รายงานผลการปฏิบัติตามมาตรการป้องกันและแก้ไขผลกระทบสิ่งแวดล้อม และมาตรการติดตามตรวจสอบผลกระทบสิ่งแวดล้อม

โครงการ : โครงการทางหลวงเชื่อมโยงระหว่างประเทศ ทางหลวงหมายเลข 101

ตอน น่าน - อ.เฉลิมพระเกียรติ (ตอน 2) จ.น่าน

บริษัทผู้จัดทำรายงาน : บริษัท เอเชีย แล็บ แอนด์ คอนซัลแตนท์ จำกัด

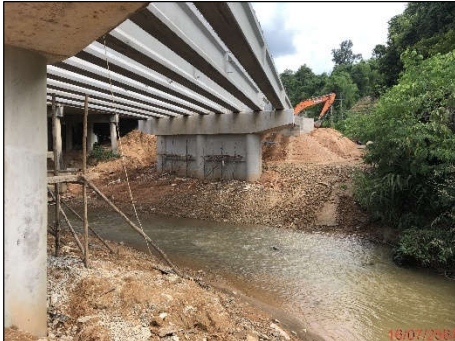
ห้วยน้ำแ่ง (กม.474+475)

ค่าความขุ่น และตะกอนแขวนลอยสูง ได้แก่ บริเวณห้วยน้ำแ่ง (กม.474+475) และ ห้วยน้ำแ่ง (กม.475+895) เมื่อพิจารณาจากกิจกรรมการก่อสร้างในเดือนกรกฎาคม พ.2567 พบว่า อยู่ระหว่างการวางคันสะพาน ซึ่งเป็นกิจกรรมการก่อสร้างที่ไม่รบกวนแหล่งน้ำ ส่วนบริเวณห้วยน้ำแ่ง (กม.478+316) ยังไม่มีกิจกรรมการก่อสร้าง (ภาพที่ 5.2.1-2) ประกอบกับในขณะเก็บตัวอย่างพบว่า มีฝนตกอย่างต่อเนื่องในพื้นที่โครงการจนเกิดน้ำหลากซึ่งเป็นไปตามสภาพธรรมชาติในแต่ละช่วงฤดูกาล ซึ่งสอดคล้องกับผลการคาดการณ์ในรายงานการประเมินผลกระทบสิ่งแวดล้อม

(ก) กิจกรรมการวางคันสะพานข้ามลำน้ำ

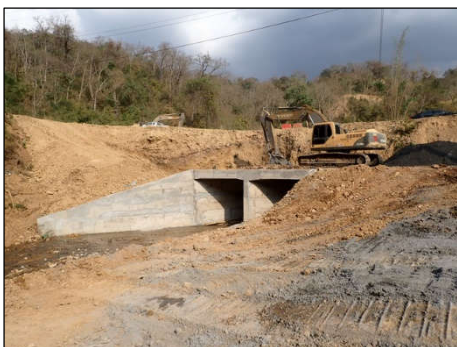
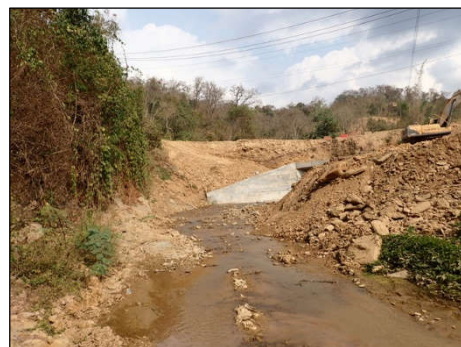
ภาพที่ 5.2.1-3 กิจกรรมก่อสร้างบริเวณห้วยอ้อ (กม.495+934)

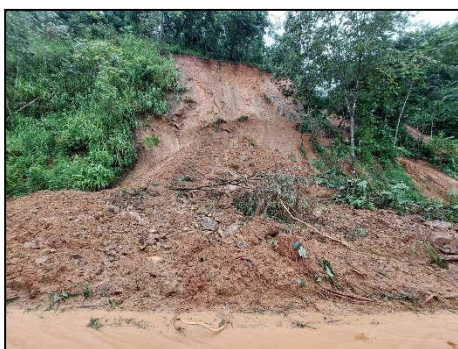
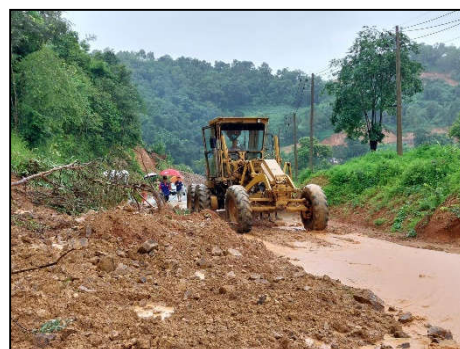
นอกจากนี้เมื่อวันที่ 21 สิงหาคม พ.ศ. 2567 ได้เกิดฝนตกหนักในพื้นที่จังหวัดน่านทำให้เกิดดินไหลจากลาดดินตัดลงสู่พื้นผิวจราจร ในพื้นที่โครงการฯ ตอน 2 บริเวณ 495+400 (ด้านซ้ายทาง) โดยโครงการฯ ตอน 2 และองค์การบริหารส่วนตำบลห้วยโก๋น ได้ดำเนินการขนย้ายดินออกจากผิวทางจราจร และสามารถเปิดสัญจรได้ ในวันดังกล่าว แสดงดังภาพที่ 5.2.2-1

ภาพที่ 5.2.2-1 บริเวณ กม.495+400 พบดินไหลลงสู่ผิวจราจร

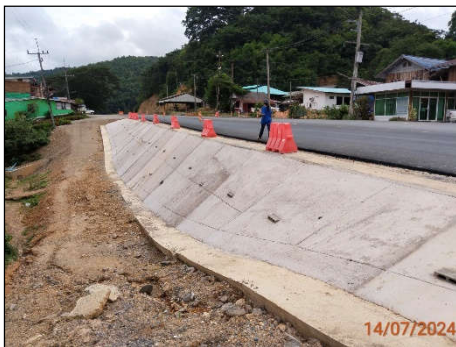
ลาดดินถม กม.471+950

จากการตรวจสอบระหว่างวันที่ 13-17 กรกฎาคม พ.ศ.2567 พบว่า โครงการฯ ทั้ง 2 ตอน ส่วนใหญ่อยู่ระหว่างการก่อสร้างลาดดินตัด และลาดดินถม ตามรูปแบบก่อสร้างที่กำหนดไว้ โดยบริเวณลาดตัดชั้นบันไดที่ได้ดำเนินการปรับความลาดชันแล้วเสร็จ ได้มีการก่อสร้างรางระบายน้ำบนชันพักแต่ละชั้นแล้ว สำหรับบริเวณสะพานข้ามลำน้ำ ในเดือนกรกฎาคม พ.ศ.2567 ยังไม่มีการก่อสร้างโครงสร้างป้องกันการกัดเซาะบริเวณคอสะพาน ที่ปรับปรุงใหม่ ทั้ง 4 แห่ง เนื่องจากอยู่ระหว่างการก่อสร้างสะพานข้ามลำน้ำซึ่งยังไม่แล้วเสร็จ รายละเอียดดังภาพที่ 5.2.2-2

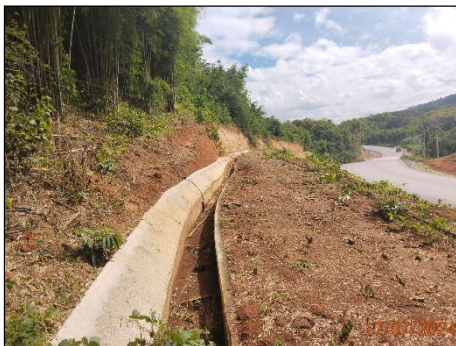
รางระบายน้ำบริเวณชันพักลาดดินตัด กม.475+200

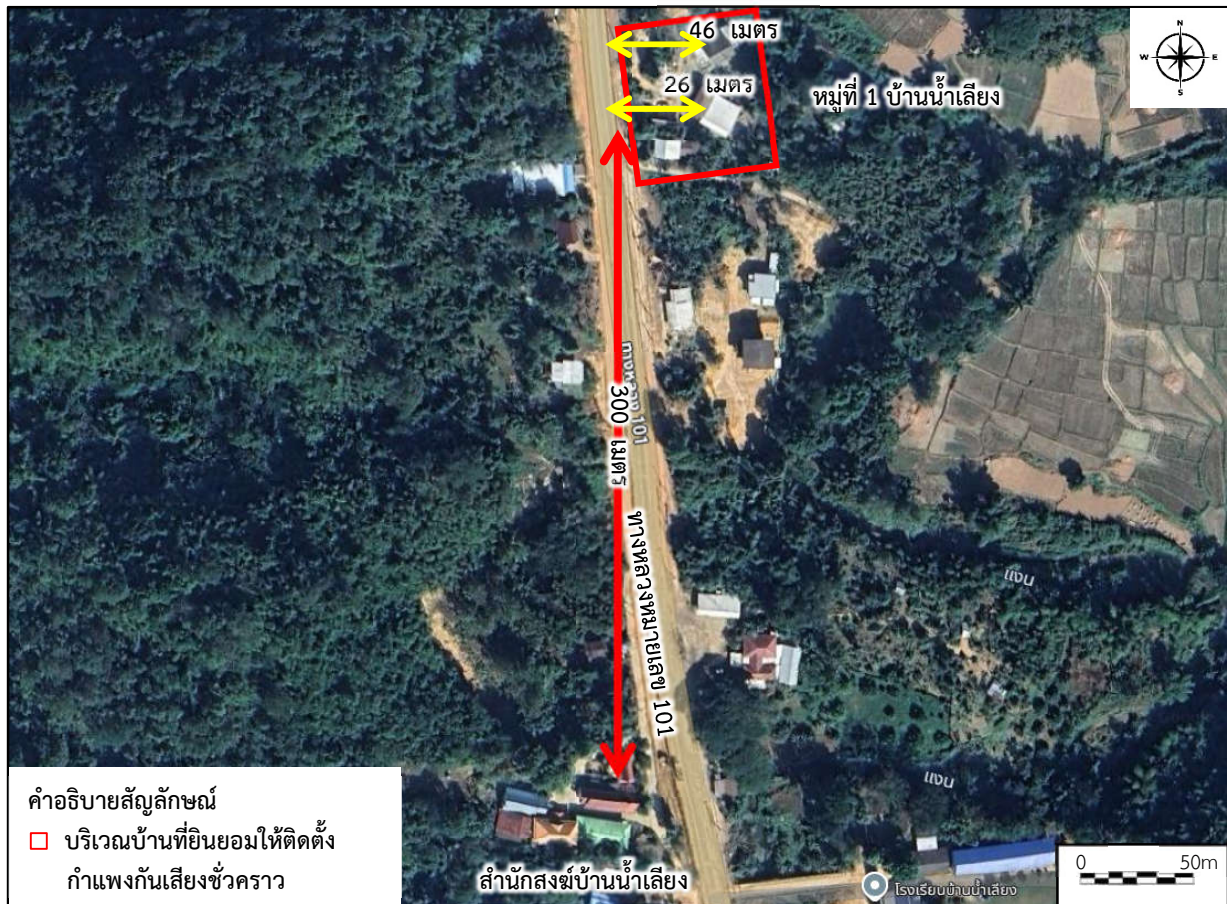
รูปที่ 5.2.4-4 ตำแหน่งบ้านที่ยินยอมให้มีการติดตั้งกำแพงกันเสียงชั่วคราว

เนื่องจากในรายงานการประเมินผลกระทบสิ่งแวดล้อมโครงการ ได้กำหนดให้มีการติดตั้งกำแพงกันเสียงชั่วคราว บริเวณพื้นที่อ่อนไหวที่อาจได้รับผลกระทบด้านระดับเสียง จำนวน 10 แห่ง ได้แก่ โรงพยาบาลส่งเสริมสุขภาพตำบลปอน (กม.471+708) ชุมชนบ้านใหม่ (กม.471+949) หมู่ที่ 4 บ้านหนองคำ (กม.473+110) สำนักสงฆ์บ้านน้ำเลียง (กม.477+107) หมู่ที่ 1 บ้านน้ำเลียง (กม.478+141) หมู่ที่ 8 บ้านเฉลิมราช (กม.478+635) หมู่ที่ 5 บ้านปางหก (กม.486+448) หมู่ที่ 4 บ้านปิน (กม.489+996) อาศรมบ้านสบปิ่น (กม.492+284) และหมู่ที่ 1 บ้านห้วยโก้น (กม.504+934) (ดัง **รูปที่ 5.2.4-2**) แต่จากการสอบถามความยินยอมในการติดตั้งกำแพงกันเสียงชั่วคราว บริเวณพื้นที่อ่อนไหวต่อการได้รับผลกระทบดังกล่าว พบว่า ส่วนใหญ่ไม่ยินยอมให้ติดตั้งกำแพงกันเสียงชั่วคราว (**ภาคผนวก ก**) โดยบริเวณพื้นที่อ่อนไหวยินยอมให้ติดตั้งกำแพงกันเสียงชั่วคราว คือ บริเวณหมู่ที่ 1 บ้านน้ำเลียง จำนวน 2 หลังคาเรือน ซึ่งมีระยะห่างจากกึ่งกลางแนวเส้นทางโครงการฯ ประมาณ 26-46 เมตร (**รูปที่ 5.2.4-4**) อย่างไรก็ตาม เมื่อพิจารณาจากกิจกรรมการก่อสร้างบริเวณใกล้เคียงพื้นที่ดังกล่าว พบว่า คงเหลือเพียงกิจกรรมการก่อสร้างรางระบายน้ำ และการติดตั้งอุปกรณ์งานทางต่างๆ รวมทั้งเมื่อพิจารณาจากผลการตรวจวัดระดับเสียงในเดือนกรกฎาคม พ.ศ.2567 บริเวณสำนักสงฆ์บ้านน้ำเลียง (กม.477+107) ซึ่งเป็นสถานีติดตามตรวจสอบระดับเสียงที่อยู่ห่างจากบ้านพักหลังดังกล่าว ประมาณ 300 เมตร พบว่า มีค่าระดับเสียงเป็นไปตามเกณฑ์มาตรฐาน ที่ปรึกษาจึงได้นำผลการตรวจวัดระดับเสียงในเดือนกรกฎาคม พ.ศ.2567 ไปหารือร่วมกับผู้แทนโครงการฯ ตอน 1 เมื่อวันที่ 22 พฤศจิกายน พ.ศ.2567 (**ภาพที่ 5.2.4-2**) พบว่า บ้านพักทั้ง 2 หลังดังกล่าว ไม่ยินยอมให้ติดตั้งกำแพงกันเสียงชั่วคราว เนื่องจากจะทำให้กีดขวางทางเข้า-ออกบ้าน

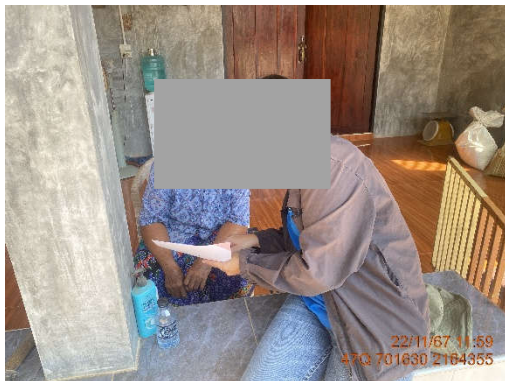
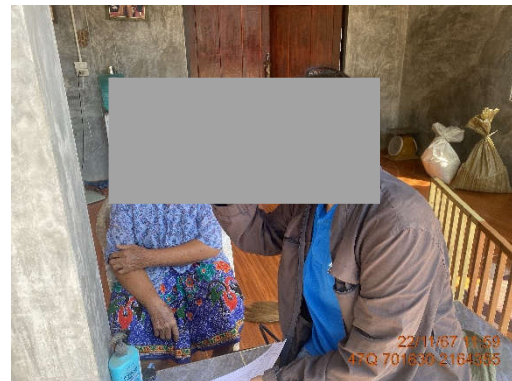
ภาพที่ 5.2.4-2 การสอบถามความยินยอมในการติดตั้งกำแพงกันเสียงชั่วคราว
บริเวณบ้านที่เคยให้ความยินยอมในการติดตั้งกำแพงกันเสียง

ดังนั้น ตลอดแนวเส้นทางโครงการ จึงไม่มีการติดตั้งกำแพงกันเสียงชั่วคราว ตามที่ มาตรการกำหนด สำหรับการเปรียบเทียบผลการตรวจวัดระดับเสียงในปัจจุบัน (กรกฎาคม และพฤศจิกายน พ.ศ.2567) กับ ผลการคาดการณ์ในรายงานการประเมินผลกระทบสิ่งแวดล้อม จึงเป็นการเปรียบเทียบผลในกรณีที่ไม่มี การติดตั้งกำแพงกัน เสียงชั่วคราว มีรายละเอียดแยกรายสถานี ดังนี้

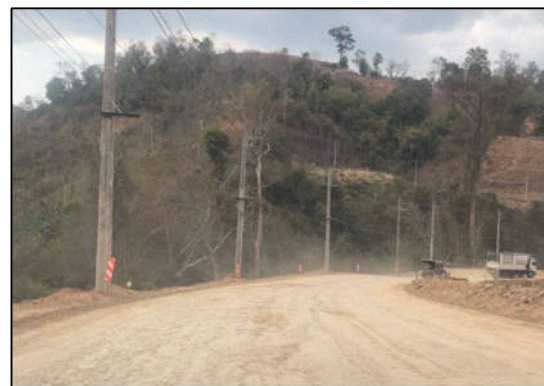
สำหรับผลการสำรวจทรัพยากรป่าไม้บริเวณพื้นที่เขตทางตลอดแนวเส้นทาง ระหว่างวันที่ 25-26 กุมภาพันธ์ พ.ศ.2568 พบว่า โครงการฯ ได้ดำเนินการนำไม้ทั้งหมดออกจากพื้นที่แล้ว รวมจำนวน 228 ต้น ซึ่งเหลือคงค้างอยู่ในพื้นที่ช่วงระหว่าง กม.490+200 ถึง กม.505+853 จำนวน 2 ต้น คือ ต้นจามจุรี (กม.495+963 LT) และต้นประดู่ (กม.496+067.000 RT) แสดงดังภาพที่ 5.2.8-1

ต้นประดู่
กม.496+067.000 RT

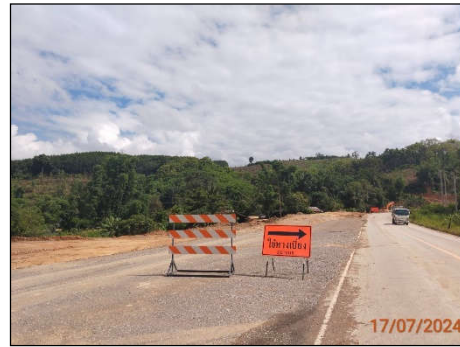
ป้ายเตือนทางเบี่ยง กม.475+800

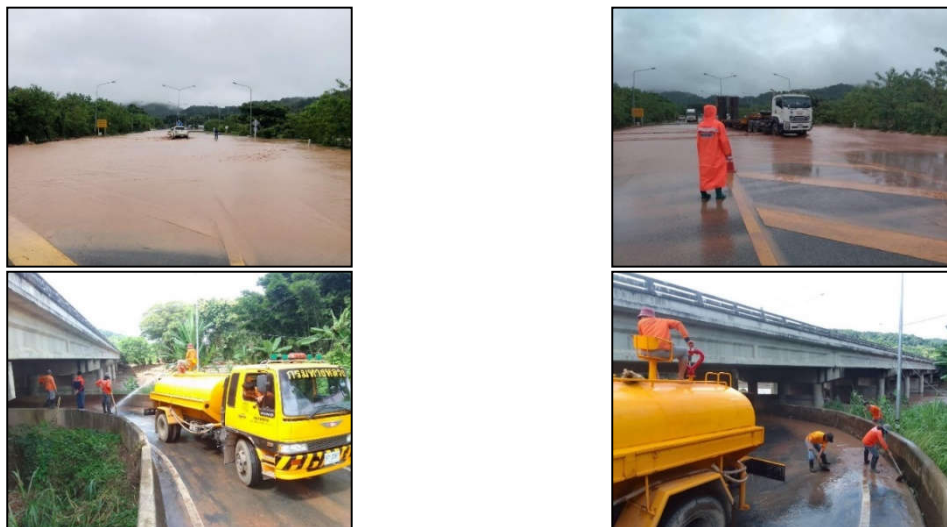
ในช่วงระหว่างวันที่ 20-21 สิงหาคม พ.ศ. 2567 ได้เกิดฝนตกหนักในพื้นที่จังหวัดน่าน ทำให้แม่น้ำน่านล้นทะลักข้ามถนนเกิดน้ำป่าไหลหลากผ่านทางหลวงหมายเลข 101 บริเวณ กม.471+250 ถึง กม.471+400 ซึ่งอยู่ก่อนถึงพื้นที่โครงการก่อสร้าง ทำให้ไม่สามารถสัญจรผ่านได้ ส่งผลกระทบต่อการขนส่งวัสดุก่อสร้างเข้าพื้นที่โครงการ ซึ่งหมวดทางหลวงเชียงกลางได้ดำเนินการอำนวยความสะดวกต่อผู้ใช้งาน โดยภายหลังที่ฝนหยุดตกและระดับน้ำลดลงได้ดำเนินการทำความสะอาดผิวจราจร ทางกลับรถได้สะพานข้ามแม่น้ำน่าน กม.471+654 และอุปกรณ์งานทางให้อยู่ในสภาพดี (ภาพที่ 5.2.9-2) โดยอุทกภัยครั้งนี้ไม่พบปัญหาความเสียหายต่อถนนของโครงการ เนื่องจากมีการใช้อาคารระบายน้ำระหว่างการก่อสร้างที่มีขนาดเพียงพอต่อการระบายน้ำ

ภาพที่ 5.2.9-2 น้ำท่วมขัง บริเวณกม.471+250 ถึง กม.471+400

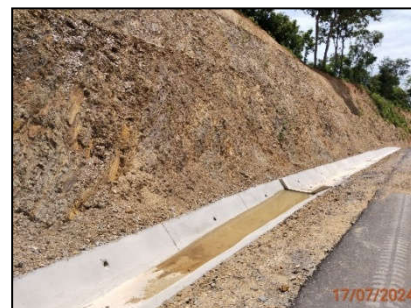
Raise Bar ยกขวางรางระบายน้ำ กม.502+100

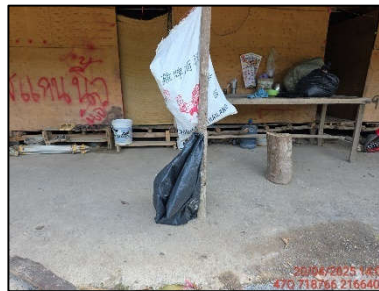
จุดรวบรวมขยะมูลฝอย

ภาพที่ 5.2.12-2 การจัดการด้านสาธารณสุขบริเวณบ้านพักคนงานก่อสร้างโครงการฯ ตอน 2
