## บทที่ 2

### ผลการปฏิบัติตามมาตรการป้องกันและแก้ไขผลกระทบสิ่งแวดล้อม และมาตรการติดตามตรวจสอบผลกระทบสิ่งแวดล้อม

โครงการ Kave Ava (เคฟ เอวา) ได้ติดตามมาตรการป้องกันและแก้ไขผลกระทบสิ่งแวดล้อม และมาตรการติดตามตรวจสอบผลกระทบสิ่งแวดล้อม ที่กำหนดในรายงานการวิเคราะห์ผลกระทบสิ่งแวดล้อม โครงการ Kave Ava (เคฟ เอวา) ของ บริษัท เซ็นทรัลพัฒนา จำกัด (มหาชน) ซึ่งผลการพิจารณาได้รับการเห็นชอบจากสำนักงานนโยบายและแผนทรัพยากรธรรมชาติและสิ่งแวดล้อม (สผ.) ตามหนังสือ เลขที่ ทส 1010.5/13238.1 ลงวันที่ 26 สิงหาคม 2564 (ภาคผนวก ก) ต้องยึดถือปฏิบัติตามมาตรการป้องกันและแก้ไขผลกระทบสิ่งแวดล้อมที่เสนอไว้ในรายงานฯ ดังนั้น จึงได้เสนอผลการปฏิบัติตามมาตรการป้องกันและแก้ไขผลกระทบสิ่งแวดล้อม โดยครอบคลุมปัจจัยทาง สิ่งแวดล้อมที่สำคัญ ได้แก่

ทั้งนี้ บริษัท สเปเชียล แล็บ เอ็นไว แอนด์ คอนซัลแตนท์ จำกัด ได้ทำการติดตามตรวจสอบผลการปฏิบัติตามมาตรการป้องกัน และแก้ไขผลกระทบสิ่งแวดล้อม ในระยะดำเนินการระหว่างเดือนกรกฎาคม ถึงเดือนธันวาคม พ.ศ. 2567 ซึ่งมีรายละเอียดผลการดำเนินการตามมาตรการป้องกันแก้ไข และลดผลกระทบสิ่งแวดล้อม แสดงดังตารางที่ 2-1

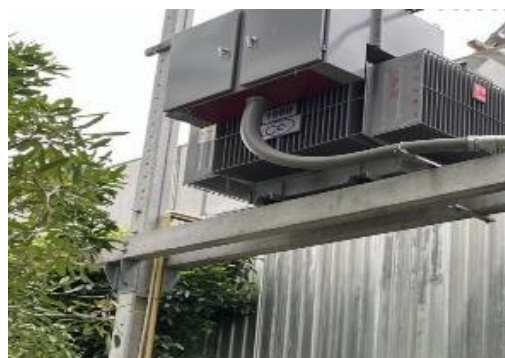
ภาพที่ 2-10 ระบบไฟฟ้า และการตรวจสอบระบบไฟฟ้าประจำวัน

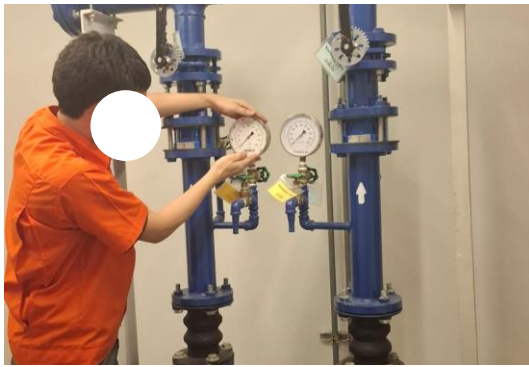
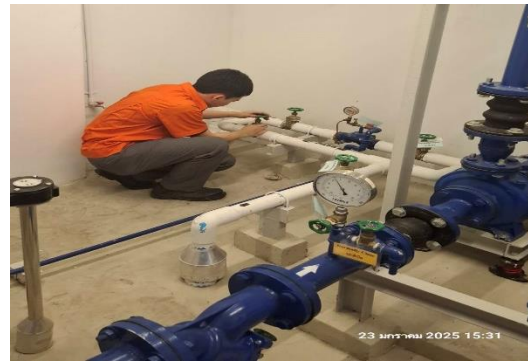
ภาพที่ 2-13 ระบบใช้น้ำ และการตรวจสอบประจำวัน

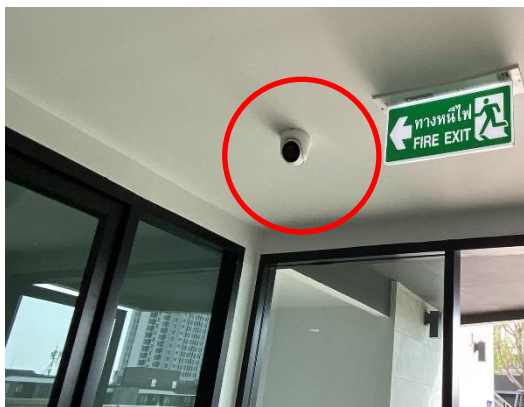
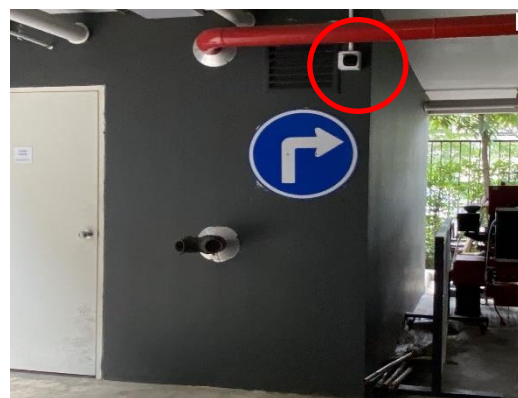
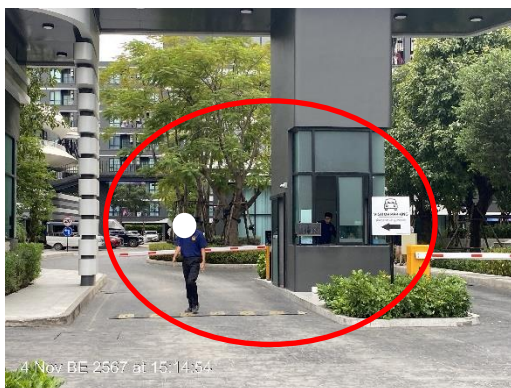
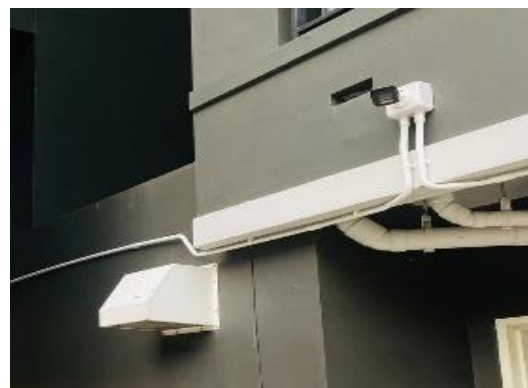
ภาพที่ 2-14 ระบบรักษาความปลอดภัย
