ภาคผนวก ข 20

รูปประกอบการปฏิบัติตามมาตรการป้องกันและแก้ไข
ผลกระทบสิ่งแวดล้อม

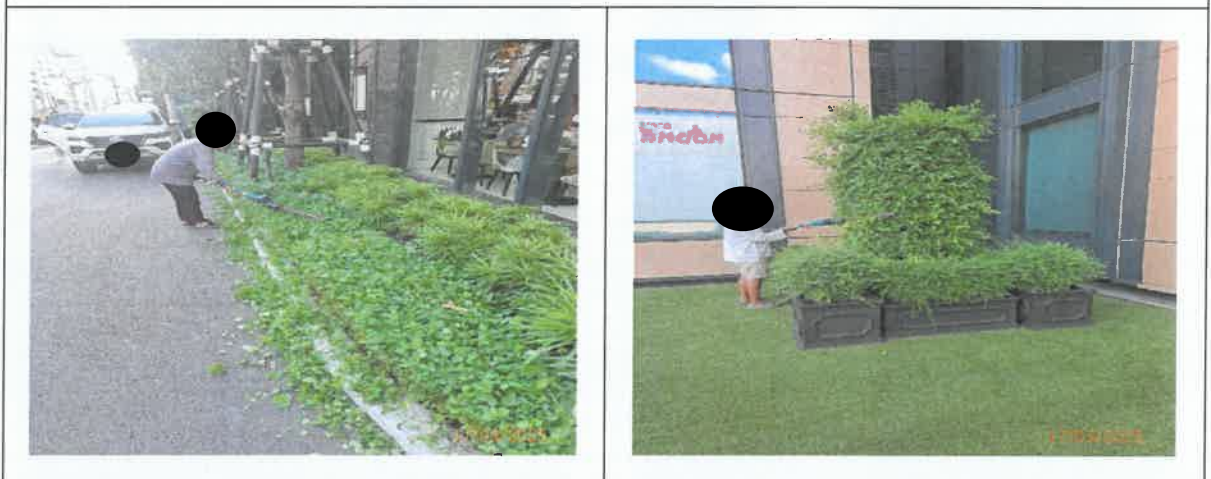
รูปที่ 5 ผู้รับผิดชอบดูแลรักษาพื้นที่สีเขียวในโครงการ (คนสวน)

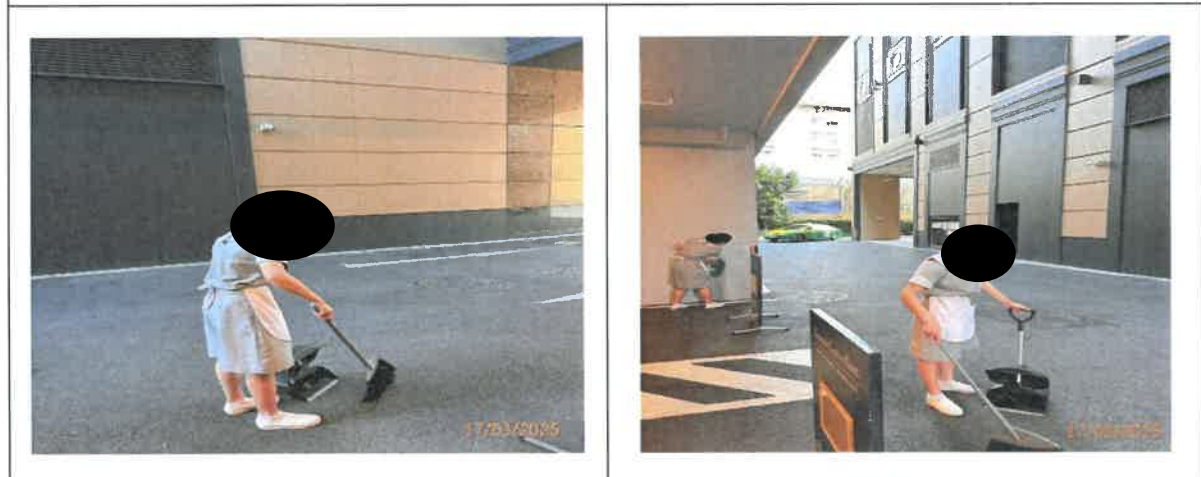
รูปที่ 8 พนักงานดูแลทำความสะอาดถนนภายในโครงการ

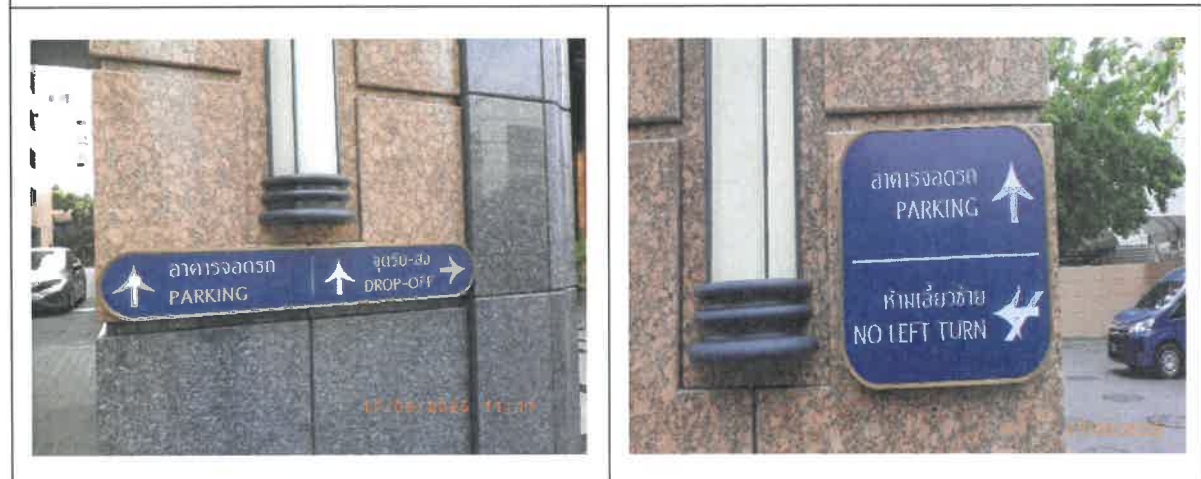
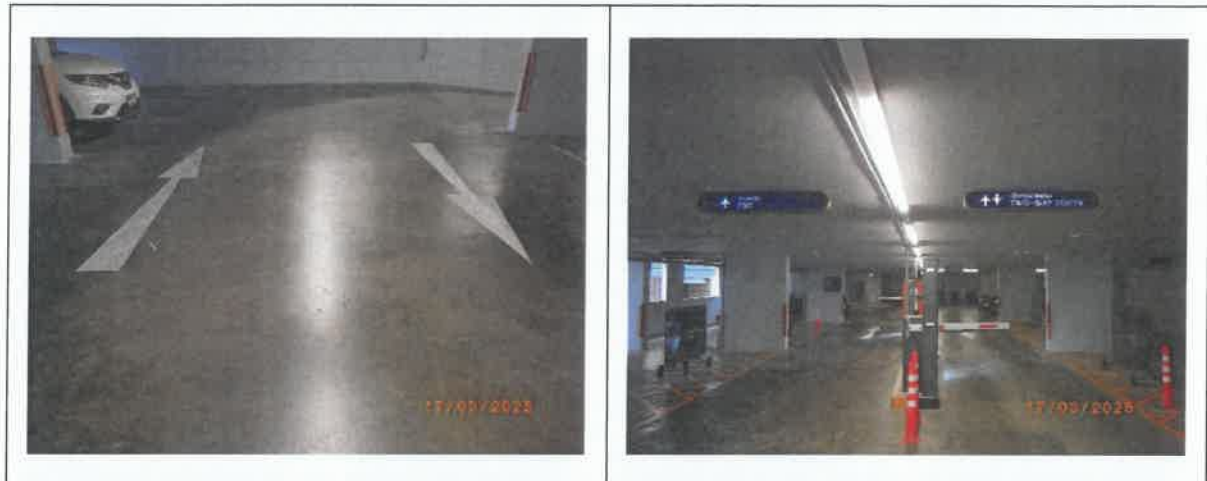
รูปที่ 9 ป้ายและสัญลักษณ์จราจร

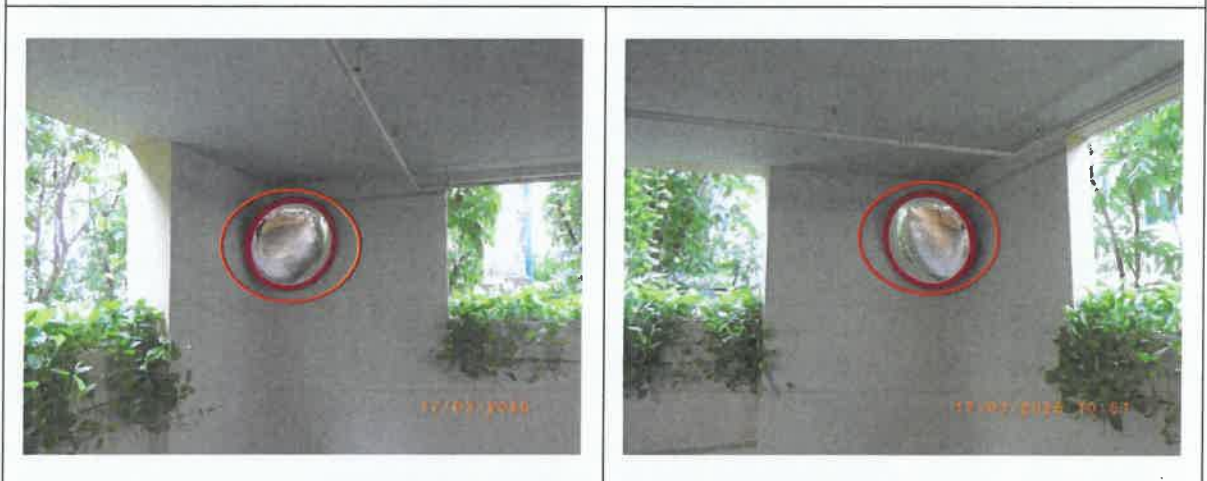
รูปที่ 10 ติดตั้งกระจกโค้งจราจร

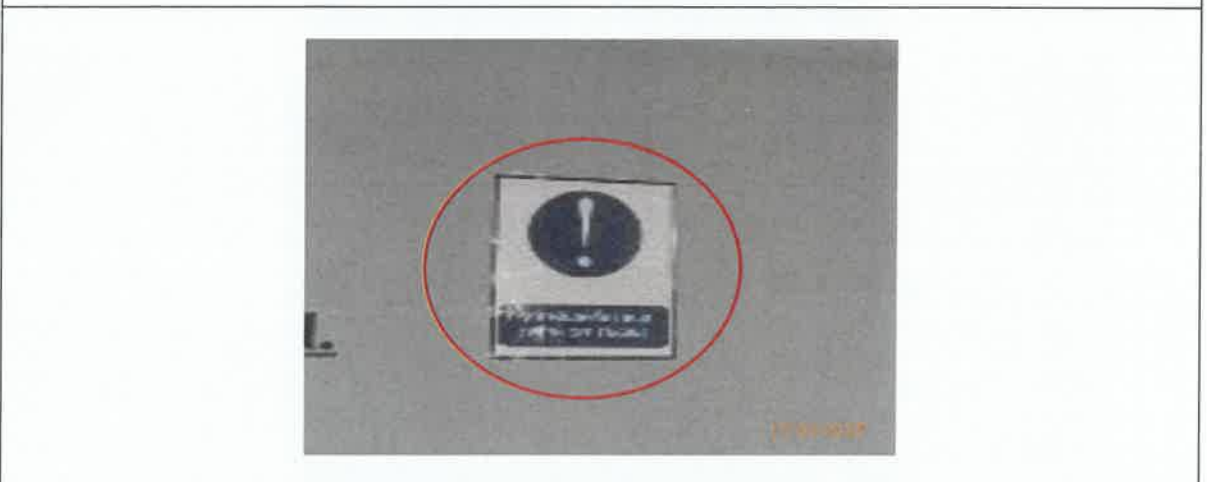
รูปที่ 11 ป้ายห้ามติดเครื่องยนต์ภายในบริเวณพื้นที่จอดรถ

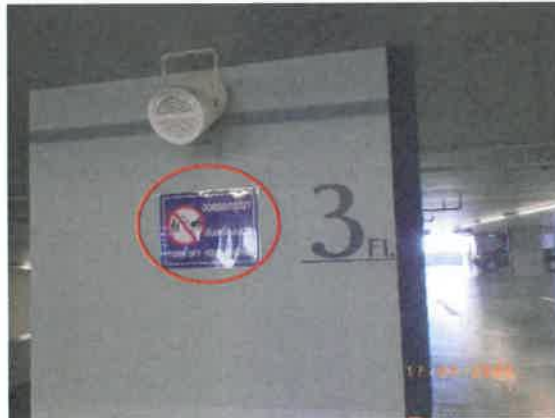
รูปที่ 12 ป้ายห้ามแรงเครื่องยนต์

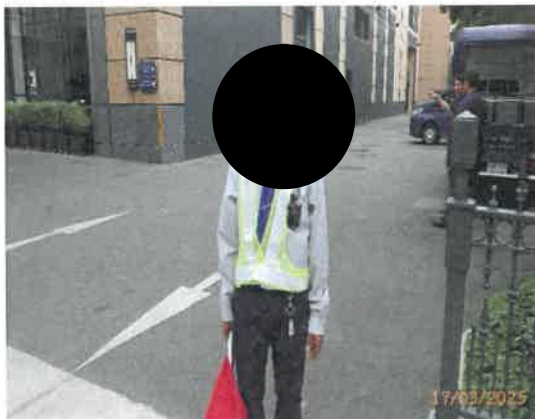
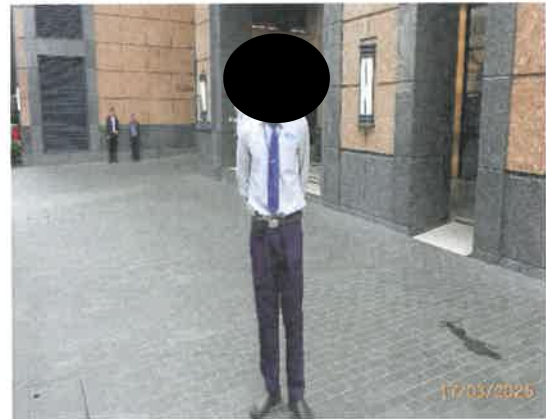
รูปที่ 13 เจ้าหน้าที่อำนวยความสะดวกการจราจรบริเวณทางเข้า - ออก ของโครงการ

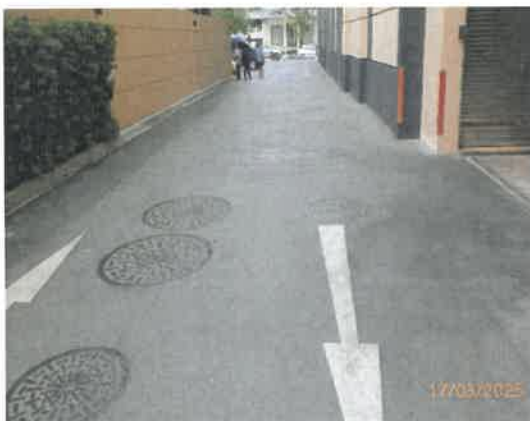
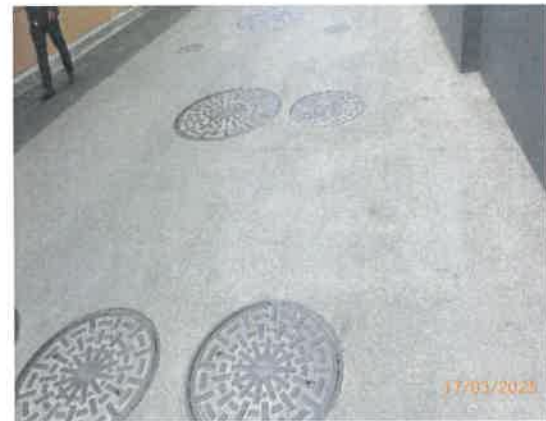
รูปที่ 14 ระบบบำบัดน้ำเสียแบบตะกอนเร่ง (Activated Sludge)

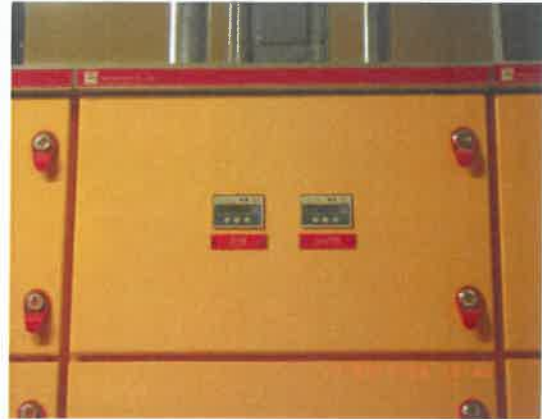
รูปที่ 15 ระบบมิเตอร์ไฟฟ้าสำหรับระบบบำบัด

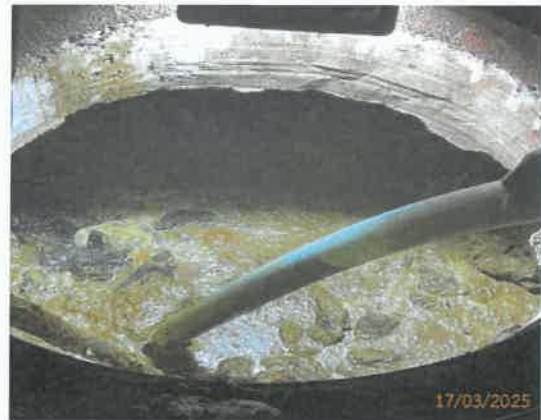
รูปที่ 16 การสูบน้ำส่วนเกินจากระบบบำบัด

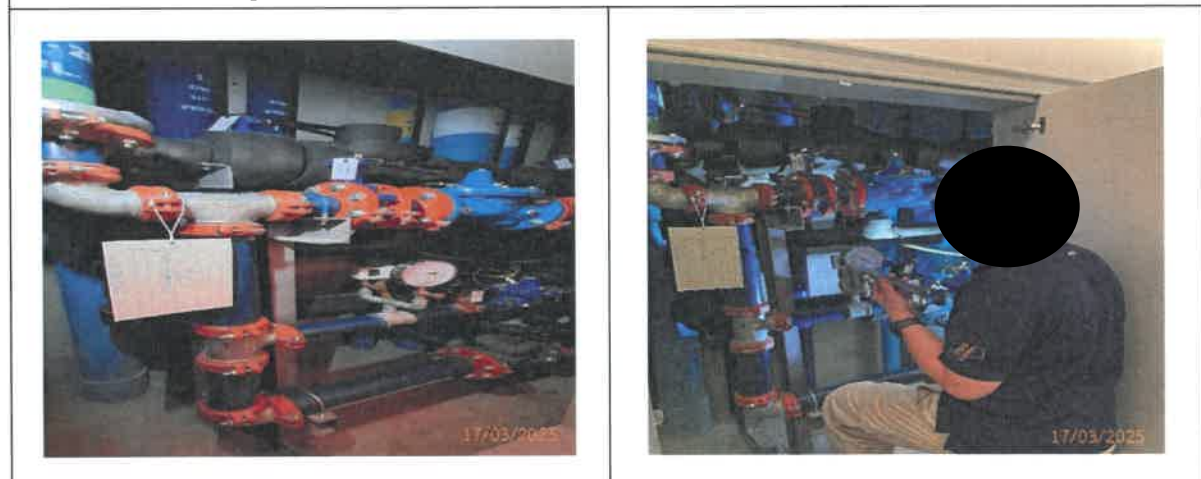
รูปที่ 20 เจ้าหน้าที่รักษาระบบเส้นท่อประปา

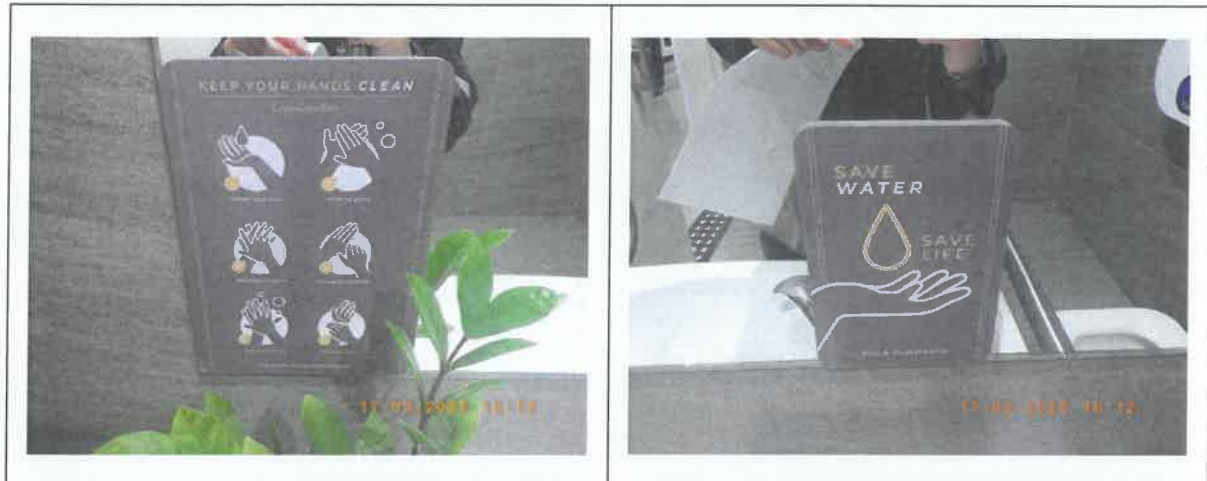
รูปที่ 21 ป้ายรณรงค์การใช้น้ำอย่างประหยัด

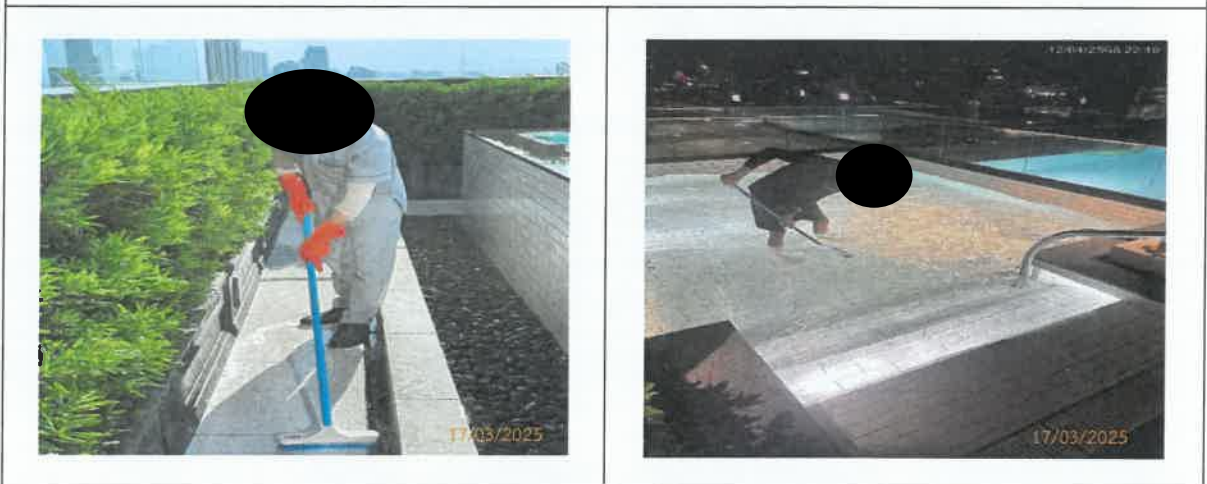
รูปที่ 22 เจ้าหน้าที่ดูแลรักษาความสะอาดสระว่ายน้ำ

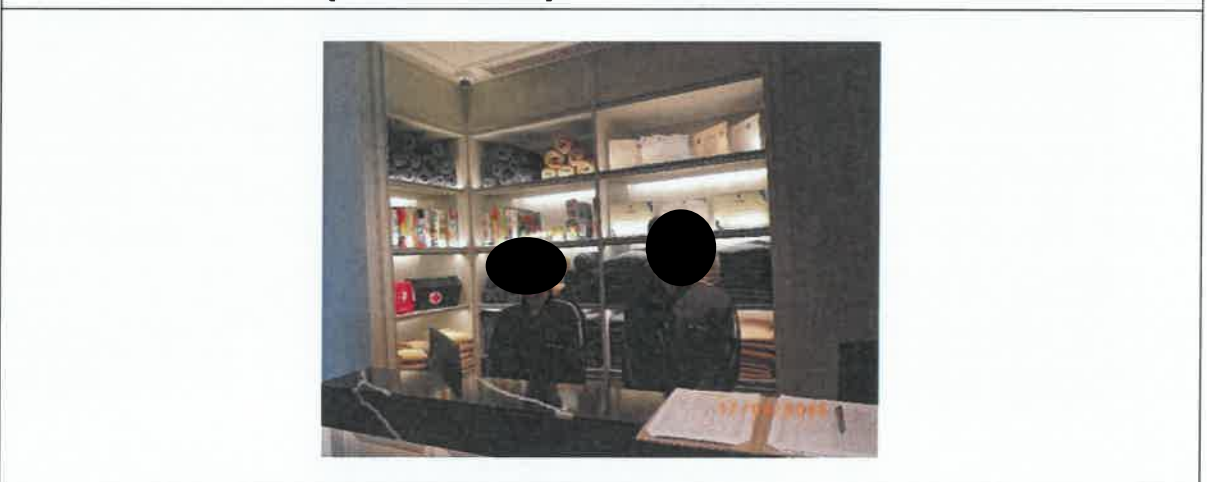
รูปที่ 23 ผู้ดูแลประจำสระว่ายน้ำ

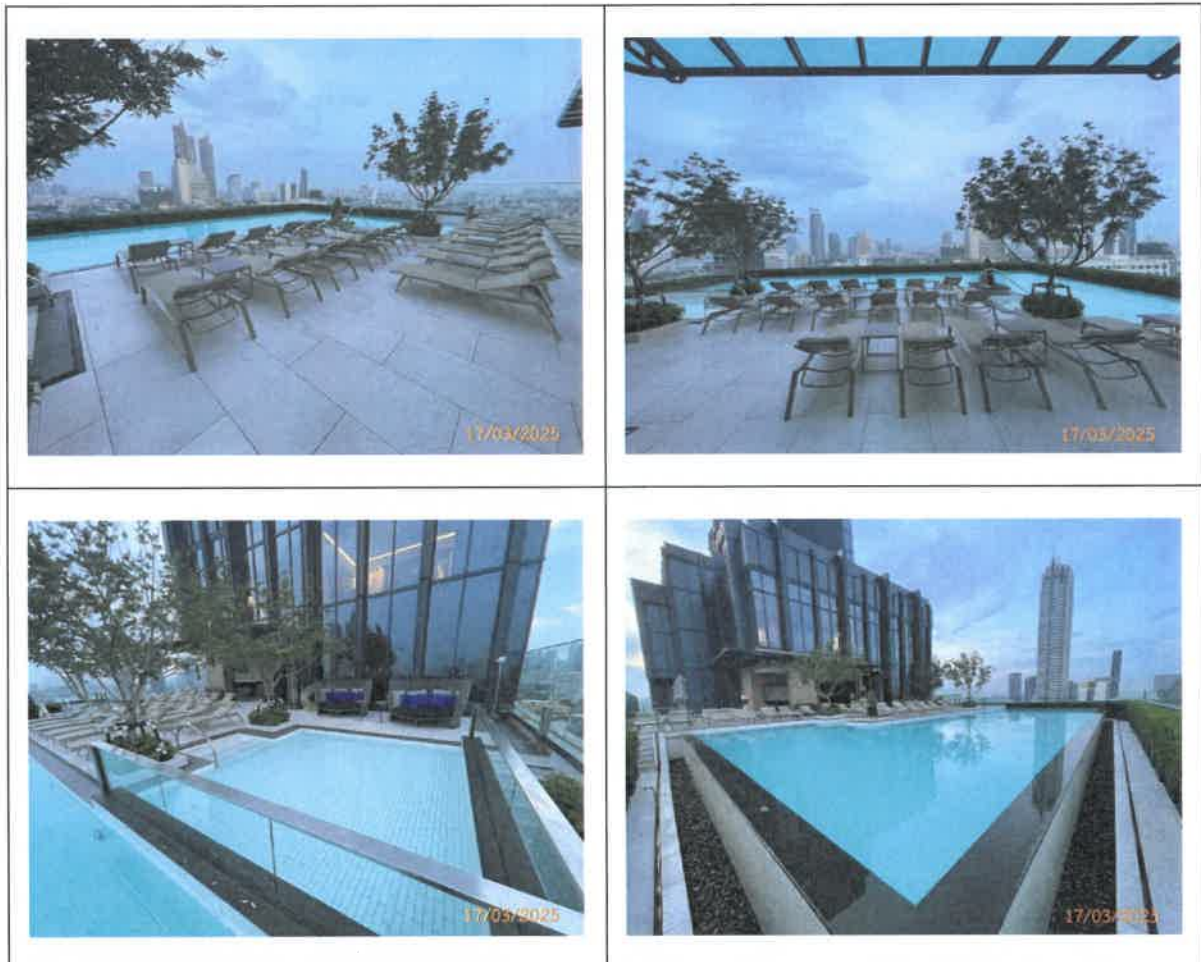
รูปที่ 24 สภาพโดยรอบสระว่ายน้ำ

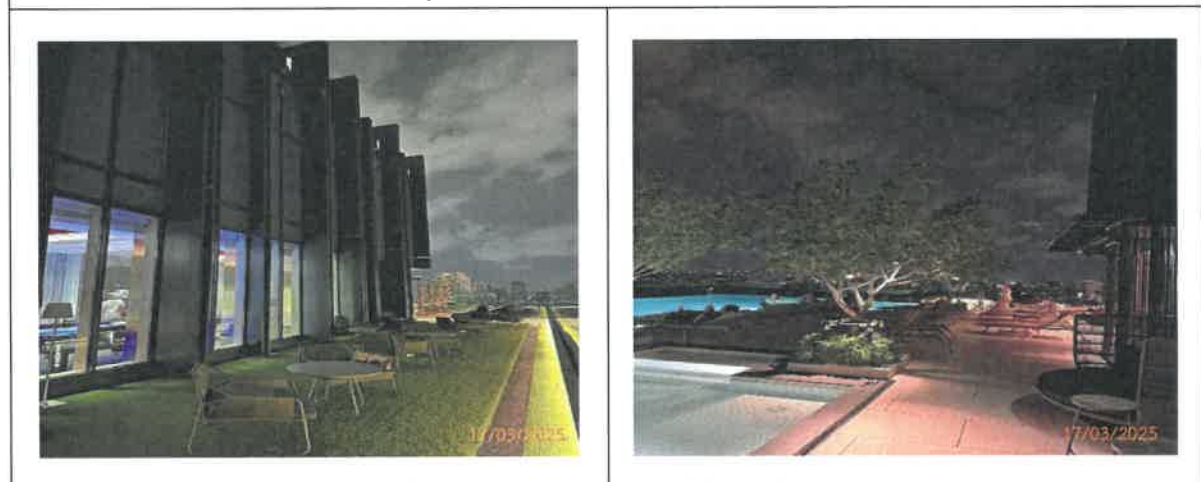
รูปที่ 25 ไฟฟ้าส่องสว่างทั่วบริเวณสระว่ายน้ำ

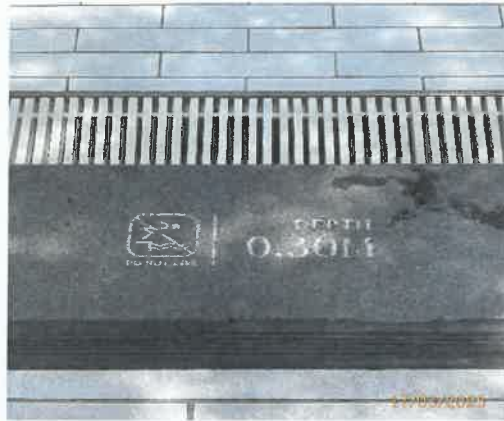
รูปที่ 26 ป้ายบอกระดับความลึกของสระว่ายน้ำ

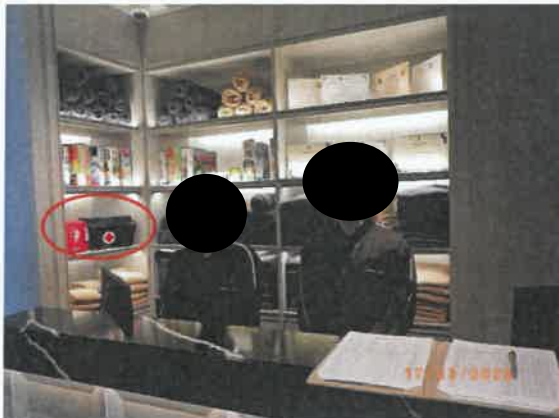
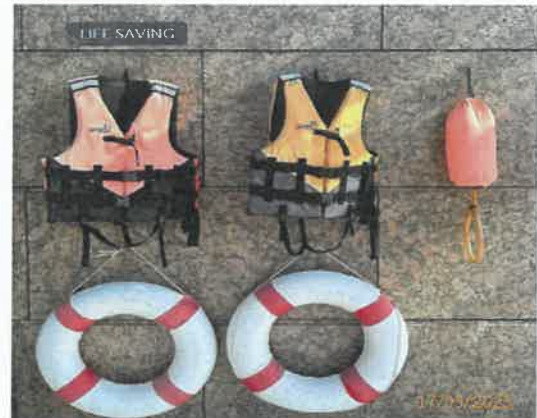
รูปที่ 27 อุปกรณ์ช่วยชีวิตประจำสระว่ายน้ำ

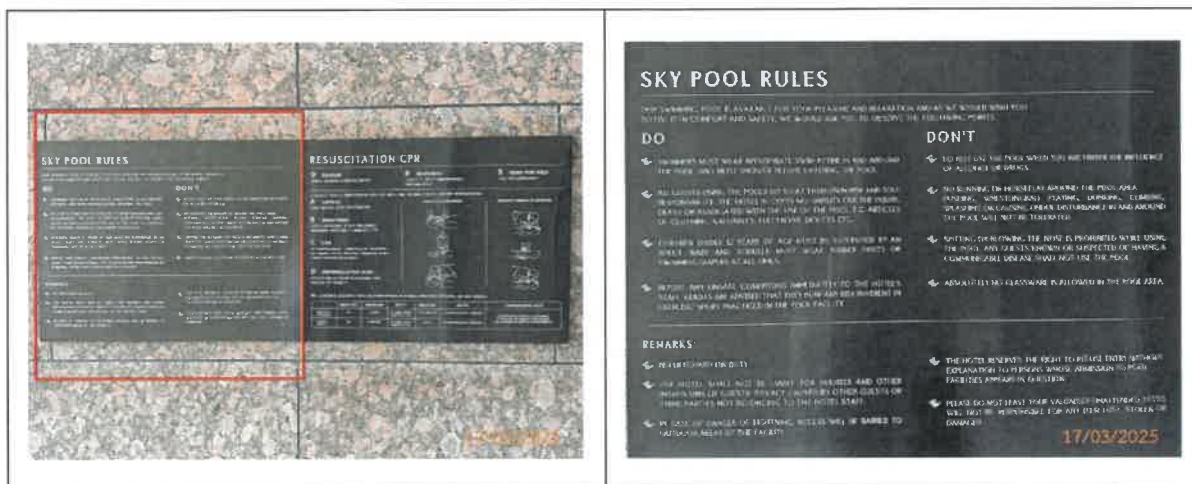
รูปที่ 29 ป้ายแสดงกฎ/ข้อปฏิบัติสำหรับผู้ใช้สระว่ายน้ำ

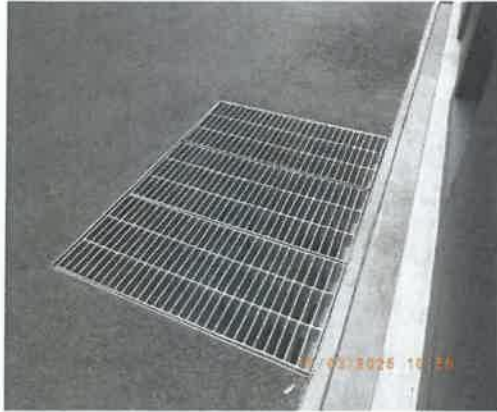
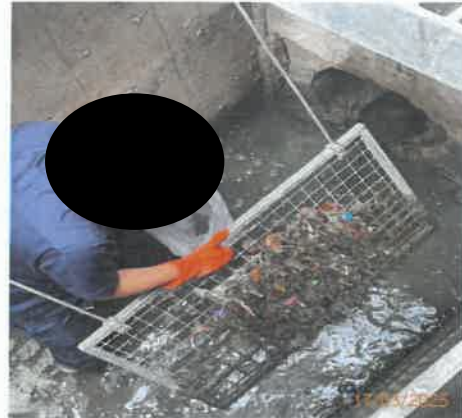
รูปที่ 32 การตรวจสอบดูแลอุปกรณ์ของระบบระบายน้ำ

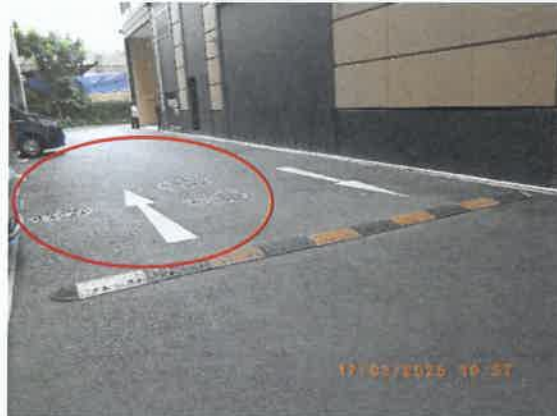
รูปที่ 33 บ่อทวงน้ำ

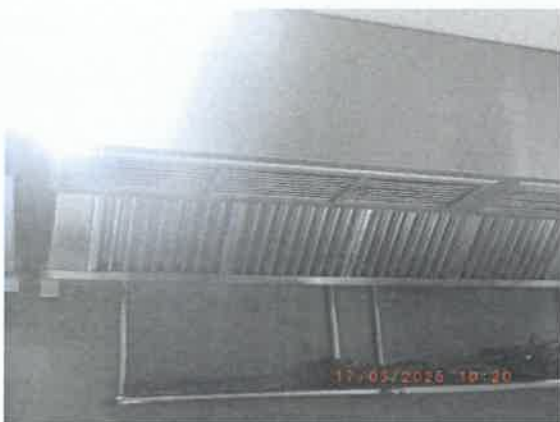
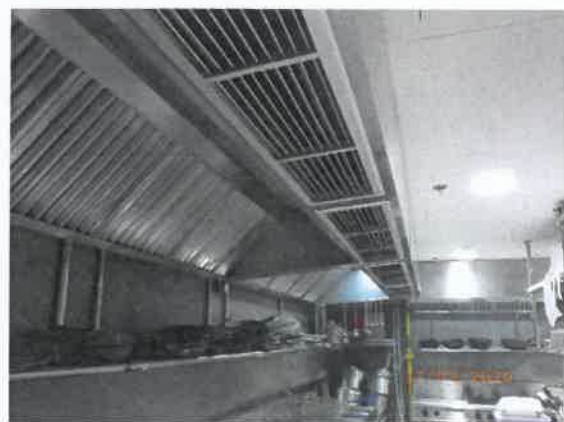
รูปที่ 34 ติดตั้งพัดลมดูดควันที่ห้องครัว

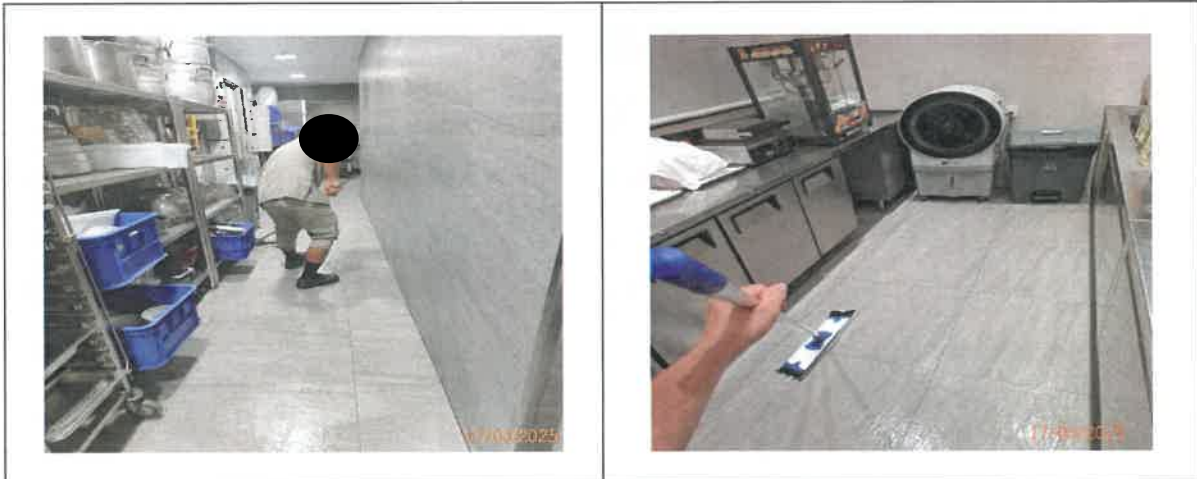
รูปที่ 35 เจ้าหน้าที่รักษาความสะอาดห้องครัว

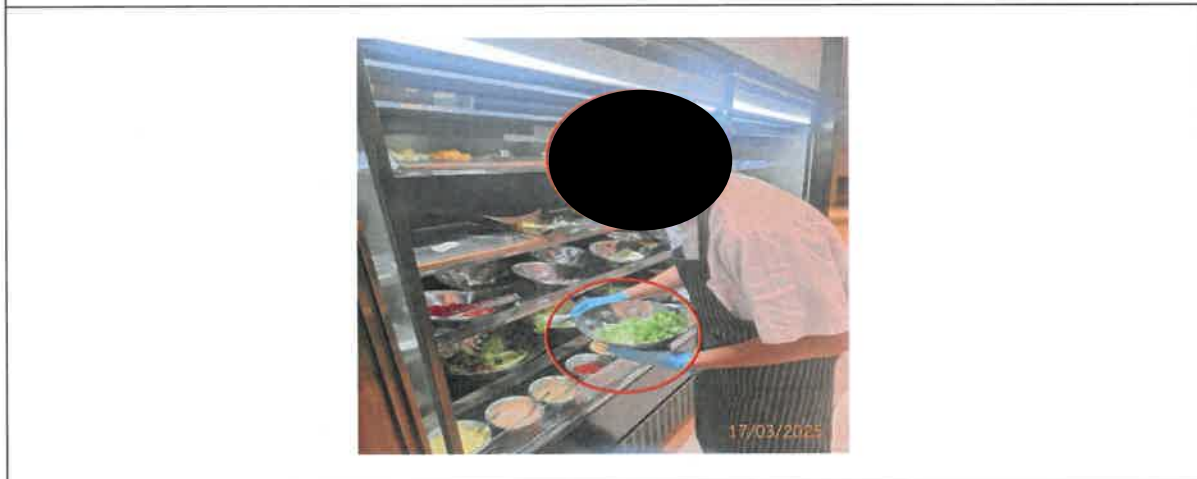
รูปที่ 36 พนักงานห้องครัวต้องสวมใส่อุปกรณ์ป้องกัน เช่น ถุงมือ หน้ากากป้องกันควัน

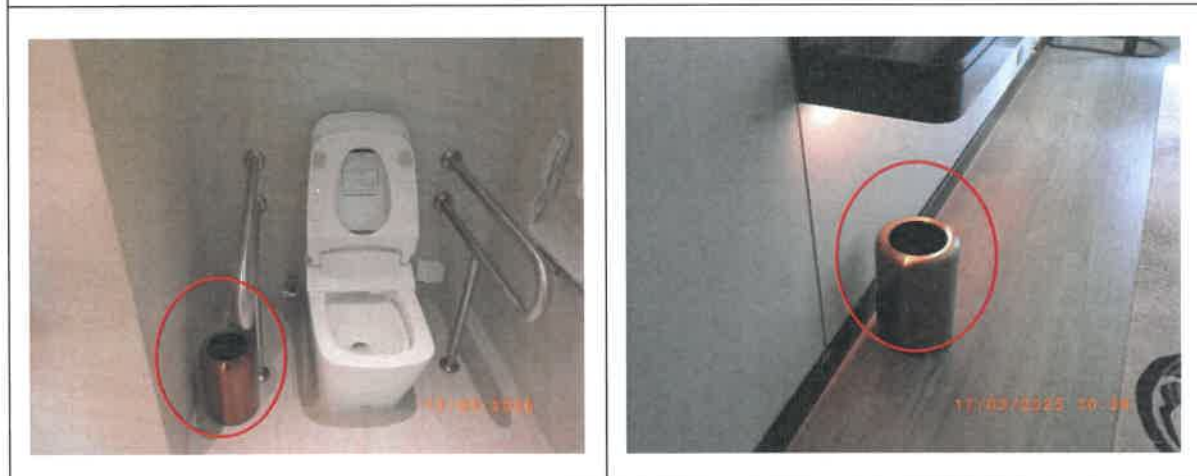
รูปที่ 37 ถังรับรองมูลฝอย (ในห้องพัก, ในห้องน้ำ)

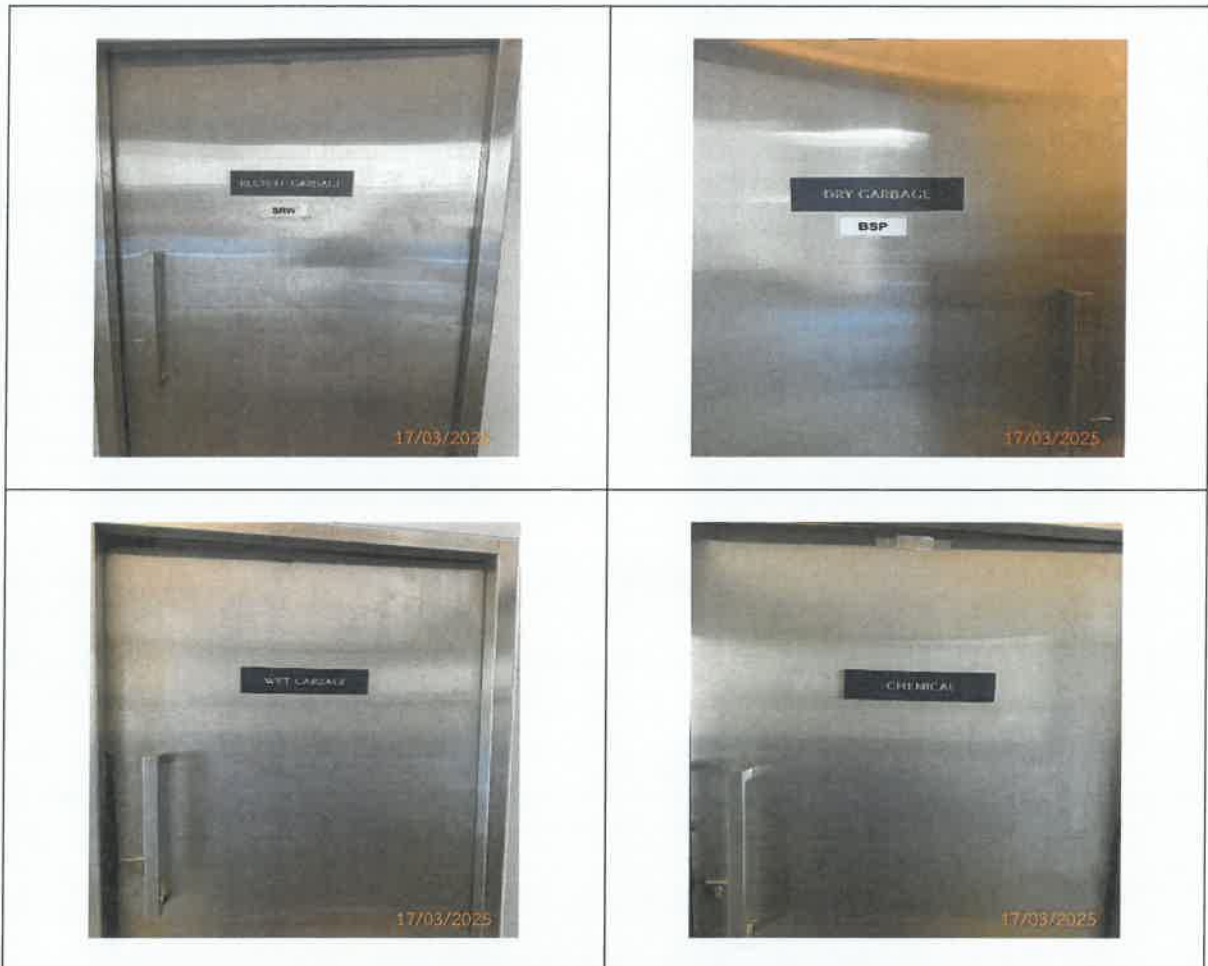
รูปที่ 38 ห้องพักมูลฝอย 4 ห้อง

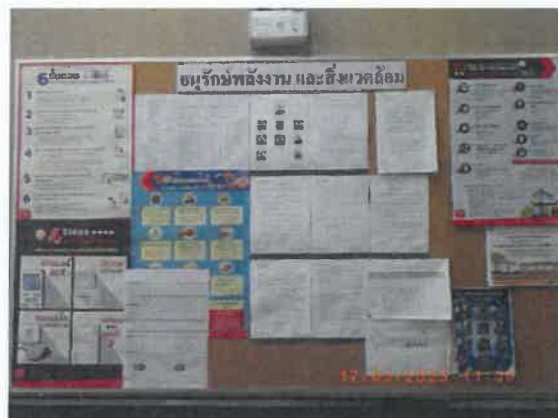
รูปที่ 39 ป้ายประชาสัมพันธ์ให้ความรู้เรื่องคัดแยกมูลฝอย

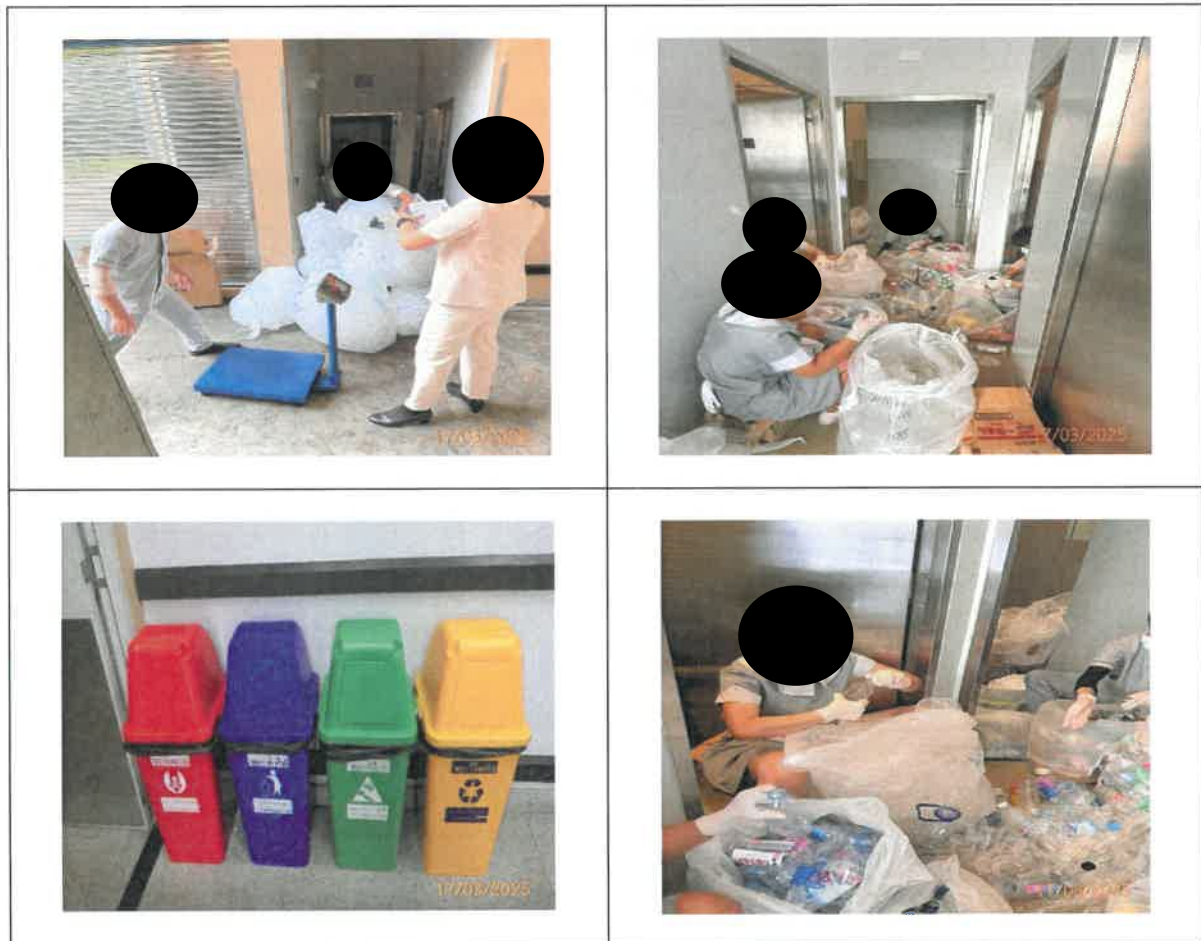
รูปที่ 40 พนักงานคัดแยก และขนส่งมูลฝอย

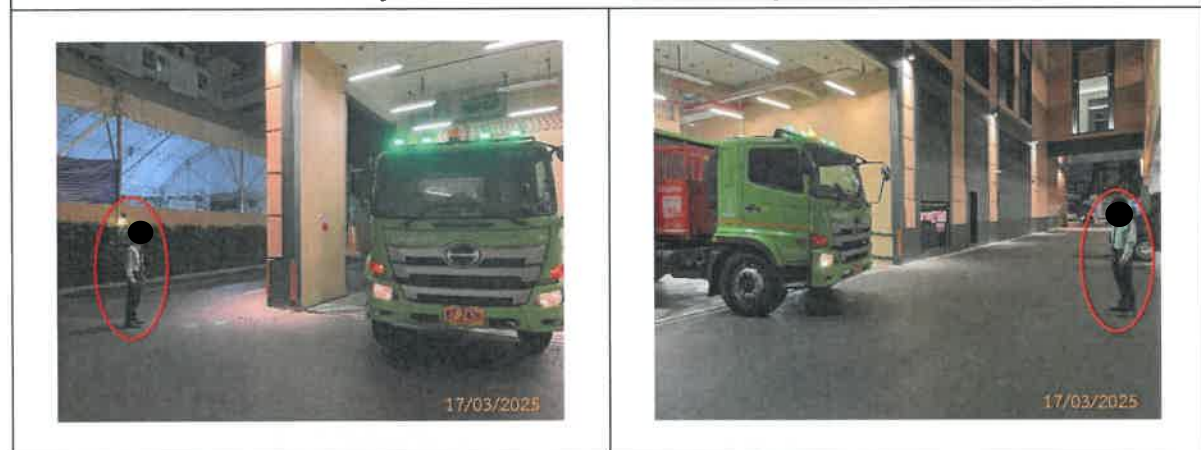
รูปที่ 41 พนักงานอำนวยความสะดวกด้านการจราจรสำหรับรถเก็บขนมูลฝอย

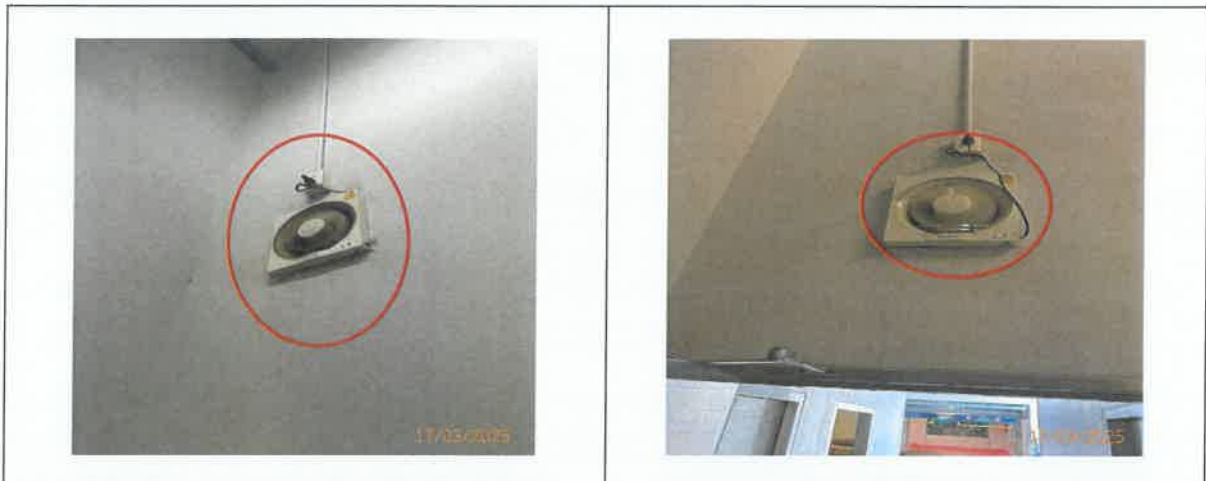
รูปที่ 42 ติดตั้งพัดลมดูดอากาศจากห้องพัสดุฝอยรวม

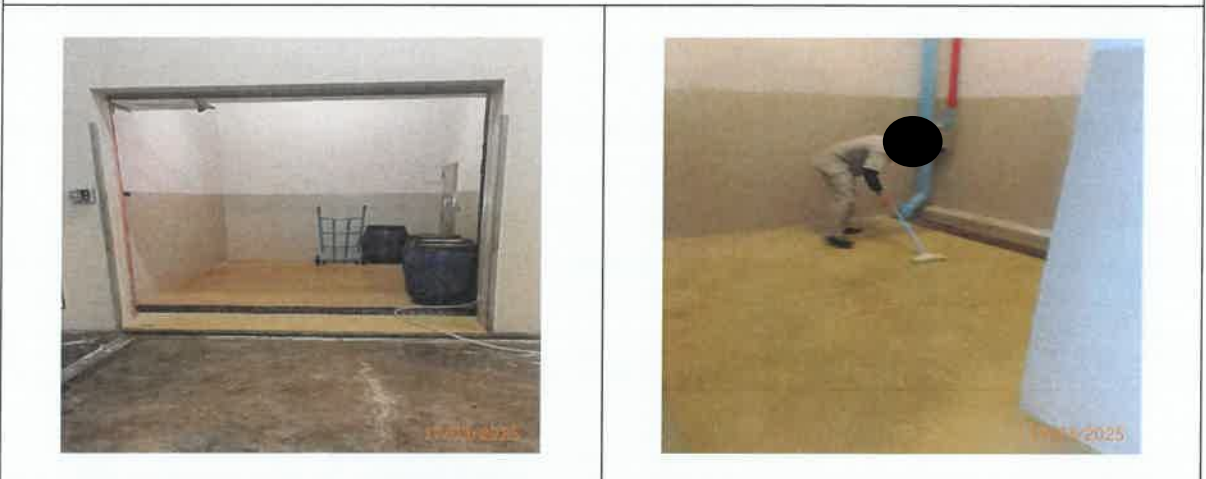
รูปที่ 43 พนักงานล้างทำความสะอาดห้องพัสดุฝอยรวม

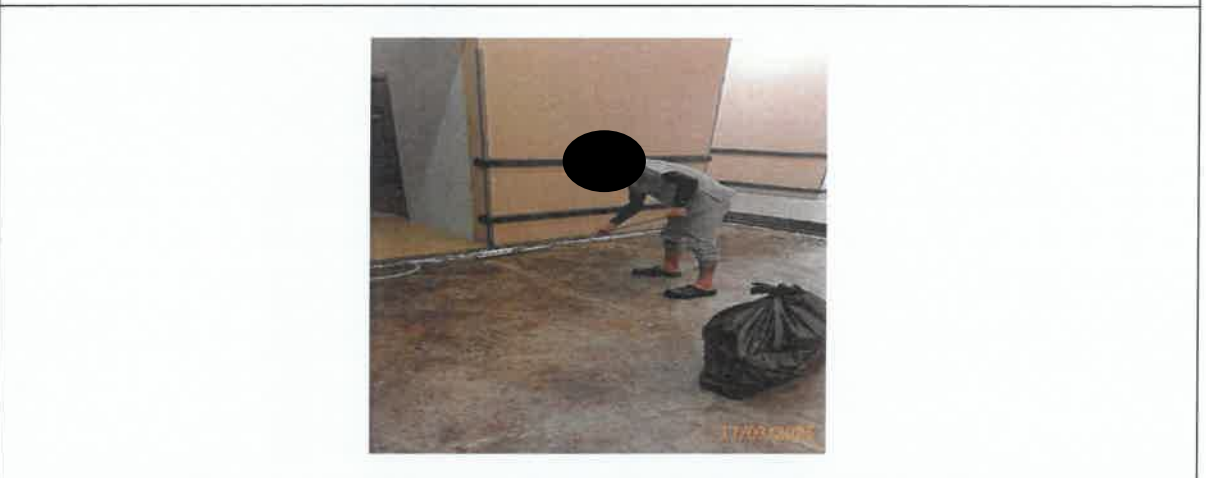
รูปที่ 44 พนักงานทำความสะอาดพื้นบริเวณจุดจอดรถขนส่งฝอย

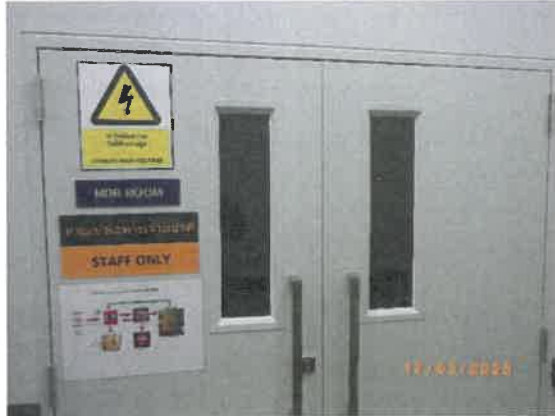
รูปที่ 45 ป้ายเตือนระวางอันตรายบริเวณที่ตั้งหม้อแปลงไฟฟ้า

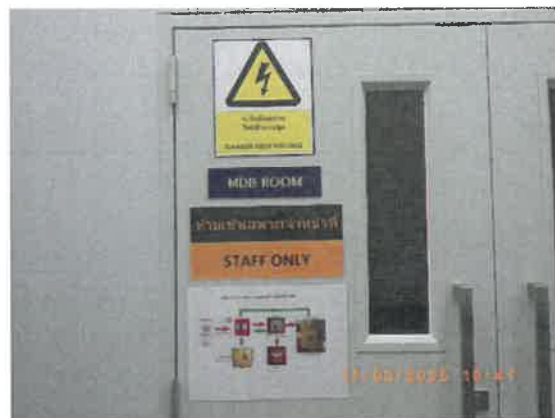
รูปที่ 47 ป้ายเตือนแสดงข้อความ “อันตรายไฟฟ้าแรงสูง” และ “เฉพาะเจ้าหน้าที่ที่เกี่ยวข้องเท่านั้น”

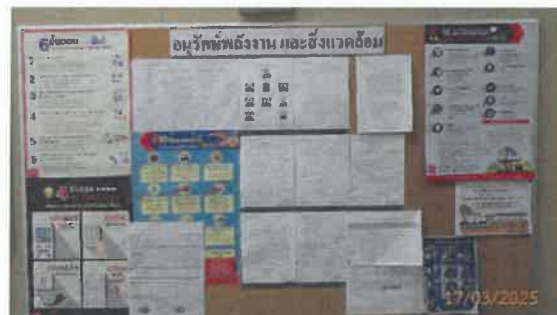
รูปที่ 49 ป้ายประชาสัมพันธ์การปฏิบัติตาม พ.ร.บ. การส่งเสริมอนุรักษ์พลังงาน พ.ศ. 2535

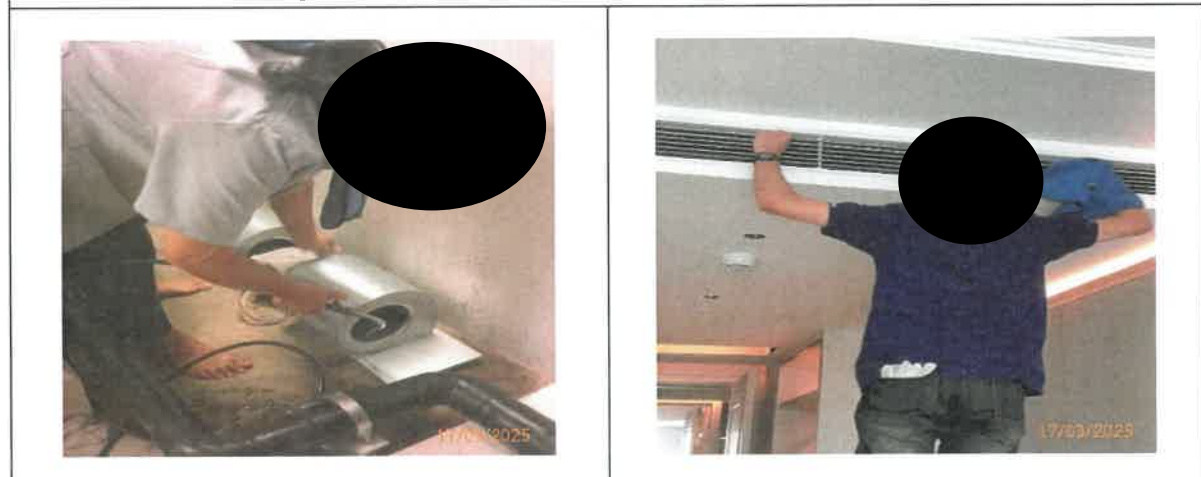
รูปที่ 51 บำรุงรักษาทำความสะอาดเครื่องปรับอากาศ

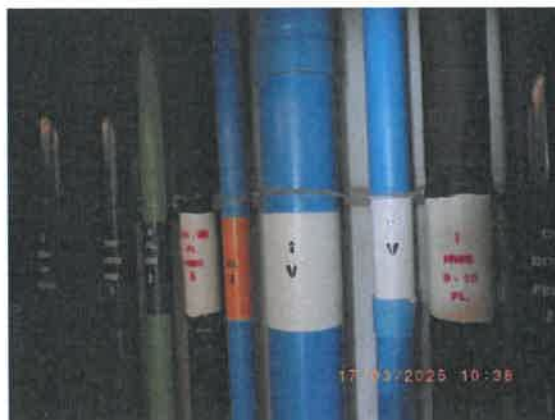
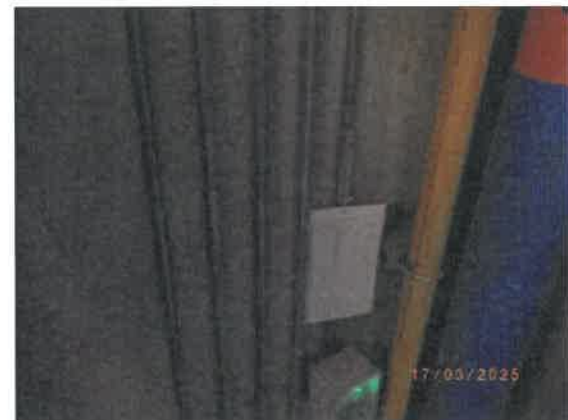
รูปที่ 62 ระบบท่ออื่น

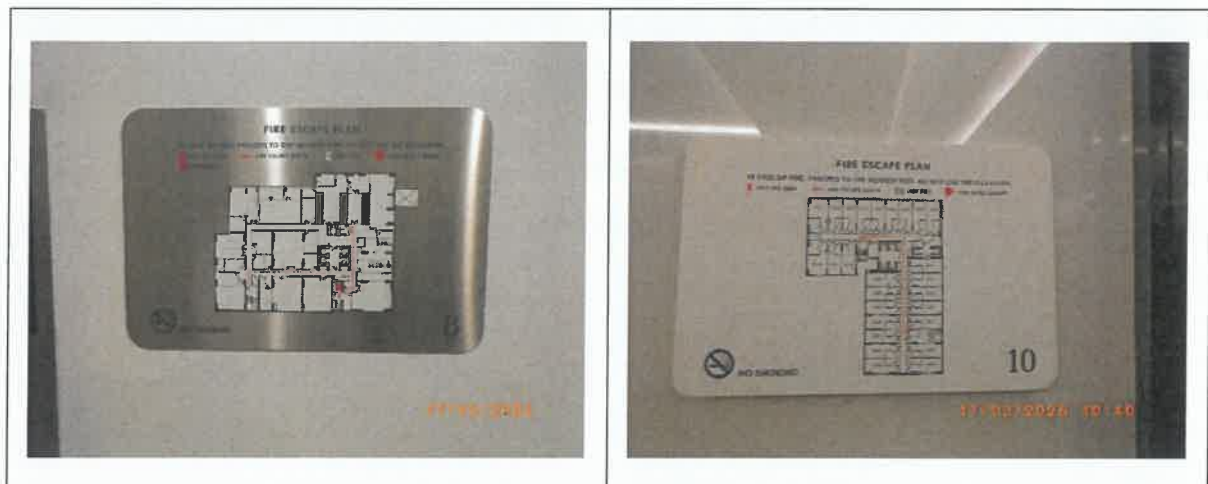
รูปที่ 63 แผนผังผังของแต่ละชั้นของอาคาร

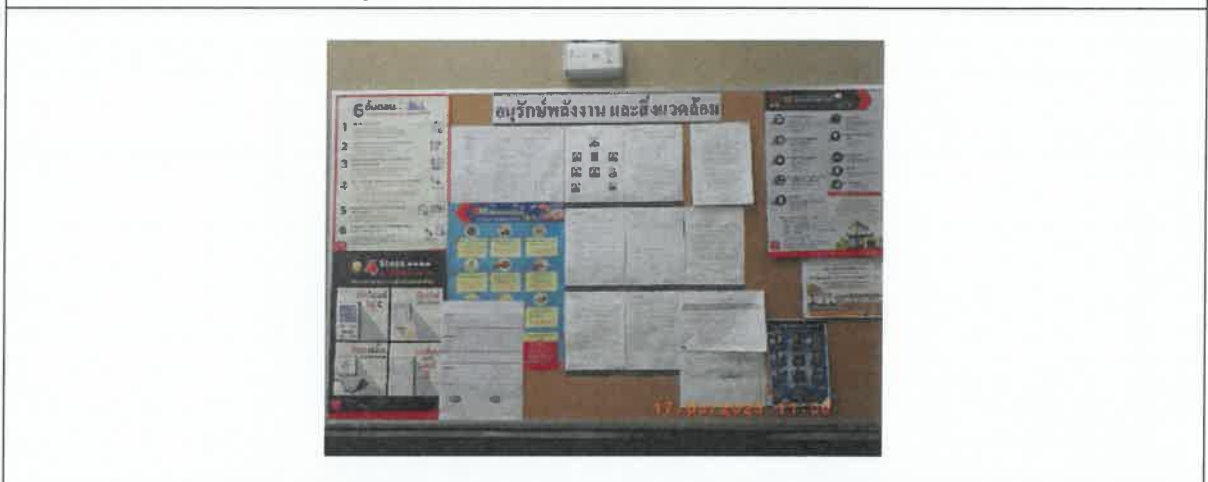
รูปที่ 64 ป้ายรณรงค์การประหยัดพลังงานภายในพื้นที่โครงการ

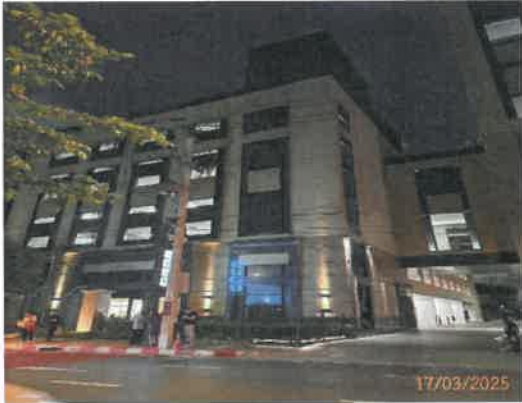
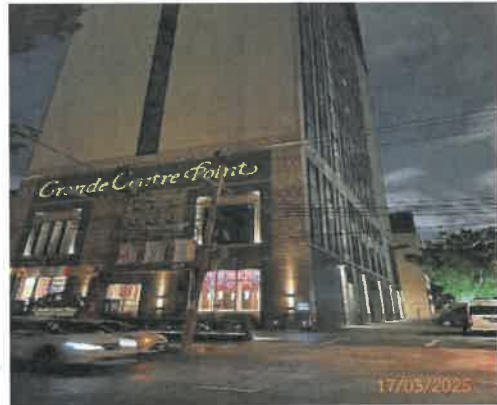
รูปที่ 66 ไฟส่องสว่างบริเวณหน้าโครงการ

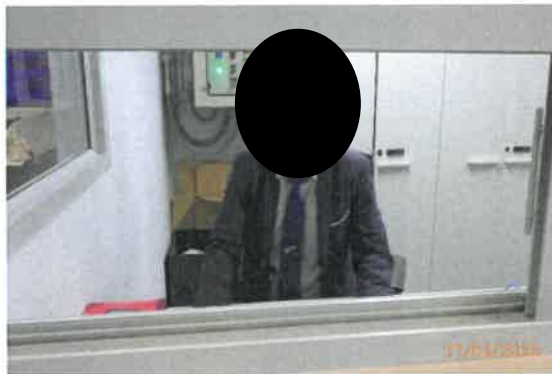
รูปที่ 67 เจ้าหน้าที่รักษาความปลอดภัยภายในโครงการ

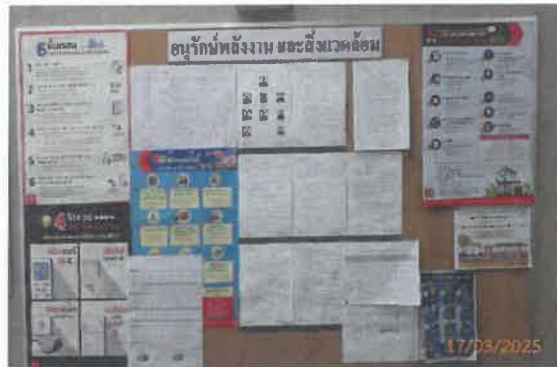
รูปที่ 69 รูปถ่ายการประชาสัมพันธ์ภายในโครงการ

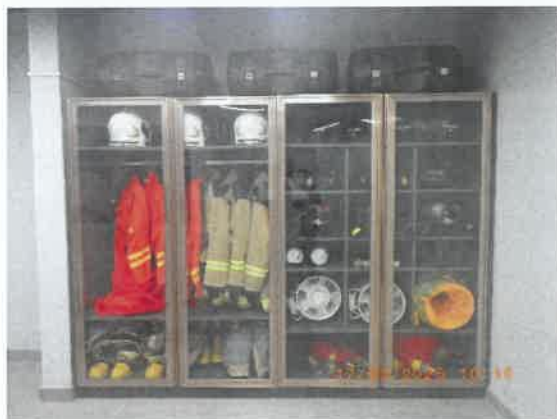
รูปที่ 70 รูปอุปกรณ์ป้องกันความปลอดภัยส่วนบุคคล
