โครงการ Atmoz ลาดพร้าว 15 (แอทโมซ ลาดพร้าว 15) ต่อไปนี้จะเรียกว่า “โครงการ” ดำเนินการโดยนิติบุคคลอาคารชุด แอทโมซ ลาดพร้าว 15 ตั้งอยู่ที่เลขที่ 477 ซอยลาดพร้าว 15 แขวงจอมพล เขตจตุจักร กรุงเทพมหานคร 10900 บนเนื้อที่ 4-0-15.1 ไร่ หรือ 6,460.4 ตารางเมตร เป็นโครงการประเภทอาคารอยู่อาศัยรวม (อาคารชุด) มีจำนวนห้องชุดรวมทั้งสิ้น 572 ห้อง (แบ่งเป็นห้องชุดเพื่อการพักอาศัย จำนวน 570 ห้อง และห้องชุดเพื่อการพาณิชย์ (ร้านค้า) จำนวน 2 ห้อง) ประกอบด้วยอาคารชุดพักอาศัย ขนาดความสูง 8 ชั้น และชั้นใต้ดิน 1 ชั้น จำนวน 1 อาคาร (อาคาร A) ความสูง 22.95 เมตร (ความสูงวัดถึงระดับพื้นชั้นหลังคา) อาคารชุดพักอาศัย ขนาดความสูง 8 ชั้น จำนวน 2 อาคาร ความสูง 22.95 เมตร (อาคาร B ความสูงวัดถึงระดับพื้นชั้นดาดฟ้า ส่วนอาคาร C ความสูงวัดถึงระดับพื้นชั้นหลังคา) ทางเชื่อมอาคาร A และ B และทางเชื่อมอาคาร B และ C

รายงานผลการปฏิบัติตามมาตรการป้องกันและแก้ไขผลกระทบสิ่งแวดล้อม และมาตรการติดตามตรวจสอบผลกระทบสิ่งแวดล้อม  
โครงการ Atmoz ลาดพร้าว 15 (แอทโมซ ลาดพร้าว 15) (ระยะดำเนินการ) ของนิติบุคคลอาคารชุด แอทโมซ ลาดพร้าว 15  
ระหว่างเดือนกรกฎาคม-ธันวาคม พ.ศ. 2568

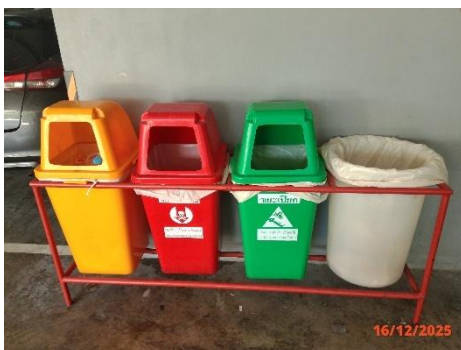
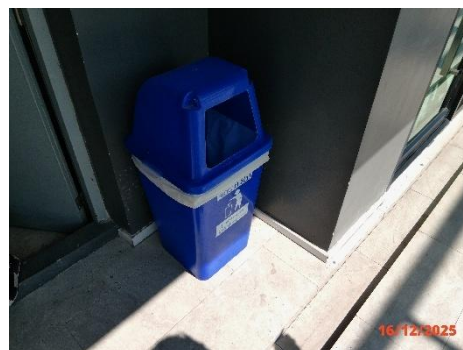
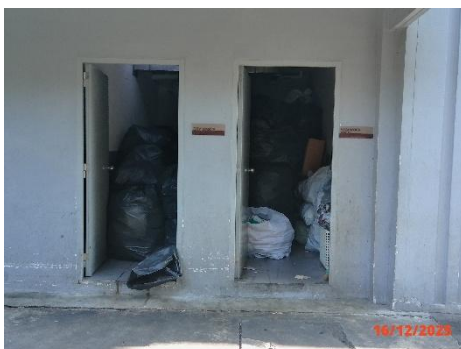
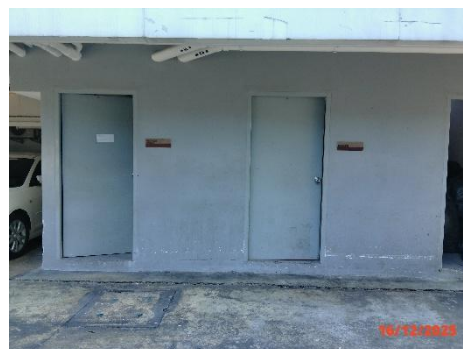
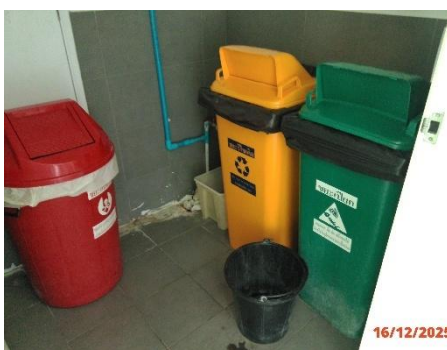
ภาพที่ 2.2-27 ห้องพักมูลฝอย และพนักงานทำความสะอาดห้องพักมูลฝอย

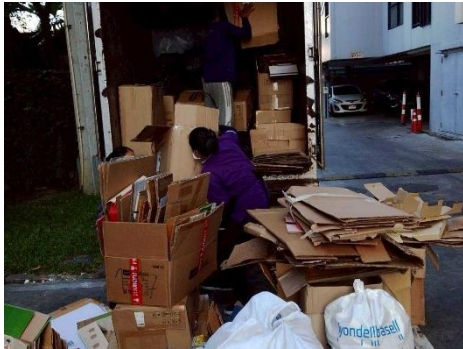
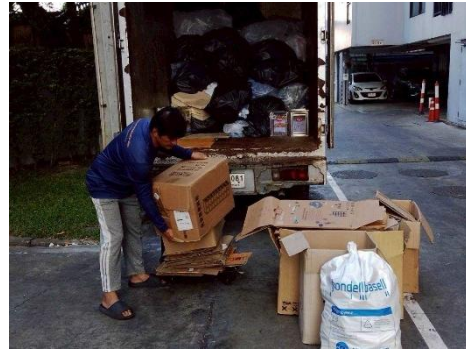
ภาพที่ 2.2-28 พนักงานคัดแยกมูลฝอย

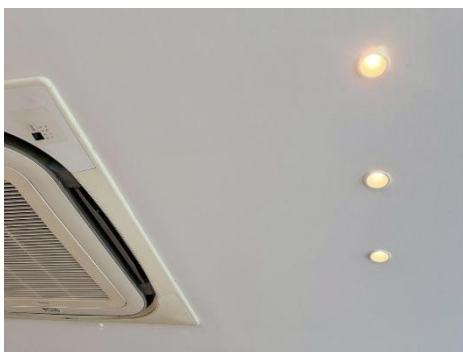
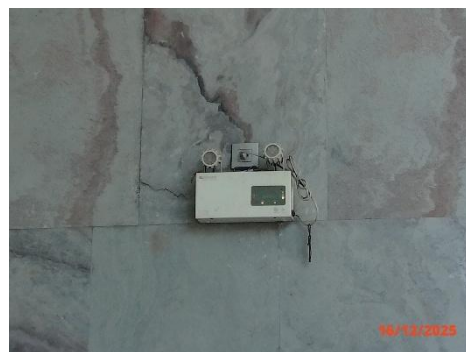
ภาพที่ 2.2-29 หลอดไฟ LED/ระบบไฟฟ้าฉุกเฉิน

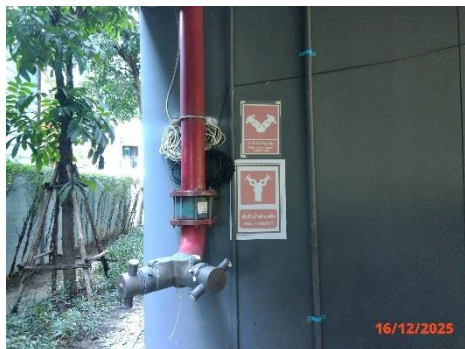
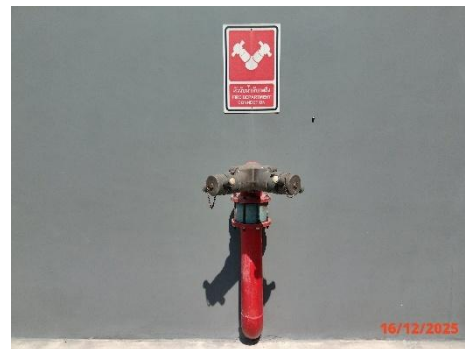
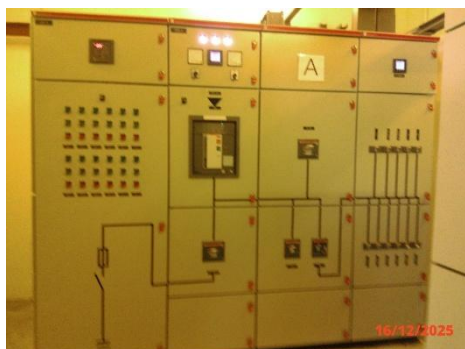
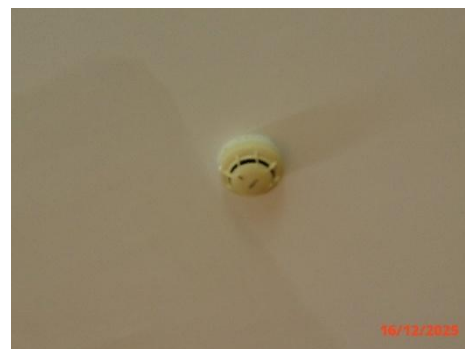
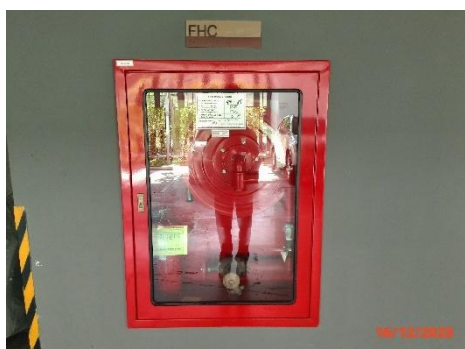
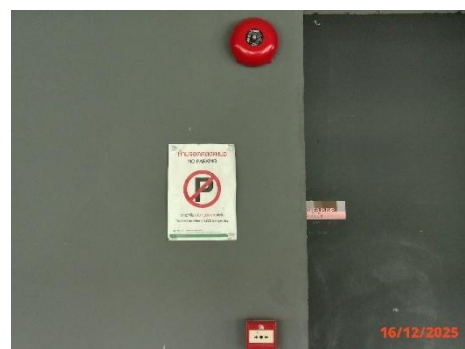
ภาพที่ 2.2-31 ระบบป้องกันอัคคีภัย

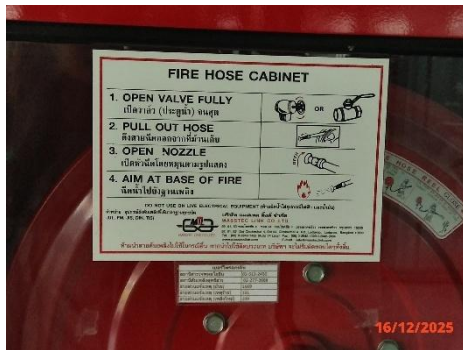
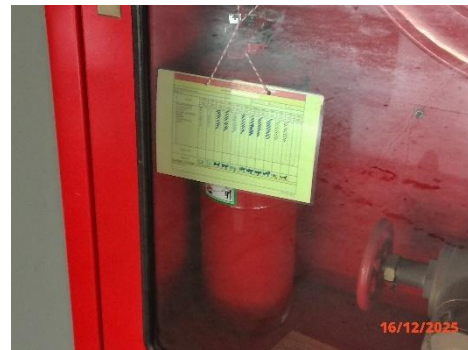
ภาพที่ 2.2-31 (ต่อ) ระบบป้องกันอัคคีภัย

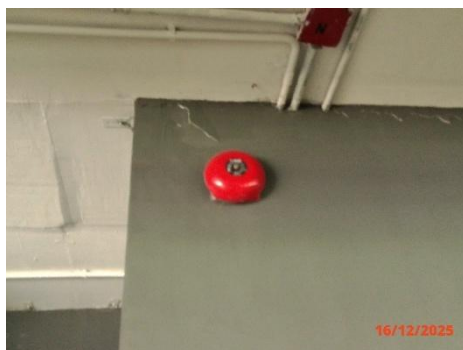
ภาพที่ 2.2-32 ระบบเตือนอัคคีภัย

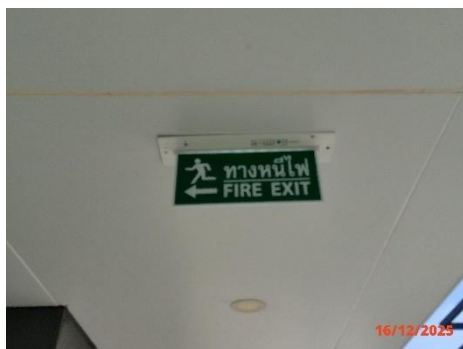
ภาพที่ 2.2-33 บันไดหนีไฟ/ป้ายหนีไฟ

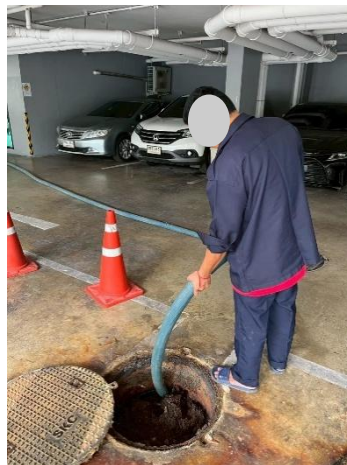
ภาพที่ 2.2-43 การดูแลรักษา และควบคุมระบบบำบัดน้ำเสีย

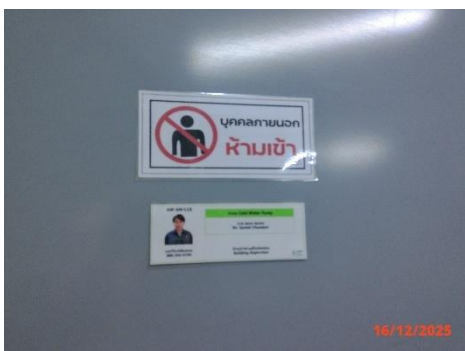
ภาพที่ 2.2-45 เจ้าหน้าที่ดูแลรักษา  
และควบคุมระบบบำบัดน้ำเสีย

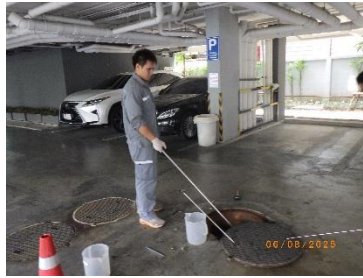
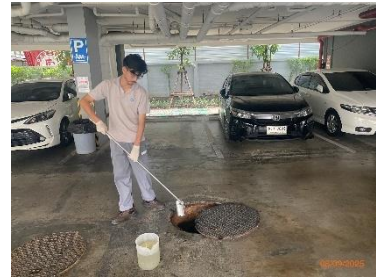
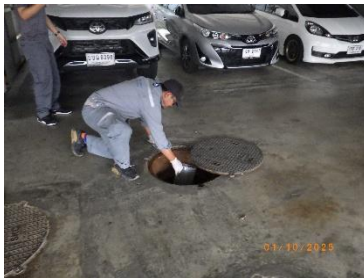
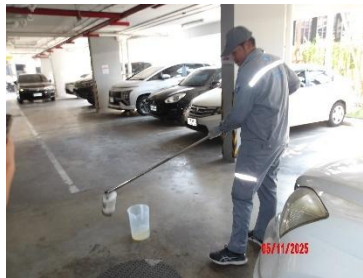
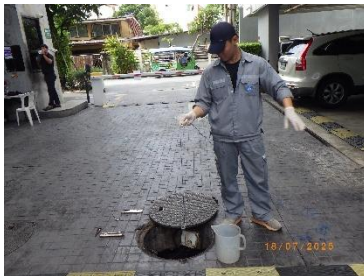
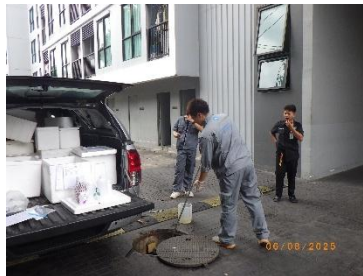
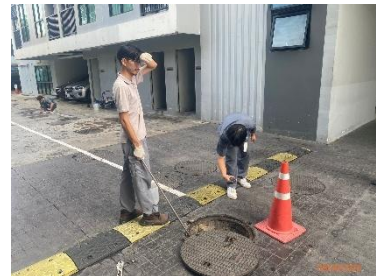
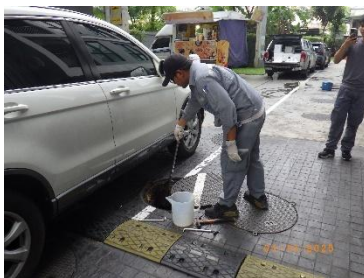
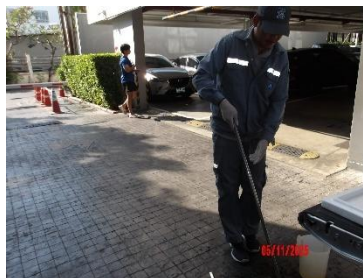
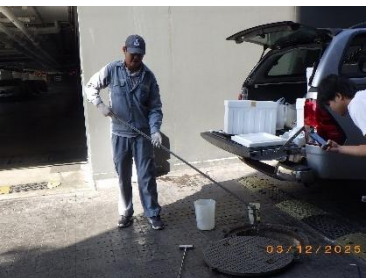
ภาพที่ 3.4-4 การเก็บตัวอย่างคุณภาพน้ำทิ้ง บริเวณบ่อปรับสภาพน้ำของระบบบำบัดน้ำเสียหลัง  
การบำบัด โครงการ Atmoz ลาดพร้าว 15 (แอทโมซ ลาดพร้าว 15) (ระยะดำเนินการ)  
ของนิติบุคคลอาคารชุด แอทโมซ ลาดพร้าว 15 ระหว่างเดือนกรกฎาคม-ธันวาคม พ.ศ. 2568

| ดัชนีที่ตรวจวิเคราะห์ | หน่วย | บ่อปรับสภาพน้ำของระบบบำบัดน้ำเสีย สถานี A | | | | | | | | | | | | มาตรฐาน |
|---|---|---|---|---|---|---|---|---|---|---|---|---|---|---|
| BOD | mg/L | 141 | 51.3 | 63.5 | 35.1 | 127 | 86.7 | 51.7* | 32.1* | 34.5* | 20.9* | 34.9* | 19.4 | ≤20 |
| Sulfide | mg/L | 12.8 | 5.6 | 9.0 | 10.4 | <0.5 | 8.8 | 13.4* | 6.4* | 9.4* | 5.8* | <0.5 | 8.6* | ≤1 |
| Total Kjeldahl Nitrogen | mg/L | 92.3 | 96.7 | 82.2 | 79.0 | 84.1 | 102 | 112* | 119* | 69.3* | 88.1* | 79.9* | 60.0* | ≤35 |

| ดัชนีที่ตรวจวิเคราะห์ | หน่วย | บ่อปรับสภาพน้ำของระบบบำบัดน้ำเสีย สถานี B | | | | | | | | | | | | มาตรฐาน |
|---|---|---|---|---|---|---|---|---|---|---|---|---|---|---|
| BOD | mg/L | 120 | 156 | 106 | 117 | 140 | 116 | 74.9* | 95.1* | 41.0* | 48.2* | 90.1* | 56.9* | ≤20 |
| Sulfide | mg/L | 7.2 | 8.4 | 11.6 | 10.8 | <0.5 | 8.0 | 3.4* | 8.2* | 8.0* | 5.8* | <0.5 | 6.2* | ≤1 |
| Total Kjeldahl Nitrogen | mg/L | 82.0 | 99.8 | 77.4 | 84.2 | 71.8 | 83.6 | 88.1* | 114* | 74.5* | 93.0* | 67.0* | 76.0* | ≤35 |
