การปฏิบัติตามมาตรการป้องกันและแก้ไข  
ผลกระทบสิ่งแวดล้อม

#### 2.1 การติดตามตรวจสอบการปฏิบัติตามมาตรการป้องกันและแก้ไขผลกระทบสิ่งแวดล้อม

ภาพถ่ายที่ 2.1-1 การติดตามตรวจสอบการปฏิบัติตามมาตรการป้องกันและแก้ไขผลกระทบสิ่งแวดล้อม  
โครงการทำเทียบเรือน้ำมันและก๊าซของการปิโตรเลียมแห่งประเทศไทย จังหวัดสงขลา  
ระยะดำเนินการ ระหว่างเดือนกรกฎาคม-ธันวาคม พ.ศ. 2568

ตารางที่ 2.2-1 ผลการติดตามตรวจสอบผลการปฏิบัติตามมาตรการป้องกันและแก้ไขผลกระทบสิ่งแวดล้อม ระยะดำเนินการ  
โครงการทำแทียบเรื่อน้ำมันและก๊าซของการปิโตรเลียมแห่งประเทศไทย จังหวัดสงขลา  
บริษัท ปตท. น้ำมันและการค้าปลีก จำกัด (มหาชน) ระหว่างเดือนกรกฎาคม-ธันวาคม พ.ศ. 2568

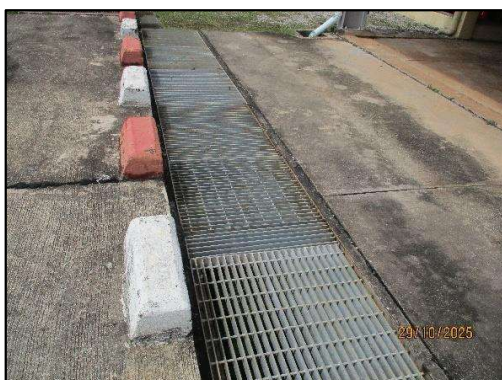
ภาพถ่ายที่ 2.2-7 รางระบายน้ำภายในพื้นที่โครงการ

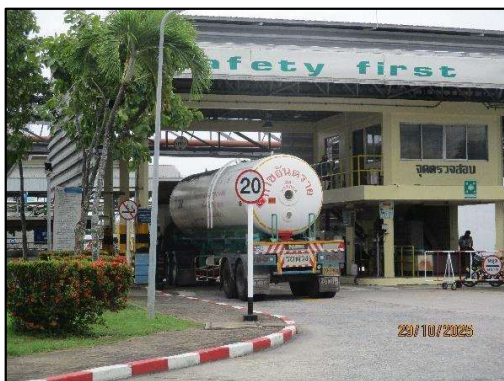
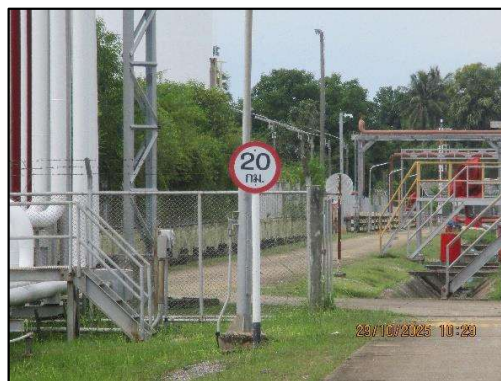
ภาพถ่ายที่ 2.2-9 ป้ายกำหนดความเร็วภายในพื้นที่ปฏิบัติงานคลัง

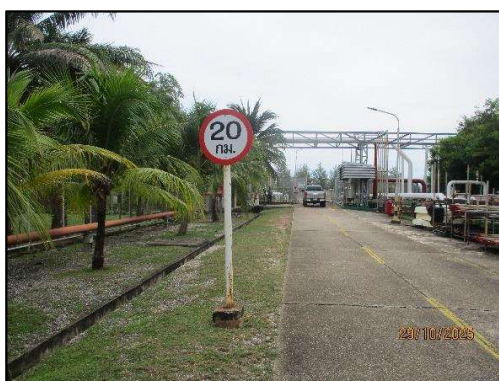
ภาพถ่ายที่ 2.2-10 ป้ายกำหนดความเร็วก่อนเข้าเขตพื้นที่ทำแทียบเรื่อ

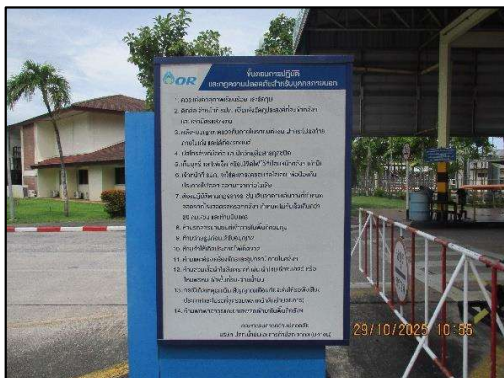
ภาพถ่ายที่ 2.2-11 ป้ายแสดงกฎระเบียบข้อปฏิบัติต่างๆ เกี่ยวกับการจราจรภายในพื้นที่คลัง

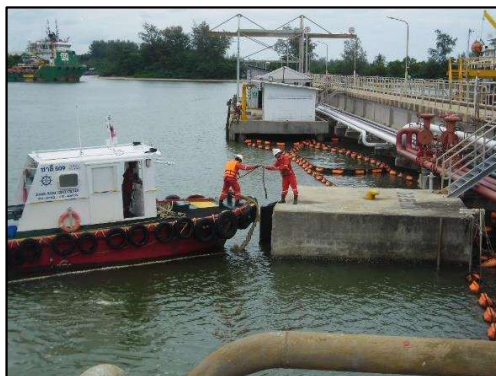
ภาพถ่ายที่ 2.2-14 เรือรับเชื้อเพลิง

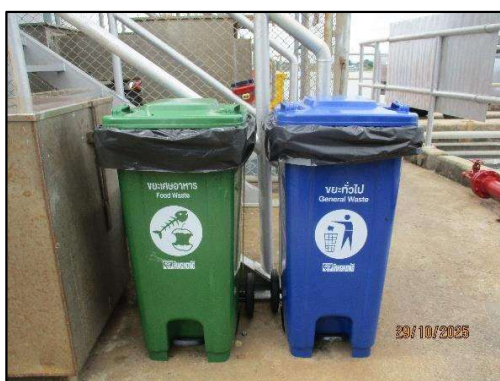
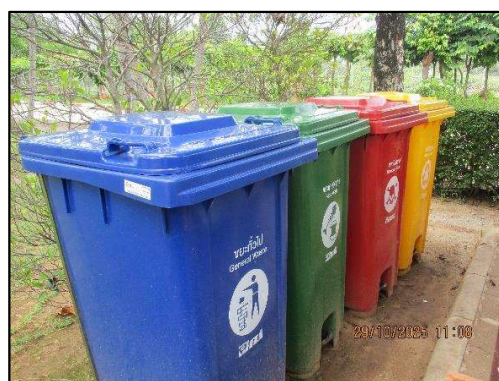
ภาพถ่ายที่ 2.2-15 ภาชนะรองรับขยะประเภทต่างๆ ภายในพื้นที่โครงการ

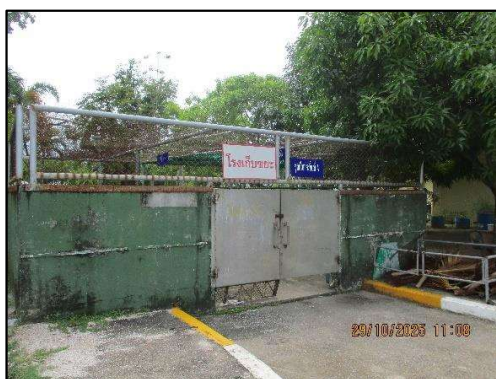
ภาพถ่ายที่ 2.2-16 ที่พักขยะมูลฝอยของโครงการ

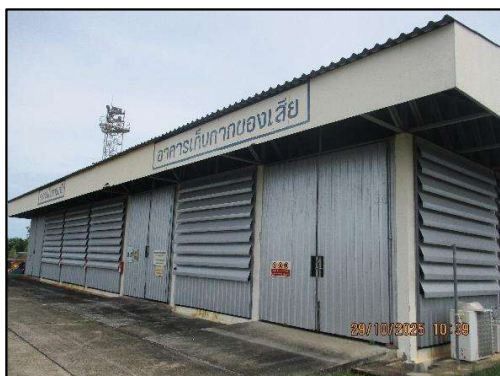
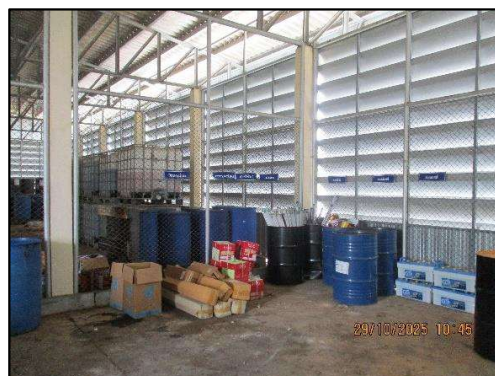
ภาพถ่ายที่ 2.2-17 อาคารเก็บกากของเสียของโครงการ

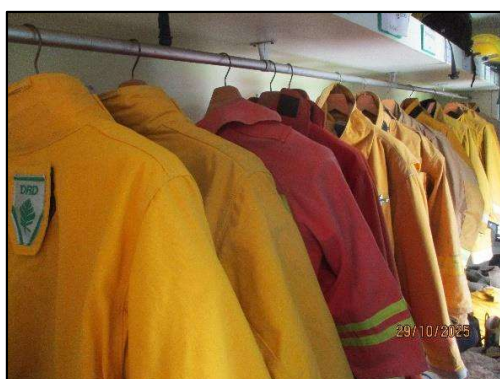
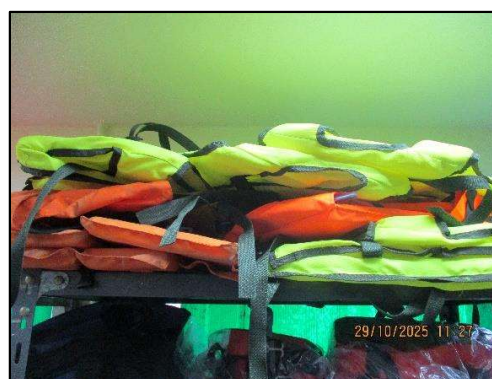
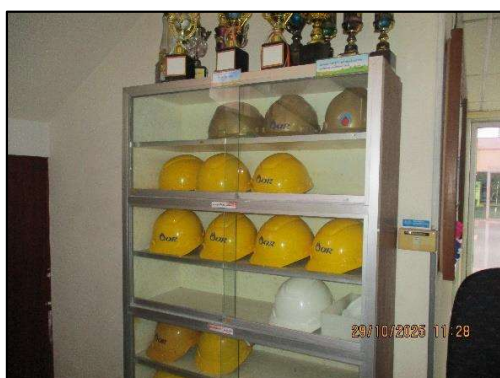
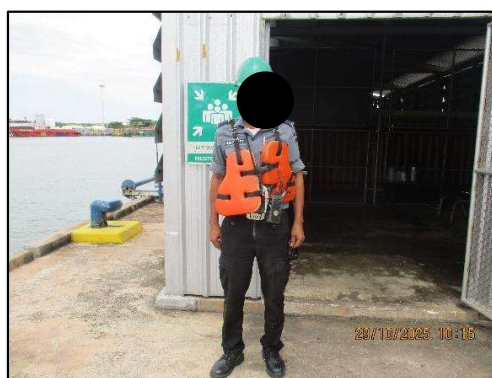
ภาพถ่ายที่ 2.2-18 อุปกรณ์ป้องกันอันตรายส่วนบุคคลและการสวมใส่อุปกรณ์ป้องกันอันตรายส่วนบุคคล  
ขณะปฏิบัติหน้าที่

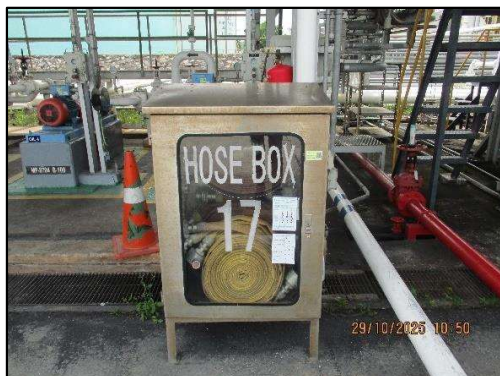
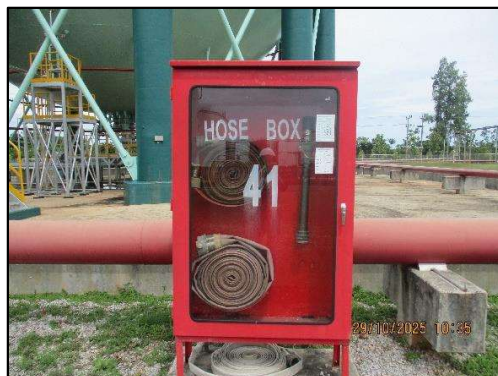
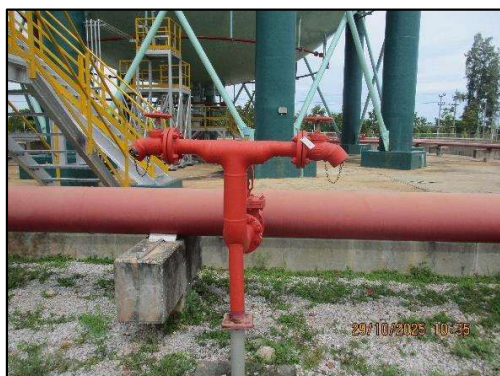
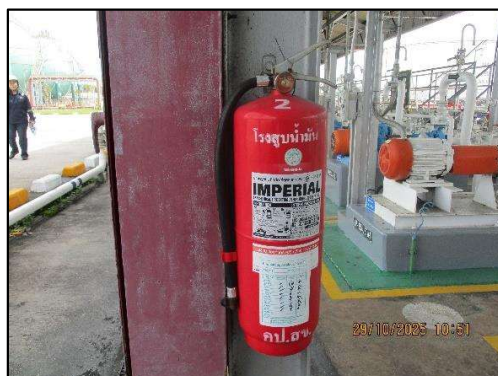
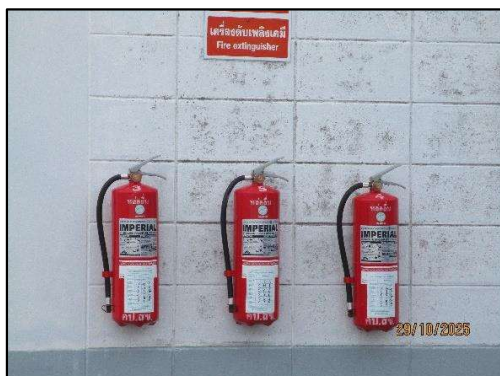
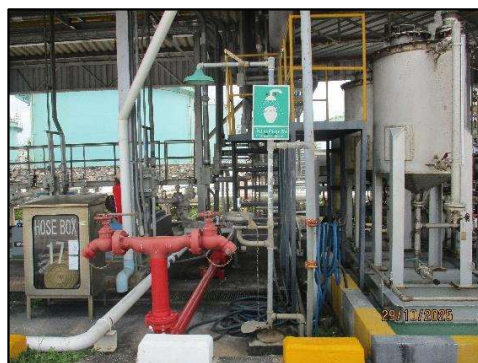
ภาพถ่ายที่ 2.2-19 การติดตั้งอุปกรณ์ป้องกันระงับเหตุอัคคีภัยและอุปกรณ์บรรเทาภัย ภายในบริเวณพื้นที่ปฏิบัติงานคลัง

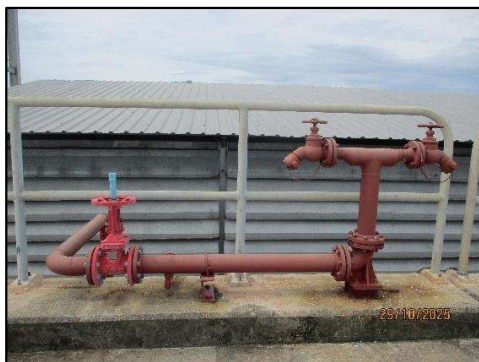
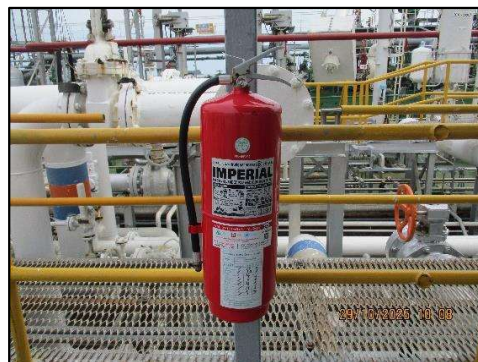
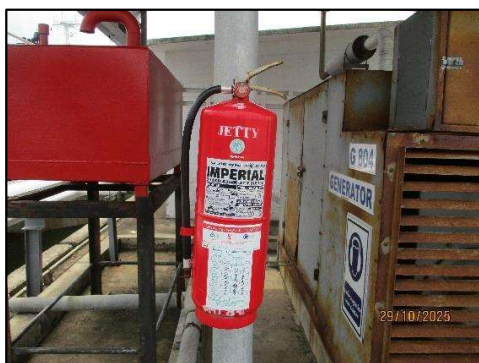
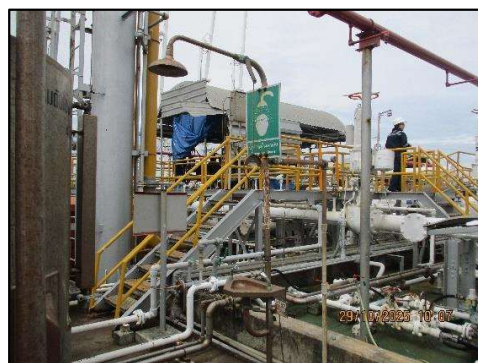
ภาพถ่ายที่ 2.2-20 การติดตั้งอุปกรณ์ป้องกันระงับเหตุอัคคีภัยและอุปกรณ์บรรเทาภัย ภายในบริเวณพื้นที่ทำเทียบเรือ

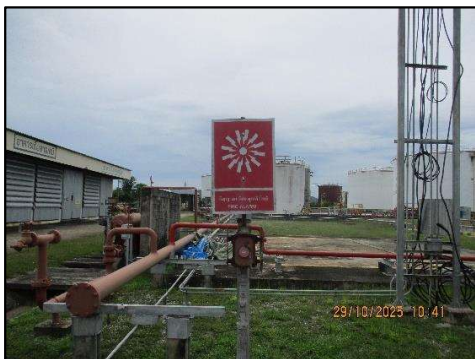
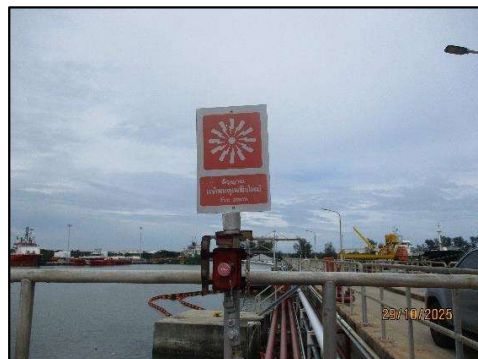
ภาพถ่ายที่ 2.2-21 การติดตั้งสัญญาณเตือนเหตุเพลิงไหม้บริเวณพื้นที่โครงการ

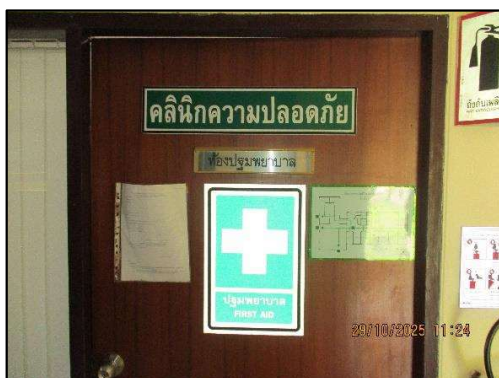
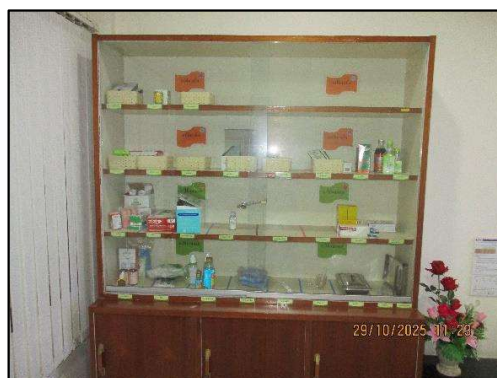
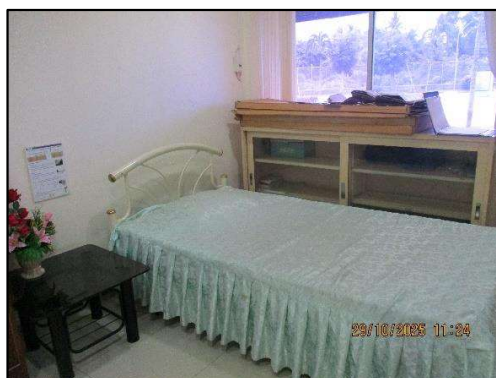
ภาพถ่ายที่ 2.2-22 ห้องปฐมพยาบาลภายในพื้นที่โครงการ

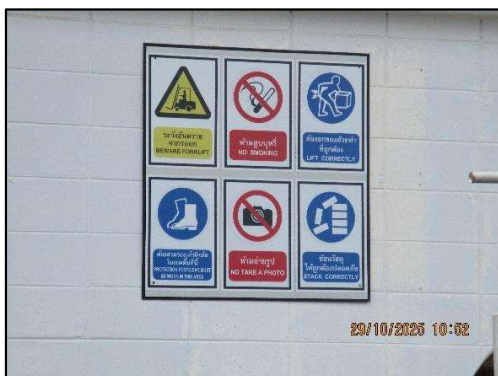
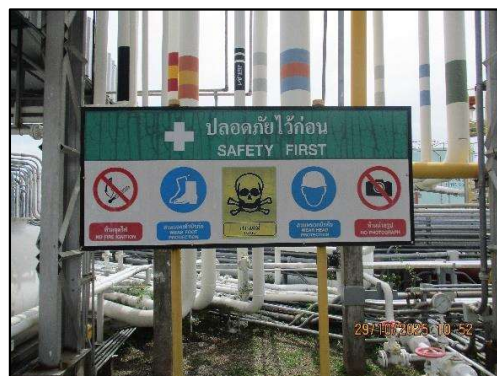
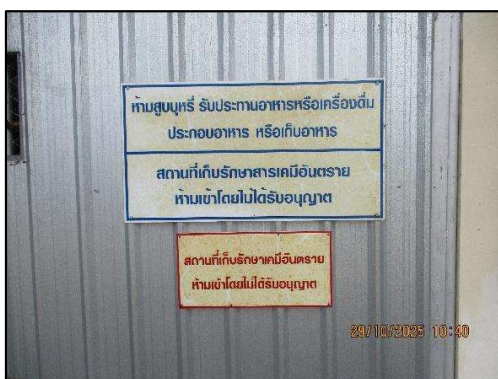
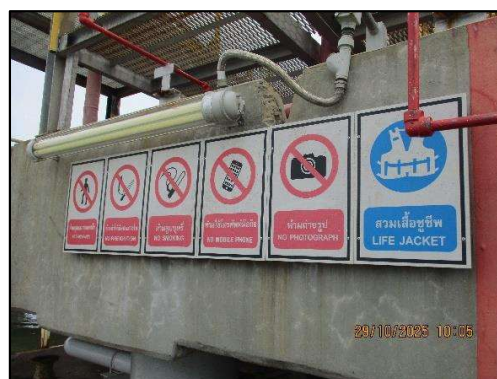
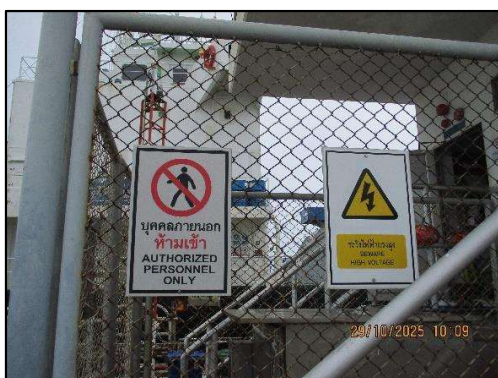
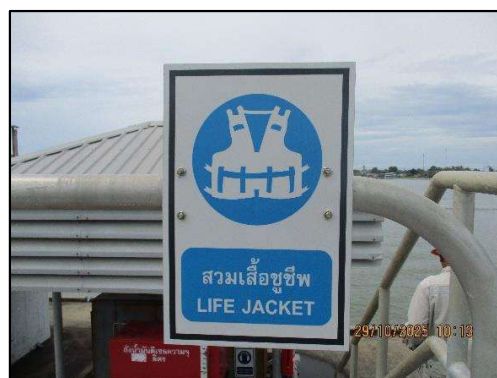
ภาพถ่ายที่ 2.2-23 ตัวอย่างป้ายเตือนความปลอดภัยและป้ายห้ามต่าง ๆ

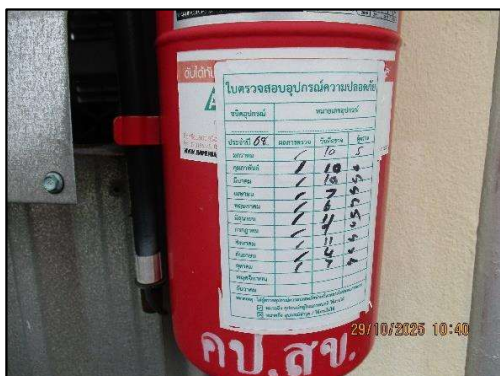
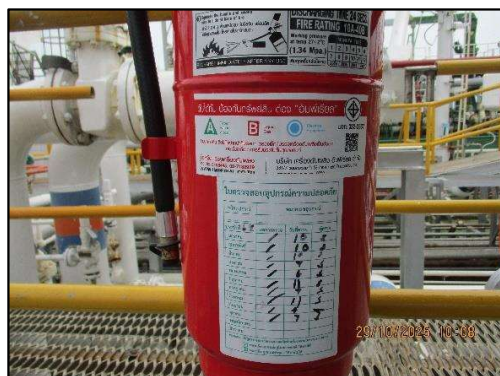
ภาพถ่ายที่ 2.2-24 ตัวอย่างการตรวจสอบประสิทธิภาพอุปกรณ์ระงับเหตุอัคคีภัยของโครงการ

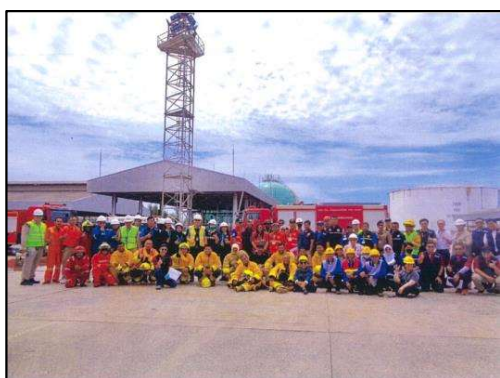
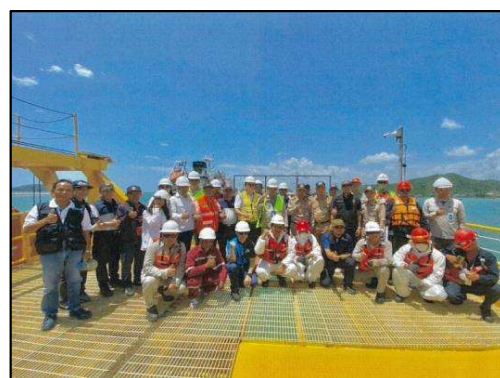
ภาพถ่ายที่ 2.2-25 การประชาสัมพันธ์กิจกรรมการฝึกซ้อมแผนฉุกเฉิน การฝึกซ้อมแผนดับเพลิง  
การรักษาความปลอดภัย

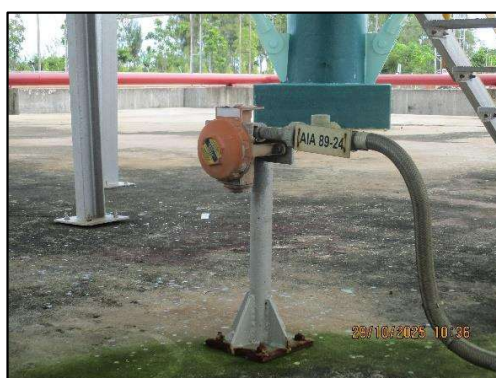
ภาพถ่ายที่ 2.2-26 อุปกรณ์ตรวจวัดก๊าซ (Gas Detector) บริเวณที่เก็บ LPG ภายในพื้นที่โครงการ

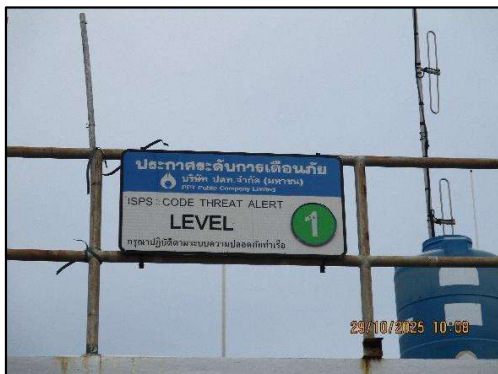
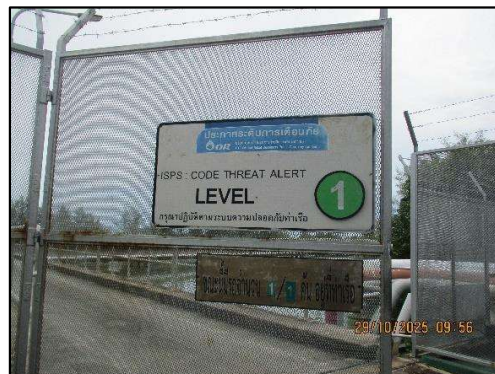
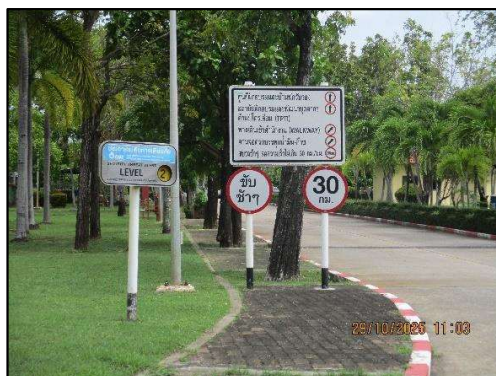
ภาพถ่ายที่ 2.2-27 การประกาศระดับการเตือนภัยในบริเวณพื้นที่ต่างๆ ของโครงการ

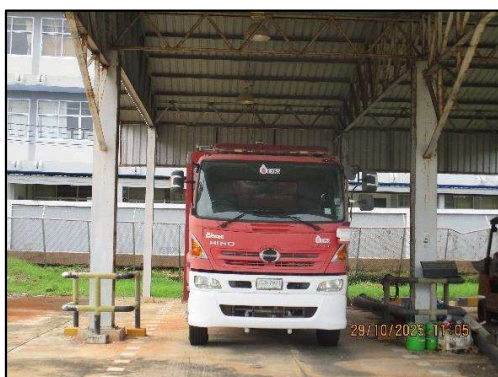
ภาพถ่ายที่ 2.2-28 รถดับเพลิง และการจัดเตรียมน้ำสำรองเพื่อใช้ในการดับเพลิงของโครงการ

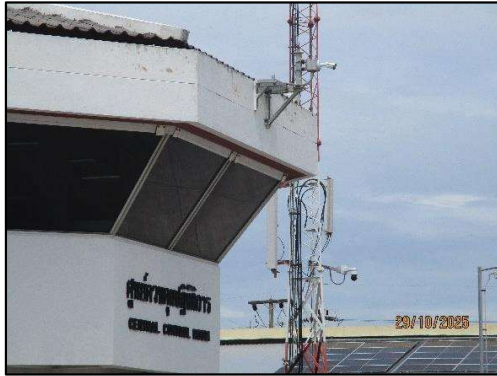
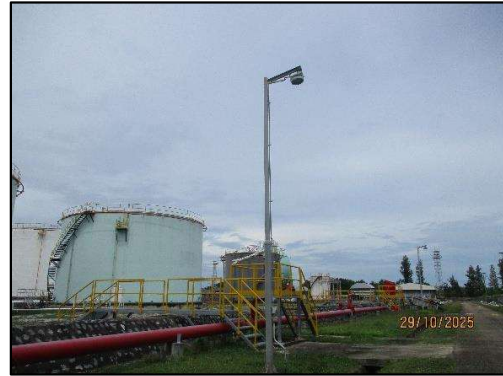
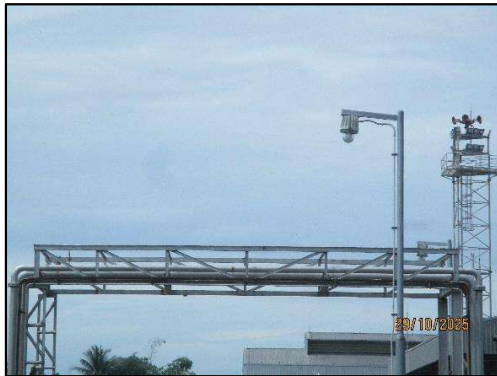
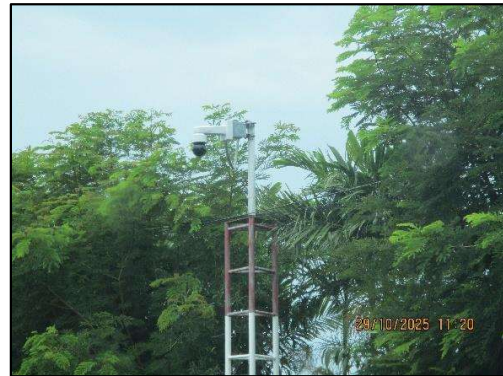
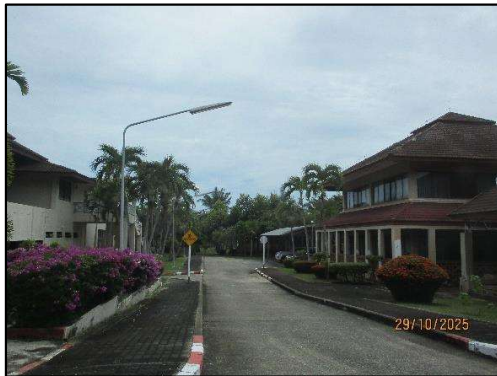
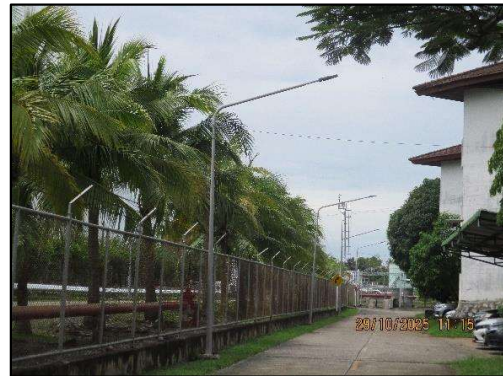
ภาพถ่ายที่ 2.2-29 การติดตั้งกล้องวงจรปิด และไฟส่องสว่าง บริเวณพื้นที่ปฏิบัติงานคลัง

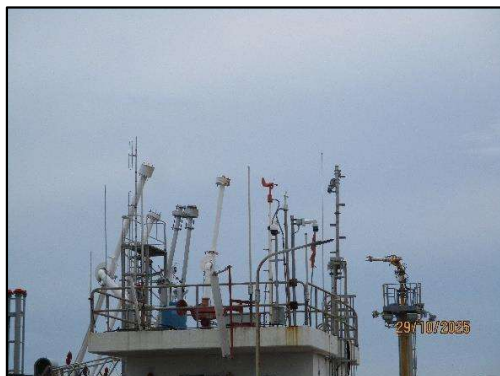
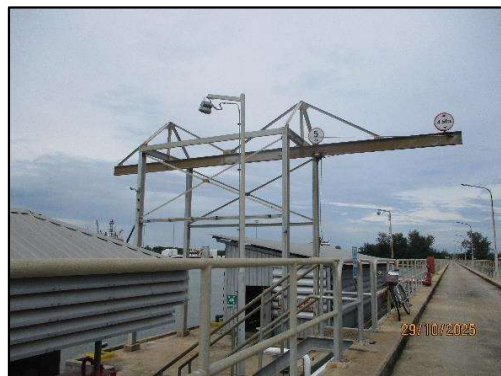
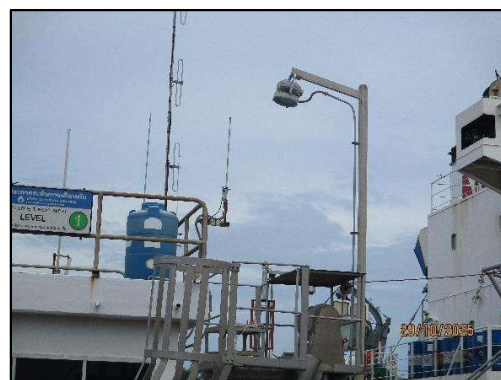
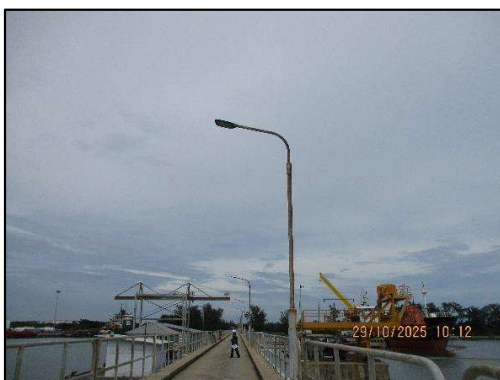
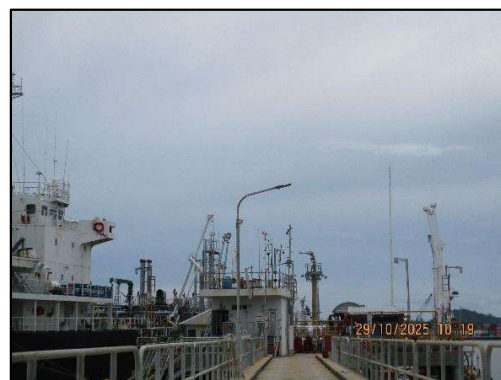
ภาพถ่ายที่ 2.2-30 การติดตั้งกล้องวงจรปิด และไฟส่องสว่าง บริเวณท่าเทียบเรือของโครงการ

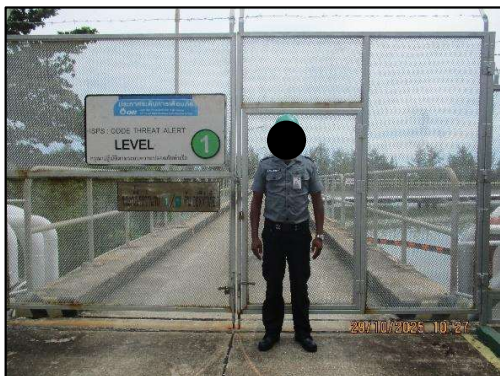
ภาพถ่ายที่ 2.2-31 เจ้าหน้าที่รักษาความปลอดภัยบริเวณ  
ทางเข้า-ออก บริเวณพื้นที่ทำเรือ

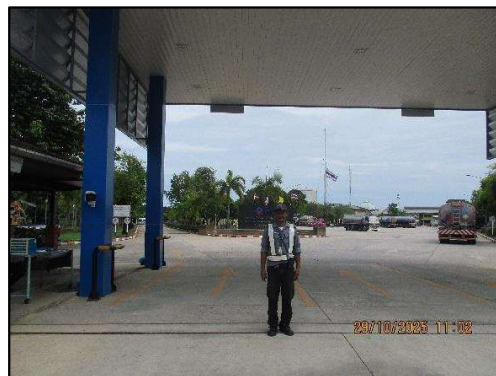
ภาพถ่ายที่ 2.2-32 เจ้าหน้าที่รักษาความปลอดภัย  
และการรักษาความปลอดภัยบริเวณทางเข้า-ออก  
พื้นที่โครงการ

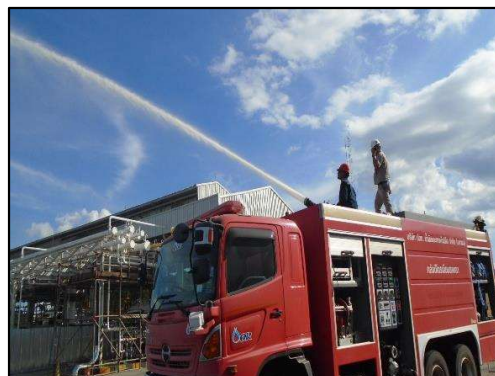
การฝึกซ้อมแผนดับเพลิงและอพยพหนีไฟ

ภาพถ่ายที่ 2.2-33 การฝึกซ้อมแผนฉุกเฉินภายในโครงการ
