รายงานผลการปฏิบัติตามเงื่อนไขของมาตรการป้องกันแก้ไขผลกระทบ
สิ่งแวดล้อม และมาตรการติดตามตรวจสอบคุณภาพสิ่งแวดล้อม

โครงการ Ibis Phuket Patong Hotel

ประจำเดือน กรกฎาคม – ธันวาคม 2568

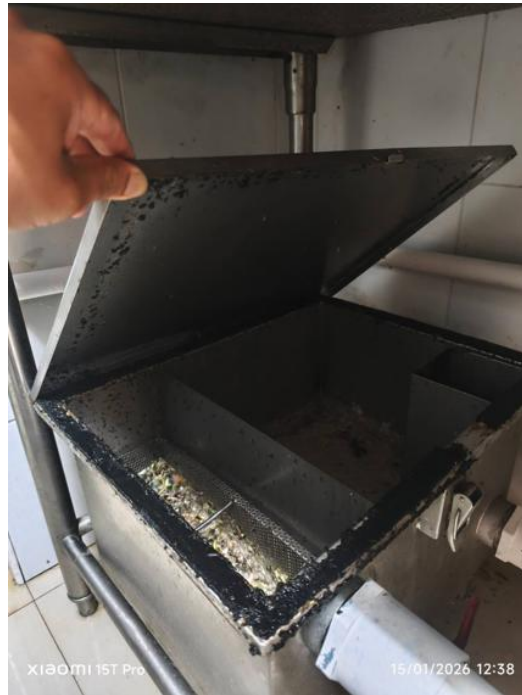
ภาพที่5 แสดงถังดักไขมันเบื้องต้นภายในห้องครัว

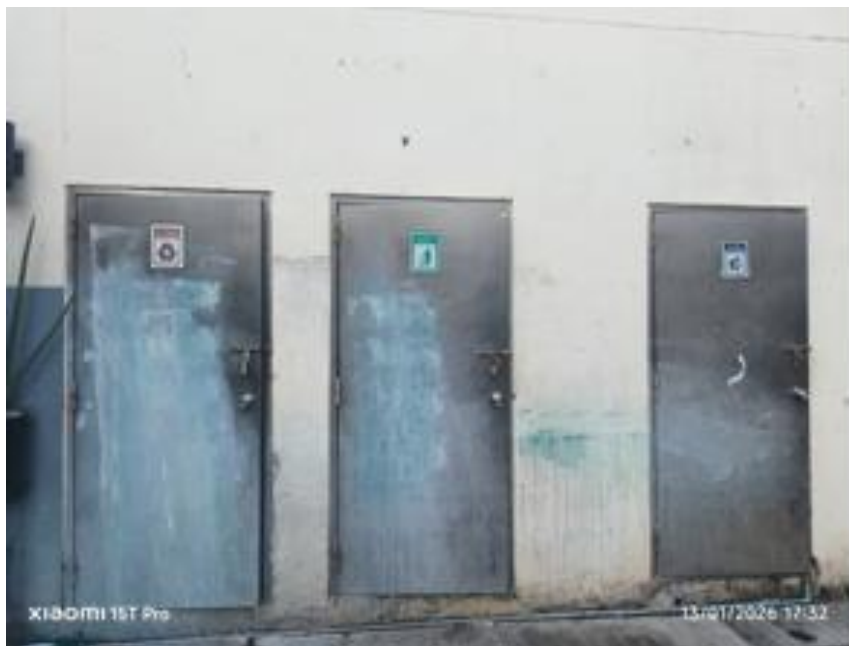
ภาพที่11 แสดงห้องพัสดุขยะเปียก

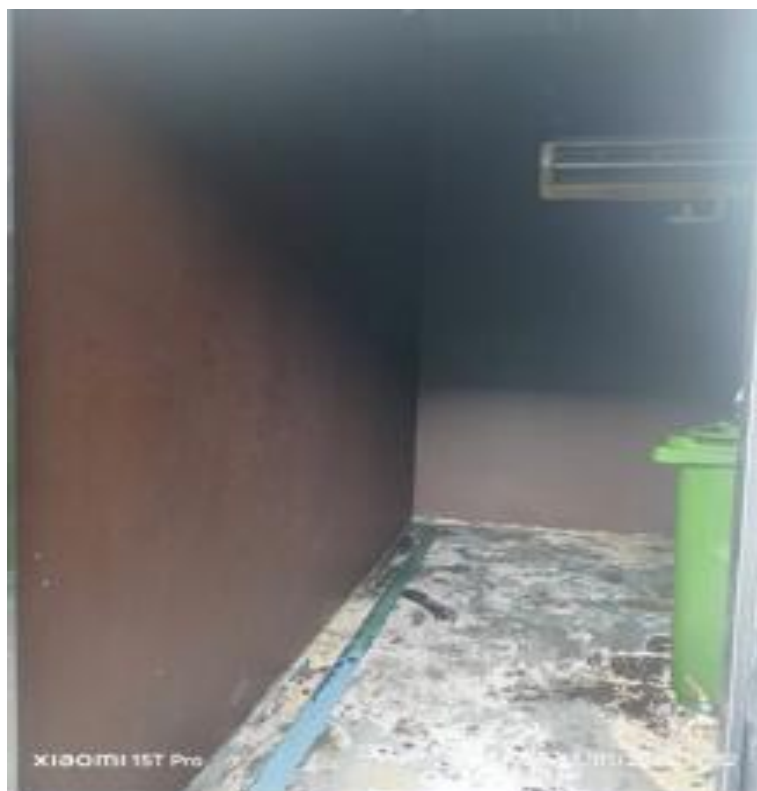
ภาพที่12 แสดงภายในห้องพัสดุขยะเปียก

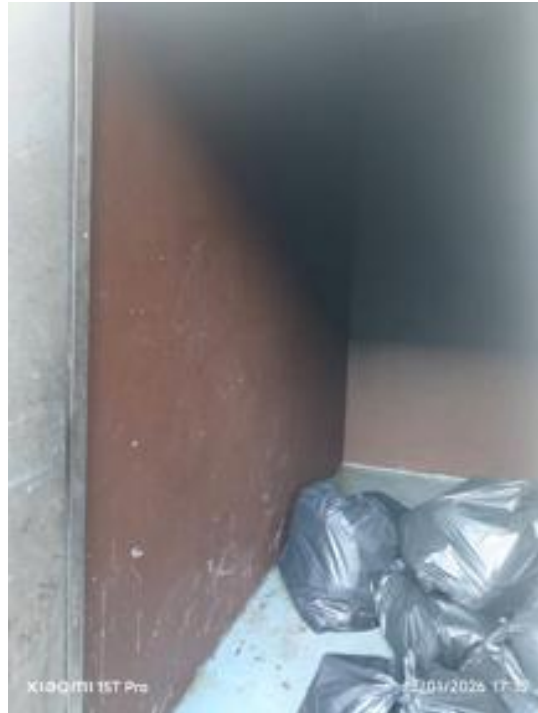
ภาพที่13 แสดงห้องพักขยะแห้ง

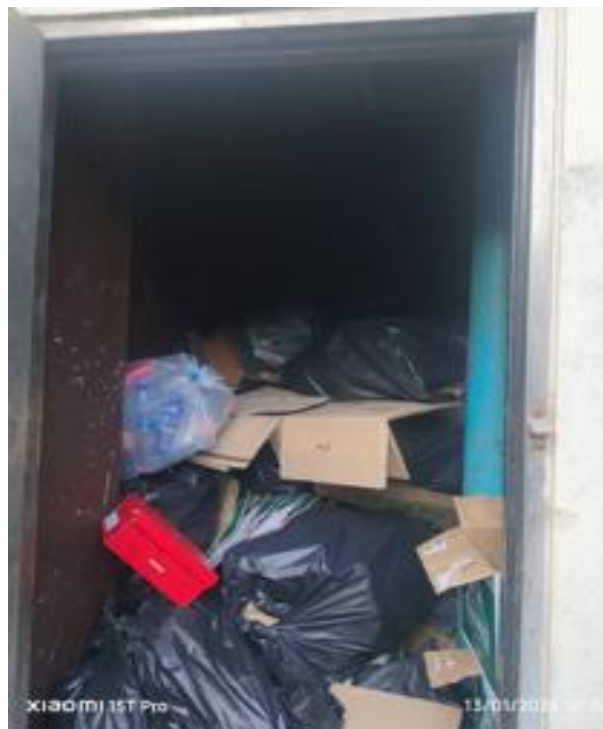
ภาพที่14 แสดงที่พักขยะรีไซเคิลและขยะอันตราย

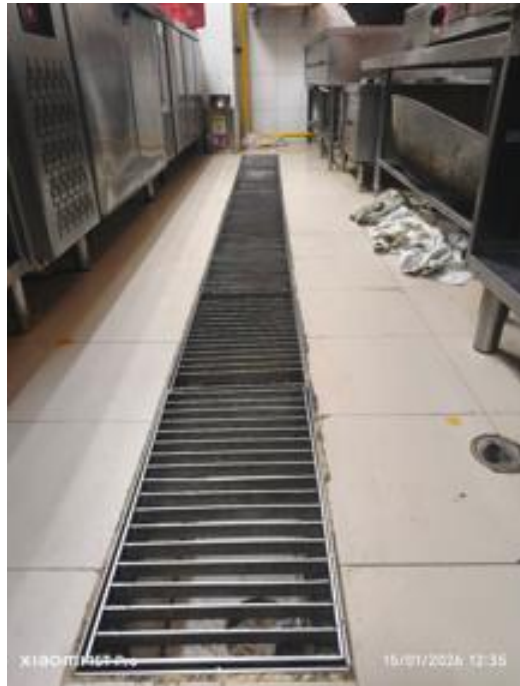
ภาพที่15 แสดงรางระบายน้ำภายในห้องครัว

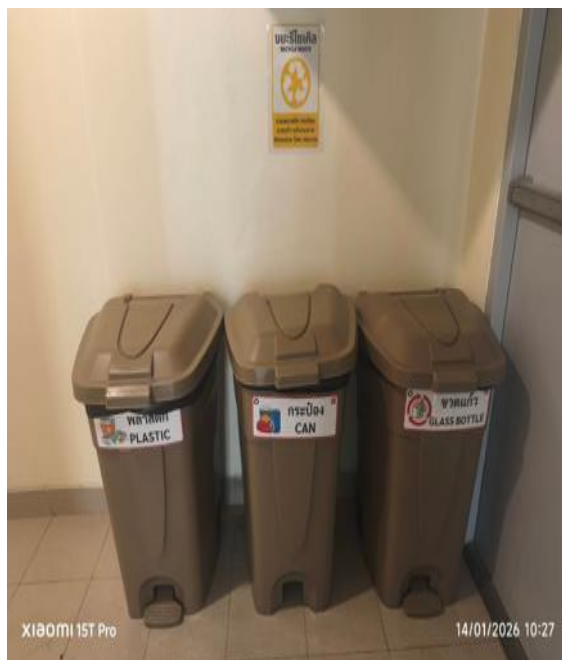
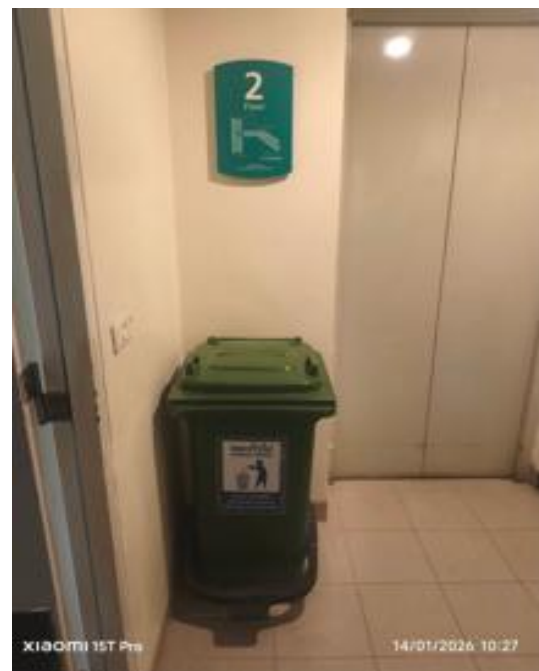
ภาพที่20 แสดงการแยกประเภทถังขยะ

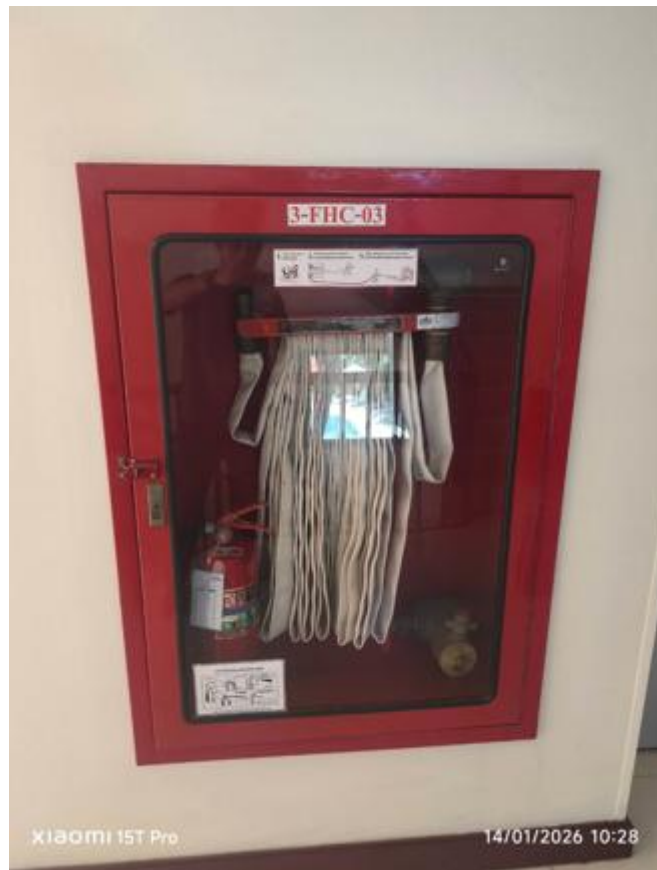
ภาพที่21 แสดงตู้เก็บสายดับเพลิง

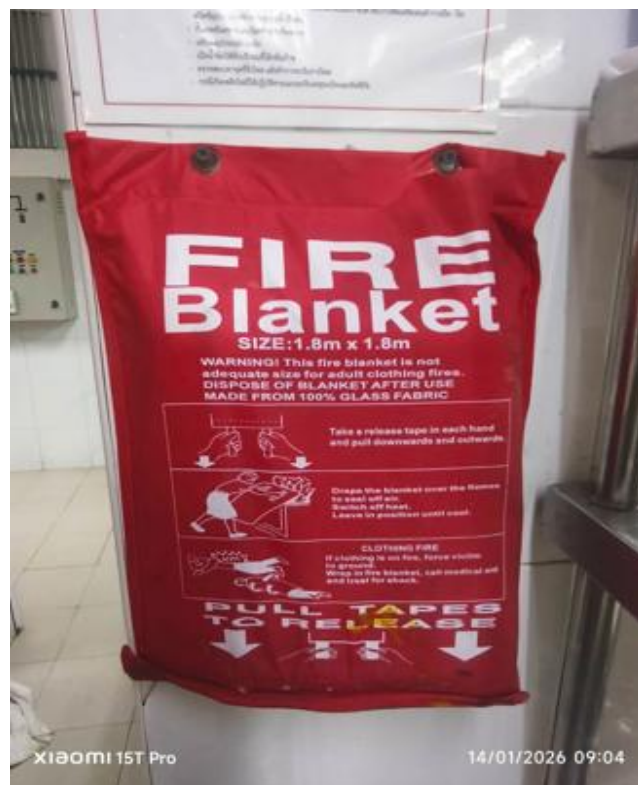
ภาพที่22 แสดงผ้ากันไฟ Fire Blanket

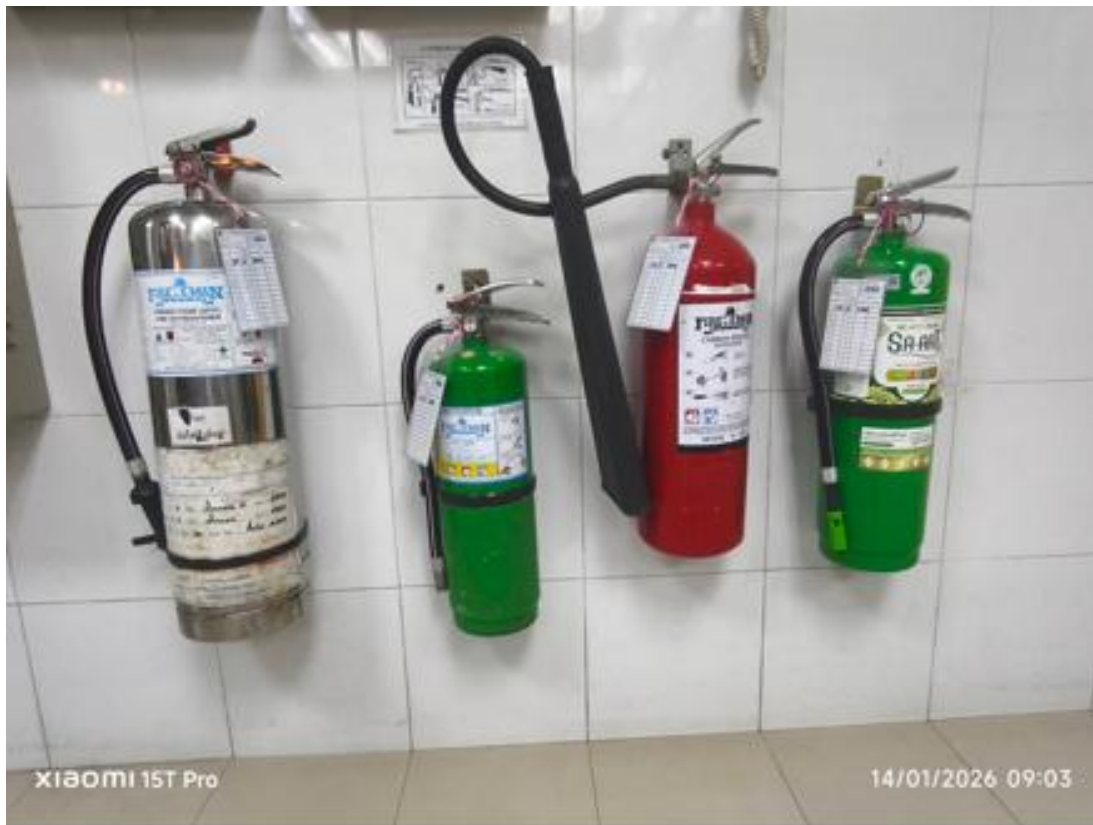
ภาพที่23 แสดงถังดับเพลิงชนิดเคมีผงแห้ง

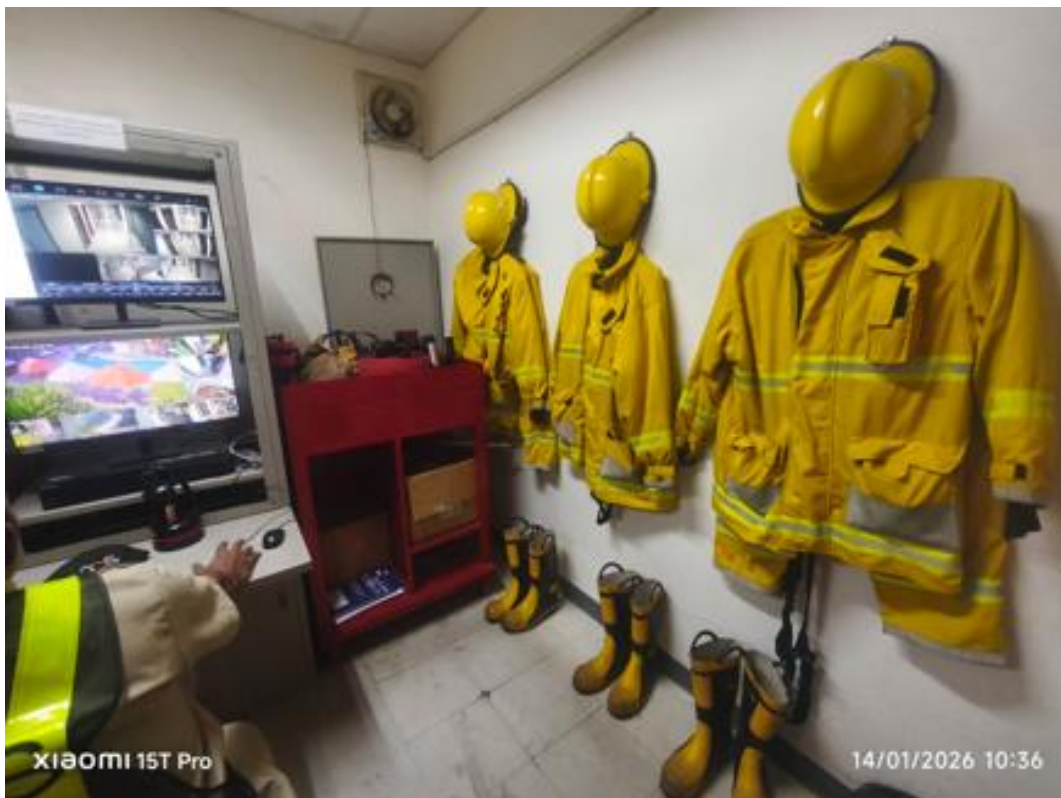
ภาพที่24 แสดงอุปกรณ์ที่ใช้ในการดับเพลิงและโทรทัศน์สำหรับรับภาพจากกล้องวงจรปิด

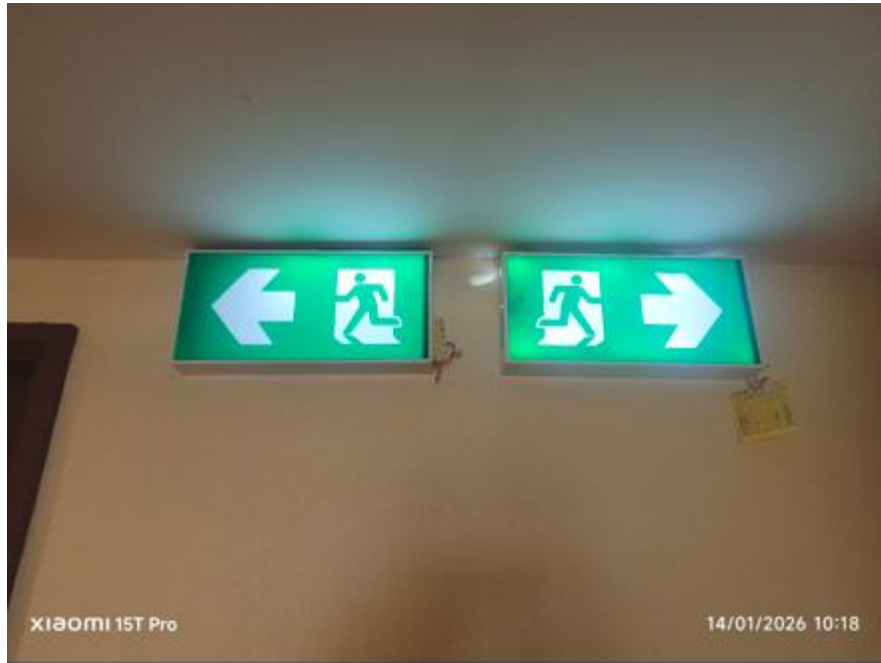
ภาพที่25 แสดง “ป้ายหนีไฟ”

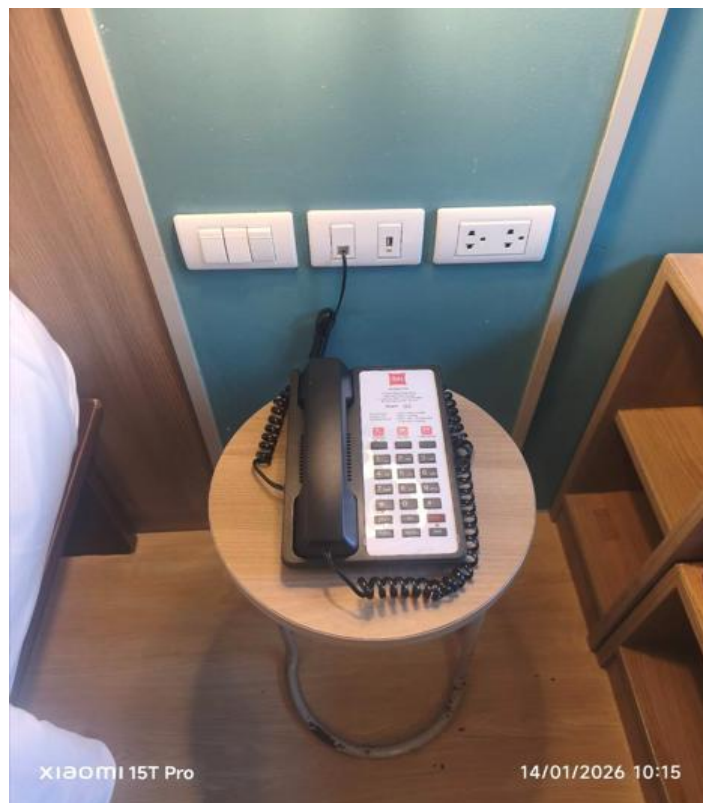
ภาพที่26 แสดงโทรศัพท์ภายในห้องพัก

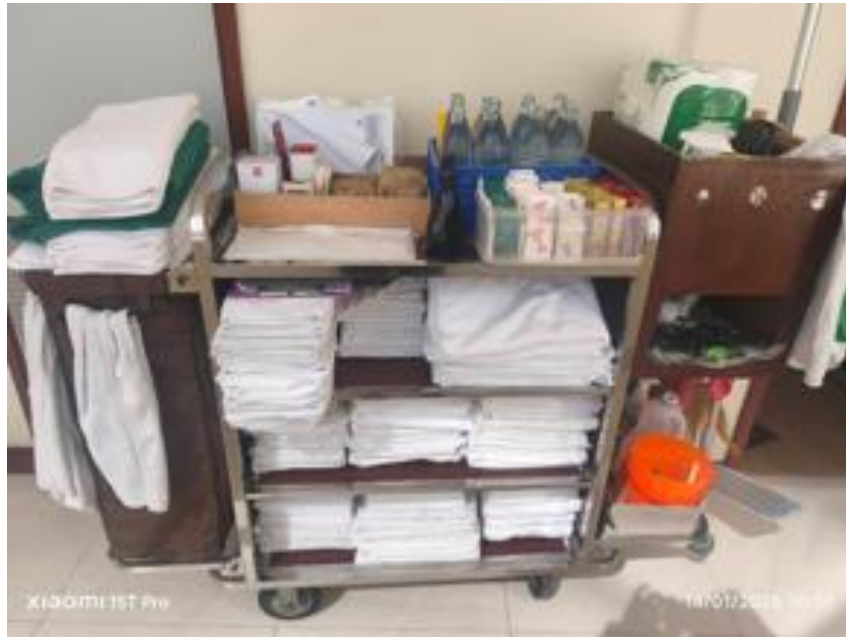
ภาพที่27 แสดงรถเข็นทำความสะอาดของแม่บ้าน

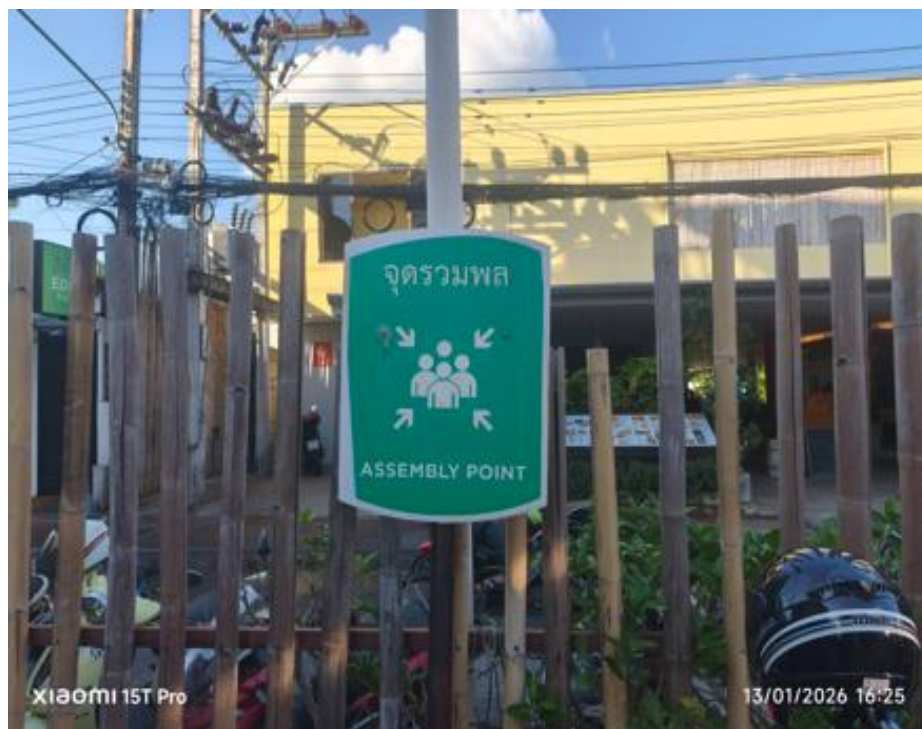
ภาพที่28 แสดงป้าย“จุดรวมพล”

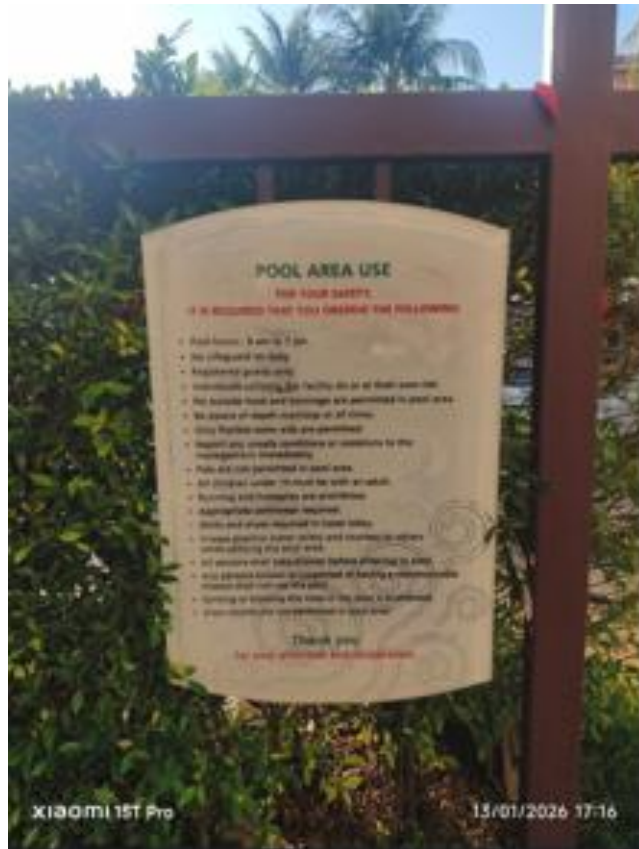
ภาพที่29 แสดงป้าย“ข้อปฏิบัติในการใช้สระว่ายน้ำน้ำ”

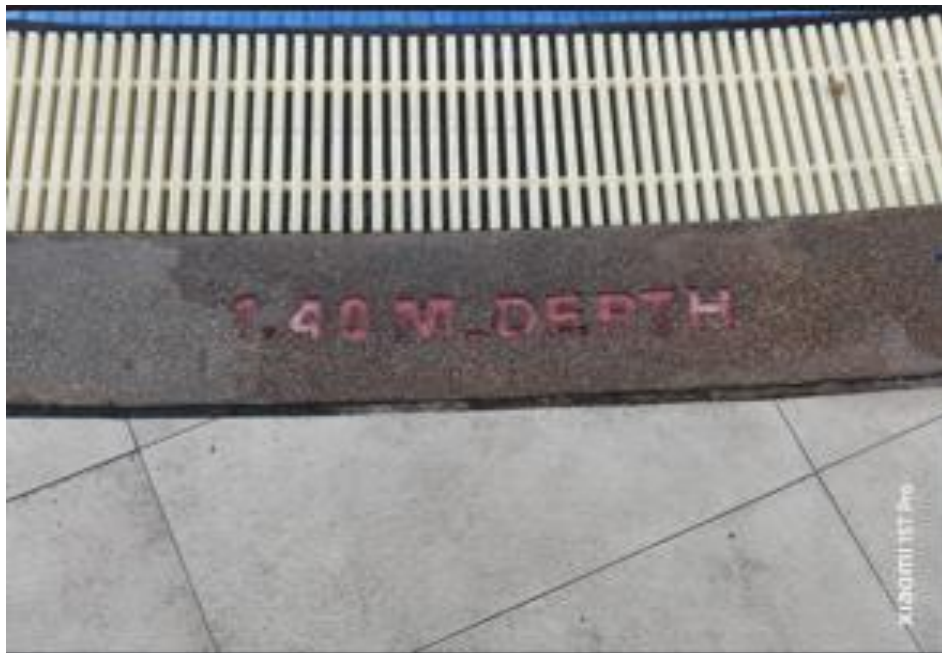
ภาพที่31 แสดงป้าย“บอกความลึกของสระว่ายน้ำ”

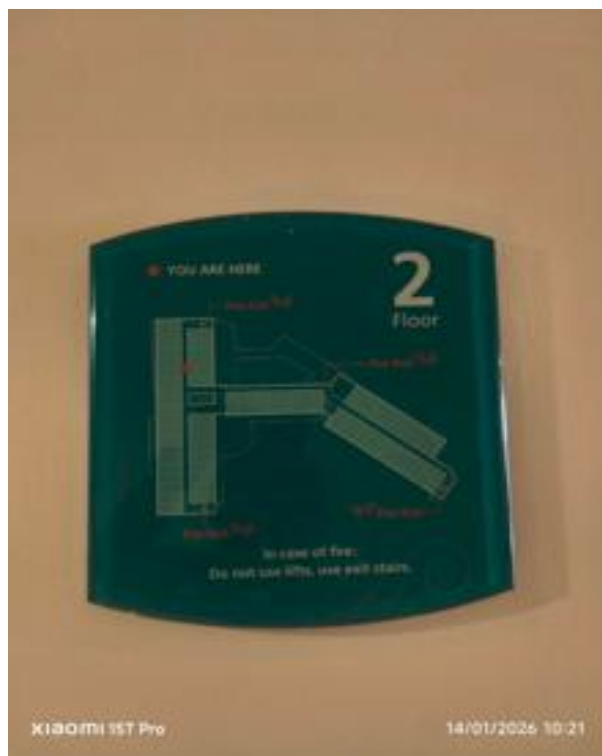
ภาพที่32 แสดงแผนผังทางหนีไฟภายในโครงการ

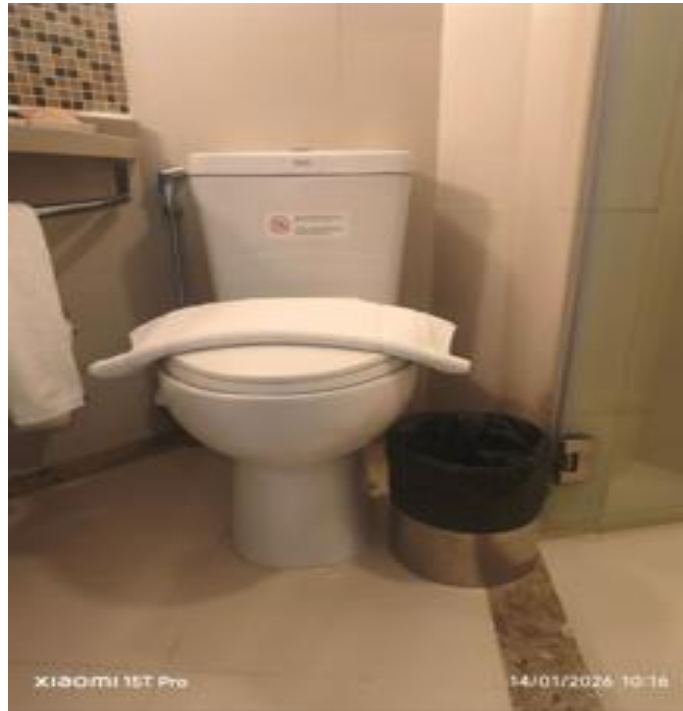
ภาพที่33 แสดงโถสุขภัณฑ์และถังขยะภายในห้องน้ำห้องพักแขก

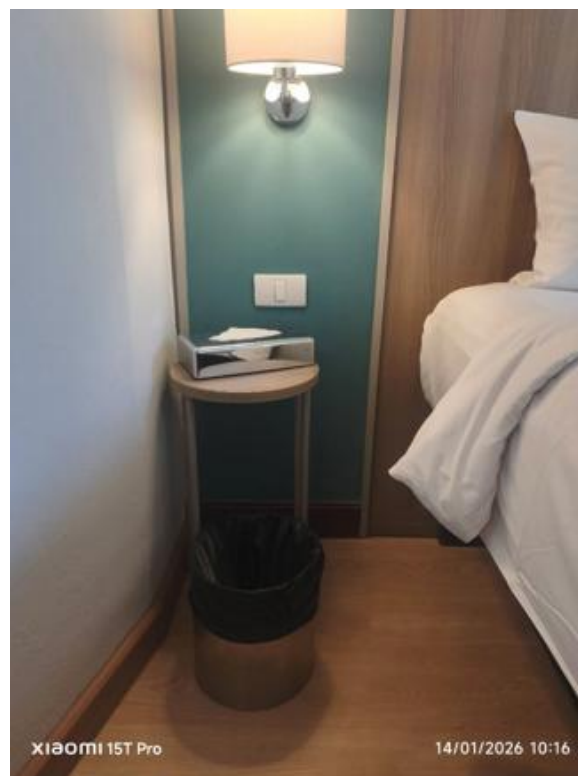
ภาพที่34 แสดงถังขยะภายในห้องพักแขก

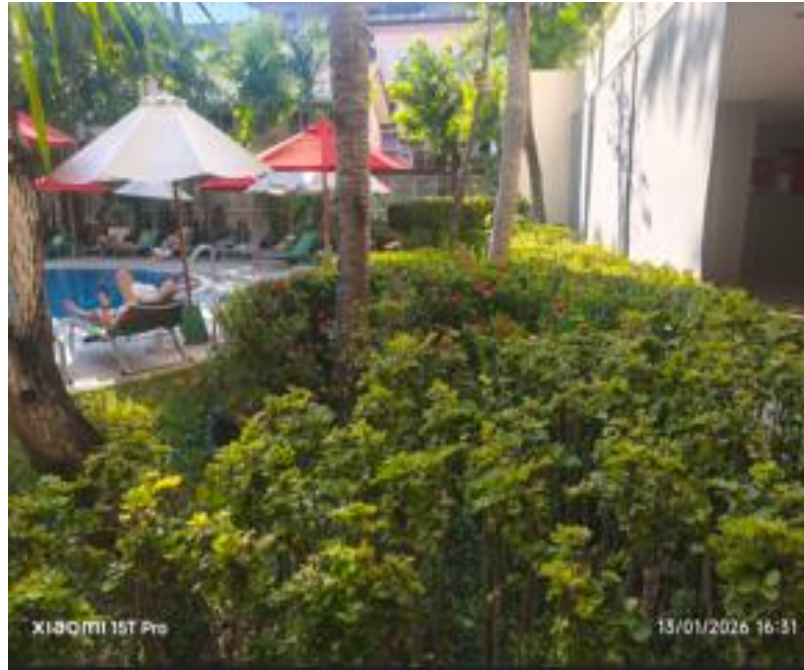
ภาพที่35 แสดงพื้นที่สีเขียวภายในโครงการ

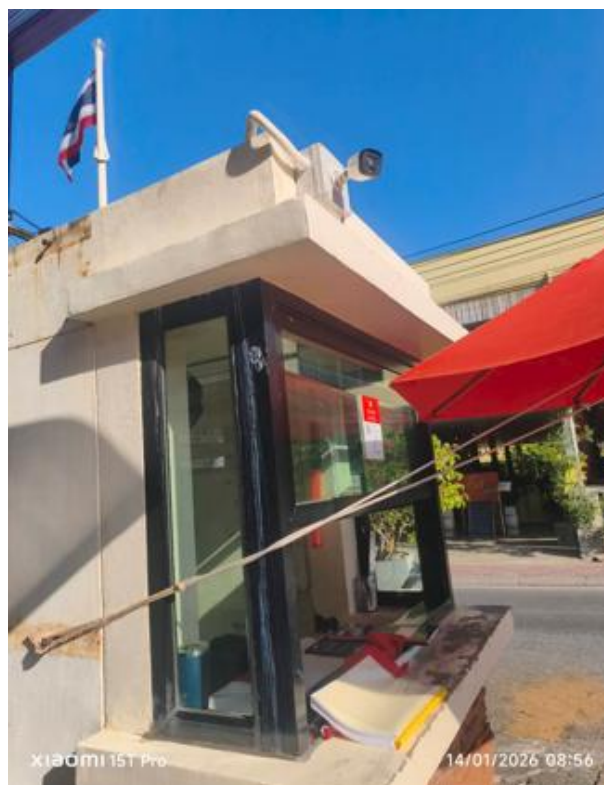
ภาพที่36 แสดงป้อมยามรักษาความปลอดภัยทางเข้า-ออกโครงการและกล้องวงจรปิด

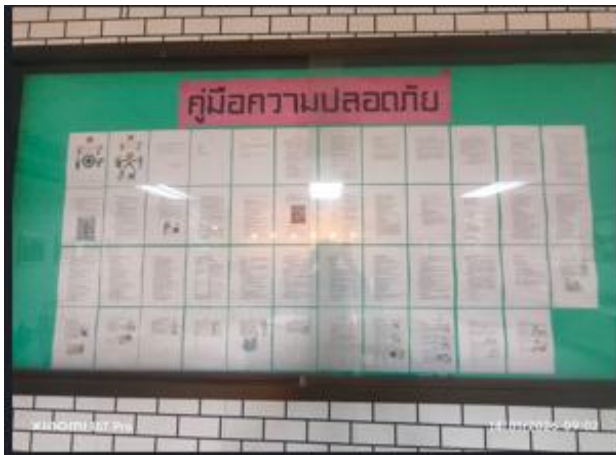
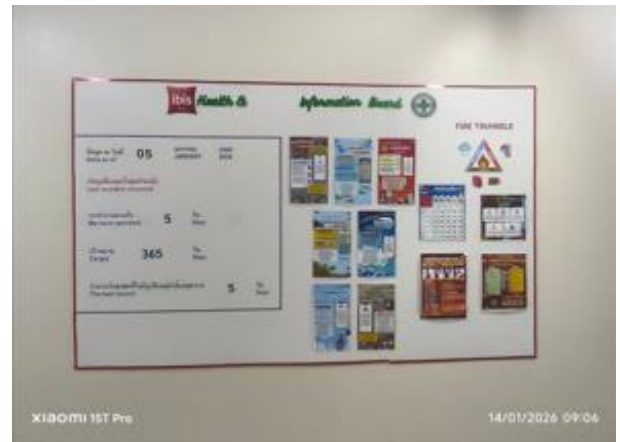
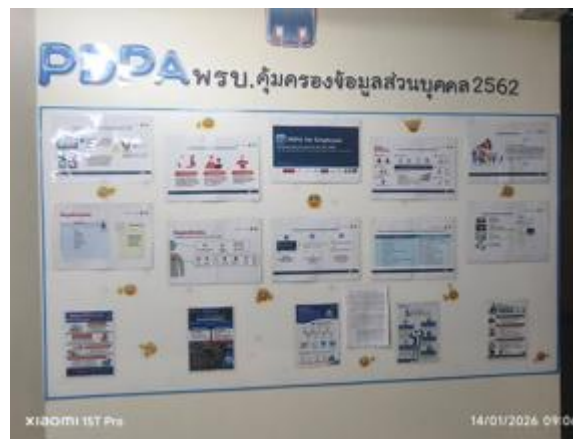
ภาพที่37 แสดงบอร์ด ความปลอดภัย พรบ.คุ้มครองข้อมูลส่วนบุคคล บริเวณ ทางเดินน้ำลิฟท์พนักงาน
