# สรุปการปฏิบัติตามมาตรฐานป้องกัน และแก้ไขผลกระทบสิ่งแวดล้อม (หนังสือเห็นชอบ)

เรื่อง รายงานการวิเคราะห์ผลกระทบสิ่งแวดล้อมโครงการอาคารชุด ออกัส (ขอเปลี่ยนแปลงรายละเอียดโครงการ)

สรุปมาตรการป้องกันและแก้ไขผลกระทบสิ่งแวดล้อม และมาตรการติดตามตรวจสอบผลกระทบสิ่งแวดล้อม  
ที่โครงการอาคารชุด ออกัส (ขอเปลี่ยนแปลงรายละเอียดโครงการ)  
ของบริษัท มั่นคงเคหะการ จำกัด (มหาชน) ต้องยึดถือปฏิบัติอย่างเคร่งครัด

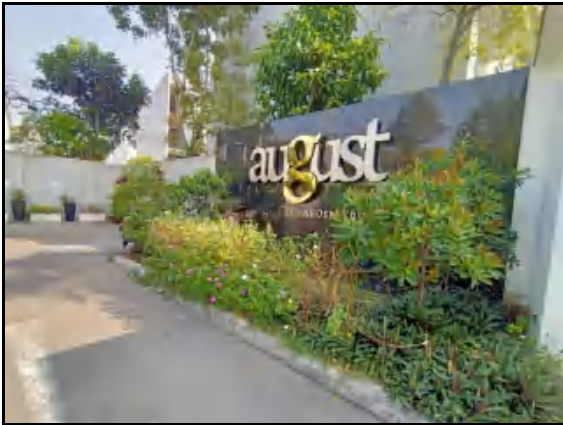
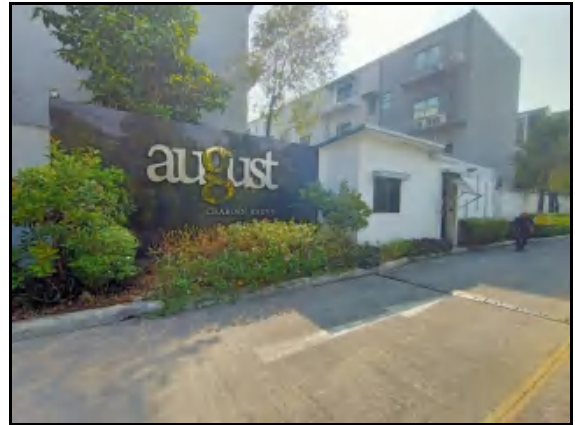
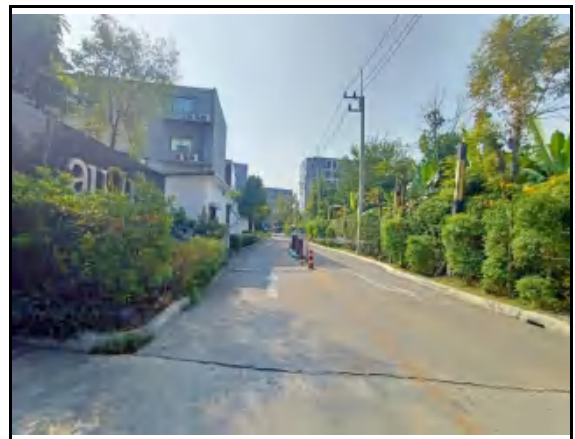
### 1.ป้ายโครงการพื้นที่โดยรอบโครงการ

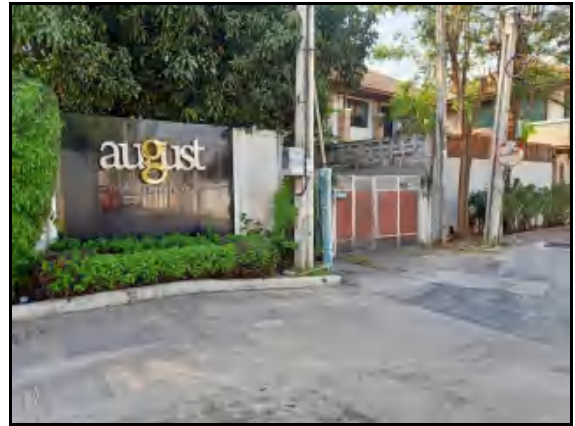
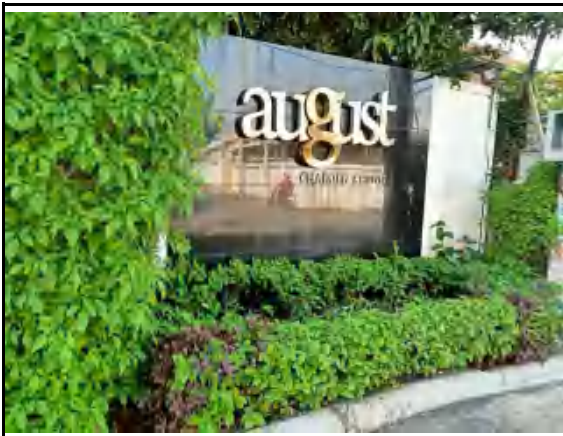
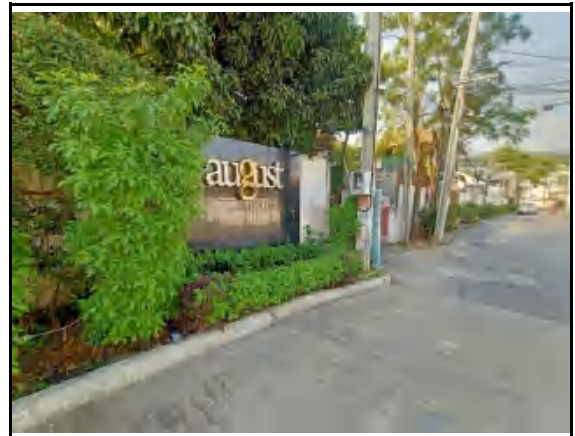
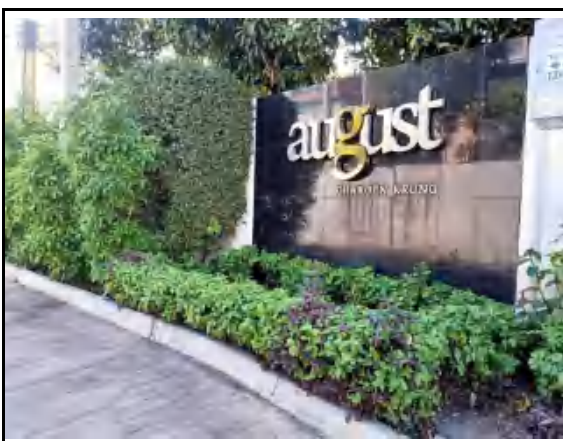
### 1. ป้ายโครงการพื้นที่โดยรอบโครงการ

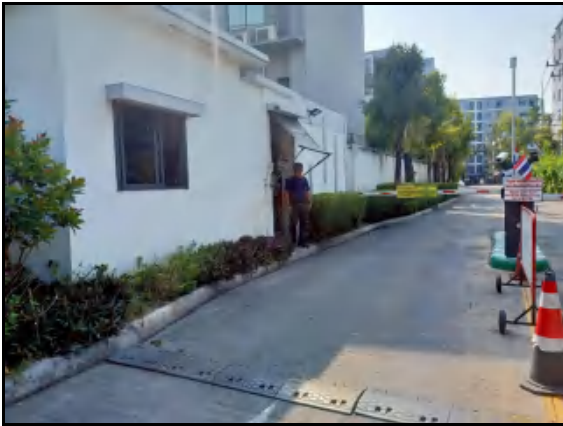
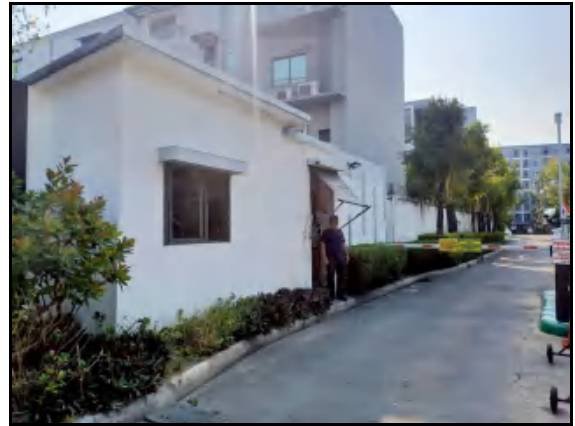
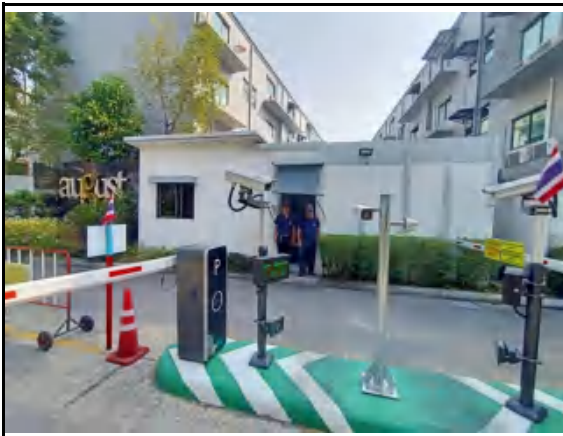
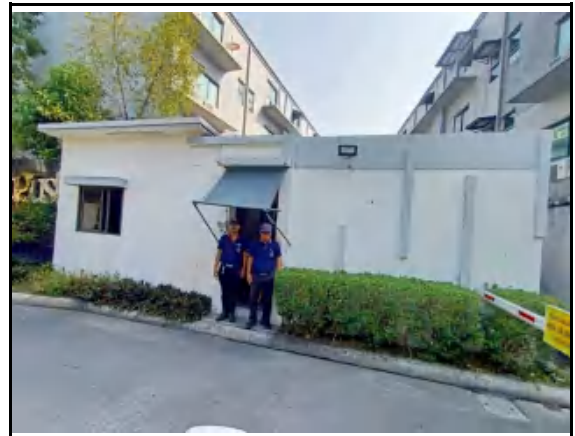
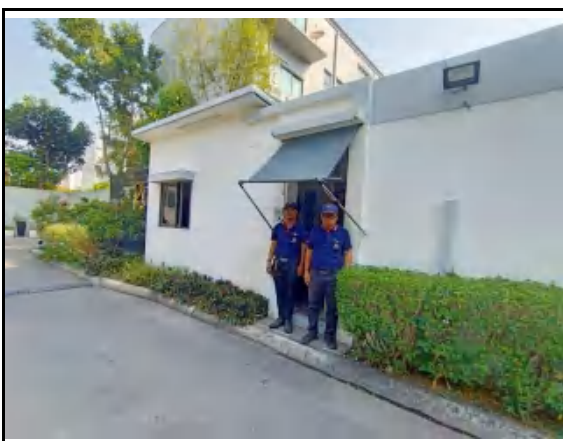
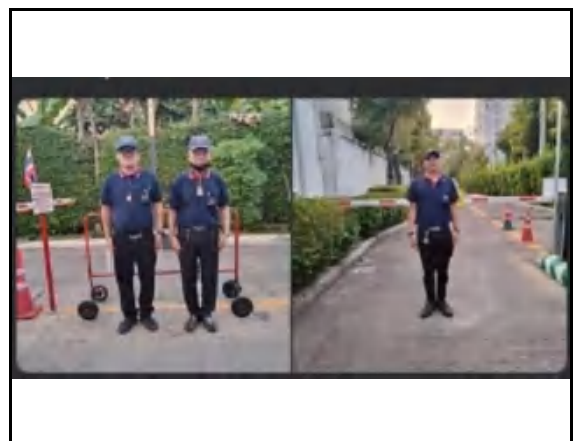
### 2. ป้อมยามและเจ้าหน้าที่รักษาความปลอดภัยตลอด 24 ชั่วโมง

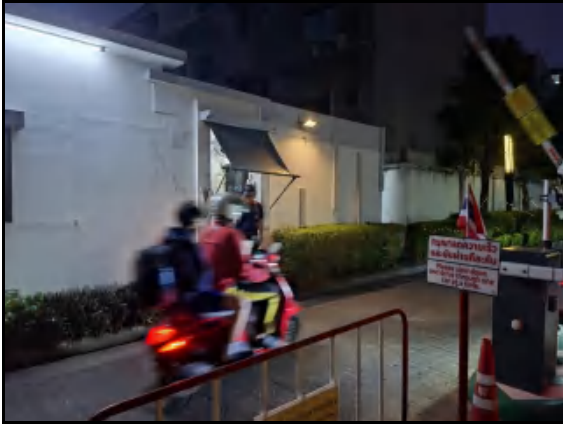
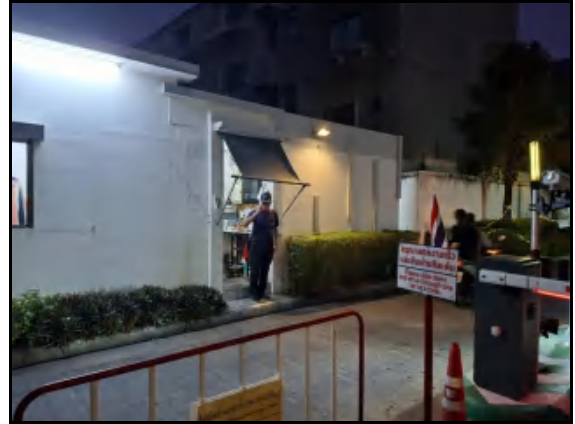
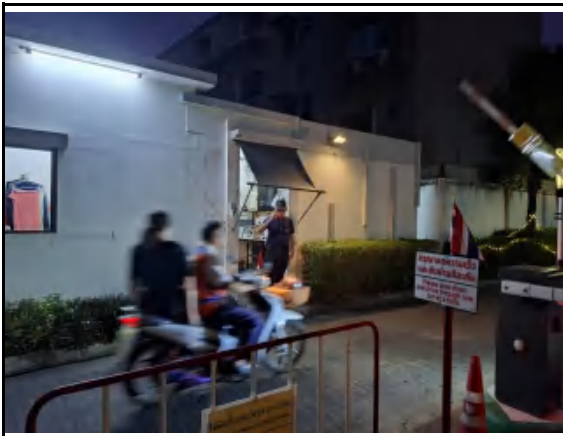
#### 2. ป้อมยามและเจ้าหน้าที่รักษาความปลอดภัยตลอด 24 ชั่วโมง

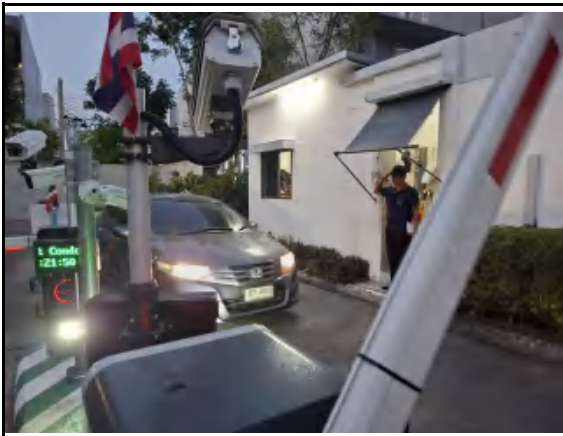
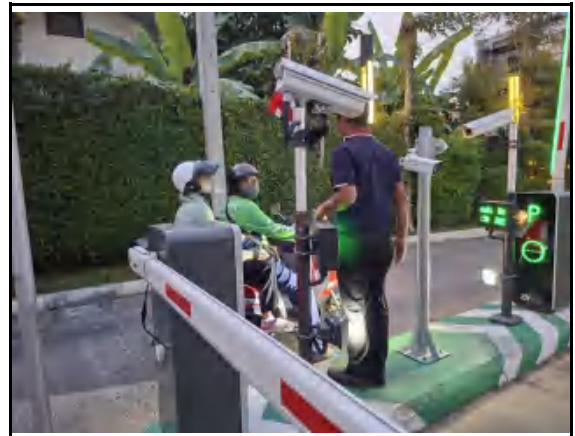
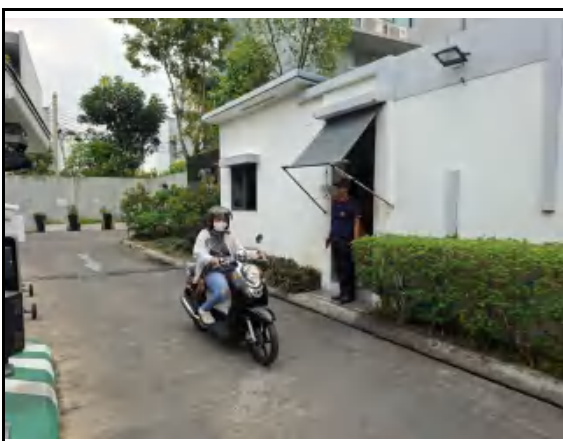
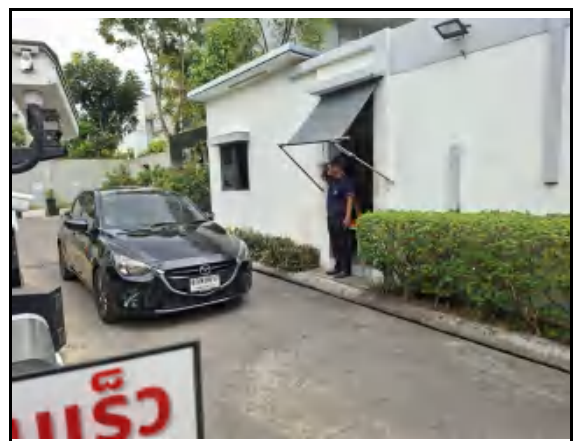
### 2. ป้อมยามและเจ้าหน้าที่รักษาความปลอดภัยตลอด 24 ชั่วโมง

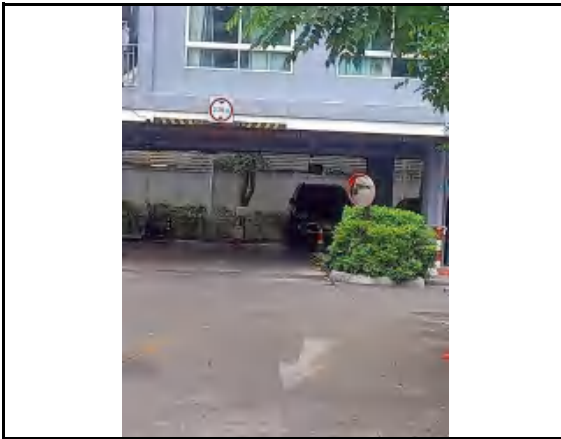
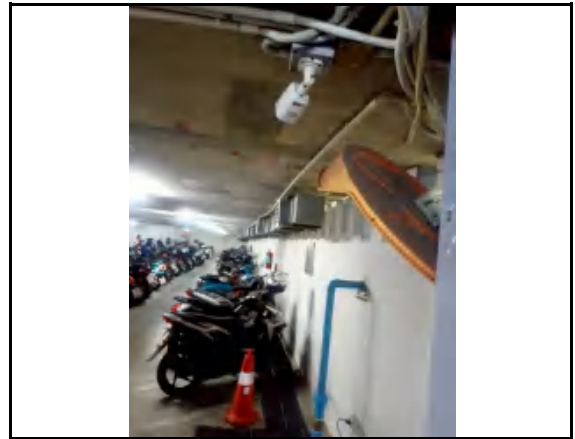
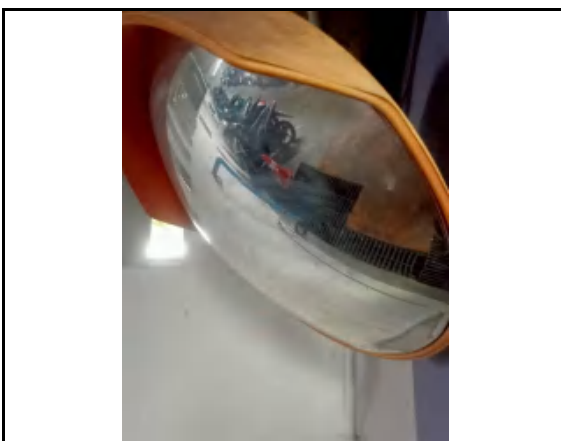
### 3. กระจกโค้งบริเวณทางโค้ง

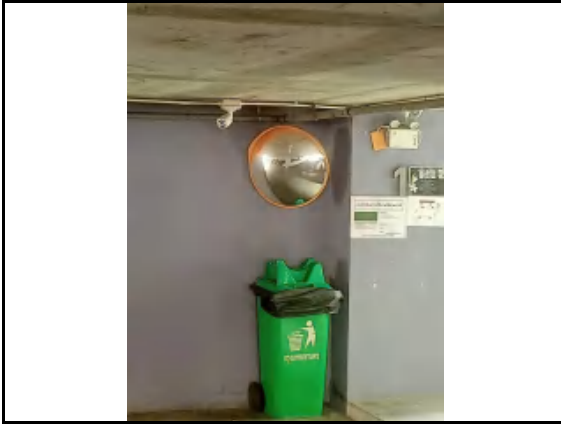
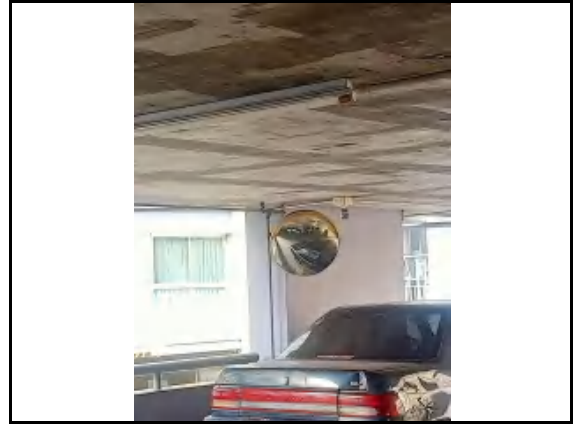
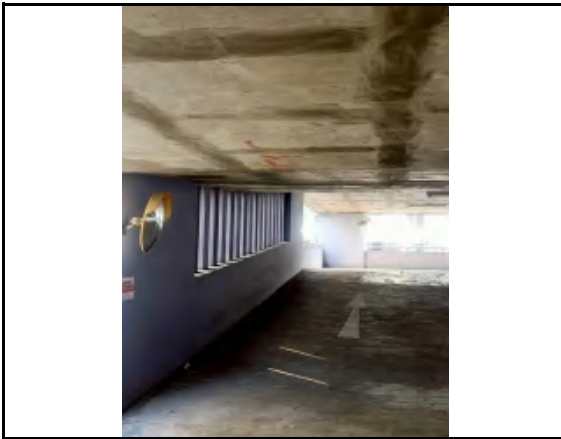
### 3. กระจกโค้งบริเวณทางโค้ง

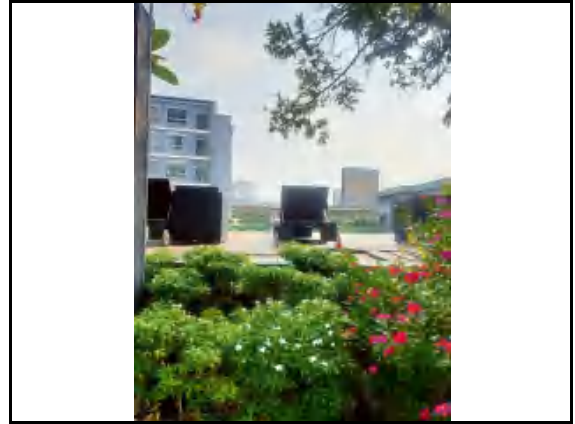
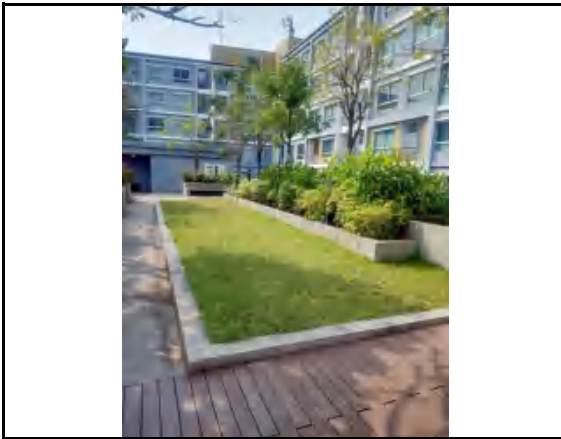
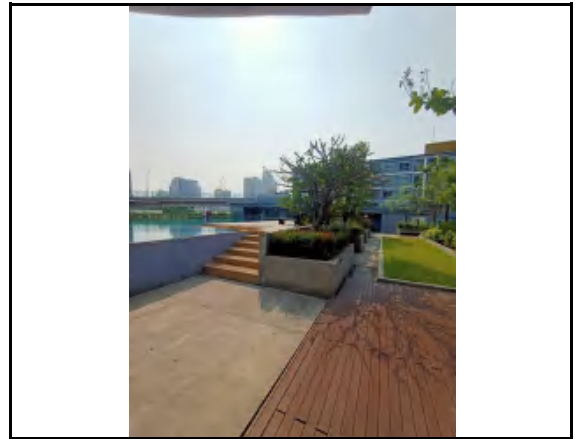
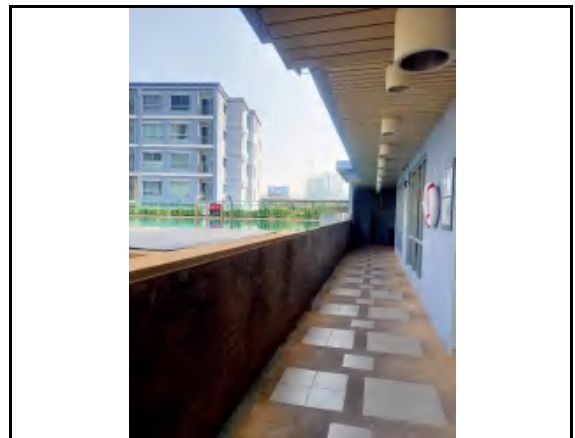
### 7.บริเวณโดยรอบสระว่ายน้ำ

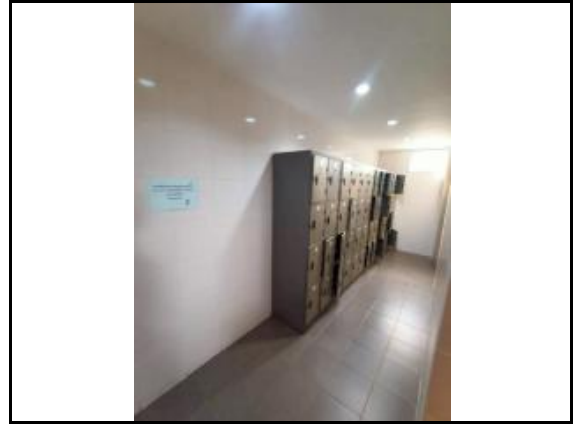
### 8. ห้องน้ำบริเวณสระว่ายน้ำมีล็อกเกอร์สำหรับเก็บของใช้ส่วนตัว

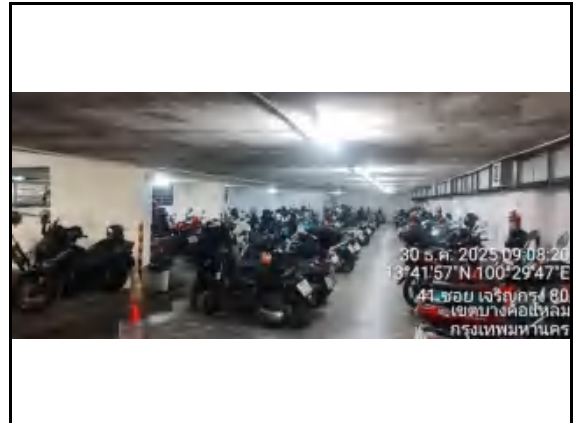
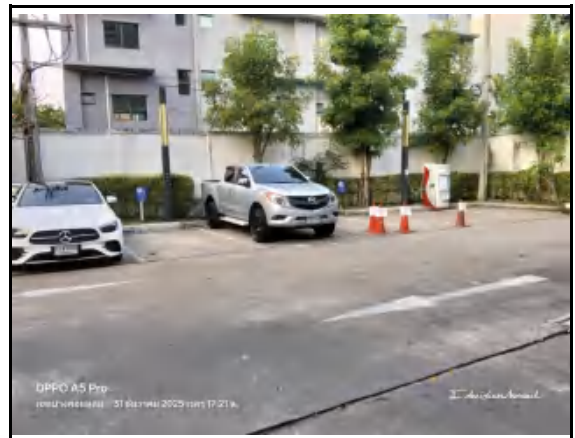
### 9. บริเวณโดยรอบพื้นที่จอดรถ

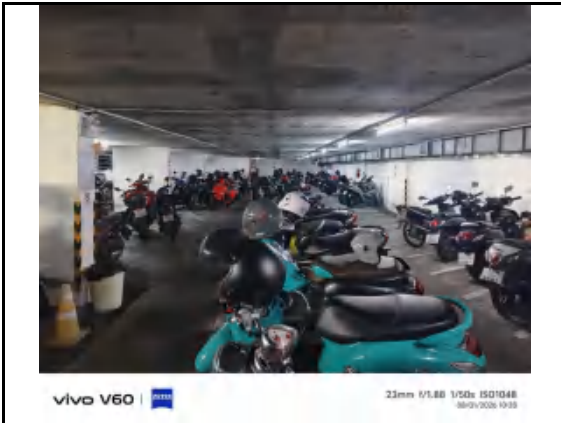
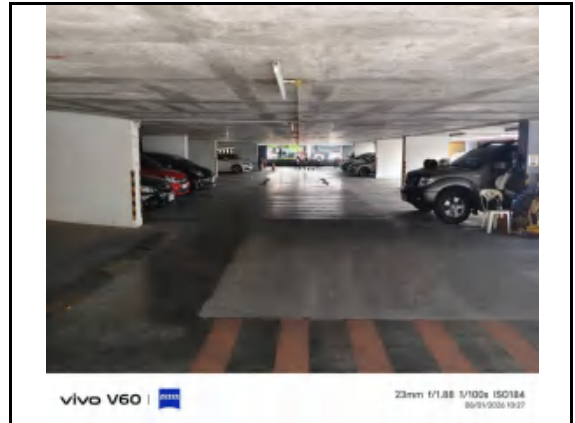
### 9. บริเวณโดยรอบพื้นที่จอดรถ

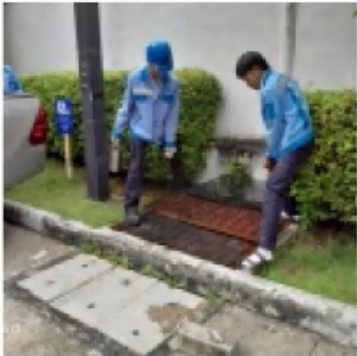
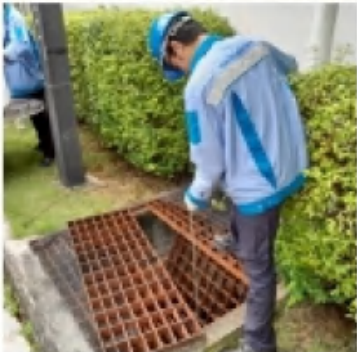
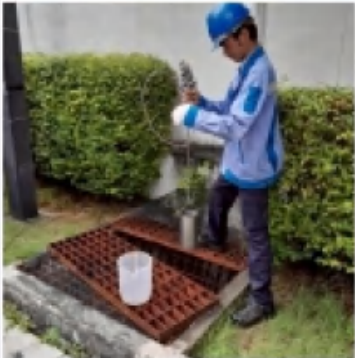
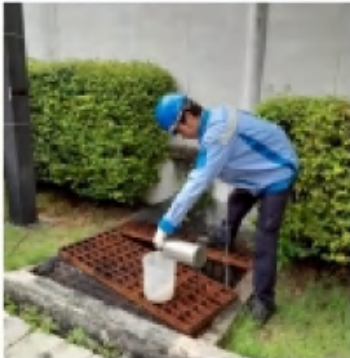
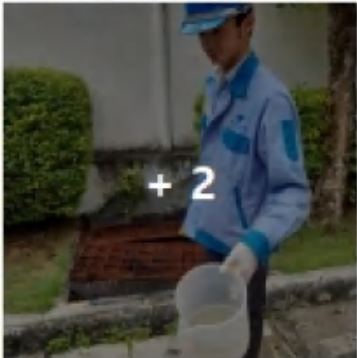
### 10. แสดงการเก็บตัวอย่างคุณภาพน้ำทิ้ง (ประจำเดือนสิงหาคม)

(28/08/68) บริษัท **ศูนย์วิเคราะห์น้ำ** จำกัดได้เข้าดำเนินการเก็บตัวอย่างน้ำ เพื่อนำไปตรวจสอบตามขั้นตอนต่อไปเรียบร้อยแล้วครับ

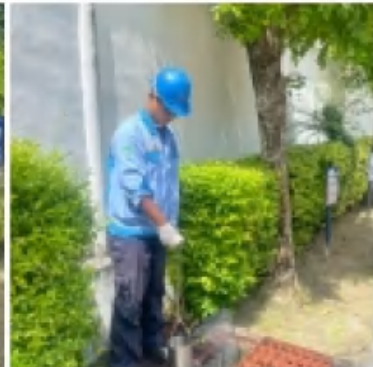
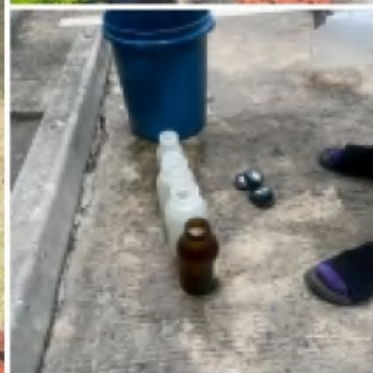
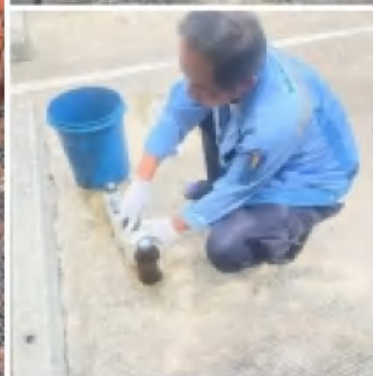
10. แสดงการเก็บตัวอย่างคุณภาพน้ำทิ้ง (ประจำเดือนกันยายน)

บริษัท เจริญรุ่งเรือง ได้เข้ามาทำการ เก็บตัวอย่างน้ำ

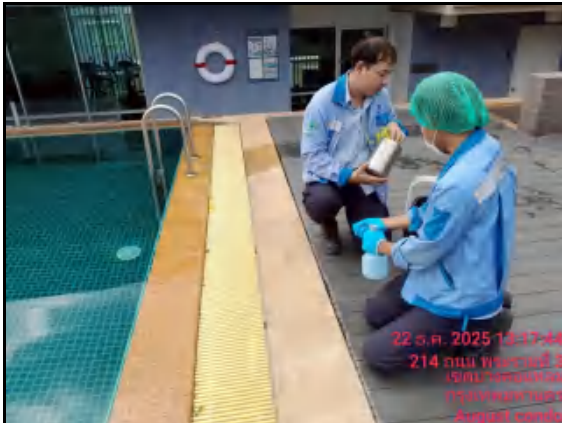
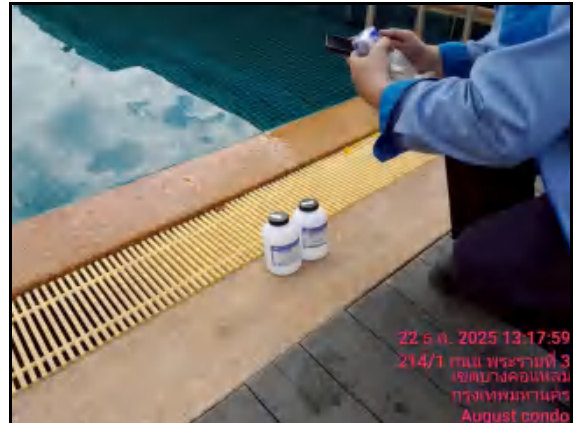
### 11. แสดงการเก็บตัวอย่างคุณภาพน้ำในสระว่ายน้ำ
