ภาคผนวก จ

ภาพประกอบคำอธิบายตามมาตรการป้องกัน
และแก้ไขผลกระทบสิ่งแวดล้อม

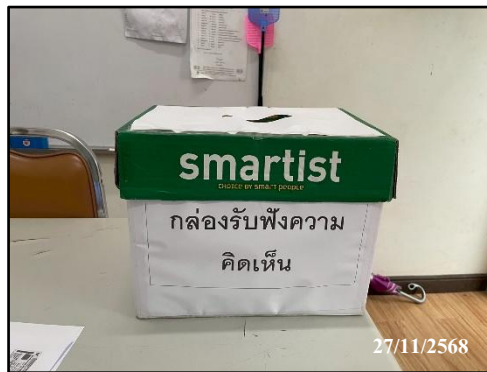
รูปที่ 1 กล่องรับความคิดเห็น บริเวณพื้นที่โครงการ

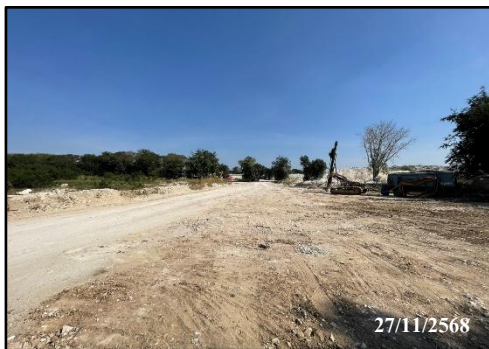
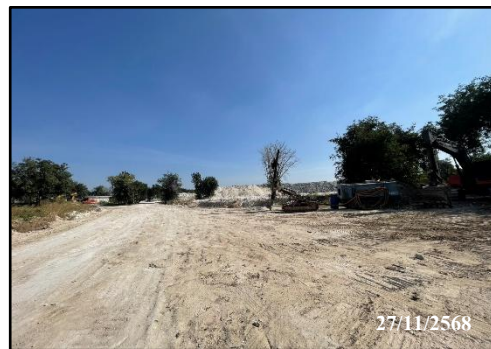
รูปที่ 2 พื้นที่ไม่ทำเหมืองตามแนวเขตประทานบัตรทิศตะวันออก ระยะ 50 เมตร

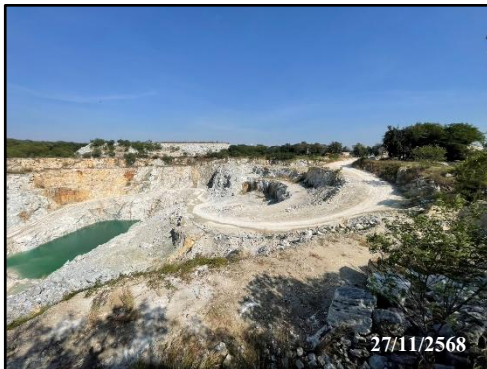
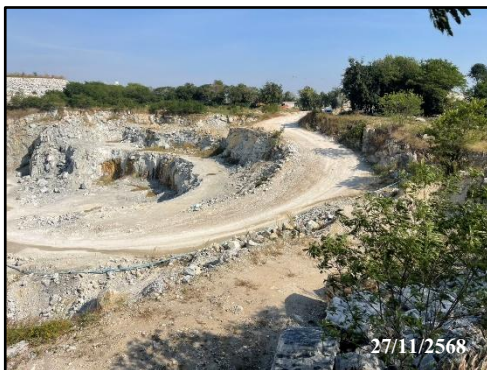
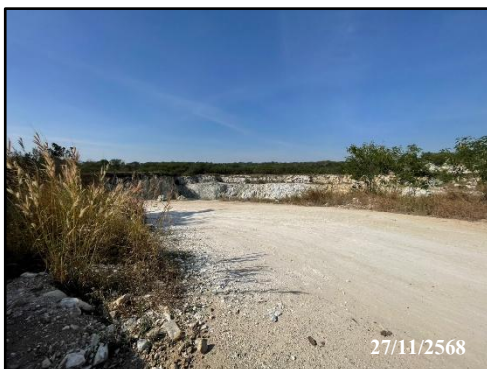
รูปที่ 6 เส้นทางการลำเลียงแร่

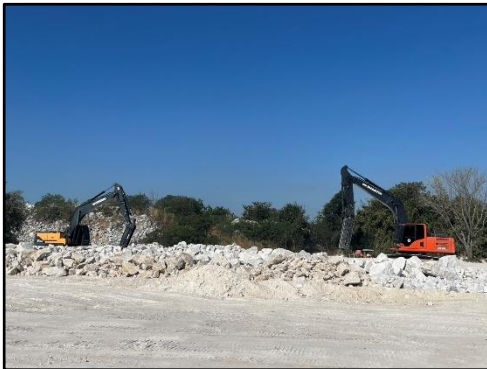
รูปที่ 7 เครื่องจักรและอุปกรณ์ในการทำเหมือง

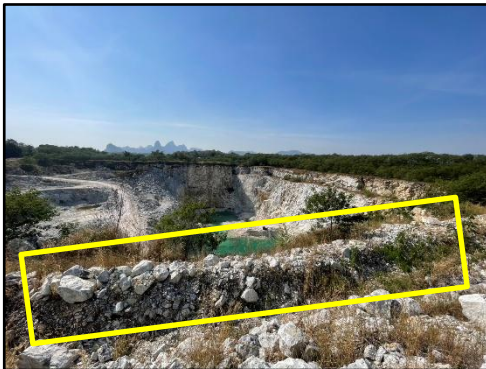
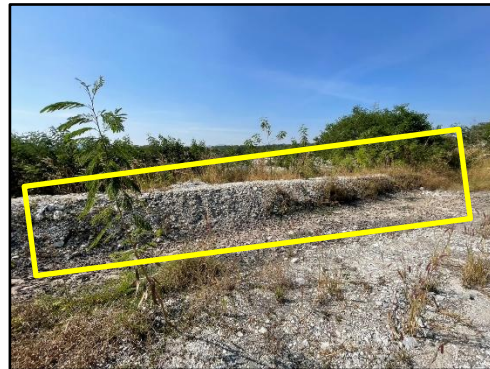
รูปที่ 8 คั่นทำนบดิน

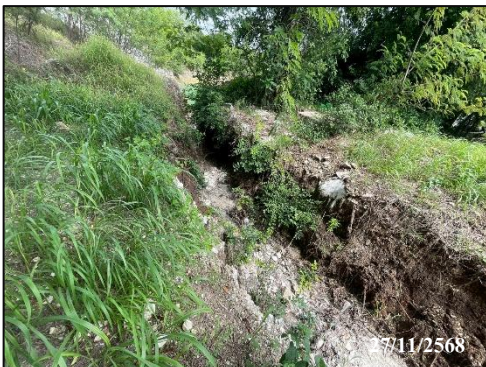
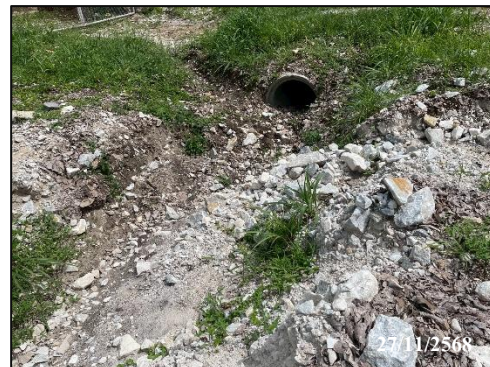
รูปที่ 9 ร่องระบายน้ำ

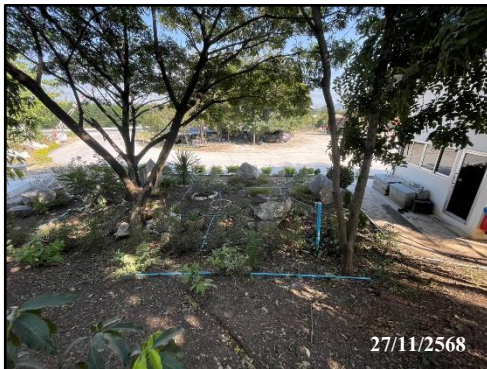
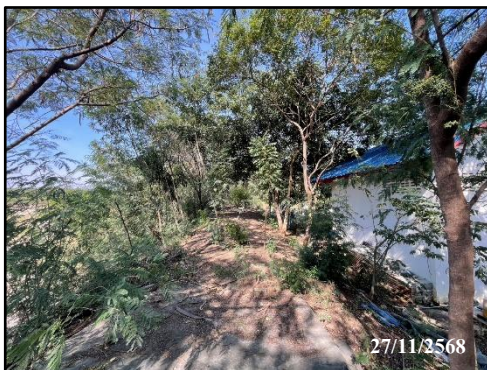
รูปที่ 11 ไม้ยืนต้นหรือพันธุ์ไม้ท้องถิ่นรอบพื้นที่โครงการ

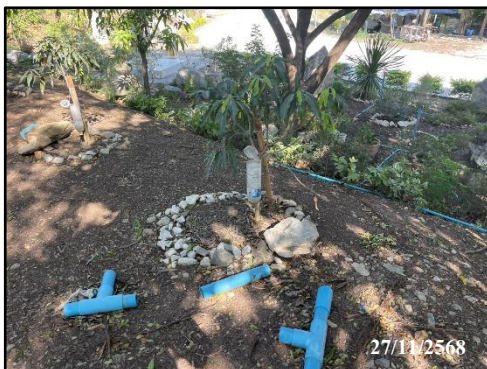
รูปที่ 12 การปลูกซ่อมแซมต้นไม้ที่ตายไป

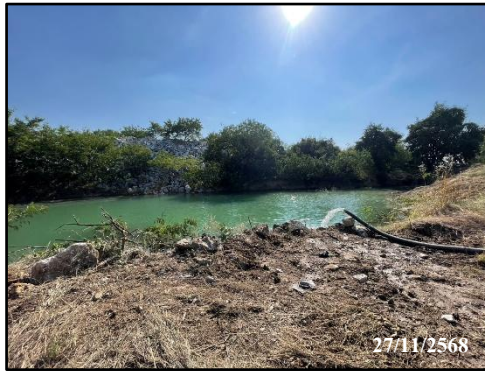
รูปที่ 13 บ่อดักตะกอน

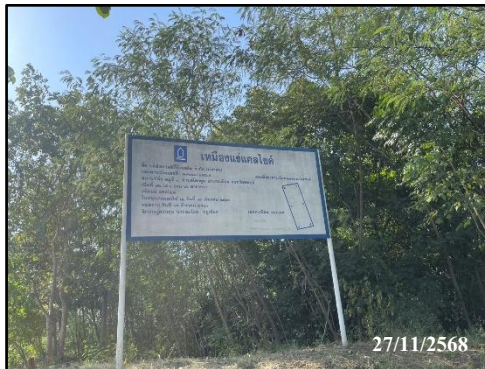
รูปที่ 14 ป้ายแสดงขอบเขตพื้นที่โครงการ

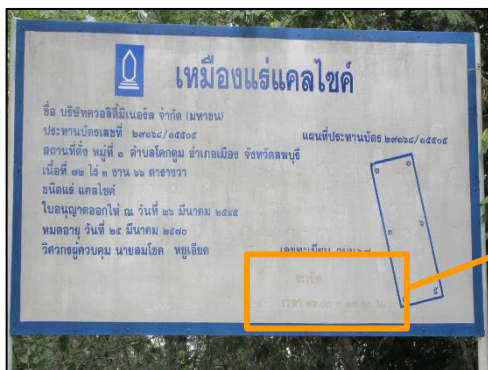
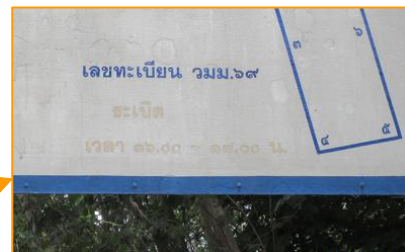
รูปที่ 15 ป้ายเตือนการใช้วัตถุระเบิด พร้อมทั้งระบุเวลาทำการในการระเบิดบริเวณเส้นทาง

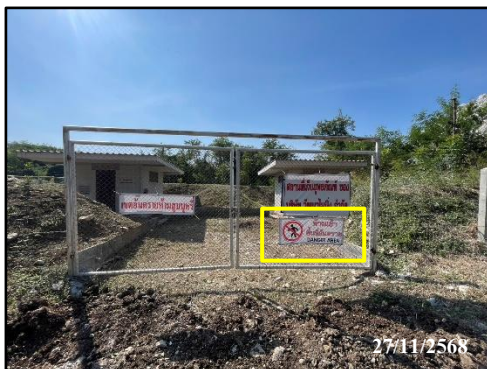
รูปที่ 16 ป้ายแจ้งเตือนห้ามบุคคลภายนอกเข้า

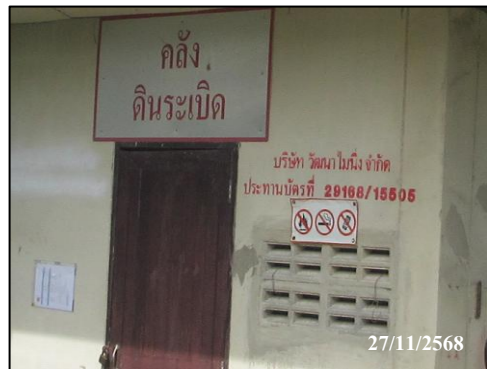
รูปที่ 17 ป้ายสัญญาณเตือน

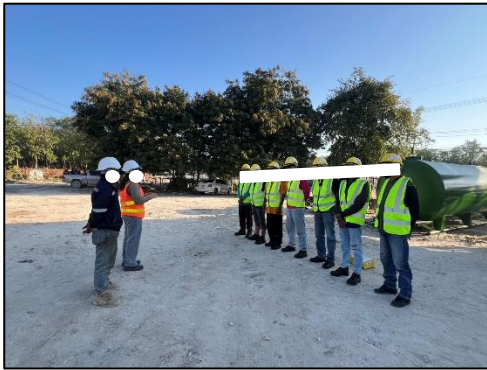
รูปที่ 24 พนักงานทุกคนสวมใส่อุปกรณ์ป้องกันอันตรายส่วนบุคคล

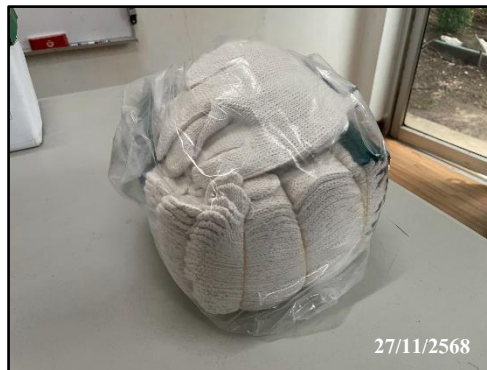
รูปที่ 25 สต็อกอุปกรณ์ป้องกันอันตรายส่วนบุคคล

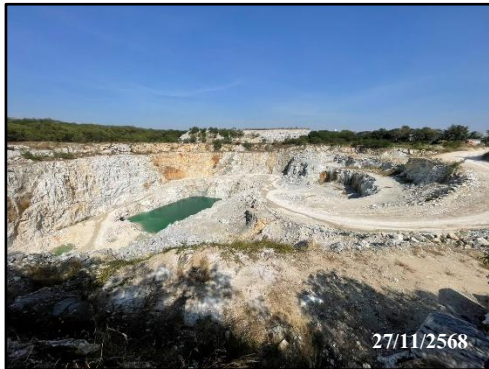
รูปที่ 30 การทำเหมืองแร่เป็นขั้นบันได

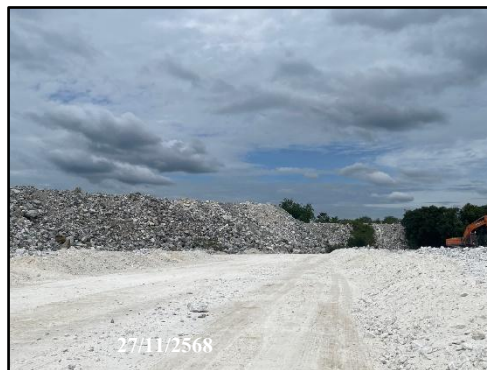
รูปที่ 31 พื้นที่กองเก็บเศษดิน

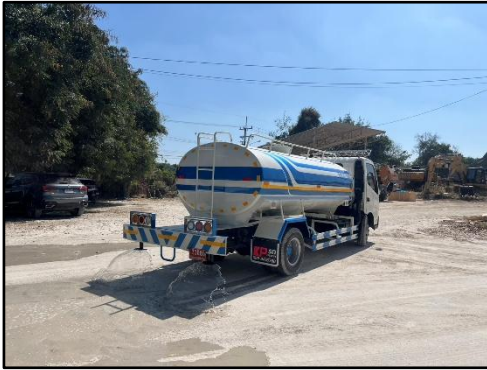
รูปที่ 32 การฉีดพรมน้ำในพื้นที่โครงการ

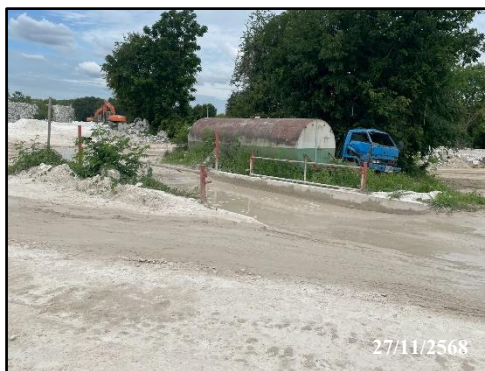
รูปที่ 33 จุดล้างล้อของรถบรรทุกแร่

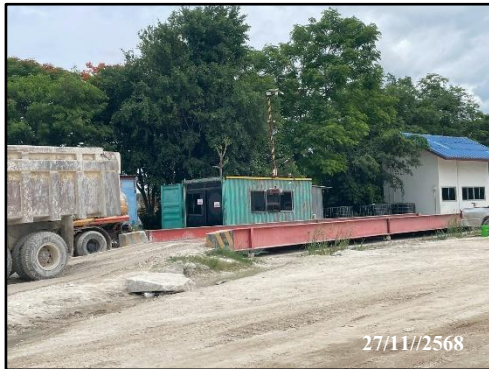
รูปที่ 37 จุดขังน้ำหนักรถบรรทุกแร่

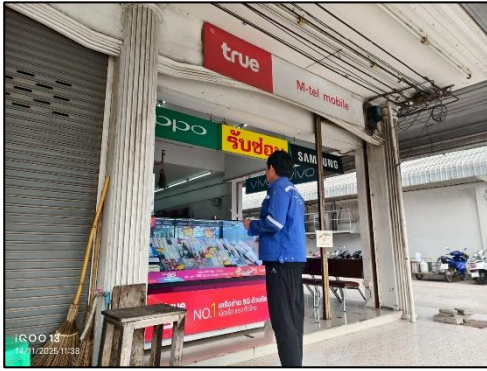
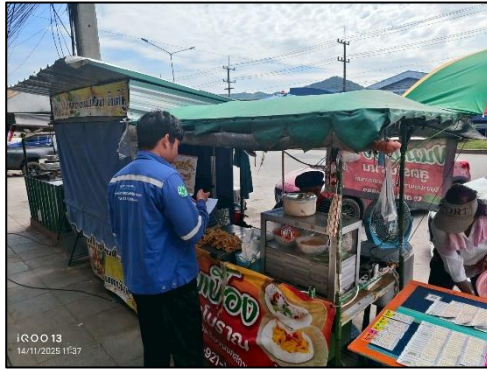
รูปที่ 39 การสำรวจสภาพสังคม เศรษฐกิจ และสิ่งแวดล้อม รอบพื้นที่โครงการ

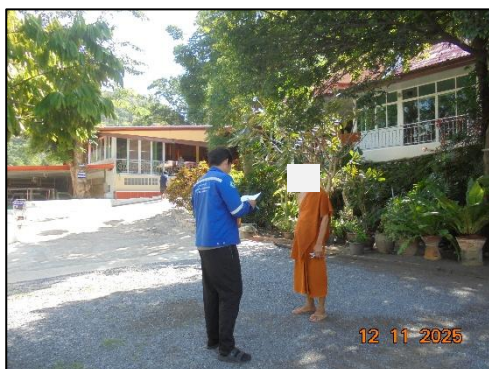
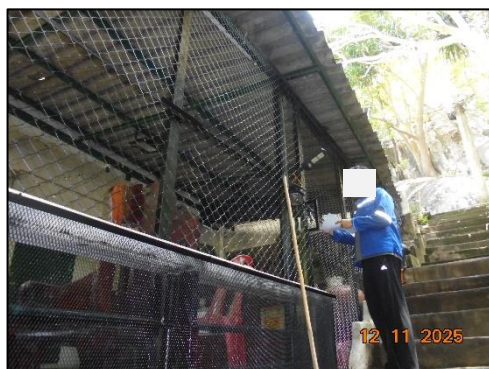
รูปที่ 39(ต่อ) การสำรวจสภาพสังคม เศรษฐกิจ และสิ่งแวดล้อม รอบพื้นที่โครงการ

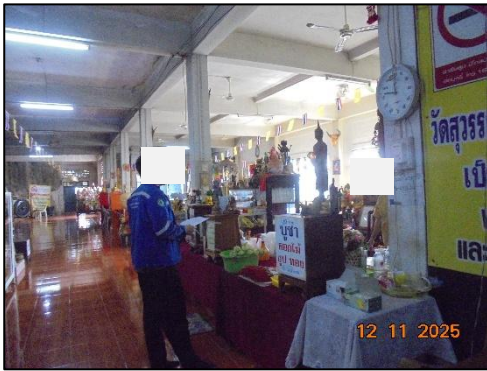
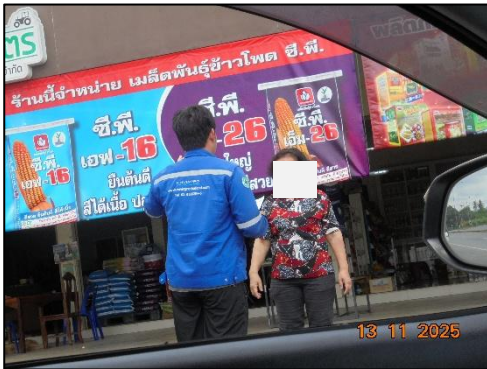
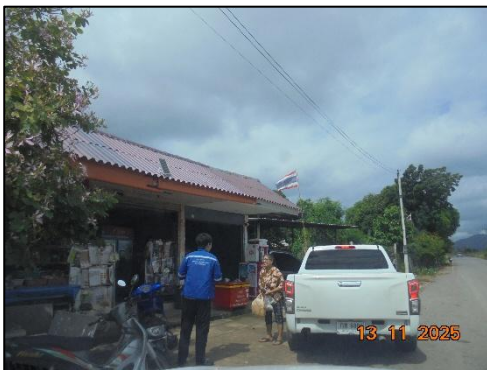
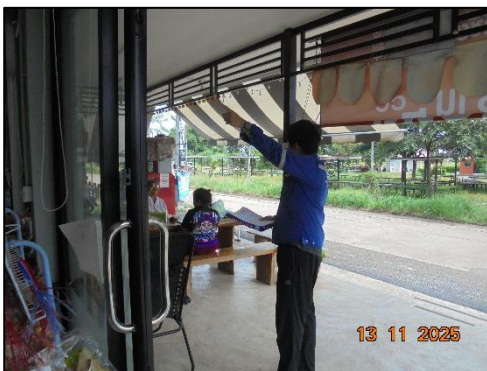
รูปที่ 39(ต่อ) การสำรวจสภาพสังคม เศรษฐกิจ และสิ่งแวดล้อม รอบพื้นที่โครงการ

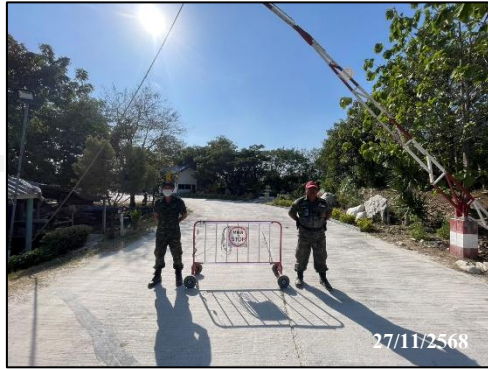
รูปที่ 40 เจ้าหน้าที่ดูแลการจราจรบริเวณทางเข้า - ออกโครงการ
