การติดตามตรวจสอบการปฏิบัติตามมาตรการป้องกันและแก้ไขผลกระทบสิ่งแวดล้อม โครงการ AIA East Gateway (อาคารเอไอเอ อีสต์เกตเวย์) (ระยะดำเนินการ) ของ บริษัท เอไอเอ จำกัด ระหว่างเดือนกรกฎาคม-ธันวาคม พ.ศ. 2568 ดำเนินการติดตามตรวจสอบโดยนักวิชาการสิ่งแวดล้อม บริษัท ยูไนเต็ด แอนนาลิสต์ แอนด์ เอ็นจิเนียริง คอนซัลแตนท์ จำกัด ร่วมกับผู้แทนบริหารอาคารของ บริษัท เอไอเอ จำกัด และผู้ปฏิบัติงาน ซึ่งดำเนินการติดตามตรวจสอบเมื่อวันที่ 19 พฤศจิกายน พ.ศ. 2568 ตามแผนการปฏิบัติตามมาตรการป้องกันและแก้ไขผลกระทบสิ่งแวดล้อมของโครงการที่ได้รับความเห็นชอบจากสำนักงานนโยบายและแผนทรัพยากรธรรมชาติและสิ่งแวดล้อม ตามหนังสือเลขที่ ทส 1010.5/17501 ลงวันที่ 20 ธันวาคม พ.ศ. 2562 แสดงดังภาคผนวก ก-2 โดยมีมาตรการทั่วไปและสิ่งแวดล้อมดังนี้

โดยสามารถสรุปผลการติดตามตรวจสอบการปฏิบัติตามมาตรการป้องกันและแก้ไขผลกระทบสิ่งแวดล้อมของโครงการ AIA East Gateway (อาคารเอไอเอ อีสต์เกตเวย์) (ระยะดำเนินการ) ของ บริษัท เอไอเอ จำกัด แสดงดังตารางที่ 2-1 และรูปที่ 2-1 ถึงรูปที่ 2-83

ตารางที่ 2-1 ผลการปฏิบัติตามมาตรการป้องกันและแก้ไขผลกระทบสิ่งแวดล้อมของ โครงการ AIA East Gateway (อาคารเอไอเอ อีสต์ เกตเวย์) (ระยะดำเนินการ)
ระหว่างเดือนกรกฎาคม-ธันวาคม พ.ศ. 2568

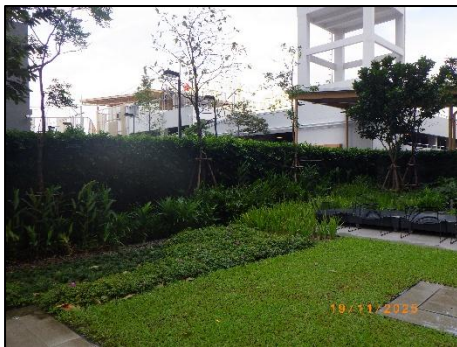
รูปที่ 2-1 แนวรั้วโดยรอบแนวเขตที่ดินของโครงการ

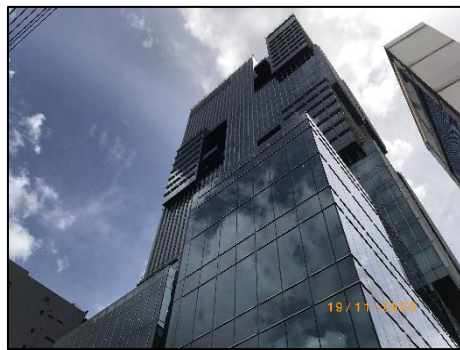
รูปที่ 2-2 สภาพแวดล้อมทั่วไปของโครงการ

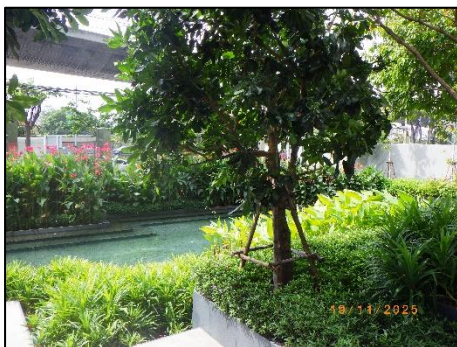
3) บำรุงรักษาและดูแลพื้นที่สีเขียวให้มีความสวยงามอย่างสม่ำเสมอ	- โครงการจัดให้มีพนักงานดูแลสวน บำรุงรักษาและดูแลพื้นที่สีเขียวของโครงการให้มีความสวยงามและมีความสมบูรณ์ อย่างสม่ำเสมอ	-	รูปที่ 2-3 รูปที่ 2-4 ภาคผนวก ข-19

รูปที่ 2-3 พื้นที่สีเขียวภายในโครงการ บริเวณชั้น 1

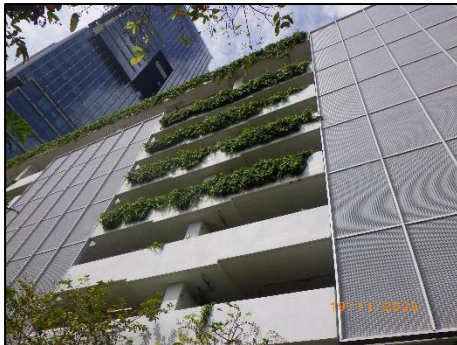
รูปที่ 2-5 พื้นที่สีเขียวภายในโครงการ บริเวณลานจอดรถ

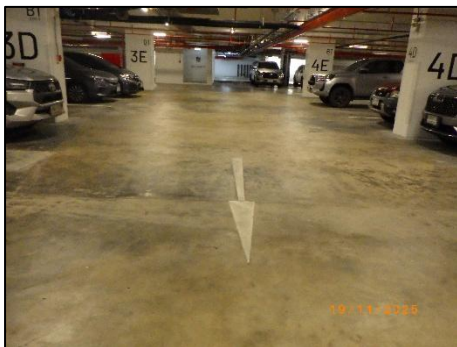
รูปที่ 2-6 เครื่องหมายจราจรบนพื้นทาง

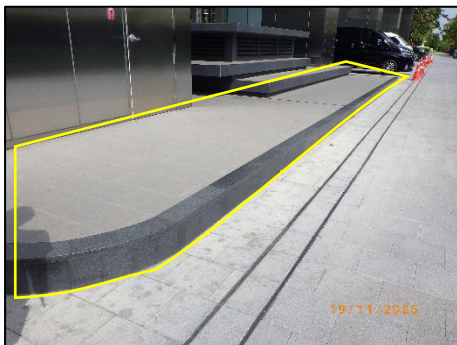
รูปที่ 2-7 ไหล่ทางและทางเท้า

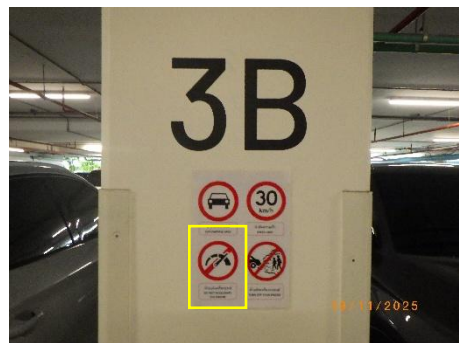
รูปที่ 2-10 ป้ายห้ามเครื่องยนต์ บริเวณที่จอดรถ

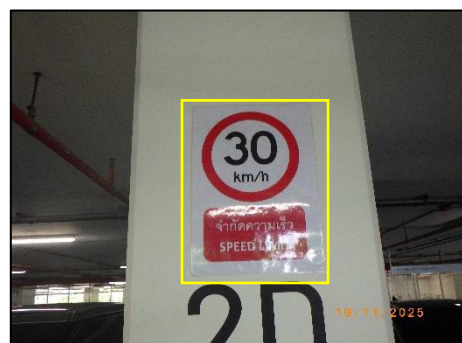
รูปที่ 2-11 ป้ายจำกัดความเร็ว บริเวณที่จอดรถ

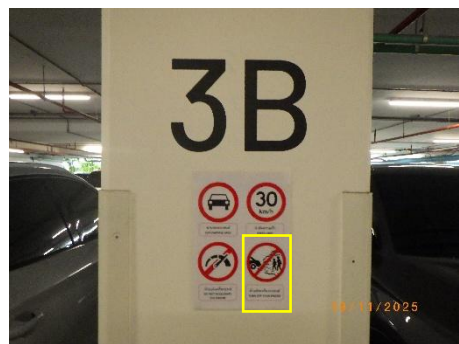
รูปที่ 2-12 ป้ายห้ามติดเครื่องยนต์ทิ้งไว้ บริเวณที่จอดรถ

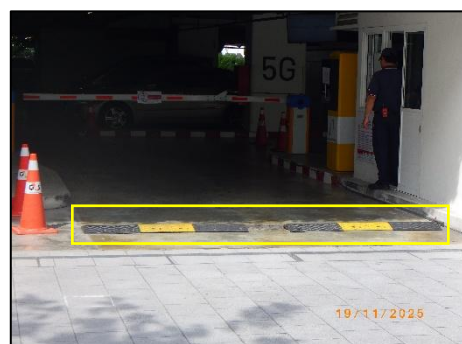
รูปที่ 2-13 สันนูนชะลอความเร็ว

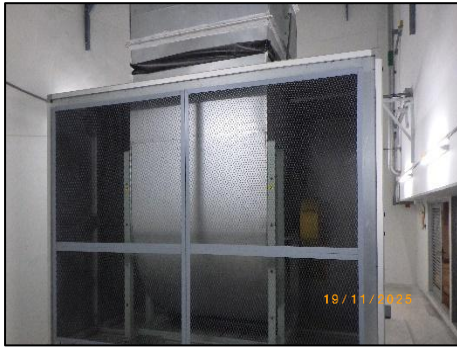
รูปที่ 2-14 พัฒนาระบายอากาศชั้นใต้ดิน

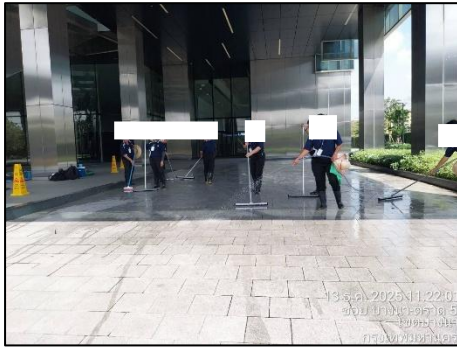
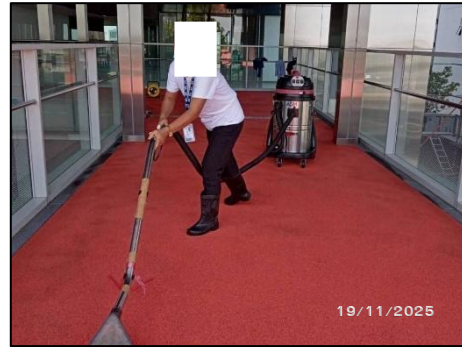
รูปที่ 2-20 การล้างทำความสะอาดถนนและทางวิ่งภายในโครงการ

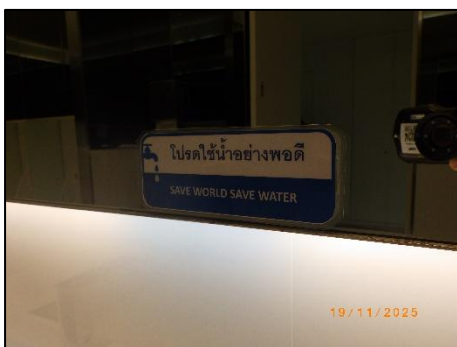
รูปที่ 2-22 ป้ายรณรงค์ใช้น้ำอย่างประหยัด

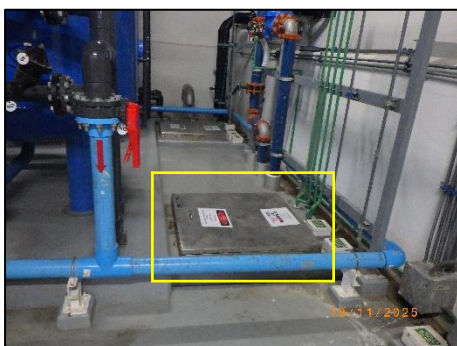
รูปที่ 2-23 ถังเก็บน้ำชั้นใต้ดิน

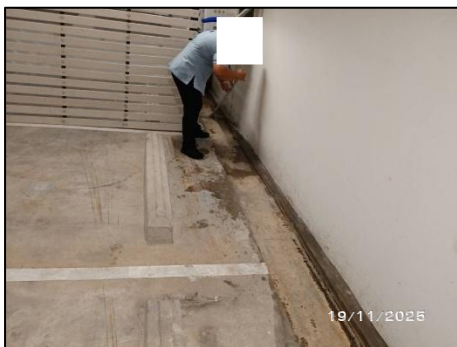
รูปที่ 2-30 การทำความสะอาดระบบท่อระบายน้ำ

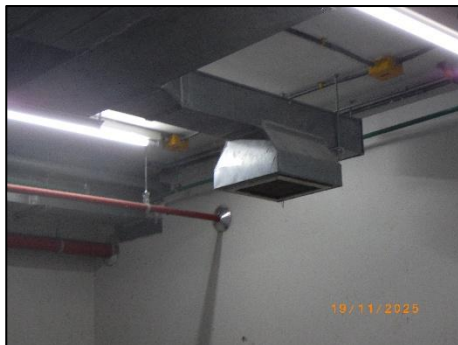
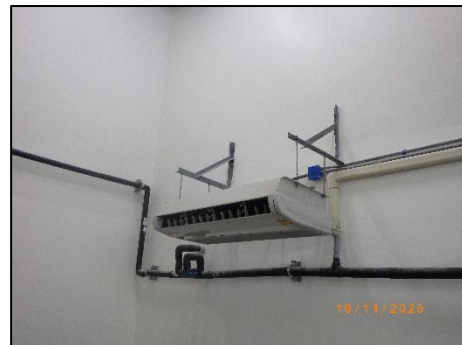
รูปที่ 2-40 ระบบดูดอากาศจากห้องพักขยะรวม
