รายงานผลการปฏิบัติตามมาตรการป้องกันและแก้ไขผลกระทบสิ่งแวดล้อม
และมาตรการติดตามตรวจสอบคุณภาพสิ่งแวดล้อม ในระยะดำเนินการ
โครงการ วินน์ พหลโยธิน 52

เลขที่ 81 ถนนซอยพหลโยธิน 52 แขวงคลองถนน เขตสายไหม กรุงเทพมหานคร
ฉบับที่ 2/2568 ระหว่างเดือนกรกฎาคม-ธันวาคม พ.ศ. 2568

บริษัท โอกลา เทสติ้ง แอนด์ คอนซัลติง เซอร์วิส จำกัด

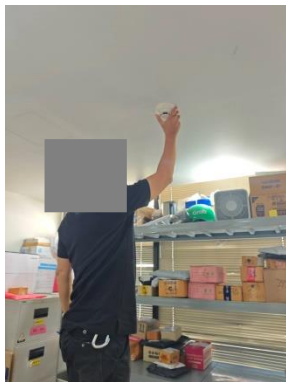
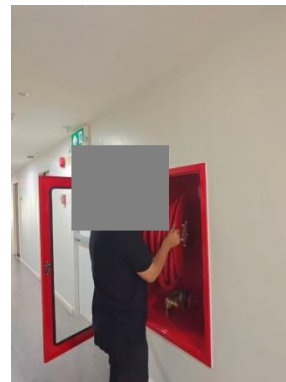
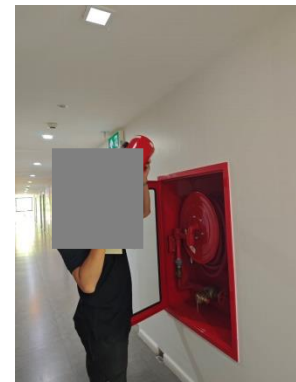
รูปที่ 2-63 ตรวจสอบระบบป้องกันและเตือนอัคคีภัย

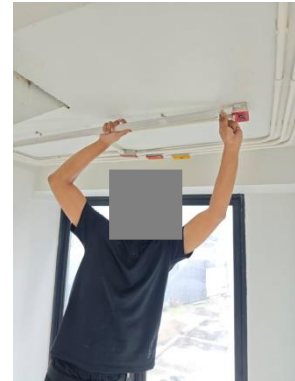
รูปที่ 2-64 ตรวจสอบไฟส่องสว่างของทั้ง 3 อาคาร

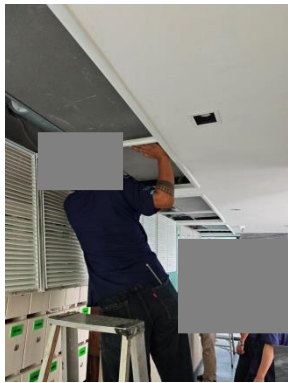
รูปที่ 2-65 ทำความสะอาดเครื่องปรับอากาศส่วนกลาง

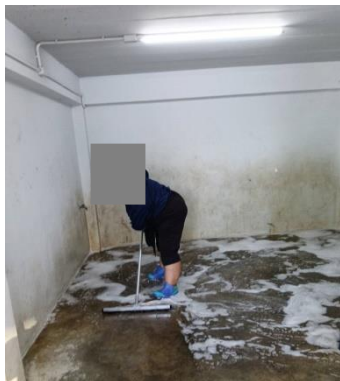
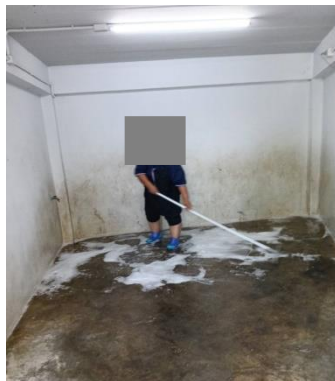
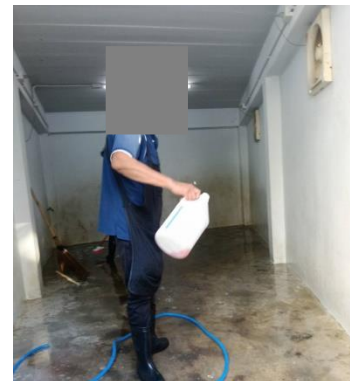
รูปที่ 2-66 ทำความสะอาดห้องพักขยะ และล้างถังขยะ

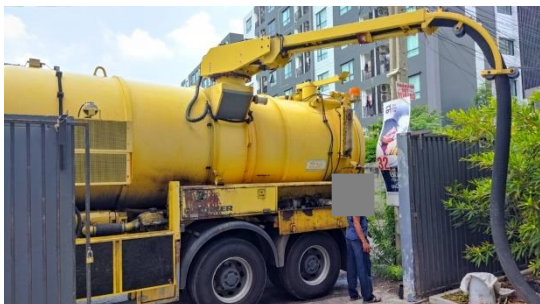
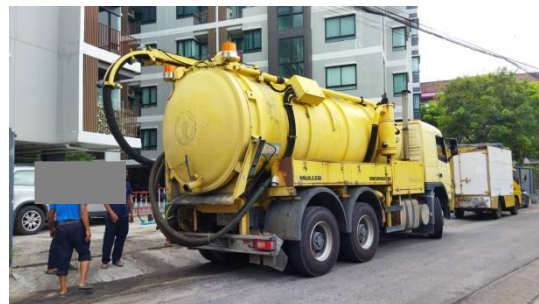
รูปที่ 2-67 สูบสิ่งปฏิกูลไปกำจัด

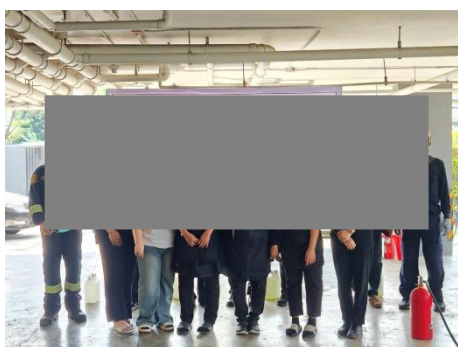
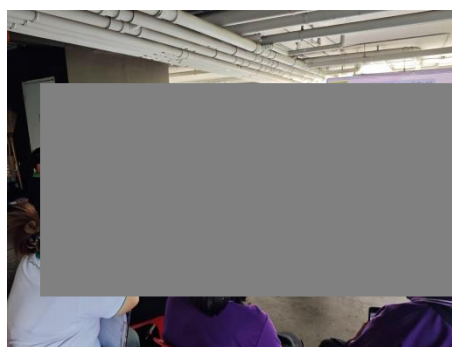
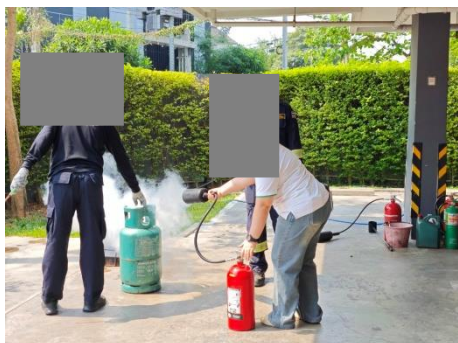
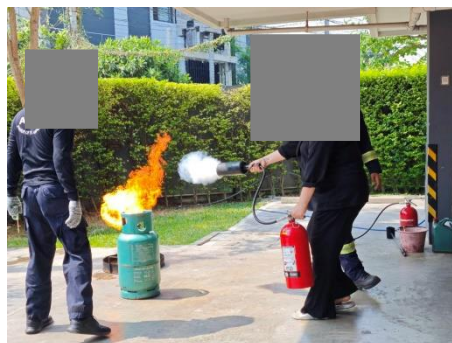
รูปที่ 2-68 ซ้อมการอพยพคนกรณีเพลิงไหม้ ประจำปี พ.ศ. 2568
