รายงานผลการปฏิบัติตามมาตรการป้องกันและแก้ไขผลกระทบสิ่งแวดล้อม  
และมาตรการติดตามตรวจสอบคุณภาพสิ่งแวดล้อม ในระยะดำเนินการ  
โครงการ อาคารสำนักงานสูง 21 ชั้น บริษัท สิทธิพล 1919 จำกัด  
ตั้งอยู่ที่ถนนพระรามที่ 3 แขวงบางโพงพาง เขตยานนาวา กรุงเทพมหานคร  
ฉบับ 2/2568 ระหว่างเดือนกรกฎาคม-ธันวาคม พ.ศ. 2568

หนังสือรับรองการจัดทำรายงานผลการปฏิบัติตามมาตรการป้องกันและแก้ไขผลกระทบสิ่งแวดล้อม  
และมาตรการติดตามตรวจสอบผลกระทบสิ่งแวดล้อม

โครงการ อาคารสำนักงานสูง 21 ชั้น บริษัท สิทธิผล 1919 จำกัด

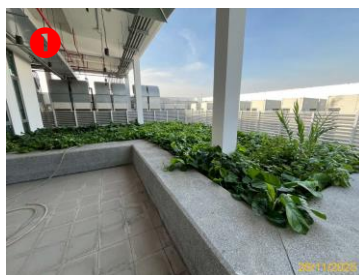
รูปที่ 1-5 พื้นที่สีเขียวชั้นที่ 21

- พื้นที่สีเขียวชั้นที่ 21 ขนาด 24.50 ตารางเมตร ทั้งนี้ พื้นที่สีเขียวที่ชั้นที่ 21 ที่โครงการนำมาคิดเป็นพื้นที่สีเขียวรวมของโครงการจะอยู่นอกแนวอาคารปกคลุม โดยจะปลูกเฉพาะไม้พุ่มและไม้คลุมดิน ได้แก่ กระดุมทองเลื้อย และกาบหอยแครง ซึ่งโครงการจัดให้มีระบบระบายน้ำ บริเวณที่ปลูกพื้นที่สีเขียวและกระบะดินที่ปลูกมีความสูง 0.60 เมตร ซึ่งเพียงพอต่อการเจริญเติบโตของพืชได้ ดังรูปที่ 1-5

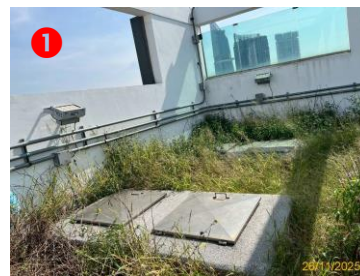
รูปที่ 1-6 พื้นที่สีเขียวชั้นดาดฟ้า

- พื้นที่สีเขียวชั้นดาดฟ้า ขนาด 35.50 ตารางเมตร ทั้งนี้ พื้นที่สีเขียวที่ชั้นดาดฟ้า ที่โครงการนำมาคิดเป็นพื้นที่สีเขียวรวมของโครงการจะอยู่นอกแนวอาคารปกคลุม โดยจะปลูกเฉพาะไม้พุ่มและไม้คลุมดิน ได้แก่ กระดุมทองเลื้อย ซึ่งโครงการจัดให้มีระบบระบายน้ำบริเวณที่ปลูกพื้นที่สีเขียว และกระบะดินที่ปลูกมีความสูง 0.50 เมตร ซึ่งเพียงพอต่อการเจริญเติบโตของพืชได้ ทั้งนี้ โครงการมีลักษณะเป็นโครงการประเภทอาคารที่ใช้เป็นสำนักงาน หรือที่ทำการของเอกชนประกอบด้วยอาคาร ขนาดความสูง 21 ชั้น และชั้นใต้ดิน 2 ชั้น จำนวน 1 อาคาร มีพื้นที่ใช้สอยอาคาร เท่ากับ 7,475 ตารางเมตร มีระดับความสูง 84.55 เมตร (ความสูงวัดจากระดับพื้นดินถึงระดับยอดหลังคา) ดังรูปที่ 1-6

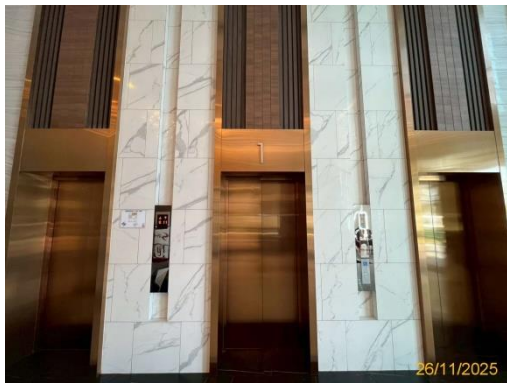
รูปที่ 2-5 ลิฟต์สำหรับคนพิการ

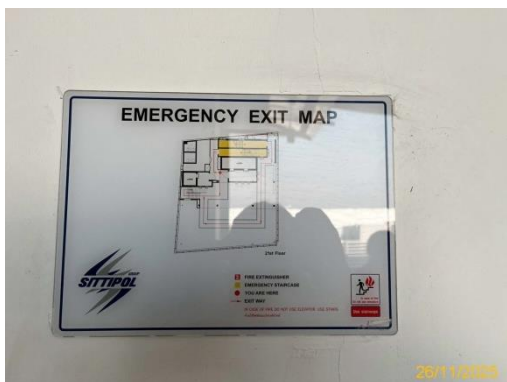
รูปที่ 2-7 แผนผังทางออกฉุกเฉิน

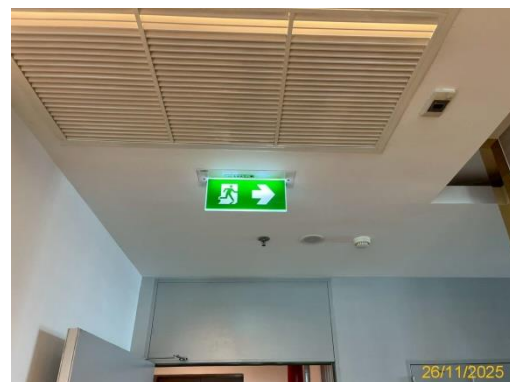
รูปที่ 2-8 ป้ายทางหนีไฟ

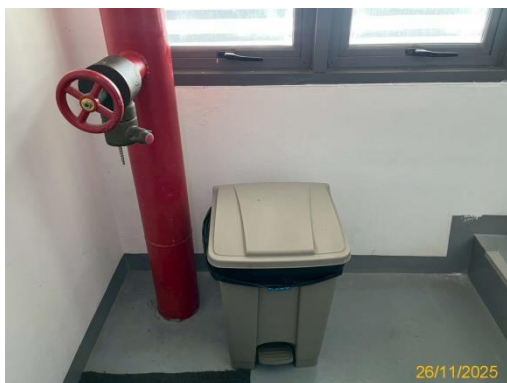
รูปที่ 2-9 ถังขยะภายในอาคาร

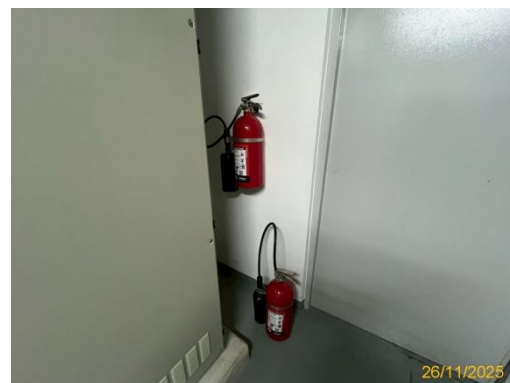
รูปที่ 2-10 ถังดับเพลิงภายในอาคาร

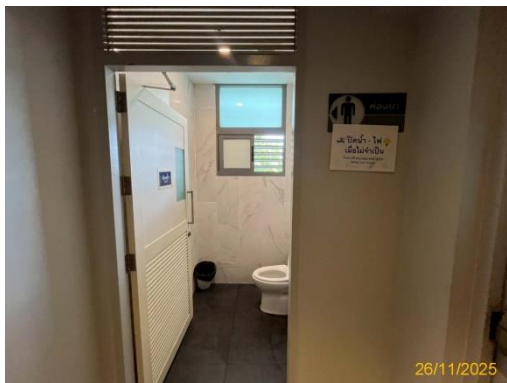
รูปที่ 2-16 ป้ายรณรงค์ประหยัดพลังงาน

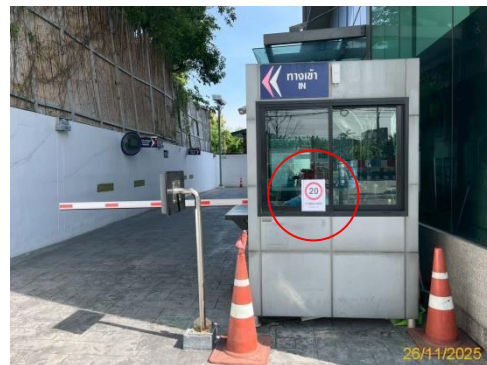
รูปที่ 2-17 ป้ายจำกัดความเร็ว 20 กิโลเมตร/ชั่วโมง และป้าย  
จอดรถกรุณาดับเครื่องยนต์

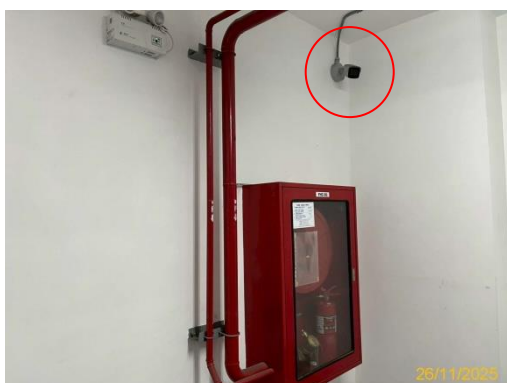
รูปที่ 2-18 CCTV ของโครงการ

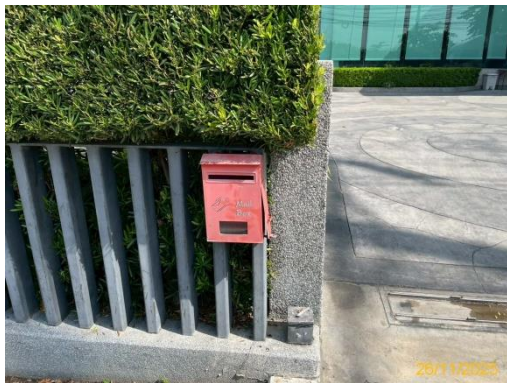
รูปที่ 2-23 กล้องรับความคิดเห็นด้านหน้าโครงการ

| ดัชนีคุณภาพสิ่งแวดล้อม<br>ที่ต้องติดตามตรวจสอบ | จุดเก็บตัวอย่าง | ความถี่ของการตรวจวัด<br>หรือการเก็บตัวอย่าง | สรุปผลการดำเนินงาน | เอกสารอ้างอิง/<br>ปัญหาและอุปสรรค |
|---|---|---|---|---|
| <b>3. สภาพภูมิอากาศและคุณภาพอากาศ</b><br>- ติดตามตรวจสอบเรื่องร้องเรียนจากผู้ได้รับผลกระทบ<br>จากการบดบังแสงแดด | - ผู้พักอาศัยข้างเคียงที่อยู่ในระยะ<br>100 เมตร จากโครงการ | ภายในระยะเวลา 1 ปี<br>หลังจากเปิดใช้อาคาร | - มีการติดตั้งกล่องรับความคิดเห็นด้านหน้าโครงการ<br>ซึ่งที่ผ่านมายังไม่มีเรื่องร้องเรียนแต่อย่างใด | รูปที่ 2-23 |
| - ติดตามตรวจสอบเรื่องร้องเรียนจากผู้ได้รับผลกระทบ<br>จากการบดบังทิศทางลม | - ผู้พักอาศัยข้างเคียงที่อยู่ในระยะ<br>100 เมตร จากโครงการ | ภายในระยะเวลา 1 ปี<br>หลังจากเปิดใช้อาคาร | - มีการติดตั้งกล่องรับความคิดเห็นด้านหน้าโครงการ<br>ซึ่งที่ผ่านมายังไม่มีเรื่องร้องเรียนแต่อย่างใด | รูปที่ 2-23 |

| ดัชนีคุณภาพสิ่งแวดล้อม<br>ที่ต้องติดตามตรวจสอบ | จุดเก็บตัวอย่าง | ความถี่ของการตรวจวัด<br>หรือการเก็บตัวอย่าง | สรุปผลการดำเนินงาน | ปัญหา/อุปสรรค<br>และการแก้ไข |
|---|---|---|---|---|
| <b>4. คุณภาพเสียง</b><br>- ติดตามปัญหาเรื่องร้องเรียนจากชุมชนใกล้เคียง | - ผู้พักอาศัยภายในโครงการ และผู้<br>พักอาศัยใกล้เคียง | ตลอดระยะดำเนินการ | - มีการติดตั้งกล่องรับความคิดเห็นด้านหน้าโครงการ ซึ่งที่<br>ผ่านมายังไม่มีเรื่องร้องเรียนแต่อย่างใด | รูปที่ 2-23 |

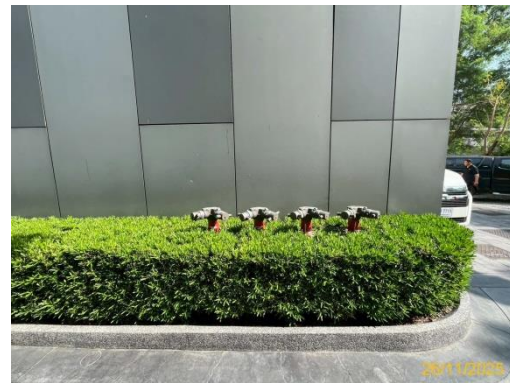
รูปที่ 2-24 หัวจ่ายน้ำดับเพลิง

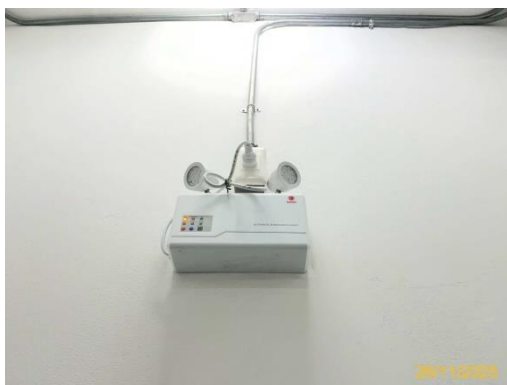
รูปที่ 2-25 เครื่องสำรองไฟ

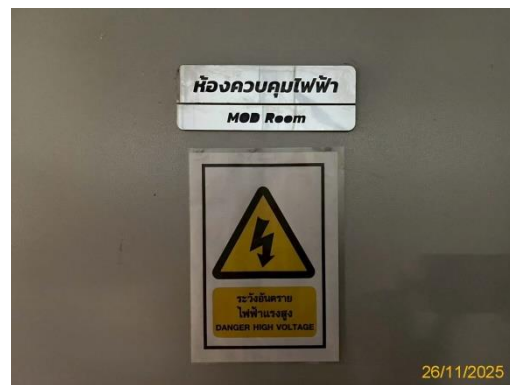
รูปที่ 2-26 ห้องเครื่องปั่นไฟสำรองพร้อมติดป้ายระวัง  
ไฟฟ้าแรงสูง

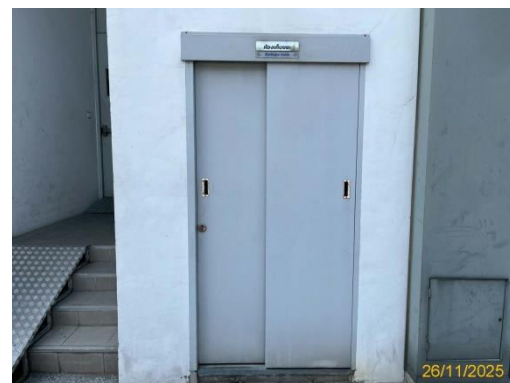
รูปที่ 2-28 ห้องพักขยะรวม

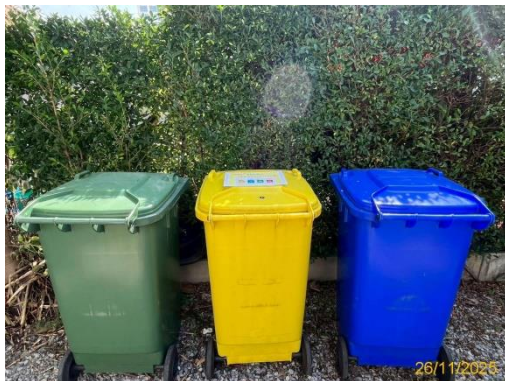
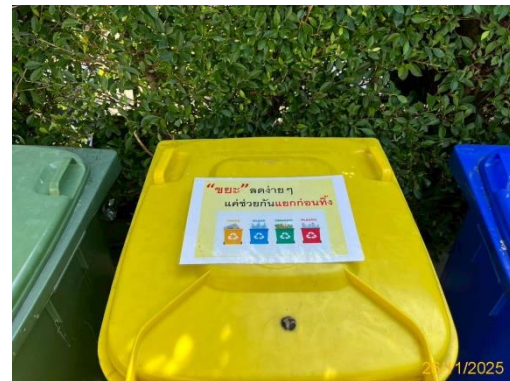
รูปที่ 2-29 ถึงขยะแยกประเภทพร้อมป้ายบ่งชี้

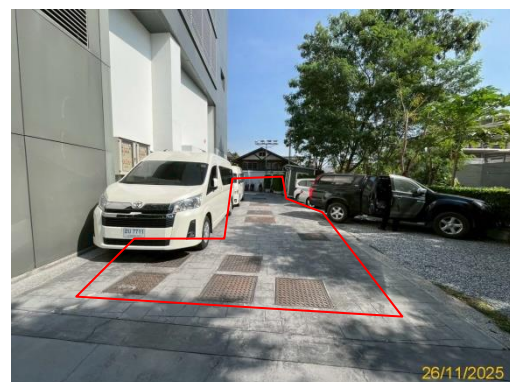
รูปที่ 2-33 ระบบบำบัดน้ำเสีย

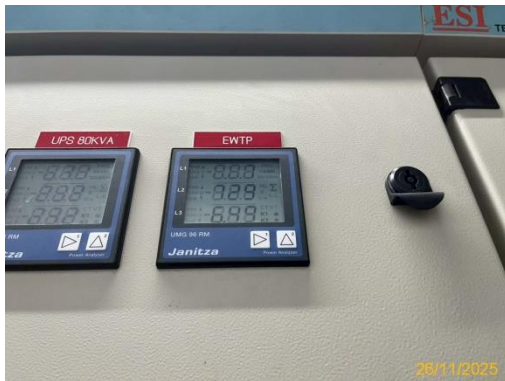
รูปที่ 2-34 มิเตอร์ระบบบำบัดน้ำเสีย

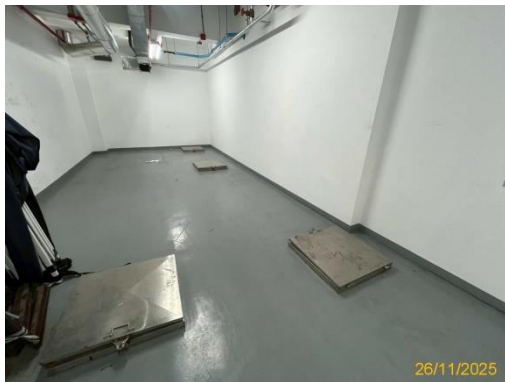
รูปที่ 2-36 ถังเก็บน้ำใต้ดิน

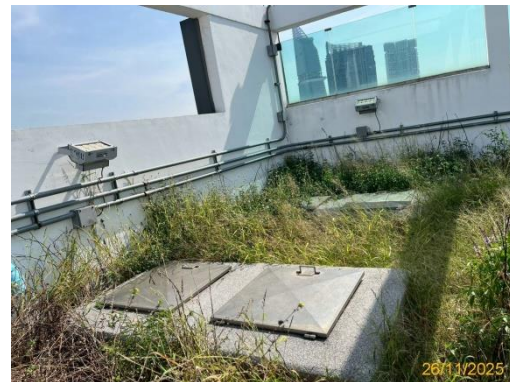
รูปที่ 2-37 ถังเก็บน้ำชั้นดาดฟ้า

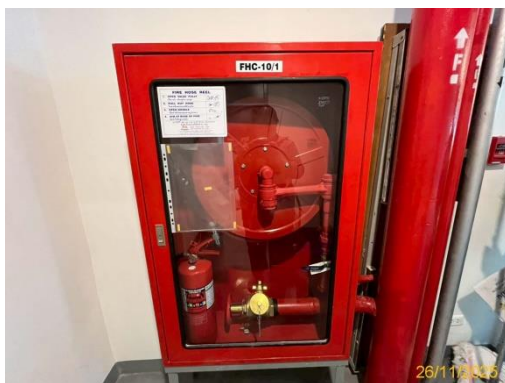
รูปที่ 2-38 ตู้เก็บอุปกรณ์ดับเพลิง

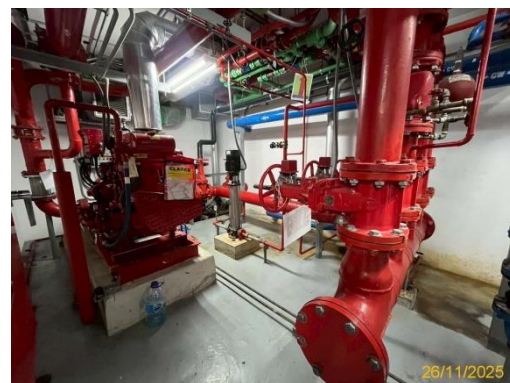
รูปที่ 2- 39 ห้องเครื่องปั้มน้ำดับเพลิง

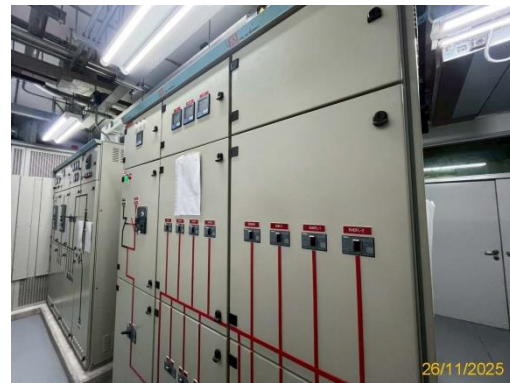
รูปที่ 2-41 ห้องหม้อแปลงไฟฟ้า

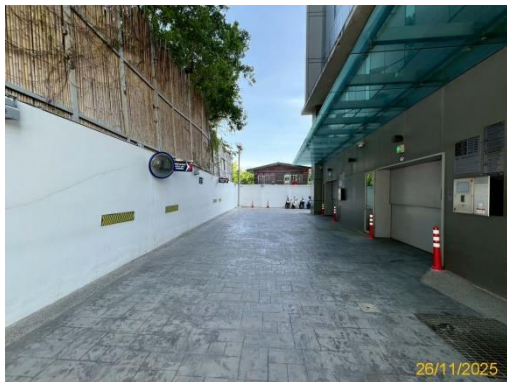
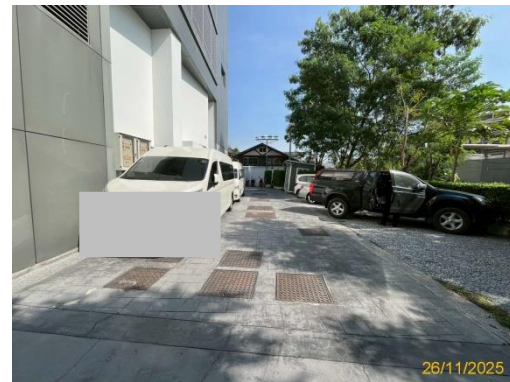
รูปที่ 2-42 ออกแบบอาคารของโครงการ โดยจัดให้มีที่ว่างประมาณ 6 เมตร โดยรอบอาคาร

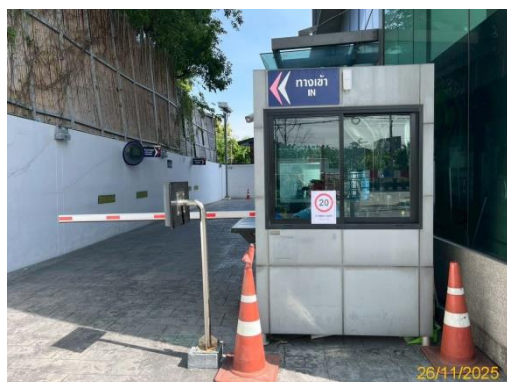
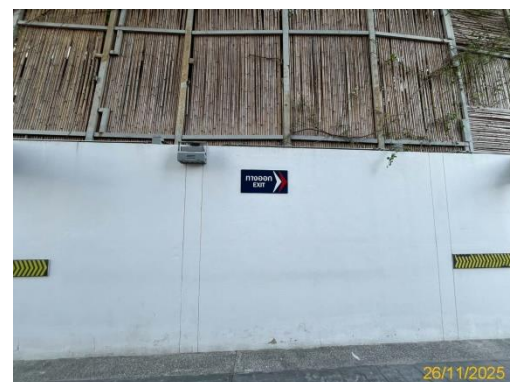
รูปที่ 2-43 ลูกศรแสดงทิศทางการเข้า-ออก

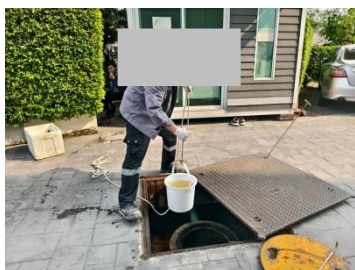
จุดรวบรวมน้ำเสียเข้าระบบบำบัดน้ำเสีย

รูปที่ 3.2-1 แสดงการเก็บตัวอย่างคุณภาพน้ำทิ้ง
