บทที่ 2

ผลการปฏิบัติตามมาตรการป้องกันและแก้ไขผลกระทบสิ่งแวดล้อม

ตารางที่ 2-1 ผลการปฏิบัติตามมาตรการป้องกันและแก้ไขผลกระทบสิ่งแวดล้อม โครงการบริษัท พหลโยธิน 37

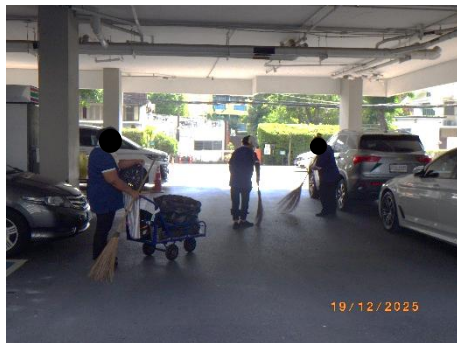
รูปที่ 2-23 แม่บ้านทำความสะอาดพื้นที่โครงการ

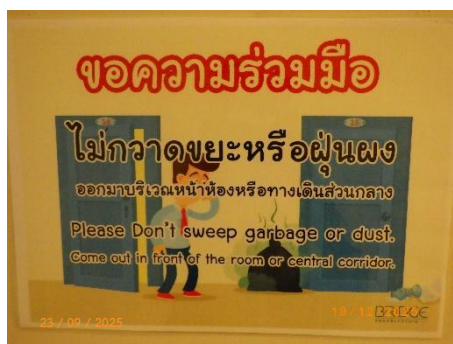
รูปที่ 2-27 ป้ายไม่ให้มีการกวาดฝุ่นละอองไว้บริเวณทางเดิน

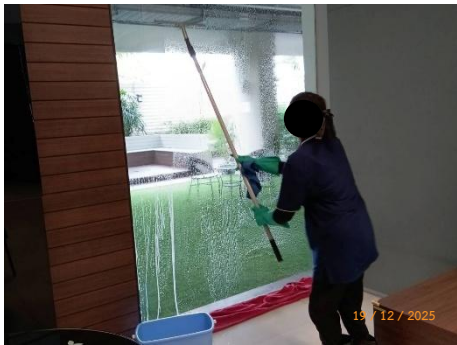
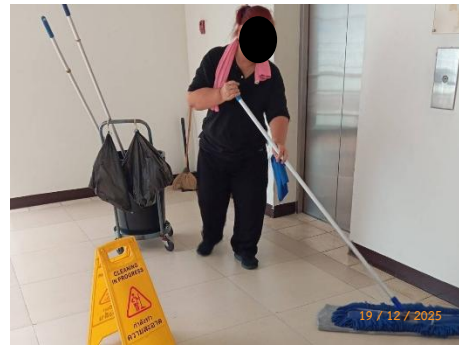
รูปที่ 2-29 แม่บ้านทำความสะอาดบริเวณทางเดินภายในอาคาร

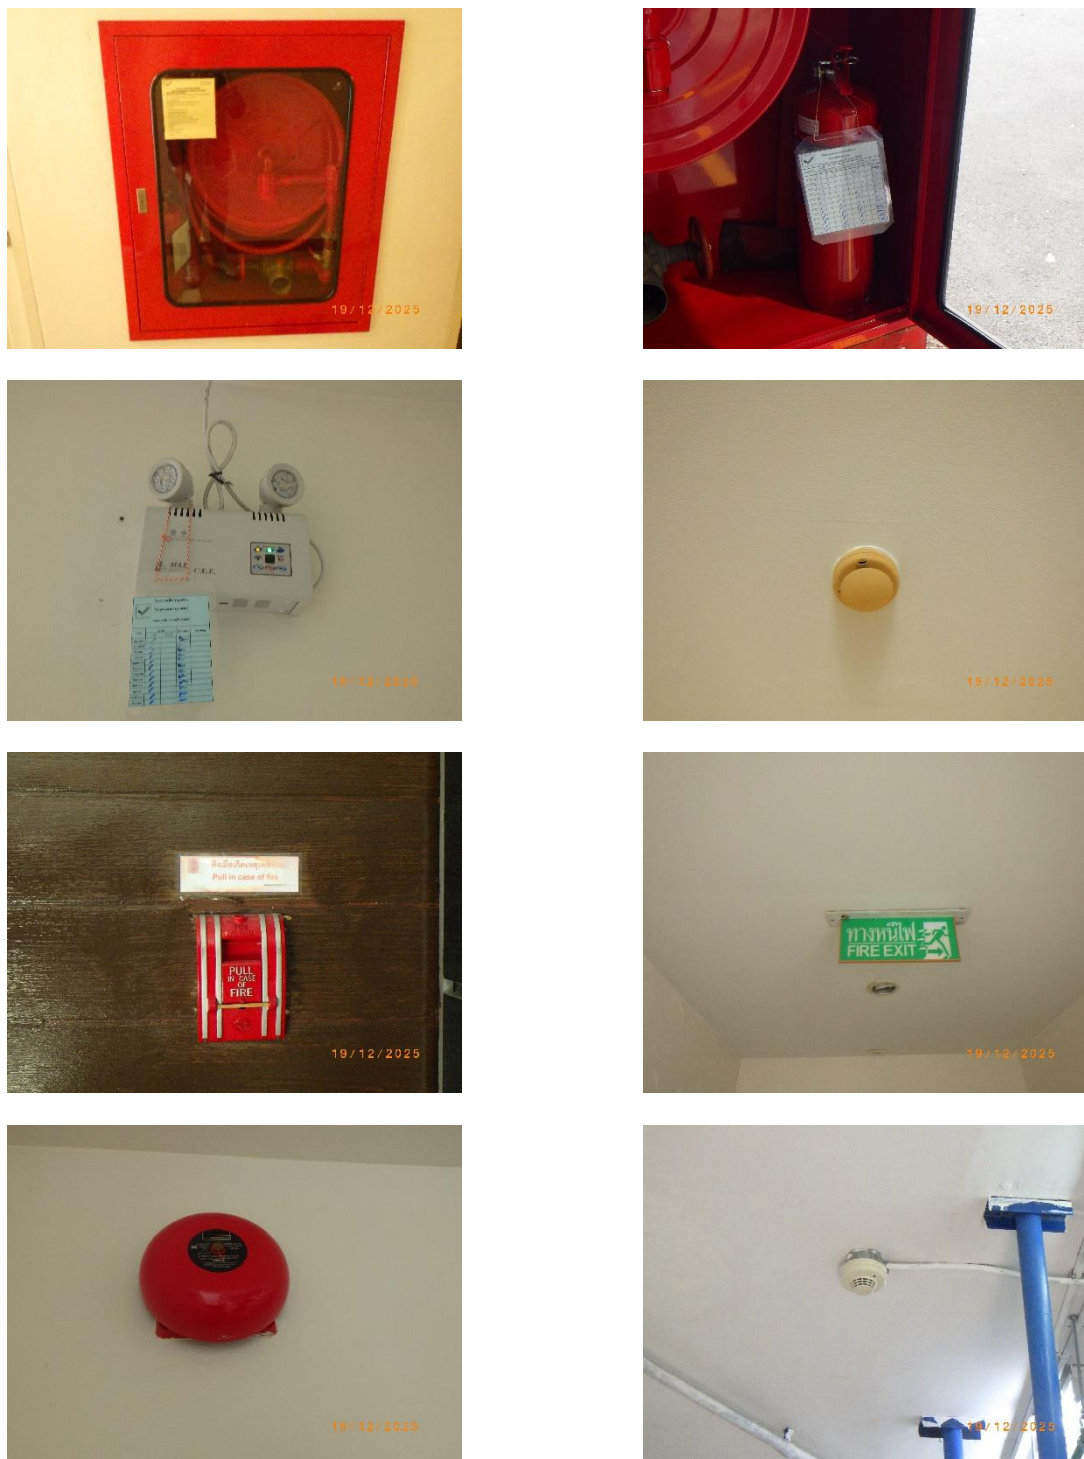
รูปที่ 2-31 ระบบป้องกันอัคคีภัย และระบบแจ้งเหตุเพลิงไหม้

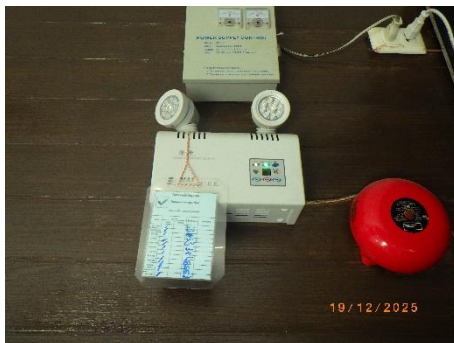
รูปที่ 2-31 ระบบป้องกันอัคคีภัย และระบบแจ้งเหตุเพลิงไหม้ (ต่อ)

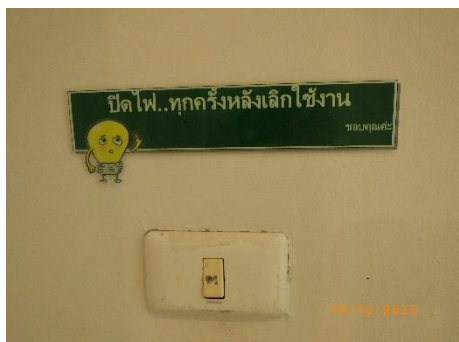
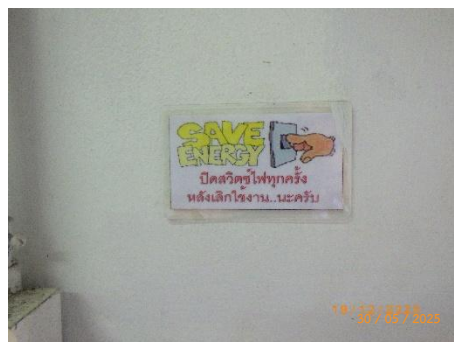
รูปที่ 2-32 ป้ายรณรงค์ประหยัดไฟ

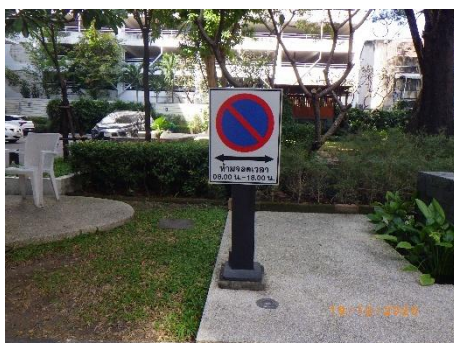
รูปที่ 2-33 ป้ายห้ามจอดบริเวณทางเข้า-ออก

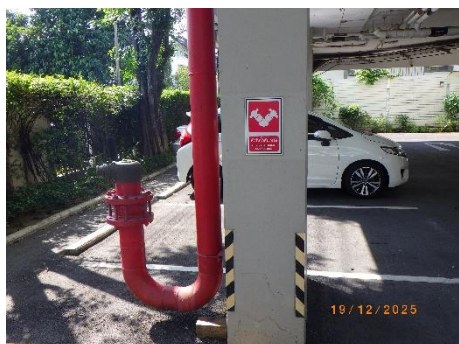
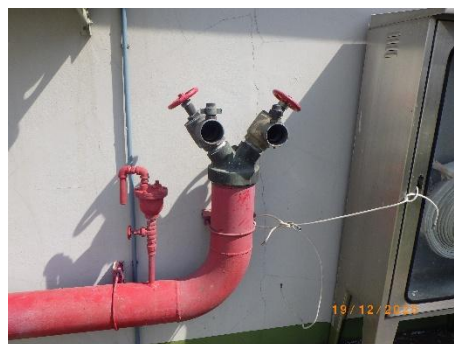
รูปที่ 2-34 หัวรับน้ำดับเพลิง

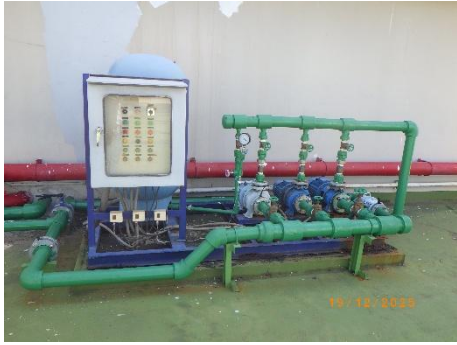
รูปที่ 2-35 เครื่องปั้มน้ำ

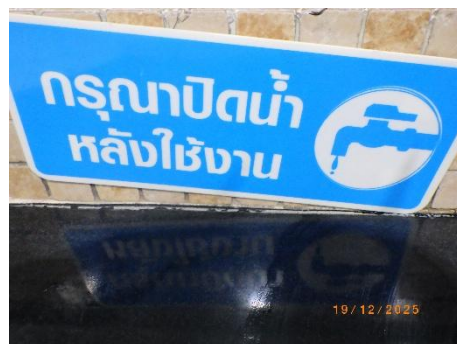
รูปที่ 2-40 ป้ายรณรงค์การประหยัดน้ำ

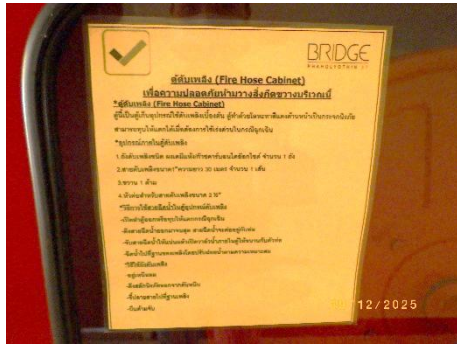
รูปที่ 2-41 ป้ายแนะนำการใช้อุปกรณ์ป้องกันอัคคีภัย

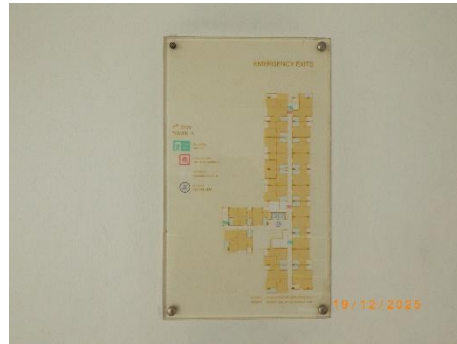
รูปที่ 2-42 ผังเส้นทางหนีไฟ

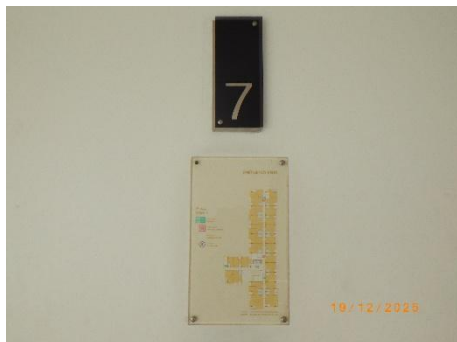
รูปที่ 2-43 ป้ายแสดงหมายเลขชั้น

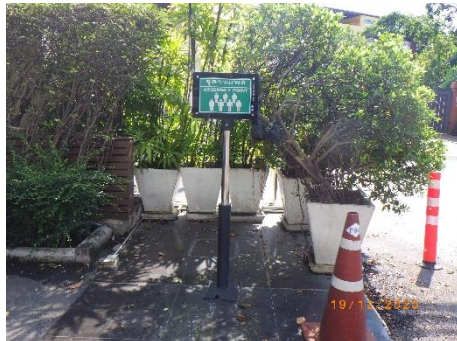
รูปที่ 2-45 จุฑารวมพล

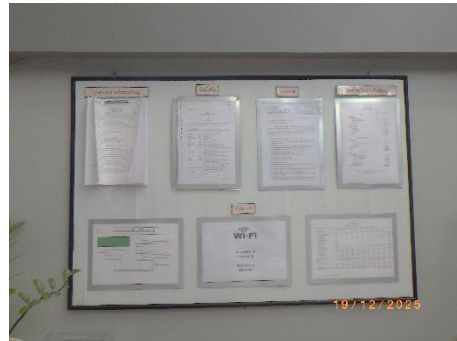
รูปที่ 2-46 บอร์ดประชาสัมพันธ์ของโครงการ

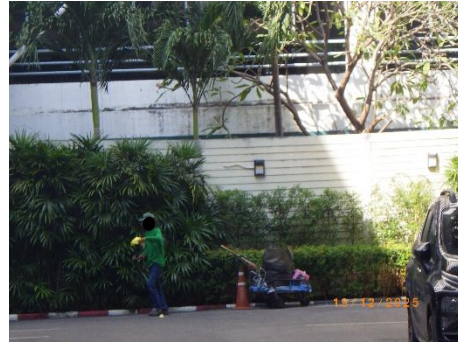
รูปที่ 2-48 เจ้าหน้าที่ของโครงการดูแลพื้นที่สีเขียว

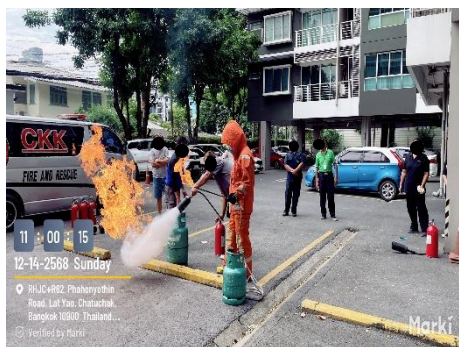
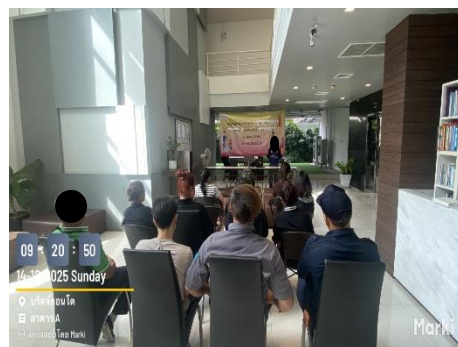
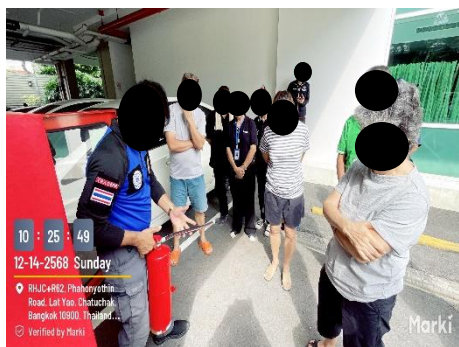
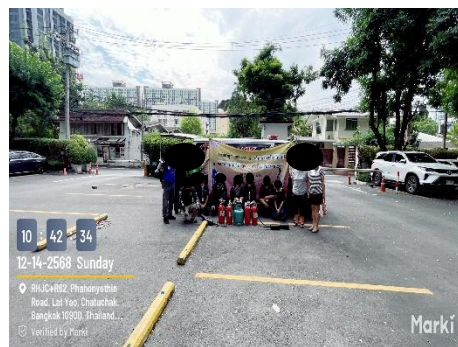
รูปที่ 2-49 การซ้อมอพยพหนีไฟ
