รายงานสำรวจพื้นที่ข้างเคียงหน่วยงานก่อสร้าง ก่อนเริ่มงานโครงการ

**The Standard Residences Phuket Bang Tao**

บริษัท คอนสตรัคชั่น ไลน์ส จำกัด

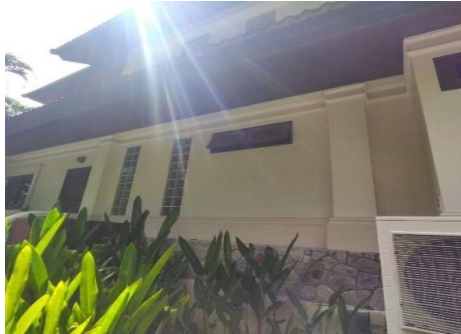
1-P01

พื้นที่ : ด้านหลังบ้าน

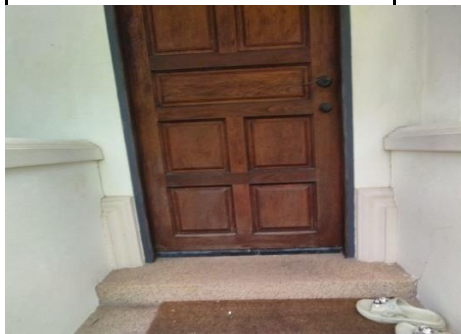
1-P03

พื้นที่ : ประตูหลังบ้าน

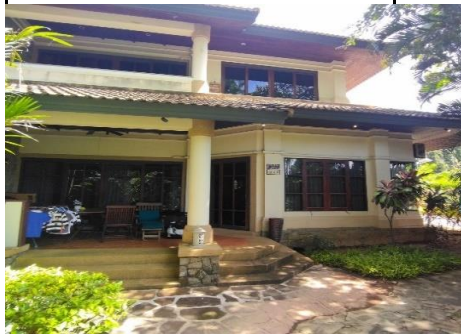
1-P05

พื้นที่ : หน้าบ้าน

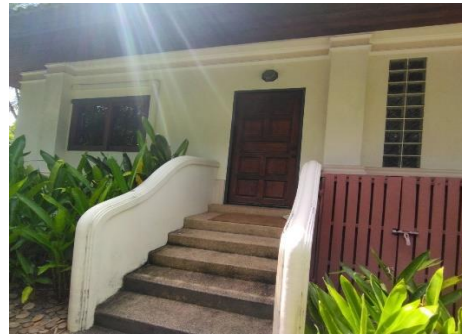
1-P02

พื้นที่ : ด้านหลังบ้าน

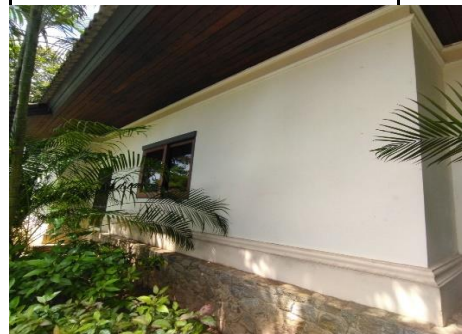
1-P04

พื้นที่ : ด้านข้างบ้าน

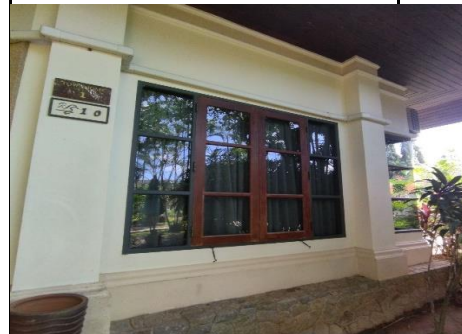
1-P06

พื้นที่ : ด้านข้าง

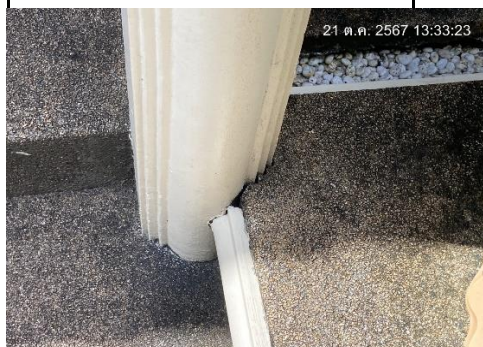
2-P03

รายละเอียด : บริเวณเสาหน้าบ้าน

พื้นที่ : ด้านหน้าบ้าน

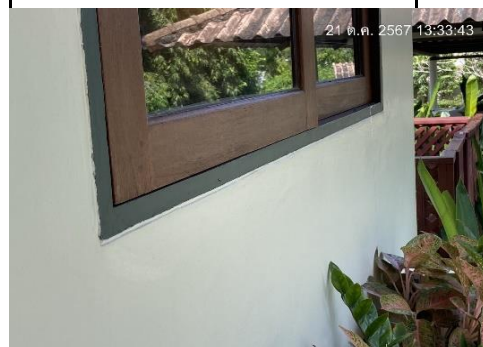
2-P06

รายละเอียด : หน้าต่างหลังบ้าน

พื้นที่ : หลังบ้าน

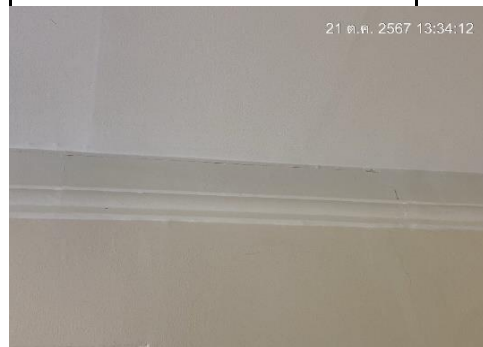
2-P08

รายละเอียด : ผนังทางเข้าประตูหลังบ้าน

พื้นที่ : บริเวณภายในบ้าน

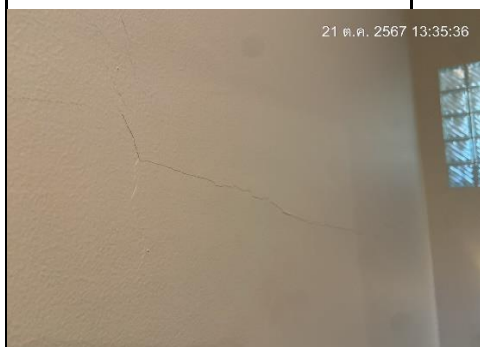
2-P15

รายละเอียด : รอยร้าวบริเวณบันไดทางขึ้นชั้น2

พื้นที่ : บันไดทางขึ้นชั้น2

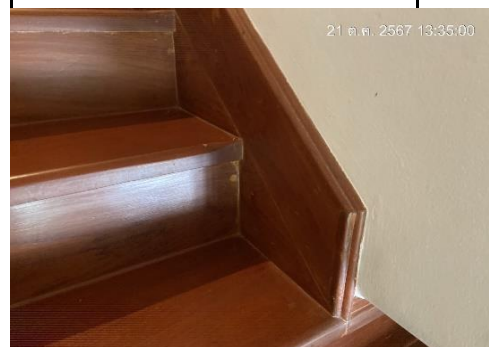
2-P12

รายละเอียด : บันไดทางขึ้นชั้น2 มีรอยร้าว

พื้นที่ : บันไดขึ้นชั้น2

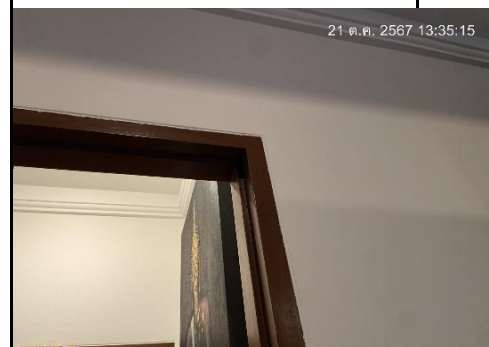
2-P14

รายละเอียด : ประตู ชั้น2 มีรอยร้าว

พื้นที่ : ประตูห้องนอนชั้น2

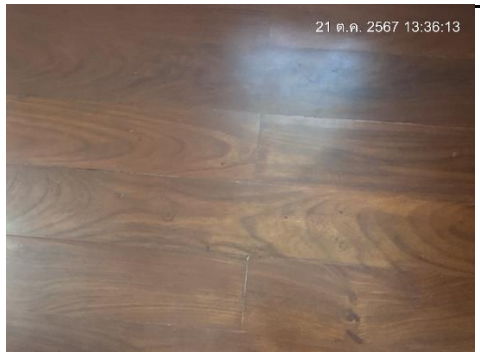
2-P17

รายละเอียด : บริเวณพื้นที่ชั้น2 มีรอยร้าว

พื้นที่ : บริเวณพื้นที่ชั้น2

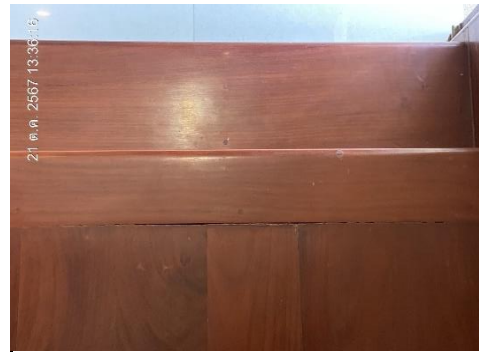
2-P18

รายละเอียด : บันไดทางขึ้น ชั้น2มีรอยร้าว

พื้นที่ : บันไดขึ้นชั้น2

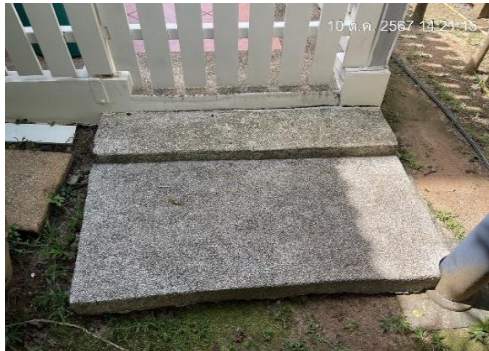
3-P01

รายละเอียด : มีรอยร้าวจากการใช้งาน

พื้นที่ : ทางเดินด้านหลัง

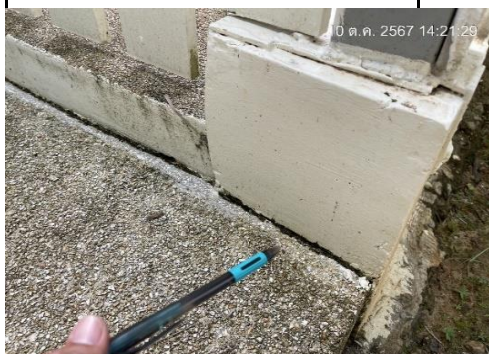
3-P03

รายละเอียด : มีรอยร้าวจากการใช้งาน

พื้นที่ : ทางเดินด้านหลัง

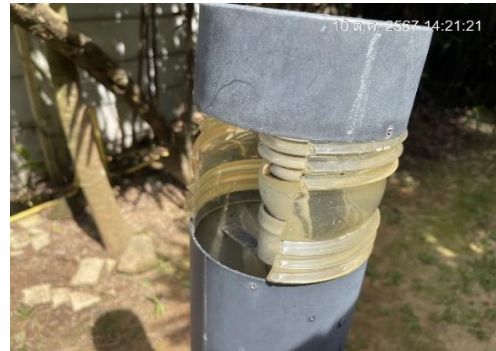
3-P02

รายละเอียด : แตกจากการใช้งาน

พื้นที่ : โคมไฟ

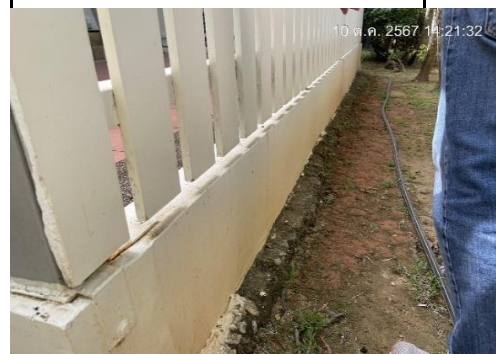
3-P04

รายละเอียด : สึกเปื้อนจากการใช้งาน

พื้นที่ : ทางเดินด้านหลัง

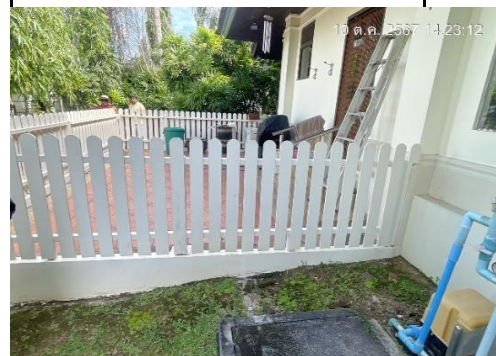
3-P12

รายละเอียด : ขอบฟาบ่อพักน้ำแตกจากการใช้งาน

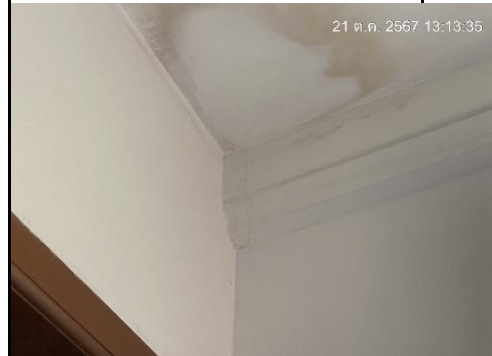
3-P20

รายละเอียด : ผนังหน้าห้องน้ำมีรอยร้าวจากการใช้งาน

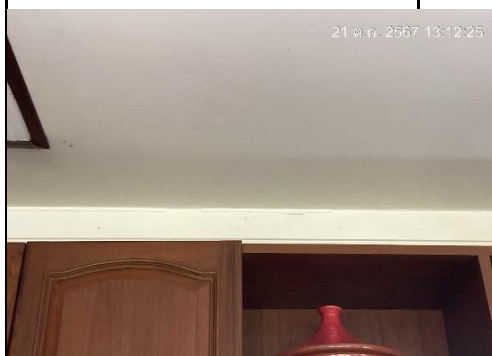
3-P25

รายละเอียด : ผนังห้องครัวชั้น1 มีรอยร้าวจากการใช้งานเล็กน้อย

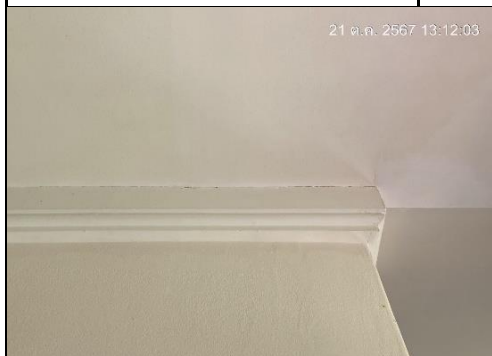
3-P27

รายละเอียด : ผนังชั้น2 มีรอยร้าวจากการใช้งานเล็กน้อย

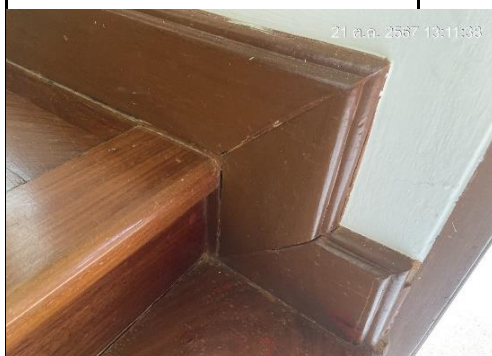
3-P29

รายละเอียด : บันไดทางขึ้นชั้น2 มีรอยร้าวเล็กน้อย

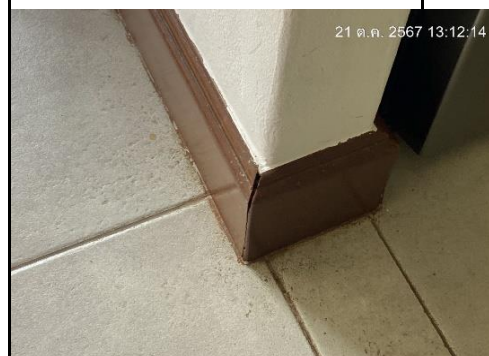
3-P26

รายละเอียด : เสาหน้าห้องน้ำ มีรอยร้าวจากการใช้งานเล็กน้อย

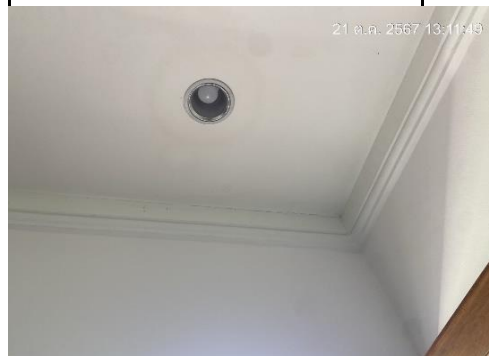
3-P28

รายละเอียด : ผนังชั้น2 มีรอยร้าวจากการใช้งานเล็กน้อย

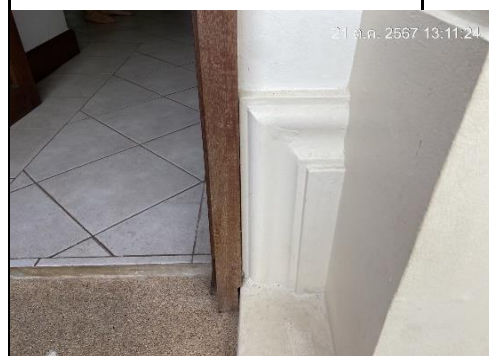
3-P32

รายละเอียด : ประตูด้านหลังบ้านมีรอยร้าวจากการใช้งาน

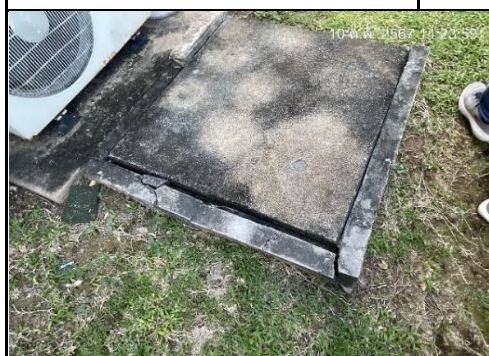
4-P05

รายละเอียด : ปูนรอบขอบบ่อพักแตกจากอายุการใช้งาน

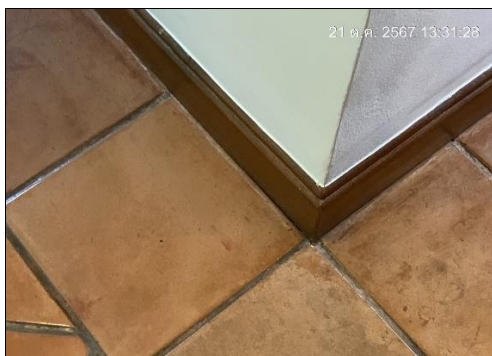
4-P25

รายละเอียด : เสาภายในบ้านมีรอยร้าวเล็กน้อย

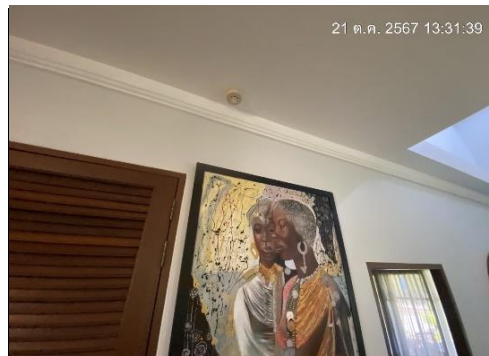
4-P16

รายละเอียด : ประตูภายในชั้น1 มีรอยร้าวจากการใช้งานเล็กน้อย

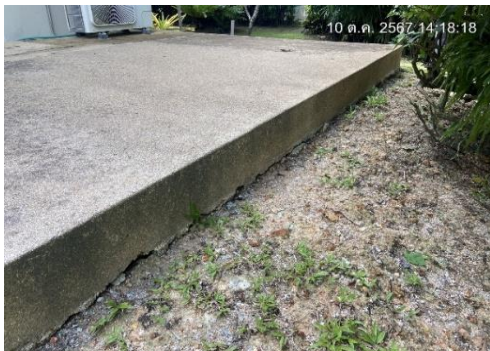
5-P01

รายละเอียด : มีรอยร้าวจากกรใช้งาน

พื้นที่ : ทางเดินด้านหลัง

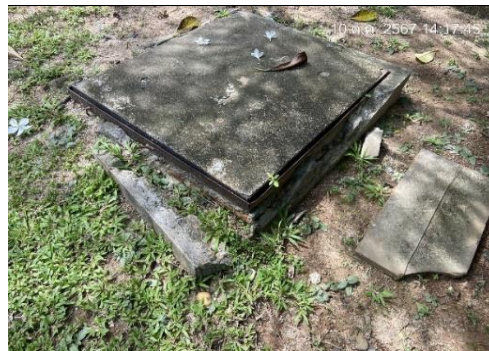
5-P02

รายละเอียด : ขอบปูนบ่อพักแตกจากอายุการใช้งาน

พื้นที่ : หลังบ้าน

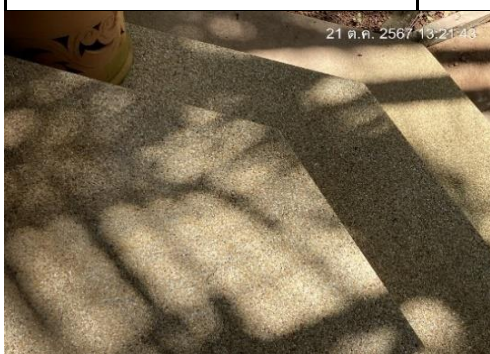
5-P07

รายละเอียด : พื้นหน้าบ้านมีรอยร้าวเล็กน้อยจากอายุการใช้งาน

พื้นที่ : หน้าบ้าน

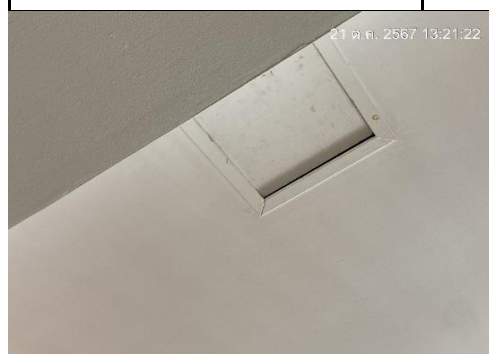
5-P08

รายละเอียด : ฝ้าบนผนังมีรอยร้าวเล็กน้อยจากอายุการใช้งาน

พื้นที่ : หลังบ้าน

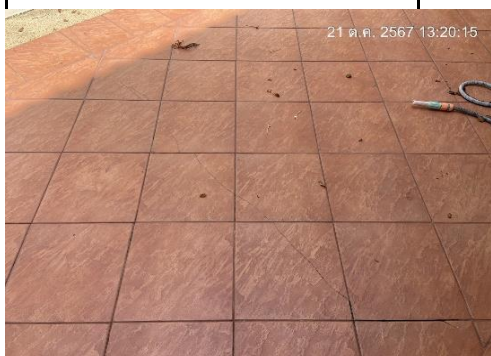
5-P15

รายละเอียด : พื้นหลังบ้านมีรอยร้าวเล็กน้อย

พื้นที่ : หลังบ้าน

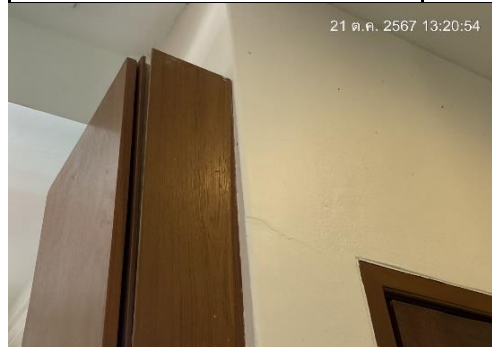
5-P12

รายละเอียด : รอยร้าวเล็กน้อยภายในบ้านชั้น1 จากอายุการใช้งาน

พื้นที่ : ภายในบ้านชั้น1

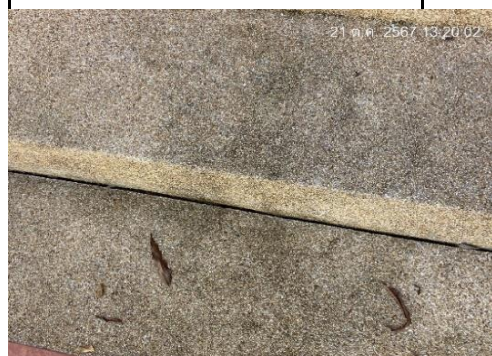
5-P16

รายละเอียด : รอยร้าวเล็กน้อยจากอายุการใช้งาน

พื้นที่ : หลังบ้าน

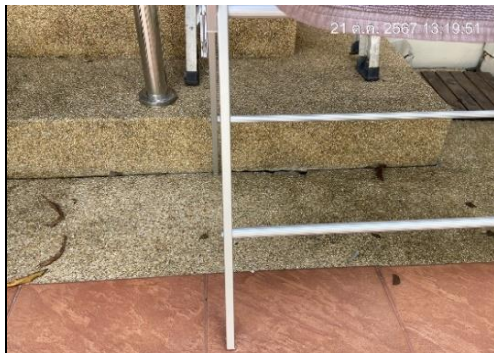
5-P17

รายละเอียด : หลังบ้านมีรอยร้าวเล็กน้อยจากอายุการใช้งาน

พื้นที่ : หลังบ้าน

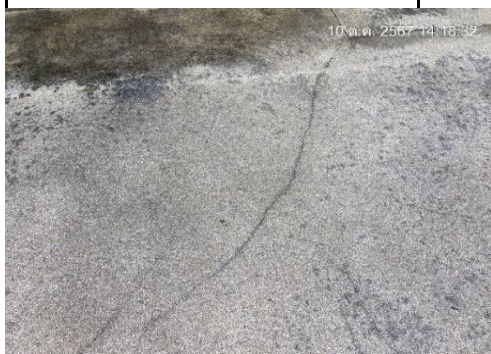
6-P03

รายละเอียด : มีรอยร้าวจากการใช้งาน

พื้นที่ : ทางเดินด้านหลัง

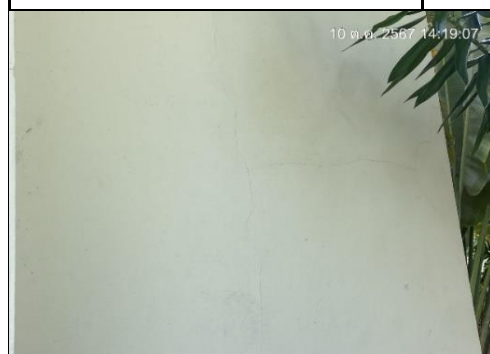
6-P04

รายละเอียด : สีเปลี่ยนจากการใช้งาน

พื้นที่ : หลังบ้าน

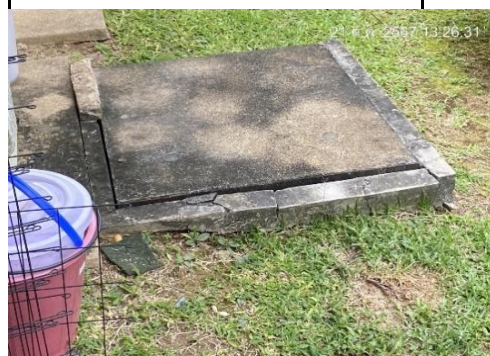
6-P08

รายละเอียด : พื้นหลังบ้านมีรอยแตกร้าวจากอายุการใช้งาน

พื้นที่ : หลังบ้าน

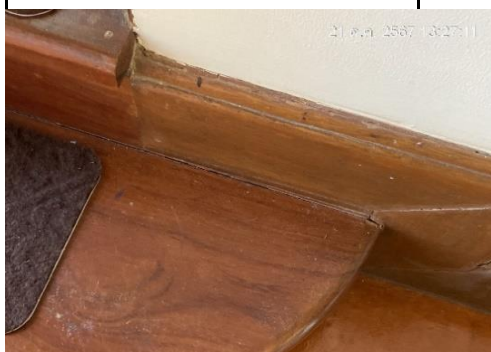
6-P13

รายละเอียด : บันไดทางขึ้นชั้น2มีรอยร้าวจากอายุการใช้งาน

พื้นที่ : ทางขึ้นบันไดชั้น2

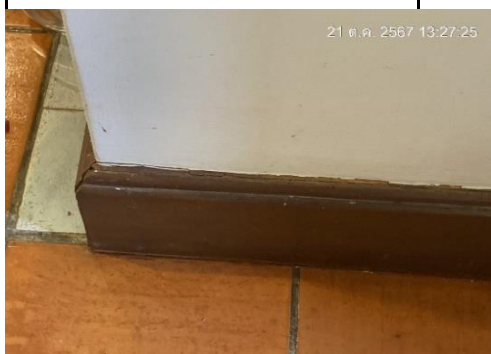
6-P15

รายละเอียด : พื้นก่อนทางขึ้นบันไดมีรอยร้าวเล็กน้อยจากอายุการใช้งาน

พื้นที่ : ทางขึ้นบันไดชั้น2

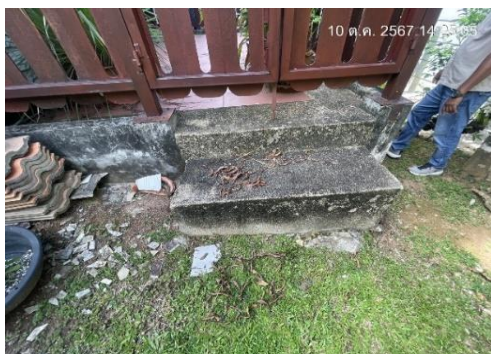
**7-P01**

รายละเอียด : **ทราบจากอาการใช้งาน**

พื้นที่ : **หลังบ้าน**

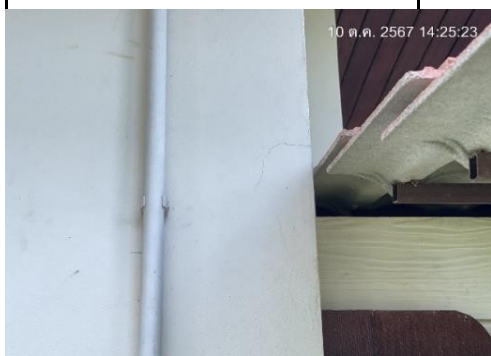
**7-P05**

รายละเอียด : **มีรอยแตกร้าวจากอาการใช้งาน**

พื้นที่ : **หลังบ้าน**

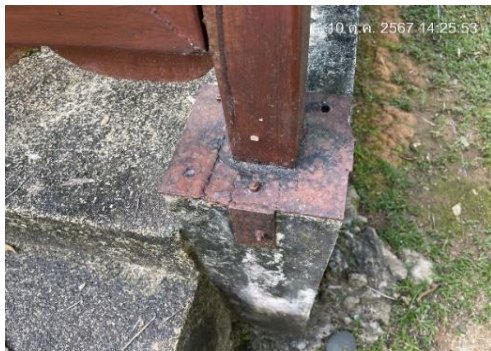
7-P09

รายละเอียด : สนิมเหล็กจากอายุการใช้งาน

พื้นที่ : หลังบ้าน

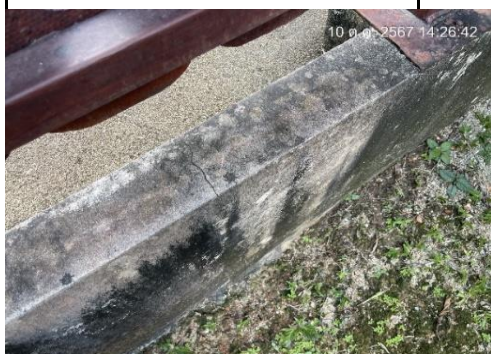
7-P15

รายละเอียด : แคร็ก ร้าวจากอายุการใช้งาน

พื้นที่ : หลังบ้าน

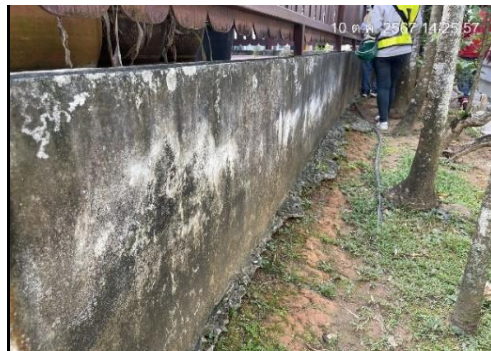
7-P10

รายละเอียด : คราบจากอายุการใช้งาน

พื้นที่ : หลังบ้าน

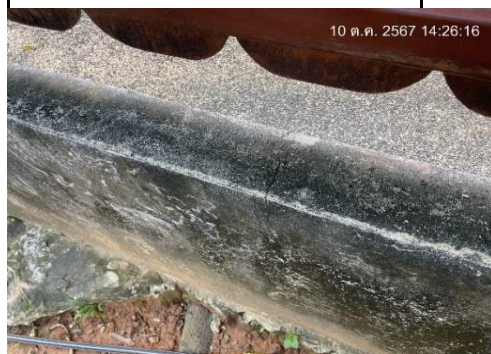
7-P12

รายละเอียด : แคร็ก ร้าวจากอายุการใช้งาน

พื้นที่ : หลังบ้าน

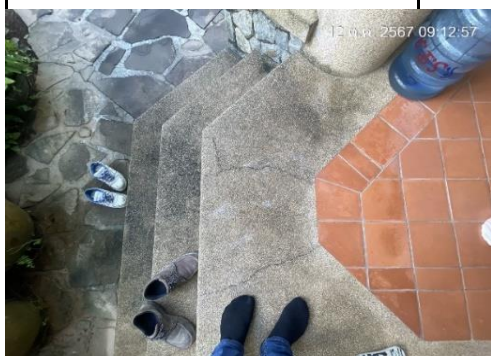
7-P21

รายละเอียด : บ้านไคทางขึ้นมีรอยร้าวจากอายุการใช้งาน

พื้นที่ : หน้าบ้าน

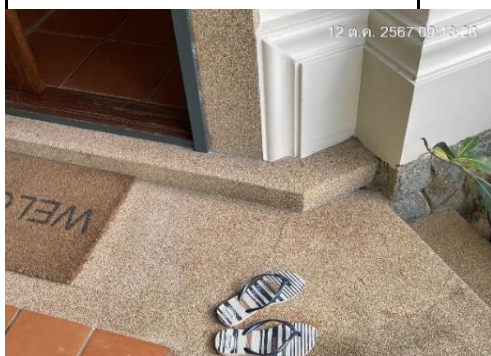
7-P23

รายละเอียด : บ้านไคทางขึ้นมีรอยร้าวจากอายุการใช้งาน

พื้นที่ : หน้าบ้าน

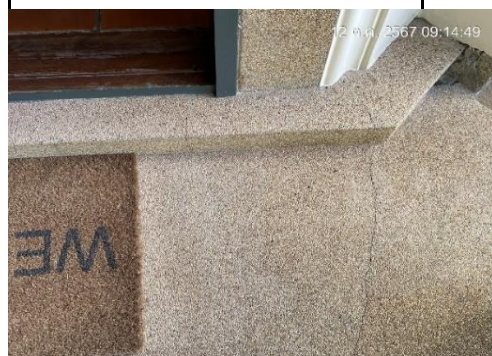
7-P24

รายละเอียด : บ้านไคทางขึ้นมีรอยร้าวจากอายุการใช้งาน

พื้นที่ : หน้าบ้าน

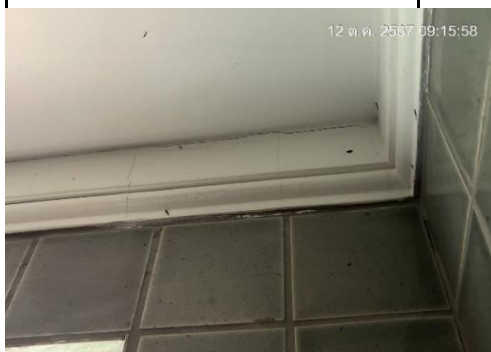
รายละเอียด : รอยต่อระหว่างฝ้ากับผนังแตก

พื้นที่ : ห้องน้ำชั้น 1

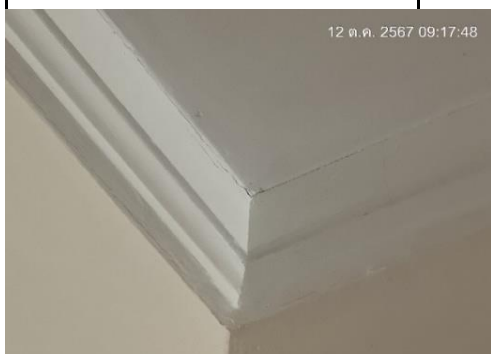
7-P38

รายละเอียด : มุมฝ้ามีรอยร้าว

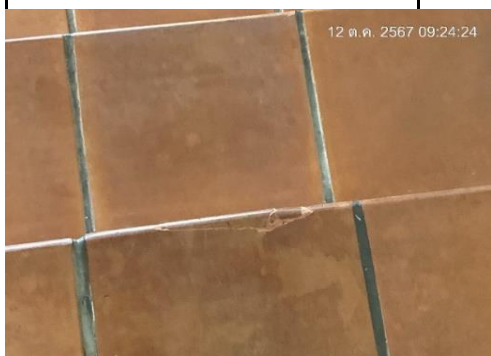
7-P85

รายละเอียด : กระเบื้องแตกบิ่นจากการใช้งาน

พื้นที่ : หลังบ้าน

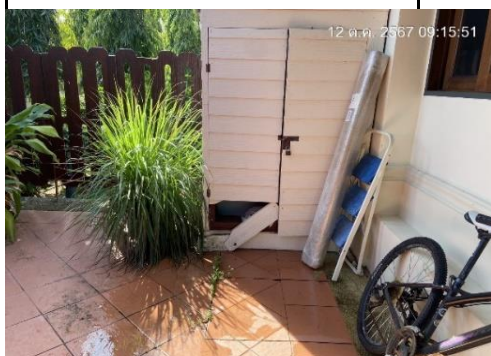
7-P87

รายละเอียด : ประตูตู้เก็บของหักชำรุดจากการใช้งาน

พื้นที่ : หลังบ้าน

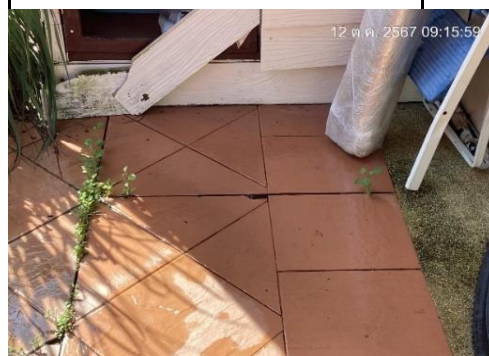
7-P86

รายละเอียด : กระเบื้องแตกบิ่นจากการใช้งาน

พื้นที่ : หลังบ้าน

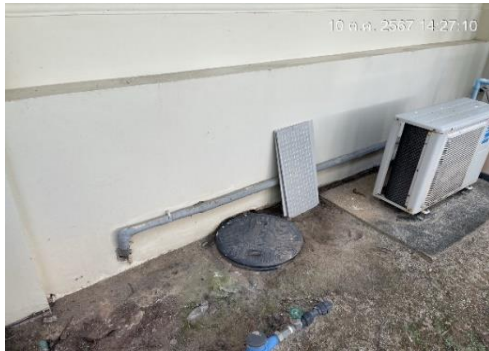
8-P01

รายละเอียด : มีคราบจากอายุการใช้งาน

พื้นที่ : หลังบ้าน

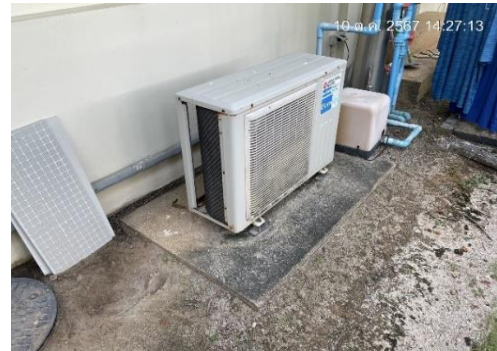
8-P02

รายละเอียด : มีคราบจากอายุการใช้งาน

พื้นที่ : หลังบ้าน

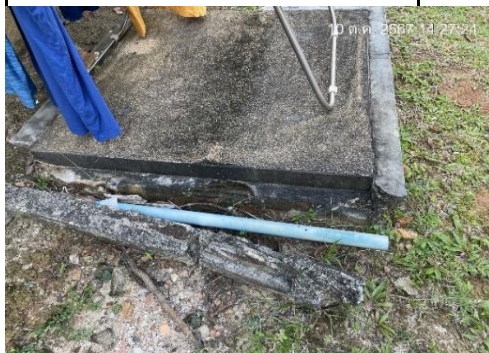
8-P05

รายละเอียด : ขอบปูนแตกจากอายุการใช้งาน

พื้นที่ : หลังบ้าน

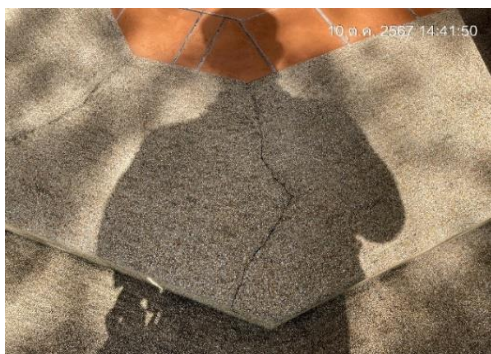
8-P25

รายละเอียด : รอยแตกร้าวจากอายุการใช้งาน

พื้นที่ : หน้าบ้าน

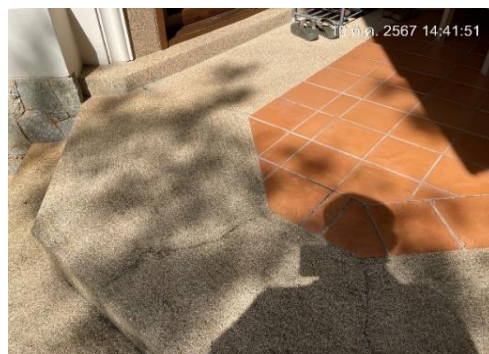
8-P26

รายละเอียด : รอยแตกร้าวจากอายุการใช้งาน

พื้นที่ : หน้าบ้าน

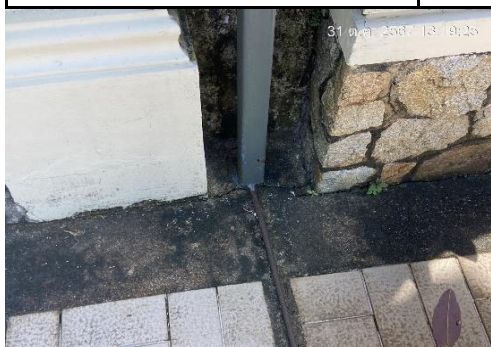
4-P03

รายละเอียด : ประตูหน้าบ้านมีรอยร้าวเล็กน้อย

พื้นที่ : หน้าบ้าน Villa

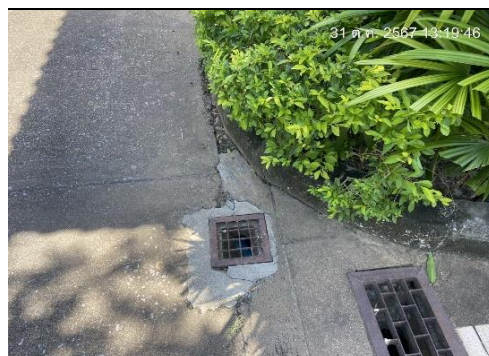
4-P02

รายละเอียด : ท่อระบายน้ำหน้าบ้าน มีรอยร้าวเล็กน้อย

พื้นที่ : หน้าบ้าน Villa

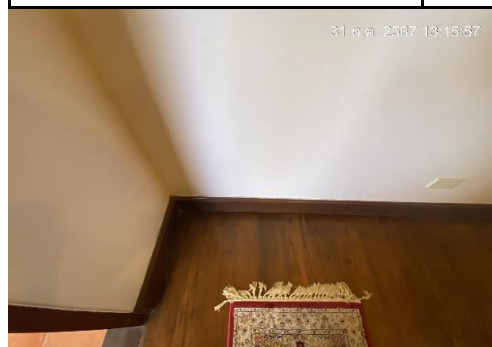
4-P22

รายละเอียด : พื้นห้องนอนชั้น2 มีรอยร้าวจากการใช้งาน

พื้นที่ : พื้นห้องนอนชั้น2

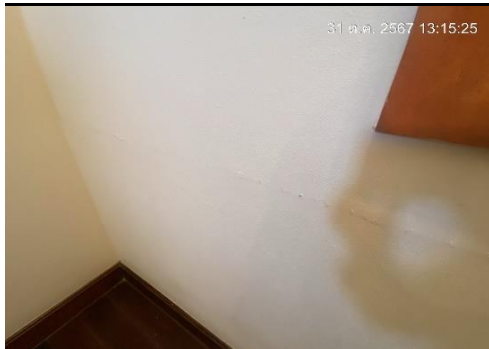
4-P25

รายละเอียด : รอยแตกร้าวจากอายุการใช้งาน

พื้นที่ : กำแพงบันไดทางขึ้นชั้น2

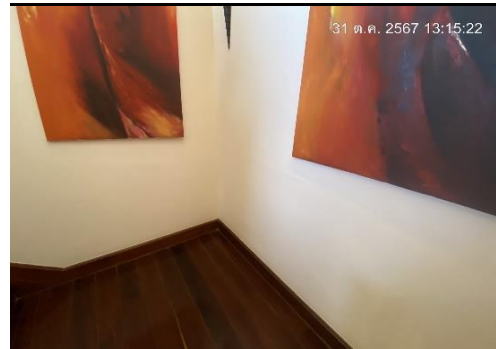
4-P26

รายละเอียด : รอยแตกร้าวจากอายุการใช้งาน

พื้นที่ : กำแพงบันไดทางขึ้นชั้น2

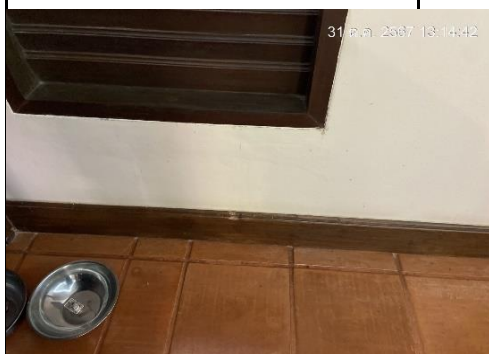
4-P31

รายละเอียด : พื้นชั้น มีรอยร้าวจากการใช้งานเล็กน้อย

พื้นที่ : พื้นชั้น1

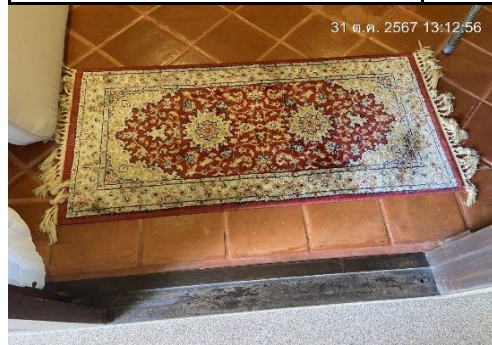
4-P46

รายละเอียด : มีรอยร้าวจากการใช้งานเล็กน้อย

พื้นที่ : ทางเข้าประตูชั้น1

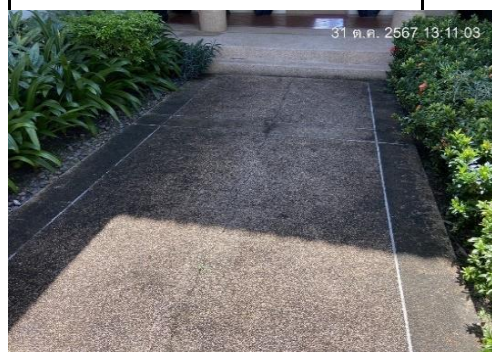
4-P60

รายละเอียด : มีรอยร้าวบนถนนจากการใช้งาน

พื้นที่ : ถนนทางเข้าหน้าบ้าน

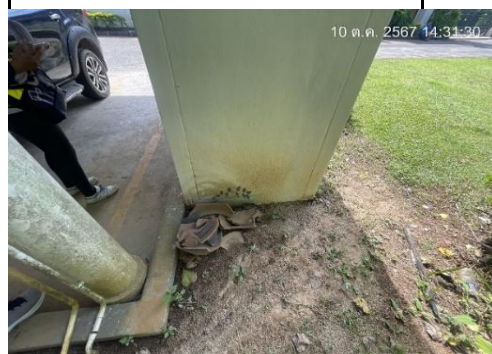
9-P22

รายละเอียด : คราบจากอาชกรใช้งาน

พื้นที่ : โรงจอดรถ

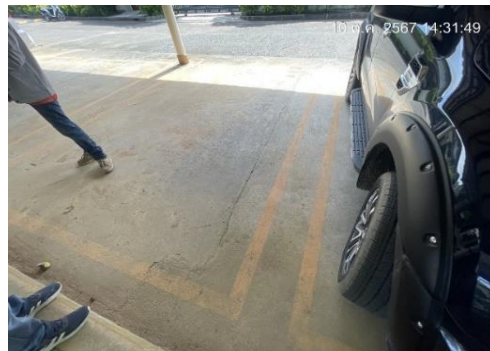
9-P26

รายละเอียด : พื้นแตกร้าวจากอายุการใช้งาน

พื้นที่ : โรงจอดรถ

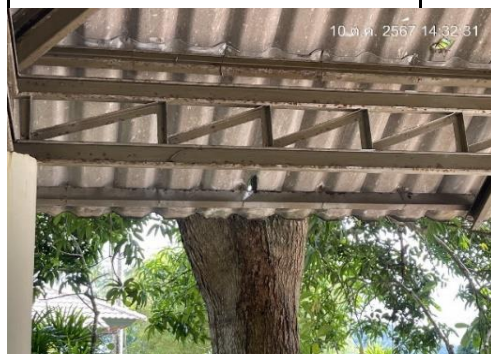
9-P35

รายละเอียด : กระเบื้องหลังคาแตกจากอายุการใช้งาน

พื้นที่ : โรงจอดรถ

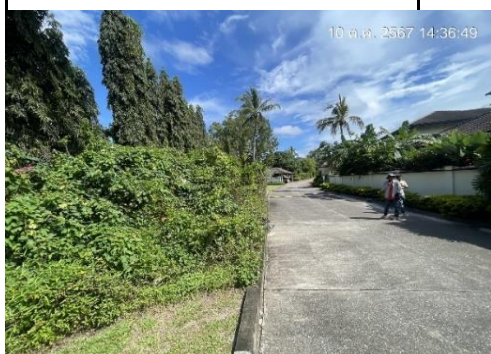
9-P43

รายละเอียด : ถนนปรแตกรั้วจากอาคารใช้งาน

พื้นที่ : หลังร้าน

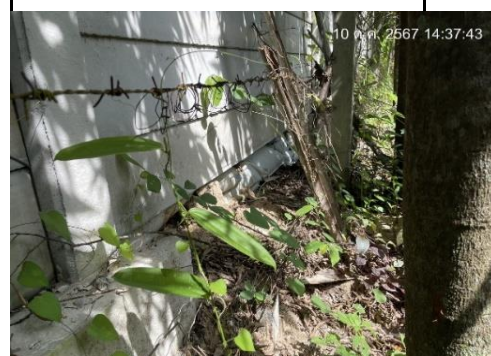
9-P48

รายละเอียด : ช่องเปิดจากระดับดินไม่เท่ากัน

พื้นที่ : รั้วด้านหลังติดแนวเขตที่ดิน

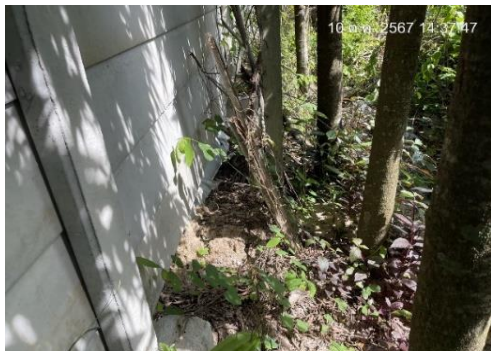
9-P49

รายละเอียด : ช่องเปิดจากระดับดินไม่เท่ากัน

พื้นที่ : รั้วด้านหลังติดแนวเขตที่ดิน

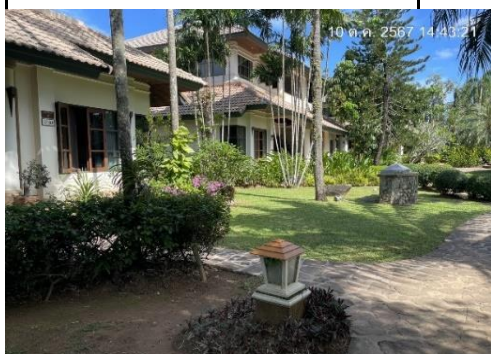
9-P51

พื้นที่ : ทางเดินหน้าบ้าน

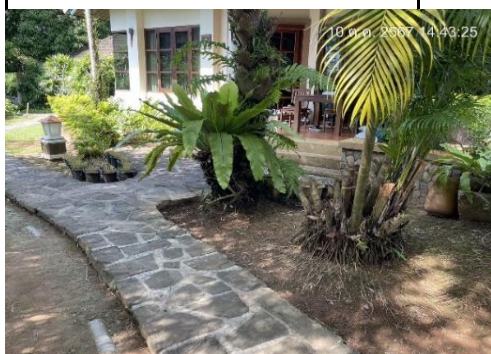
9-P53

พื้นที่ : ทางเดินหน้าบ้าน

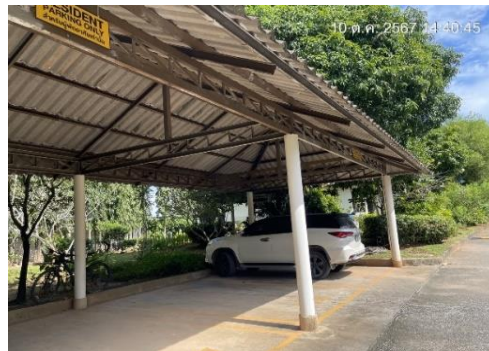
9-P55

รายละเอียด : กระเบื้องหลังคาแตกจากอาชญากรใช้งาน

พื้นที่ : โรงจอดรถ

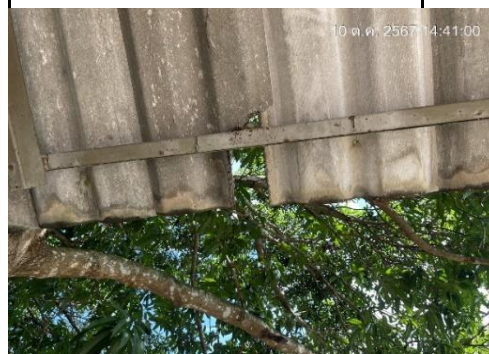
9-P50

รายละเอียด : กระเบื้องหลังคาแตกจากอาชญากรใช้งาน

พื้นที่ : โรงจอดรถ

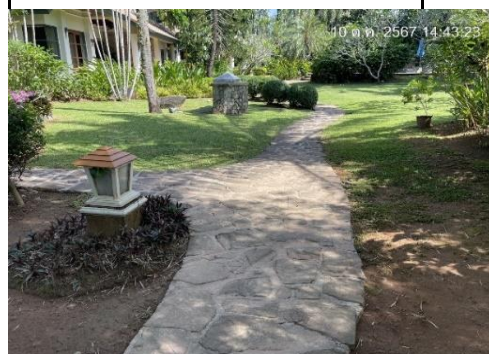
9-P52

พื้นที่ : ทางเดินหน้าบ้าน

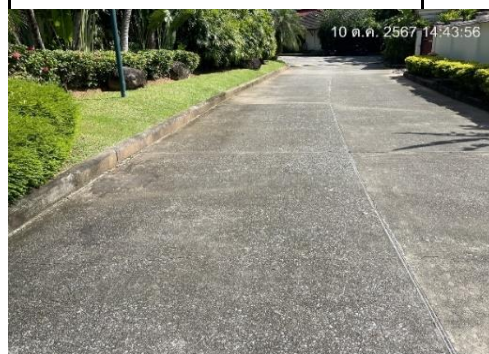
9-P54

พื้นที่ : ถนนส่วนกลาง
