รายงานผลการปฏิบัติตามมาตรการป้องกันและแก้ไข
ผลกระทบสิ่งแวดล้อม และมาตรการติดตาม
ตรวจสอบผลกระทบสิ่งแวดล้อม

โครงการเหมืองแร่ยิปซัม ประทานบัตรที่ 16841/15425
(คำขอต่ออายุประทานบัตรที่ 7/2550)

ระหว่างเดือนกรกฎาคม-ธันวาคม 2568

เจ้าของโครงการ : บริษัทปูนซิเมนต์ไทย จำกัด (มหาชน)
สถานที่ติดต่อ : หมู่ 3 ตำบลทุ่งทอง อำเภอหนองบัว จังหวัดนครสวรรค์
60110
โทรศัพท์ : 0 2586 3163

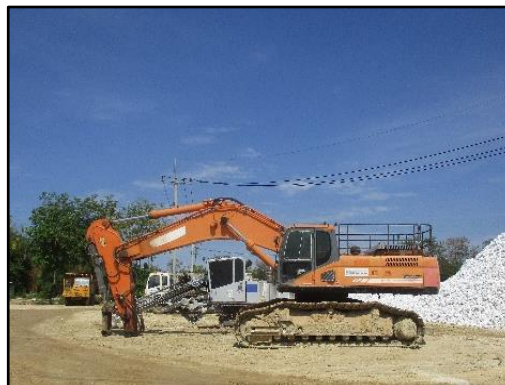
ภาพที่ 2.5 การนำ Hydraulic Breaker ติดรถ Back Hoe ใช้ในการทำเหมือง

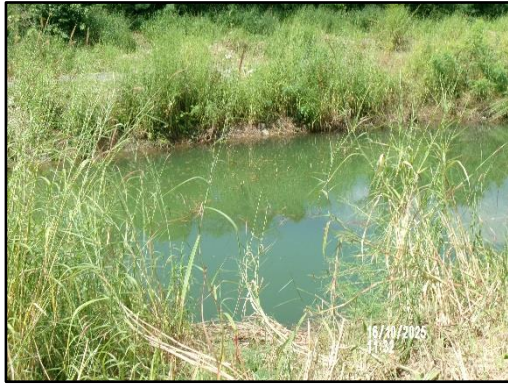
ภาพที่ 2.8 บ่อดักตะกอน

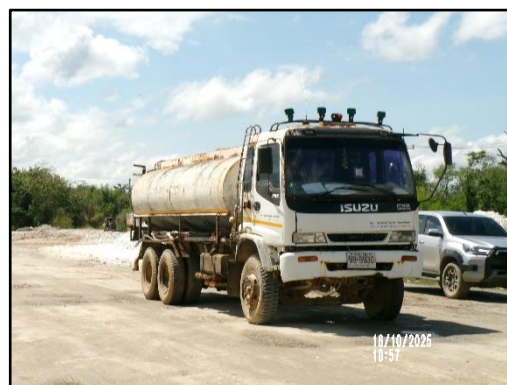
ภาพที่ 2.11 การฉีดพรมน้ำเพื่อลดการฟุ้งกระจายของฝุ่นละออง

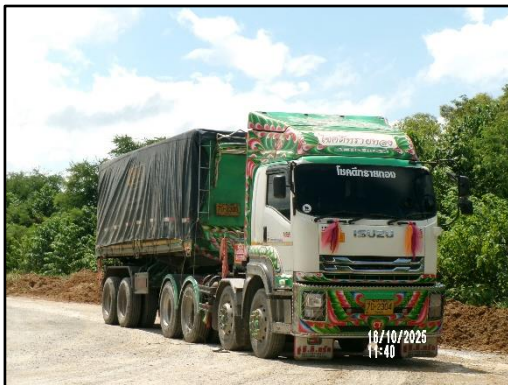
ภาพที่ 2.13 ผ้าใบปิดคลุมกระบะรถบรรทุกที่ขนส่งแร่ออกพื้นที่โครงการ

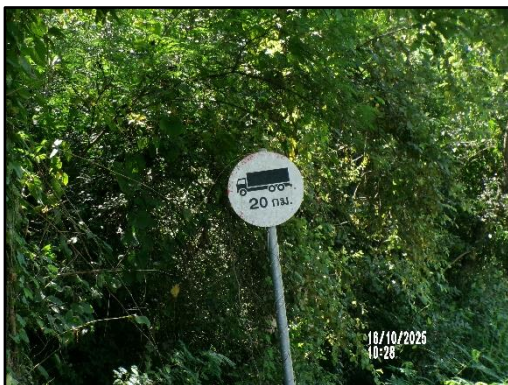
ภาพที่ 2.14 ป้ายจำกัดความเร็วภายในโครงการ

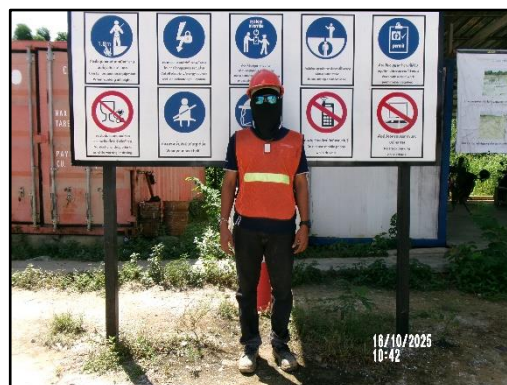
ภาพที่ 2.15 พนักงานสวมใส่อุปกรณ์ป้องกันอันตรายส่วนบุคคล

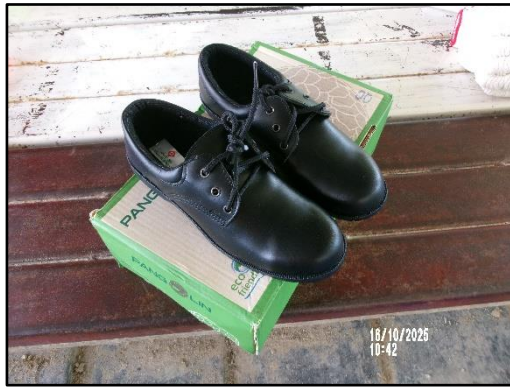
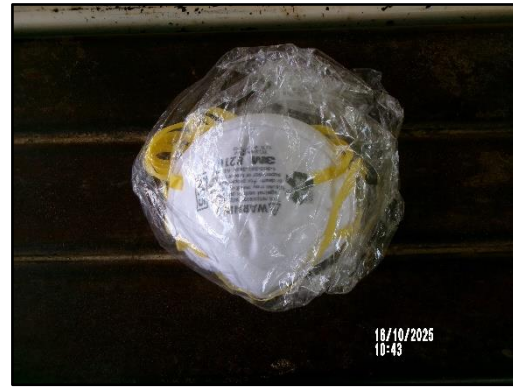
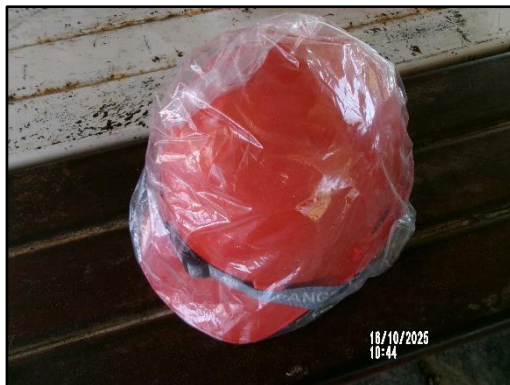
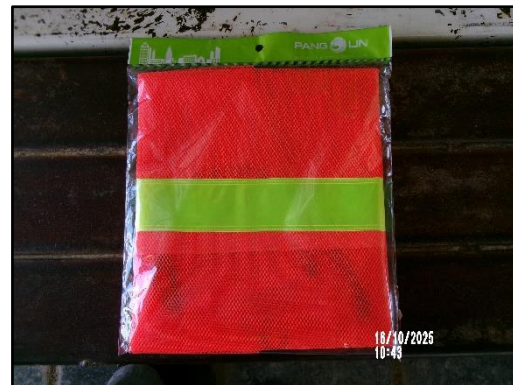
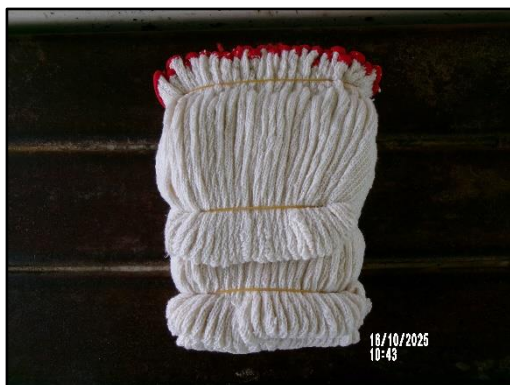
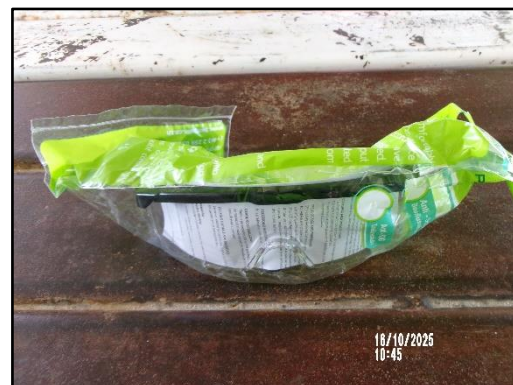
ภาพที่ 2.16 อุปกรณ์ป้องกันอันตรายส่วนบุคคล

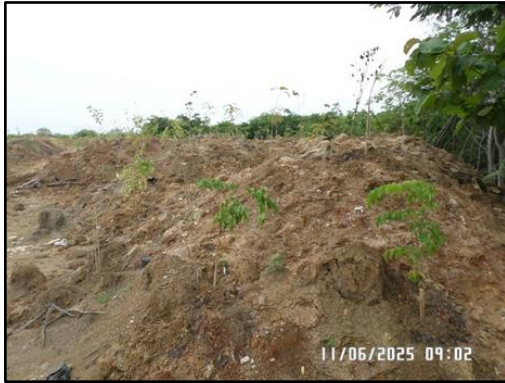
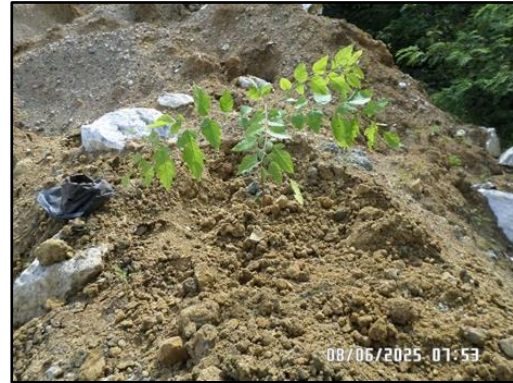
ภาพที่ 2.17 การปลูกต้นไม้ในพื้นที่ฟื้นฟู

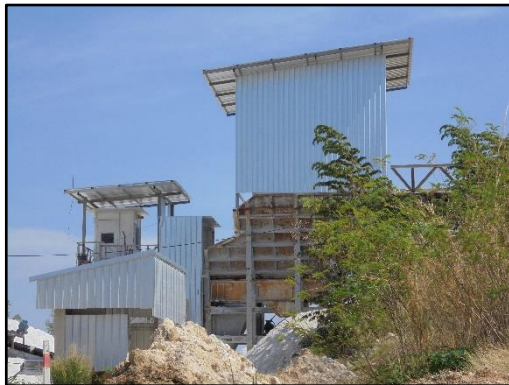
ภาพที่ 2.19 ระบบปิดคลุมบริเวณย้งป้อนแร่ และระบบสเปรย์น้ำ
