บทที่ 2

ผลการปฏิบัติตามมาตรการป้องกันและแก้ไขผลกระทบสิ่งแวดล้อม

ตารางที่ 2-1 สรุปผลการปฏิบัติตาม มาตรการป้องกันและแก้ไขผลกระทบสิ่งแวดล้อมโรงพยาบาลกรุงเทพของ (ส่วนขยาย) ครั้งที่ 2 ระยะดำเนินการ

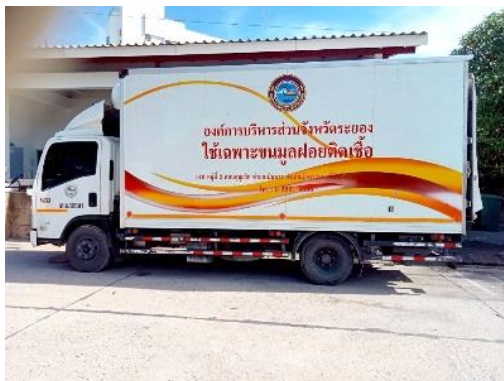
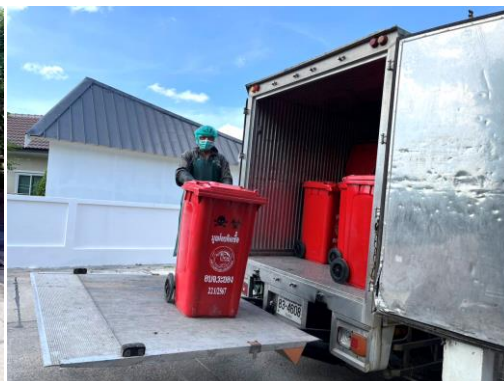
เจ้าหน้าที่ อบจ. ระยองเข้ามารับขยะติดเชื้อ

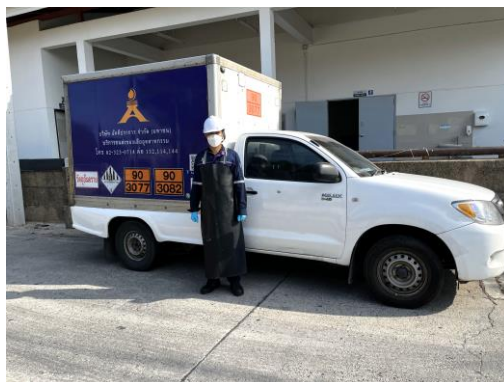
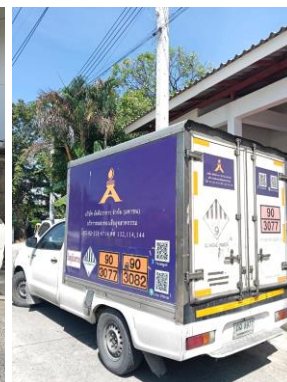
รูปที่ 2-33 การจัดการมูลฝอยของโครงการ (ต่อ)

บริษัทอัคคีปราการ เข้ามารับขยะอันตรายไปกำจัด

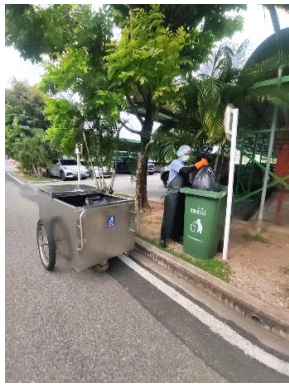
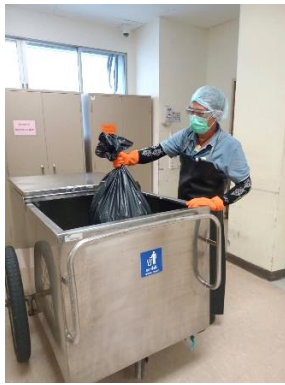
พนักงานรวบรวมขยะภายนอกอาคาร และภายในอาคาร

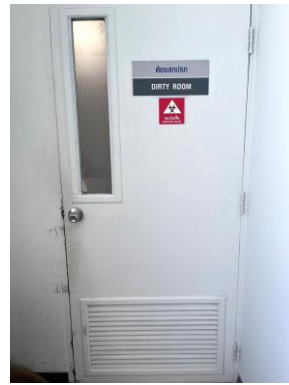
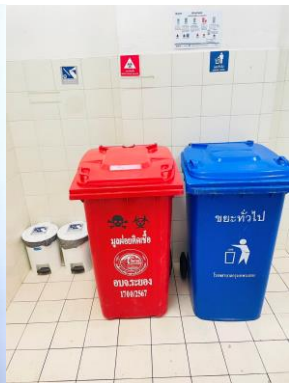
ห้องพักขยะชั่วคราวในอาคาร

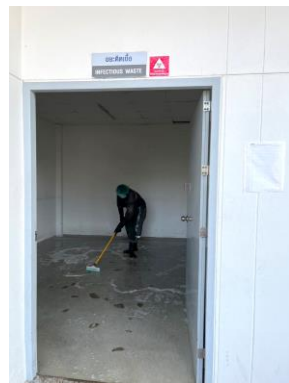
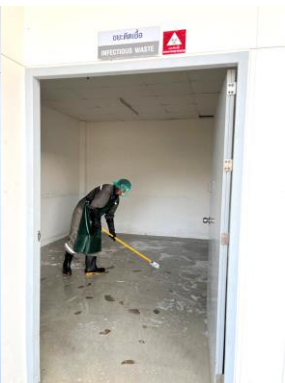
พนักงานล้างทำความสะอาดห้องพักขยะติดเชื้อ

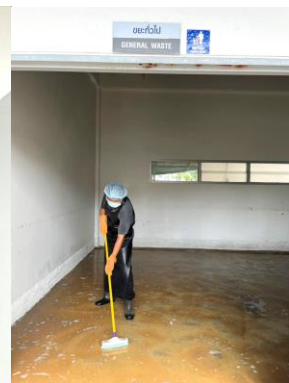
พนักงานล้างทำความสะอาดห้องพักขยะทั่วไป

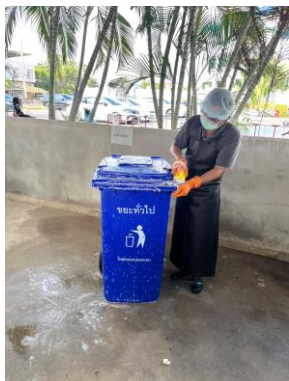
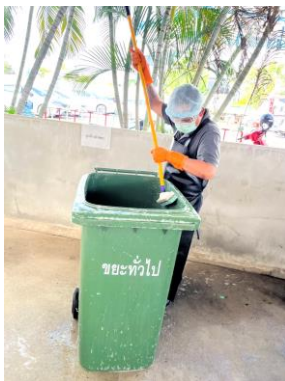
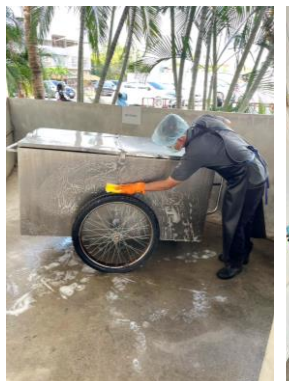
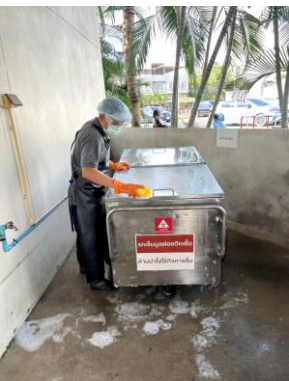
พนักงานล้างทำความสะอาดรถเก็บขนขยะ และถังขยะ

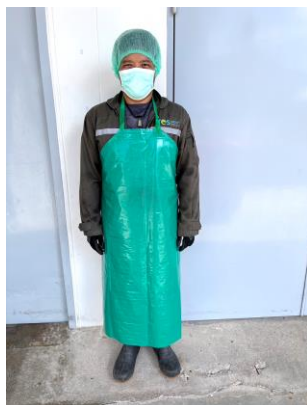
การแต่งกายขณะปฏิบัติงานของพนักงานจัดเก็บขยะ

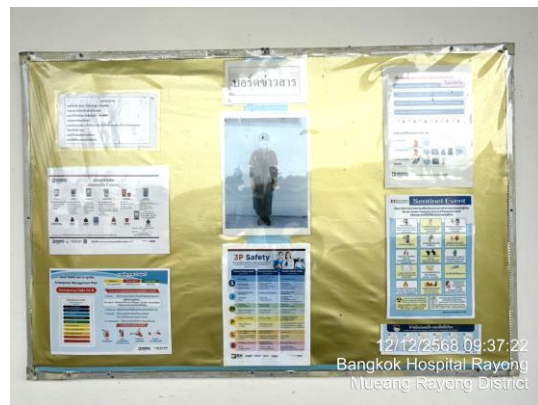
รูปที่ 2-33 การจัดการมูลฝอยของโครงการ (ต่อ)

ข้อปฏิบัติและคำแนะนำสำหรับพนักงานเก็บขยะ

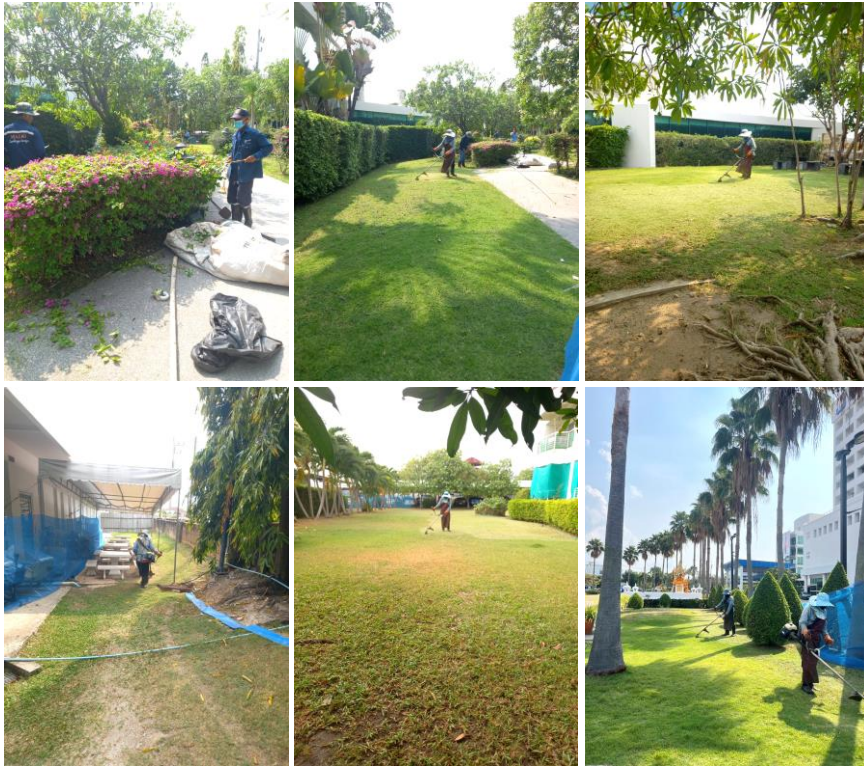
รูปที่ 2-34 เจ้าหน้าที่ดูแลสภาพพื้นที่สีเขียว

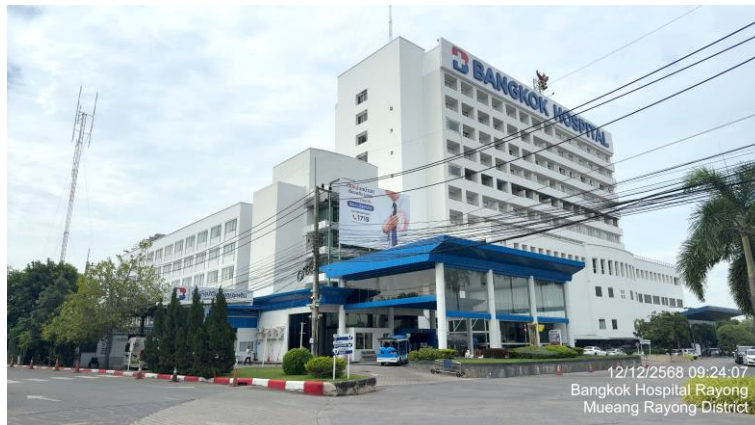
รูปที่ 2-35 การตกแต่งภายนอกอาคารให้สอดคล้องอาคารโดยรอบ
