สืบเนื่องจากผลการพิจารณารายงานการวิเคราะห์ผลกระทบสิ่งแวดล้อม โครงการเหมืองแร่หินอุตสาหกรรมชนิดหินปูน เพื่ออุตสาหกรรมก่อสร้าง ของบริษัท ศิลาแลง จำกัด ในการประชุมครั้งที่ 2/2558 เมื่อวันที่ 20 มกราคม 2558 คณะกรรมการผู้ชำนาญการฯ มีมติให้ความเห็นชอบรายงานการวิเคราะห์ผลกระทบสิ่งแวดล้อม โครงการเหมืองแร่หินอุตสาหกรรมชนิดหินปูนเพื่ออุตสาหกรรมก่อสร้าง คำขอประทานบัตรที่ 2/2554 ของบริษัท ศิลาแลง จำกัด ตั้งอยู่หมู่ที่ 4 ตำบลกองดิน อำเภอแกลง จังหวัดระยอง ซึ่งสำนักงานนโยบายและแผนทรัพยากรธรรมชาติและสิ่งแวดล้อมได้แจ้งผลการพิจารณารายงานการวิเคราะห์ผลกระทบสิ่งแวดล้อมโครงการฯ ดังกล่าว ตามหนังสือที่ ทส 1009.2/3073 ลงวันที่ 12 มีนาคม 2558 (ภาคผนวกที่ 1) ซึ่งต่อมาคำขอประทานบัตรที่ 2/2554 ได้รับอนุญาตเป็นประทานบัตรที่ 30988/16145 มีอายุประทานบัตร 10 ปี ตั้งแต่วันที่ 9 ธันวาคม 2558 ถึงวันที่ 8 ธันวาคม 2568 (ภาคผนวกที่ 2)

1. ชื่อโครงการ โครงการเหมืองแร่หินอุตสาหกรรมชนิดหินปูน เพื่ออุตสาหกรรมก่อสร้าง  
ประทานบัตรที่ 30988/16145
2. เจ้าของโครงการ บริษัท ศิลาแลง จำกัด
3. สถานที่ตั้งโครงการ หมู่ที่ 4 ตำบลกองดิน อำเภอแกลง จังหวัดระยอง (รูปที่ 1.2-1)
4. ขนาดพื้นที่โครงการ เนื้อที่ 140-309 ไร่
5. โครงการผ่านการพิจารณาของคณะกรรมการผู้ชำนาญการ  
ในการประชุมครั้งที่ 2/2558 เมื่อวันที่ 20 มกราคม 2558
6. โครงการได้รั

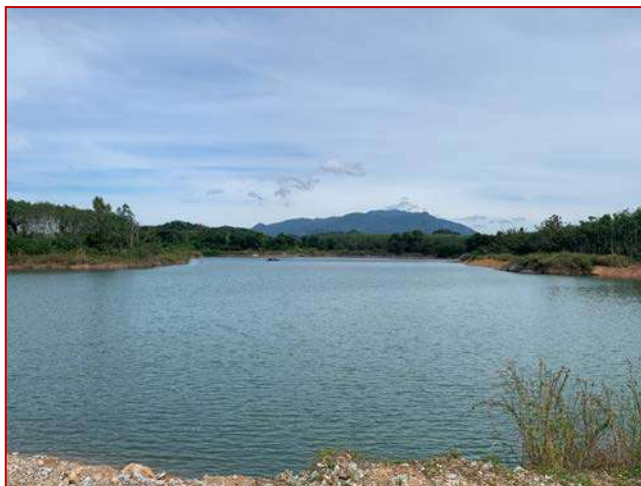
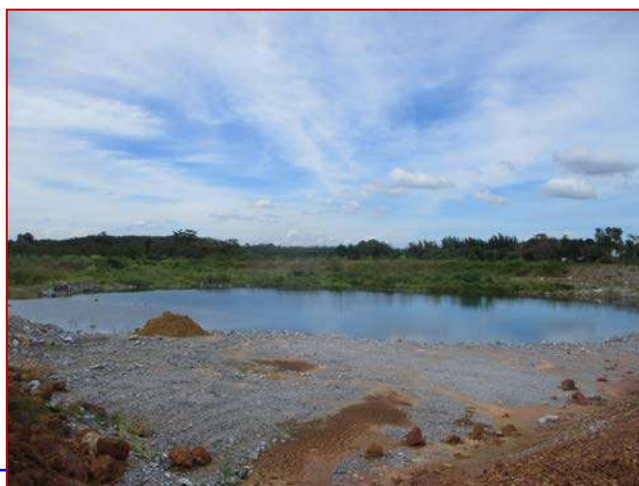
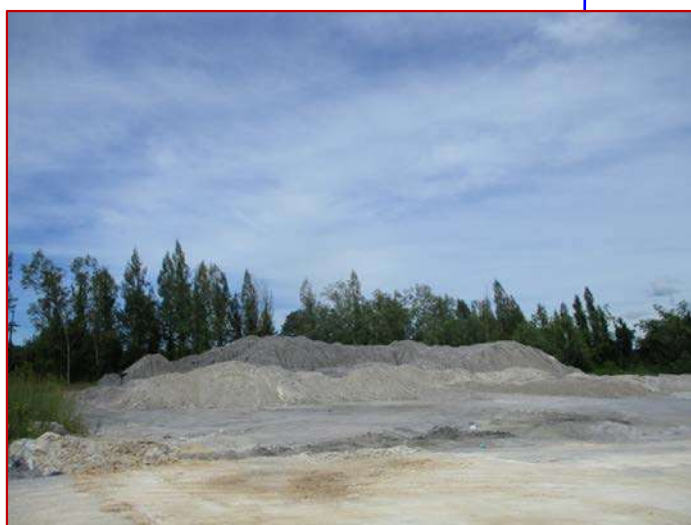
รูปที่ 2.2-1 แสดงพื้นที่กิจกรรมต่างๆ ตามที่แผนผังโครงการกำหนด

พื้นที่ทำเหมืองด้านทิศเหนือ

พื้นที่ทำเหมืองด้านทิศใต้

พื้นที่เก็บกองเปลือกดิน

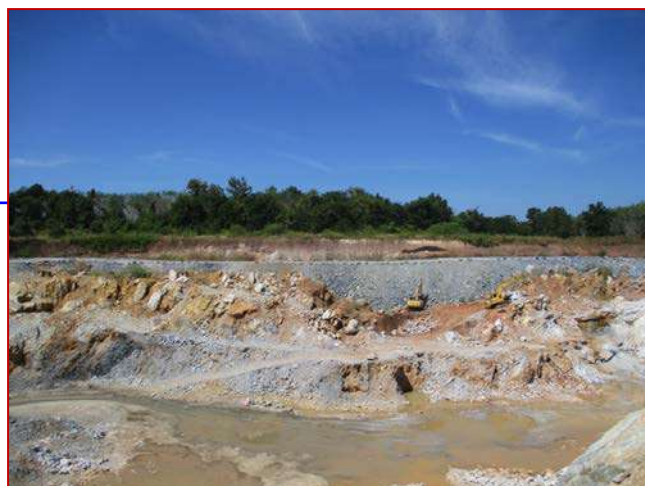
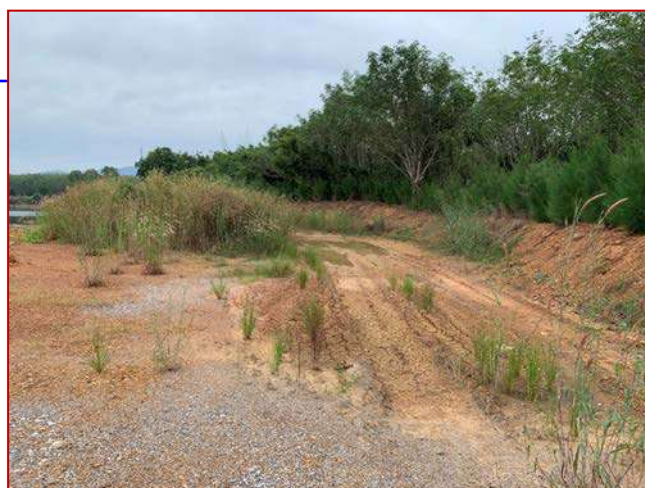
รูปที่ 2.2-1 (ต่อ) แสดงพื้นที่กิจกรรมต่างๆ ตามที่แผนผังโครงการกำหนด

ชั้นบันไดบริเวณหน้าเหมืองในปี 2566

พื้นที่เว้นเขตห้ามทำเหมืองห่างจากทางน้ำ (คลองน้ำโจร)

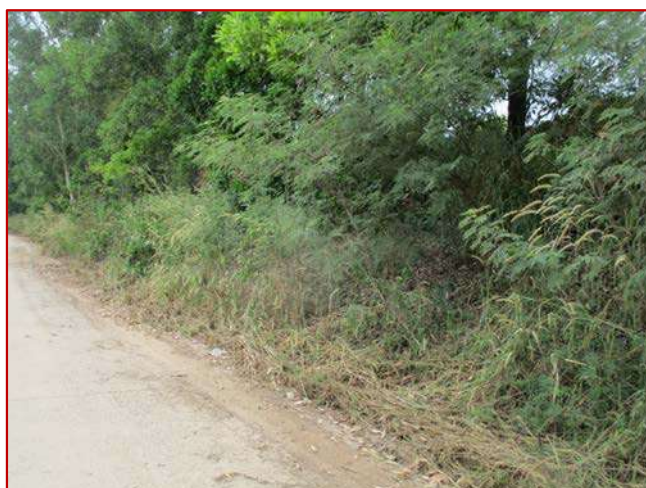
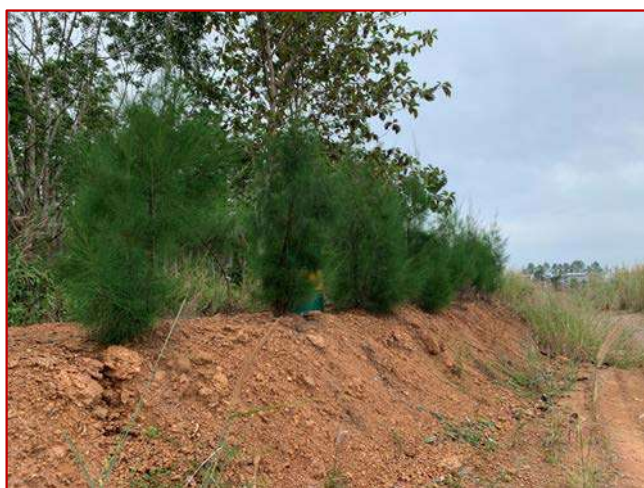
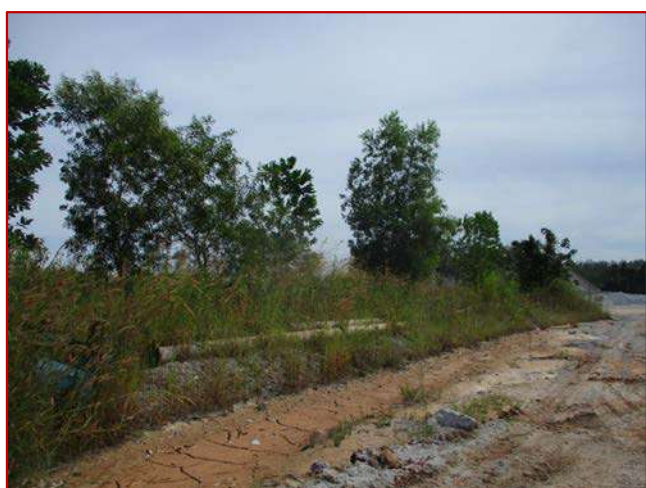
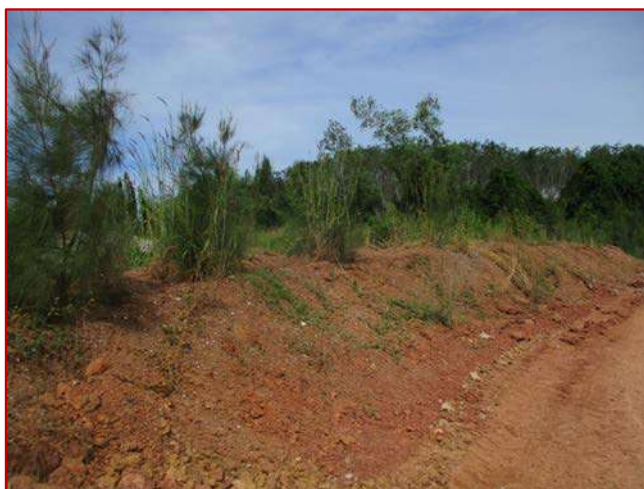
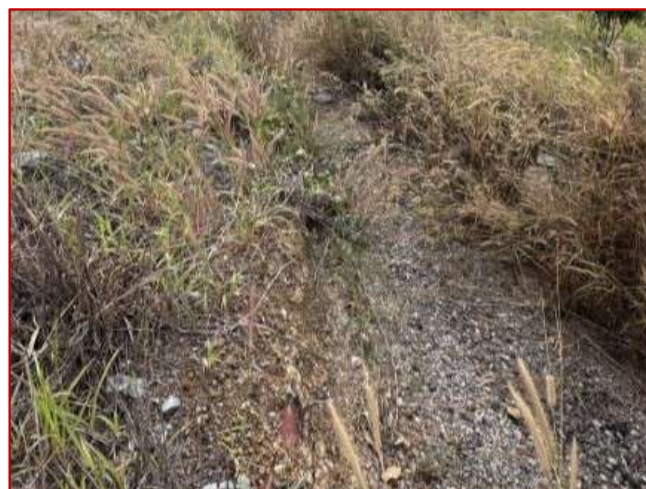
รูปที่ 2.2-2 (ต่อ) การสร้างคันทำนบดินในบริเวณพื้นที่โครงการ

- คั่นทำนบดินและไม้ยืนต้นบริเวณพื้นที่ทำเหมืองด้านทิศใต้

- คั่นทำนบดินและไม้ยืนต้นบริเวณพื้นที่ทำเหมืองด้านทิศเหนือ

- คั่นทำนบดินและไม้ยืนต้นบริเวณพื้นที่ทำเหมืองด้านทิศตะวันตก

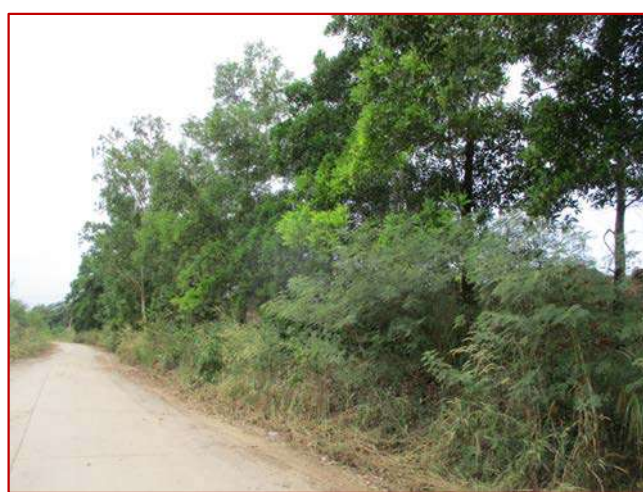
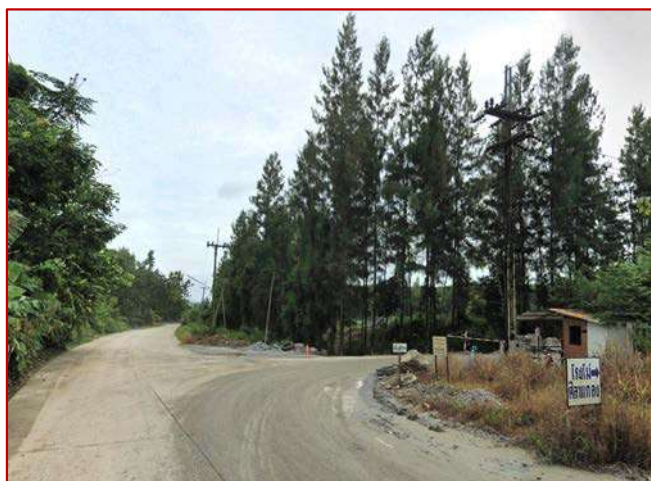
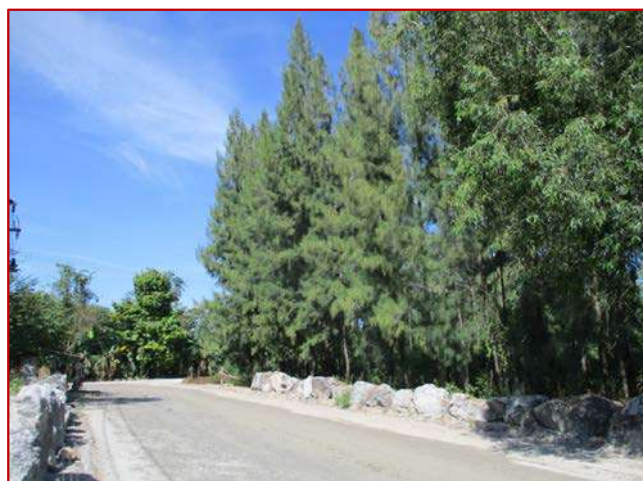
รูปที่ 2.2-4 เส้นทางลำเลียงแร่ในเขตพื้นที่โครงการ และการฉีดล้างทำความสะอาดถนน

ทางหลวงจังหวัด รย.0206

ทางเข้า-ออกของโครงการ

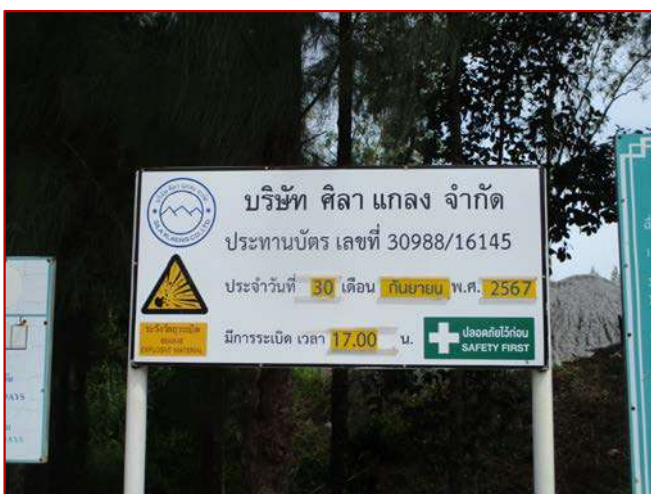
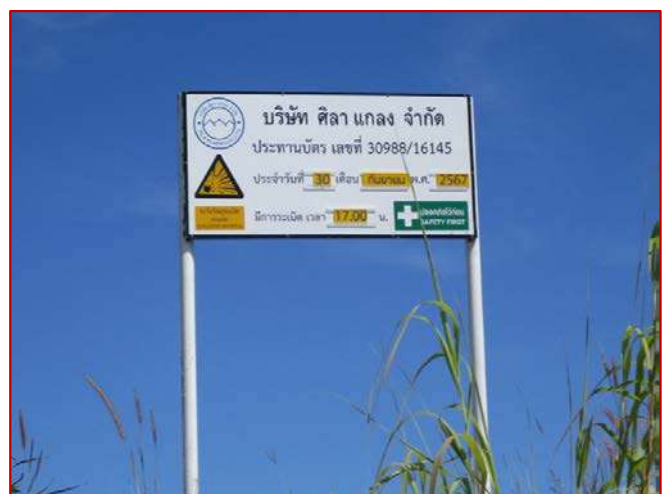
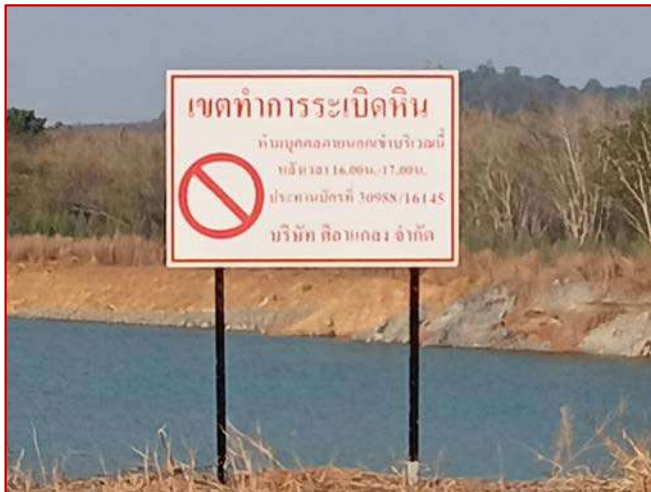
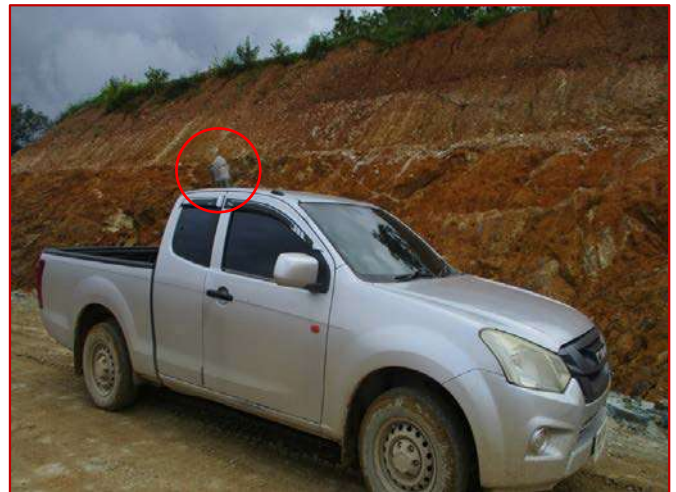
รูปที่ 2.2-5 ป้ายแจ้งเตือนเวลาทำการระเบิดแร่

รูปที่ 2.2-5 (ต่อ) ป้ายแจ้งเตือนเวลาทำการระเบิดแร่ และรถใช้สำหรับเปิดสัญญาณเตือนก่อนระเบิด

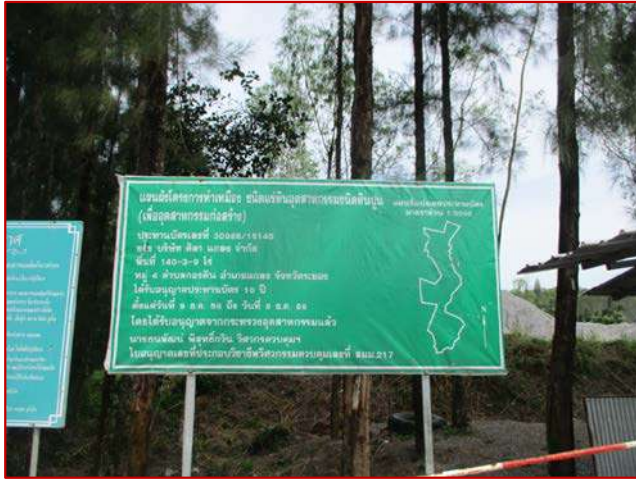
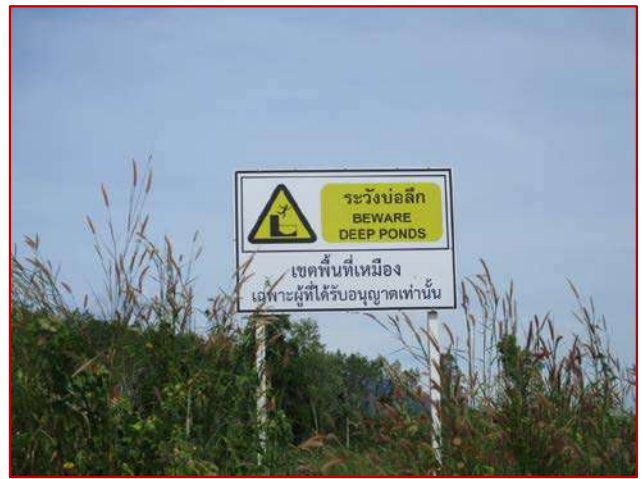
รูปที่ 2.2-7 ป้ายแสดงรายละเอียดเกี่ยวกับโครงการ และป้ายเตือนเขตพื้นที่บ่อเหมือง

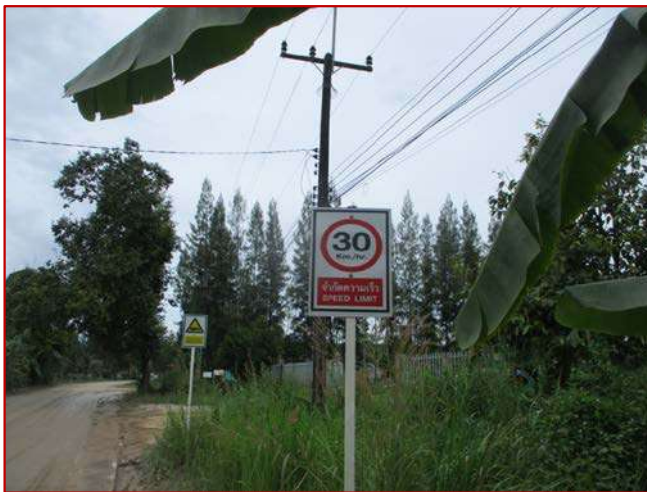
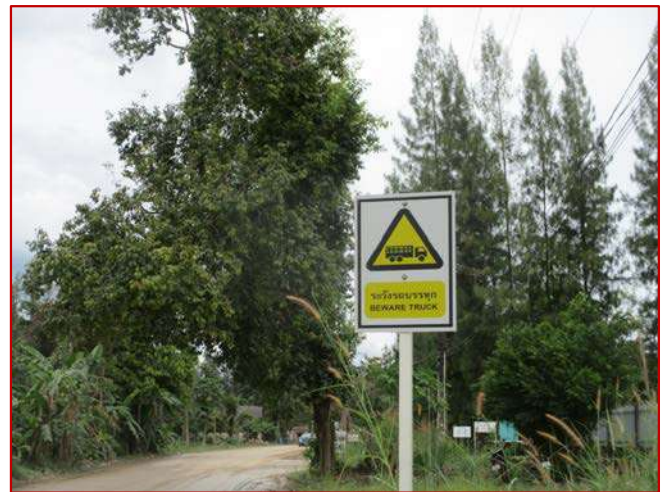
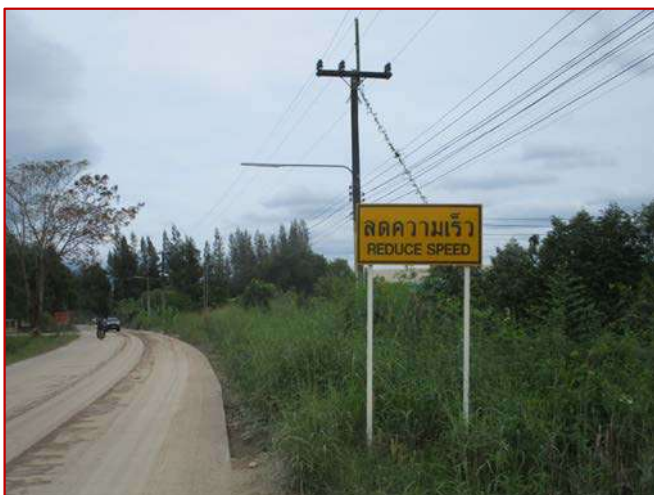
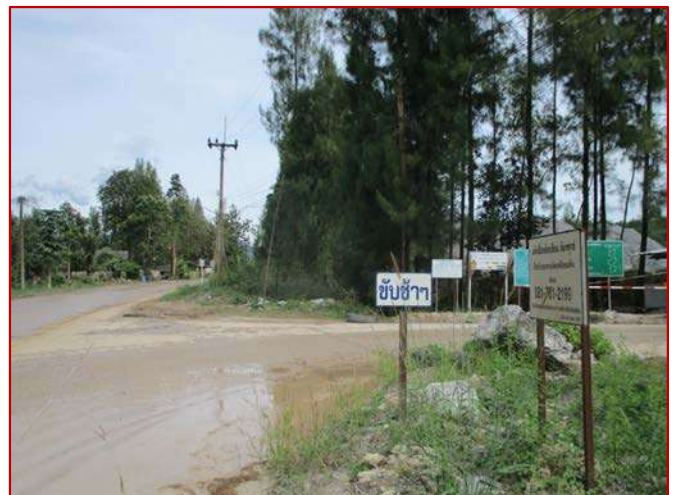
รูปที่ 2.2-8 ป้ายเตือนการจราจรบริเวณริมเส้นทางขนส่งแร่

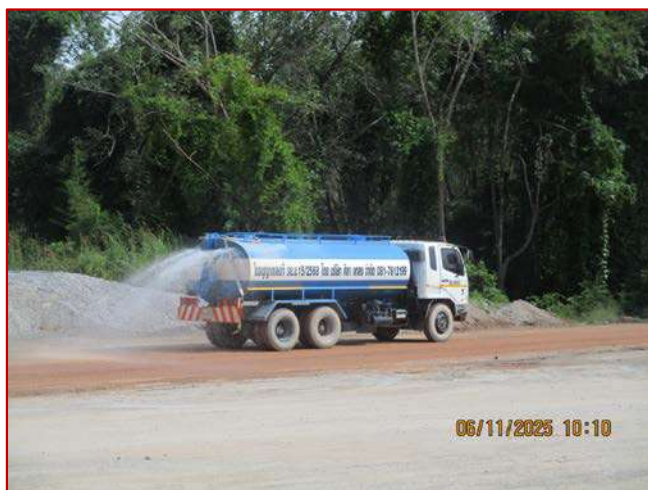
รูปที่ 2.2-15 รถฉีดพรมน้ำของโครงการ

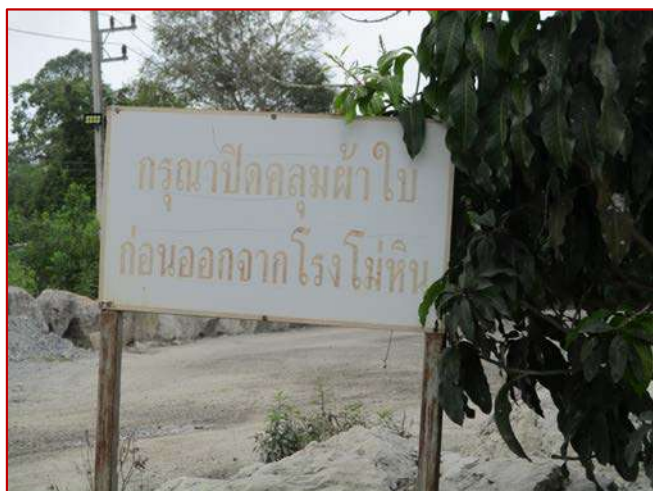
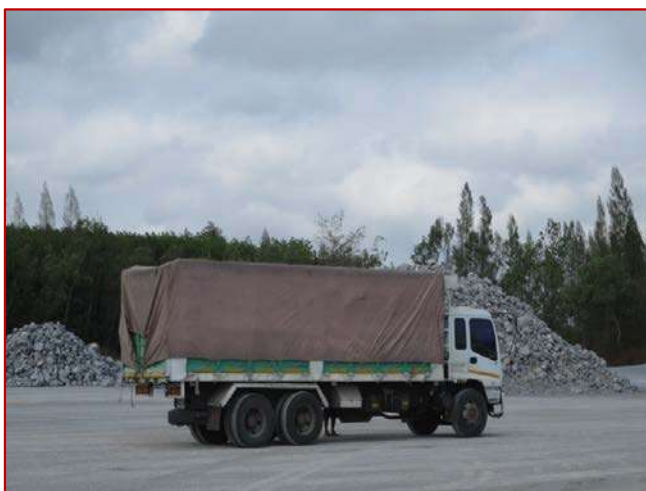
รูปที่ 2.2-17 ป้ายเตือนให้ปิดคลุมผ้าใบก่อนออกจากโรงโม่หิน

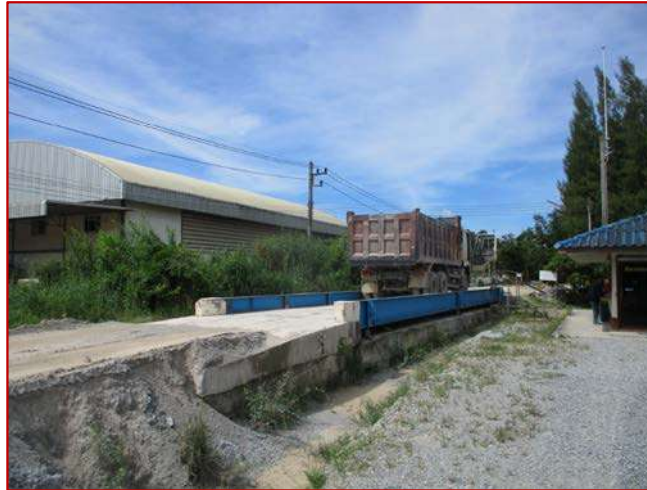
รูปที่ 2.2-18 การขังน้ำหนักรถบรรทุกก่อนออกจากพื้นที่โครงการ
