ผลการปฏิบัติตามมาตรการป้องกันและ
แก้ไขผลกระทบสิ่งแวดล้อม

โครงการ C EKKAMAI (ชื่อเดิมโครงการ THE CHOICE @ EKAMAI) ตั้งอยู่ถนนซอยสุขุมวิท 63 (ถนนเอกมัย) แขวงคลองตันเหนือ เขตวัฒนา กรุงเทพมหานคร เป็นอาคารอยู่อาศัยรวม สูง 44 ชั้น จำนวน 1 อาคาร และอาคารชุดเพื่อการพาณิชย์ สูง 2 ชั้น จำนวน 1 อาคาร มีห้องชุดพักอาศัย 729 ห้อง ห้องชุดเพื่อการพาณิชย์ (ร้านค้า) 7 ห้อง และที่จอดรถ 354 คัน พร้อมสิ่งอำนวยความสะดวกต่างๆ บนเนื้อที่ 3-3-0 ไร่ หรือ 6,000 ตร.ม. โครงการได้รับหนังสือเห็นชอบรายงาน EIA จากสำนักงานนโยบายและแผนทรัพยากรธรรมชาติตามหนังสือเลขที่ ทส 1009.5/13344 ลงวันที่ 2 พฤศจิกายน 2559 (ภาคผนวก ก) ทั้งนี้ตามหนังสือฉบับดังกล่าวได้กำหนดให้ทางโครงการต้องเสนอรายงานผลการปฏิบัติตามมาตรการป้องกันและแก้ไขผลกระทบสิ่งแวดล้อม และมาตรการตรวจสอบคุณภาพสิ่งแวดล้อมต่อหน่วยงานที่เกี่ยวข้องเพื่อพิจารณาทุก 6 เดือน

บัดนี้ ทางโครงการ C EKKAMAI ได้มอบหมายให้ บริษัท ศูนย์วิเคราะห์น้ำ จำกัด ดำเนินการติดตามตรวจสอบการปฏิบัติตามมาตรการป้องกันและแก้ไขผลกระทบสิ่งแวดล้อม โครงการ C EKKAMAI (ระยะดำเนินการ) ระหว่างเดือนกรกฎาคม ถึง ธันวาคม 2568 ตามที่กำหนดไว้ในรายงานการประเมินผลกระทบสิ่งแวดล้อม โดยเนื้อหาบทนี้จะแสดงผลการปฏิบัติตามมาตรการป้องกันและแก้ไขผลกระทบสิ่งแวดล้อม ซึ่งทางบริษัท ศูนย์วิเคราะห์น้ำ จำกัด ได้ทำการตรวจประเม

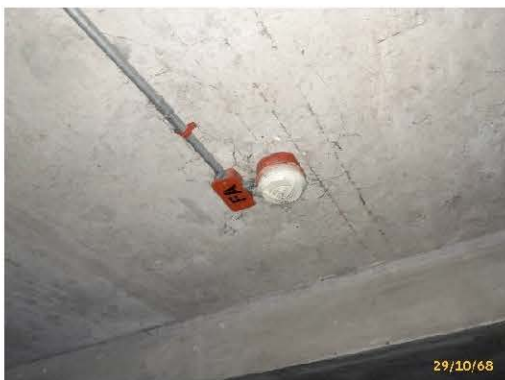
เครื่องตรวจจับความร้อน

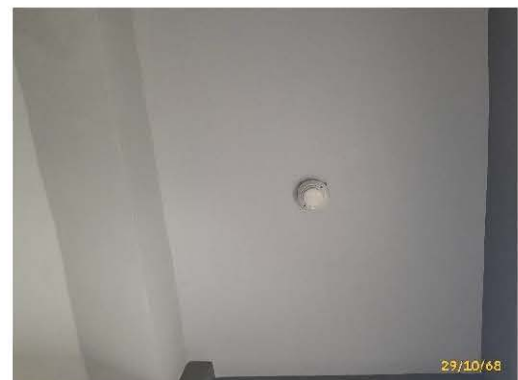
เครื่องตรวจจับควัน

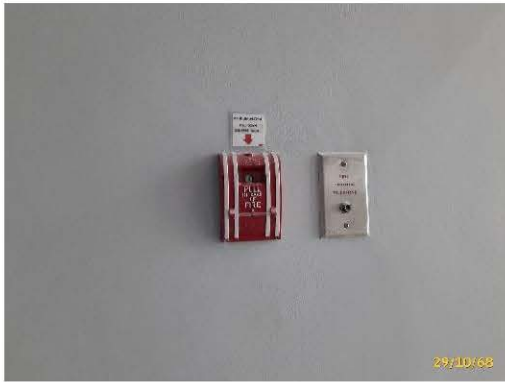
ปุ่มกดแจ้งสัญญาณอัคคีภัย

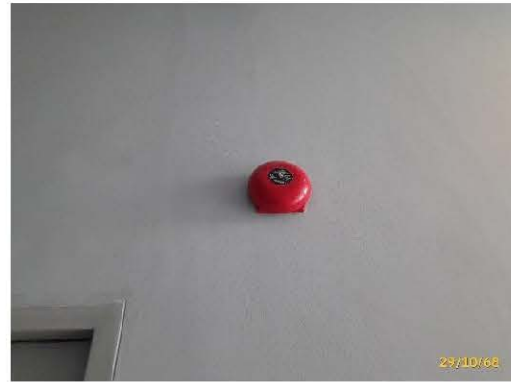
อุปกรณ์ส่งเสียงสัญญาณแจ้งเหตุ

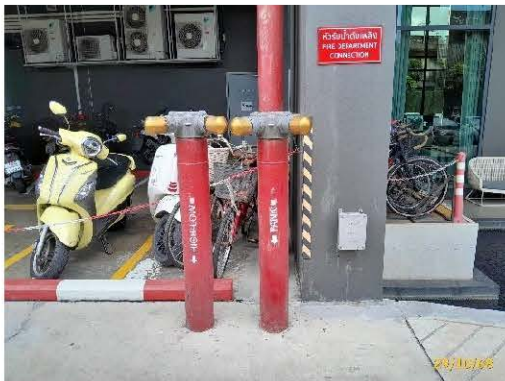
หัวรับน้ำดับเพลิง

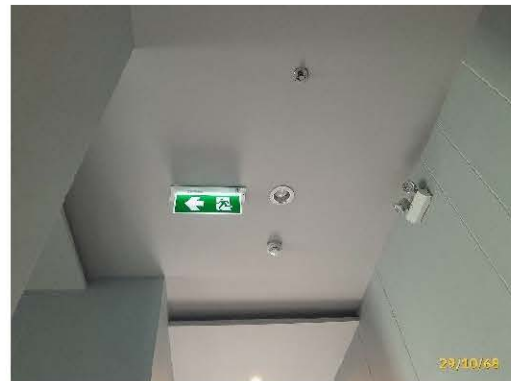
ป้ายบอกทางหนีไฟ

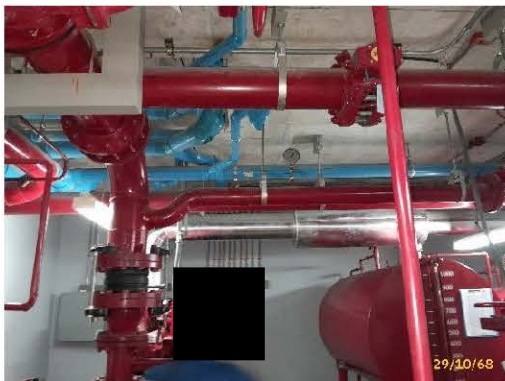
ระบบท่อน้ำดับเพลิงหรือท่ออื่น

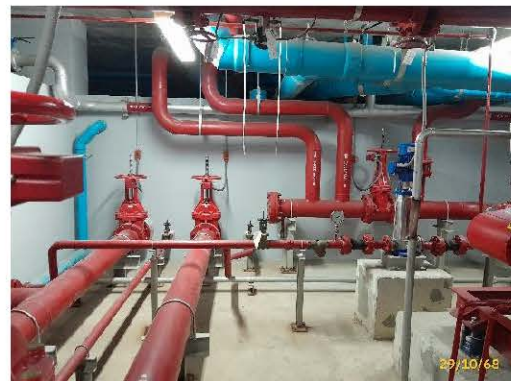
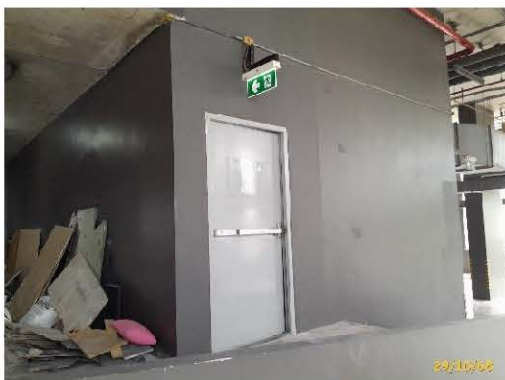
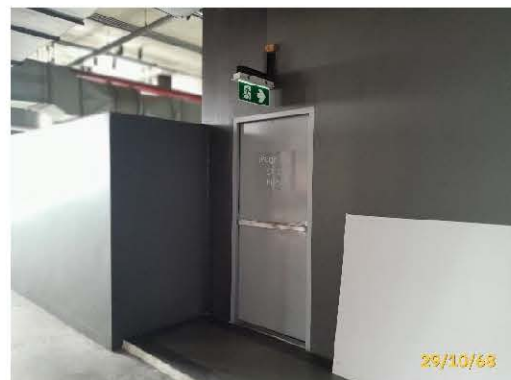
บันไดหนีไฟ พื้นที่จอดรถ

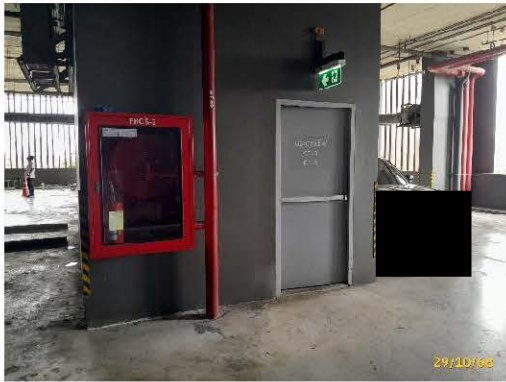
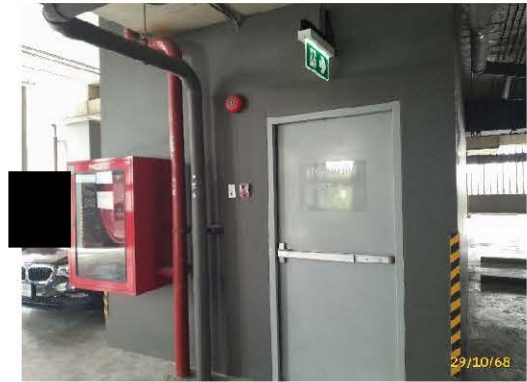
บันไดหนีไฟ พื้นที่จอดรถ (ต่อ)

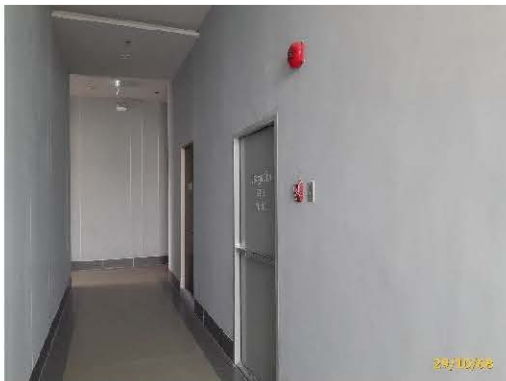
บันไดหนีไฟ ST1

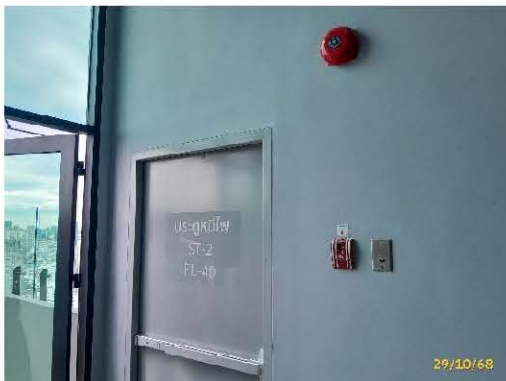
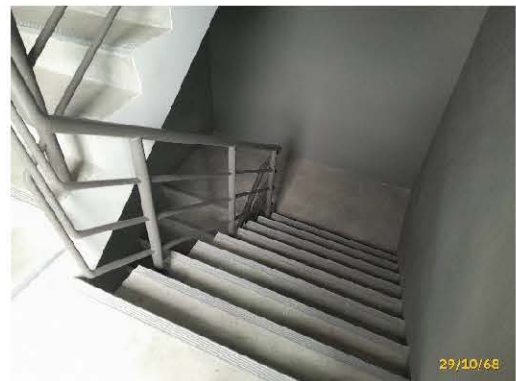
บันไดหนีไฟ ST2

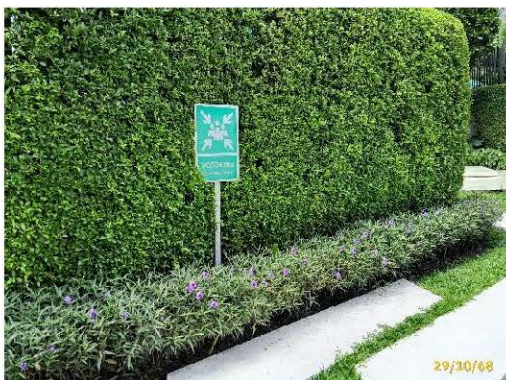
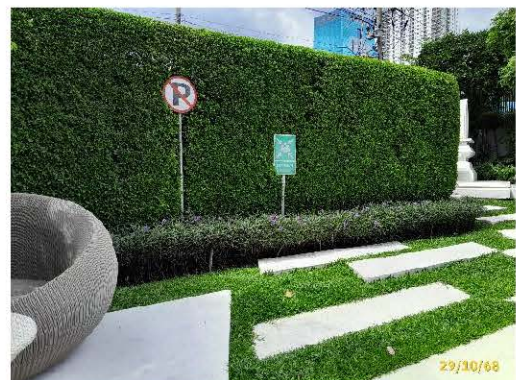
จุดรวมพล

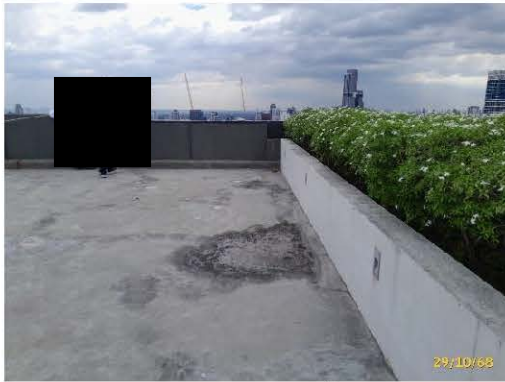
ลานหนีไฟทางอากาศ (ชั้นดาดฟ้า)

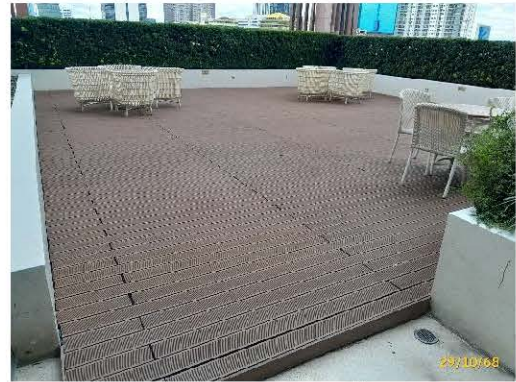
ลานหนีไฟทางอากาศ (ชั้น 6)

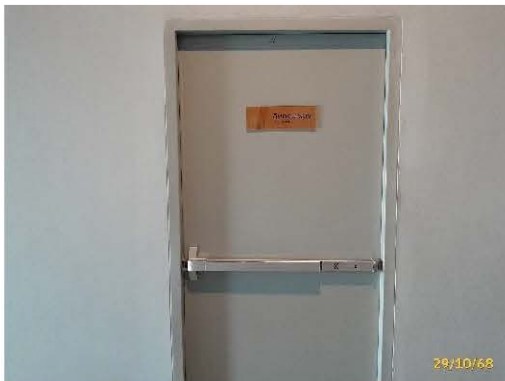
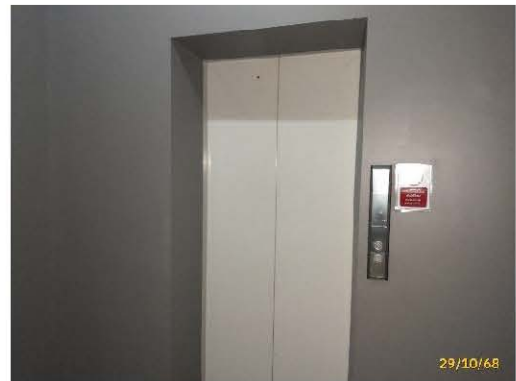
ลิฟต์ดับเพลิง

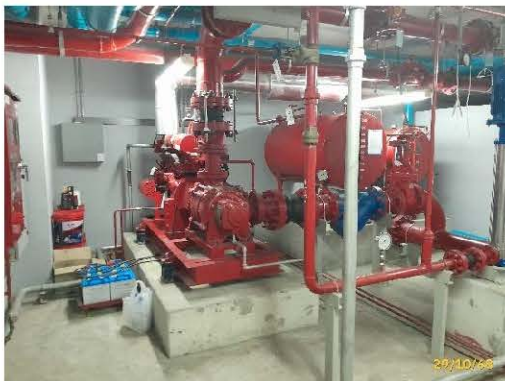
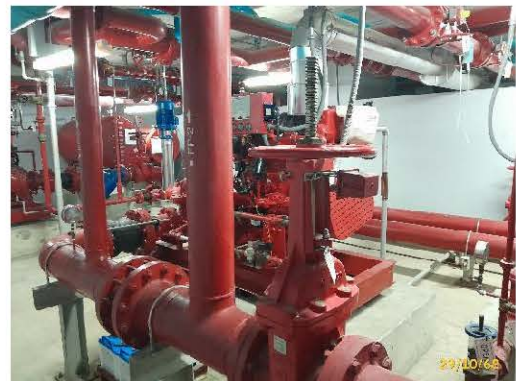
ระบบจ่ายน้ำดับเพลิง

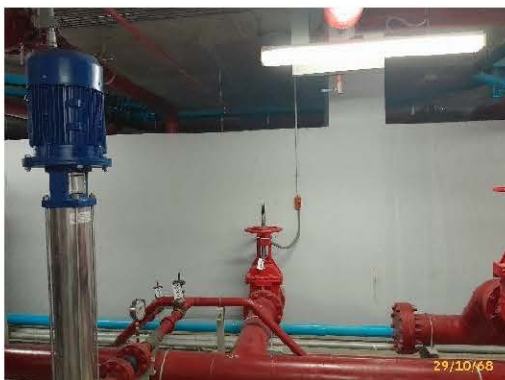
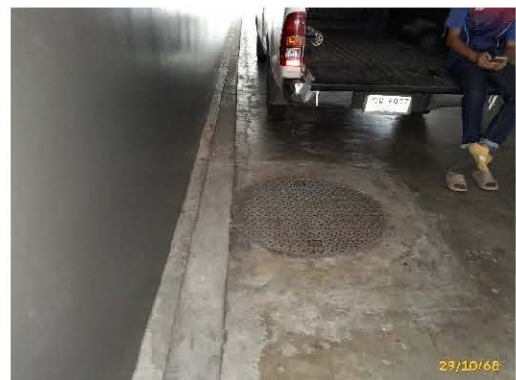
น้ำสำรองดับเพลิง

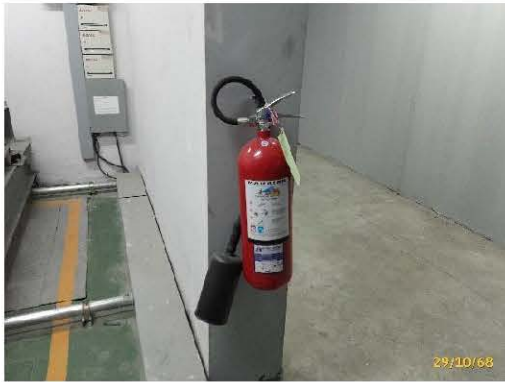
ถังดับเพลิง

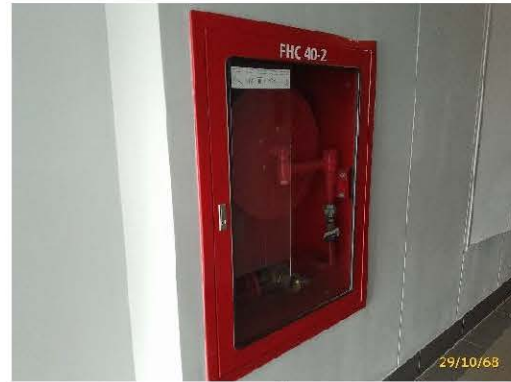
ตู้เก็บสายฉีดน้ำดับเพลิง

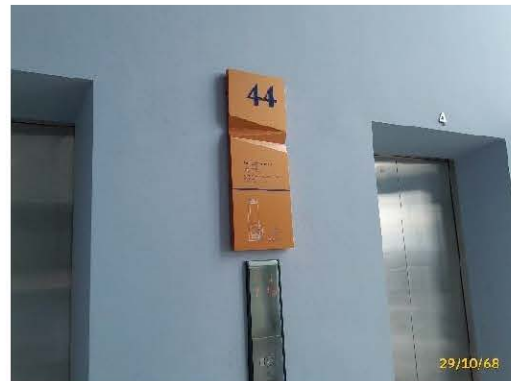
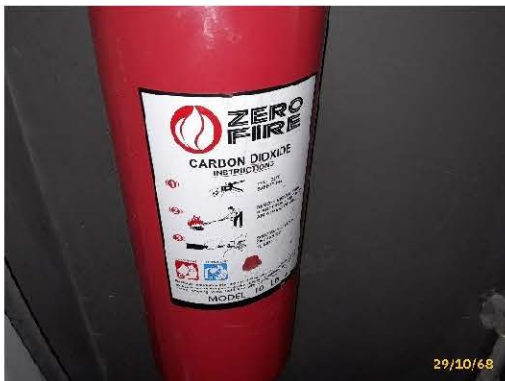
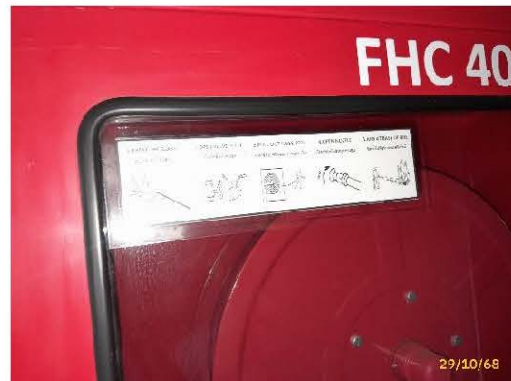
วิธีการใช้งานอุปกรณ์ดับเพลิง

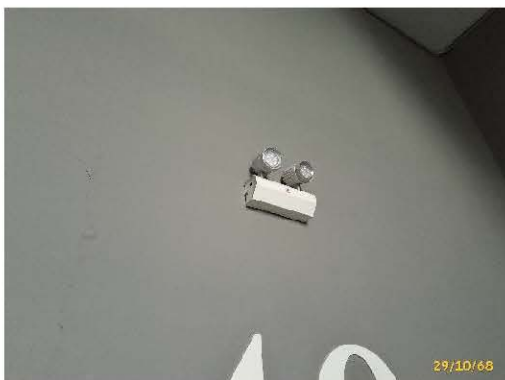
ไฟฟ้าฉุกเฉิน

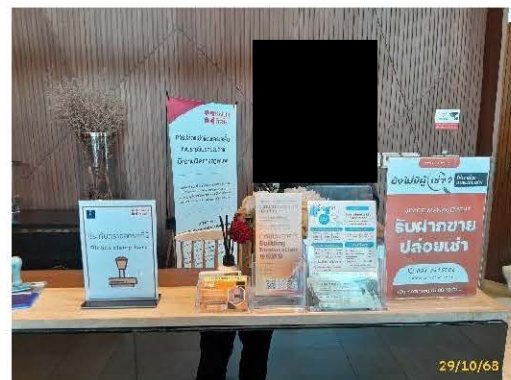
จุดประชาสัมพันธ์/รับเรื่องร้องเรียน

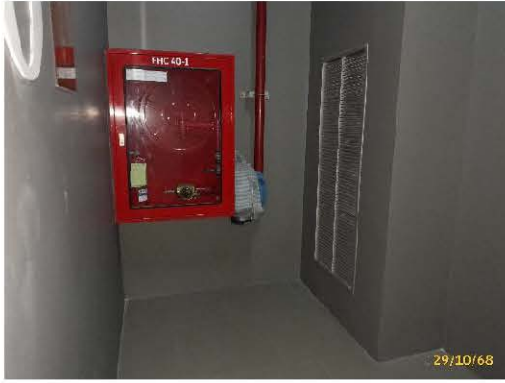
ตู้ดับเพลิงหน้าลิฟต์ดับเพลิง

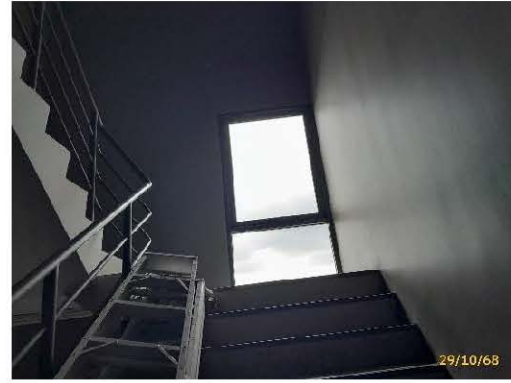
ช่องระบายอากาศบันไดหนีไฟ

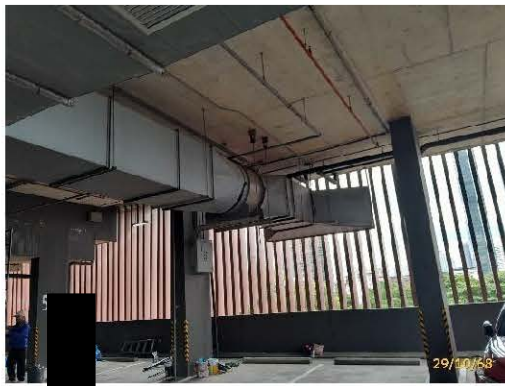
ระบบอัดอากาศบริเวณโรงลิฟต์ดับเพลิง

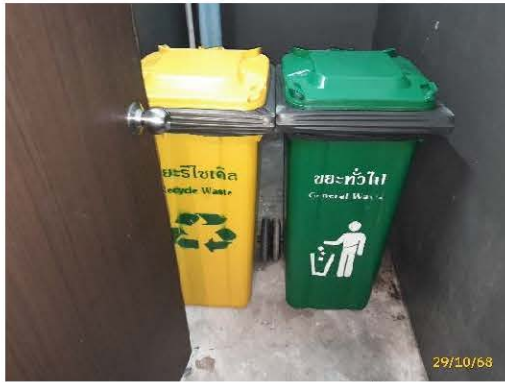
ถังรองรับมูลฝอยประจำชั้น

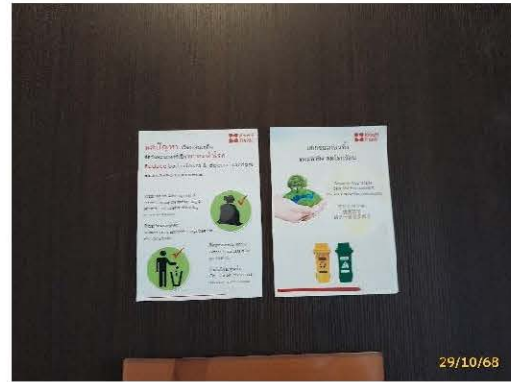
ป้ายประชาสัมพันธ์คัดแยกมูลฝอย

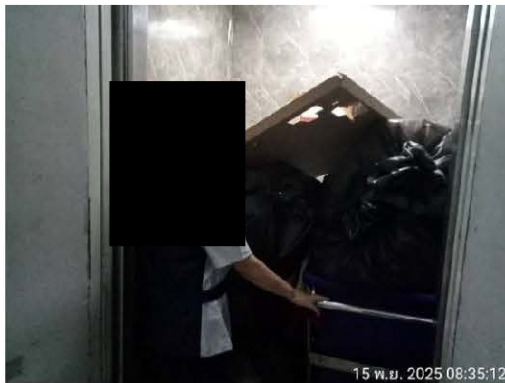
การเก็บขนมูลฝอยประจำชั้น

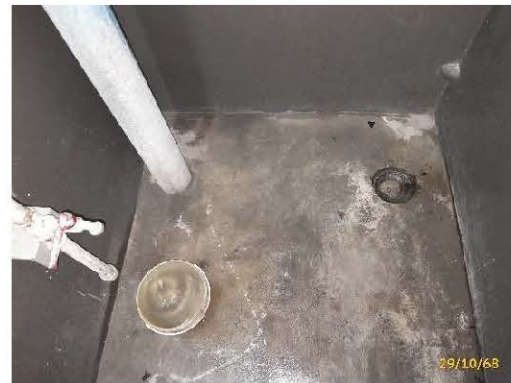
ท่อระบายน้ำห้องพักมูลฝอยประจำชั้น

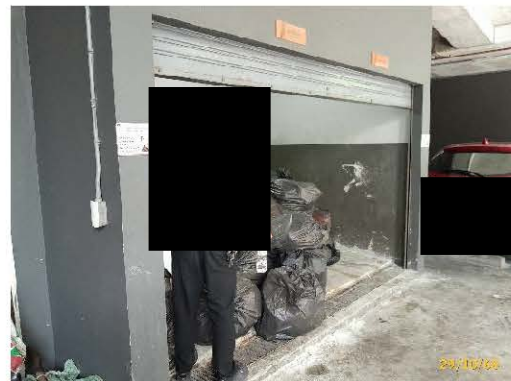
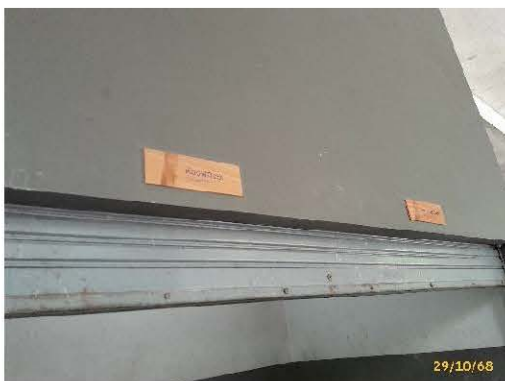
ห้องพักมูลฝอยรวม

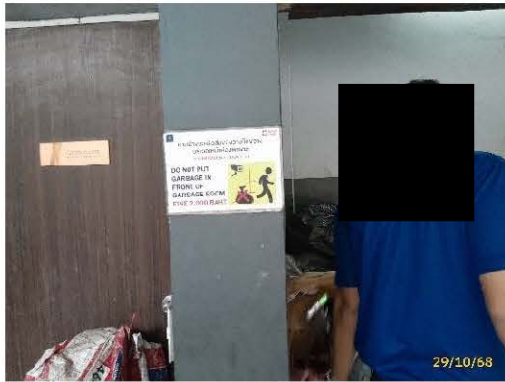
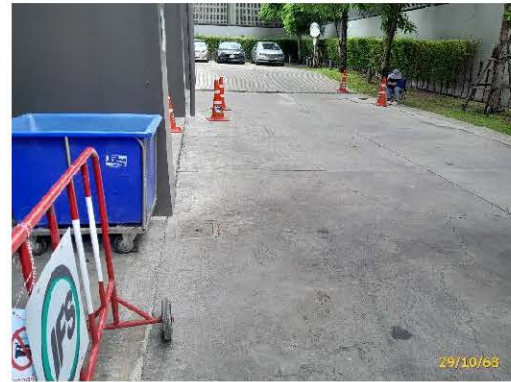
พื้นที่จัดรถเก็บขนมูลฝอย และแผ่นป้ายเตือนการกีดขวาง

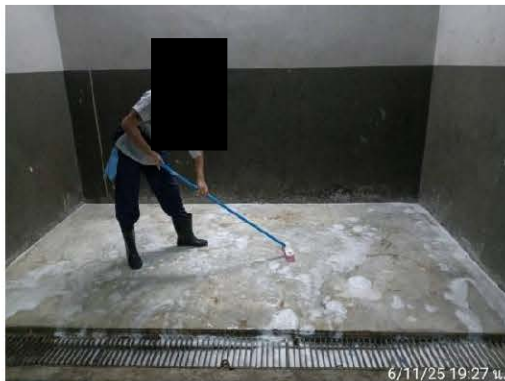
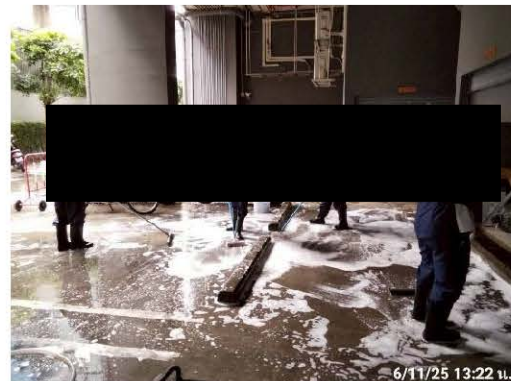
การทำความสะอาดห้องพักมูลฝอยรวม

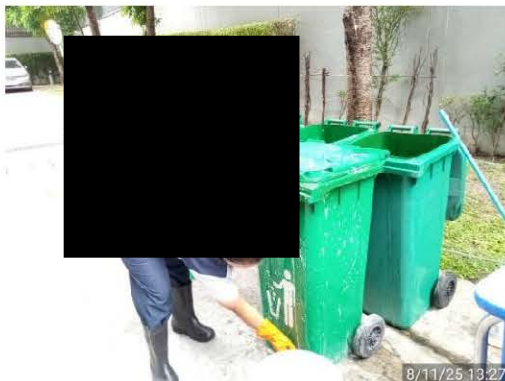
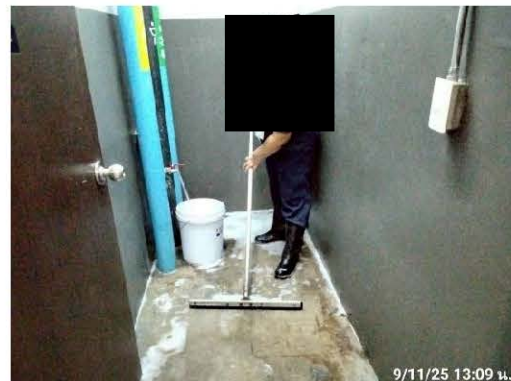
การทำความสะอาดห้องพักมูลฝอยประจำชั้น

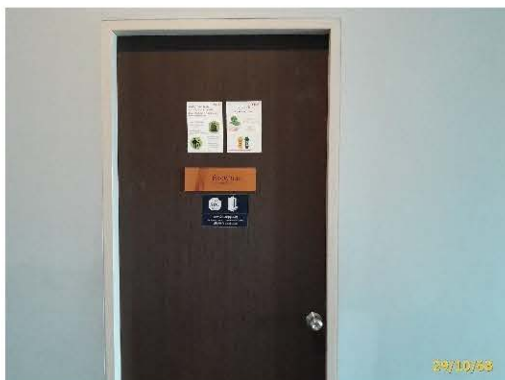
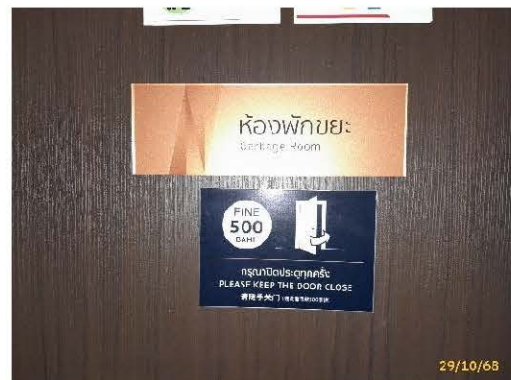
ประตูห้องพักมูลฝอยประจำชั้น

ป้ายปิดประตูห้องพักมูลฝอยประจำชั้น

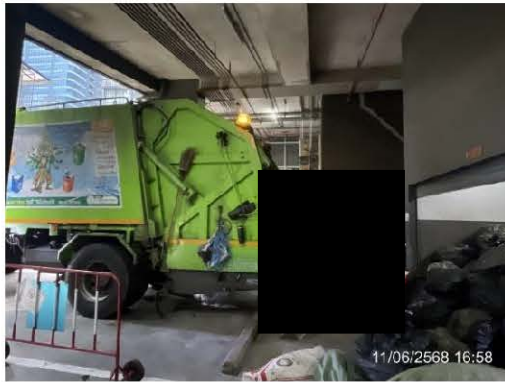
การเก็บขนมูลฝอยของสำนักงานเขต

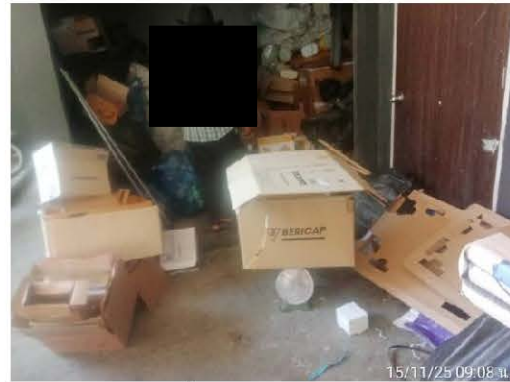
การซื้อ-ขาย ขยะรีไซเคิล

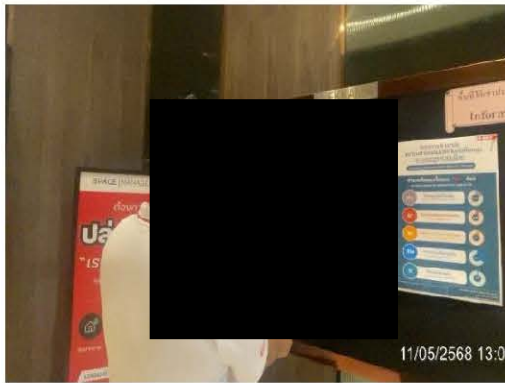
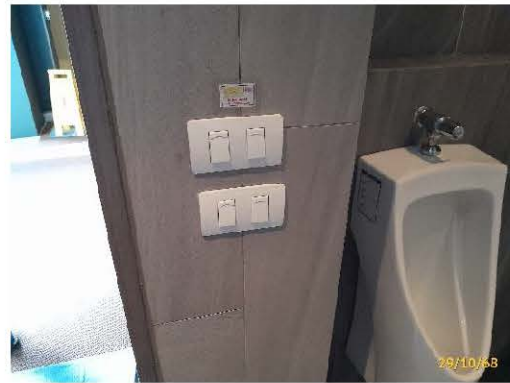
ป้ายรณรงค์ประหยัดไฟฟ้า และป้ายเตือนการใช้งาน

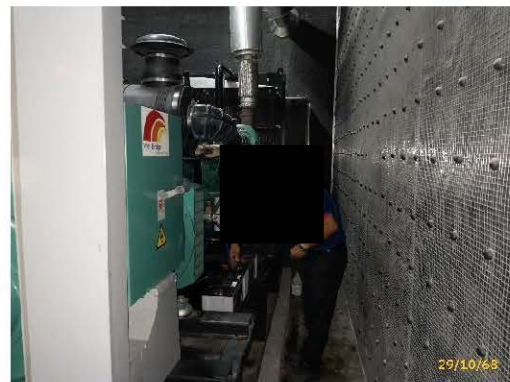
การตรวจสอบระบบไฟฟ้าประจำวัน (หลัก-สำรอง)

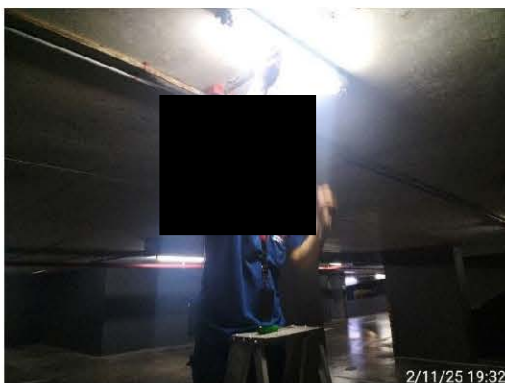
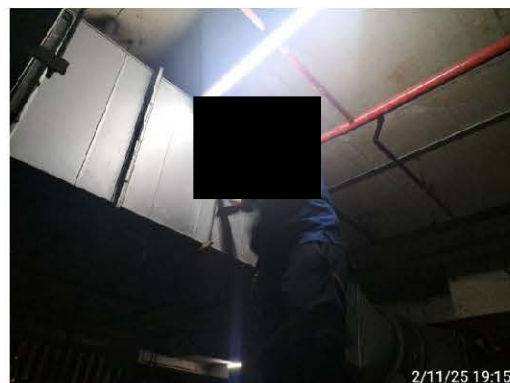
การบำรุงรักษาระบบไฟฟ้าส่องสว่าง

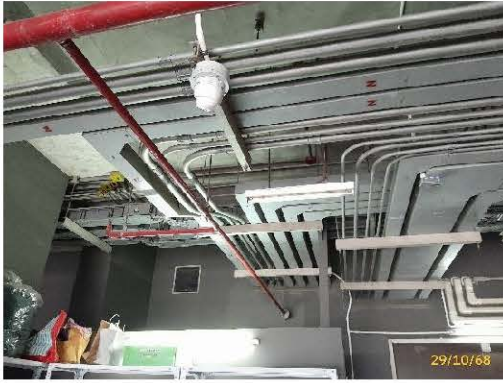
การเดินสายไฟฟ้าด้วยความเป็นระเบียบเรียบร้อย

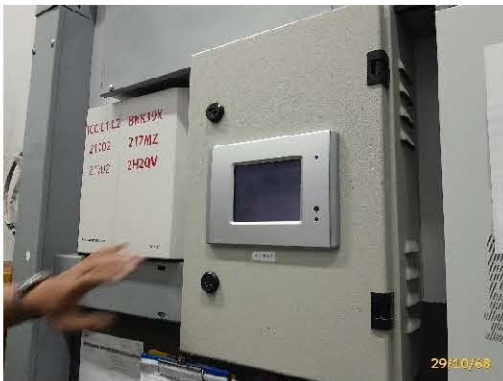
ระบบเปิด-ปิดไฟฟ้าส่องสว่าง

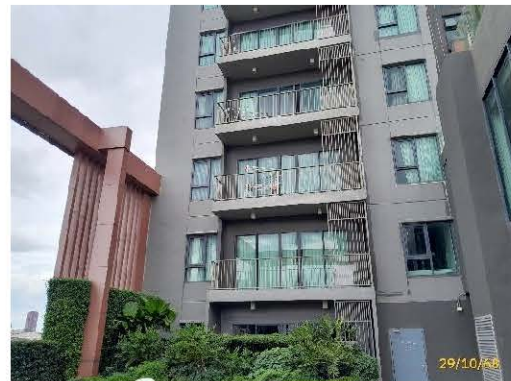
ช่องรับแสงจากธรรมชาติ (ห้องพัก)

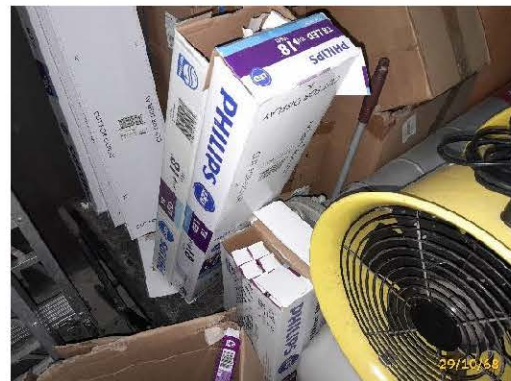
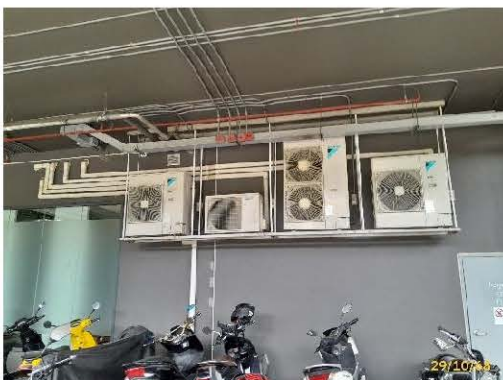
อุปกรณ์ไฟฟ้าประหยัดพลังงาน

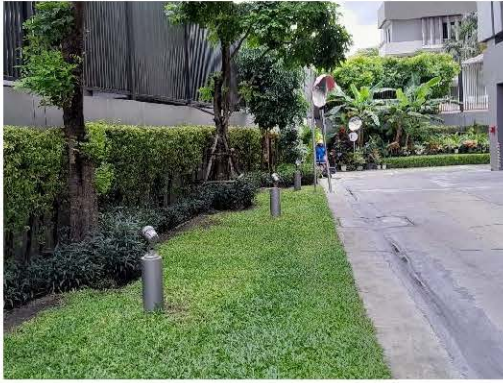
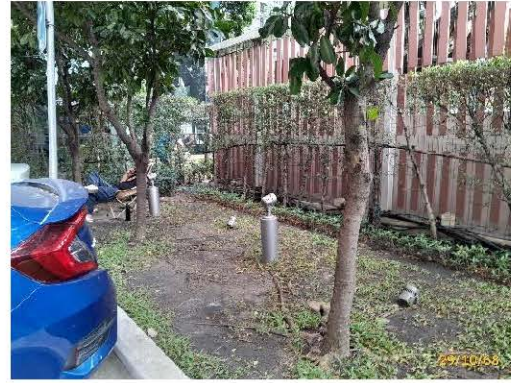
ระบบไฟฟ้าส่องสว่างโดยรอบโครงการ

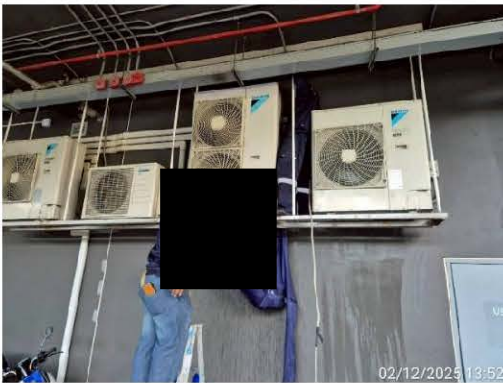
การทำความสะอาดเครื่องปรับอากาศส่วนกลาง

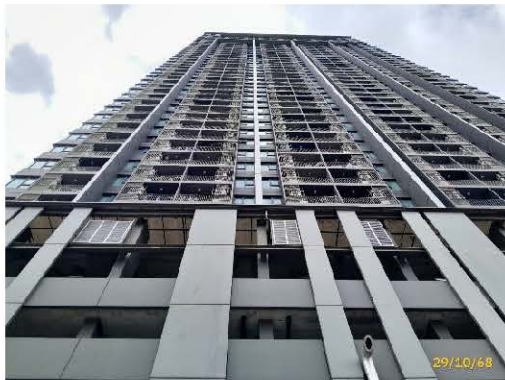
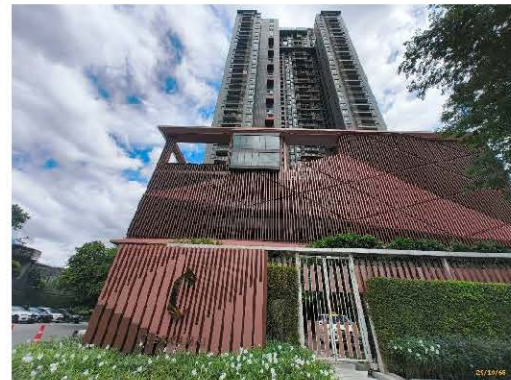
สีอาคาร

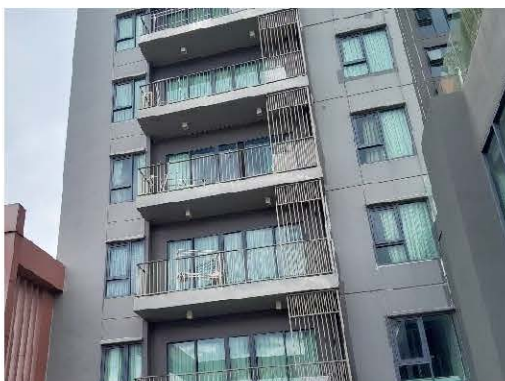
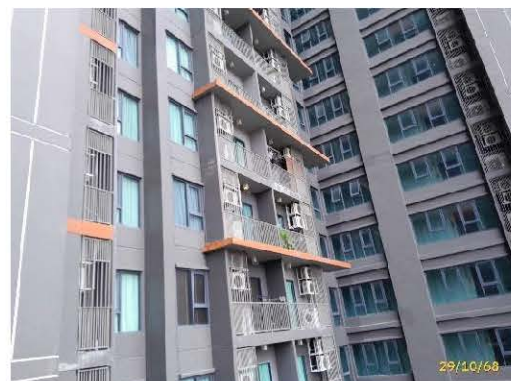
ภาพที่ 2.2-12 การบริหารจัดการด้านวิศวกรรมโครงสร้าง และสถาปัตยกรรม

ผ้าม่านหรือบังตาในแต่ละห้อง
