ผลการปฏิบัติตามมาตรการป้องกันและแก้ไขผลกระทบสิ่งแวดล้อม

ตารางที่ 2.1-1 ผลการปฏิบัติตามมาตรการป้องกันและแก้ไขผลกระทบสิ่งแวดล้อม (ระยะดำเนินการ) ระหว่างเดือน กรกฎาคม - ธันวาคม 2568

รายงานผลการปฏิบัติตามมาตรการป้องกันและแก้ไขผลกระทบสิ่งแวดล้อมและมาตรการติดตามตรวจสอบผลกระทบสิ่งแวดล้อม
: โครงการ The Nest Sukhumvit 64 (เฟส 1) (ระยะดำเนินการ) ประจำเดือน กรกฎาคม – ธันวาคม 2568

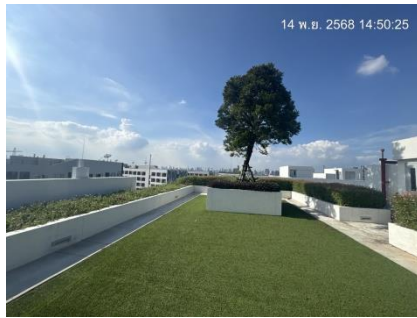
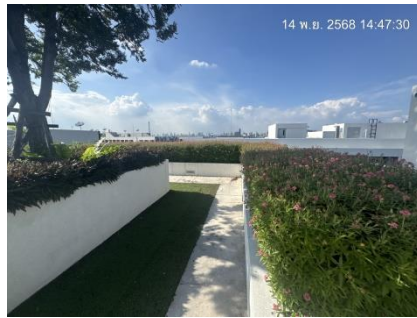
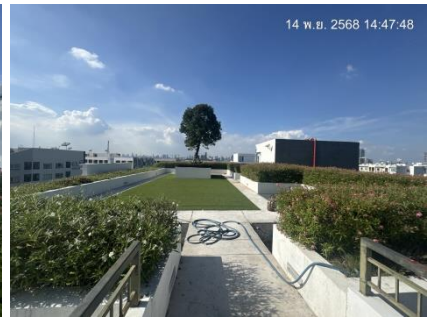
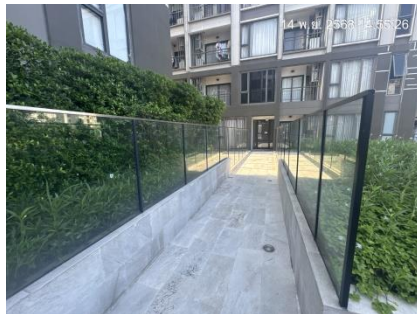
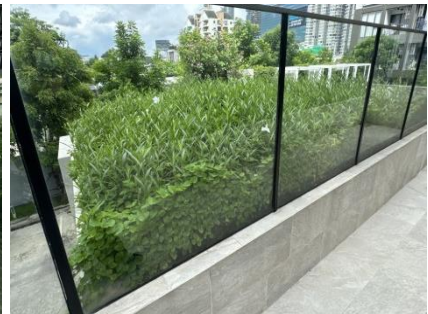
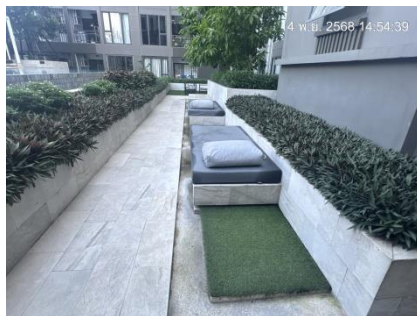
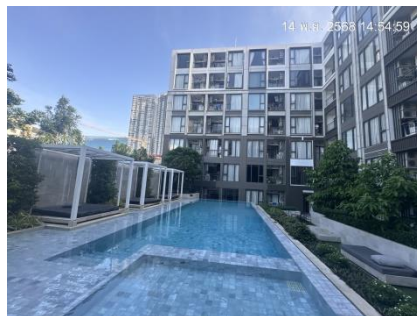
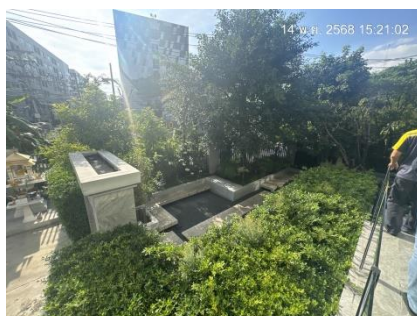
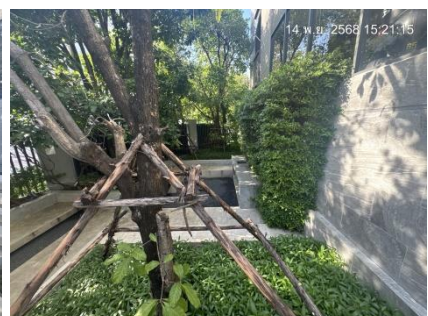
รูปที่ 2.1-1 พื้นที่สีเขียวภายในโครงการ

พื้นที่สีเขียวบนดาดฟ้า อาคาร B

พื้นที่สีเขียวบริเวณทางเชื่อมไปสระว่ายน้ำระหว่างอาคาร A อาคาร B

พื้นที่สีเขียวบริเวณสระว่ายน้ำ

พื้นที่สีเขียวชั้นล่างโครงการ

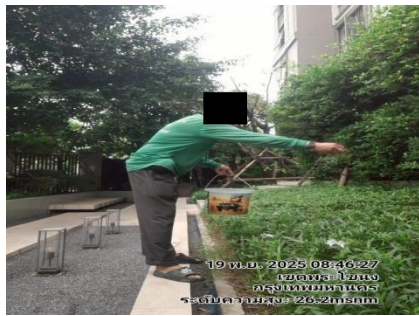
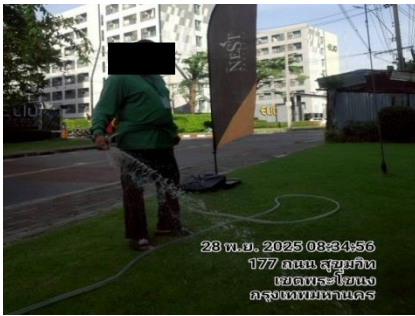
รูปที่ 2.1-2 การดูแลพื้นที่สีเขียวภายในโครงการ

2) จัดให้มีเจ้าหน้าที่ดูแล บำรุง รักษาพื้นที่สีเขียวบริเวณต่างๆ ให้อยู่ในสภาพดีอยู่เสมอ	โครงการจัดให้มีเจ้าหน้าที่ดูแล บำรุง รักษาพื้นที่สีเขียวภายในโครงการให้อยู่ในสภาพสมบูรณ์สวยงามอยู่เสมอ	-	รูปที่ 2.1-2

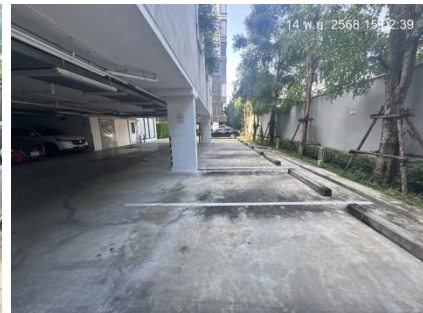
รูปที่ 2.1-3 รื้อรอบพื้นที่โครงการเพื่อกันขอบเขตพื้นที่

มาตรการป้องกันและแก้ไขผลกระทบสิ่งแวดล้อม	ผลการปฏิบัติตามมาตรการ	ปัญหา/การแก้ไข	เอกสารอ้างอิง
4) ปลูุกต้นไม้โดยรอบโครงการเพื่อเป็นแนวกันชน โดยต้นไม้ที่ปลูกจะเลือกปลูกต้นมะฮอกกานี กระพี้จั่น บริเวณแนวเขตที่ดินเพื่อช่วยลดผลกระทบด้านความเป็นส่วนตัวจากอาคารโครงการต่ออาคารข้างเคียง	โครงการจัดให้มีการปลูกไม้ยืนต้นตลอดแนวที่ดินของโครงการทุกด้าน เพื่อเป็นแนวกันชนระหว่างอาคารของโครงการกับพื้นที่ข้างเคียง	-	รูปที่ 2.1-3

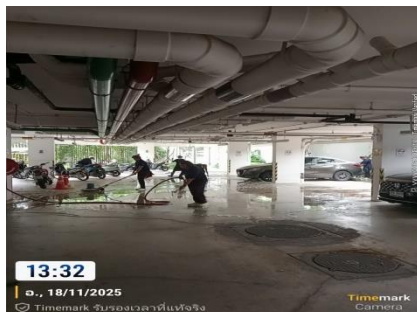
มาตรการป้องกันและแก้ไขผลกระทบสิ่งแวดล้อม	ผลการปฏิบัติตามมาตรการ	ปัญหา/การแก้ไข	เอกสารอ้างอิง
1. ทรัพยากรทางกายภาพ 1.1 สภาพภูมิประเทศ 1) ดูแลรักษาความเป็นระเบียบเรียบร้อยภายในโครงการให้อยู่ในสภาพดีอยู่เสมอ	โครงการดำเนินการมอบหมายให้เจ้าหน้าที่คอยดูแลรักษาความเป็นระเบียบเรียบร้อยภายในโครงการให้อยู่ในสภาพดีอยู่เสมอ	-	รูปที่ 2.1-2 รูปที่ 2.1-5

เจ้าหน้าที่ดูแลรักษาความสะอาดถนนและที่จอดรถ

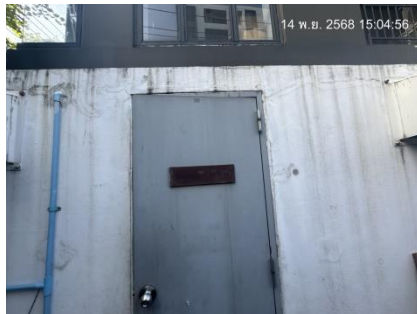
ห้องพักมูลฝอยรวมโครงการ

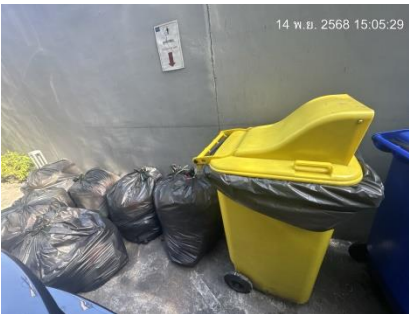
จุดรวบรวมมูลฝอยโครงการเพื่อการเก็บขน

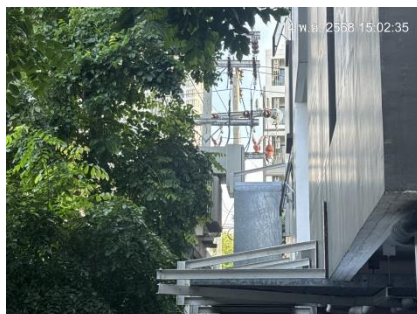
หม้อแปลงไฟฟ้า

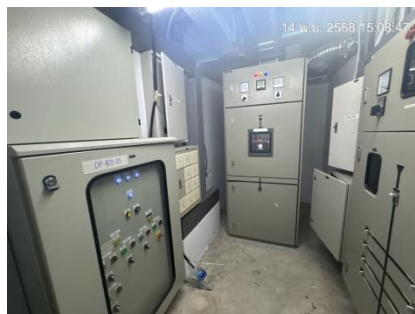
ตู้ MDB ประจำอาคาร A

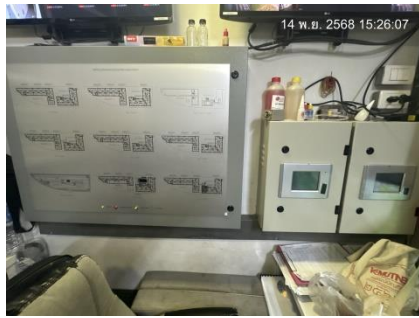
แผนผังควบคุมระบบแจ้งเตือน

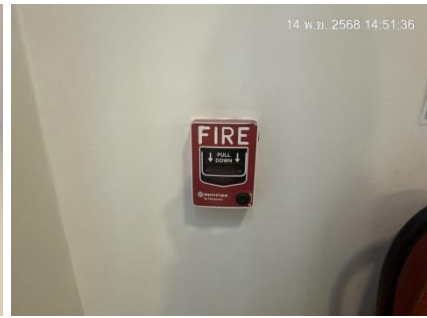
อุปกรณ์แจ้งเหตุด้วยมือ

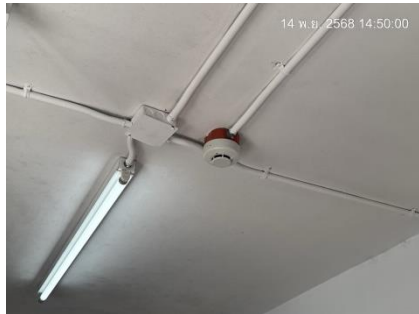
อุปกรณ์ตรวจจับควัน

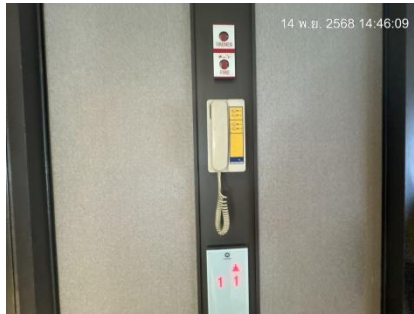
โทรศัพท์แจ้งเหตุฉุกเฉิน

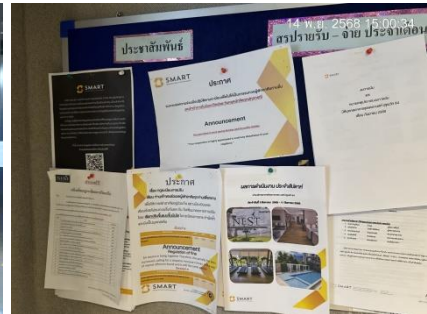
บอร์ดติดต่อฉุกเฉิน

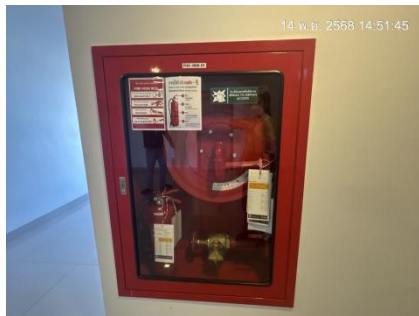
ตู้ FHC และป้ายแสดงวิธีการใช้อุปกรณ์

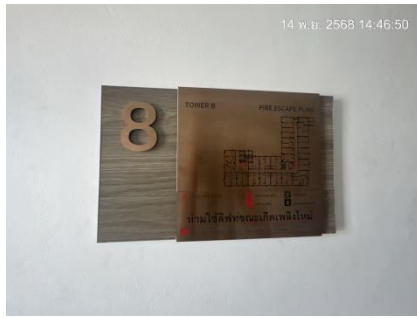
แผนผังแสดงเส้นทางหนีไฟและที่ตั้งอุปกรณ์ป้องกันอัคคีภัย
