บทที่ 2

ผลการปฏิบัติตามมาตรการป้องกันและแก้ไขผลกระทบสิ่งแวดล้อม และมาตรการติดตามตรวจสอบผลกระทบสิ่งแวดล้อม

ผลการตรวจสอบการปฏิบัติตามมาตรการป้องกันและแก้ไขผลกระทบสิ่งแวดล้อมตามที่ระบุไว้ในหนังสือแจ้งผลการพิจารณารายงานการวิเคราะห์ผลกระทบสิ่งแวดล้อมโครงการเหมืองแร่หินอุตสาหกรรมชนิดหินแกรนิต เพื่ออุตสาหกรรมก่อสร้าง ของบริษัท ศิลาพรชัย จำกัด คำขอประทานบัตรที่ 3/2549 ตั้งอยู่ที่ตำบลคลองกิ่ว อำเภอบ้านบึง จังหวัดชลบุรี ตามหนังสือที่ ทส 1009.2/3776 ลงวันที่ 22 พฤษภาคม 2551 ซึ่งได้รับอนุญาตเป็นประทานบัตรที่ 33183/15816 รวมทั้งมาตรการป้องกันและแก้ไขผลกระทบสิ่งแวดล้อมสำหรับการเปลี่ยนแปลงแผนผังโครงการทำเหมือง โดยรายละเอียดผลการปฏิบัติตามมาตรการฯ แสดงดังตารางที่ 2-1 ถึงตารางที่ 2-4

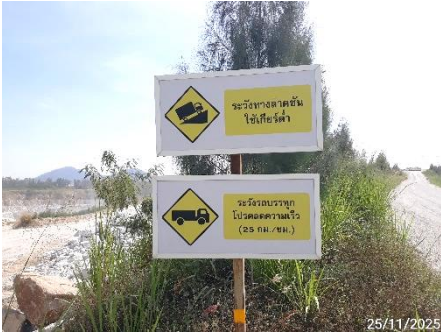
<p>ป้ายจำกัดความเร็ว</p>

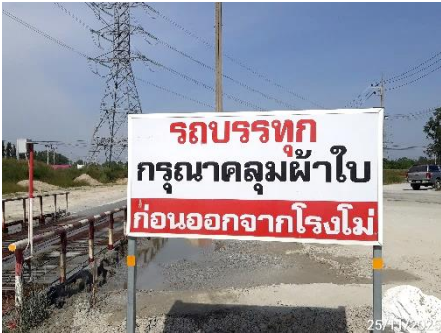
<p>ป้ายเตือนให้ปิดคลุมผ้าใบ</p></div>

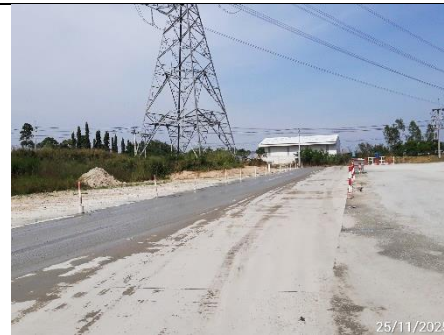
เส้นทางขนส่งแร่ของโครงการ

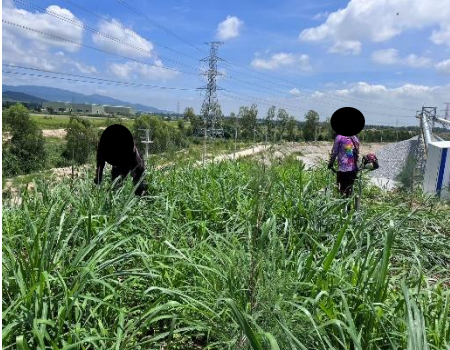
<p>การดูแลรักษาต้นไม้</p>

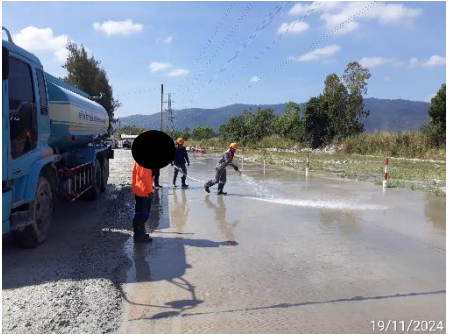
<p>การล้างทำความสะอาดถนน</p></div>

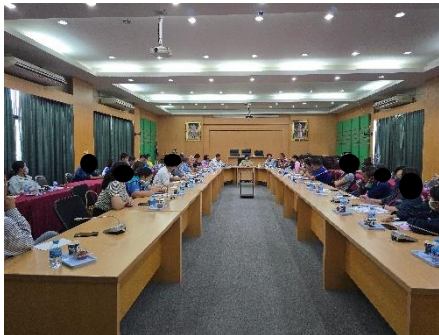
<p>การประชุมคณะกรรมการมวลชนสัมพันธ์</p>

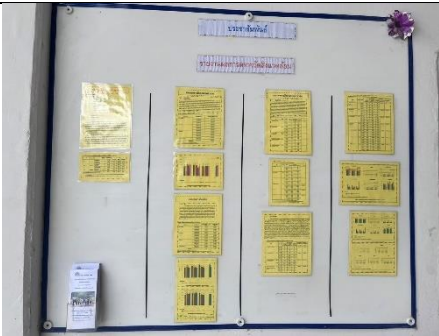
<p>บอร์ดประชาสัมพันธ์ข้อมูลผลการตรวจวัดคุณภาพสิ่งแวดล้อม</p>

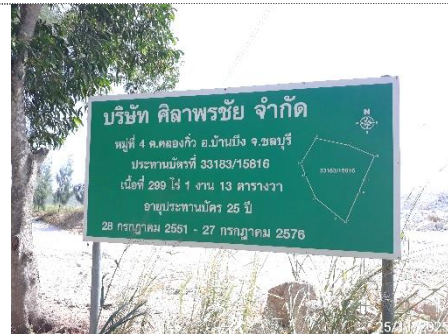
<p>ป้ายแสดงรายละเอียดโครงการ</p>

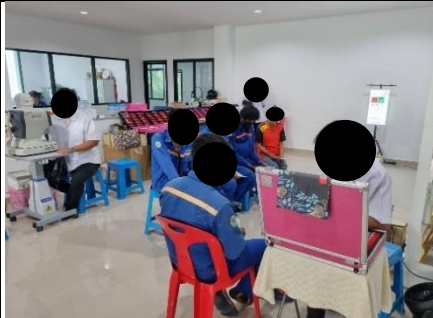
ตรวจสุขภาพพนักงานประจำปี 2568

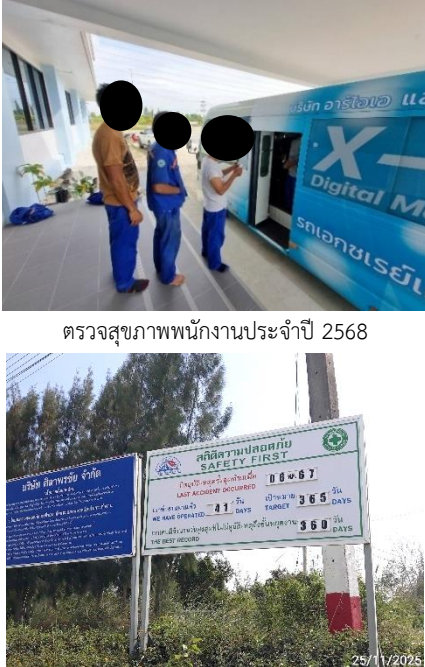
<p>ตรวจสอบสภาพพนักงานประจำปี 2568</p> <p>ป้ายสถิติความปลอดภัย</p>

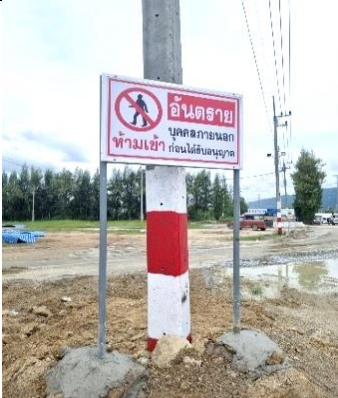
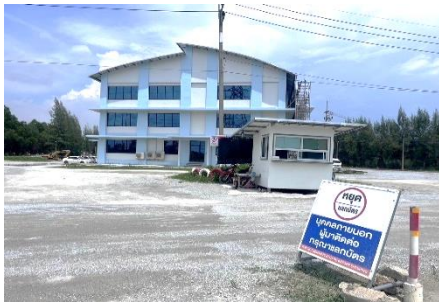
<p>ป้ายห้ามบุคคลภายนอกเข้าพื้นที่ก่อนได้รับอนุญาต</p>

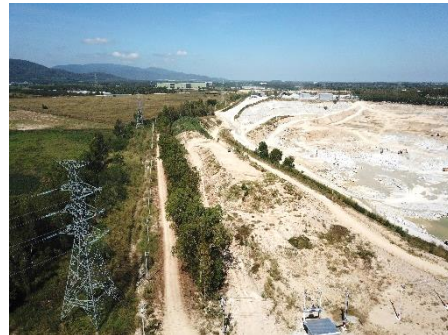
แนวต้นไม้บริเวณริมขอบประทานบัตร

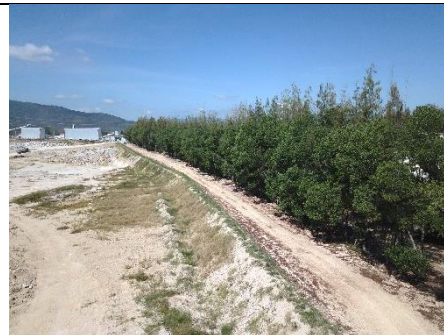
<p>แนวต้นไม้บริเวณริมขอบประทานบัตร</p>
2. ภายหลังจากสิ้นสุดการทำเหมือง ให้เสริมสร้าง ทัศนียภาพที่ดีภายในพื้นที่โครงการ โดยการ ปลูกไม้ยืนต้นโตเร็วและพืชคลุมดิน ตามที่เสนอ ไว้ในแผนการฟื้นฟูสภาพพื้นที่ภายหลังการทำ เหมือง	- หากถึงช่วงสิ้นสุดการทำเหมืองโครงการจะปฏิบัติ ตามเงื่อนไขดังกล่าวอย่างเคร่งครัด โดยการปลูกไม้ ยืนต้นและพืชคลุมดินตามที่แผนการฟื้นฟูกำหนดไว้	- ไม่มี	-

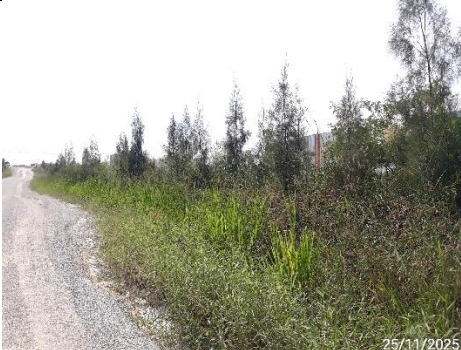
<p>แนวต้นไม้บริเวณคันทำนบกั้นดิน</p>
3. ให้จัดเตรียมพื้นที่กองเก็บเปลือกหิน เศษหิน และมูลดินทราย ให้มีขนาดและตำแหน่งตามที่ แผนผังโครงการเหมืองกำหนด โดยเก็บกองสูง ไม่เกิน 15 เมตร ควบคุมความลาดชันประมาณ 30-40 องศาพร้อมทั้งจัดทำให้มีคันทำนบกั้น ร่วมกับคุระบายน้ำ เพื่อเบี่ยงเบนทางน้ำฝนชะ ล้างพื้นที่เก็บกองเปลือกหิน เศษหินและมูลดิน ทราย ให้ไหลลงสู่บ่อดักตะกอนตามทีระบุใน แผนผังโครงการทำเหมือง	- โครงการได้จัดเตรียมพื้นที่สำหรับการเก็บกองเปลือก หินและเศษหินบริเวณทางด้านทิศตะวันตกเฉียงใต้ พร้อมทั้งจัดสร้างบ่อดักตะกอน ตามที่แผนผัง โครงการกำหนดแล้ว	- ไม่มี

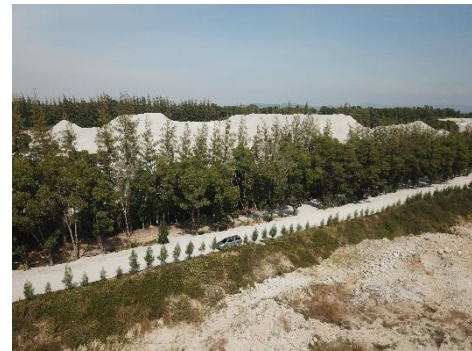
แนวไม้ยืนต้นบริเวณคันทำนบด้านทิศเหนือ

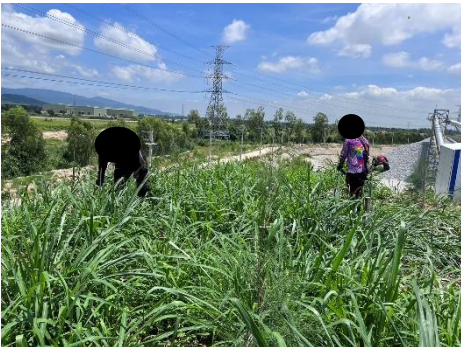
<p>แนวหญ้าแฝกบริเวณคันทำนบ</p>

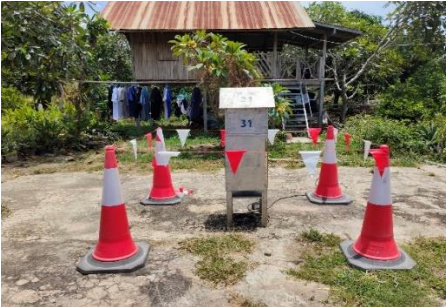
<p>ตรวจวัดคุณภาพอากาศบริเวณตลาดหนองอ้อ</p>

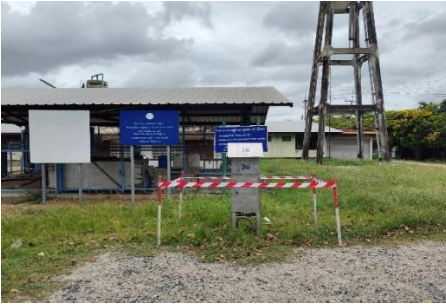
<p>ตรวจวัดคุณภาพอากาศบริเวณบ้านห้วยชุมพร</p>

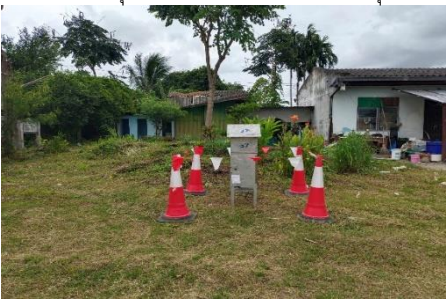
<p>ตรวจวัดคุณภาพอากาศบริเวณวัดมาบคล้า</p>

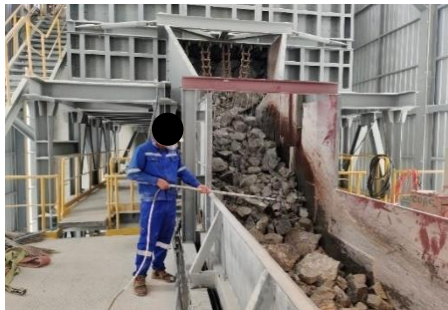
<p>ตรวจวัดความทึบแสงบริเวณปากโม่แรก</p>

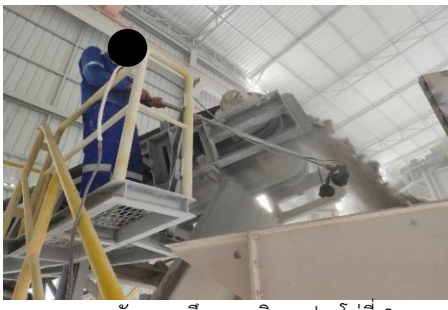
<p>ตรวจวัดความทึบแสงบริเวณปากโม่ที่ 2</p>
