# การปฏิบัติตามมาตรการป้องกันและแก้ไขผลกระทบสิ่งแวดล้อม

ดังนั้น บริษัท ทีซีซีโฮเทล แอสเสท แมนเนจเม้นท์ จำกัด ได้มอบหมายให้บริษัท สเปเชียล แล็บ เอ็นไว แอนด์ คอนซัลแตนท์ จำกัด ดำเนินการติดตามตรวจสอบผลการปฏิบัติตามมาตรการป้องกันและแก้ไขผลกระทบสิ่งแวดล้อม โครงการ มิเลนเนียม คอมเพล็กซ์ ช่วงเดือนกรกฎาคม ถึง ธันวาคม 2568 (ระยะดำเนินการ) โดยอาศัยข้อมูลจากการสัมภาษณ์เจ้าหน้าที่การตรวจสอบเอกสารที่เกี่ยวข้อง และตรวจสอบสภาพพื้นที่จริง พร้อมเสนอแนะแนวทางการแก้ไขปัญหาให้เป็นไปตามมาตรการป้องกันและแก้ไขผลกระทบสิ่งแวดล้อม ในแต่ละด้านที่ได้กำหนดไว้ในรายงานการศึกษาผลกระทบสิ่งแวดล้อม

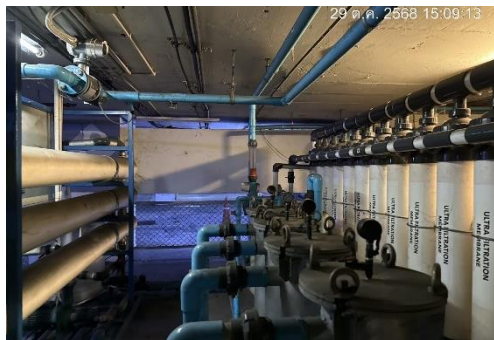
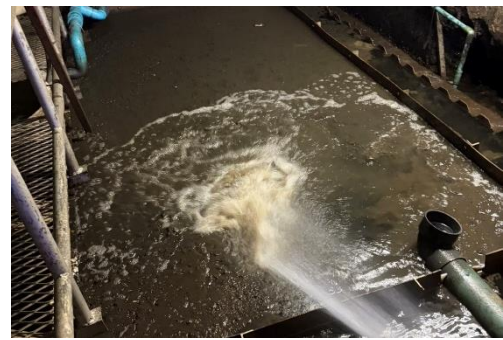
ภาพที่ 2.2-1 ระบบบำบัดน้ำเสีย

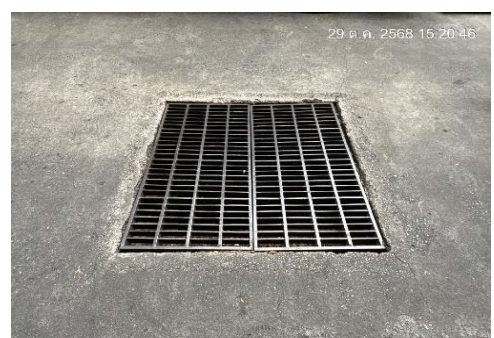
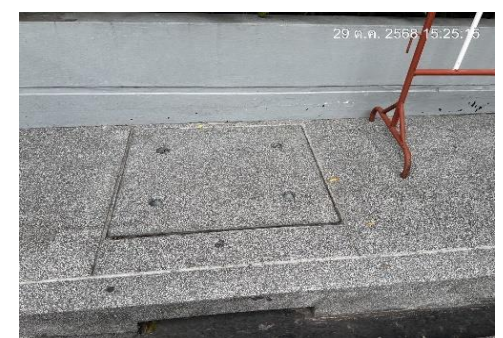
ภาพที่ 2.2-2 ระบบระบายน้ำโครงการ

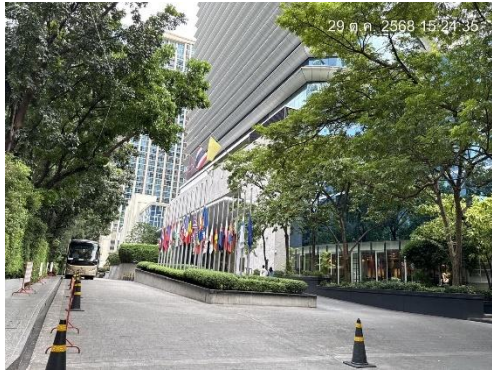
ภาพที่ 2.2-4 ระยะถอยร่อน

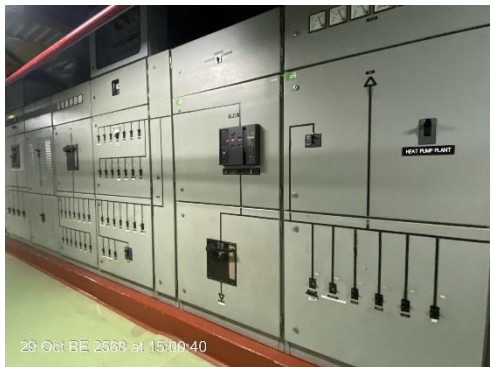
ภาพที่ 2.2-5 ระบบไฟฟ้า

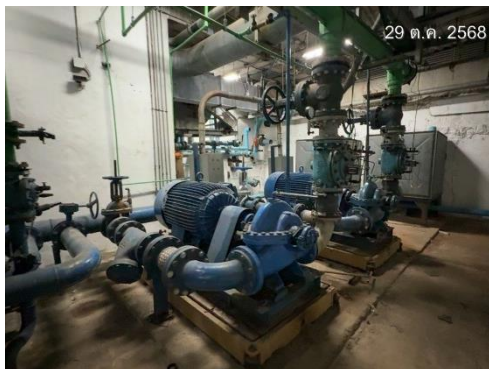
ภาพที่ 2.2-6 ระบบน้ำใช้

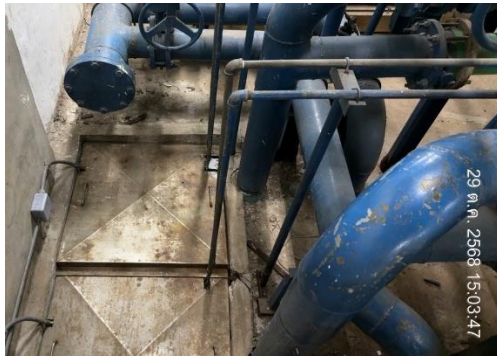
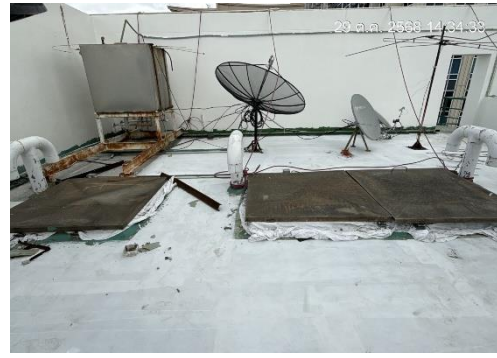
ภาพที่ 2.2-6 (ต่อ) ระบบน้ำใช้

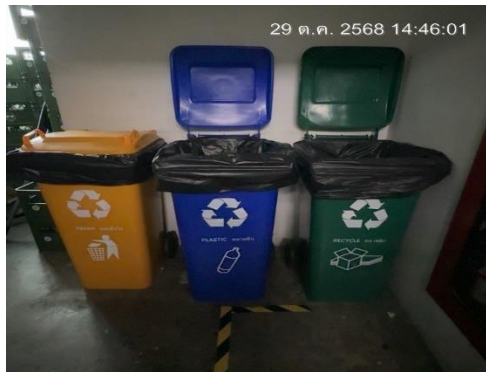
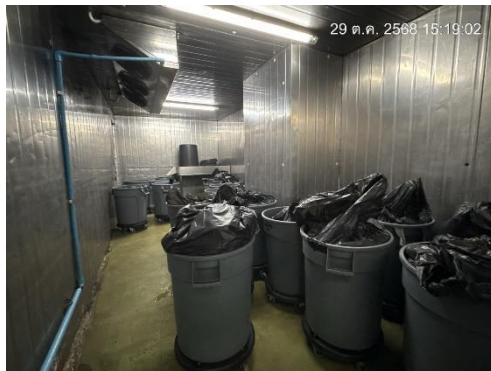
ภาพที่ 2.2-7 ห้องพัสดุฟอยรวม

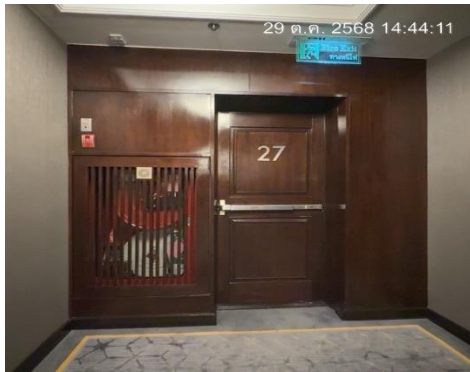
ภาพที่ 2.2-9 อุปกรณ์ป้องกันอัคคีภัย

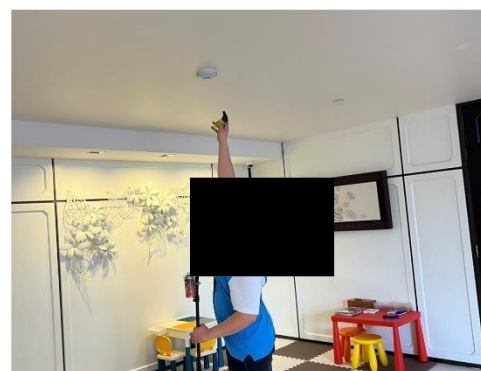
ภาพที่ 2.2-10 เจ้าหน้าที่ตรวจสอบระบบป้องกันอัคคีภัย

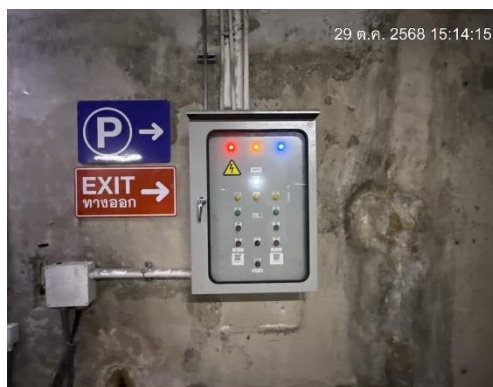
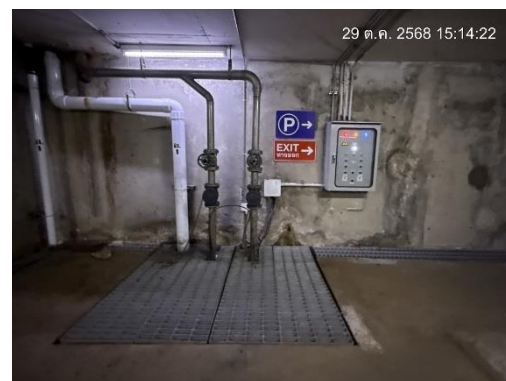
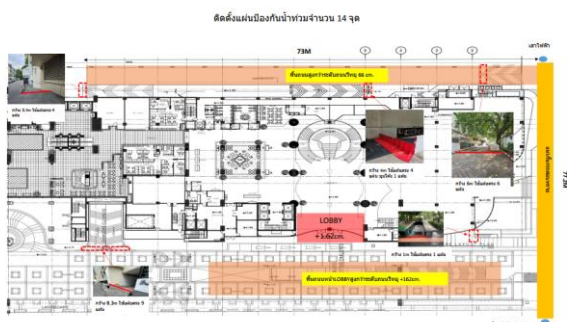
ภาพที่ 2.2-12 ระบบป้องกันน้ำท่วมภายในโครงการ

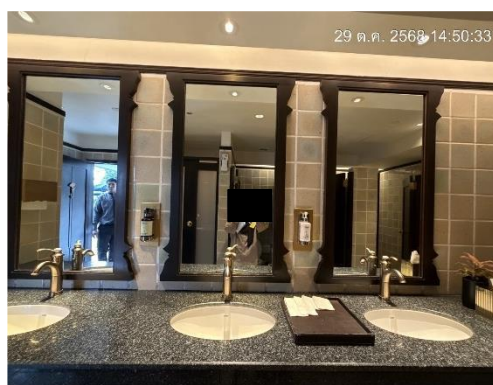
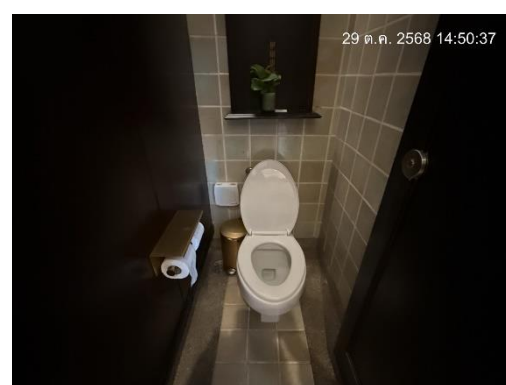
ภาพที่ 2.2-13 ห้องน้ำส่วนกลาง

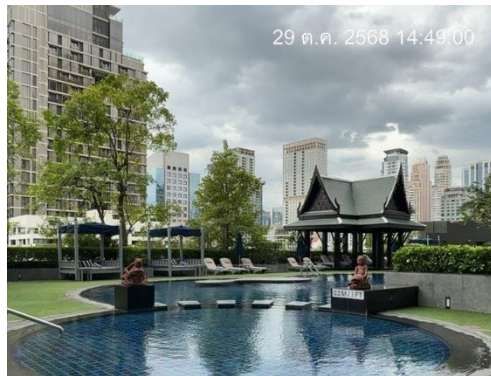
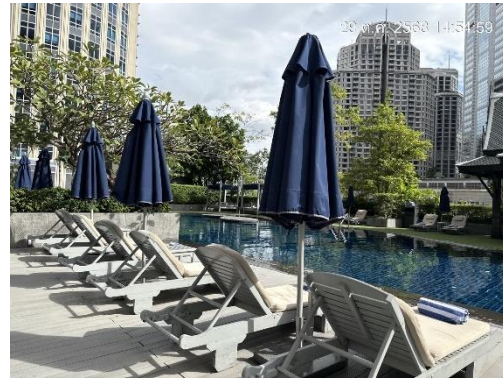
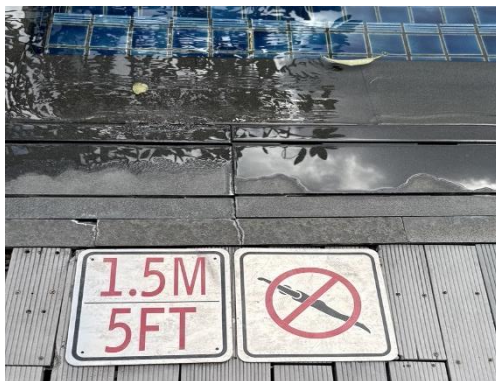
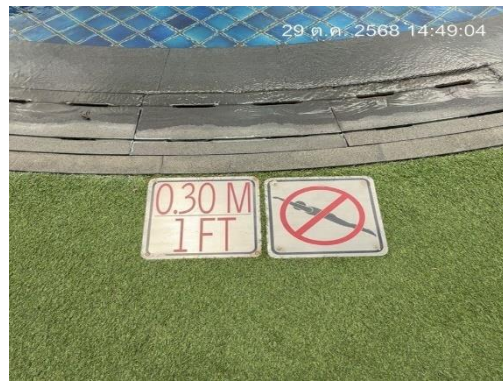
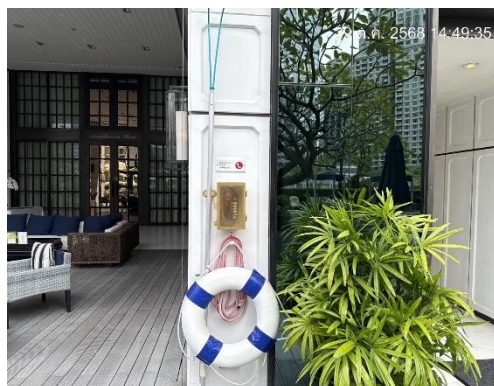
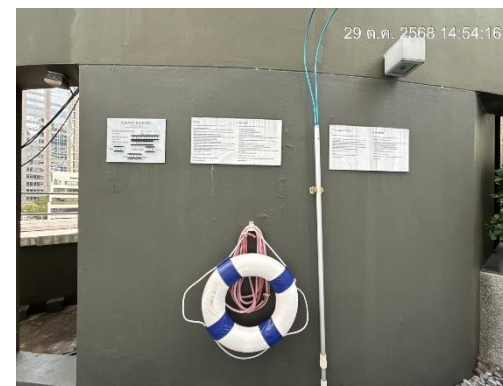
ภาพที่ 2.2-14 สระว่ายน้ำภายในโครงการ

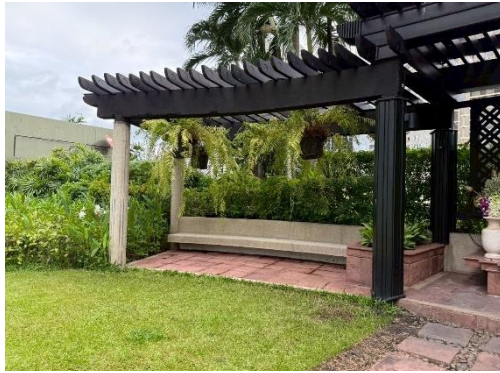
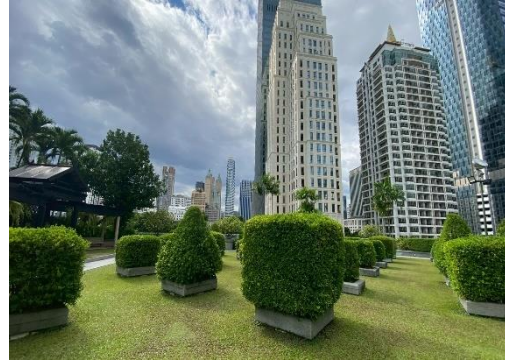
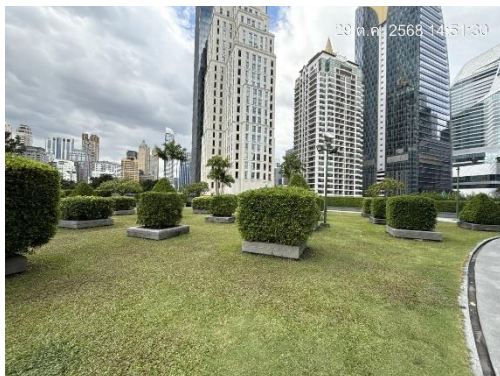
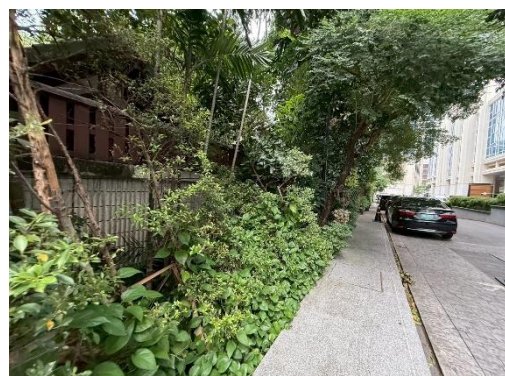
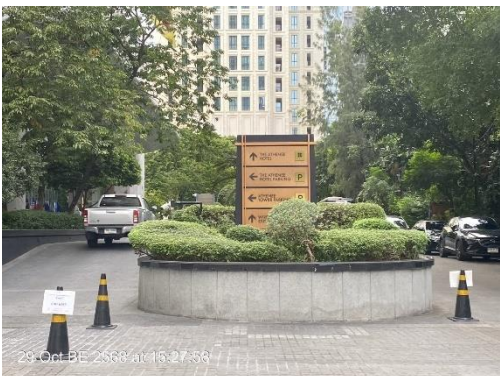
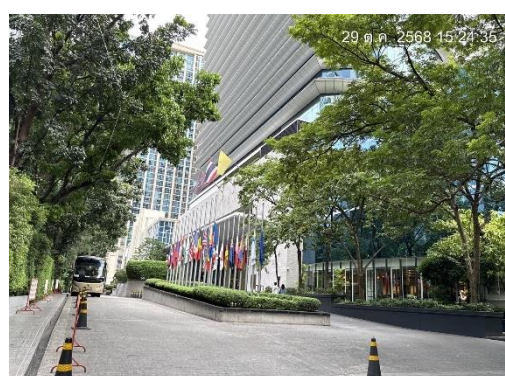
ภาพที่ 2.2-15 พื้นที่สีเขียวบริเวณโครงการ

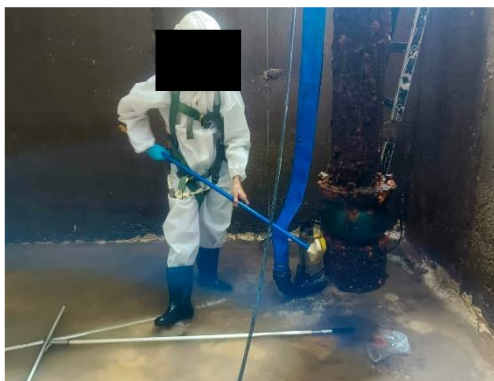
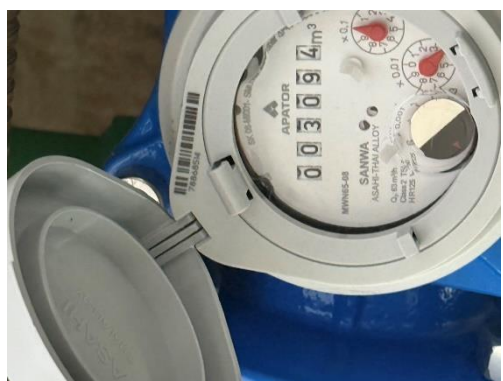
ภาพที่ 2.2-21 ล้างทำความสะอาดถังเก็บน้ำใช้
