รายงานผลการปฏิบัติตามมาตรการป้องกันและแก้ไขผลกระทบสิ่งแวดล้อม
และมาตรการติดตามตรวจสอบผลกระทบสิ่งแวดล้อม
(ระยะดำเนินการ)
ระหว่างเดือน กรกฎาคม ถึง ธันวาคม พ.ศ. 2568

โครงการ เอ สเปซ เมกา

เจ้าของโครงการ นิติบุคคลอาคารชุด เอ สเปซ เมกา

มกราคม 2569

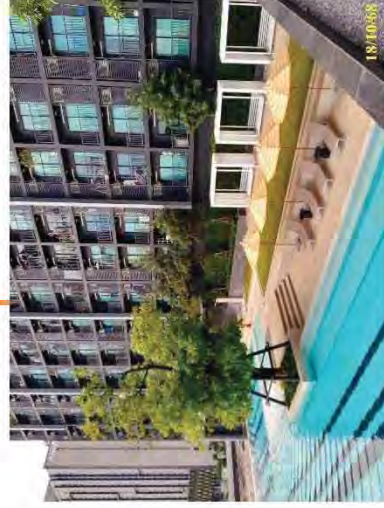
ภาพที่ 1.3.3-1 (ต่อ) พบพืชหายาก

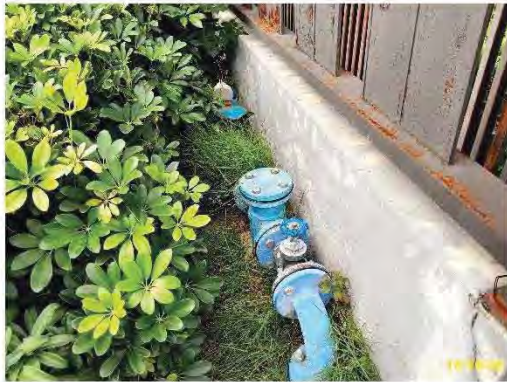
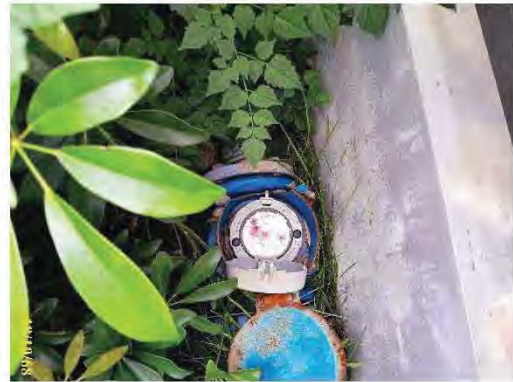
มิเตอร์น้ำประปา

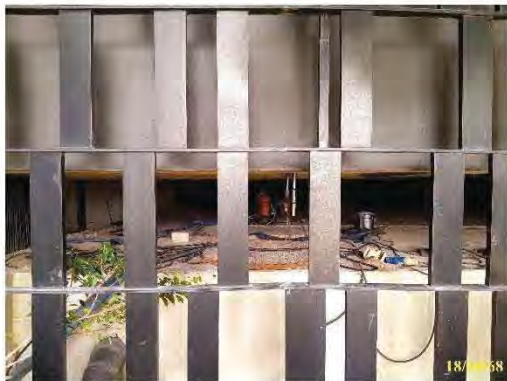
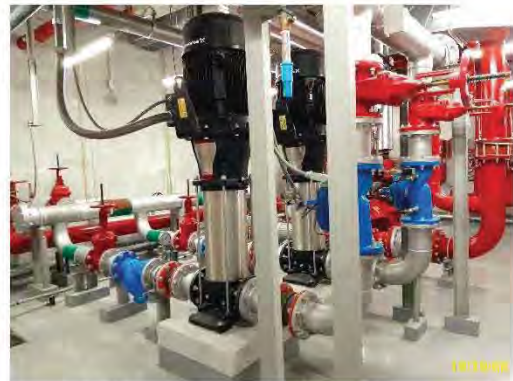
ถังเก็บน้ำชั้นใต้ดิน พร้อมเครื่องสูบน้ำชั้นใต้ดิน

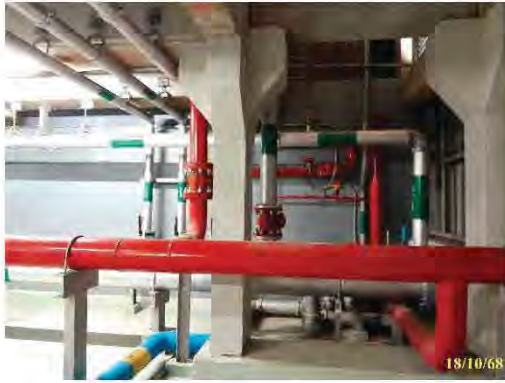
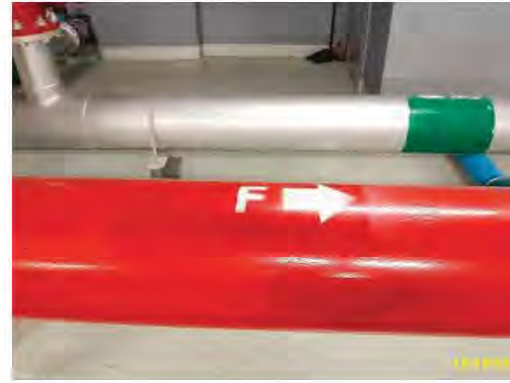
วาล์วน้ำระหว่างชั้น

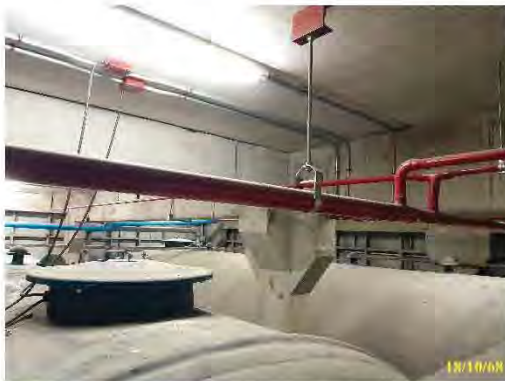
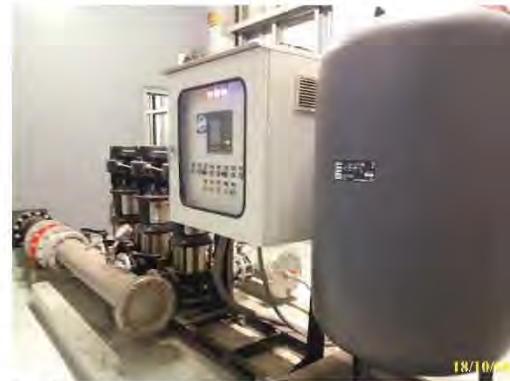
ถังเก็บน้ำชั้นดาดฟ้า พร้อมเครื่องปั้มน้ำชั้นดาดฟ้า

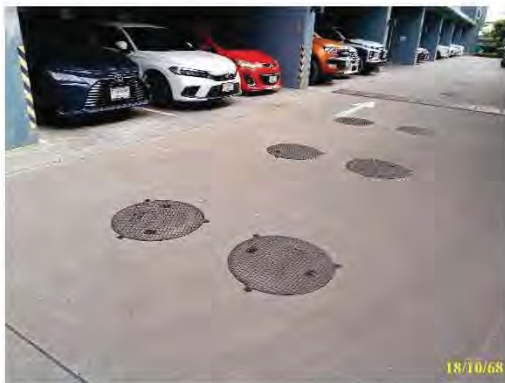
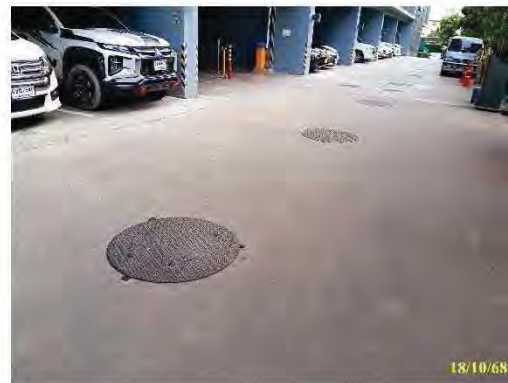
พื้นที่ระบบบำบัดน้ำเสีย

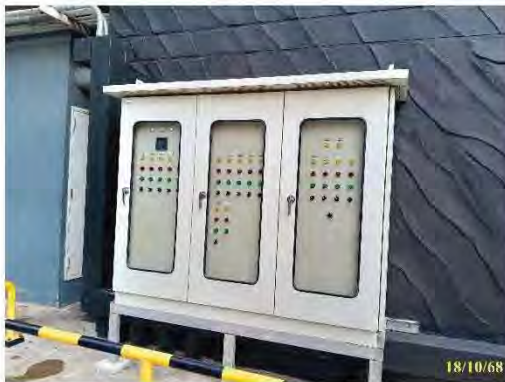
ตู้ควบคุมระบบบำบัดน้ำเสีย

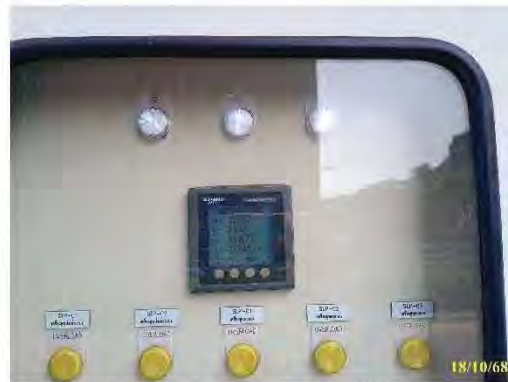
มิเตอร์ไฟฟ้าระบบบำบัดน้ำเสีย

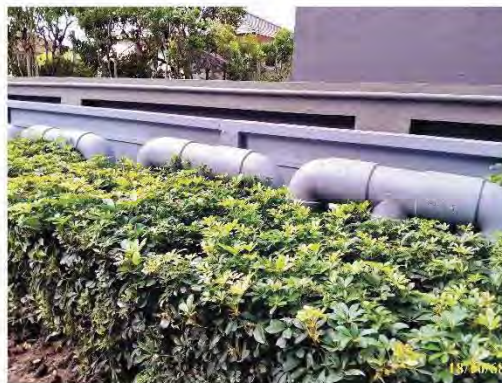
บ่อดินกำจัดมีเทน (Methane) และท่อกำจัด Aerosol

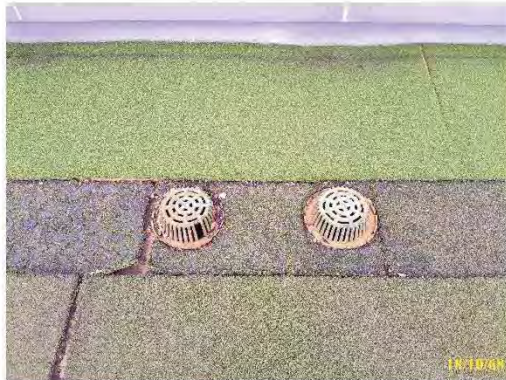
หัวรับน้ำฝน

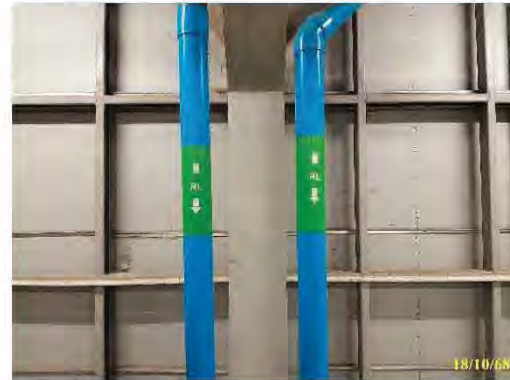
ท่อรวบรวมน้ำฝน

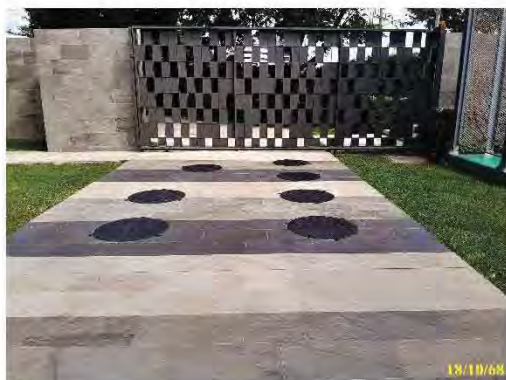
พื้นที่บ่อหนองน้ำ พร้อมตู้ควบคุม

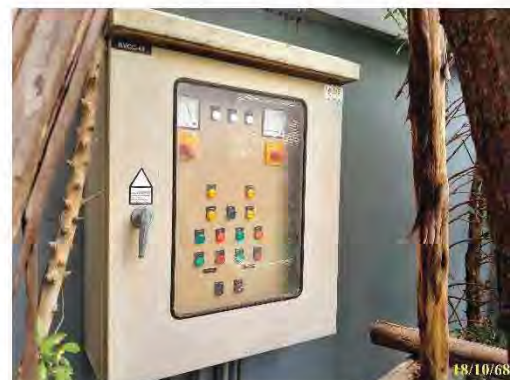
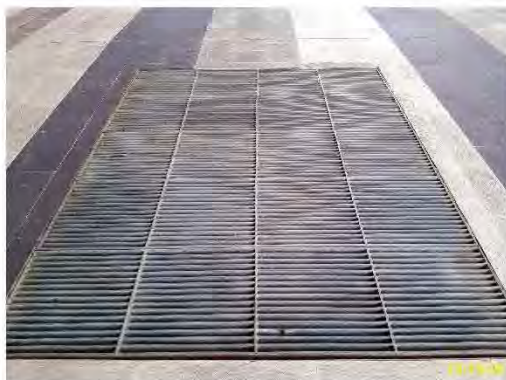
บ่อพักน้ำสุดท้ายก่อนระบายออกนอกโครงการ

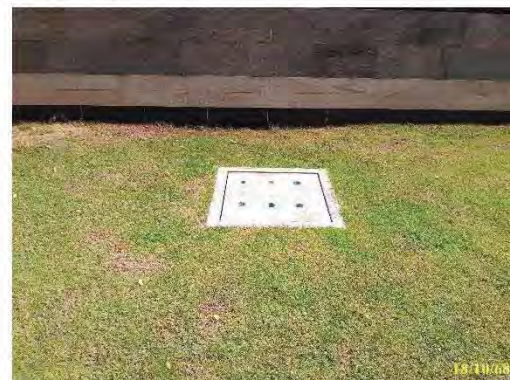
ท่อระบายน้ำ และบ่อพักน้ำ

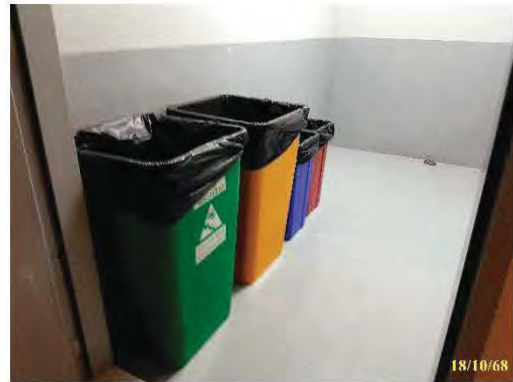
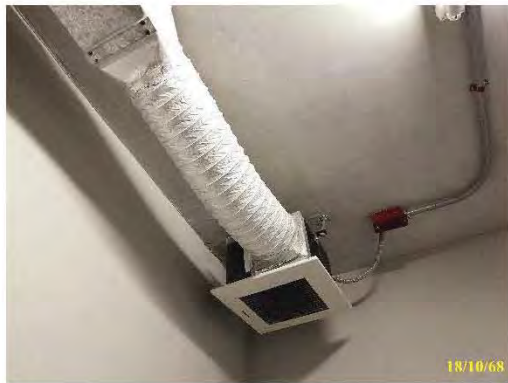
ห้องพักมูลฝอยประจำชั้น
