ผลการปฏิบัติตามมาตรการป้องกันและ  
แก้ไขผลกระทบสิ่งแวดล้อม

โครงการ SERRANO CONDOMINIUM ตั้งอยู่ที่ถนนพระราม 2 ซอย 54 แขวงสามตำบล เขตบางขุนเทียน กรุงเทพมหานคร ดำเนินการโดย บริษัท อินสปายด์เอสเตท จำกัด ประกอบด้วย อาคารชุดสูง 8 ชั้น จำนวน 2 อาคาร และอาคารสโมสร สูง 3 ชั้น จำนวน 1 อาคาร มีจำนวนห้องชุดรวมทั้งสิ้น 459 ห้อง พร้อมสิ่งอำนวยความสะดวกและบริการ เช่น สระว่ายน้ำ ห้องออกกำลังกาย สวนหย่อม และที่จอดรถยนต์ เป็นต้น โดยโครงการได้รับหนังสือเห็นชอบรายงาน EIA จากสำนักงานนโยบายและแผนทรัพยากรธรรมชาติและสิ่งแวดล้อมที่ ทส 1009.5/1461 ลงวันที่ 12 กุมภาพันธ์ 2557 (ภาคผนวก ก) ทั้งนี้ตามหนังสือฉบับดังกล่าวได้กำหนดให้ทางโครงการต้องเสนอรายงานผลการปฏิบัติตามมาตรการป้องกันและแก้ไขผลกระทบสิ่งแวดล้อม และมาตรการตรวจสอบ บำรุงรักษาสิ่งแวดล้อมต่อหน่วยงานที่เกี่ยวข้องเพื่อพิจารณาทุก 6 เดือน

บัดนี้ ทางโครงการ SERRANO CONDOMINIUM ได้มอบหมายให้ บริษัท ศูนย์วิเคราะห์น้ำ จำกัด ดำเนินการติดตามตรวจสอบการปฏิบัติตามมาตรการป้องกันและแก้ไขผลกระทบสิ่งแวดล้อม โครงการ SERRANO CONDOMINIUM (ระยะดำเนินการ) ระหว่างเดือนกรกฎาคม ถึง ธันวาคม 2568 ตามที่กำหนดไว้ในรายงานการประเมินผลกระทบสิ่งแวดล้อม โดยเนื้อหาบทนี้จะแสดงผลการปฏิบัติตามมาตรการป้องกันและแก้ไขผลกระทบสิ่งแวดล้อม ซึ่งทางบริษัท ศูนย์วิเคราะห์น้ำ จำกัด ได้ทำการตรวจประเ

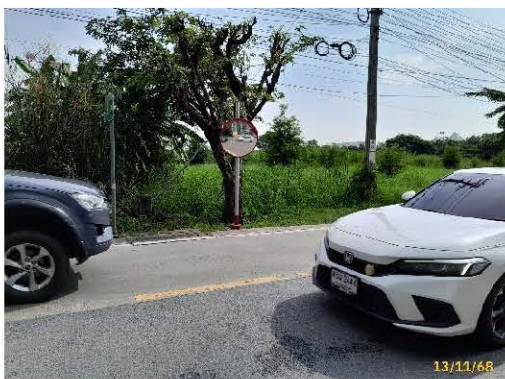
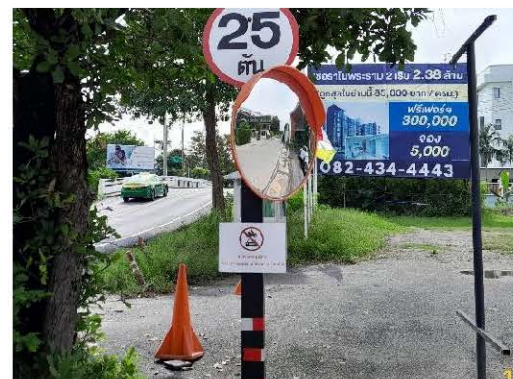
กระจกนูนโค้ง (หน้าโครงการ และภายในโครงการ)

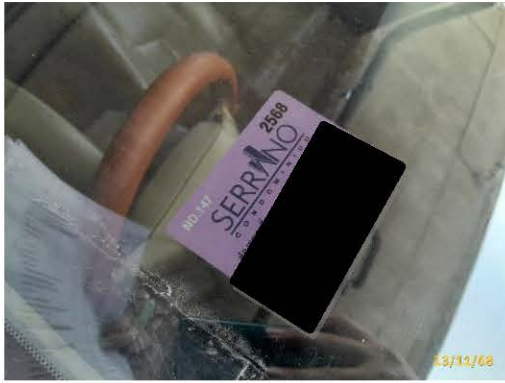
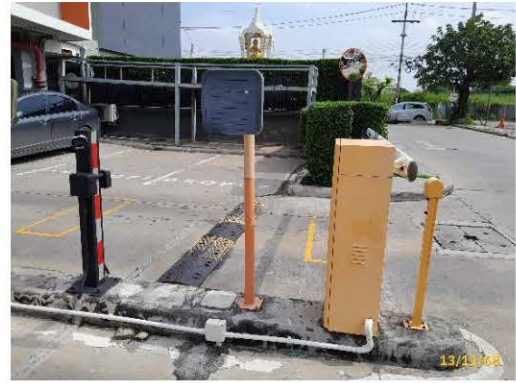
สติ๊กเกอร์ติดรถยนต์ และระบบระบุตัวตนสำหรับการเข้า-ออก อัตโนมัติ

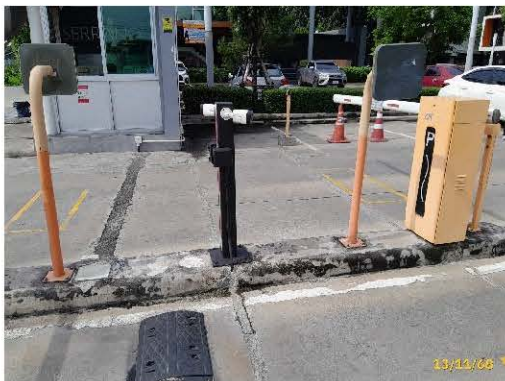
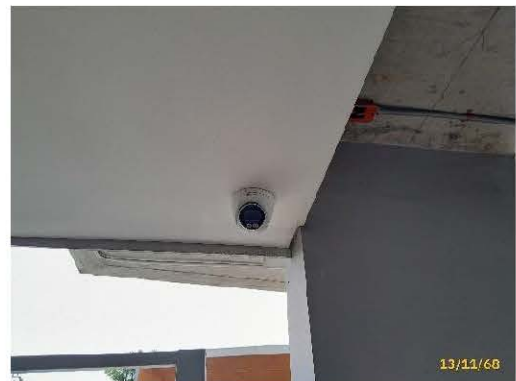
กล้องวงจรปิด

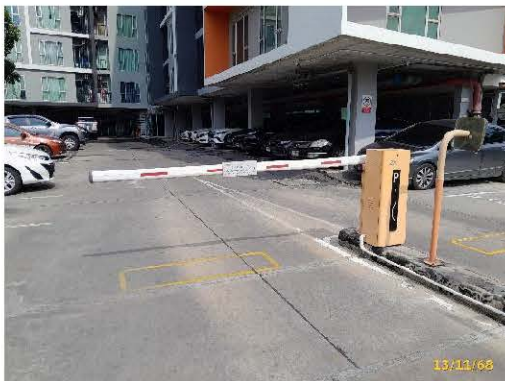
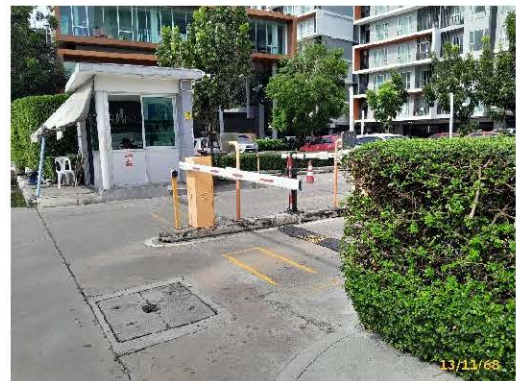
ระบบไม่กั้นอัตโนมัติ

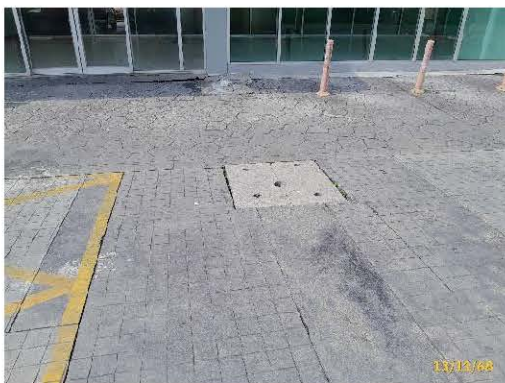
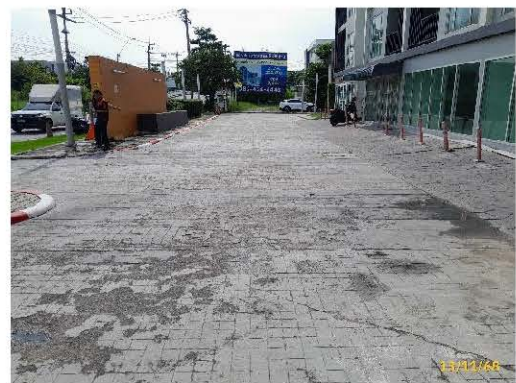
ถนนการจราจร (พร้อมระบายน้ำ)

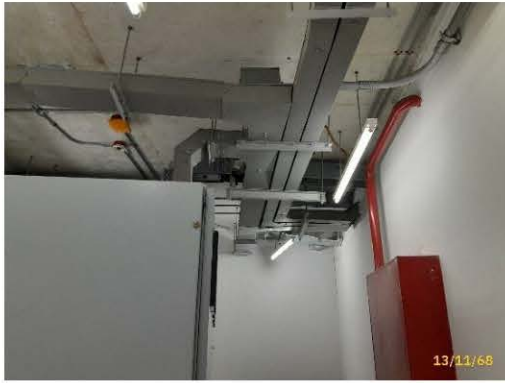
เดินสายไฟฟ้าด้วยความไม่เป็นระเบียบ

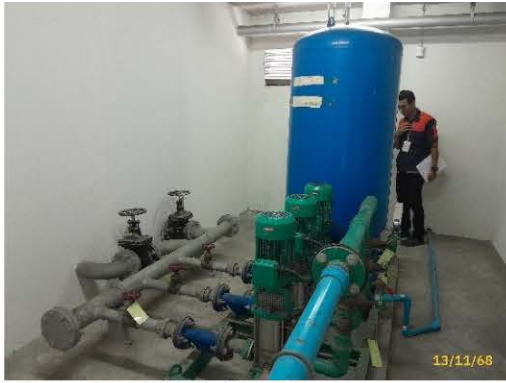
ระบบปั้มน้ำชั้นดาดฟ้าอาคาร A

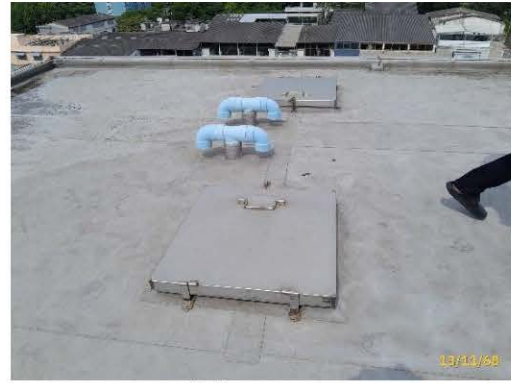
ถังเก็บน้ำชั้นดาดฟ้าอาคาร A

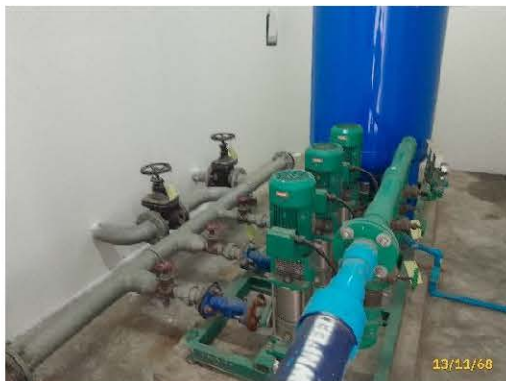
ระบบปั้มน้ำชั้นดาดฟ้าอาคาร B

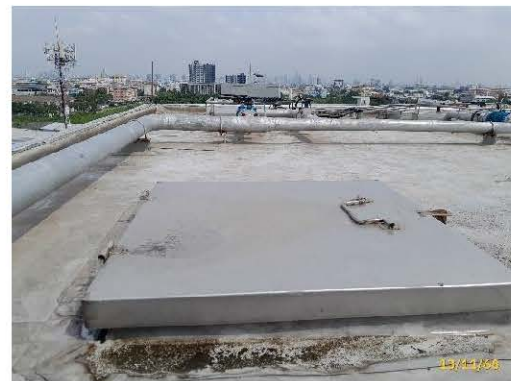
ถังเก็บน้ำชั้นดาดฟ้าอาคาร B

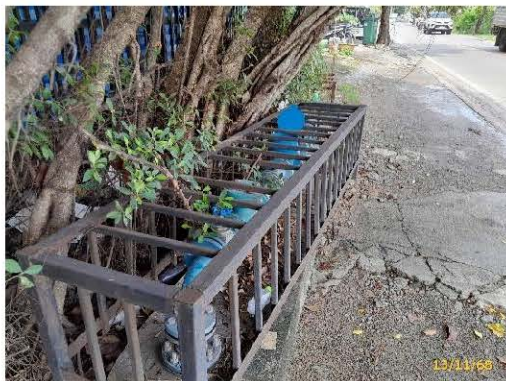
มิเตอร์น้ำ

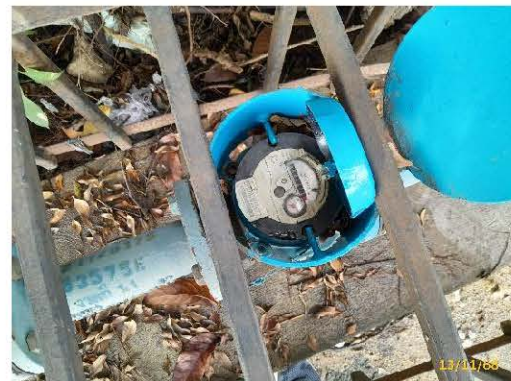
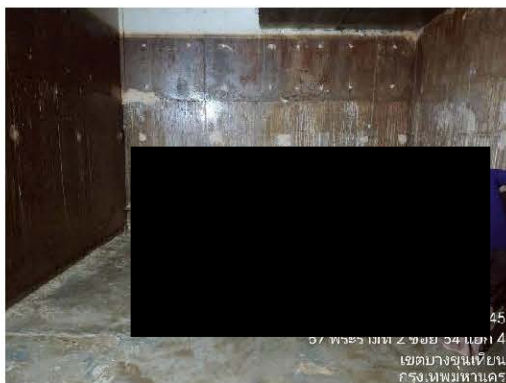
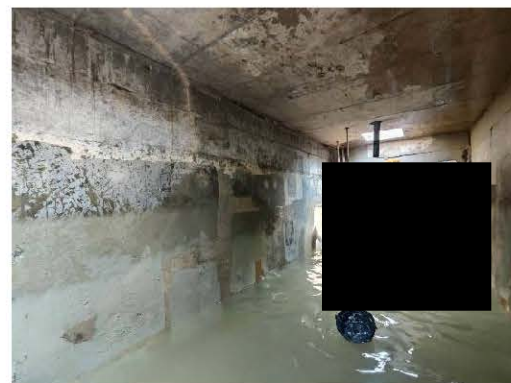
ล้างทำความสะอาดถังเก็บน้ำสำรอง

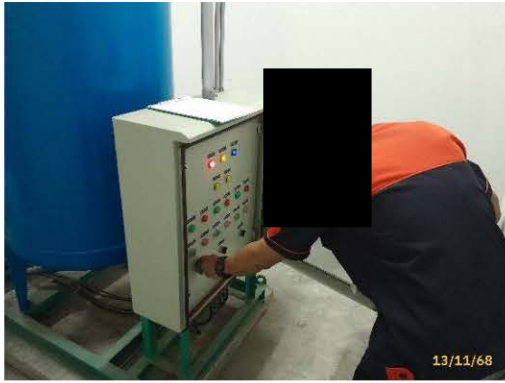
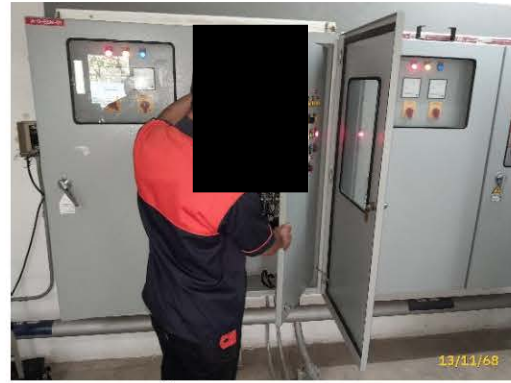
การตรวจสอบประสิทธิภาพของเครื่องสูบน้ำ

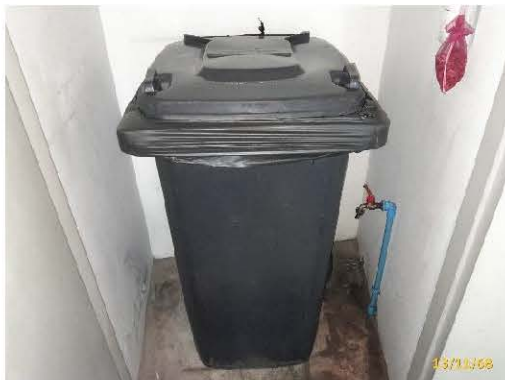
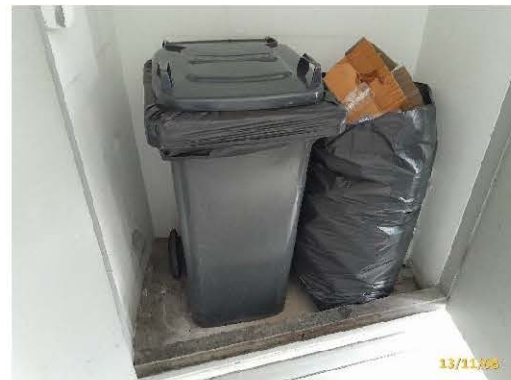
ถังรองรับมูลฝอยประจำชั้น

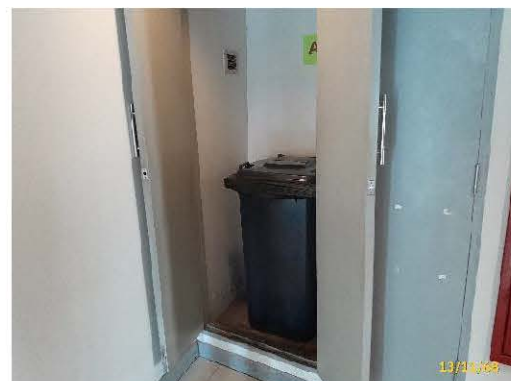
ห้องพักขยะประจำชั้น

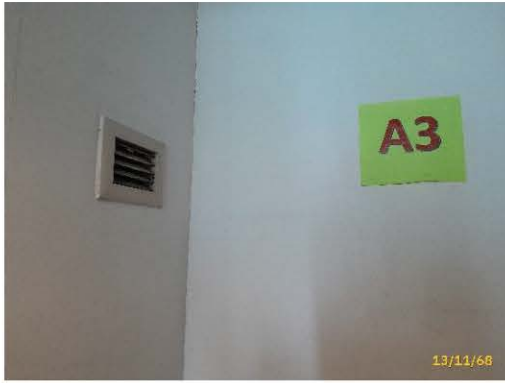
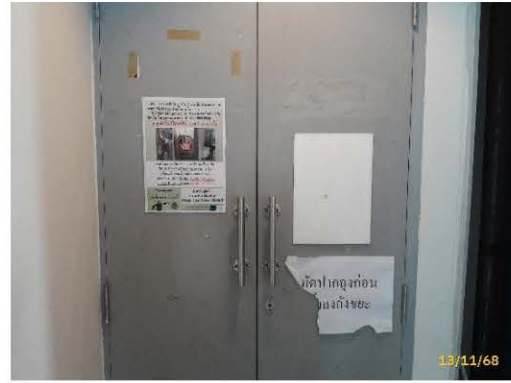
ห้องพักขยะประจำชั้น (ต่อ)

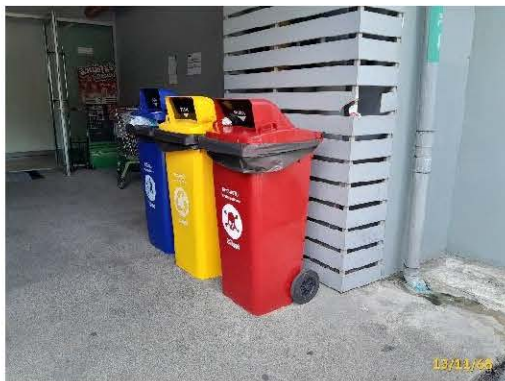
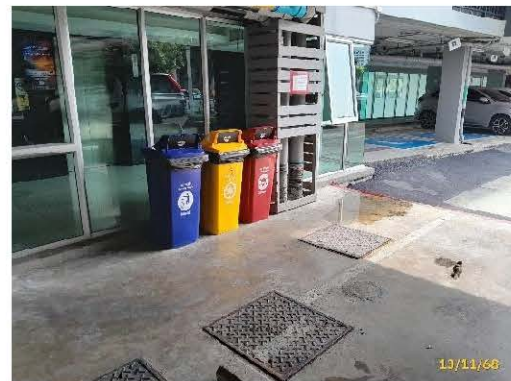
ถังขยะแยกประเภทบริเวณทางเข้า-ออก อาคาร

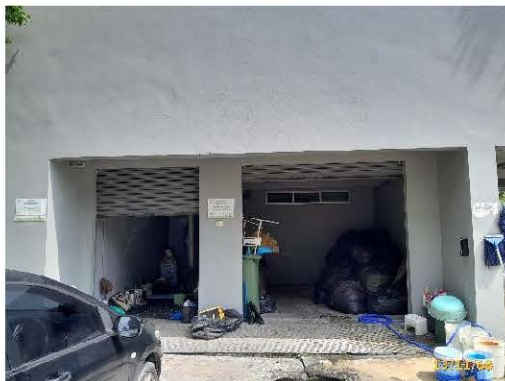
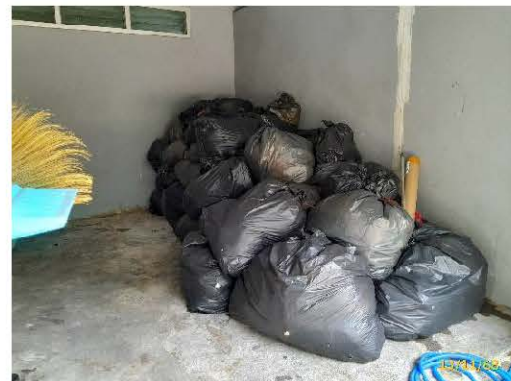
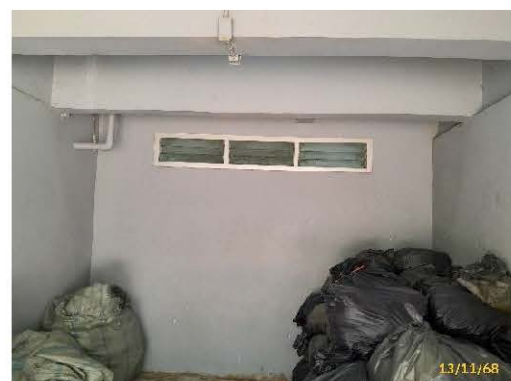
ห้องพักขยะรวม

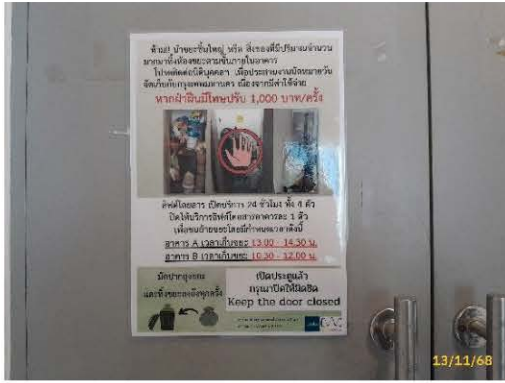
ป้าย “เปิดแล้ว กรุณาปิดประตูให้มิดชิด”

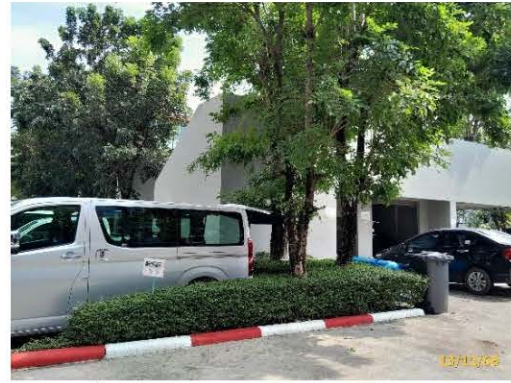
พื้นที่สีเขียวบริเวณห้องพักขยะรวม

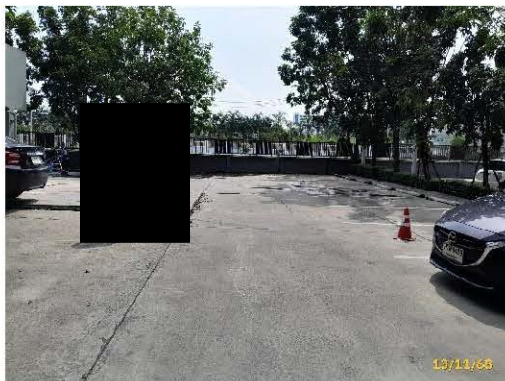
ที่จอดรถสำหรับรถขนขยะ

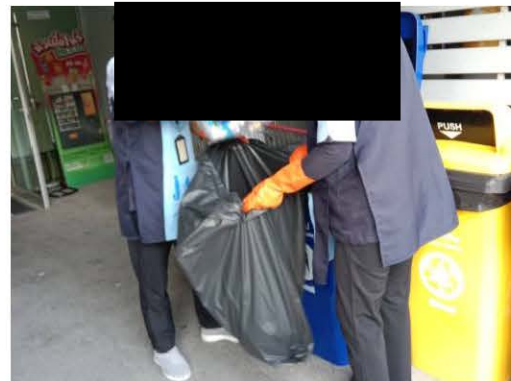
แม่บ้านเก็บขนและคัดแยกขยะ

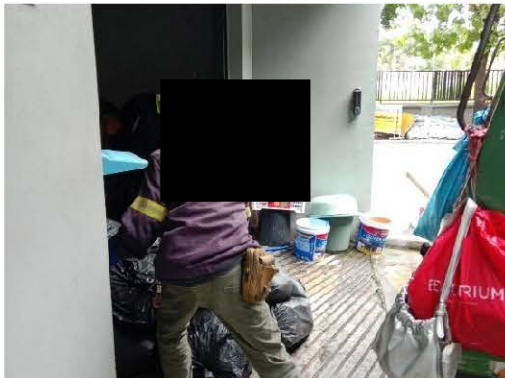
การเก็บขนขยะของสำนักงานเขต

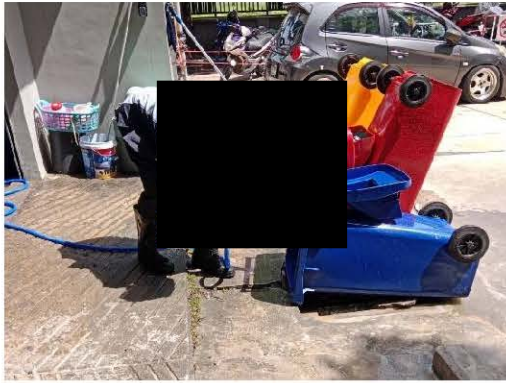
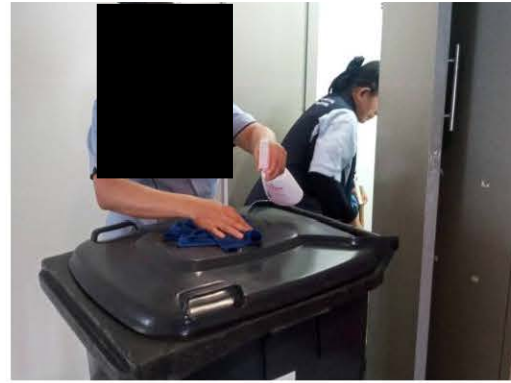
การทำความสะอาดถังขยะ

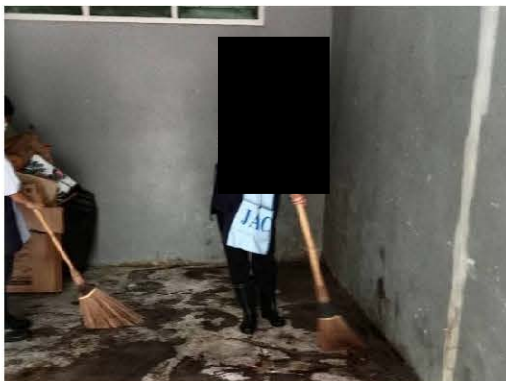
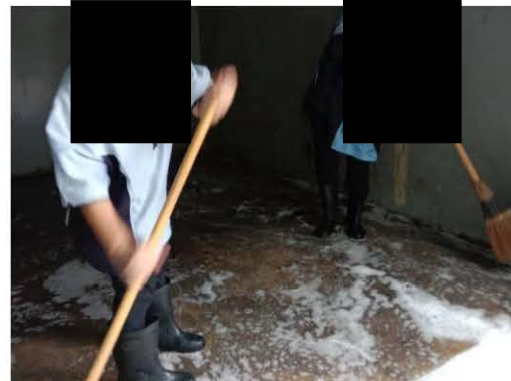
การทำความสะอาดห้องพักขยะรวม

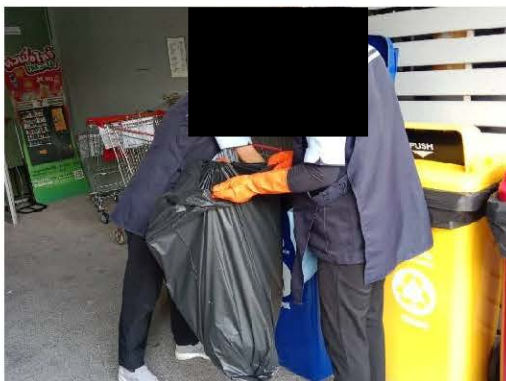
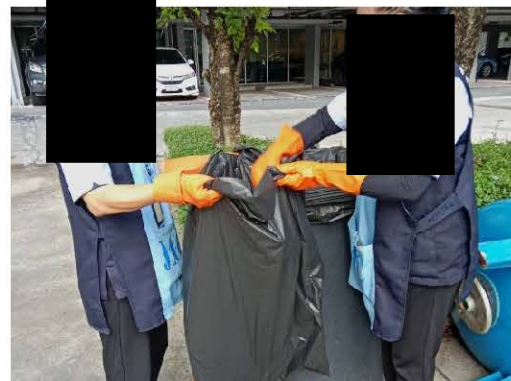
อุปกรณ์ป้องกันอันตรายส่วนบุคคลสำหรับพนักงาน

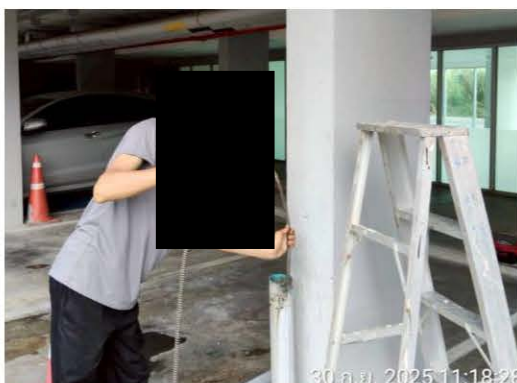
การตรวจสอบ ซ่อมแซม และทำความสะอาดระบบระบายน้ำ

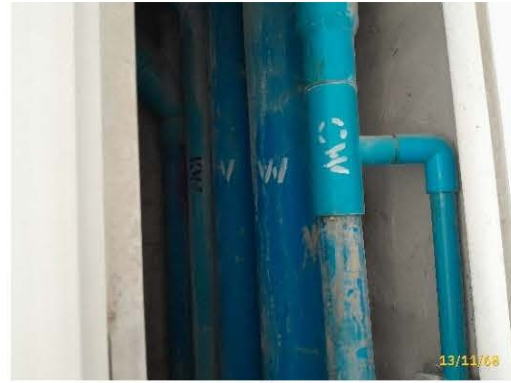
การระบายน้ำในแนวนอน

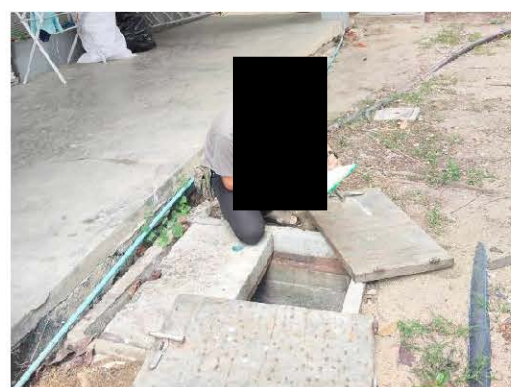
ภาพที่ 2.2-12 (ต่อ) การบริหารจัดการระบบระบายน้ำ

การตรวจสอบระดับน้ำในบ่อพักน้ำ

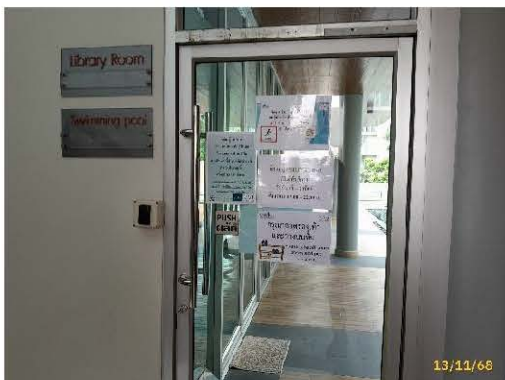
ภาพที่ 2.2-13 การบริหารจัดการด้านความปลอดภัย

ระบบคีย์การ์ดเข้าอาคาร
