รายงานผลการปฏิบัติตามมาตรการป้องกันและแก้ไขผลกระทบสิ่งแวดล้อม  
และมาตรการติดตามตรวจสอบผลกระทบสิ่งแวดล้อม

โครงการ โรงแรม โอโซ่ กะตะ ภูเก็ต

ประจำเดือนกรกฎาคม-ธันวาคม 2568

จัดทำโดย บริษัท เช้าเทิร์นไทยคอนซัลติ้ง จำกัด

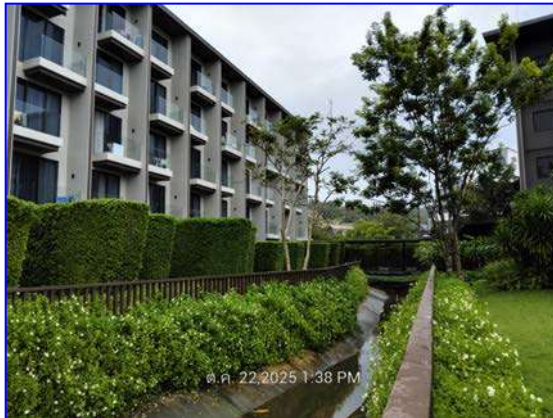
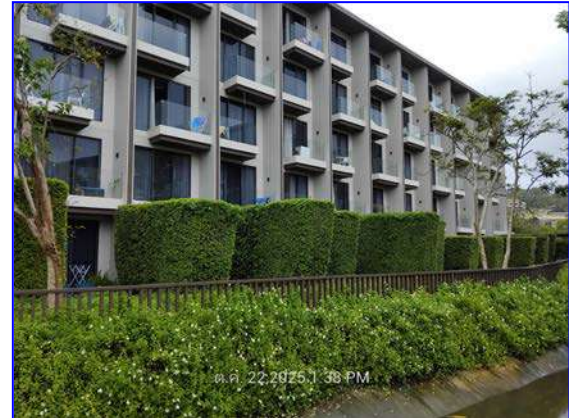
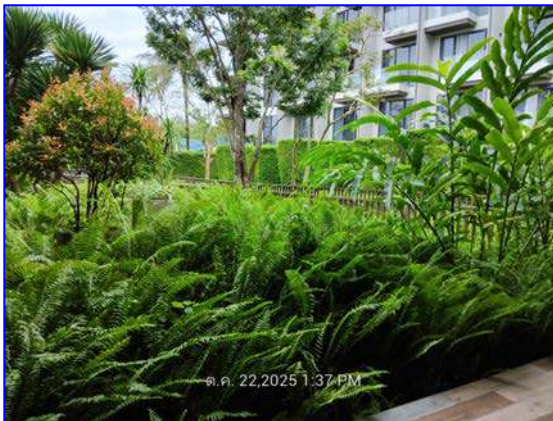
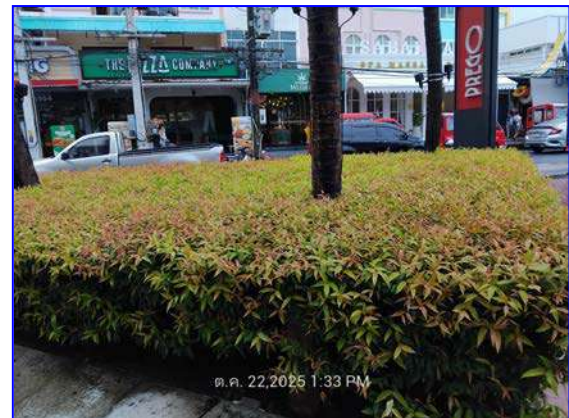
รูปที่ 2.1 พื้นที่สีเขียว

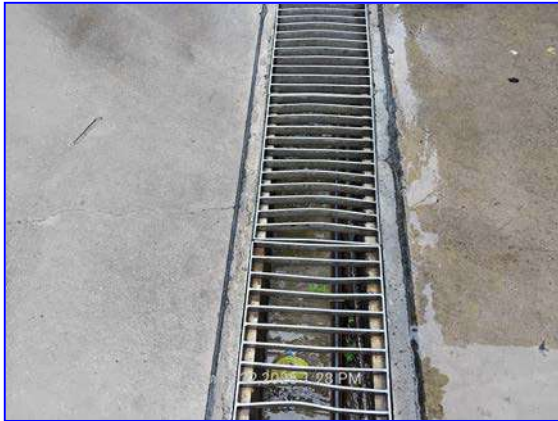
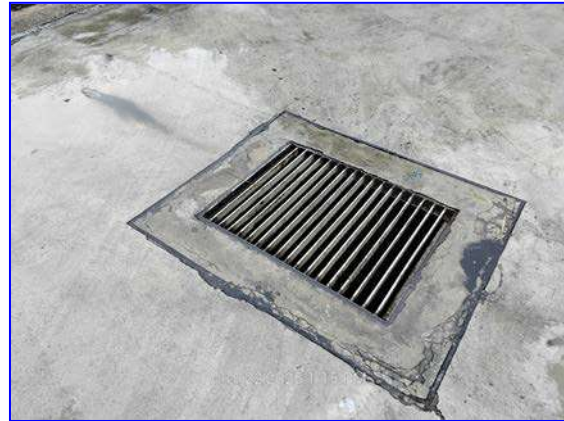
รูปที่ 2.2 รางระบายน้ำฝน

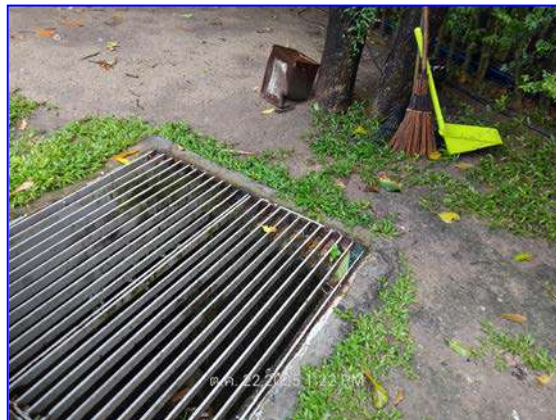
รูปที่ 2.3 บ่อหน่วงน้ำ

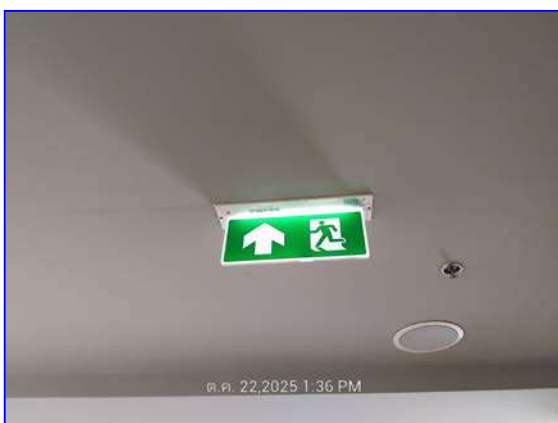
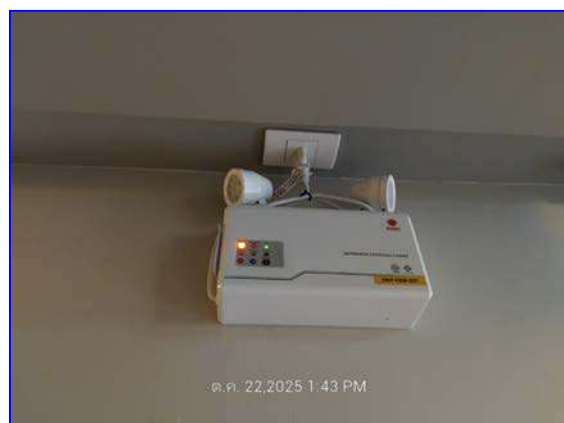
รูปที่ 2.4 ป้ายแสดงเส้นทางหนีไฟ และไฟสำรองฉุกเฉิน

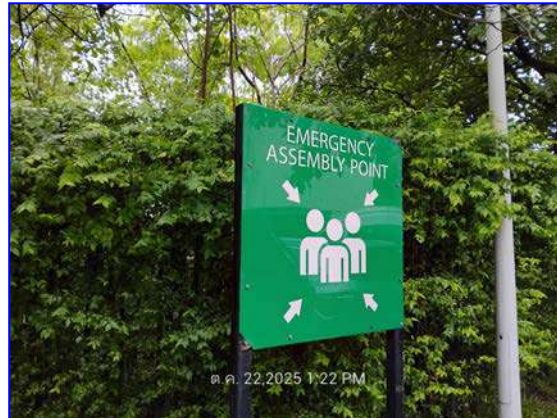
รูปที่ 2.5 จุดรวมพล

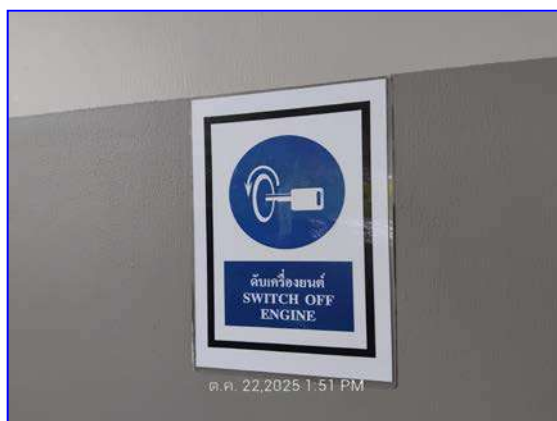
รูปที่ 2.7 ป้ายดับเครื่องยนต์

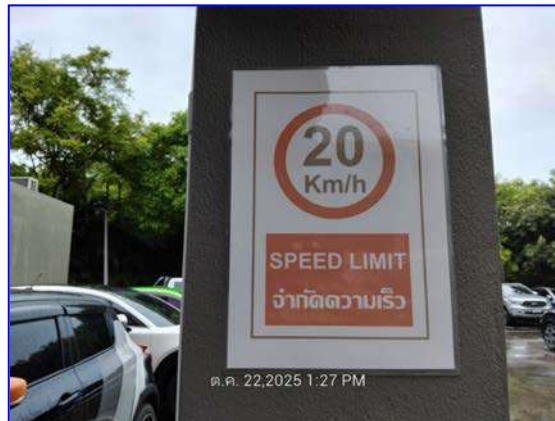
รูปที่ 2.8 ป้ายจำกัดความเร็วที่ 20 กิโลเมตร/ชั่วโมง

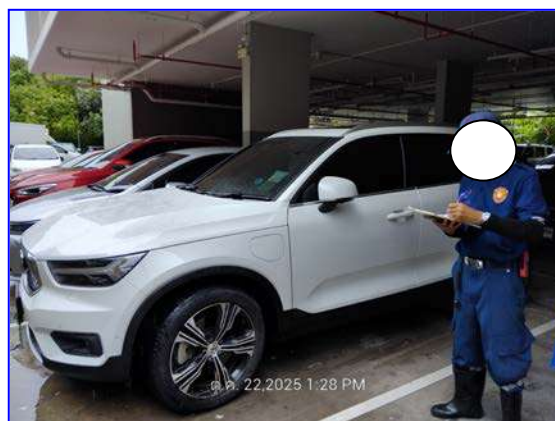
รูปที่ 2.10 เจ้าหน้าที่รักษาความปลอดภัย

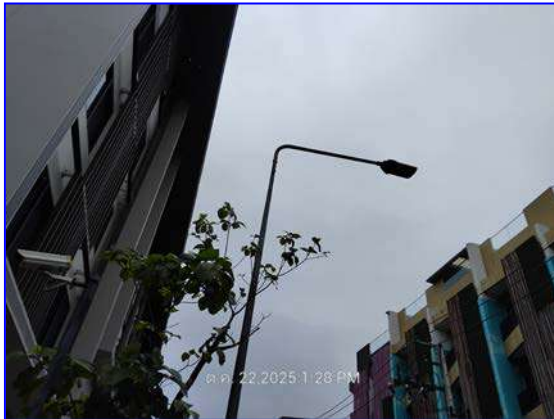
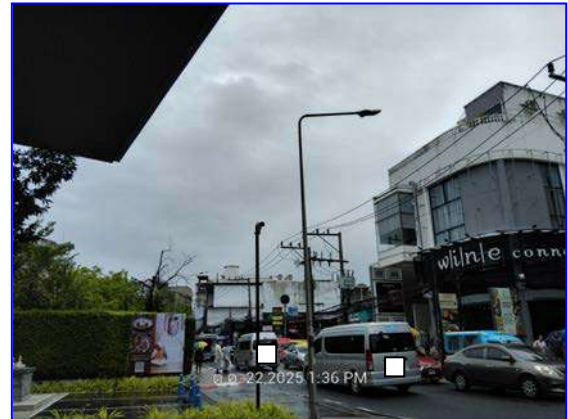
รูปที่ 2.11 ไฟส่องสว่างทางเข้า-ออก โครงการ

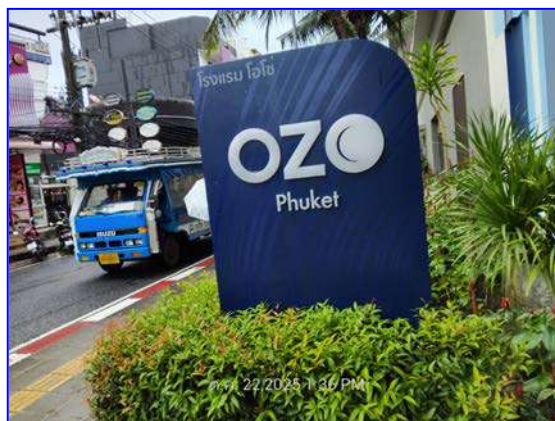
รูปที่ 2.13 ป้ายชื่อโครงการ

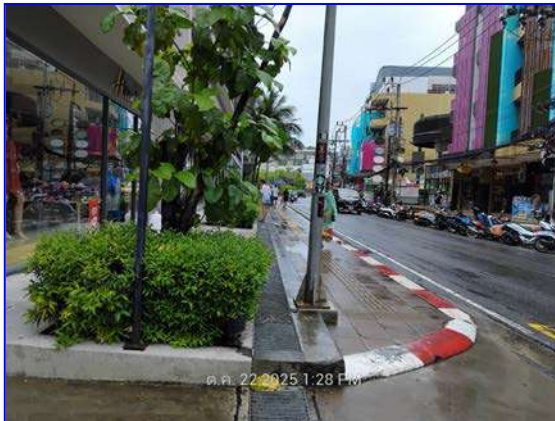
รูปที่ 2.14 เส้นขาว-แดง ห้ามจอดบริเวณไหล่ทาง

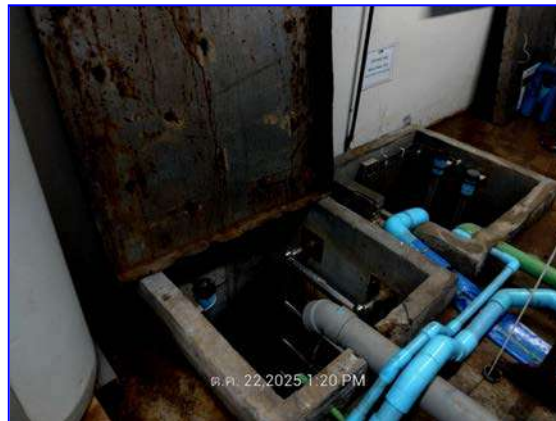
รูปที่ 2.15 ถังเก็บน้ำดิบ

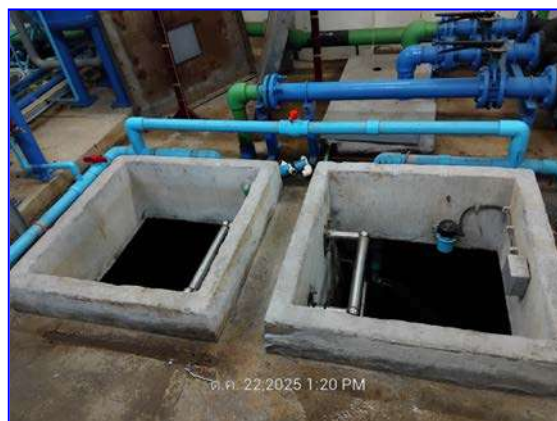
รูปที่ 2.16 ถังเก็บน้ำใช้
