ภาพถ่ายผลการปฏิบัติตามมาตรการป้องกันและแก้ไขผลกระทบสิ่งแวดล้อม และมาตรการติดตามตรวจสอบคุณภาพสิ่งแวดล้อม  
โครงการ ริชพาร์ค เทอมินอล แอท พหลโยธิน 59 (ระยะดำเนินการ)  
ประจำเดือนกรกฎาคม-ธันวาคม 2568

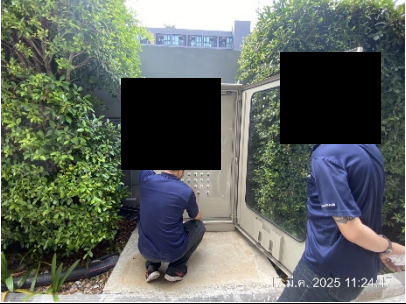
| รูปที่ ผ7.10 ระบบบำบัดน้ำเสียชนิดเติมอากาศ | รูปที่ ผ7.11 เจ้าหน้าที่ที่มีความรู้ความชำนาญ ดูแลรักษา และควบคุมระบบบำบัดน้ำเสียของโครงการ | | |

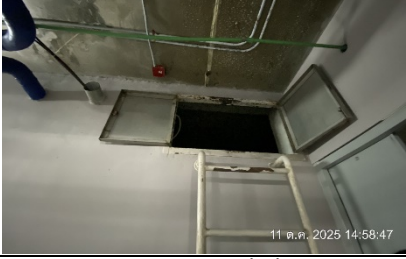
| รูปที่ ผ7.16 ถังเก็บน้ำชั้นใต้ดิน | รูปที่ ผ7.17 บริเวณถังเก็บน้ำชั้นดาดฟ้า | | |

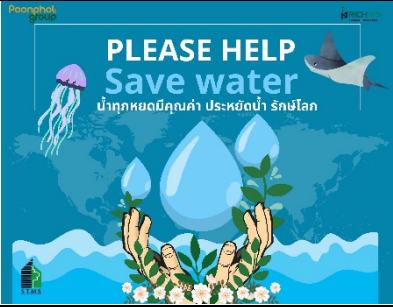
| <p>รูปที่ ๗7.18 ป้ายรณรงค์การประหยัดน้ำ</p> | <p>รูปที่ ๗7.19 พนักงานใช้ภาชนะรองน้ำ และชักล้างอุปกรณ์ในภาชนะ ก่อนที่จะนำไปเช็ดถู</p> |

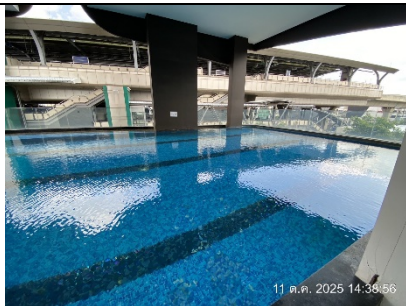
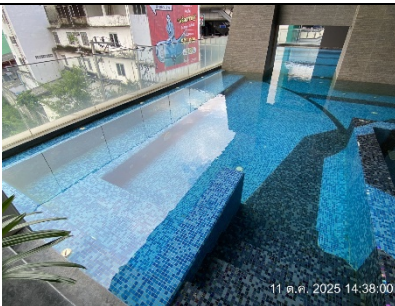
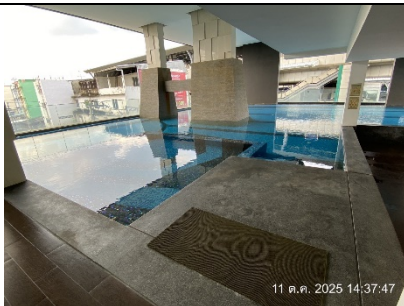
| รูปที่ ผ7.24 บริเวณรอบสระว่ายน้ำ | | |

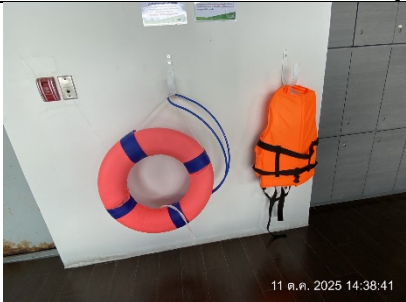
| รูปที่ ผ7.25 อุปกรณ์ประจำสระว่ายน้ำ | รูปที่ ผ7.26 ป้ายแสดงวิธีการปฐมพยาบาลคนจมน้ำในบริเวณสระว่ายน้ำ | |

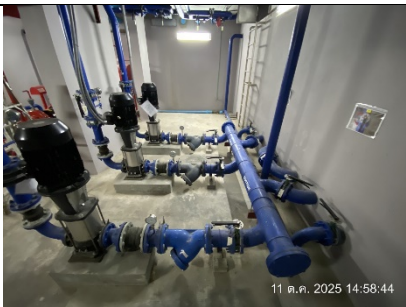
| รูปที่ ผ7.29 เครื่องสูบน้ำ | รูปที่ ผ7.30 ห้องพักมูลฝอยประจำชั้น | |

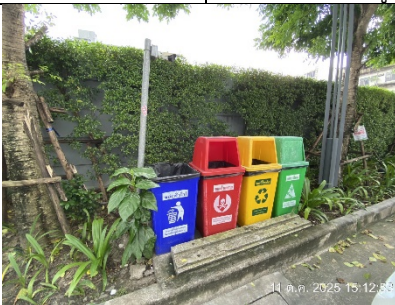
| รูปที่ ผ7.31 ถังมูลฝอยบริเวณชั้น 1 | | |

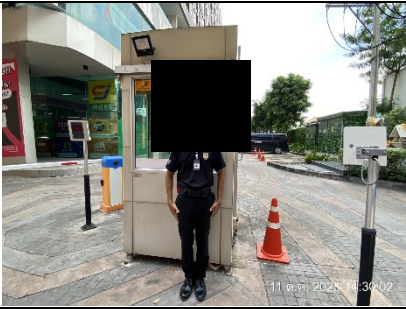
| <p>รูปที่ ผ7.36 เจ้าหน้าที่คอยอำนวยความสะดวกด้านการจราจร</p> | <p>รูปที่ ผ7.37 พัดลมดูดอากาศ ภายในห้องพัสดุฝอยเปียก</p> |

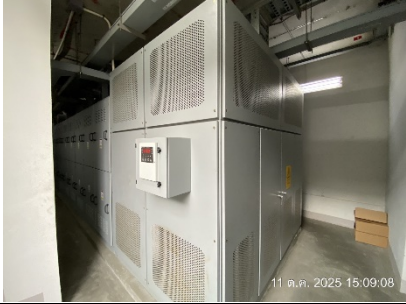
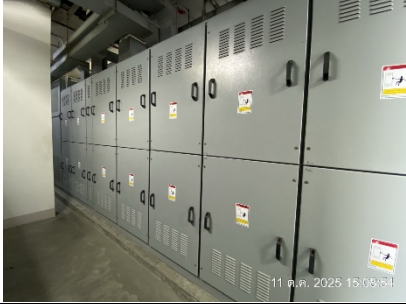
| <p>รูปที่ ผ7.38 ระบบไฟฟ้าปกติ</p> | |

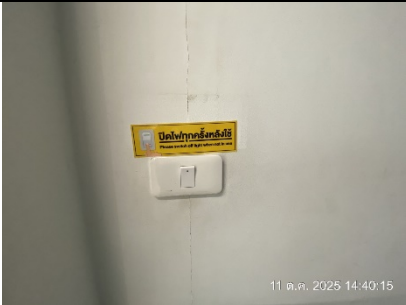
| <p>รูปที่ ผ7.41 ป้ายรณรงค์การประหยัดไฟ</p> | <p>รูปที่ ผ7.42 ป้ายเตือน"อันตรายไฟฟ้าแรงสูง"</p> |

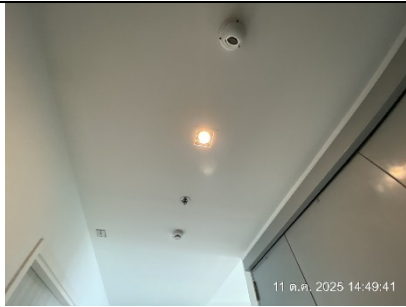
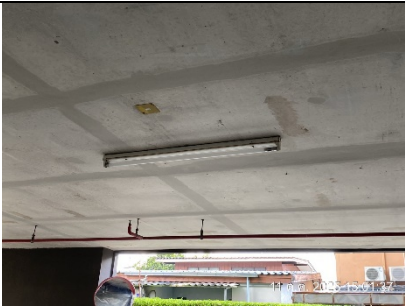
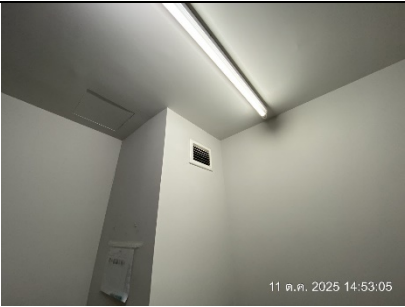
| รูปที่ ฌ7.43 ไฟฟ้าสำหรับใช้ส่องสว่างภายในอาคาร และรอบโครงการ | | |

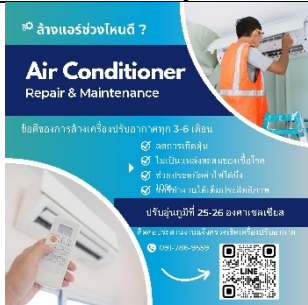
| รูปที่ ฌ7.44 ป้ายประชาสัมพันธ์ภายในพื้นที่โครงการให้ล้างเครื่องปรับอากาศเป็นประจำสม่ำเสมอ พร้อมระบุเบอร์ติดต่อช่างซ่อม/ล้างเครื่องปรับอากาศ | รูปที่ ฌ7.45 เลขแสดงชั้นที่ชัดเจน บริเวณหน้าลิฟต์ | |

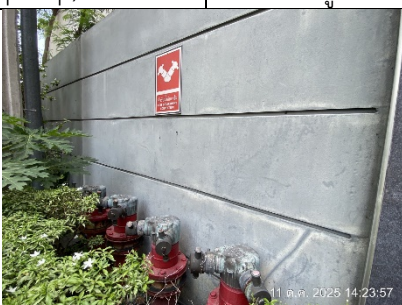
| รูปที่ ฌ7.48 หัวรับน้ำดับเพลิง | | |

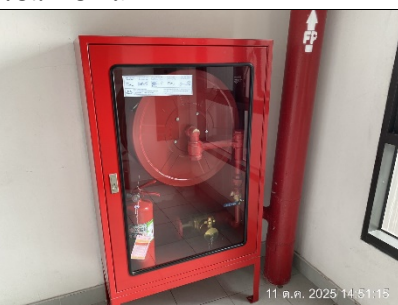
| รูปที่ ฌ7.49 ตู้เก็บสายฉีดน้ำดับเพลิงพร้อมอุปกรณ์ (Fire hose cabinet : FHC) | | |

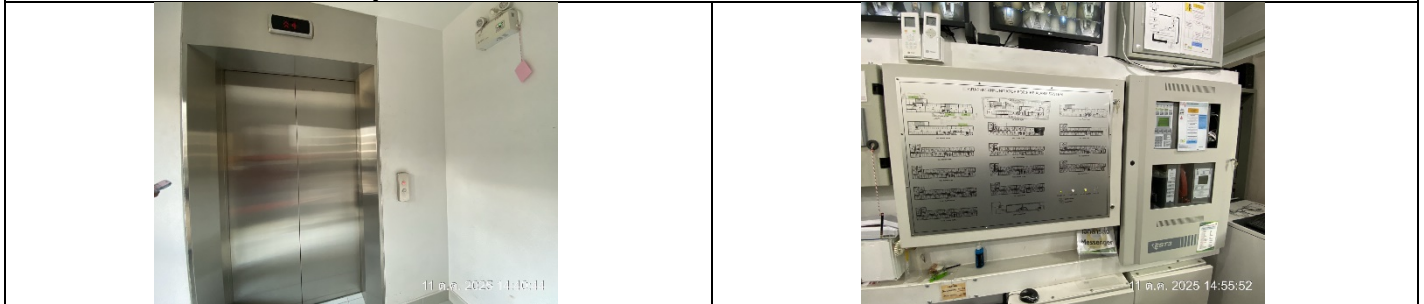
รูปที่ ผ7.52 ลิฟต์ดับเพลิง

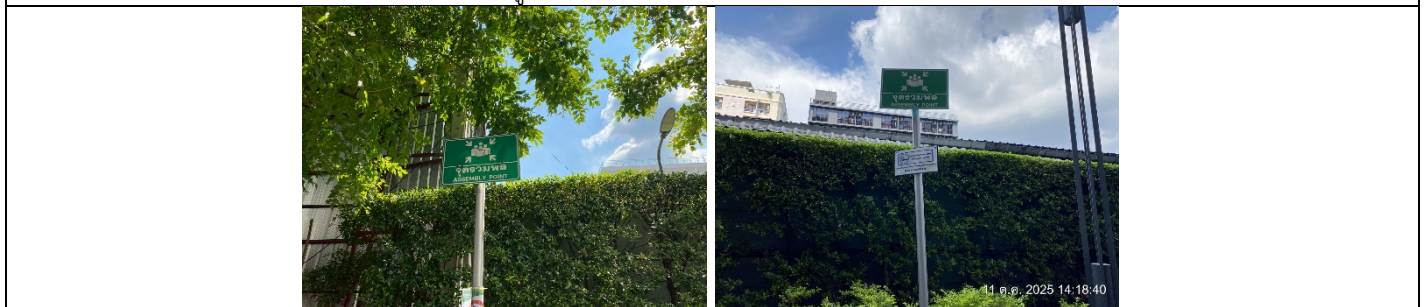
รูปที่ ผ7.59 จุตุรุมพล

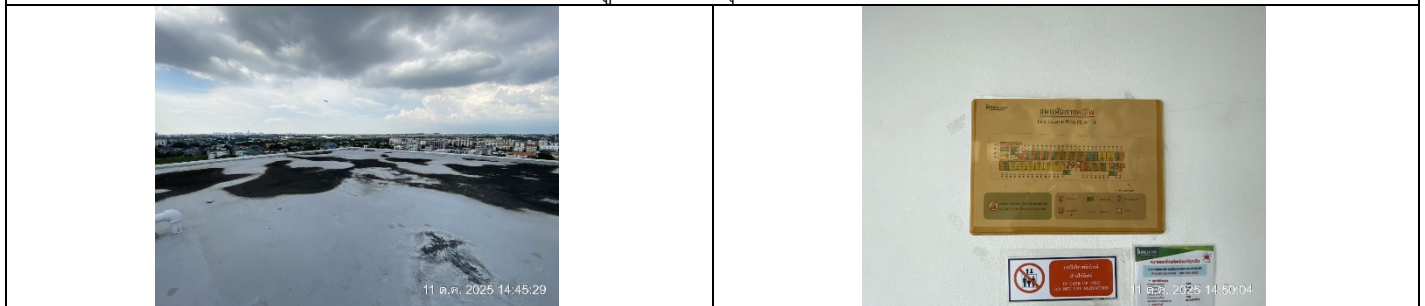
รูปที่ ผ7.60 พื้นที่หนีไฟทางอากาศ

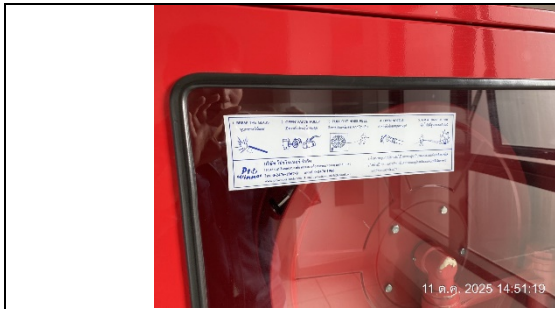
รูปที่ ผ7.62 ป้ายแนะนำการใช้อุปกรณ์

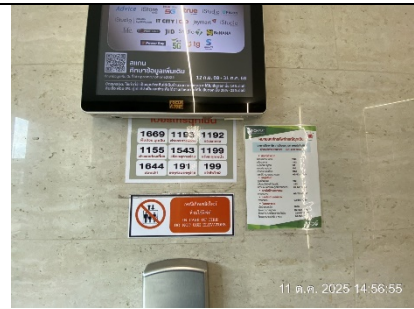
รูปที่ ผ7.63 ป้ายเบอร์โทรฉุกเฉินไว้บริเวณหน้าลิฟท์

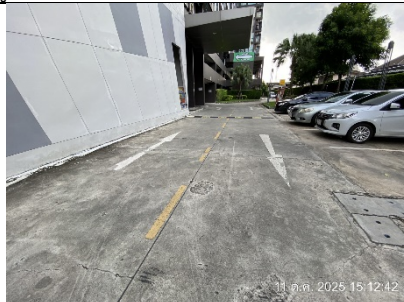
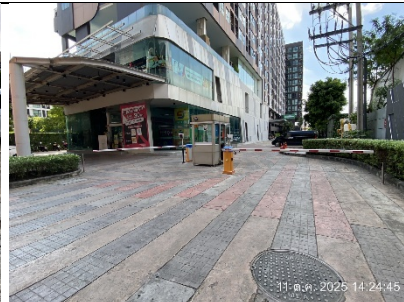
รูปที่ ผ7.65 การแบ่งช่องจราจรการเดินรถ

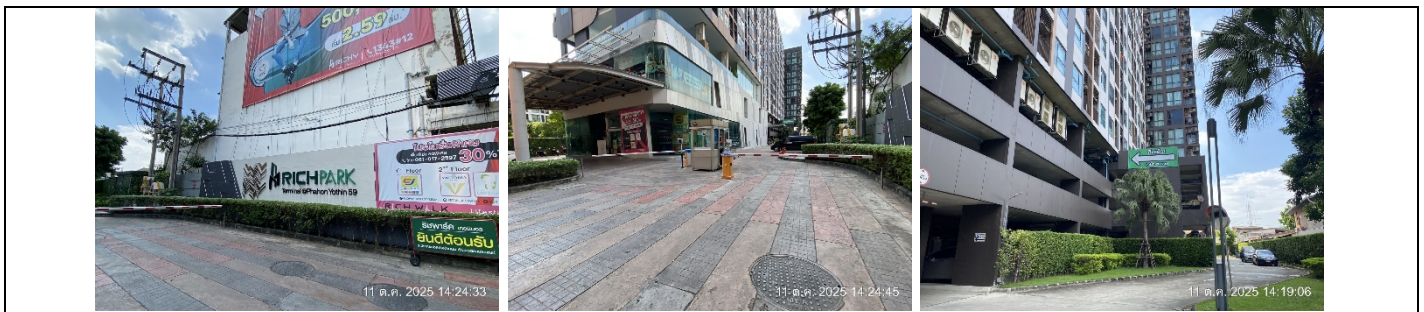
รูปที่ ผ7.67 ป้ายชื่อโครงการ ลูกศรแสดงทิศทาง บริเวณทางเข้า-ออกโครงการ

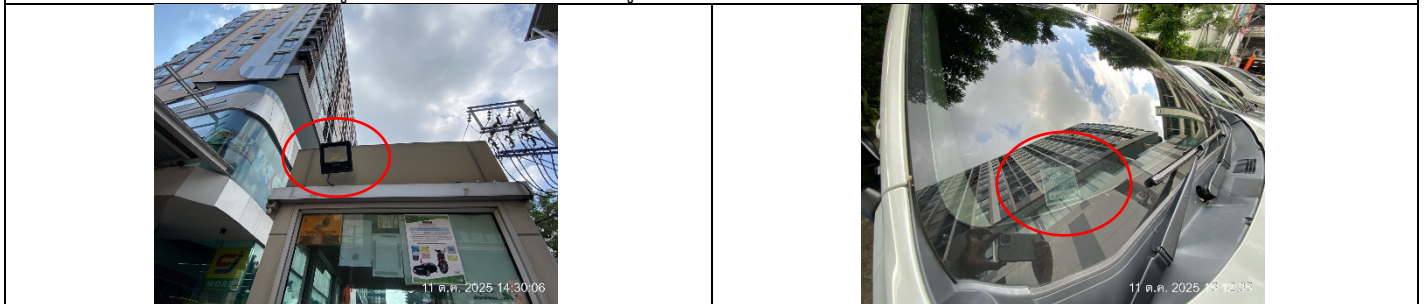
รูปที่ ผ7.68 ไฟฟ้าแสงสว่าง บริเวณช่องทางเข้าออกโครงการ

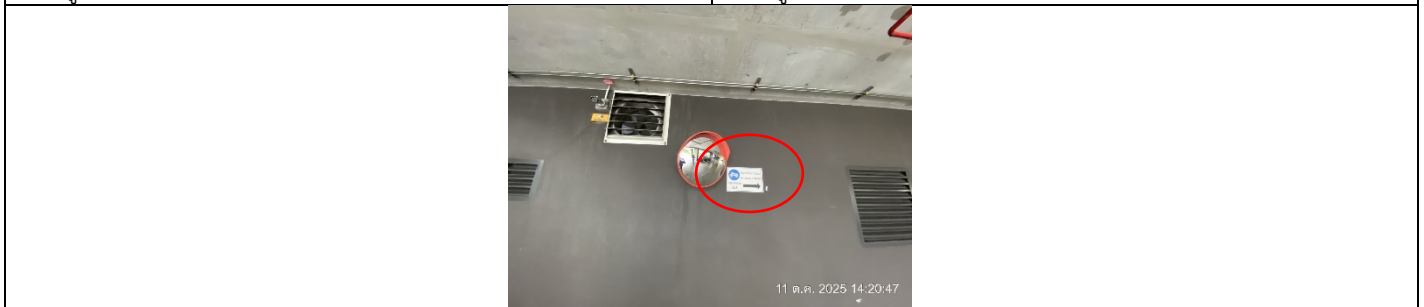
รูปที่ ผ7.70 ป้ายแนะนำการเข้าที่จอดรถยนต์

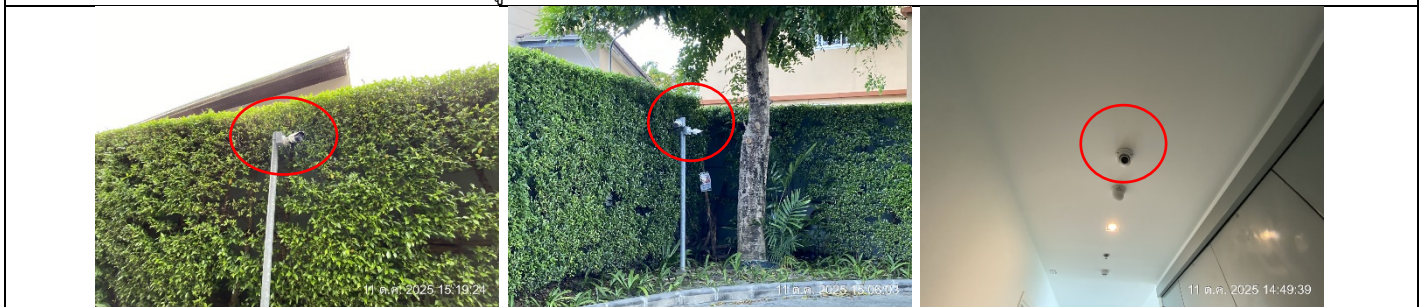
รูปที่ ผ7.71 ระบบโทรทัศน์วงจรปิด (CCTV System)

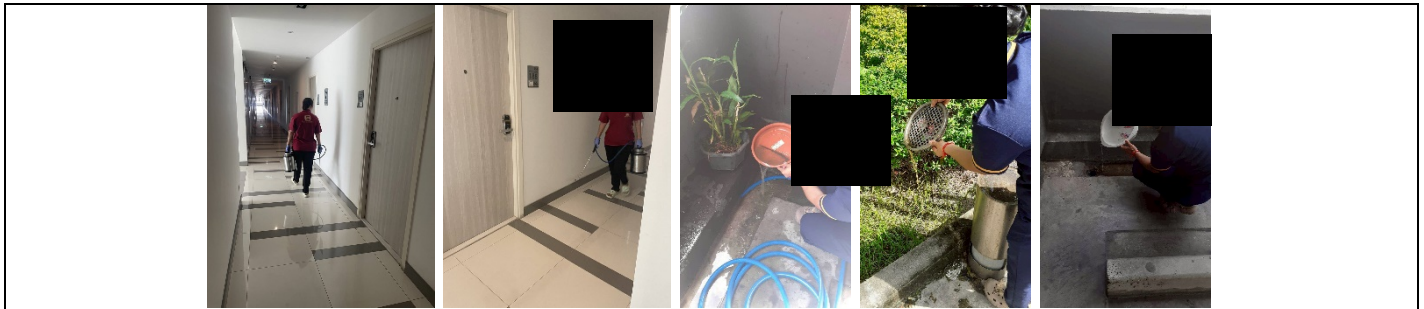
รูปที่ ผ7.73 ทำลายแหล่งเพาะพันธุ์สัตว์พาหะนำโรค

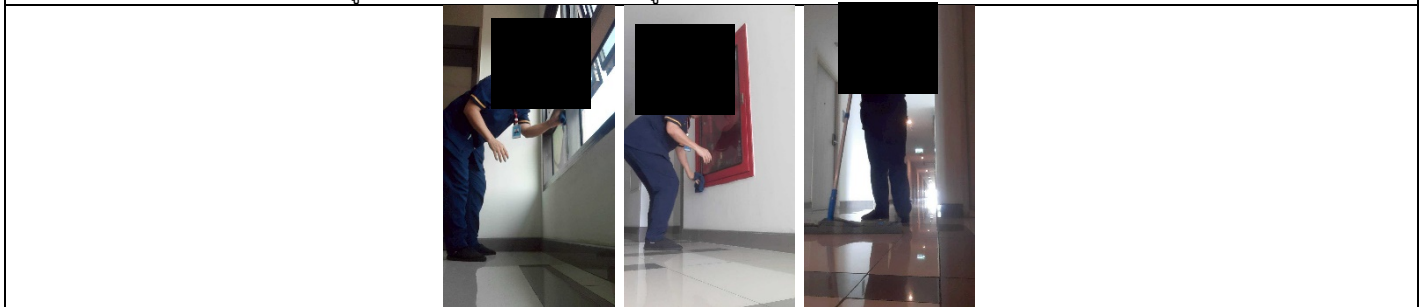
รูปที่ ผ7.75 พนักงานคอยดูแลความสะอาด และความเป็นระเบียบเรียบร้อย บริเวณทางเดินภายในอาคาร
