ผลการปฏิบัติตามมาตรการป้องกัน  
และแก้ไขผลกระทบสิ่งแวดล้อม

บริษัท ยูไนเต็ด แอนนาลิสต์ แอนด์ เอ็นจิเนียริง คอนซัลแตนท์ จำกัด ได้ดำเนินการติดตามตรวจสอบและรายงานผลการปฏิบัติตามมาตรการป้องกันและแก้ไขผลกระทบสิ่งแวดล้อมด้านต่าง ๆ ในระยะดำเนินการของโครงการ EDGE Sukhumvit 23 ระหว่างเดือนกรกฎาคม-ธันวาคม พ.ศ. 2568 ตามมาตรการป้องกันและแก้ไขผลกระทบสิ่งแวดล้อมที่เสนอในรายงานฯ อย่างเคร่งครัดตามหนังสือเลขที่ ทส 1009.5/10401 ลงวันที่ 24 กันยายน พ.ศ. 2557 แสดงดังภาคผนวก ข ซึ่งได้ทำการตรวจสอบและเก็บรวบรวมข้อมูลการปฏิบัติตามมาตรการฯ โดยการสำรวจพื้นที่โครงการ การตรวจสอบจากเอกสาร การสัมภาษณ์ผู้ปฏิบัติงานเกี่ยวกับการดำเนินงาน ปัญหาหรืออุปสรรคที่เกิดขึ้น และการแก้ไขปรับปรุงปัญหาดังกล่าว พร้อมทั้งทำการถ่ายภาพการปฏิบัติตามมาตรการฯ ต่าง ๆ เพื่อใช้ประกอบในการจัดทำรายงาน

ผลการติดตามตรวจสอบการปฏิบัติตามมาตรการป้องกันและแก้ไขผลกระทบสิ่งแวดล้อม โครงการ EDGE Sukhumvit 23 (ระยะดำเนินการ) ระหว่างเดือนกรกฎาคม-ธันวาคม พ.ศ. 2568 รายละเอียดแสดงดังตารางที่ 2-1

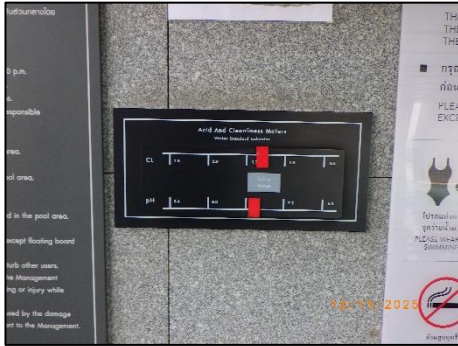
รูปที่ 2-88 การตรวจสอบความเป็นกรดและด่าง และคลอรีนอิสระของน้ำสระว่ายน้ำ

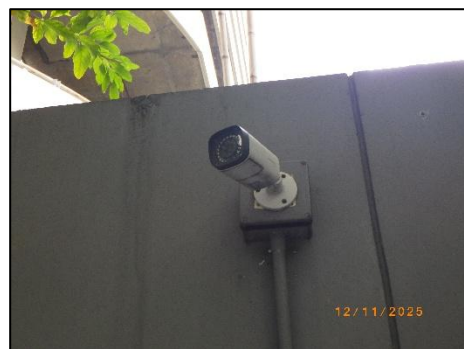
รูปที่ 2-91 ระบบกล้องโทรทัศน์วงจรปิด (CCTV)
