## บทที่ 2

### ผลการปฏิบัติตามมาตรการป้องกันและแก้ไขผลกระทบสิ่งแวดล้อม

บัดนี้ นิติบุคคลอาคารชุด ทรี คอนโด เอกมัย ได้ดำเนินการติดตามตรวจสอบการปฏิบัติตามมาตรการป้องกันและแก้ไขผลกระทบสิ่งแวดล้อม TREE CONDO EKAMAI (ระยะดำเนินการ) ช่วงเดือน กรกฎาคม ถึง ธันวาคม พ.ศ. 2568 ตามที่กำหนดไว้ในรายงานการวิเคราะห์ผลกระทบสิ่งแวดล้อม โดยเนื้อหาบทนี้จะ เป็น ผลการปฏิบัติตามมาตรการป้องกันและแก้ไขผลกระทบสิ่งแวดล้อม ซึ่งทางบริษัทศูนย์วิเคราะห์น้ำจำกัด ทำการตรวจประเมินด้วยวิธี Walk through Survey พร้อมทั้งรวบรวมเอกสารหลักฐานต่าง ๆ และภาพถ่ายประกอบผลการปฏิบัติตามมาตรการ ฯ

ตารางที่ 2.2-1 มาตรการป้องกันและแก้ไขผลกระทบสิ่งแวดล้อม (ระยะดำเนินการ) โครงการ TREE CONDO EKAMAI

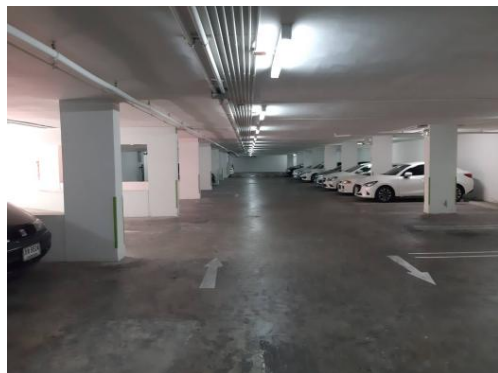
ไฟส่องสว่างบริเวณจอดรถชั้นใต้ดิน

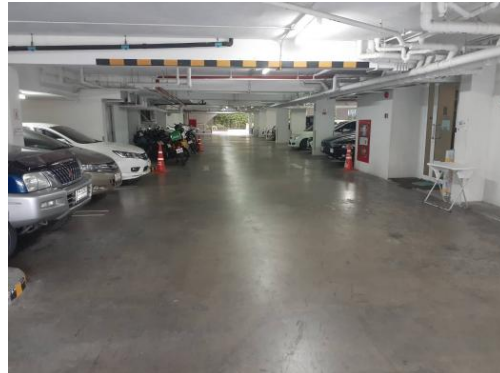
ไฟส่องสว่างบริเวณทางเข้า-ออก

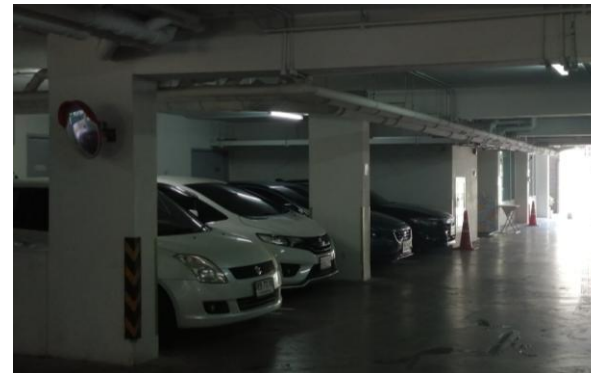
ไฟส่องสว่างบริเวณจอดรถ ชั้นที่ 1

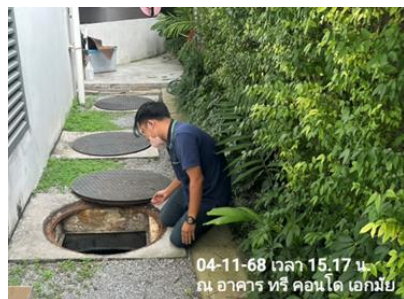
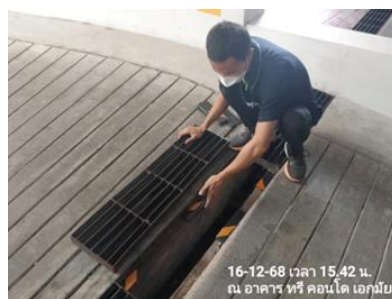
บำรุงรักษาระบบประปา

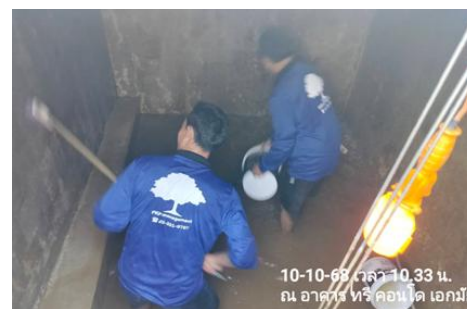
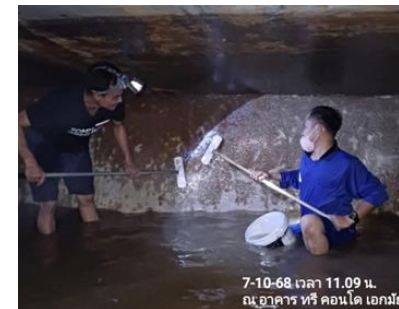
บำรุงรักษาระบบถังเก็บน้ำ

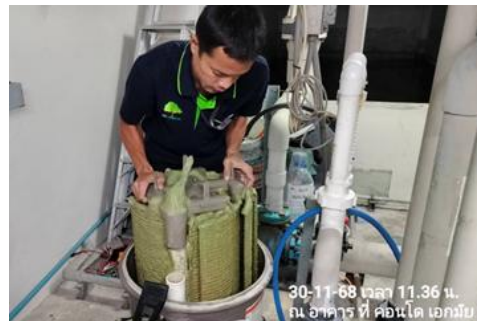
ตรวจสอบและทำความสะอาดระบบกรองสระว่ายน้ำ

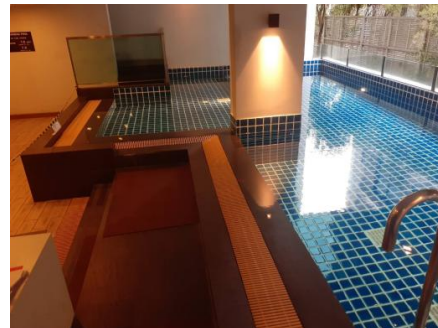
ไฟส่องสว่างบริเวณสระว่ายน้ำ

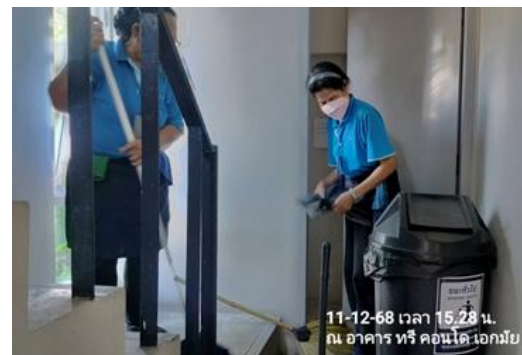
พนักงานทำความสะอาดห้องพักขยะประจำชั้น

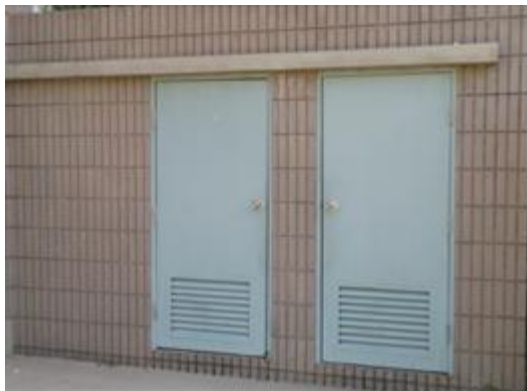
ห้องพักขยะรวม

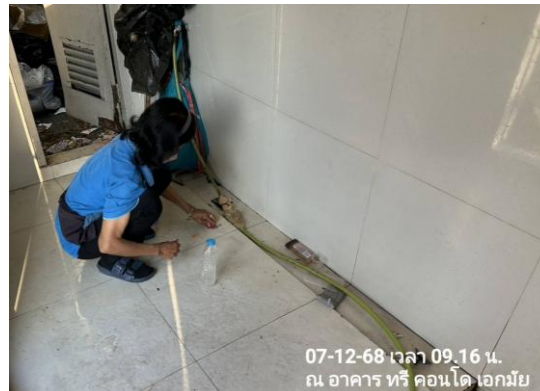
ทำความสะอาดห้องพักขยะด้วยน้ำยาฆ่าเชื้อ

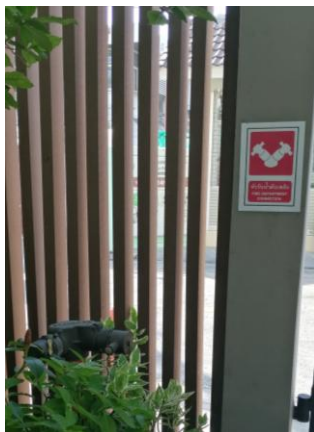
หัวรับน้ำดับเพลิง

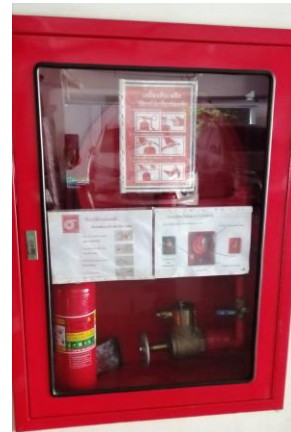
ตู้เก็บสายฉีดน้ำดับเพลิง

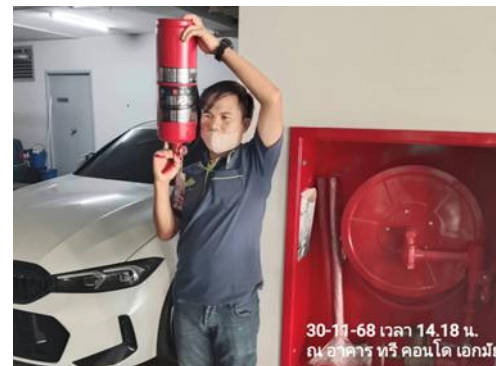
ตรวจสอบอุปกรณ์ดับเพลิง

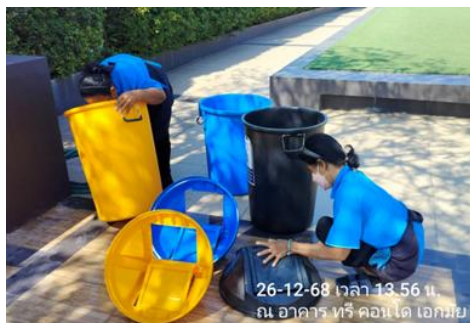
ล้างถังขยะประจำชั้น

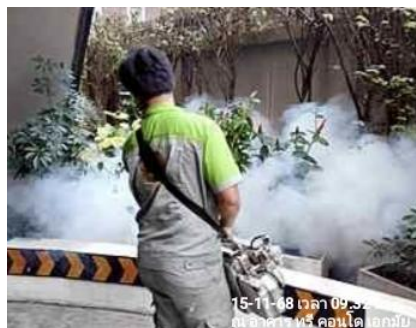
กำจัดแมลงและพาหะนำโรค
