บทที่ 2

ผลการดำเนินการตามมาตรการป้องกันและแก้ไขผลกระทบสิ่งแวดล้อม

โครงการ โรงแรม 111 ห้อง (โรงแรม นิว ซีซั่น สแควร์) บริษัท ออล ซีซั่น โฮเต็ล จำกัด ที่อยู่ 23 ถนนประชารักษ์ ตำบลหาดใหญ่ อำเภอหาดใหญ่ จังหวัดสงขลา 90110 ได้ดำเนินการจัดทำรายงานผลการปฏิบัติตามมาตรการป้องกันและแก้ไขผลกระทบ สิ่งแวดล้อม และมาตรการติดตามตรวจสอบผลกระทบสิ่งแวดล้อม ตามเงื่อนไขของมาตรการป้องกันและแก้ไข ผลกระทบสิ่งแวดล้อมและมาตรการติดตามตรวจสอบคุณภาพสิ่งแวดล้อม โดยโครงการได้รับการอนุมัติจาก สำนักงานนโยบายและแผนทรัพยากรธรรมชาติและสิ่งแวดล้อม ตามหนังสือแจ้งผลการพิจารณาเห็นชอบรายงาน เลขที่ ทส.1009.5/10438 ลงวันที่ 29 พฤศจิกายน 2554 ซึ่งครอบคลุมปัจจัยทางสิ่งแวดล้อมที่สำคัญ คือ

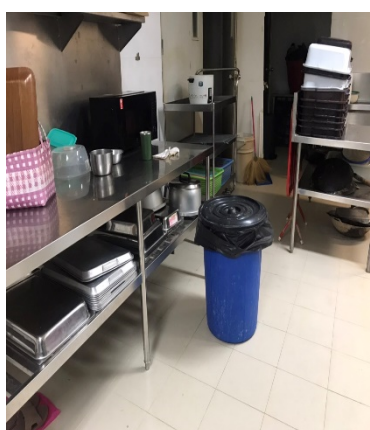
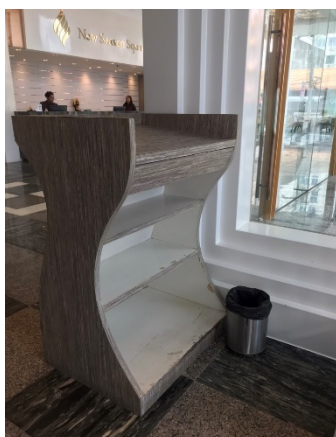
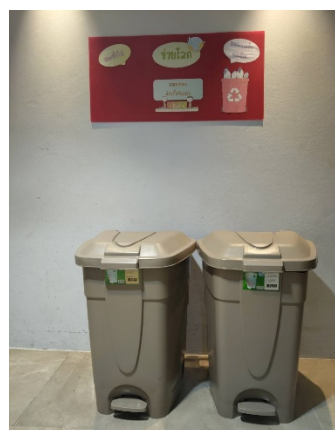
รูปที่ 2.13 ถังรองรับมูลฝอยตามจุดต่างๆ (วันที่ 20 ธ.ค. 2568)

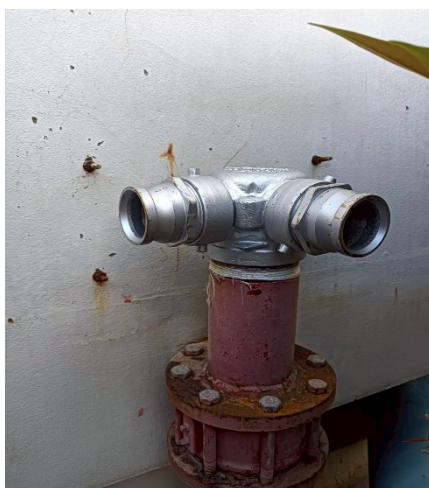
รูปที่ 2.21 หัวรับน้ำดับเพลิง (วันที่ 20 ธ.ค. 2568)

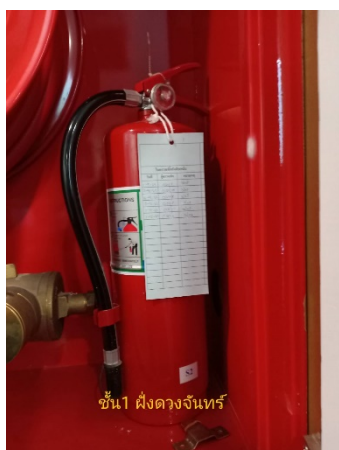
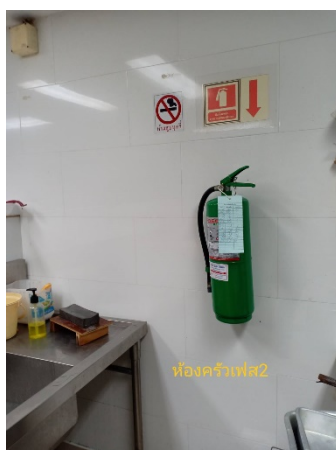
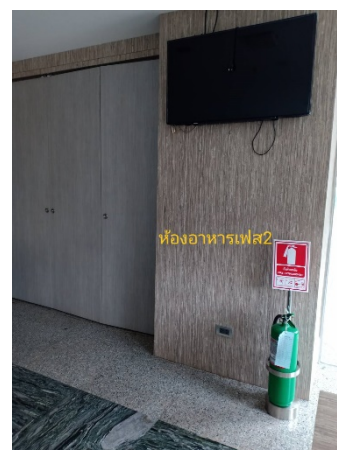
รูปที่ 2.23 ถังดับเพลิง (วันที่ 18 พ.ย. 2568)

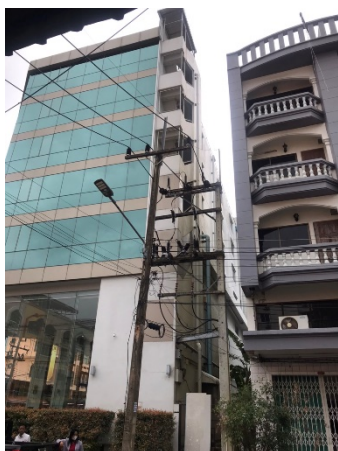
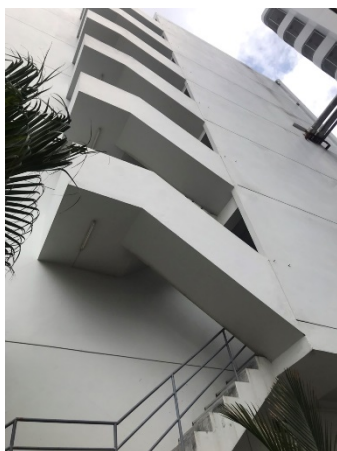
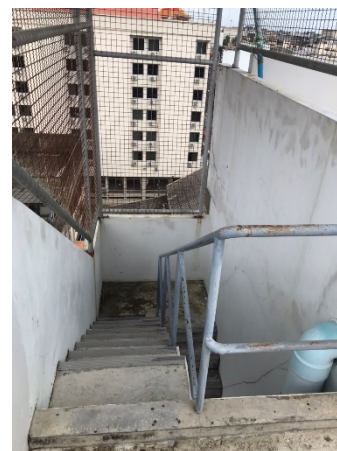
รูปที่ 2.24 บันไดหนีไฟ (วันที่ 20 ธ.ค. 2568)
