ภาคผนวกที่ 7

ภาพถ่ายผลการปฏิบัติตามมาตรการป้องกันและแก้ไขผลกระทบสิ่งแวดล้อม และมาตรการติดตามตรวจสอบคุณภาพสิ่งแวดล้อม  
โครงการ แอทโมซ พาเลซโอ ลาดพร้าว-วังหิน (ATMOZ PALACIO LADPRAO-WANGHIN)  
ประจำเดือนกรกฎาคม-ธันวาคม 2568

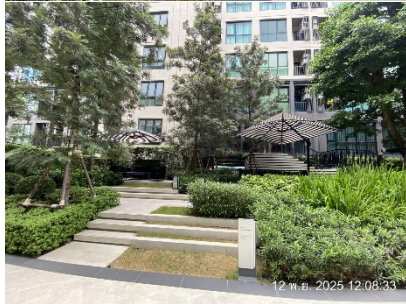
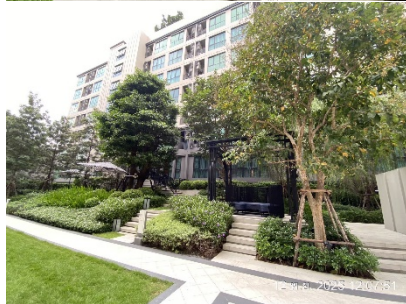
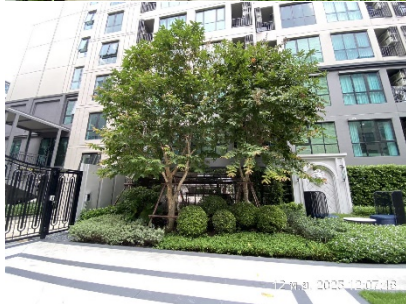
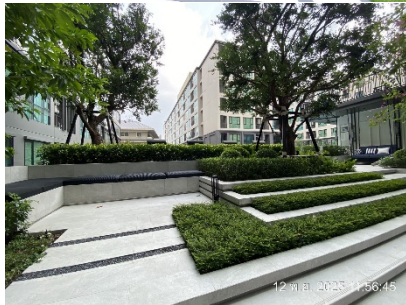
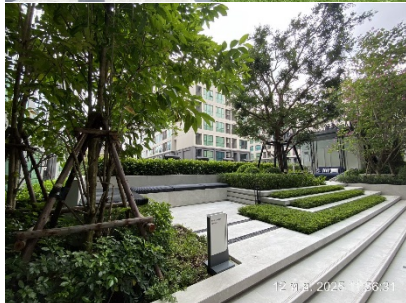
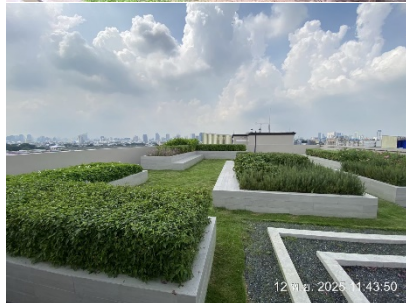
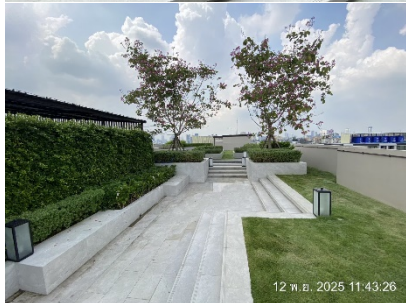
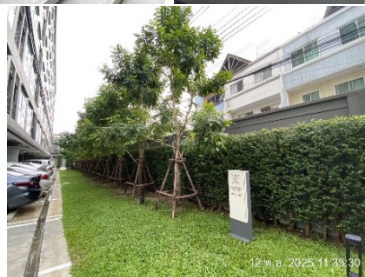
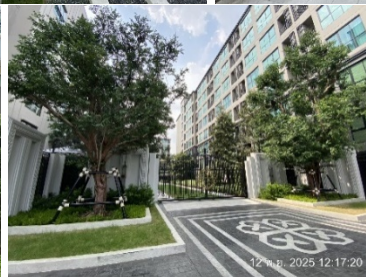
รูปที่ ผ7.2 พื้นที่สีเขียว

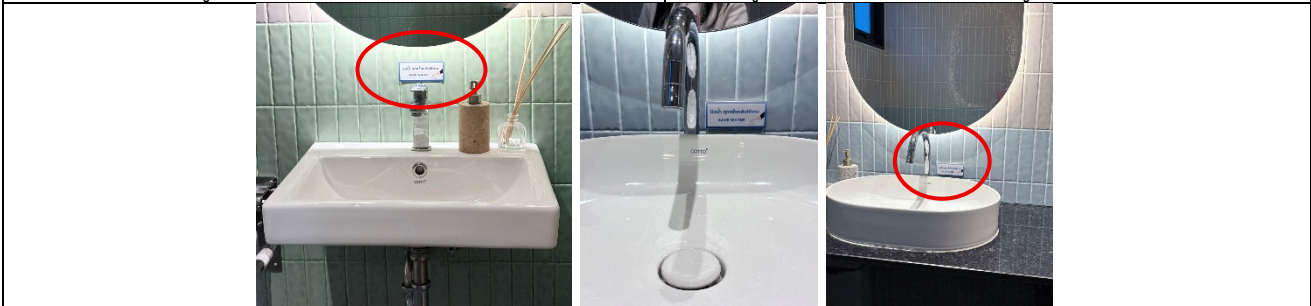
รูปที่ ผ7.15 ป้ายรณรงค์การประหยัดน้ำ

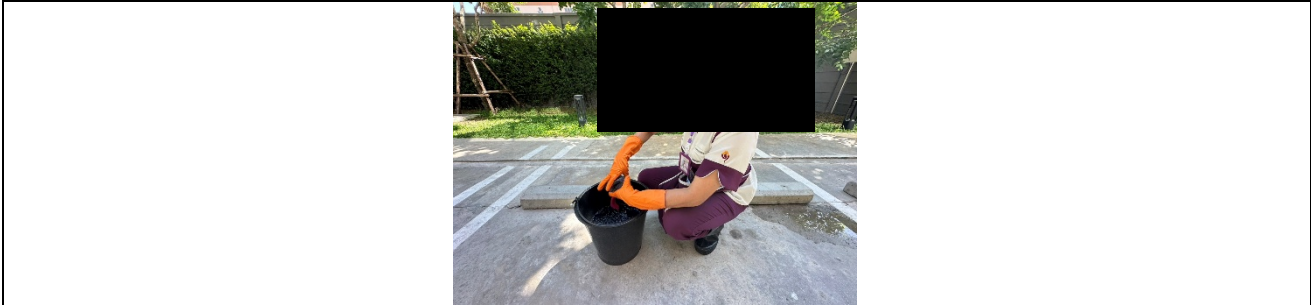
รูปที่ ผ7.16 พนักงานทำความสะอาด และใช้ภาชนะรองน้ำและชักล้างอุปกรณ์ในภาชนะก่อนที่จะนำไปเช็ดถู

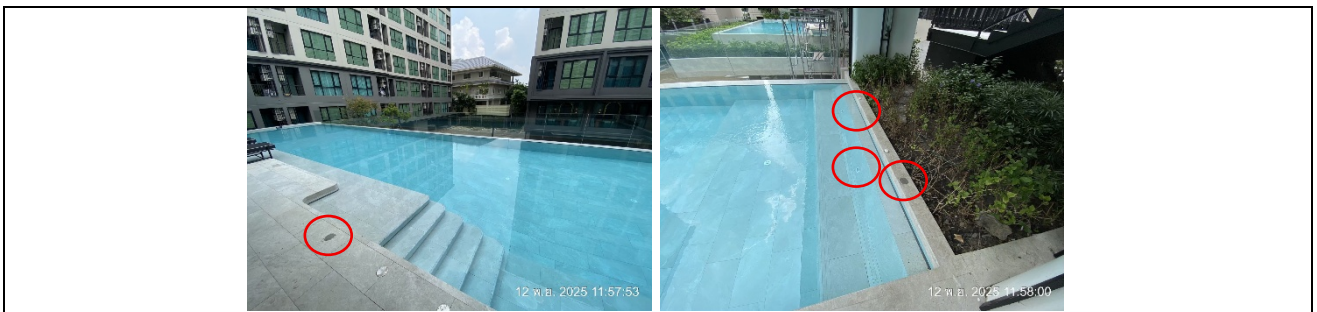
รูปที่ ผ7.17 ไฟฟ้าส่องสว่างบริเวณรอบพื้นที่สระว่ายน้ำ

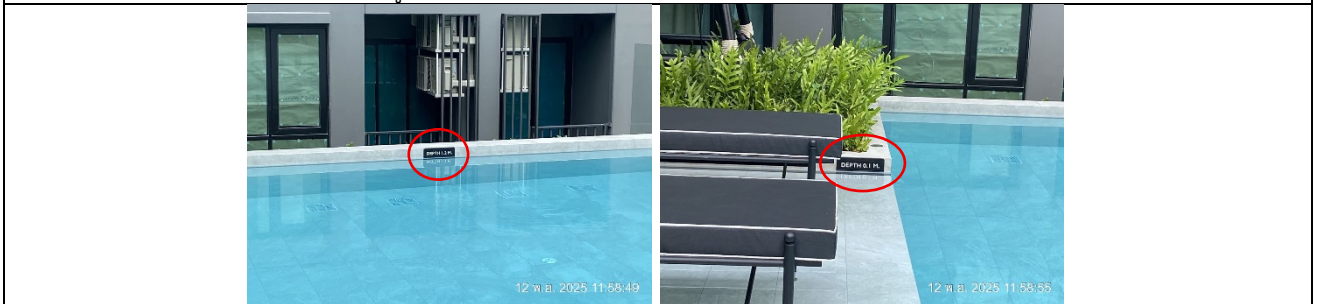
รูปที่ ผ7.18 ป้ายบอกระดับความลึก

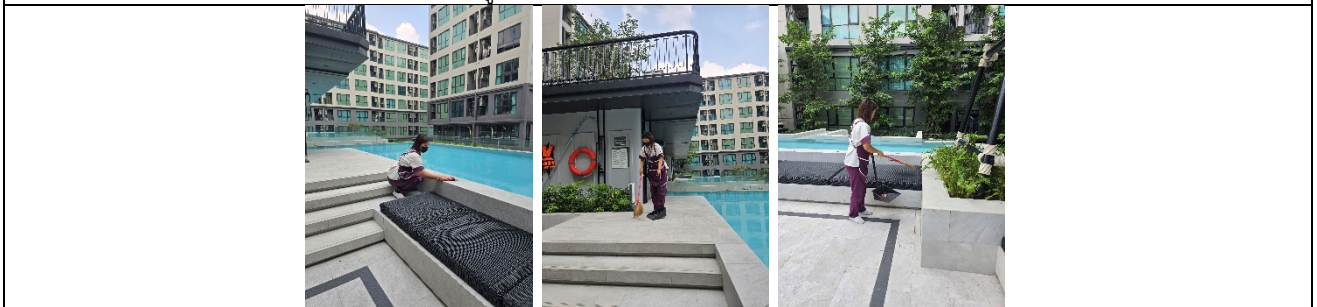
รูปที่ ผ7.19 การทำความสะอาดไม่ให้ขบสระ และทางเดินขบสระเปียก

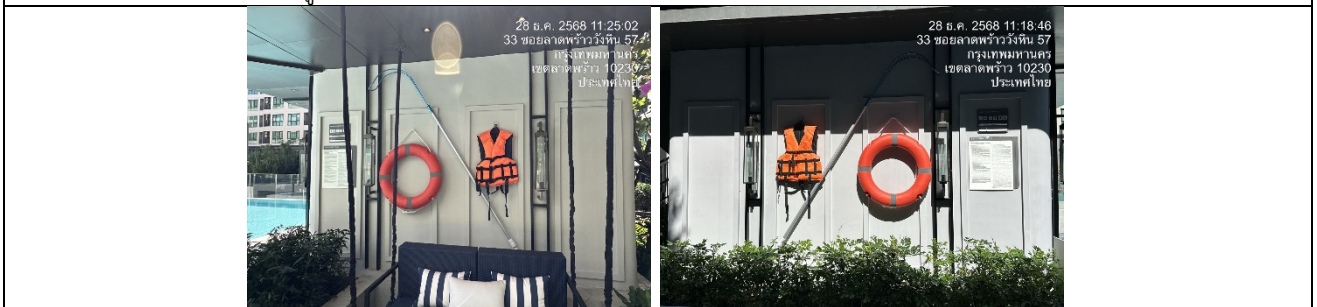
รูปที่ ผ7.20 อุปกรณ์ประจำสระว่ายน้ำ

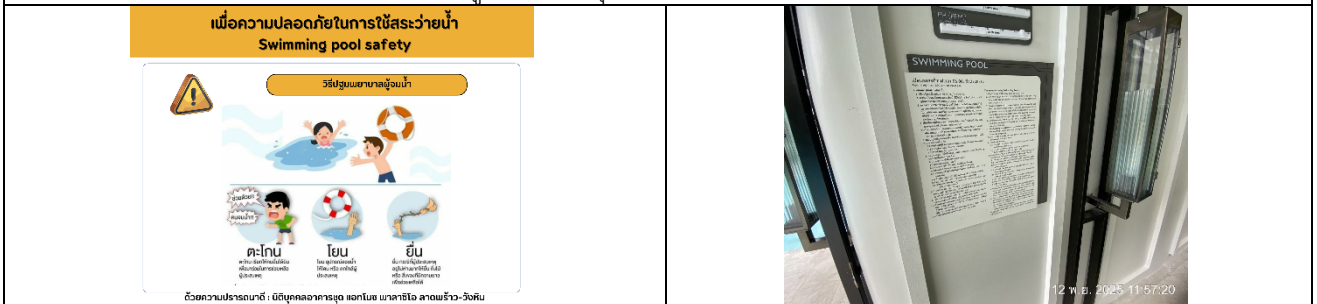
รูปที่ ผ7.21 ป้ายแสดงวิธีการปฐมพยาบาลคนจมน้ำ

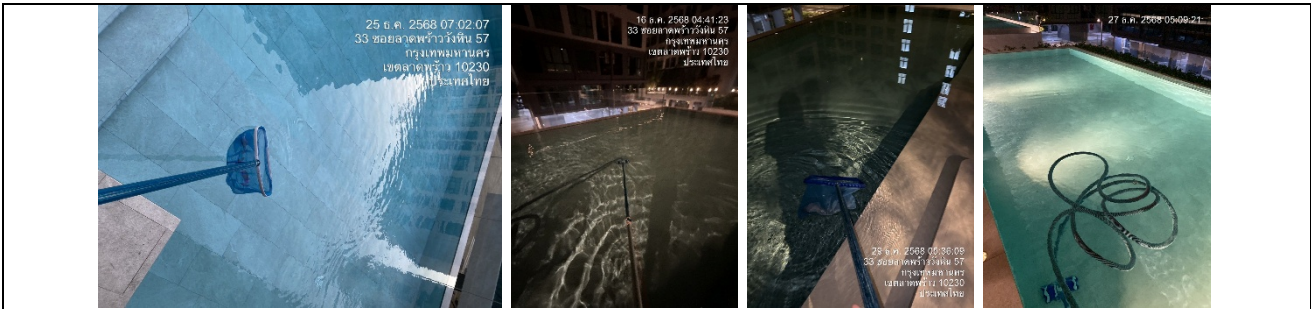
รูปที่ ๗.๒๓ เจ้าหน้าที่ดูตะกอน ล้างตะไคร่ และตักเศษผง

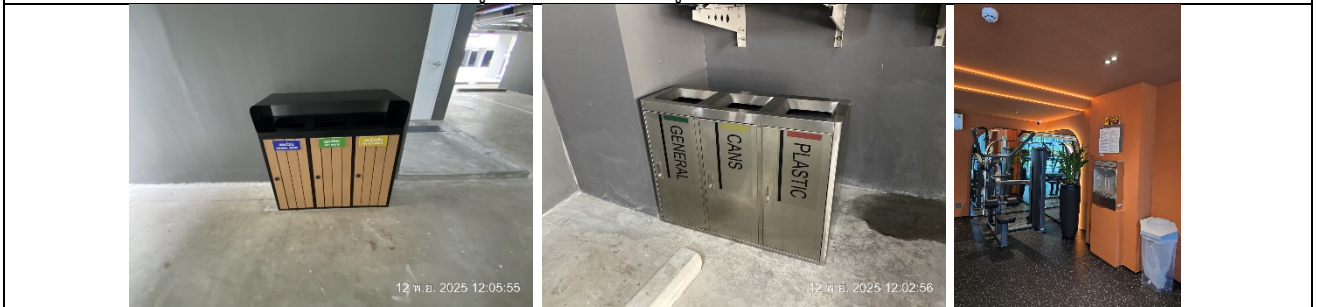
รูปที่ ผ7.31 ถังมูลฝอย สำหรับพื้นที่ส่วนกลางอื่น ๆ

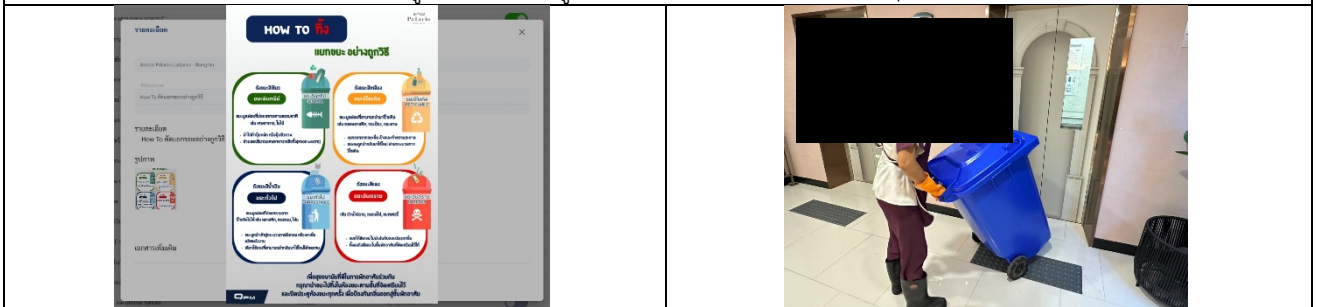
รูปที่ ผ7.32 ป้ายประชาสัมพันธ์ให้ผู้พักอาศัยในโครงการคัดแยก  
มูลฝอยก่อนทิ้งลงภาชนะรองรับ

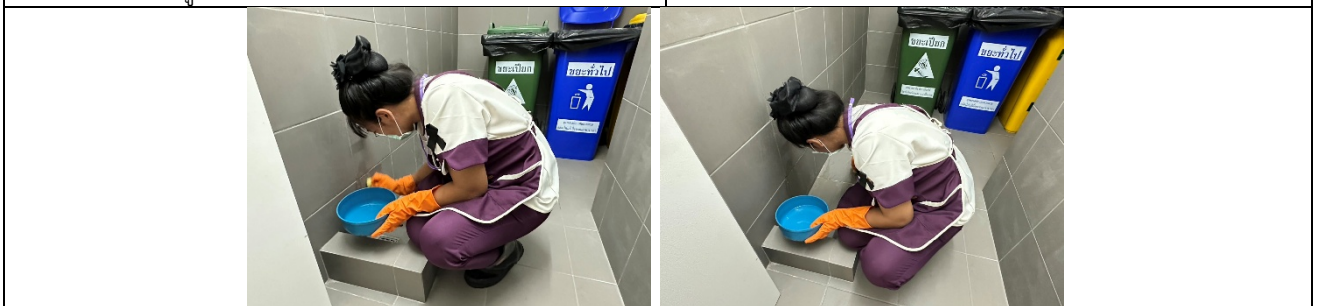
รูปที่ ผ7.34 พนักงานทำความสะอาดจัดเก็บมูลฝอยจากห้องพักมูลฝอยประจำชั้น

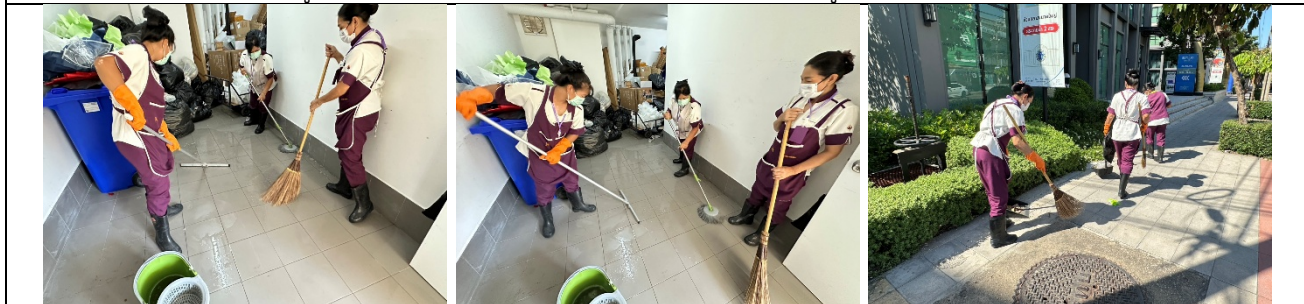
รูปที่ ผ7.37 การล้างทำความสะอาดห้องพักมูลฝอยรวม และพื้นที่จอดรถเก็บขนมูลฝอยทุกครั้งภายหลังจัดเก็บแล้วเสร็จ

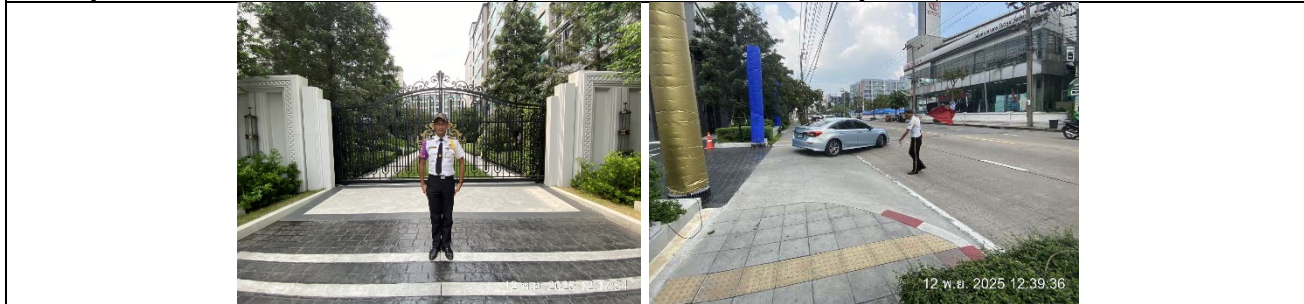
รูปที่ ผ7.38 พนักงานรักษาความปลอดภัย

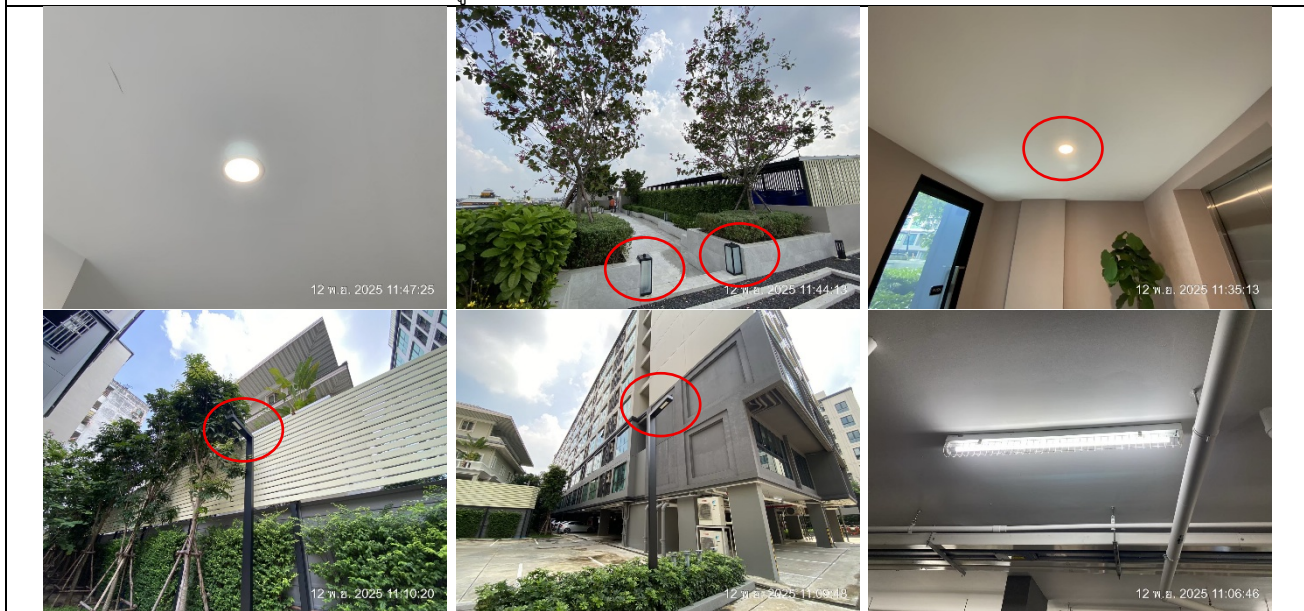
รูปที่ ผ7.39 ไฟฟ้าส่องสว่าง

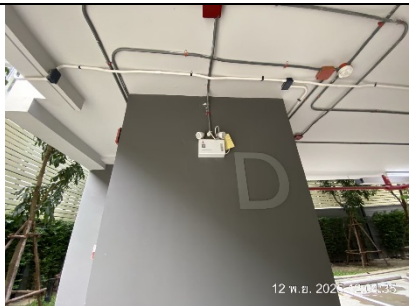
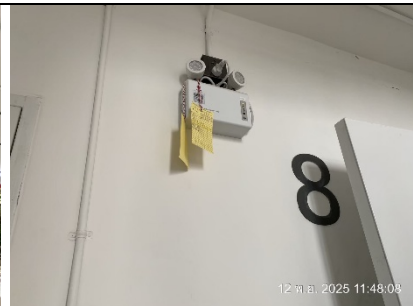
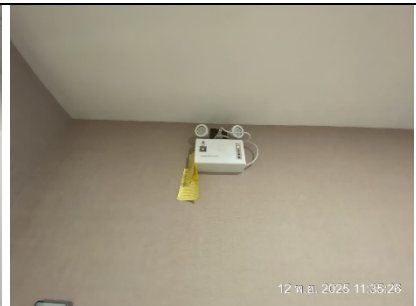
| รูปที่ ๗7.40 ไฟฟ้าส่องสว่างฉุกเฉิน | | |

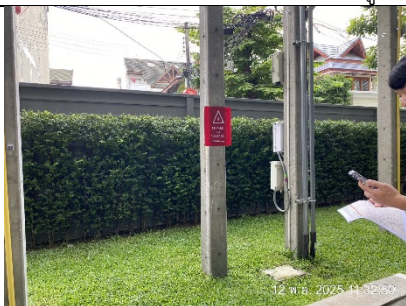
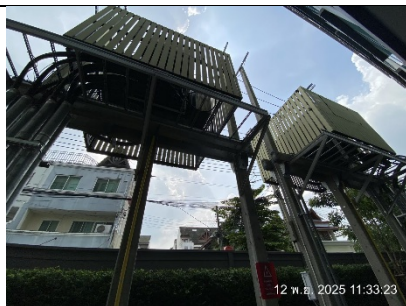
| รูปที่ ๗7.41 ป้ายเตือน “ระวังไฟฟ้าแรงสูง” บริเวณหม้อแปลงไฟฟ้า | รูปที่ ๗7.42 แผ่นกันโดยใช้วัสดุเป็นไม้เทียม บริเวณหม้อแปลงไฟฟ้า | |

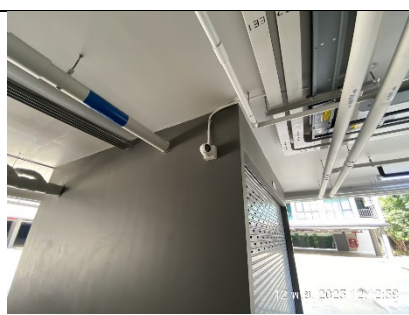
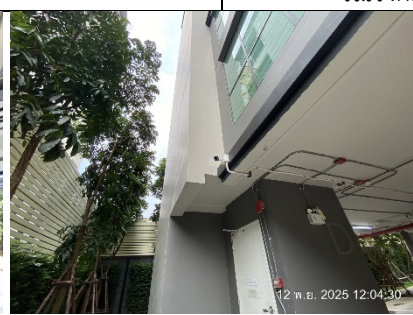
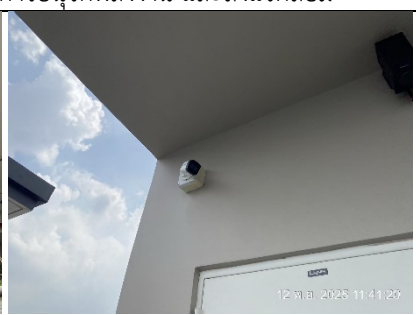
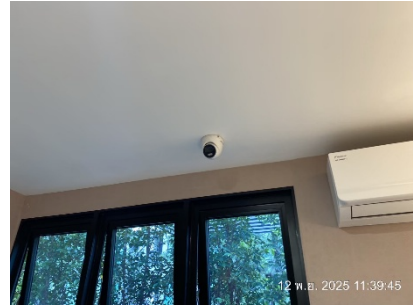
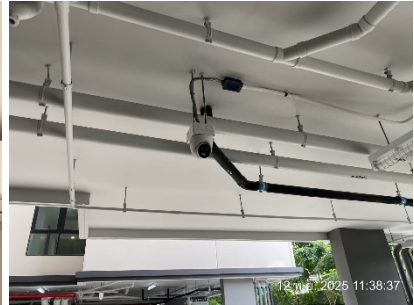
| รูปที่ ๗7.45 กล้องโทรทัศน์วงจรปิด (CCTV) | | |

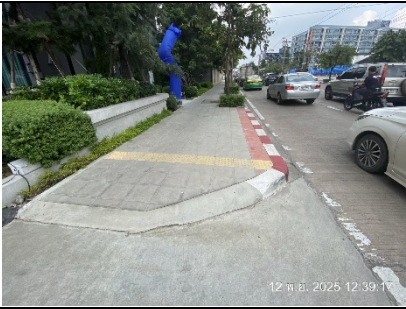
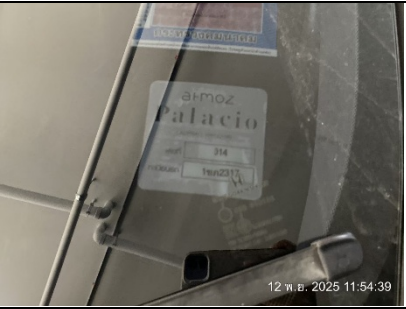
| <p>รูปที่ ผ7.46 ทาสีขอบทางเท้าบริเวณด้านหน้าโครงการ</p> | <p>รูปที่ ผ7.47 สติกเกอร์เข้า-ออกรถยนต์ เฉพาะรถในโครงการ</p> |

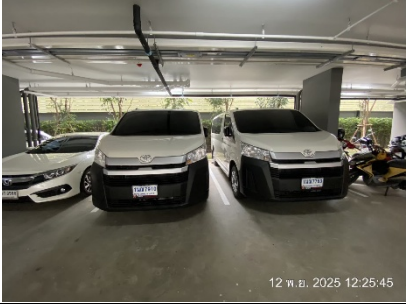
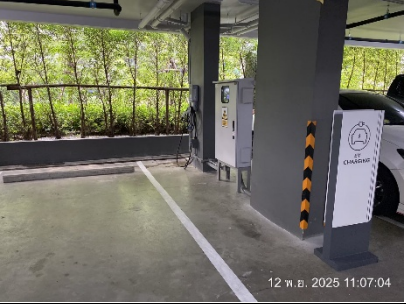
| <p>รูปที่ ผ7.48 รถรับ-ส่งผู้พักอาศัยภายในโครงการ</p> | <p>รูปที่ ผ7.49 ช่องจอดรถยนต์ชาร์จพลังงานไฟฟ้า (EV Charger)</p> |

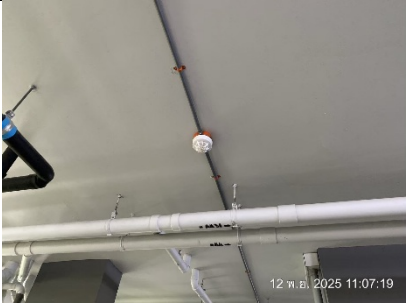
| <p>รูปที่ ผ7.50 เครื่องตรวจจับความร้อน (Heat detector) บริเวณ<br/>ช่องจอดรถยนต์ ชาร์จพลังงานไฟฟ้า (EV Charger)</p> | <p>รูปที่ ผ7.51 กล้องวงจรปิด (CCTV) ที่หันมายังบริเวณช่องจอด<br/>รถยนต์ชาร์จพลังงานไฟฟ้า (EV Charger)</p> |

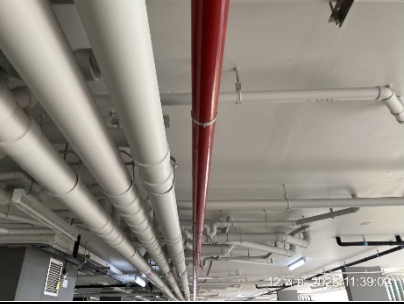
| <p>รูปที่ ผ7.52 ระบบท่อเย็น (Stand pipe)</p> | |

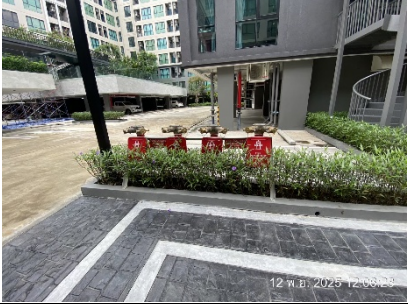
| <p>รูปที่ ผ7.53 หัวรับน้ำดับเพลิงภายนอกอาคาร</p> | |

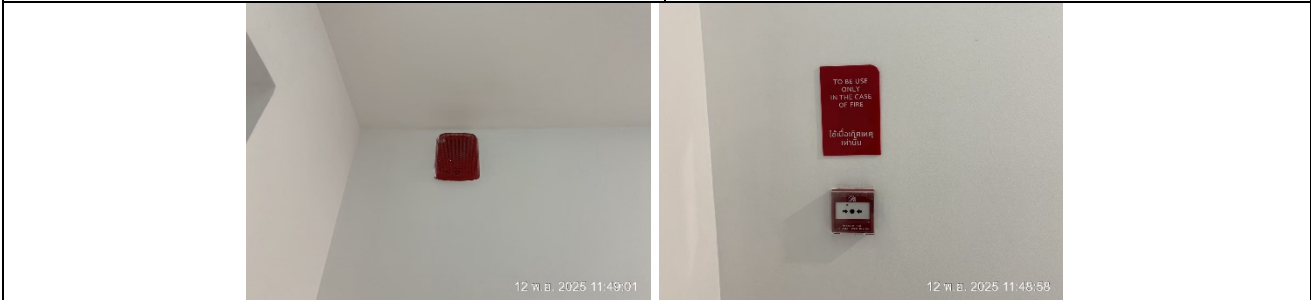
รูปที่ ผ7.59 เครื่องแจ้งเหตุ โดยใช้มีดิ่ง (Manual station with key operate)

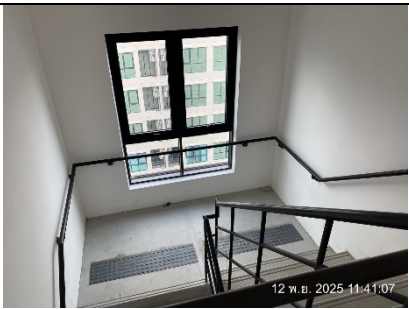
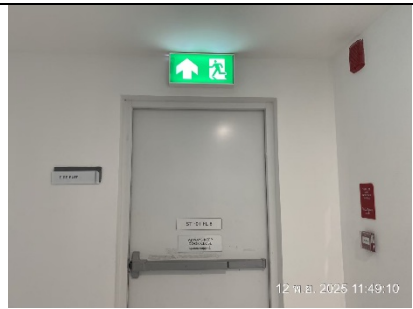
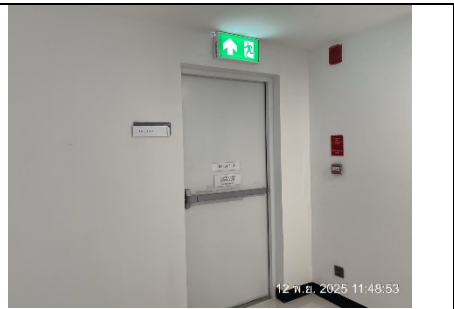
| รูปที่ ผ7.60 บันไดหนีไฟ | | |

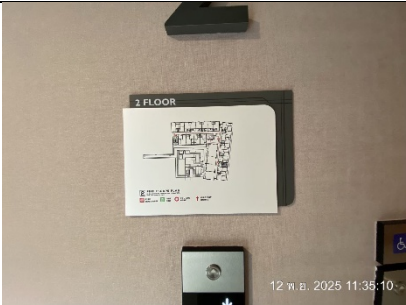
| รูปที่ ผ7.61 แบบแปลนแผนผังแต่ละชั้นแสดงตำแหน่งห้องต่าง ๆ ทุกห้อง ตำแหน่งที่ติดตั้งอุปกรณ์ดับเพลิงต่าง ๆ ประตูหรือทางหนีไฟของชั้นนั้นๆ | รูปที่ ผ7.62 ประตูหนีฉุกเฉินกรณีเกิดเหตุเพลิงไหม้ ซึ่งจะเชื่อมกับซอยลาดพร้าววังหิน 57 บริเวณด้านทิศใต้สำหรับอพยพหนีไฟ | |

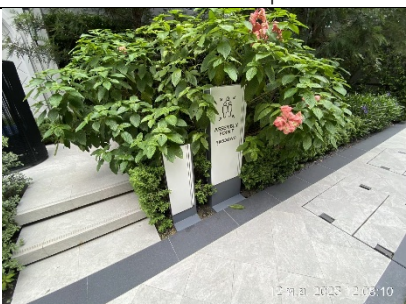
| รูปที่ ผ7.63 จุดรวมพลที่ 1 | รูปที่ ผ7.64 จุดรวมพลที่ 2 | |

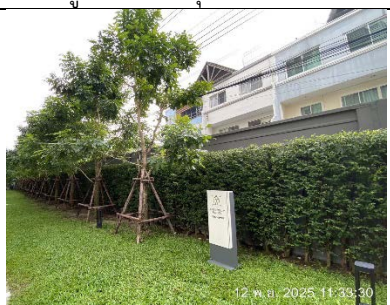
| รูปที่ ผ7.65 จุดรวมพลที่ 3 | รูปที่ ผ7.66 จุดรวมพลที่ 4 | |

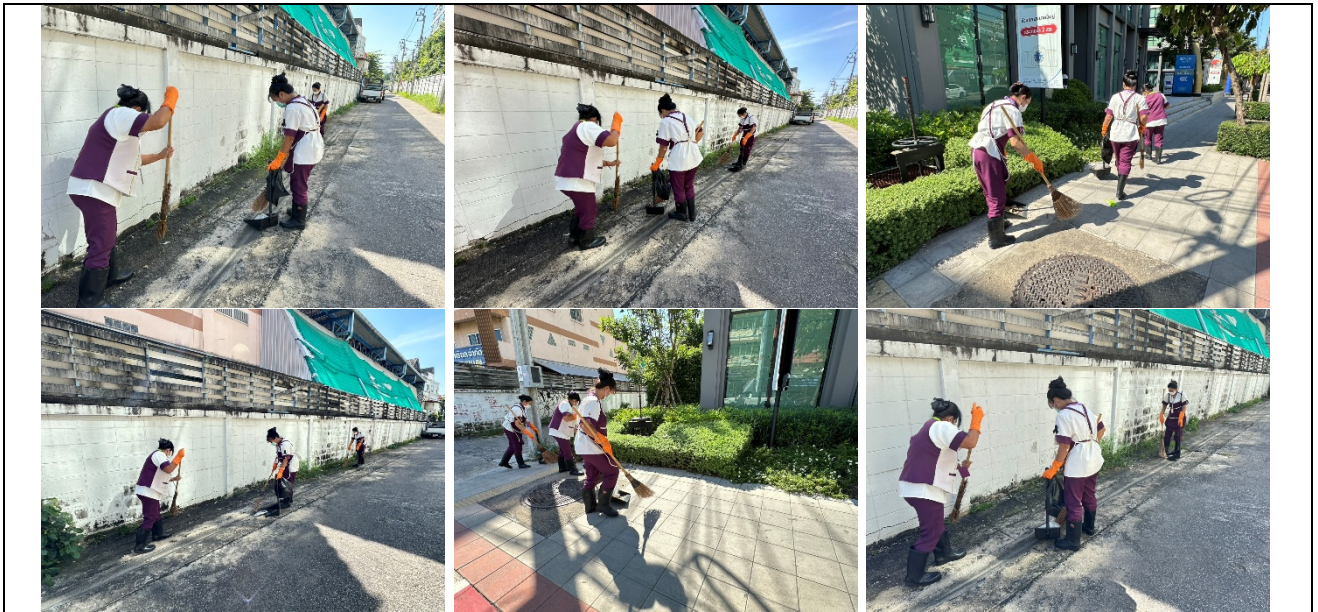
รูปที่ ผ7.69 กิจกรรมความรับผิดชอบต่อสังคม และสิ่งแวดล้อม (Corporate social responsibility) ของโครงการ โดยจัดให้เจ้าหน้าที่ของโครงการเข้าทำความสะอาด กวาด เก็บขยะ บริเวณถนนลาดพร้าววังหิน และซอยลาดพร้าววังหิน 57 สัปดาห์ ละ 1 ครั้ง

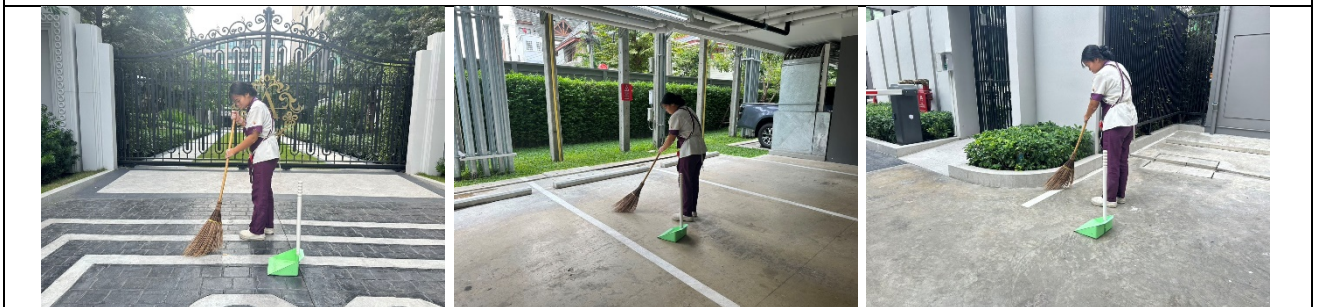
รูปที่ ผ7.70 พนักงานคอยดูแลรักษาความสะอาดถนนภายในโครงการ

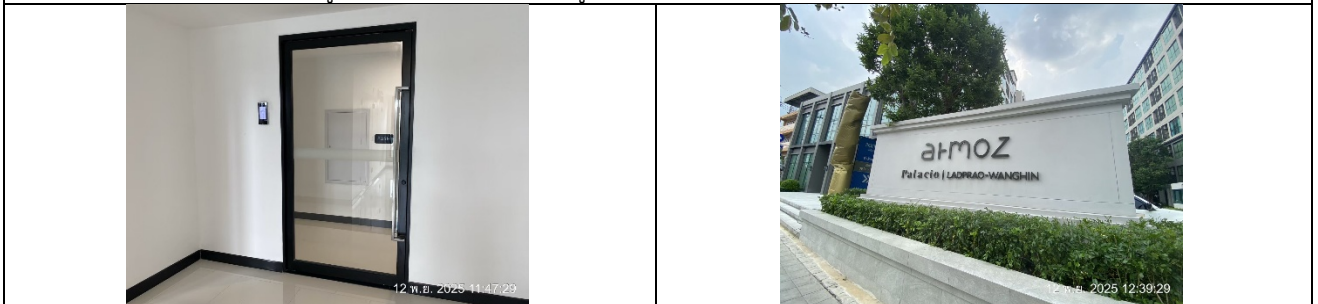
รูปที่ ผ7.71 ประตูกิยการภายในชั้นที่ 1 ของแต่ละอาคาร

รูปที่ ผ7.72 ป้ายชื่อโครงการ

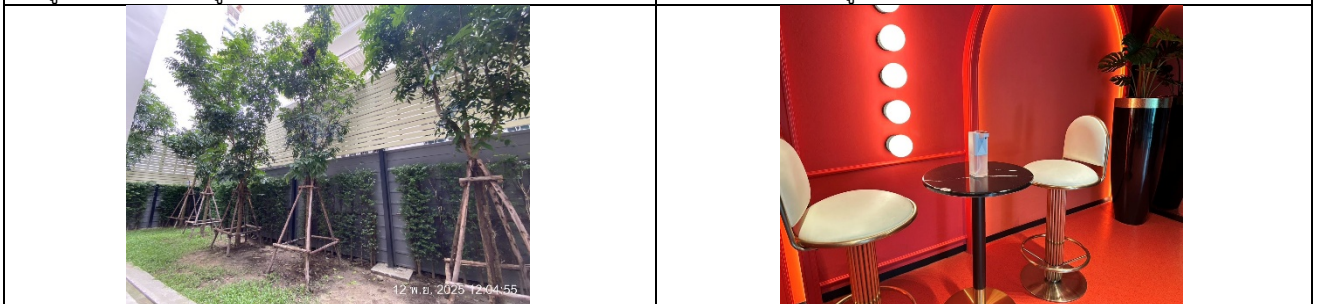
รูปที่ ผ7.73 ค้ายันไม้ยืนต้น

รูปที่ ผ7.74 เครื่องถ่ายแอลกอฮอล์เจลล้างมือ ไว้ในบริเวณพื้นที่ ส่วนกลาง
