### การปฏิบัติตามมาตรการป้องกันและแก้ไขผลกระทบสิ่งแวดล้อม

#### 2.1 ผลการปฏิบัติตามมาตรการป้องกันและแก้ไขผลกระทบสิ่งแวดล้อม

##### ฉบับประจำเดือนกรกฎาคม ถึง ธันวาคม พ.ศ. 2568

โครงการ เลอเมอร์เดียน กรุงเทพฯ ตั้งอยู่เลขที่ 40 ถนนสุขุมวิท, เขตบางรัก กรุงเทพมหานคร 10500 ปัจจุบัน เปิดดำเนินการภายใต้ชื่อโรงแรม เลอเมอร์เดียน กรุงเทพฯ โดยบริษัท ทีซีซี โฮเทล แอสเสท แมนเนจเม้นท์ จำกัด โครงการเป็นโรงแรม ขนาด 23 ชั้น และชั้นใต้ดิน 5 ชั้น ความสูงประมาณ 101 เมตร (ความสูงจากพื้นดินถึงระดับชั้น หลังคา) จำนวน 1 อาคาร ได้รับใบอนุญาตประกอบธุรกิจโรงแรม จำนวน 282 ห้อง (EIA ขอไว้ 288 ห้อง) มีพื้นที่ อาคารรวม 29,989 ตารางเมตร ทั้งนี้ โครงการเข้าข่ายที่จะต้องศึกษาและจัดทำรายงานการวิเคราะห์ผลกระทบสิ่งแวดล้อม ซึ่งโครงการได้ดำเนินการจัดทำรายงานฯ ส่งให้ สผ. พิจารณาจนได้รับความเห็นชอบแล้วตาม หนังสือที่ ทส 1009/5424 ลงวันที่ 13 มิถุนายน 2550 โดยหนังสือเห็นชอบได้กำหนดมาตรการป้องกันและแก้ไขผลกระทบสิ่งแวดล้อมและมาตรการติดตามตรวจสอบผลกระทบสิ่งแวดล้อม เพื่อเป็นแนวทางให้โครงการปฏิบัติตามไปถึงเสนอรายงานผลการปฏิบัติตามมาตรการฯ ต่อหน่วยงานอนุญาต และหน่วยงานที่เกี่ยวข้อง รวมทั้งสำนักงานโยบาย และแผนทรัพยากรธรรมชาติและสิ่งแวดล้อม (สผ.) ทุก 6 เดือนนั้น

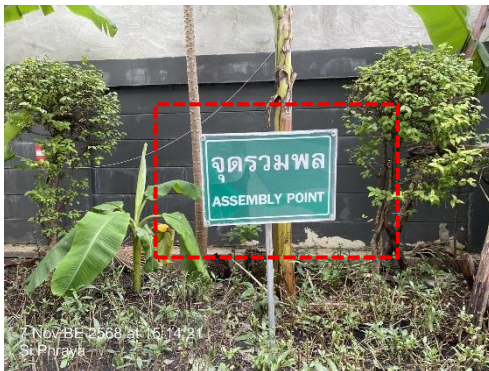
ภาพที่ 2-18 จุดรวมพล

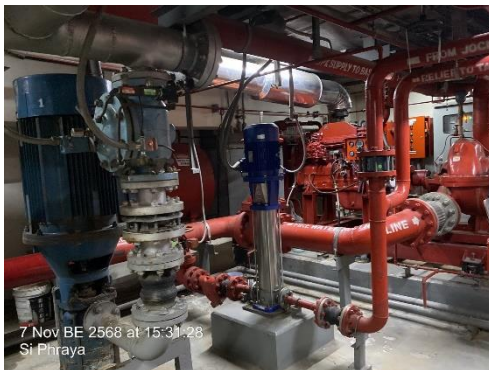
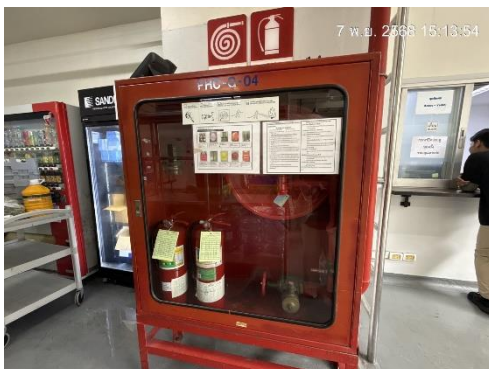
ภาพที่ 2-20 ระบบป้องกันอัคคีภัยภายในโครงการ

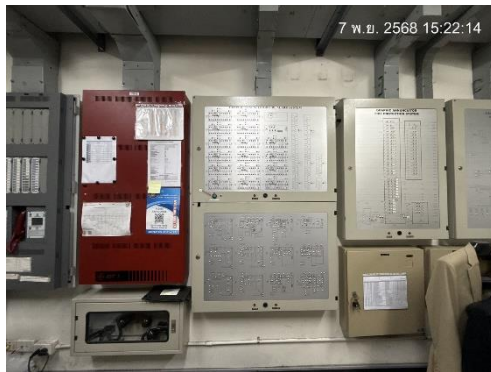
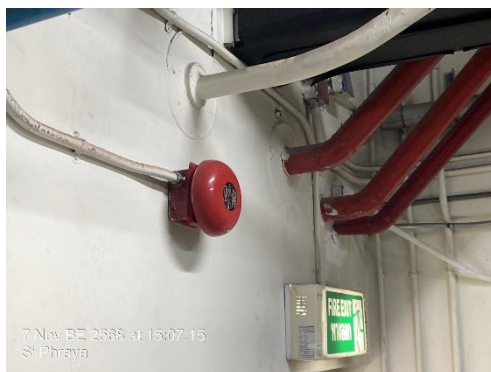
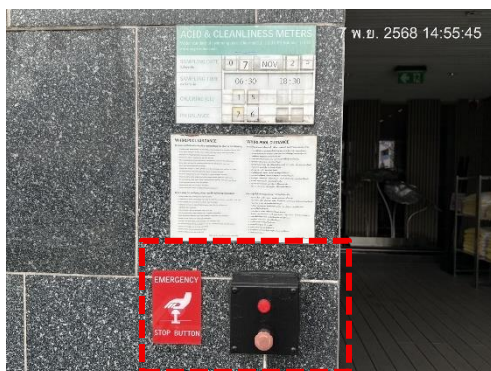
ภาพที่ 2-20 ระบบป้องกันอัคคีภัยภายในโครงการ

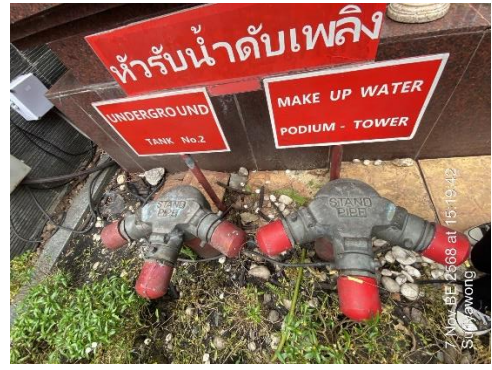
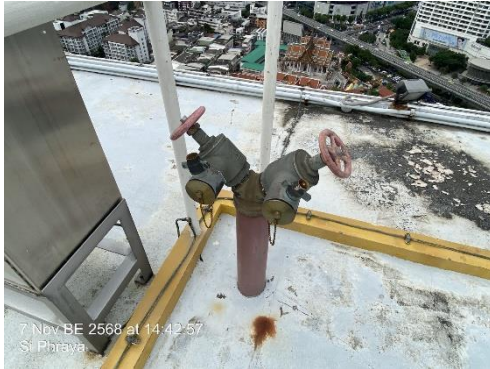
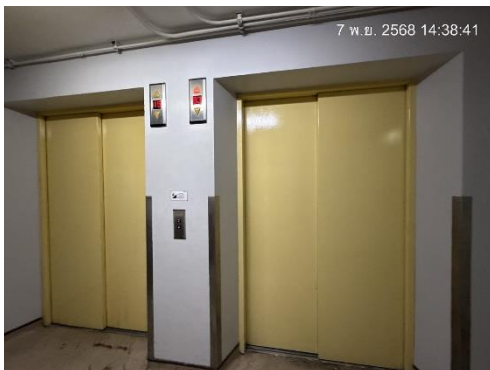
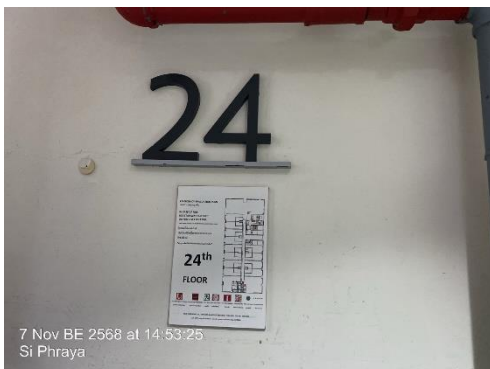
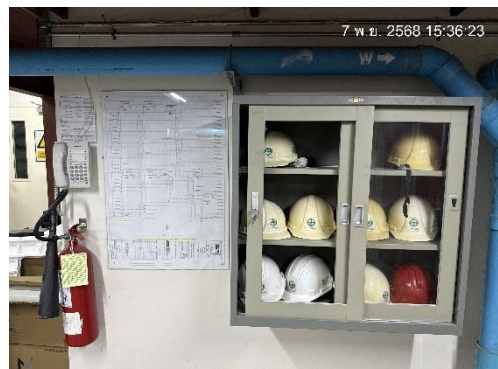
ภาพที่ 2-20 ระบบป้องกันอัคคีภัยภายในโครงการ

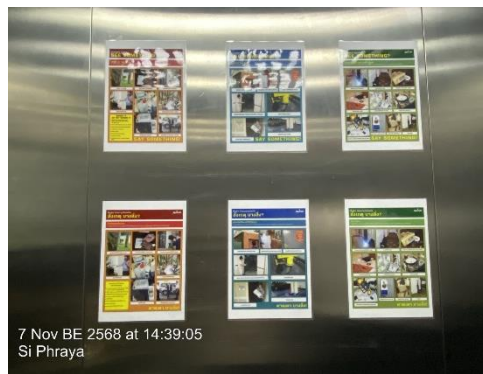
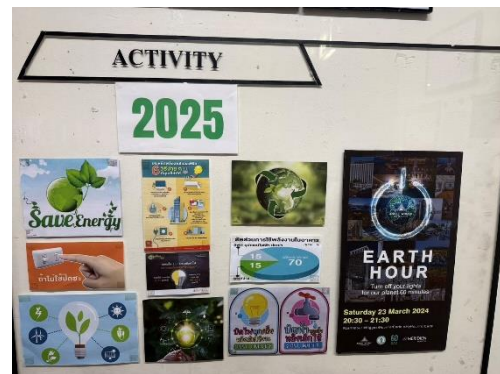
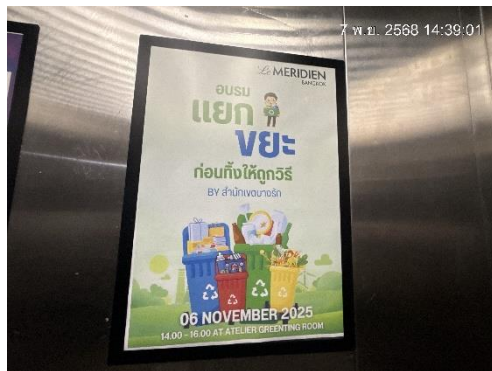
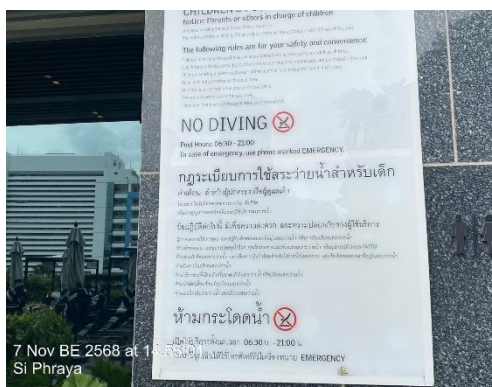
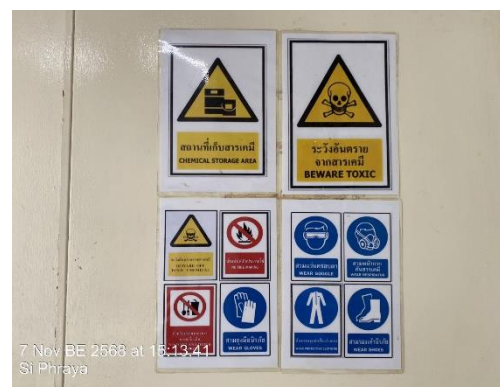
ภาพที่ 2-21 ป้ายประชาสัมพันธ์และป้ายเตือนภายในโครงการ

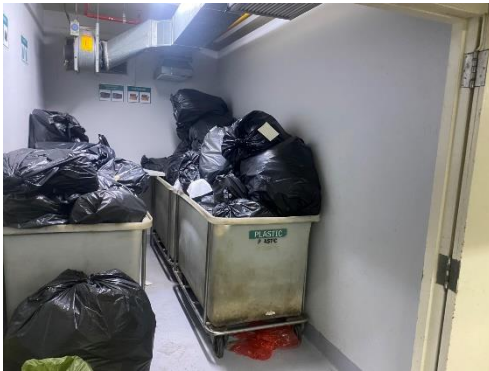
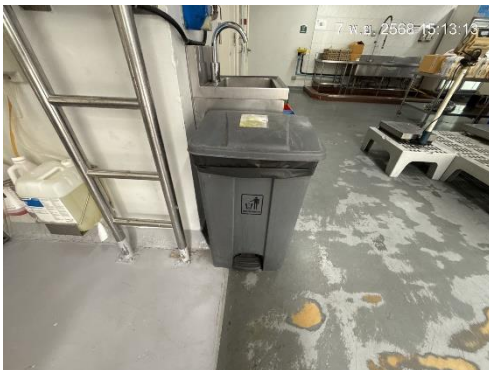
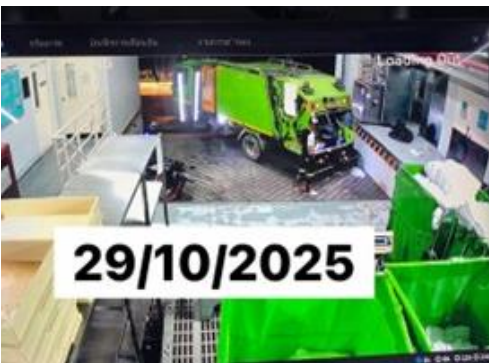
ภาพที่ 2-23 การจัดการขยะ

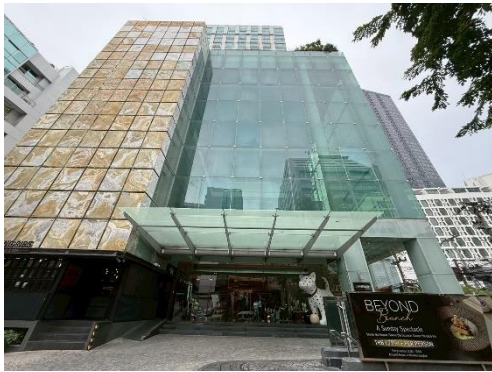
ภาพที่ 2-24 ตัวอาคารบริเวณโครงการ

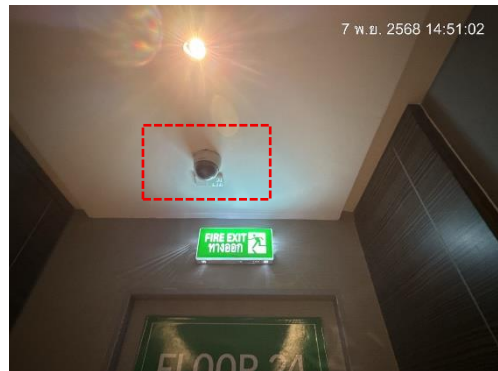
ภาพที่ 2-26 กล้องวงจรปิด

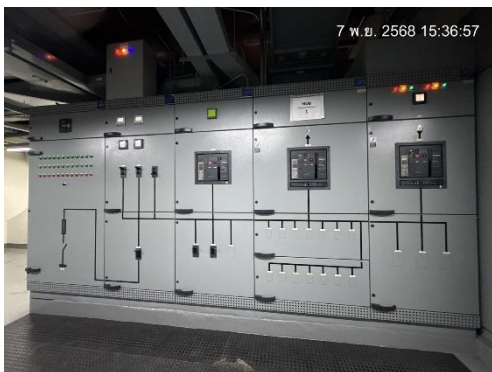
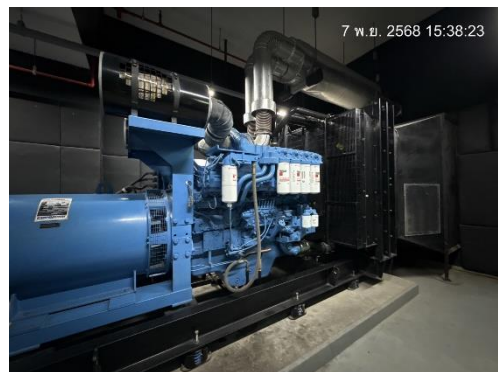
ภาพที่ 2-27 ระบบไฟฟ้าภายในโครงการ

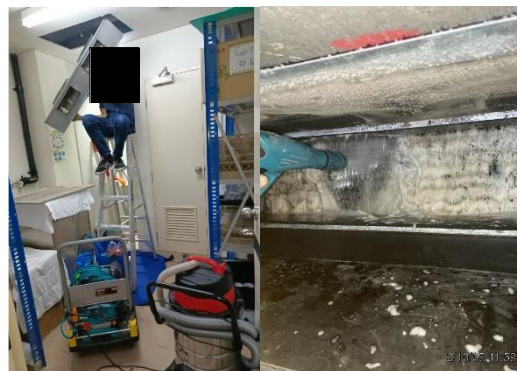
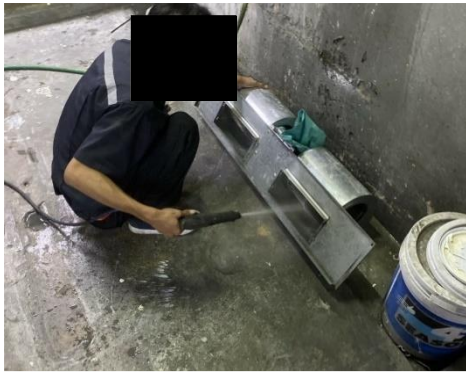
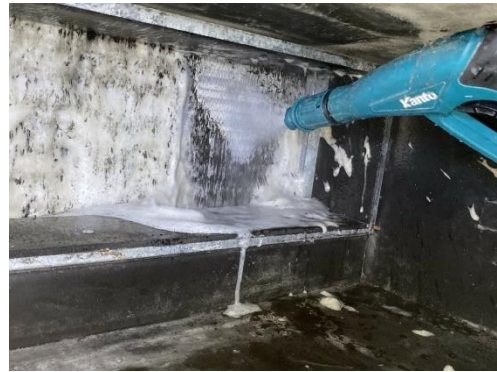
ภาพที่ 2-28 เจ้าหน้าที่ล้างทำความสะอาดเครื่องปรับอากาศภายในโครงการ

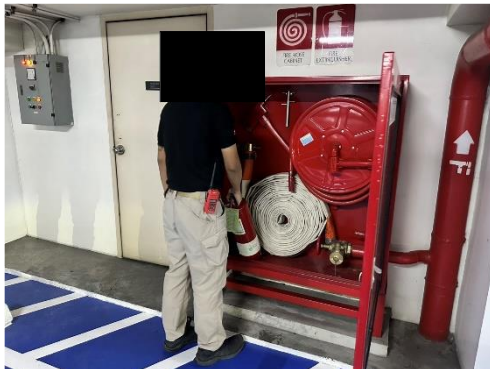
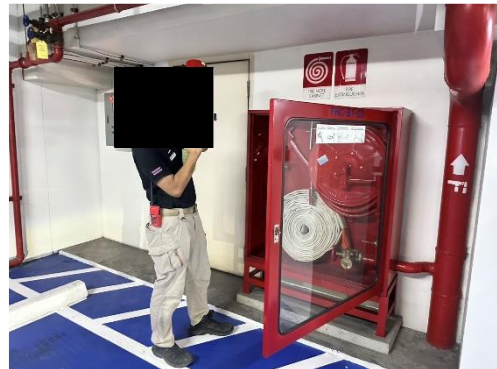
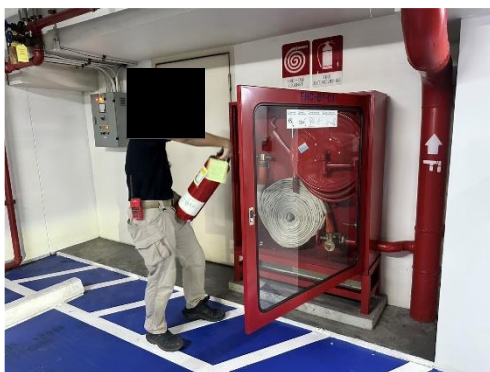
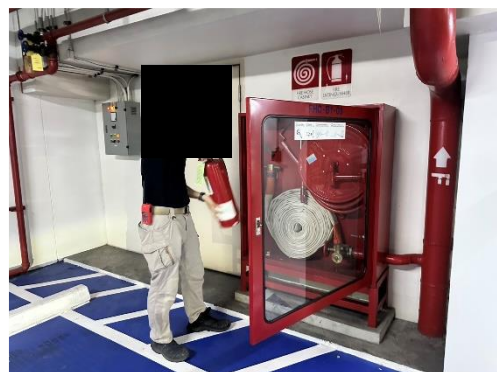
ภาพที่ 2-29 เจ้าหน้าที่ตรวจสอบระบบป้องกันอัคคีไฟ

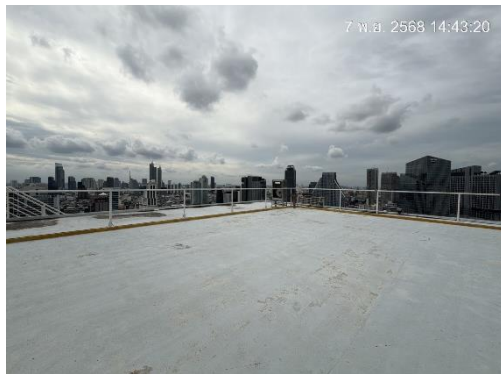
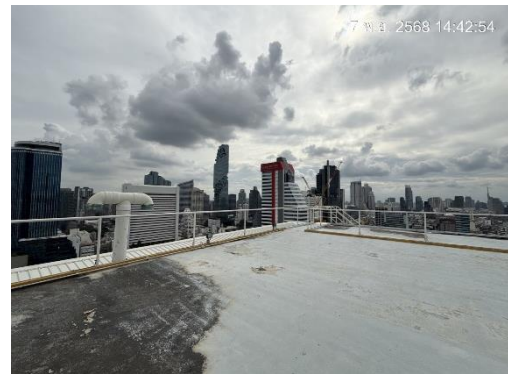
ภาพที่ 2-32 พื้นที่หนีภัยทางอากาศ
