รายงานผลการปฏิบัติตาม  
มาตรการป้องกันและแก้ไขผลกระทบสิ่งแวดล้อม  
และมาตรการติดตามตรวจสอบผลกระทบสิ่งแวดล้อม

ระยะดำเนินการ ระหว่างเดือนกรกฎาคมถึงธันวาคม พ.ศ.2568

## โครงการฮอลล์มาร์ค งามวงศ์วาน

ที่ตั้งโครงการ : ซอยงามวงศ์วาน 6 ตำบลบางเขน อำเภอเมืองนนทบุรี จังหวัดนนทบุรี

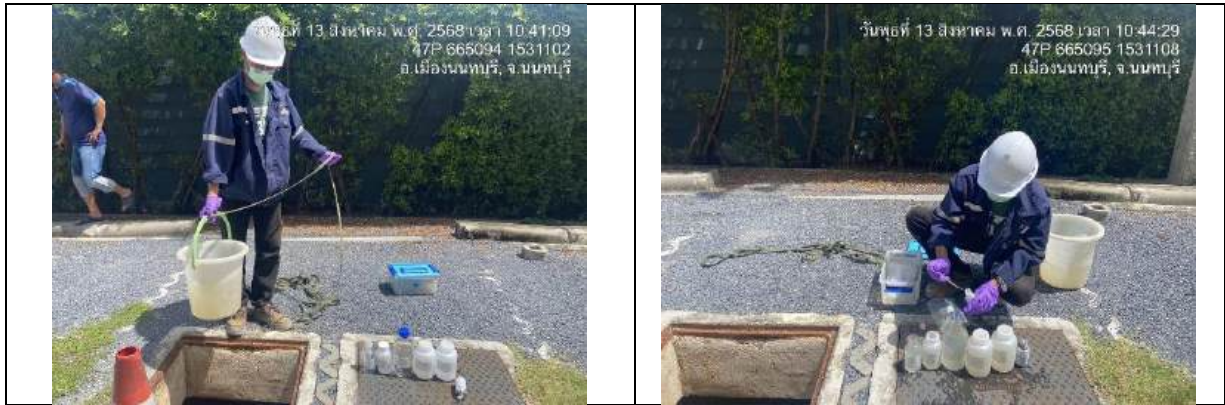
ภาพการถ่ายภาพเก็บตัวอย่างบริเวณจุดรวบรวมน้ำเสียเข้าสู่ระบบบำบัดน้ำเสีย

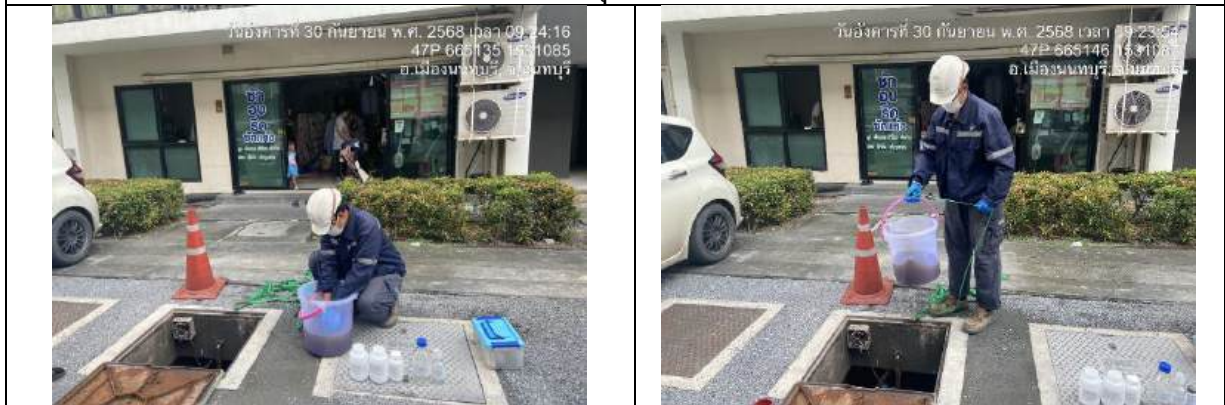
ภาพการถ่ายภาพเก็บตัวอย่างบริเวณจุดระบายน้ำที่ออกจากระบบบำบัดน้ำเสีย

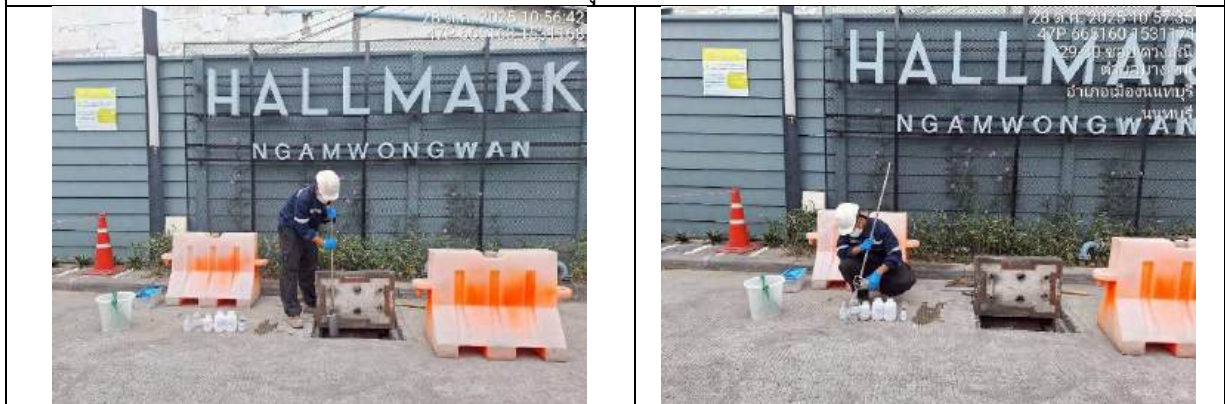
ภาพการถ่ายภาพเก็บตัวอย่างบริเวณบ่อกักน้ำทิ้งสุดท้ายก่อนระบายออกสู่ท่อระบายน้ำสาธารณะ
