## บทที่ 2

### ผลการปฏิบัติตามมาตรการป้องกันและแก้ไขผลกระทบสิ่งแวดล้อม

โครงการ ATMOZ Ladprao 71 ดำเนินการโดย บริษัท เอสเตท คิว จำกัด (ปัจจุบันได้โอนอาคารให้แก่ นิติบุคคลแล้ว) ตั้งอยู่เลขที่ 404 ถนนนาคนิวาส แขวงลาดพร้าว เขตลาดพร้าว กรุงเทพมหานคร 10230 เป็นโครงการอาคารอยู่อาศัยรวม (อาคารชุด) ประกอบด้วยอาคารพักอาศัยคอนกรีตเสริมเหล็ก 8 ชั้น 4 อาคาร (อาคาร A B C และ D) มีความสูงจากพื้นดินที่ก่อสร้างถึงระดับหลังคาของอาคารเท่ากับ 22.90 เมตร อาคารสโมสร ขนาดความสูง 2 ชั้น ความสูง 8.20 เมตร (จากพื้นหลังคา) จำนวน 1 อาคาร และสระว่ายน้ำ มีจำนวนห้องชุดทั้งสิ้น 741 ห้อง (แบ่งเป็นห้องชุดเพื่อการพักอาศัย จำนวน 742 ห้อง และอาคารชุดเพื่อการพาณิชย์ (ร้านค้า) จำนวน 1 ห้อง) มีขนาดพื้นที่โครงการทั้งหมด 7-0-93 ไร่ หรือ 25,387.33 ตารางเมตร จัดเป็นการพัฒนาโครงการที่เข้าข่ายต้องศึกษาและจัดทำรายงานการประเมินผลกระทบสิ่งแวดล้อมเพื่อประกอบการขออนุญาตก่อสร้างโครงการตามประกาศกฎกระทรวงทรัพยากรธรรมชาติและสิ่งแวดล้อม เรื่อง กำหนดประเภทและขนาดโครงการหรือกิจการที่ต้องรายงานการประเมินผลกระทบสิ่งแวดล้อมและหลักเกณฑ์ วิธีการ ระเบียบปฏิบัติ และแนวทางการจัดทำรายงานการประเมินผลกระทบสิ่งแวดล้อม (พ.ศ. 2522) ซึ่งกำหนดให้อาคารอยู่อาศัยรวมตามกฎหมายว่าด้วยการควบคุมอาคารที่มีห้องพัก 80 ห้องขึ้นไป หรือมีพื้นที่ใช้สอยตั้งแต่ 4,000 ต

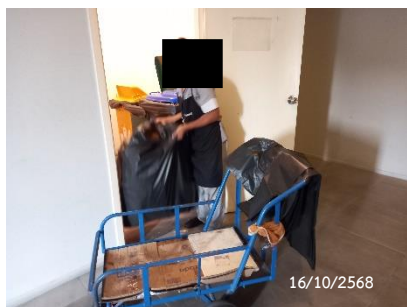
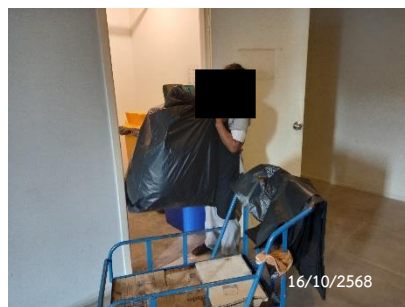
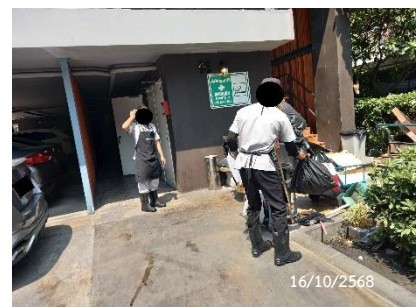
การเก็บขยะมูลฝอยภายในโครงการ

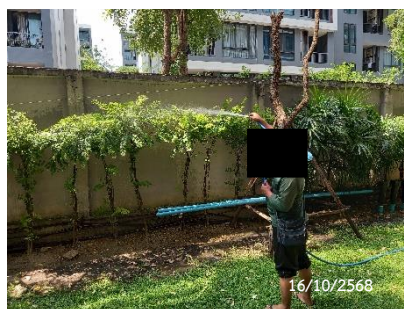
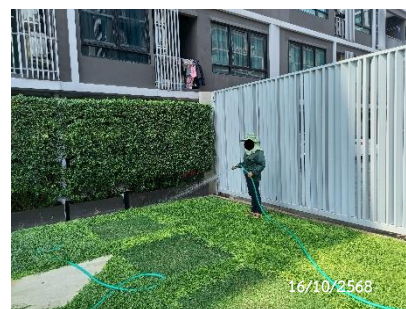
การดูแลพื้นที่สีเขียว

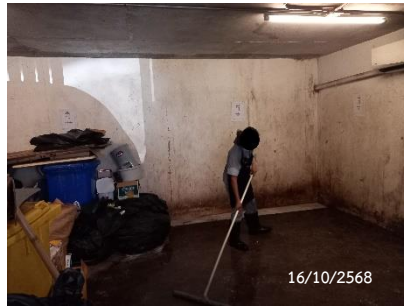
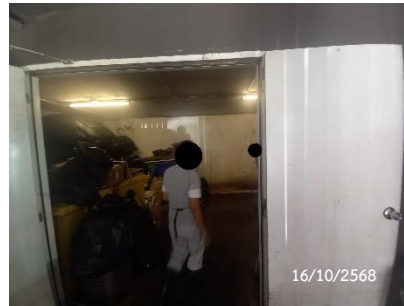
ภาพที่ 2.2-15 การดูแลพื้นที่ส่วนกลาง (ต่อ)

การทำความสะอาดห้องพัสดุฝอย
