## บทที่ 2

### ผลการปฏิบัติตามมาตรการป้องกันและแก้ไขผลกระทบสิ่งแวดล้อม

โครงการ ดิคอนโด ไฮป์ รัชสิด ชื่อเดิม โครงการ ดิคอนโด ปิยุ1 ของบริษัท สิริ ทีเค ไฟว์ จำกัด ปัจจุบันบริหารงานโดยนิติบุคคลอาคารชุด ดิคอนโด ไฮป์ รัชสิด (เอกสารแนบ 2) ตั้งอยู่เลขที่ 50 หมู่ 5 ตำบลคลองหนึ่ง อำเภอคลองหลวง จังหวัดปทุมธานี 12120 โครงการเป็นประเภทอาคารอยู่อาศัยรวม (อาคารชุดพักอาศัย) ประกอบด้วยอาคารชุดพักอาศัยสูง 8 ชั้น จำนวน 2 อาคาร (อาคาร A และอาคาร B) อาคารสโมสร ขนาดความสูง 2 ชั้น จำนวน 1 อาคาร และอาคารร้านค้า ขนาดความสูง 1 ชั้น จำนวน 1 อาคาร มีจำนวนห้องชุดพักอาศัยรวมทั้งสิ้น 552 ห้อง (ประกอบด้วย อาคาร A มีจำนวนห้องชุดพักอาศัย 273 ห้อง อาคาร B มีห้องชุดพักอาศัย 273 ห้อง และอาคารร้านค้า มีห้องชุดเพื่อการพาณิชย์ 6 ห้อง) รวมถึงมีสระว่ายน้ำจำนวน 1 แห่ง มีที่จอดรถทั้งหมด 161 คัน (แบ่งเป็นที่จอดรถสำหรับผู้พักอาศัยทั่วไป จำนวน 155 คัน และเป็นที่จอดรถสำหรับผู้พิการ 6 คัน) พร้อมสิ่งอำนวยความสะดวก และความพร้อมทางด้านสาธารณูปโภคและสาธารณูปการ โดยมีขนาดพื้นที่โครงการทั้งหมด 4-3-24.8 ไร่ หรือ 7,699.2 ตารางเมตร ทั้งนี้ ทางเข้า - ออกโครงการสู่ถนนสาธารณะเป็นแปลงที่ดินภาระจำยอม จำนวน 1 แปลง ขนาดพื้นที่รวม 2-3-4.2 ไร่ หรือ 4,416.8 ตารางเมตร จัดเป็นการพัฒนาโครงการที่เข้าข่ายต้องศึกษาและจัดทำรายงานการประเมินผลกระทบสิ่งแว

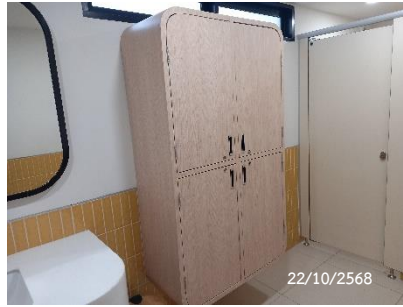
ตู้เก็บของ

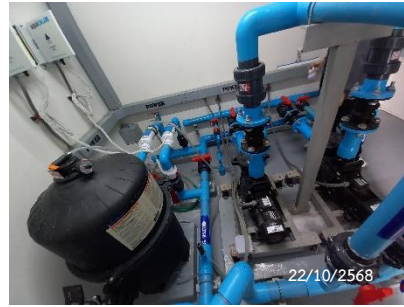
### ภาพที่ 2.2-13 พื้นที่สละว่นน้ำ (ต่อ)

ระบบกรองสละว่นน้ำ

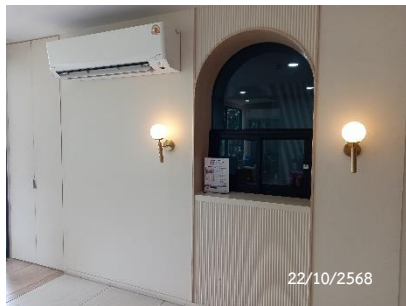
สำนักงานนิติบุคคลอาคารชุด

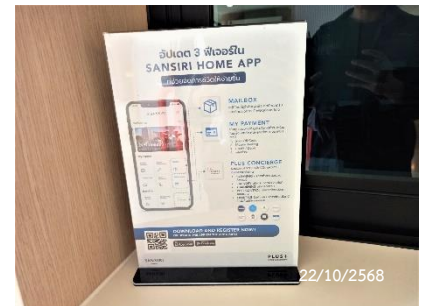
ระบบออนไลน์ของโครงการ

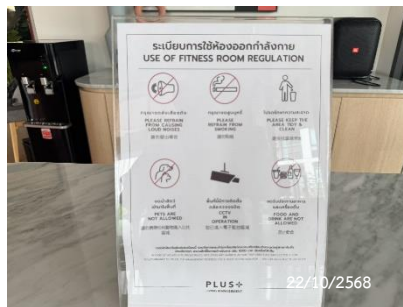
ระเบียบการใช้พื้นที่ส่วนกลาง

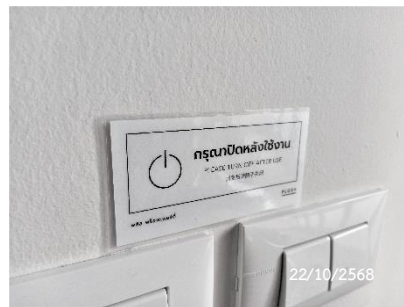
### ภาพที่ 2.2-14 การประชาสัมพันธ์

แผนการประหยัถพลังงาน

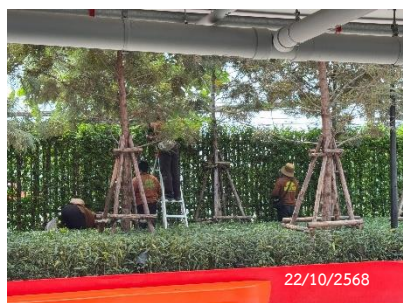
การดูแลพื้นที่สีเขียว

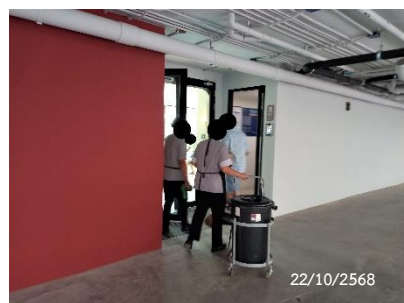
### ภาพที่ 2.2-15 การดูแลพื้นที่ส่วนกลาง

การเก็บขนมูลฝอยภายใน  
โครงการ
