## บทที่ 2

### ผลการปฏิบัติตามมาตรการป้องกันและแก้ไขผลกระทบสิ่งแวดล้อม

บริษัท เมเจอร์ ดีเวลลอปเม้นท์ เอสเตท จำกัด เป็นผู้พัฒนาโครงการ Maestro 12 Residences ปัจจุบันโครงการฯ ได้ดำเนินการก่อสร้างแล้วเสร็จ และได้มีการจัดตั้งนิติบุคคลเข้ามาบริหารจัดการแล้ว โดยตัวโครงการเป็นอาคารชุดพักอาศัย ประกอบด้วย อาคารสูง 8 ชั้น และชั้นใต้ดิน 3 ชั้น จำนวน 1 อาคาร มีจำนวนห้องพักอาศัย 131 ห้อง และห้องชุดสำหรับใช้ประโยชน์เป็นสำนักงาน 1 ห้อง ตั้งอยู่เลขที่ 368 ถนนเพชรบุรี แขวงถนนเพชรบุรี เขตราชเทวี กรุงเทพมหานคร โดยโครงการได้จัดทำรายงานการประเมินผลกระทบสิ่งแวดล้อม และได้ผ่านการพิจารณาเห็นชอบรายงานฯ ตามหนังสือจากสำนักงานนโยบายและแผนทรัพยากรธรรมชาติและสิ่งแวดล้อม เลขที่ ทส 1009.5/3691 ลงวันที่ 2 เมษายน พ.ศ. 2557 โดยหนังสือเห็นชอบได้กำหนดมาตรการป้องกันและแก้ไขผลกระทบสิ่งแวดล้อมและมาตรการติดตามตรวจสอบผลกระทบสิ่งแวดล้อม เพื่อเป็นแนวทางการปฏิบัติ รวมถึงการเสนอรายงานผลการปฏิบัติตามมาตรการดังกล่าว ต่อสำนักงานนโยบายและแผนทรัพยากรธรรมชาติและสิ่งแวดล้อม (สผ.) และหน่วยงานที่เกี่ยวข้อง เพื่อพิจารณาทุก 6 เดือน

**ตารางที่ 2.2-1 ผลการปฏิบัติตามมาตรการป้องกันและแก้ไขผลกระทบสิ่งแวดล้อมของโครงการ Maestro 12 Residences ระยะดำเนินการ**

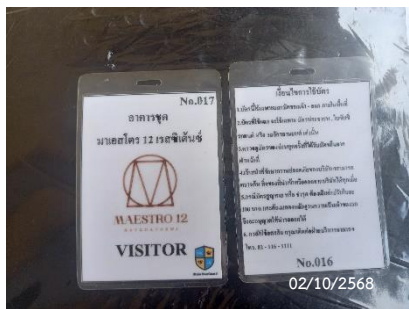
บัตรอนุญาตเข้า - ออกโครงการ

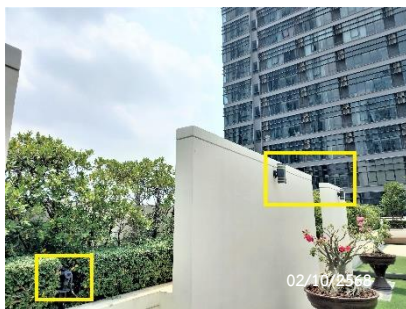
ไฟฟ้าส่องสว่างรอบโครงการ

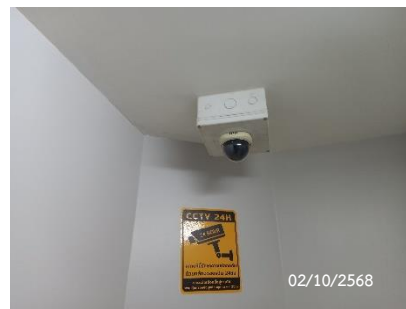
CCTV

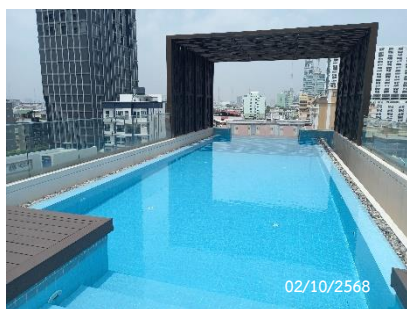
บริเวณสระว่ายน้ำ

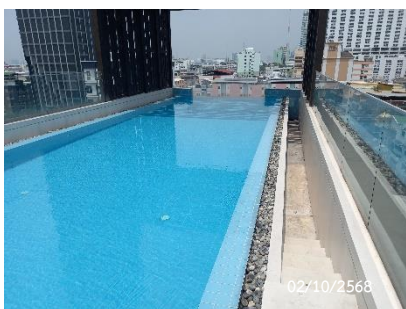
รางระบายน้ำ

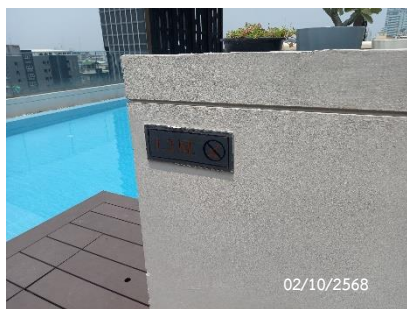
ป้ายบอกระดับความลึก

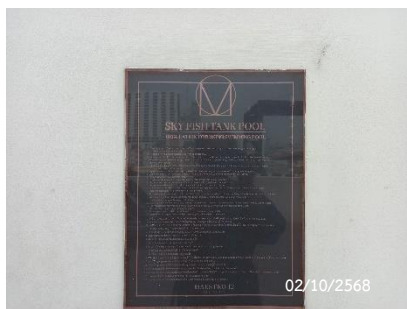
ป้ายระเบียบการใช้สระว่ายน้ำ

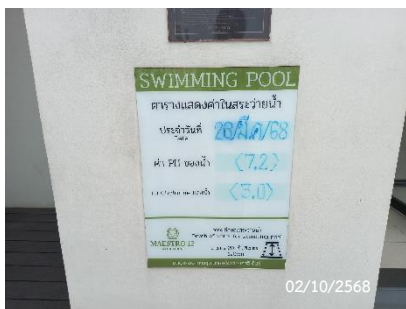
ป้ายแสดงค่า pH และคลอรีน

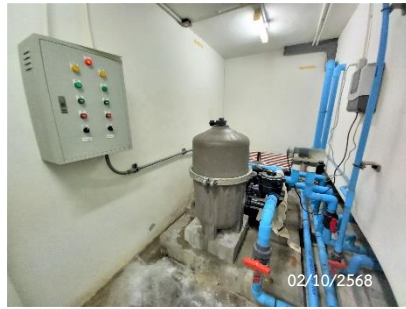
ระบบกรองน้ำสรว่ายน้ำ

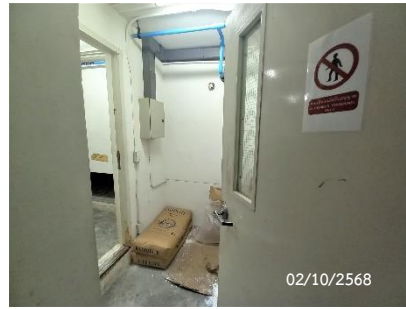
ห้องเก็บสารเคมีสรว่ายน้ำ
