รายงานผลการปฏิบัติตามมาตรการป้องกันและแก้ไขผลกระทบสิ่งแวดล้อม

โครงการอาคารชุด คาพรี เรสซิเดนซ์ บางเทา (สิ้นสุดระยะก่อสร้าง)

ระหว่างเดือนพฤษภาคม – พฤศจิกายน 2568

รายงานฉบับปิดข้อมูล

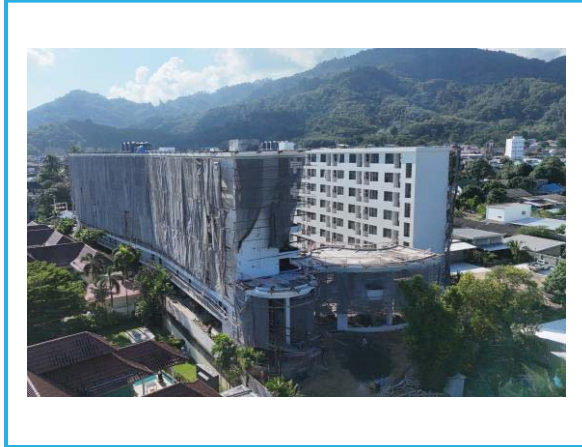
รูปที่ 1.6-1 สภาพภาพการก่อสร้างโครงการในปัจจุบัน (ตุลาคม 2568)

โครงการเริ่มทำการก่อสร้างในเดือนพฤษภาคม 2566 และมีกำหนดการสิ้นสุดในเดือนพฤศจิกายน 2568 สถานภาพของโครงการในเดือนตุลาคม 2568 พบว่า งานโครงสร้างดำเนินการแล้วเสร็จ และอยู่ระหว่างการดำเนินงานด้านสถาปัตยกรรม ดังแสดงสถานภาพการก่อสร้างโครงการแสดงดังรูปที่ 1.6-1

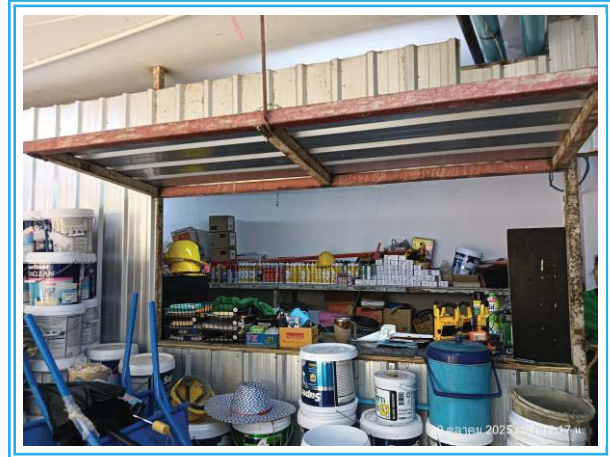
รูปที่ 3-2 จัดวางอุปกรณ์ก่อสร้างให้เป็นระเบียบ

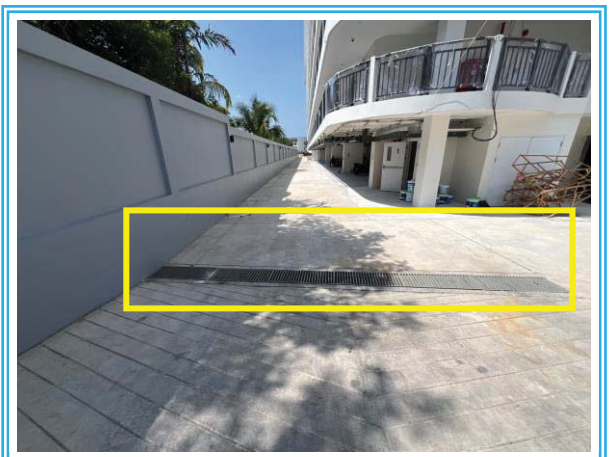
รูปที่ 3-4 ท่อระบายน้ำ

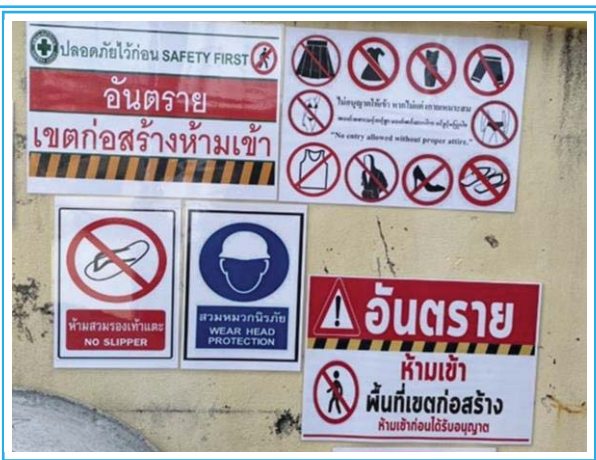
รูปที่ 3-5 ป้ายเตือนอันตราย

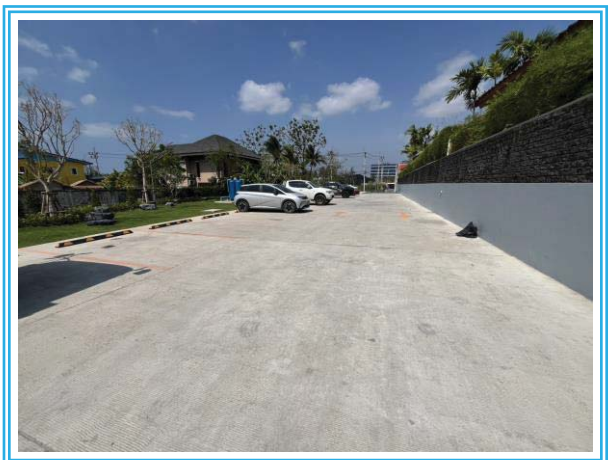
รูปที่ 3-6 ถนนภายในพื้นที่โครงการ

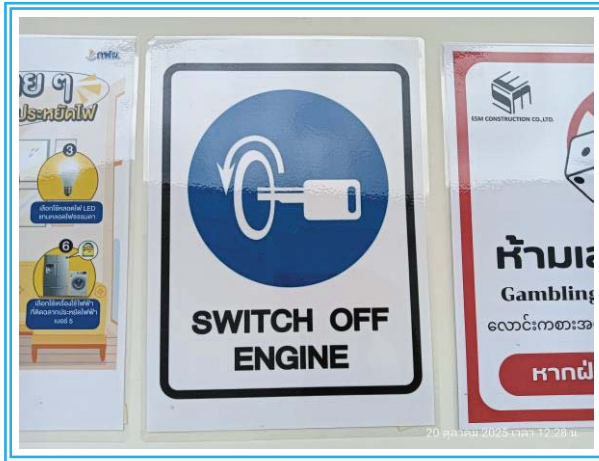
รูปที่ 3-7 ป้ายดับเครื่องยนต์

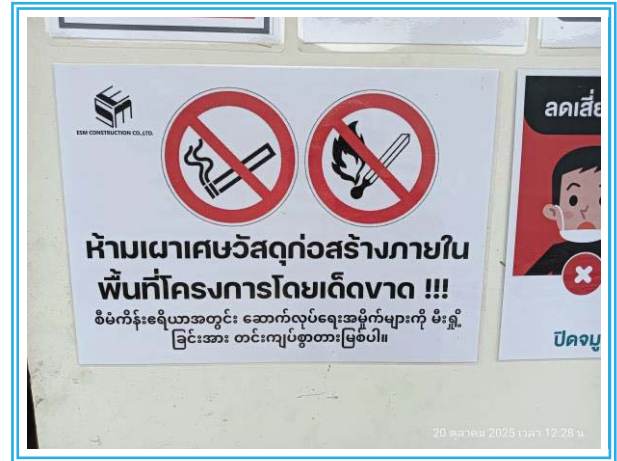
รูปที่ 3-8 ป้ายห้ามเผาเศษวัสดุก่อสร้าง

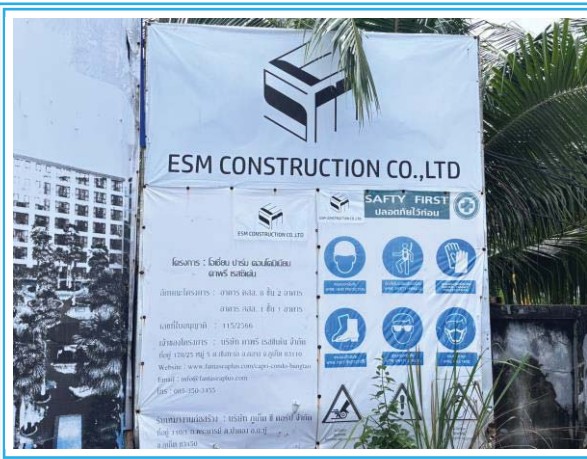
รูปที่ 3-9 ป้ายรายละเอียดโครงการ

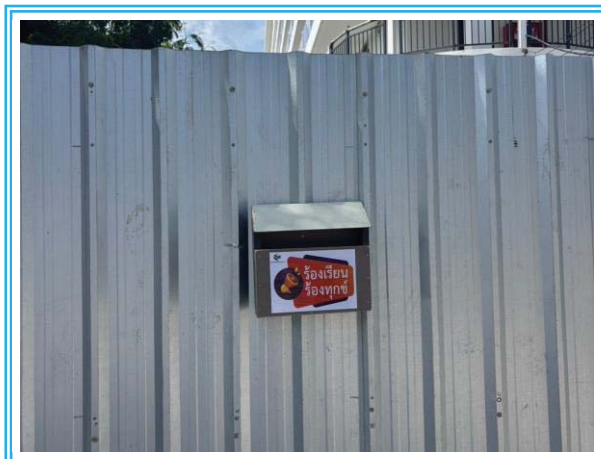
รูปที่ 3-10 กล้องรับความคิดเห็น

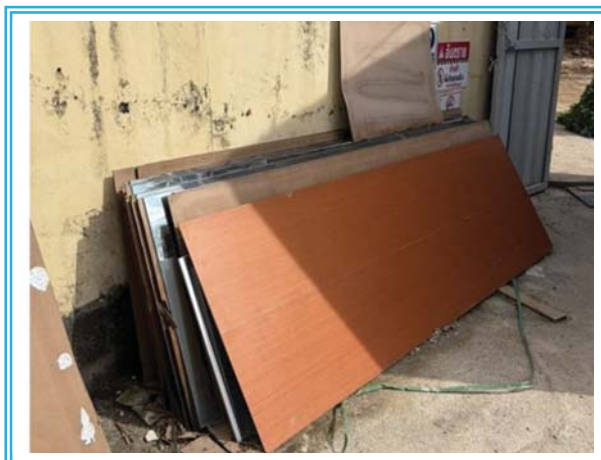
รูปที่ 3-12 พื้นที่สำหรับทำงานที่ก่อให้เกิดเสียงดัง เช่น ห้องตัดกระจก ตัดวัสดุ

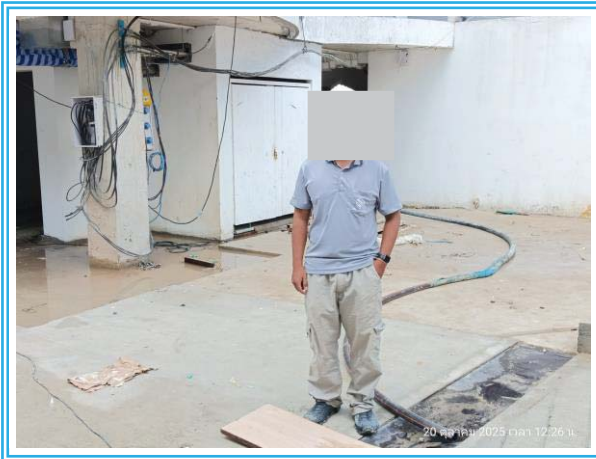
รูปที่ 3-13 วิศวกรผู้ควบคุมโครงการ

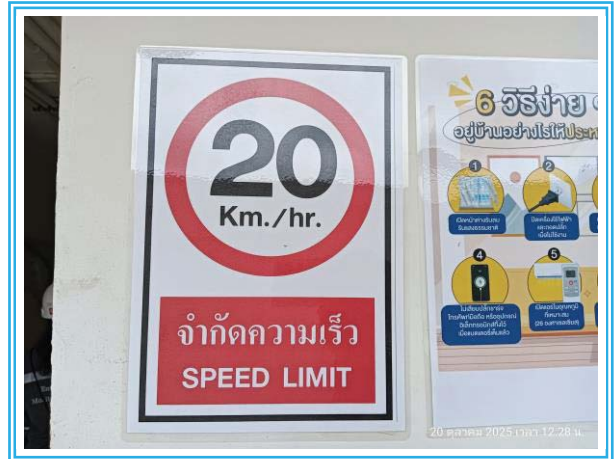
รูปที่ 3-14 ป้ายจำกัดความเร็วไม่เกิน 20 กม./ชม  
ในพื้นที่โครงการ

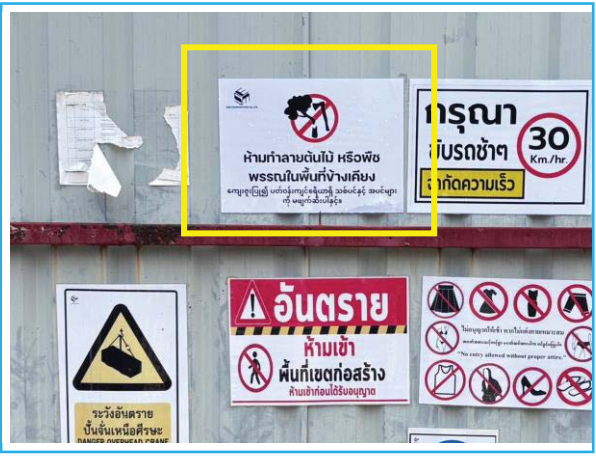
รูปที่ 3-15 ป้ายห้ามทำลายต้นไม้ หรือพืชพรรณในพื้นที่  
ข้างเคียง

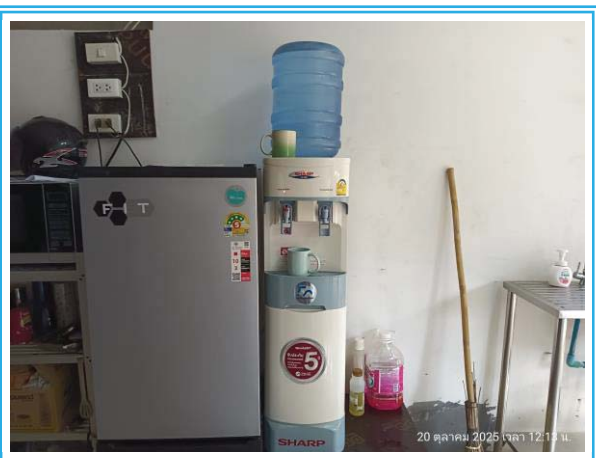
รูปที่ 3-17 น้ำสะอาดสำหรับบริโภคไว้ให้คนงาน

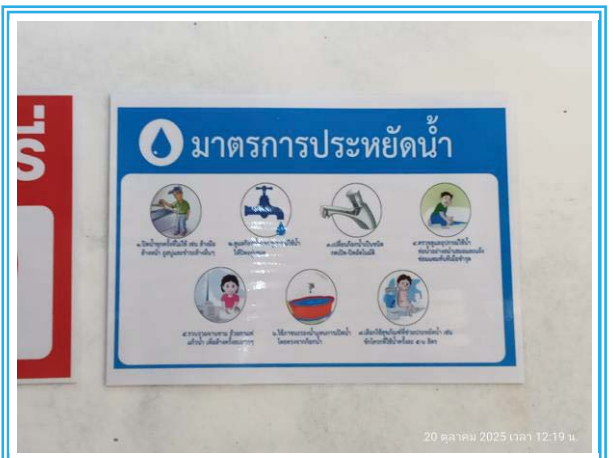
รูปที่ 3-18 ป้ายรณรงค์การใช้น้ำด้วยความประหยัด

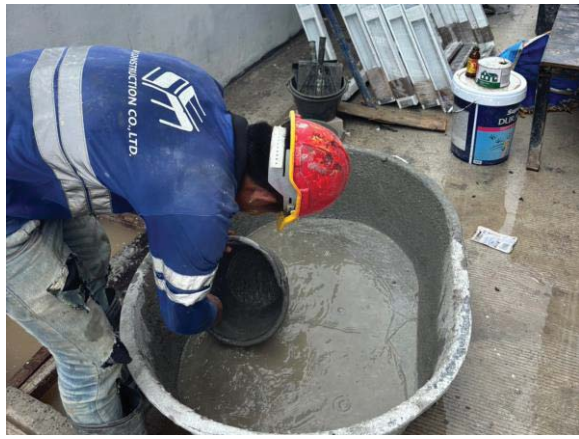
รูปที่ 3-19 กระบะสำหรับล้างวัสดุก่อสร้าง

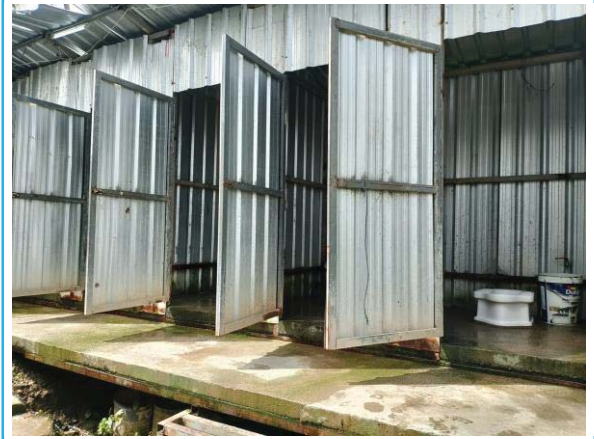
รูปที่ 3-20 ห้องส้วมสำหรับคนงาน

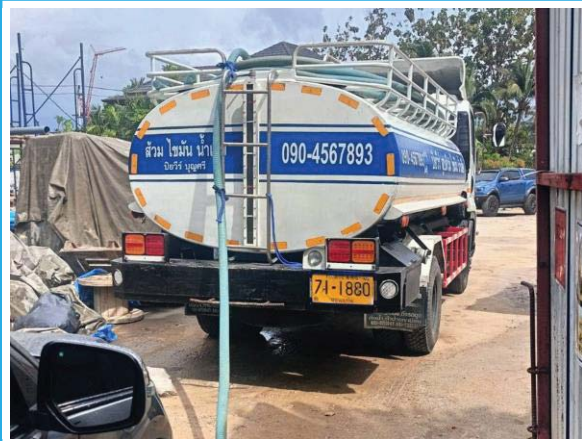
รูปที่ 3-21 ประสานงานให้รถสูบล้างวัสดุเข้ามาสูบล้างคอนกรีต

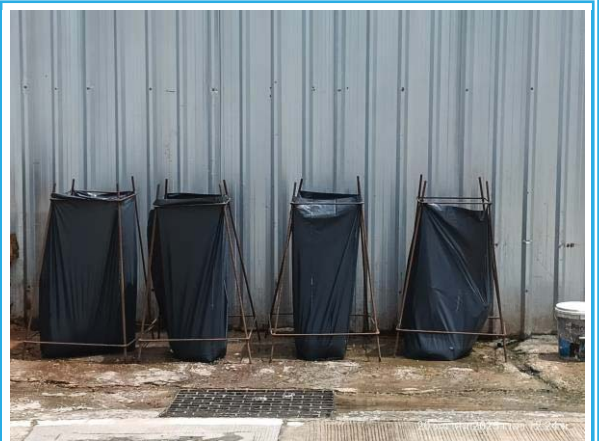
รูปที่ 3-22 ภาชนะรองรับมูลฝอย

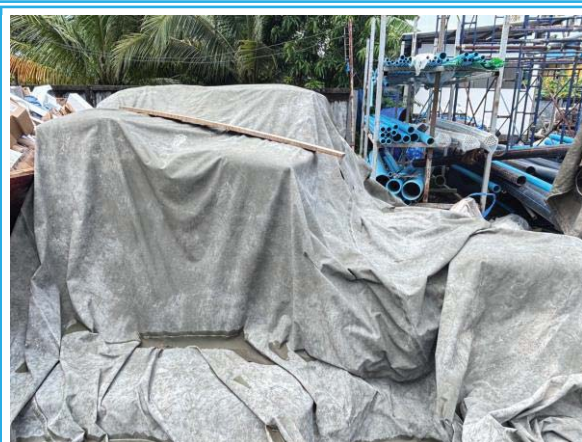
รูปที่ 3-23 กองวัสดุก่อสร้างที่นำกลับมาใช้ใหม่ได้

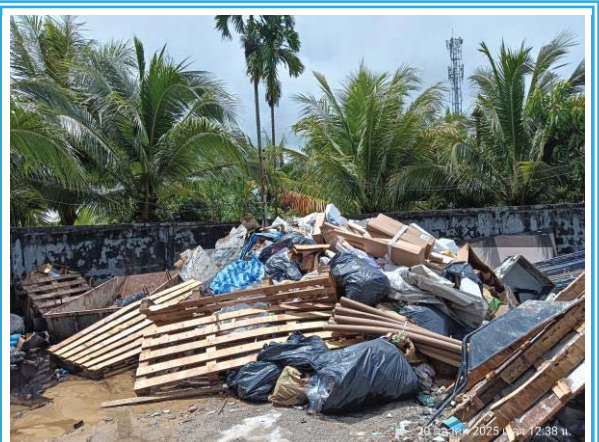
รูปที่ 3-24 กองวัสดุไม่สามารถนำกลับมาใช้ประโยชน์ได้อีก

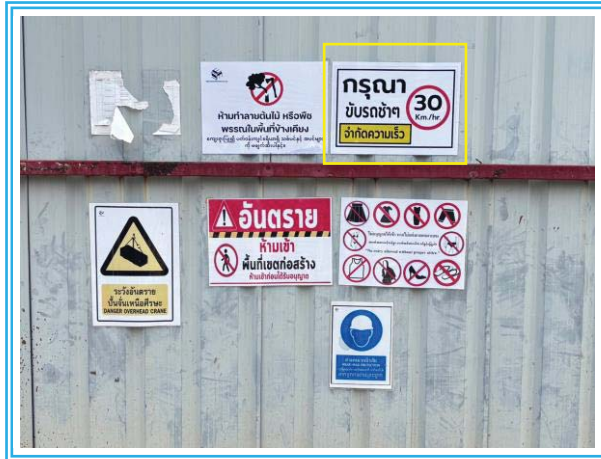
รูปที่ 3-25 ป้ายจำกัดความเร็วรถไม่ให้เกิน 30 กม./ชม.  
นอกพื้นที่โครงการ

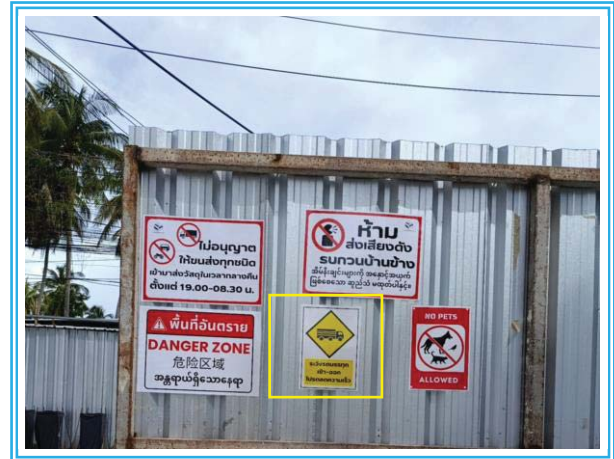
รูปที่ 3-26 ป้ายชะลอความเร็ว

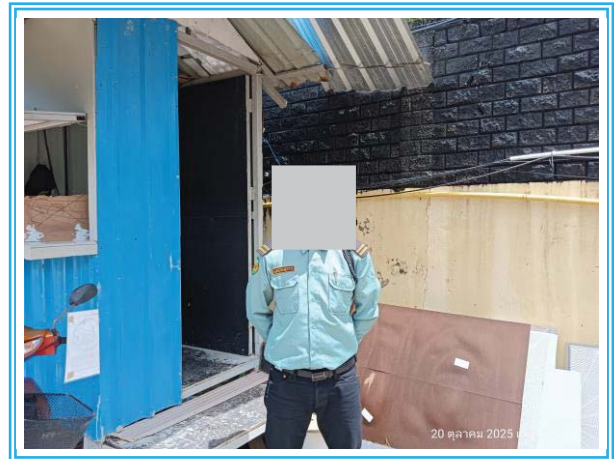
รูปที่ 3-28 เจ้าหน้าที่รักษาความปลอดภัย

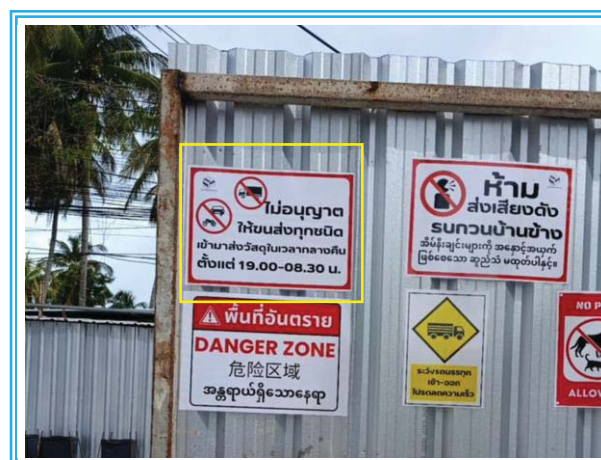
รูปที่ 3-29 ป้ายห้ามขนดิน และวัสดุก่อสร้างในช่วงกลางคืน

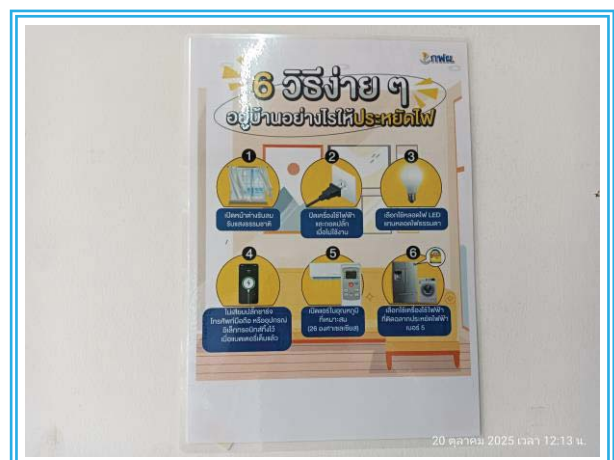
รูปที่ 3-30 ป้ายรณรงค์การใช้ไฟฟ้าอย่างประหยัด

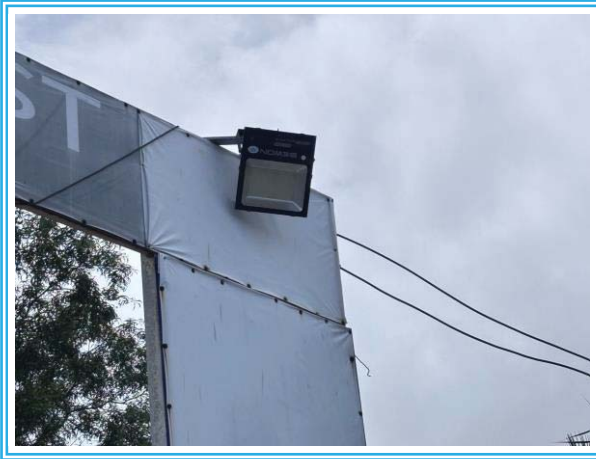
รูปที่ 3-31 ไฟฟ้าส่องสว่าง

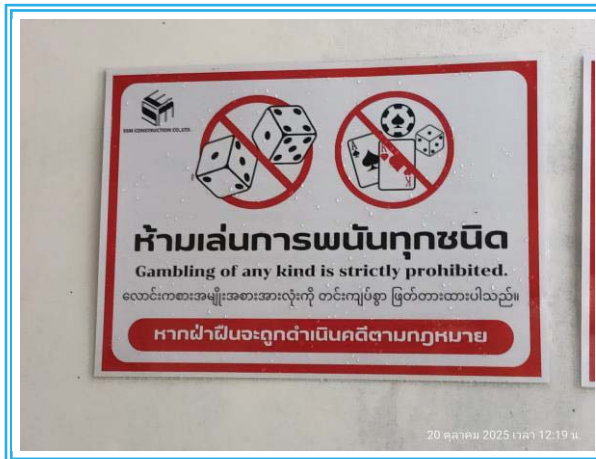
รูปที่ 3-33 ป้ายห้ามเล่นการพนัน

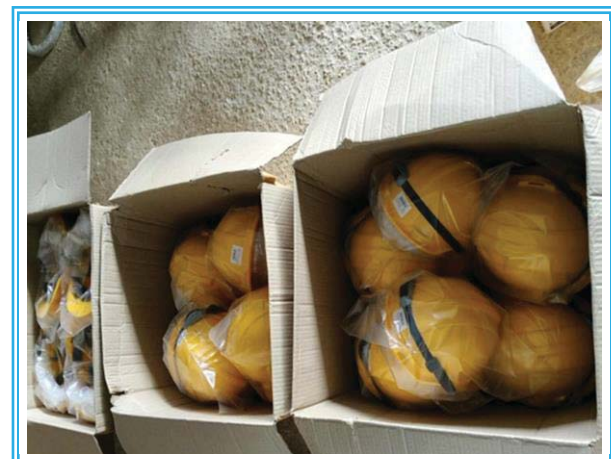
รูปที่ 3-34 อุปกรณ์ป้องกันส่วนบุคคล (PPE)

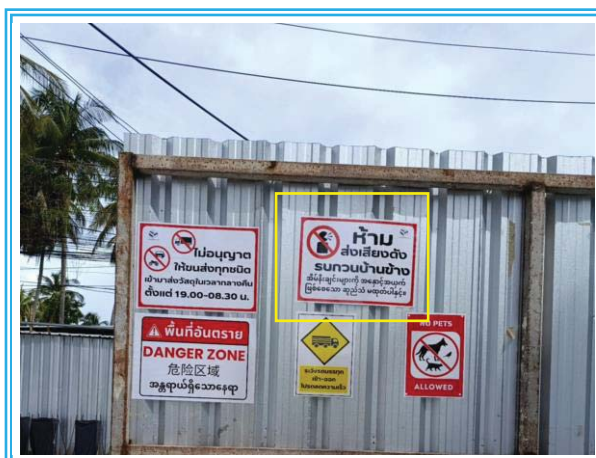
รูปที่ 3-35 ป้ายห้ามไม่ให้มีการส่งเสียงดัง

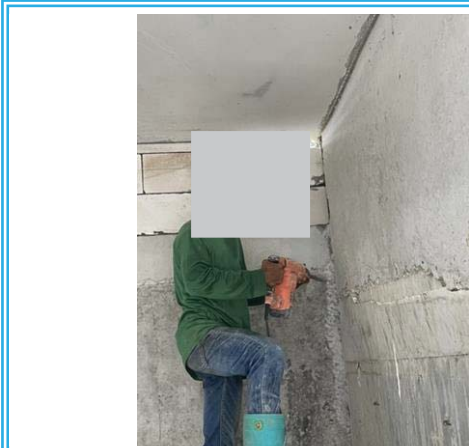
รูปที่ 3-37 ใช้เครื่องมือให้ถูกวัตถุประสงค์

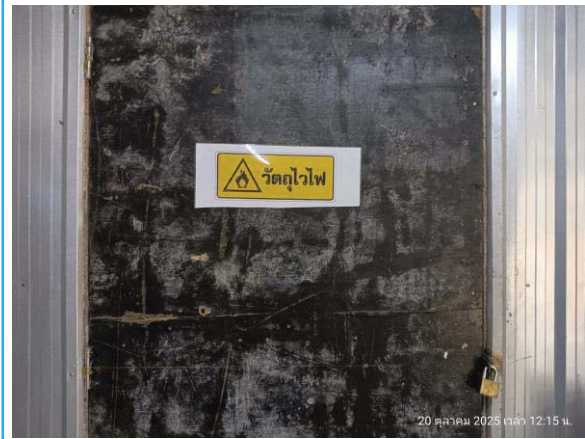
รูปที่ 3-38 ป้ายสถานที่เก็บวัสดุไวไฟ

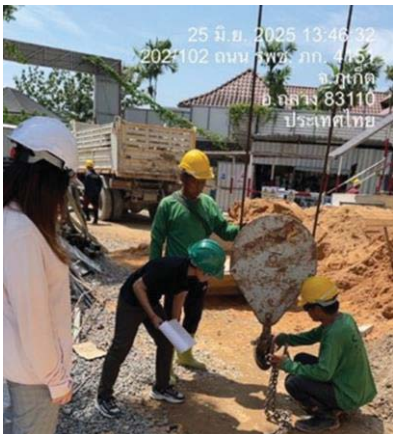
รูปที่ 3-39 ตรวจสอบเครื่องมือก่อนและหลังการใช้งาน

คุณภาพสิ่งแวดล้อม	บริเวณที่ตรวจวัด	ดัชนีที่ตรวจวัด	วิธีการตรวจวัด	ระยะเวลา/ความถี่	ผลการปฏิบัติตามมาตรการกำหนด	ปัญหาอุปสรรคและการแก้ไข	เอกสารอ้างอิง
12. อาชีวอนามัยและความปลอดภัย (ต่อ)	- เครื่องมือเครื่องจักรที่ใช้ในการก่อสร้าง	- สภาพพร้อมใช้งาน	- ตรวจสอบและซ่อมแซมแก้ไขเครื่องมือเครื่องจักร ก่อนหรือหลังการใช้งานทุกครั้ง	- ทุกวันตลอดระยะเวลาการก่อสร้าง	- โครงการจัดให้มีเจ้าหน้าที่คอยดูแลตรวจสอบเครื่องมือเครื่องจักร ก่อนหรือหลังการใช้งานทุกครั้ง	-	รูปที่ 3-39

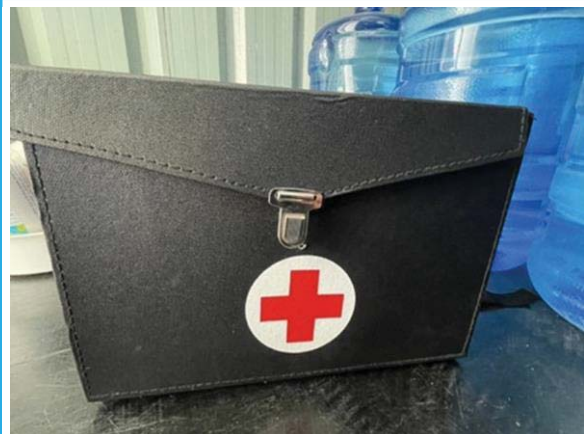
รูปที่ 3-40 กล่องปฐมพยาบาล

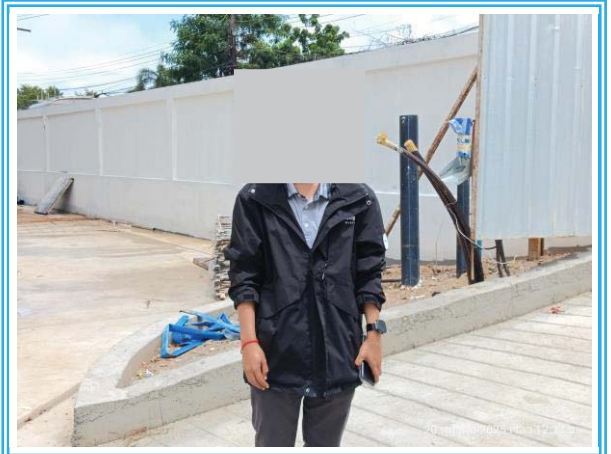
รูปที่ 3-52 เจ้าหน้าที่รับผิดชอบในเรื่องการดูแลความปลอดภัย
