เอกสารประกอบการปฏิบัติตามมาตรการป้องกันและแก้ไขผลกระทบสิ่งแวดล้อม

บริเวณหน่วยงานก่อสร้างมีทรัพย์สินที่อยู่โดยรอบเป็นของบุคคลภายนอก (Third Party) ซึ่งระหว่างการสำรวจพบว่าบางส่วนของทรัพย์สินเหล่านี้มีความเสียหายที่มีอยู่เดิม (Existing Damage) ก่อนที่ทางโครงการจะเริ่มงานเสาเข็มเจาะ (เริ่มงานจริงเมื่อวันที่ 15 กุมภาพันธ์ 2568)

โครงการก่อสร้างอาคารโรงแรม Atmind Central Pattaya Hotel

ตั้งอยู่ที่ถนนพทยากลาง ตำบลหนองปรือ อำเภอบางละมุง จังหวัดชลบุรี

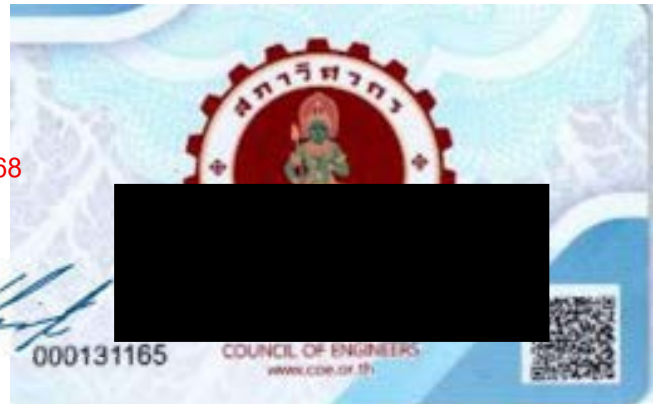
**KOMATSU PC400-5 SN. PC400-5/12358/ 3 ก.ย. 68**

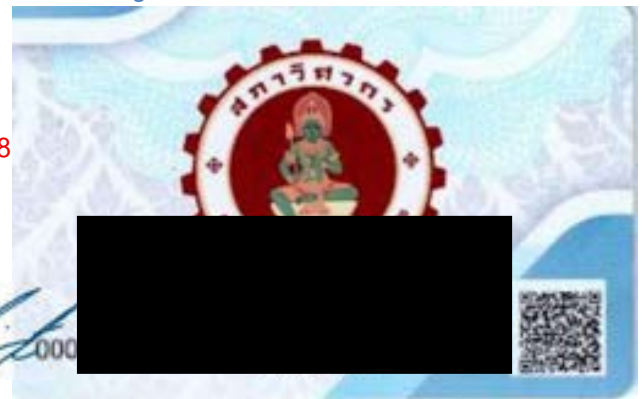
KOMATSU PC400-5-SN.20421/ ตรวจครั้งต่อไปวันที่3 ก.ย. 68

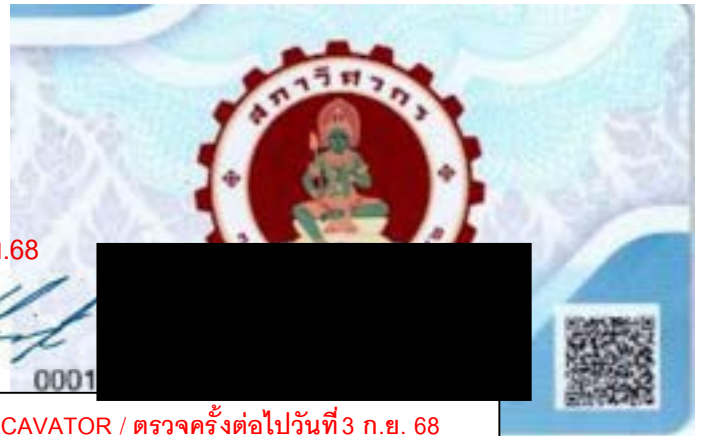
KOBELCO SK200-3-YN23711-EXCAVATOR / ตรวจครั้งต่อไปวันที่ 3 ก.ย. 68

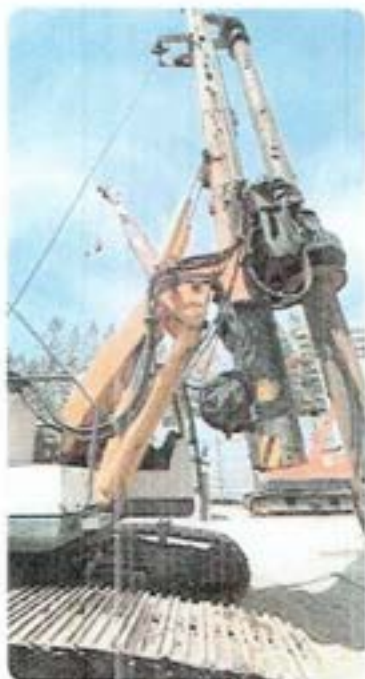
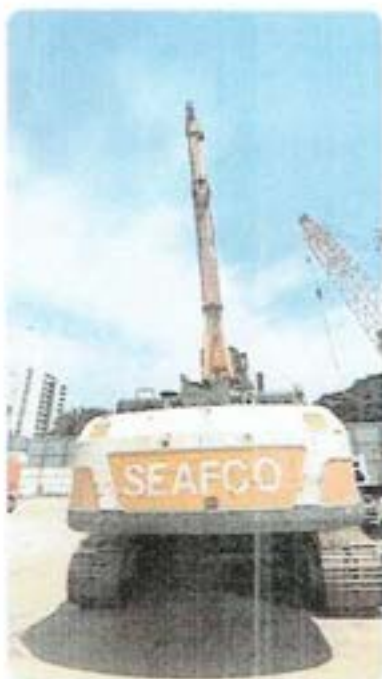
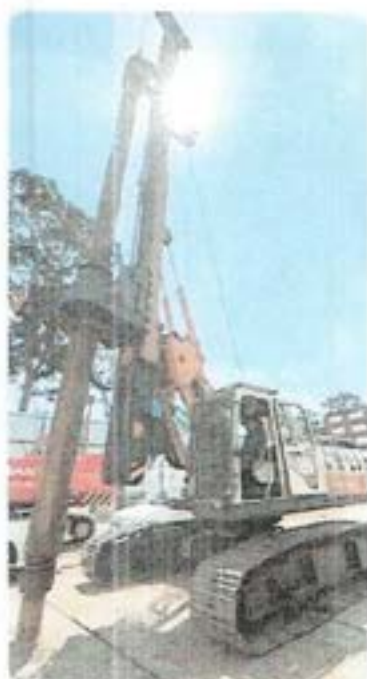
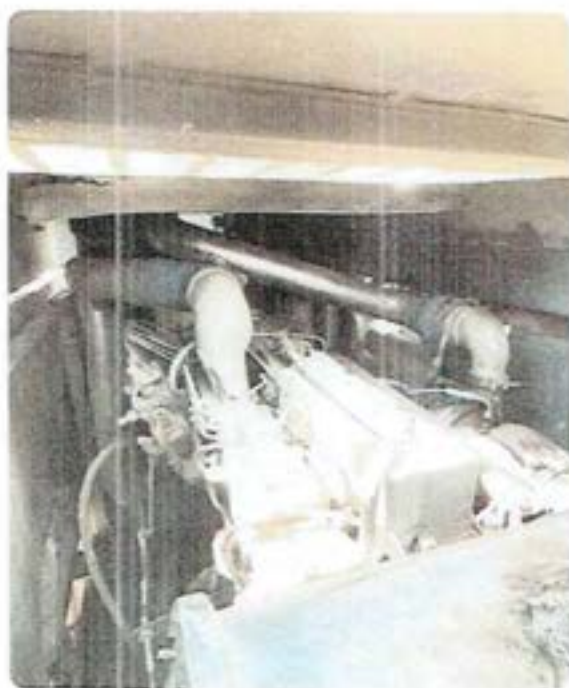
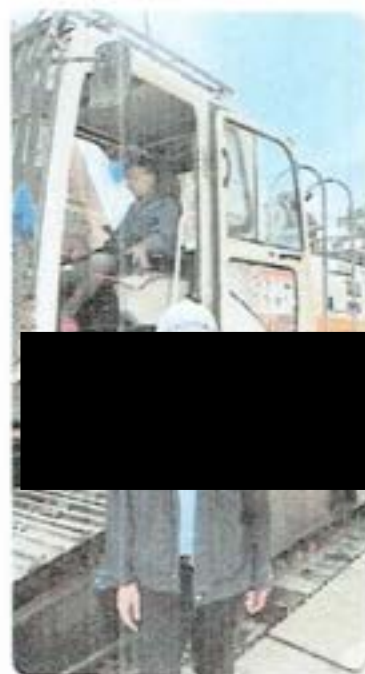
**แบบการทดสอบการติดตั้งบัสจันเมื่อติดตั้งเสร็จ บัสจันที่มีการหยุดใช้งาน  
และส่วนประกอบและอุปกรณ์ของบัสจันชนิดเคลื่อนที่  
เครน ZOOMLION ZR 160A-1 # ZR160-59-009**

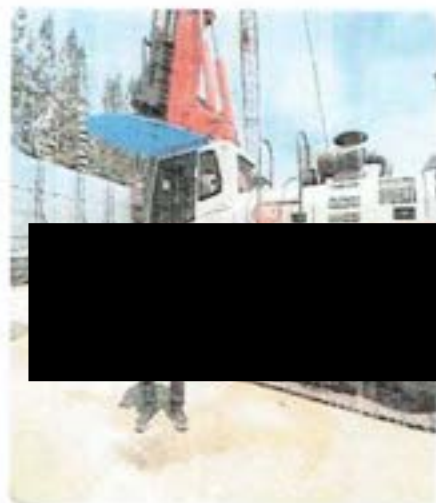
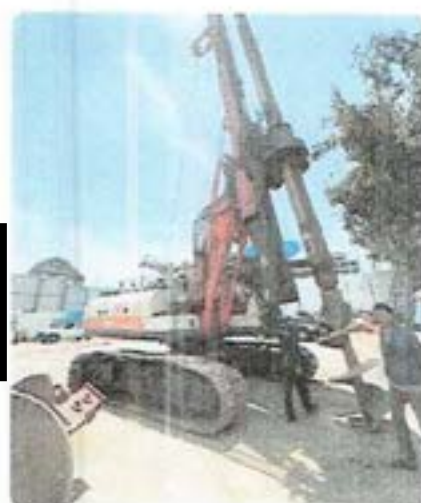
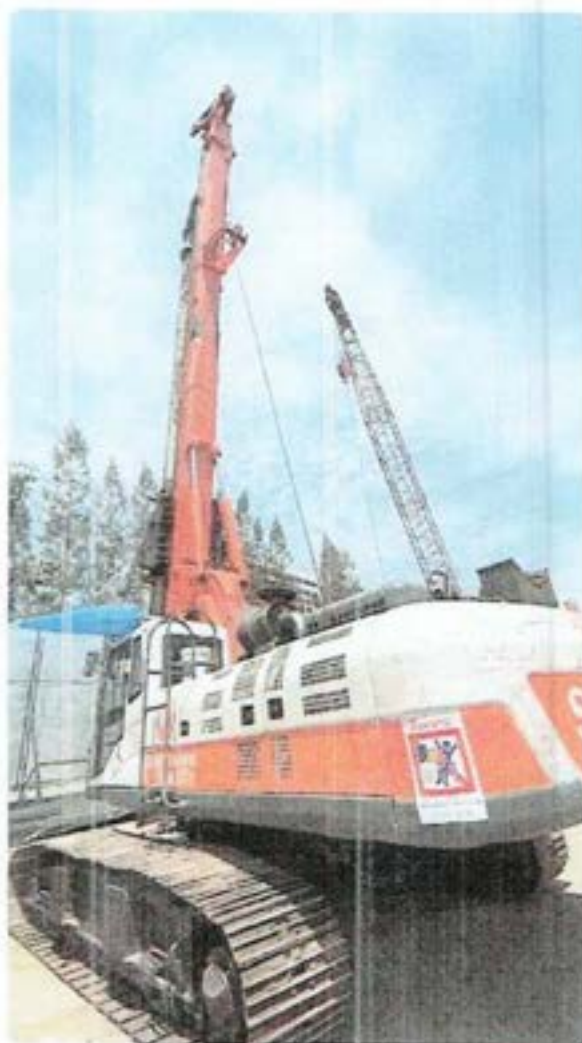
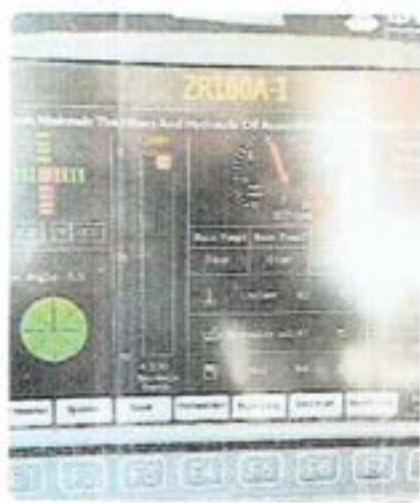
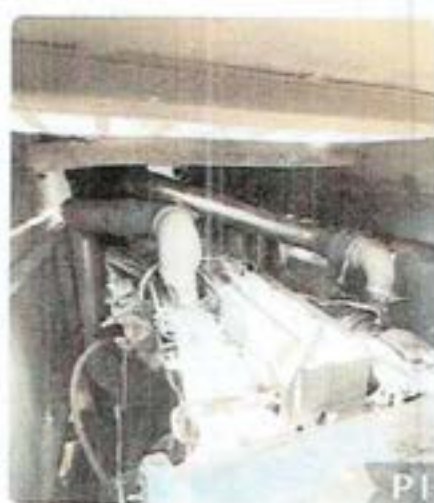
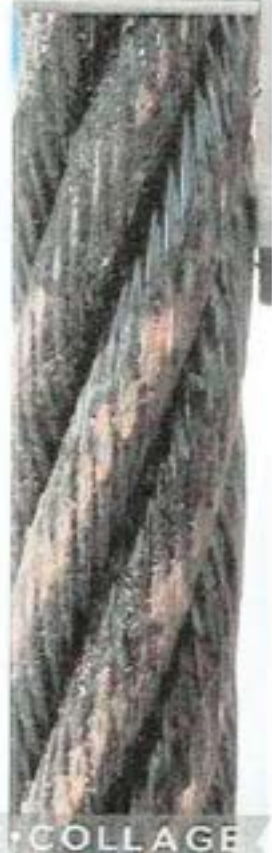
**แบบการทดสอบการติดตั้งปั้นจั่นเมื่อติดตั้งเสร็จ บันจั่นที่มีการหยุดใช้งาน  
และส่วนประกอบและอุปกรณ์ของบันจั่นชนิดเคลื่อนที่  
เครน SANY SCC 550E # SCC550E-61-001**

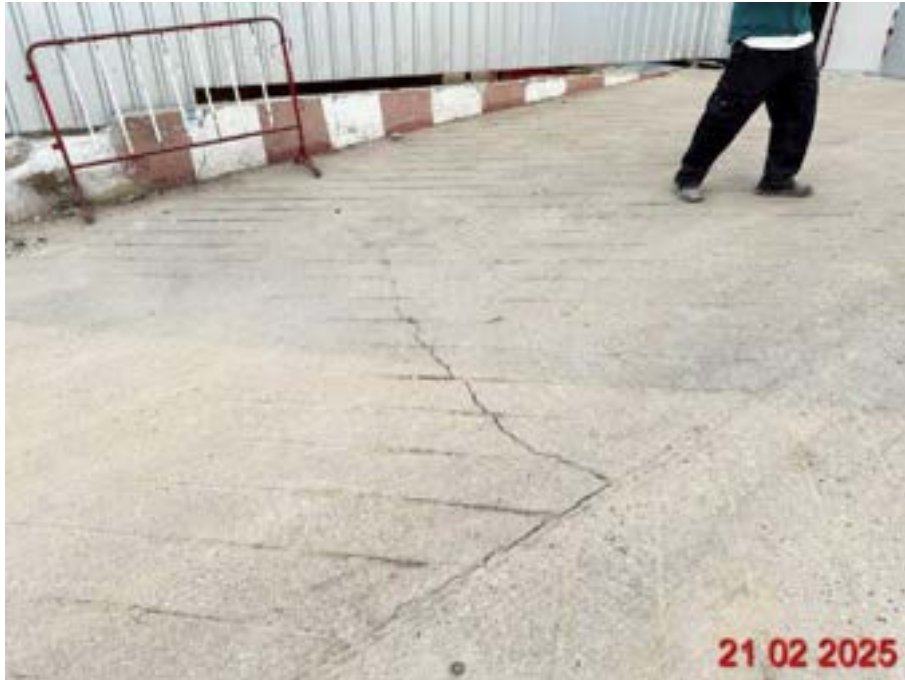
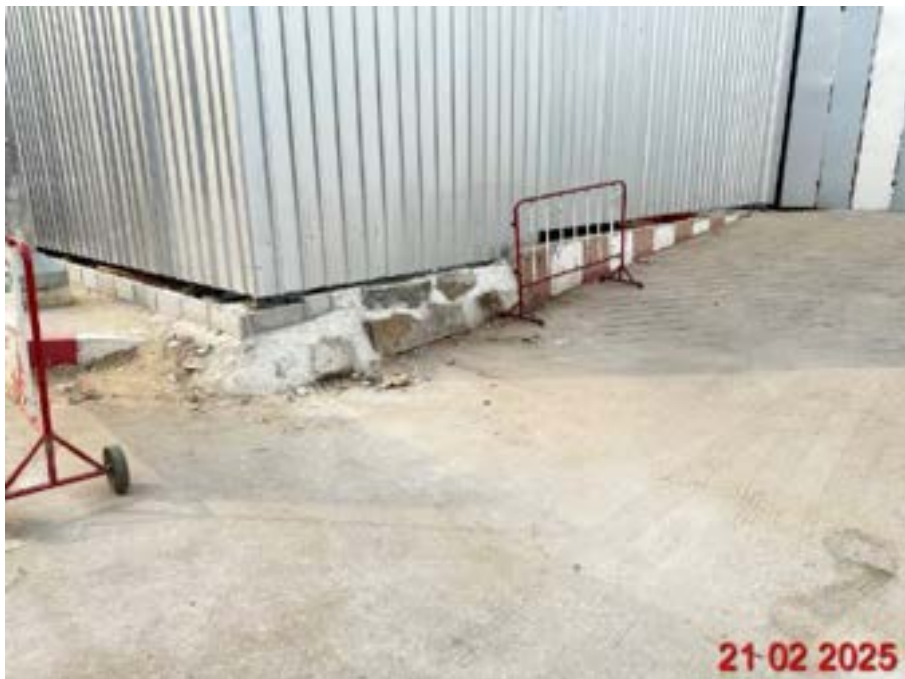
รูปที่ 5-6  
รอยแตกพื้นด้านหน้า

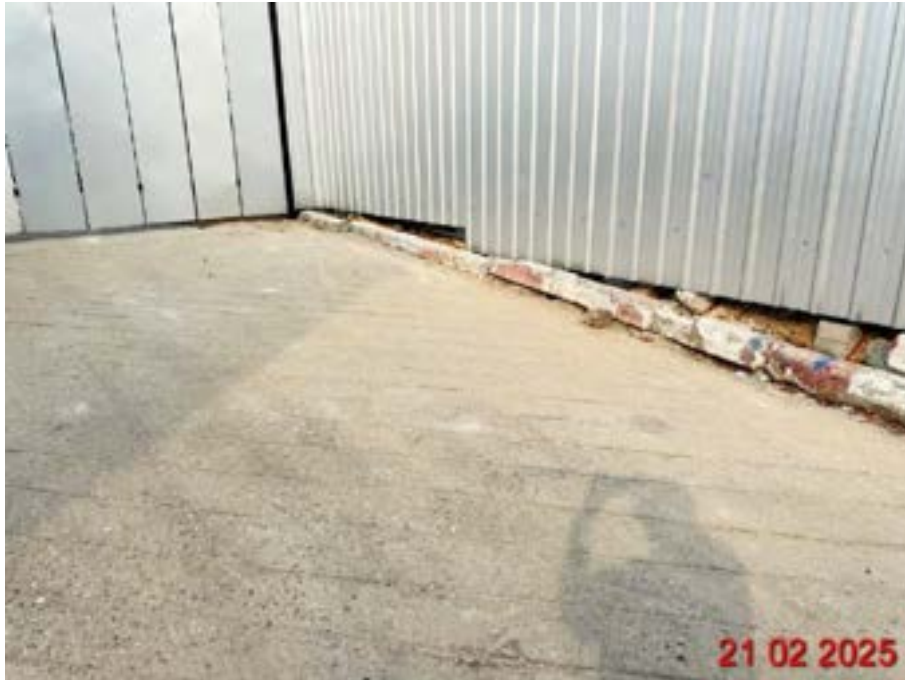
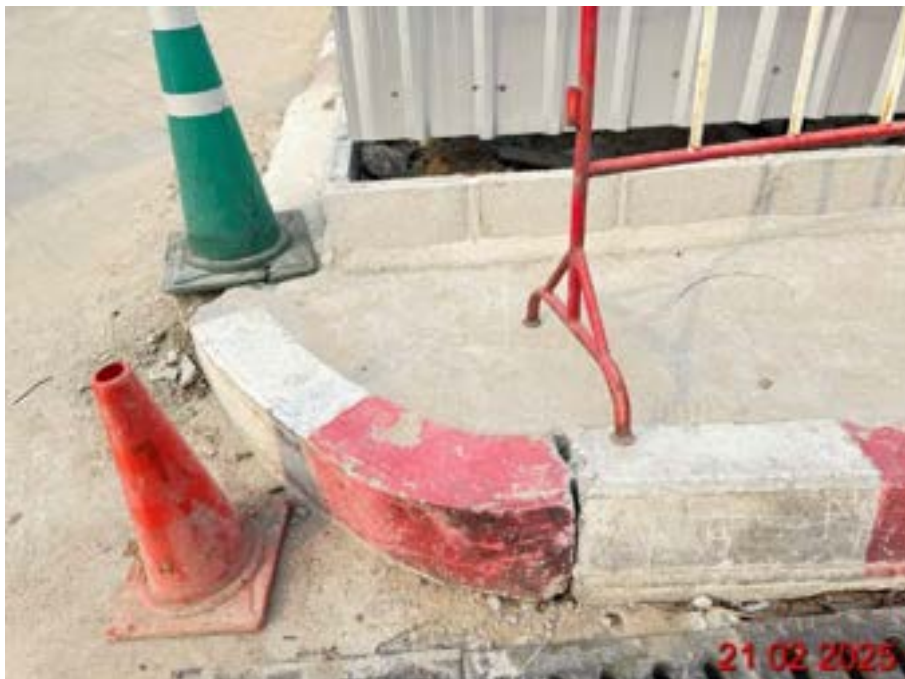
รูปที่ 7-8

ทางเท้าริมถนน

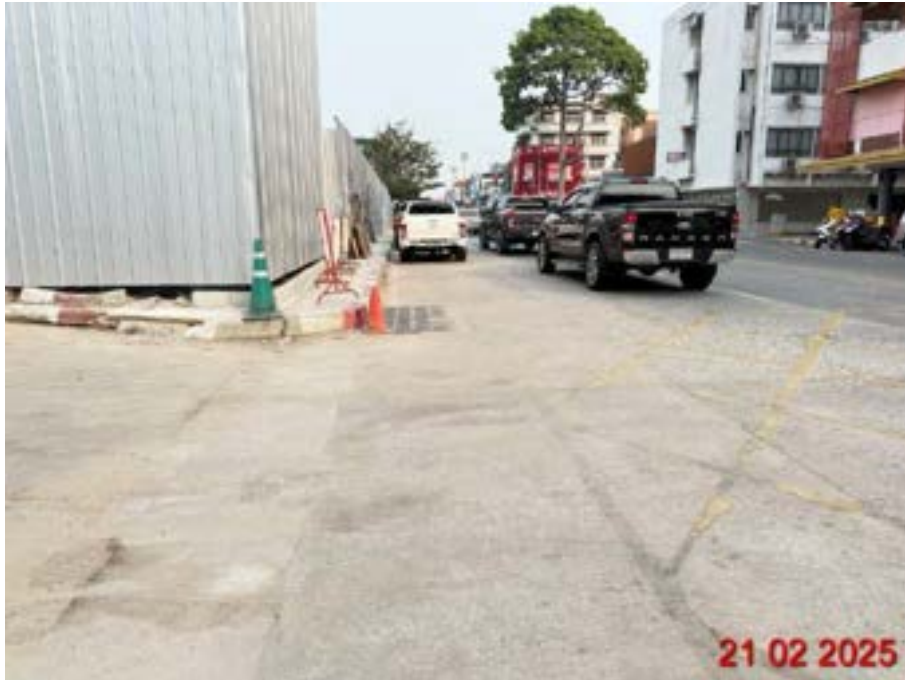
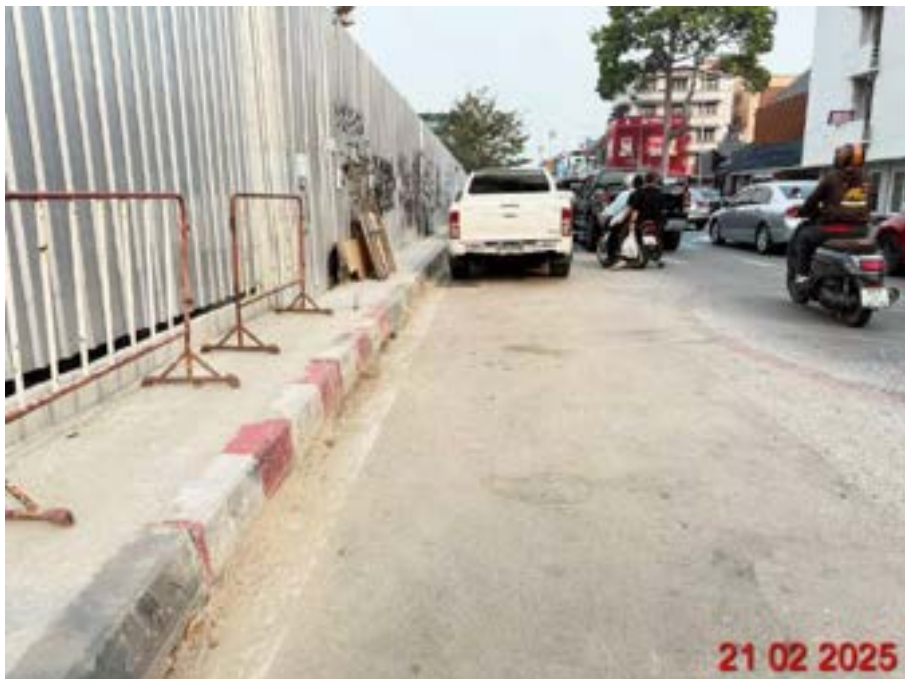
รูปที่ 9-10  
ทางเท้าริมถนน

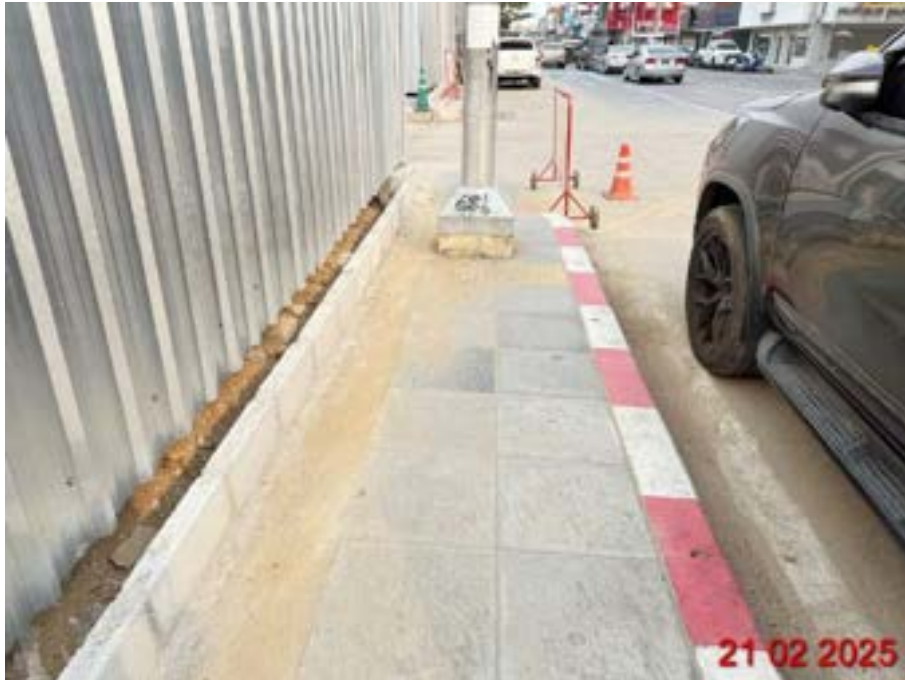
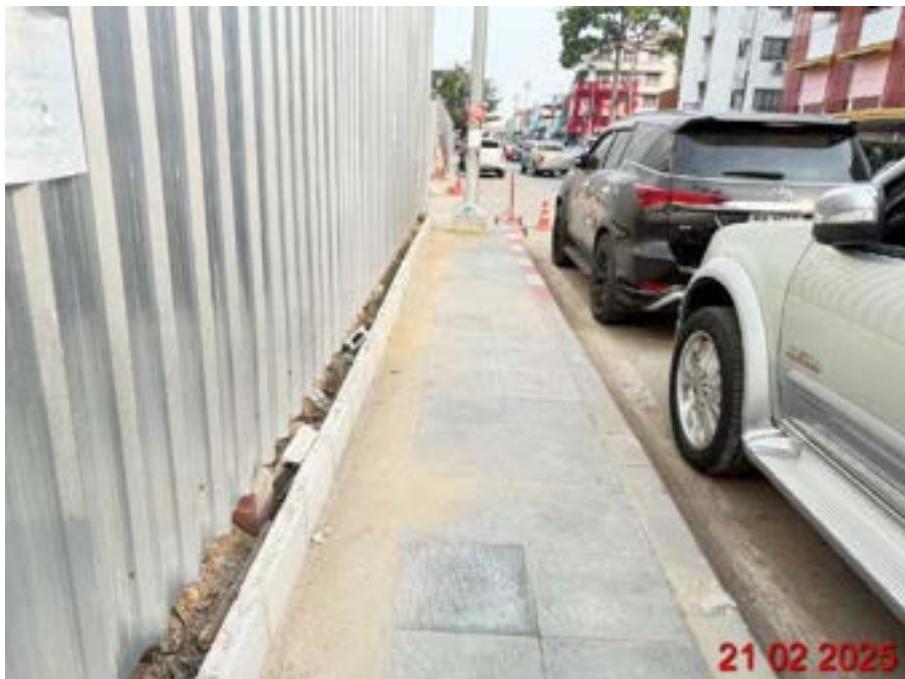
รูปที่ 11-12

ทางเท้าริมถนน

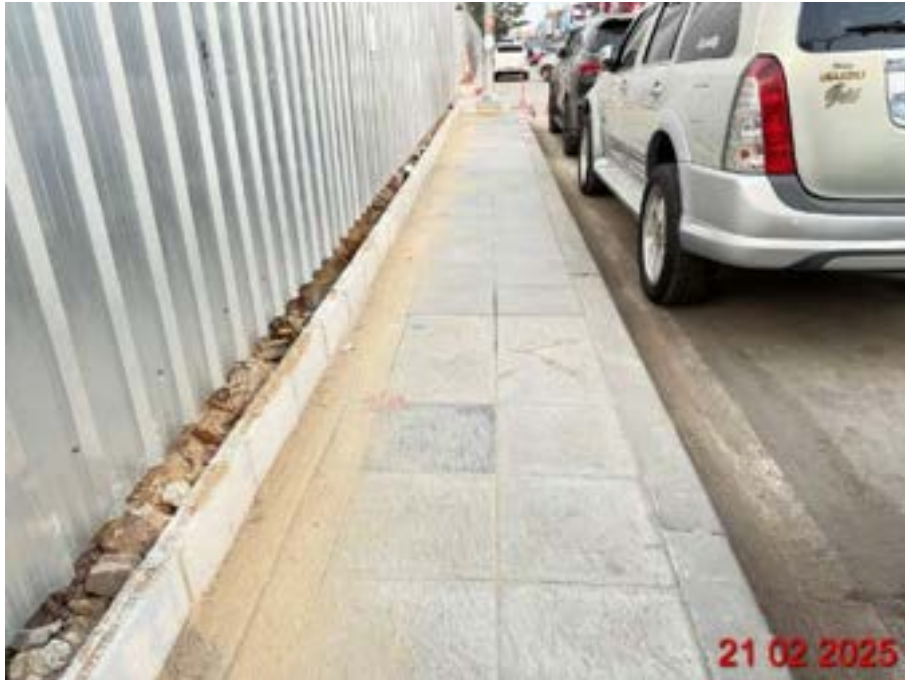
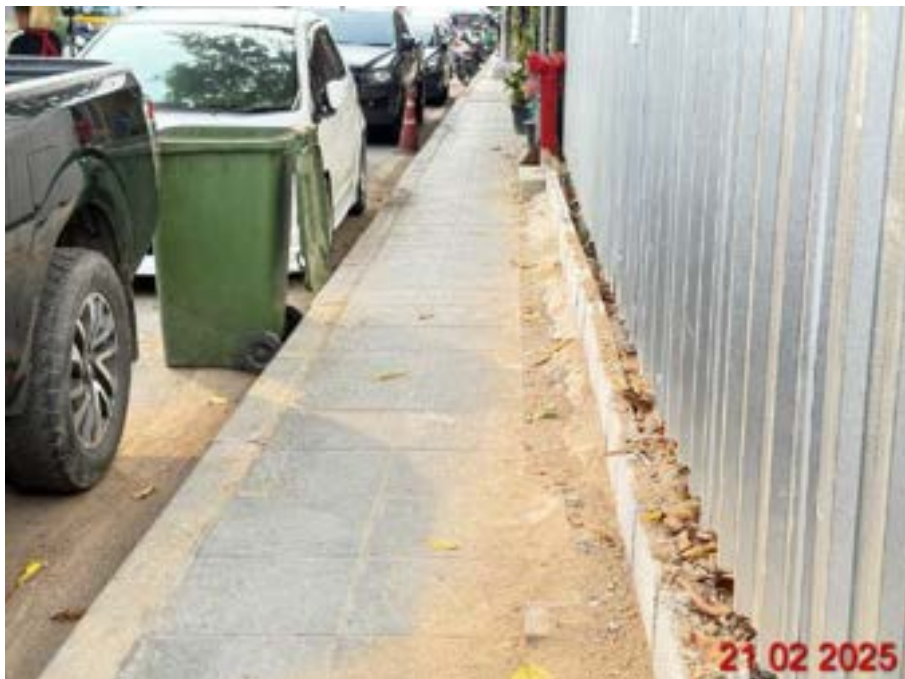
รูปที่ 13-14

ทางเท้าริมถนน

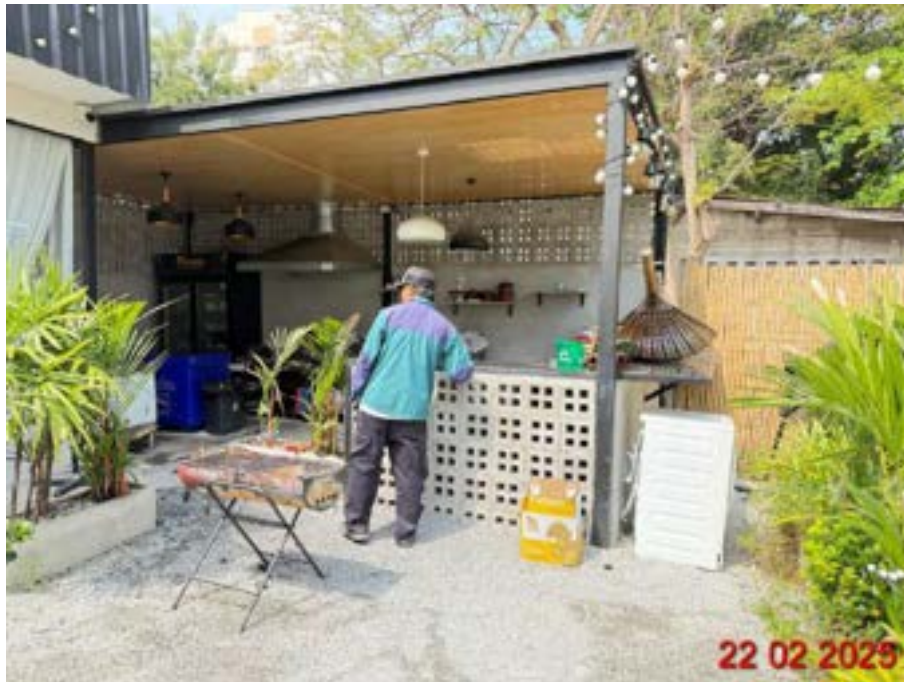
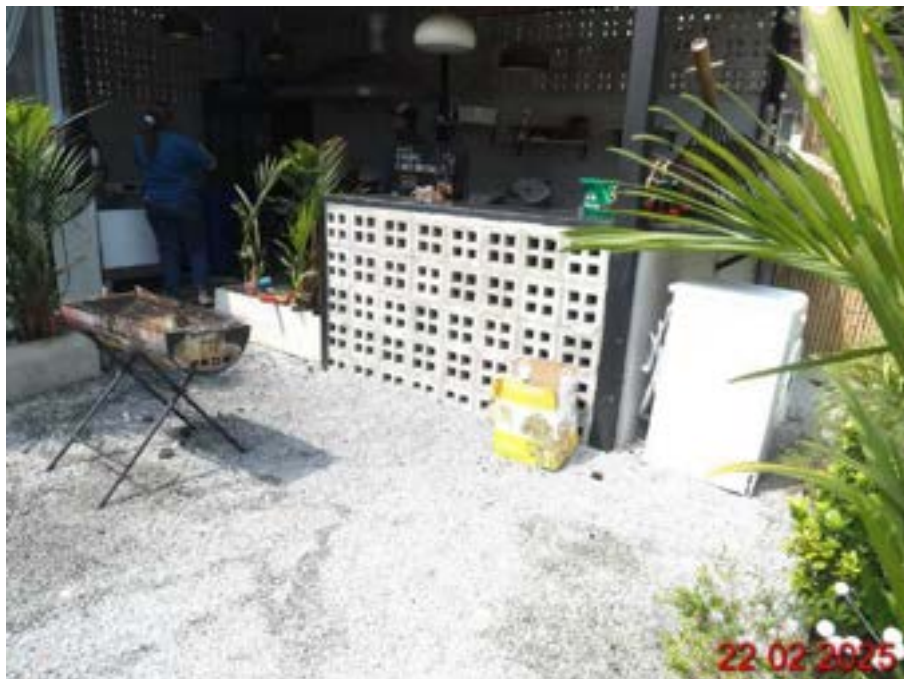
รูปที่ 693-694

สภาพครัว

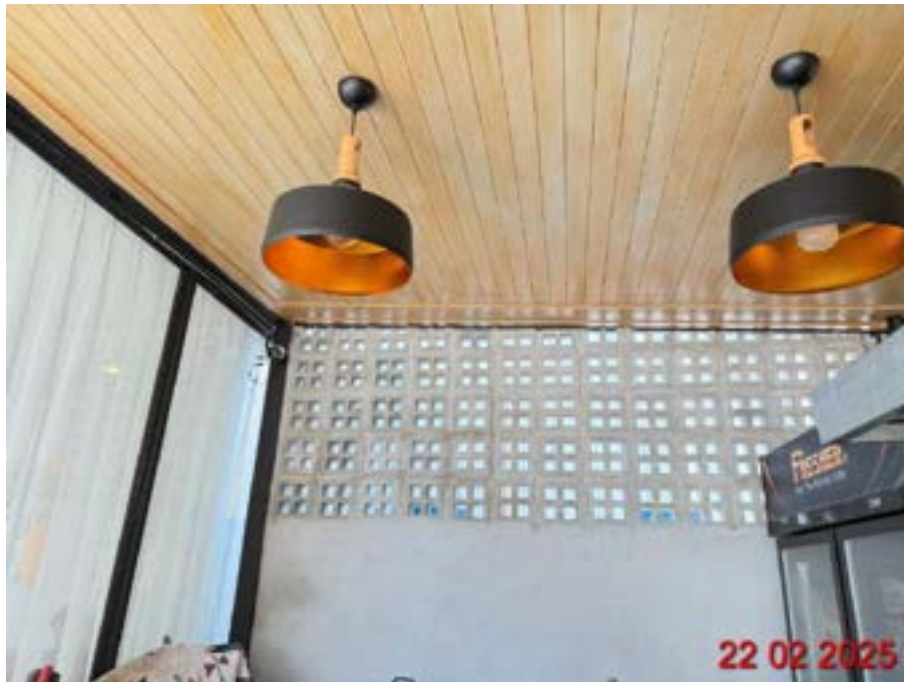
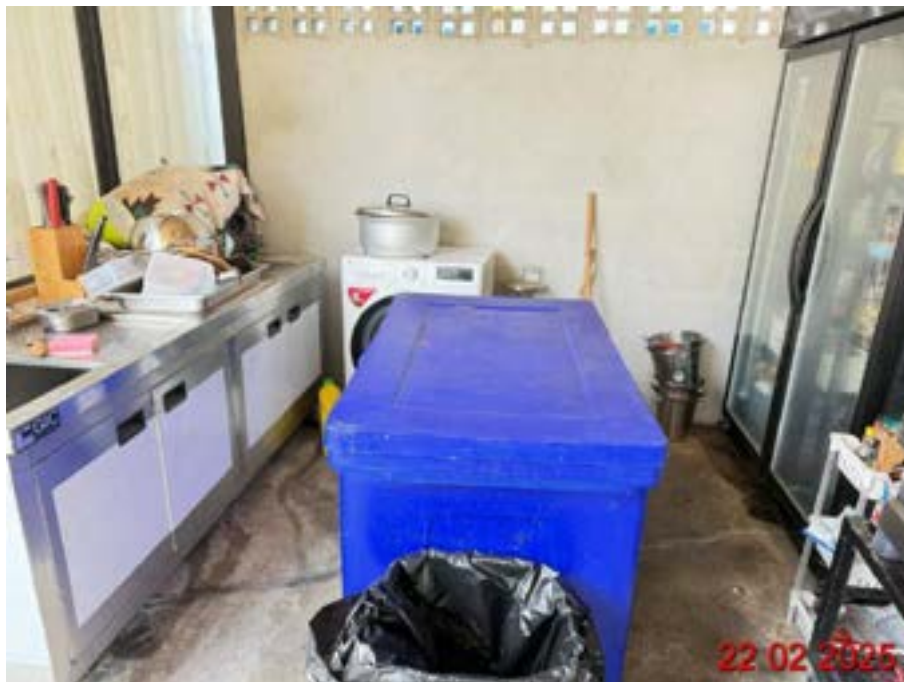
รูปที่ 695-696

สภาพครัว

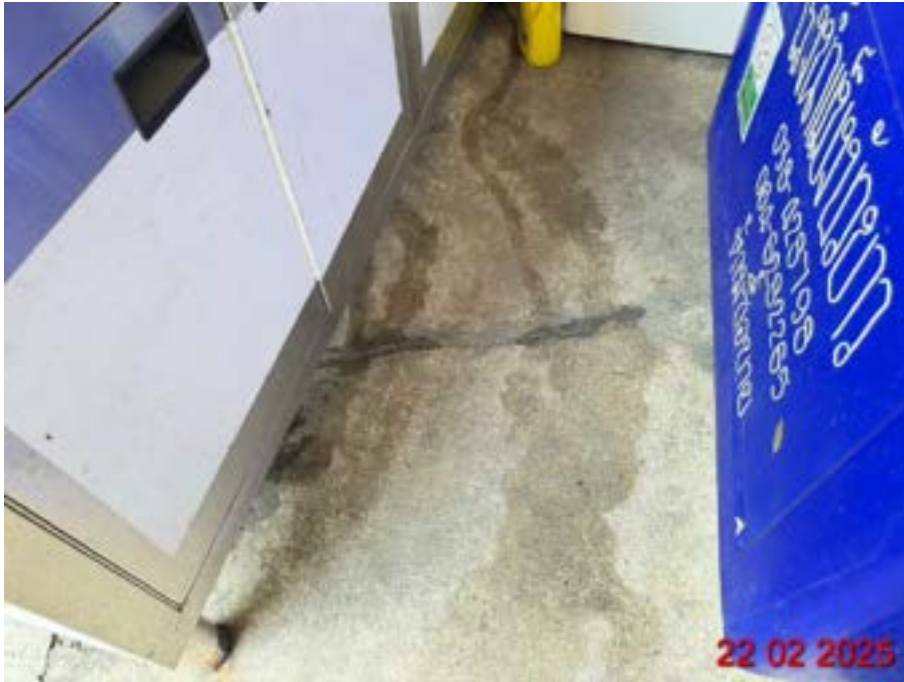
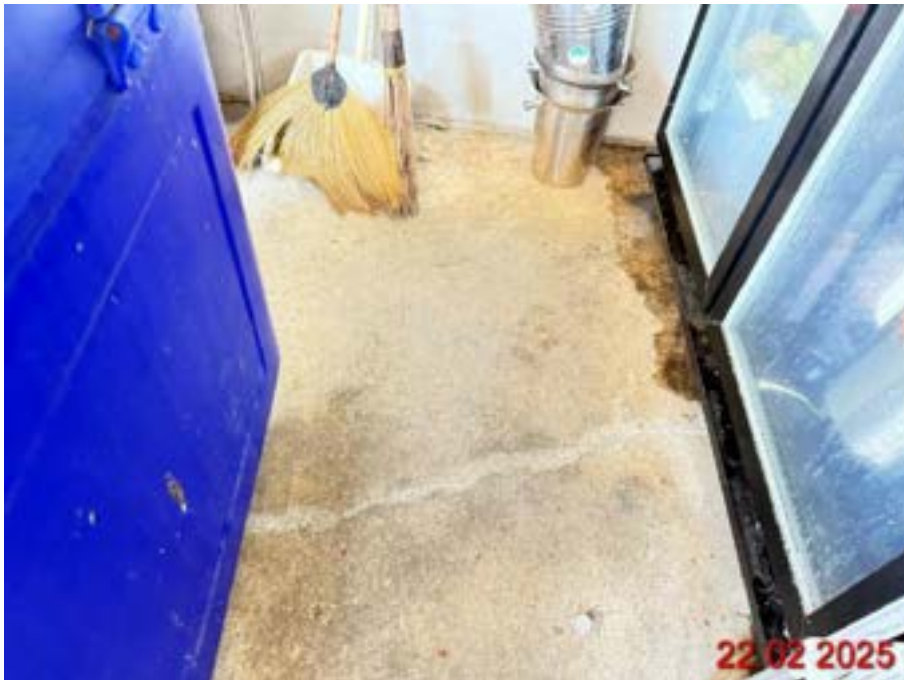
รูปที่ 697-698  
รอยแตกร้าวพื้นภายในครัว

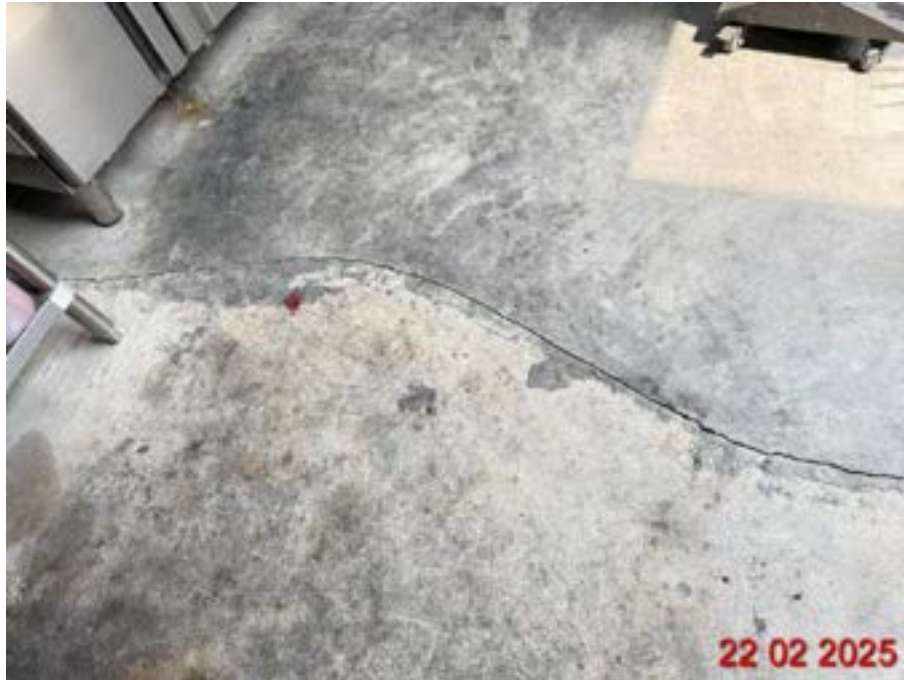
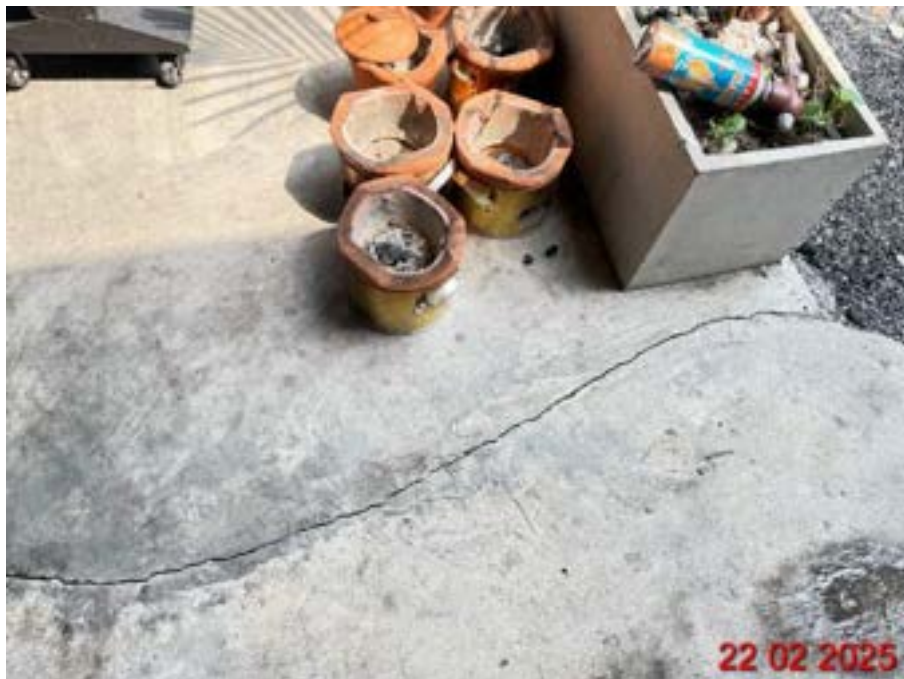
รูปที่ 699-700  
รอยแตกร้าวพื้นภายในครัว

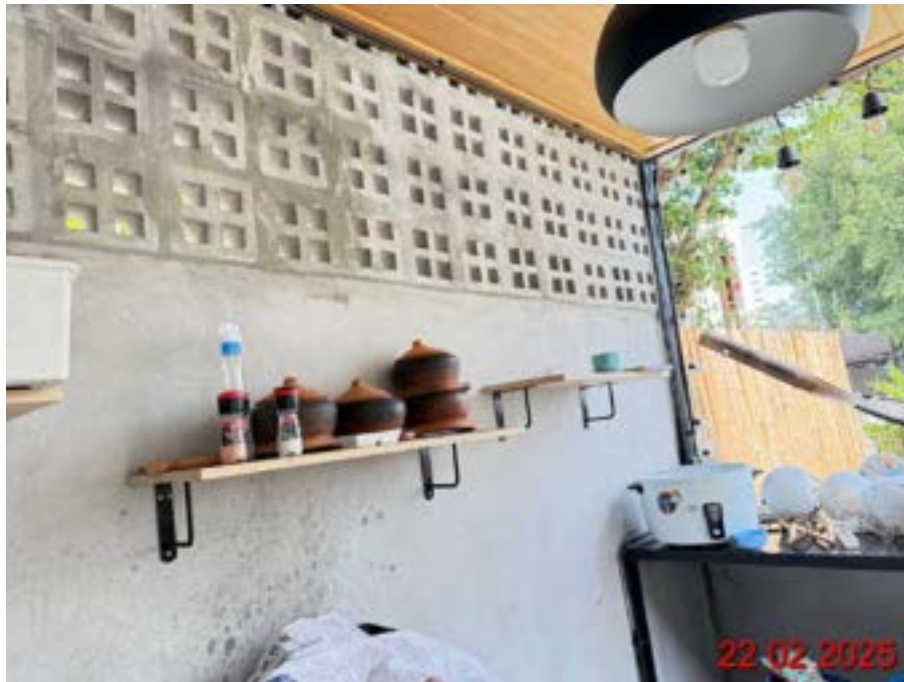
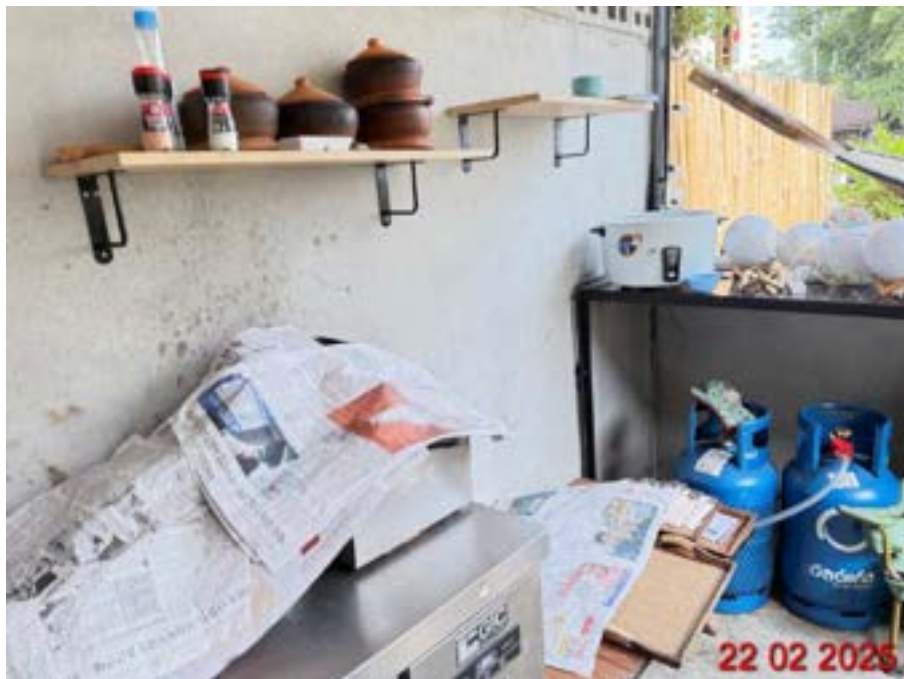
รูปที่ 701-702

สภาพครัว

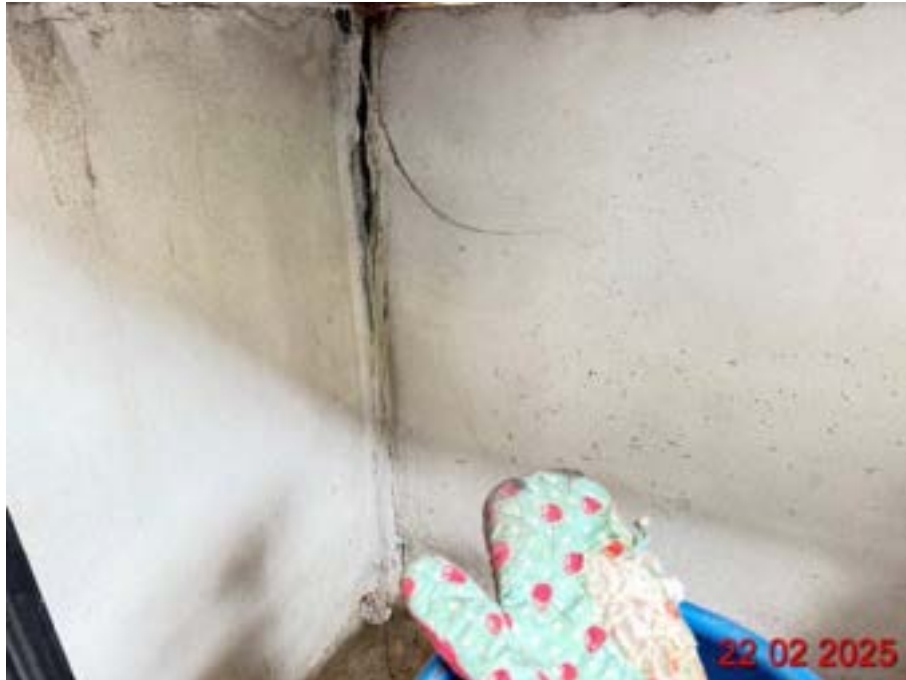
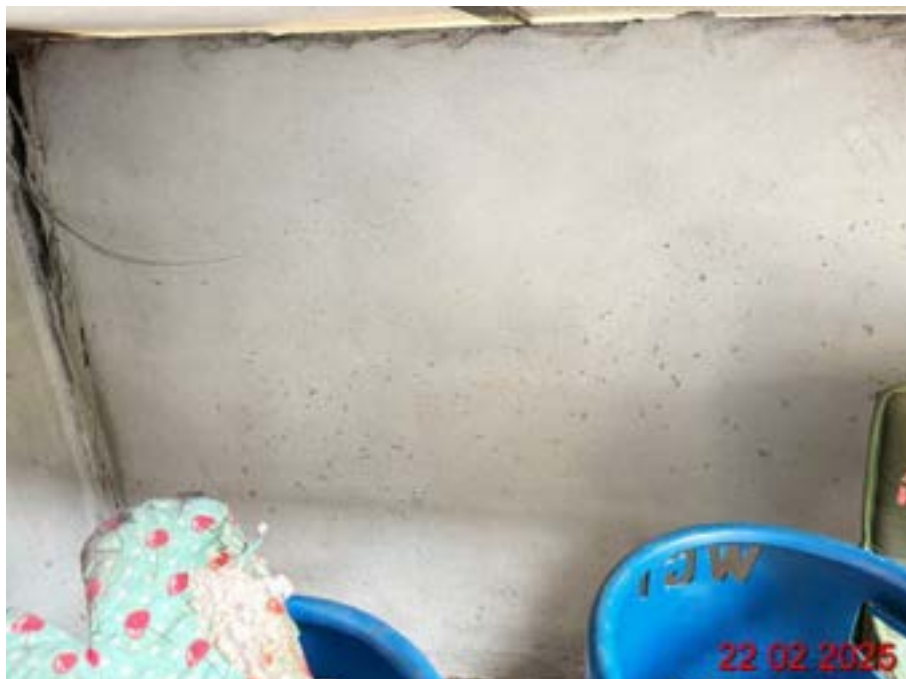
รูปที่ 703-704

สภาพครีว

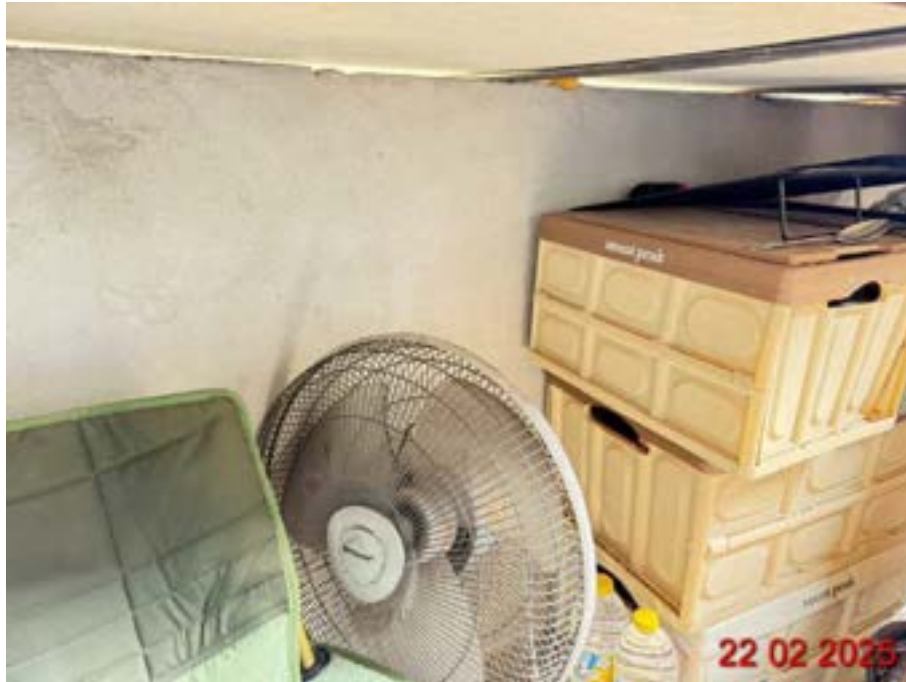
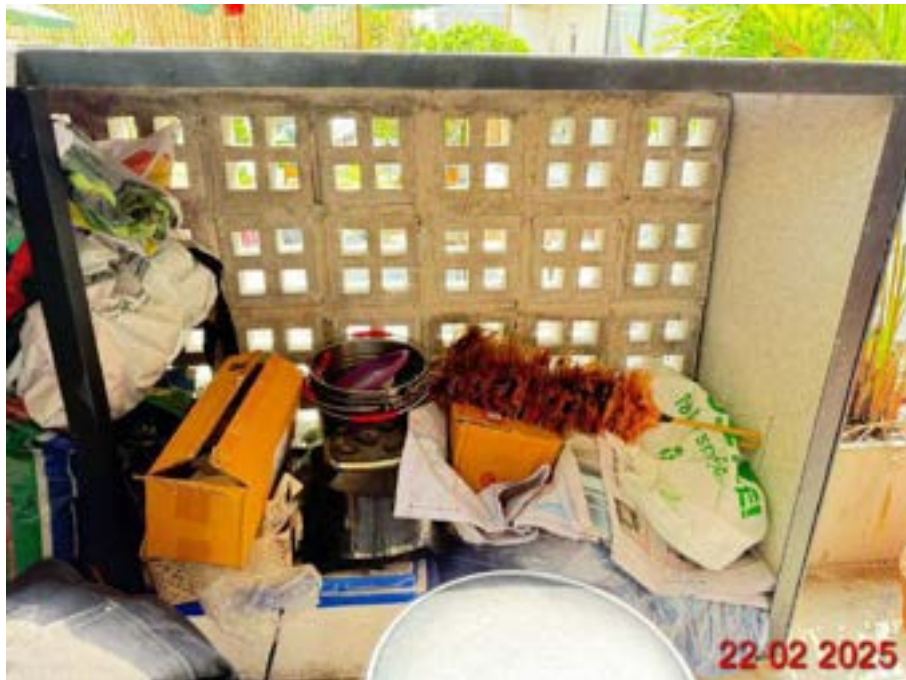
รูปที่ 705-706

สภาพครัว

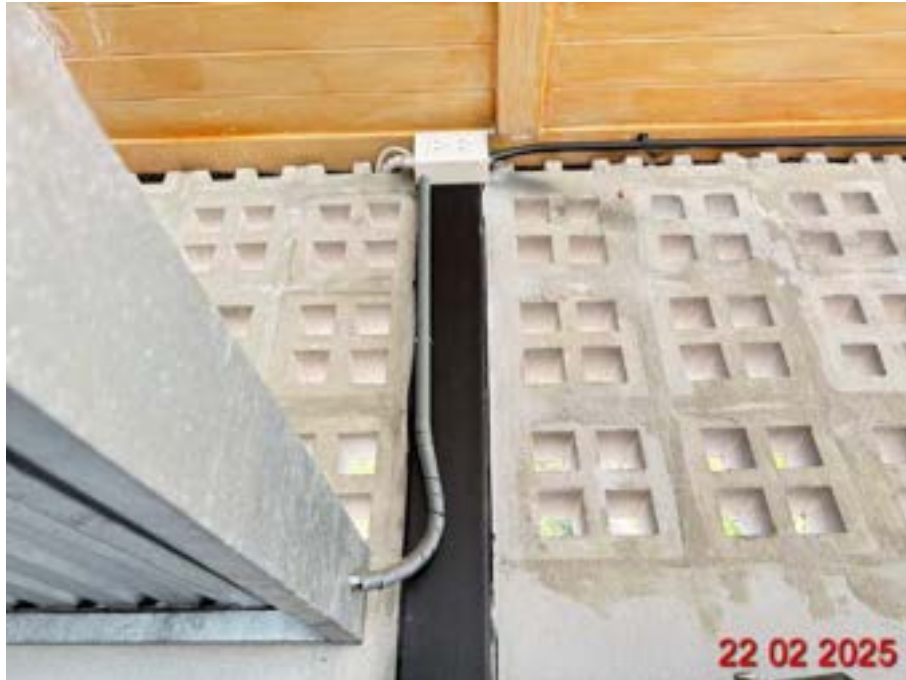
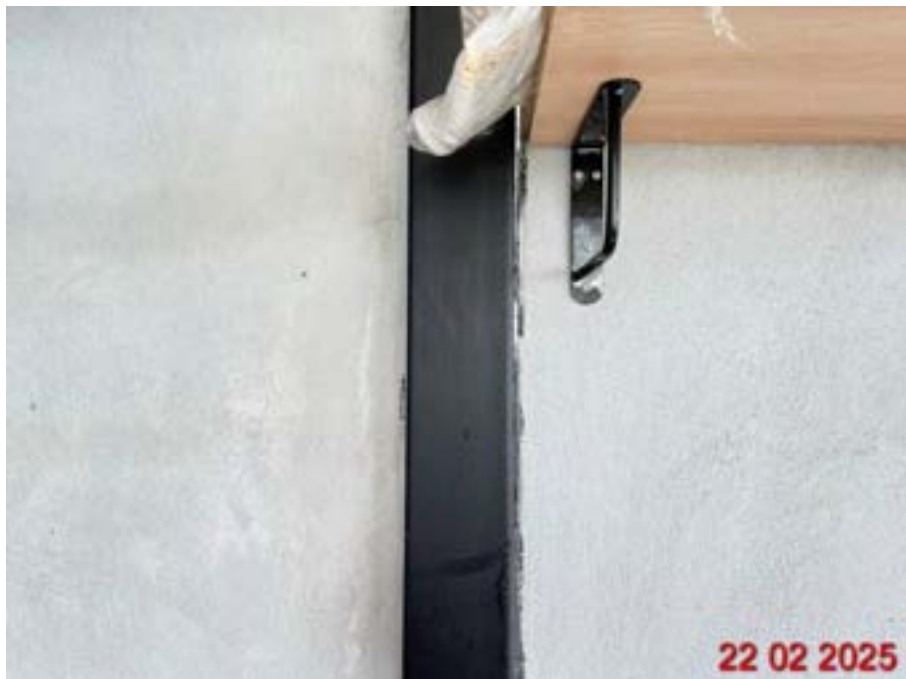
รูปที่ 707-708

สภาพครีว

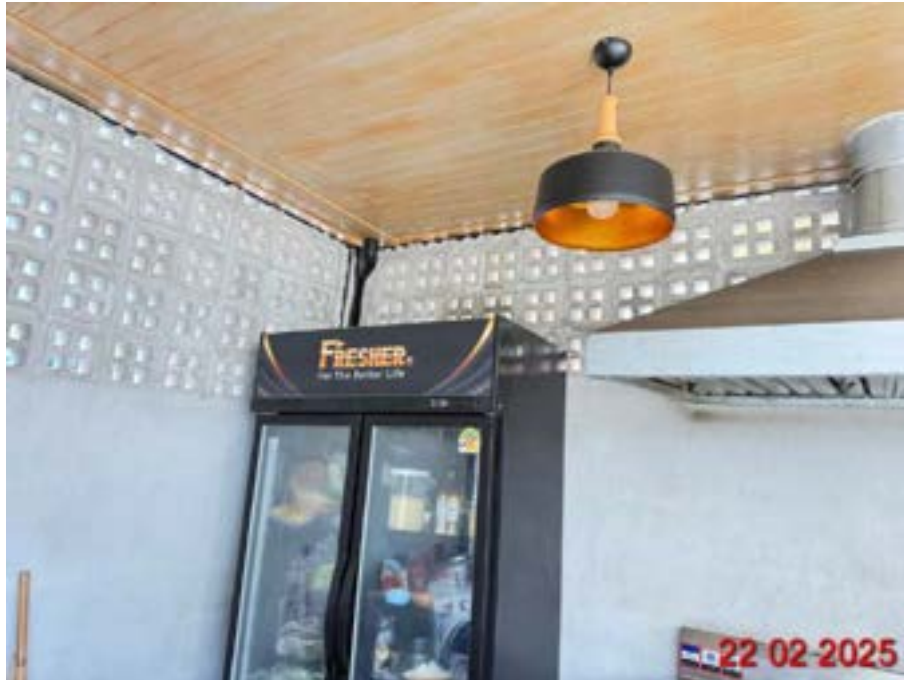
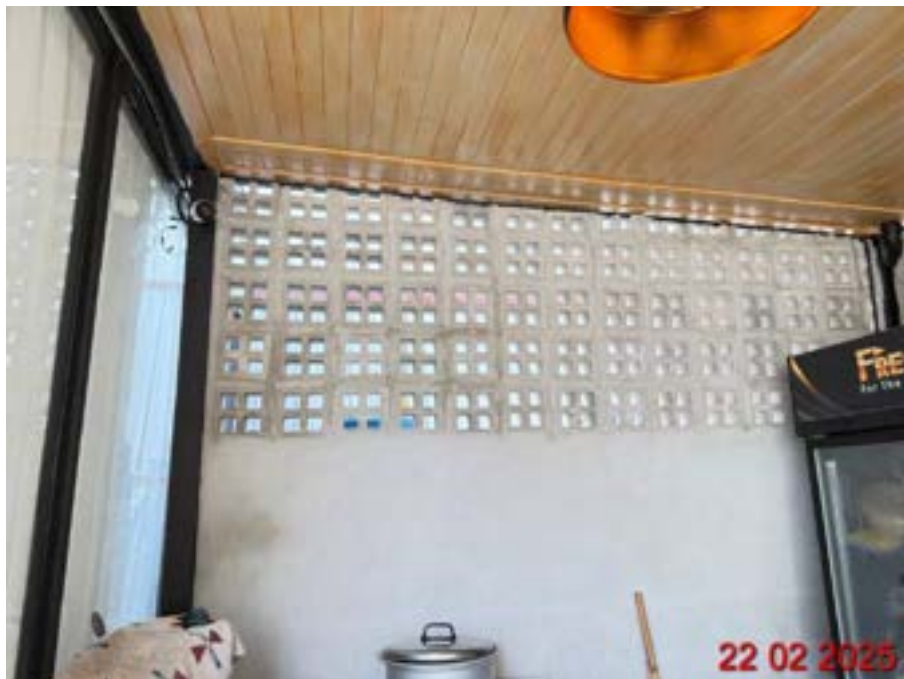
รูปที่ 709-710

สภาพครัว

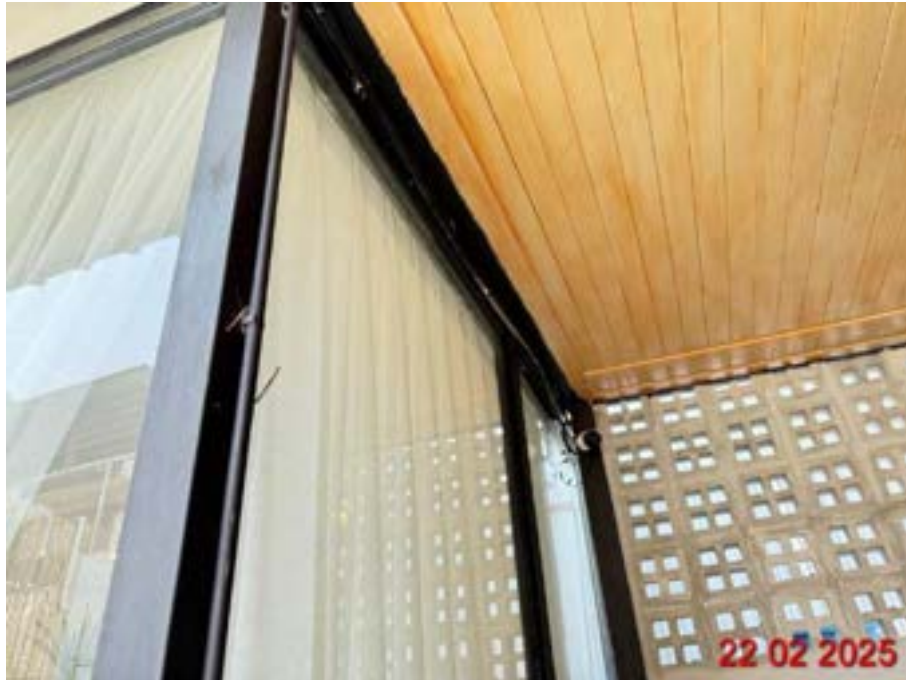
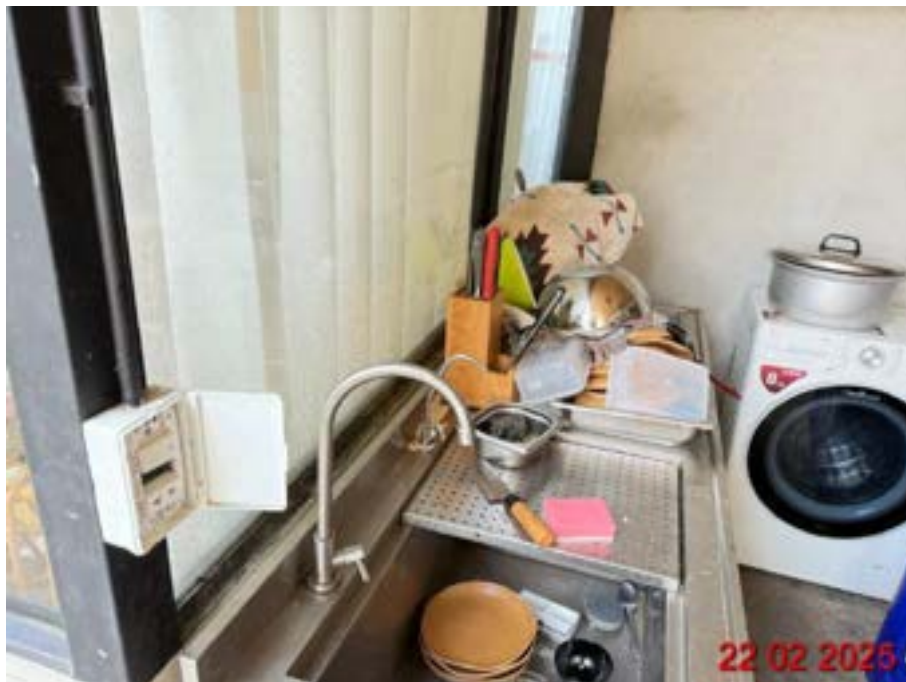
รูปที่ 711-712

สภาพครัว
