เอกสารประกอบการปฏิบัติตามมาตรการป้องกันและแก้ไขผลกระทบสิ่งแวดล้อม

บริเวณหน่วยงานก่อสร้างมีทรัพย์สินที่อยู่โดยรอบเป็นของบุคคลภายนอก (Third Party) ซึ่งระหว่างการสำรวจพบว่าบางส่วนของทรัพย์สินเหล่านี้มีความเสียหายที่มีอยู่เดิม (Existing Damage) ก่อนที่ทางโครงการจะเริ่มงานเสาเข็มเจาะ (เริ่มงานจริงเมื่อวันที่ 15 กุมภาพันธ์ 2568)

โครงการก่อสร้างอาคารโรงแรม Atmind Central Pattaya Hotel

ตั้งอยู่ที่ถนนพทยากลาง ตำบลหนองปรือ อำเภอบางละมุง จังหวัดชลบุรี

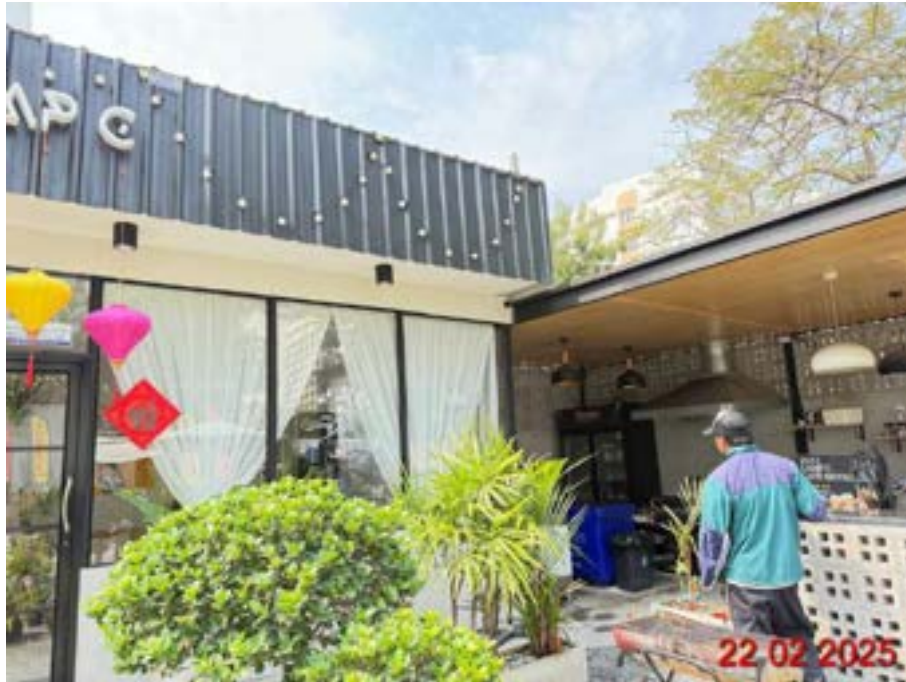
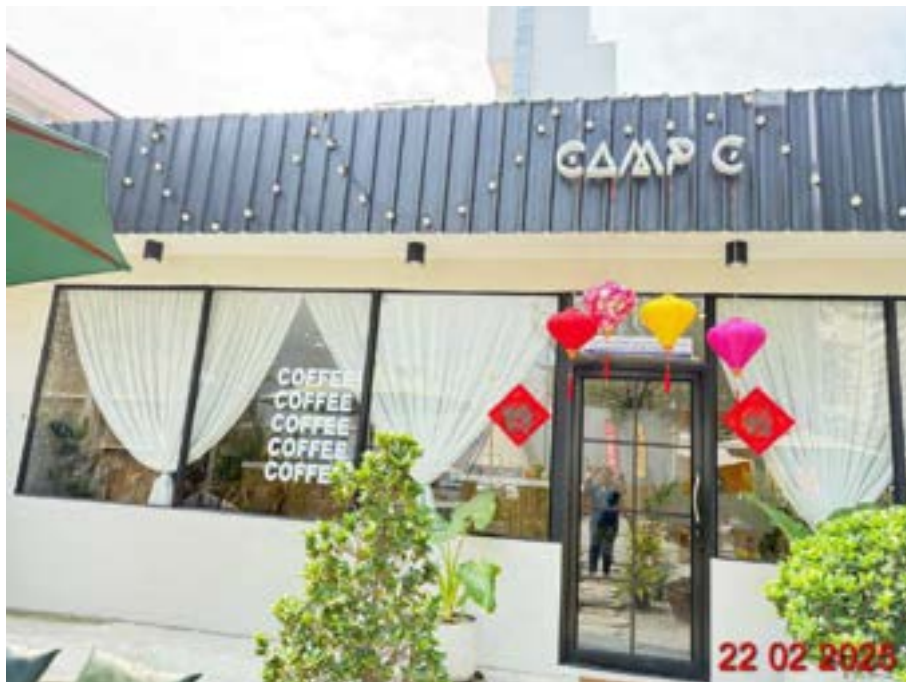
รูปที่ 713-714

สภาพด้านหน้า

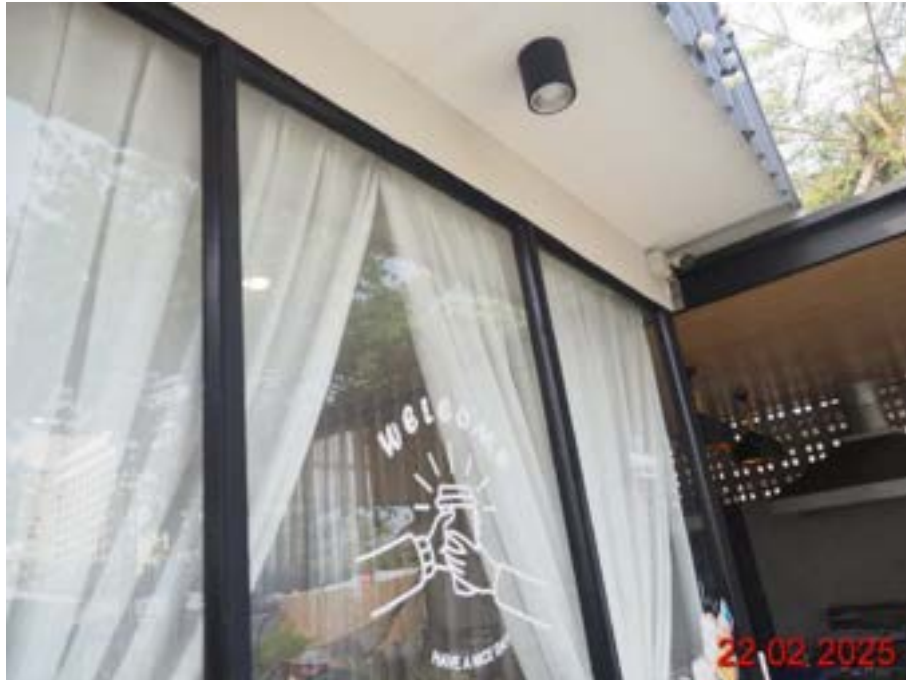
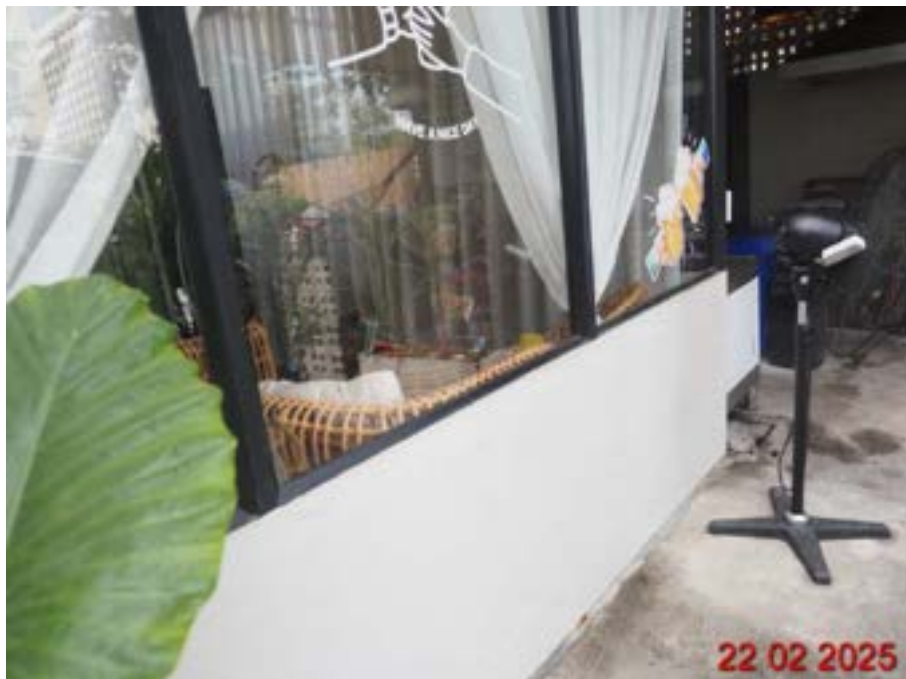
รูปที่ 715-716

สภาพด้านหน้า

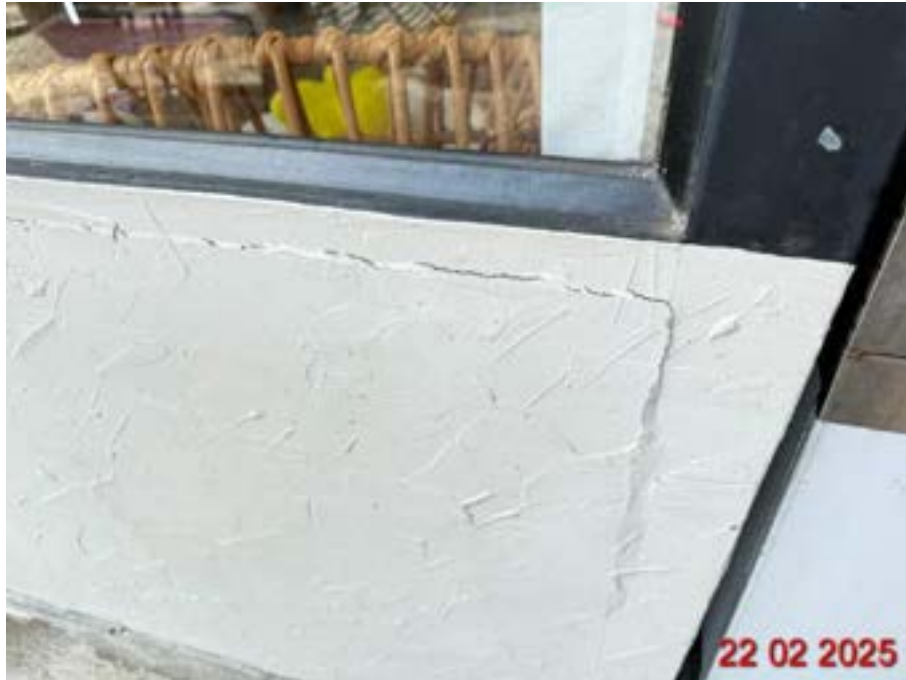
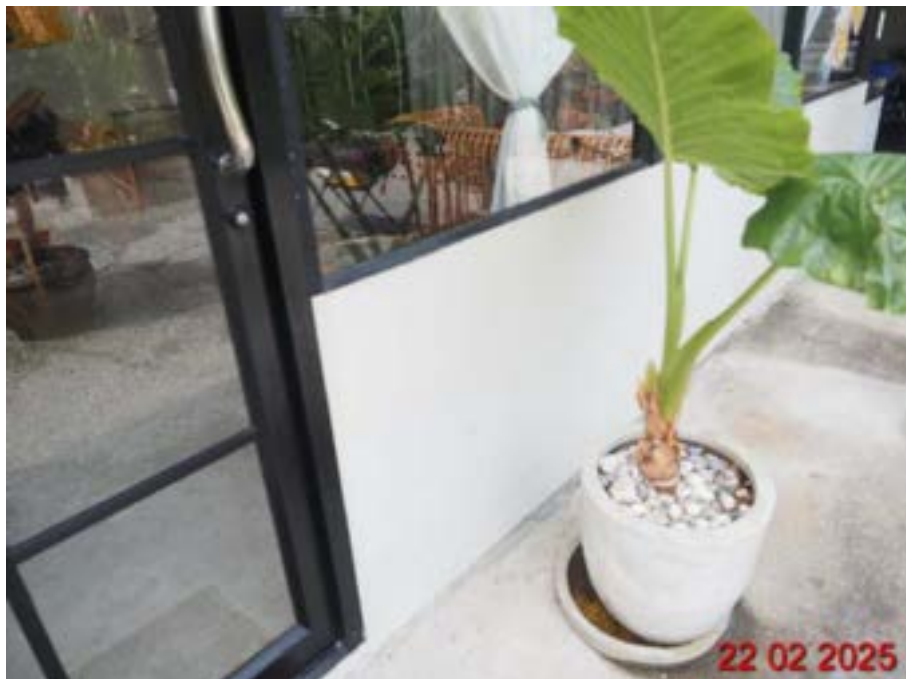
รูปที่ 717-718

รอยแตกผนังด้านหน้า

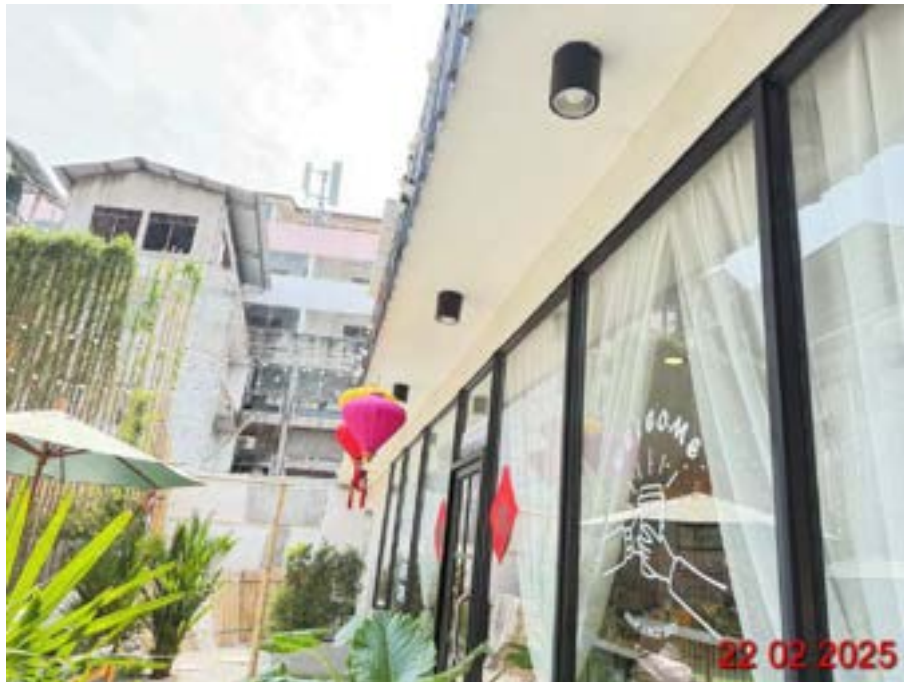
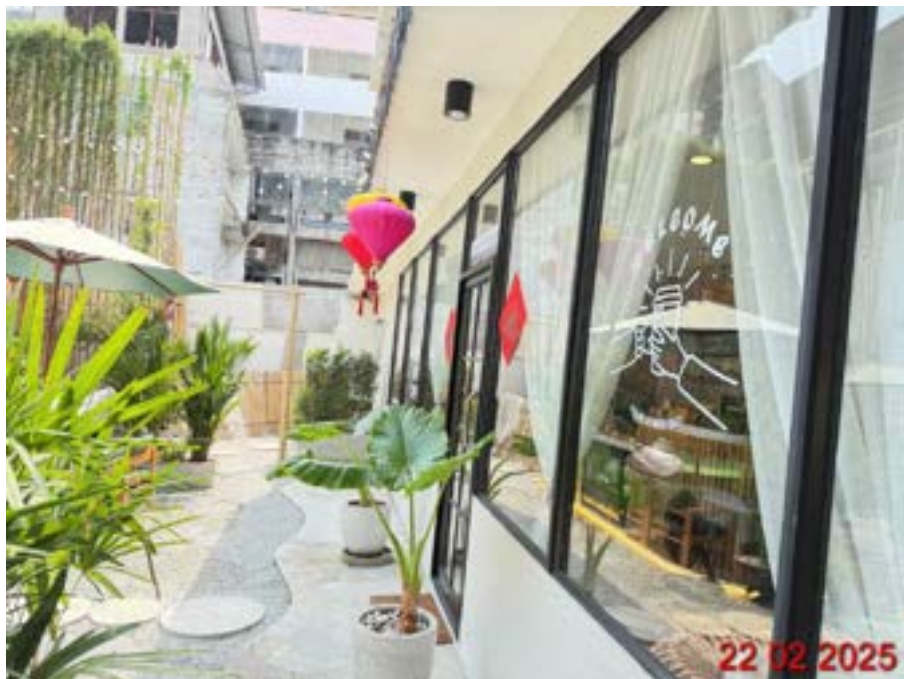
รูปที่ 719-720

สภาพด้านหน้า

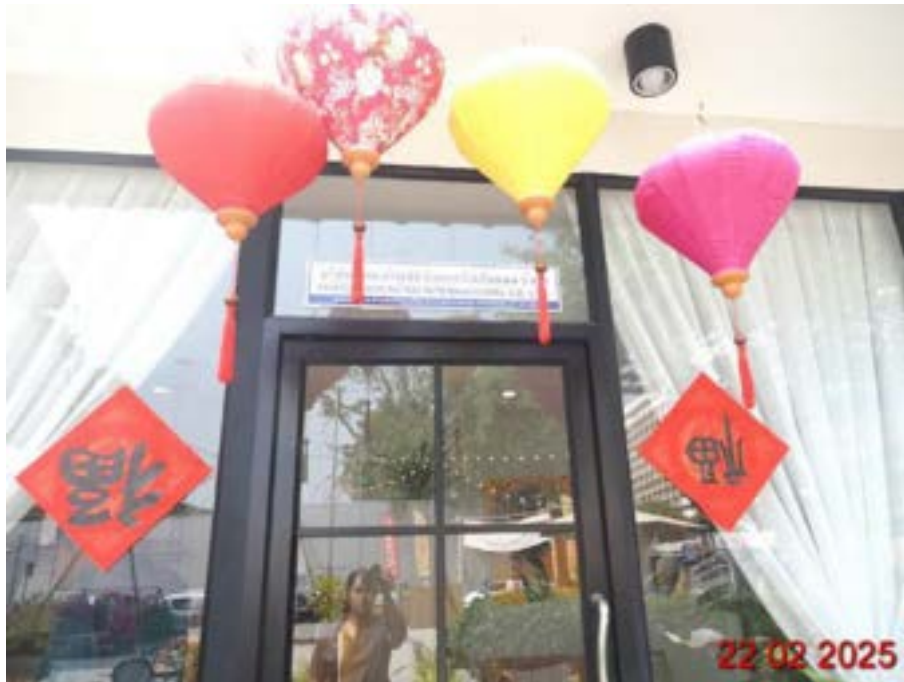
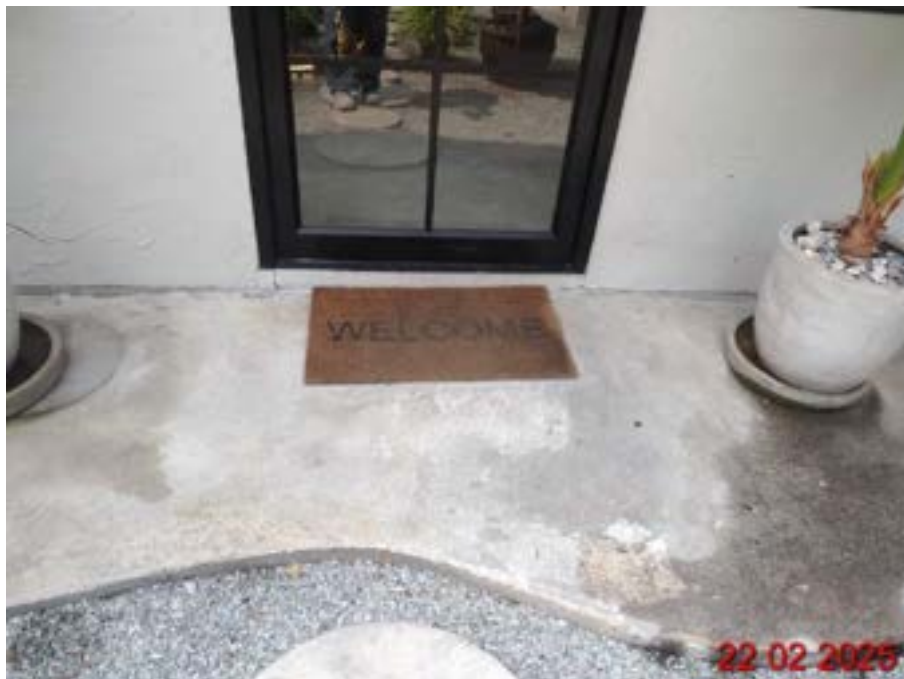
รูปที่ 721-722

รอยแตกร้าวบริเวณประตู

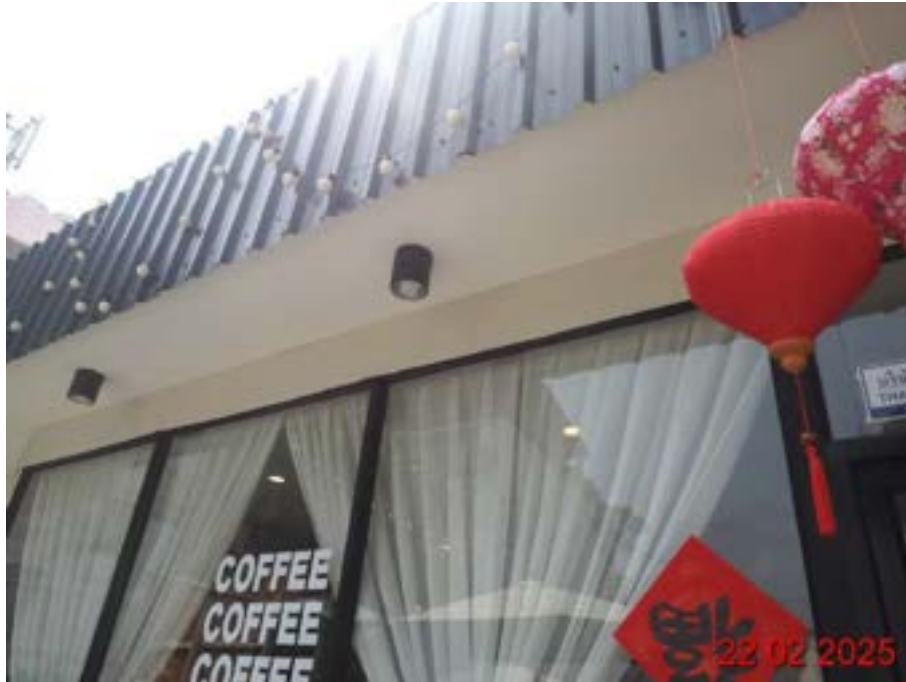
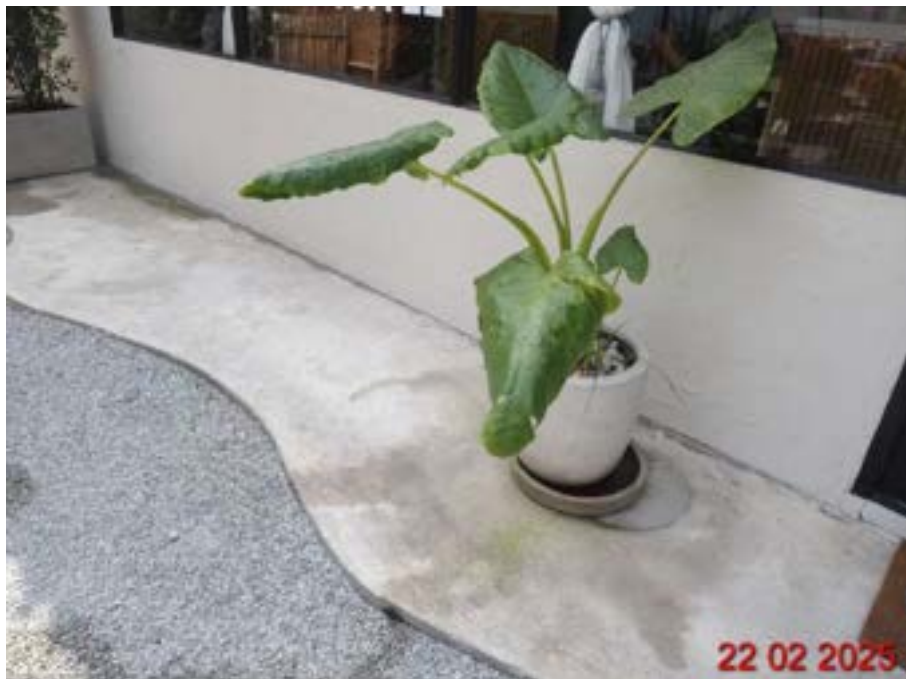
รูปที่ 723-724

สภาพด้านหน้า

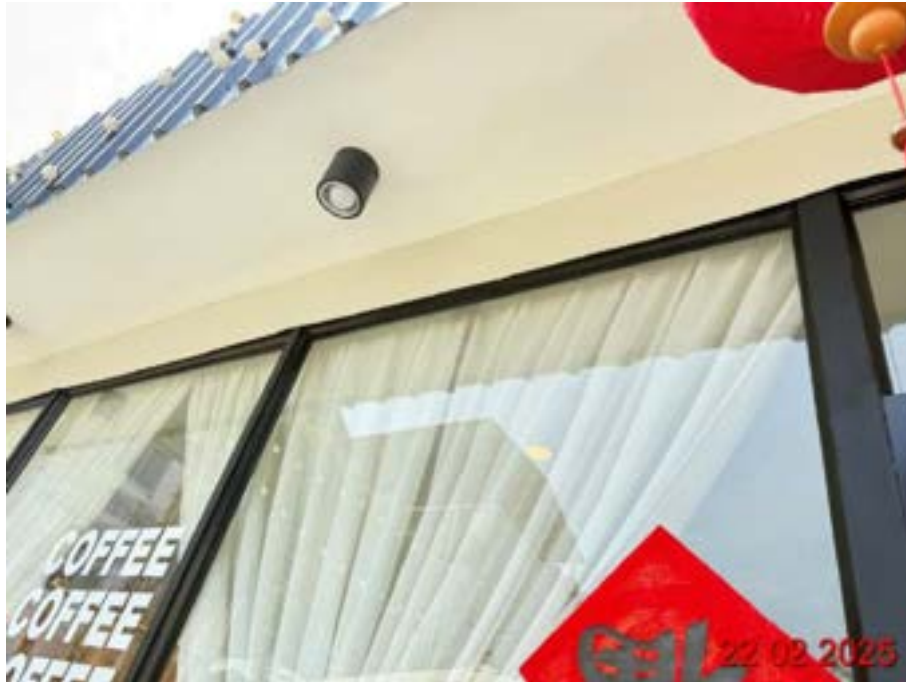
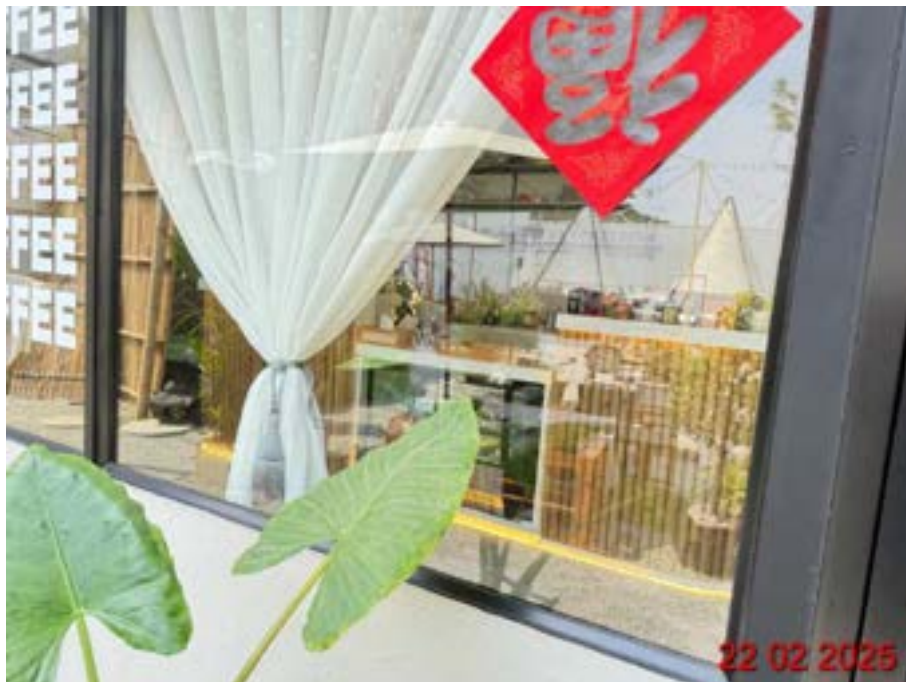
รูปที่ 725-726

สภาพด้านหน้า

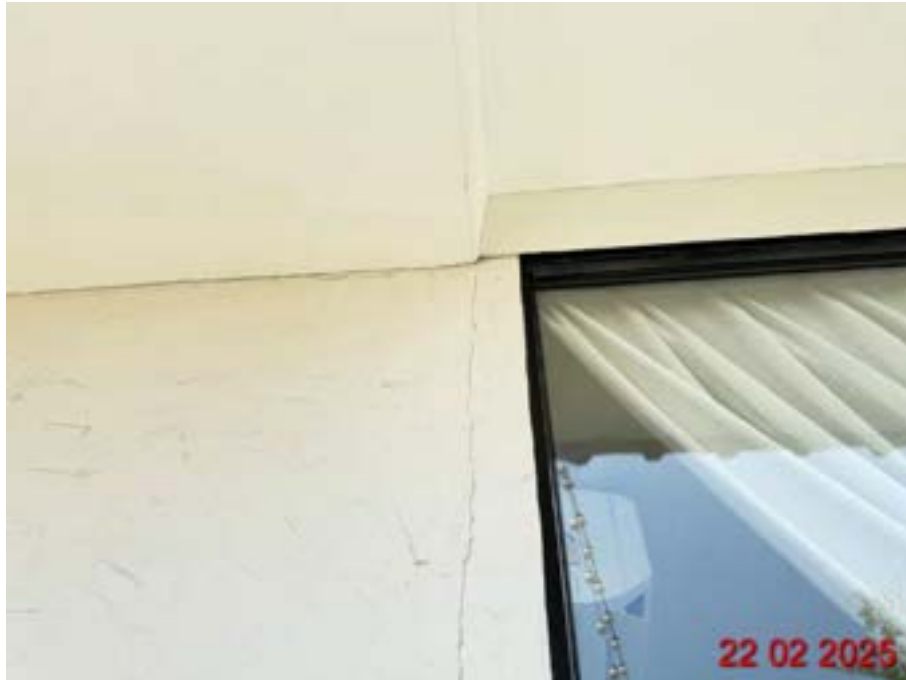
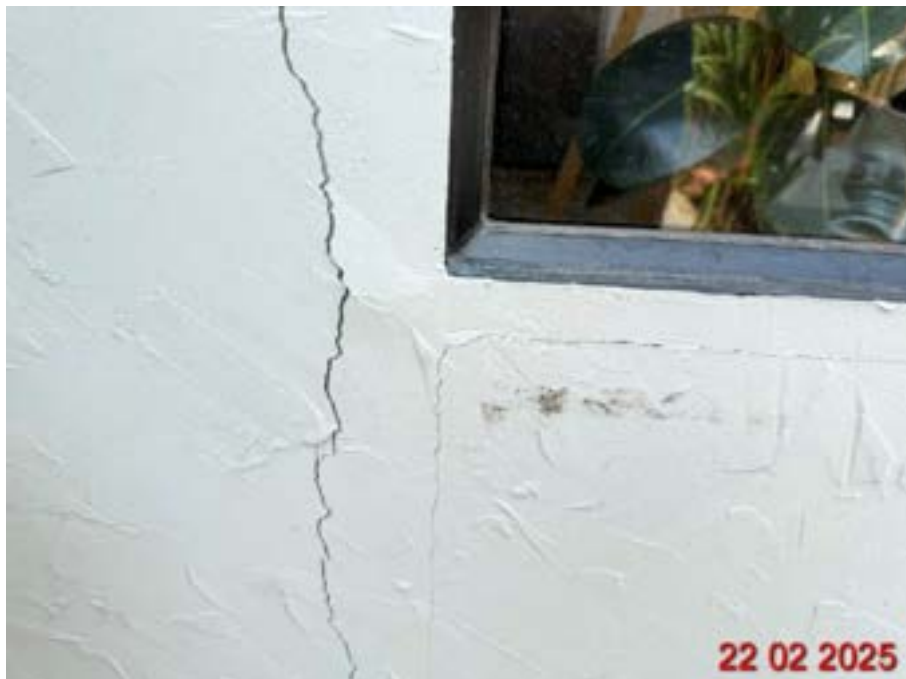
รูปที่ 727-728

รอยแตกร้าวผนังภายนอกด้านหน้า

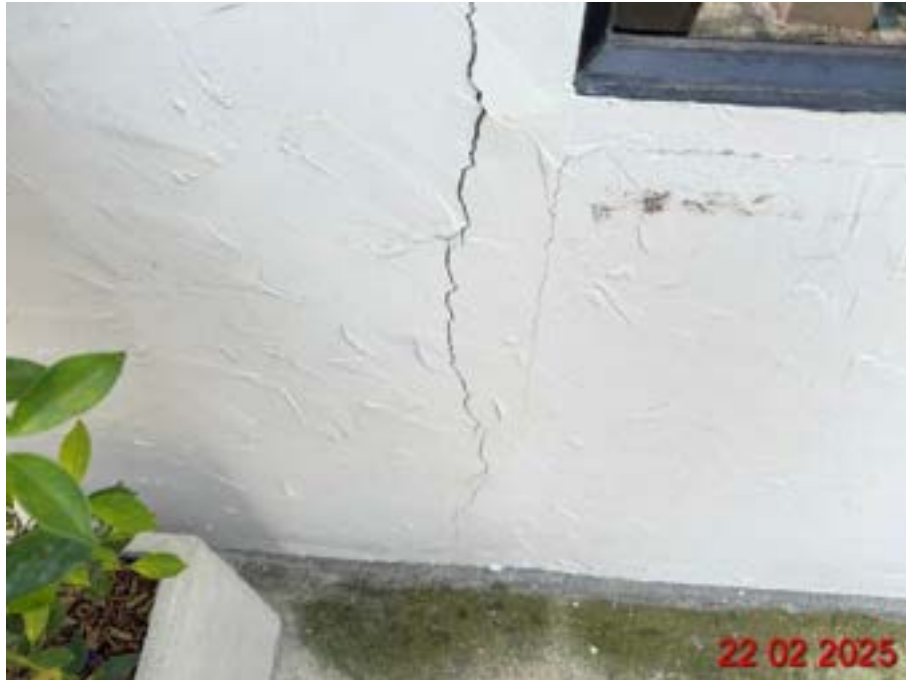
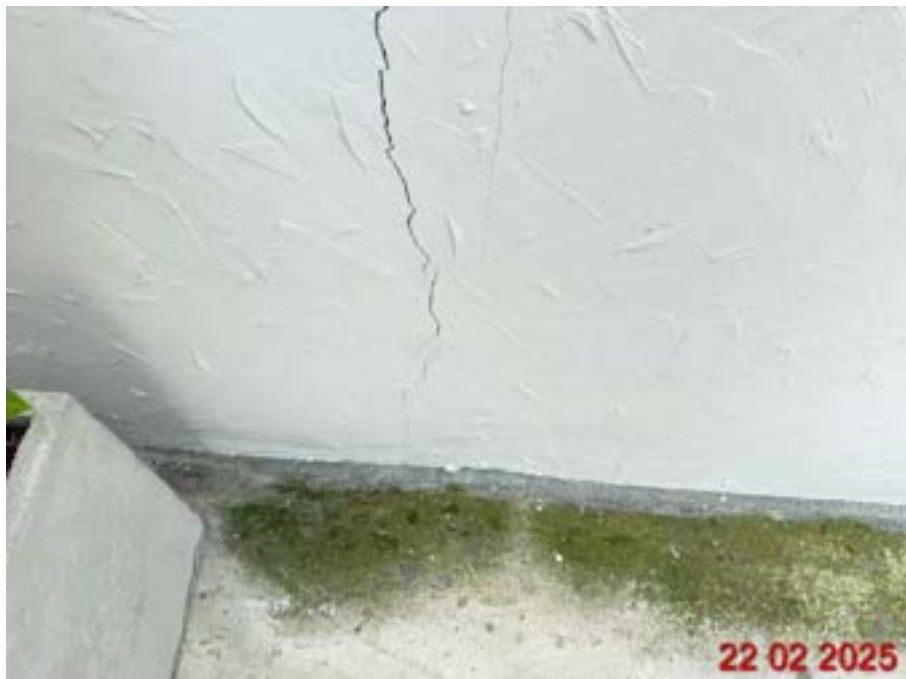
รูปที่ 729-730

รอยแตกร้าวผนังภายนอกด้านหน้า

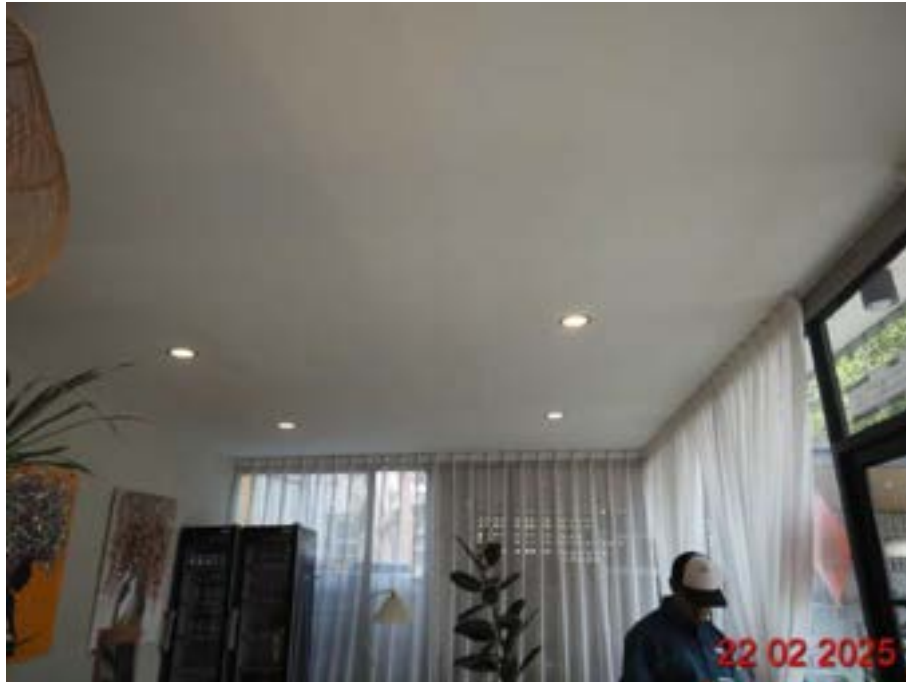
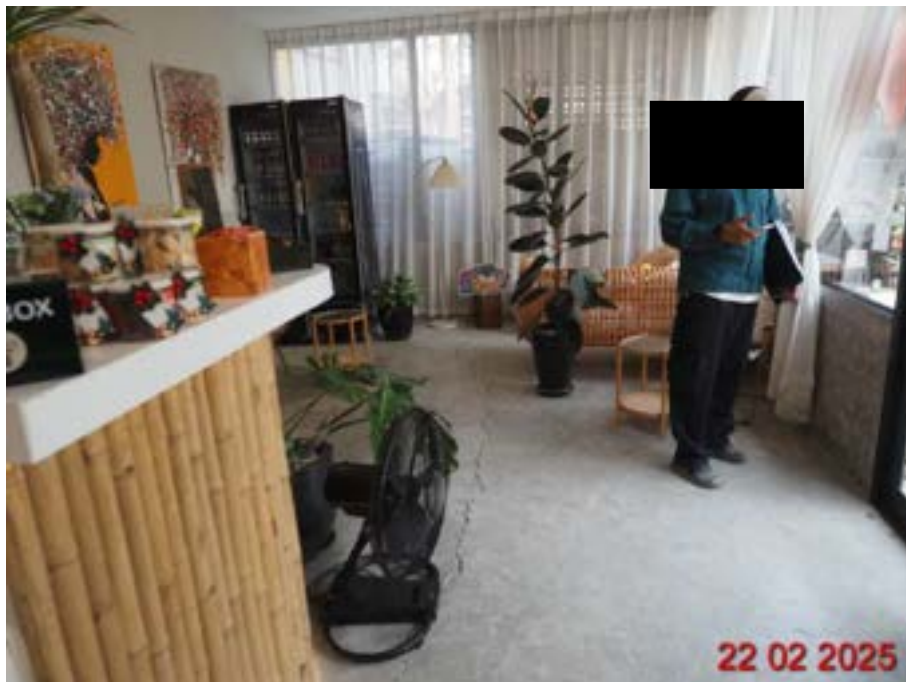
รูปที่ 731-732  
สภาพภายในร้าน

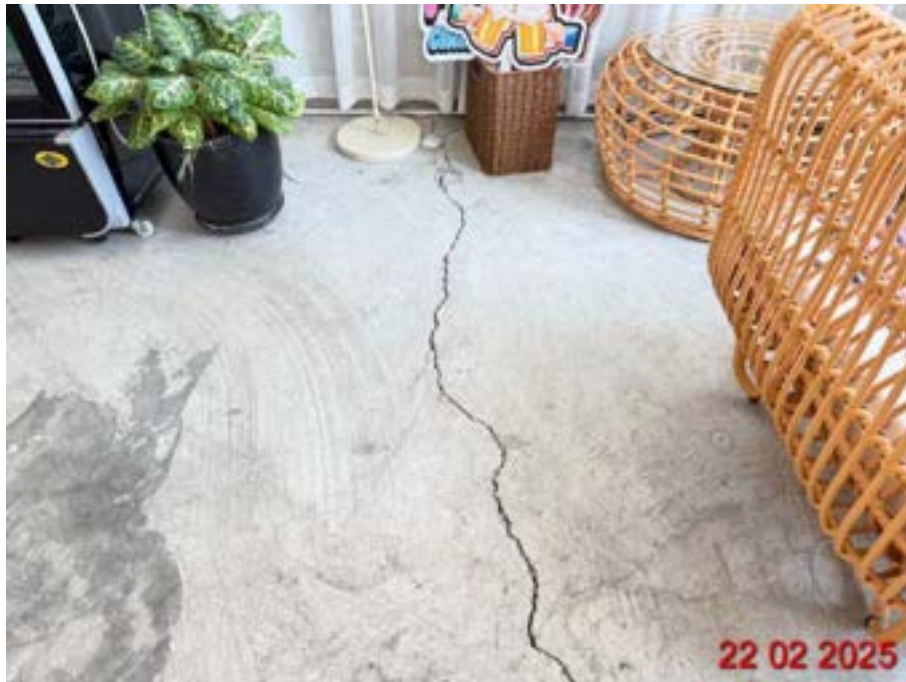
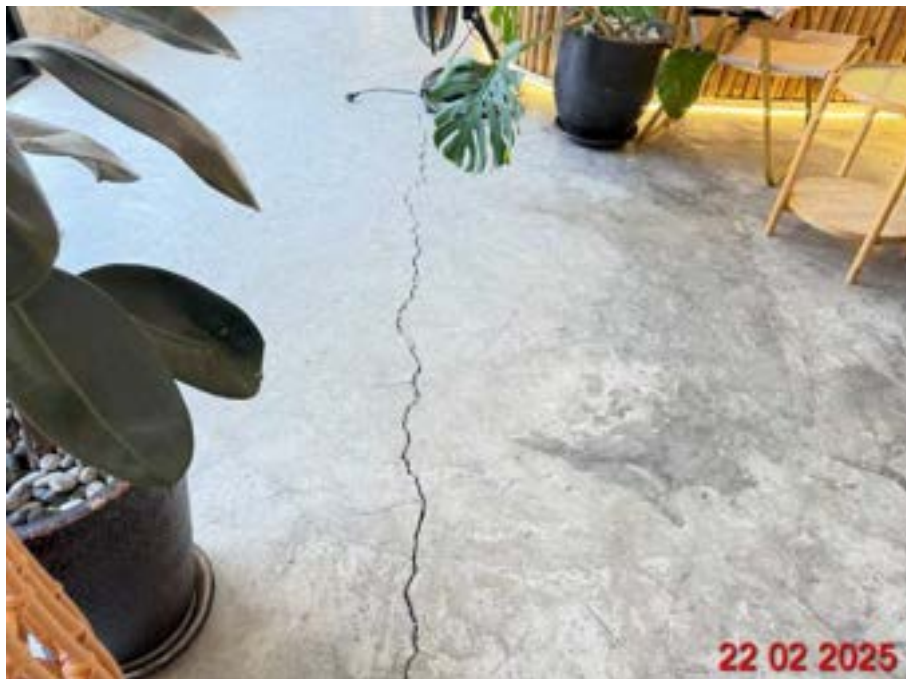
รูปที่ 733-734

รอยแตกร้าวพื้น และทรุดตัวพื้น

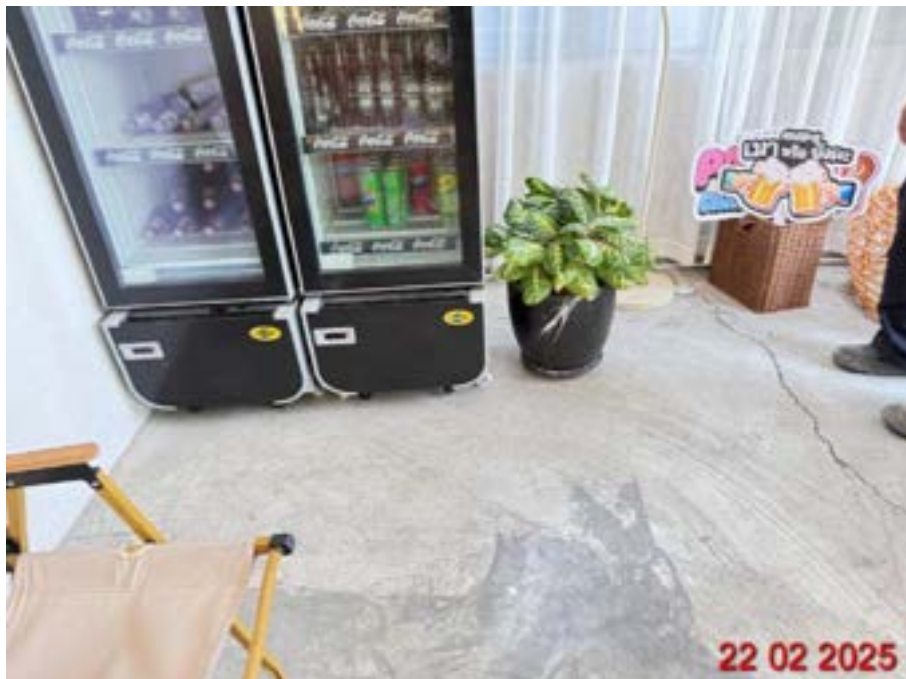
รูปที่ 735-736

รอยแตกร้าวพื้น และทรุดตัวพื้น

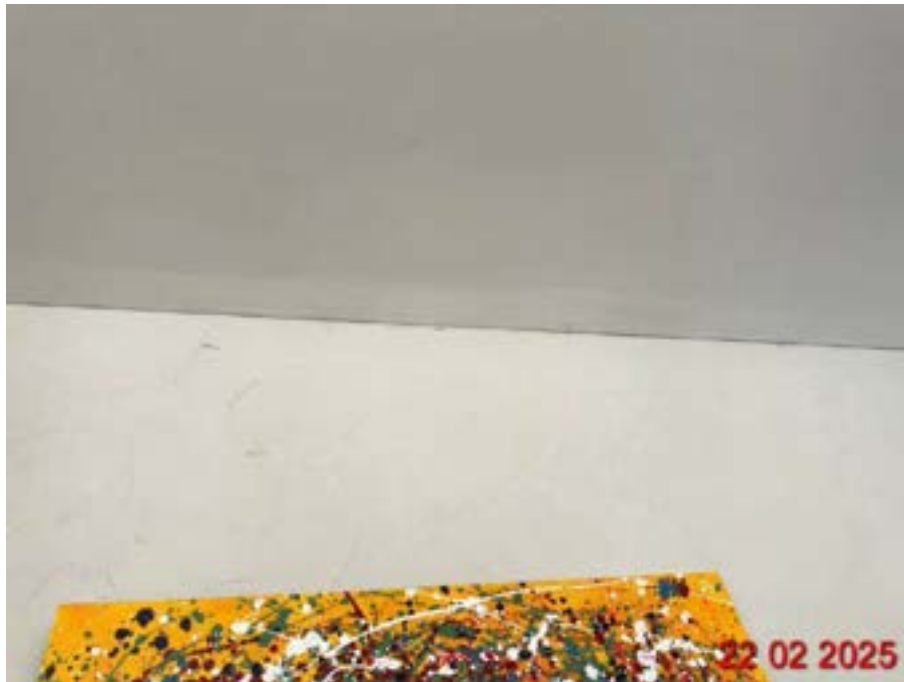
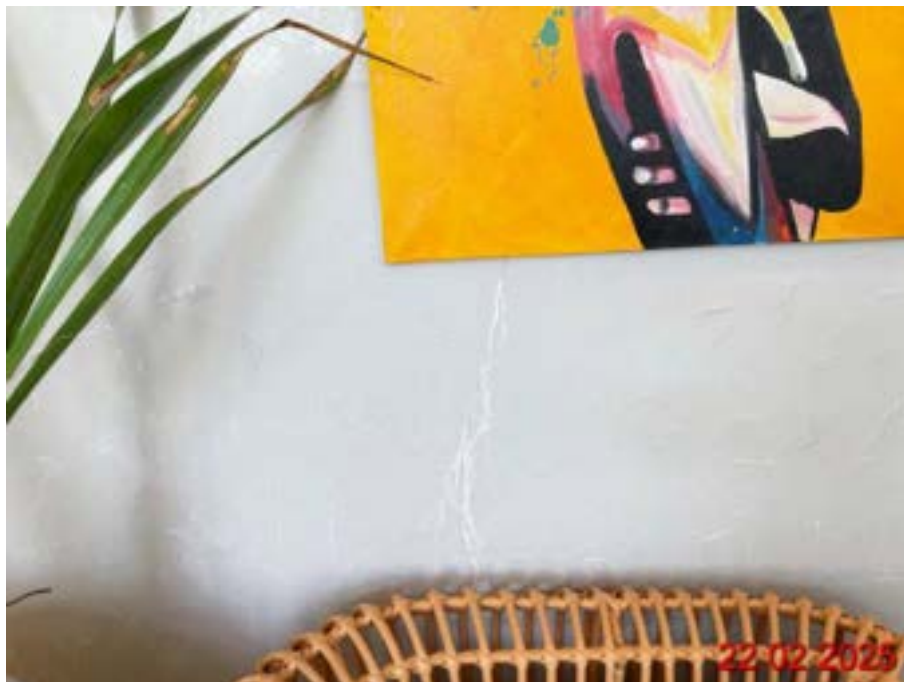
รูปที่ 737-738

รอยแตกร้าวผนัง

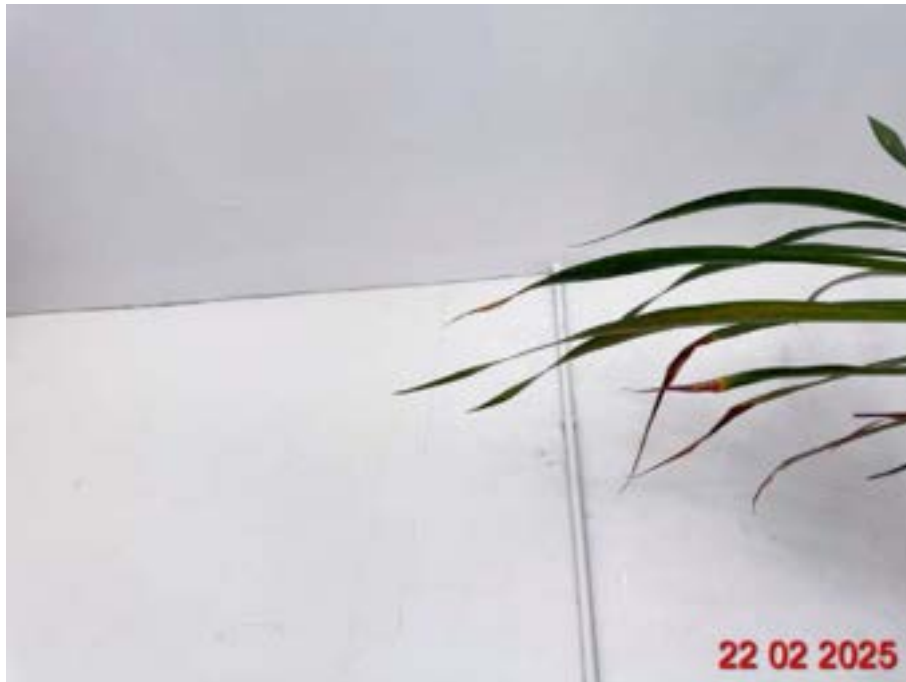
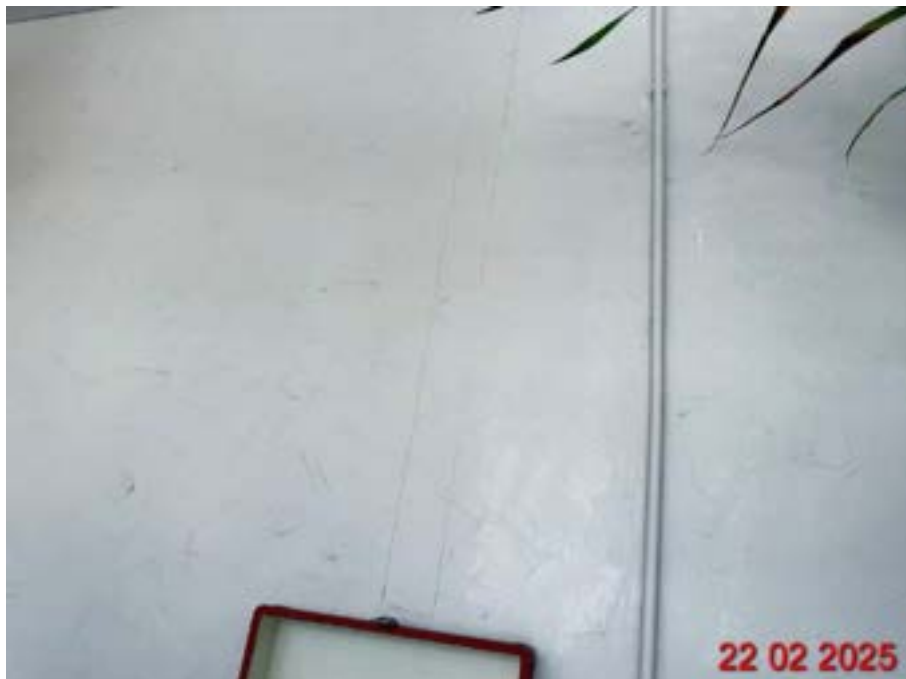
รูปที่ 739-740

รอยแตกร้าวผนัง

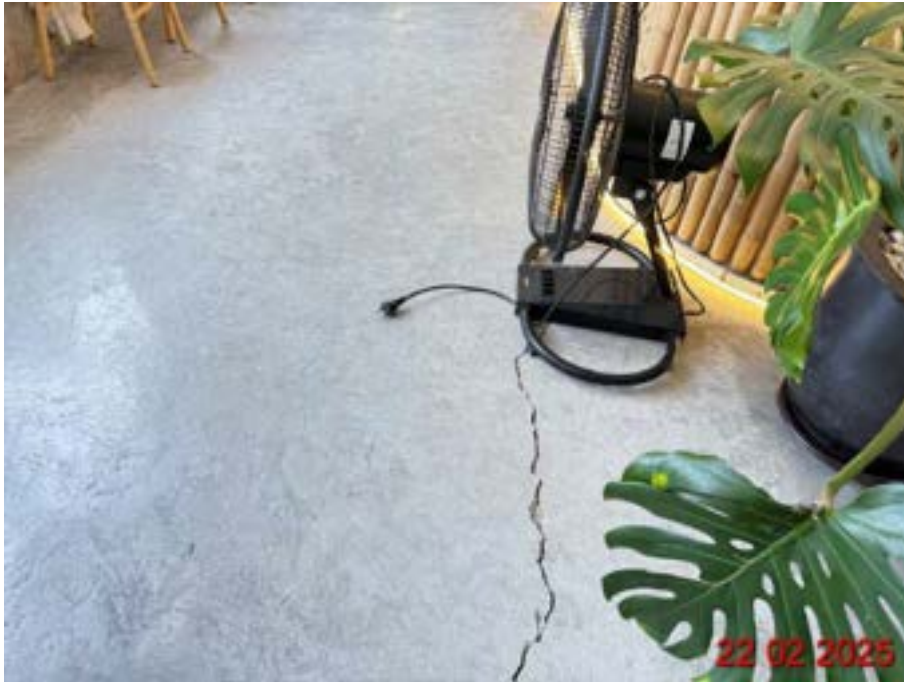
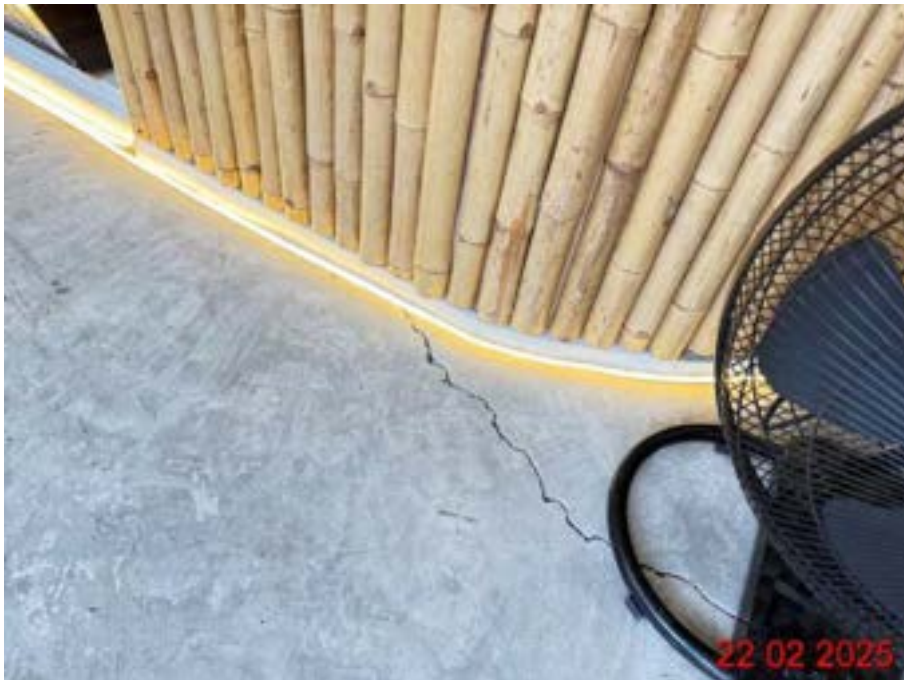
รูปที่ 741-742

รอยแตกรา้วพื้น และทรุดตัว

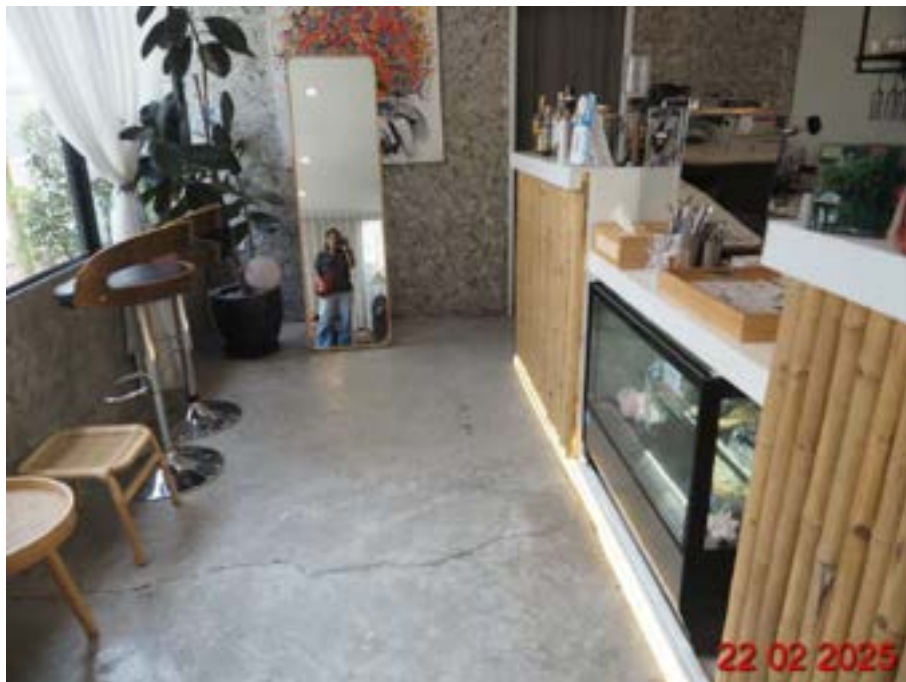
รูปที่ 743-744

รอยแตกร้าวพื้น และทรุดตัว

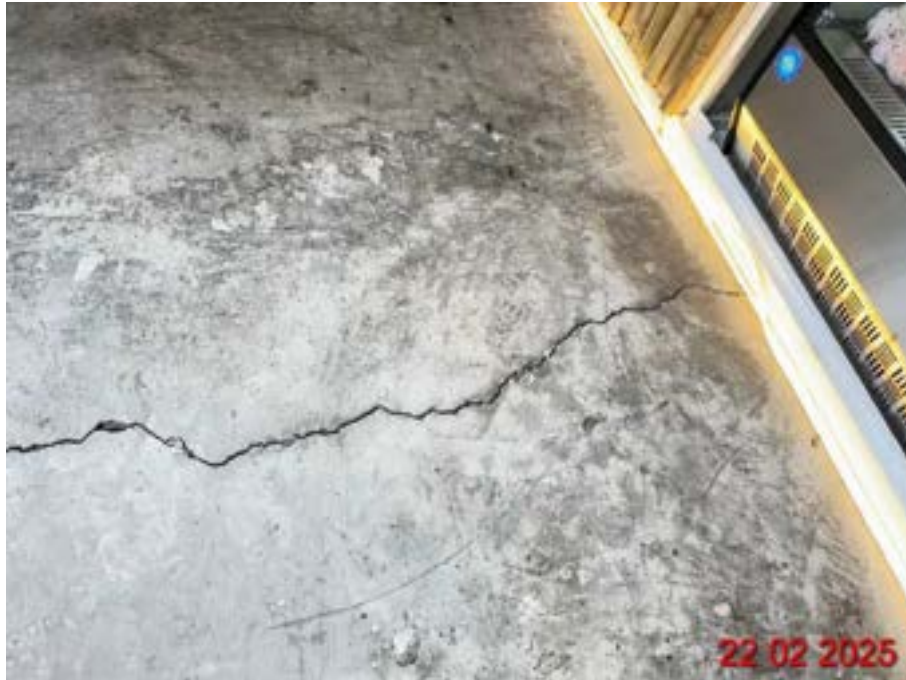
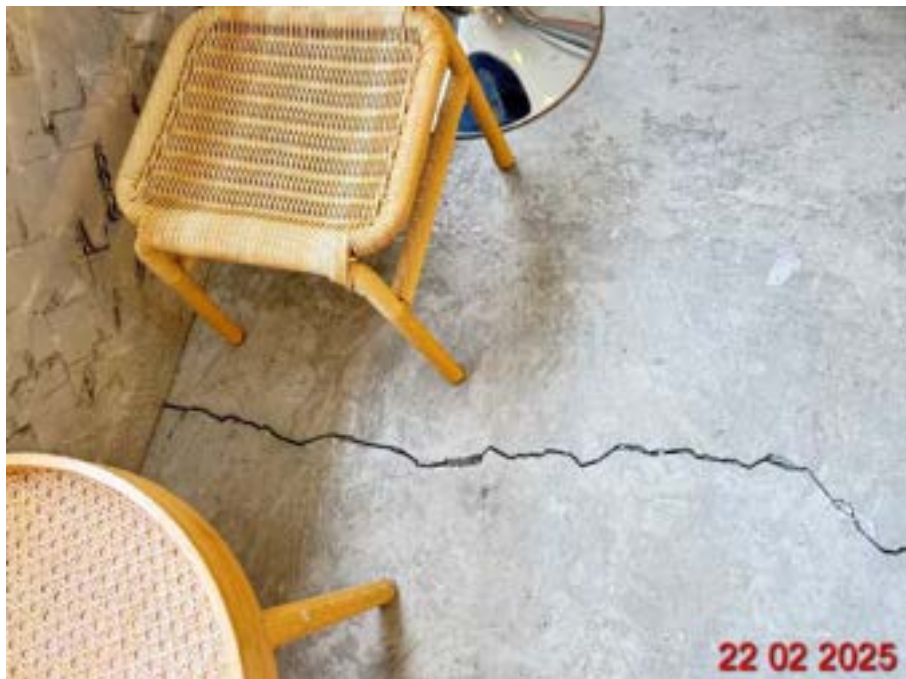
รูปที่ 745-746

รอยแตกร้าวพื้น และทรุดตัว

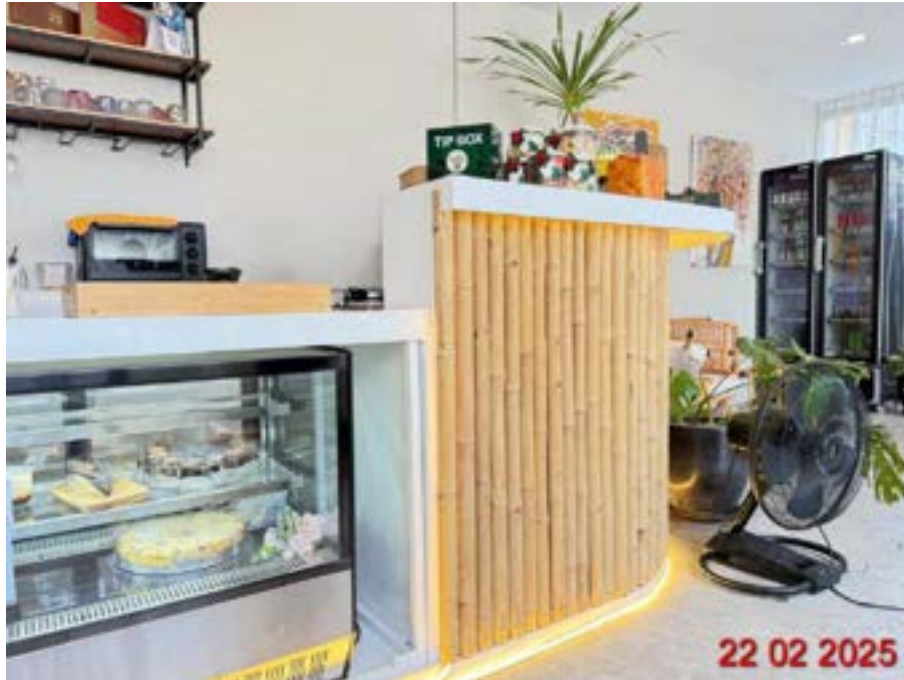
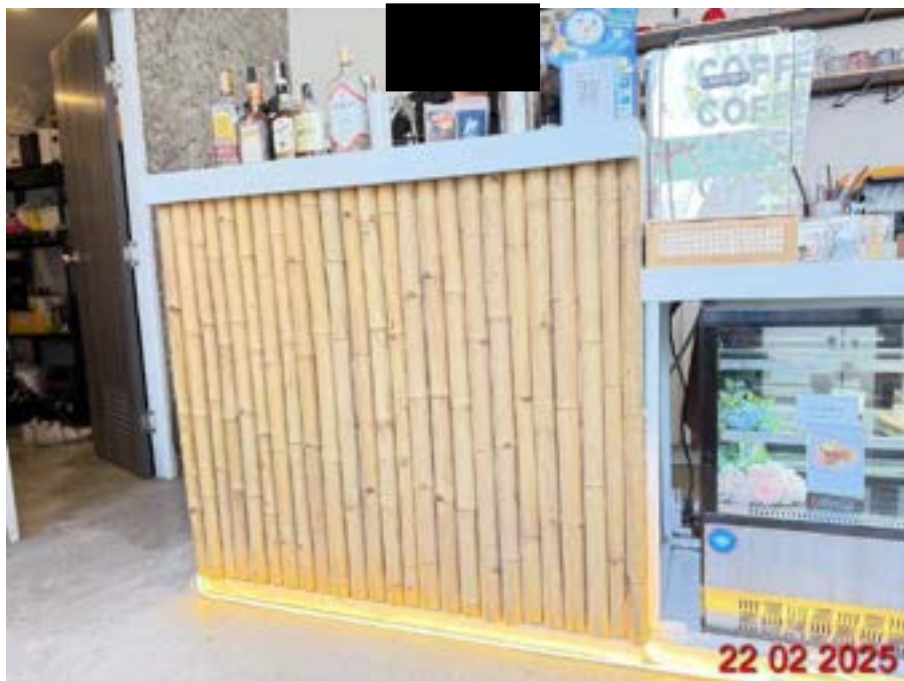
รูปที่ 747-748

สภาพภายในร้าน

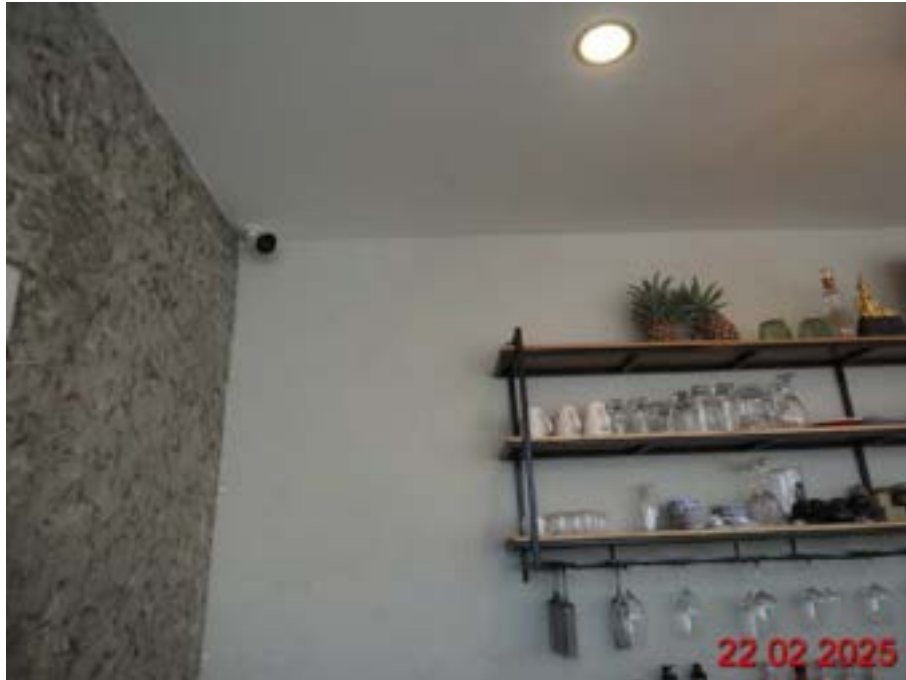
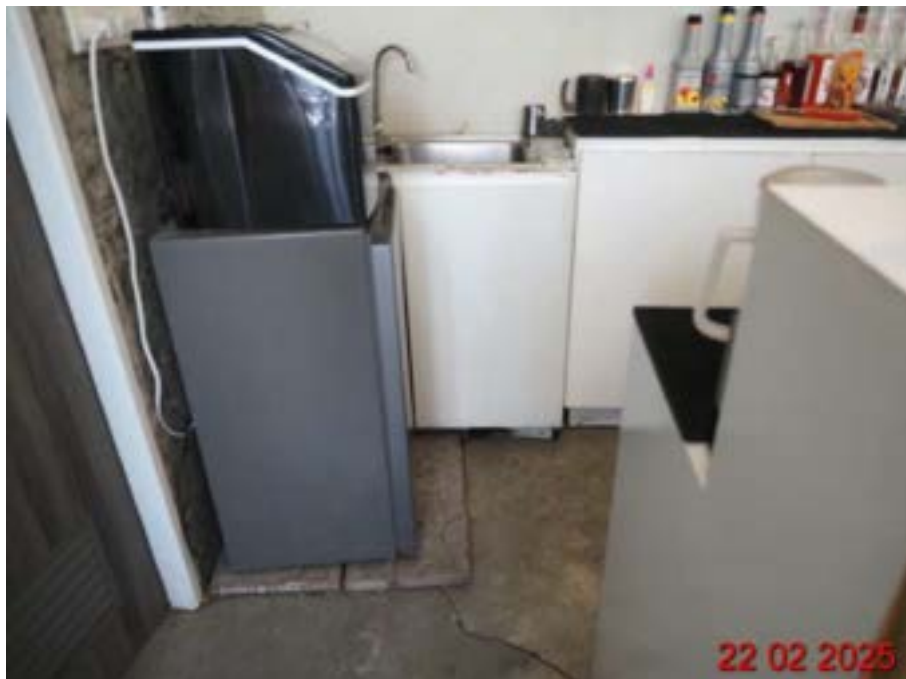
รูปที่ 749-750  
สภาพภายในร้าน
