เอกสารประกอบการปฏิบัติตามมาตรการป้องกันและแก้ไขผลกระทบสิ่งแวดล้อม

บริเวณหน่วยงานก่อสร้างมีทรัพย์สินที่อยู่โดยรอบเป็นของบุคคลภายนอก (Third Party) ซึ่งระหว่างการสำรวจพบว่าบางส่วนของทรัพย์สินเหล่านี้มีความเสียหายที่มีอยู่เดิม (Existing Damage) ก่อนที่ทางโครงการจะเริ่มงานเสาเข็มเจาะ (เริ่มงานจริงเมื่อวันที่ 15 กุมภาพันธ์ 2568)

โครงการก่อสร้างอาคารโรงแรม Atmind Central Pattaya Hotel

ตั้งอยู่ที่ถนนพทยากลาง ตำบลหนองปรือ อำเภอบางละมุง จังหวัดชลบุรี

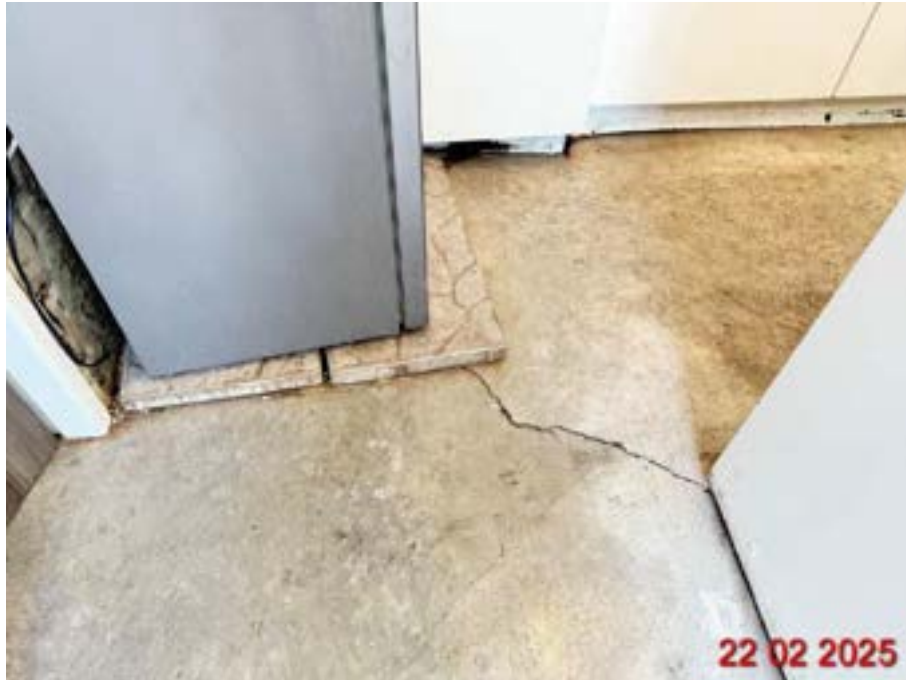
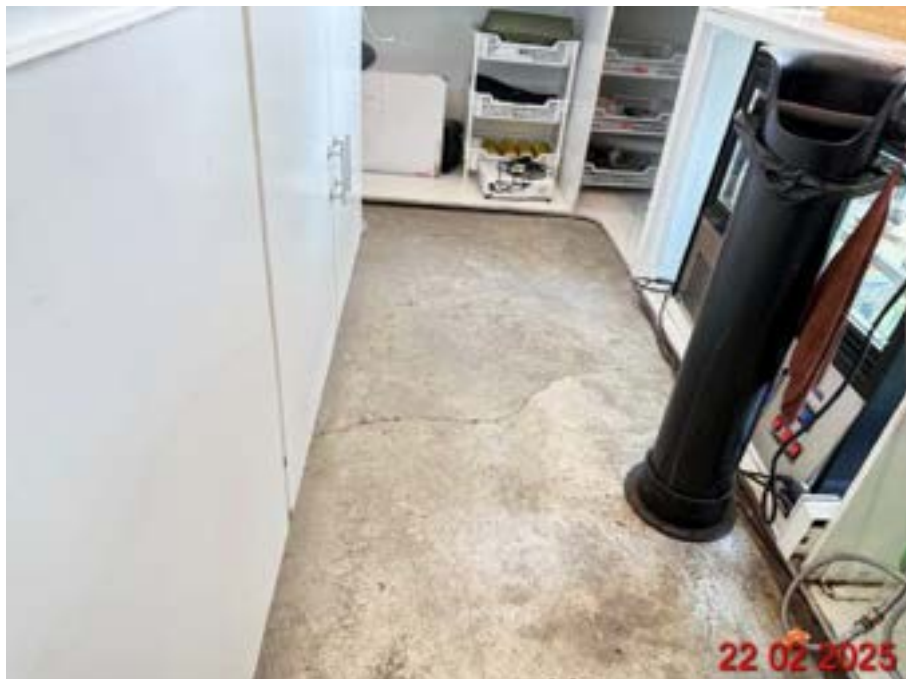
รูปที่ 753-754

รอยแตกร้าวพื้น

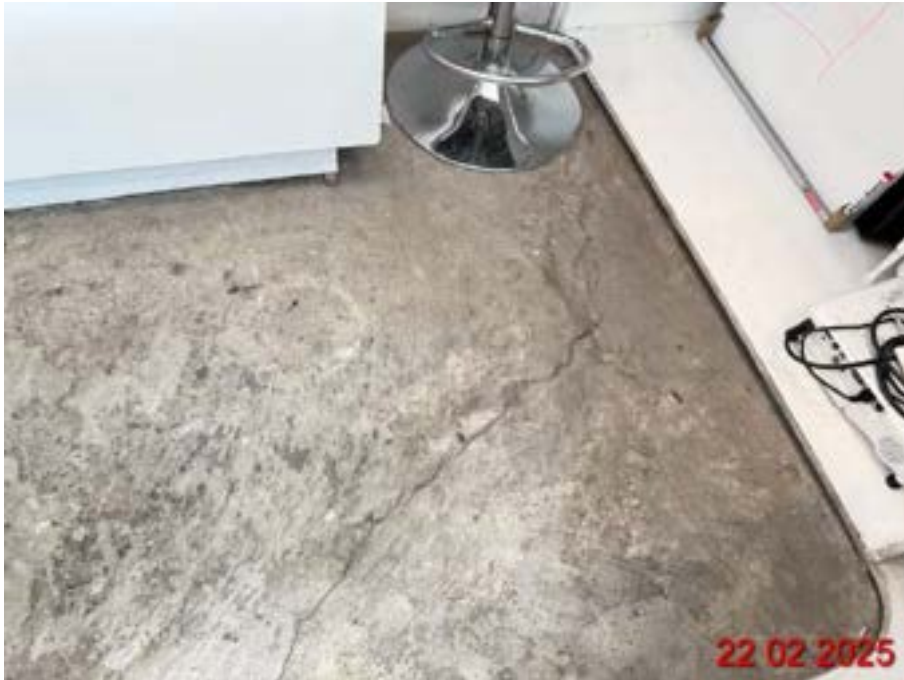
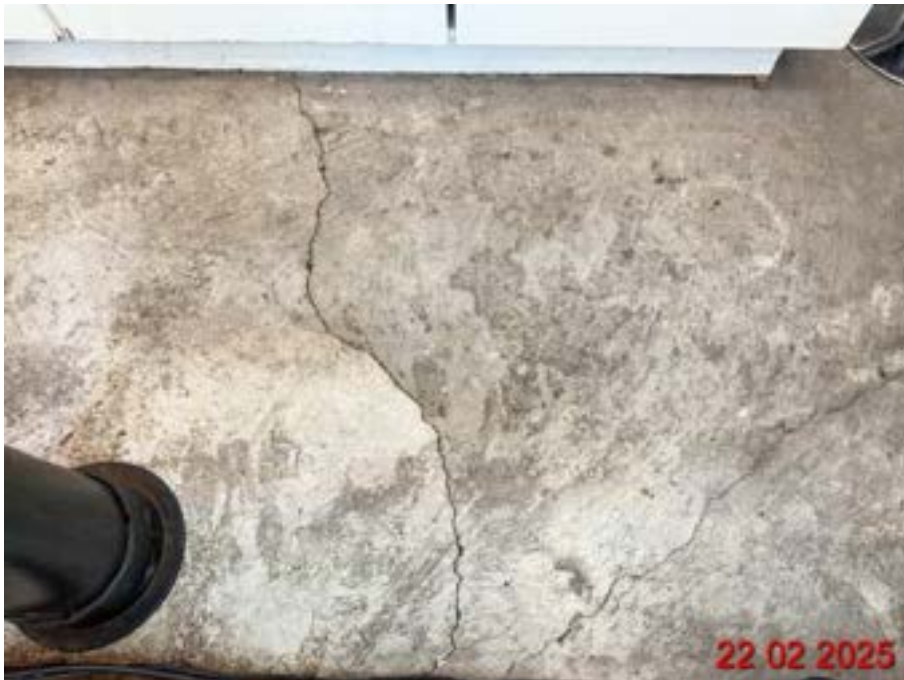
รูปที่ 755-756

รอยแตกร้าวพื้น

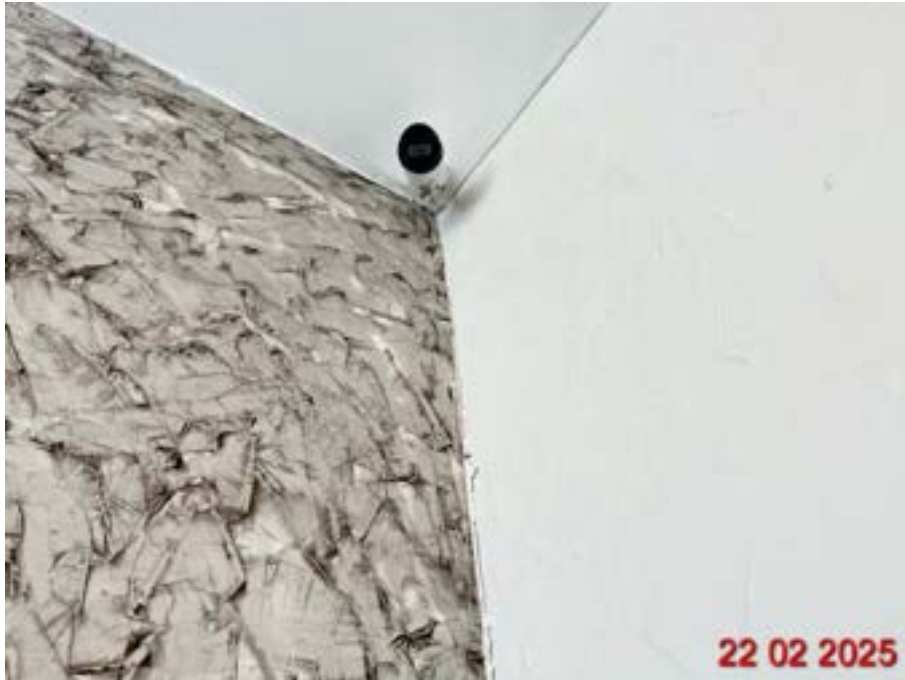
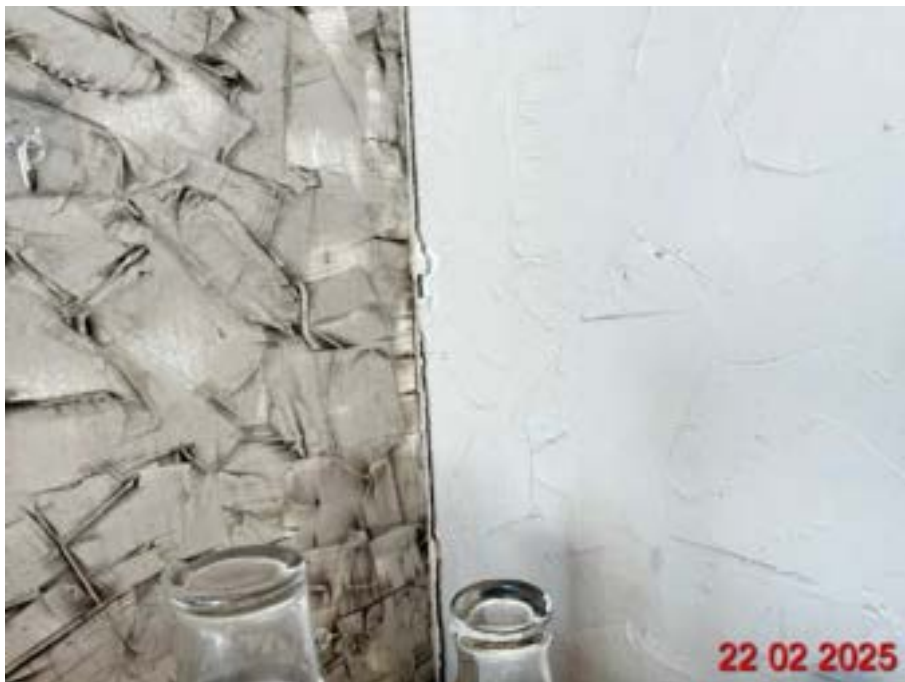
รูปที่ 757-758

รอยแตกร้าวผนังบริเวณเคานเตอร์

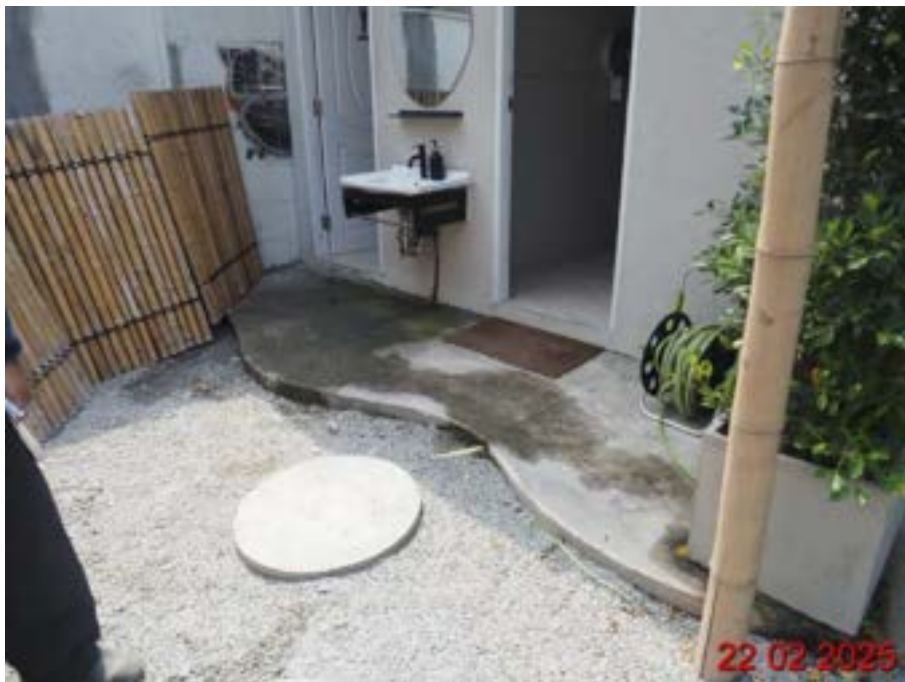
รูปที่ 759-760  
ด้านหน้าห้องน้ำ

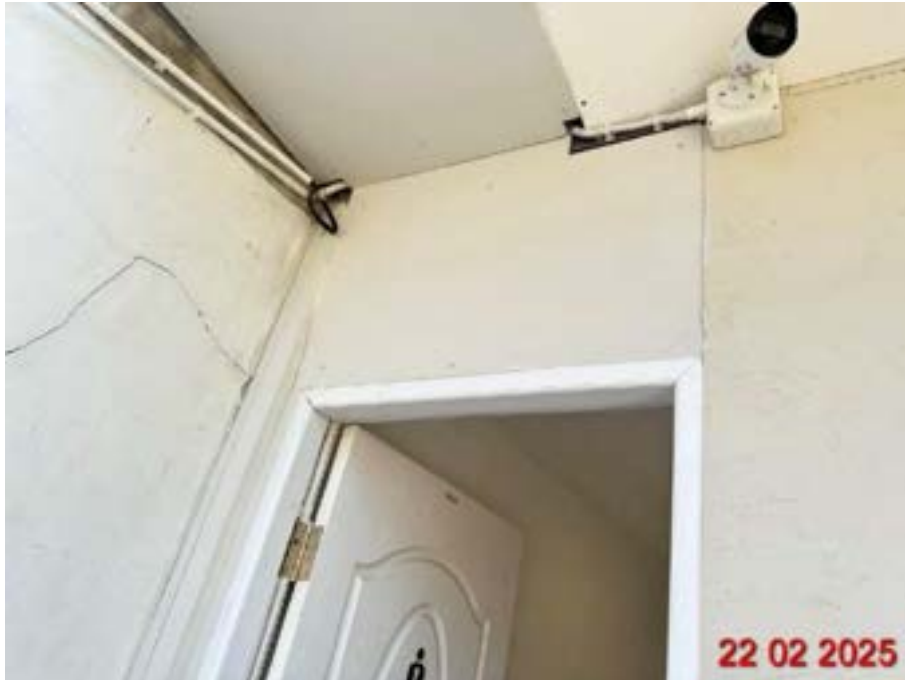
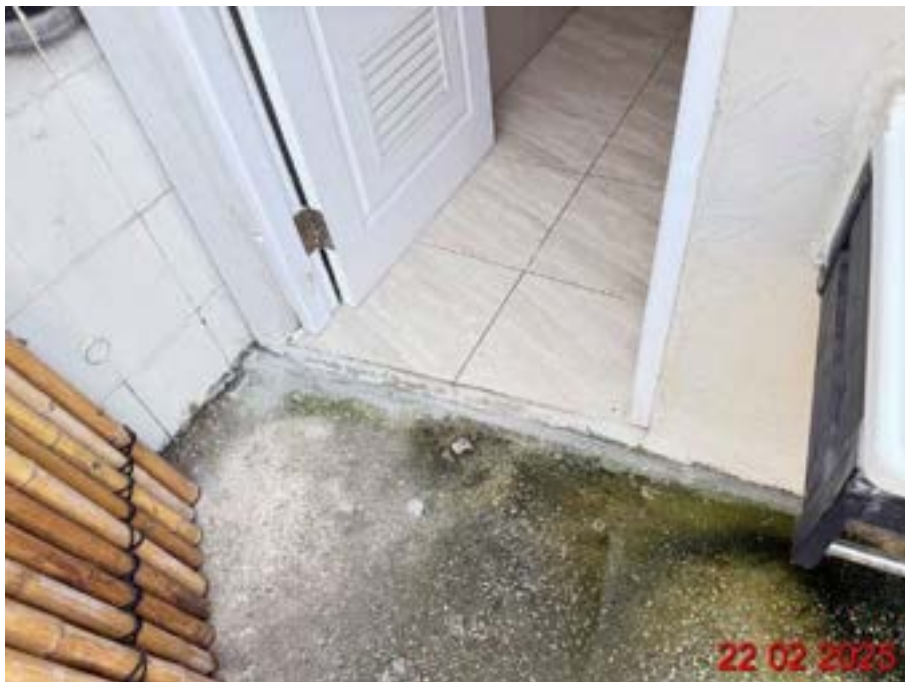
รูปที่ 761-762  
ด้านหน้าห้องน้ำ

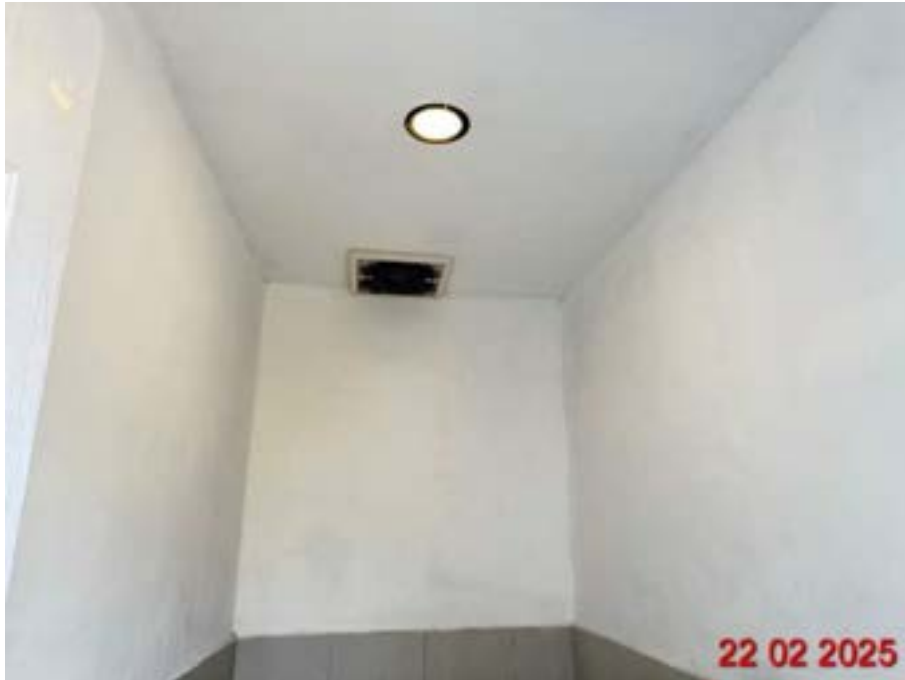
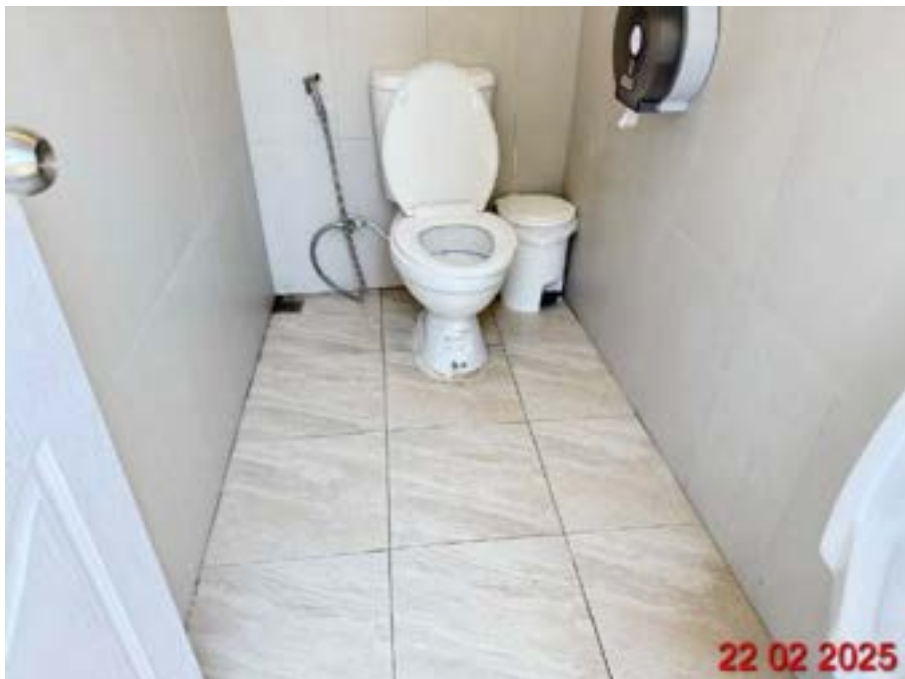
รูปที่ 763-764  
สภาพภายในห้องน้ำ

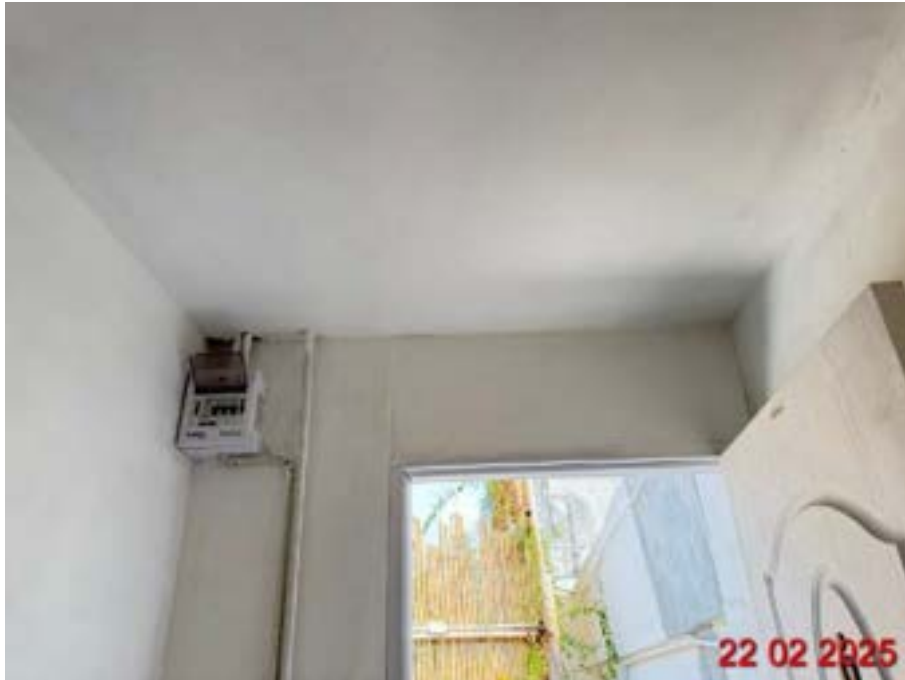
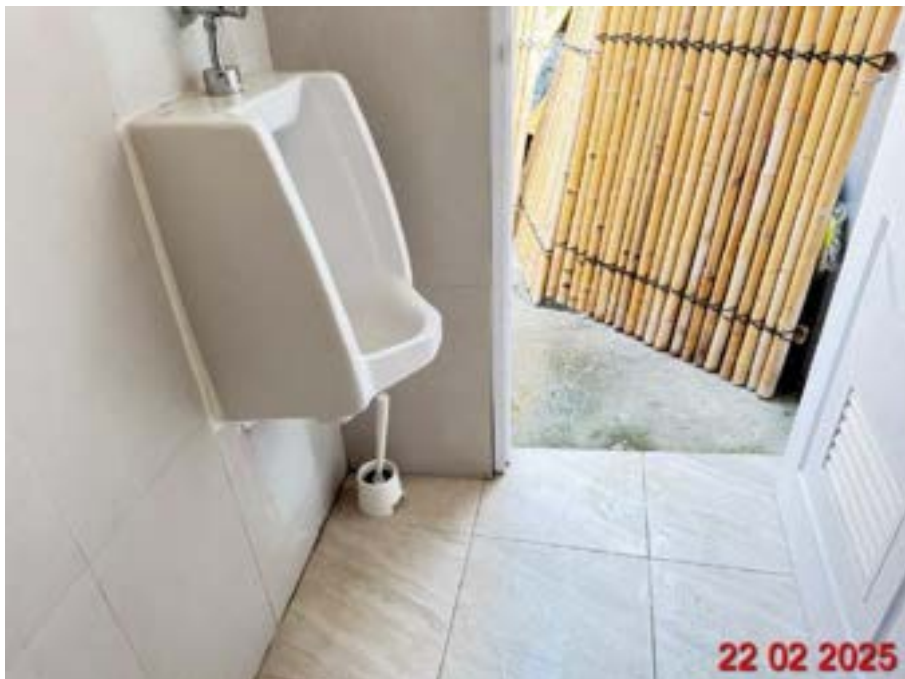
รูปที่ 765-766  
สภาพภายในห้องน้ำ

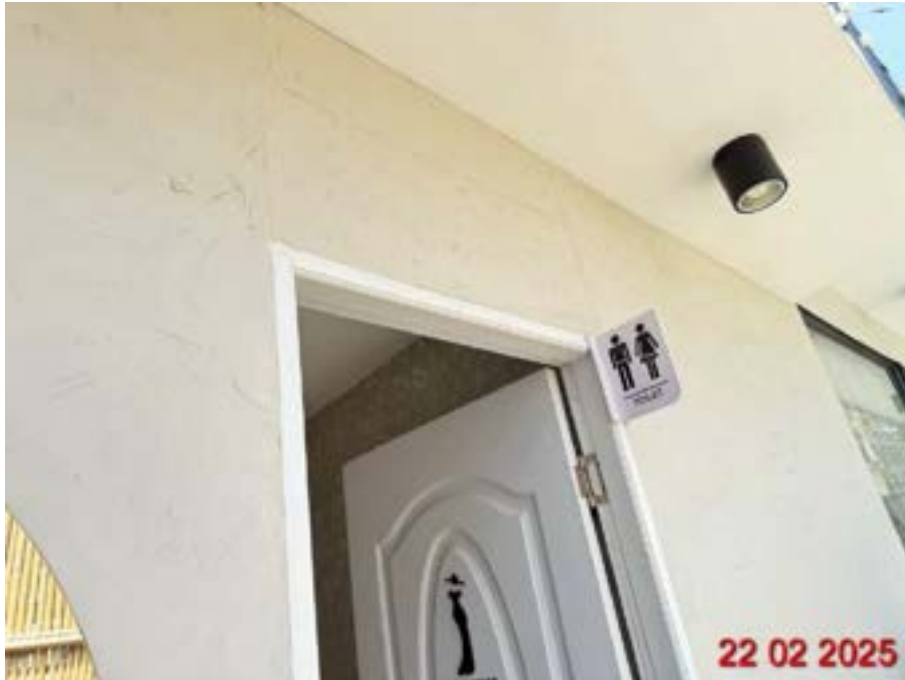
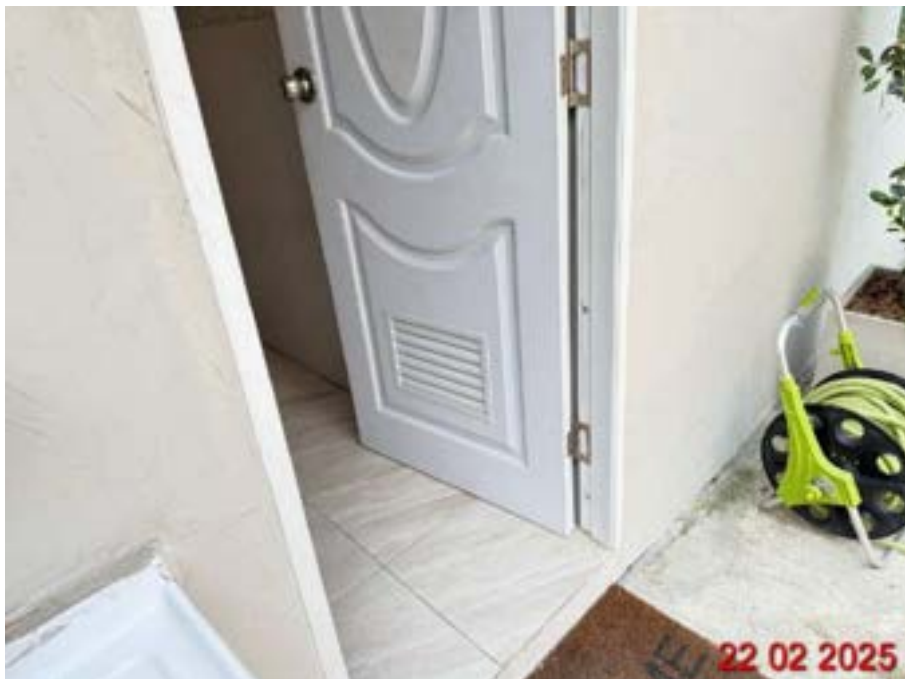
รูปที่ 767-768

ด้านหน้าห้องน้ำ

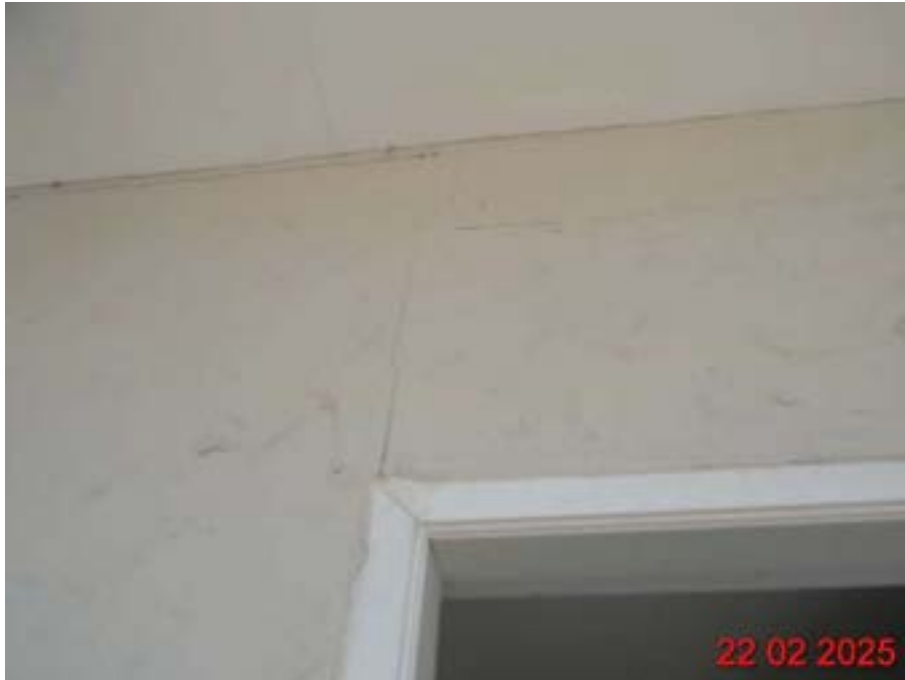
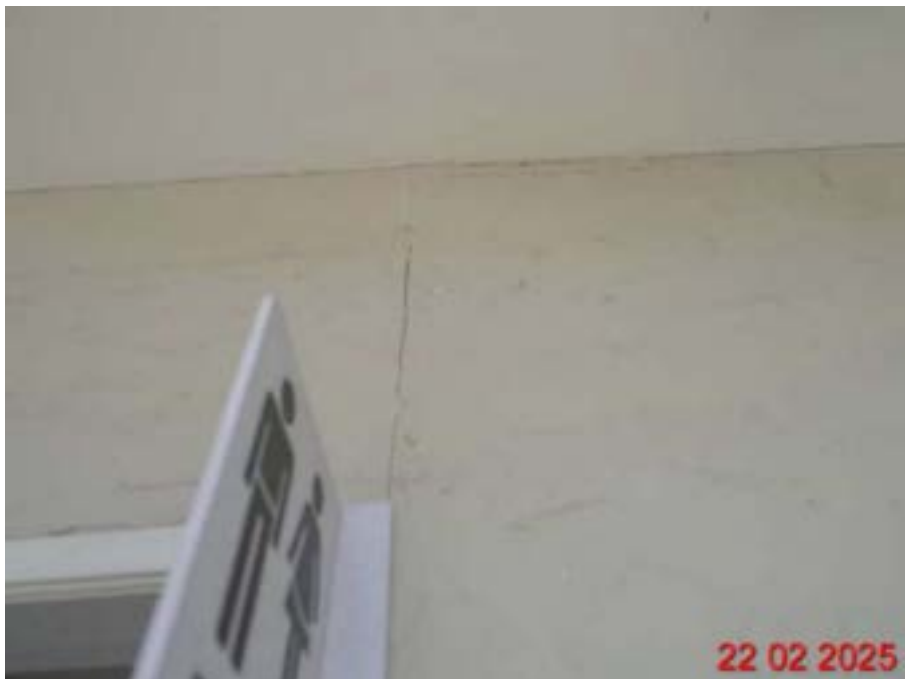
รูปที่ 769-770  
ด้านหน้าห้องน้ำ

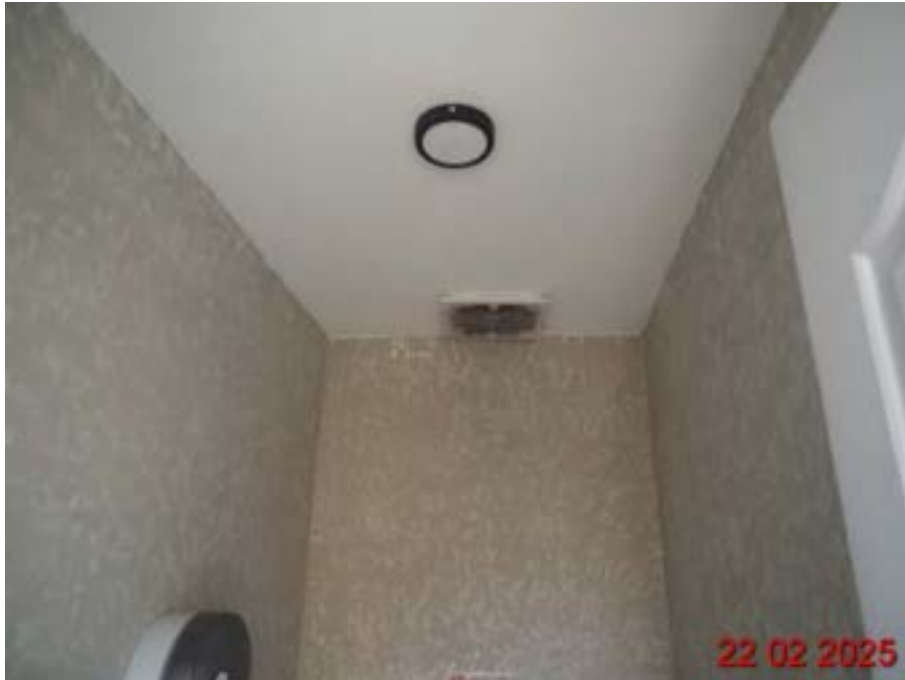
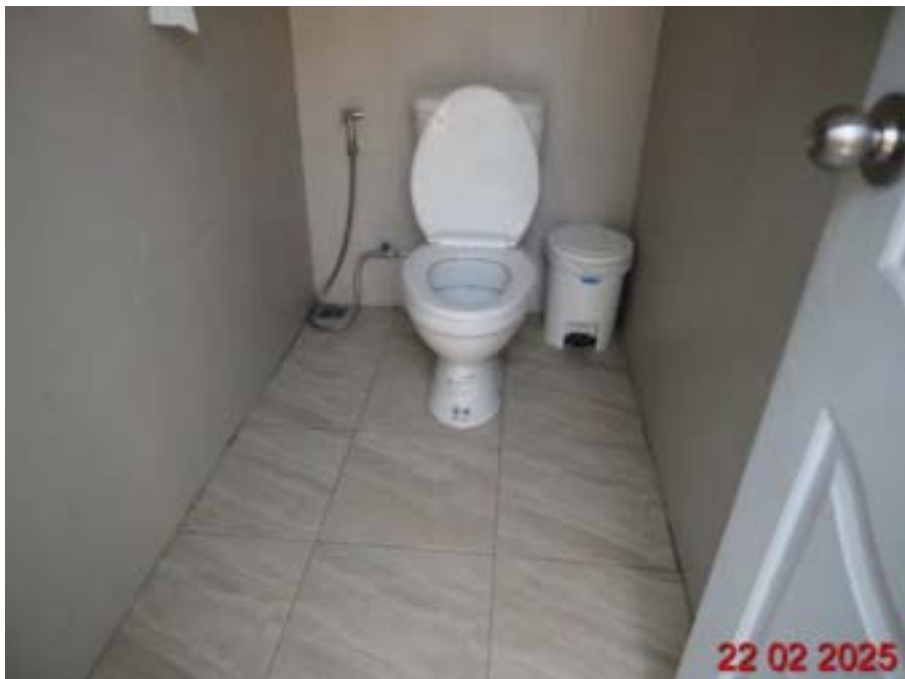
รูปที่ 771-772  
สภาพภายในห้องน้ำ

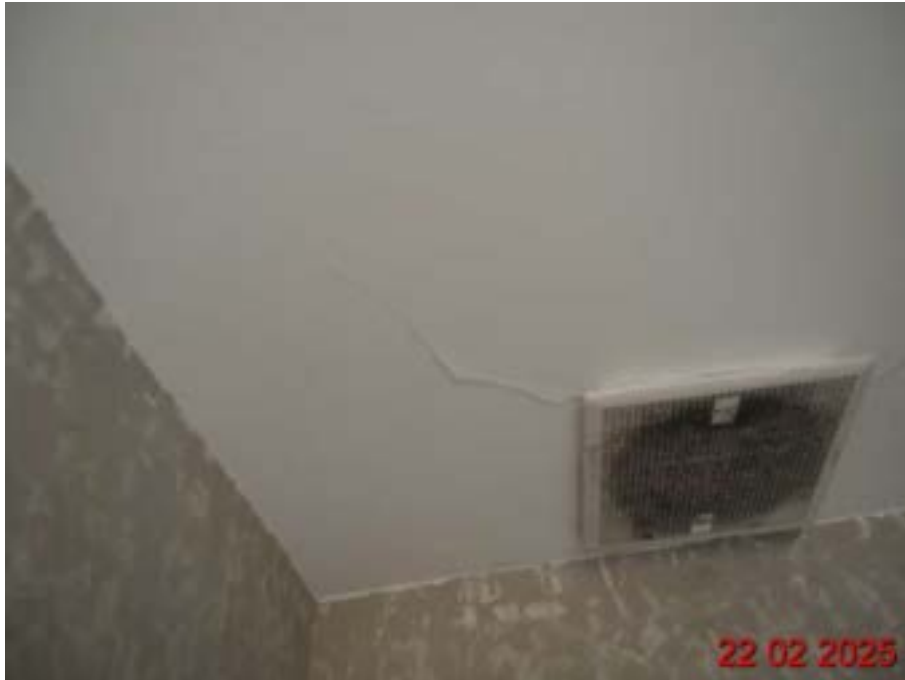
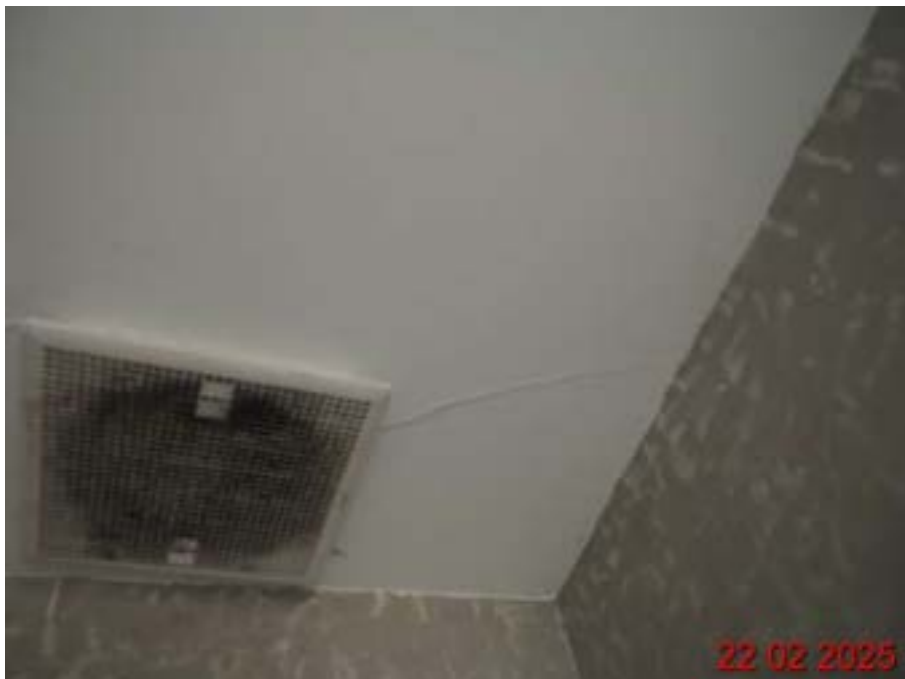
รูปที่ 773-774

รอยแตกเพดานห้องน้ำ

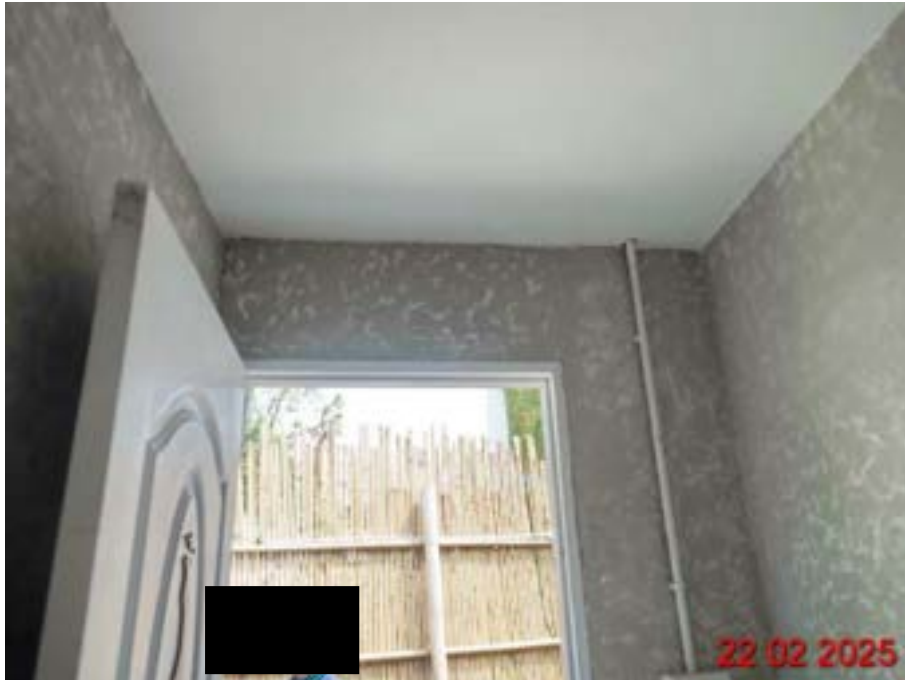
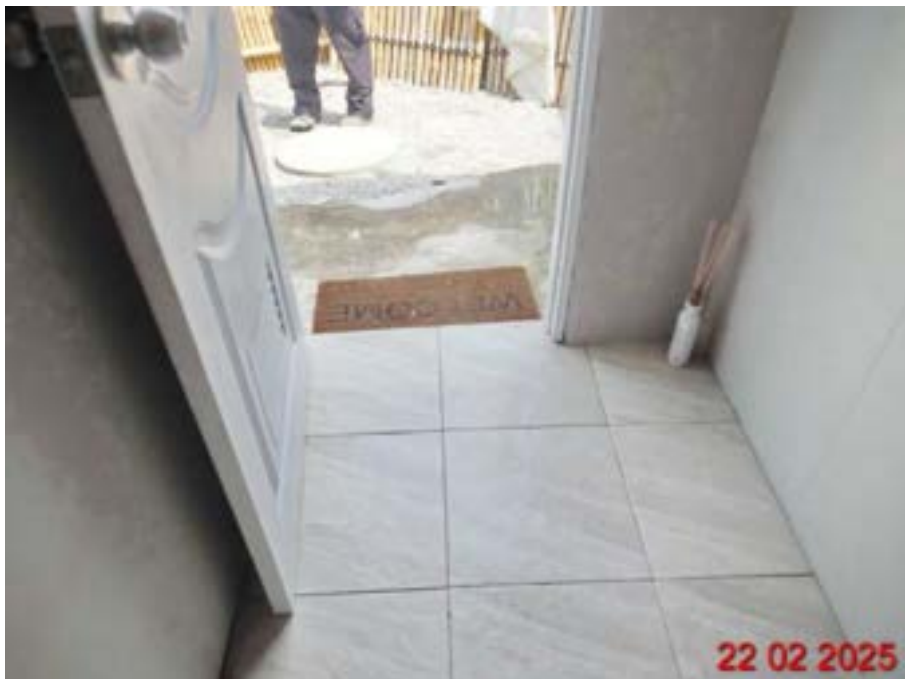
รูปที่ 775-776  
สภาพภายในห้องน้ำ

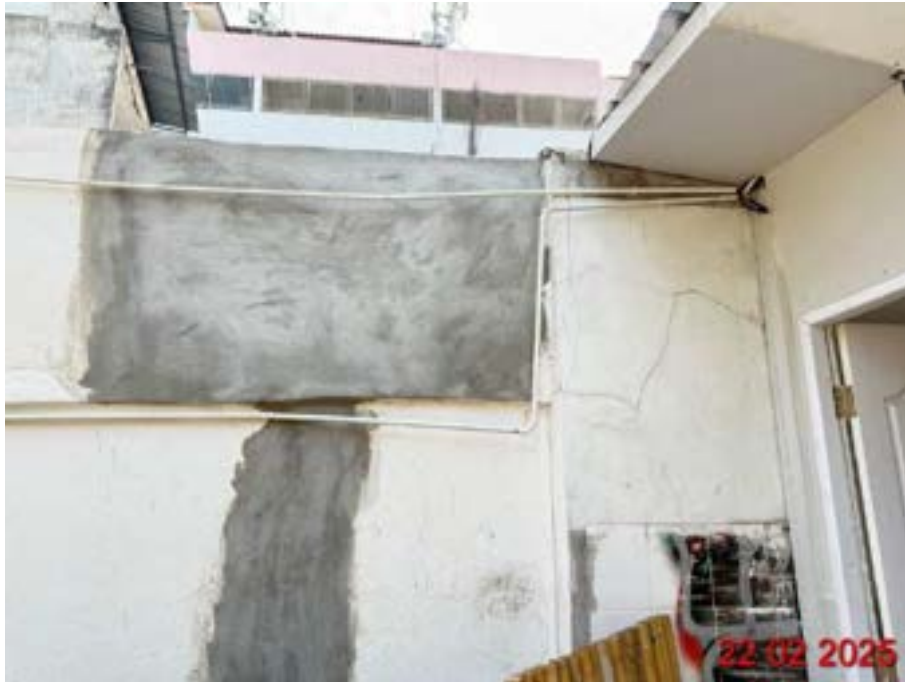
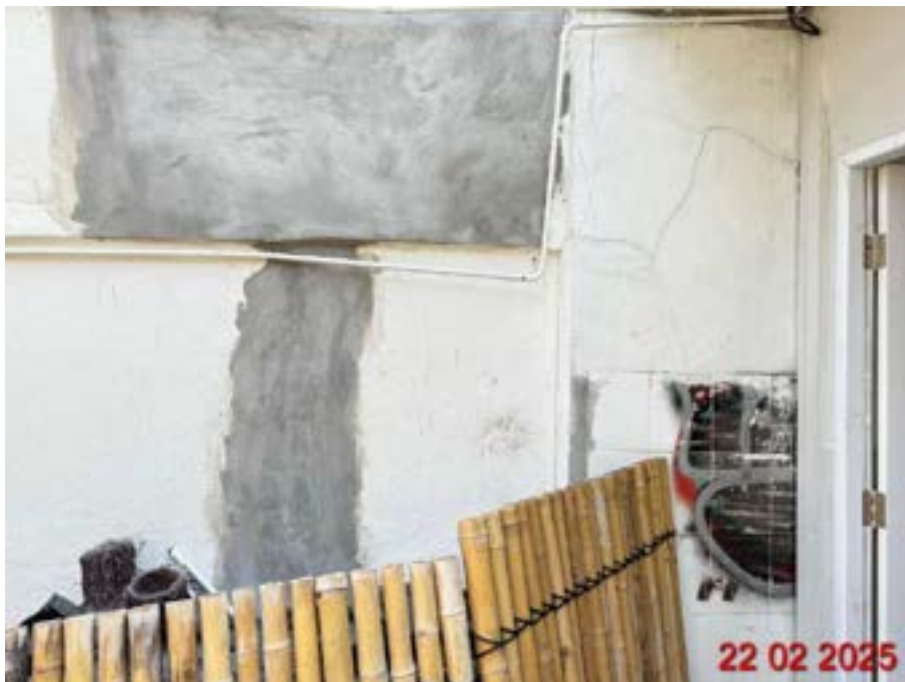
รูปที่ 777-778

รอยแตกร้าวกำแพงรั้งภายในด้านซ้าย

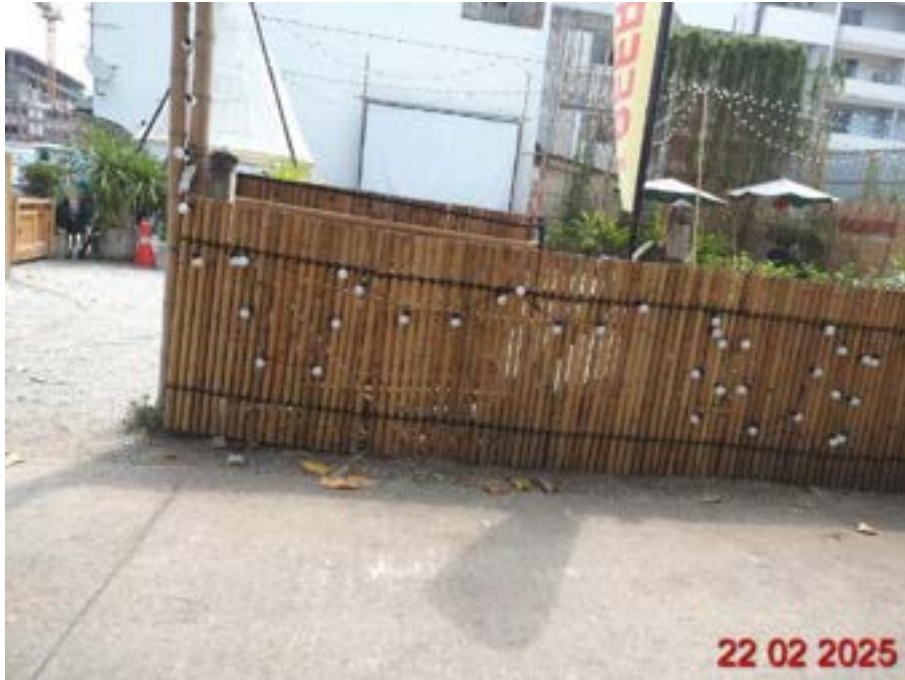
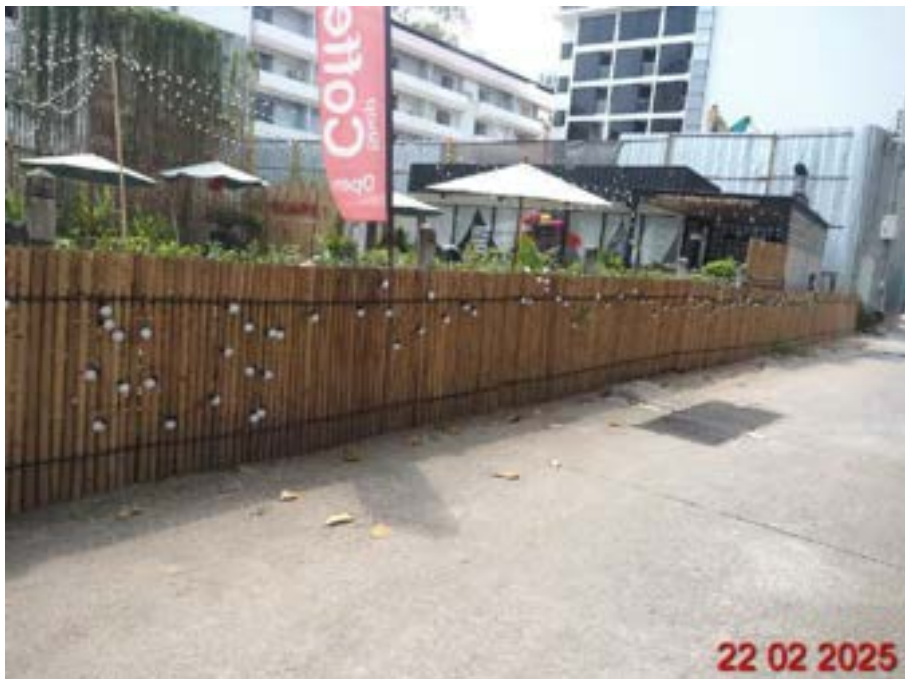
รูปที่ 779-780

สภาพภายนอกด้านซ้าย

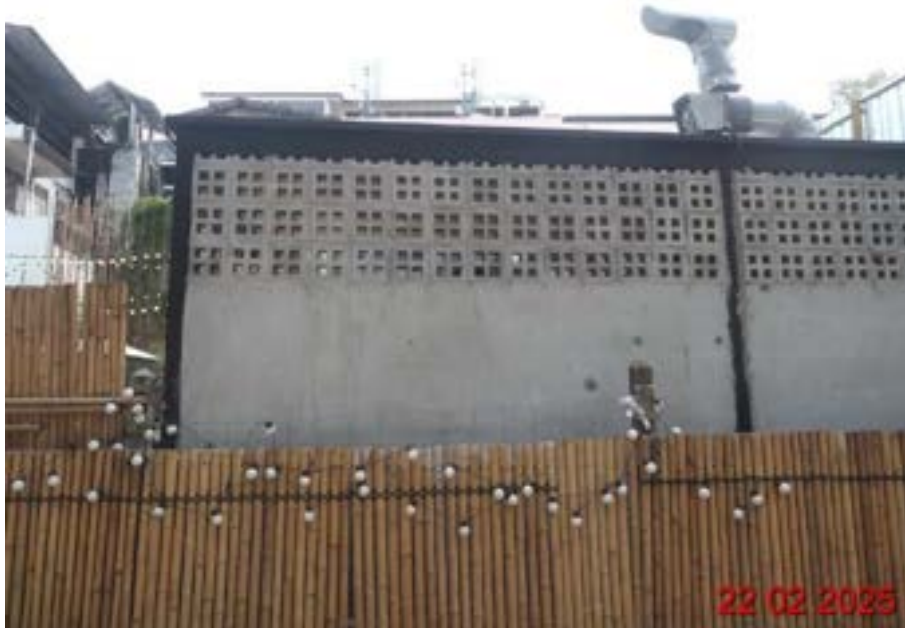
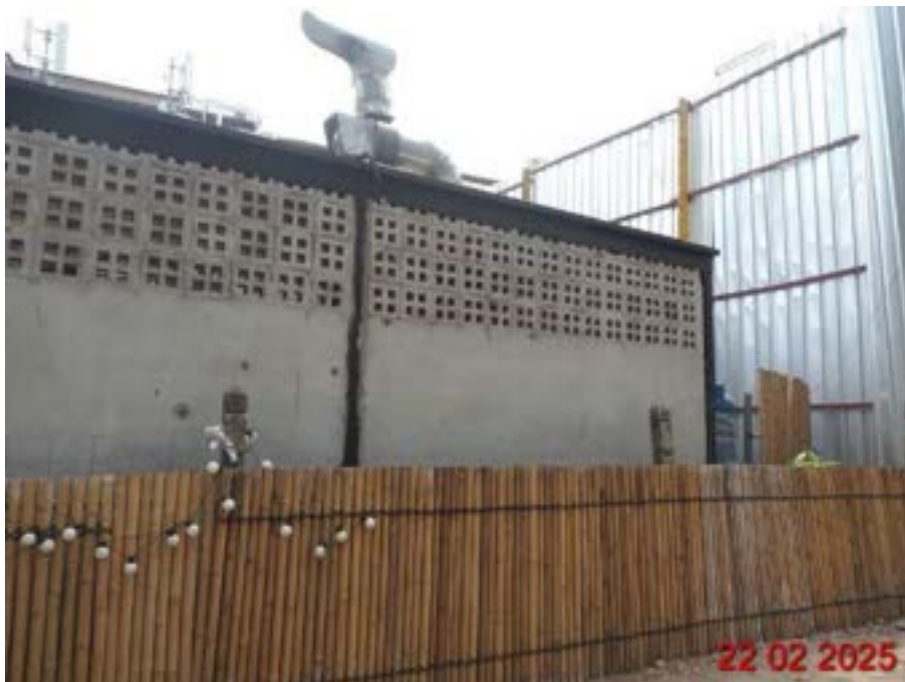
รูปที่ 781-782

สภาพภายนอกด้านซ้าย

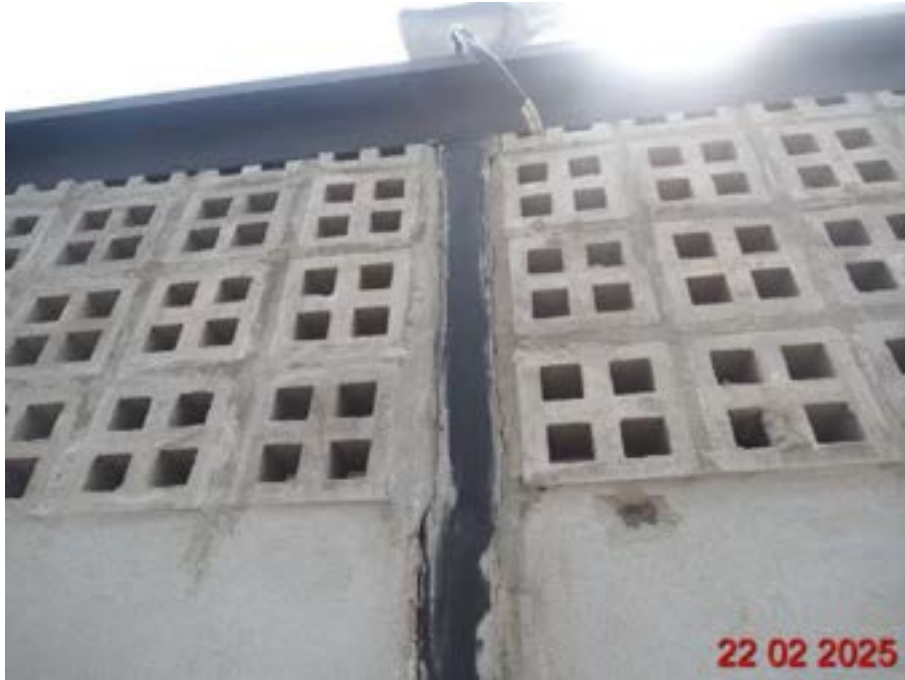
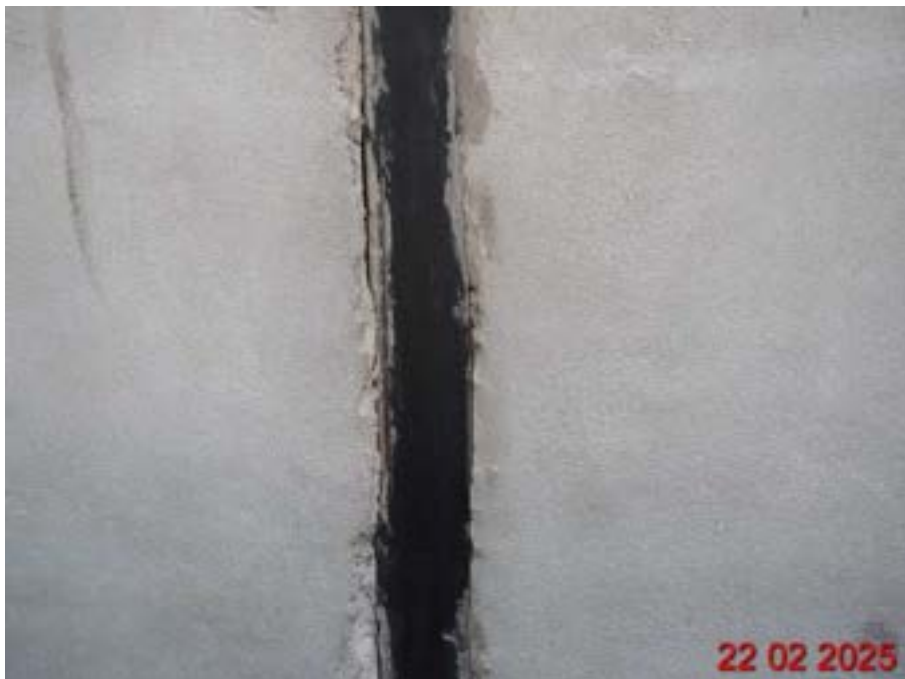
รูปที่ 783-784

สภาพภายนอกด้านซ้าย

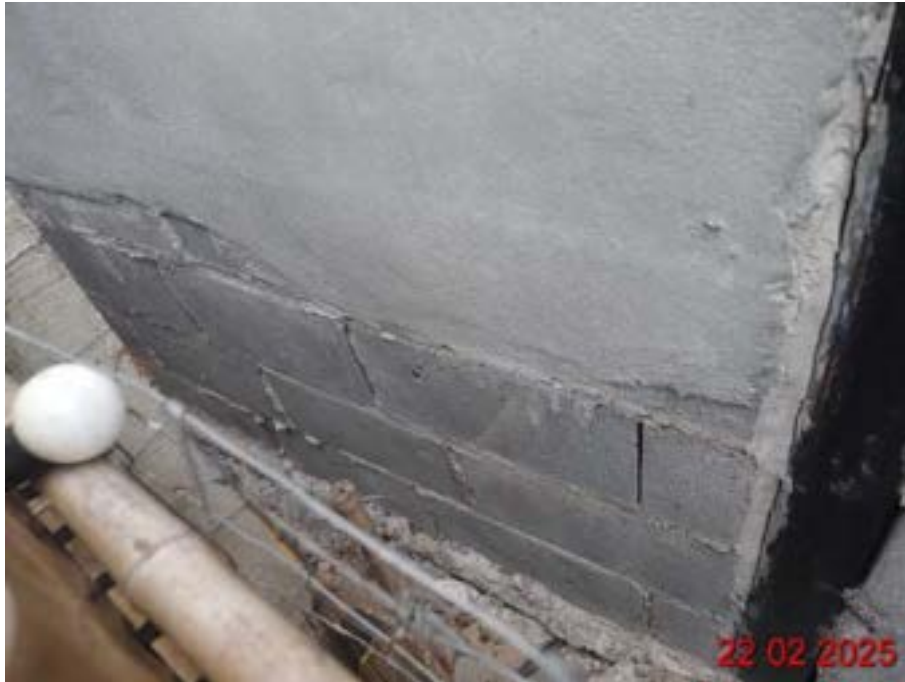
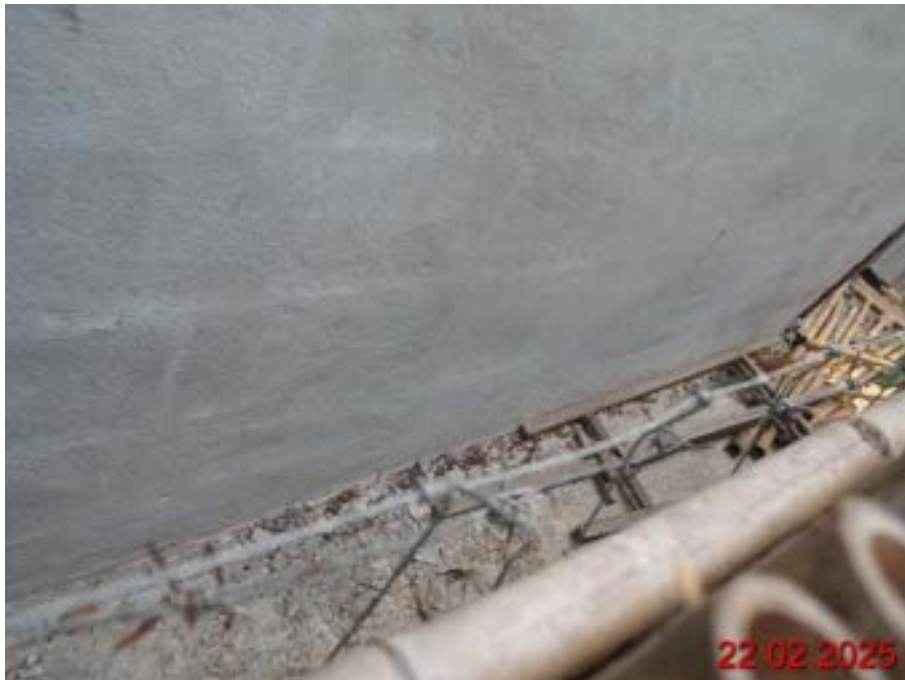
รูปที่ 785-786

สภาพภายนอกด้านซ้าย

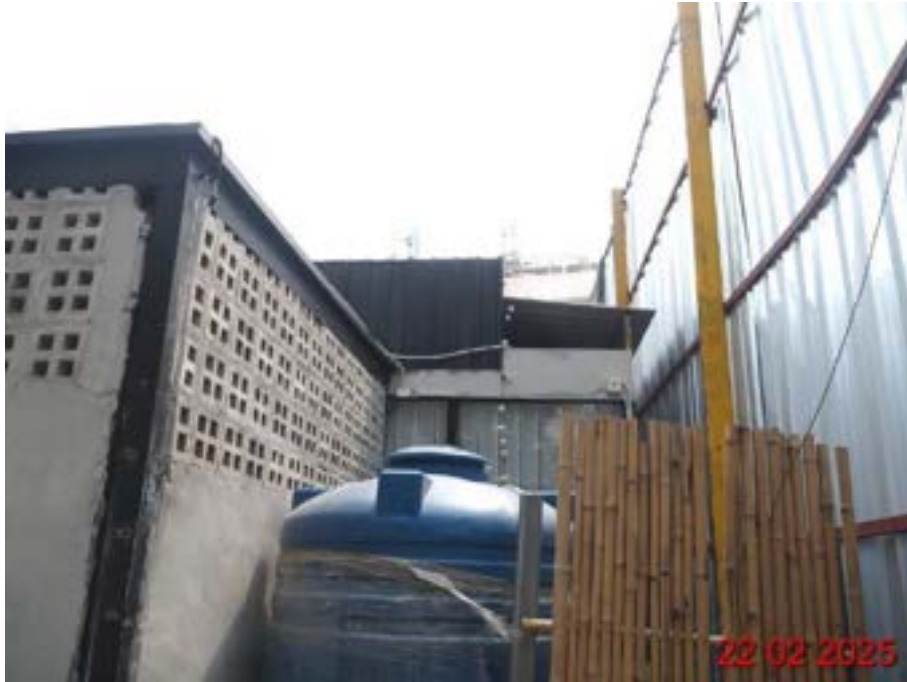
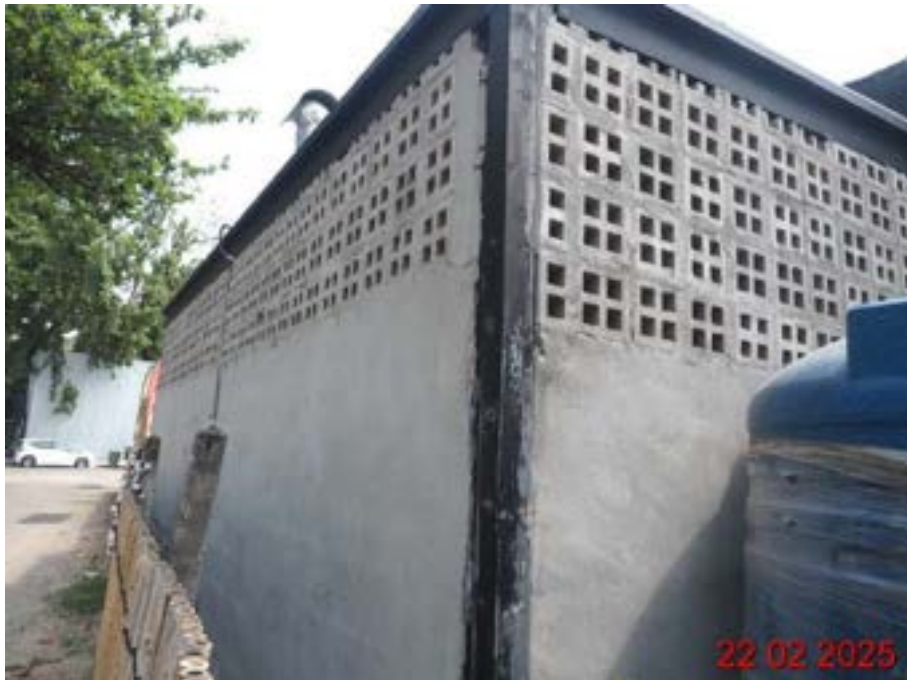
รูปที่ 787-788

สภาพภายนอกด้านหลัง

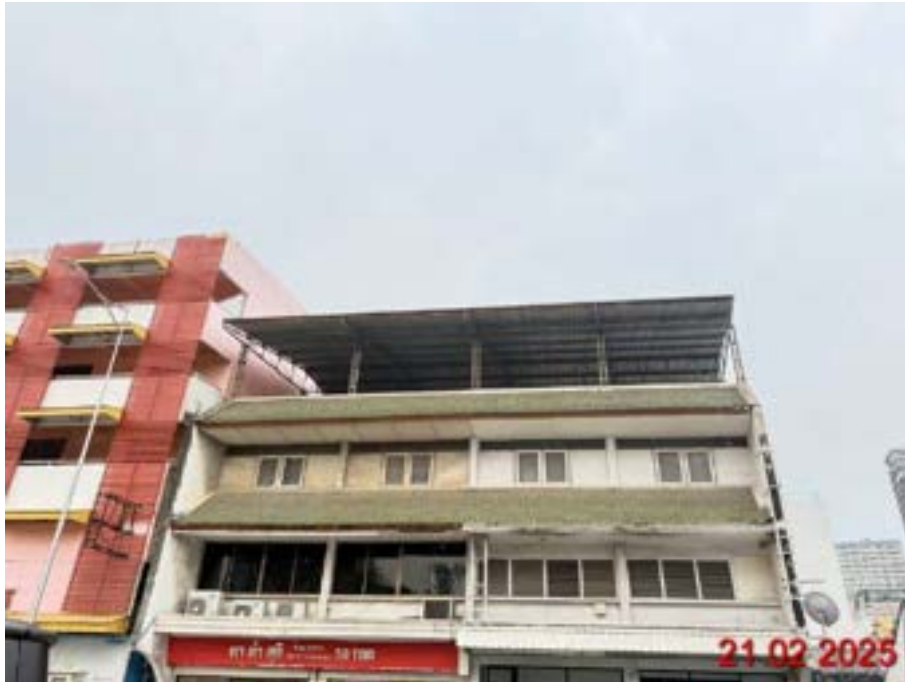
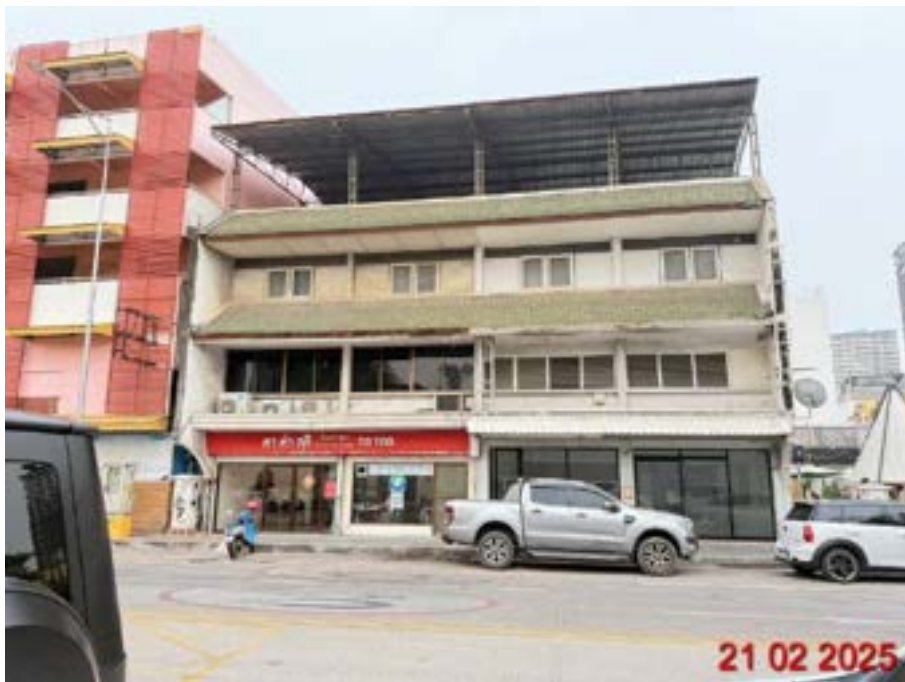
รูปที่ 789-790

ตาต้า สุกี้
