เอกสารประกอบการปฏิบัติตามมาตรการป้องกันและแก้ไขผลกระทบสิ่งแวดล้อม

บริเวณหน่วยงานก่อสร้างมีทรัพย์สินที่อยู่โดยรอบเป็นของบุคคลภายนอก (Third Party) ซึ่งระหว่างการสำรวจพบว่าบางส่วนของทรัพย์สินเหล่านี้มีความเสียหายที่มีอยู่เดิม (Existing Damage) ก่อนที่ทางโครงการจะเริ่มงานเสาเข็มเจาะ (เริ่มงานจริงเมื่อวันที่ 15 กุมภาพันธ์ 2568)

โครงการก่อสร้างอาคารโรงแรม Atmind Central Pattaya Hotel

ตั้งอยู่ที่ถนนพทยากลาง ตำบลหนองปรือ อำเภอบางละมุง จังหวัดชลบุรี

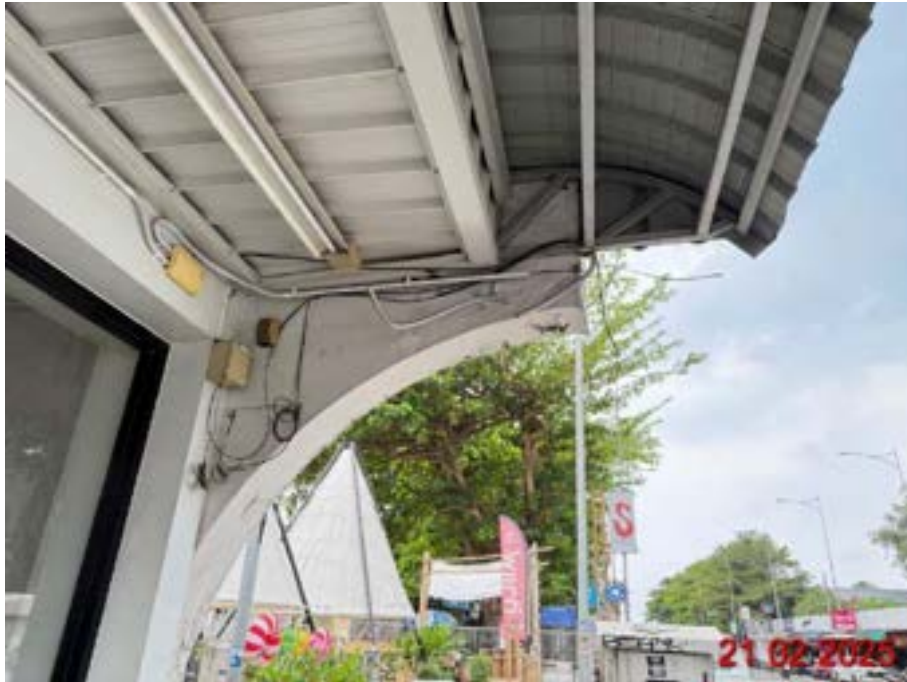
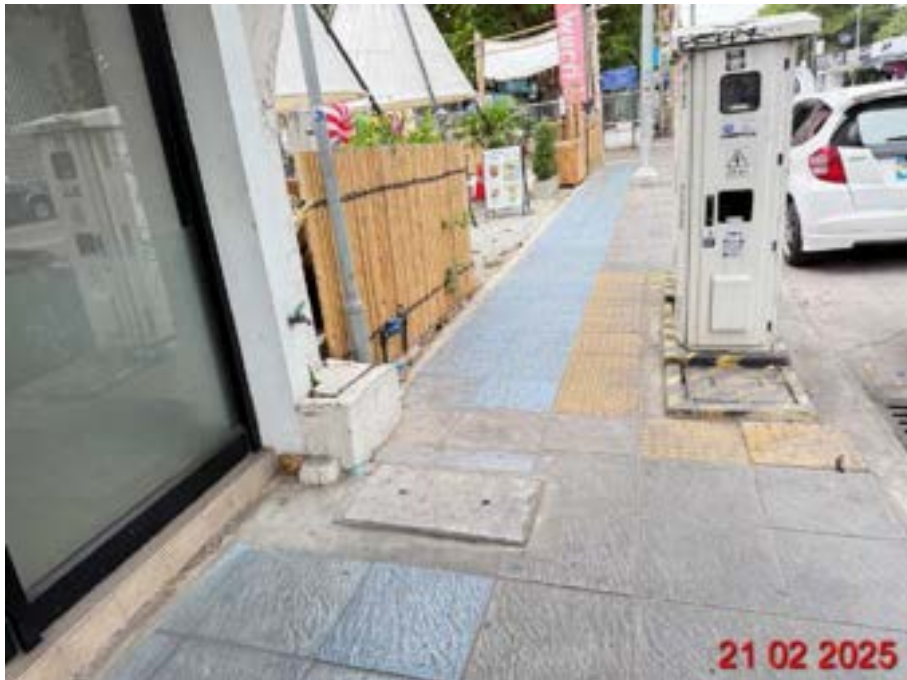
รูปที่ 791-792

สภาพภายนอกด้านหน้า

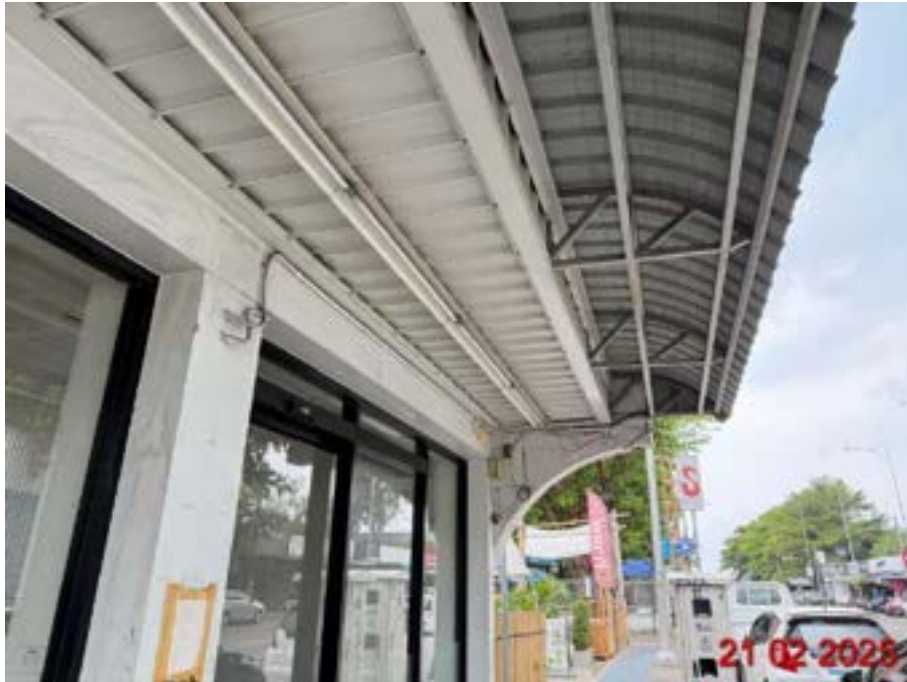
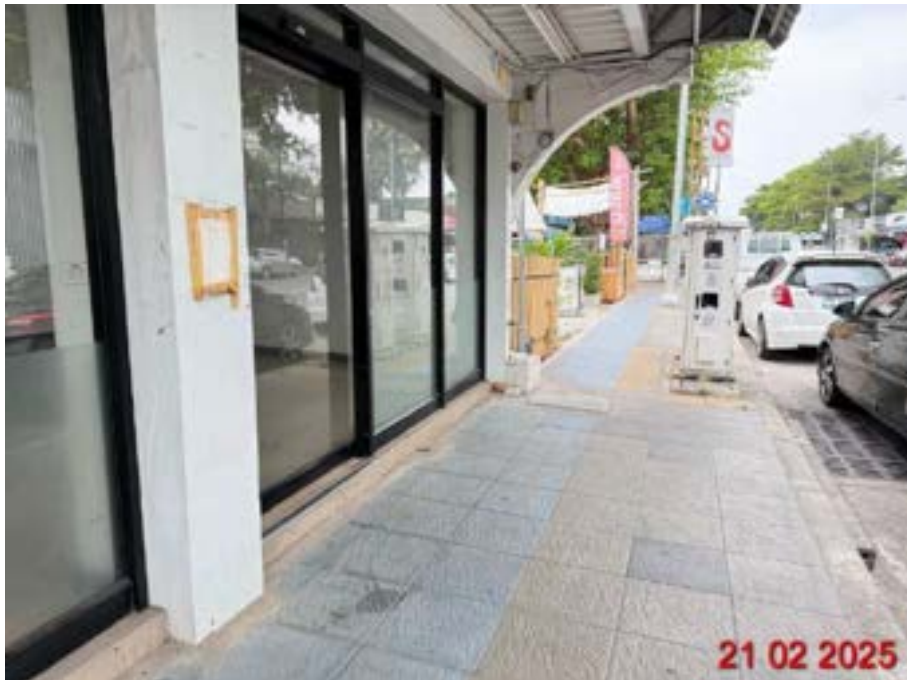
รูปที่ 793-794

สภาพภายนอกด้านหน้า

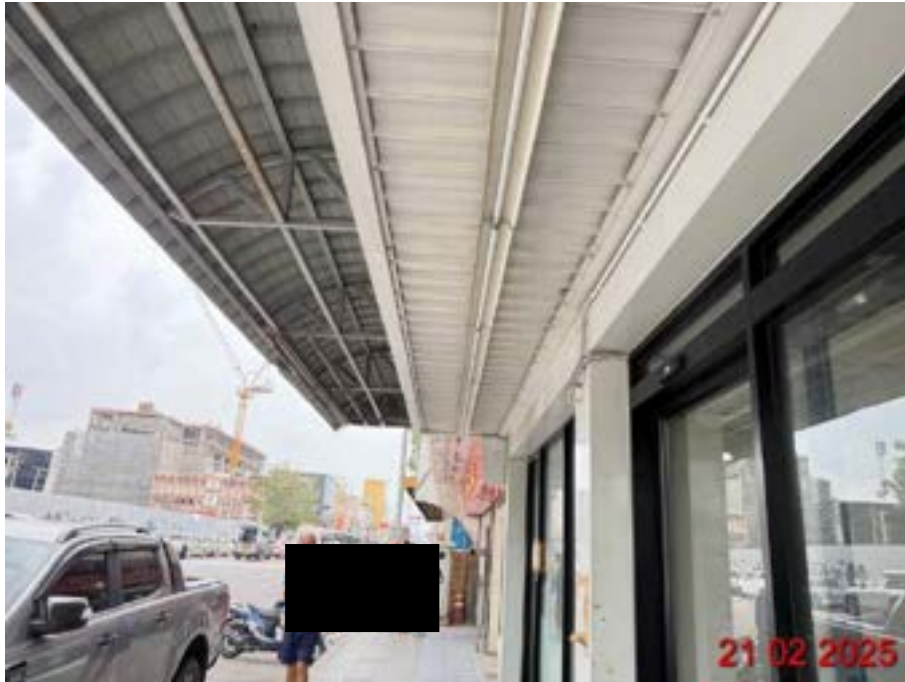
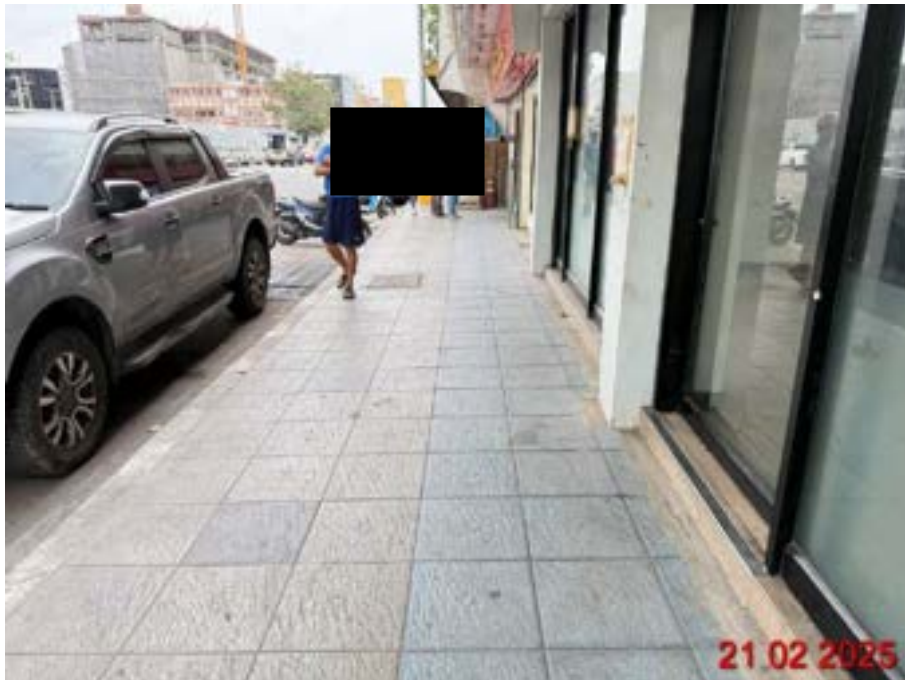
รูปที่ 795-796

สภาพภายนอกด้านหน้า

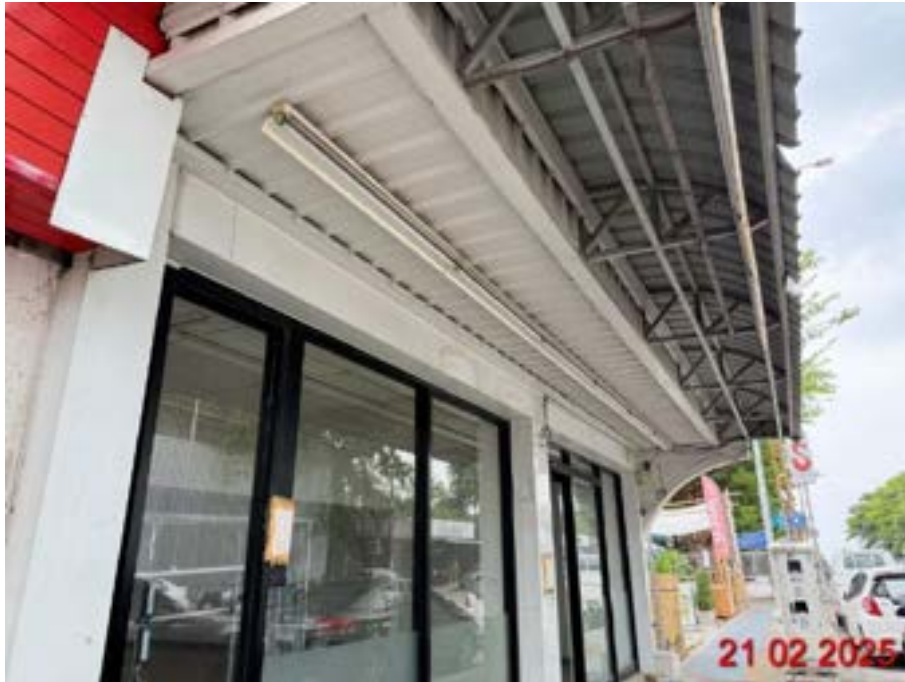
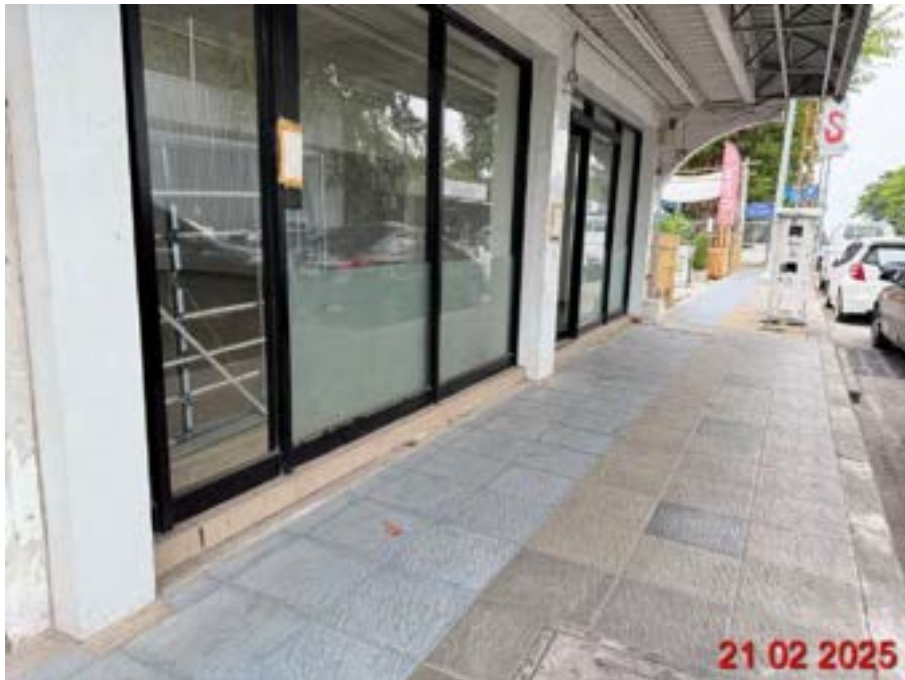
รูปที่ 797-798

สภาพภายนอกด้านหน้า

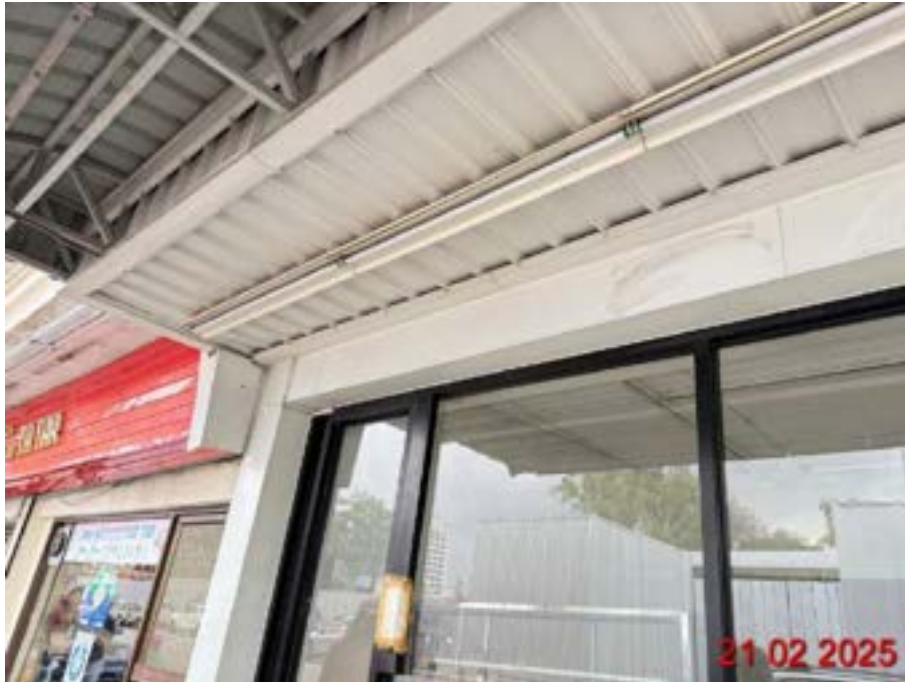
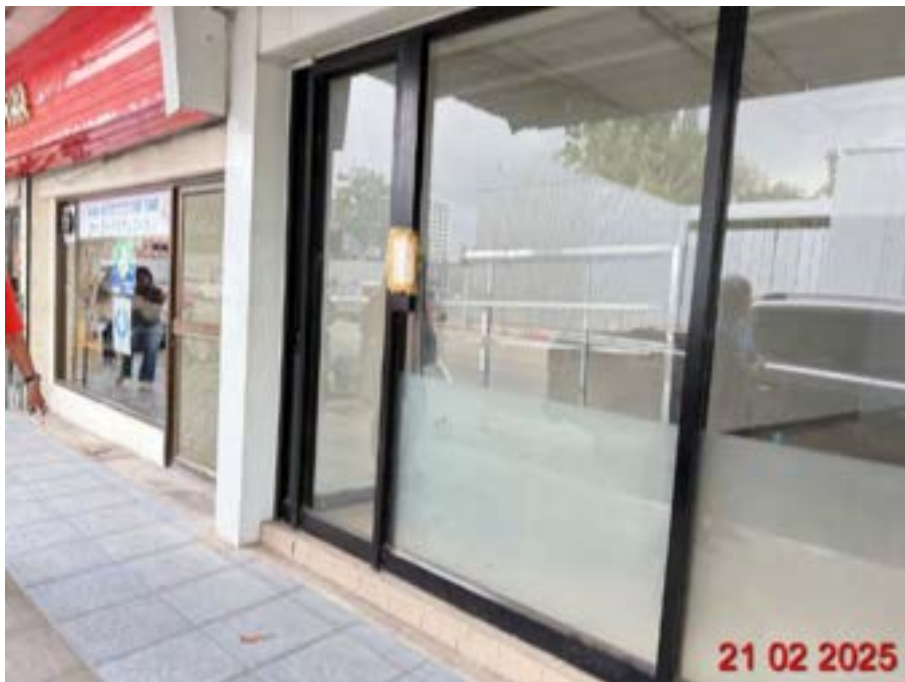
รูปที่ 799-800

สภาพภายนอกด้านหน้า

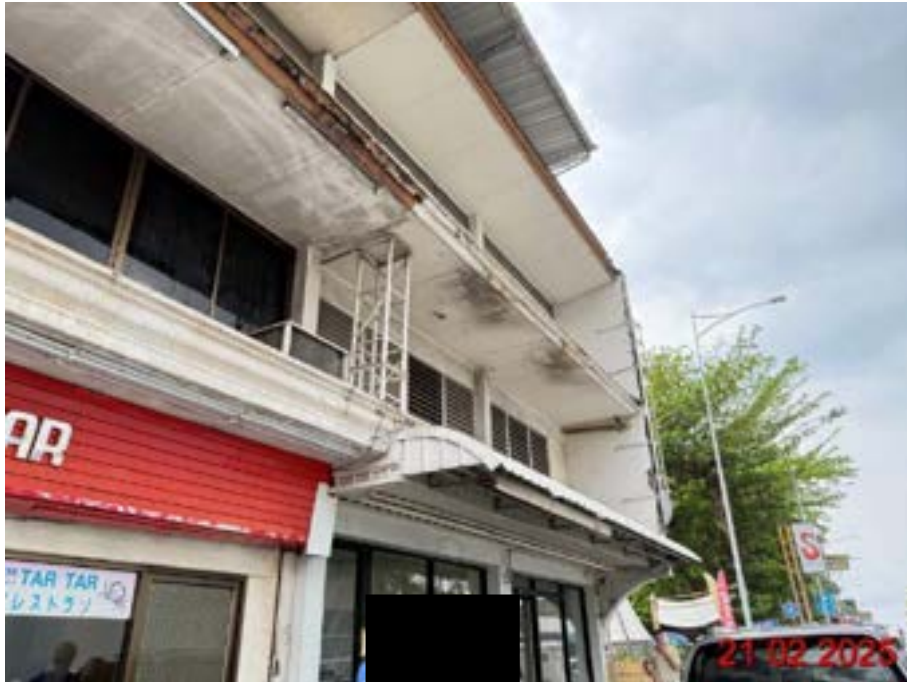
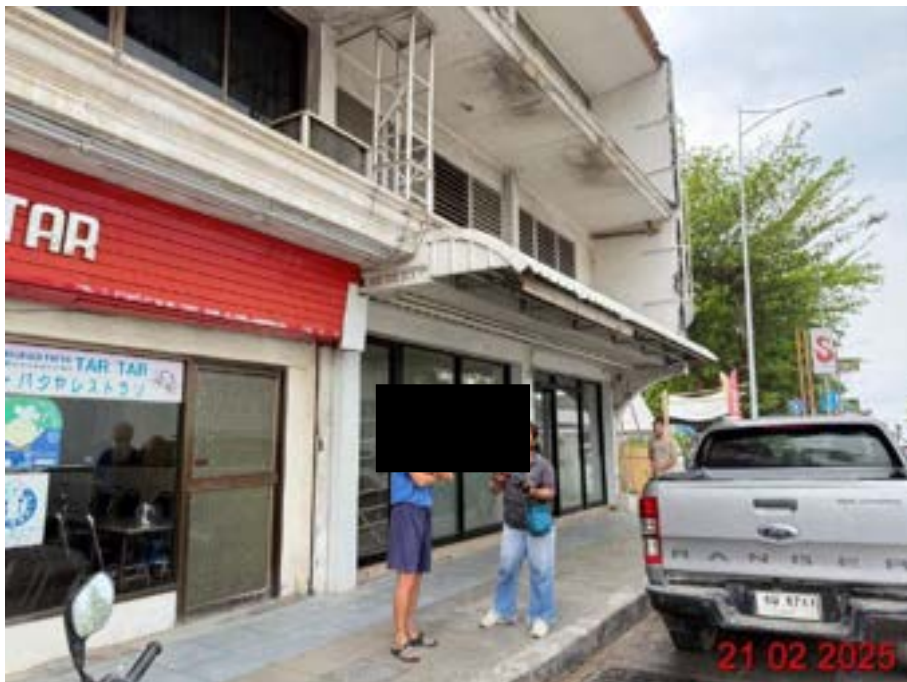
รูปที่ 801-802

สภาพภายนอกด้านหน้า

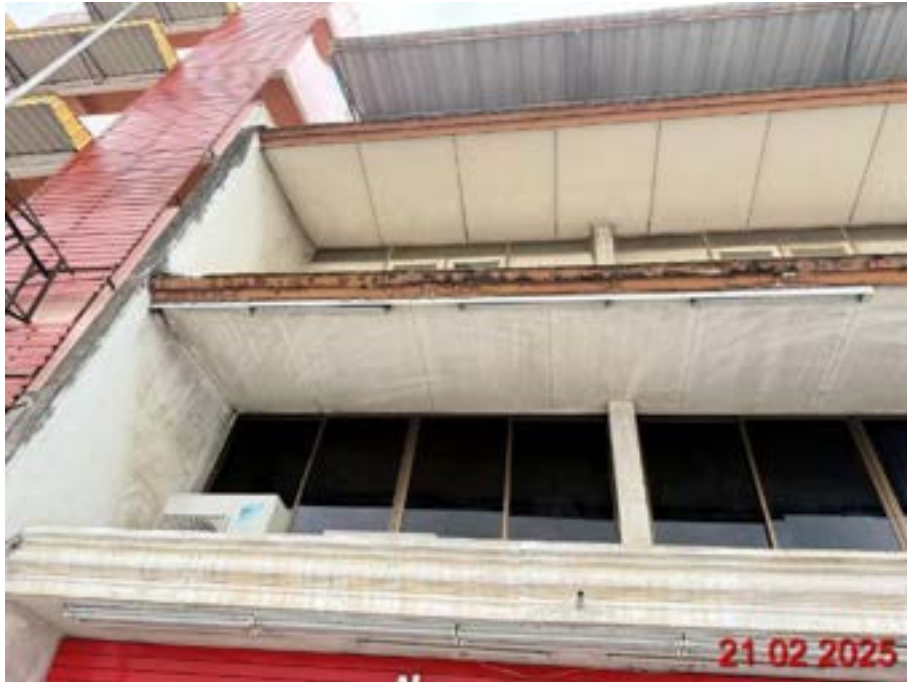
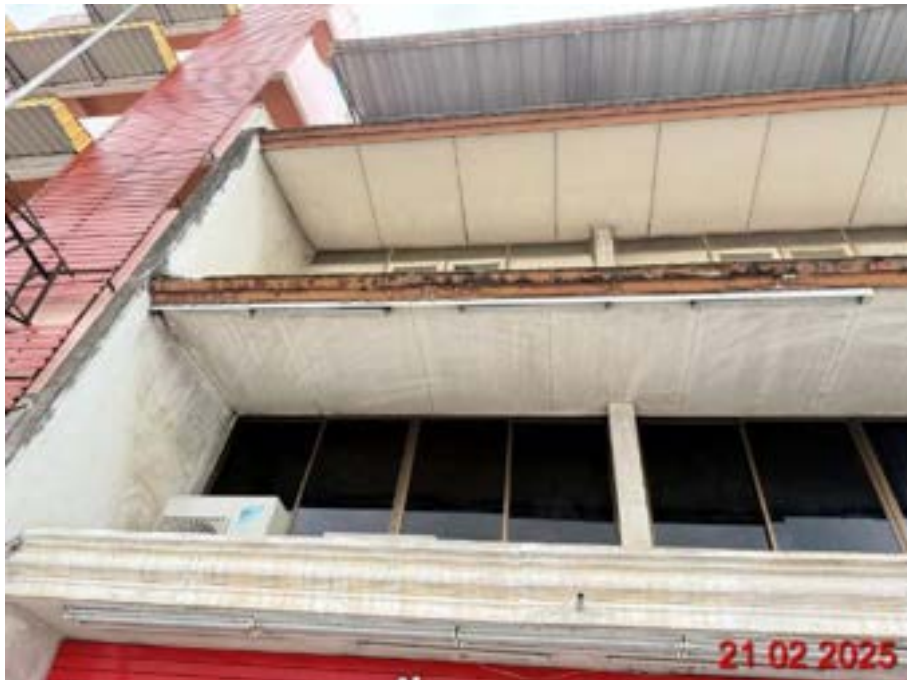
รูปที่ 803-804

สภาพภายนอกด้านหน้า

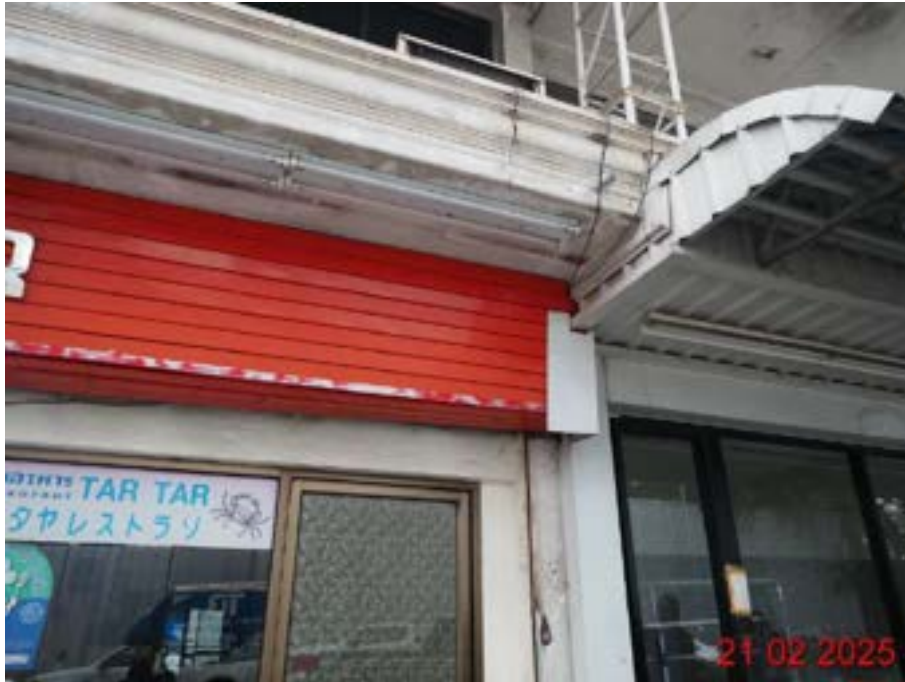
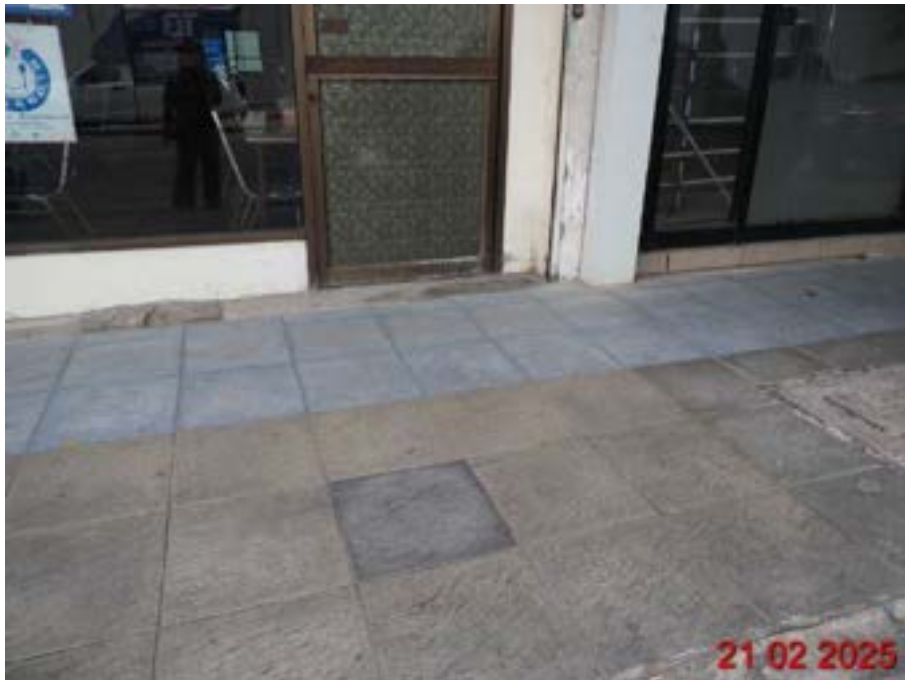
รูปที่ 805-806

สภาพภายนอกด้านหน้า

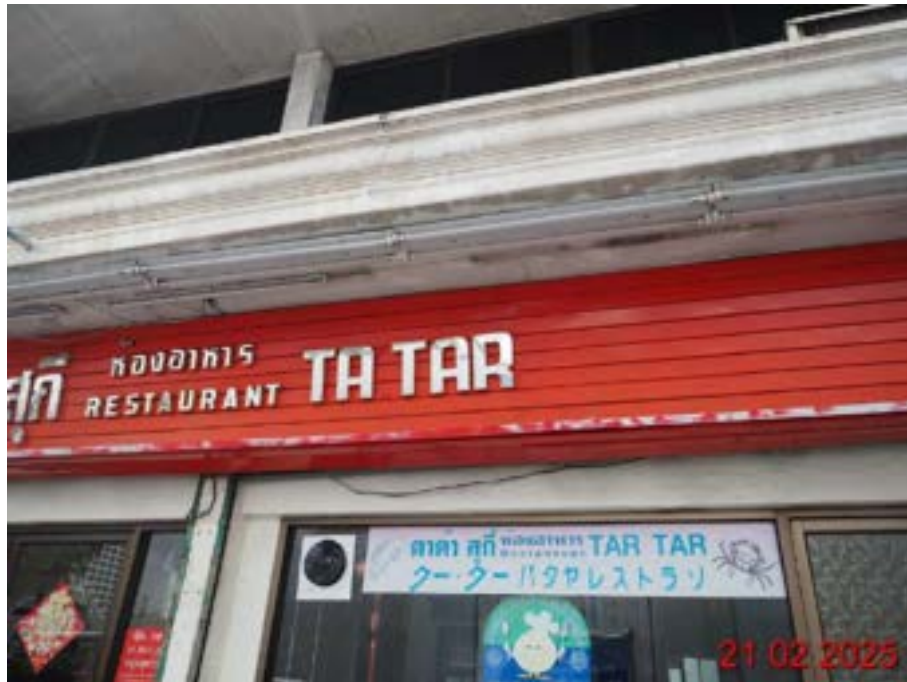
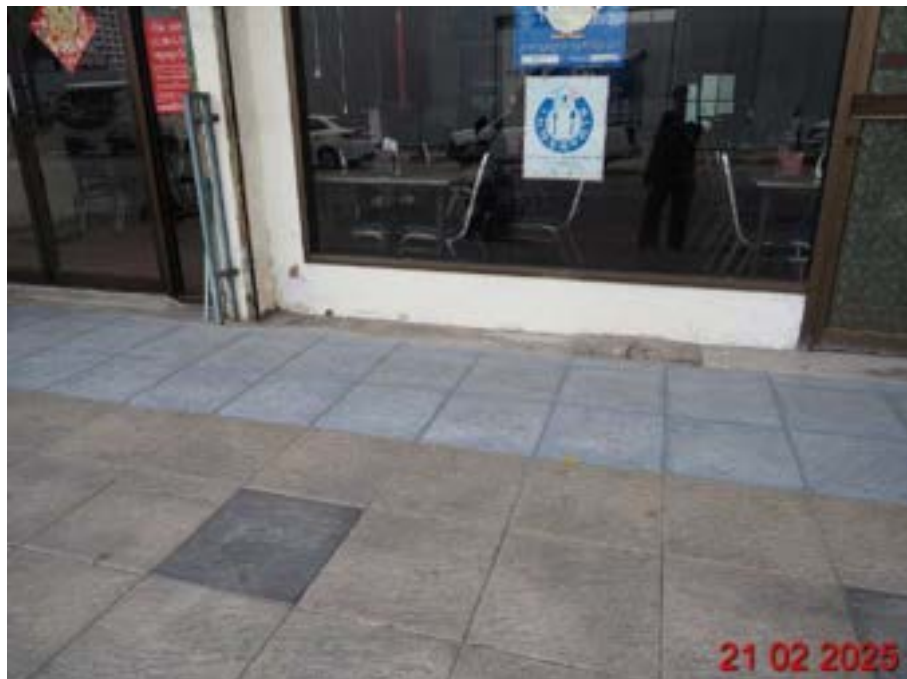
รูปที่ 807-808

สภาพภายนอกด้านหน้า

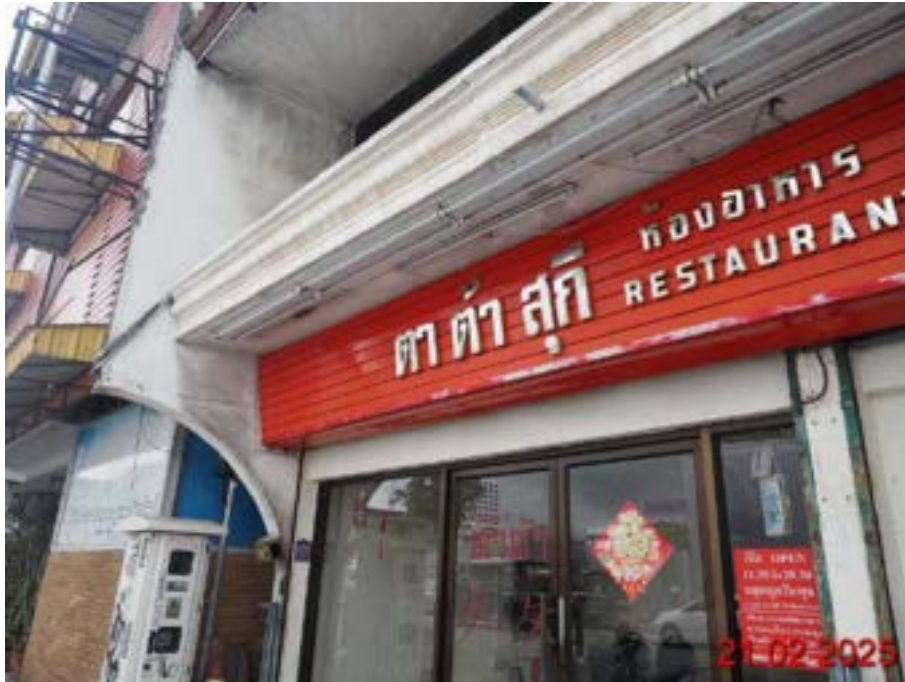
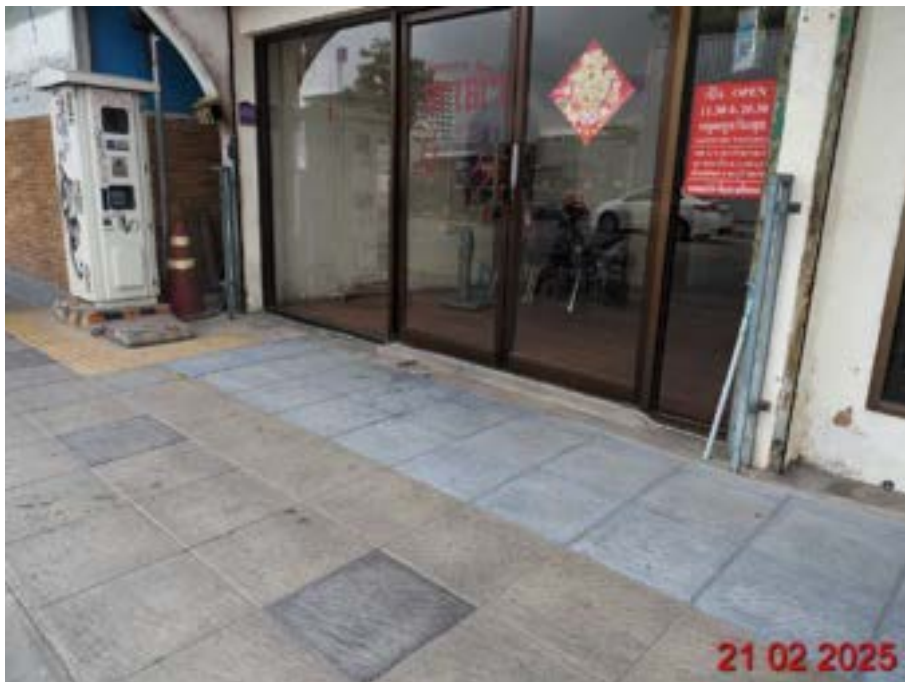
รูปที่ 809-810

สภาพภายนอกด้านหน้า

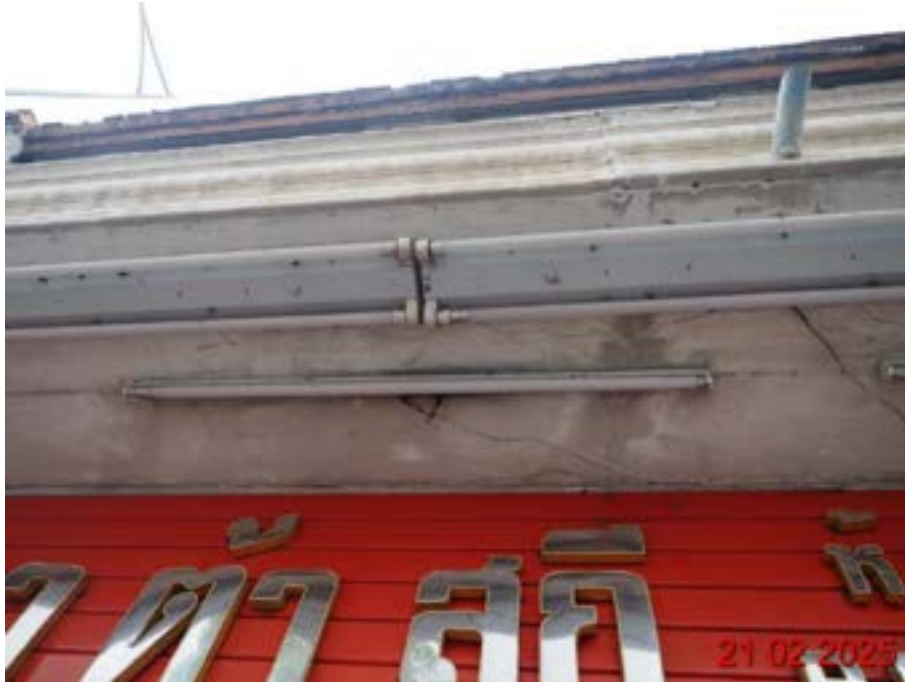
รูปที่ 811-812

รอยแตกร้าวเพดานด้านหน้า

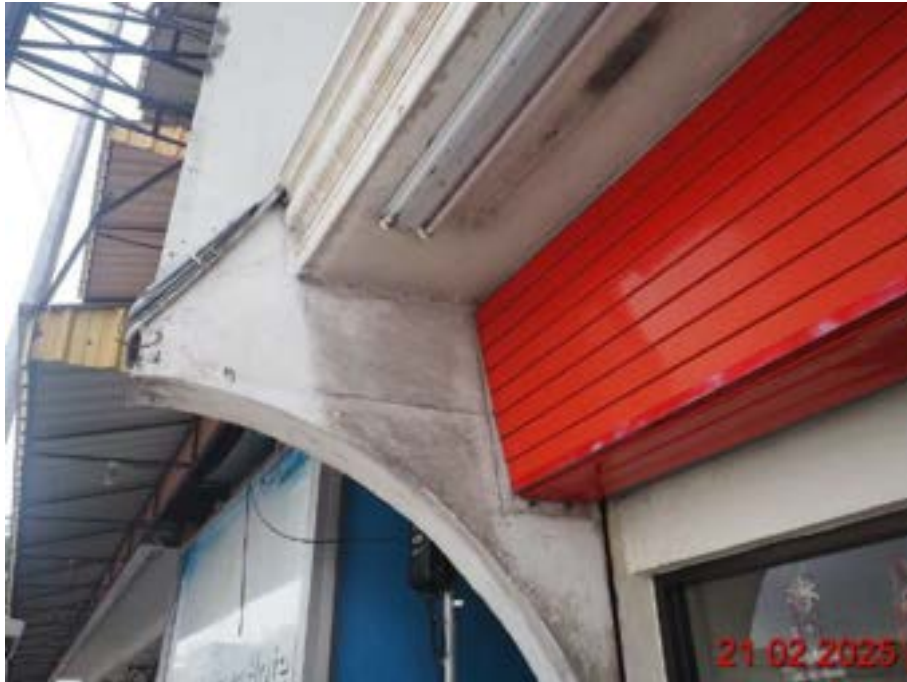
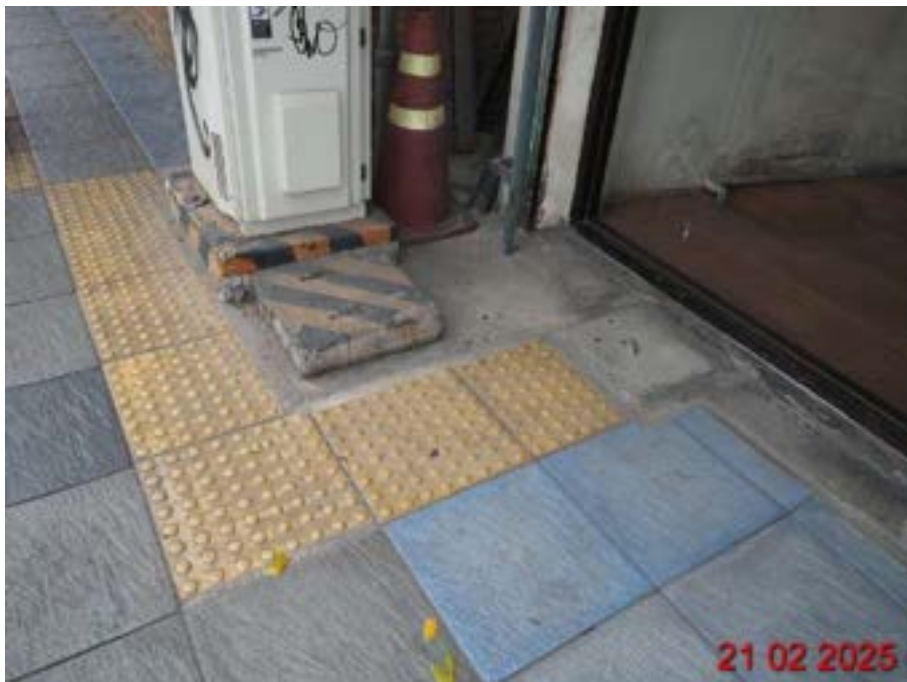
รูปที่ 813-814

สภาพภายนอกด้านหน้า

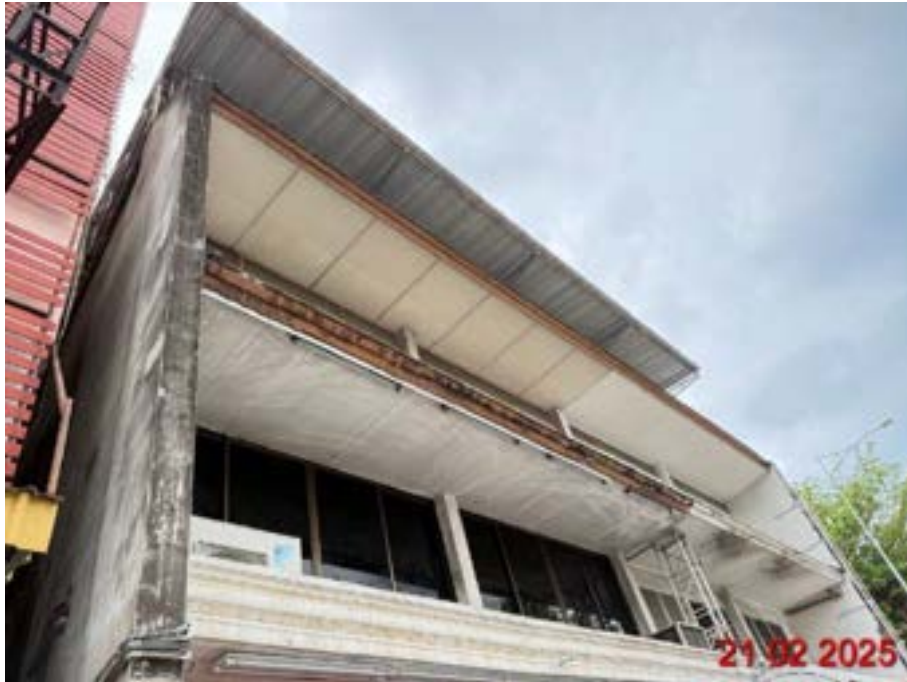
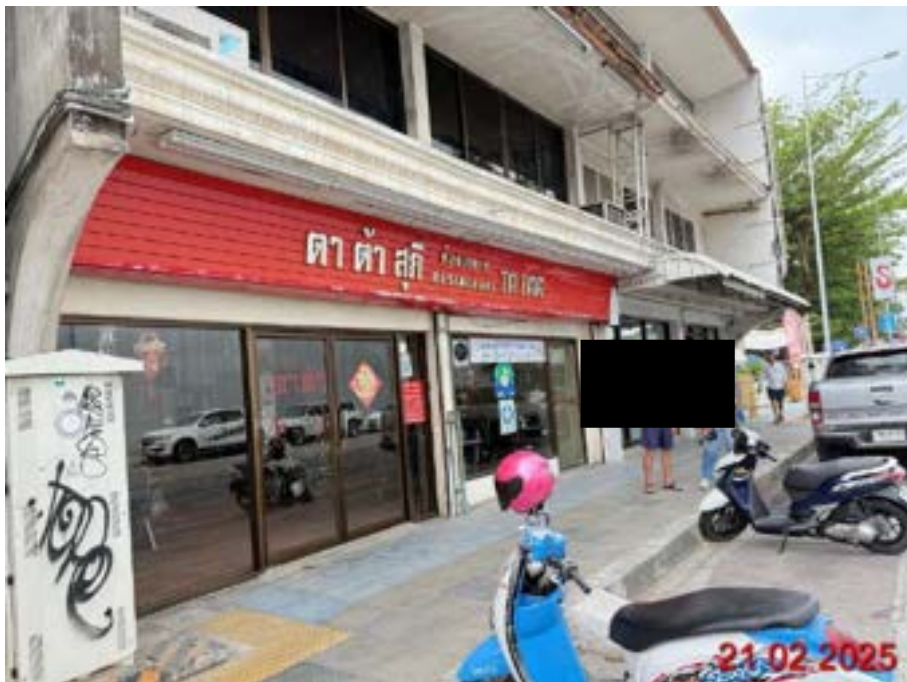
รูปที่ 815-816

สภาพภายนอกด้านหน้า

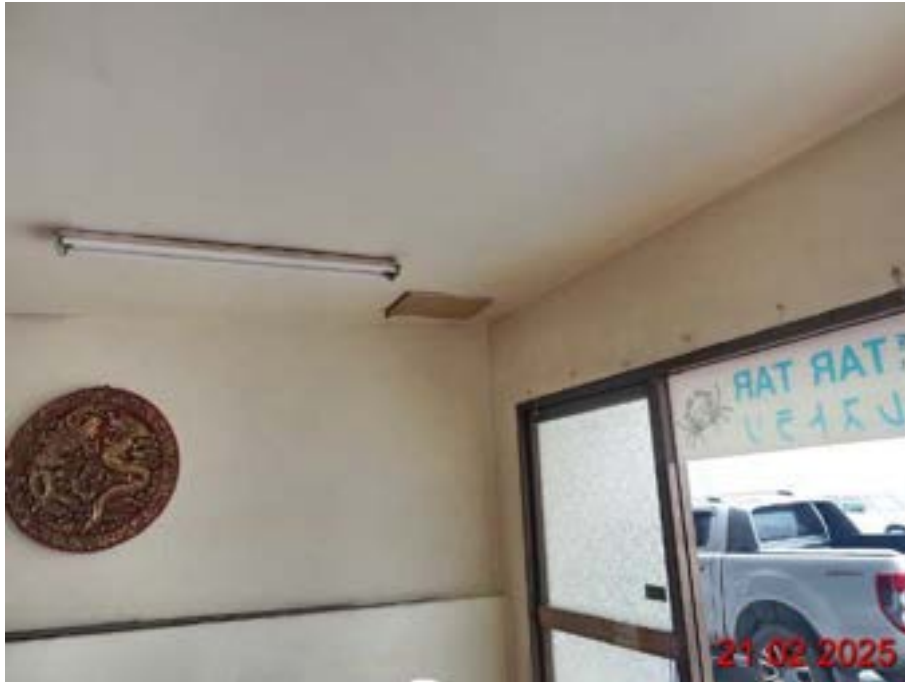
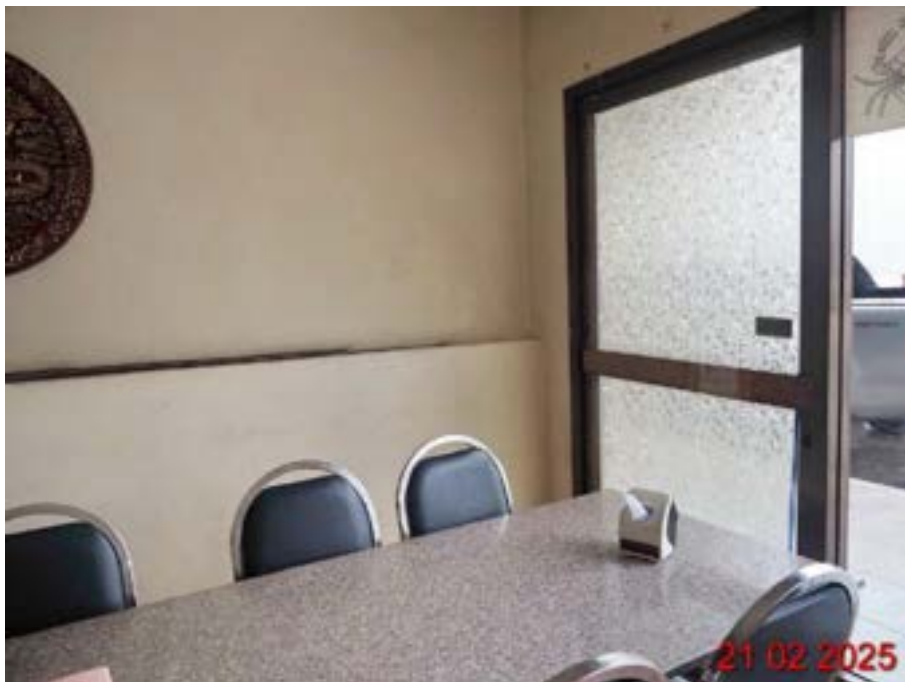
รูปที่ 817-818  
สภาพภายใน ชั้น 1

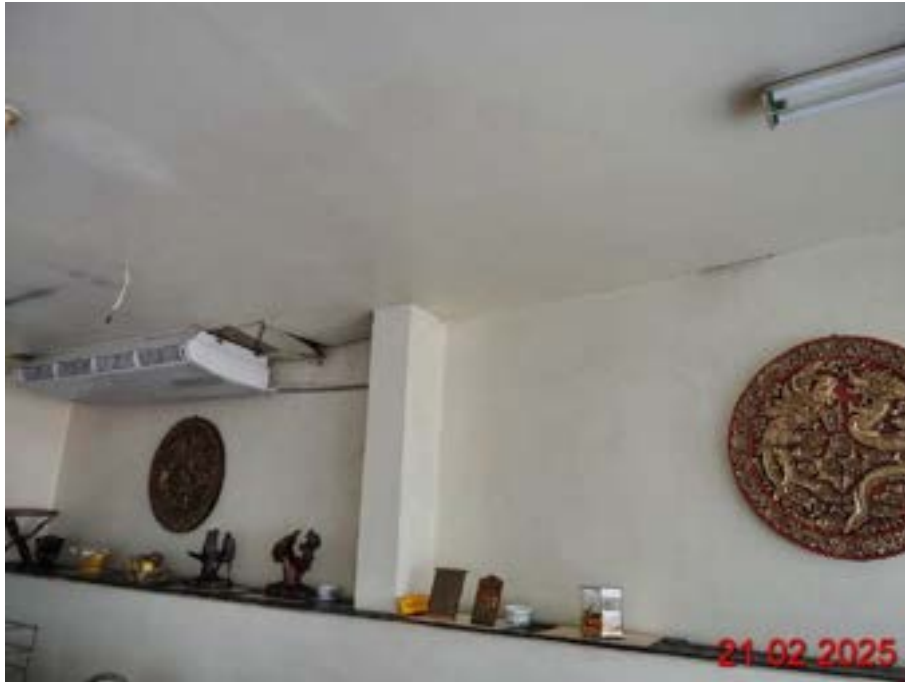
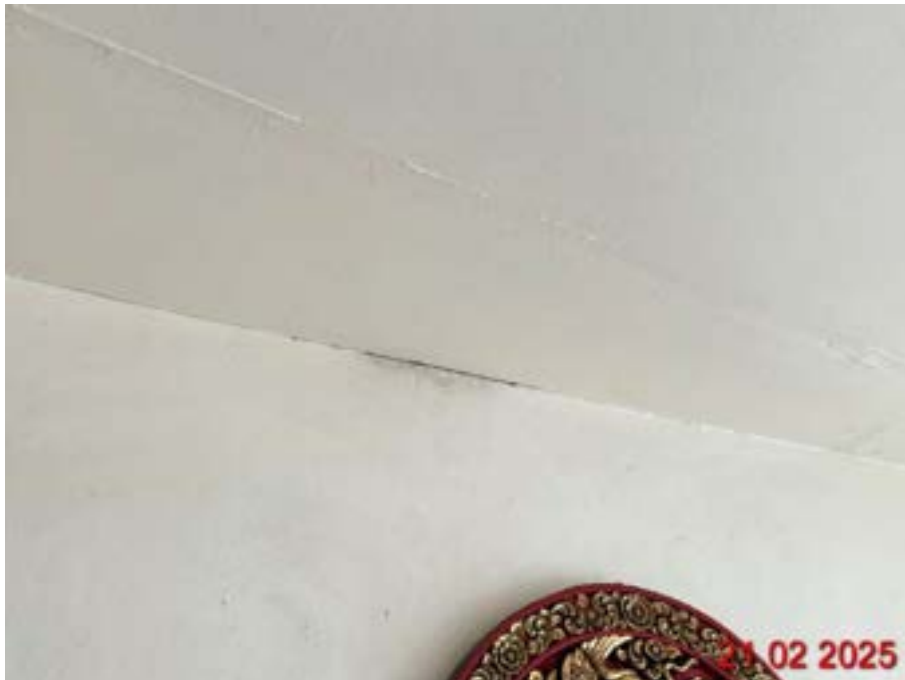
รูปที่ 819-820  
สภาพภายใน ชั้น 1

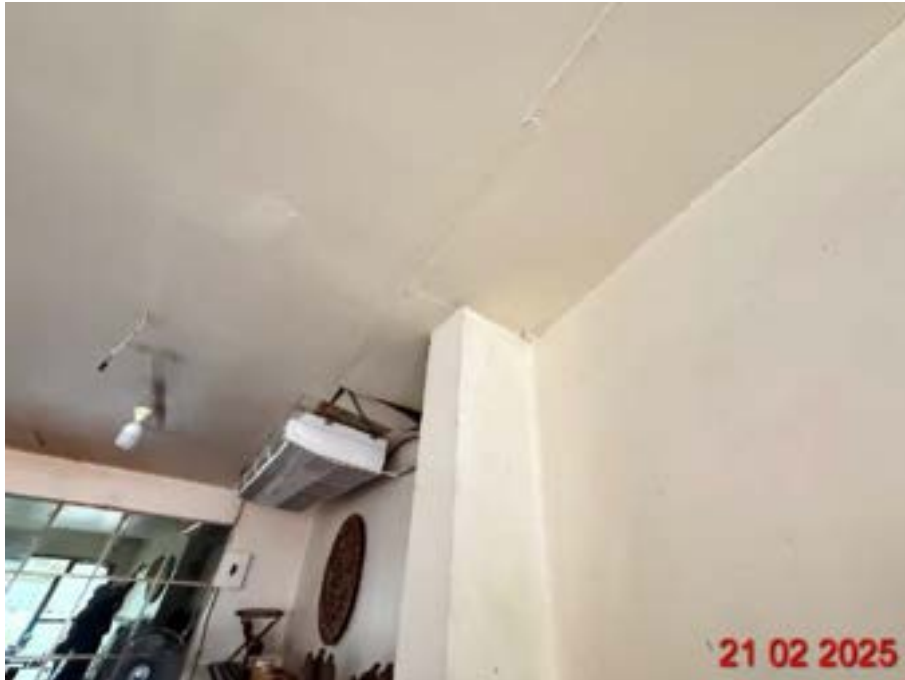
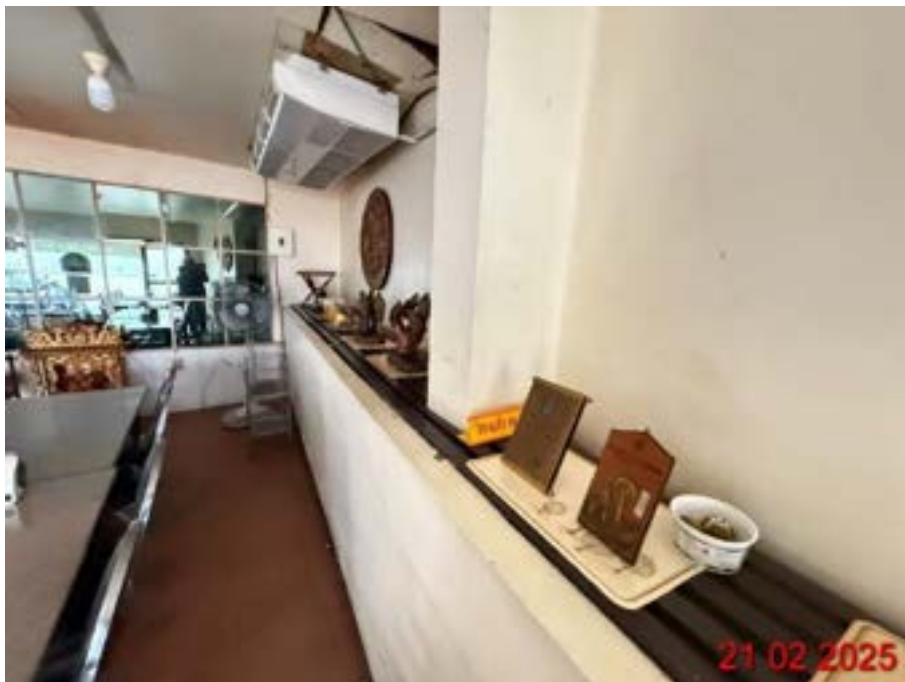
รูปที่ 821-822  
สภาพภายใน ชั้น 1

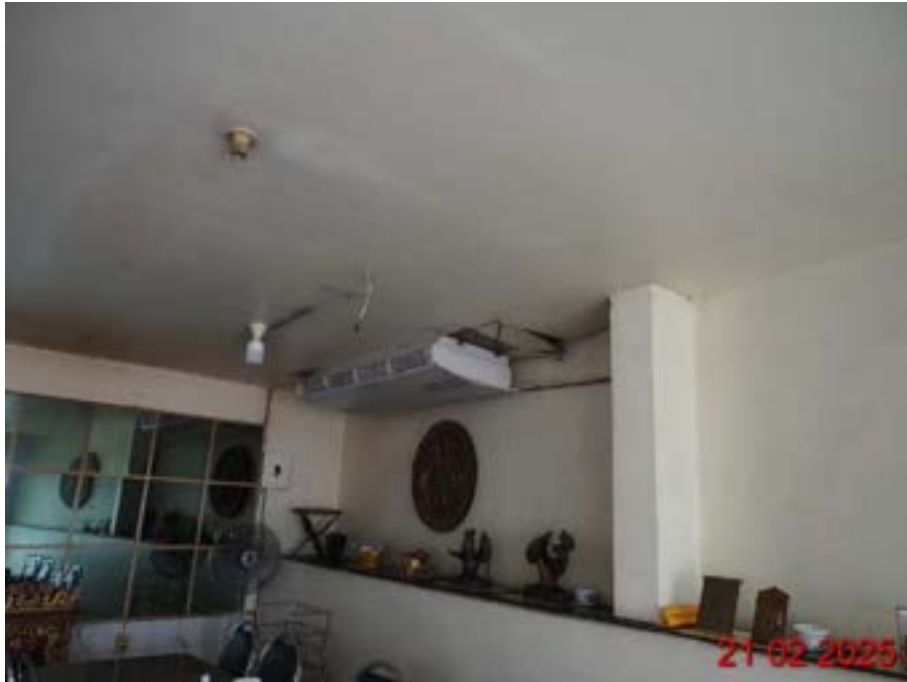
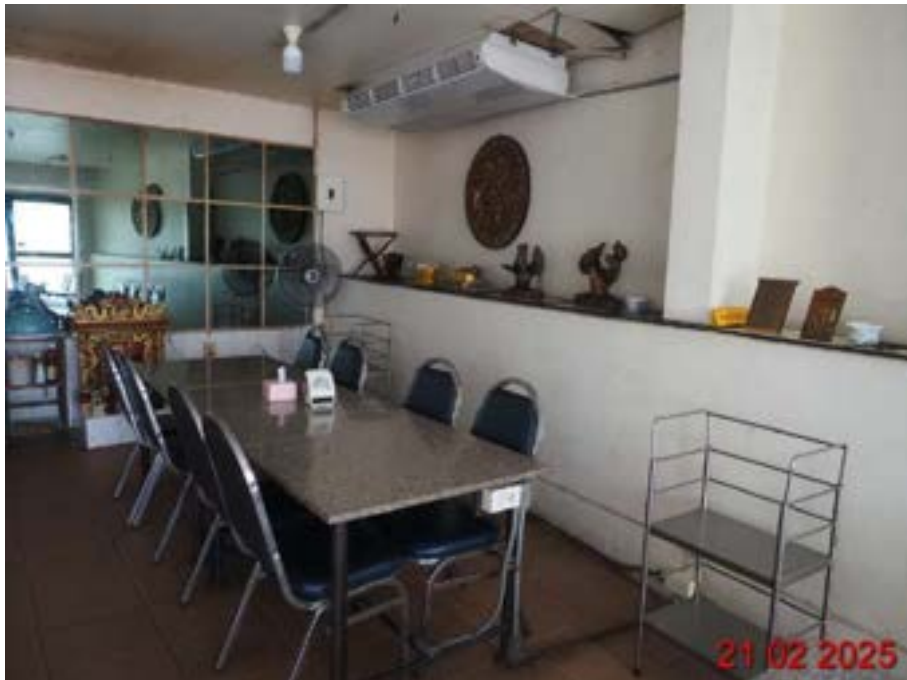
รูปที่ 823-824  
สภาพภายใน ชั้น 1

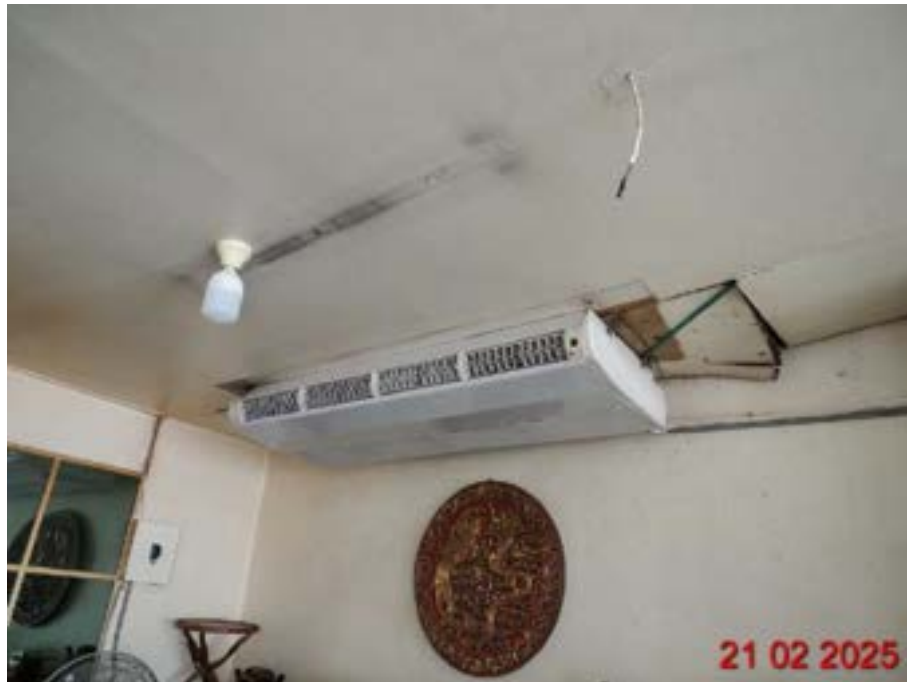
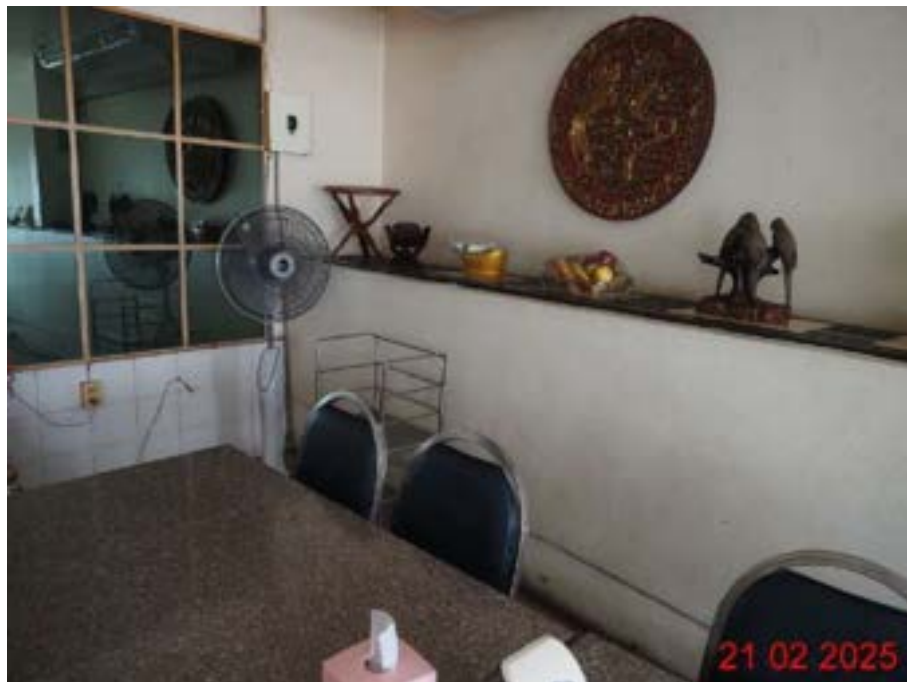
รูปที่ 825-826  
สภาพภายใน ชั้น 1

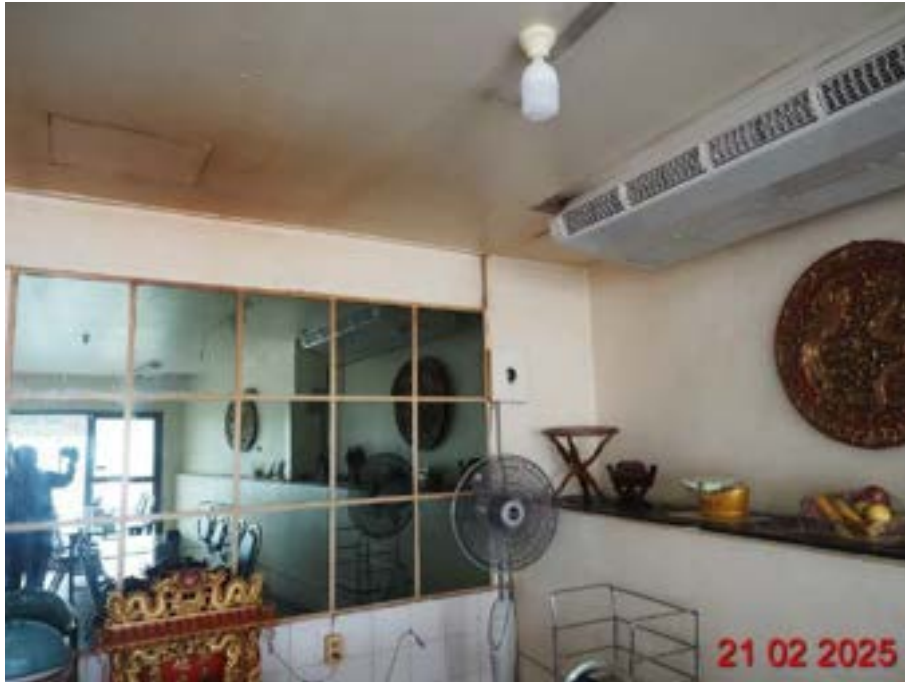
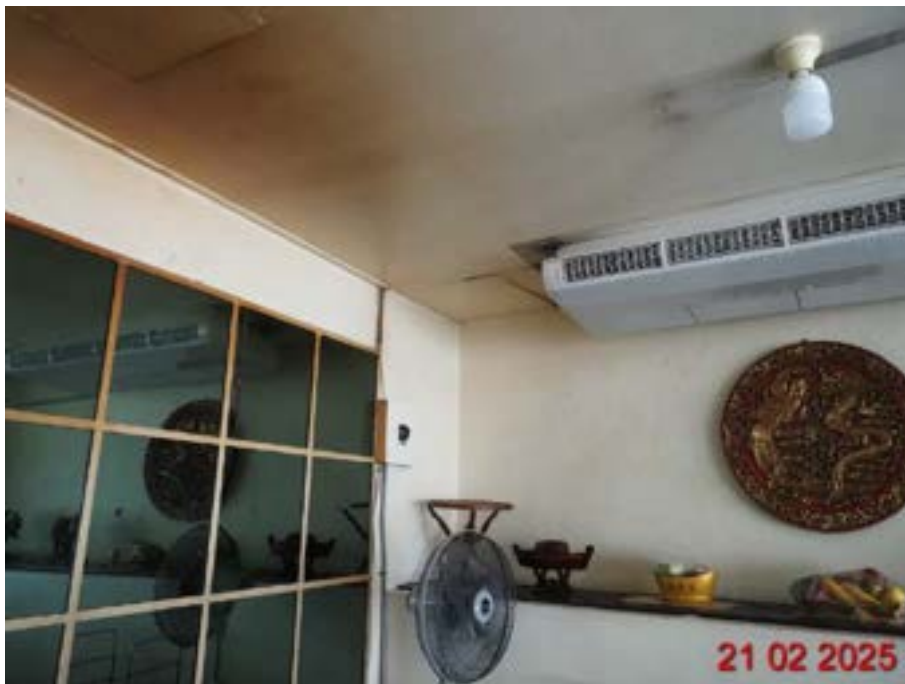
รูปที่ 827-828  
สภาพภายใน ชั้น 1
