เอกสารประกอบการปฏิบัติตามมาตรการป้องกันและแก้ไขผลกระทบสิ่งแวดล้อม

บริเวณหน่วยงานก่อสร้างมีทรัพย์สินที่อยู่โดยรอบเป็นของบุคคลภายนอก (Third Party) ซึ่งระหว่างการสำรวจพบว่าบางส่วนของทรัพย์สินเหล่านี้มีความเสียหายที่มีอยู่เดิม (Existing Damage) ก่อนที่ทางโครงการจะเริ่มงานเสาเข็มเจาะ (เริ่มงานจริงเมื่อวันที่ 15 กุมภาพันธ์ 2568)

โครงการก่อสร้างอาคารโรงแรม Atmind Central Pattaya Hotel

ตั้งอยู่ที่ถนนพทยากลาง ตำบลหนองปรือ อำเภอบางละมุง จังหวัดชลบุรี

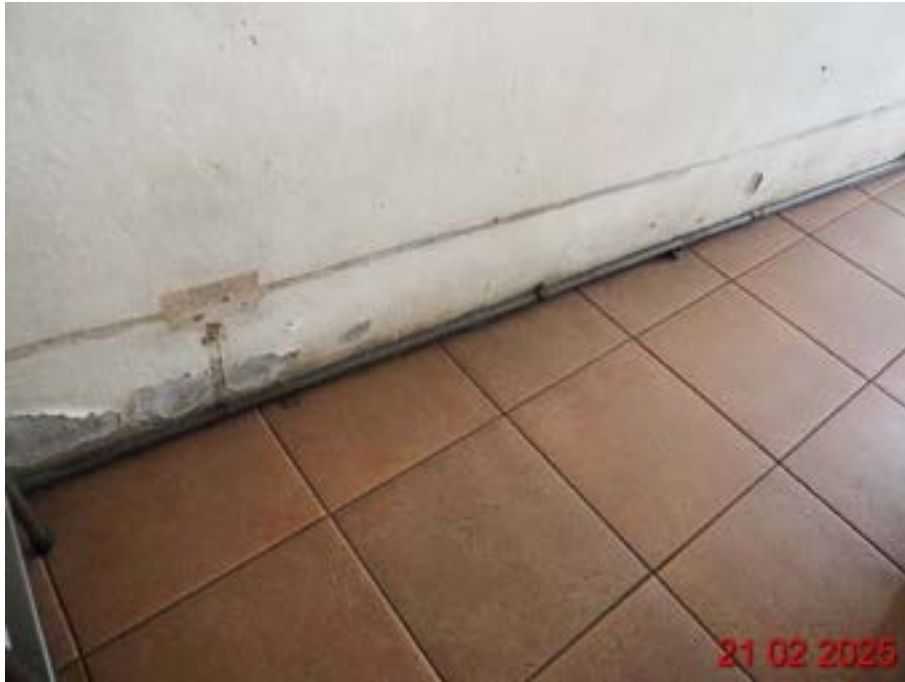
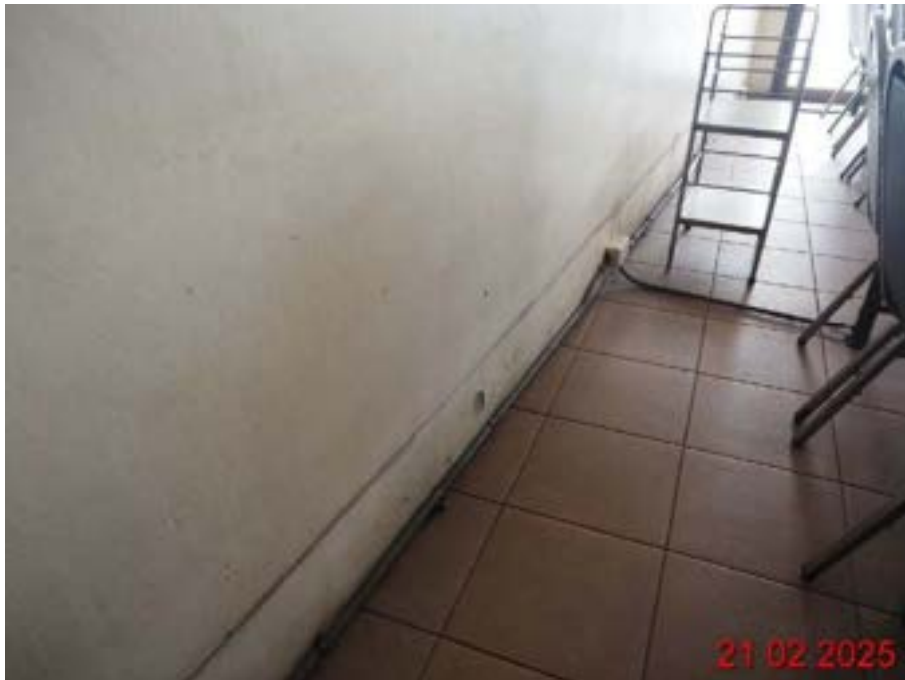
รูปที่ 829-830  
สภาพภายใน ชั้น 1

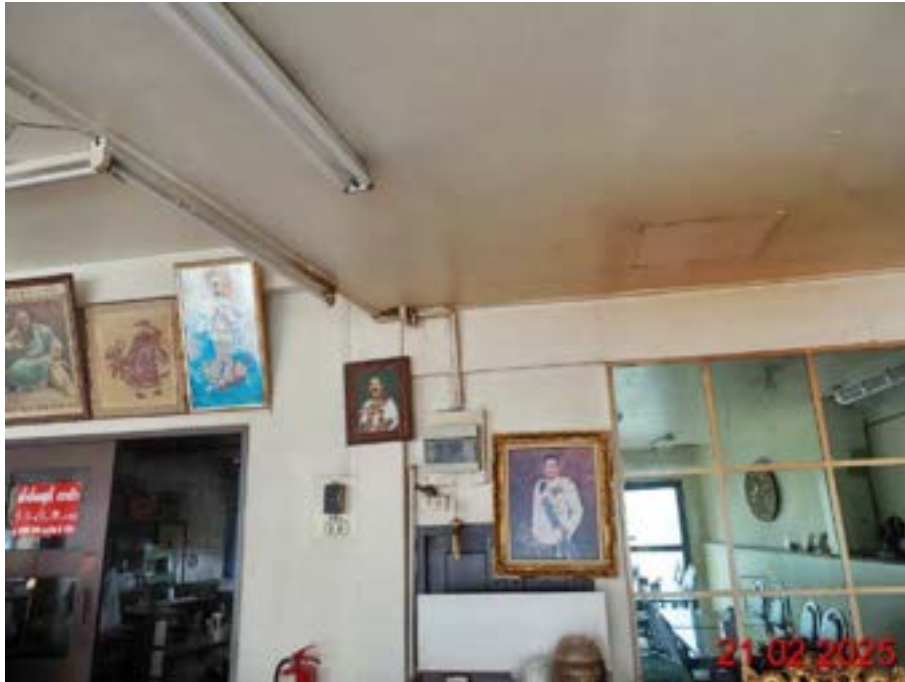
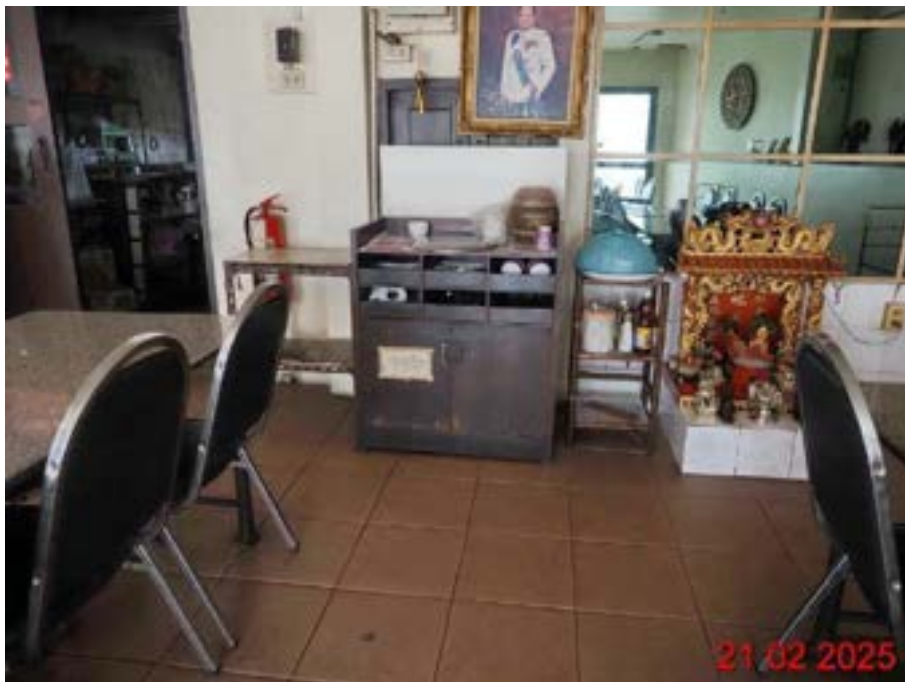
รูปที่ 831-832  
สภาพภายใน ชั้น 1

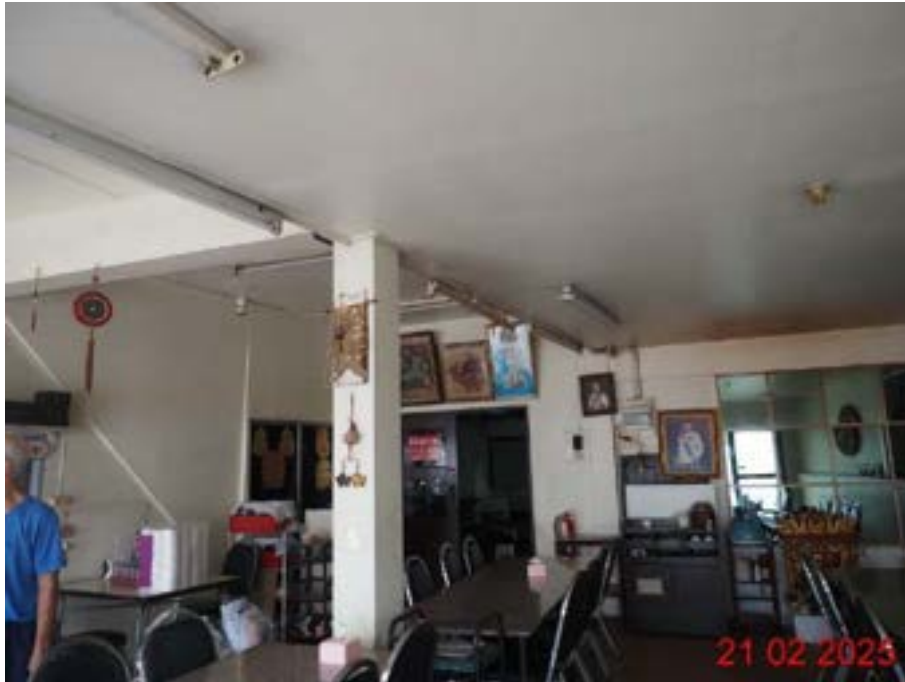
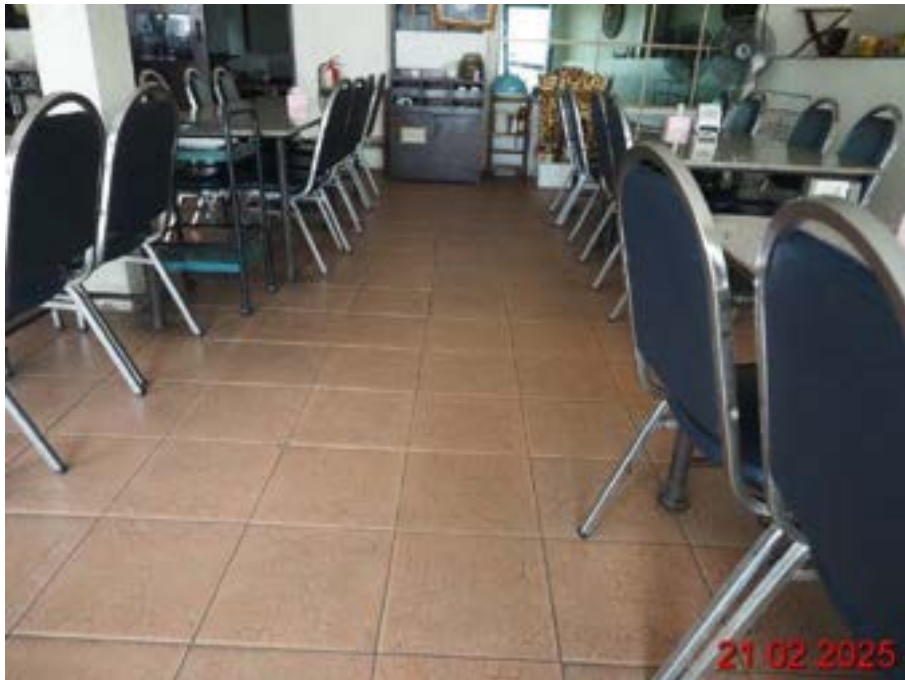
รูปที่ 833-834  
สภาพภายใน ชั้น 1

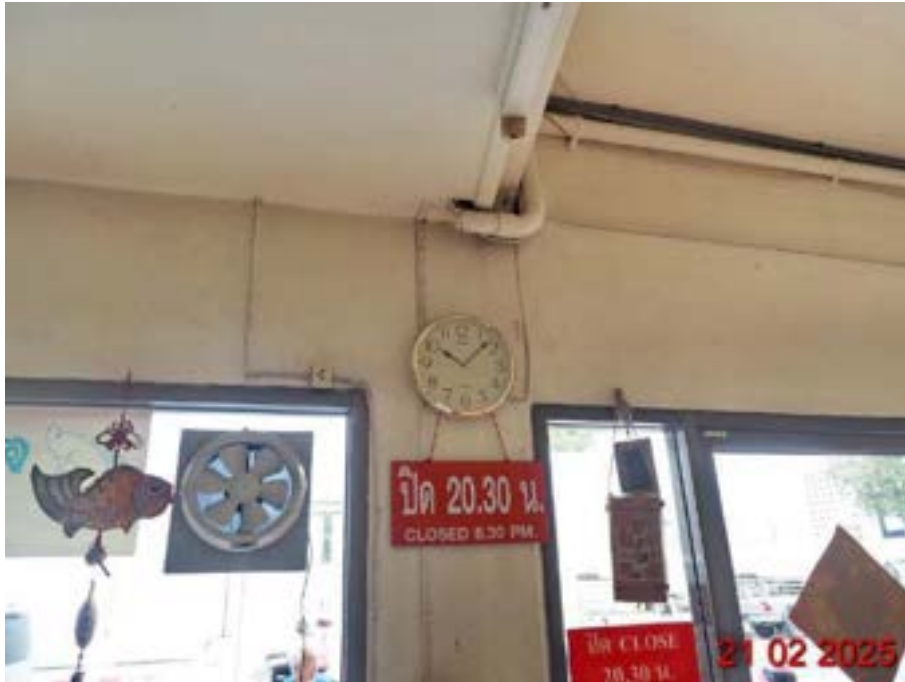
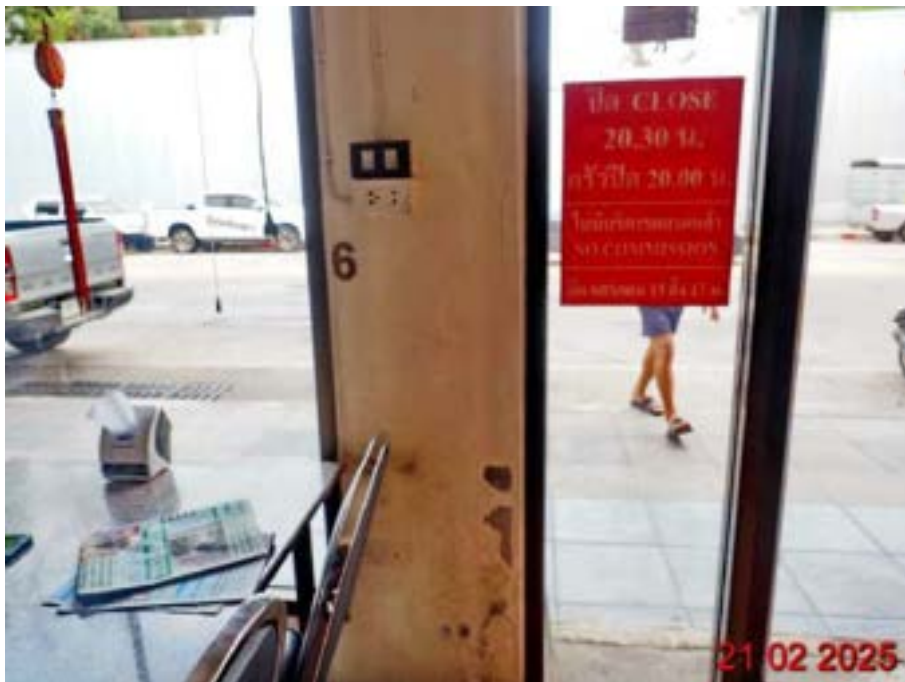
รูปที่ 835-836  
สภาพภายใน ชั้น 1

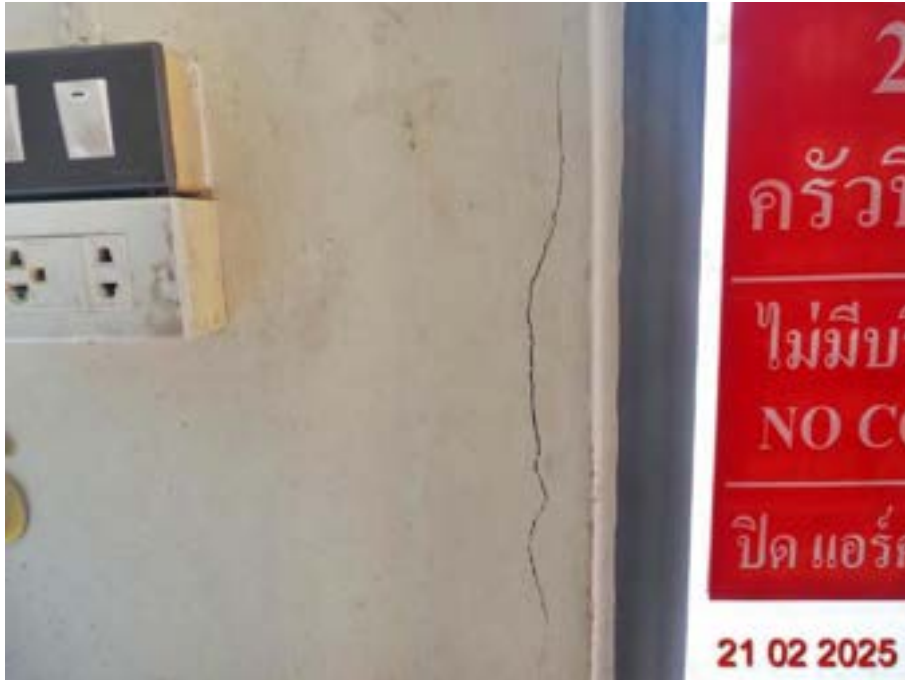
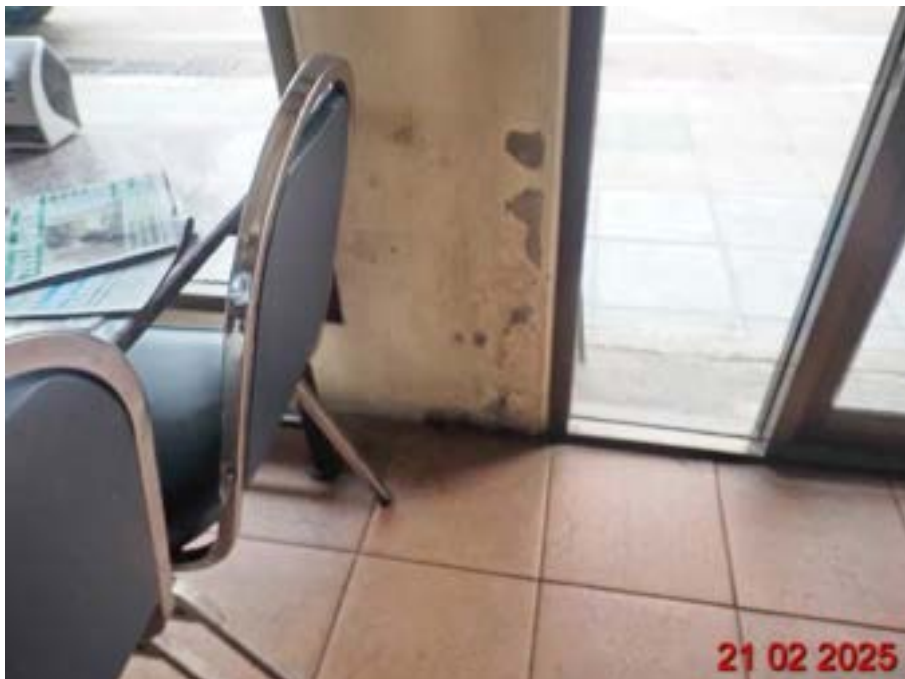
รูปที่ 837-838

รอยแตกร้าวผนังภายใน ชั้น 1

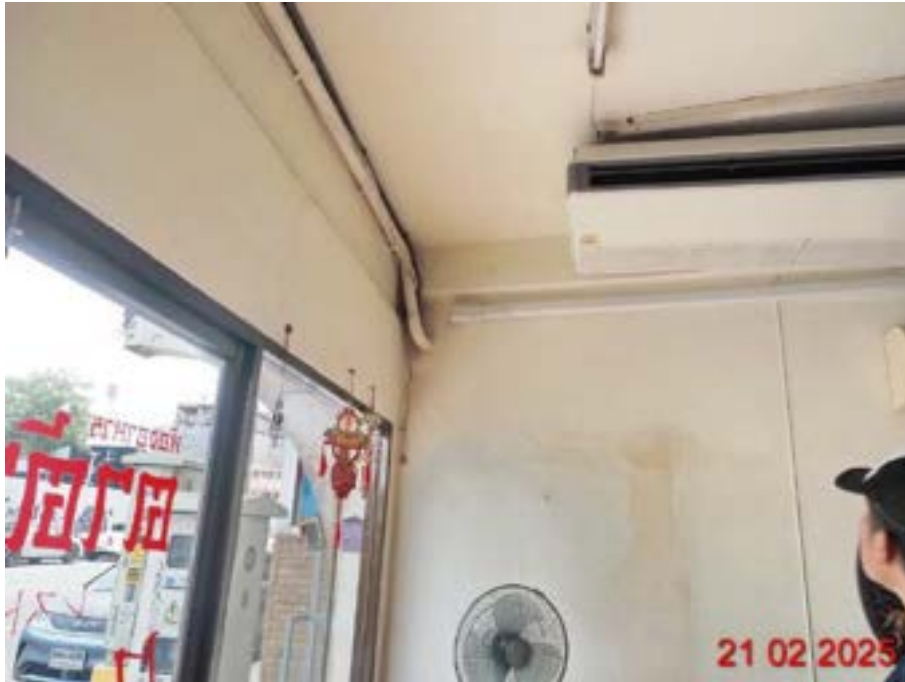
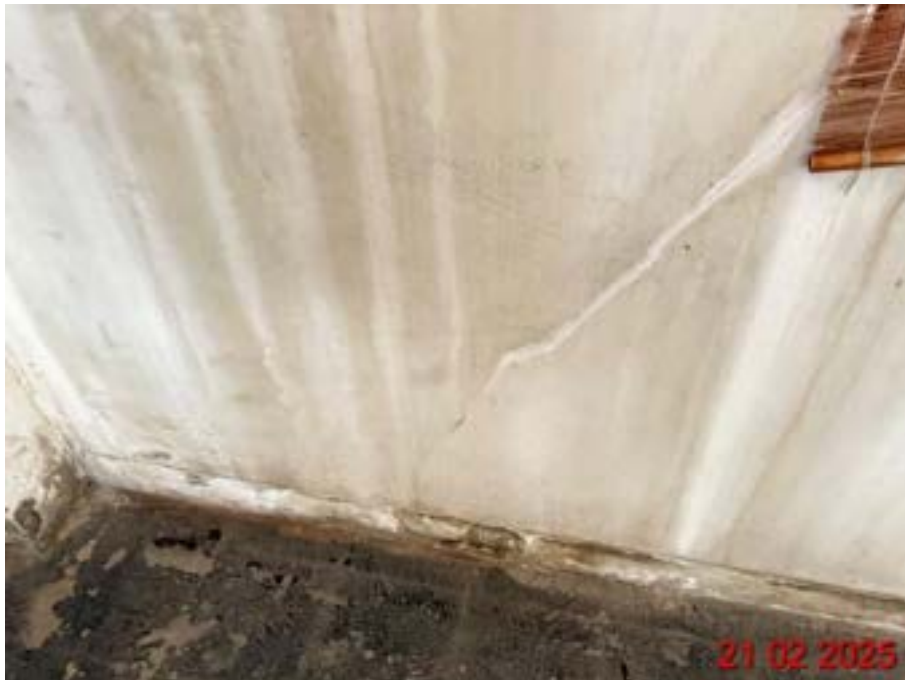
รูปที่ 839-840  
สภาพภายใน ชั้น 1

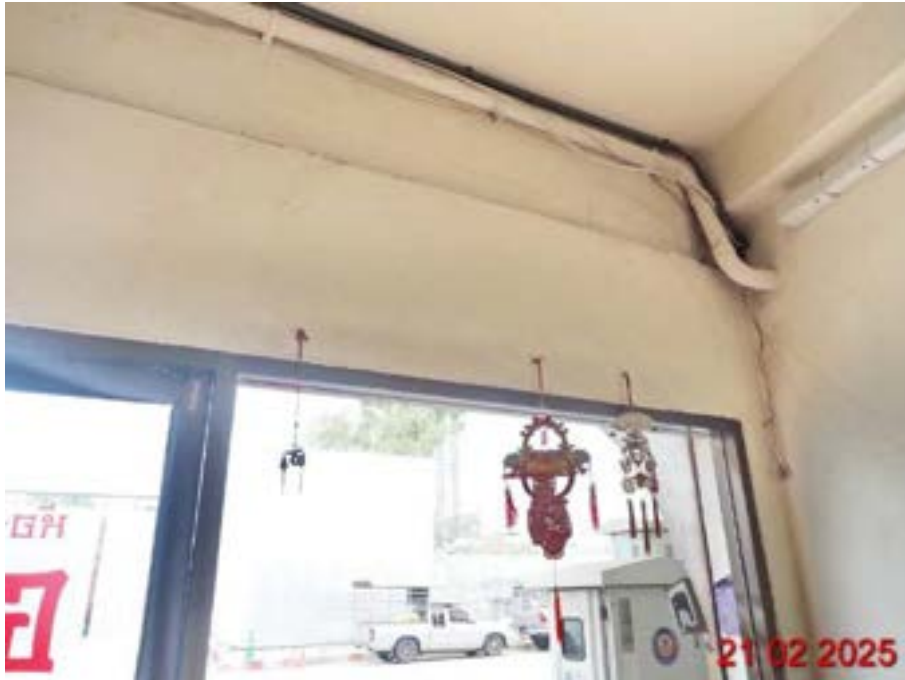
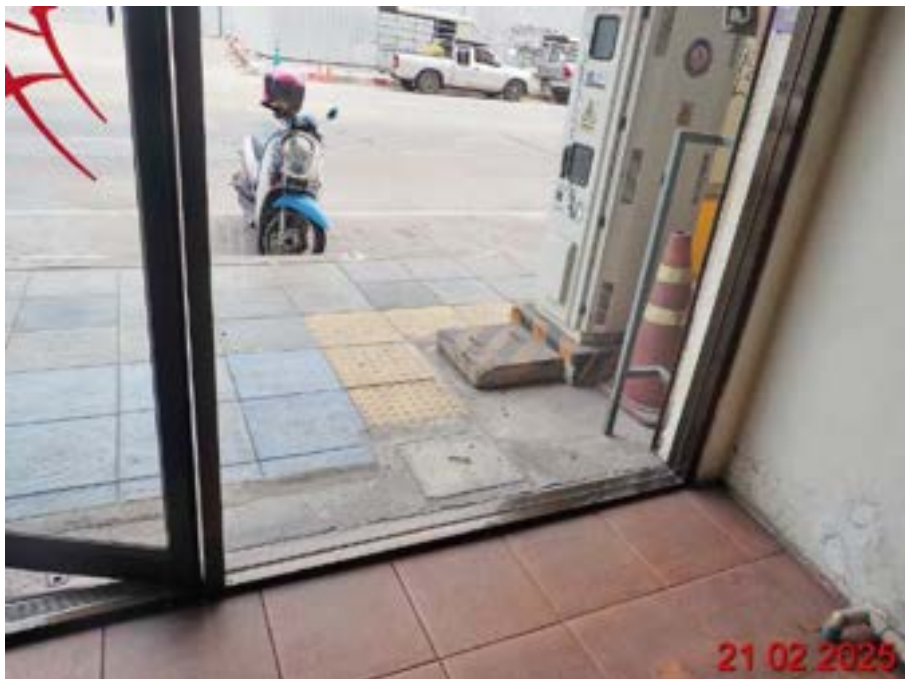
รูปที่ 841-842  
สภาพภายใน ชั้น 1

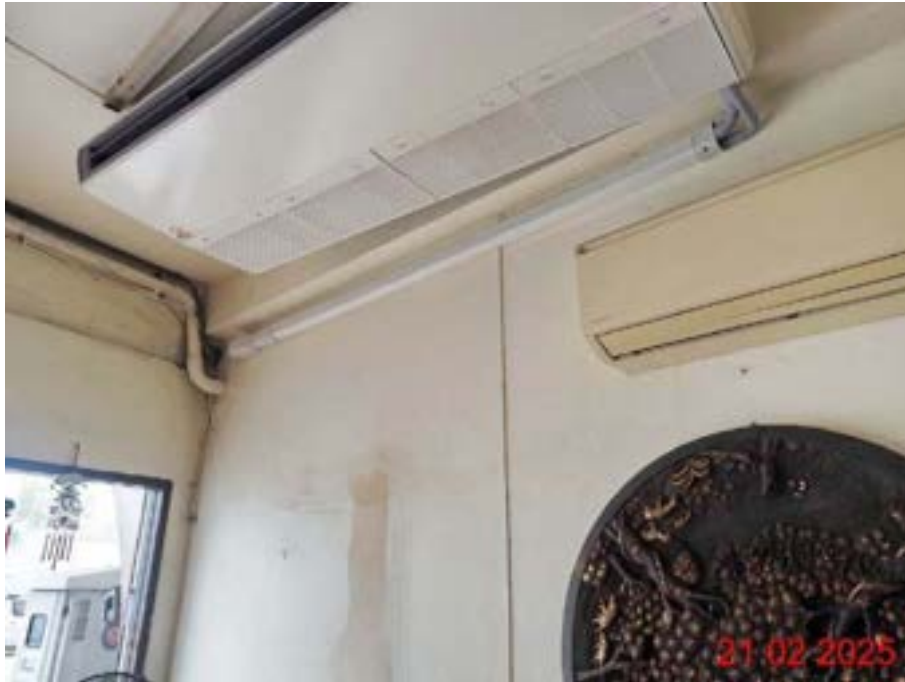
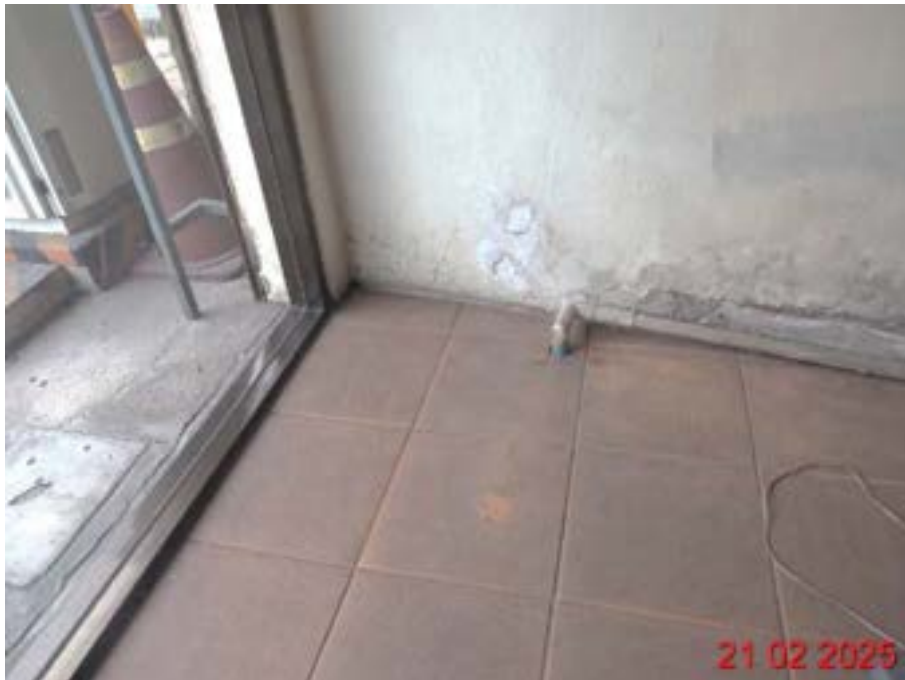
รูปที่ 843-844  
สภาพภายใน ชั้น 1

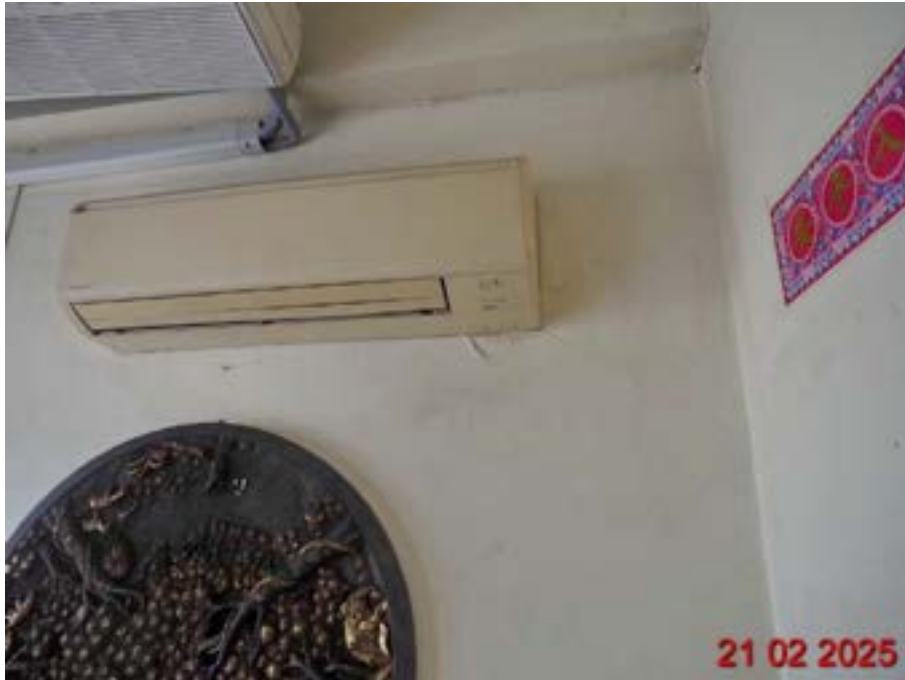
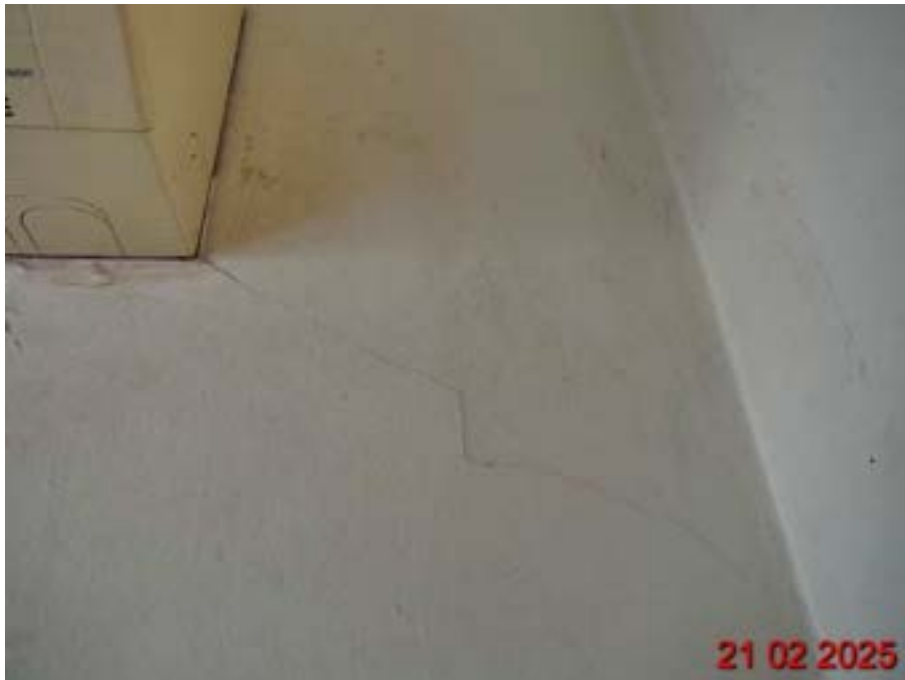
รูปที่ 845-846

รอยแตกร้าวผนังภายใน ชั้น 1

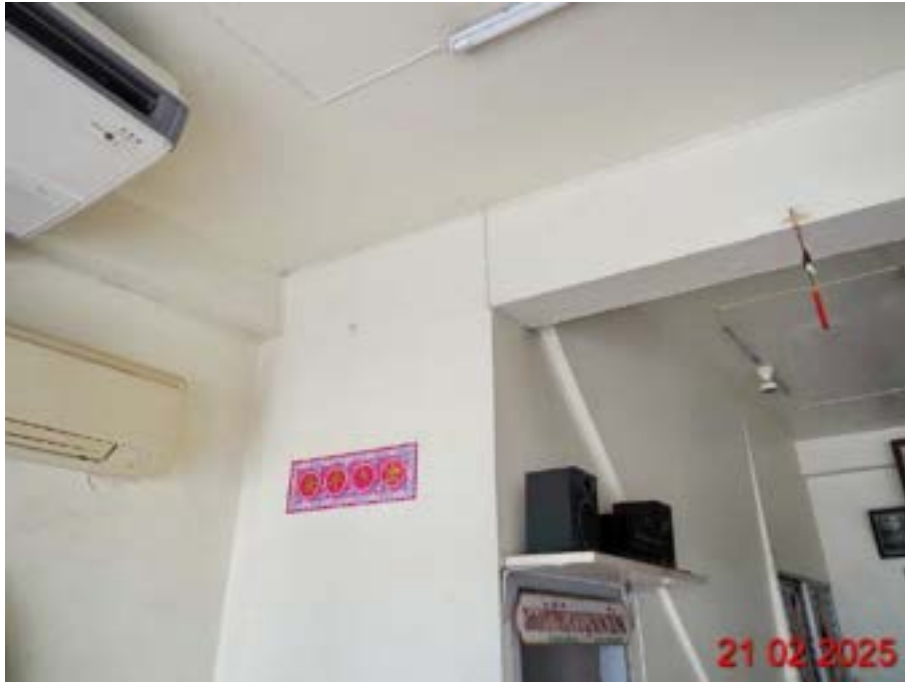
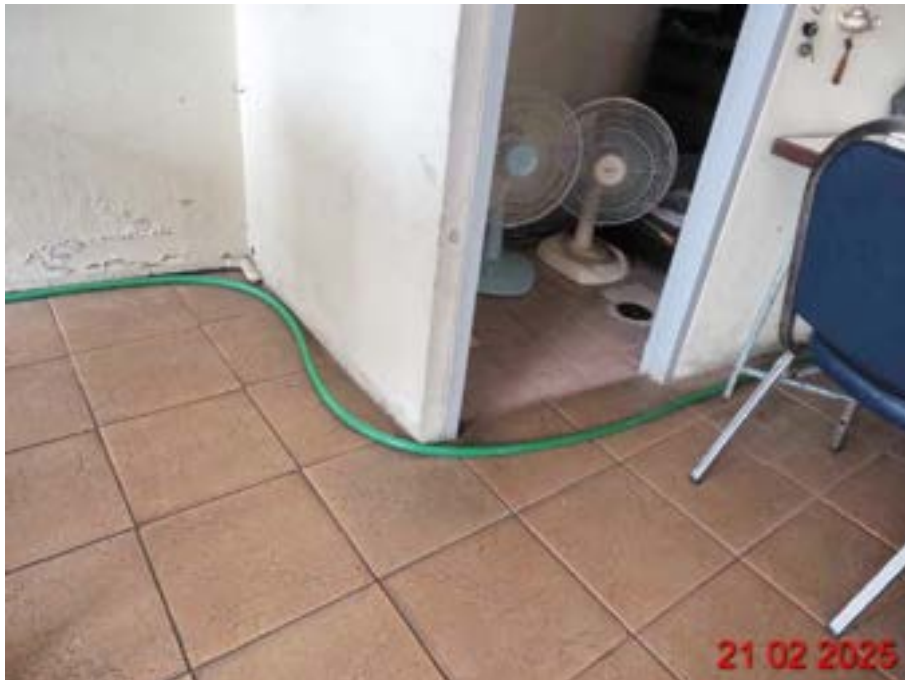
รูปที่ 847-848  
สภาพภายใน ชั้น 1

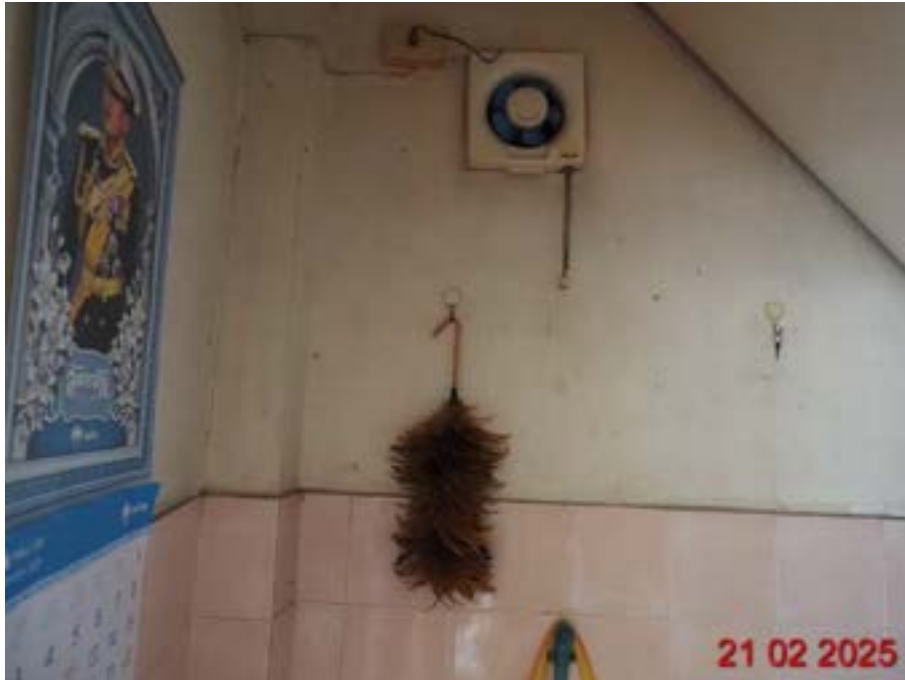
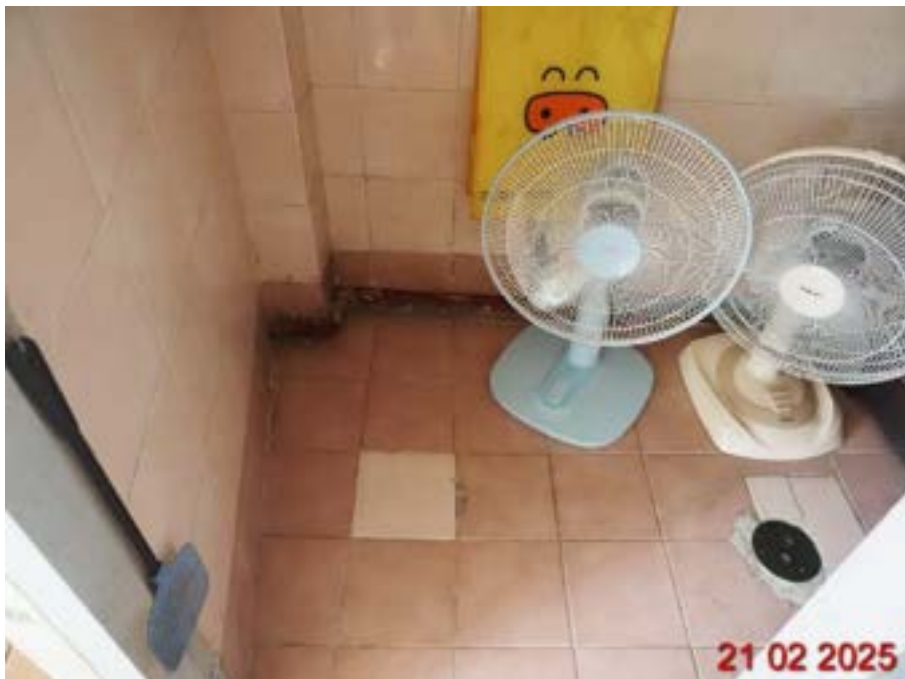
รูปที่ 849-850

ห้องเก็บของใต้บันได

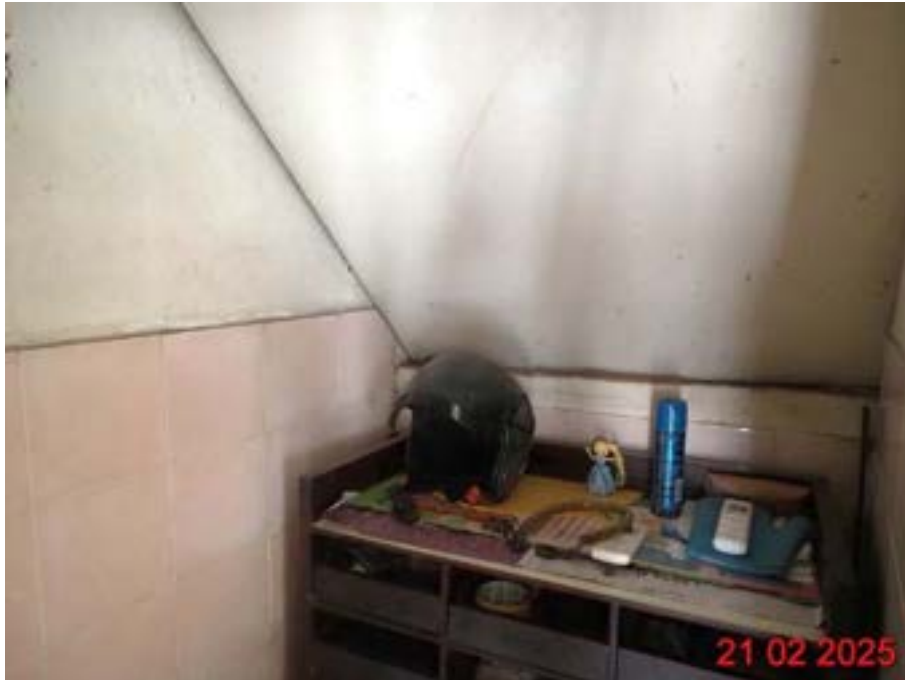
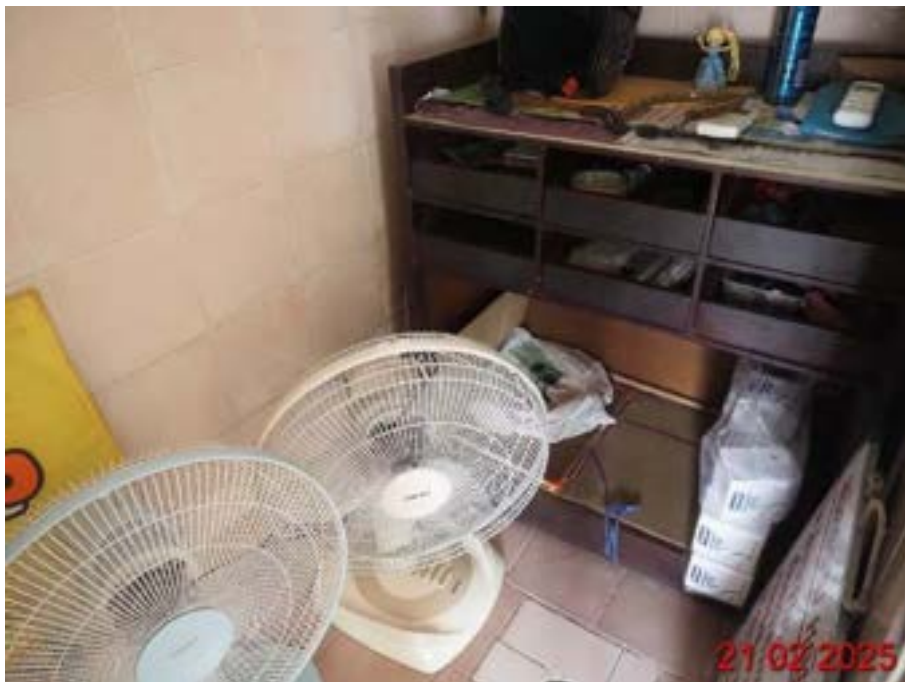
รูปที่ 851-852

ห้องเก็บของใต้บันได

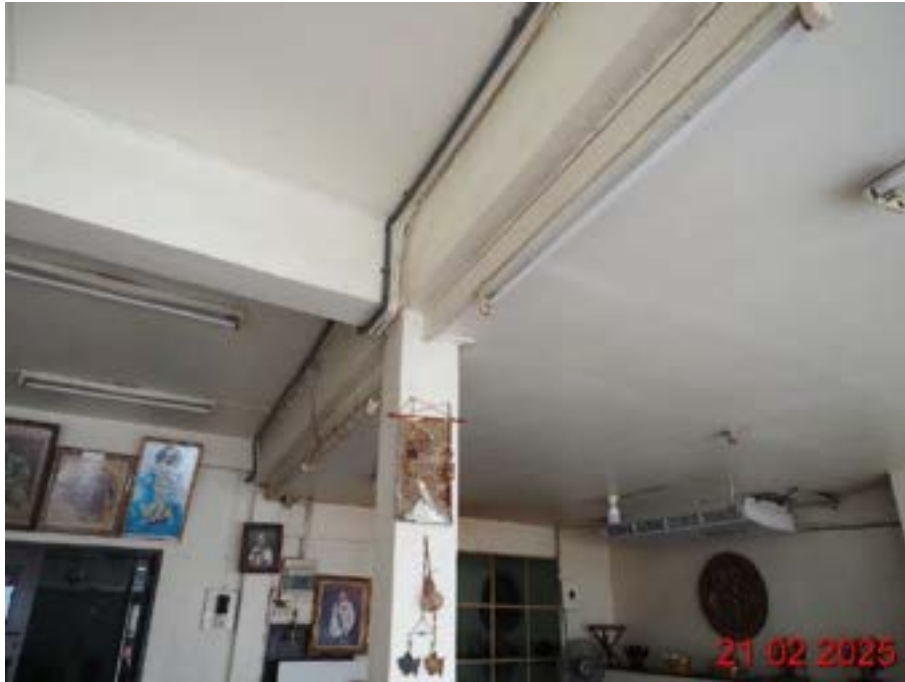
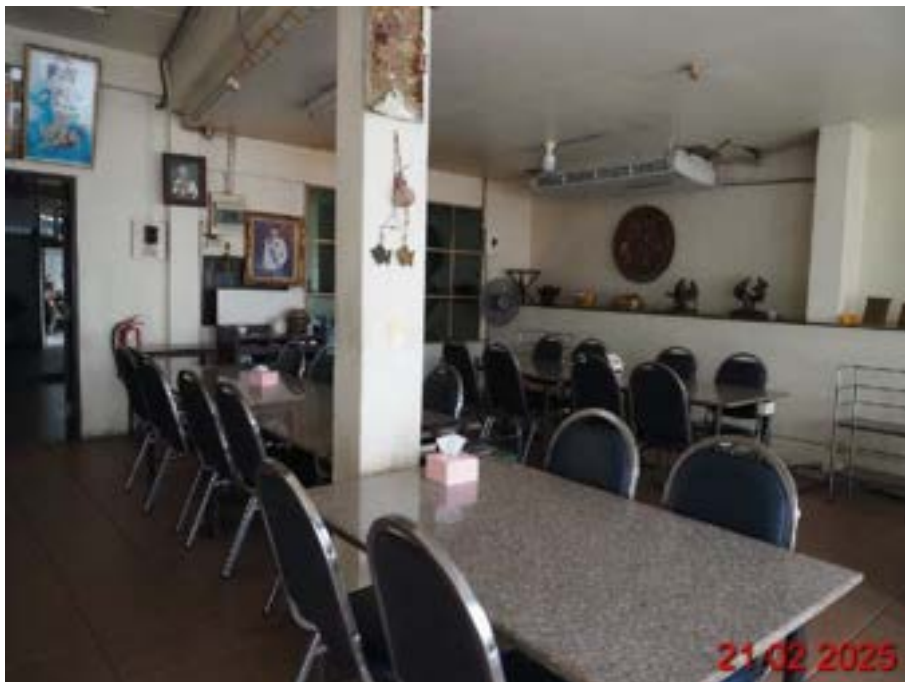
รูปที่ 853-854  
สภาพภายใน ชั้น 1

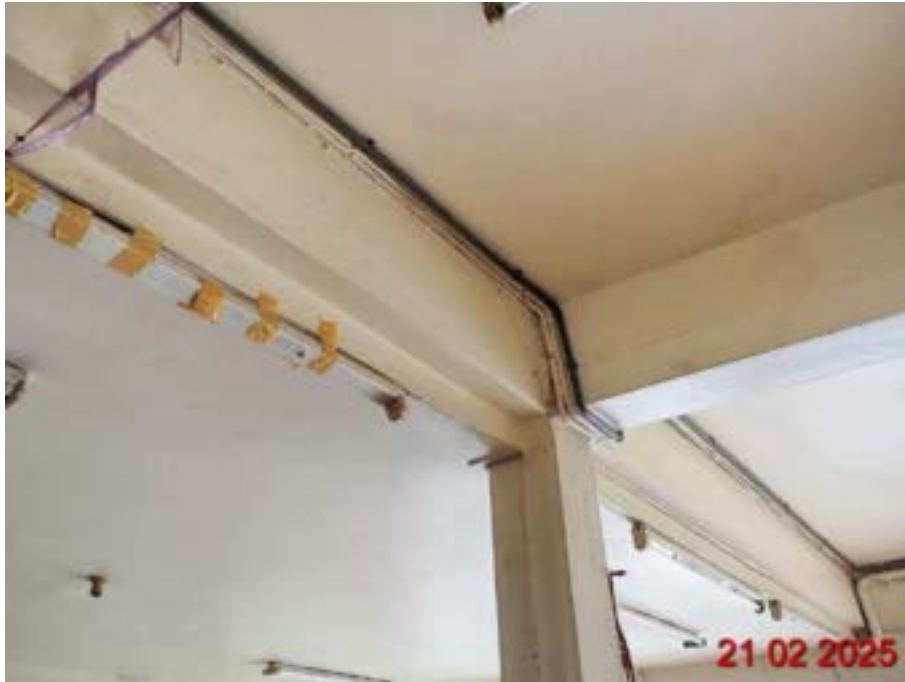
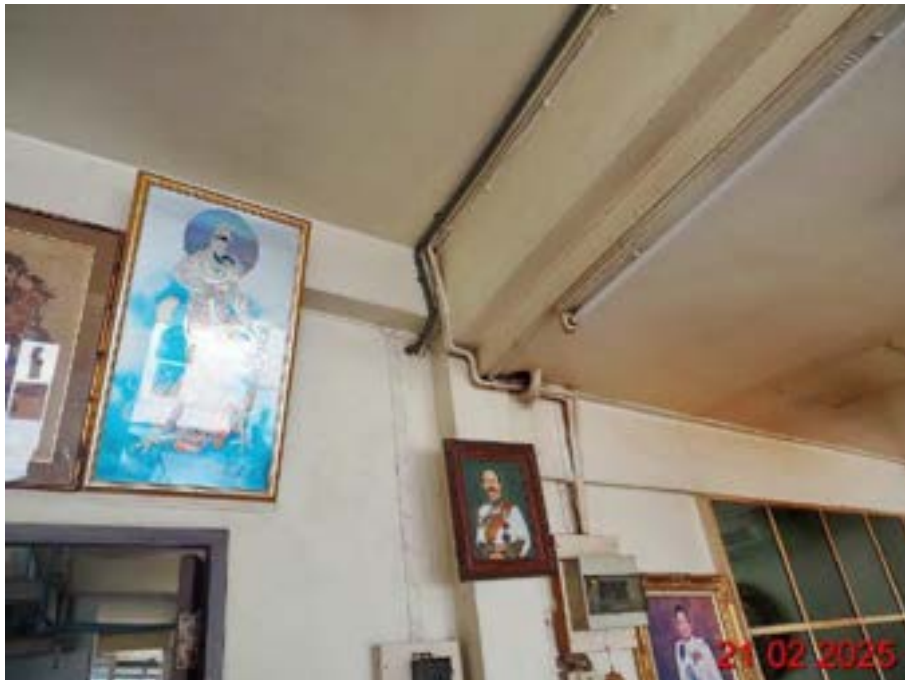
รูปที่ 855-856  
สภาพภายใน ชั้น 1

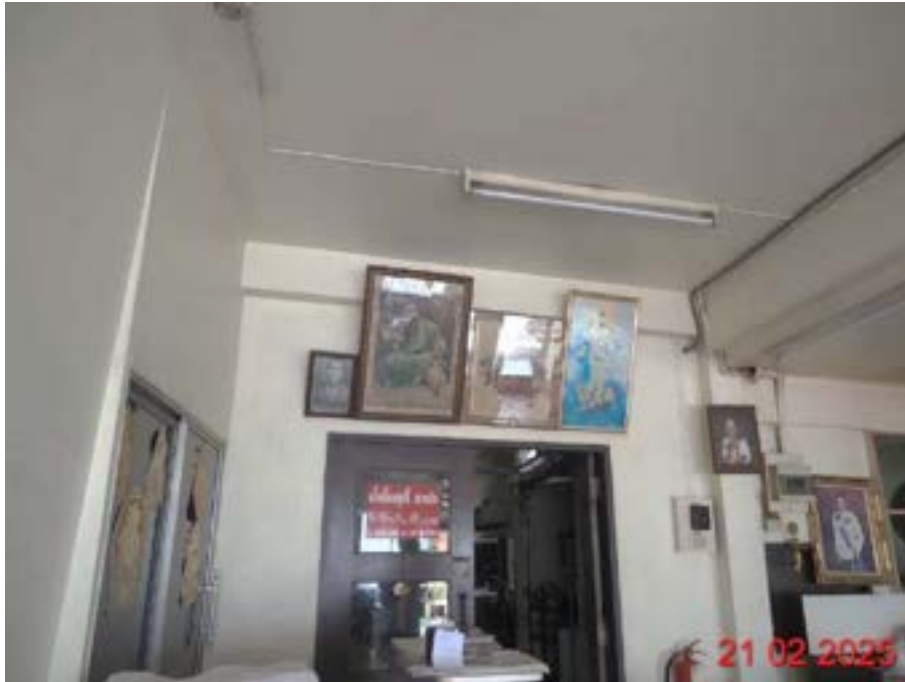
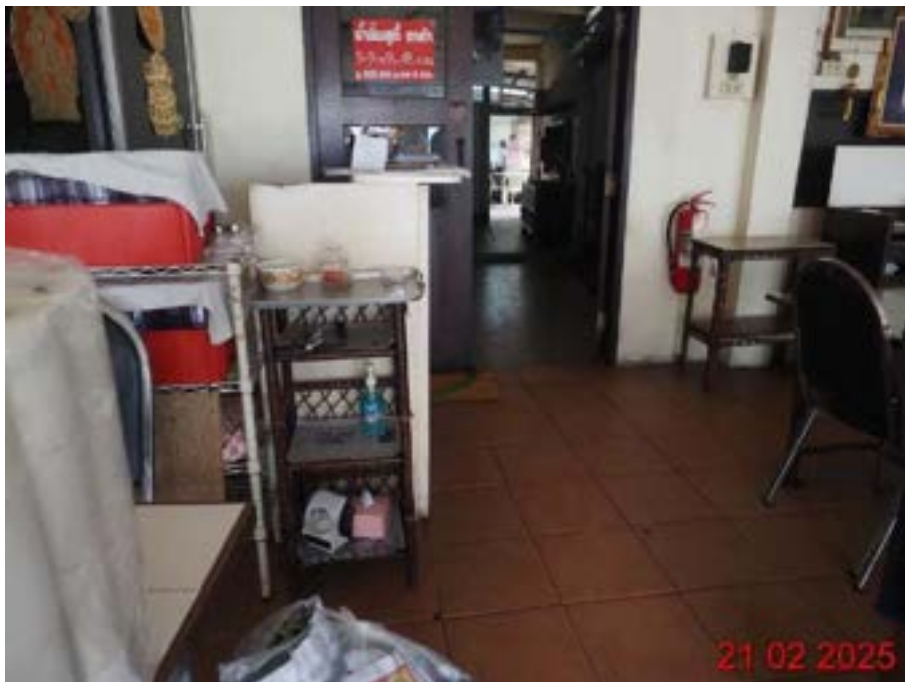
รูปที่ 857-858  
สภาพภายใน ชั้น 1

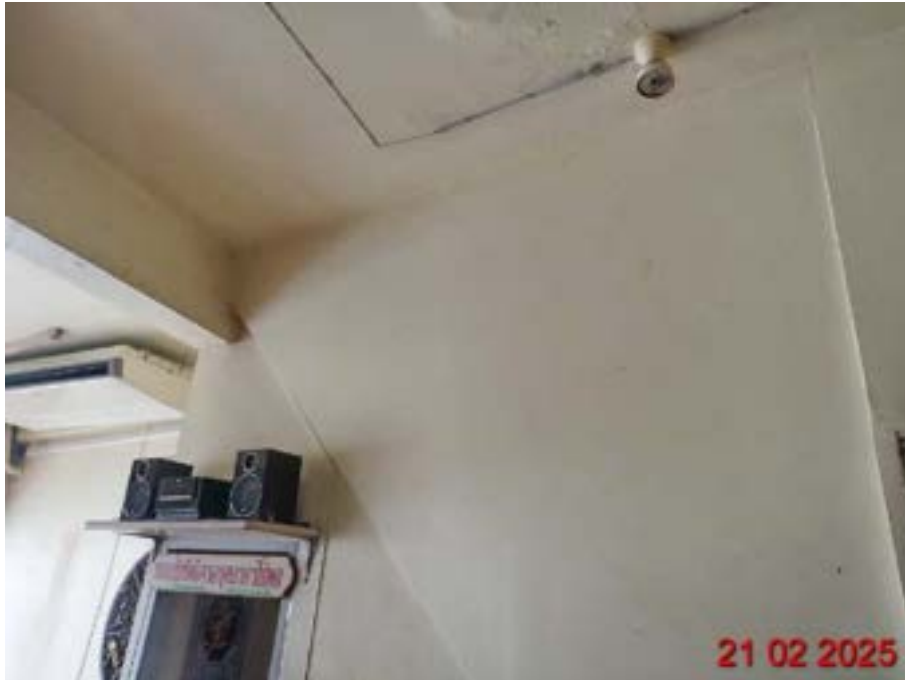
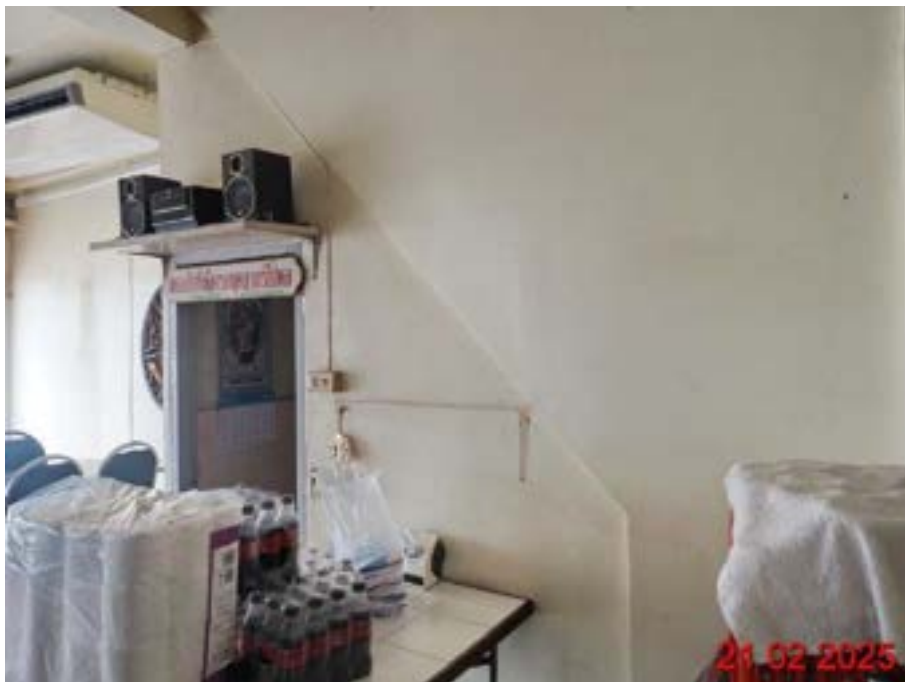
รูปที่ 859-860  
สภาพภายใน ชั้น 1

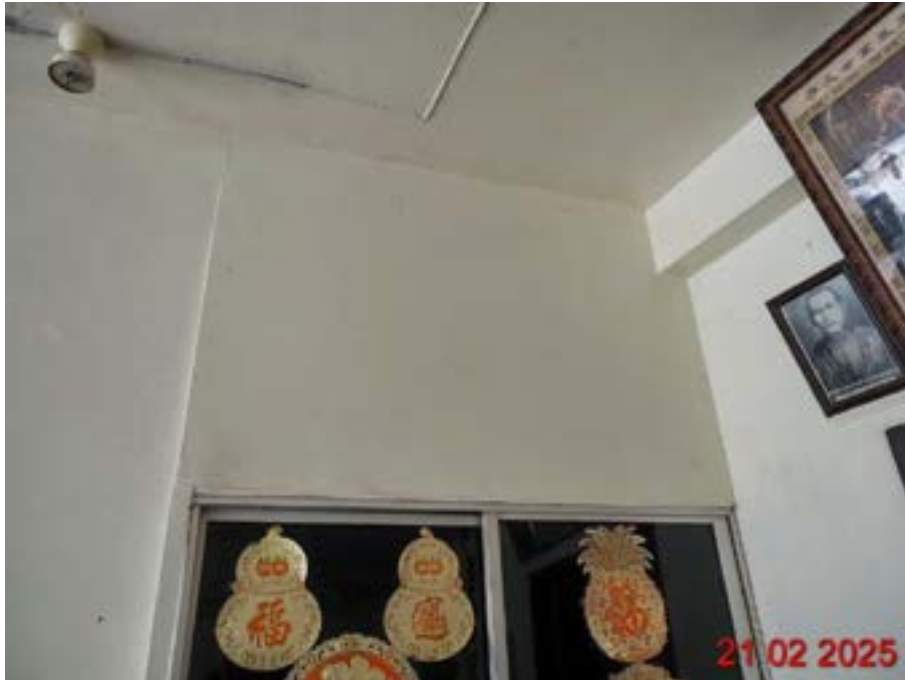
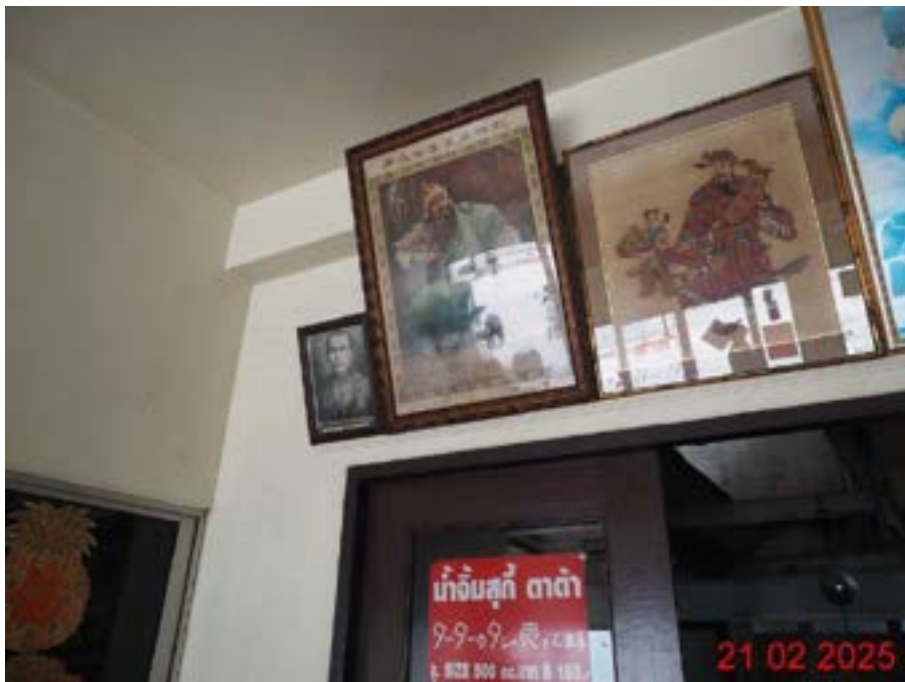
รูปที่ 861-862  
สภาพภายใน ชั้น 1

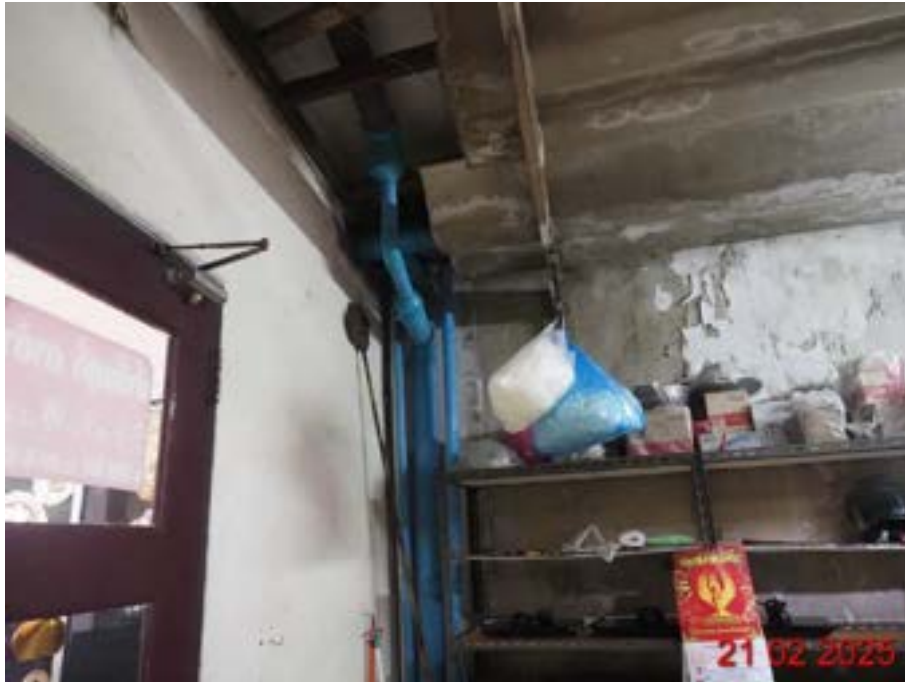
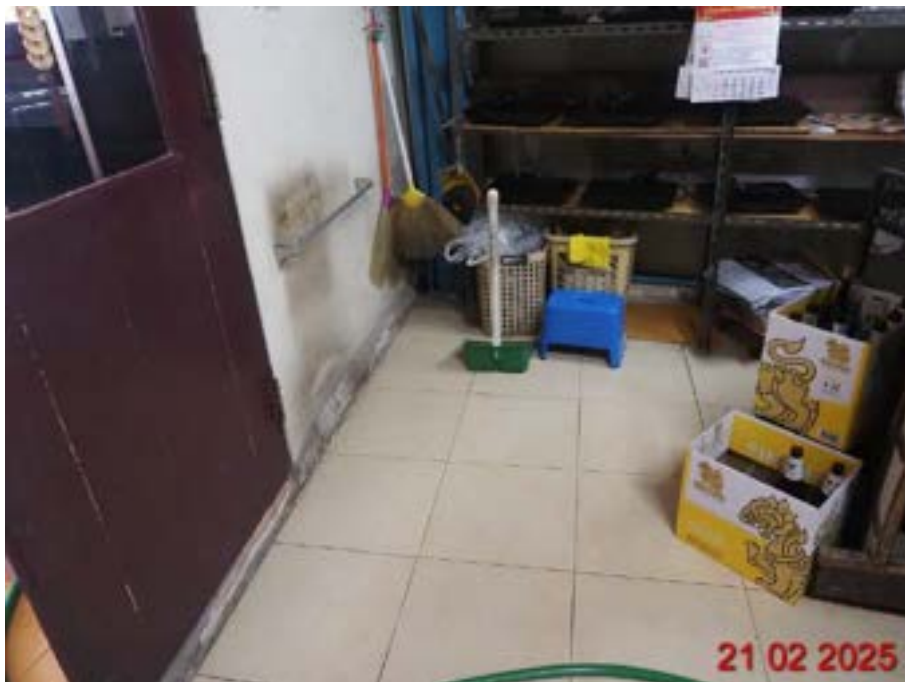
รูปที่ 863-864  
สภาพภายใน ชั้น 1
