เอกสารประกอบการปฏิบัติตามมาตรการป้องกันและแก้ไขผลกระทบสิ่งแวดล้อม

บริเวณหน่วยงานก่อสร้างมีทรัพย์สินที่อยู่โดยรอบเป็นของบุคคลภายนอก (Third Party) ซึ่งระหว่างการสำรวจพบว่าบางส่วนของทรัพย์สินเหล่านี้มีความเสียหายที่มีอยู่เดิม (Existing Damage) ก่อนที่ทางโครงการจะเริ่มงานเสาเข็มเจาะ (เริ่มงานจริงเมื่อวันที่ 15 กุมภาพันธ์ 2568)

โครงการก่อสร้างอาคารโรงแรม Atmind Central Pattaya Hotel

ตั้งอยู่ที่ถนนพทยากลาง ตำบลหนองปรือ อำเภอบางละมุง จังหวัดชลบุรี

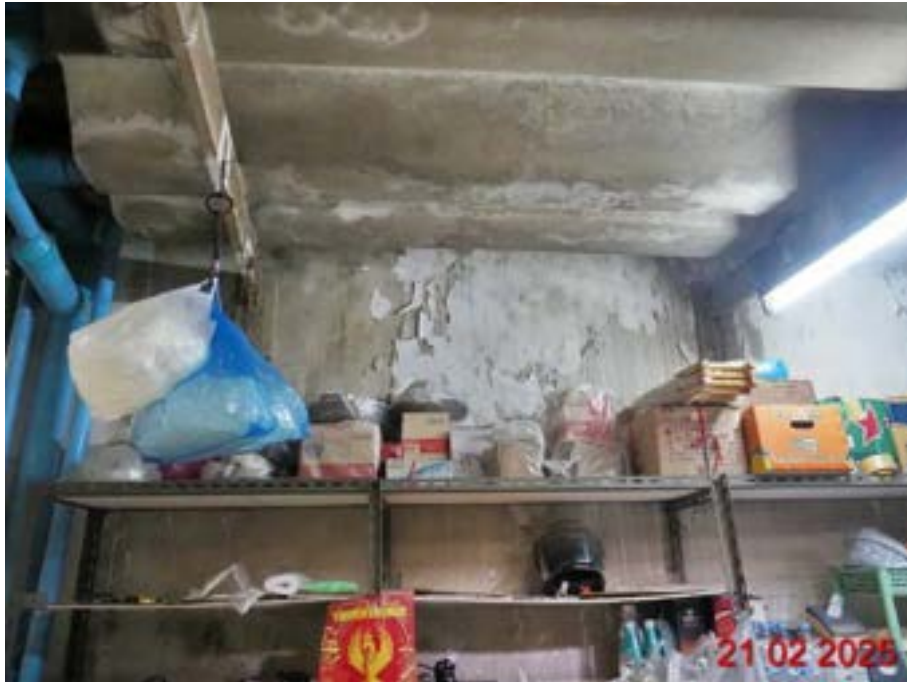
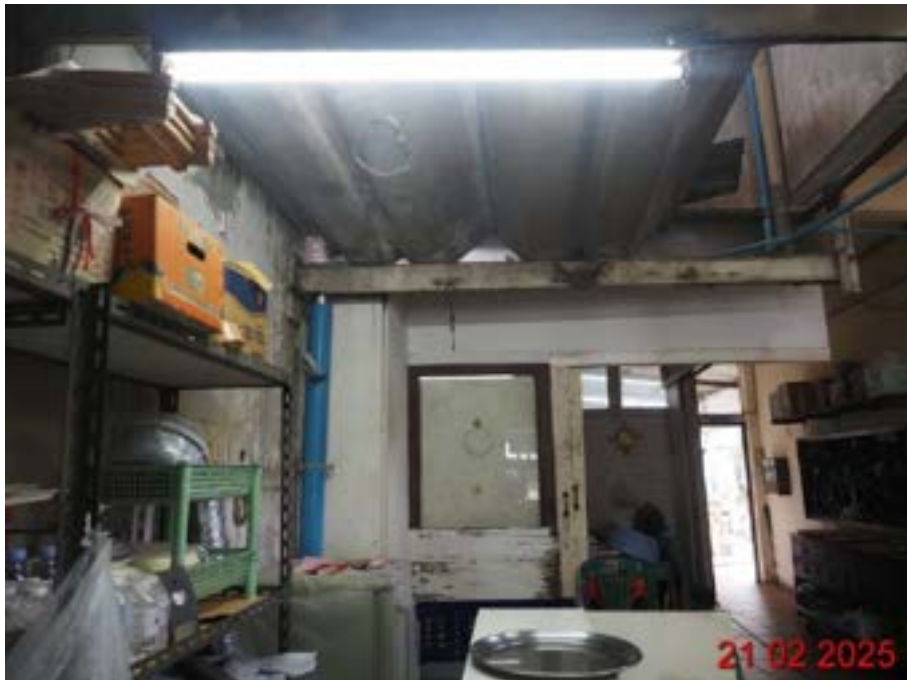
รูปที่ 865-866  
สภาพภายใน ชั้น 1

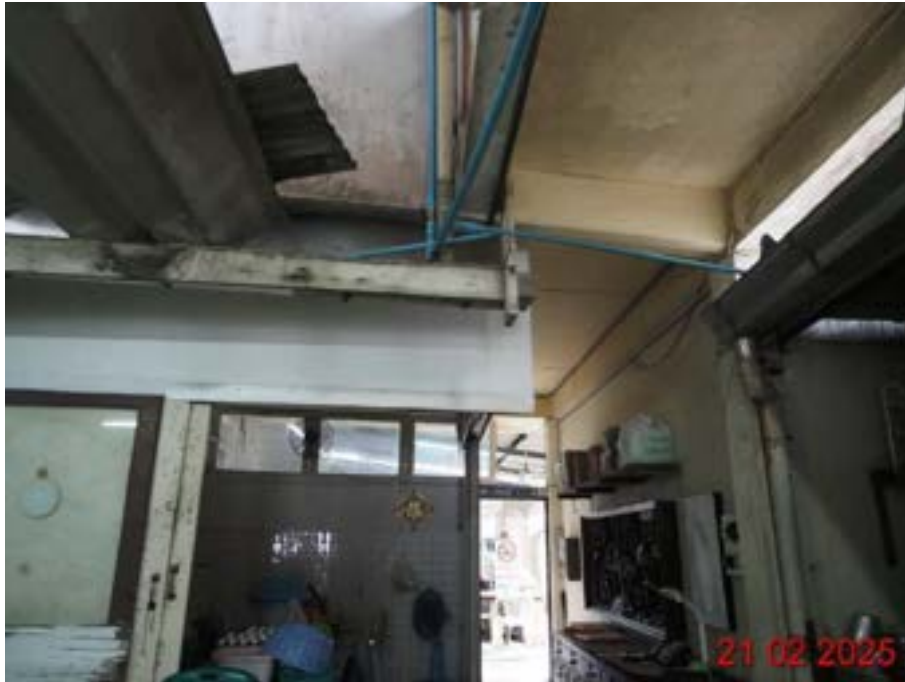
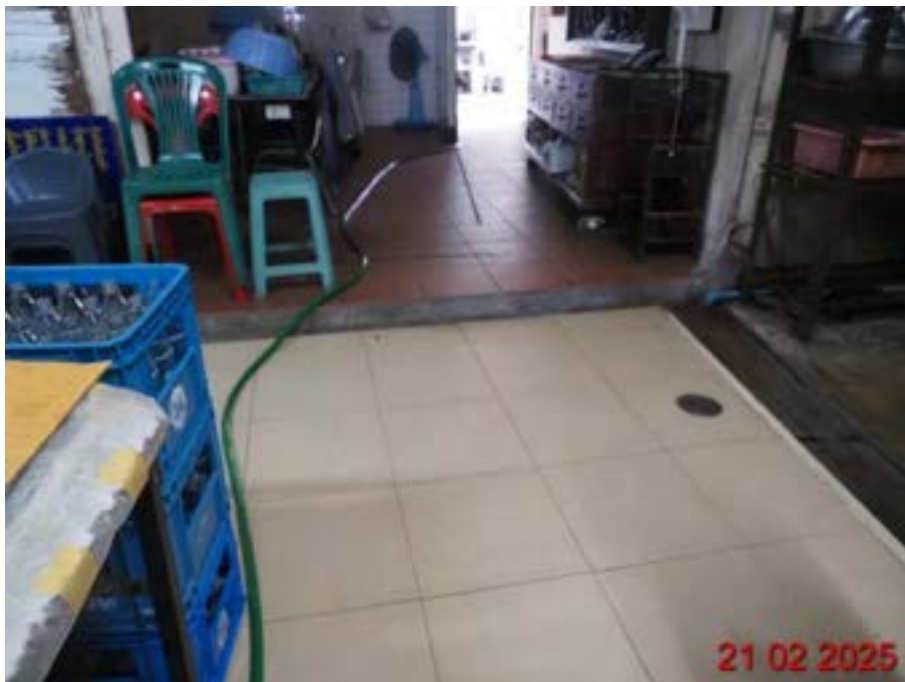
รูปที่ 867-868  
สภาพภายใน ชั้น 1

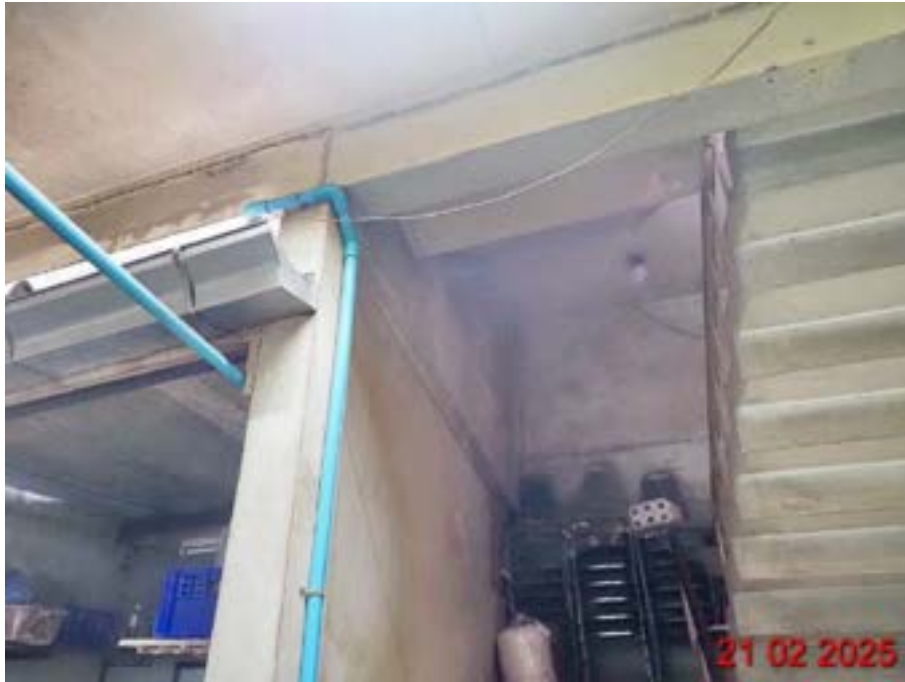
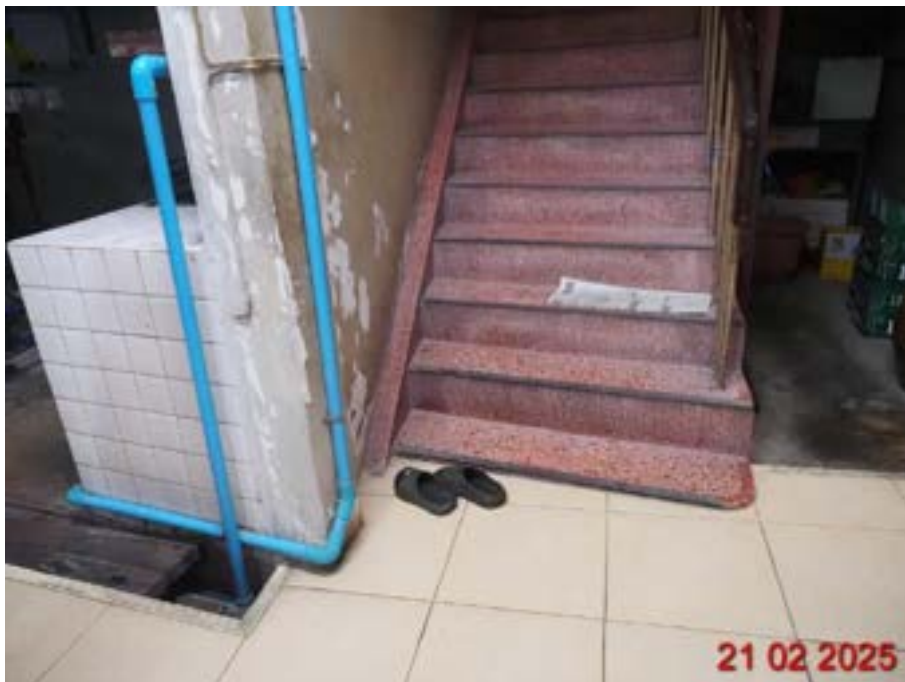
รูปที่ 869-870  
สภาพภายใน ชั้น 1

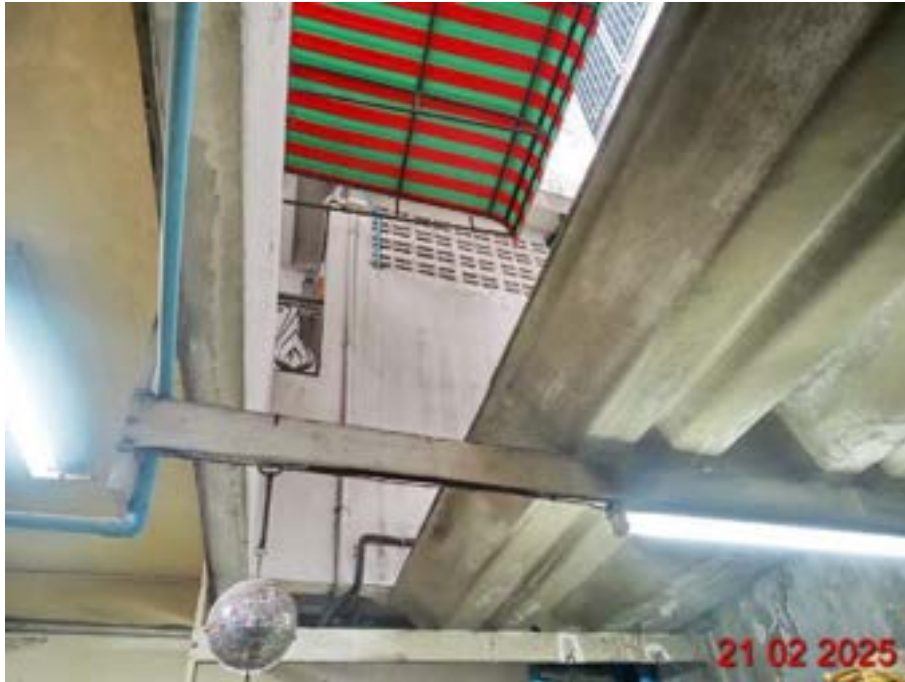
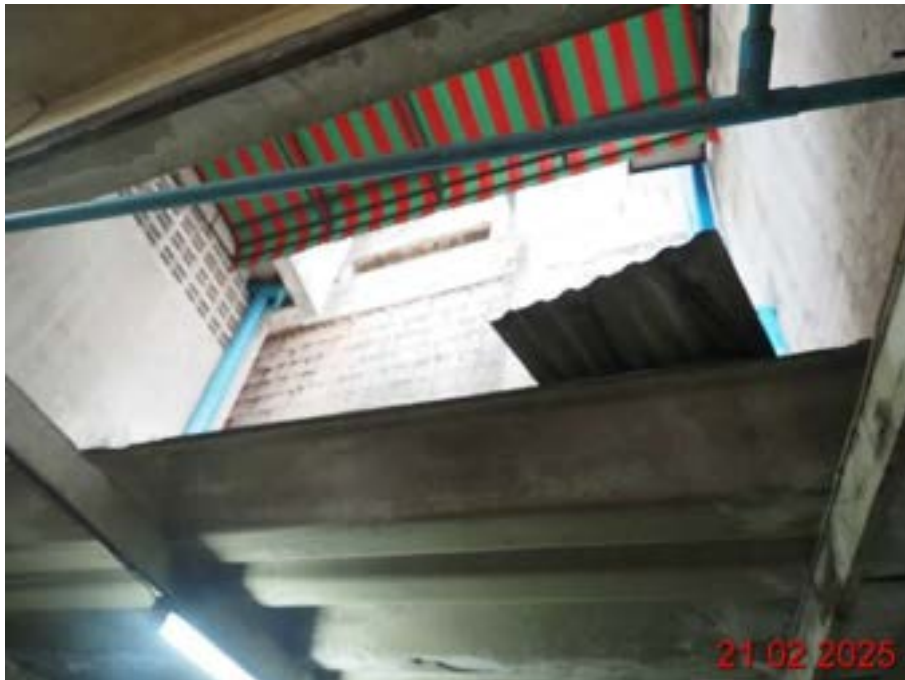
รูปที่ 871-872  
สภาพภายใน ชั้น 1

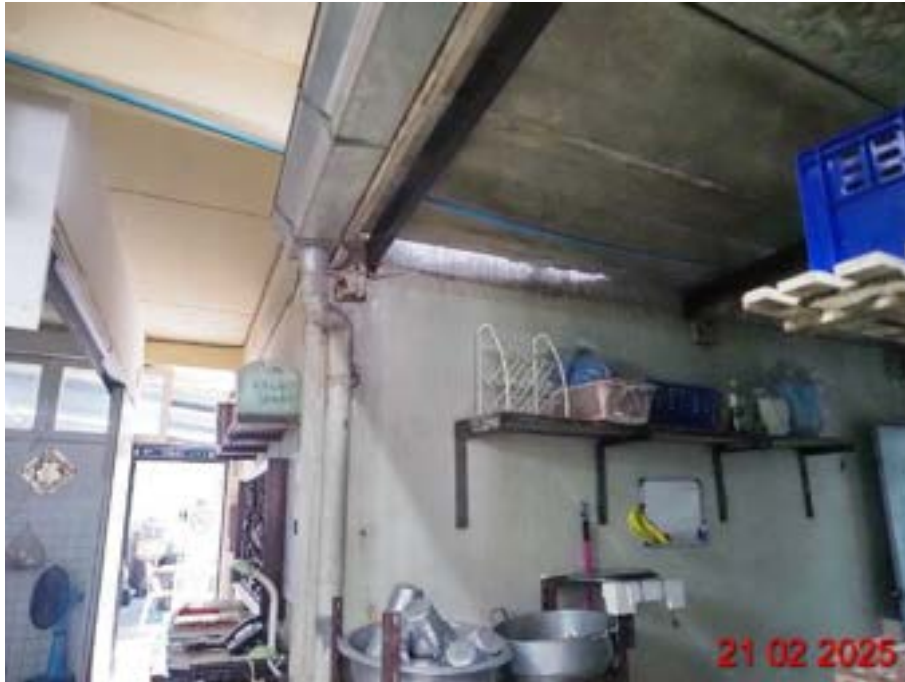
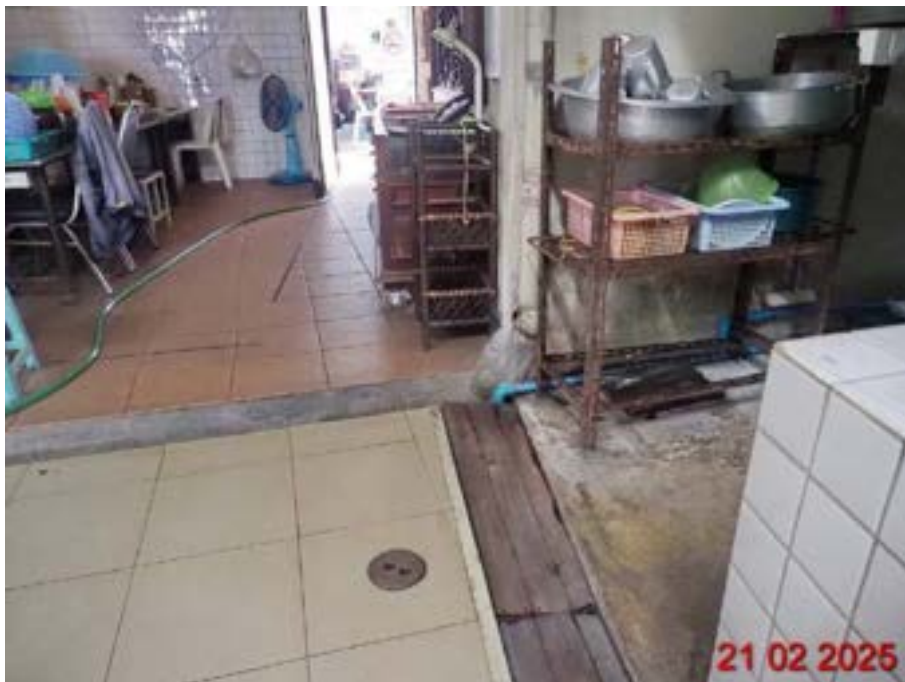
รูปที่ 873-874  
สภาพภายใน ชั้น 1

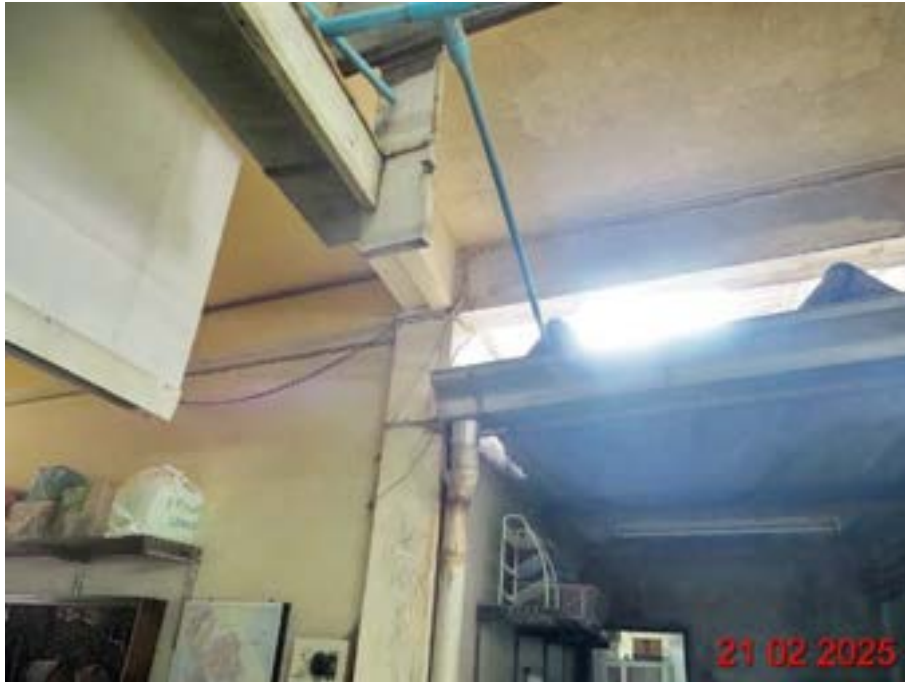
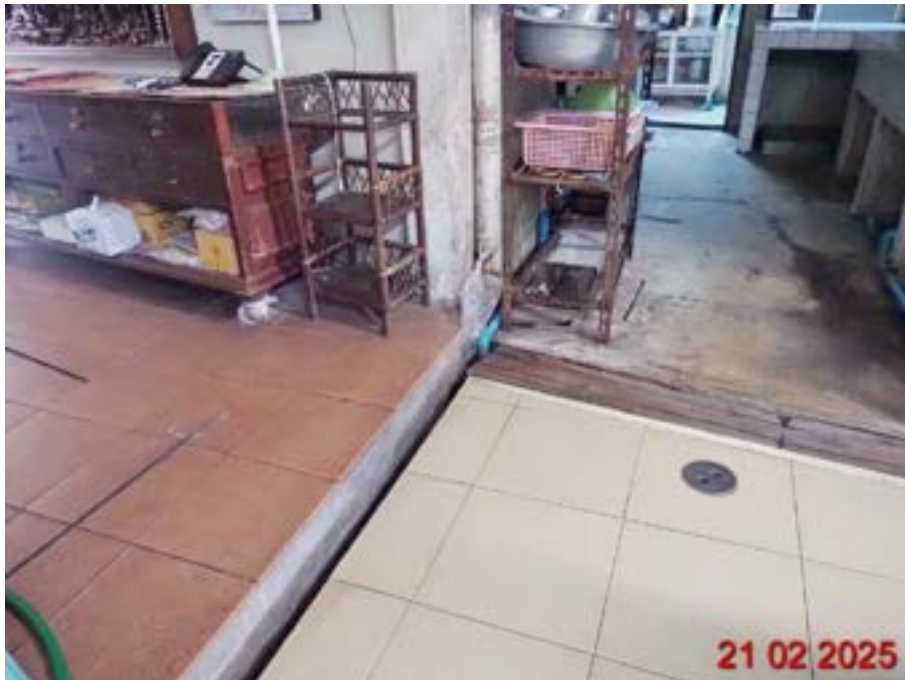
รูปที่ 875-876  
สภาพภายใน ชั้น 1

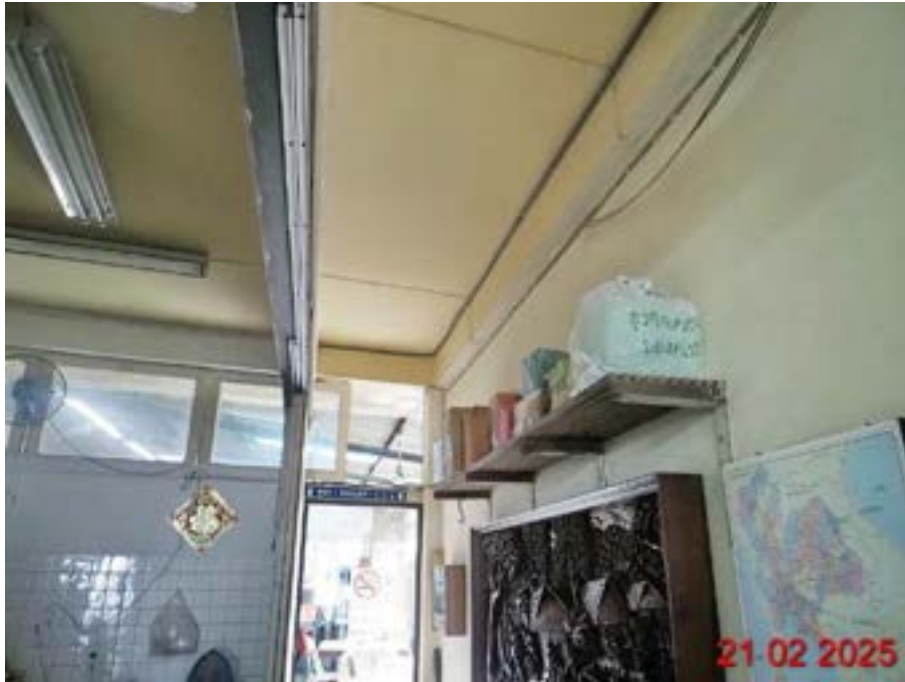
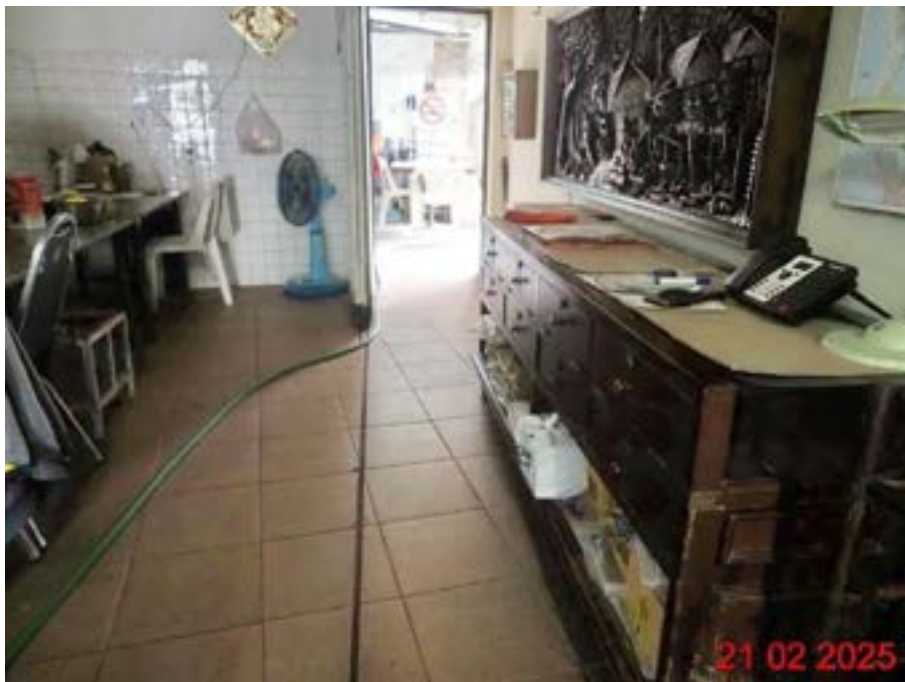
รูปที่ 877-878  
สภาพภายใน ชั้น 1

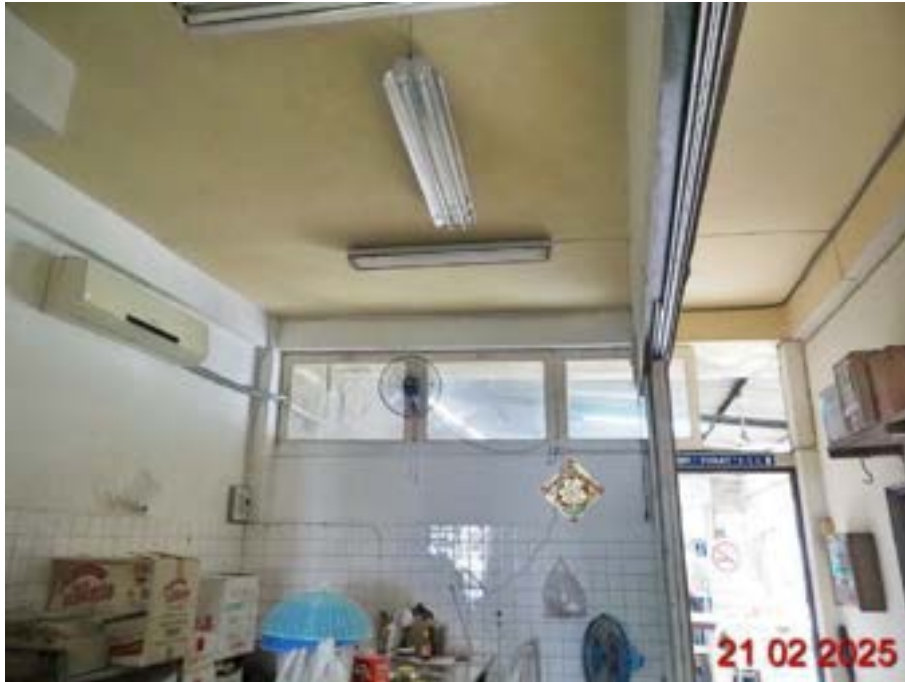
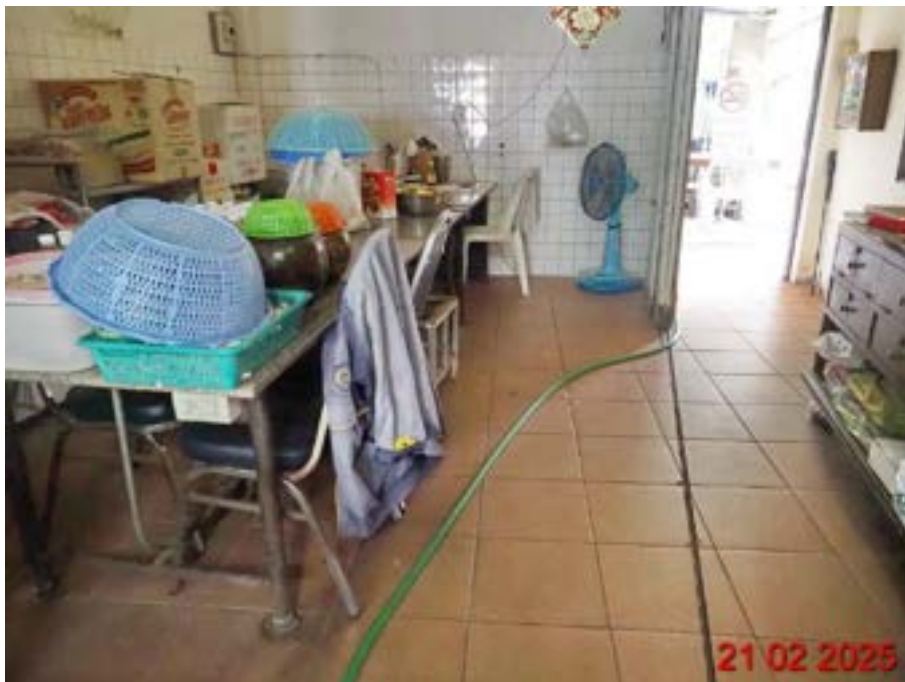
รูปที่ 879-880  
สภาพภายใน ชั้น 1

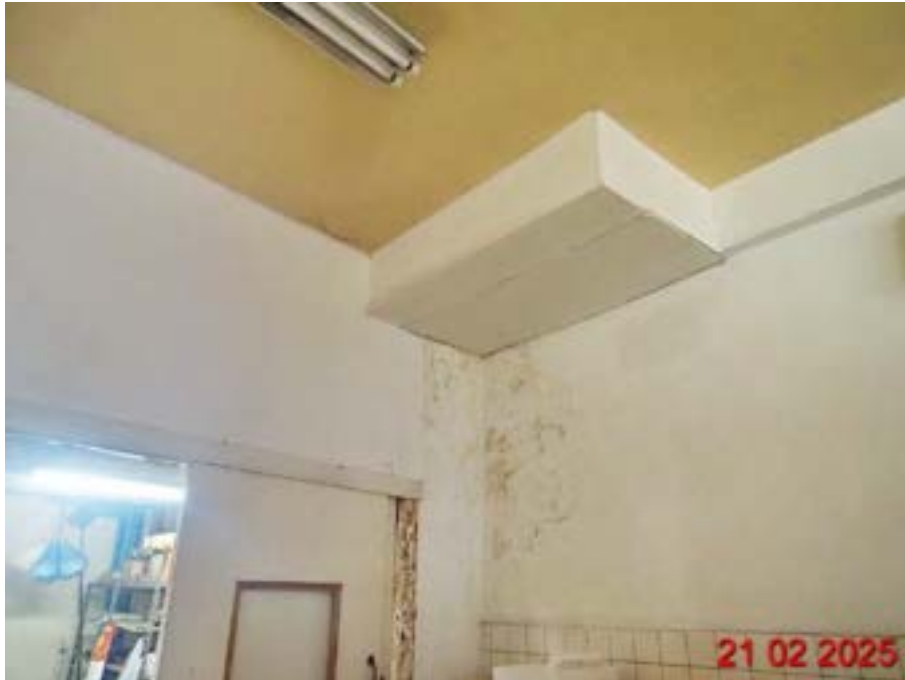
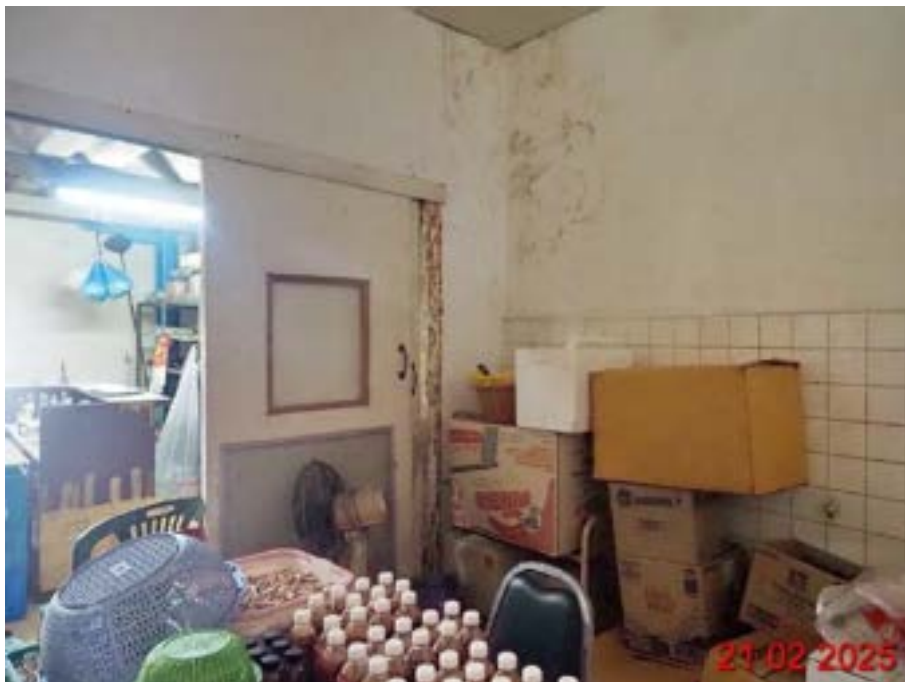
รูปที่ 881-882  
สภาพภายใน ชั้น 1

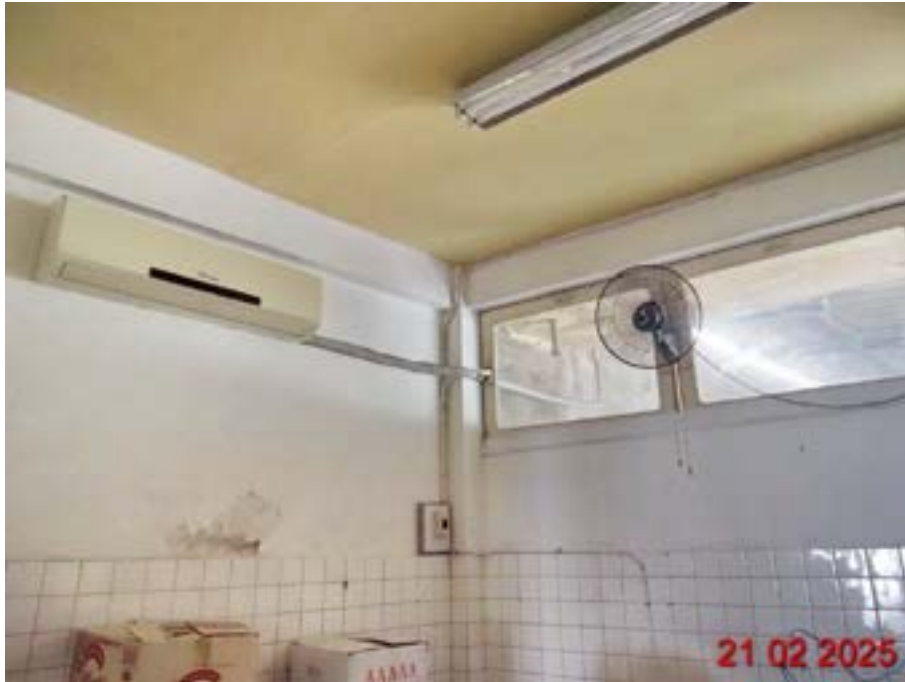
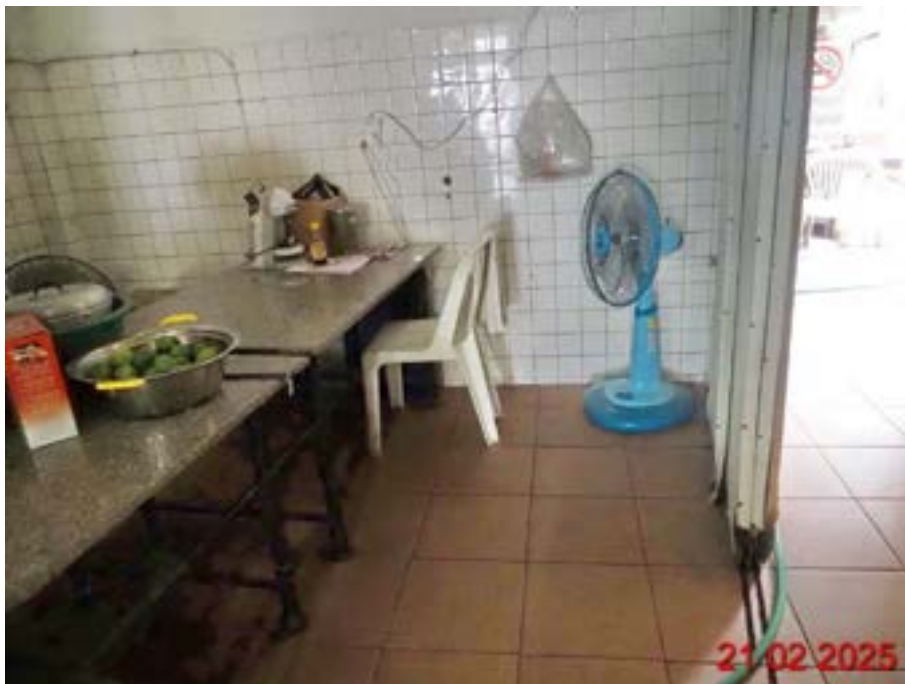
รูปที่ 883-884  
สภาพภายใน ชั้น 1

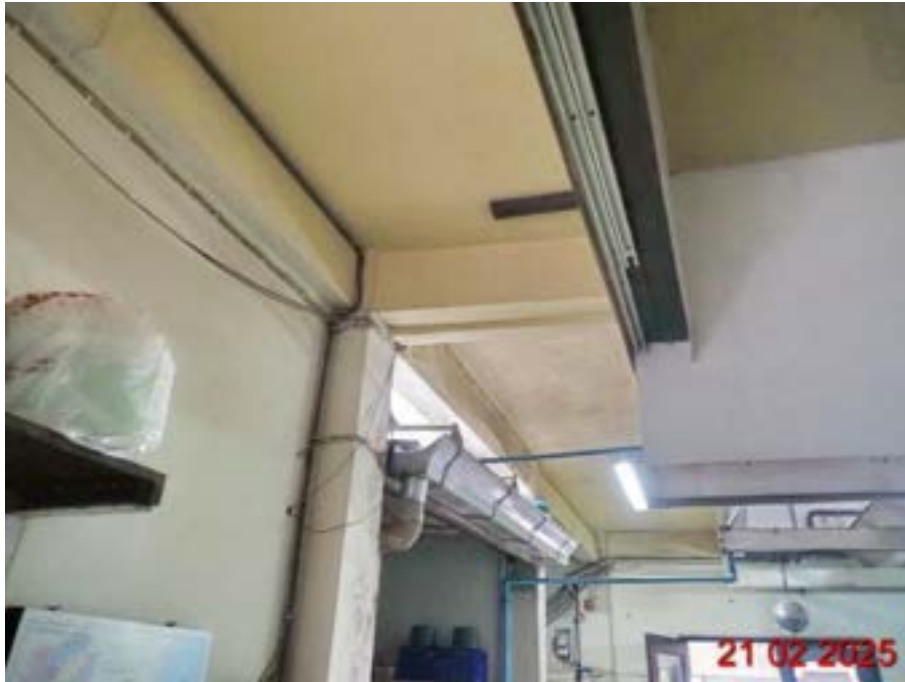
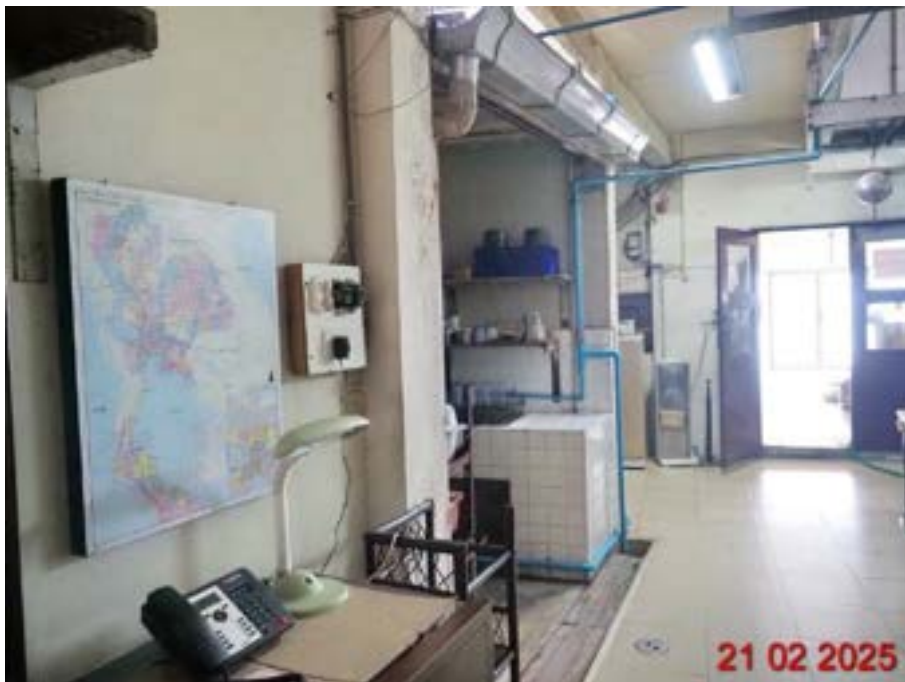
รูปที่ 885-886  
สภาพภายใน ชั้น 1

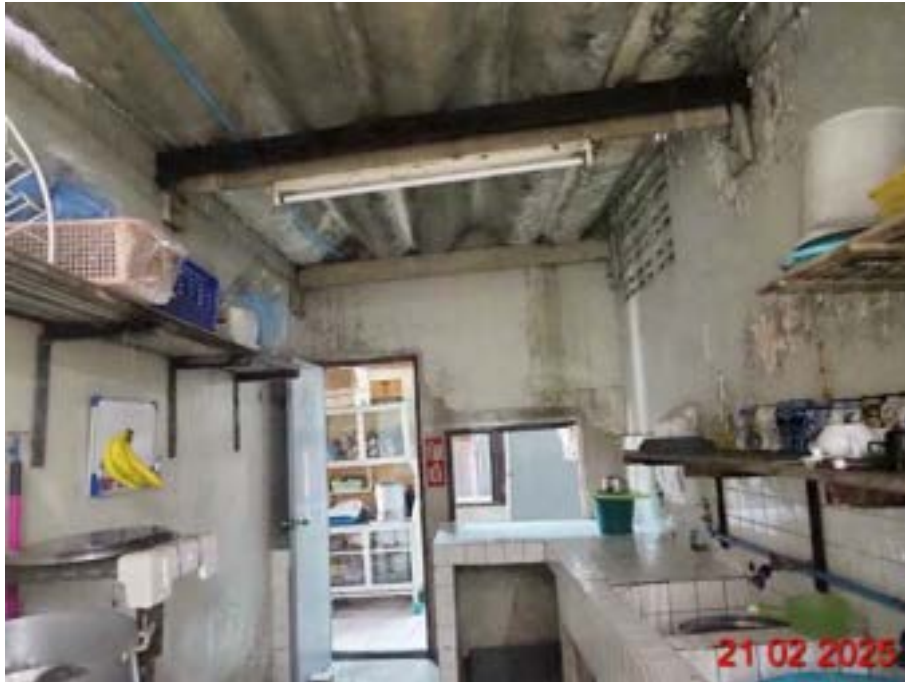
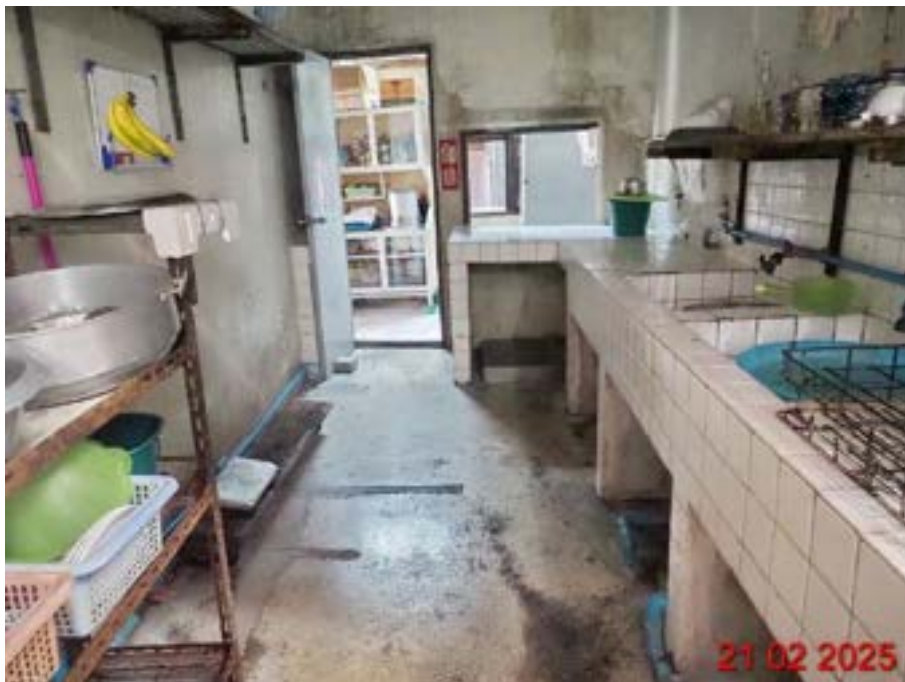
รูปที่ 887-888  
สภาพภายใน ชั้น 1

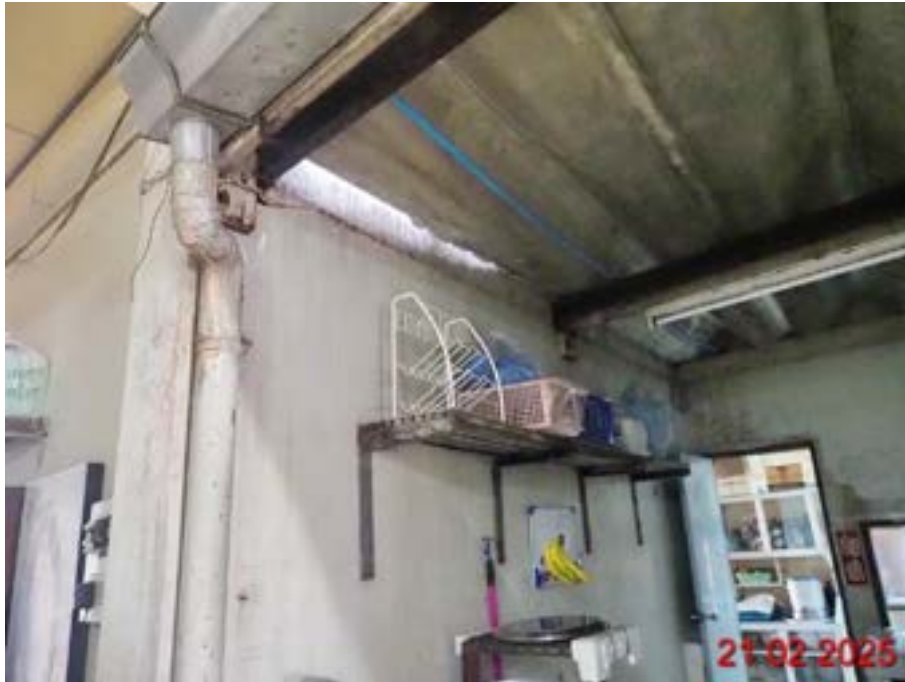
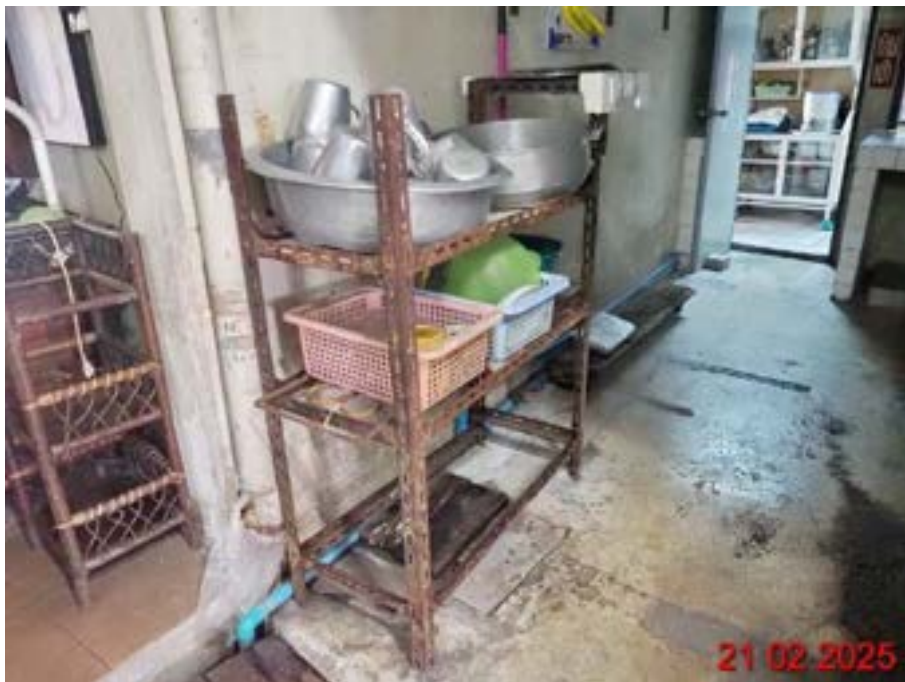
รูปที่ 889-890  
สภาพภายใน ชั้น 1

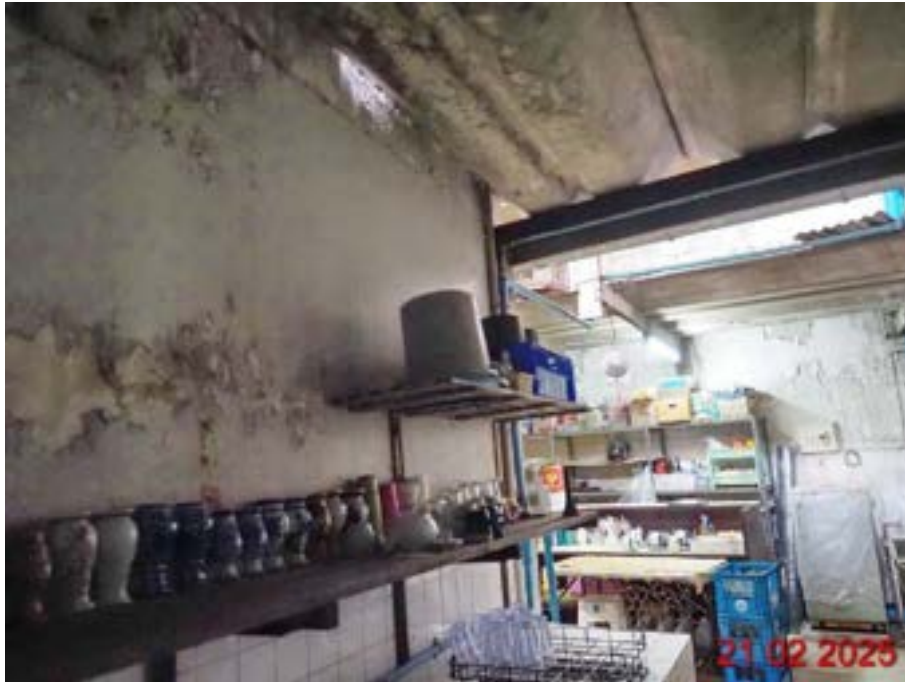
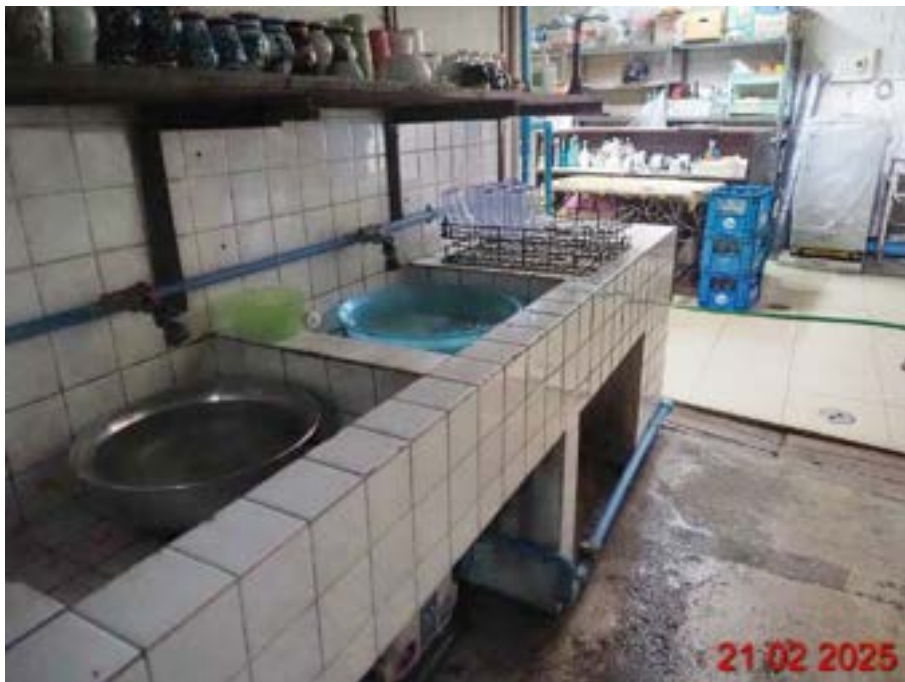
รูปที่ 891-892  
สภาพภายใน ชั้น 1

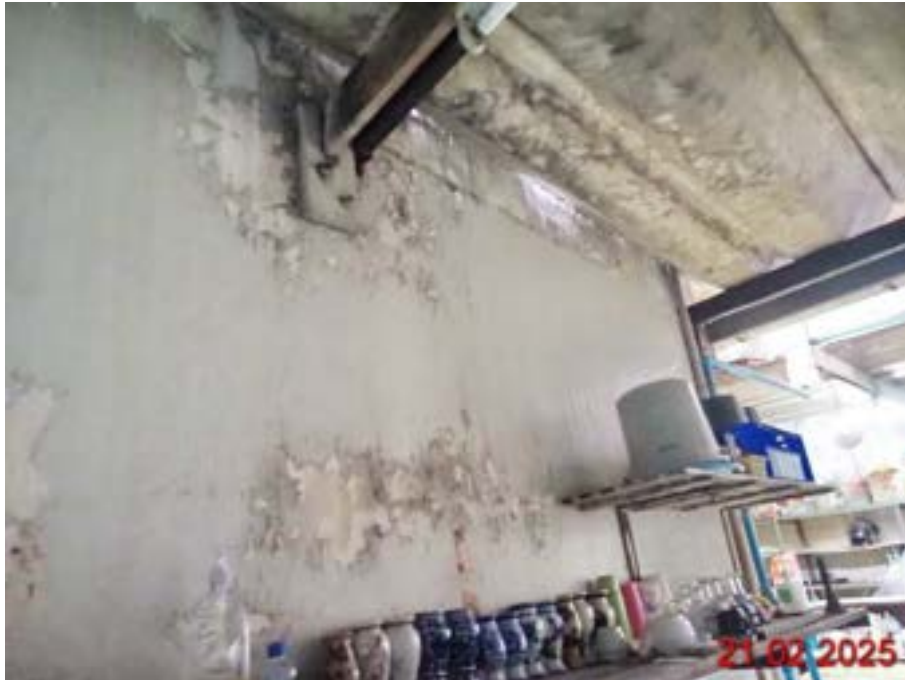
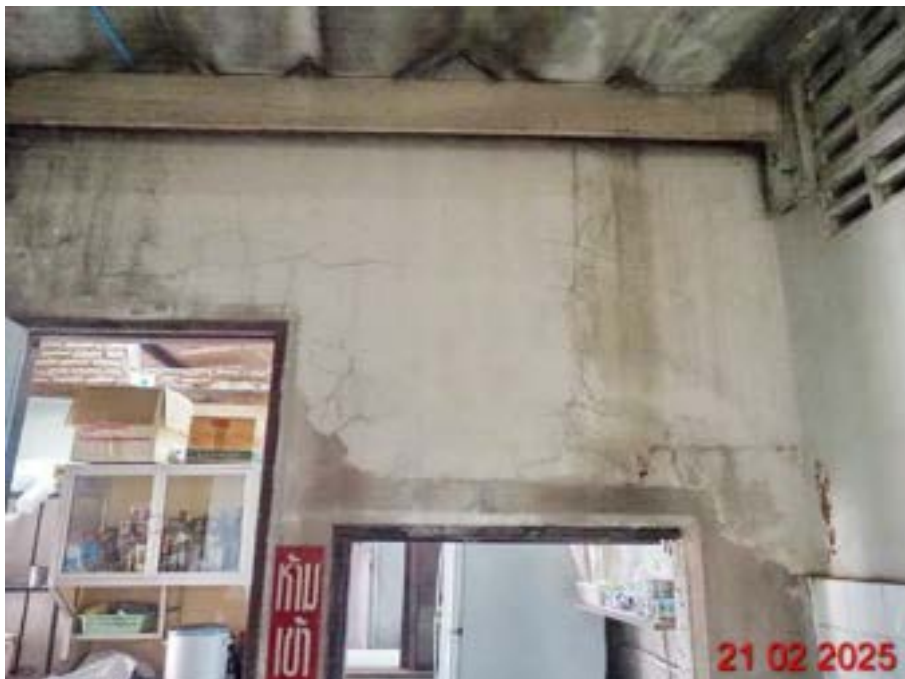
รูปที่ 893-894  
สภาพภายใน ชั้น 1

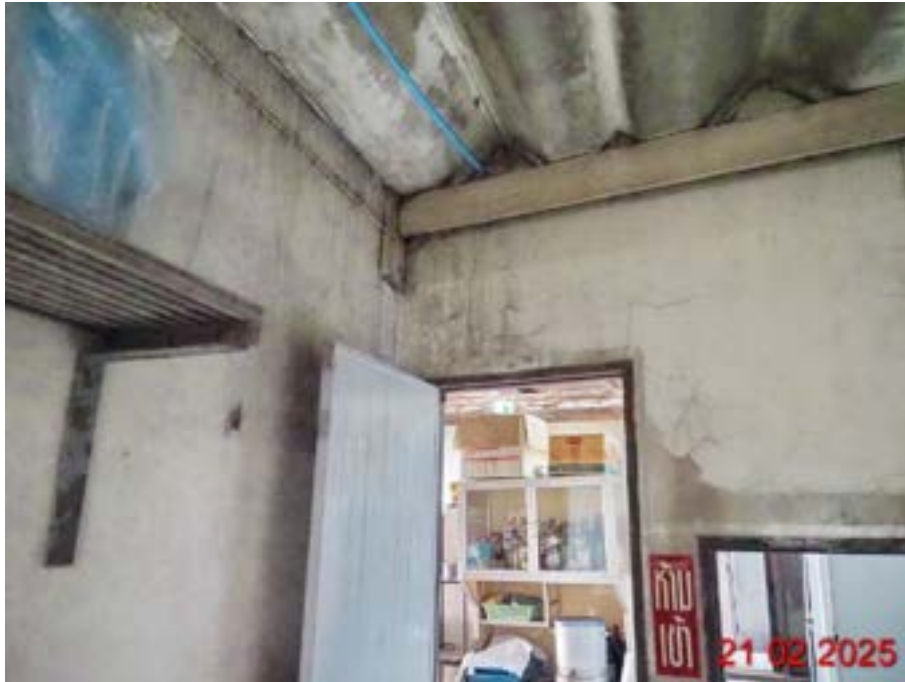
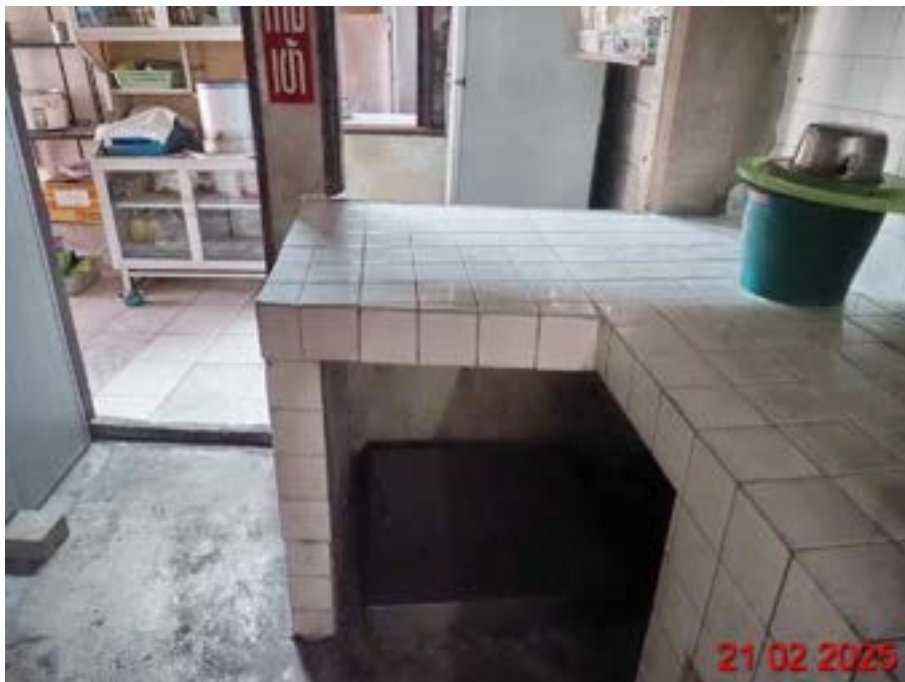
รูปที่ 895-896  
สภาพภายใน ชั้น 1

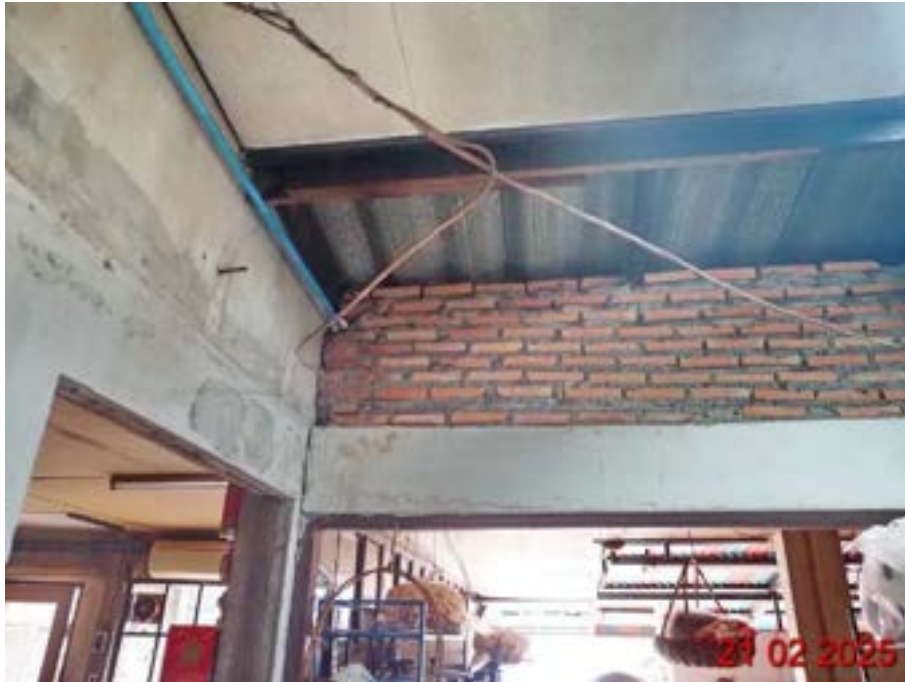
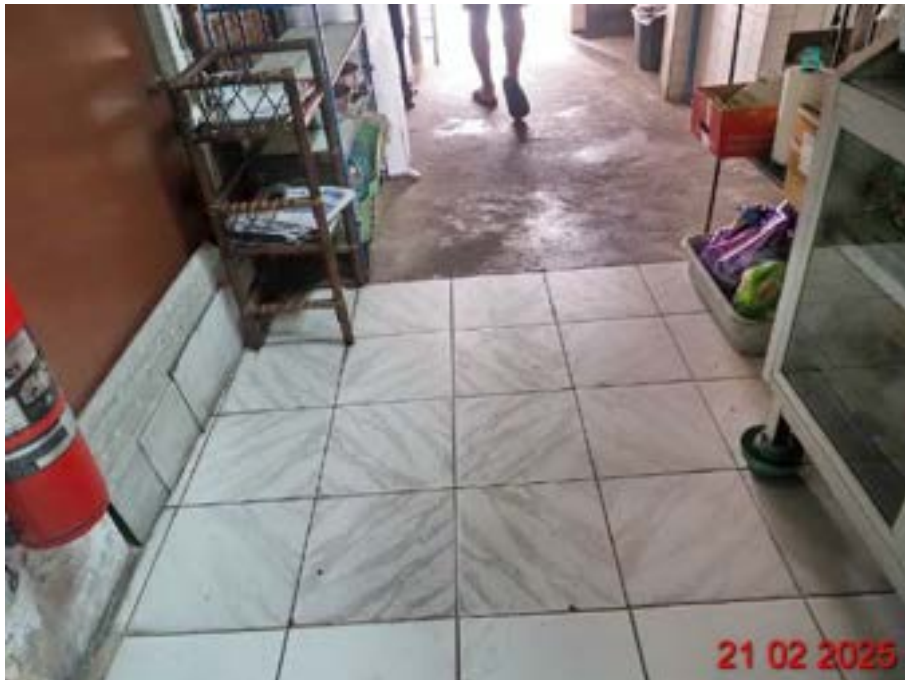
รูปที่ 897-898  
สภาพภายใน ชั้น 1

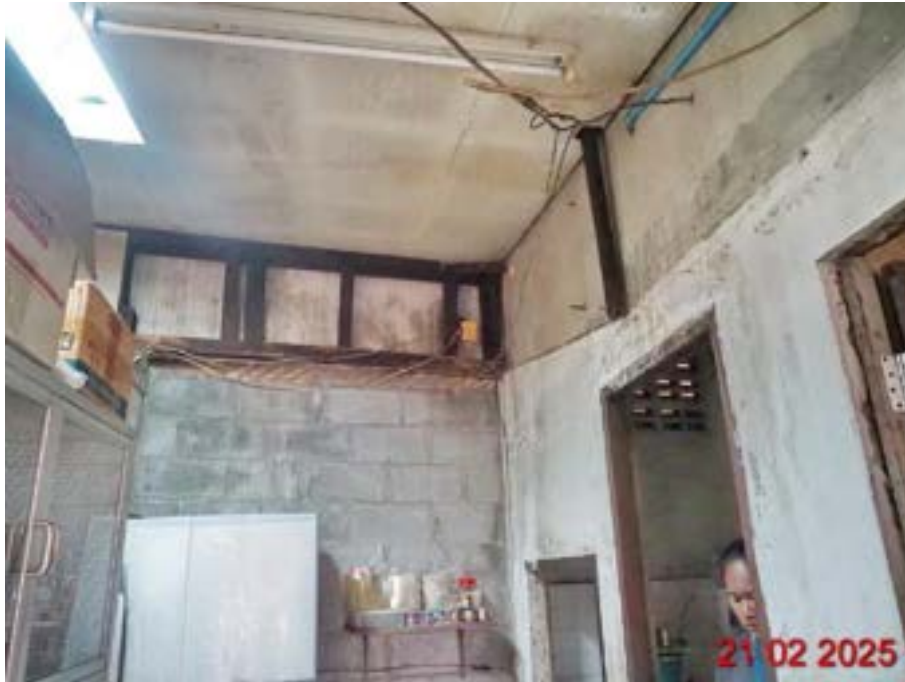
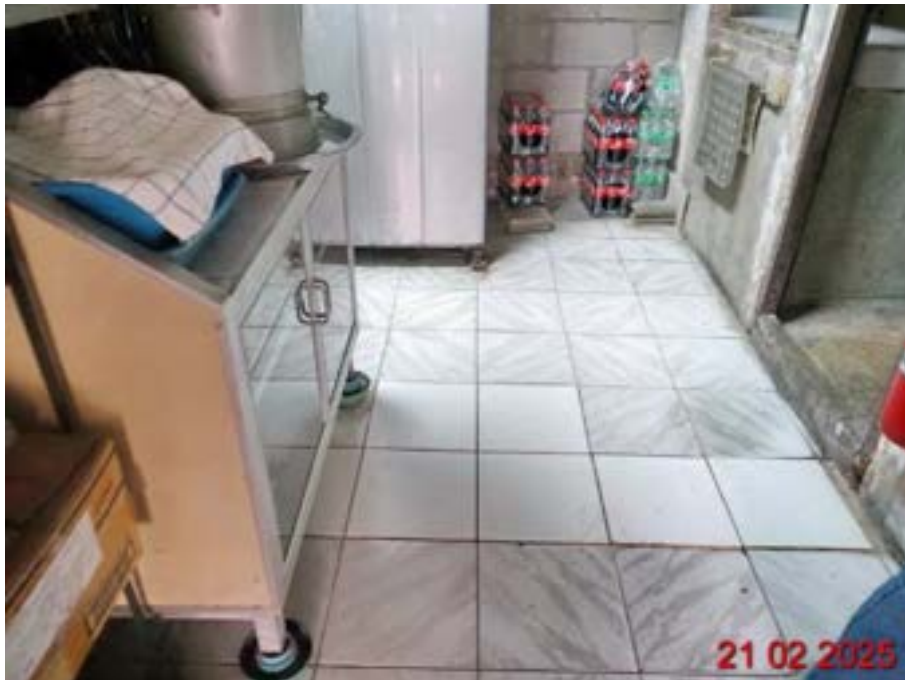
รูปที่ 899-900  
สภาพภายใน ชั้น 1
