เอกสารประกอบการปฏิบัติตามมาตรการป้องกันและแก้ไขผลกระทบสิ่งแวดล้อม

บริเวณหน่วยงานก่อสร้างมีทรัพย์สินที่อยู่โดยรอบเป็นของบุคคลภายนอก (Third Party) ซึ่งระหว่างการสำรวจพบว่าบางส่วนของทรัพย์สินเหล่านี้มีความเสียหายที่มีอยู่เดิม (Existing Damage) ก่อนที่ทางโครงการจะเริ่มงานเสาเข็มเจาะ (เริ่มงานจริงเมื่อวันที่ 15 กุมภาพันธ์ 2568)

โครงการก่อสร้างอาคารโรงแรม Atmind Central Pattaya Hotel

ตั้งอยู่ที่ถนนพทยากลาง ตำบลหนองปรือ อำเภอบางละมุง จังหวัดชลบุรี

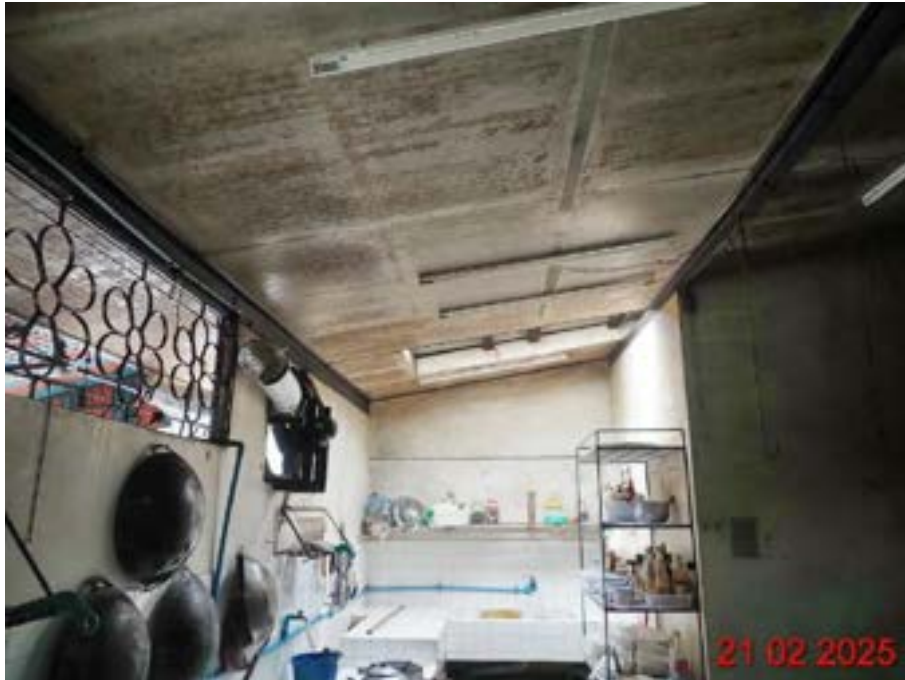
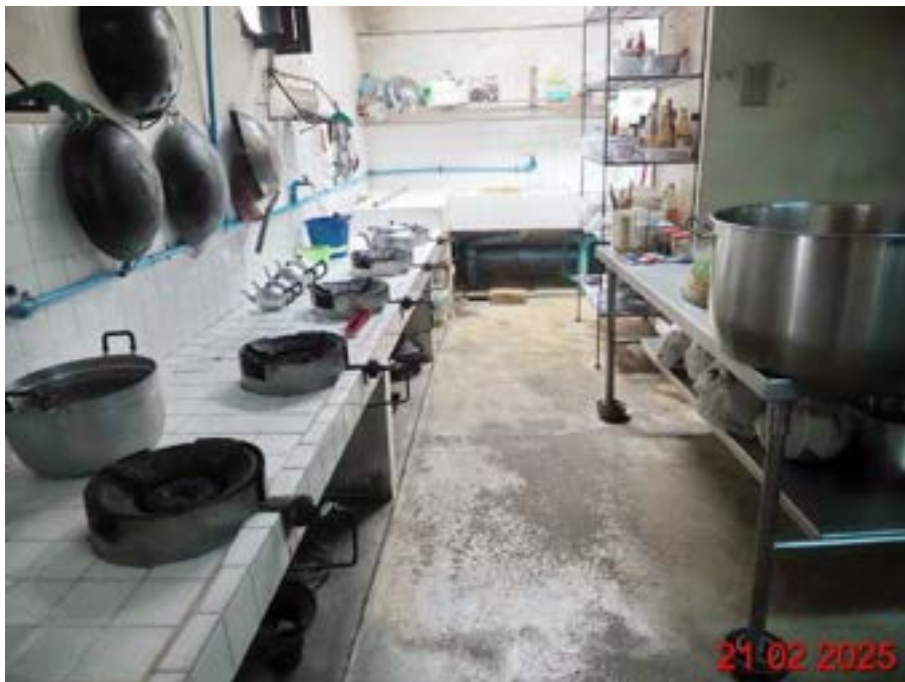
รูปที่ 901-902  
สภาพภายใน ชั้น 1

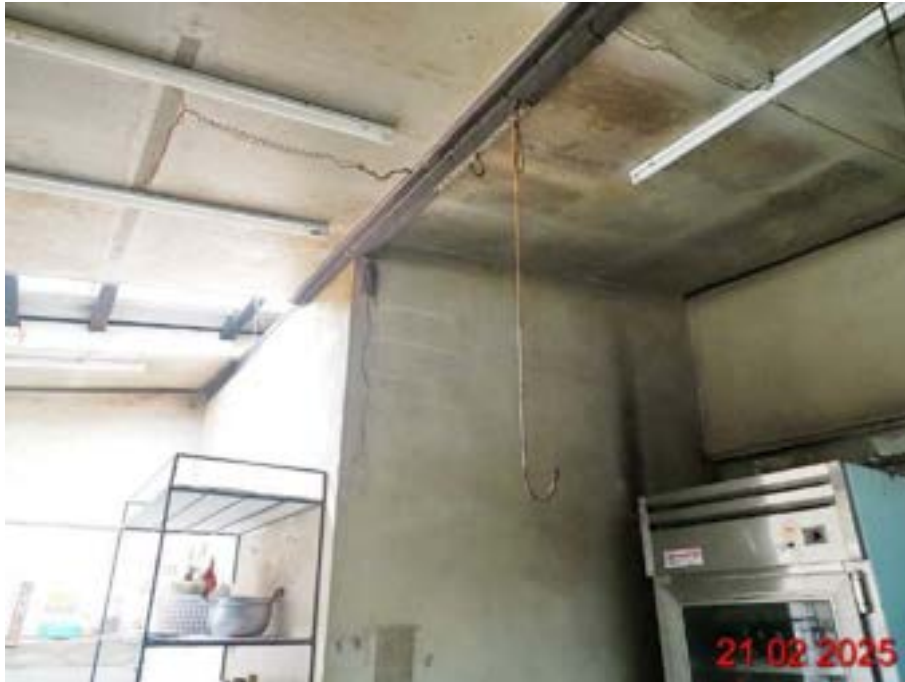
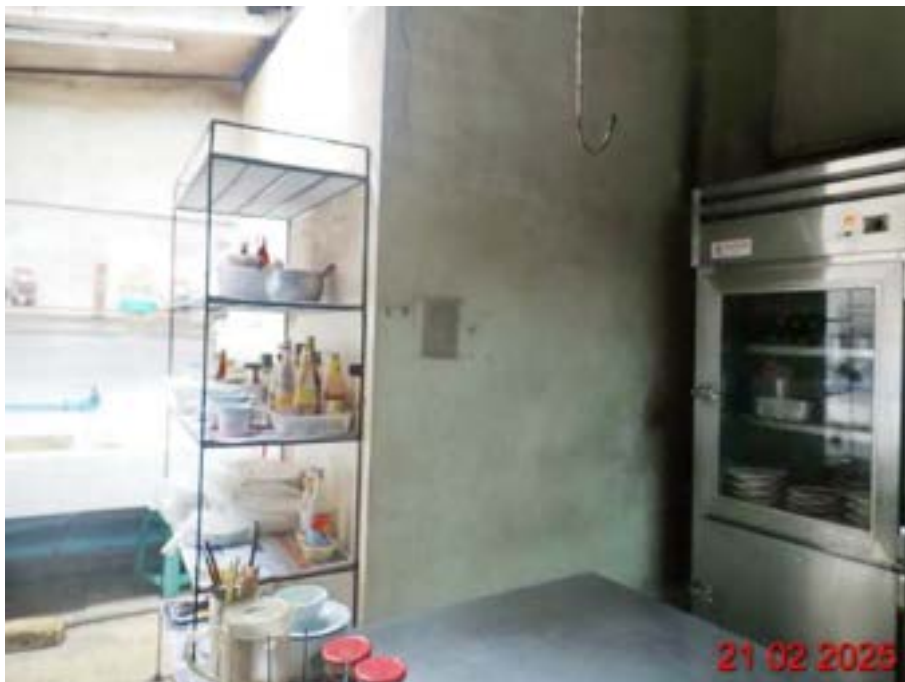
รูปที่ 903-904  
สภาพภายใน ชั้น 1

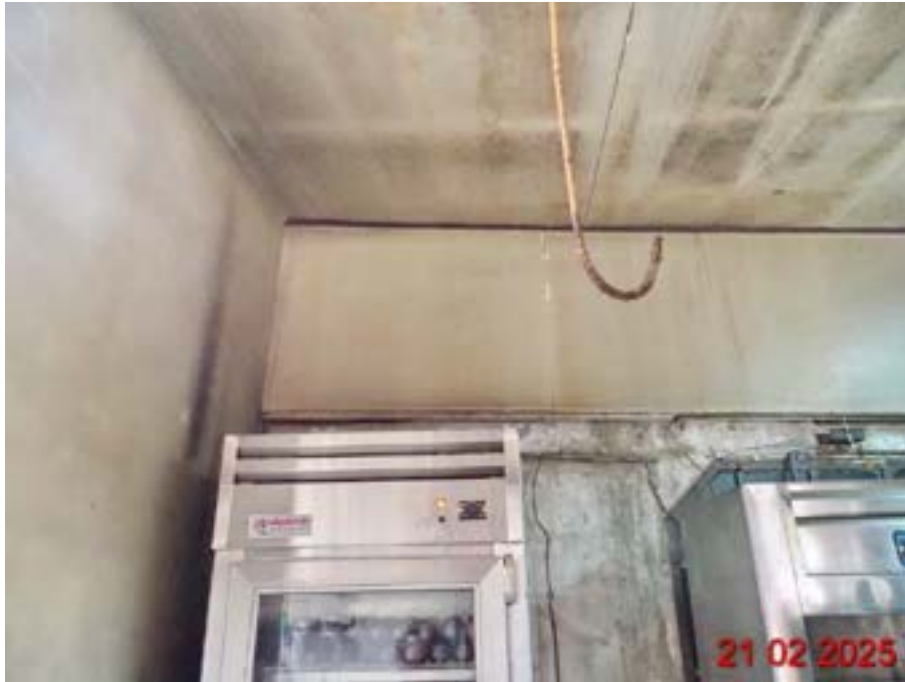
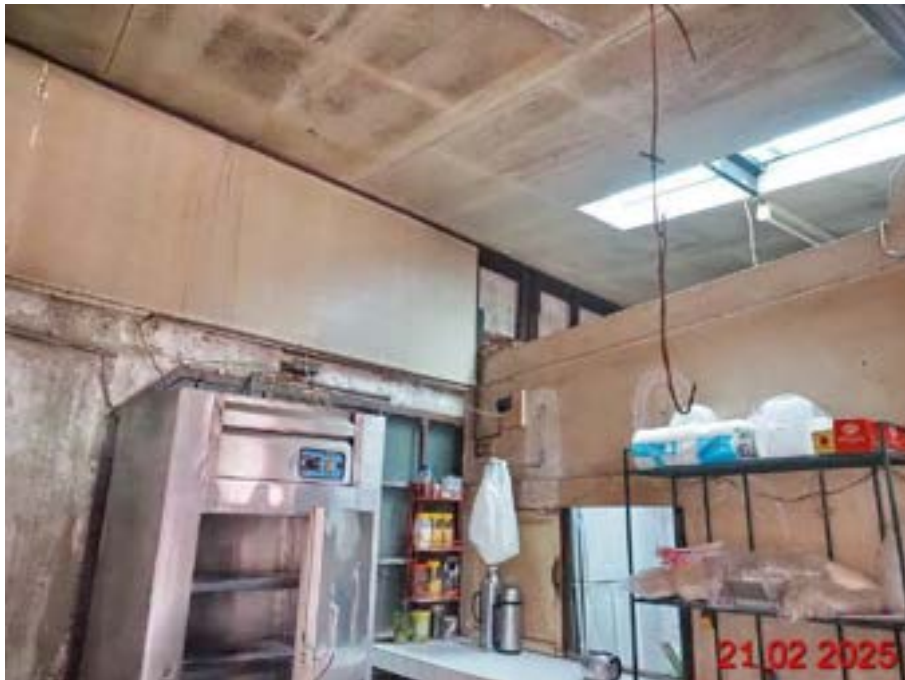
รูปที่ 905-906  
สภาพภายใน ชั้น 1

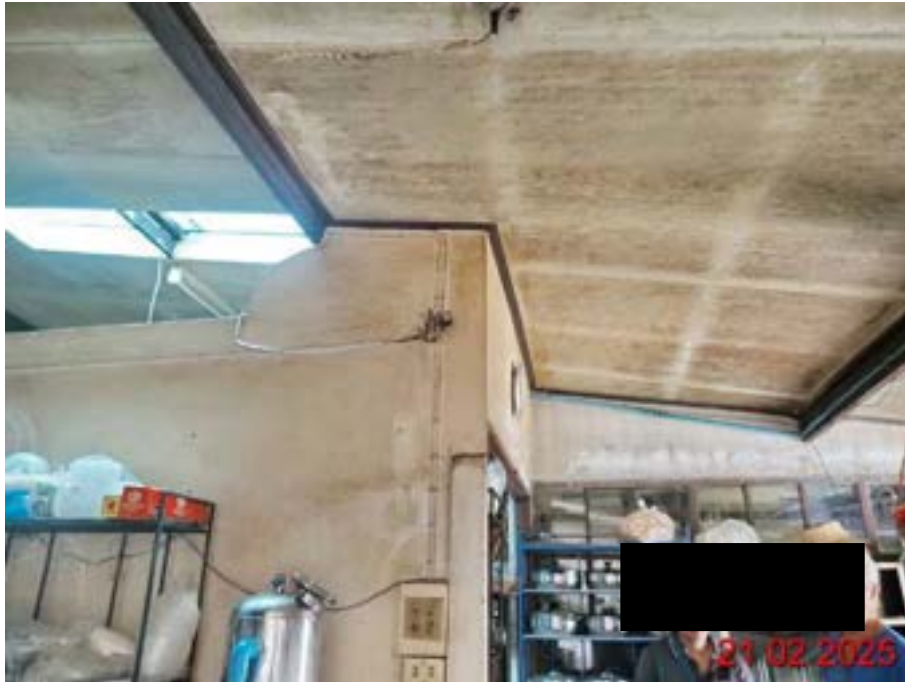
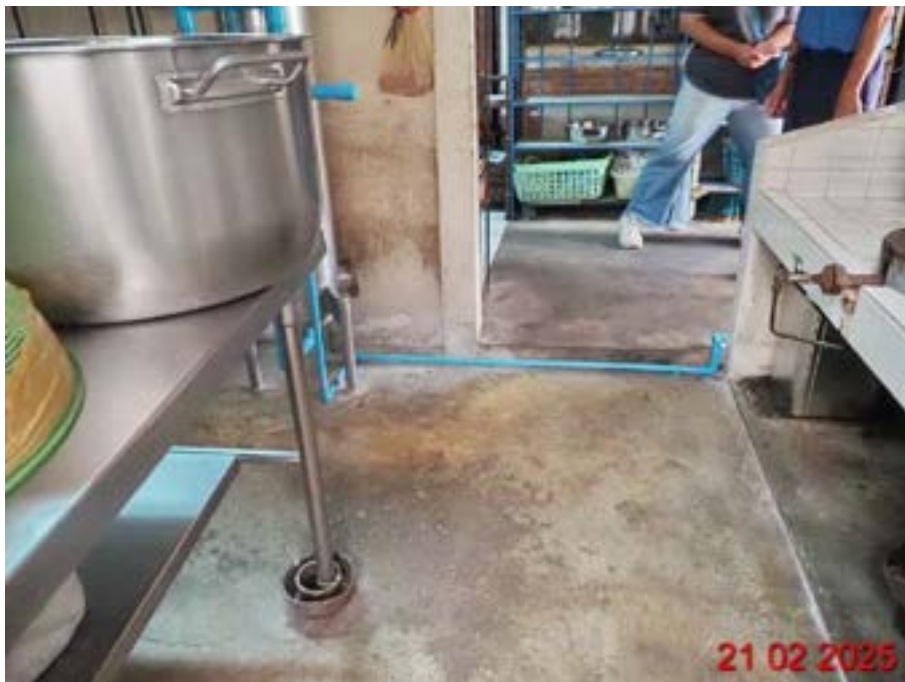
รูปที่ 907-908  
สภาพภายใน ชั้น 1

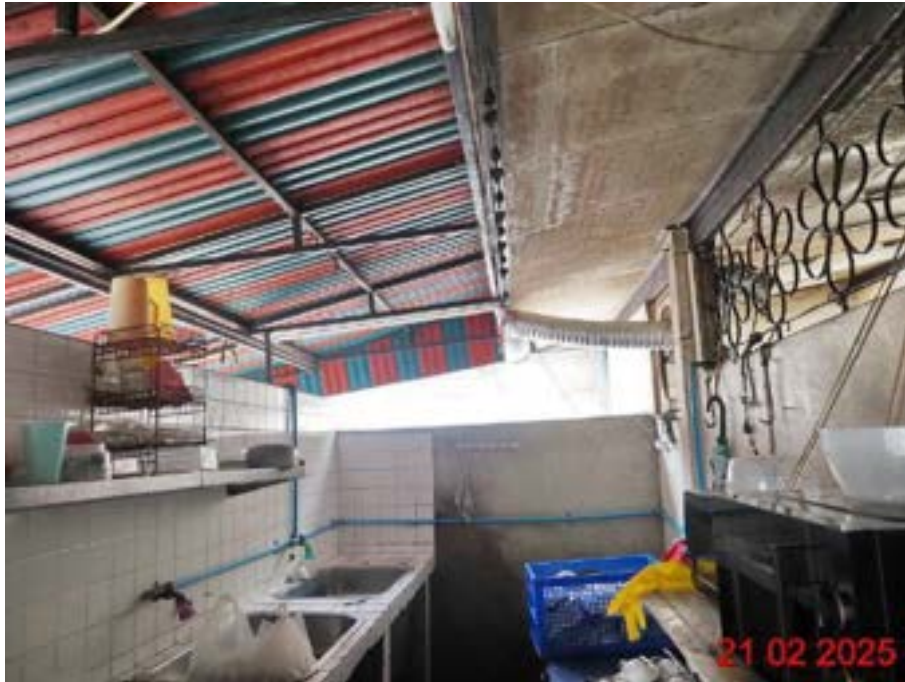
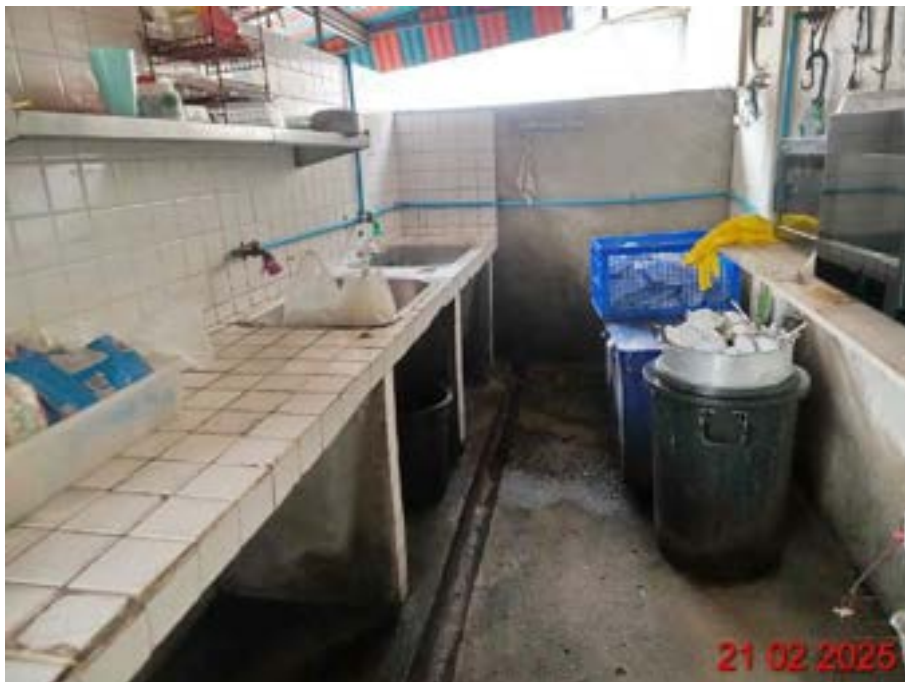
รูปที่ 909-910  
สภาพภายใน ชั้น 1

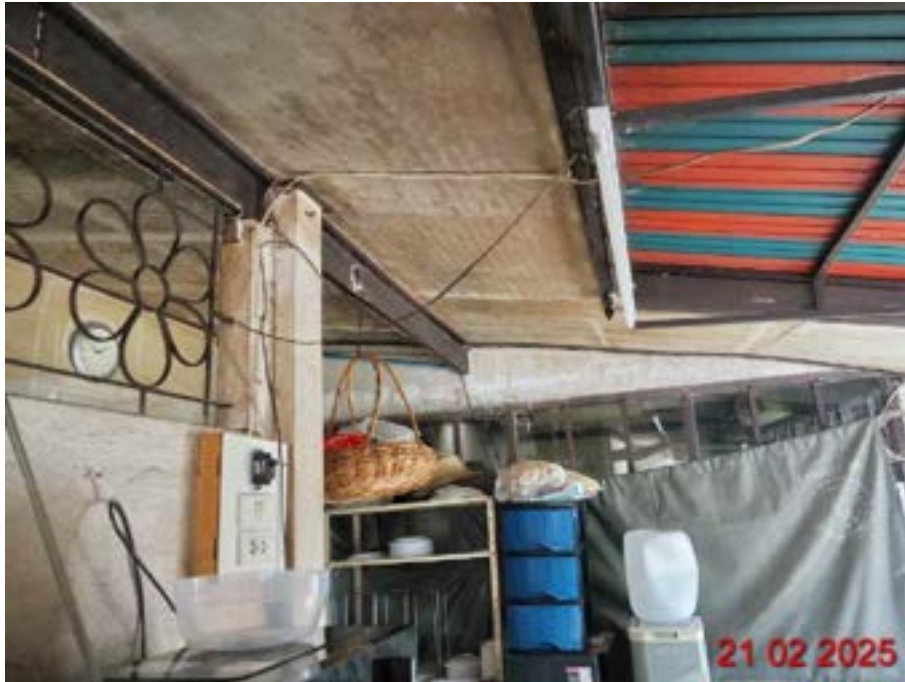
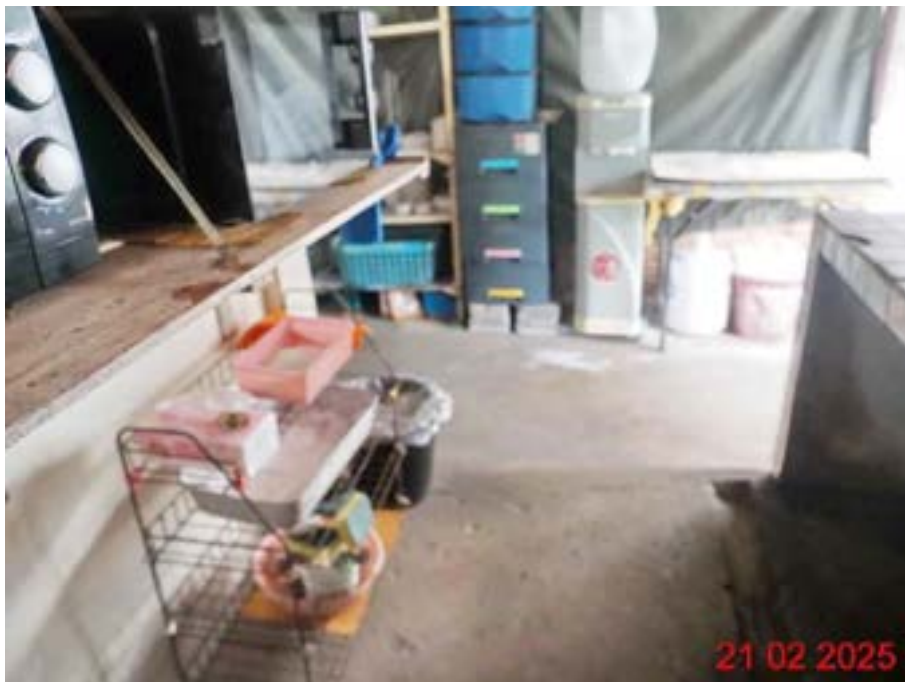
รูปที่ 911-912  
สภาพภายใน ชั้น 1

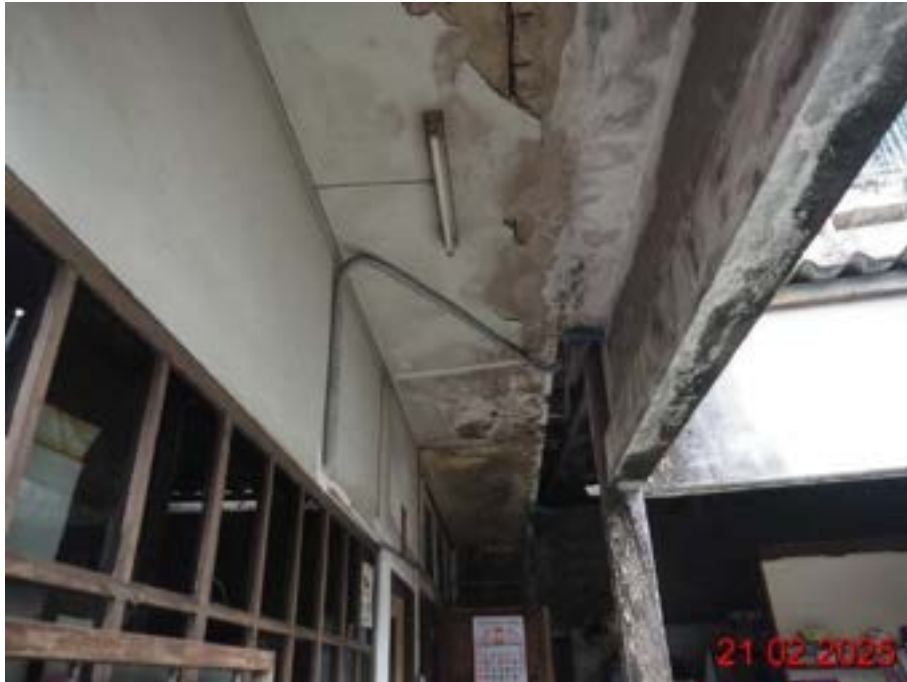
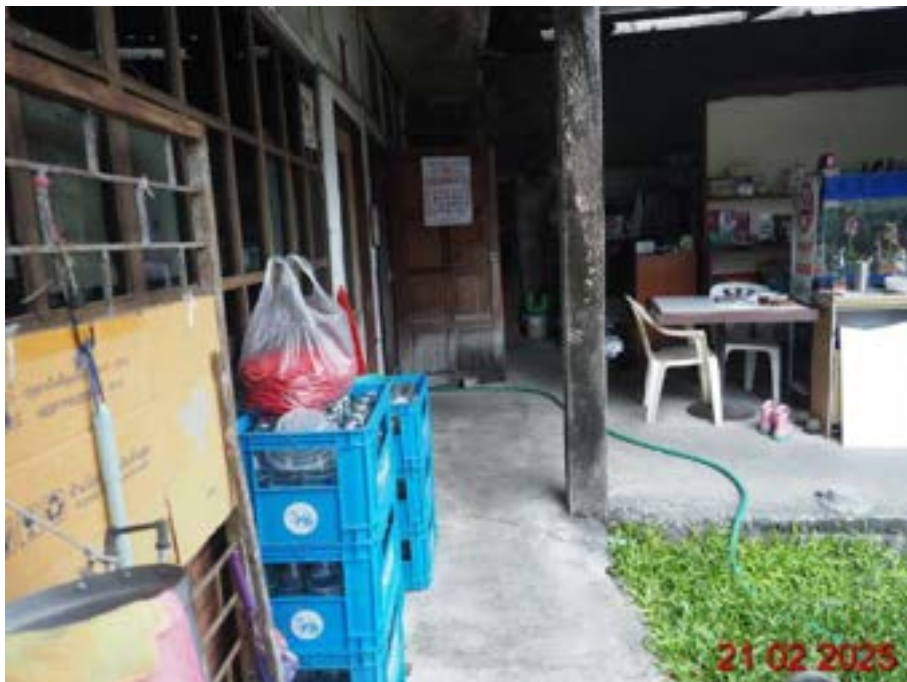
รูปที่ 913-914  
สภาพภายใน ชั้น 1

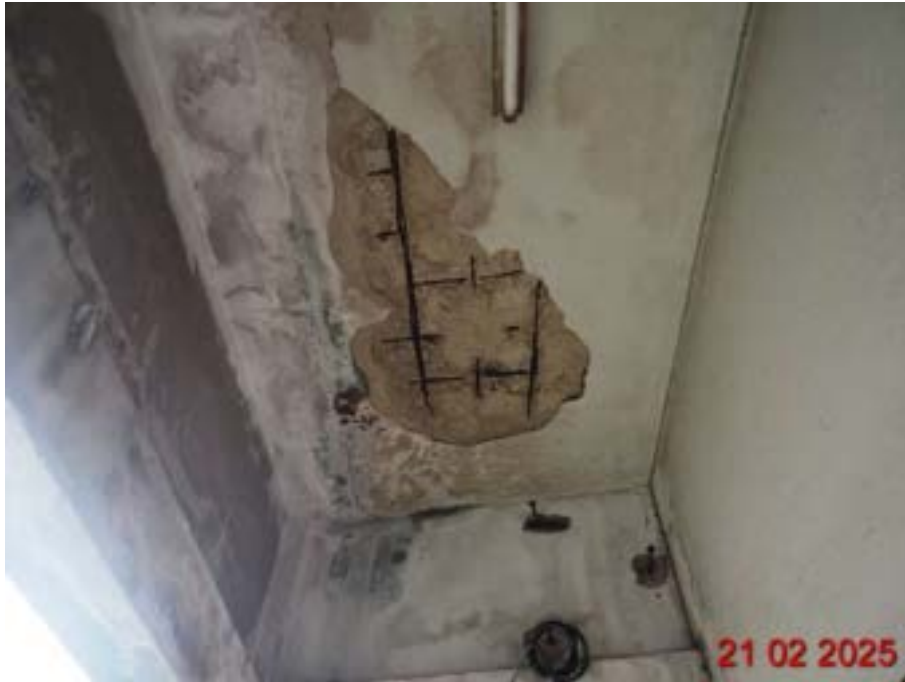
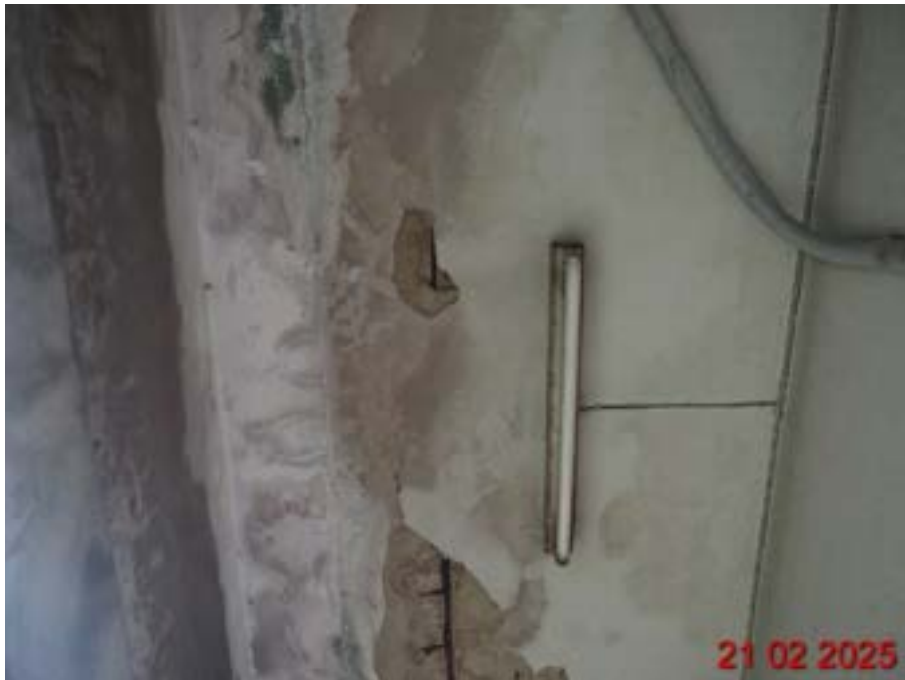
รูปที่ 915-916

รอยแตกเพดาน

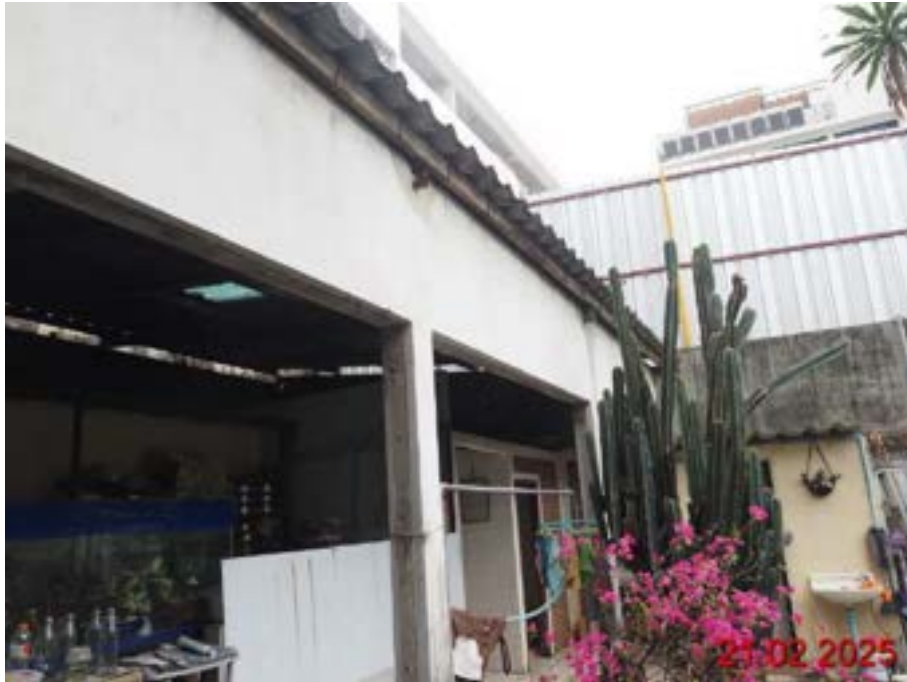
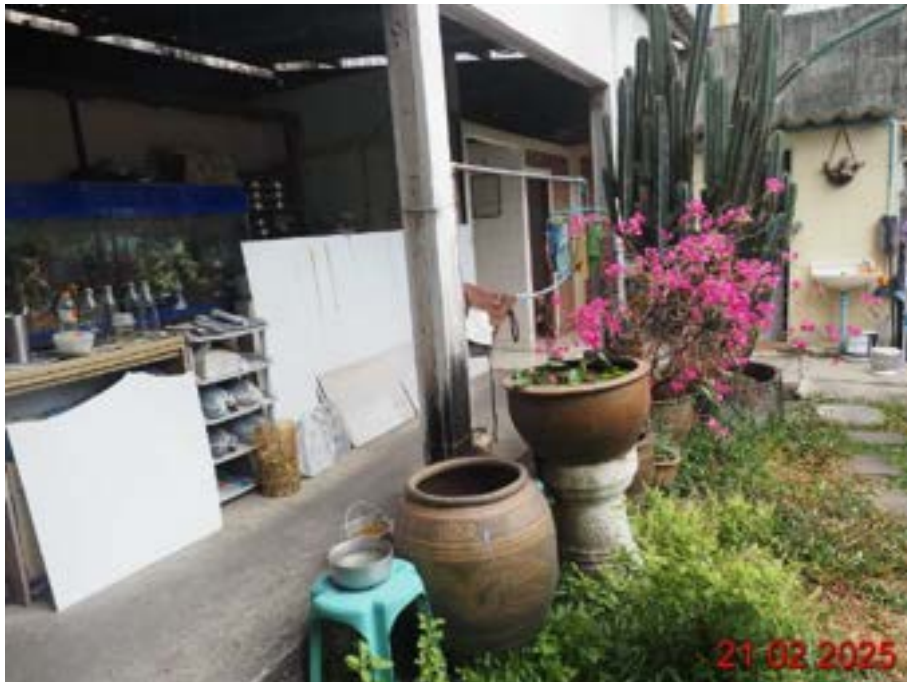
รูปที่ 917-918  
สภาพภายใน ชั้น 1

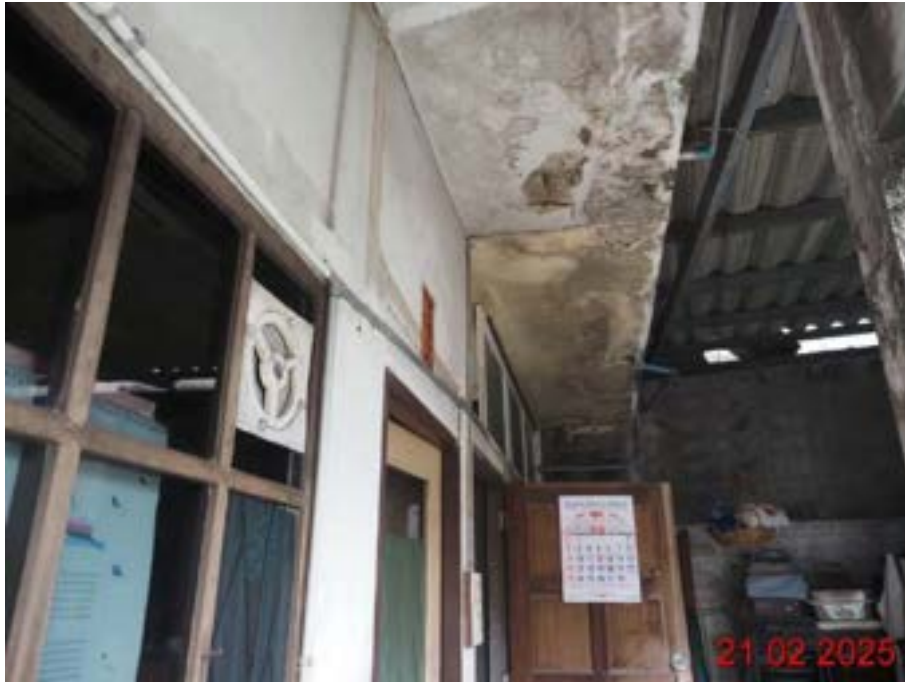
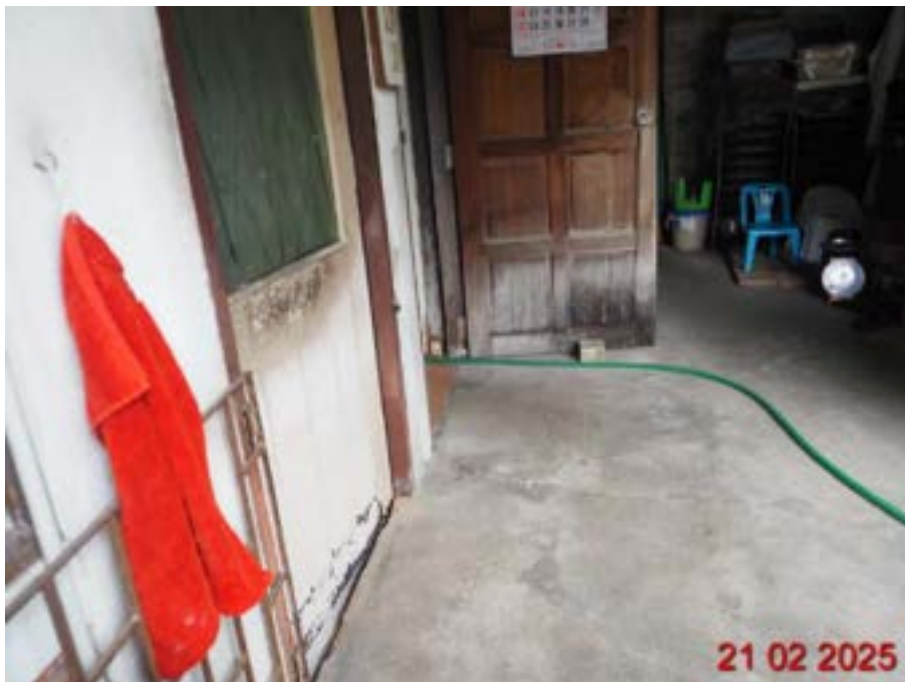
รูปที่ 919-920  
สภาพภายใน ชั้น 1

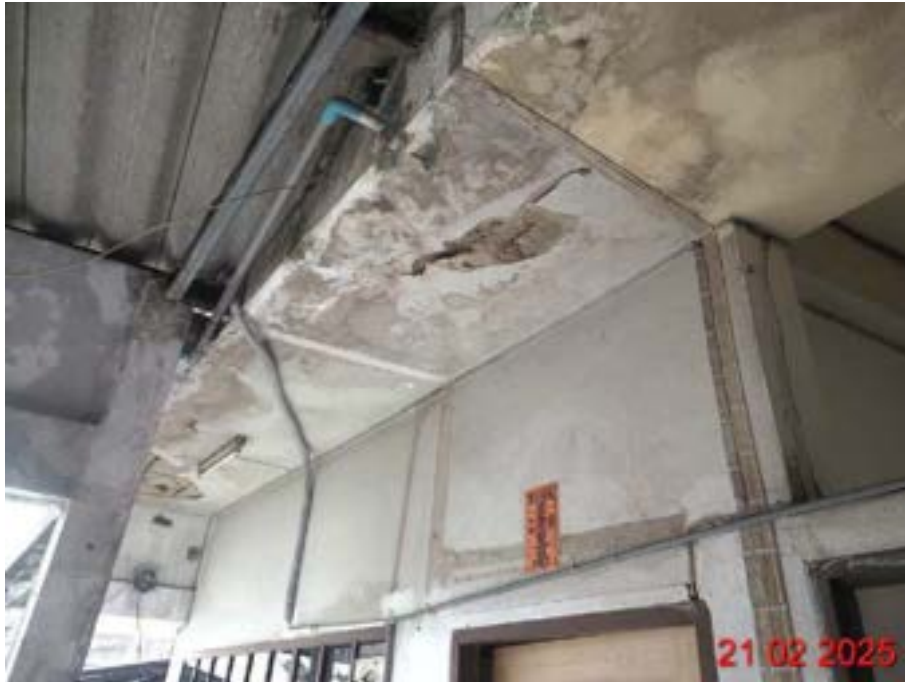
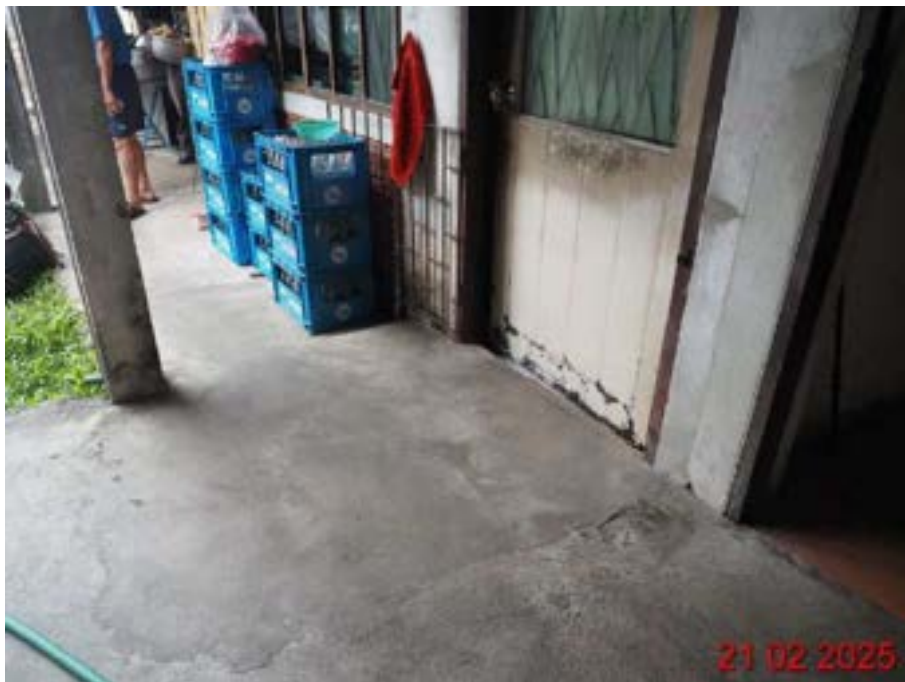
รูปที่ 921-922

รอยแตกเพดาน

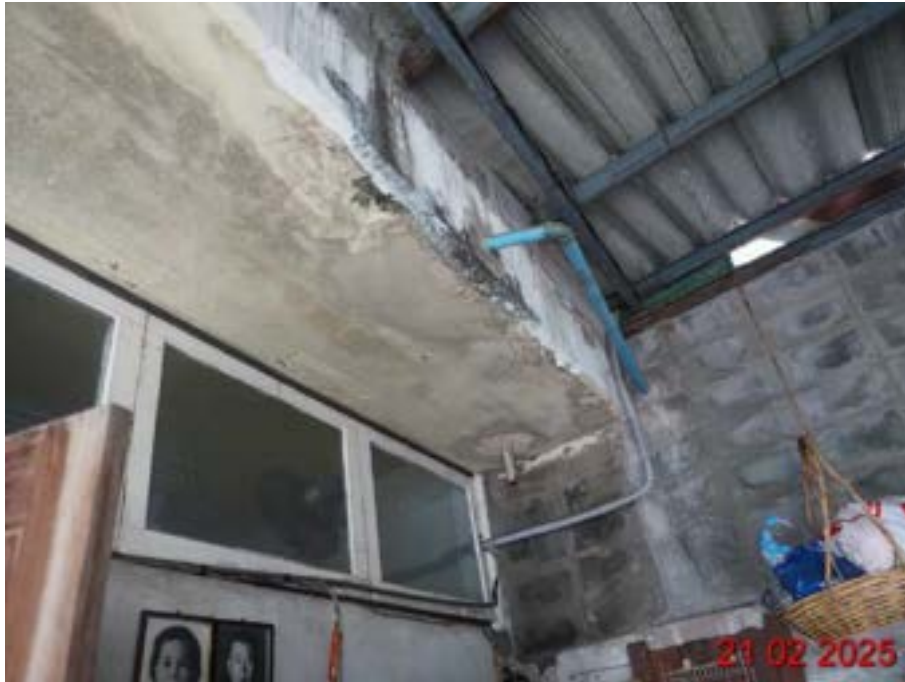
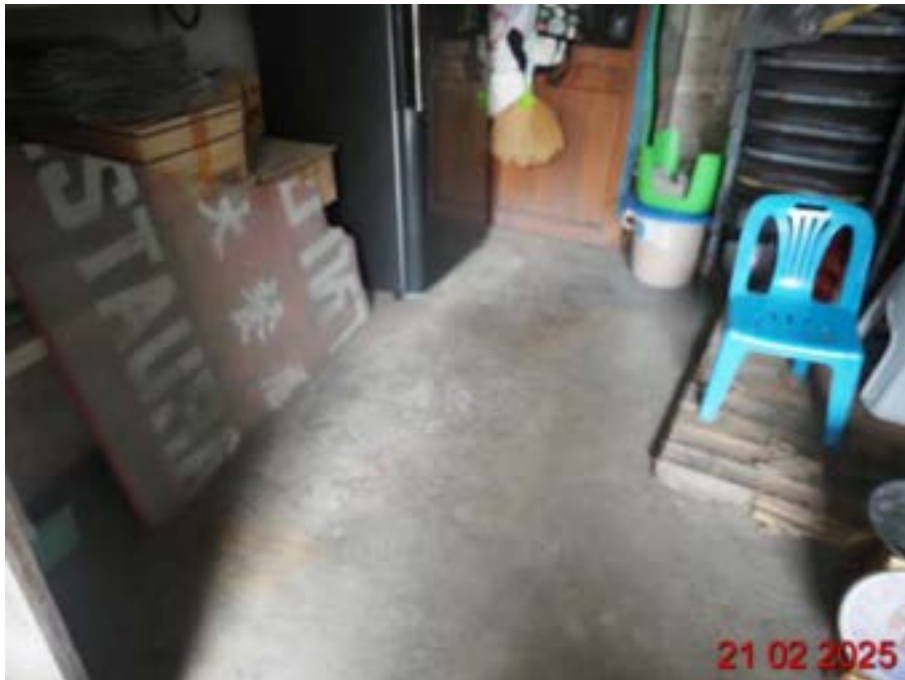
รูปที่ 923-924

สภาพภายในด้านหลัง

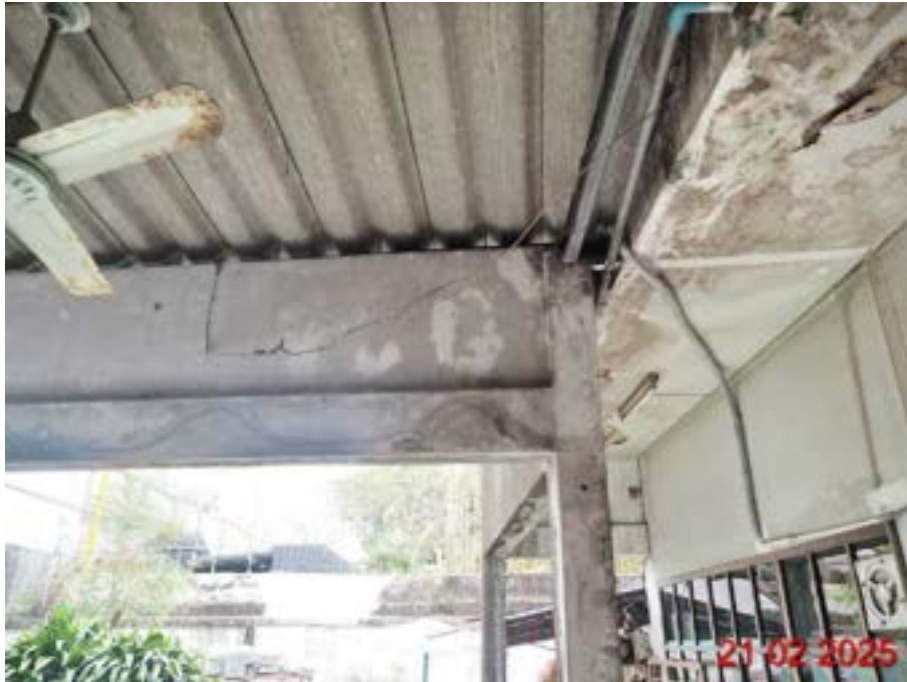
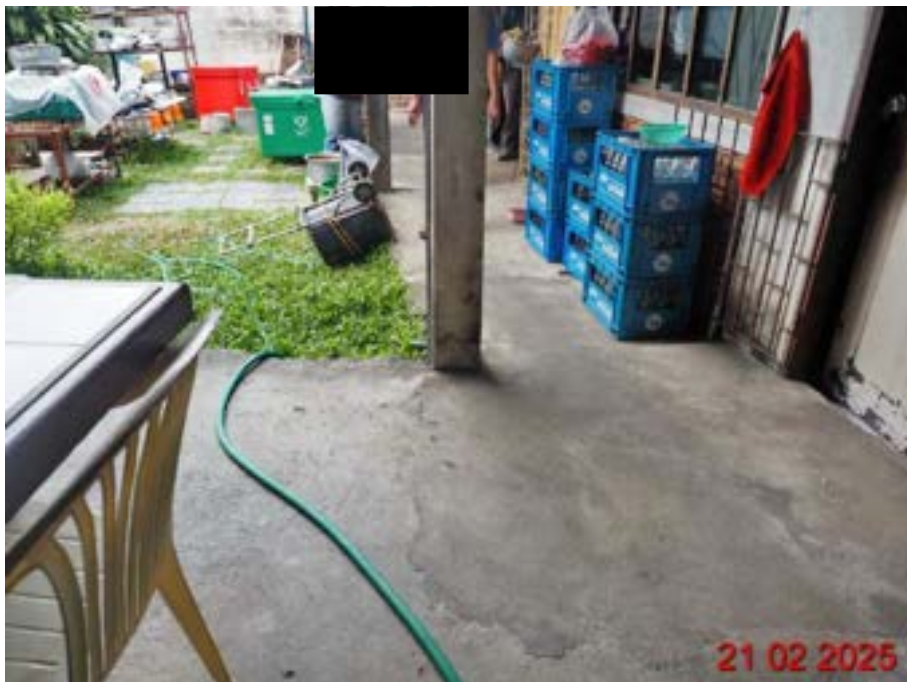
รูปที่ 925-926

สภาพภายในด้านหลัง

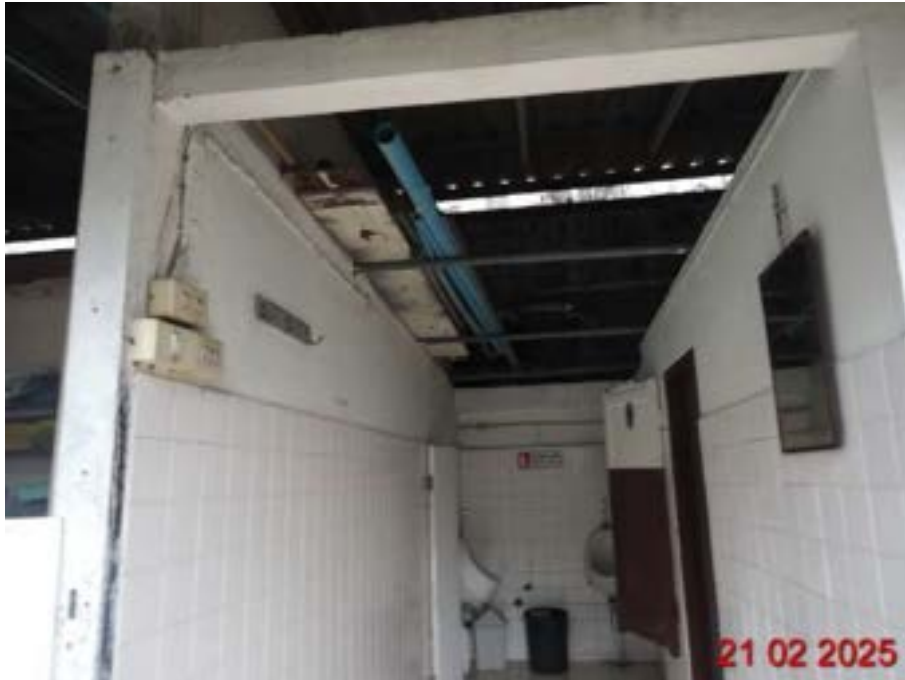
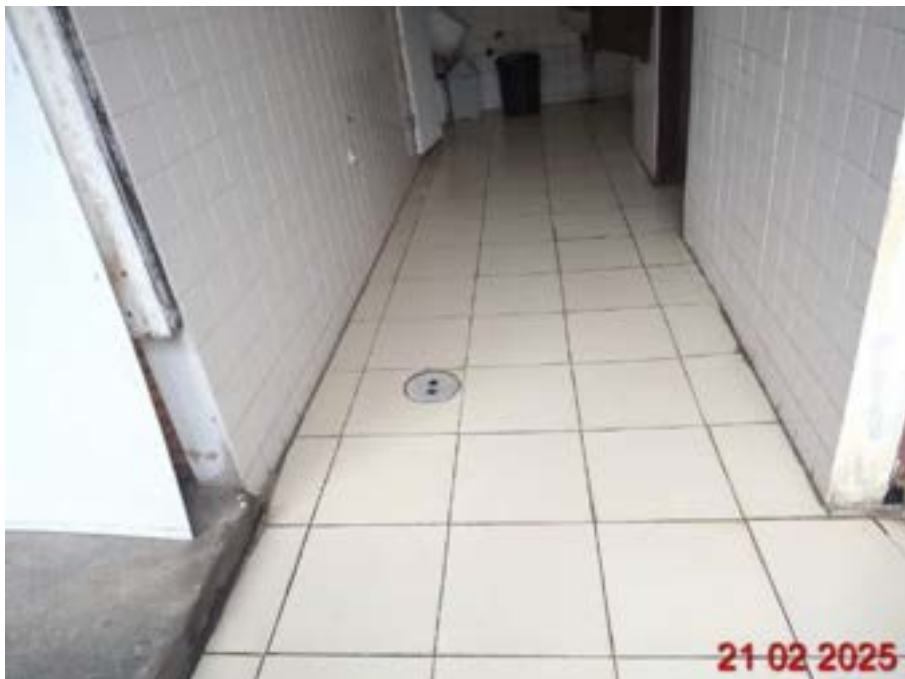
รูปที่ 927-928

สภาพภายในด้านหลัง

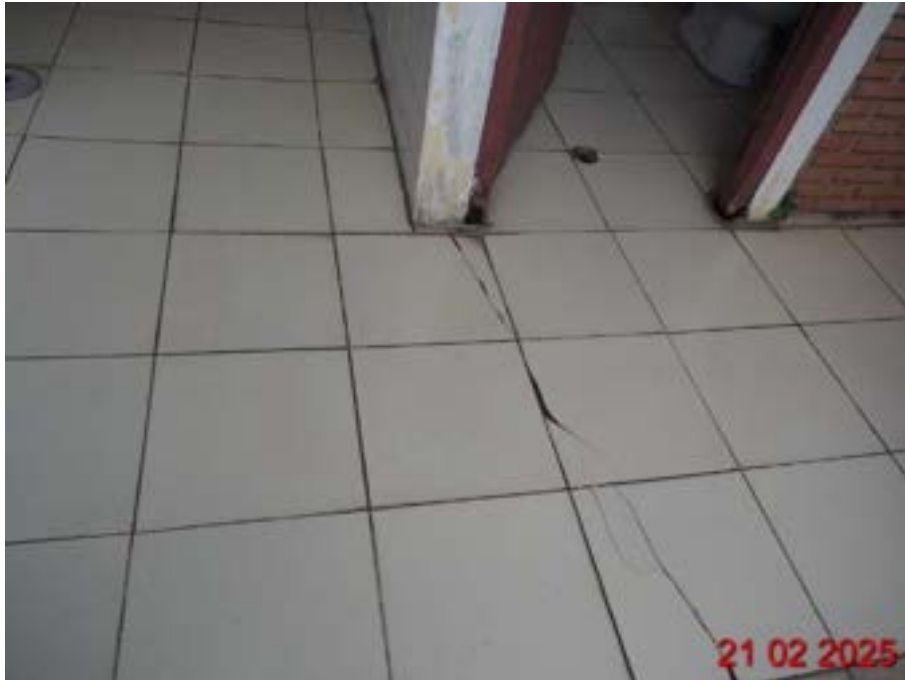
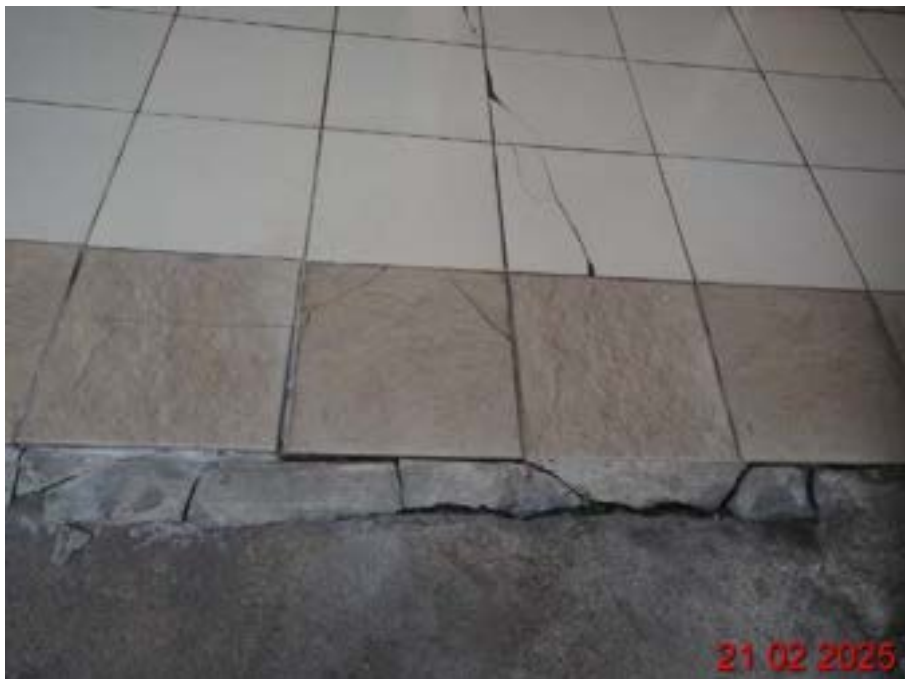
รูปที่ 929-930

รอยแตกร้าวพื้นด้านหน้าห้องน้ำ

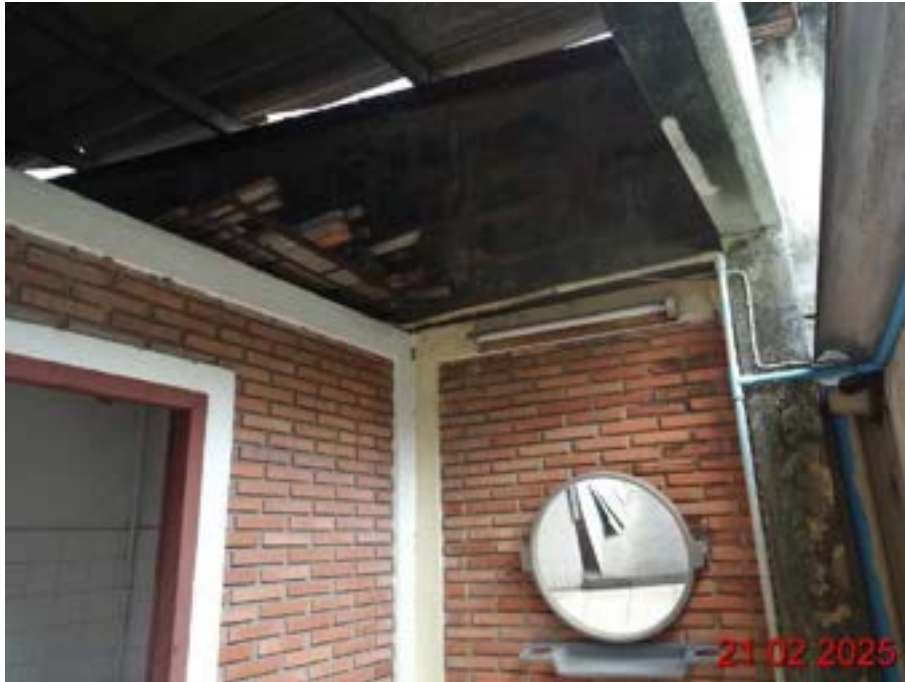
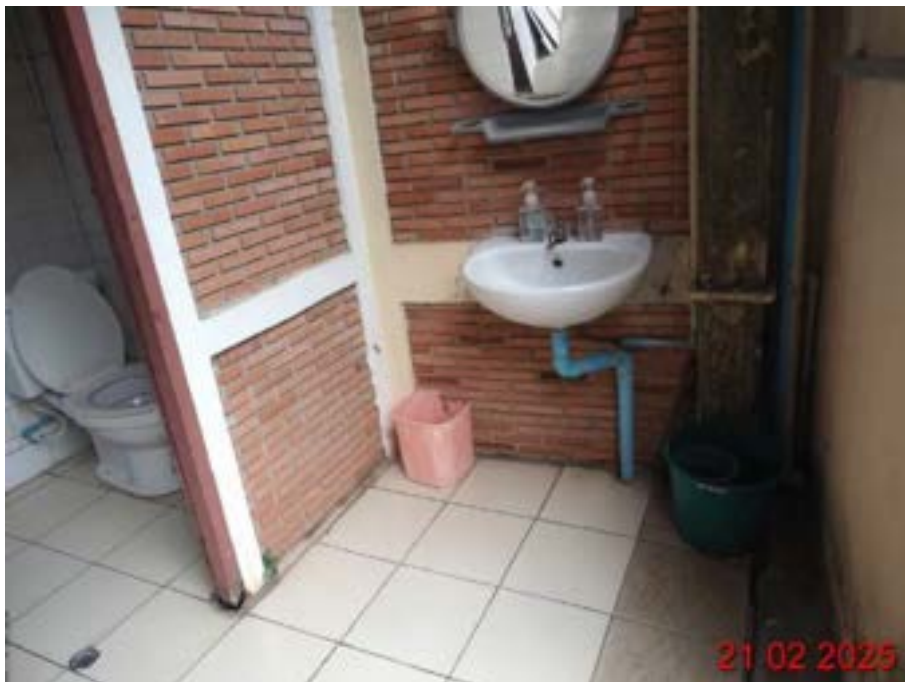
รูปที่ 931-932  
ด้านหน้าห้องน้ำ

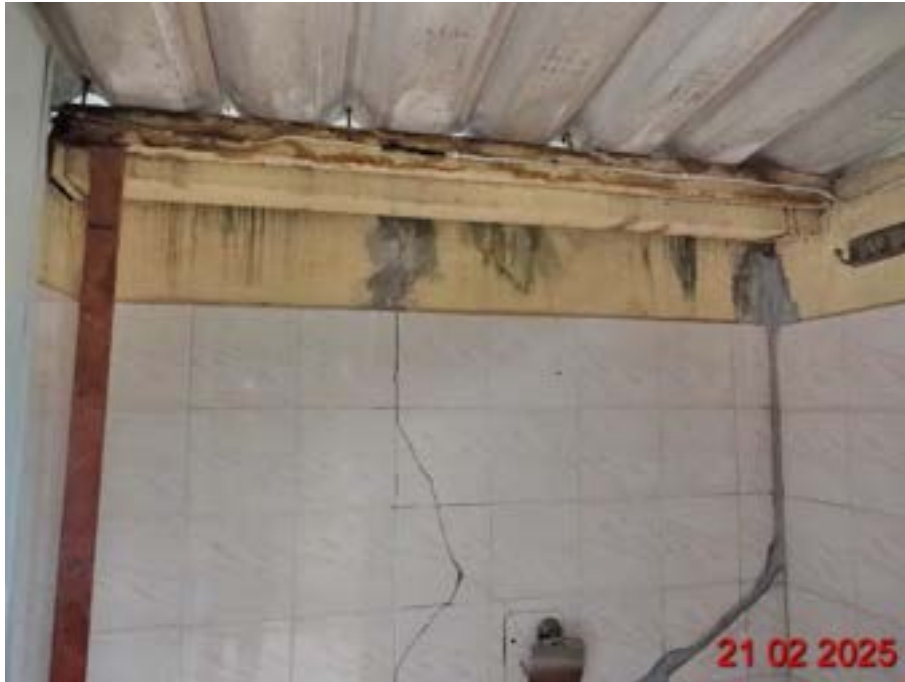
รูปที่ 933-934

รอยแตกร้าวผนังภายในห้องน้ำ

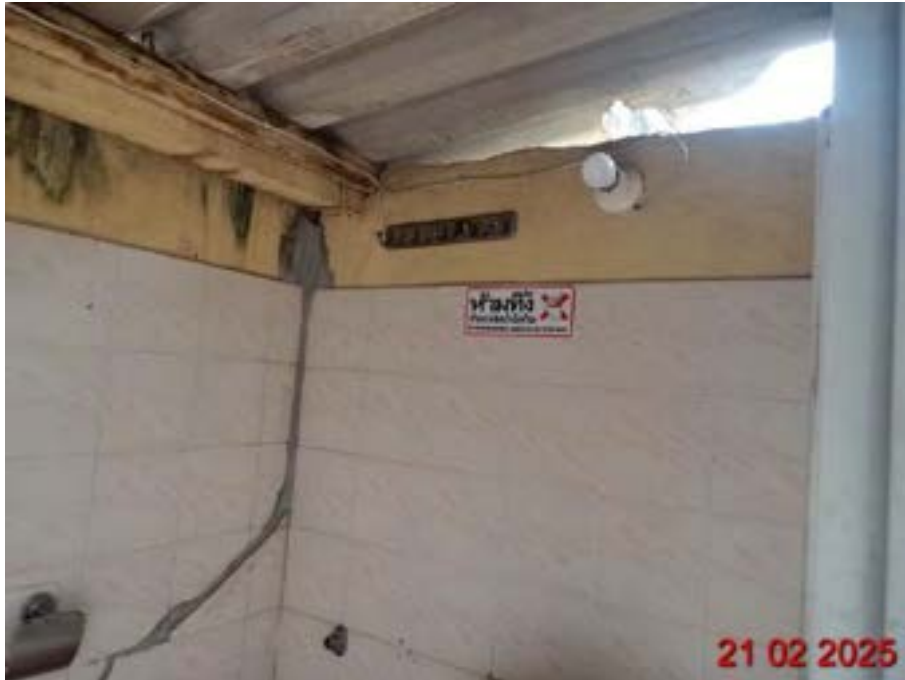
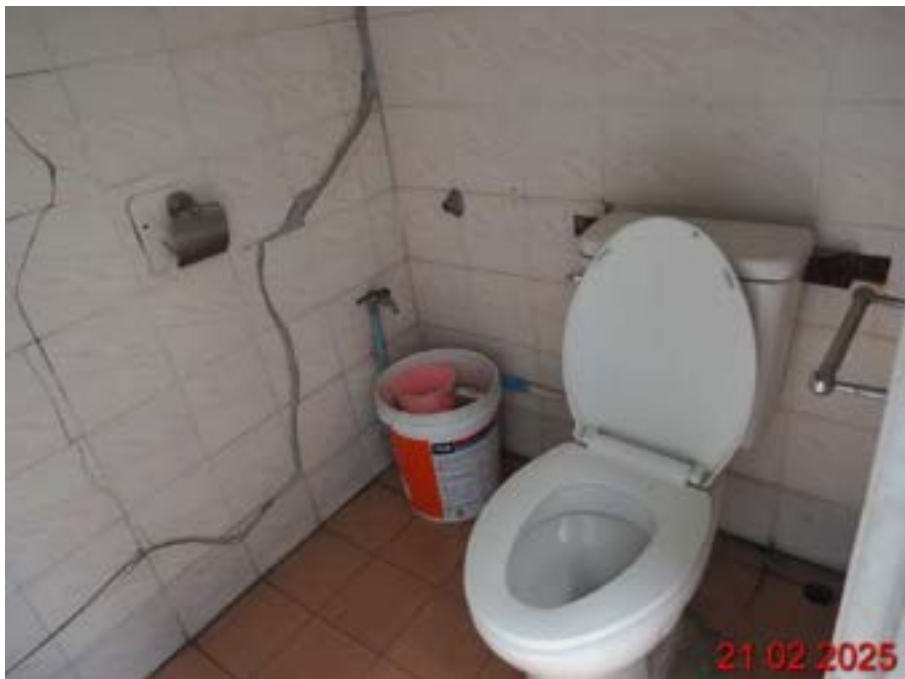
รูปที่ 935-936

รอยแตกร้าวผนังภายในห้องน้ำ

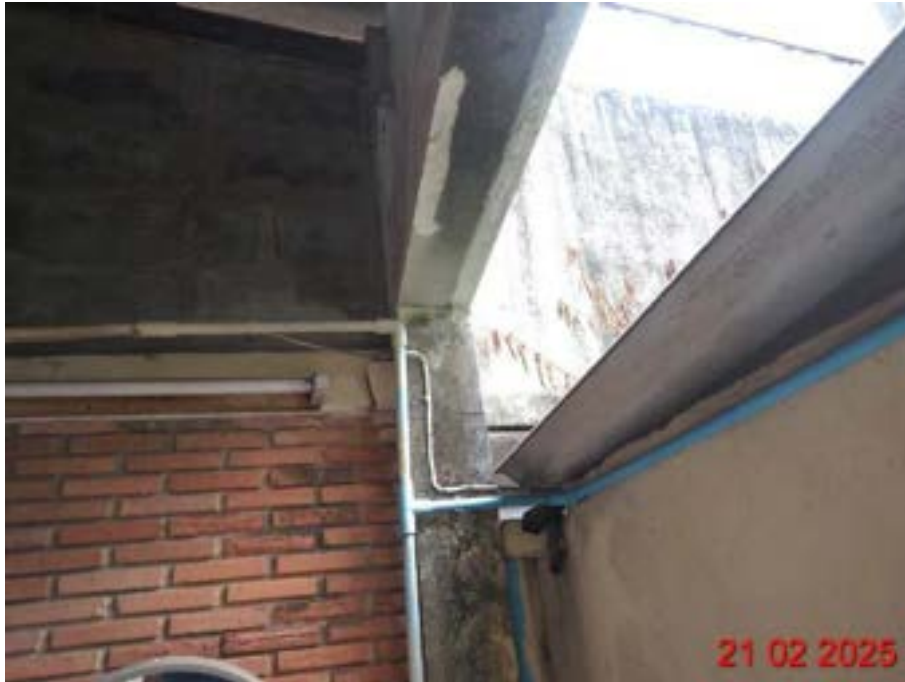
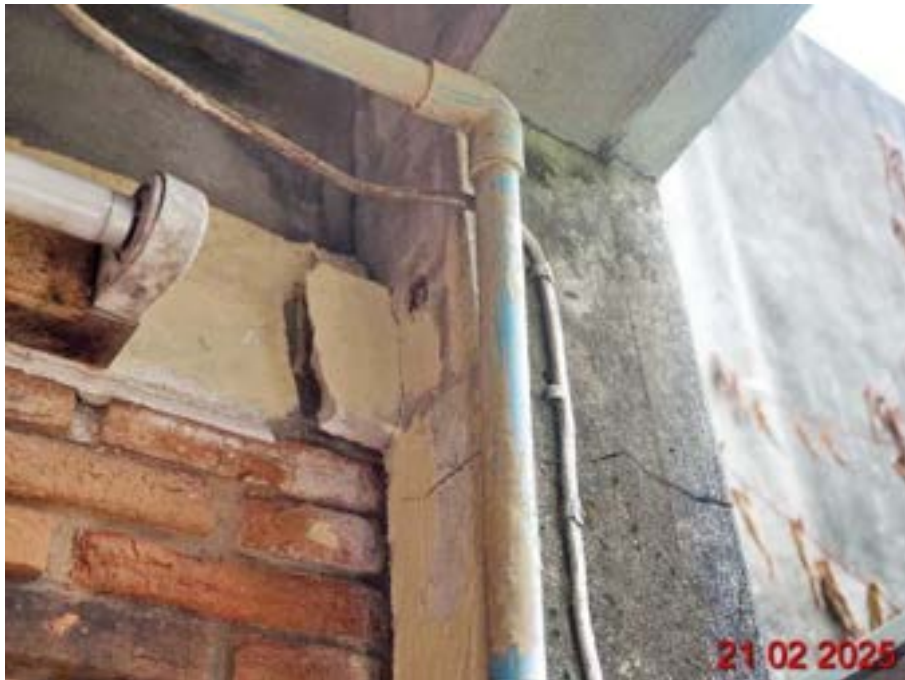
รูปที่ 937-938

รอยแตกร้าวผนังหน้าห้องน้ำ
