เอกสารประกอบการปฏิบัติตามมาตรการป้องกันและแก้ไขผลกระทบสิ่งแวดล้อม

บริเวณหน่วยงานก่อสร้างมีทรัพย์สินที่อยู่โดยรอบเป็นของบุคคลภายนอก (Third Party) ซึ่งระหว่างการสำรวจพบว่าบางส่วนของทรัพย์สินเหล่านี้มีความเสียหายที่มีอยู่เดิม (Existing Damage) ก่อนที่ทางโครงการจะเริ่มงานเสาเข็มเจาะ (เริ่มงานจริงเมื่อวันที่ 15 กุมภาพันธ์ 2568)

โครงการก่อสร้างอาคารโรงแรม Atmind Central Pattaya Hotel

ตั้งอยู่ที่ถนนพทยากลาง ตำบลหนองปรือ อำเภอบางละมุง จังหวัดชลบุรี

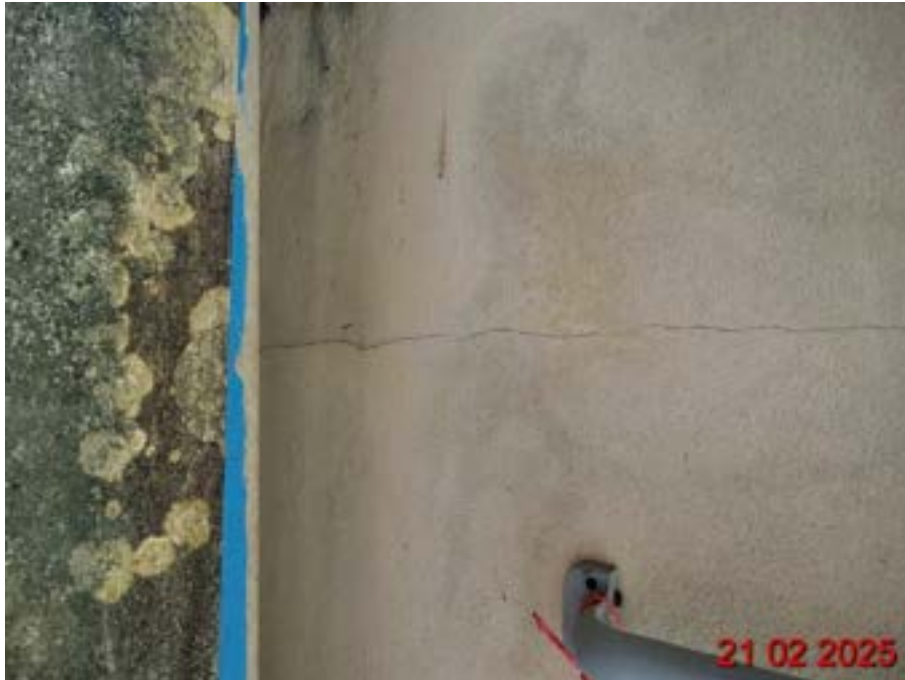
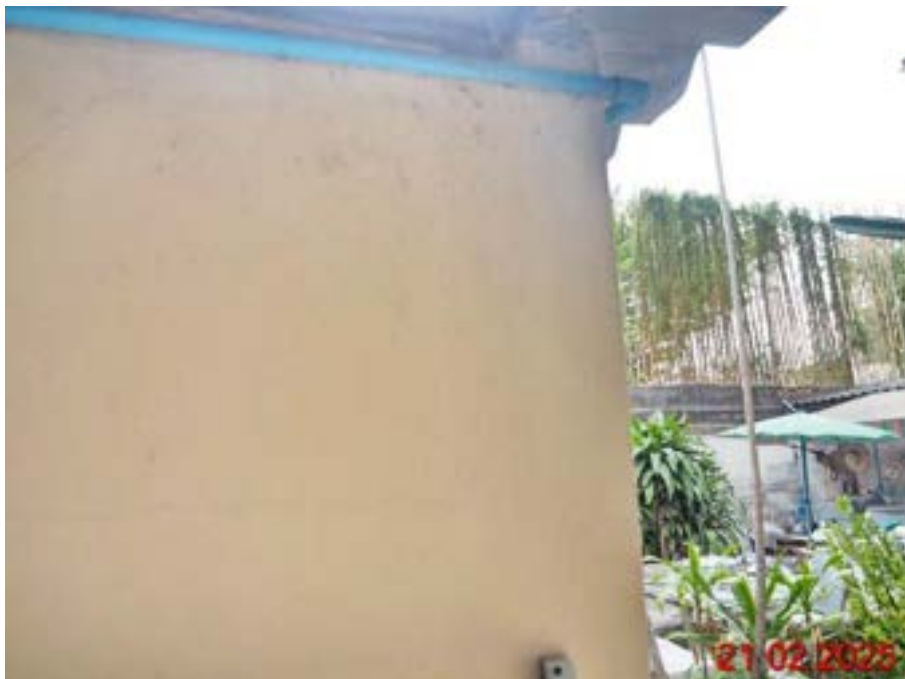
รูปที่ 939-940

รอยแตกร้าวผนัง

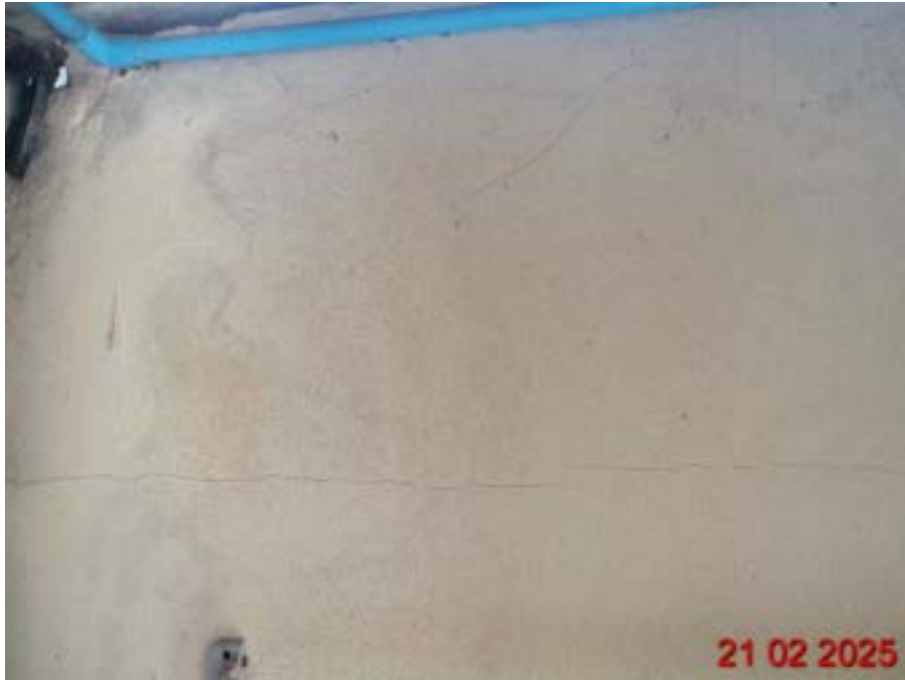
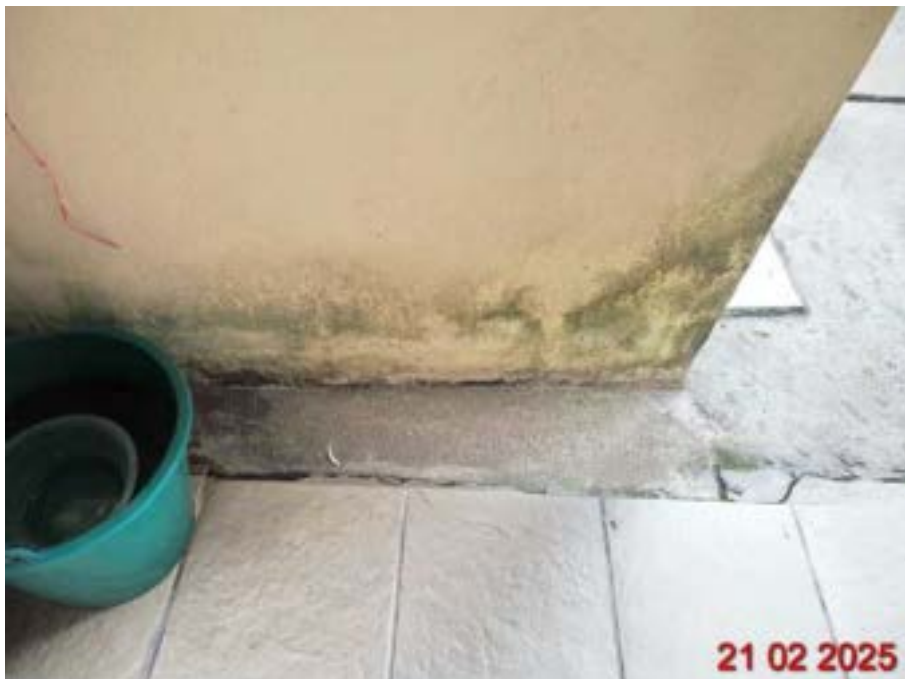
รูปที่ 941-942

รอยแตกร้าวผนัง

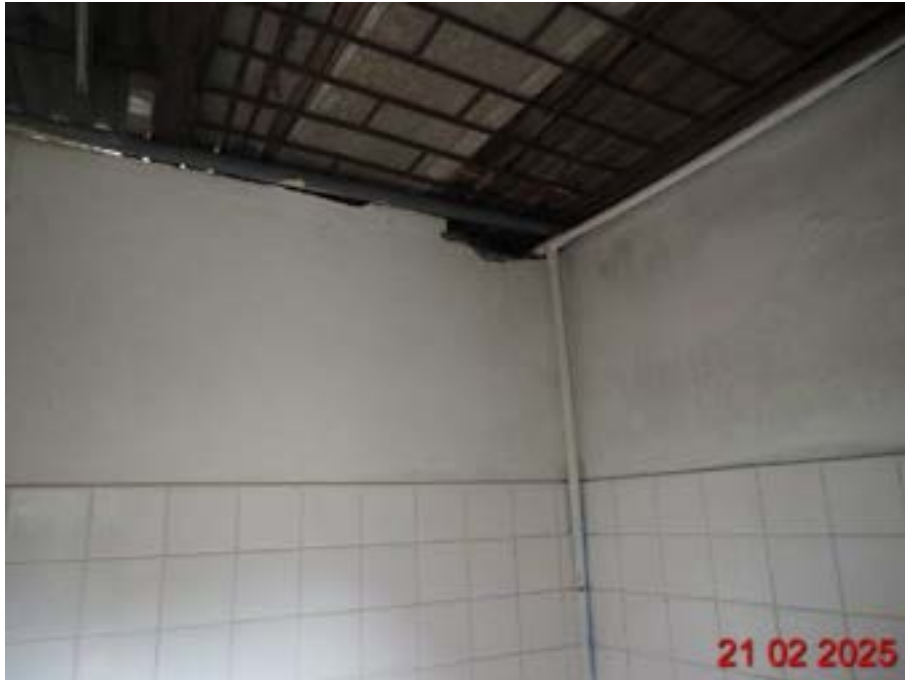
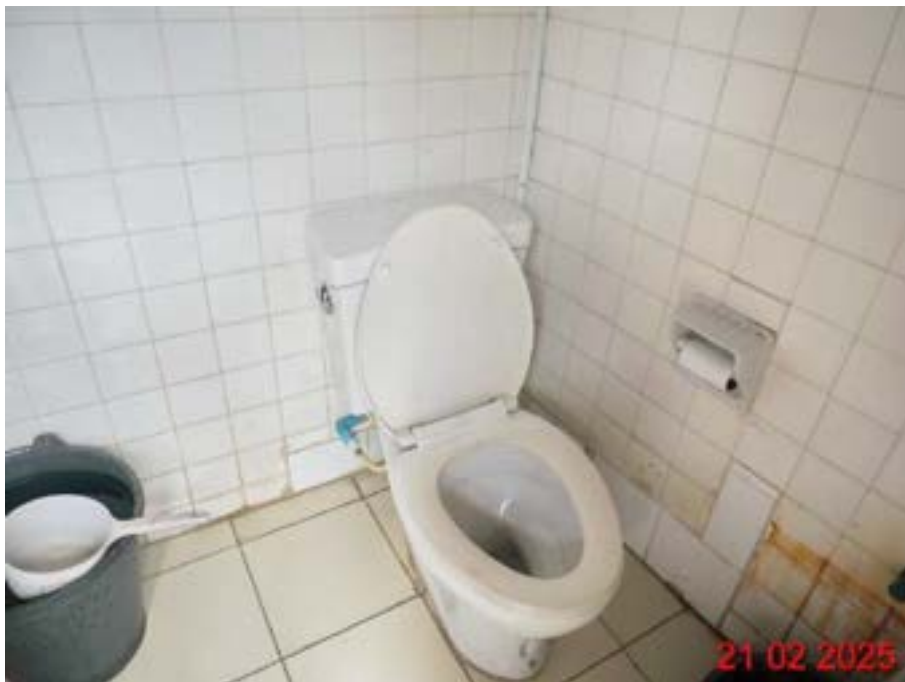
รูปที่ 943-944  
สภาพภายในห้องน้ำ

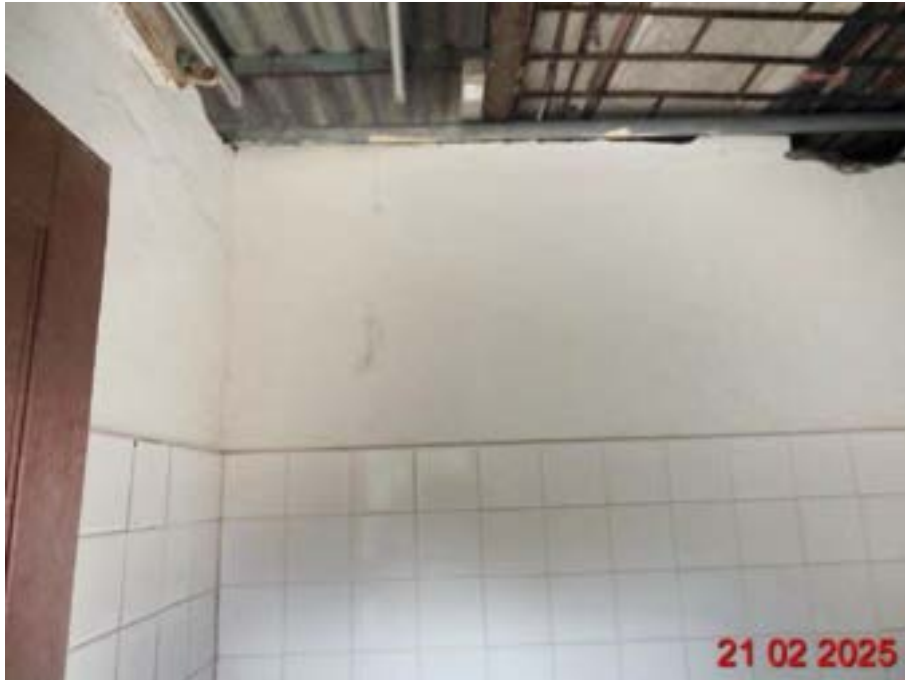
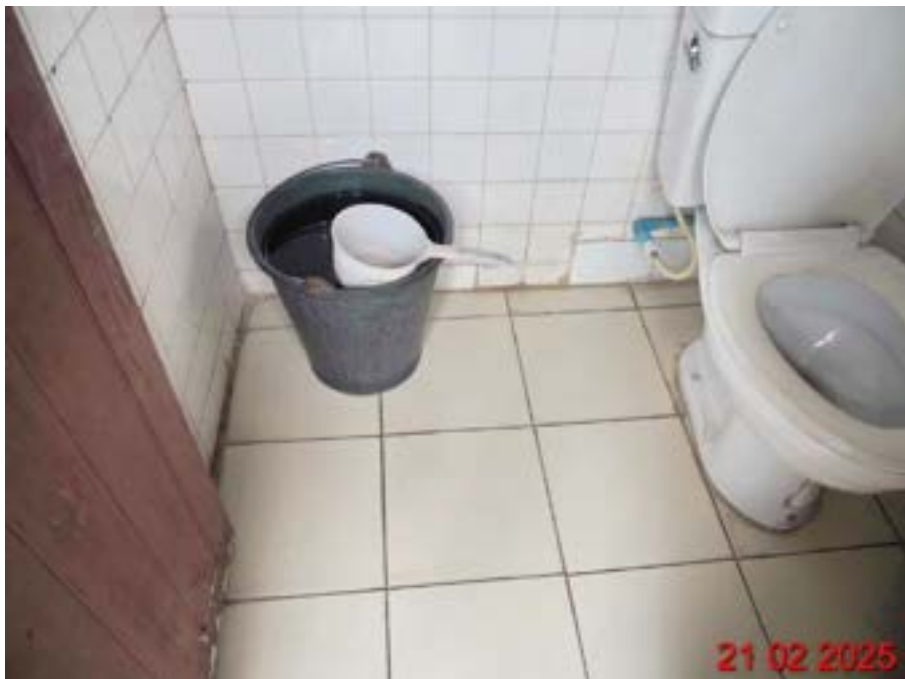
รูปที่ 945-946  
สภาพภายในห้องน้ำ

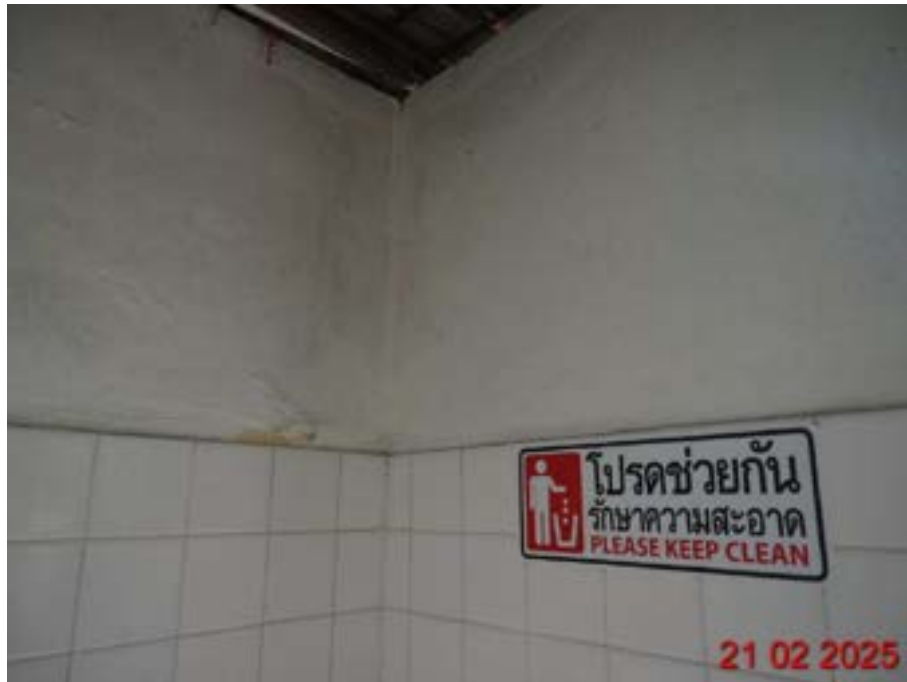
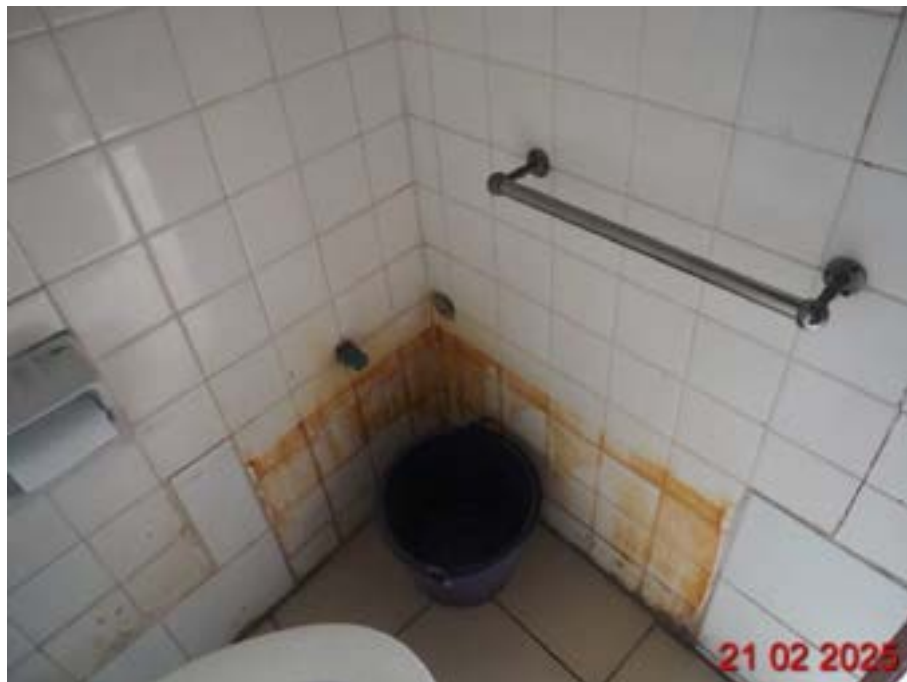
รูปที่ 947-948  
สภาพภายในห้องน้ำ

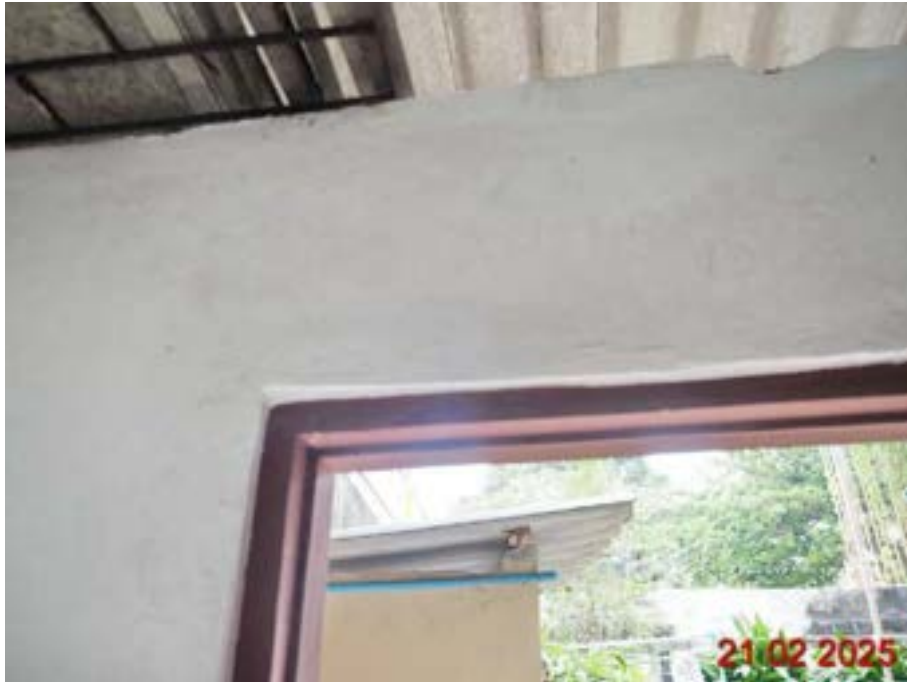
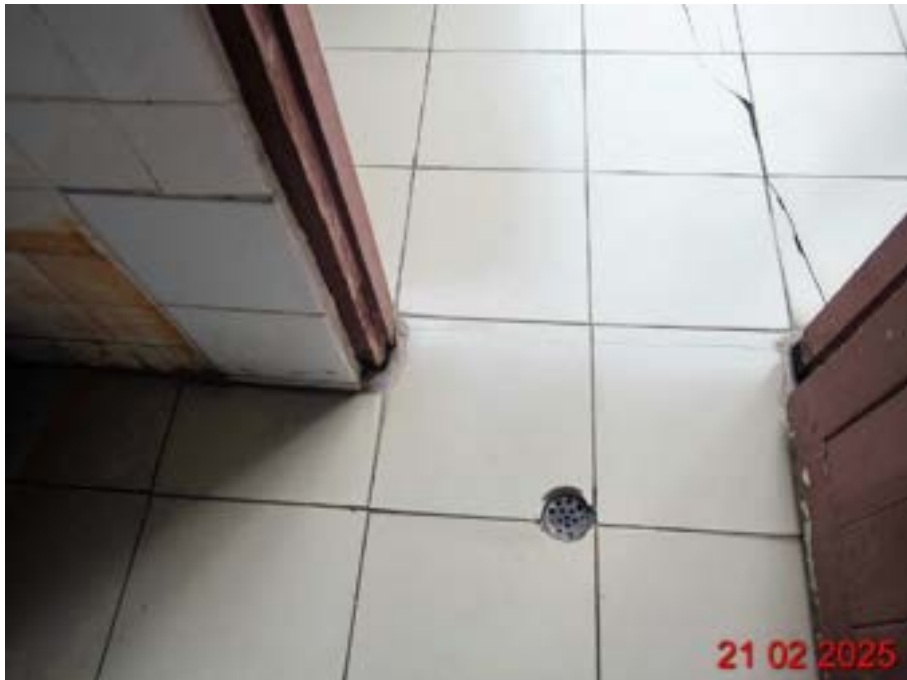
รูปที่ 949-950  
สภาพภายในห้องน้ำ

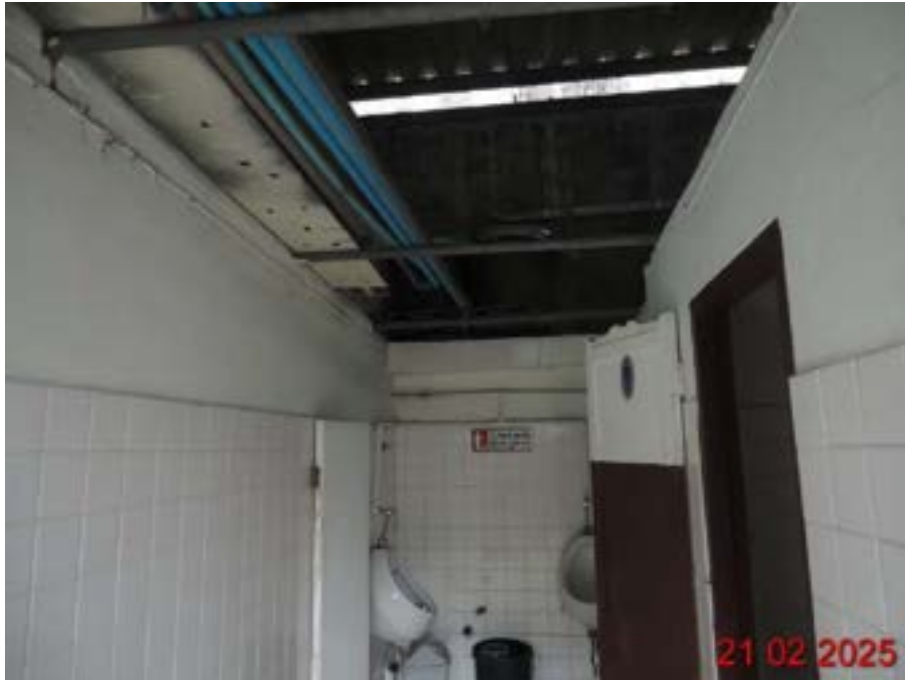
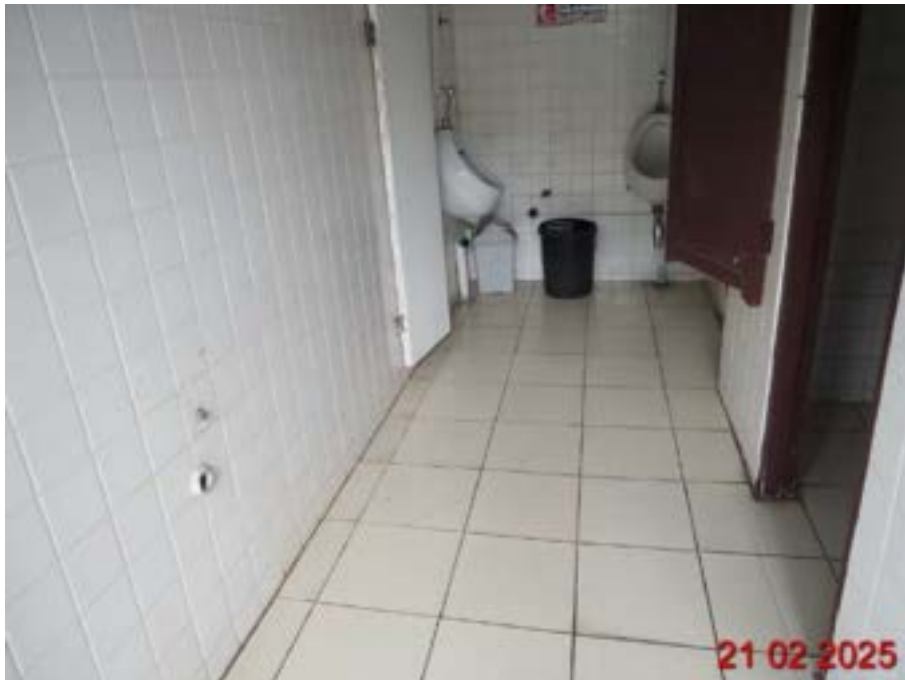
รูปที่ 951-952  
สภาพภายในห้องน้ำ

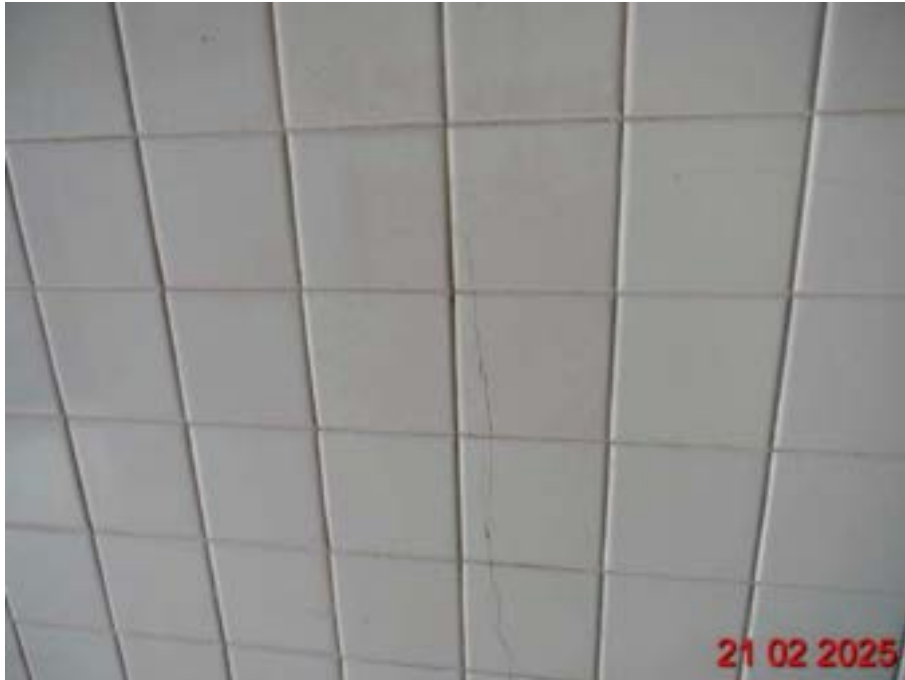
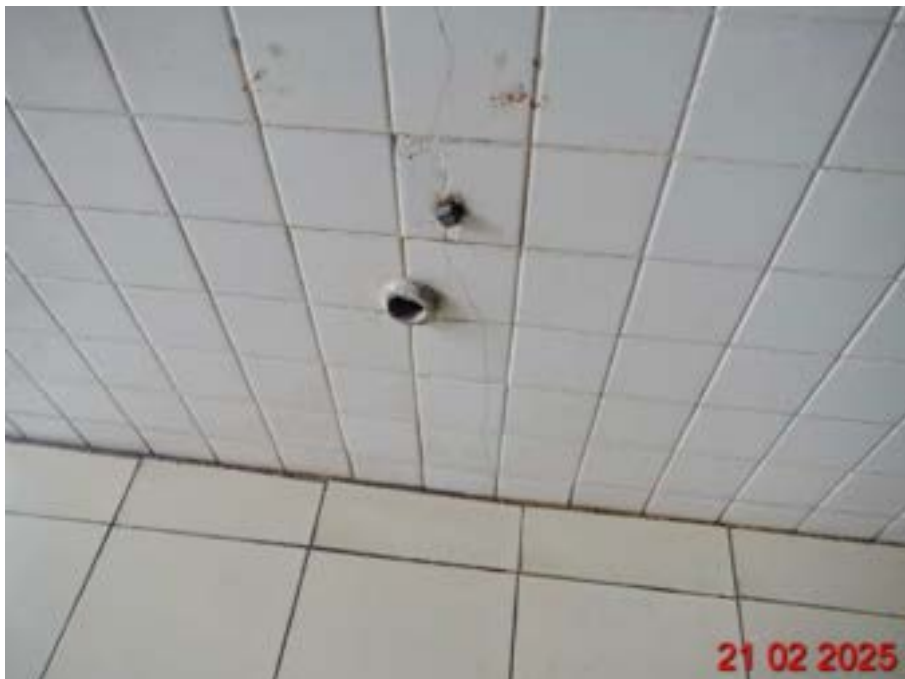
รูปที่ 953-954

รอยแตกร้าวผนังห้องน้ำ

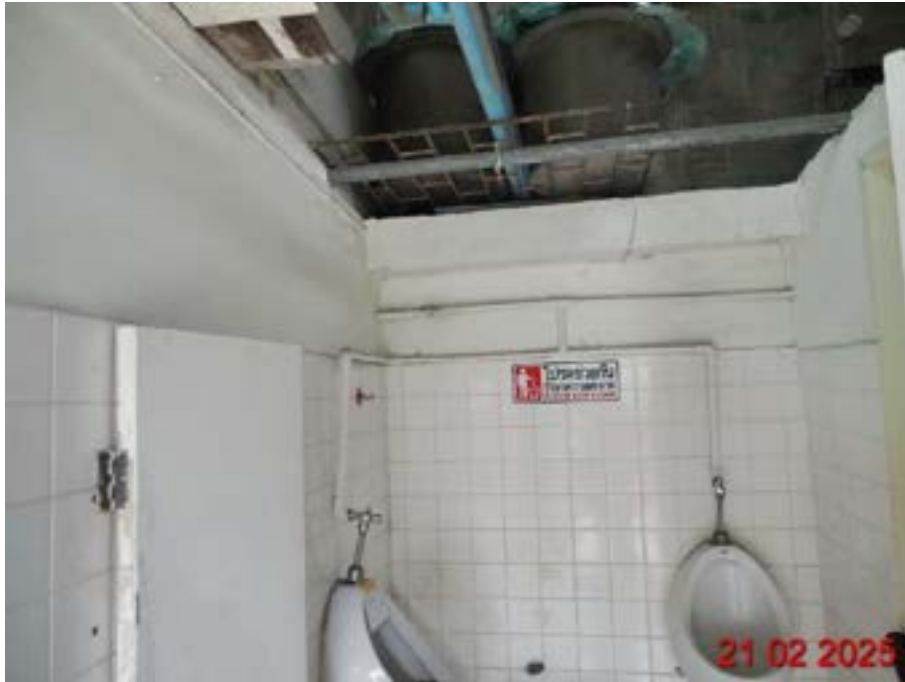
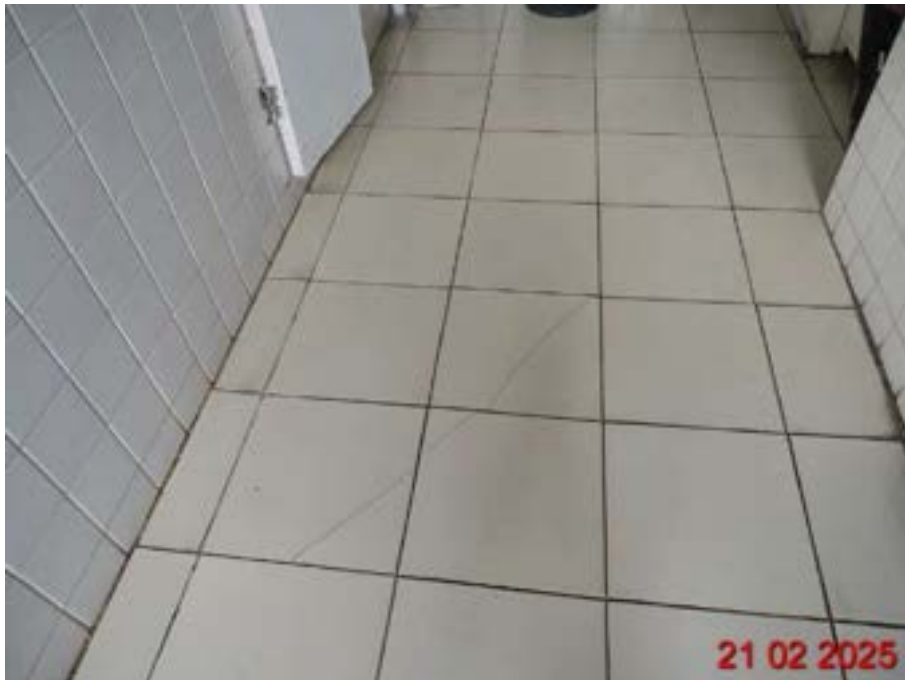
รูปที่ 955-956  
สภาพภายในห้องน้ำ

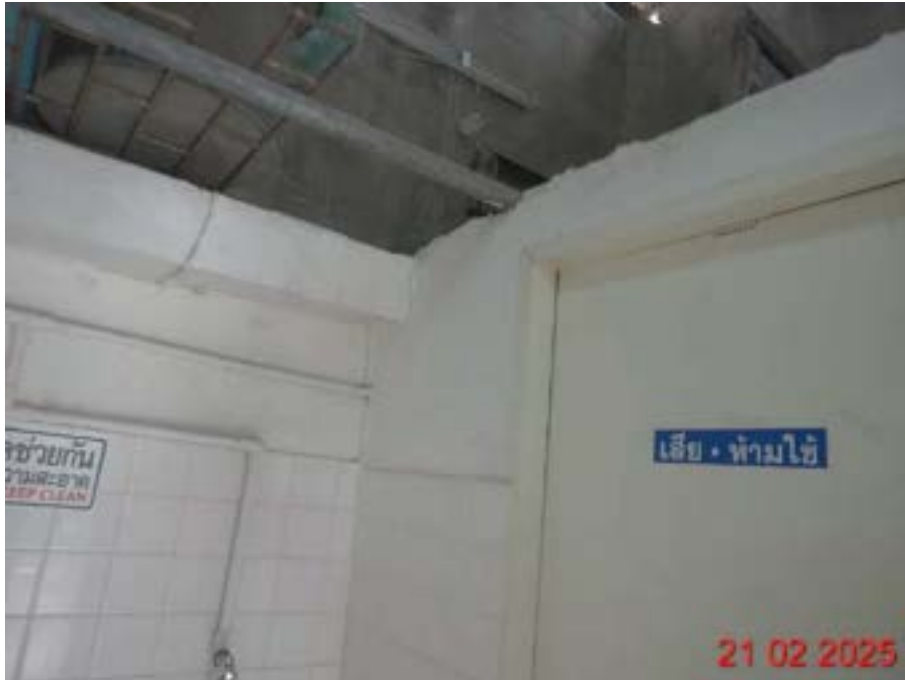
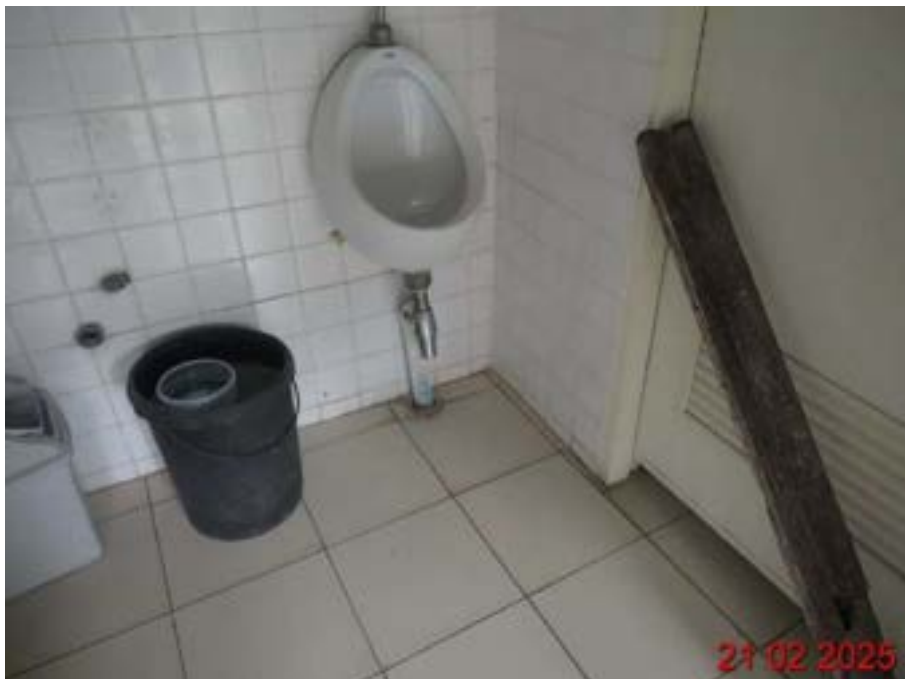
รูปที่ 957-958

รอยแตกร้าวผนังห้องน้ำ

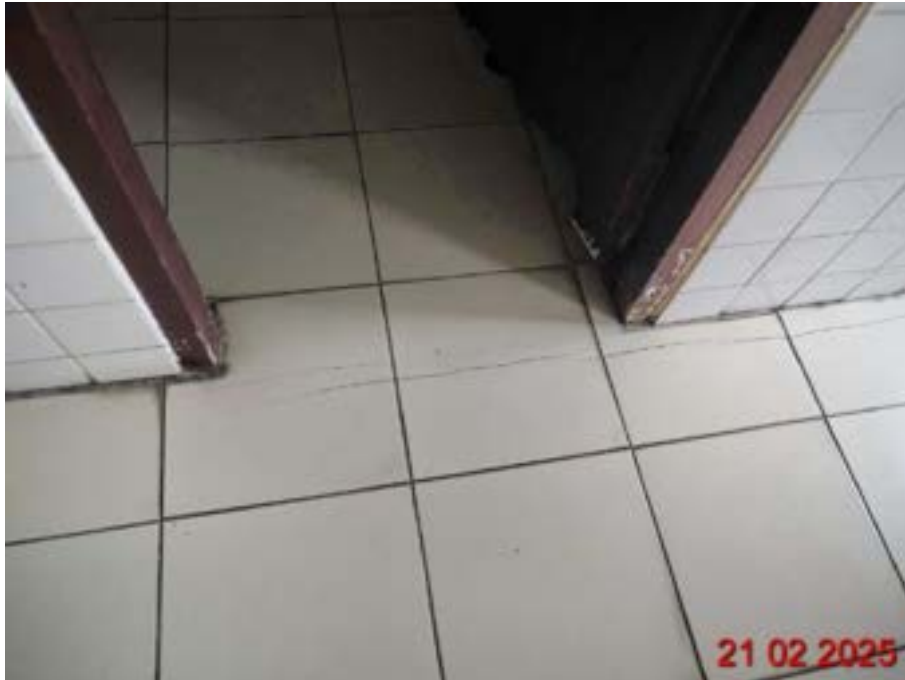
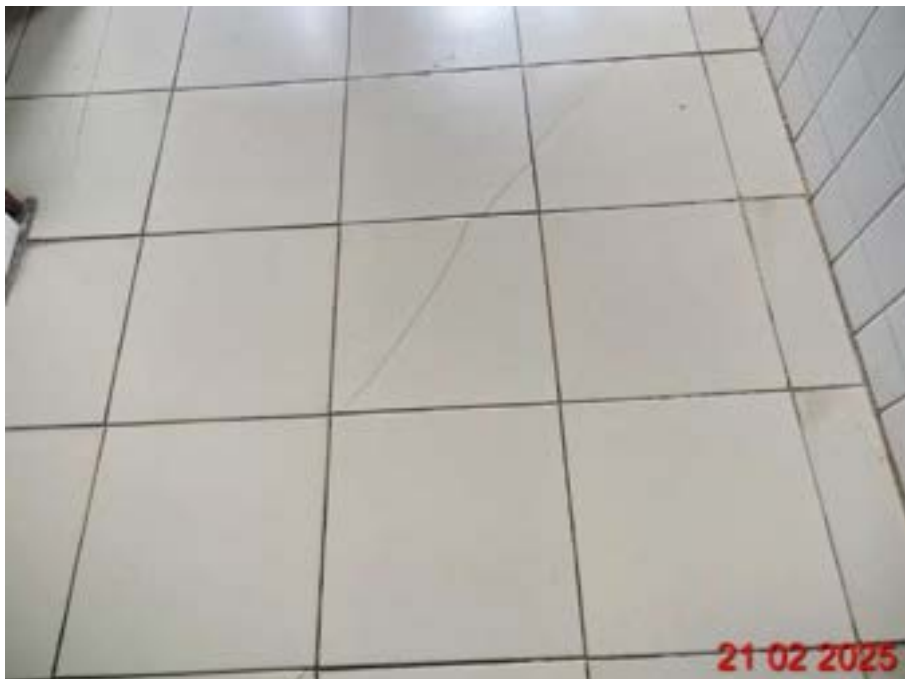
รูปที่ 959-960  
รอยแตกร้าวพื้นด้านหน้า

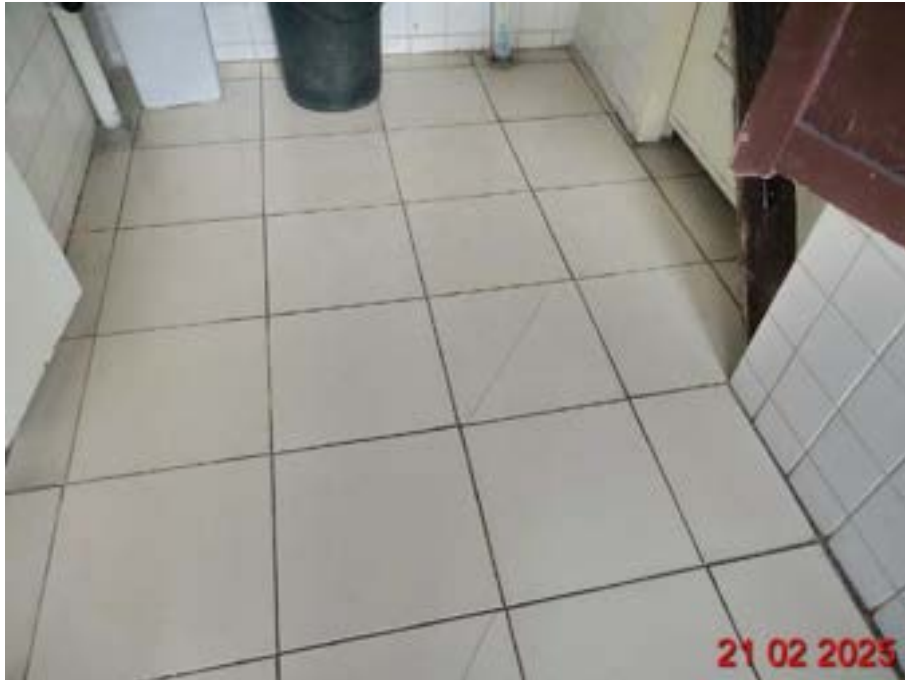
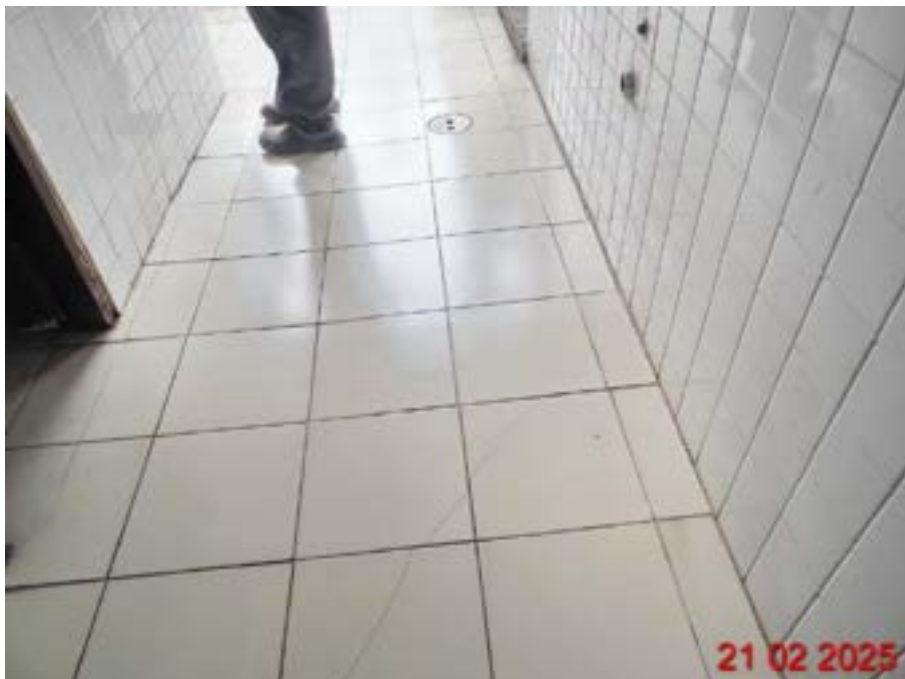
รูปที่ 961-962  
รอยแตกร้าวพื้นด้านหน้า

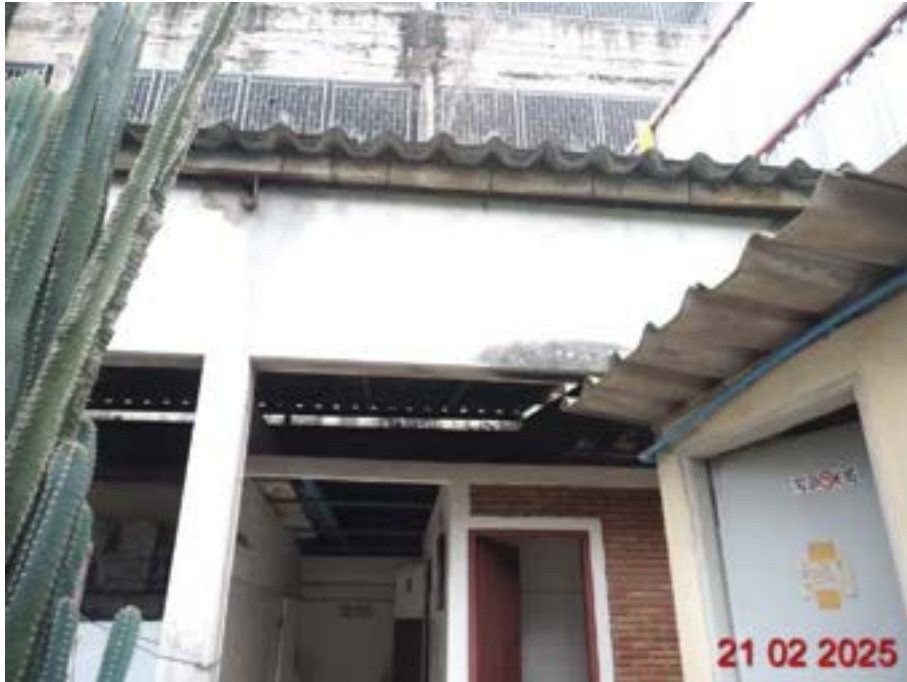
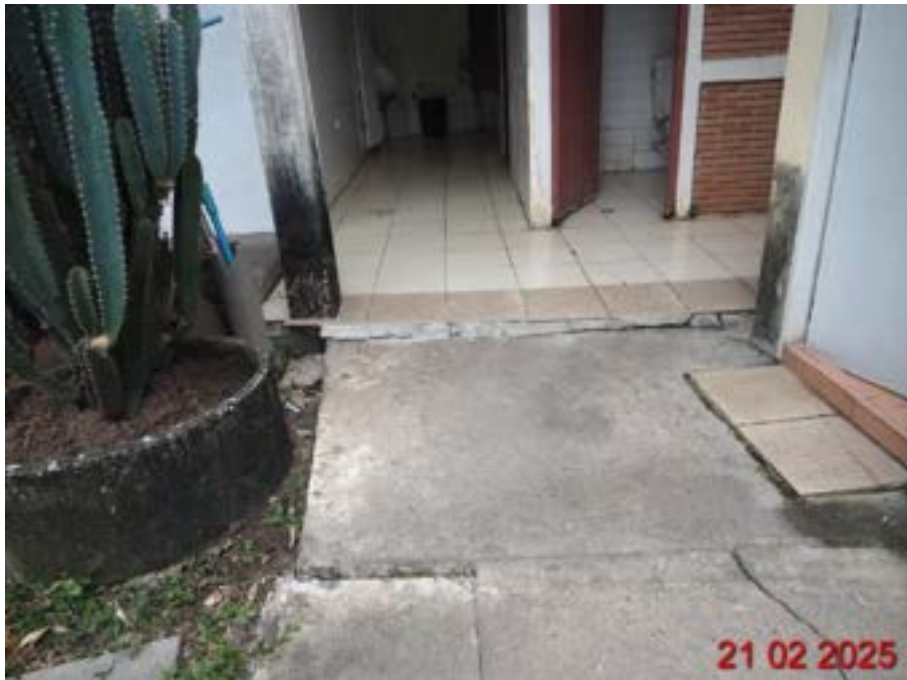
รูปที่ 963-964

สภาพภายในด้านหลัง

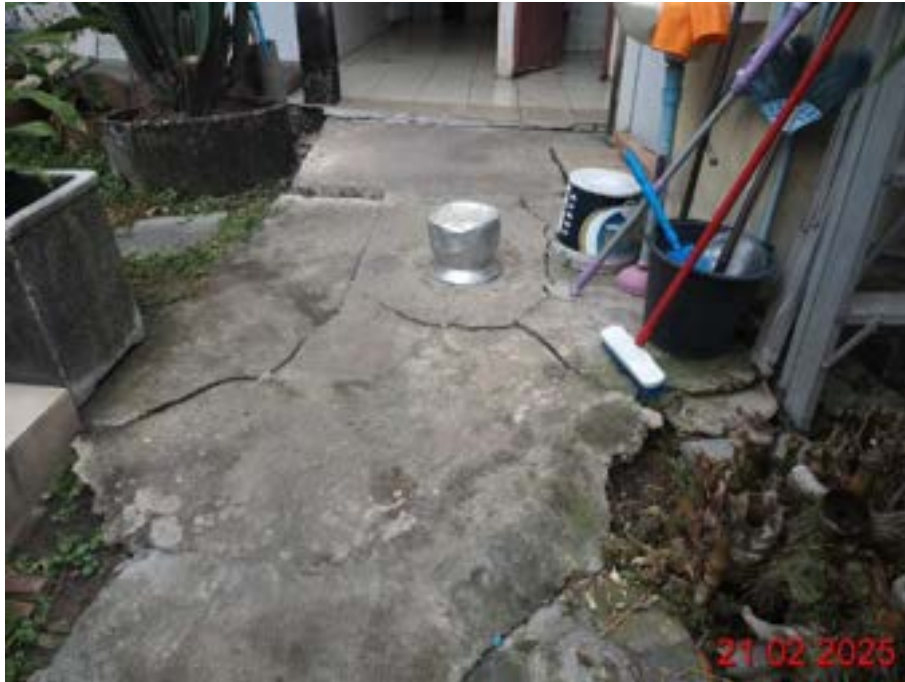
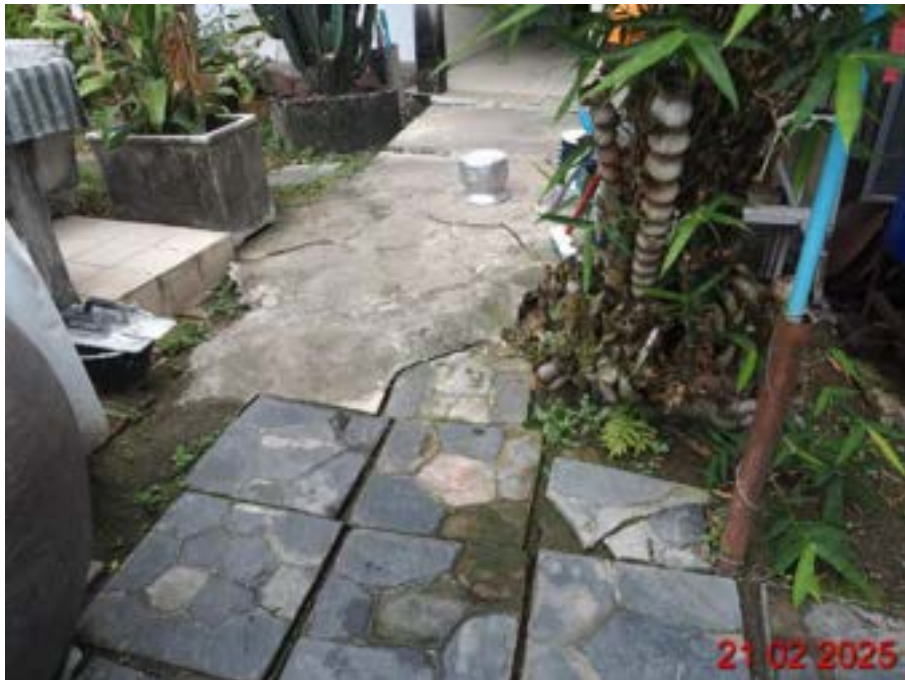
รูปที่ 965-966  
รอยแตกร้าวพื้นด้านหลัง

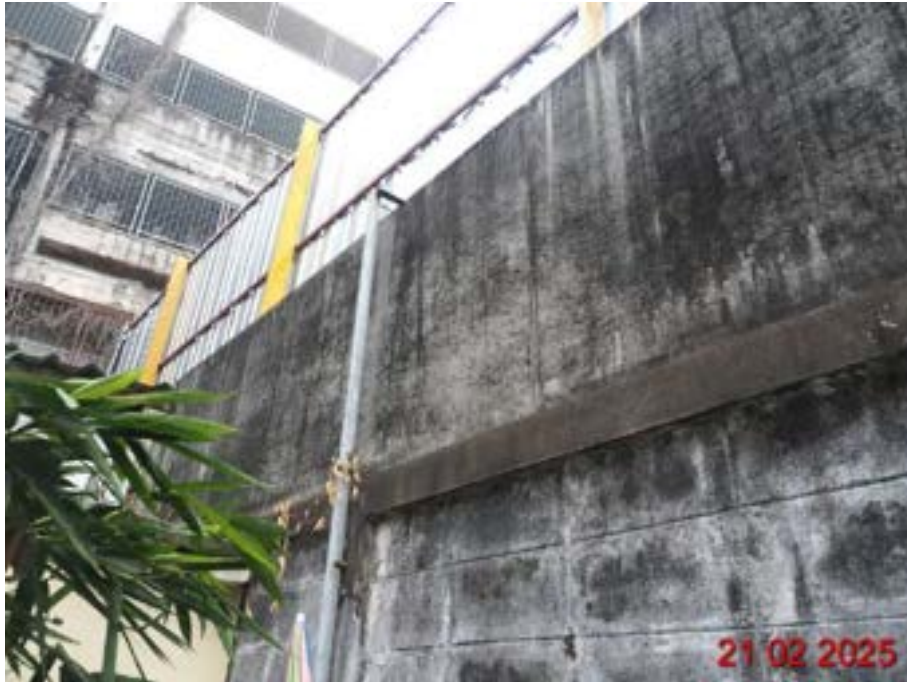
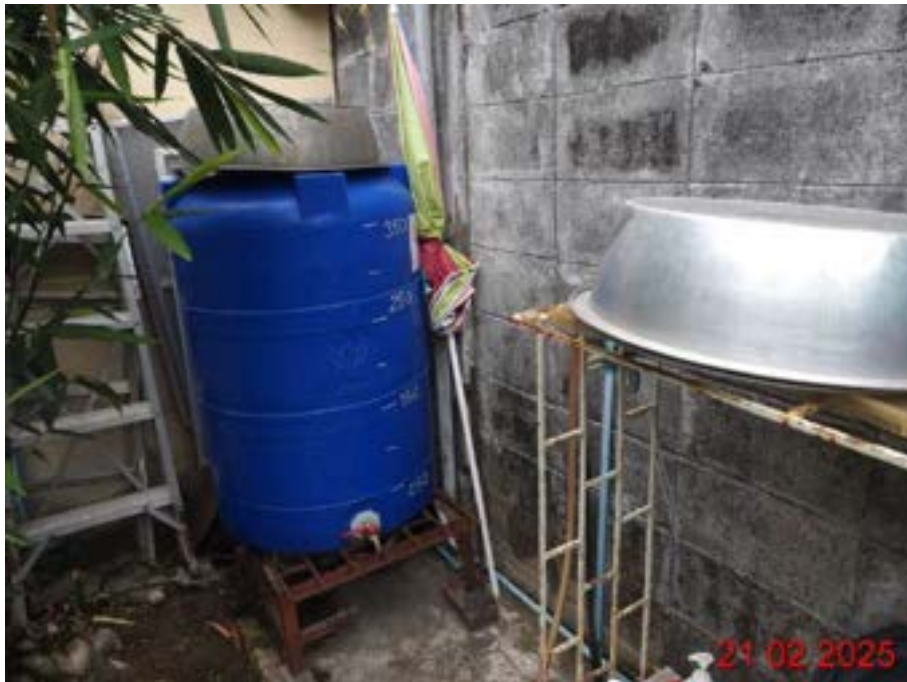
รูปที่ 967-968  
กำแพงรั้วภายในด้านหลัง

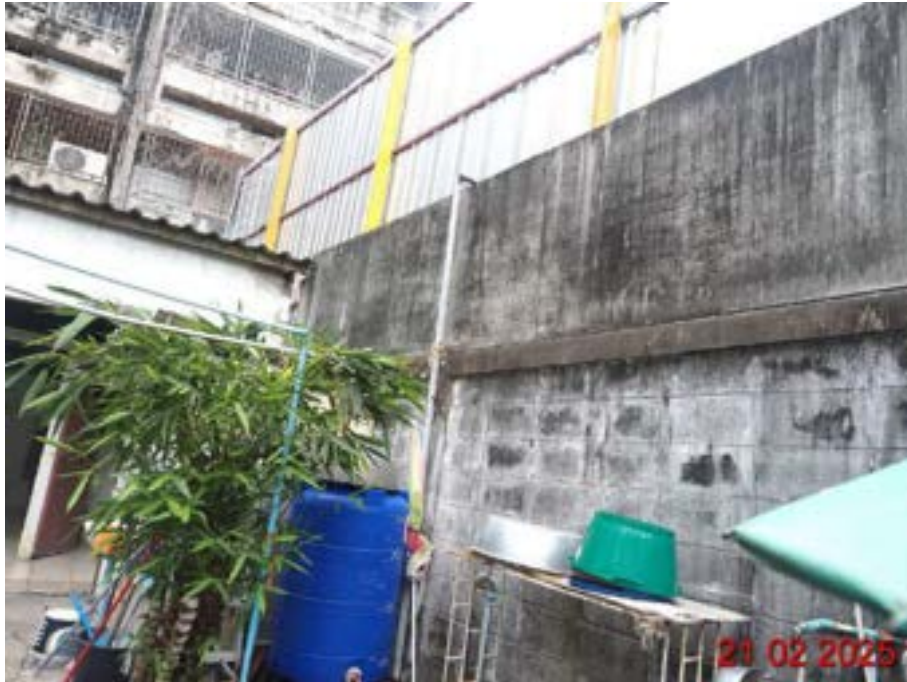
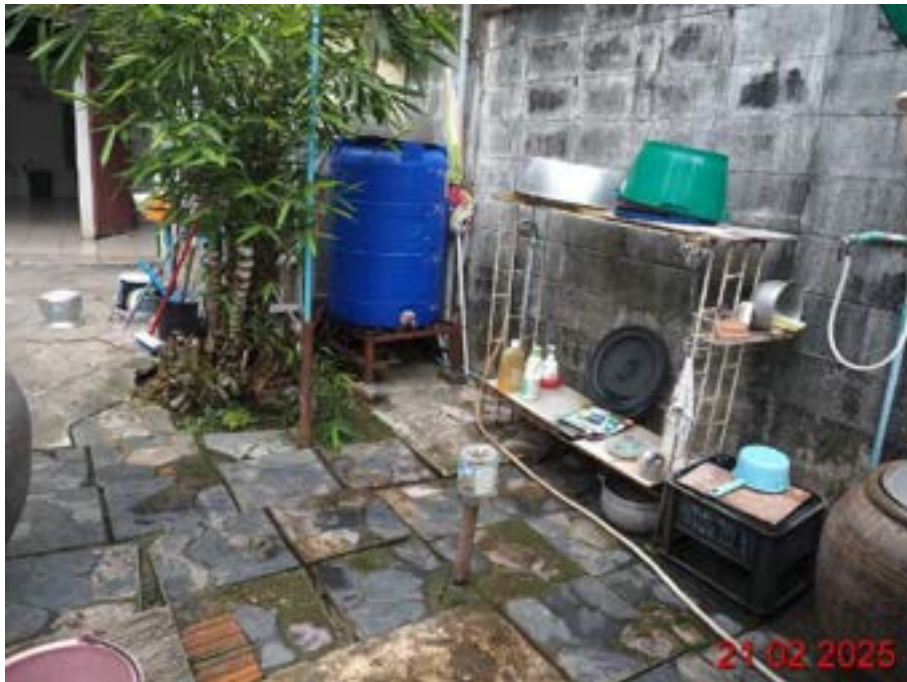
รูปที่ 969-970  
กำแพงรั้วภายในด้านหลัง

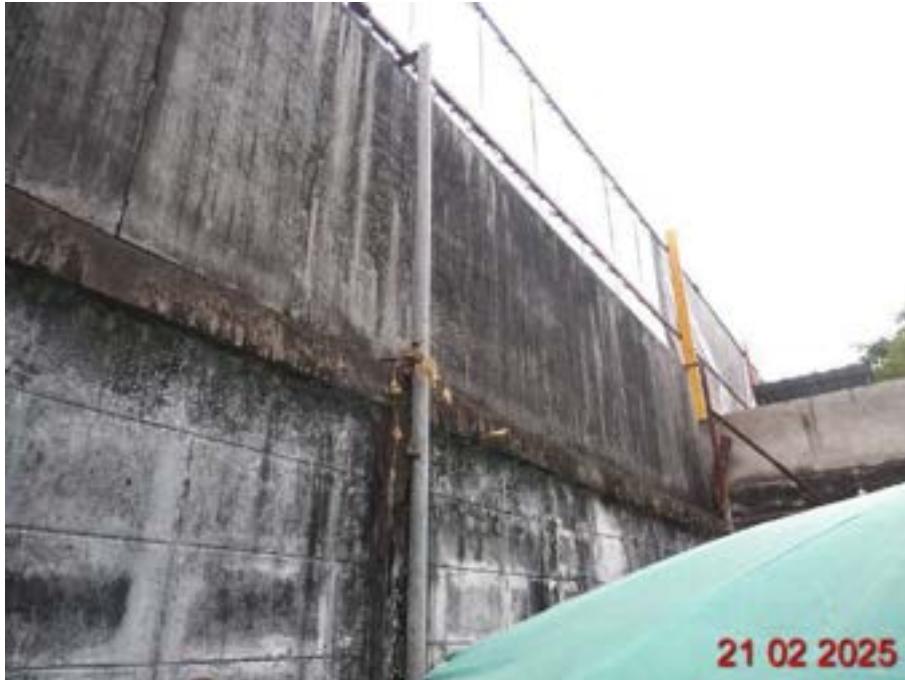
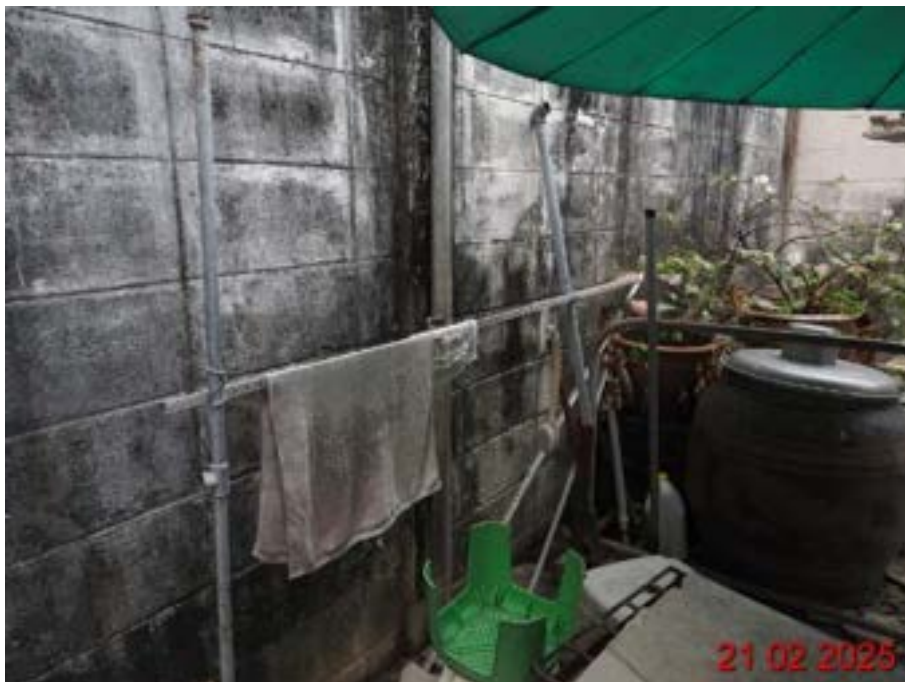
รูปที่ 971-972  
กำแพงรั้วภายในด้านหลัง

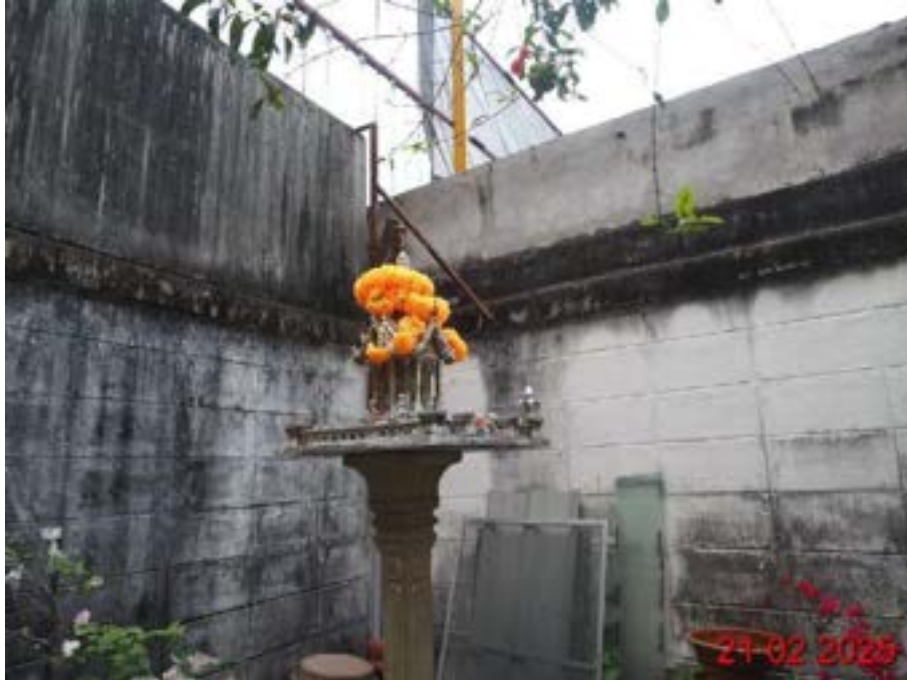
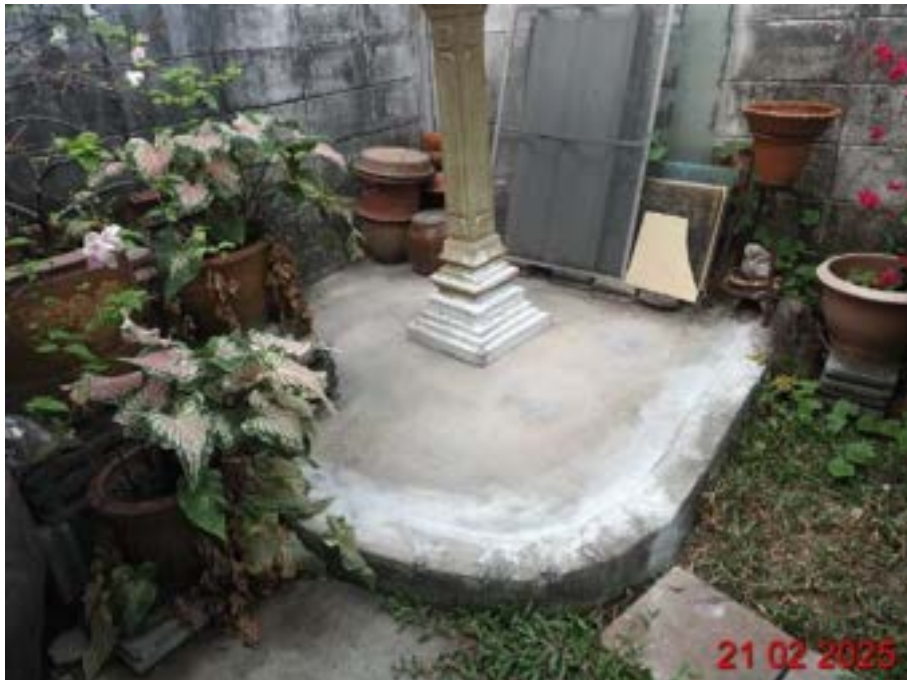
รูปที่ 973-974  
กำแพงรั้วภายในด้านหลัง
