เอกสารประกอบการปฏิบัติตามมาตรการป้องกันและแก้ไขผลกระทบสิ่งแวดล้อม

บริเวณหน่วยงานก่อสร้างมีทรัพย์สินที่อยู่โดยรอบเป็นของบุคคลภายนอก (Third Party) ซึ่งระหว่างการสำรวจพบว่าบางส่วนของทรัพย์สินเหล่านี้มีความเสียหายที่มีอยู่เดิม (Existing Damage) ก่อนที่ทางโครงการจะเริ่มงานเสาเข็มเจาะ (เริ่มงานจริงเมื่อวันที่ 15 กุมภาพันธ์ 2568)

โครงการก่อสร้างอาคารโรงแรม Atmind Central Pattaya Hotel

ตั้งอยู่ที่ถนนพทยากลาง ตำบลหนองปรือ อำเภอบางละมุง จังหวัดชลบุรี

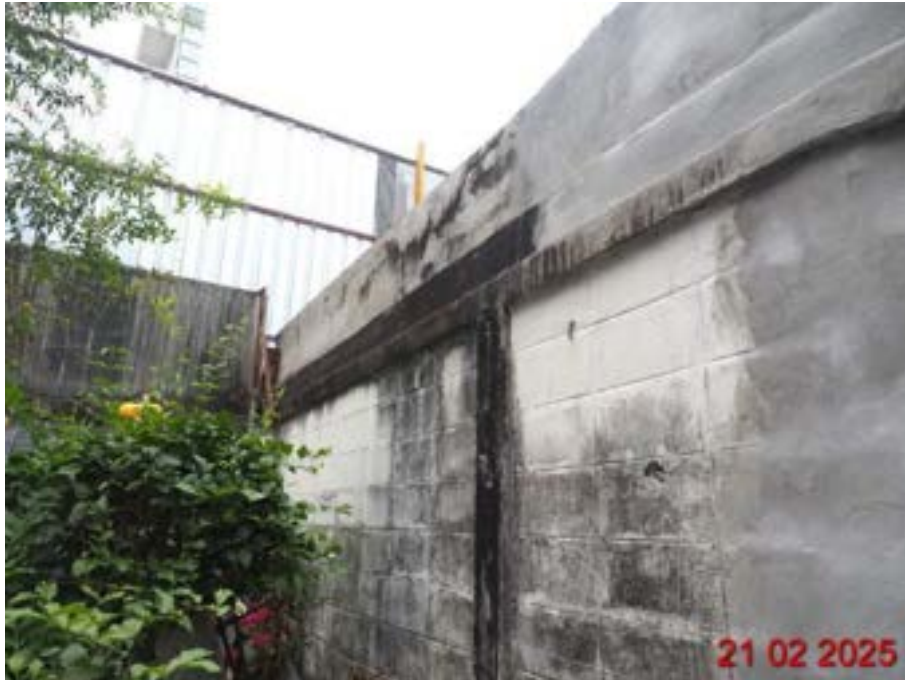
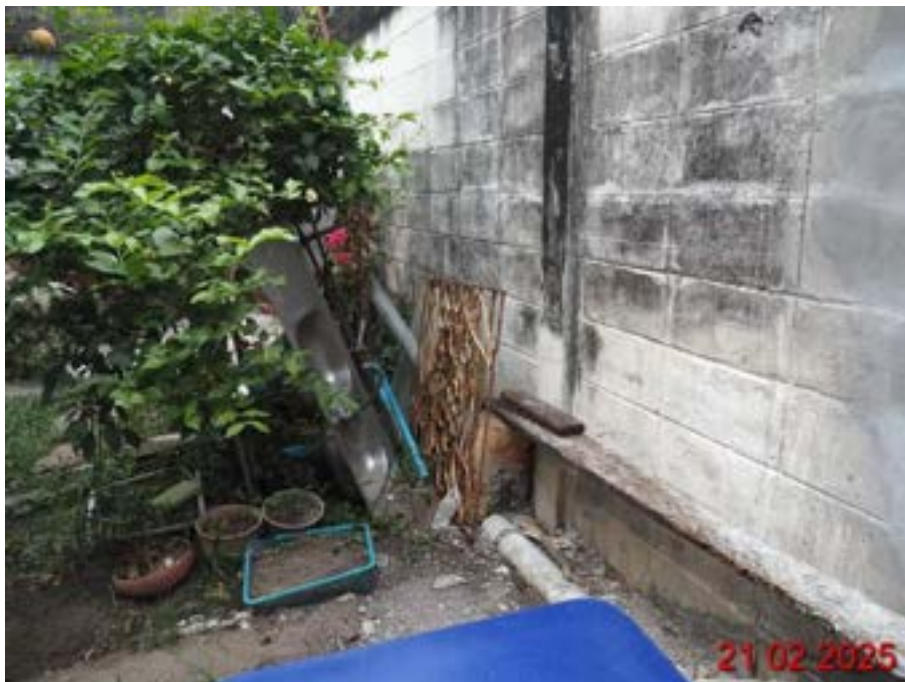
รูปที่ 975-976  
กำแพงรั้วภายในด้านหลัง

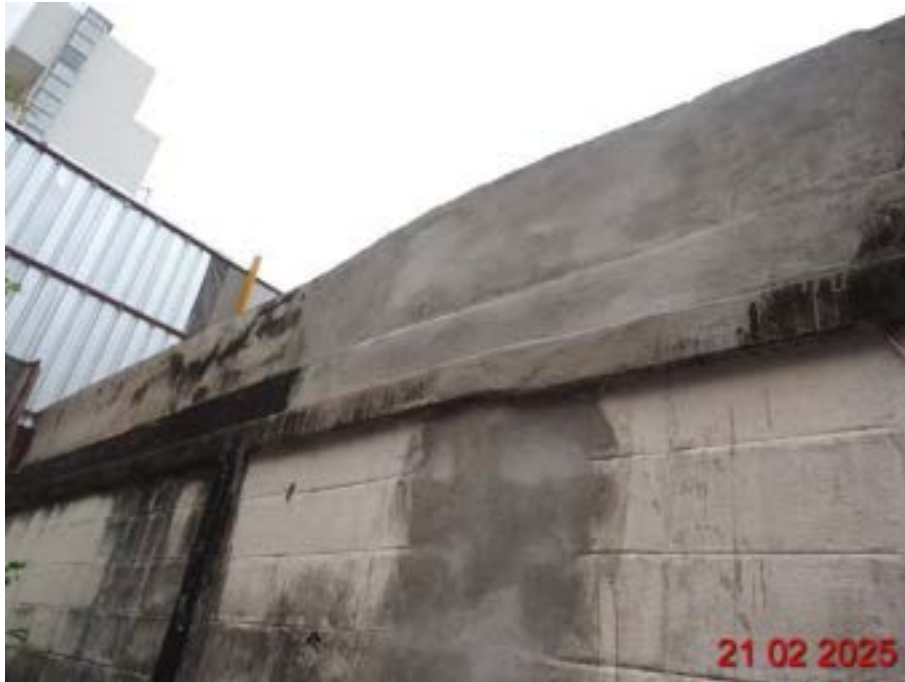
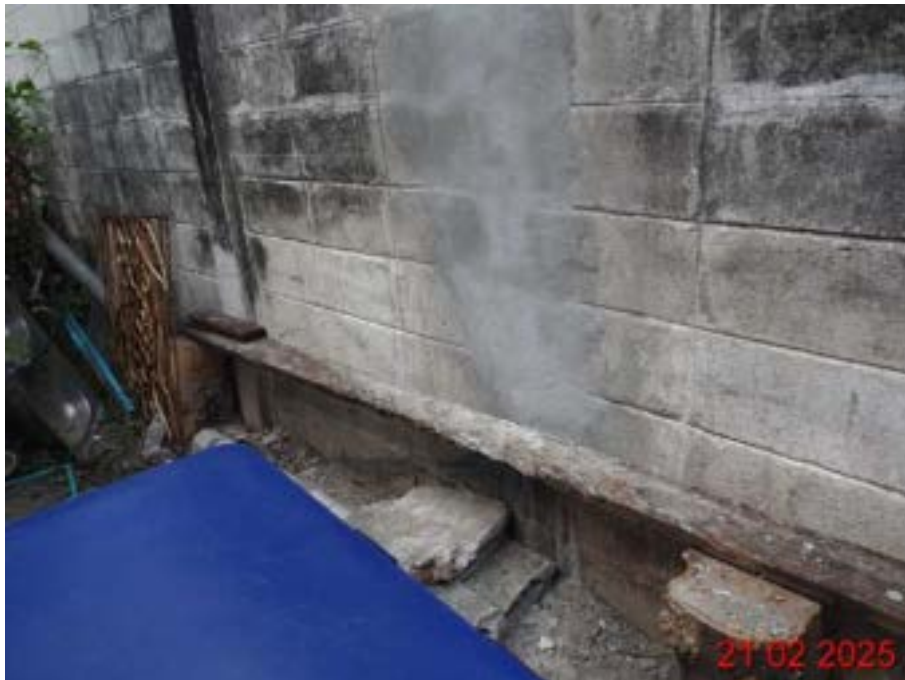
รูปที่ 977-978  
กำแพงรั้วภายในด้านหลัง

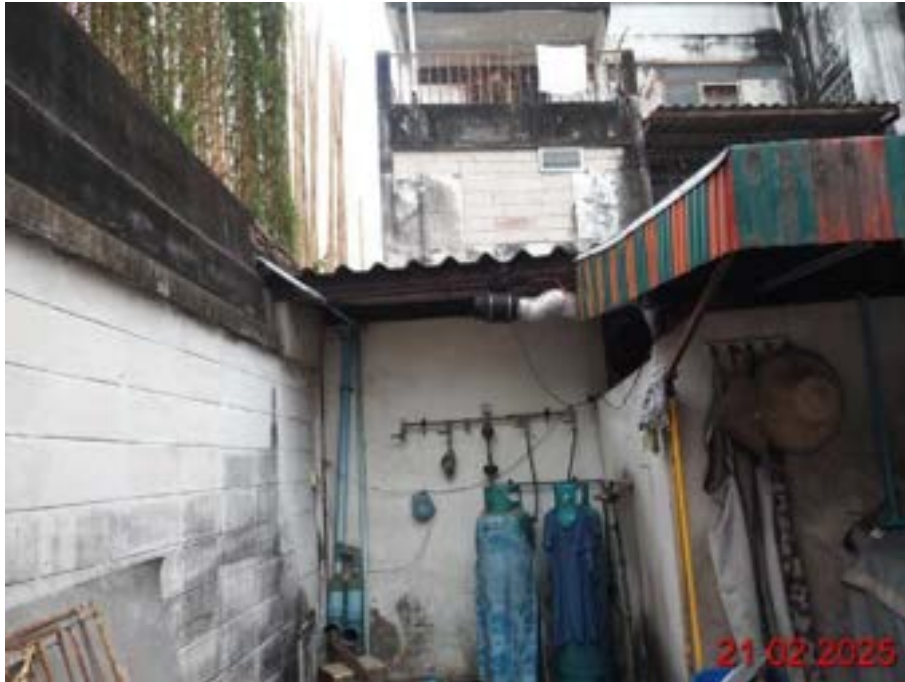
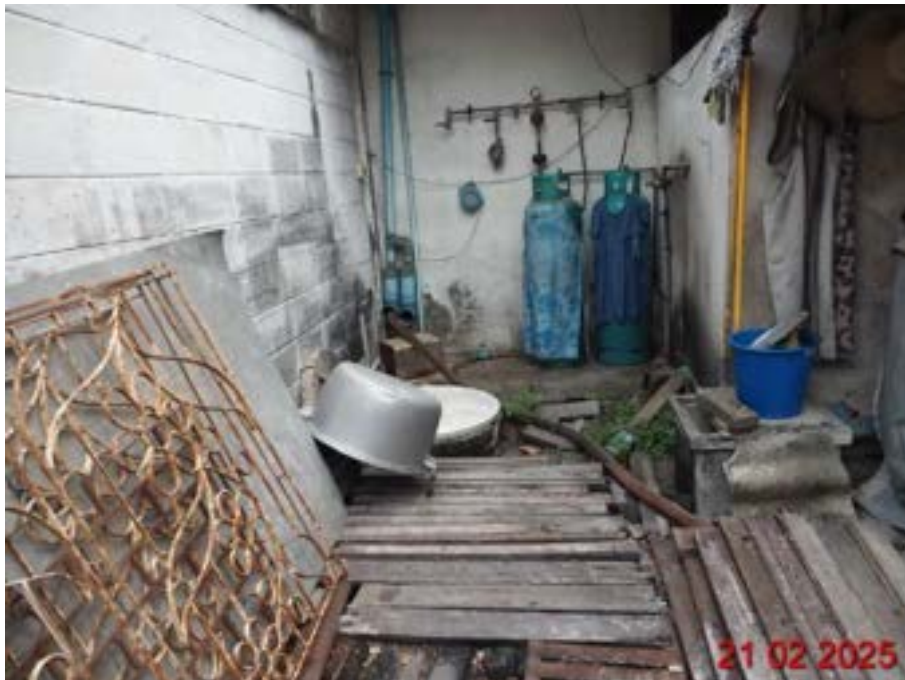
รูปที่ 979-980  
กำแพงรั้วภายในด้านหลัง

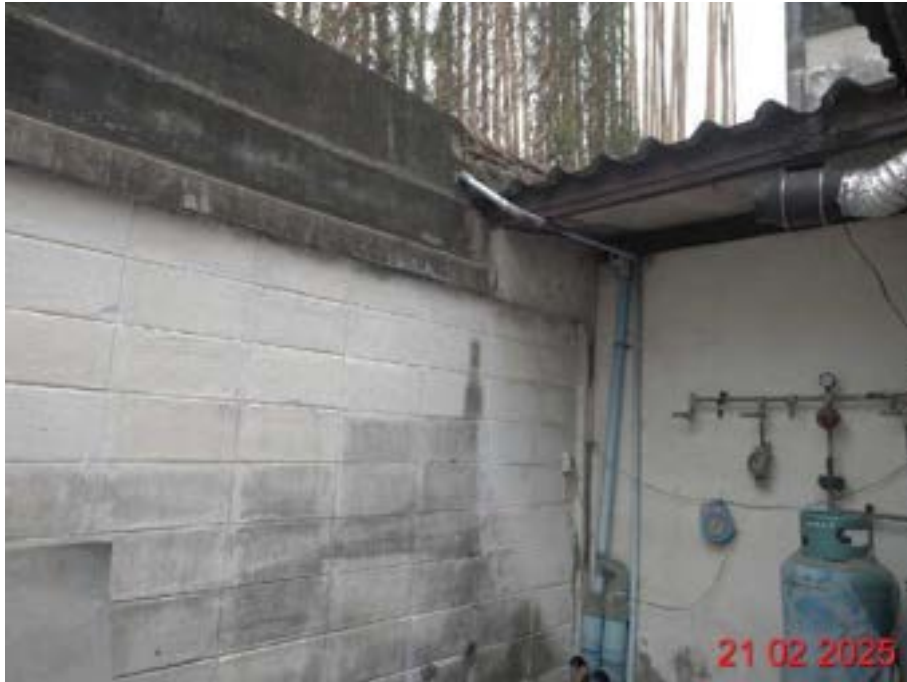
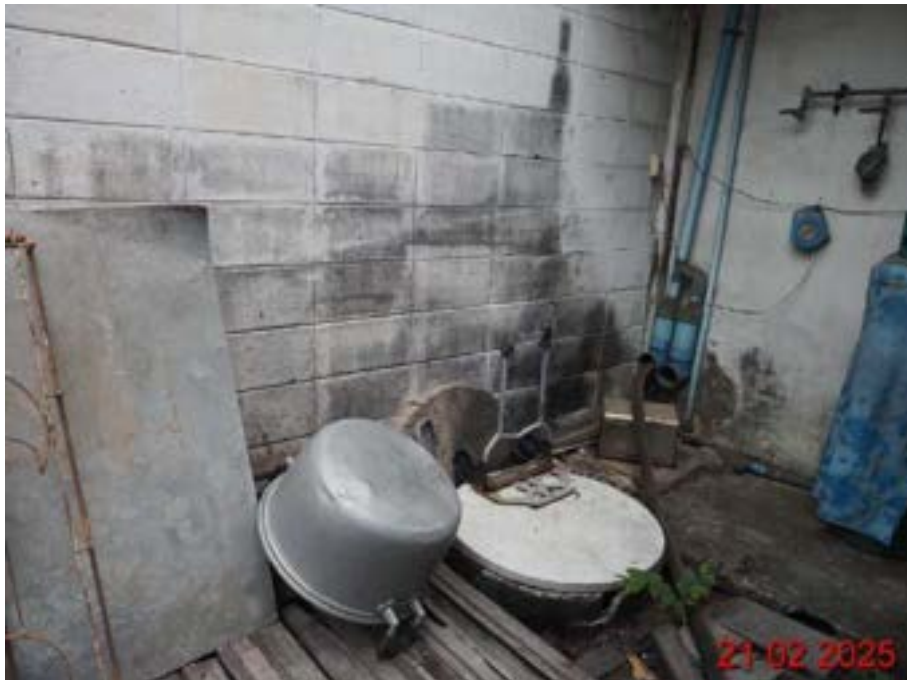
รูปที่ 981-982  
กำแพงรั้วภายในด้านหลัง

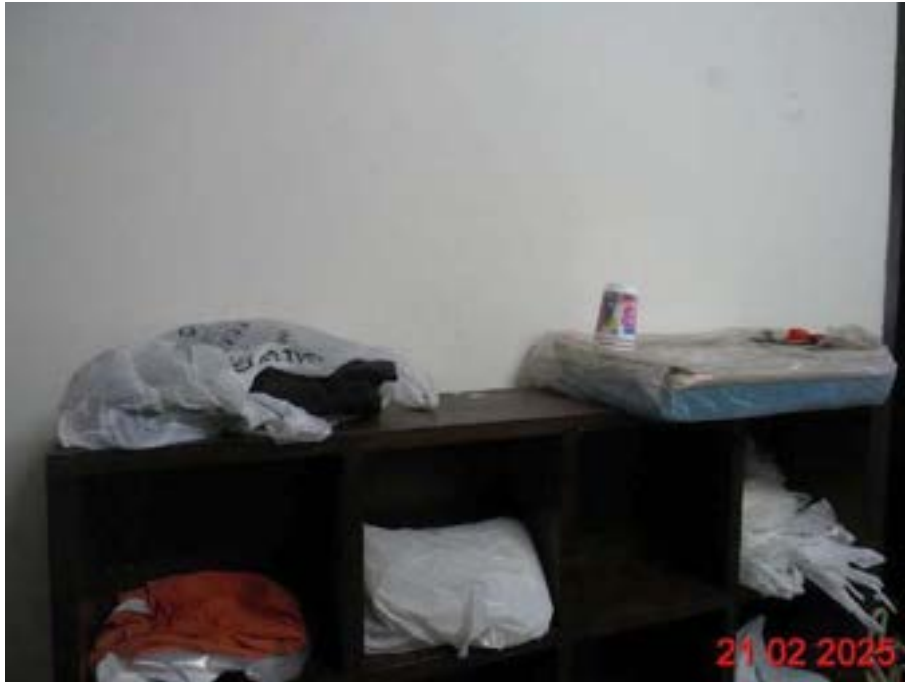
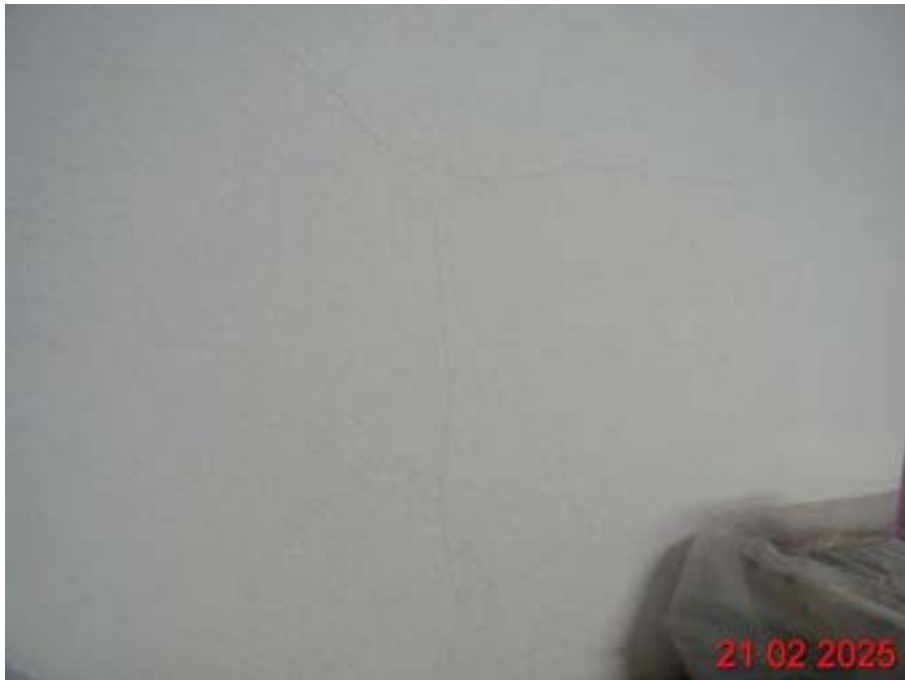
รูปที่ 999-1000

รอยแตกร้าวผนังภายในห้อง ชั้น 2

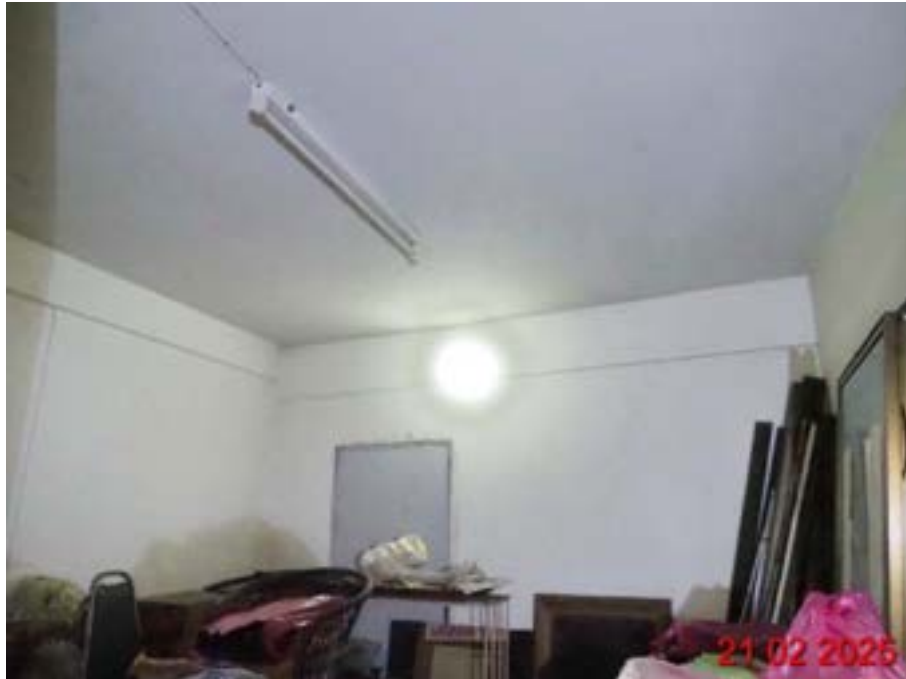
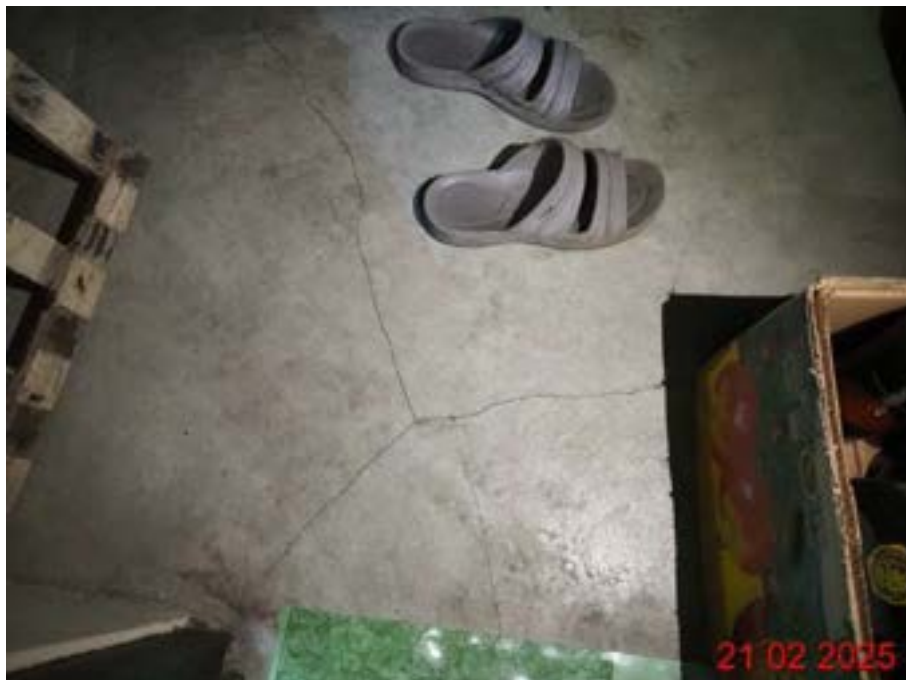
รูปที่ 1011-1012

รอยแตกร้าวพื้นภายในห้อง

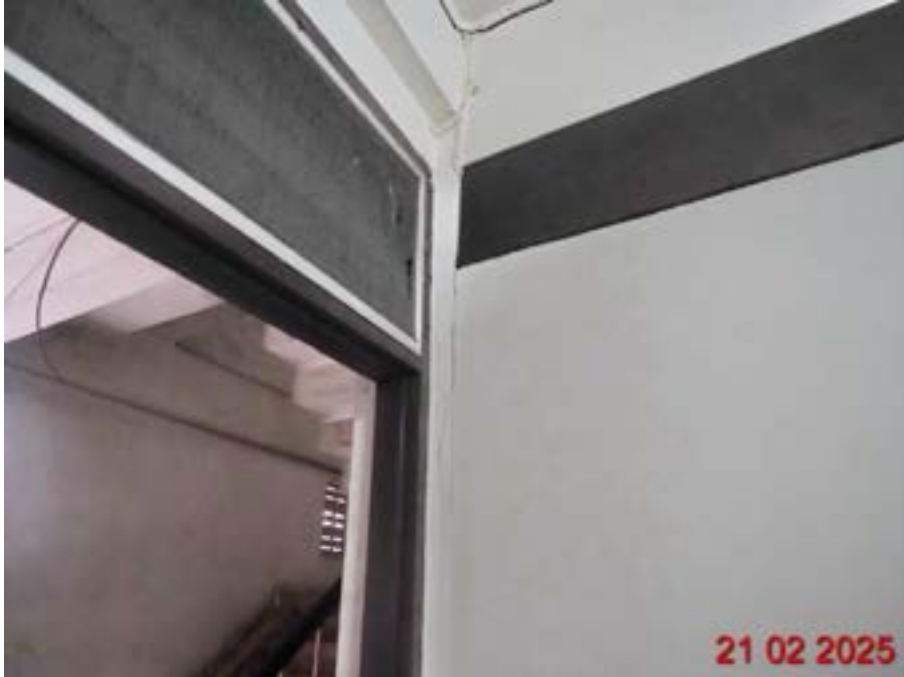
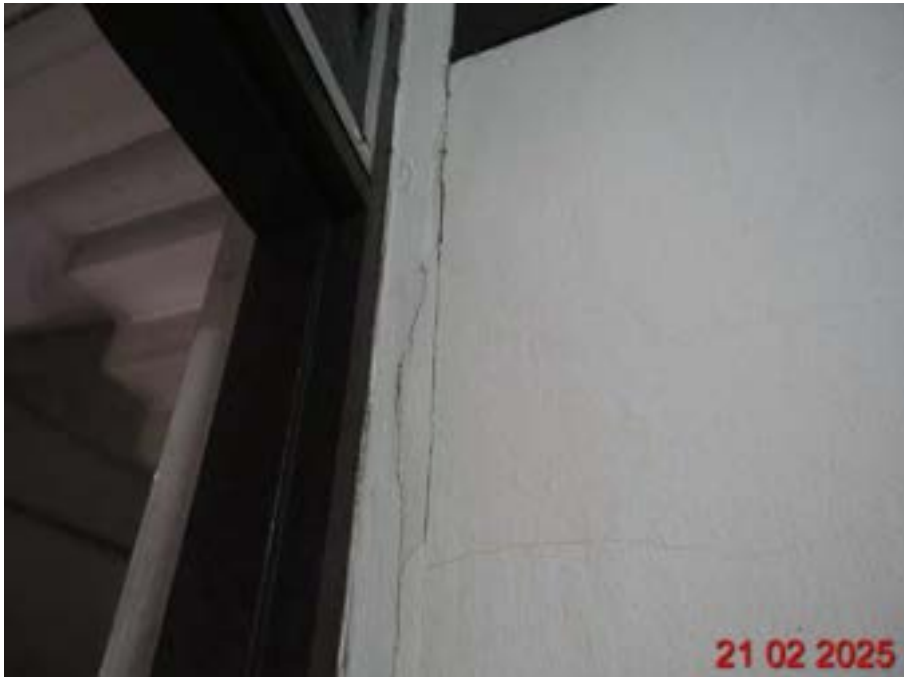
รูปที่ 1019-1020

รอยแตกร้าวบริเวณประตู ชั้น 2

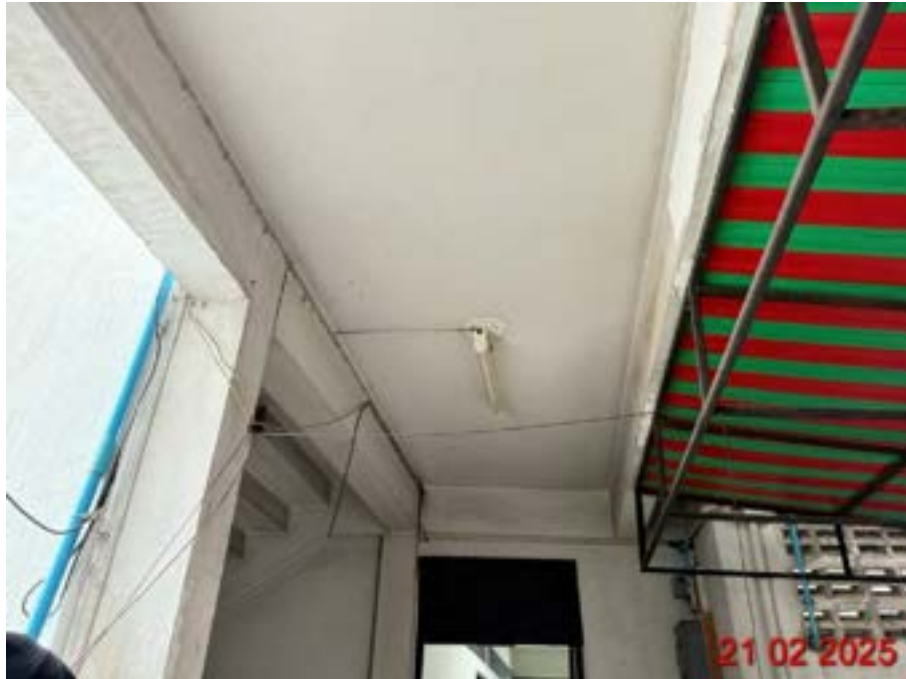
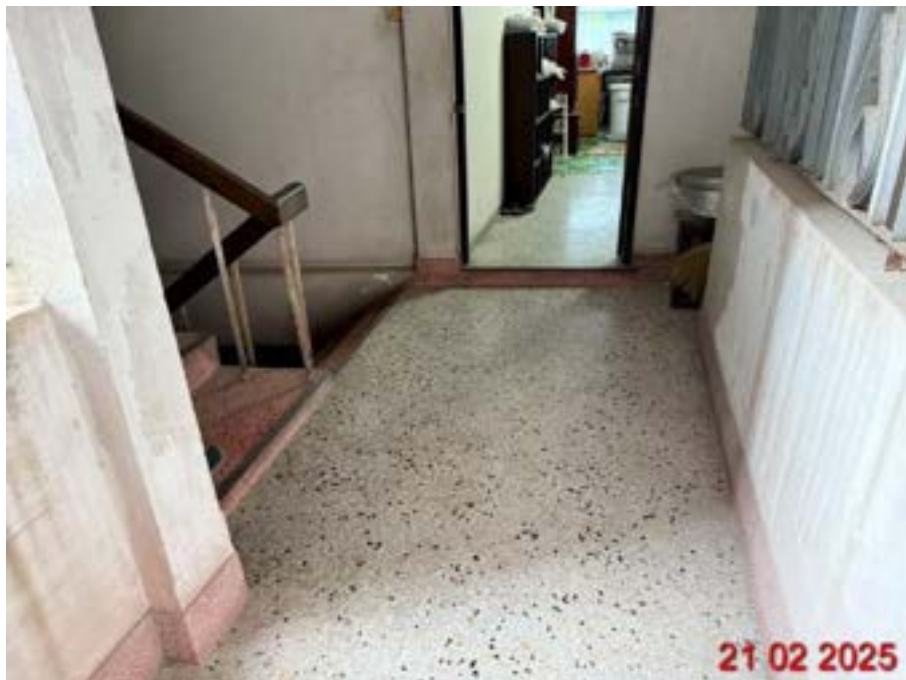
รูปที่ 1023-1024  
สภาพภายใน ชั้น 2

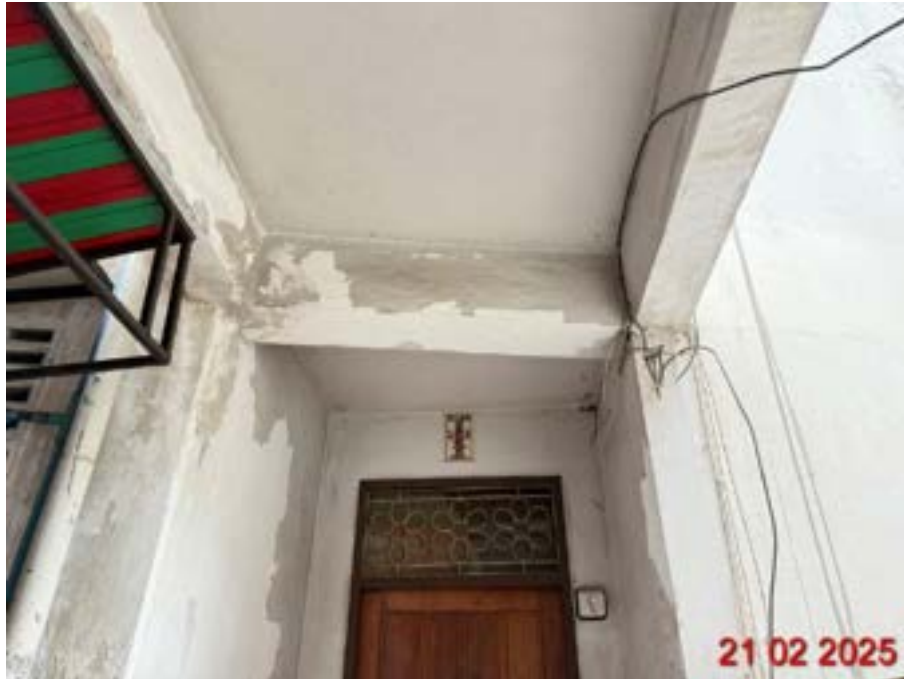
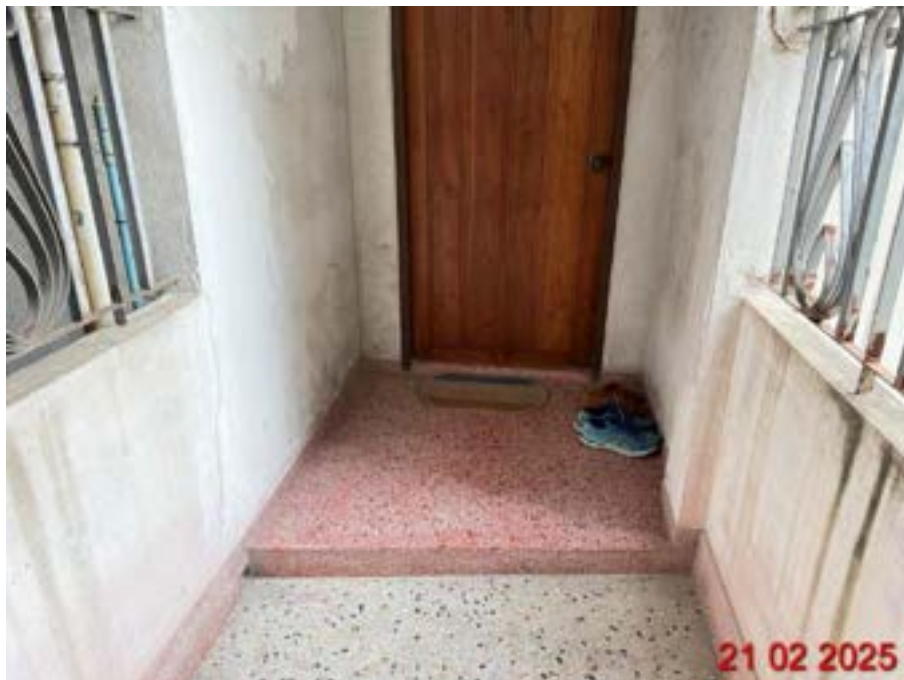
รูปที่ 1025-1026  
สภาพภายใน ชั้น 2

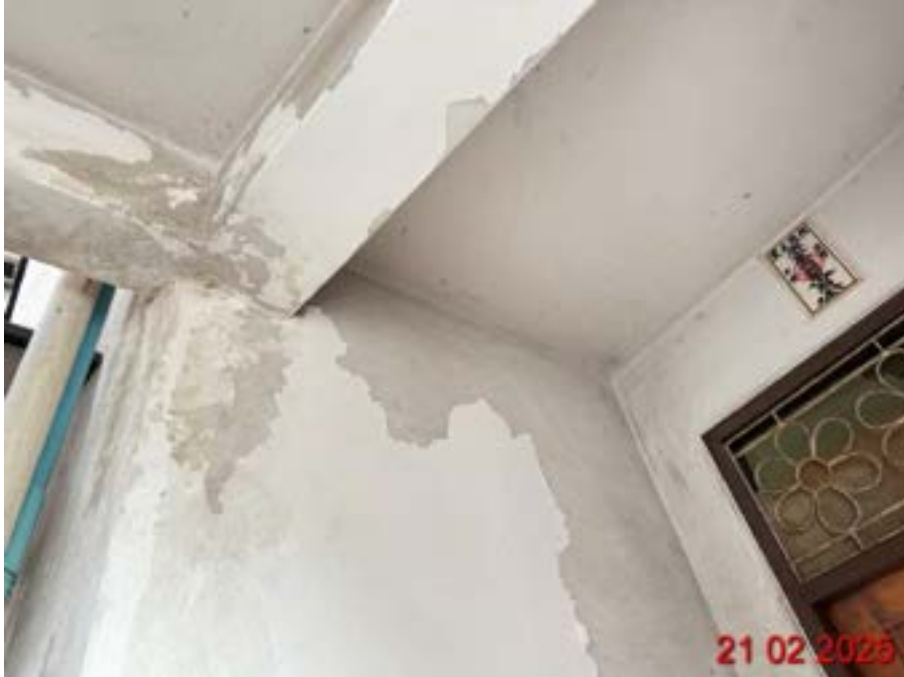
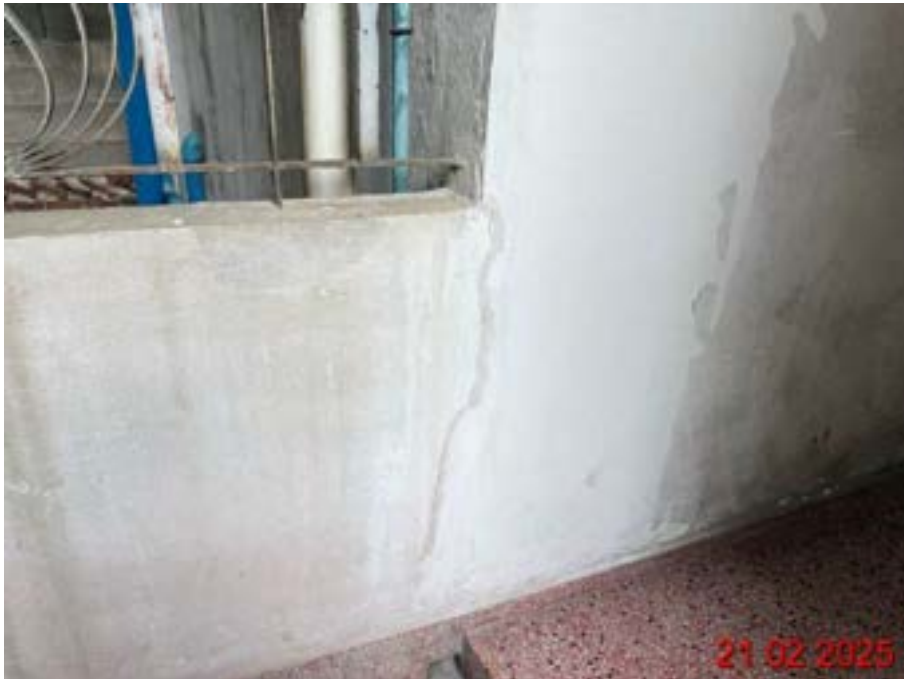
รูปที่ 1027-1028

รอยแตกร้าวบริเวณทางเดิน ชั้น 2

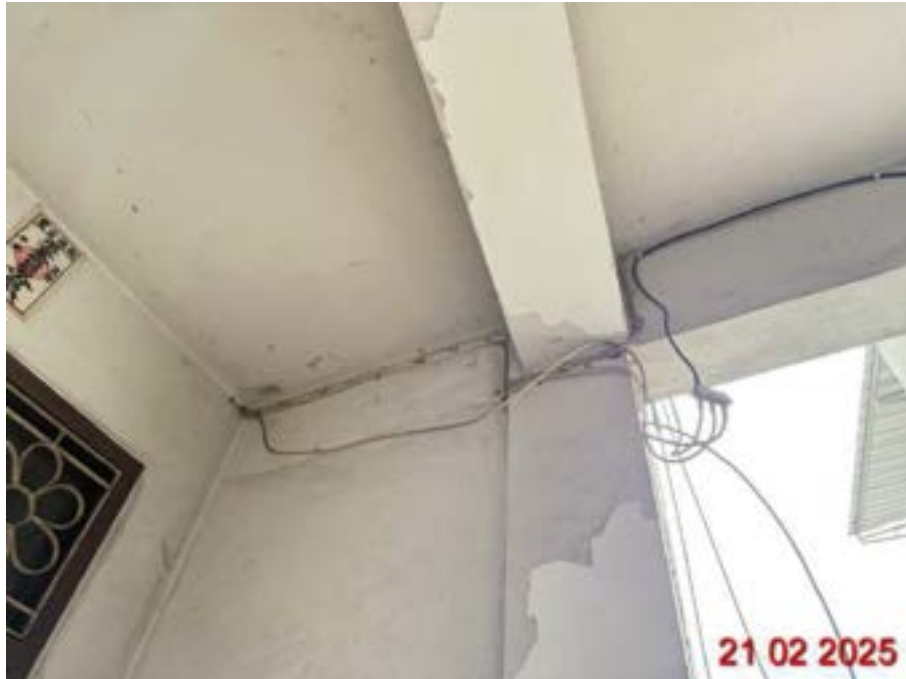
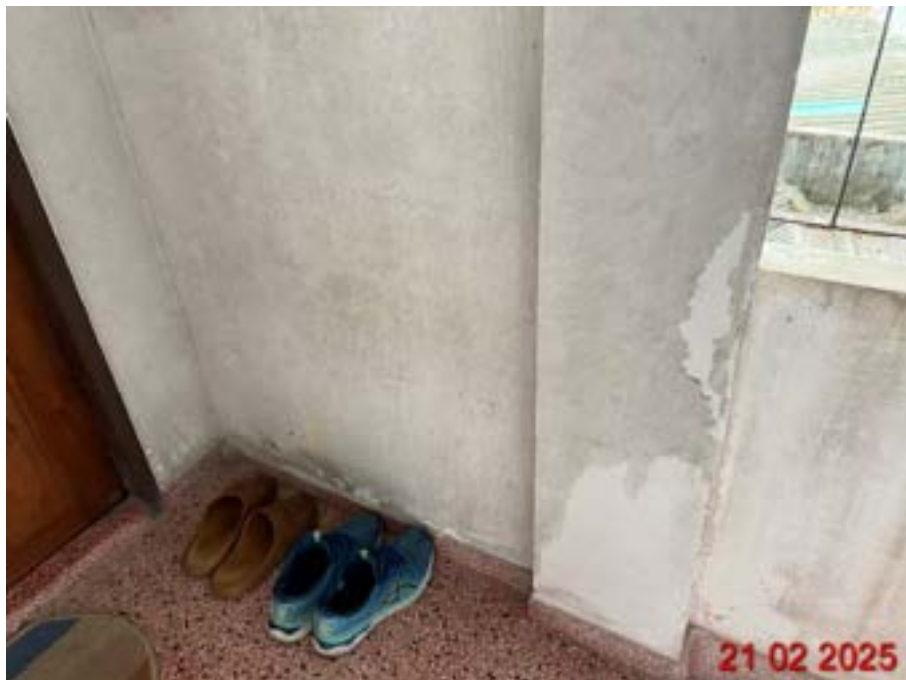
รูปที่ 1029-1030  
สภาพภายใน ชั้น 2

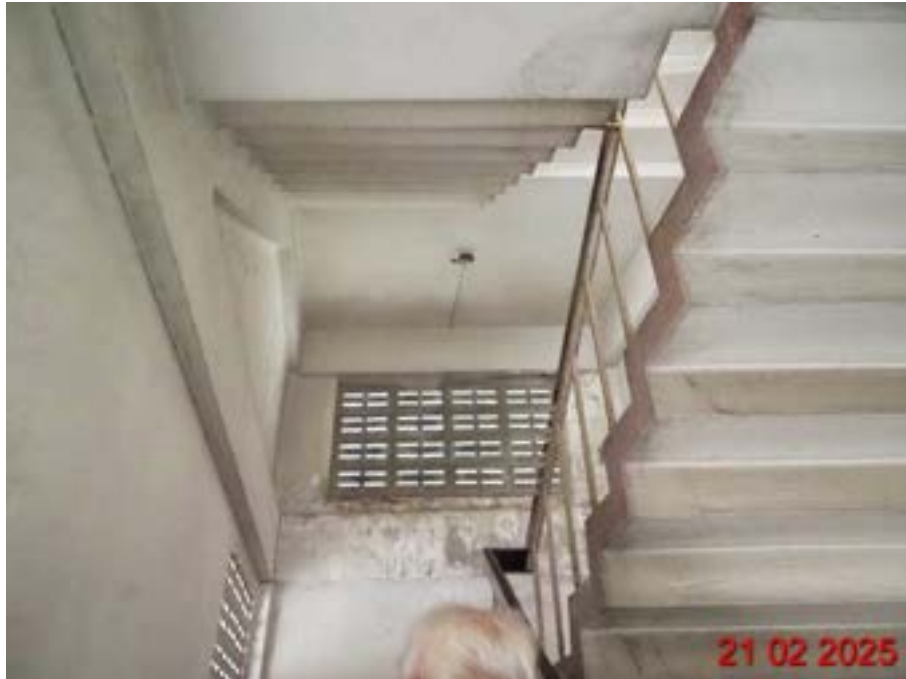
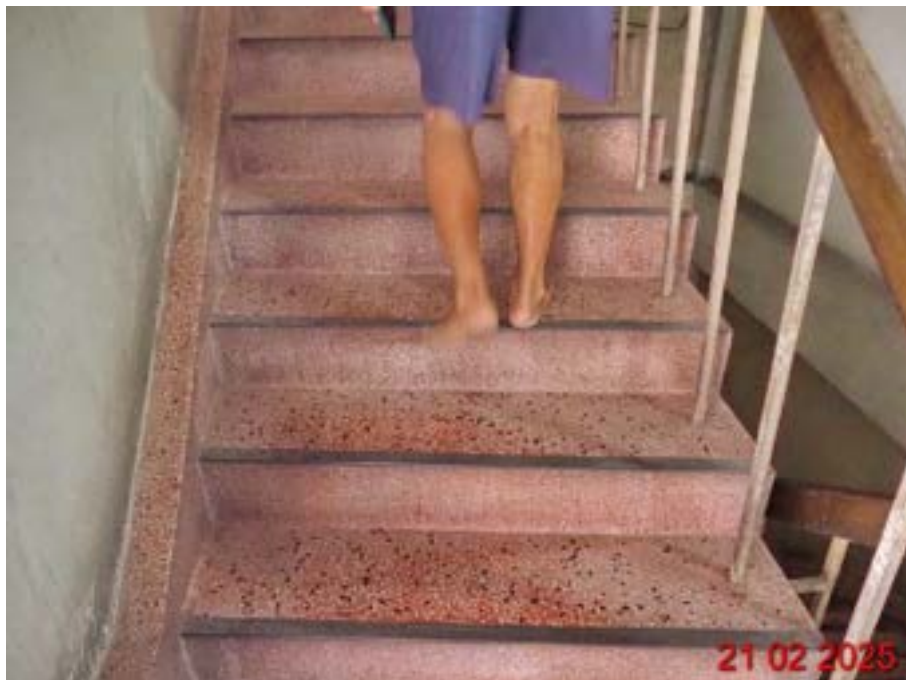
รูปที่ 1031-1032  
โถงบันไดขึ้น ชั้น 3

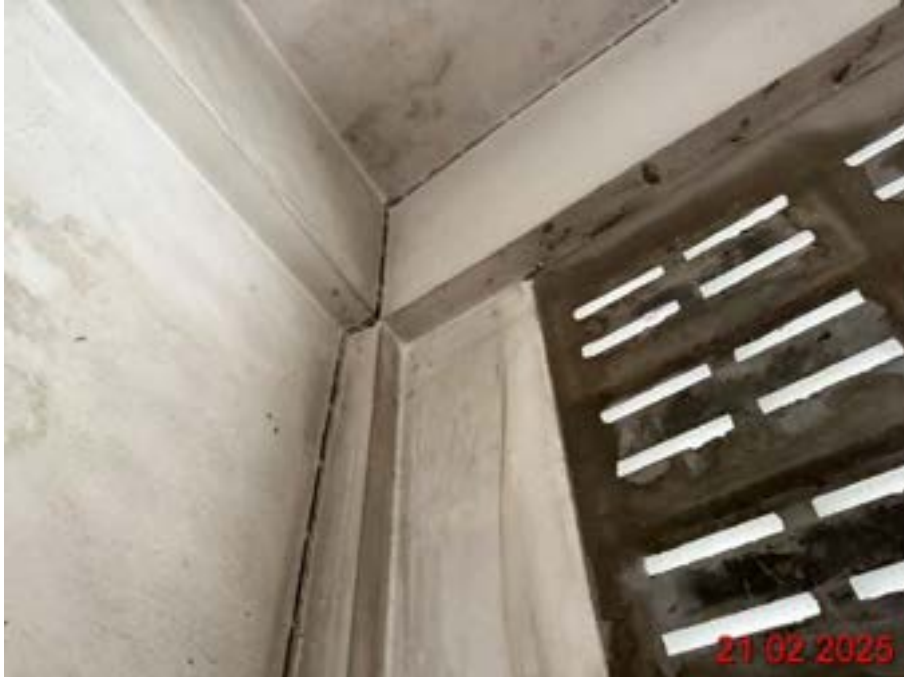
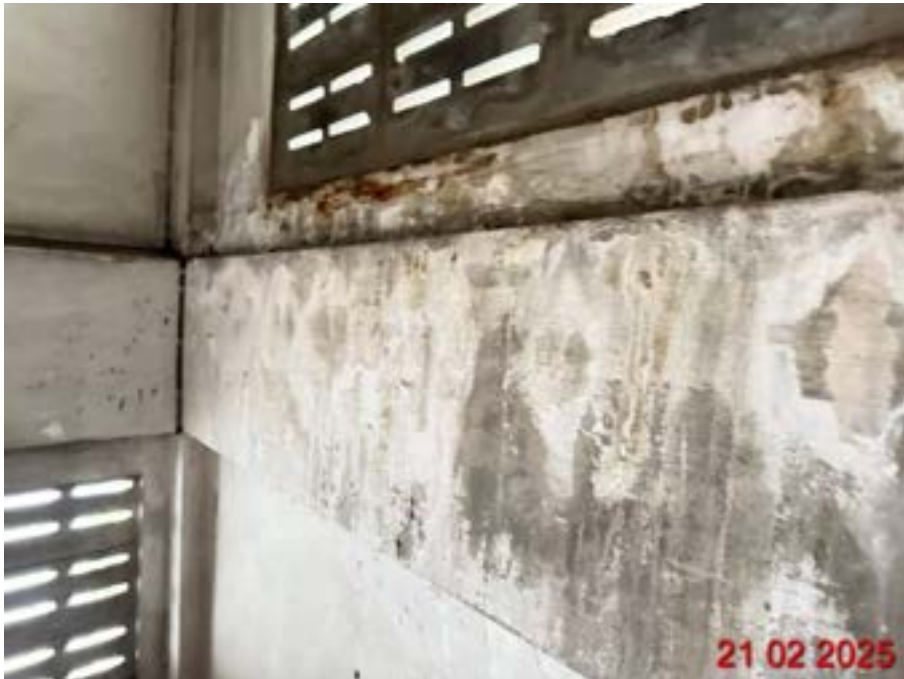
รูปที่ 1033-1034

รอยคราบน้ำ และแตกร้าวโองบันไดขึ้น ชั้น 3

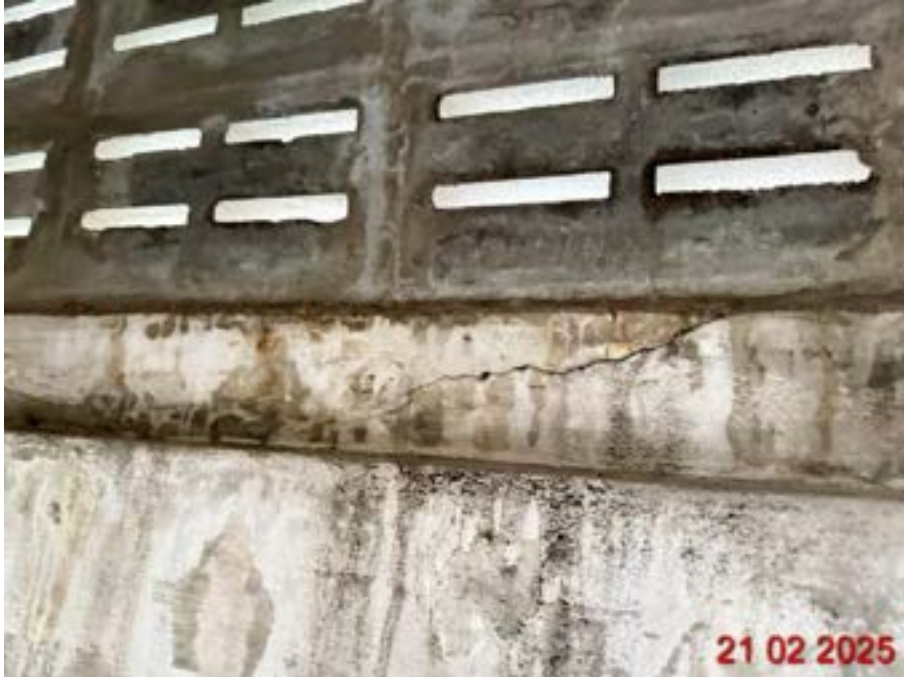
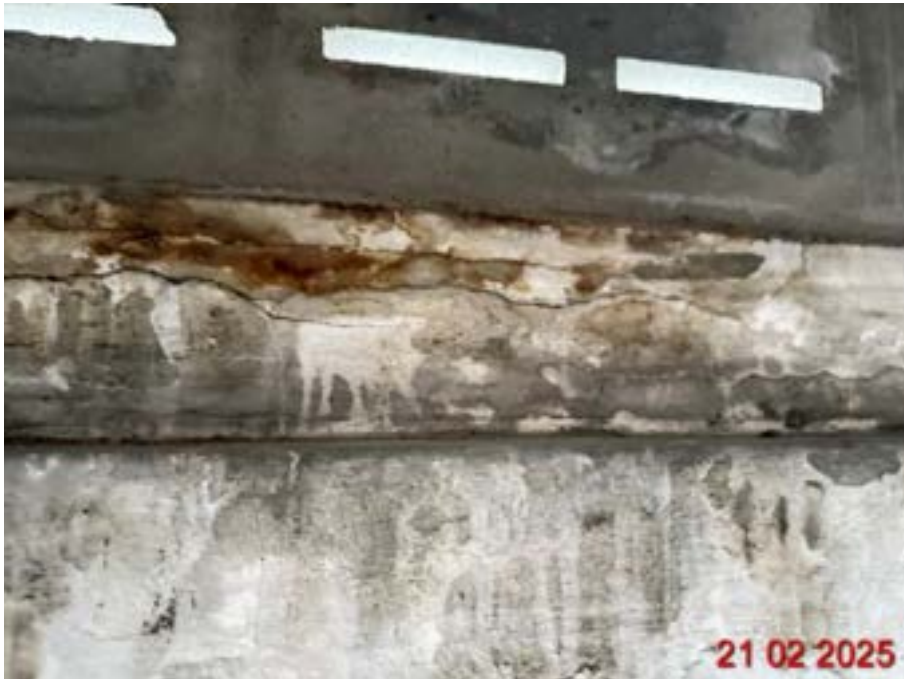
รูปที่ 1035-1036

รอยคราบน้ำ และแตกร้าวโองบันไดขึ้น ชั้น 3

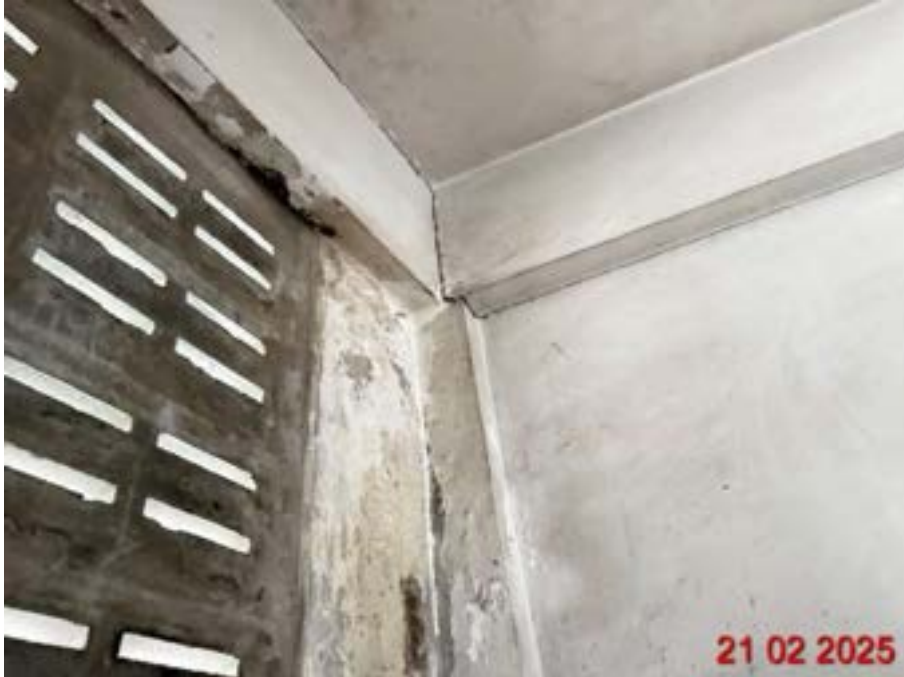
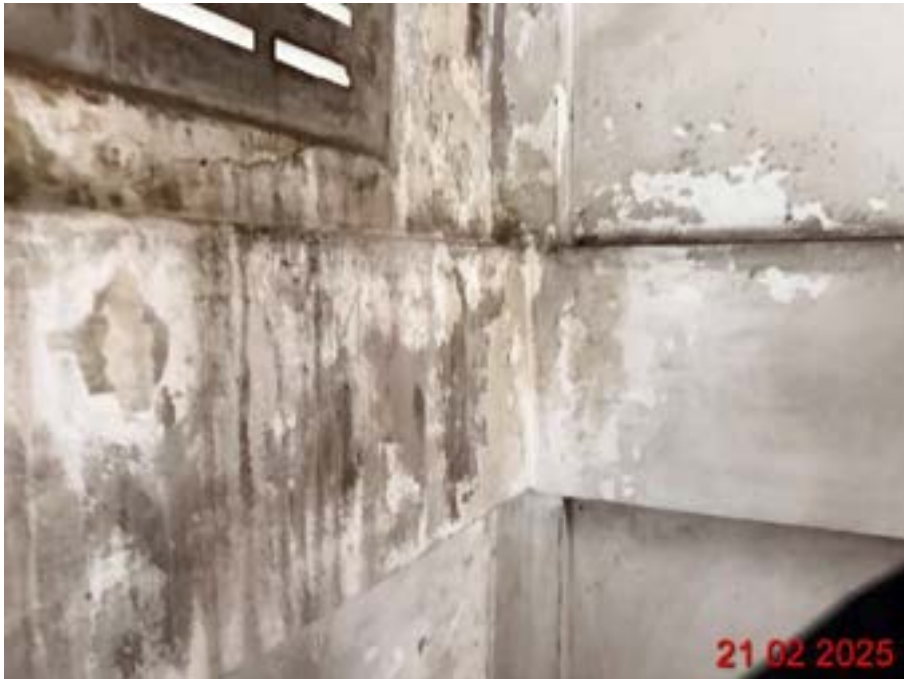
รูปที่ 1037-1038

รอยคราบน้ำ และแตกร้าวโองบันไดขึ้น ชั้น 3

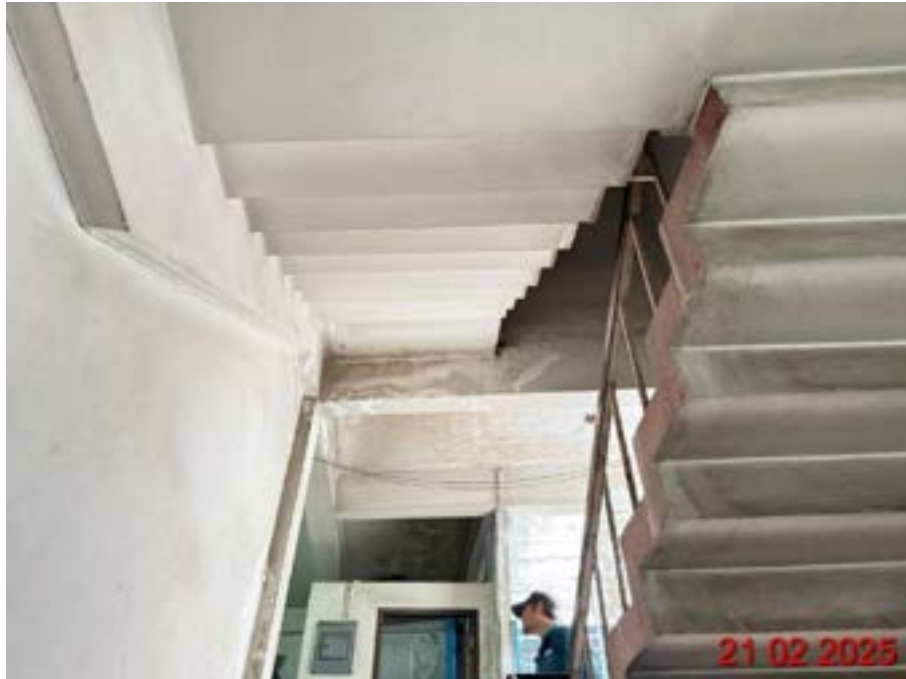
รูปที่ 1039-1040  
โถงบันไดขึ้น ชั้น 3

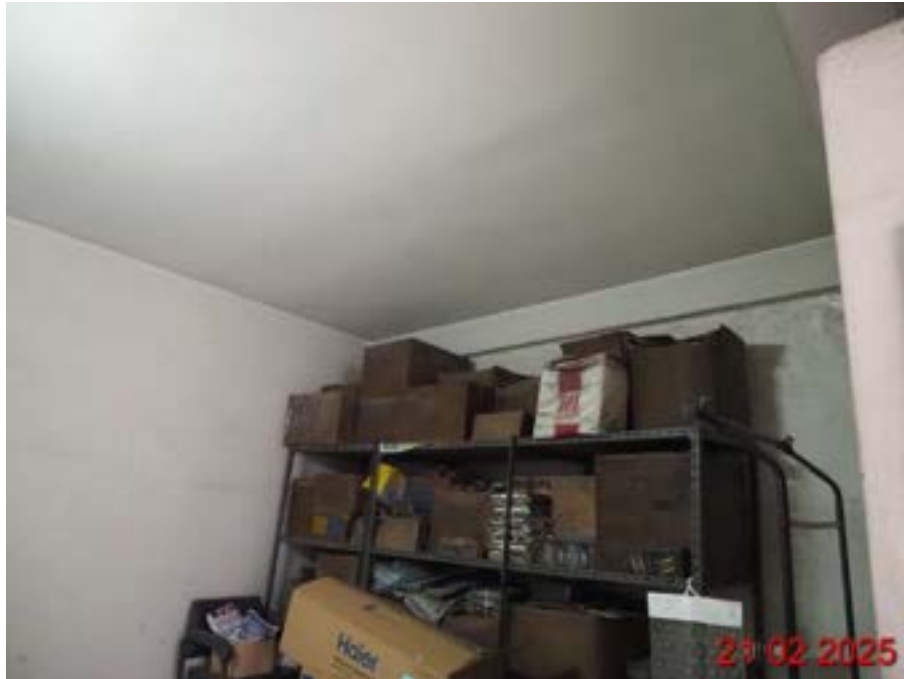
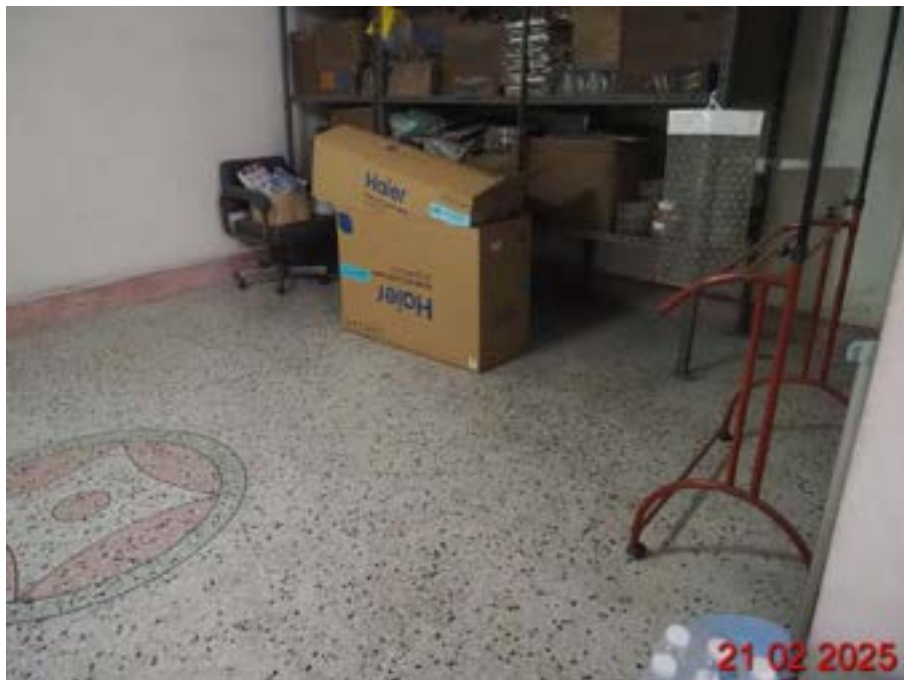
รูปที่ 1041-1042  
สภาพภายใน ชั้น 3

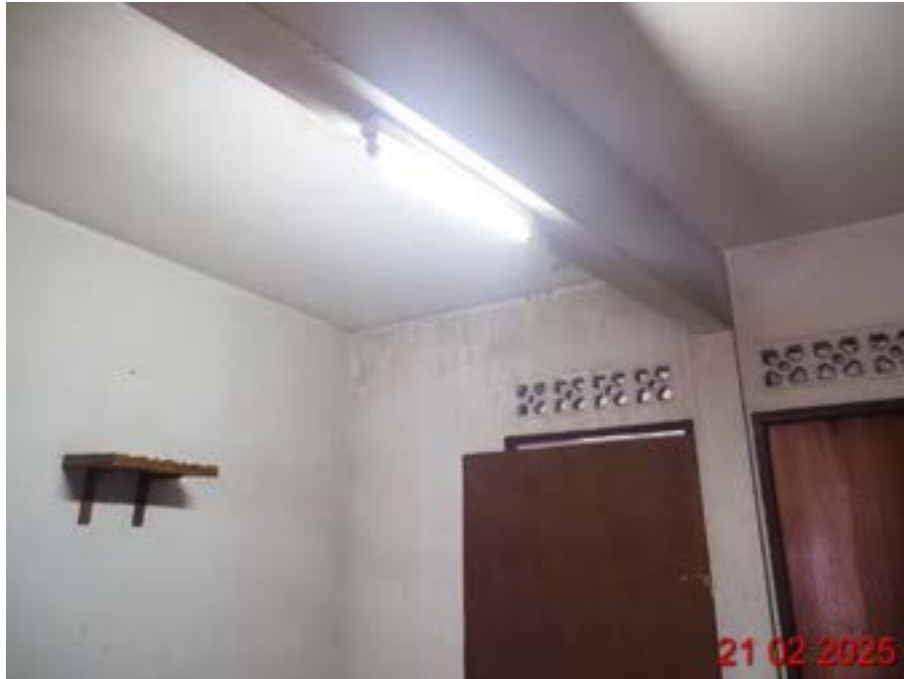
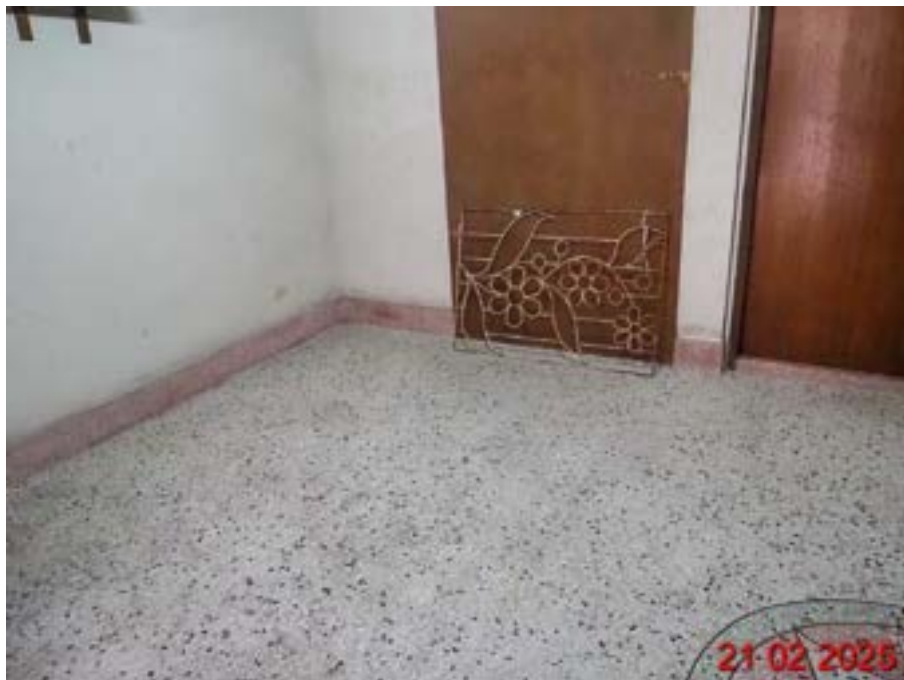
รูปที่ 1043-1044  
สภาพภายใน ชั้น 3

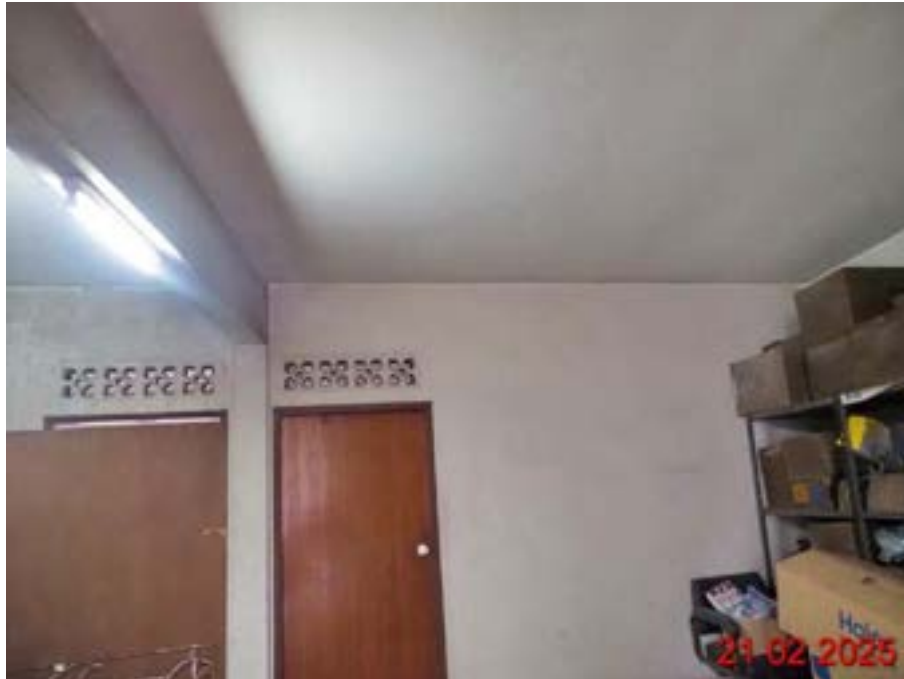
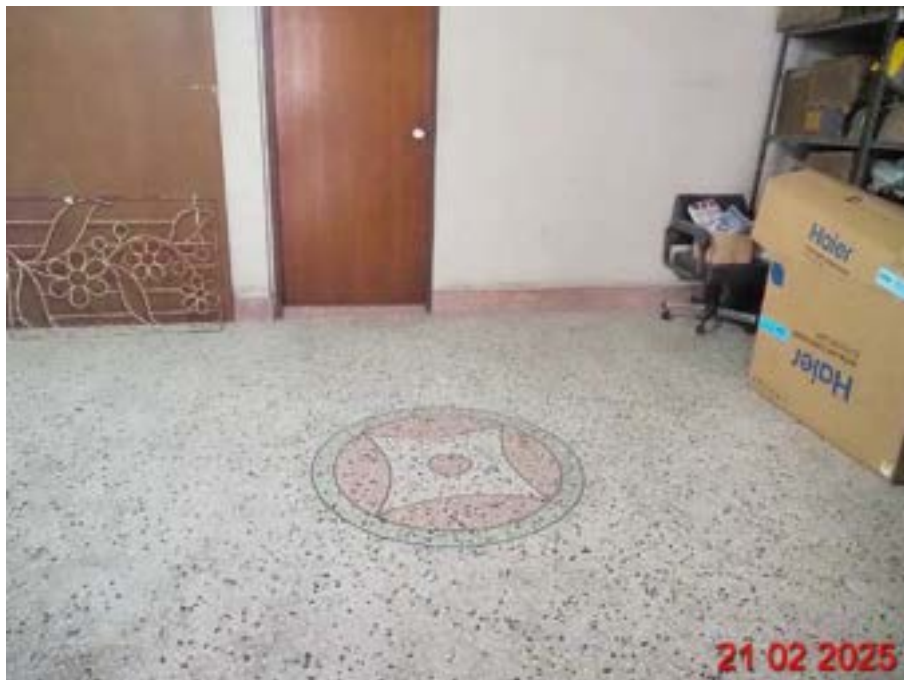
รูปที่ 1045-1046  
สภาพภายใน ชั้น 3
