เอกสารประกอบการปฏิบัติตามมาตรการป้องกันและแก้ไขผลกระทบสิ่งแวดล้อม

บริเวณหน่วยงานก่อสร้างมีทรัพย์สินที่อยู่โดยรอบเป็นของบุคคลภายนอก (Third Party) ซึ่งระหว่างการสำรวจพบว่าบางส่วนของทรัพย์สินเหล่านี้มีความเสียหายที่มีอยู่เดิม (Existing Damage) ก่อนที่ทางโครงการจะเริ่มงานเสาเข็มเจาะ (เริ่มงานจริงเมื่อวันที่ 15 กุมภาพันธ์ 2568)

โครงการก่อสร้างอาคารโรงแรม Atmind Central Pattaya Hotel

ตั้งอยู่ที่ถนนพทยากลาง ตำบลหนองปรือ อำเภอบางละมุง จังหวัดชลบุรี

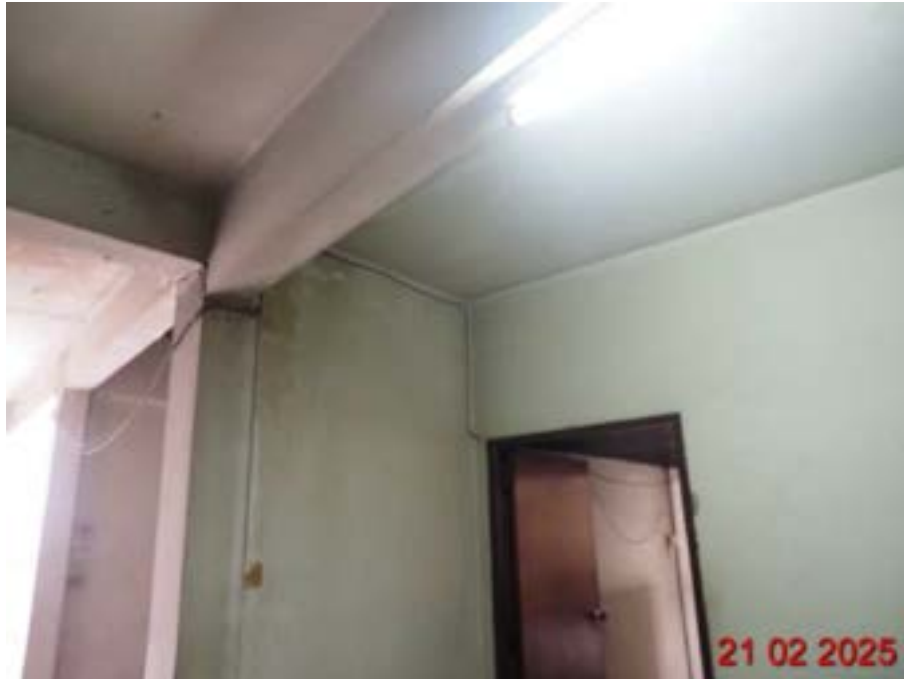
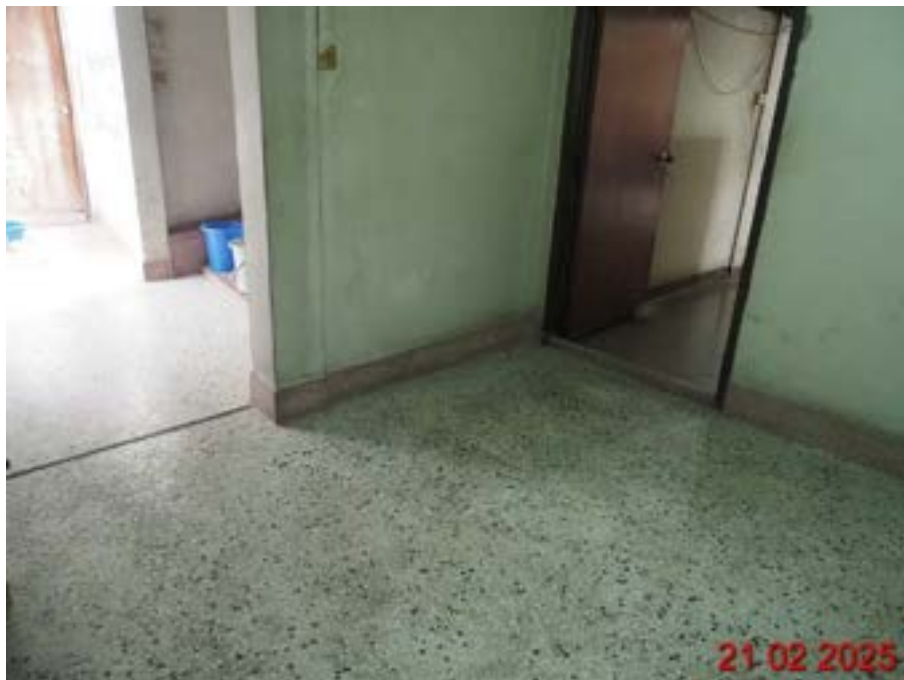
รูปที่ 1047-1048  
สภาพภายใน ชั้น 3

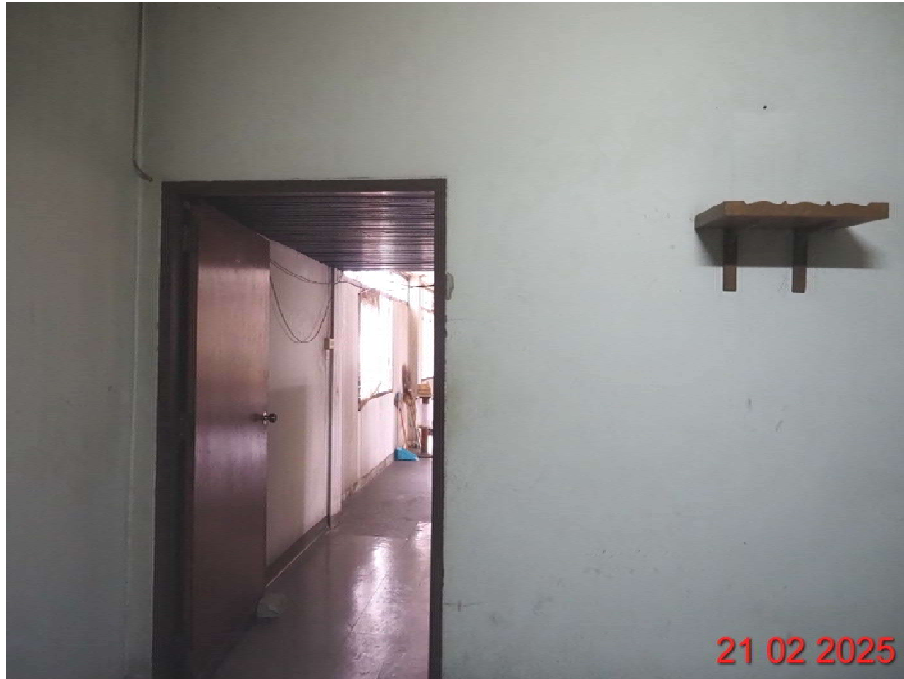
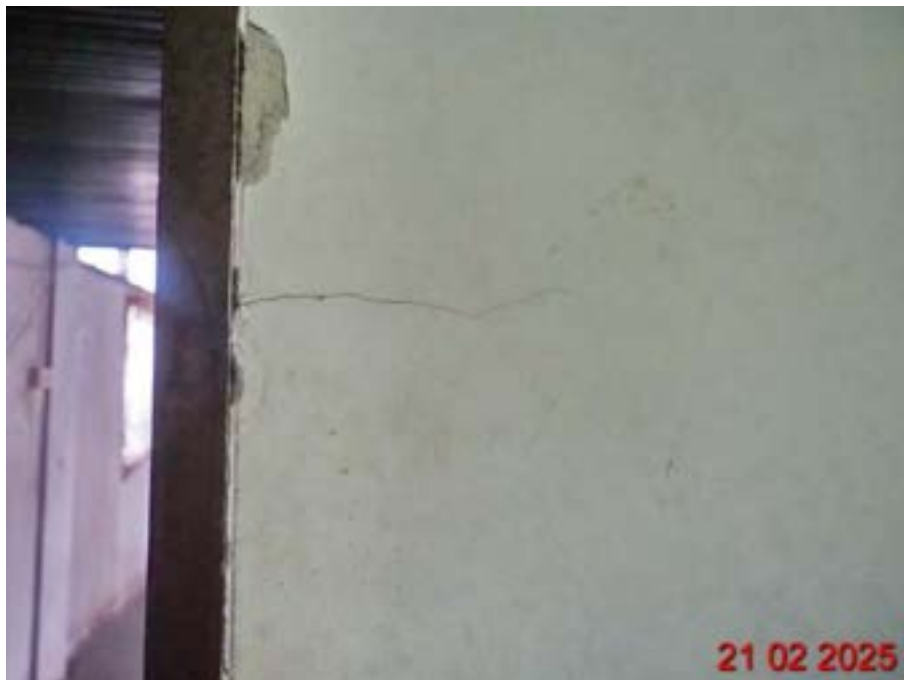
รูปที่ 1049-1050

รอยแตกร้าวผนังภายใน ชั้น 3

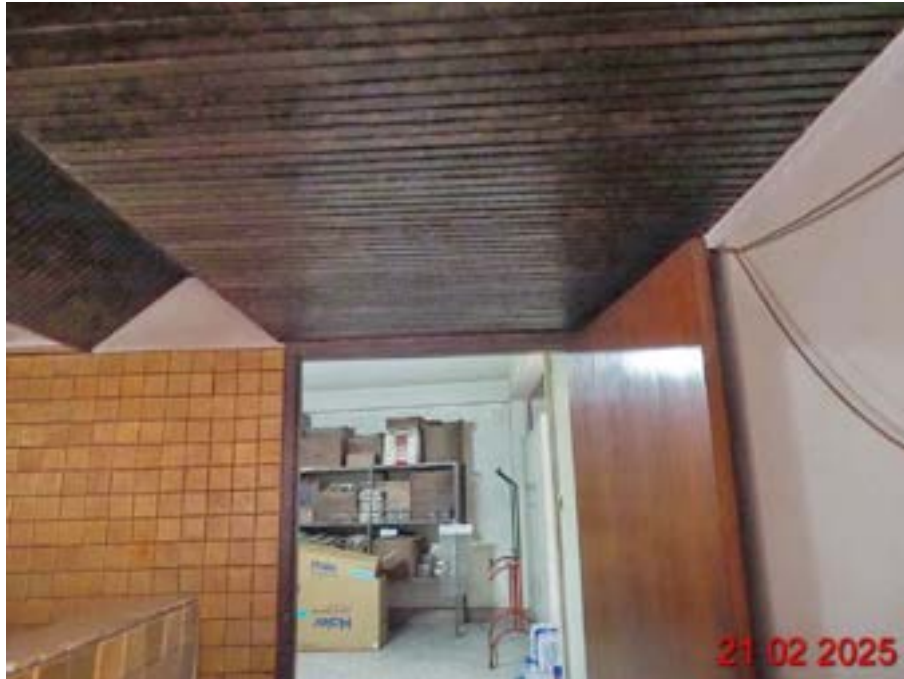
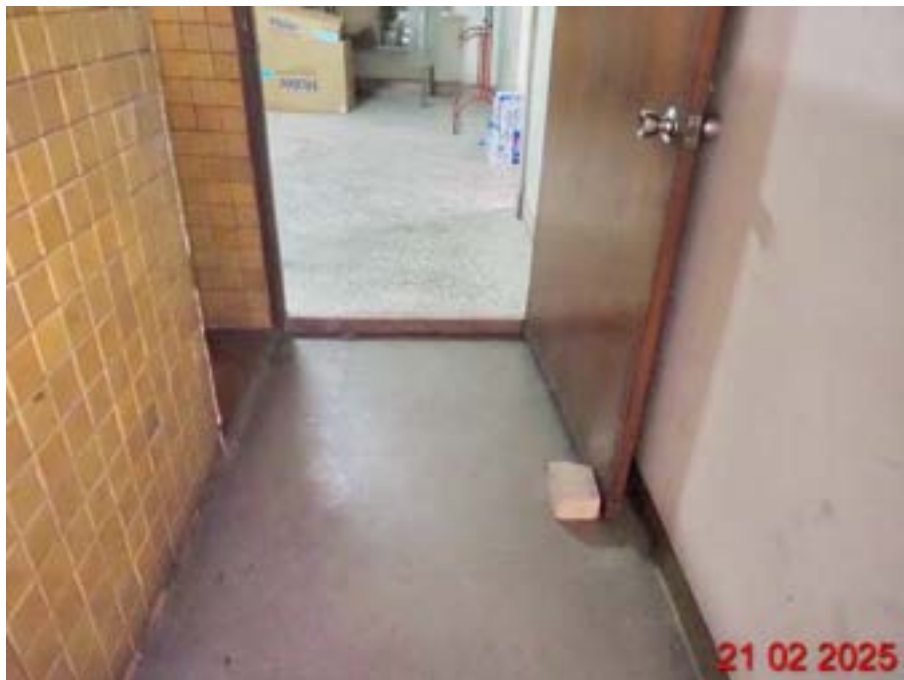
รูปที่ 1051-1052  
สภาพภายใน ชั้น 3

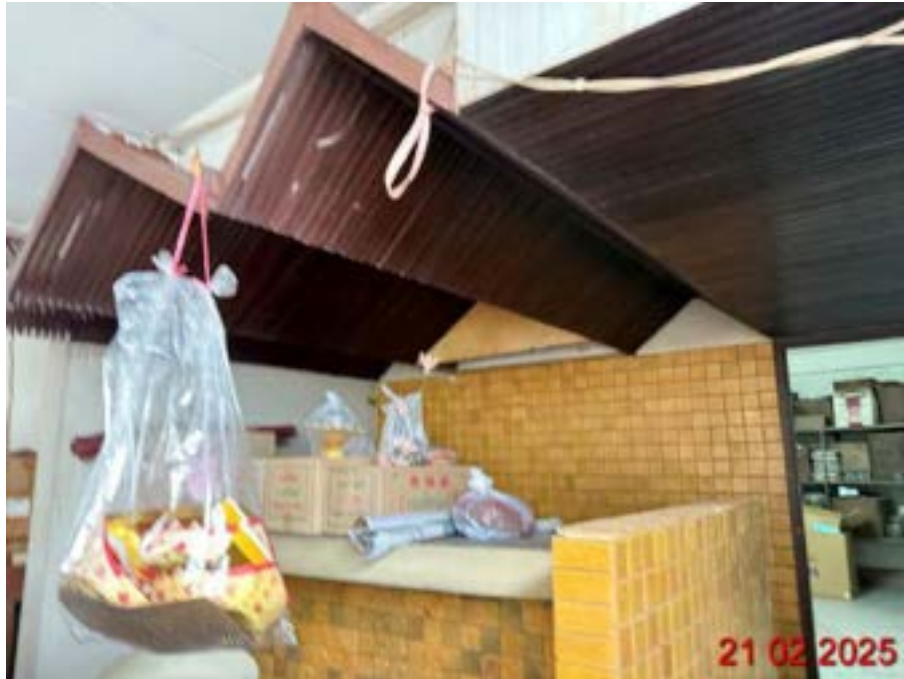
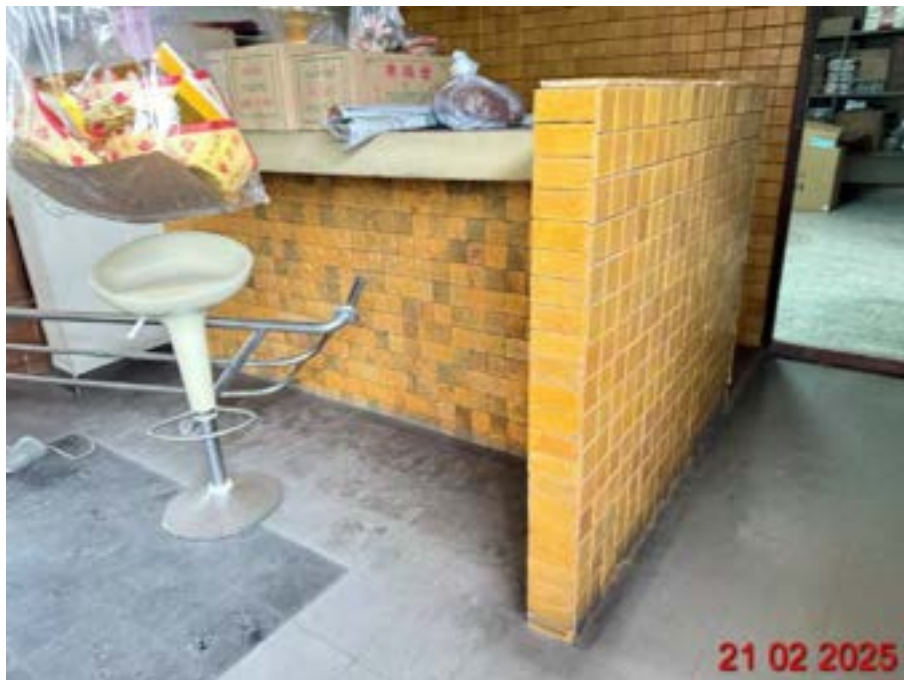
รูปที่ 1053-1054  
สภาพภายใน ชั้น 3

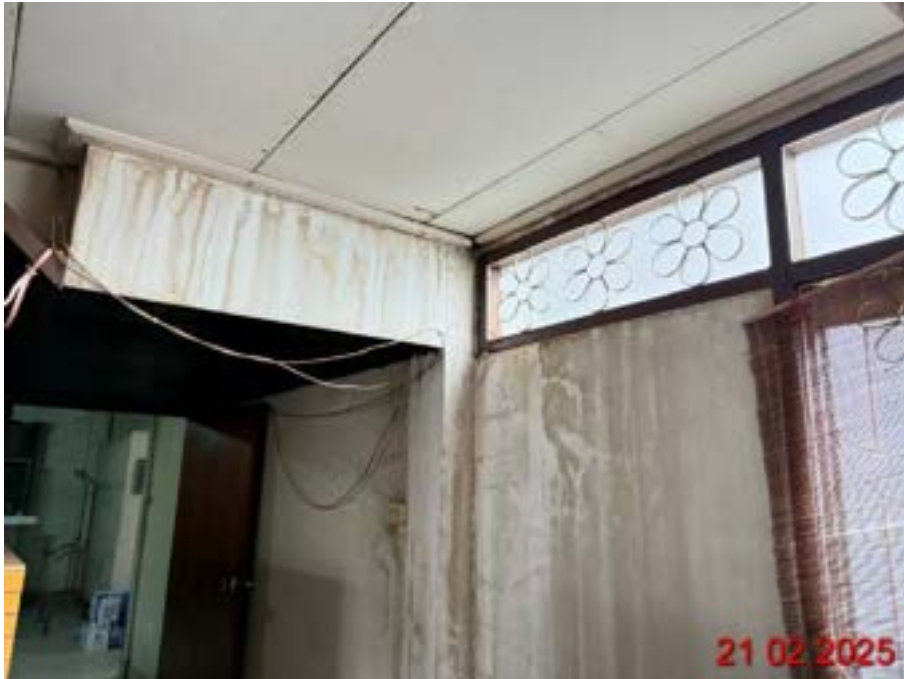
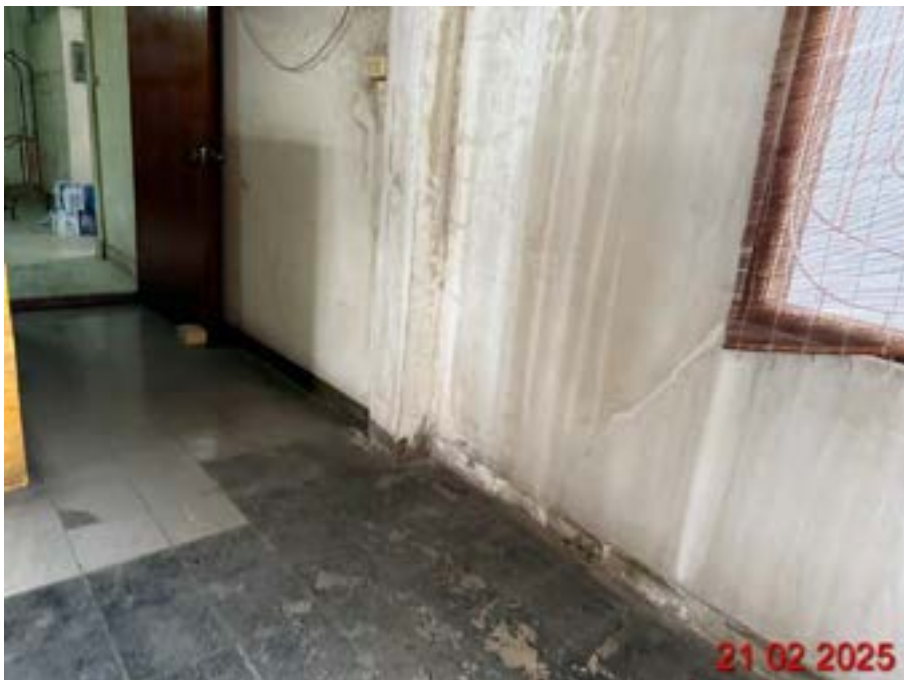
รูปที่ 1055-1056  
สภาพภายใน ชั้น 3

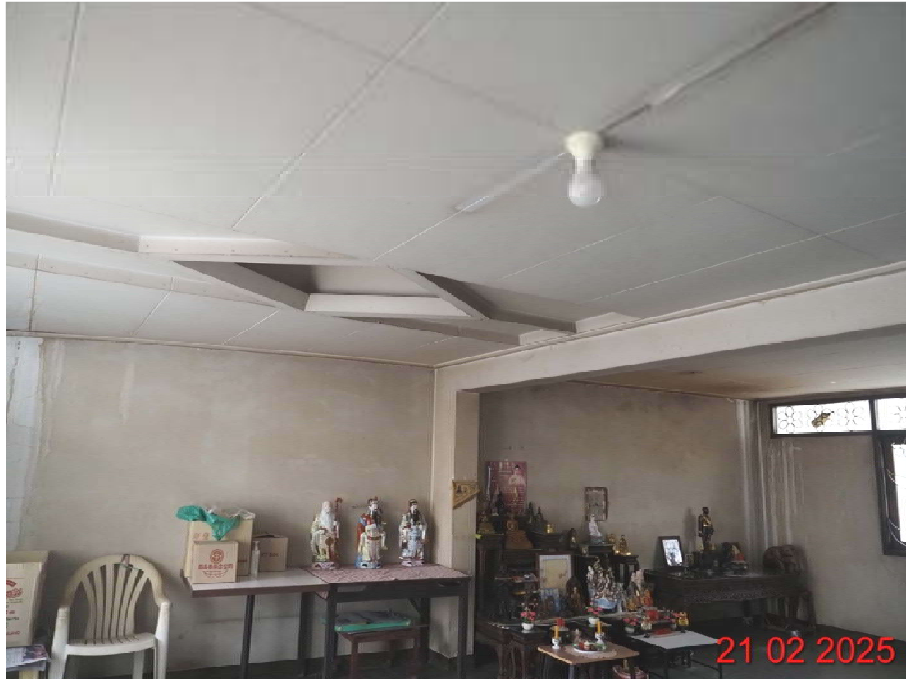
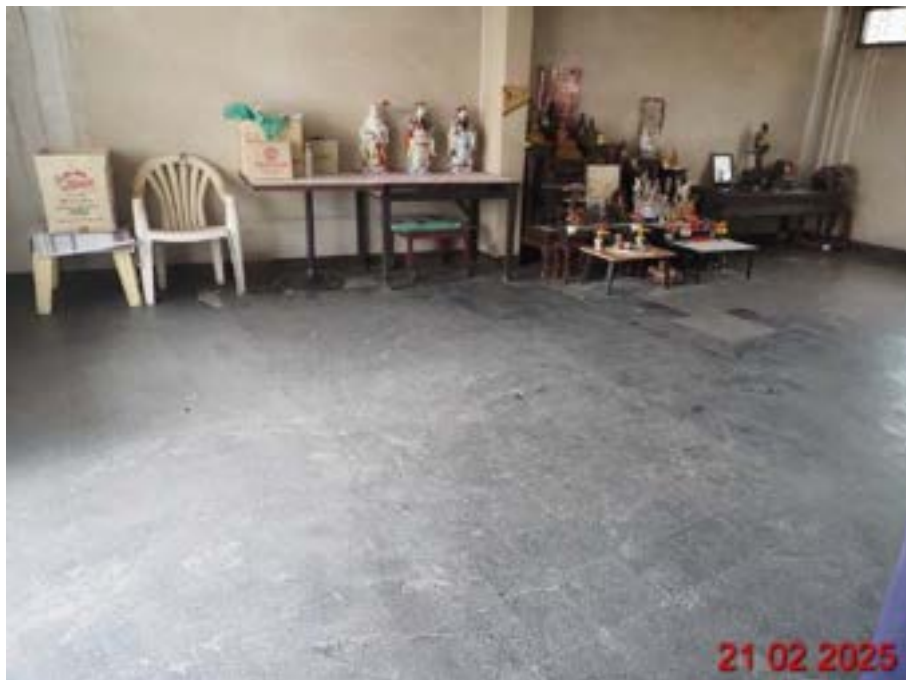
รูปที่ 1057-1058  
สภาพภายใน ชั้น 3

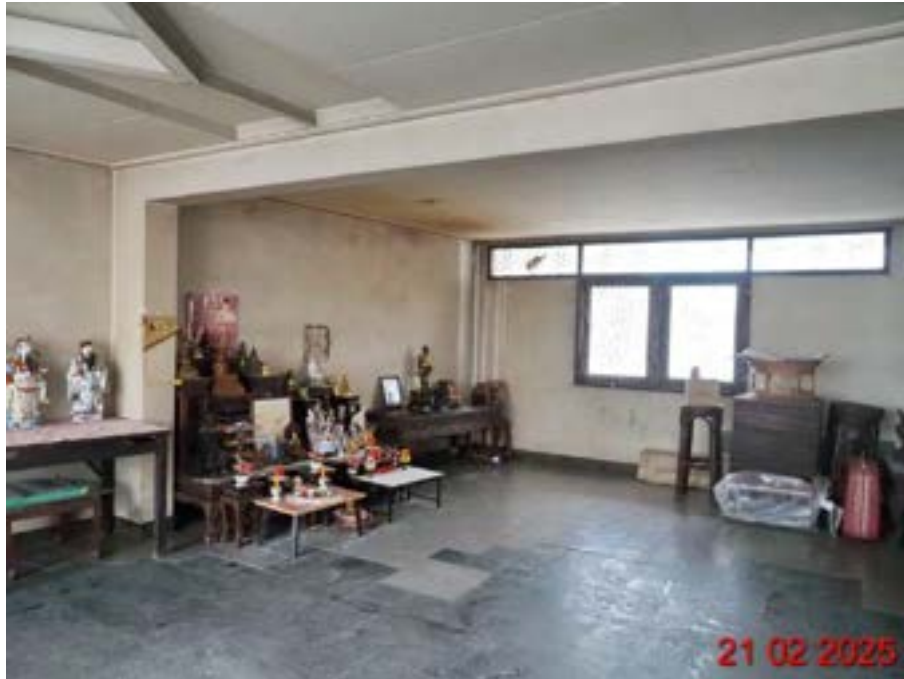
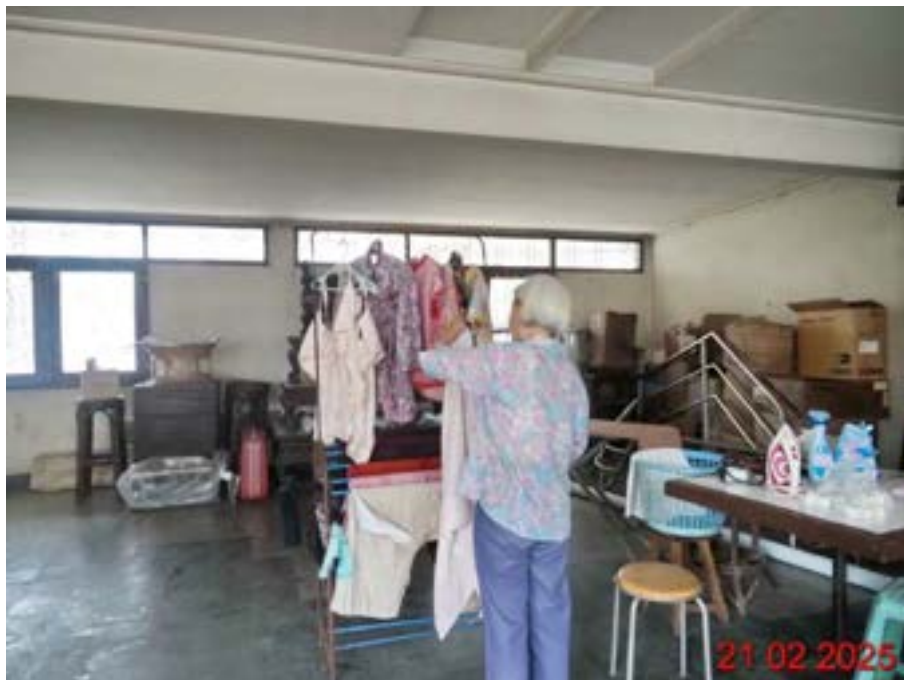
รูปที่ 1059-1060  
สภาพภายใน ชั้น 3

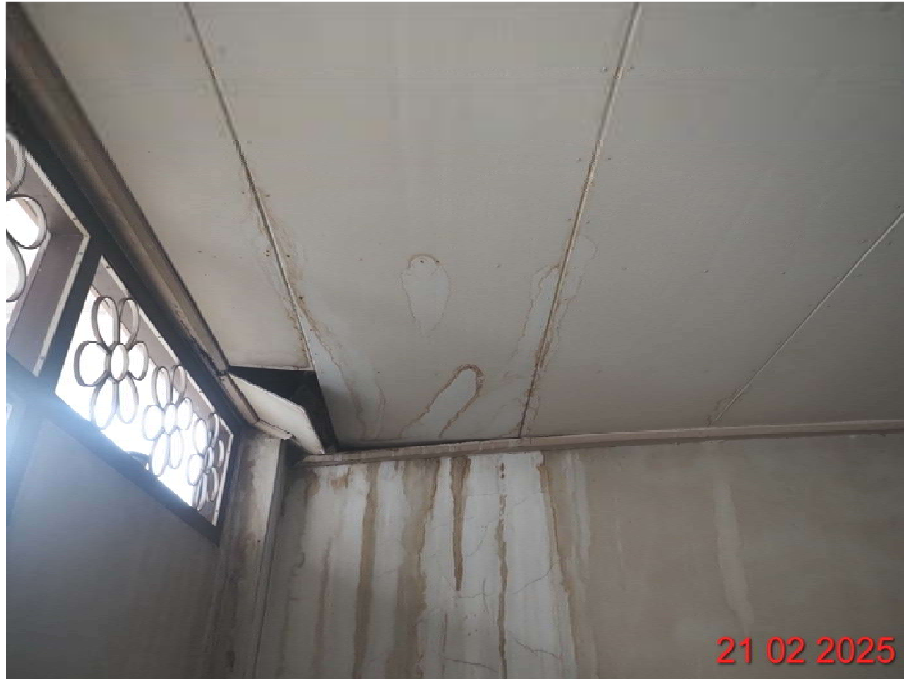
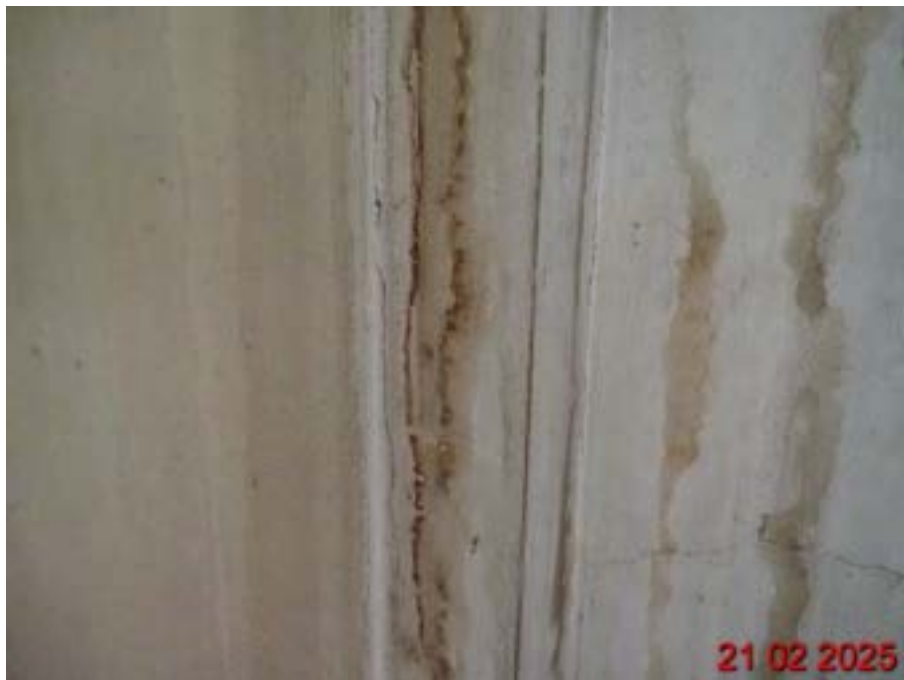
รูปที่ 1061-1062

รอยคราบน้ำ และแตกร้าวภายใน ชั้น 3

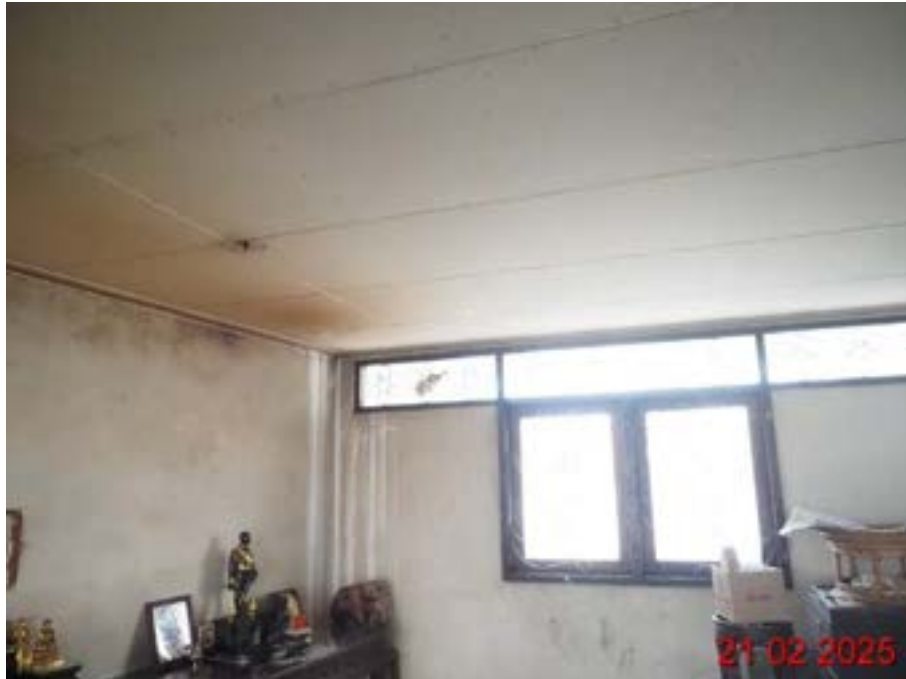
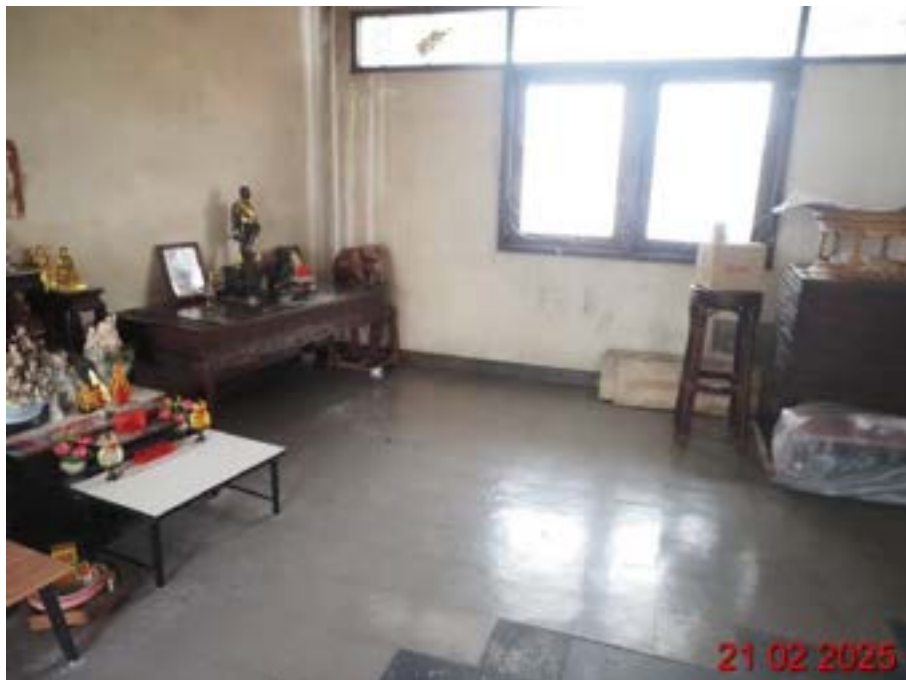
รูปที่ 1063-1064  
สภาพภายใน ชั้น 3

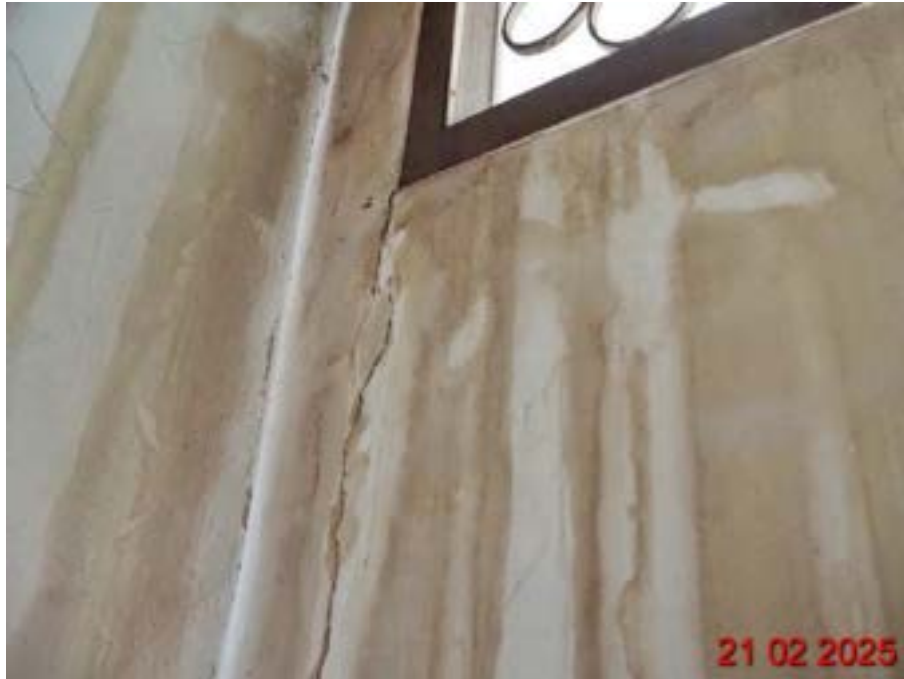
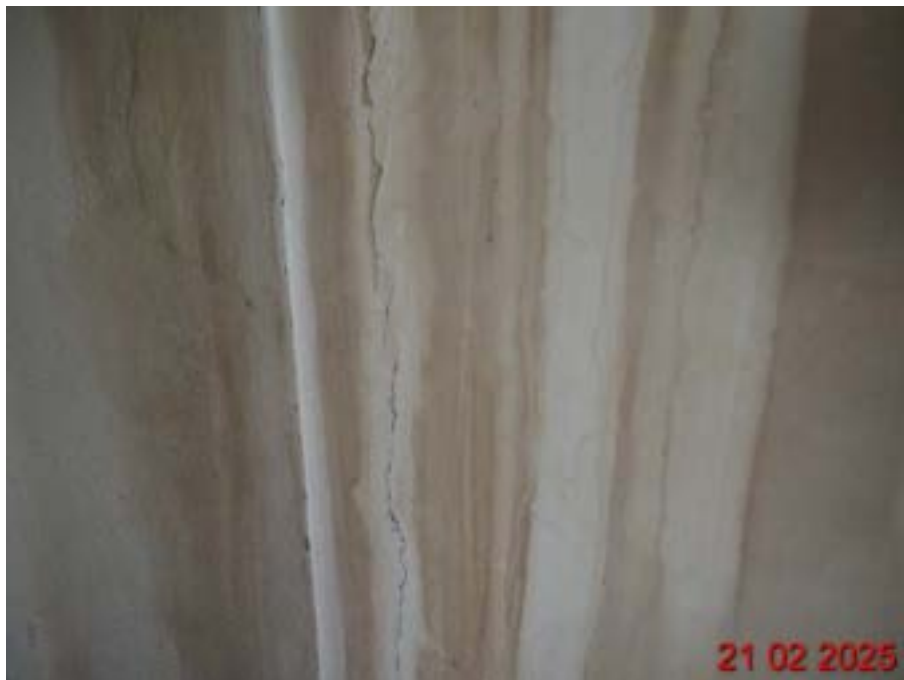
รูปที่ 1065-1066

รอยแตกร้าวผนังภายใน ชั้น 3

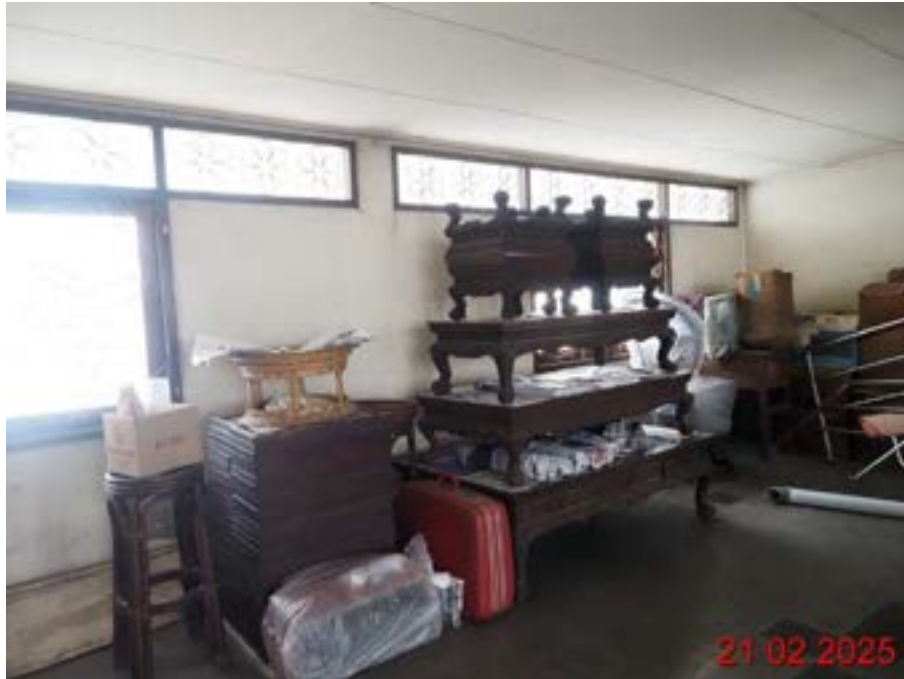
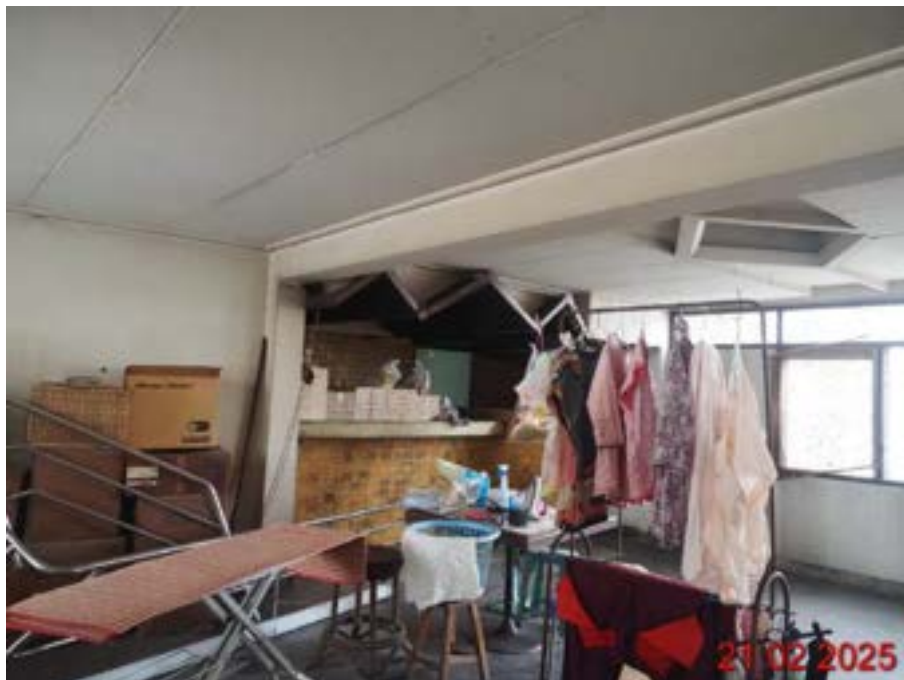
รูปที่ 1067-1068  
สภาพภายใน ชั้น 3

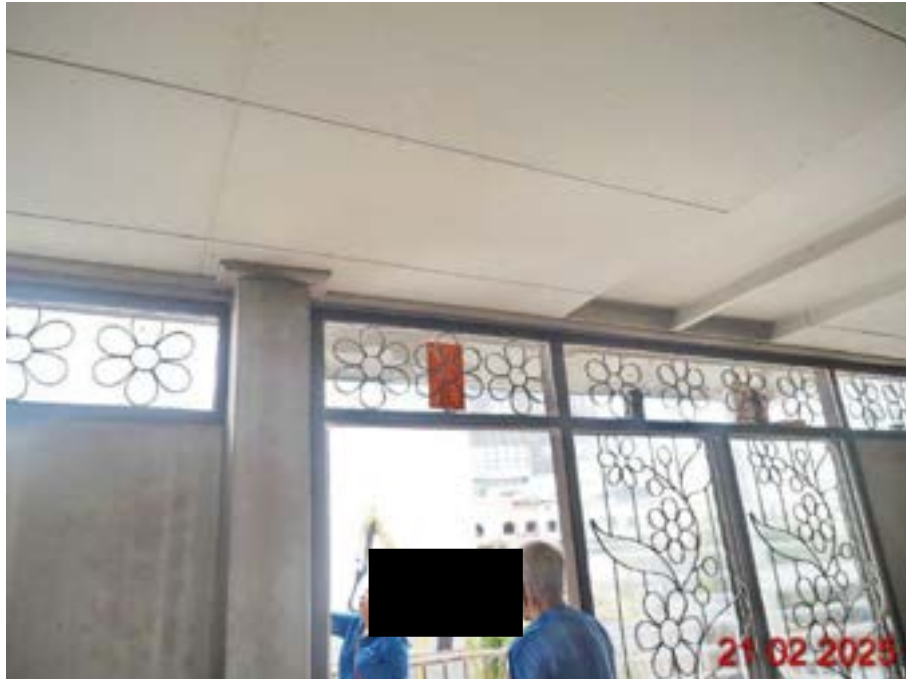
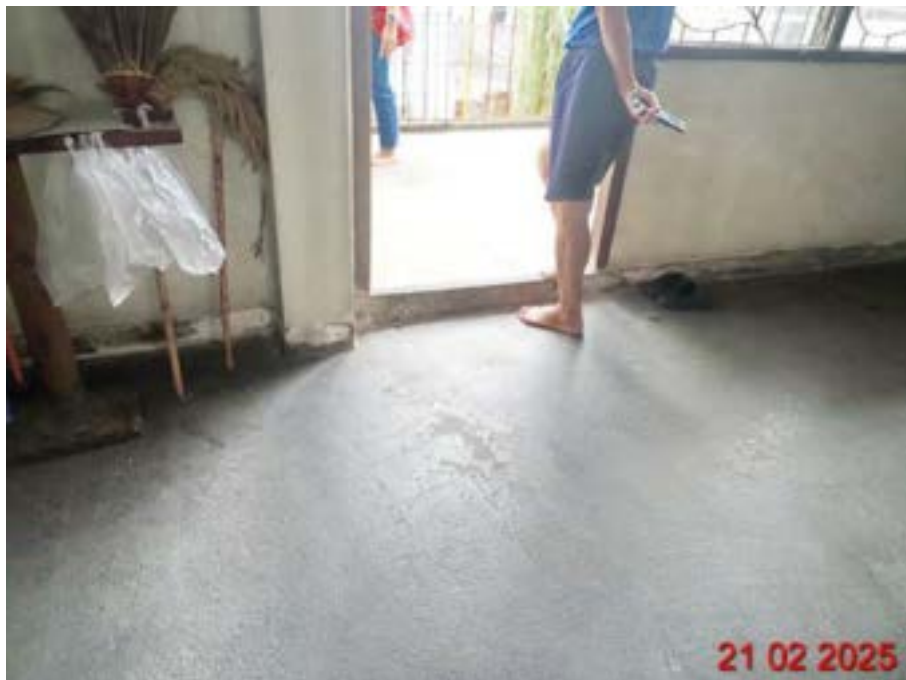
รูปที่ 1069-1070  
สภาพภายใน ชั้น 3

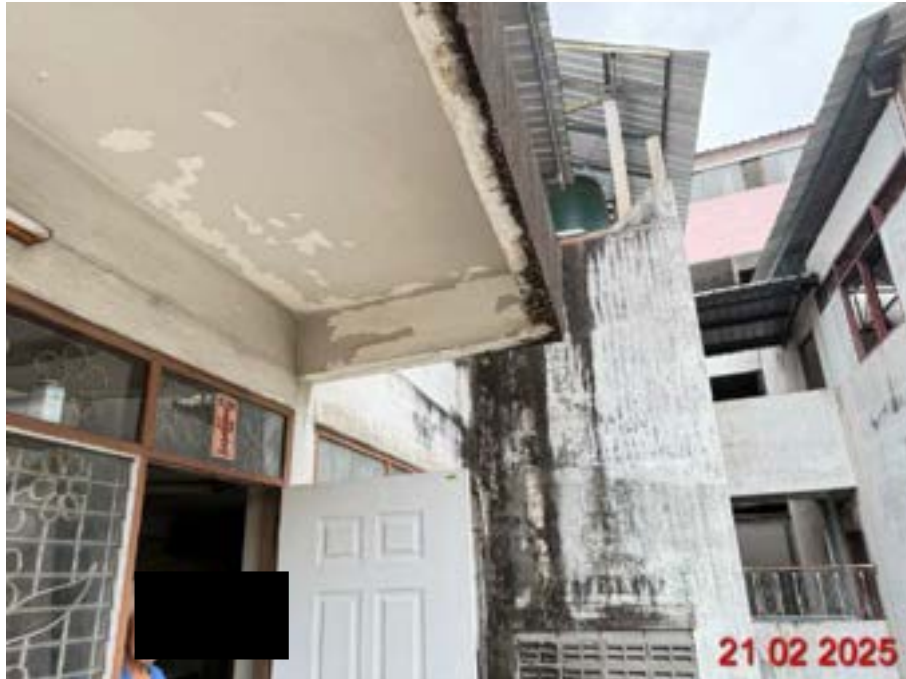
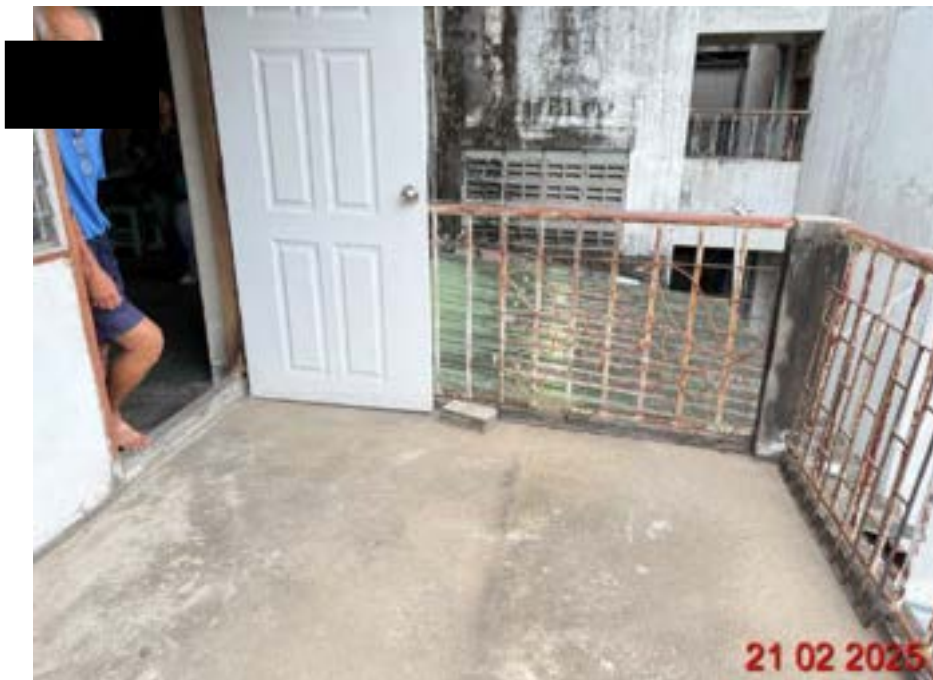
รูปที่ 1071-1072

ระเบียงด้านหลัง ชั้น 3

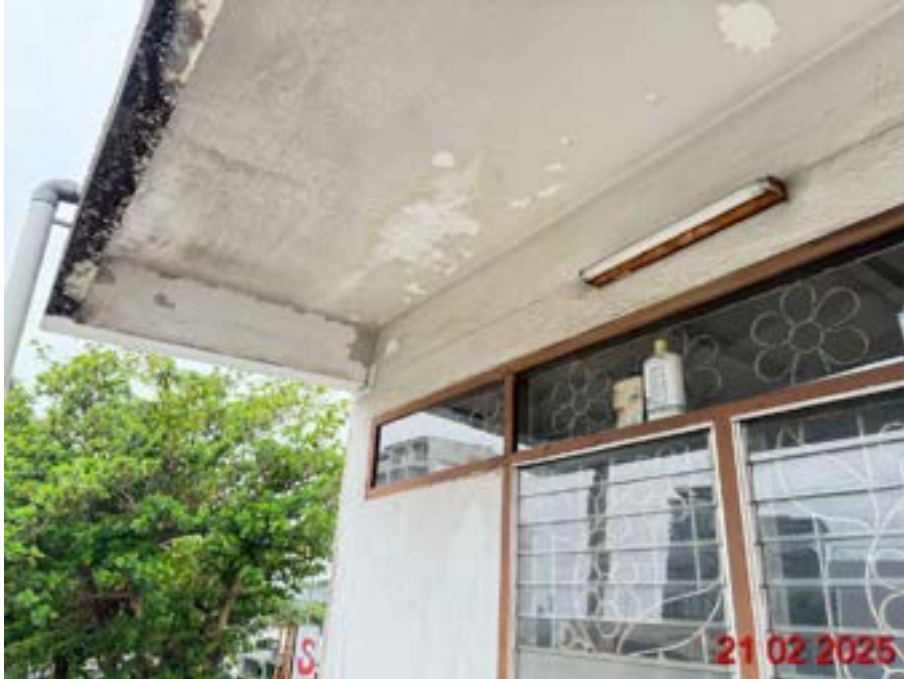
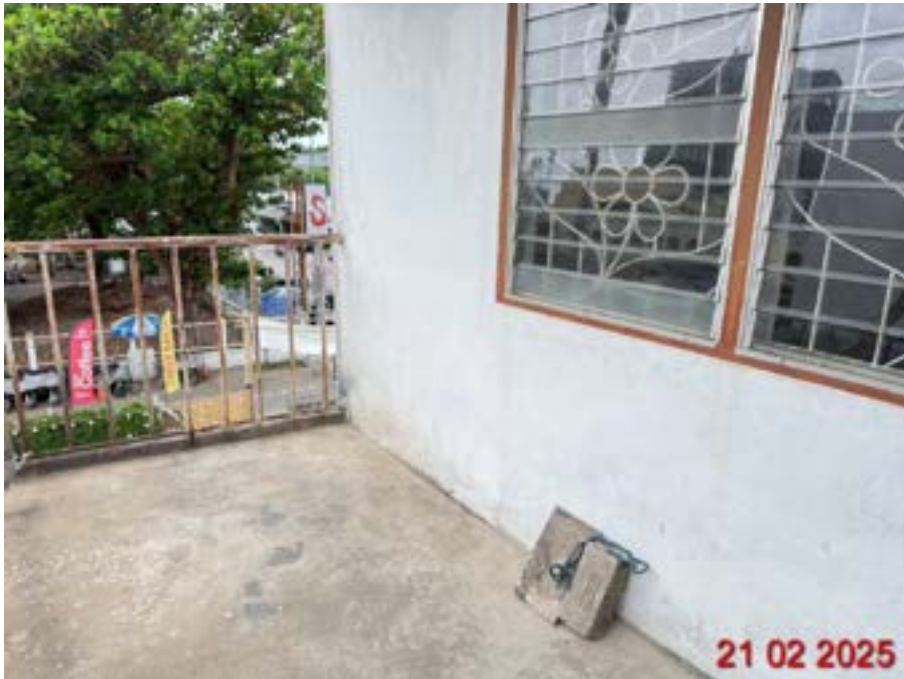
รูปที่ 1073-1074

ระเบียงด้านหลัง ชั้น 3

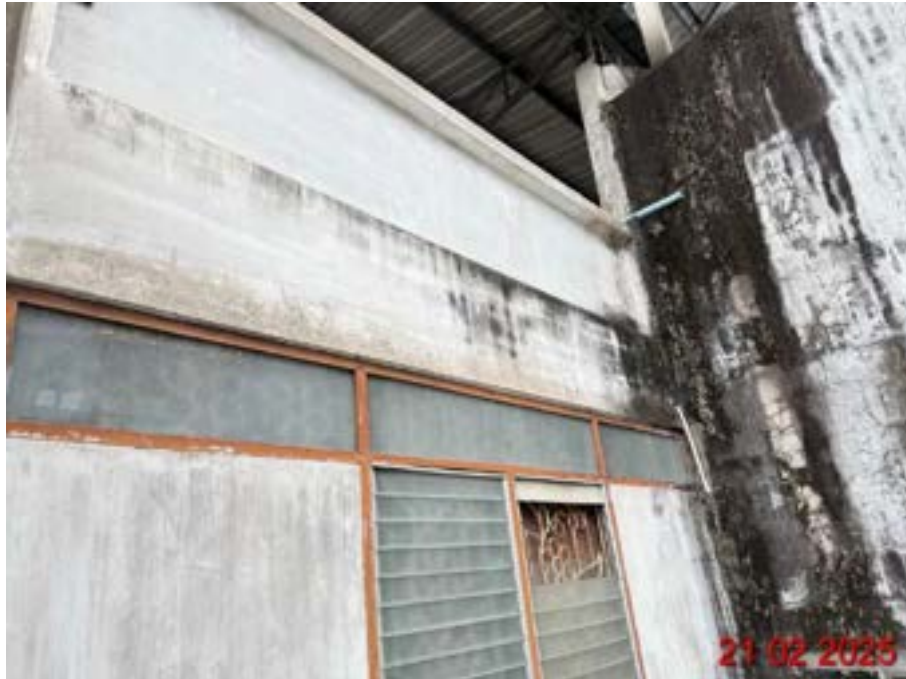
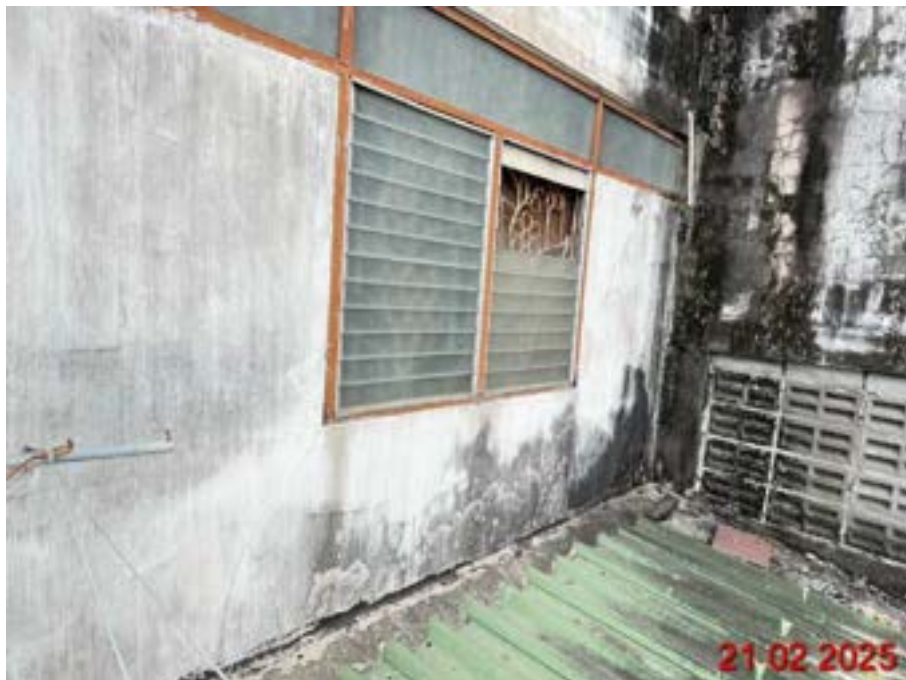
รูปที่ 1075-1076

สภาพภายนอกด้านหลัง

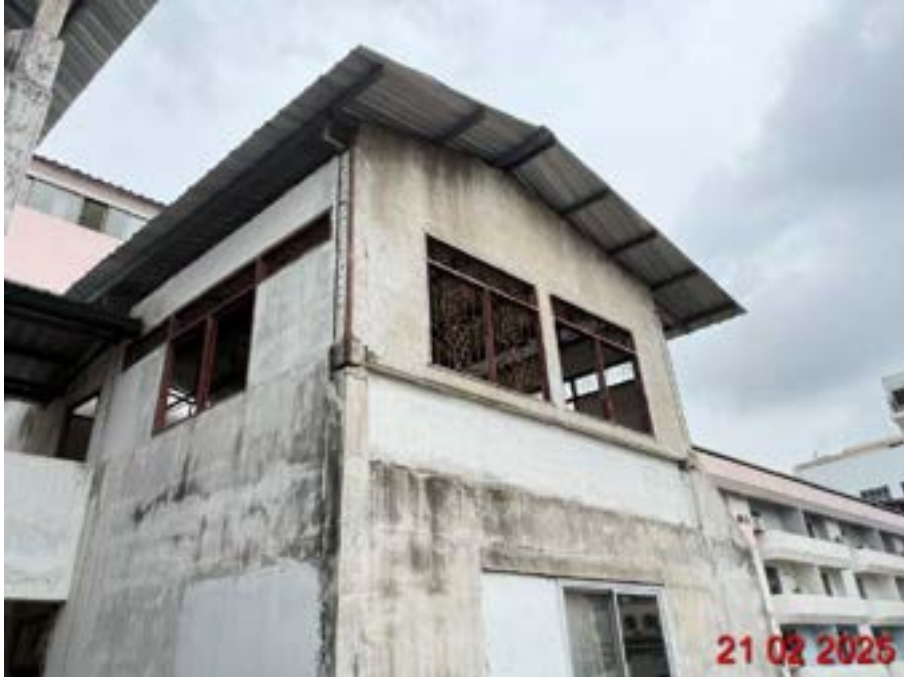
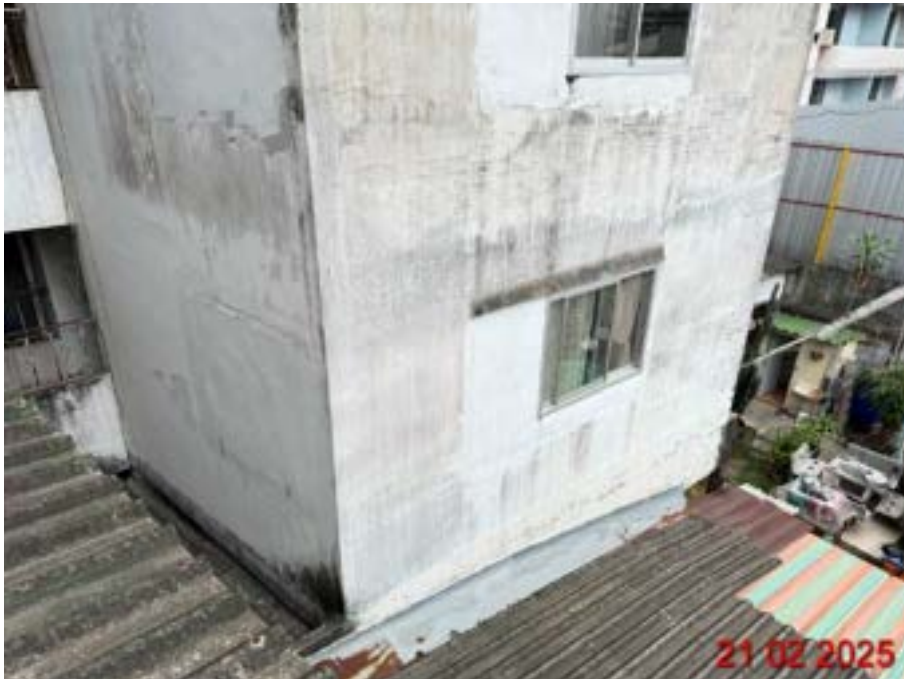
รูปที่ 1077-1078

สภาพภายนอกด้านหลัง

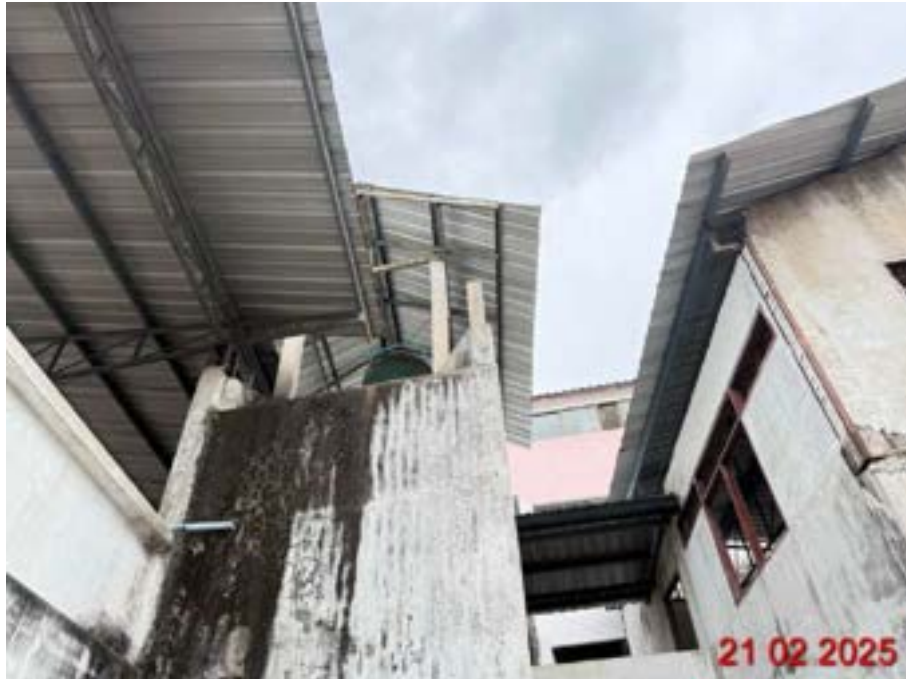
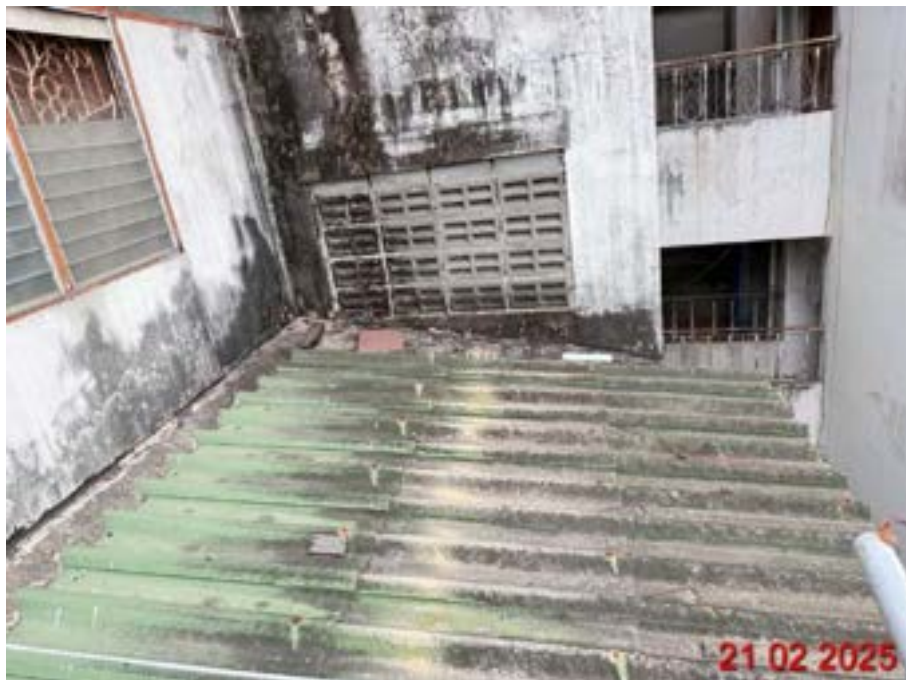
รูปที่ 1079-1080

สภาพภายนอกด้านหลัง

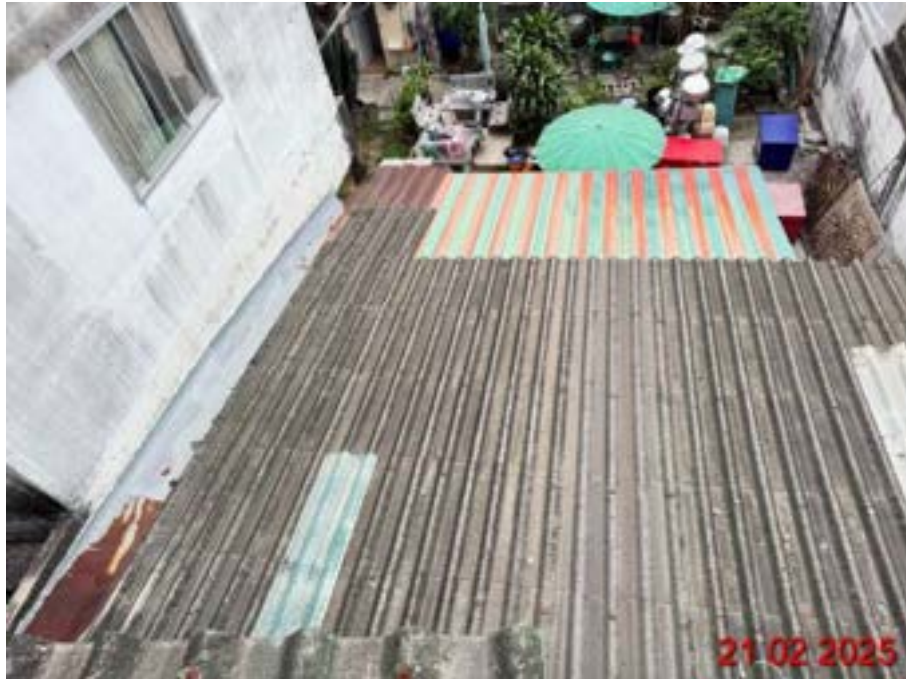
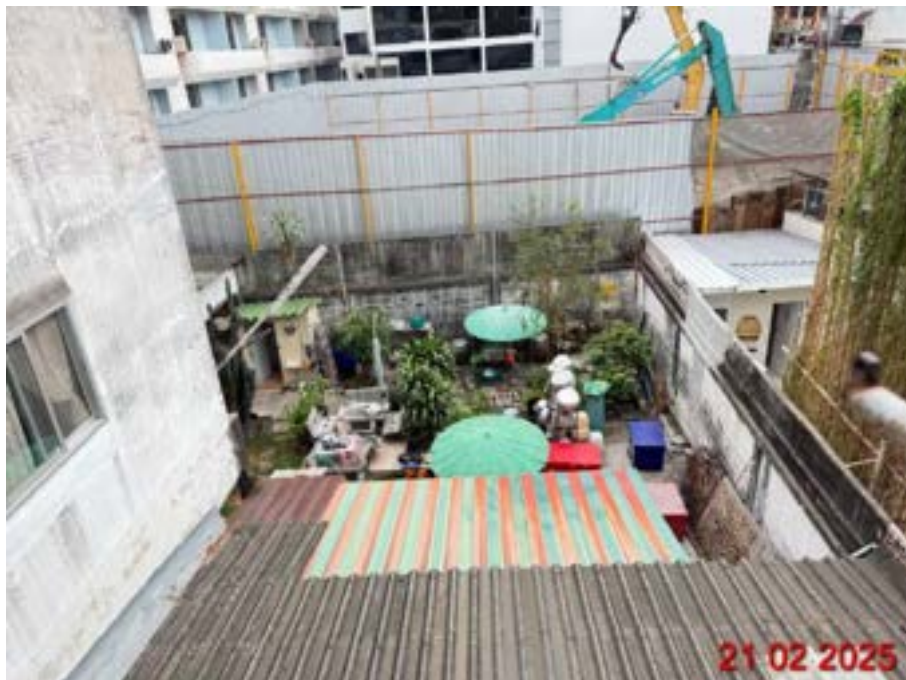
รูปที่ 1081-1082

สภาพภายนอกด้านหลัง
