เอกสารประกอบการปฏิบัติตามมาตรการป้องกันและแก้ไขผลกระทบสิ่งแวดล้อม

บริเวณหน่วยงานก่อสร้างมีทรัพย์สินที่อยู่โดยรอบเป็นของบุคคลภายนอก (Third Party) ซึ่งระหว่างการสำรวจพบว่าบางส่วนของทรัพย์สินเหล่านี้มีความเสียหายที่มีอยู่เดิม (Existing Damage) ก่อนที่ทางโครงการจะเริ่มงานเสาเข็มเจาะ (เริ่มงานจริงเมื่อวันที่ 15 กุมภาพันธ์ 2568)

โครงการก่อสร้างอาคารโรงแรม Atmind Central Pattaya Hotel

ตั้งอยู่ที่ถนนพทยากลาง ตำบลหนองปรือ อำเภอบางละมุง จังหวัดชลบุรี

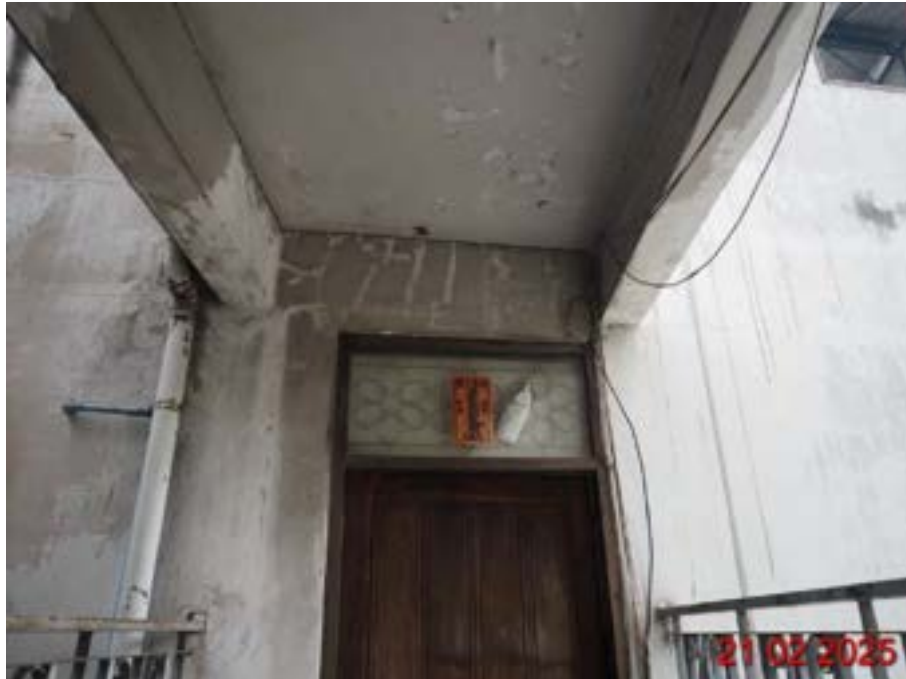
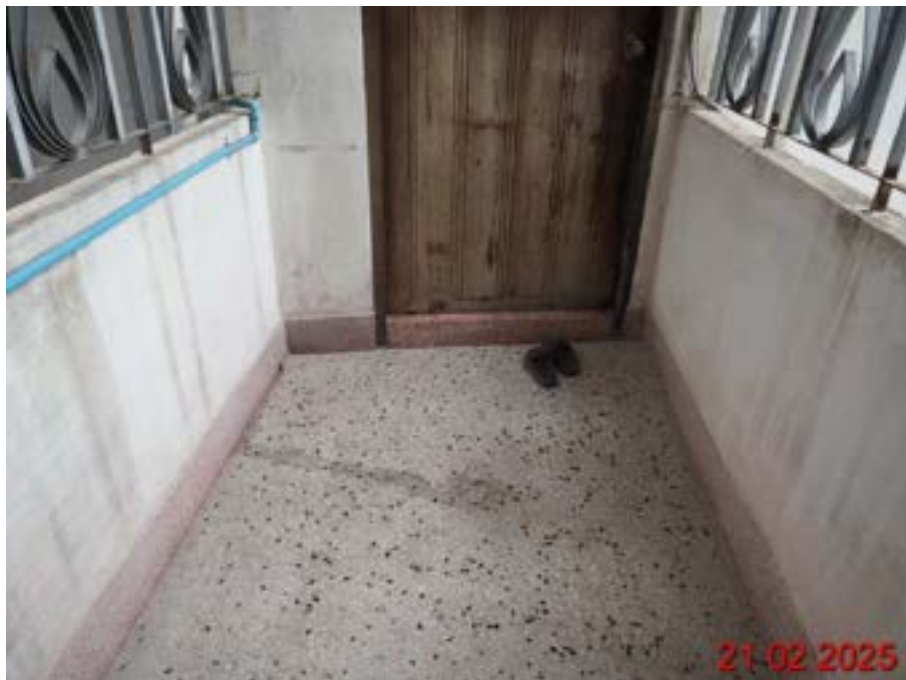
รูปที่ 1083-1084  
สภาพภายใน ชั้น 3

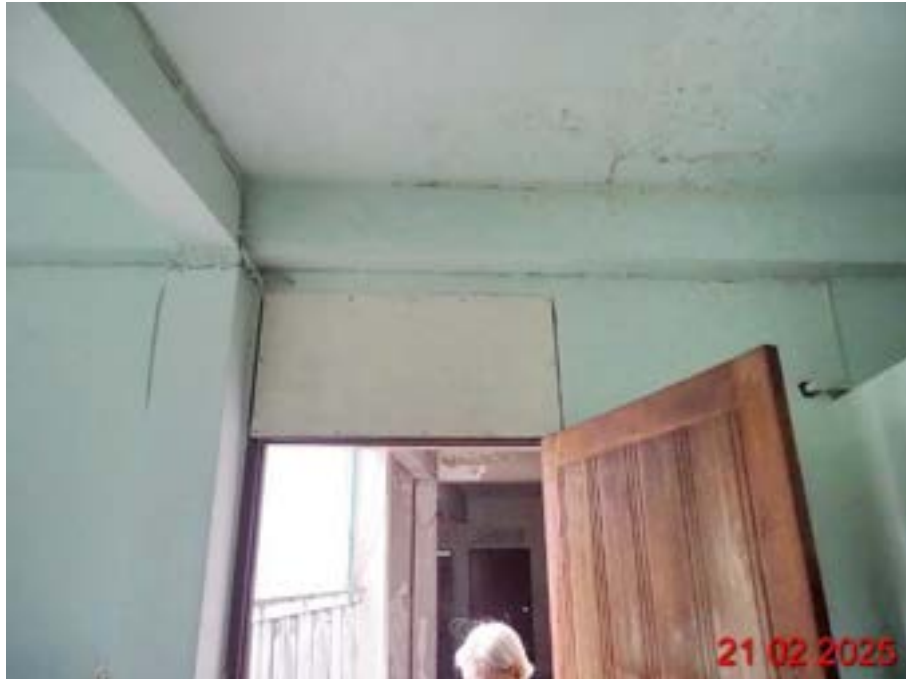
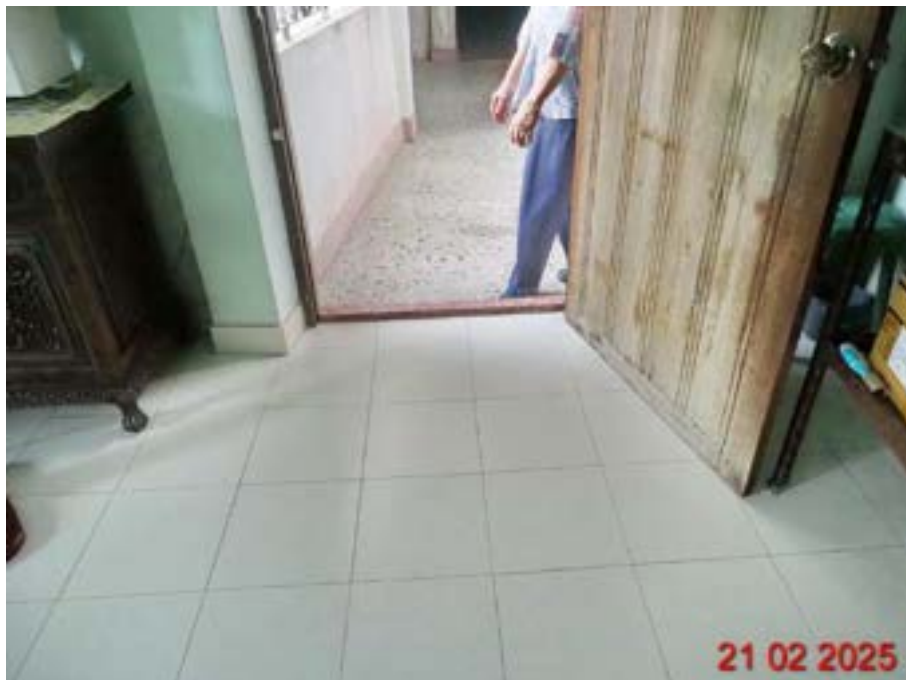
รูปที่ 1085-1086

รอยคราบน้ำเพดานภายใน ชั้น 3

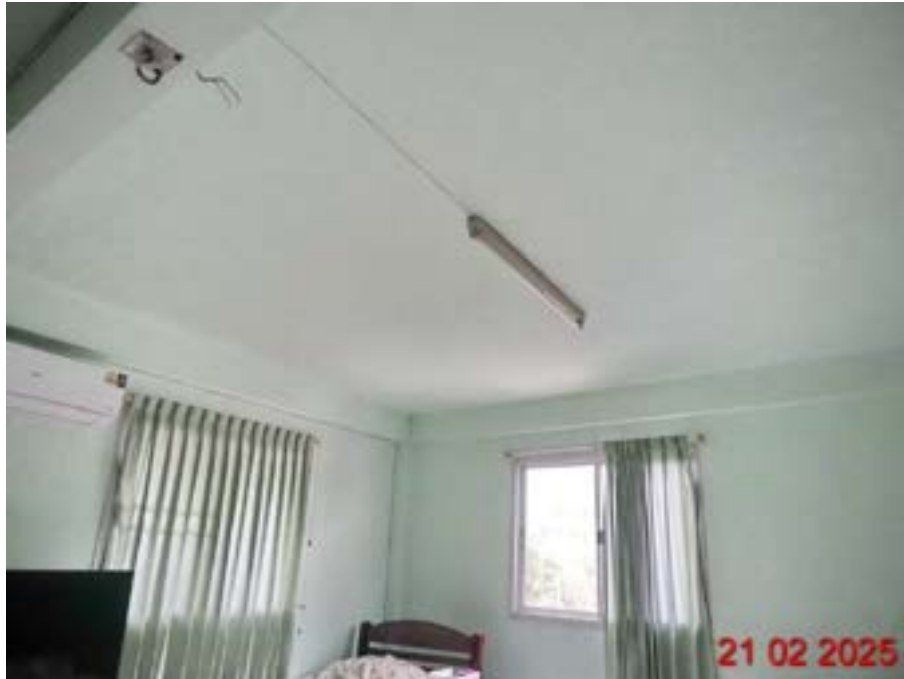
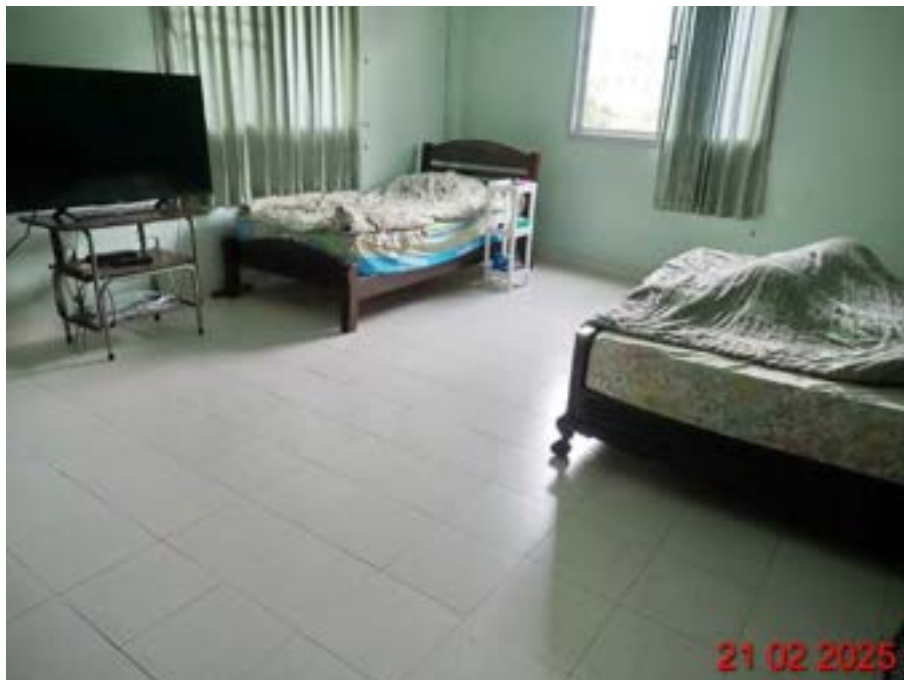
รูปที่ 1087-1088  
สภาพภายใน ชั้น 3

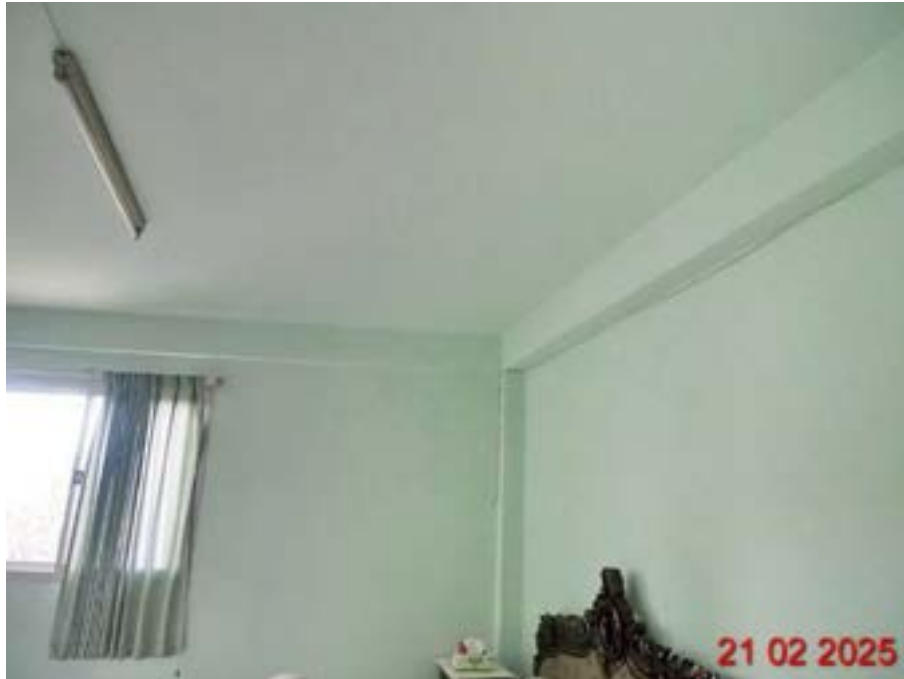
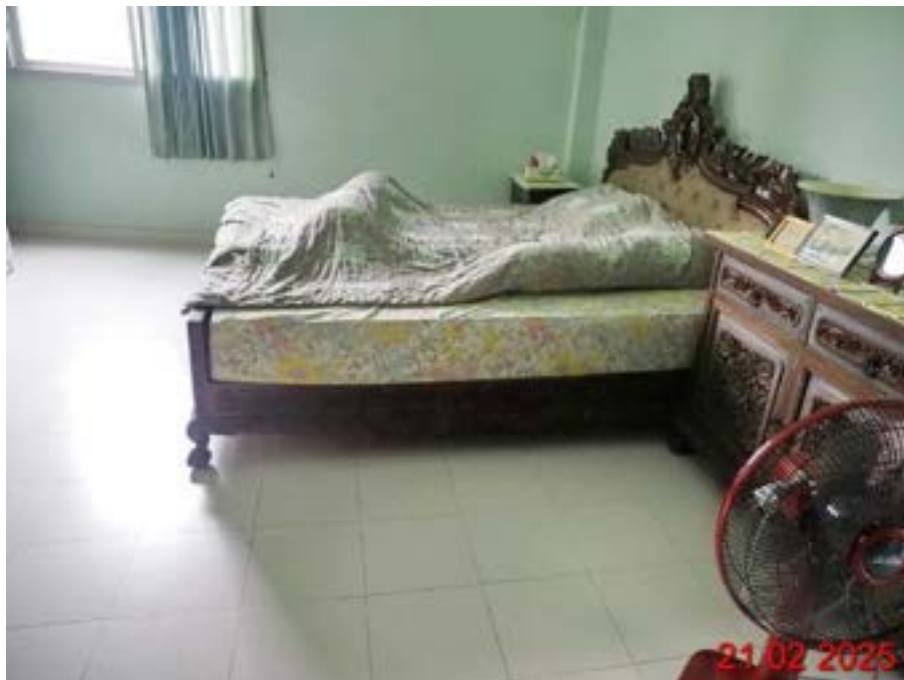
รูปที่ 1089-1090  
สภาพภายใน ชั้น 3

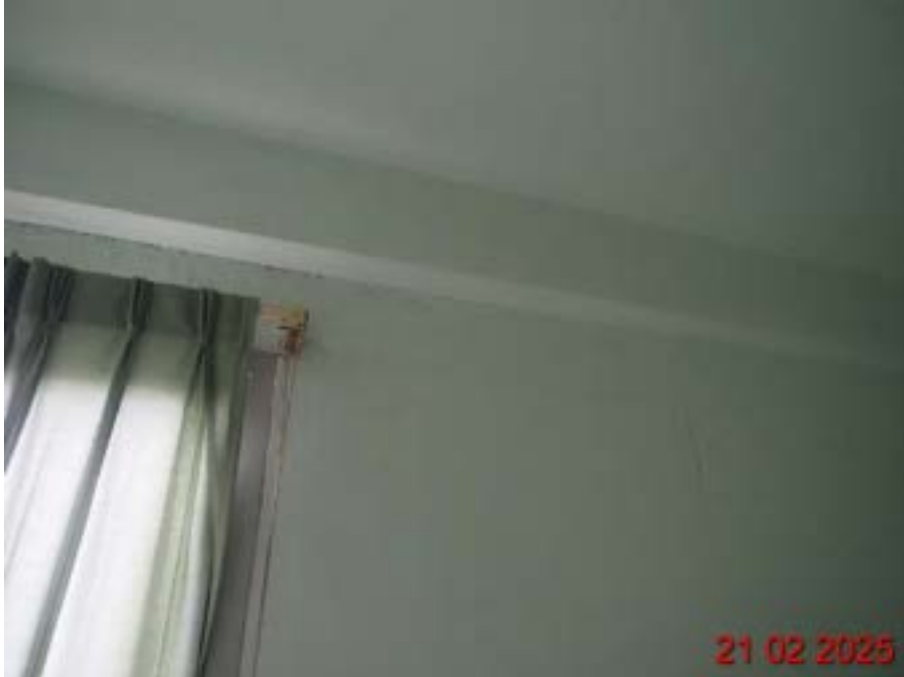
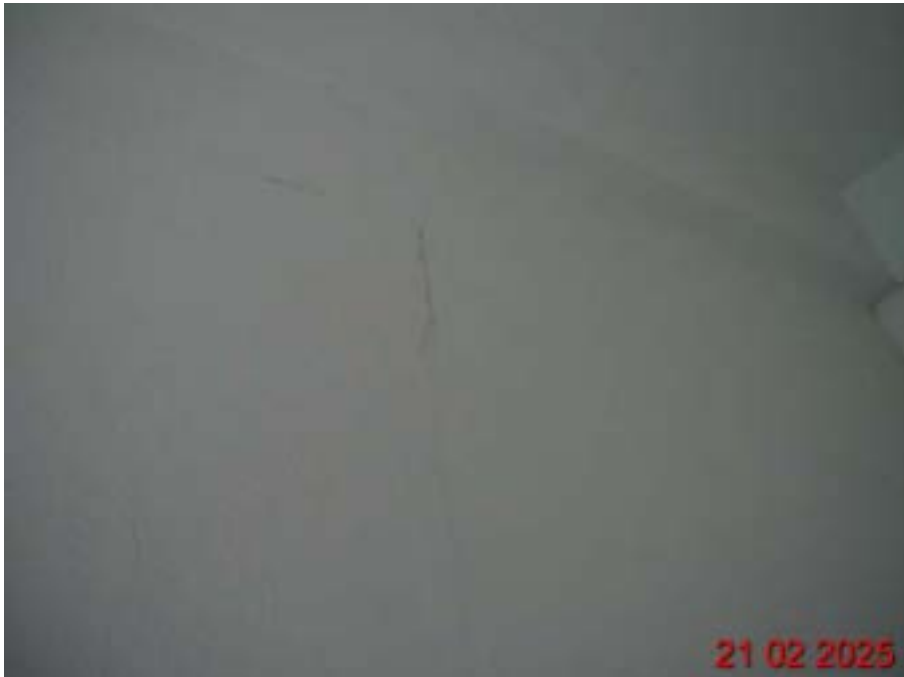
รูปที่ 1091-1092

รอยแตกร้าวผนัง

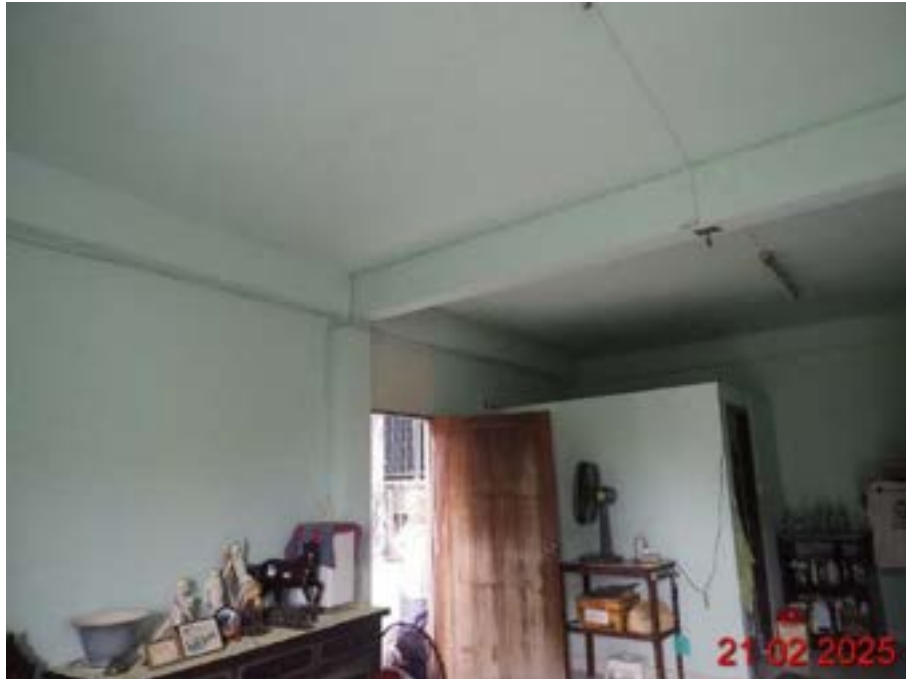
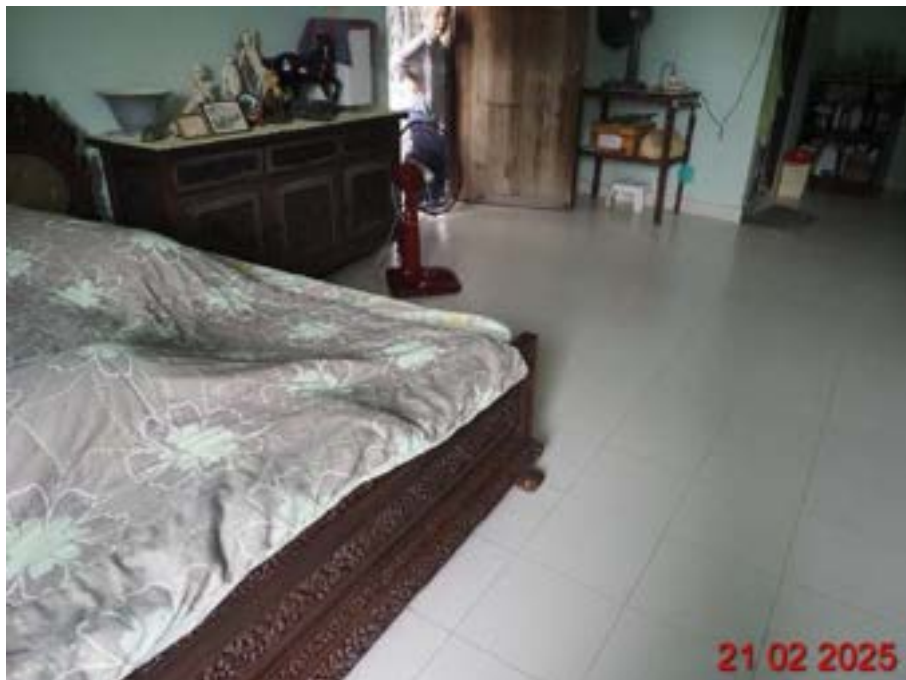
รูปที่ 1093-1094  
สภาพภายใน ชั้น 3

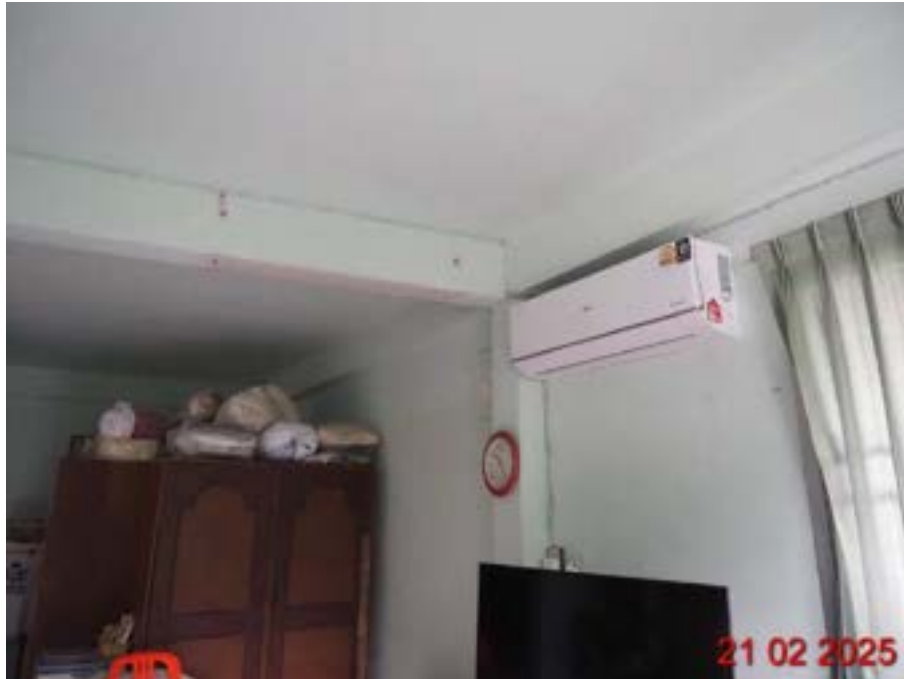
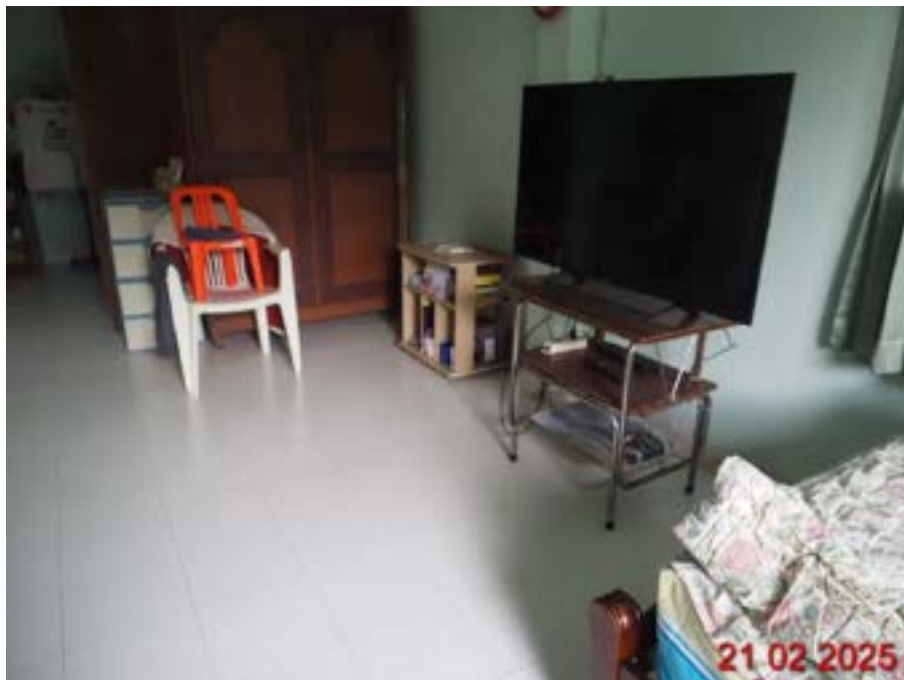
รูปที่ 1095-1096  
สภาพภายใน ชั้น 3

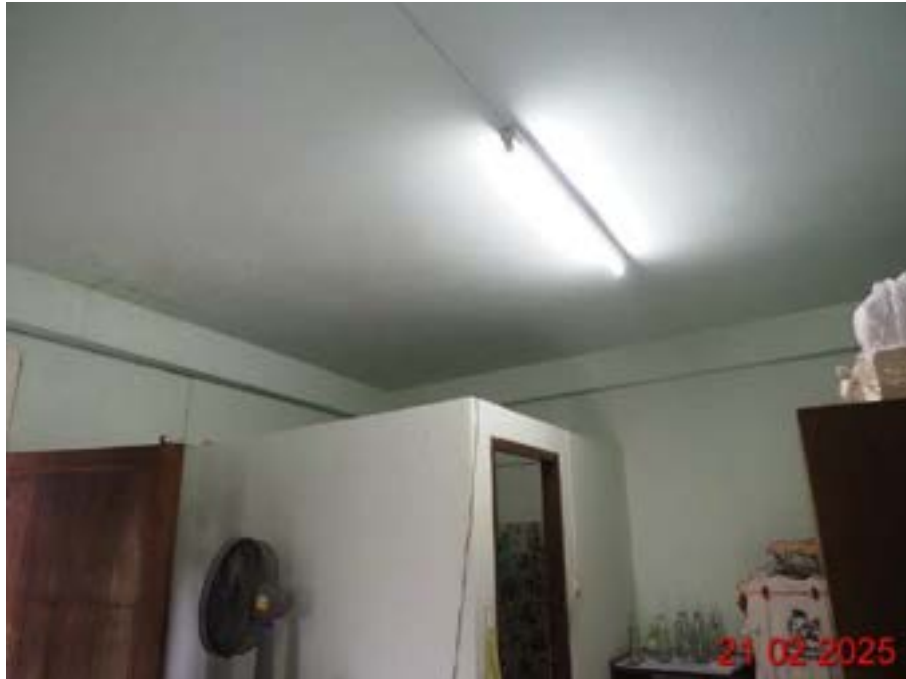
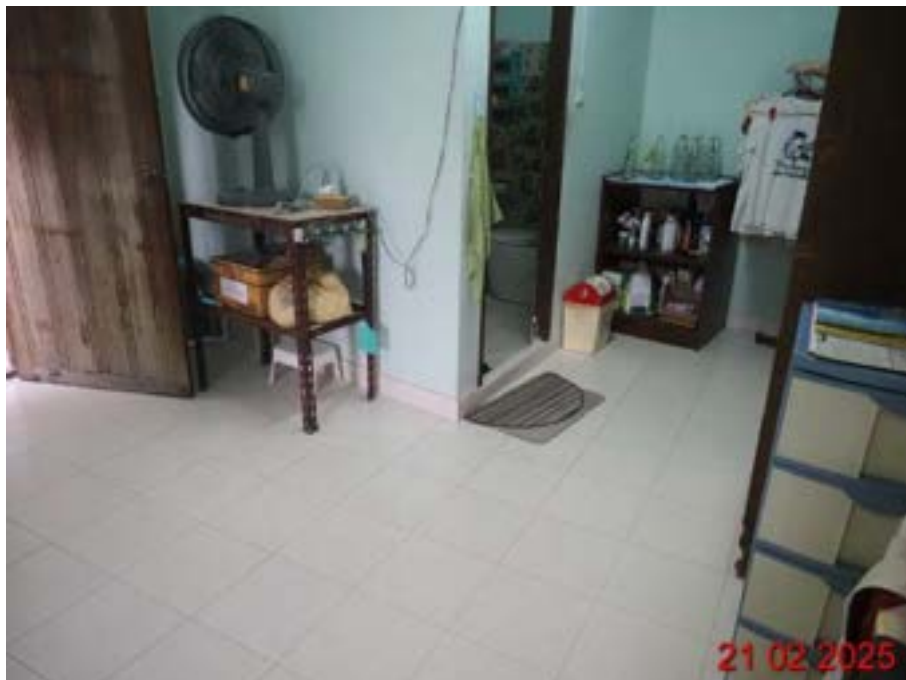
รูปที่ 1097-1098  
สภาพภายใน ชั้น 3

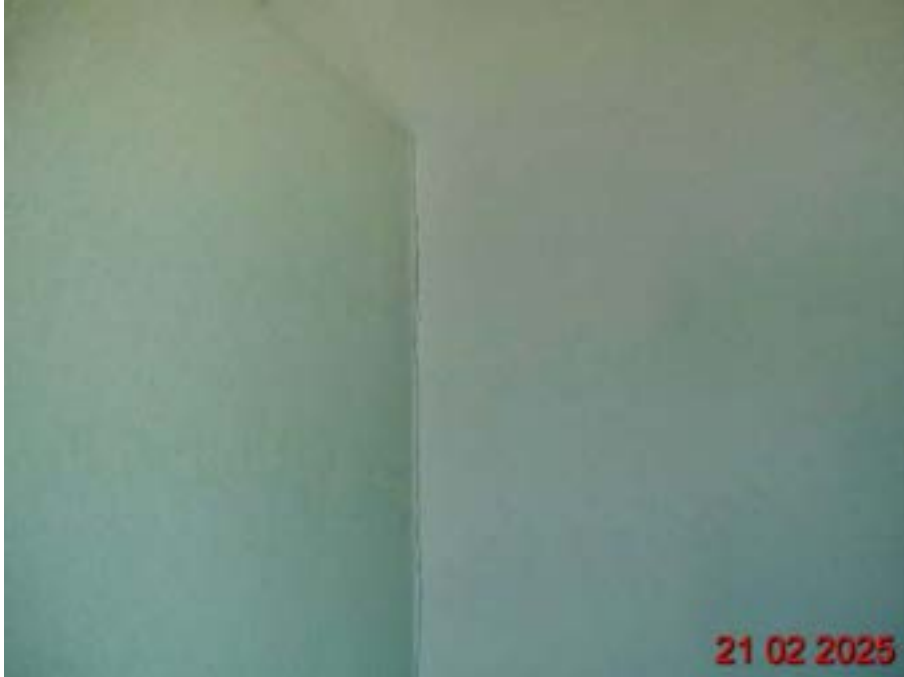
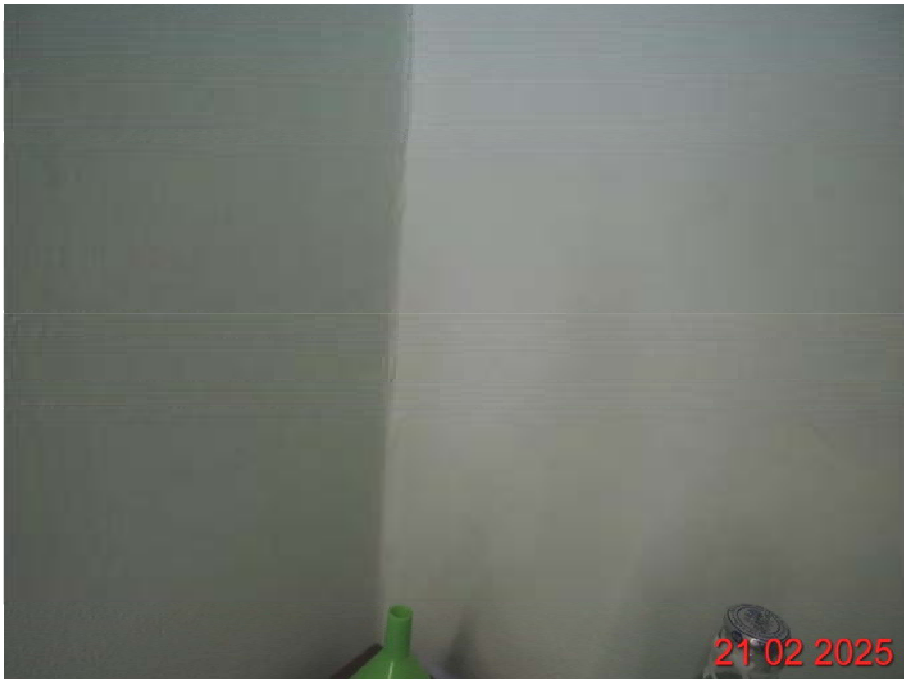
รูปที่ 1099-1100  
สภาพภายใน ชั้น 3

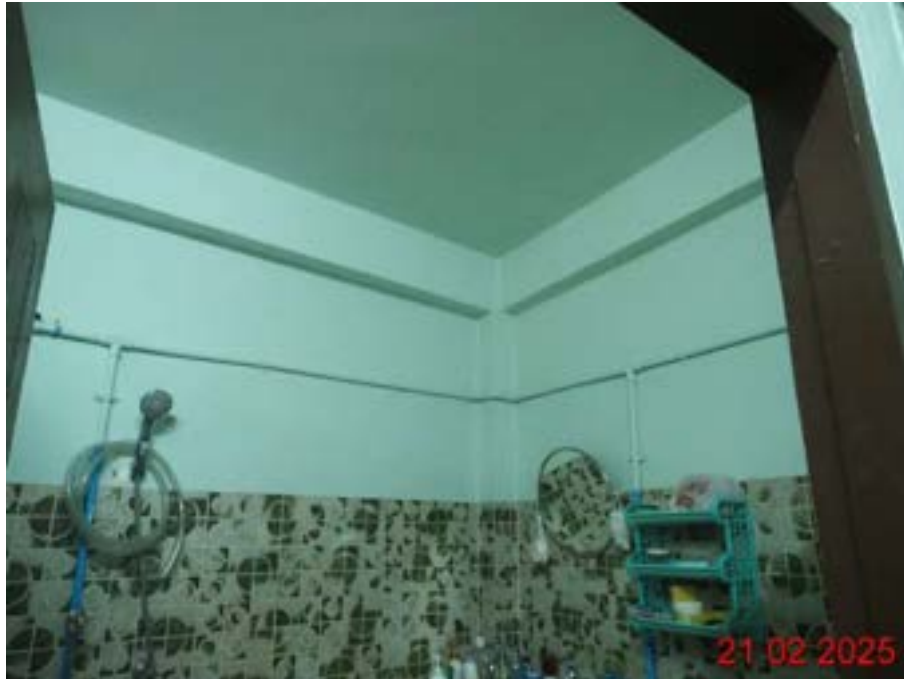
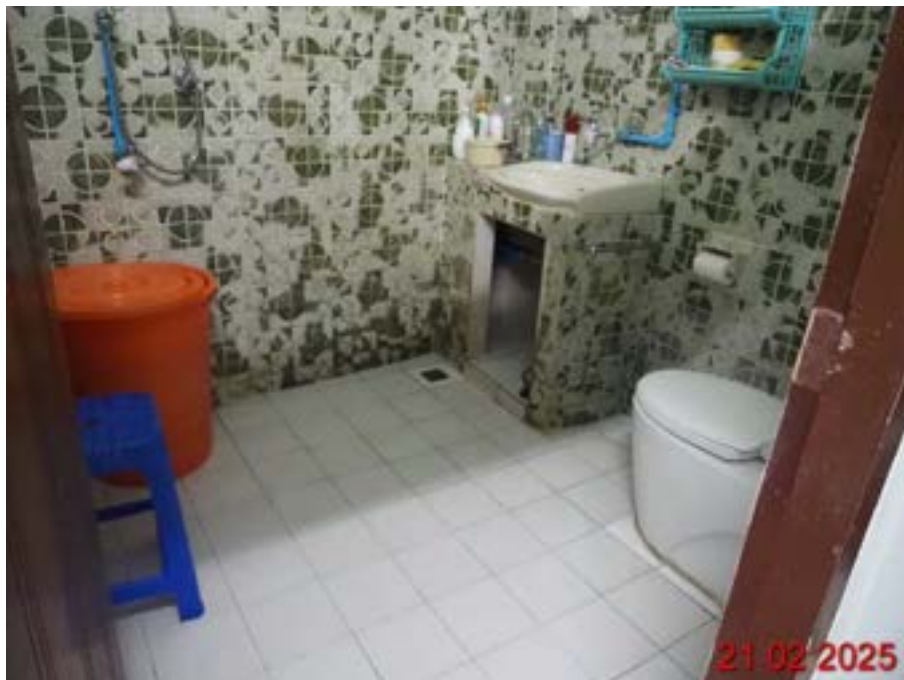
รูปที่ 1101-1102

สภาพภายในห้องน้ำ ชั้น 3

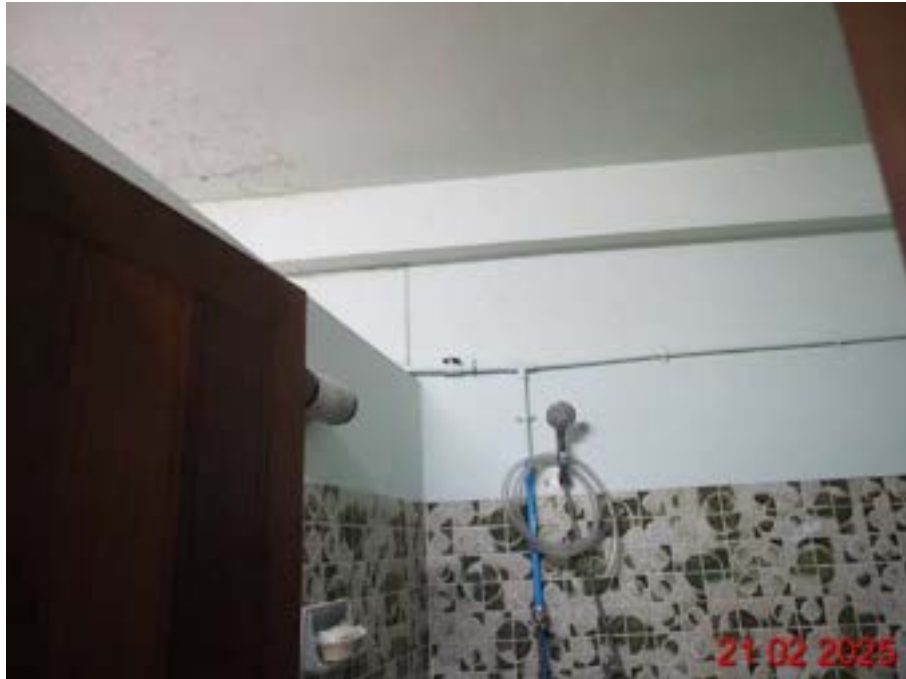
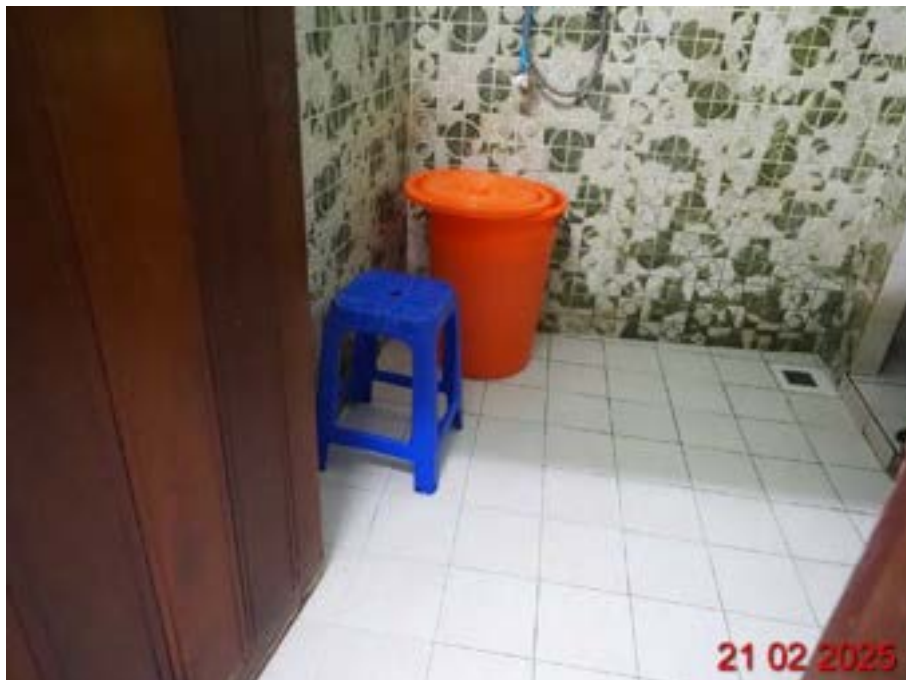
รูปที่ 1103-1104

สภาพภายในห้องน้ำ ชั้น 3

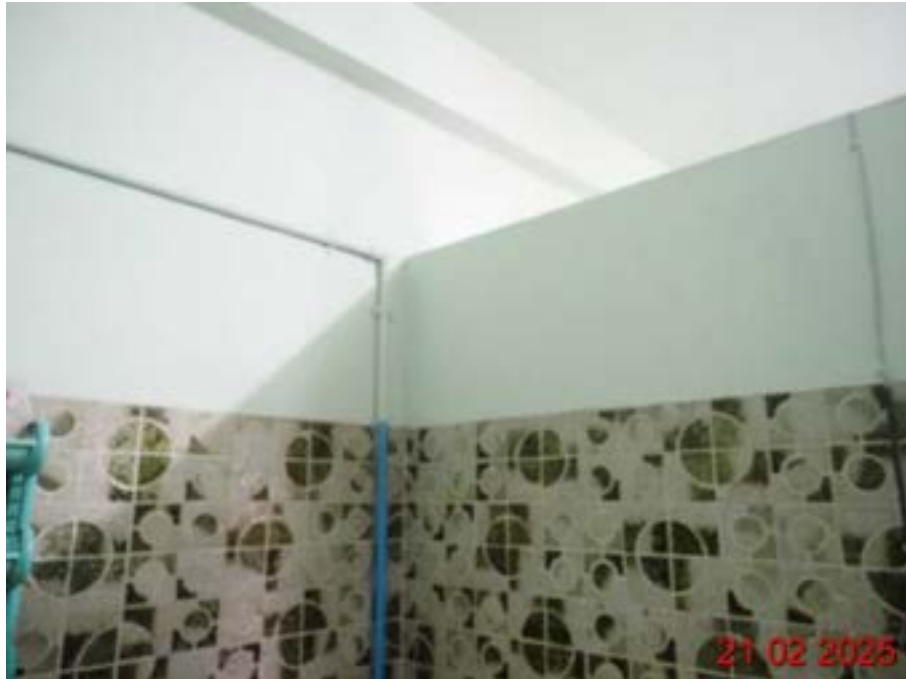
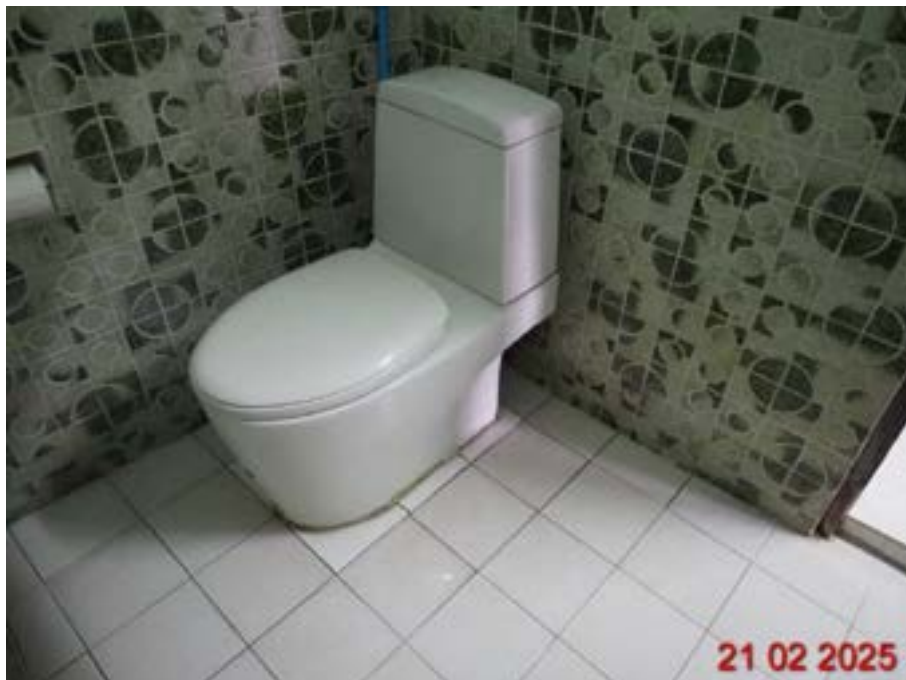
รูปที่ 1105-1106

สภาพภายในห้องน้ำ ชั้น 3

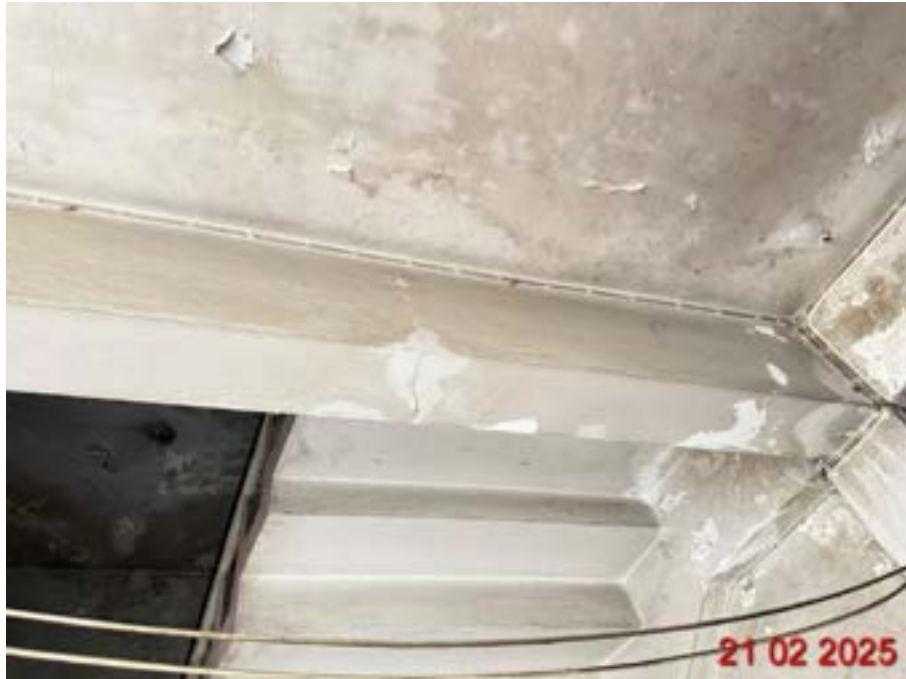
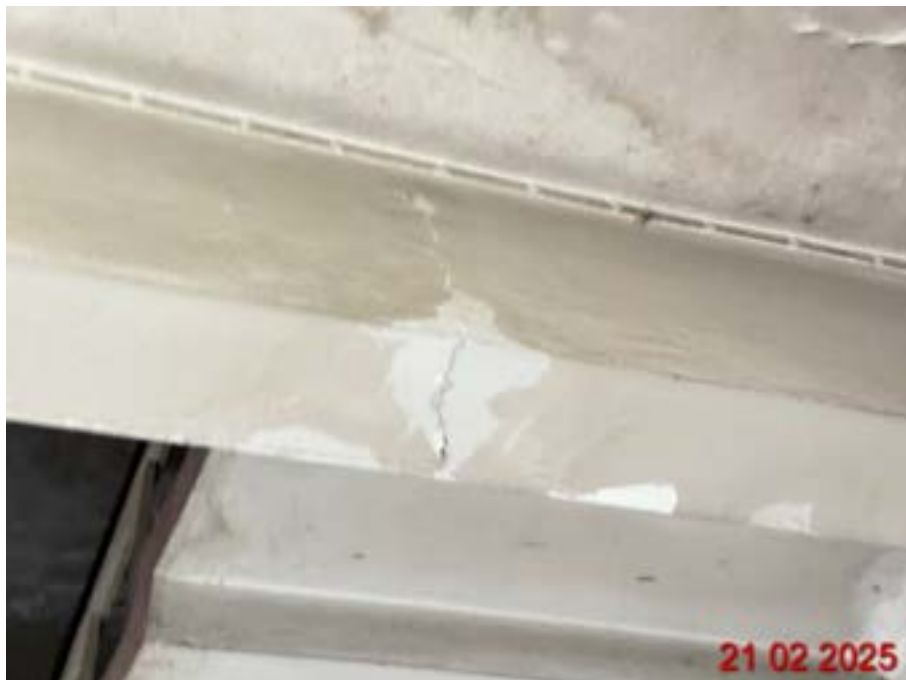
รูปที่ 1107-1108

รอยแตกร้าวคาน

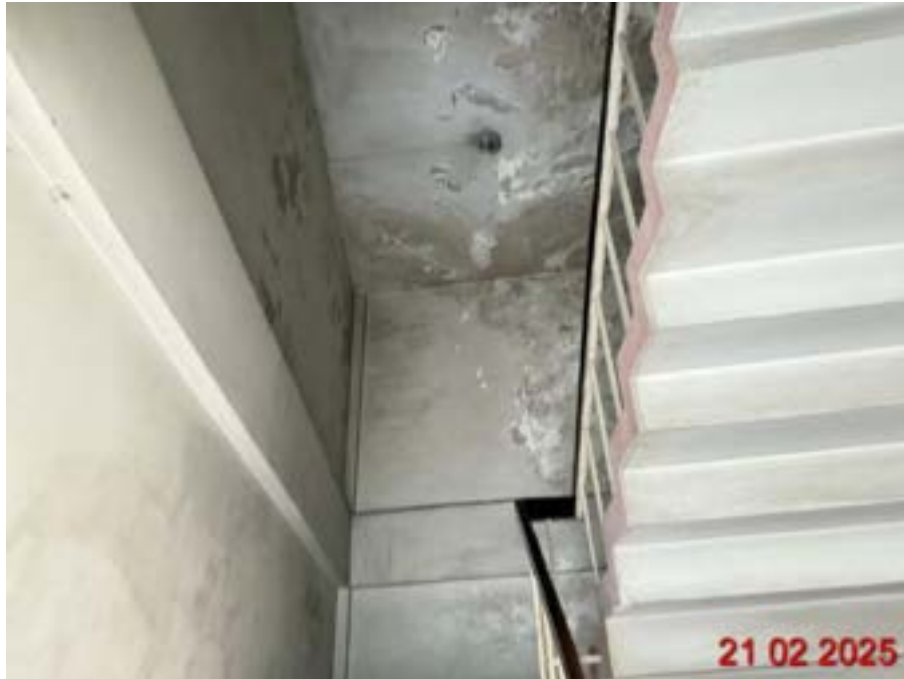
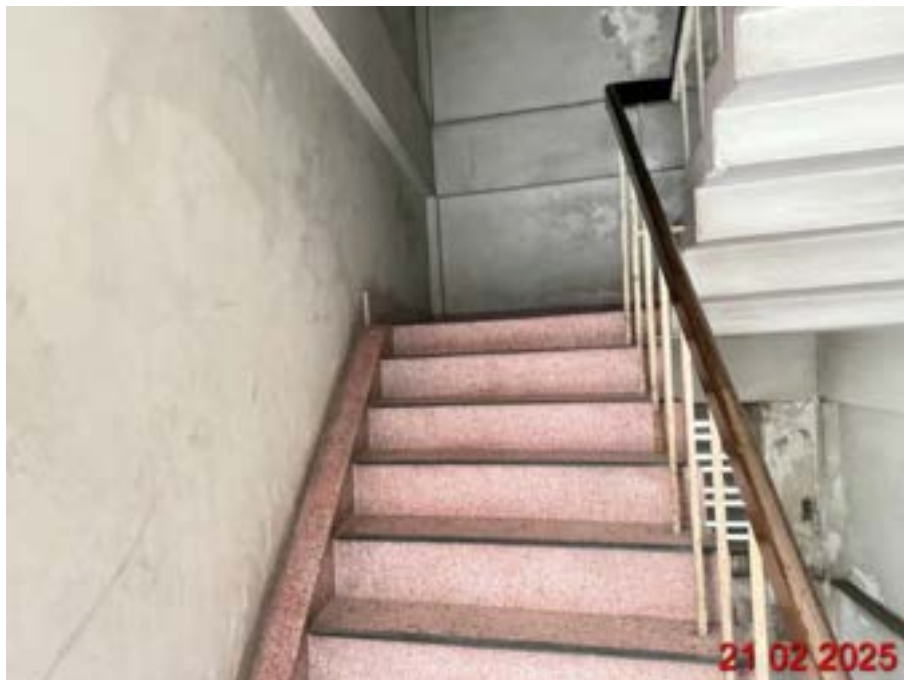
รูปที่ 1109-1110  
โถงบันไดขึ้น ชั้นดาดฟ้า

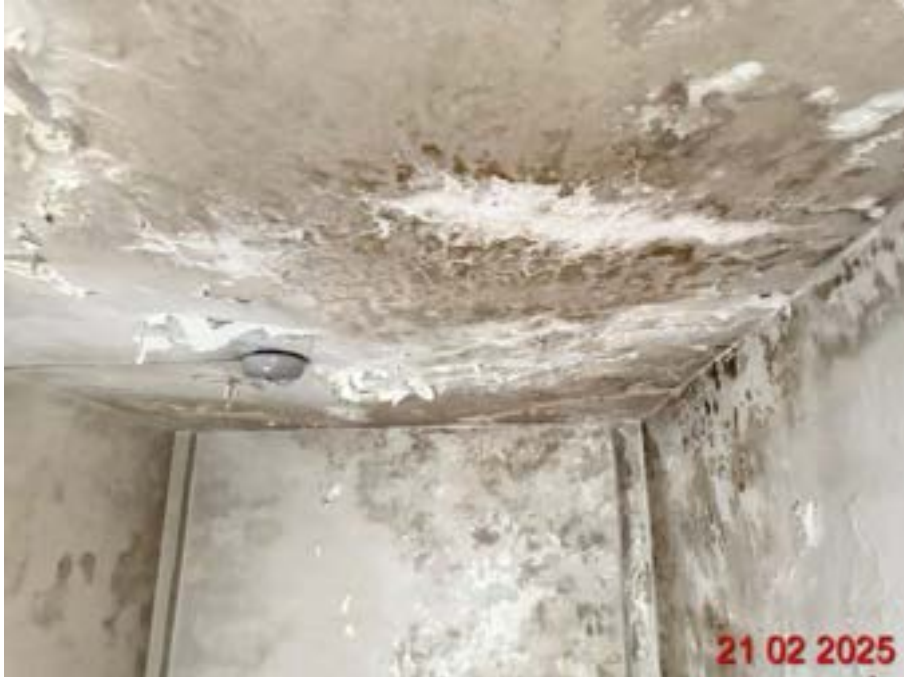
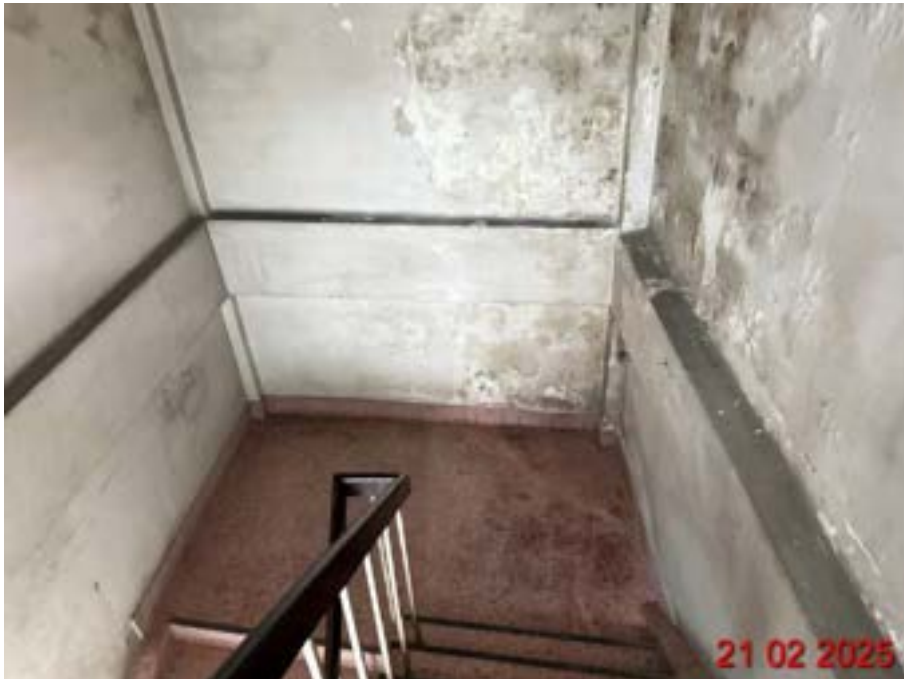
รูปที่ 1111-1112  
โถงบันไดขึ้น ชั้นดาดฟ้า

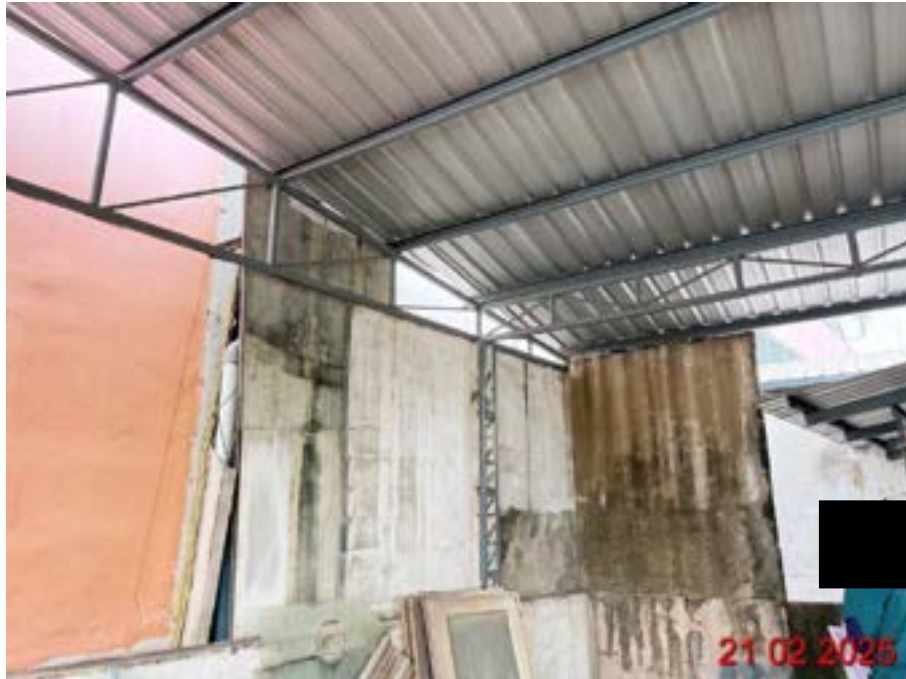
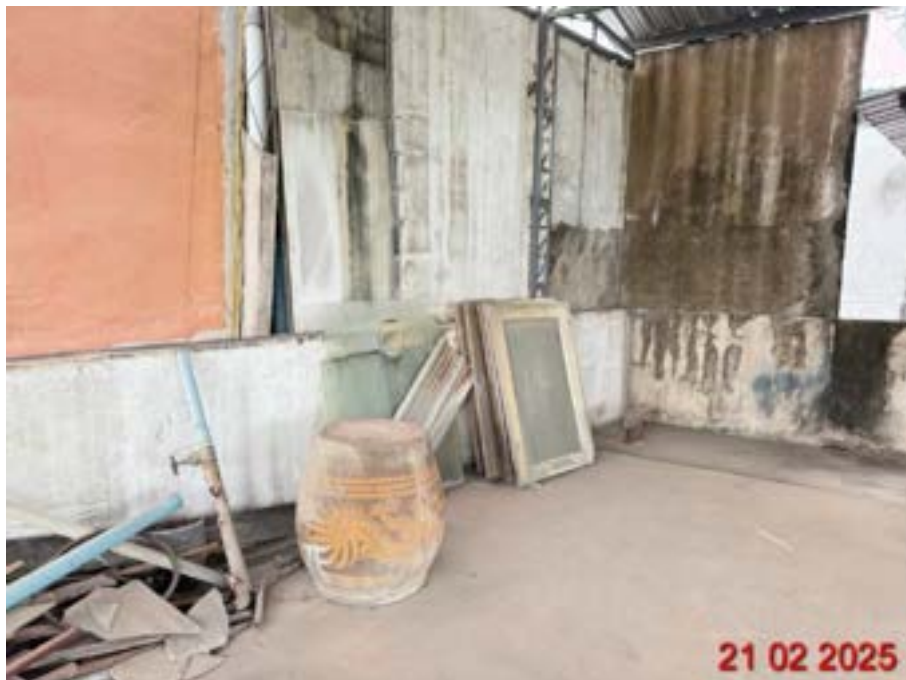
รูปที่ 1115-1116

สภาพชั้นดาดฟ้า

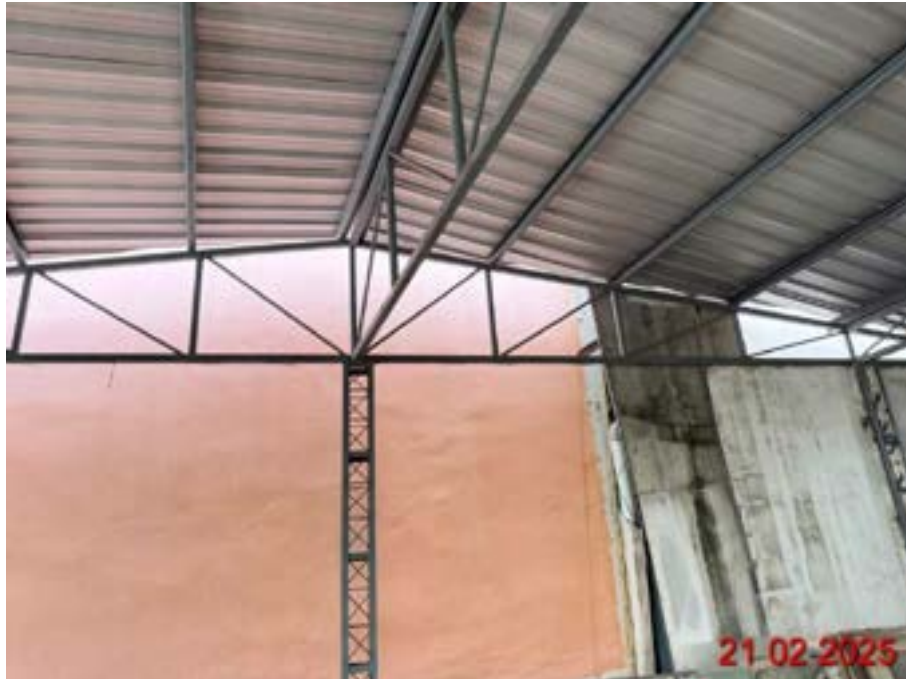
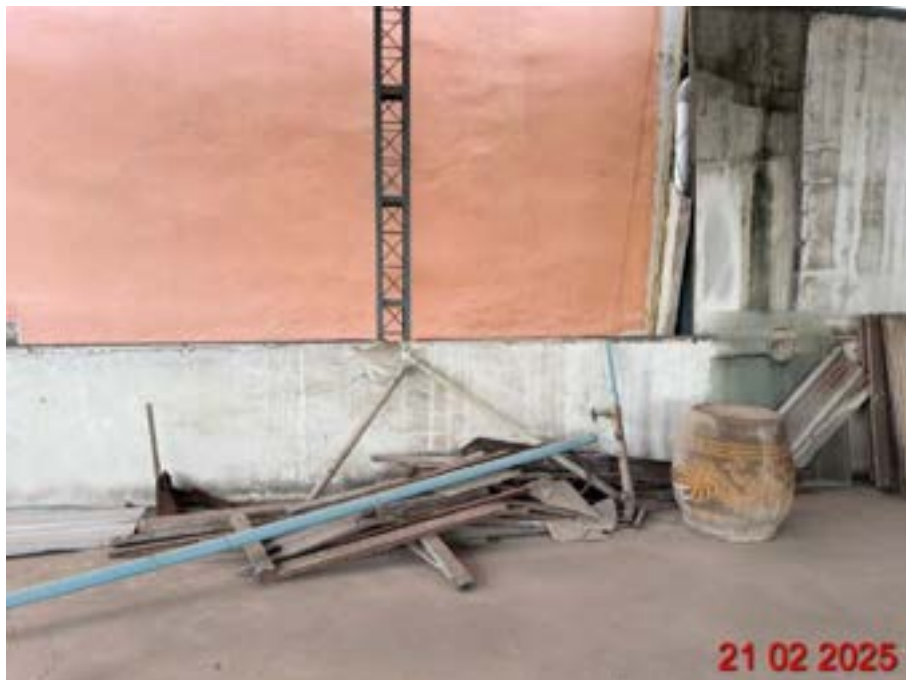
รูปที่ 1117-1118

สภาพชั้นดาดฟ้า

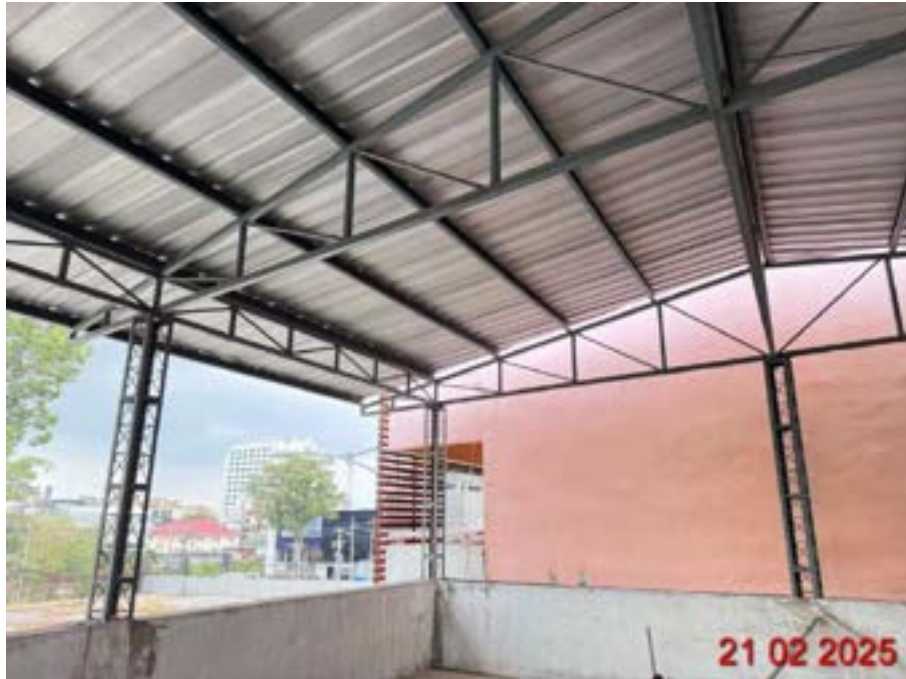
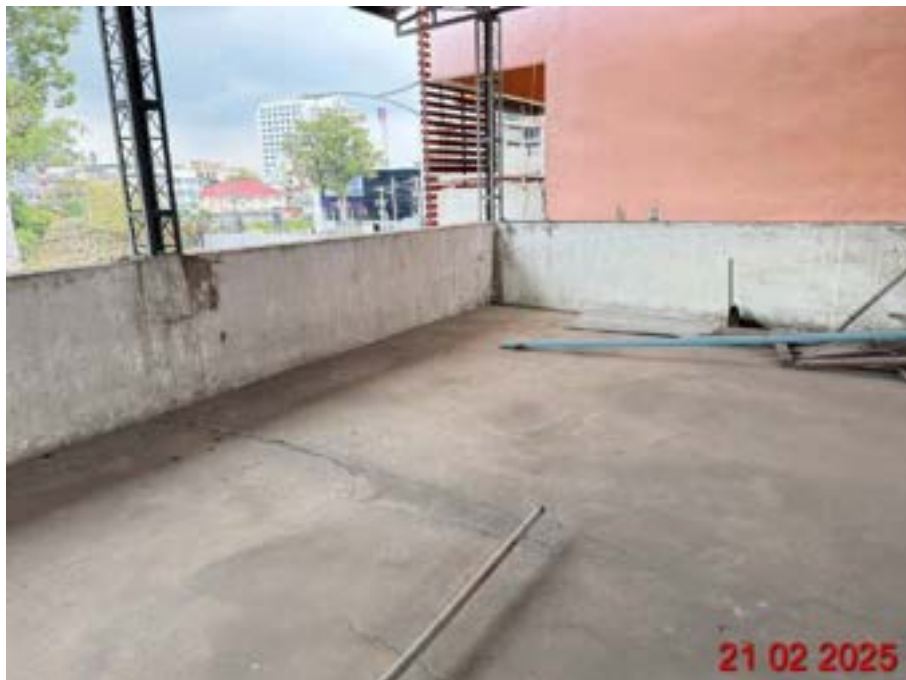
รูปที่ 1119-1120

สภาพชั้นดาดฟ้า
