เอกสารประกอบการปฏิบัติตามมาตรการป้องกันและแก้ไขผลกระทบสิ่งแวดล้อม

บริเวณหน่วยงานก่อสร้างมีทรัพย์สินที่อยู่โดยรอบเป็นของบุคคลภายนอก (Third Party) ซึ่งระหว่างการสำรวจพบว่าบางส่วนของทรัพย์สินเหล่านี้มีความเสียหายที่มีอยู่เดิม (Existing Damage) ก่อนที่ทางโครงการจะเริ่มงานเสาเข็มเจาะ (เริ่มงานจริงเมื่อวันที่ 15 กุมภาพันธ์ 2568)

โครงการก่อสร้างอาคารโรงแรม Atmind Central Pattaya Hotel

ตั้งอยู่ที่ถนนพทยากลาง ตำบลหนองปรือ อำเภอบางละมุง จังหวัดชลบุรี

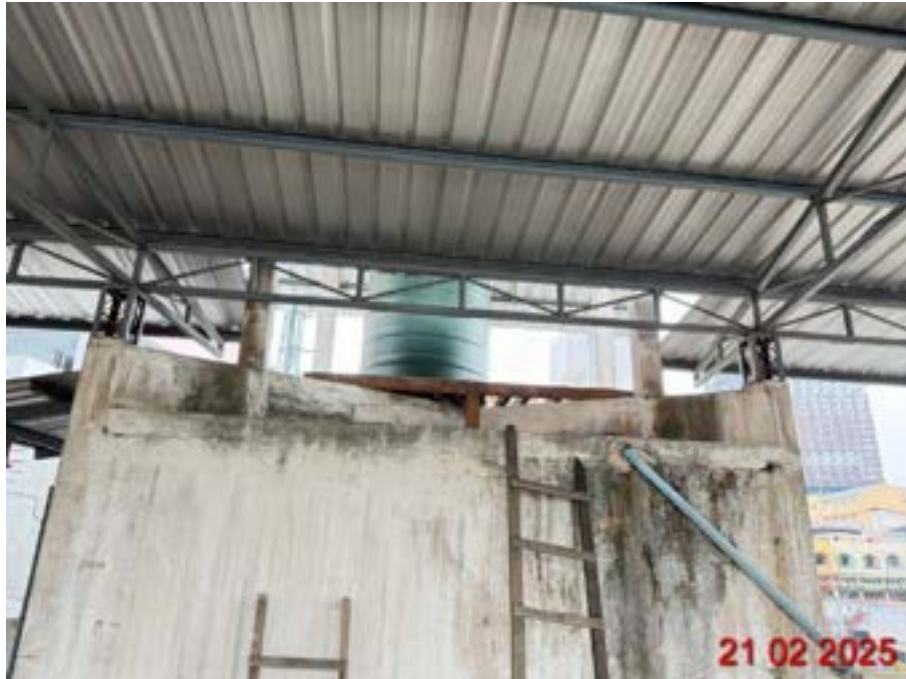
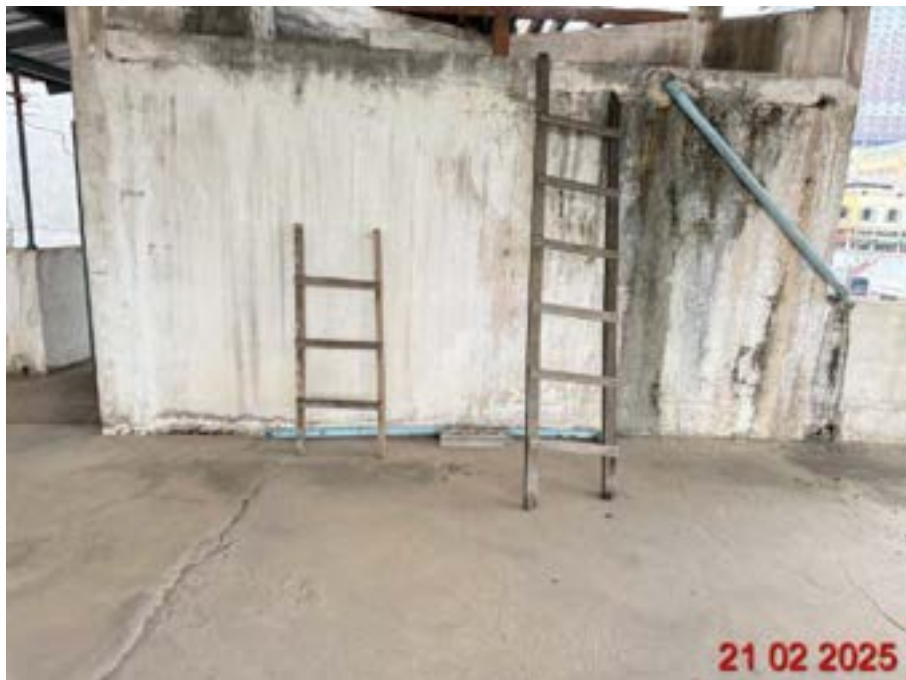
รูปที่ 1121-1122

สภาพชั้นดาดฟ้า

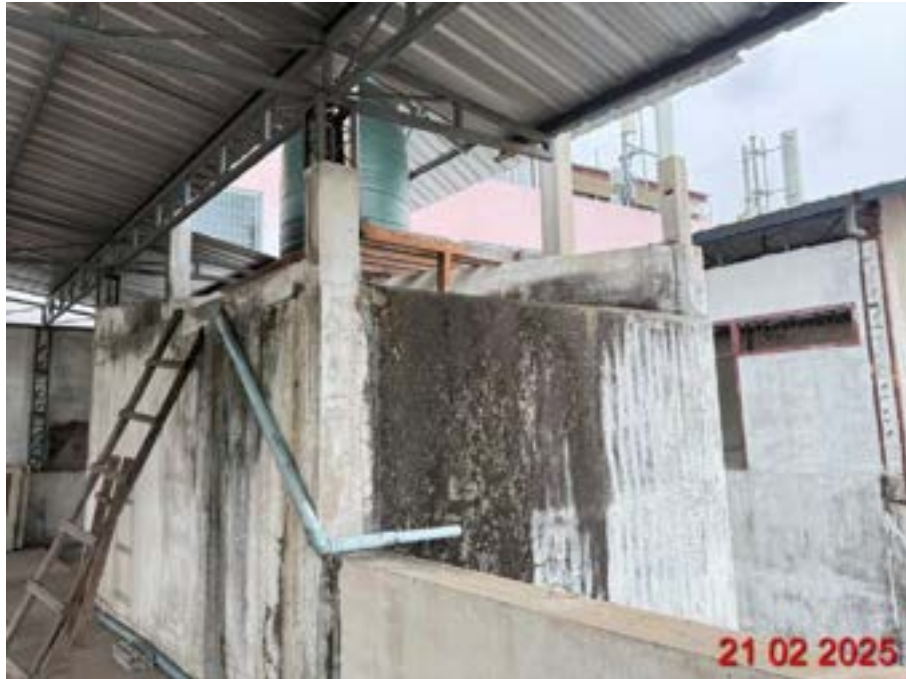
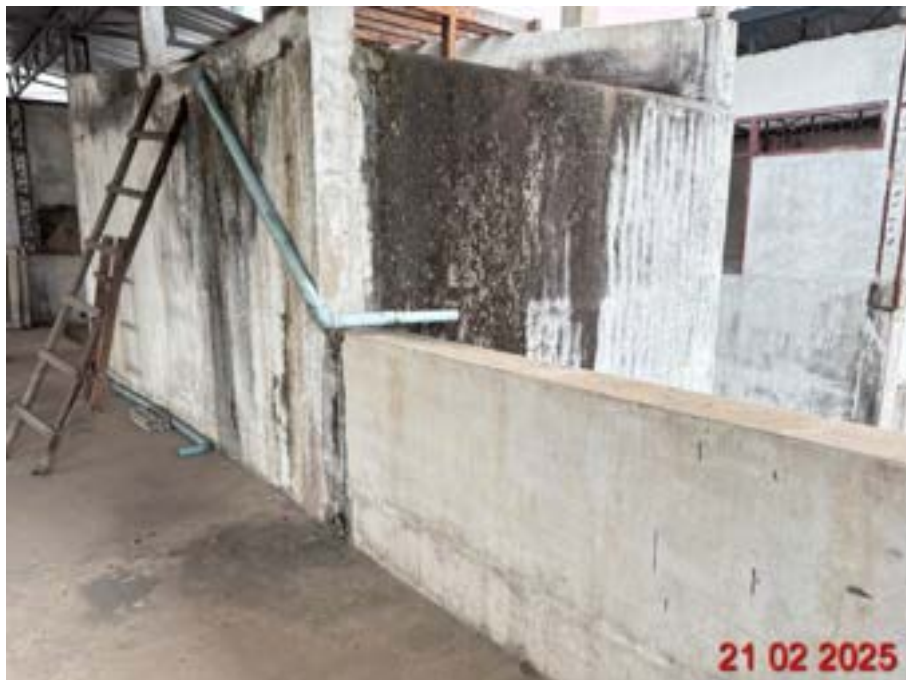
รูปที่ 1123-1124

สภาพชั้นดาดฟ้า

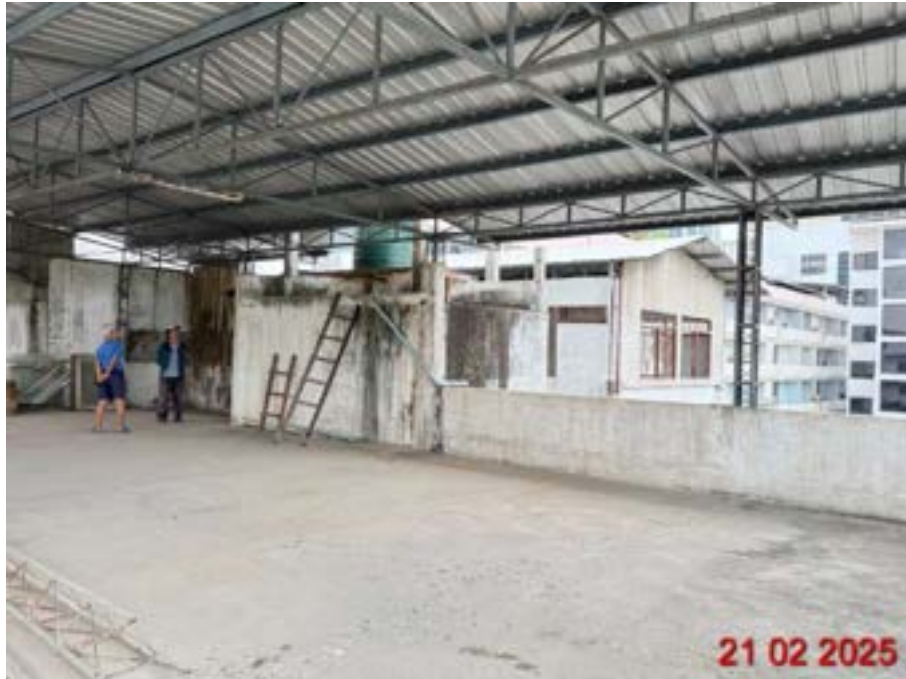
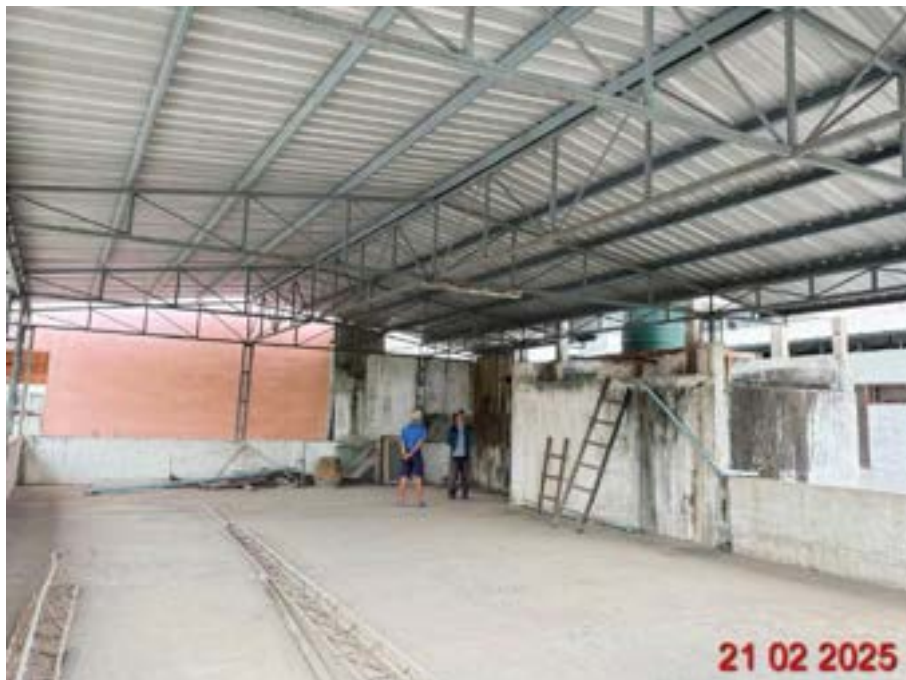
รูปที่ 1125-1126

สภาพชั้นดาดฟ้า

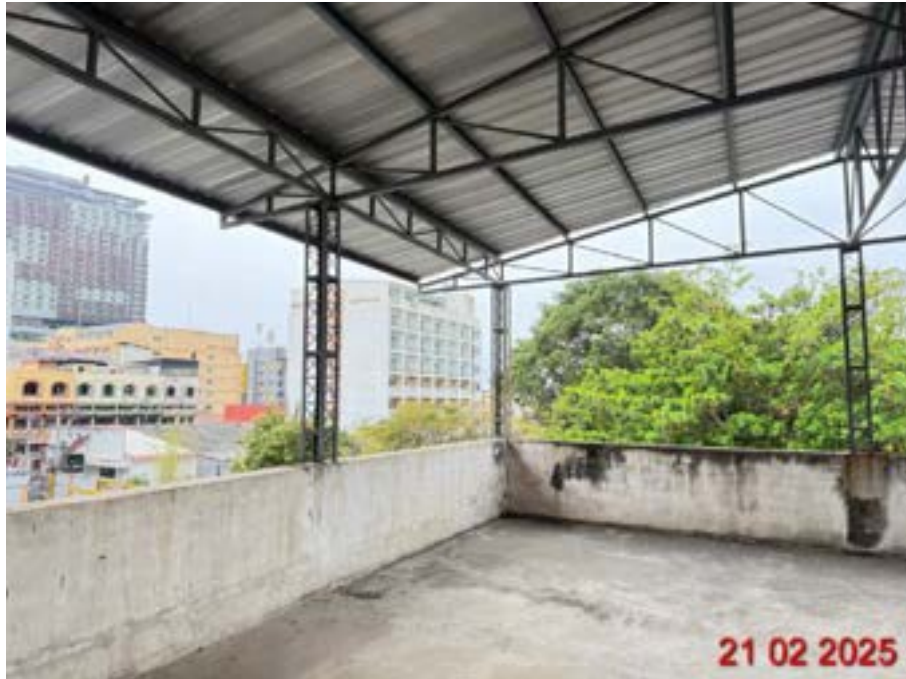
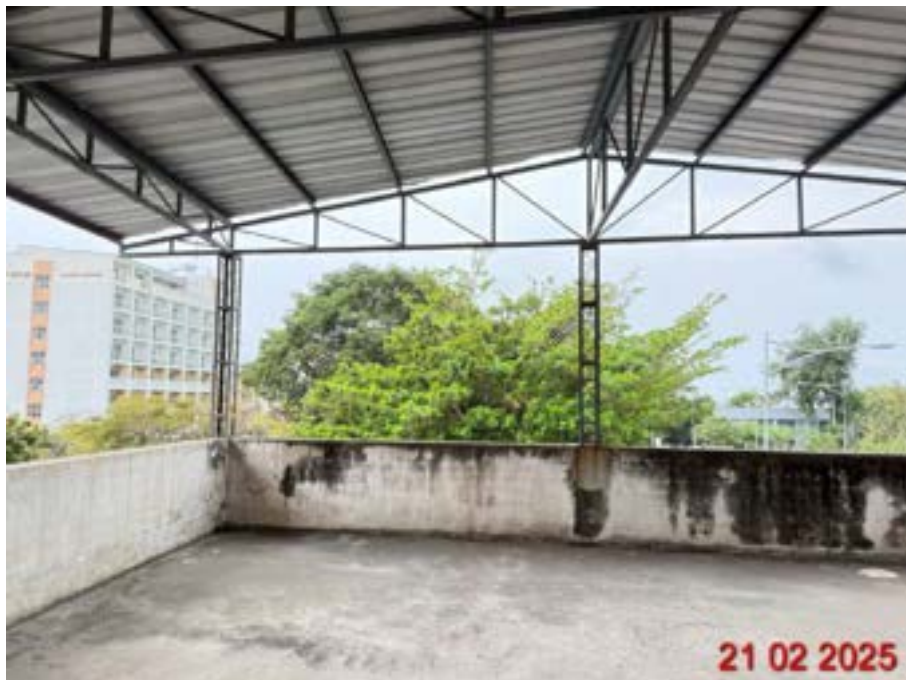
รูปที่ 1127-1128

สภาพชั้นดาดฟ้า

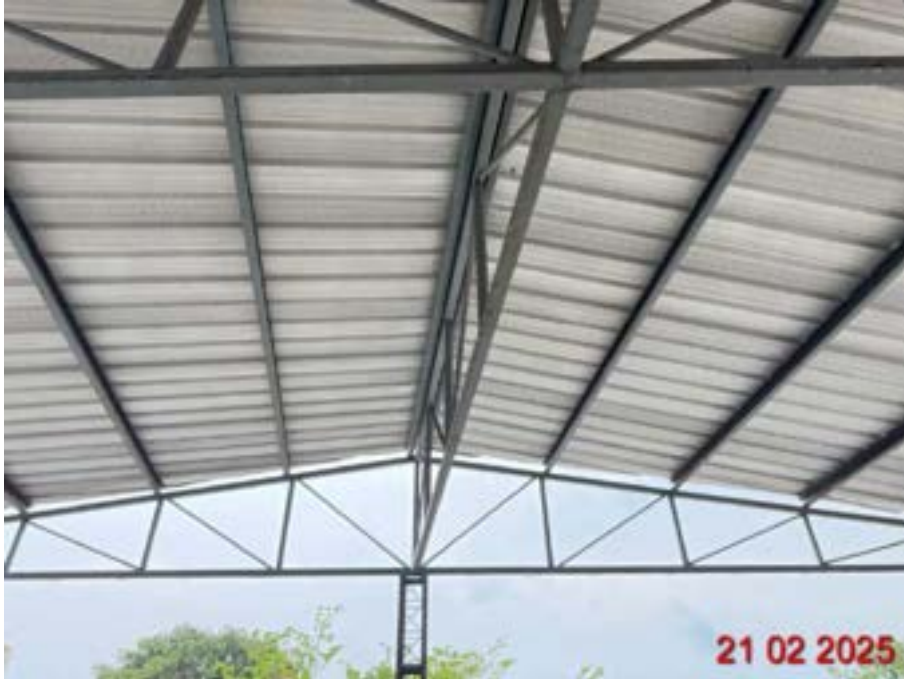
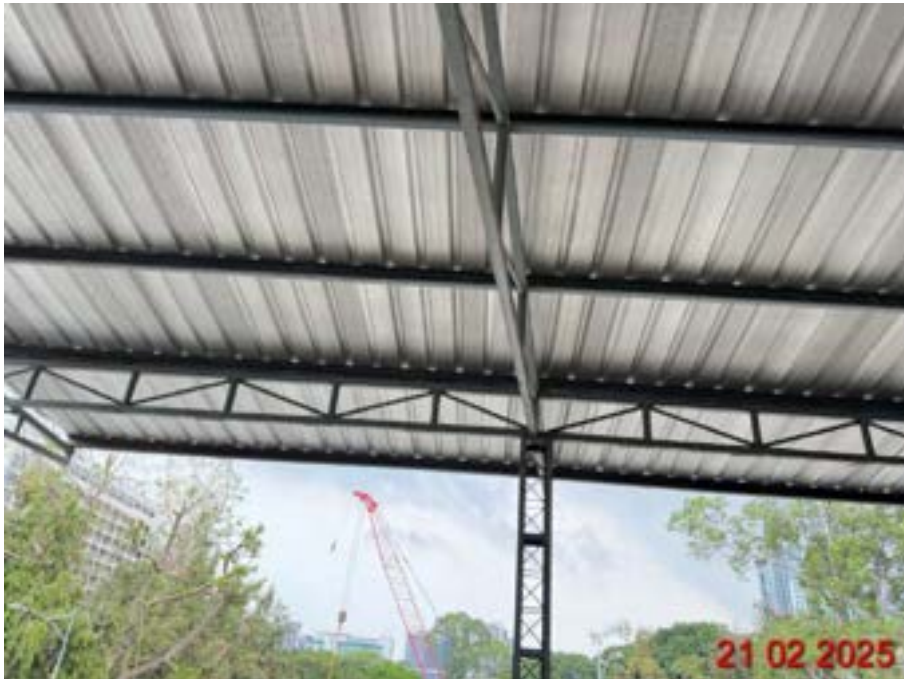
รูปที่ 1129-1130

สภาพชั้นดาดฟ้า

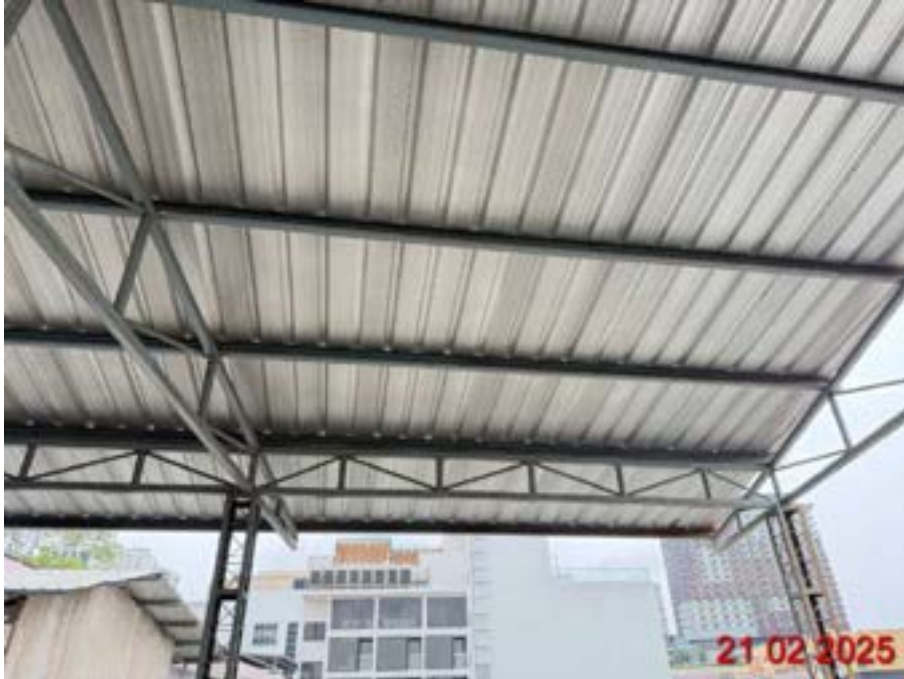
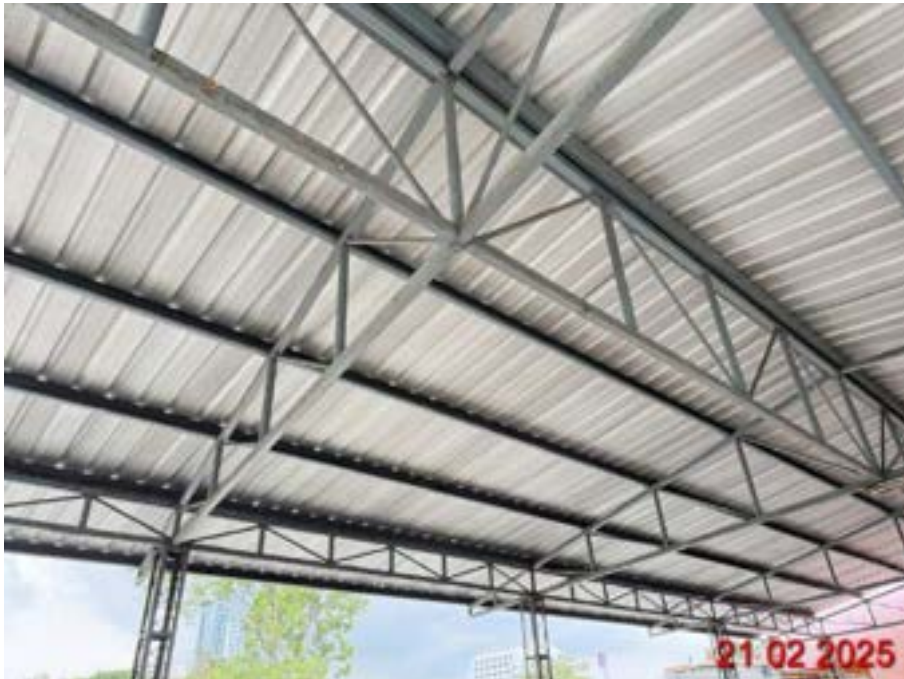
รูปที่ 1131-1132

สภาพชั้นดาดฟ้า

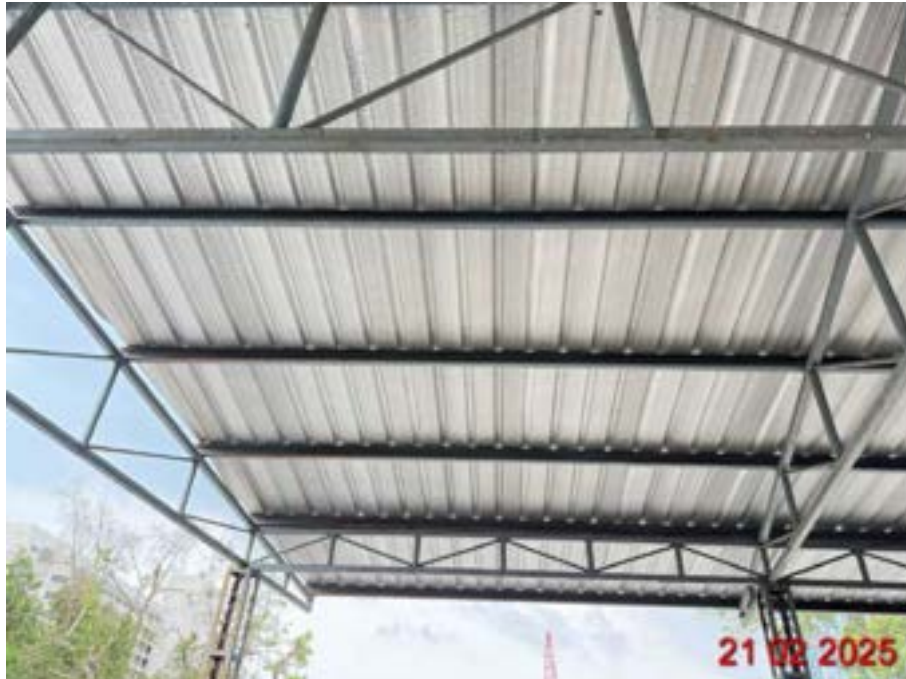
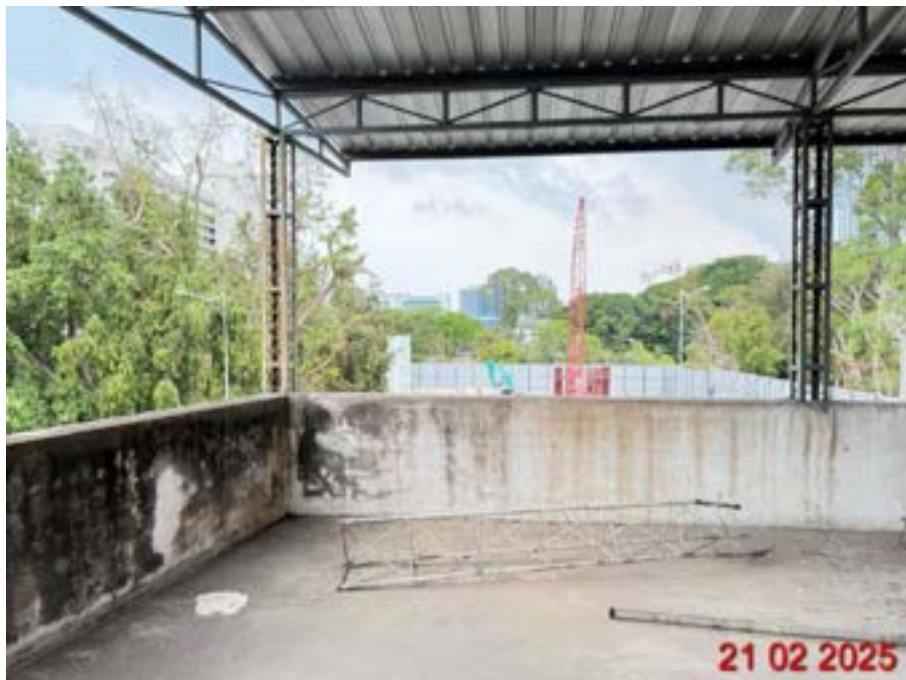
รูปที่ 1133-1134

สภาพชั้นดาดฟ้า

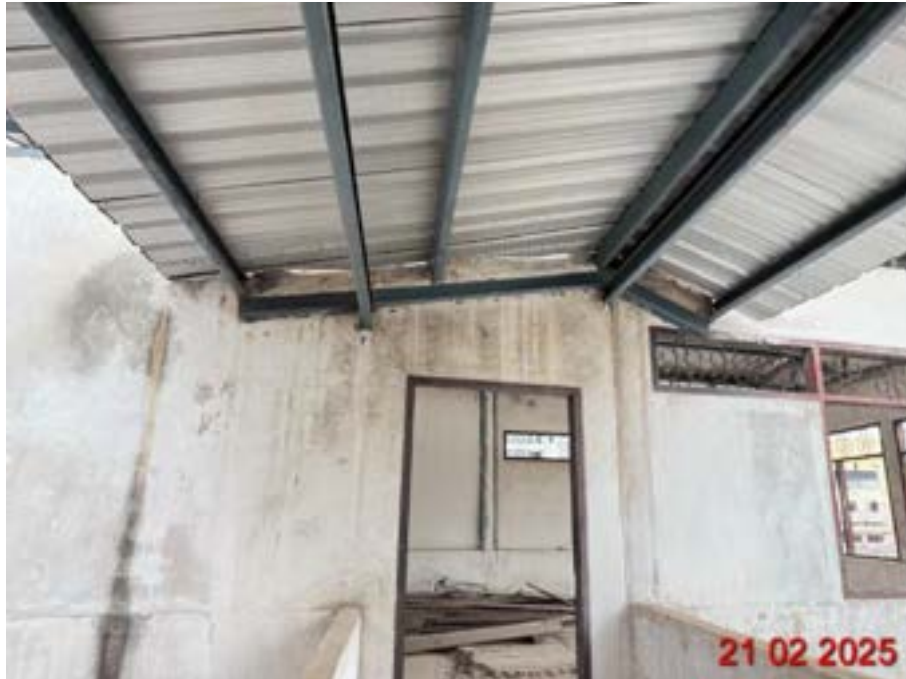
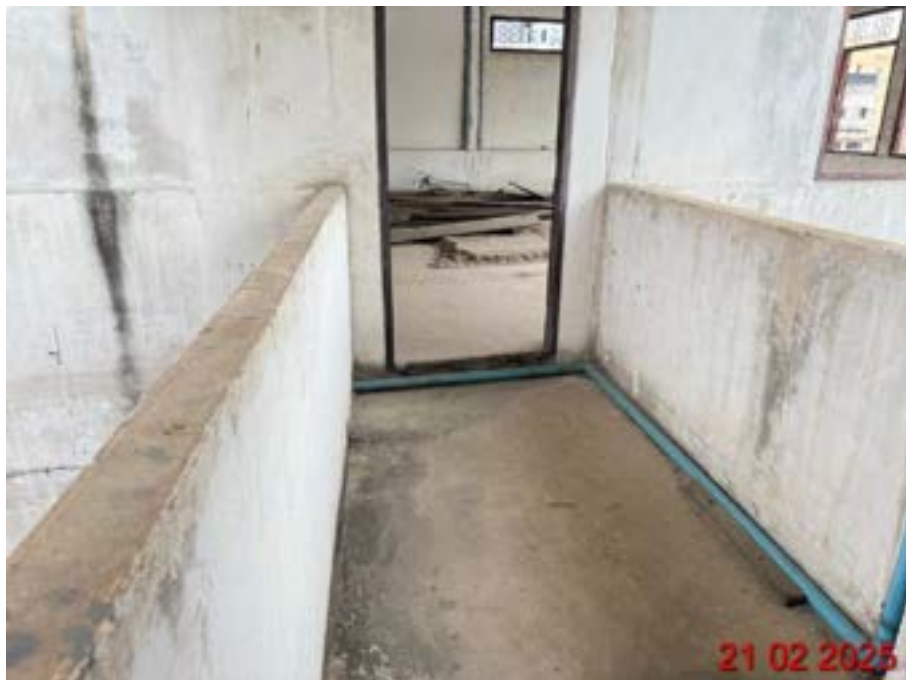
รูปที่ 1135-1136

สภาพชั้นดาดฟ้า

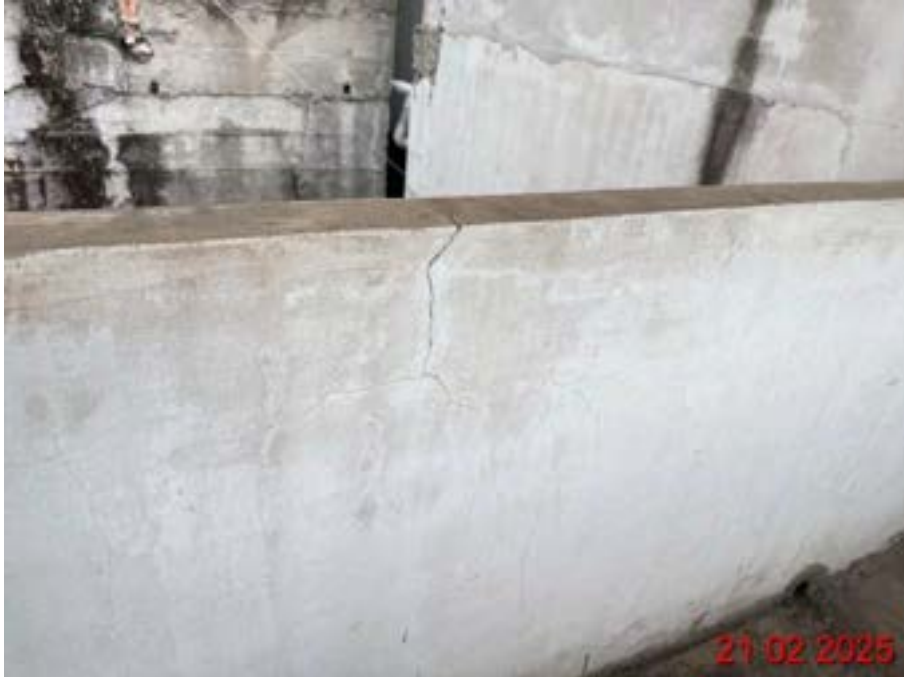
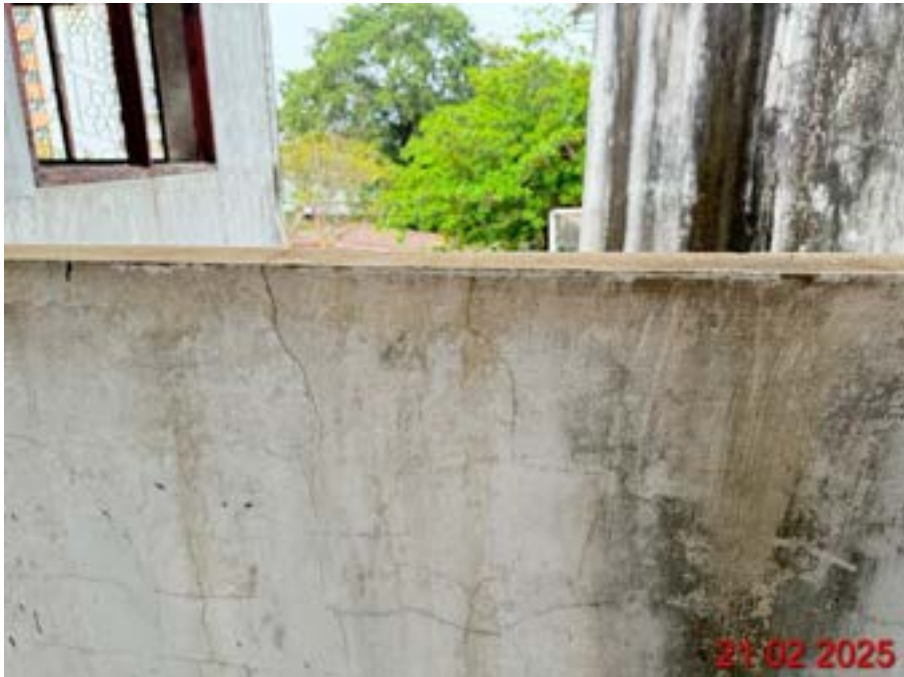
รูปที่ 1137-113

รอยแตกร้าวทางเดิน ชั้นดาดฟ้า

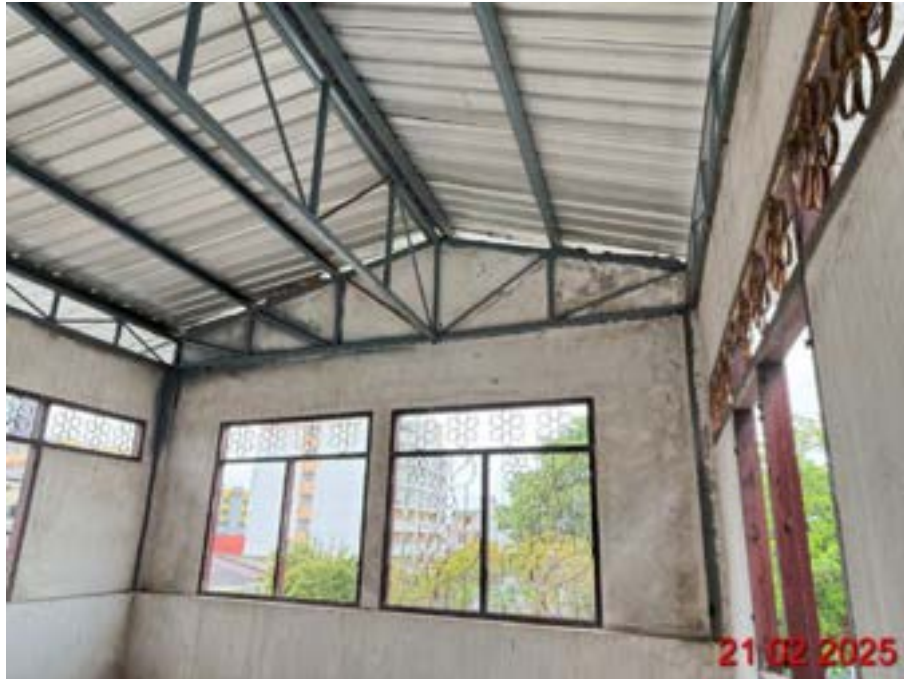
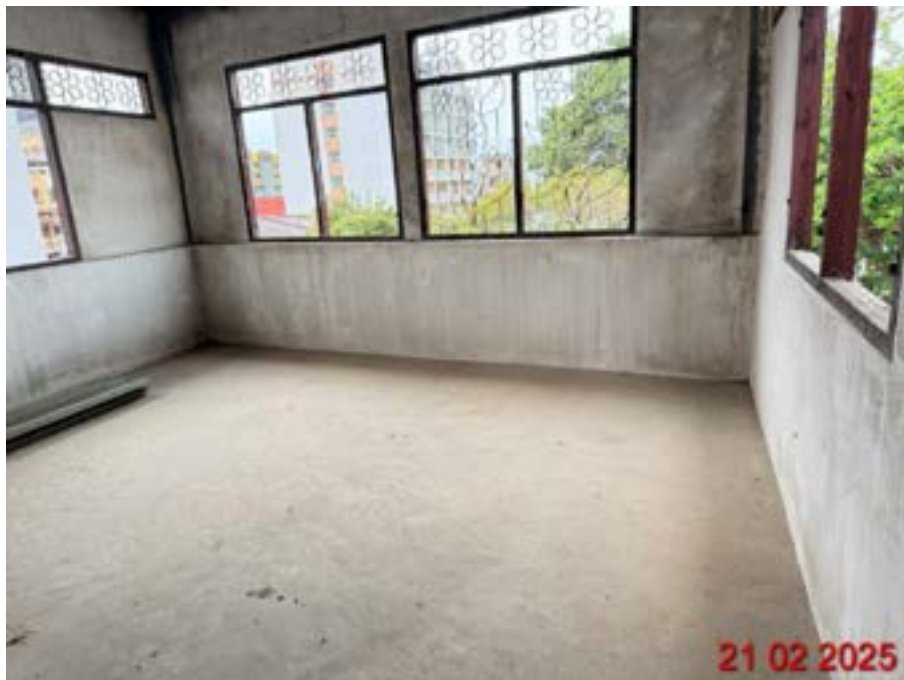
รูปที่ 1139-1140

สภาพชั้นดาดฟ้า

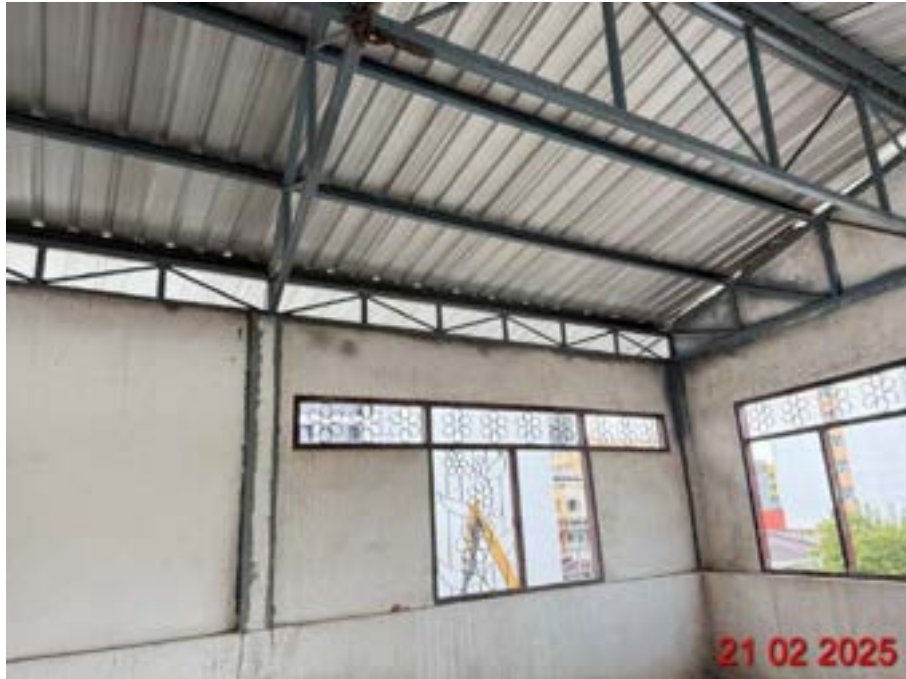
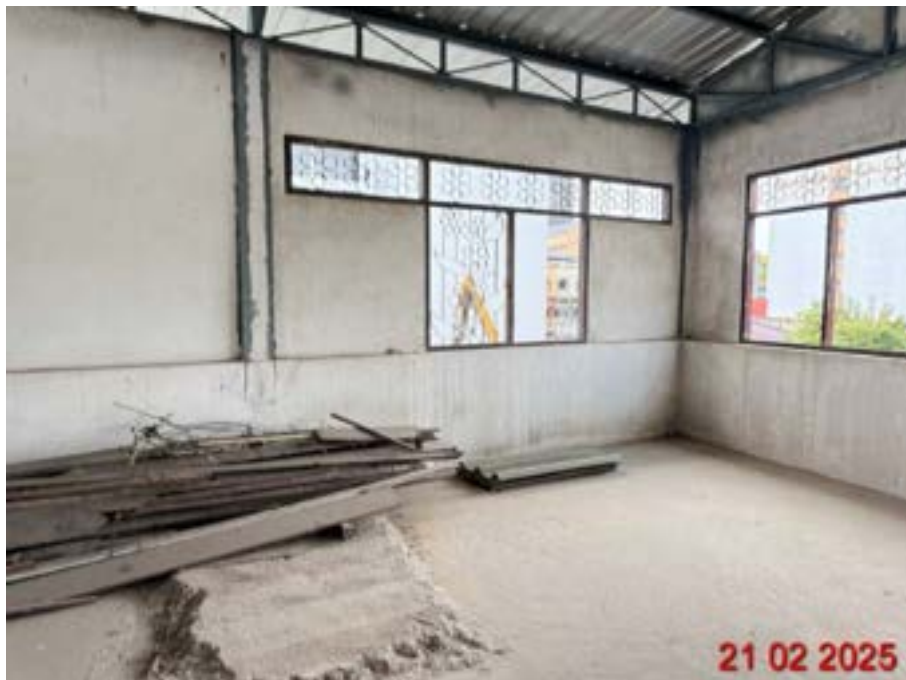
รูปที่ 1141-1142

สภาพชั้นดาดฟ้า

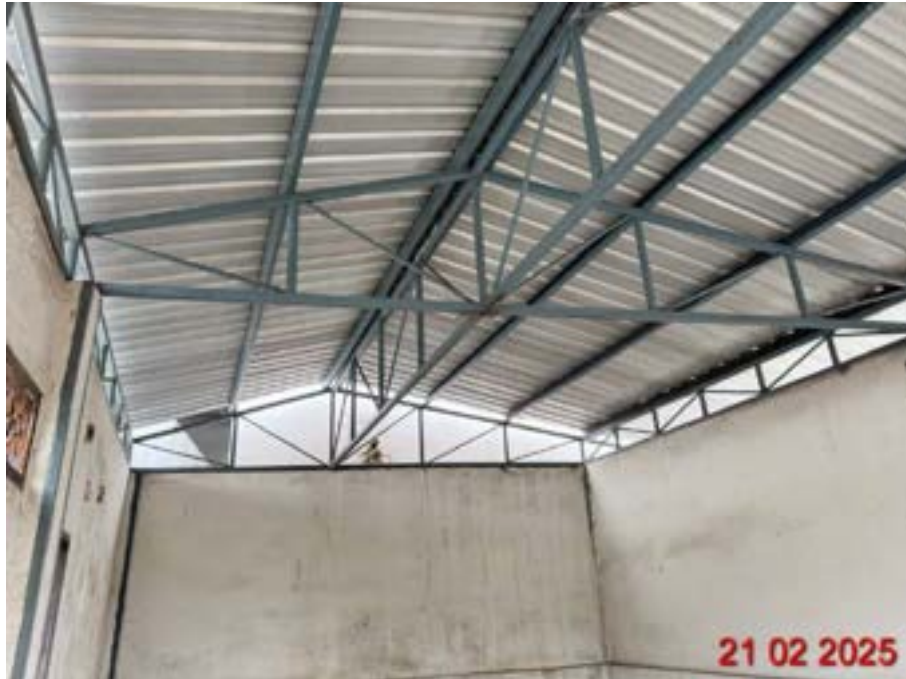
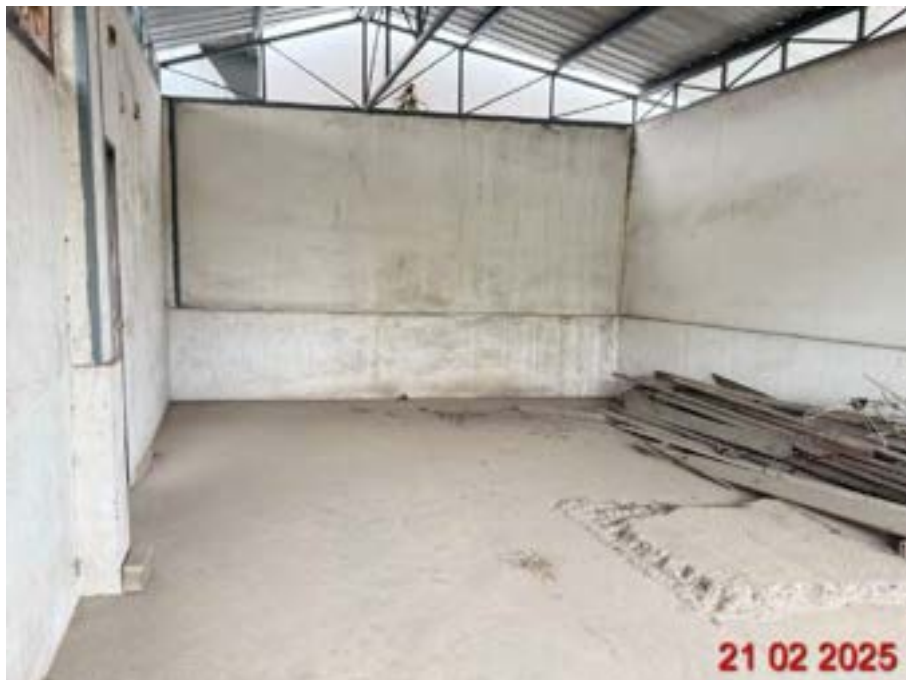
รูปที่ 1143-1144

สภาพชั้นดาดฟ้า

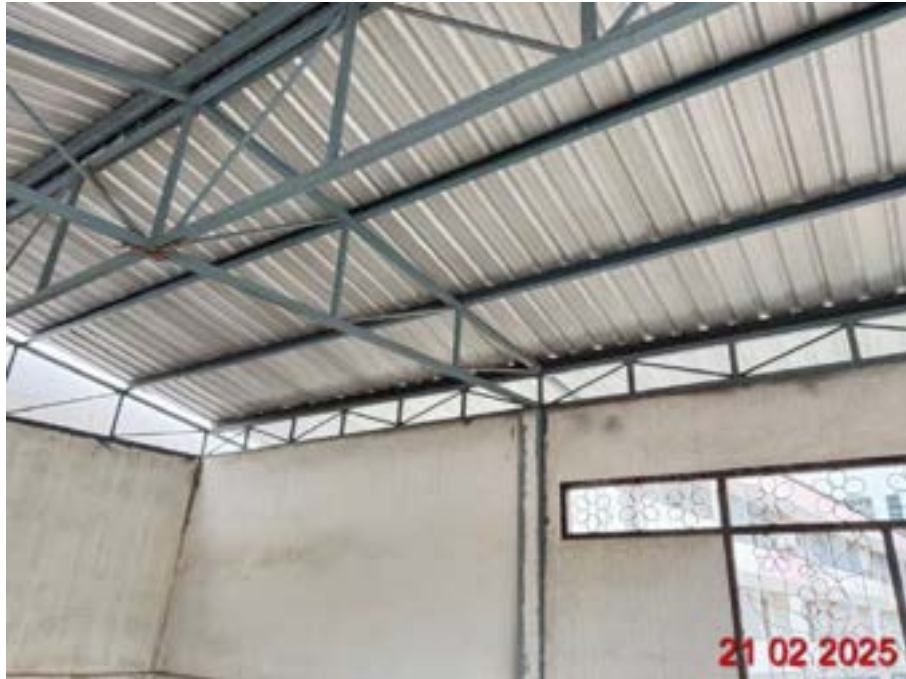
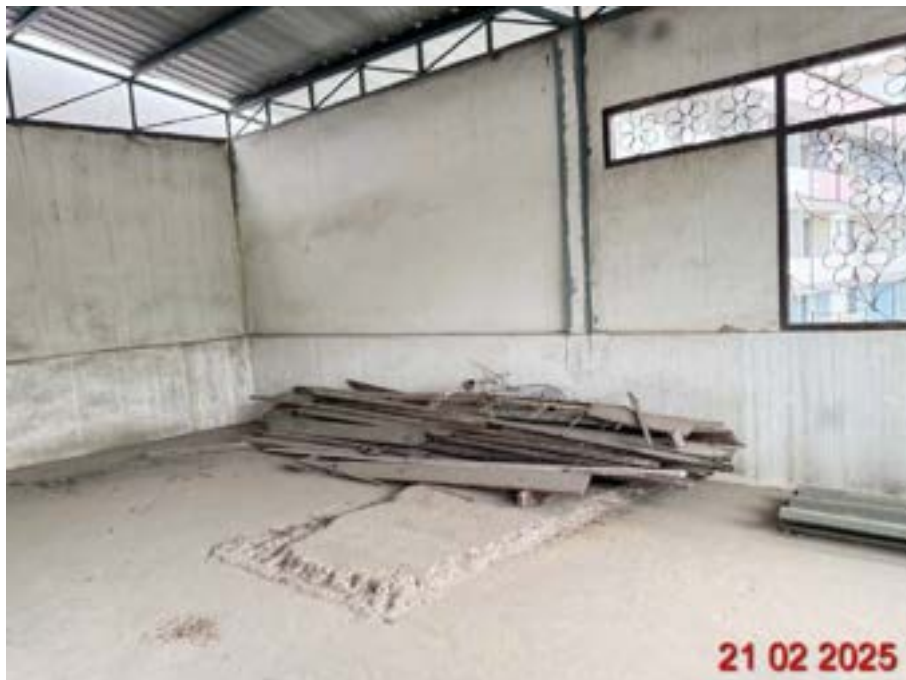
รูปที่ 1145-1146

สภาพชั้นดาดฟ้า

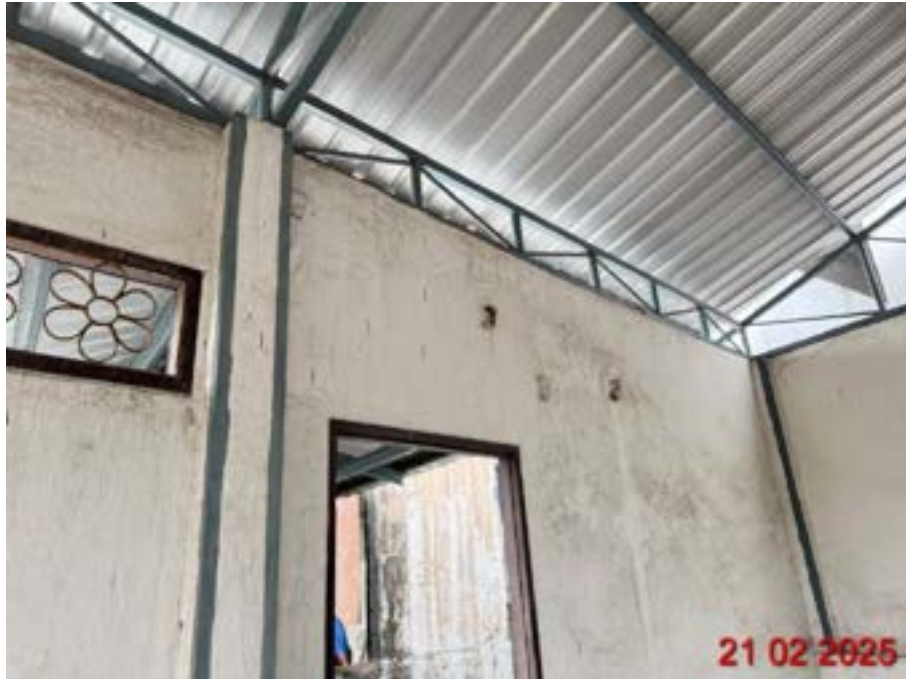
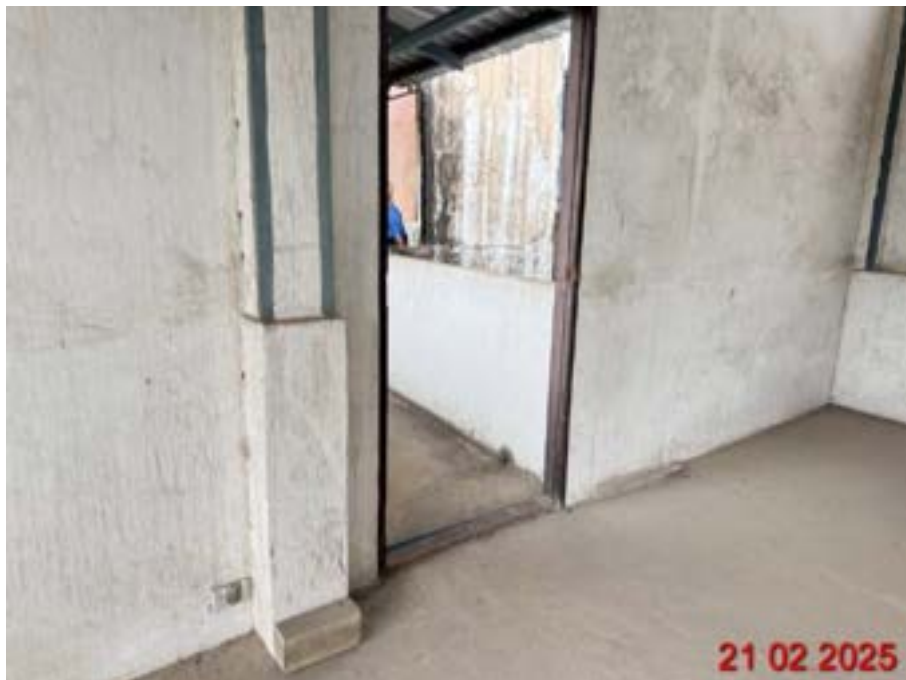
รูปที่ 1147-1148

สภาพชั้นดาดฟ้า

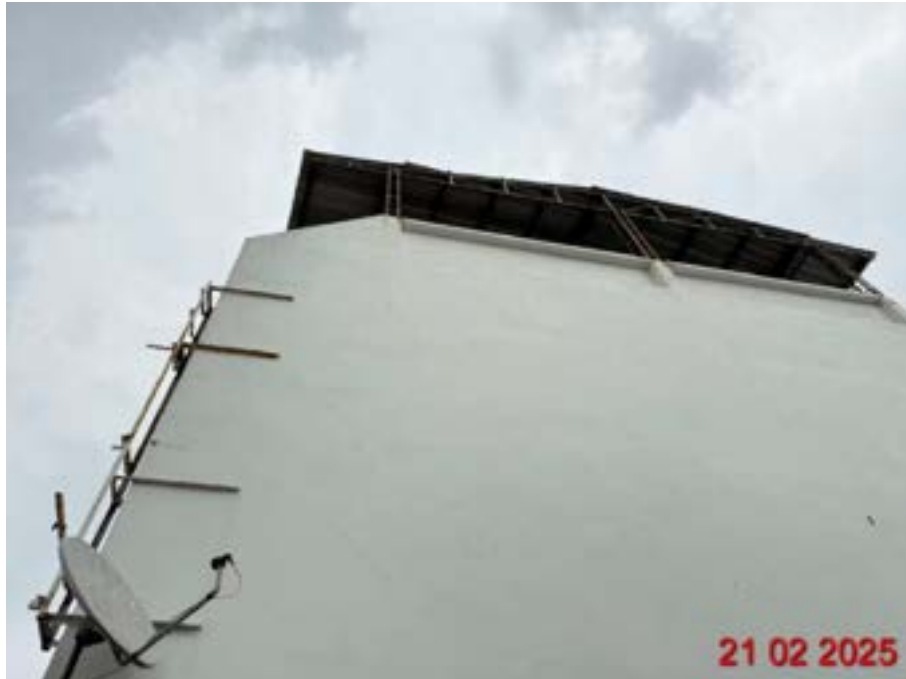
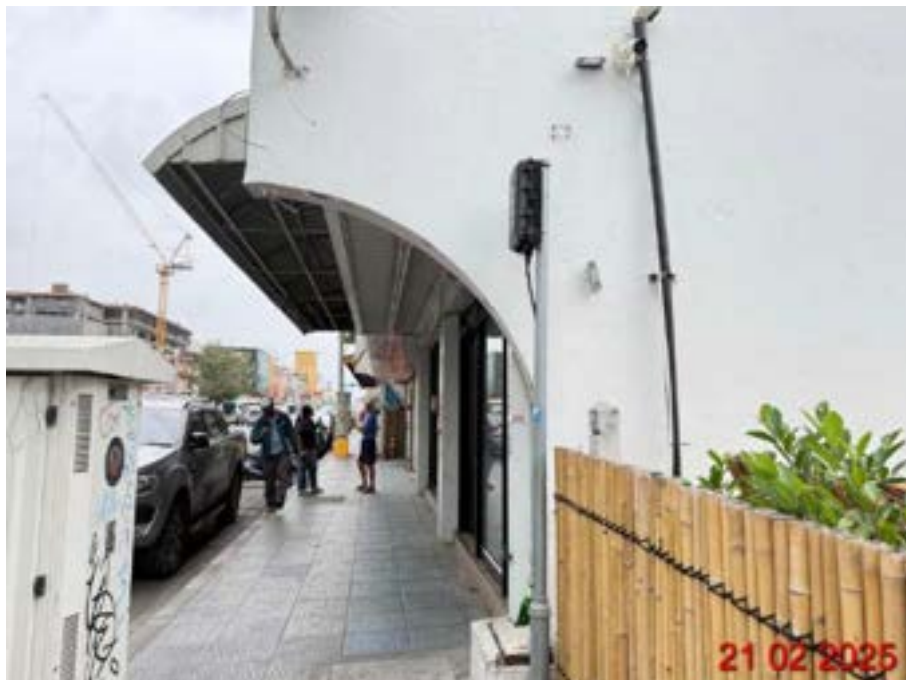
รูปที่ 1149-1150

สภาพภายนอกด้านขวา

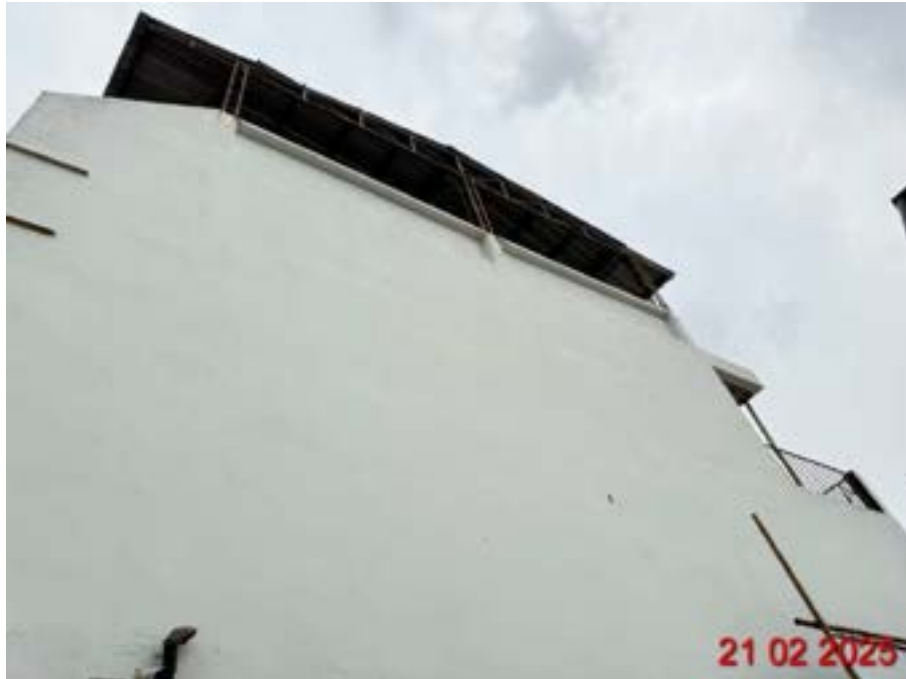
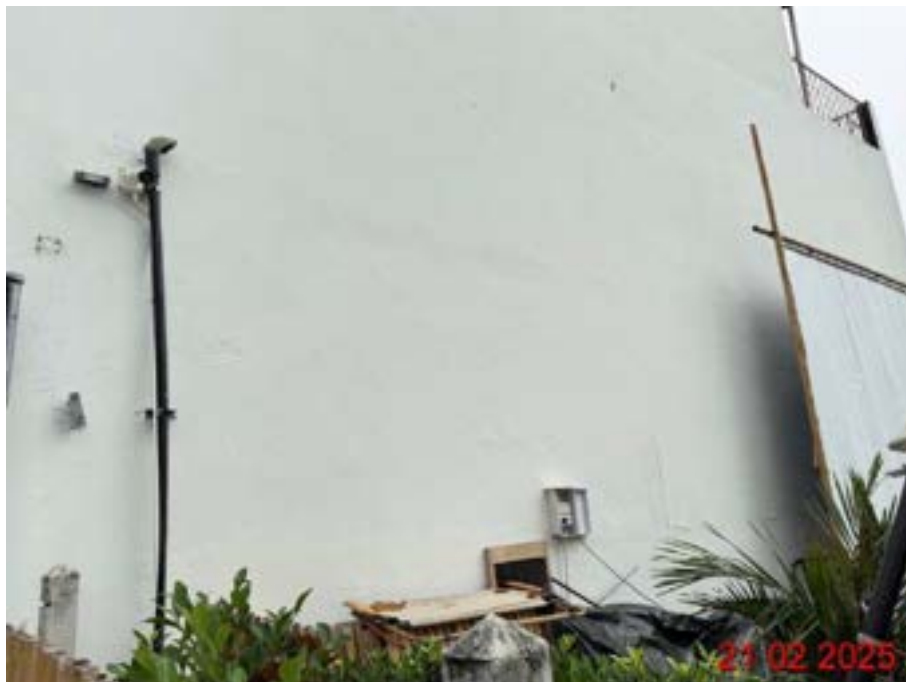
รูปที่ 1151-1152

สภาพภายนอกด้านขวา

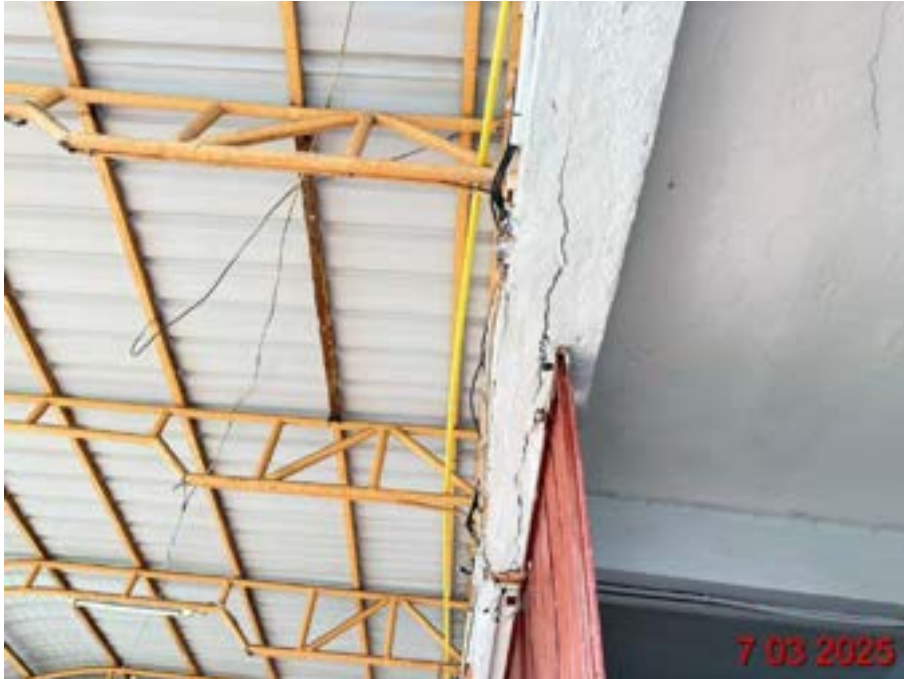
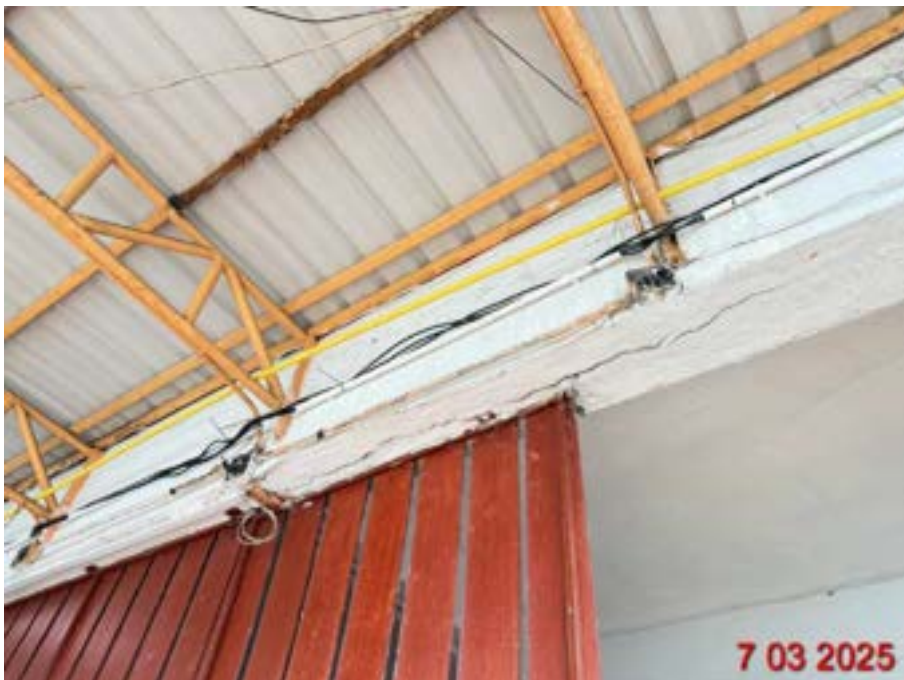
รูปที่ 1277-1278

รอยแตกร้าวคานด้านหลัง

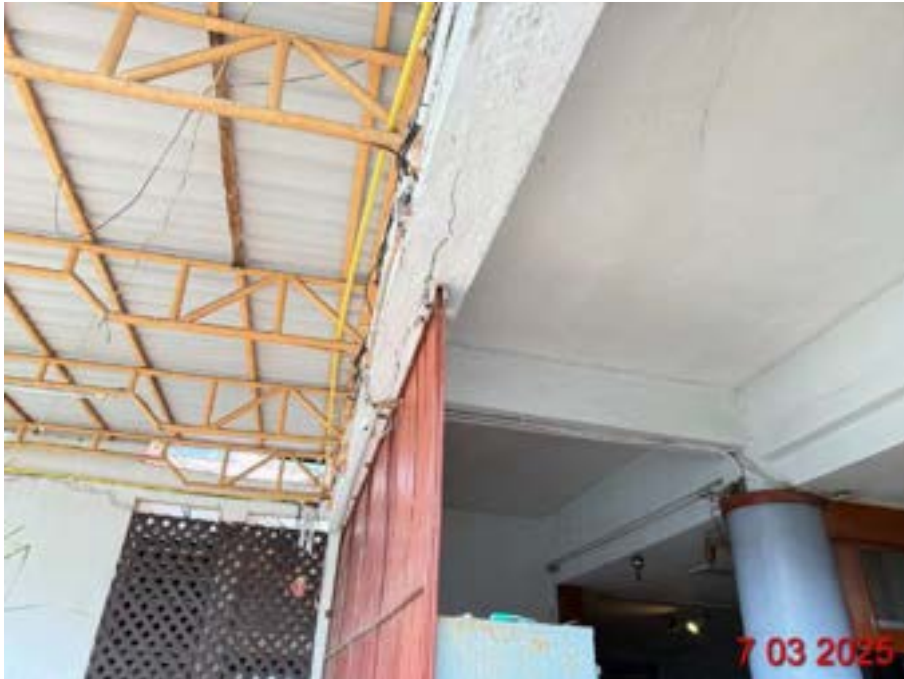
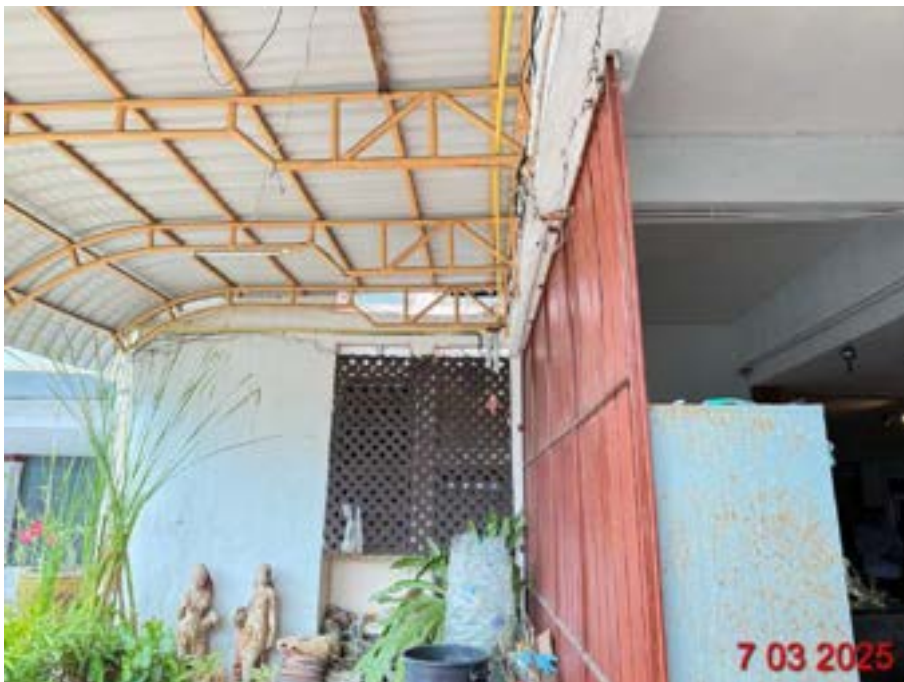
รูปที่ 1279-1280

รอยแตกร้าวคานด้านหลัง
