เอกสารประกอบการปฏิบัติตามมาตรการป้องกันและแก้ไขผลกระทบสิ่งแวดล้อม

บริเวณหน่วยงานก่อสร้างมีทรัพย์สินที่อยู่โดยรอบเป็นของบุคคลภายนอก (Third Party) ซึ่งระหว่างการสำรวจพบว่าบางส่วนของทรัพย์สินเหล่านี้มีความเสียหายที่มีอยู่เดิม (Existing Damage) ก่อนที่ทางโครงการจะเริ่มงานเสาเข็มเจาะ (เริ่มงานจริงเมื่อวันที่ 15 กุมภาพันธ์ 2568)

โครงการก่อสร้างอาคารโรงแรม Atmind Central Pattaya Hotel

ตั้งอยู่ที่ถนนพทยากลาง ตำบลหนองปรือ อำเภอบางละมุง จังหวัดชลบุรี

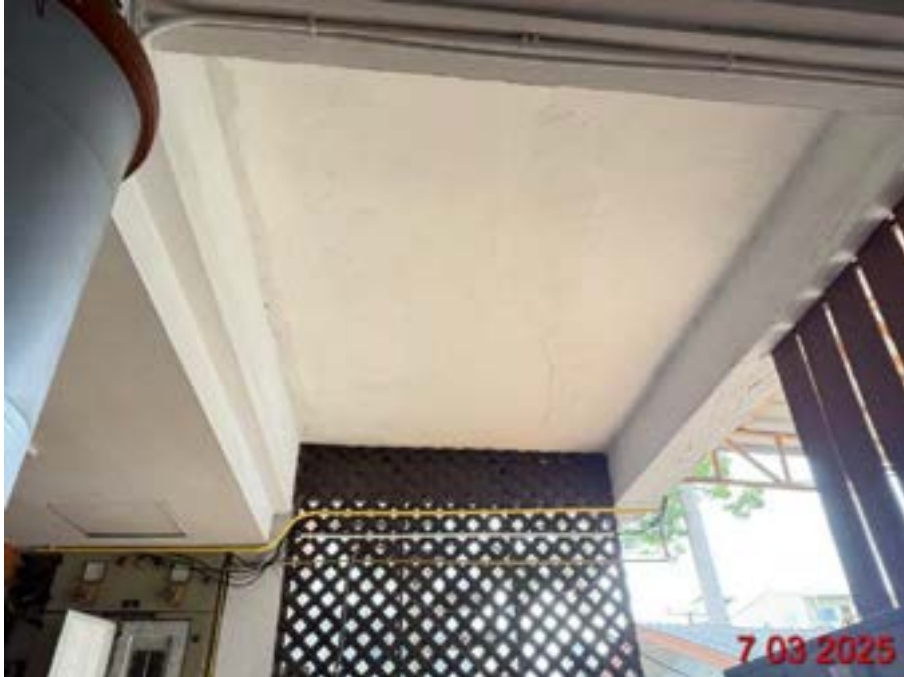
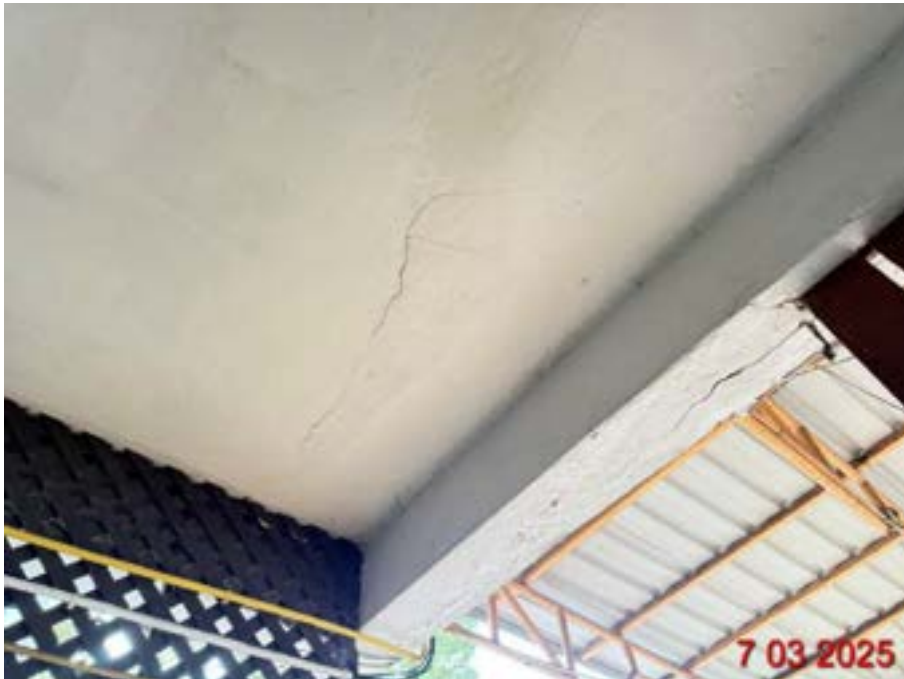
รูปที่ 1281-1282

รอยแตกร้าวเพดานด้านหลัง

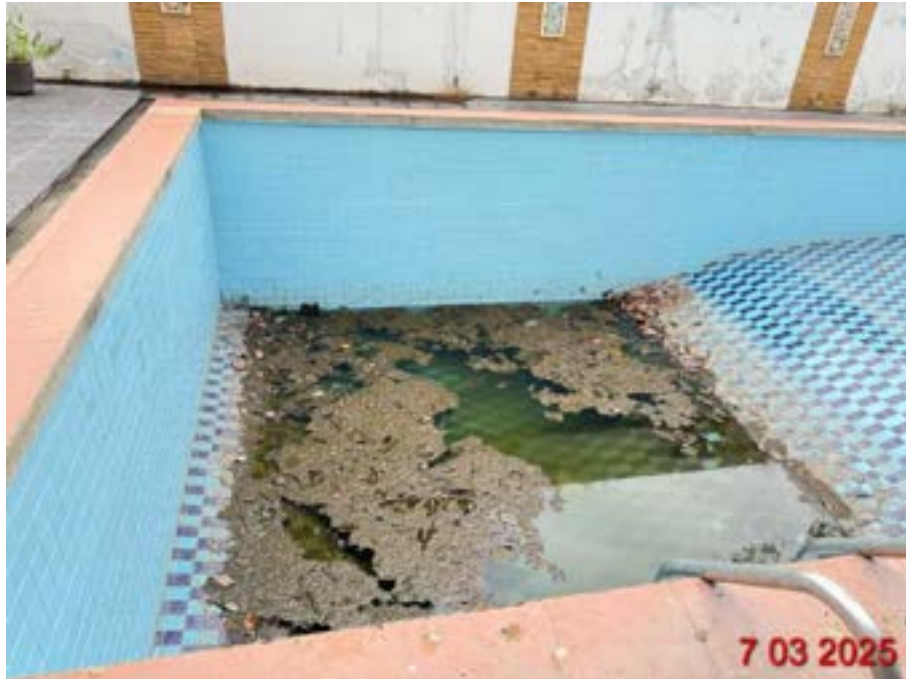
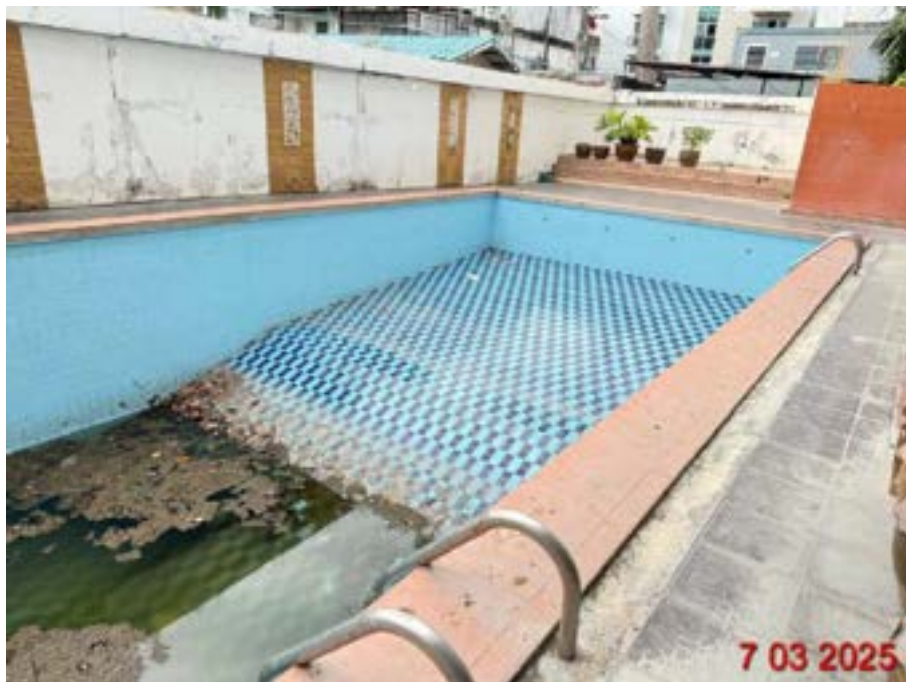
รูปที่ 1283-1284  
สระว่ายน้ำ

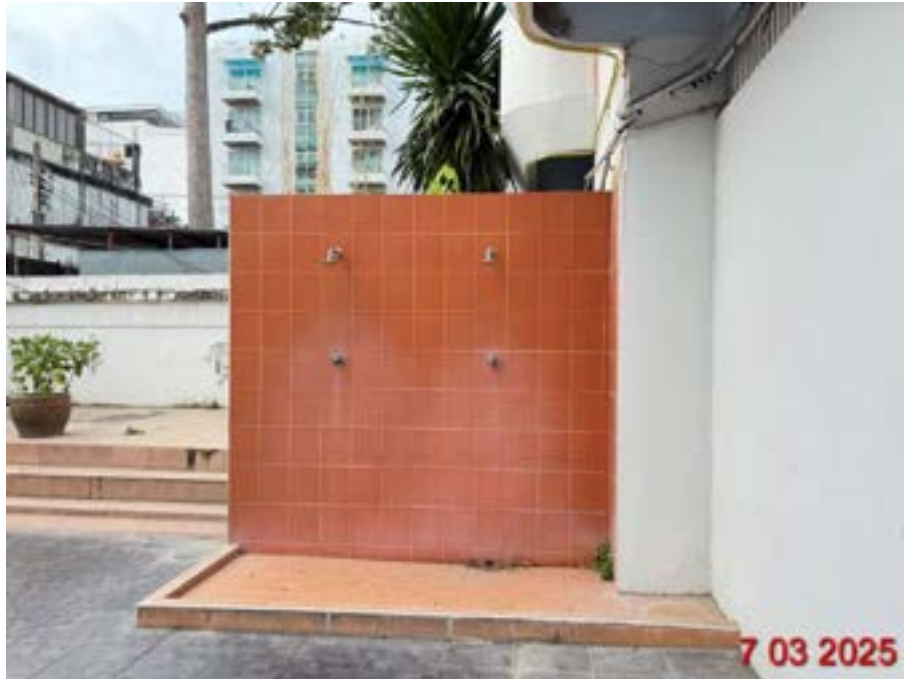
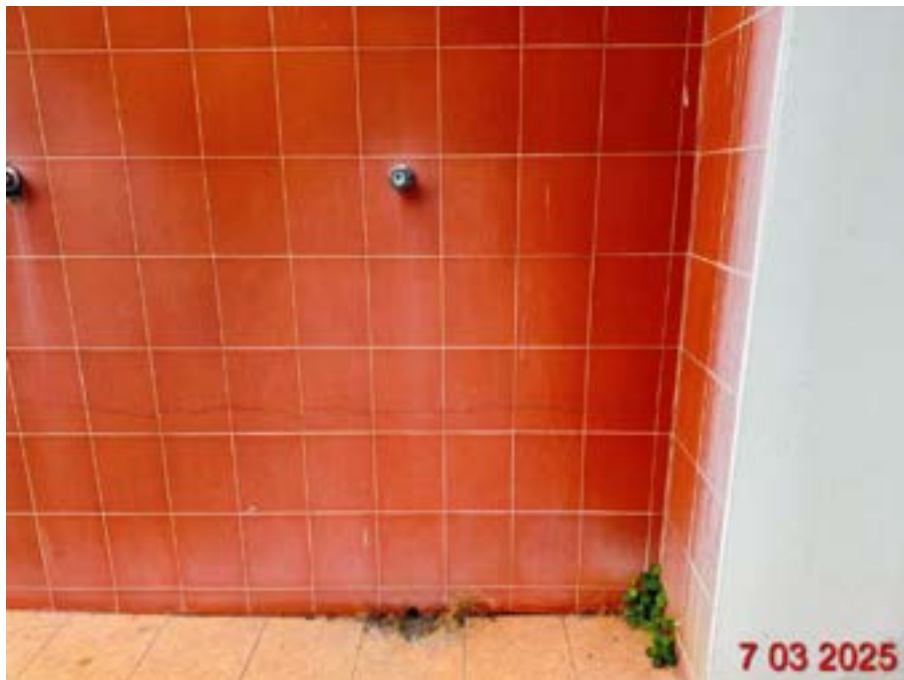
รูปที่ 1285-1286

รอยแตกร้าวบริเวณที่ล้างตัว

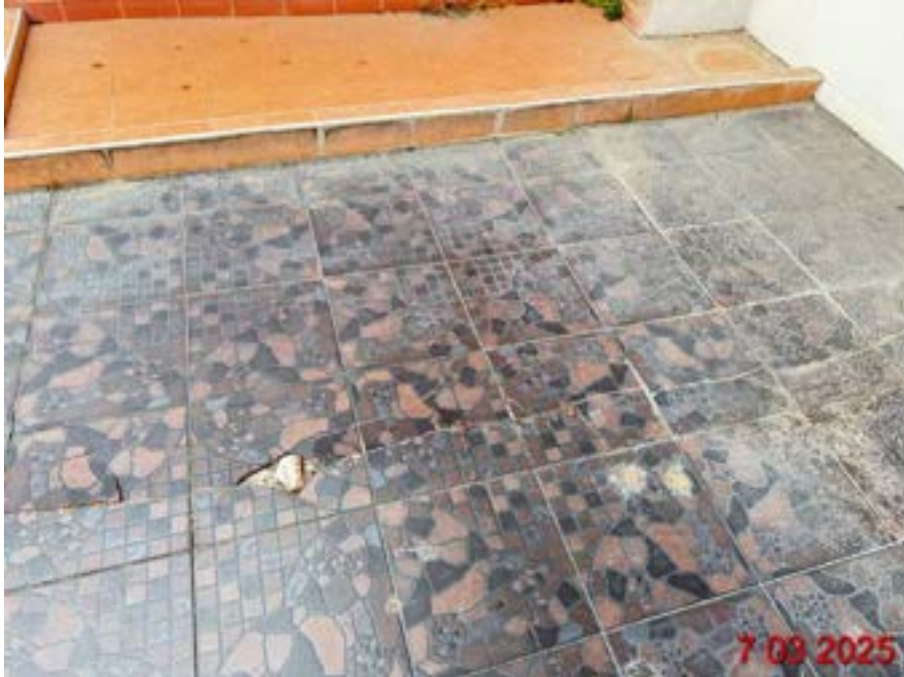
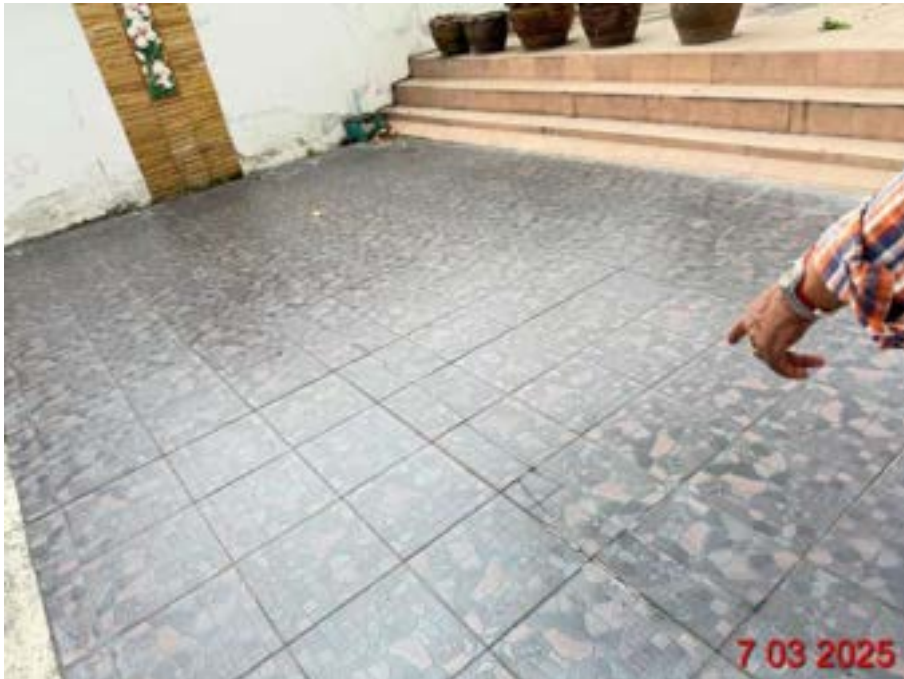
รูปที่ 1287-1288

รอยแตกร้าวพื้นและทรุดตัวบริเวณสระว่ายน้ำ

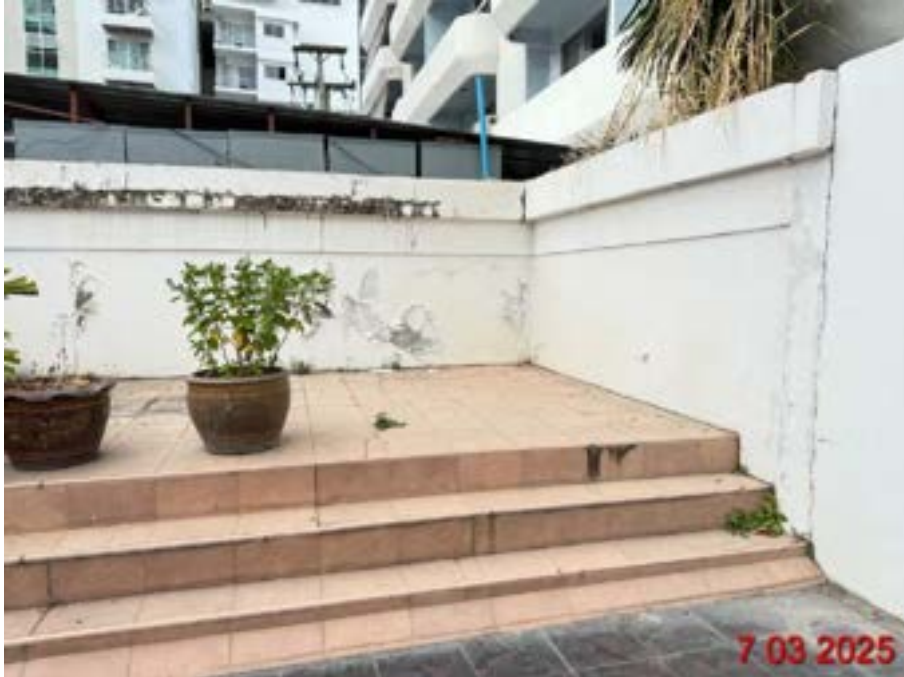
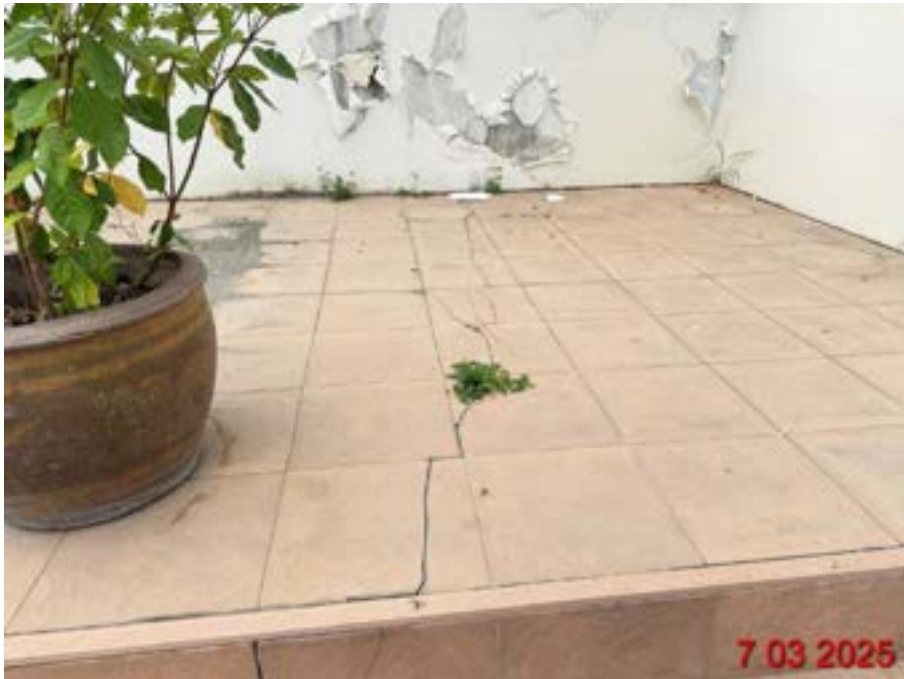
รูปที่ 1289-1290

รอยแตกร้าวพื้นและหลุดตัวบริเวณสระว่ายน้ำ

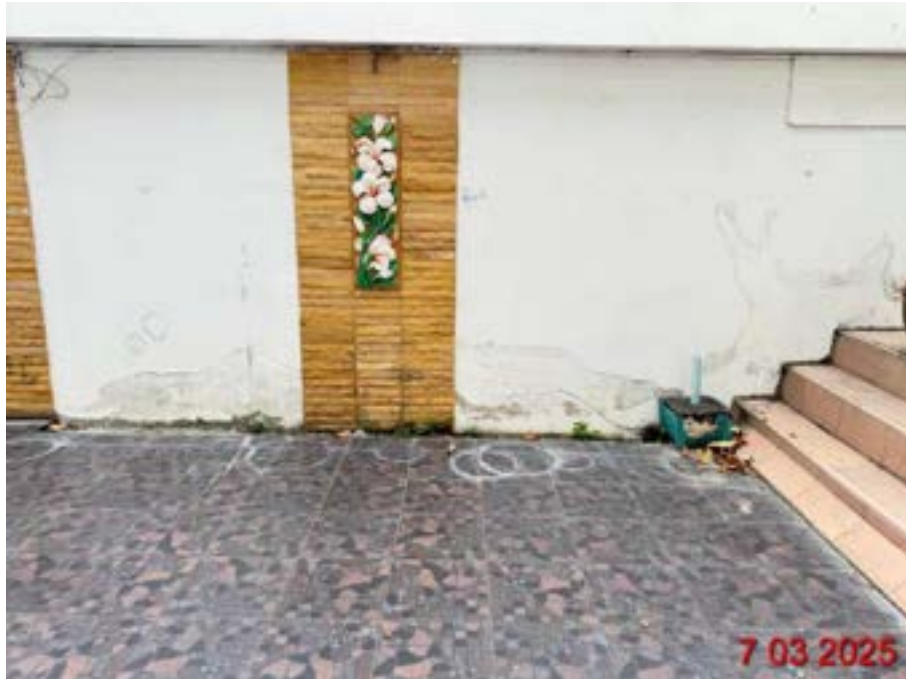
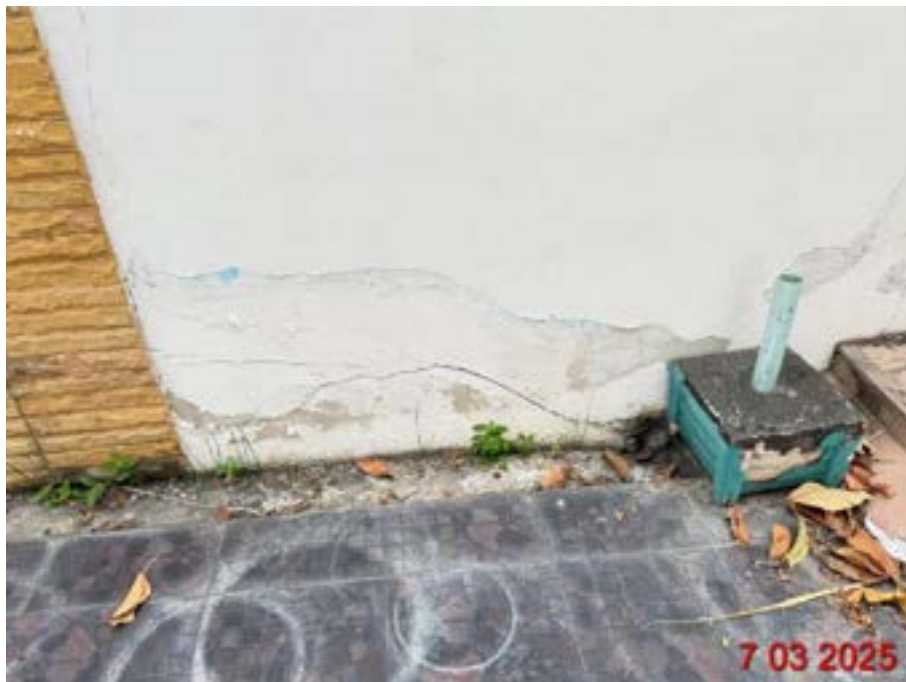
รูปที่ 1291-1292

รอยแตกร้าวกำแพงบริเวณสระว่ายน้ำ

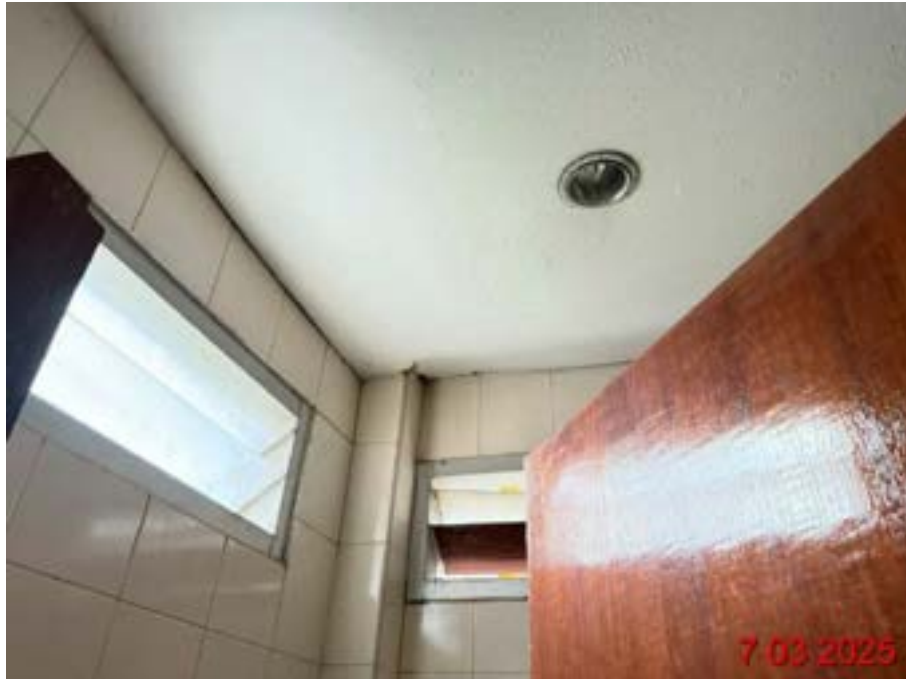
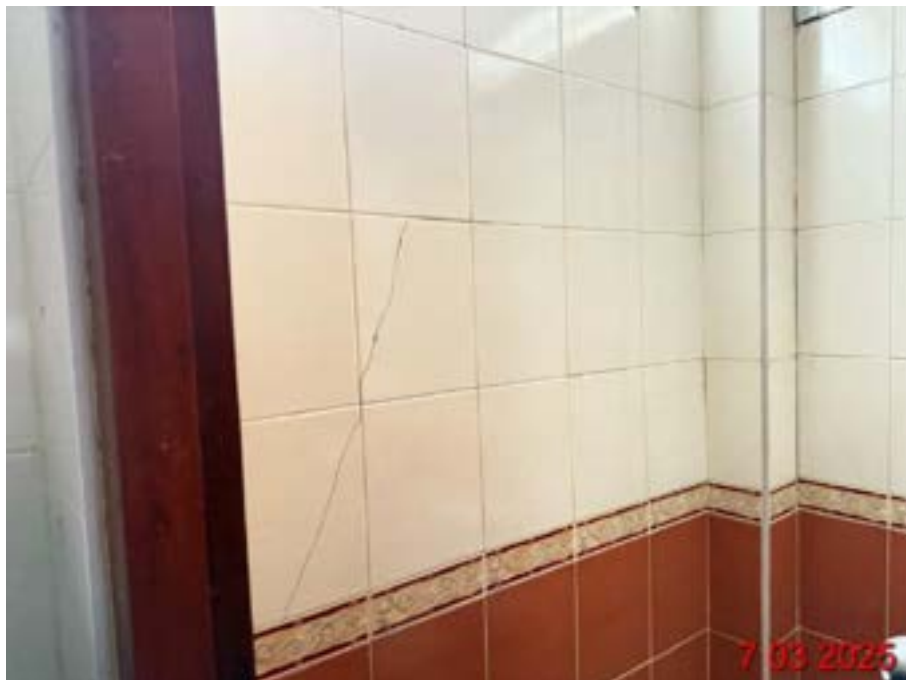
รูปที่ 1293-1294

รอยแตกร้าวผนังภายในห้องน้ำ ชั้น 1

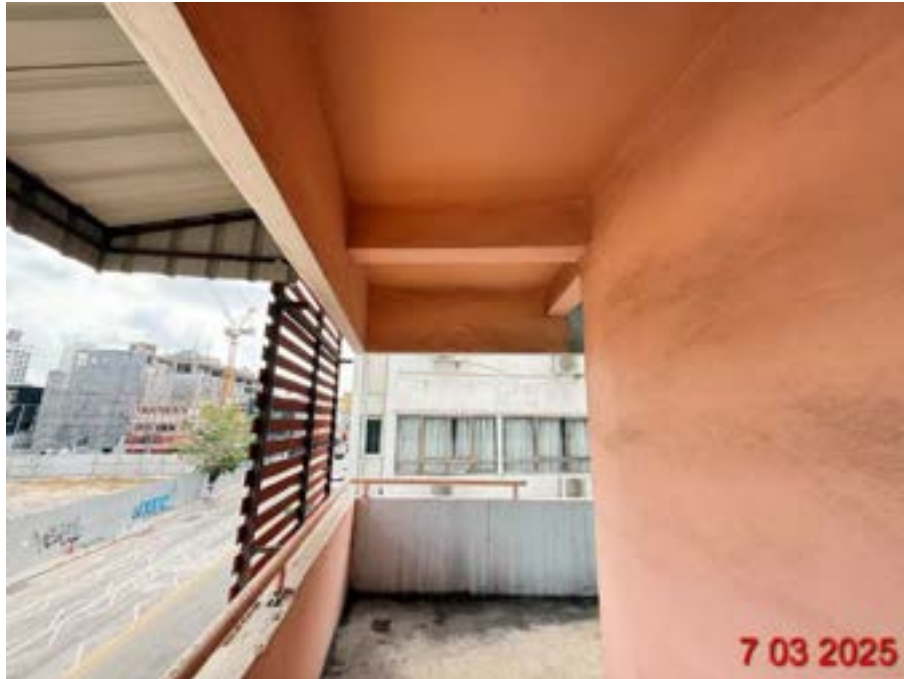
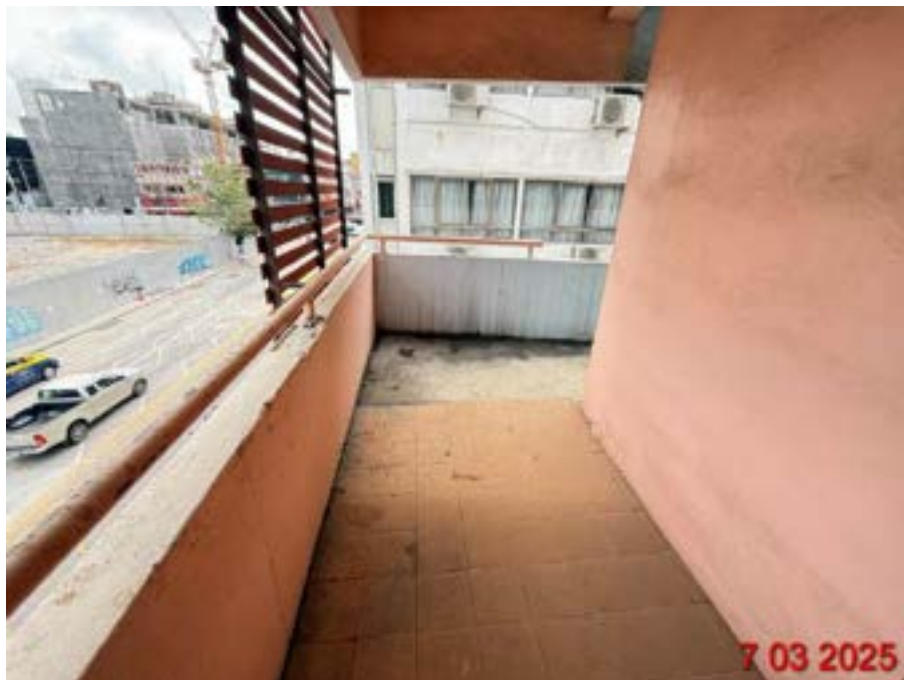
รูปที่ 1295-1296

ระเบียงด้านหน้า ชั้น 2

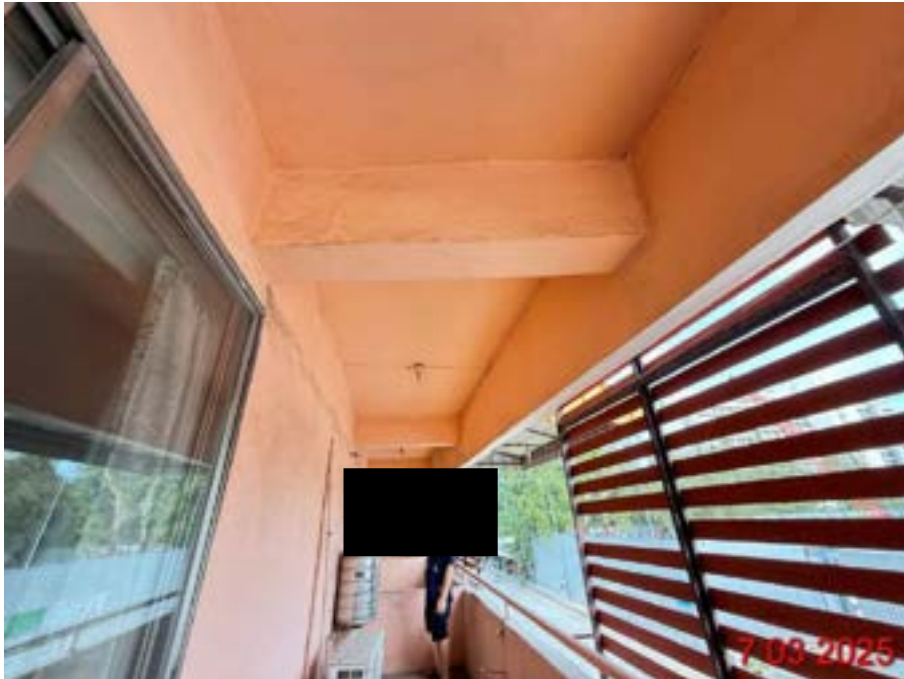
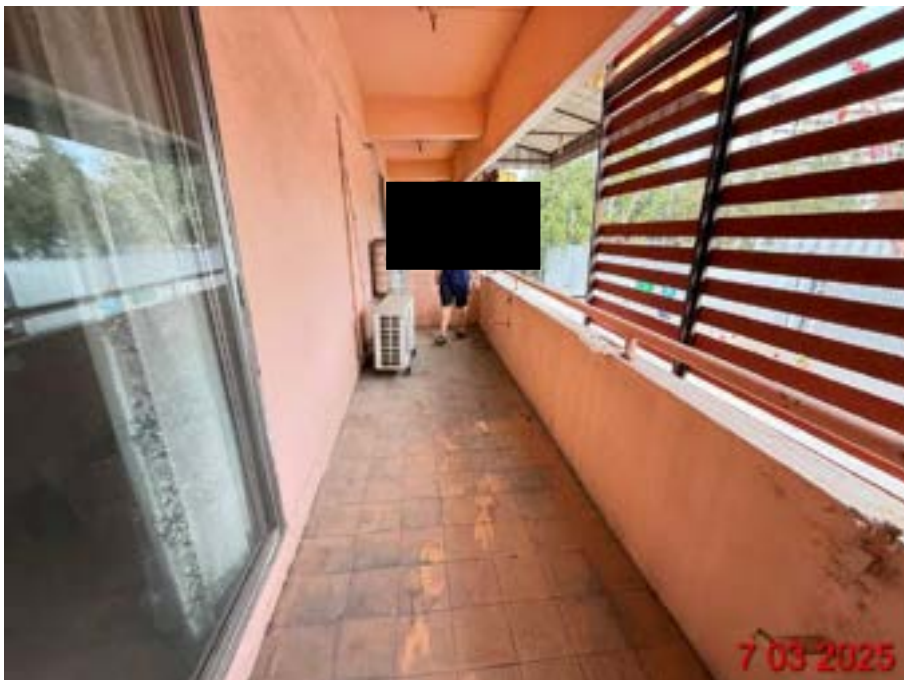
รูปที่ 1297-1298

ระเบียงด้านหน้า ชั้น 2

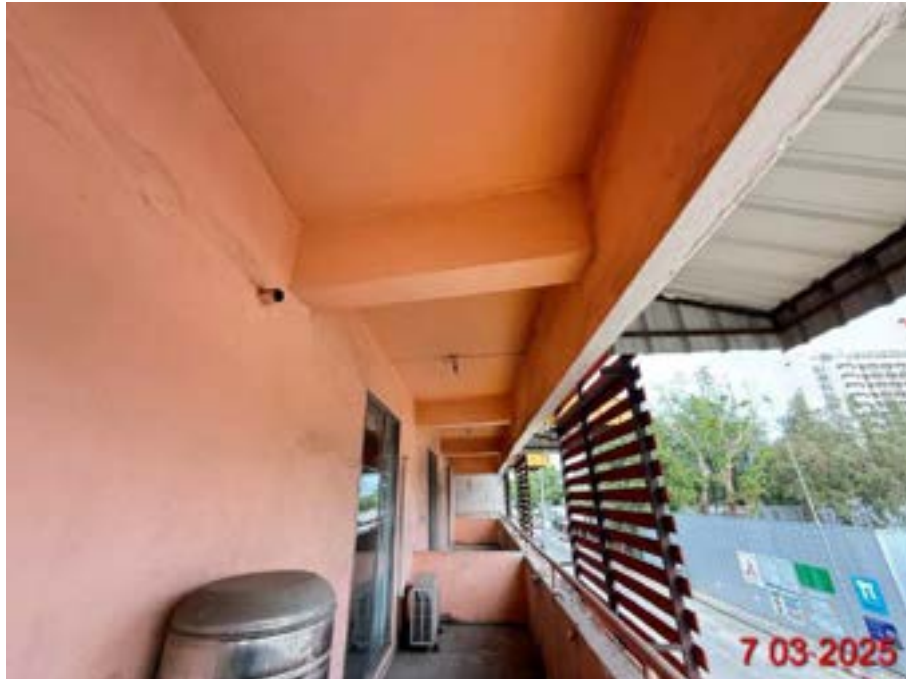
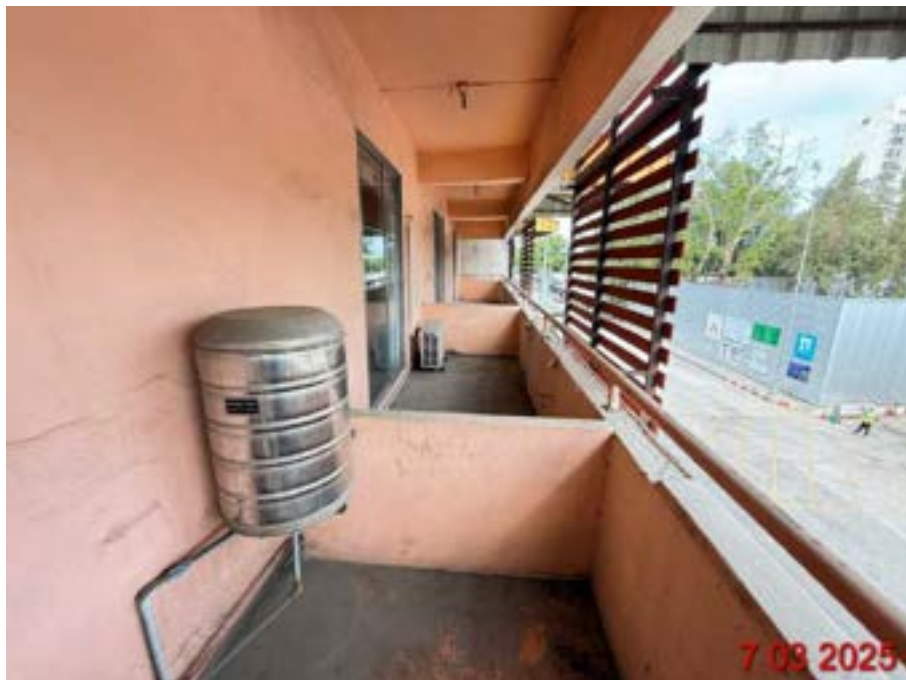
รูปที่ 1299-1300

ระเบียงด้านหน้า ชั้น 2

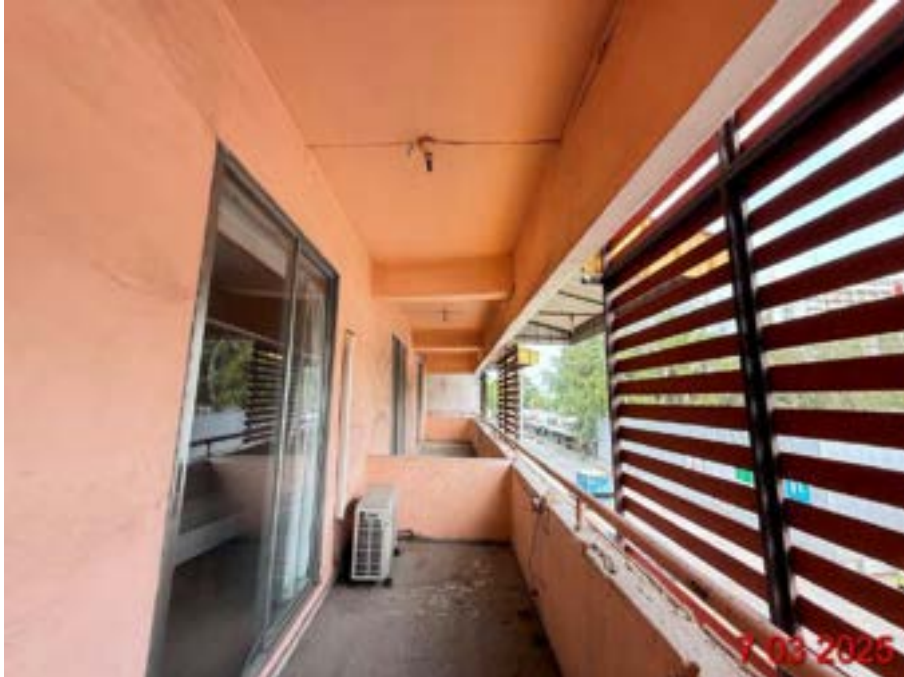
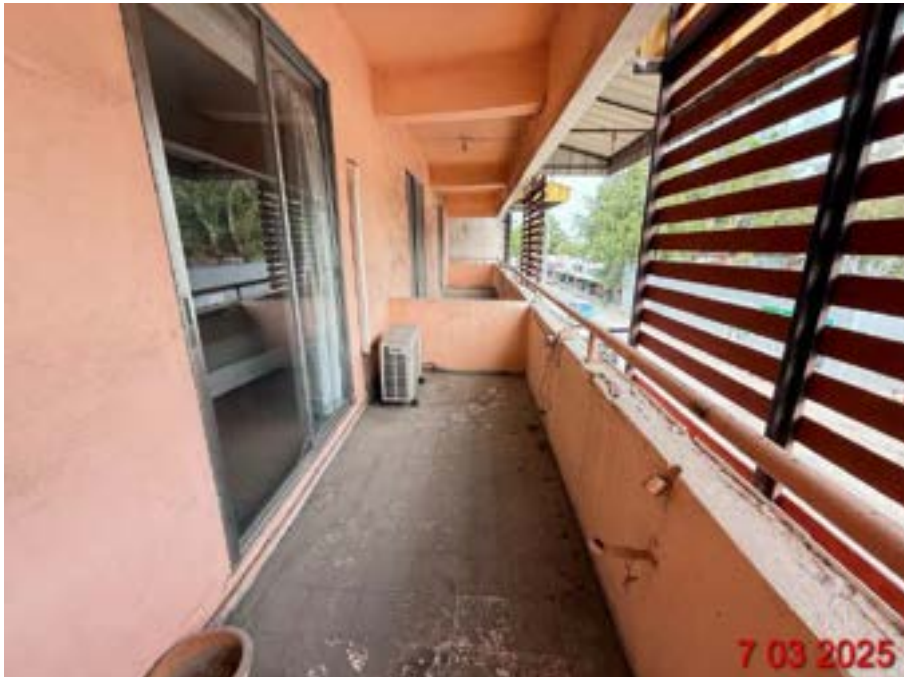
รูปที่ 1301-1302

ระเบียงด้านหน้า ชั้น 2

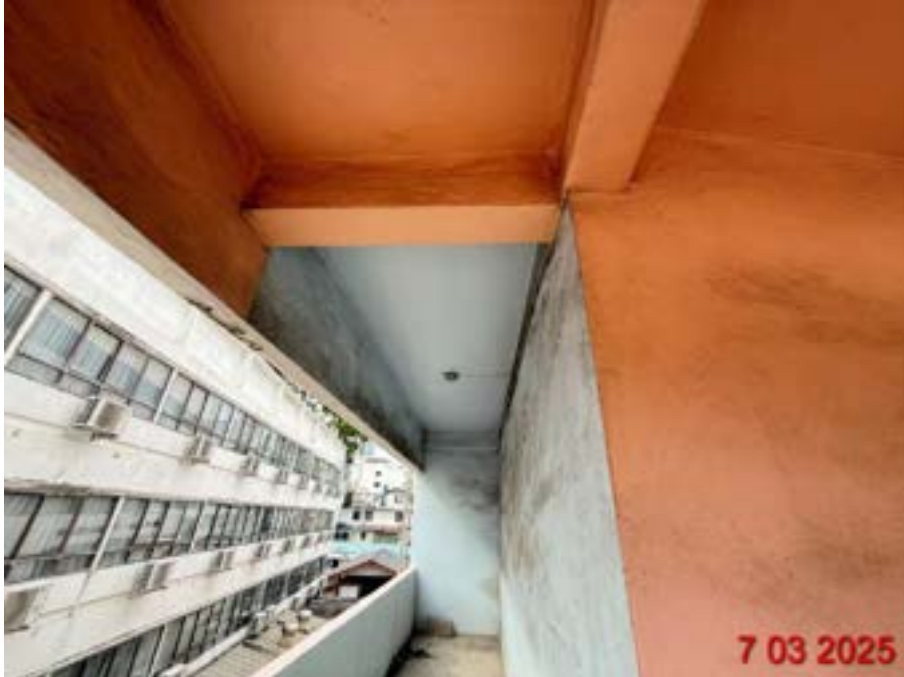
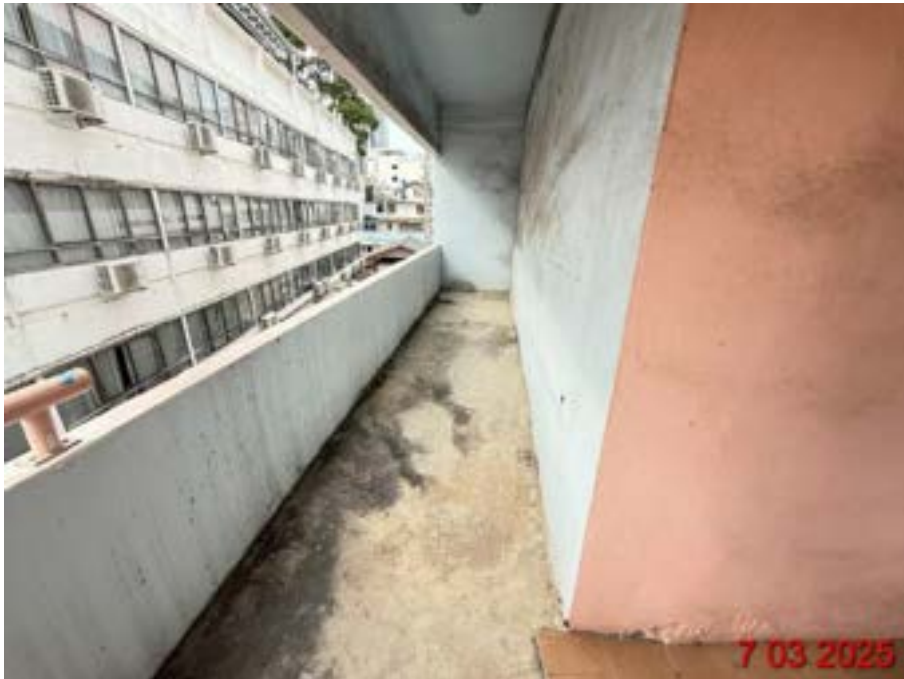
รูปที่ 1303-1304

ระเบียงด้านหน้า ชั้น 2

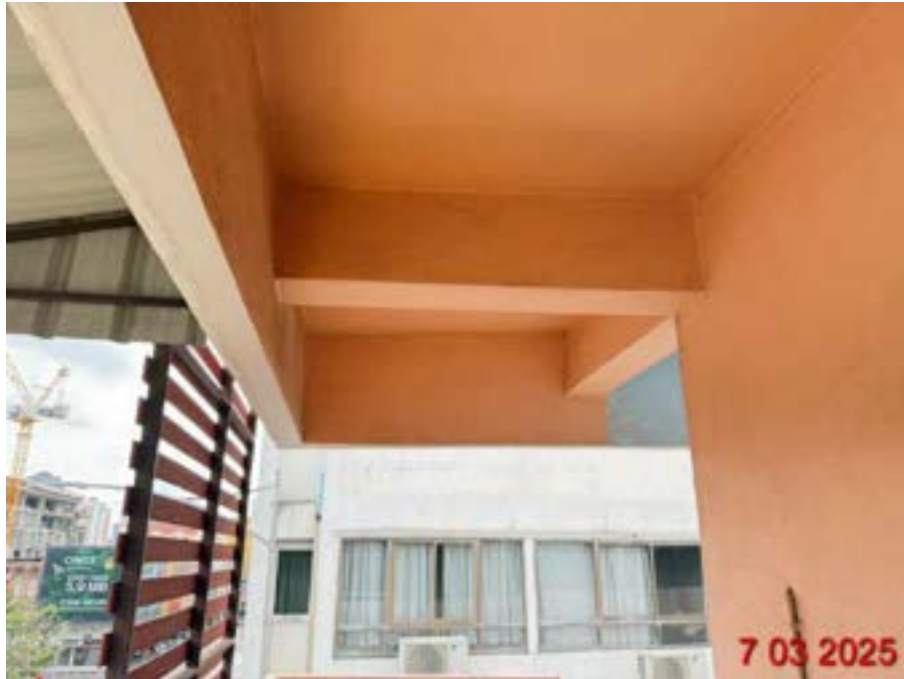
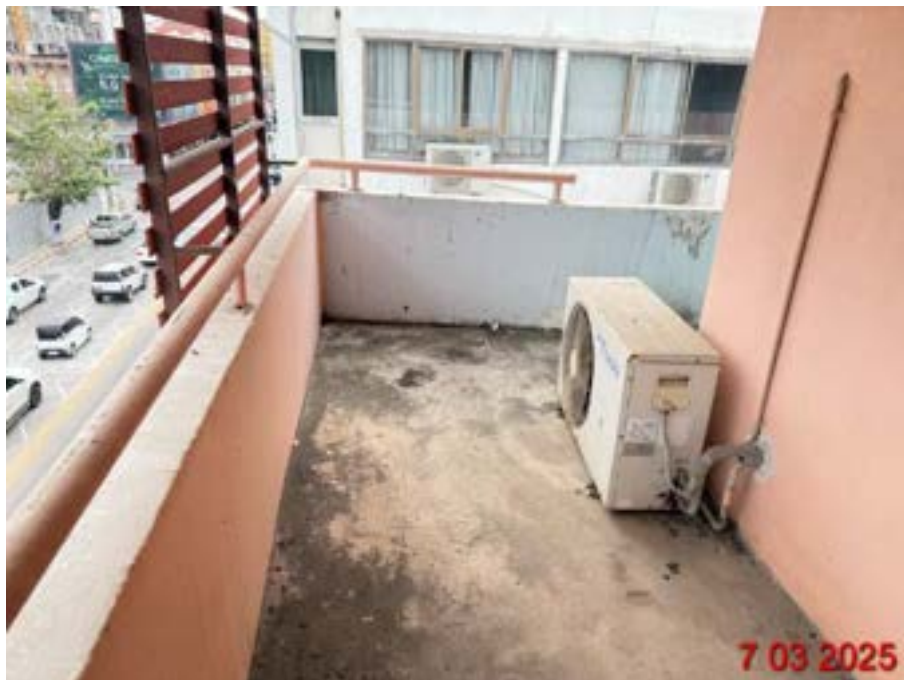
รูปที่ 1305-1306

ระเบียงด้านหน้า ชั้น 3

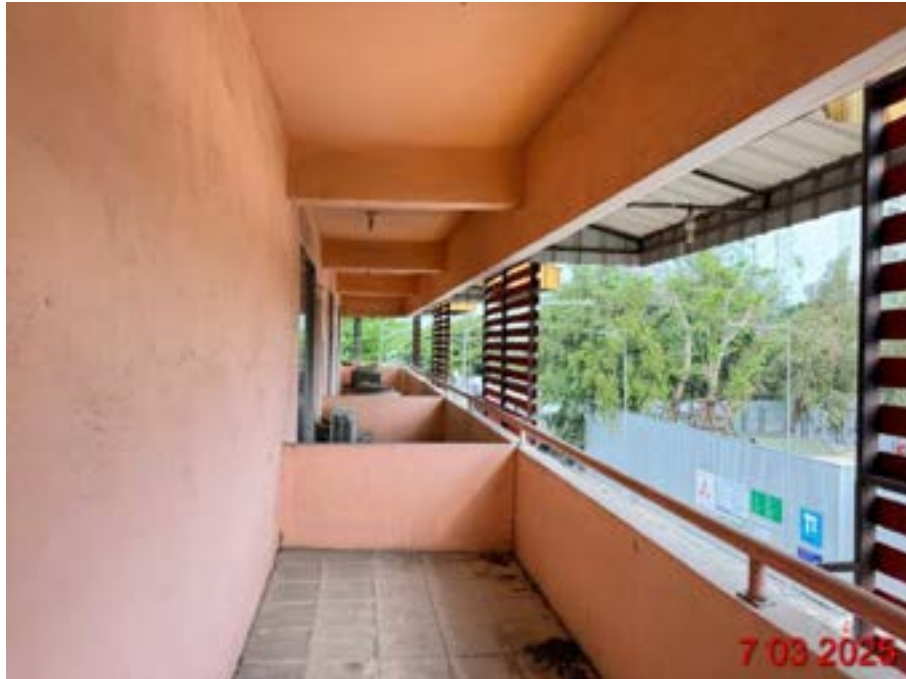
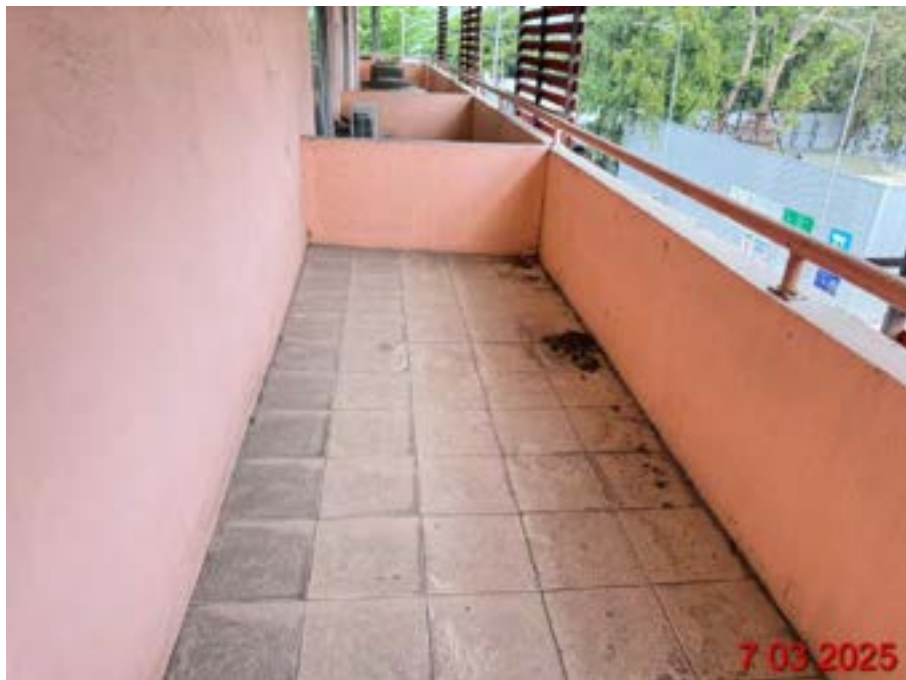
รูปที่ 1307-1308

ระเบียงด้านหน้า ชั้น 3

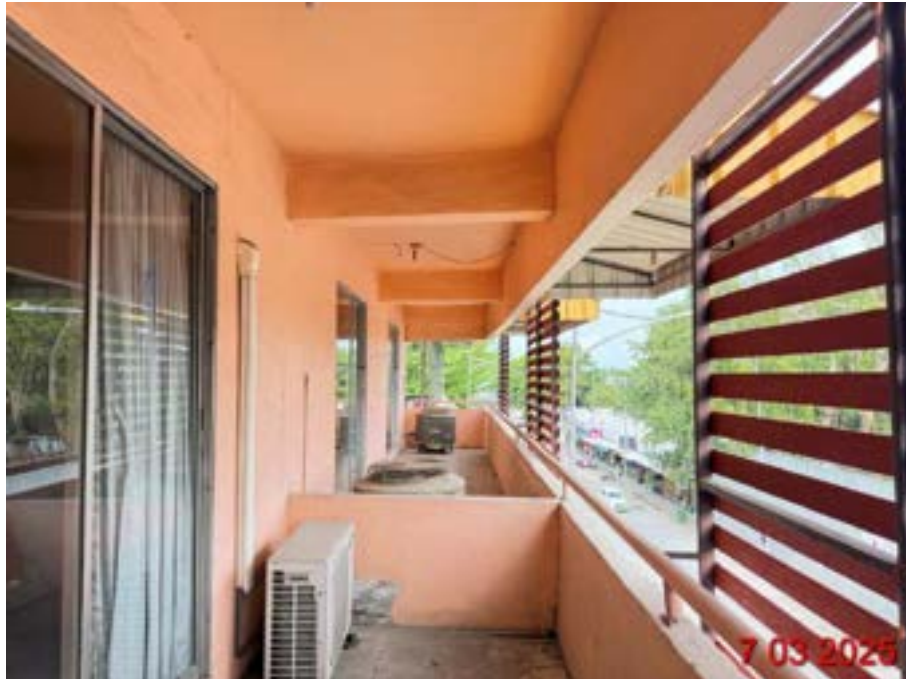
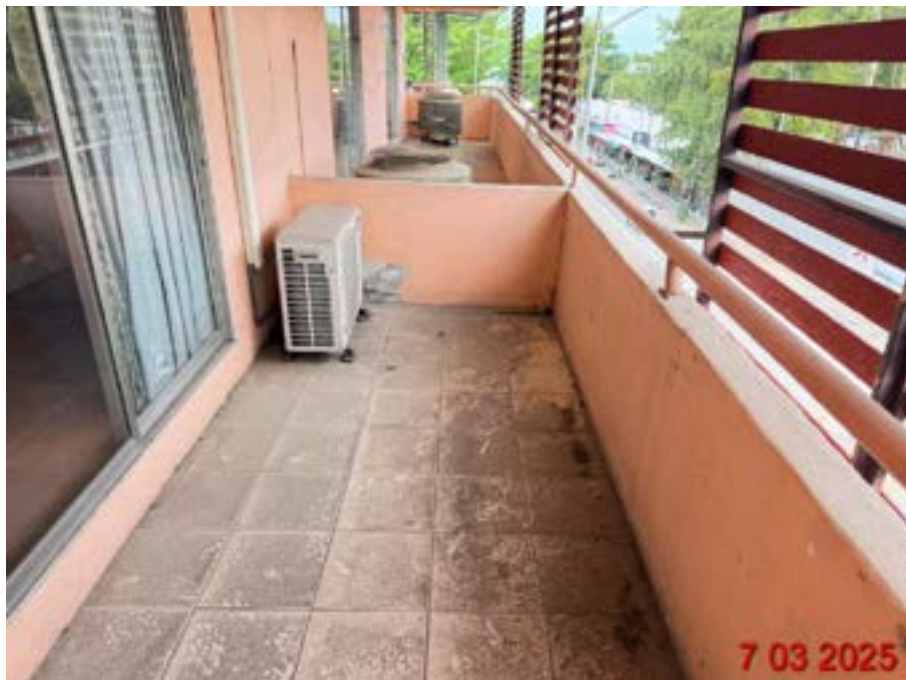
รูปที่ 1309-1310

ระเบียงด้านหน้า ชั้น 3

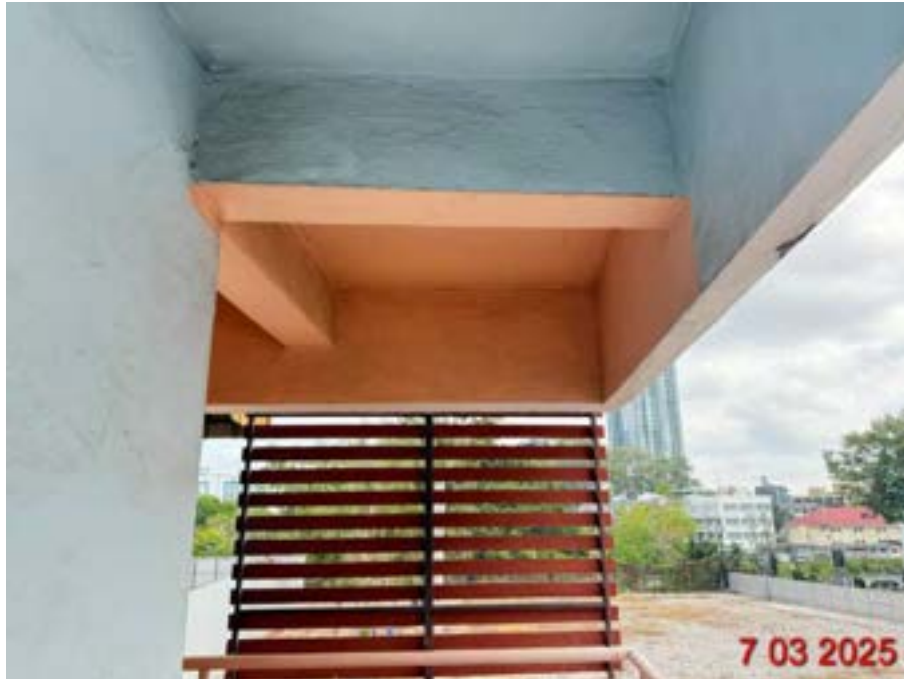
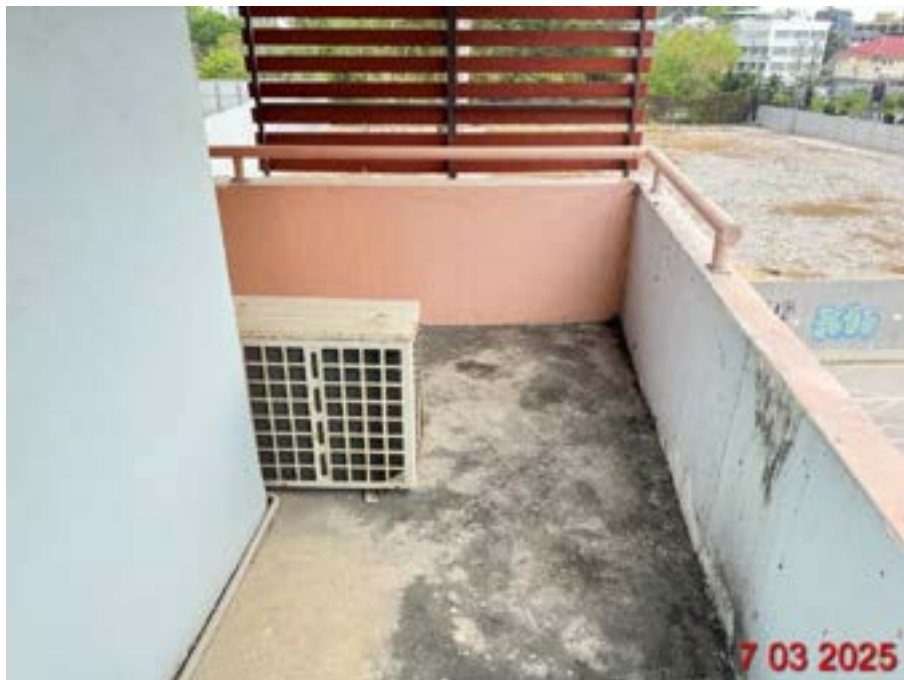
รูปที่ 1311-1312  
ระเบียงด้านหน้า ชั้น 3

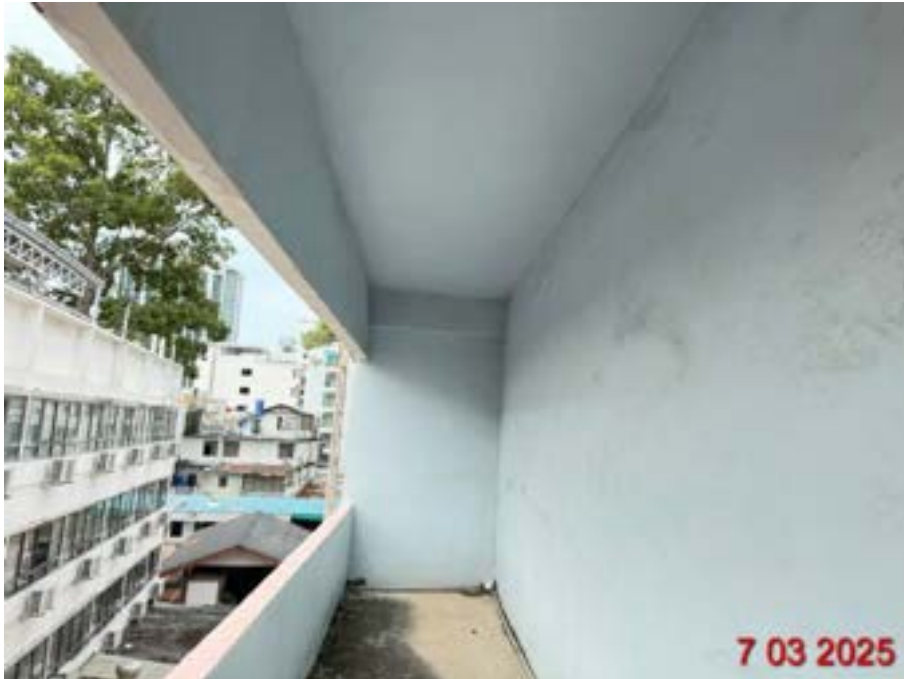
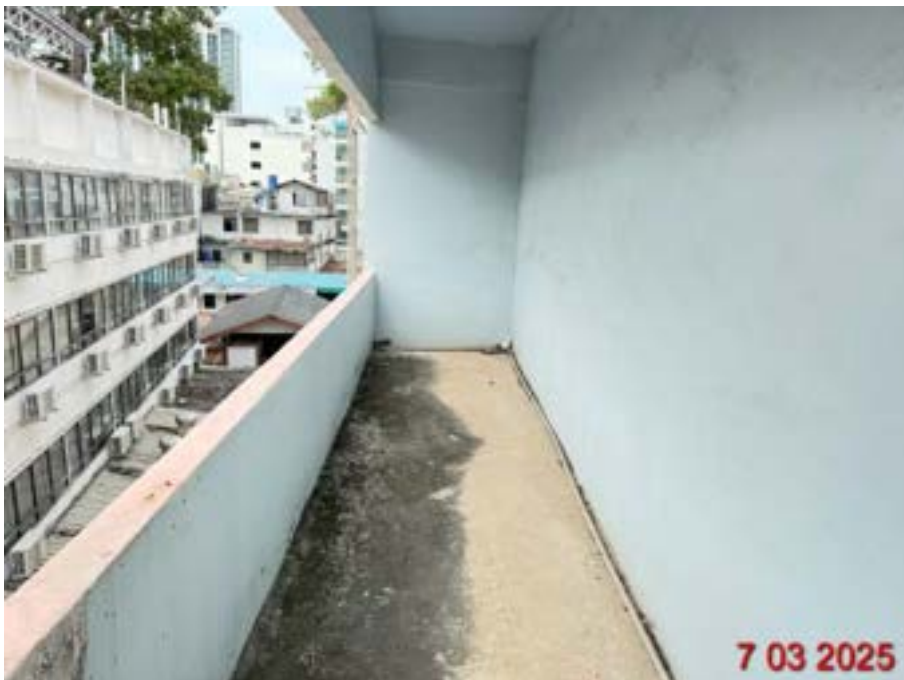
รูปที่ 131231314

ระเบียงด้านหน้า ชั้น 3

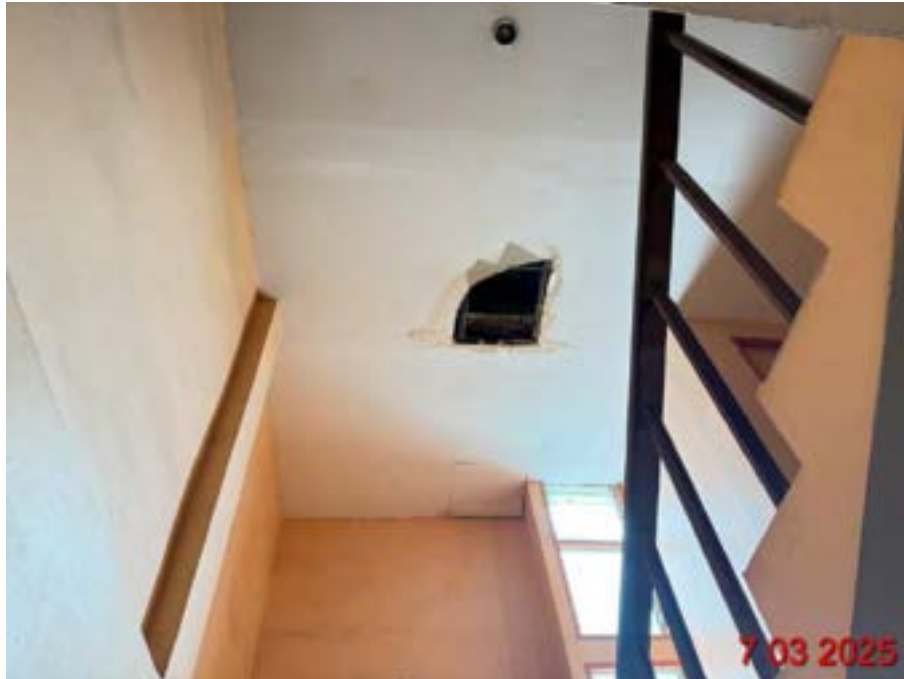
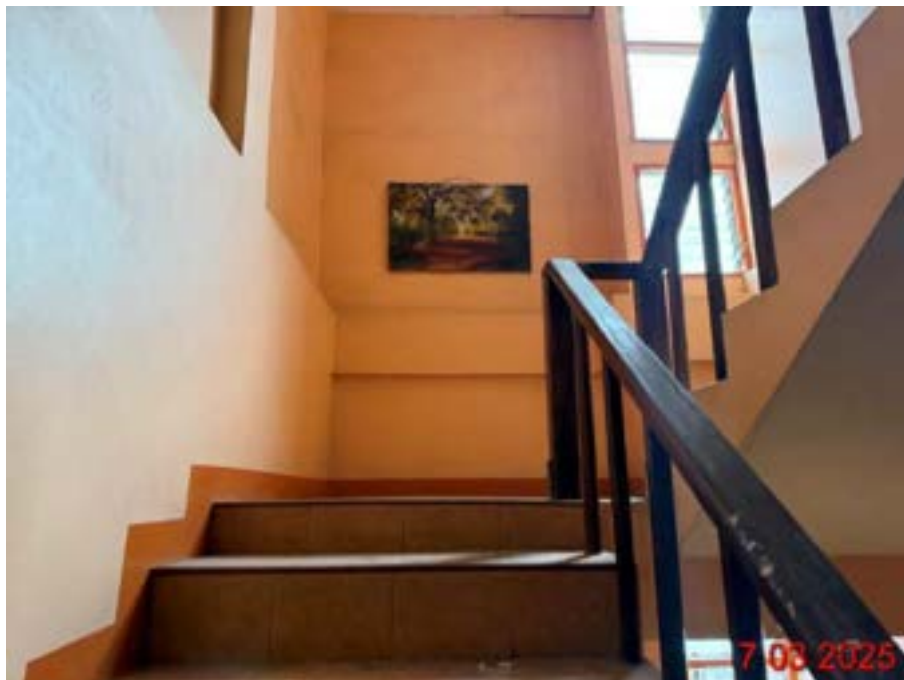
รูปที่ 1315-1316

โถงบันได
