เอกสารประกอบการปฏิบัติตามมาตรการป้องกันและแก้ไขผลกระทบสิ่งแวดล้อม

บริเวณหน่วยงานก่อสร้างมีทรัพย์สินที่อยู่โดยรอบเป็นของบุคคลภายนอก (Third Party) ซึ่งระหว่างการสำรวจพบว่าบางส่วนของทรัพย์สินเหล่านี้มีความเสียหายที่มีอยู่เดิม (Existing Damage) ก่อนที่ทางโครงการจะเริ่มงานเสาเข็มเจาะ (เริ่มงานจริงเมื่อวันที่ 15 กุมภาพันธ์ 2568)

โครงการก่อสร้างอาคารโรงแรม Atmind Central Pattaya Hotel

ตั้งอยู่ที่ถนนพทยากลาง ตำบลหนองปรือ อำเภอบางละมุง จังหวัดชลบุรี

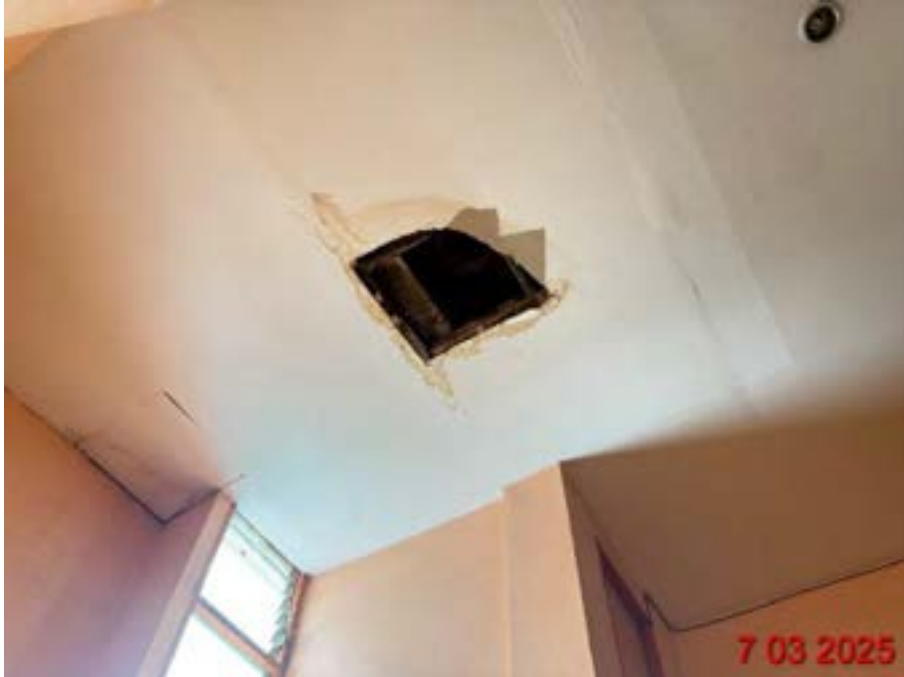
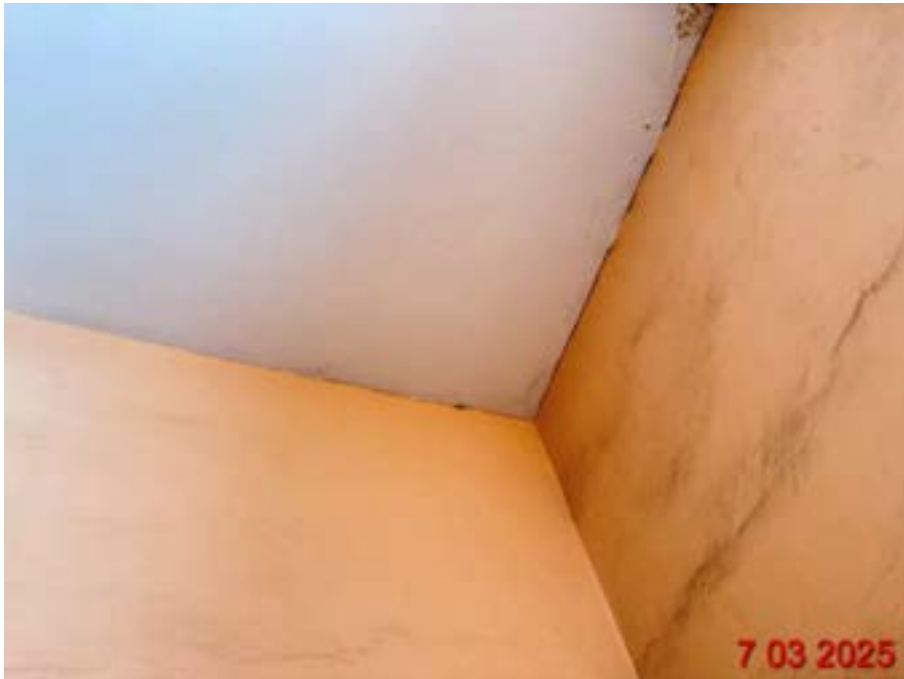
รูปที่ 1317-1318

เพดานชำรุดบริเวณโถงบันได

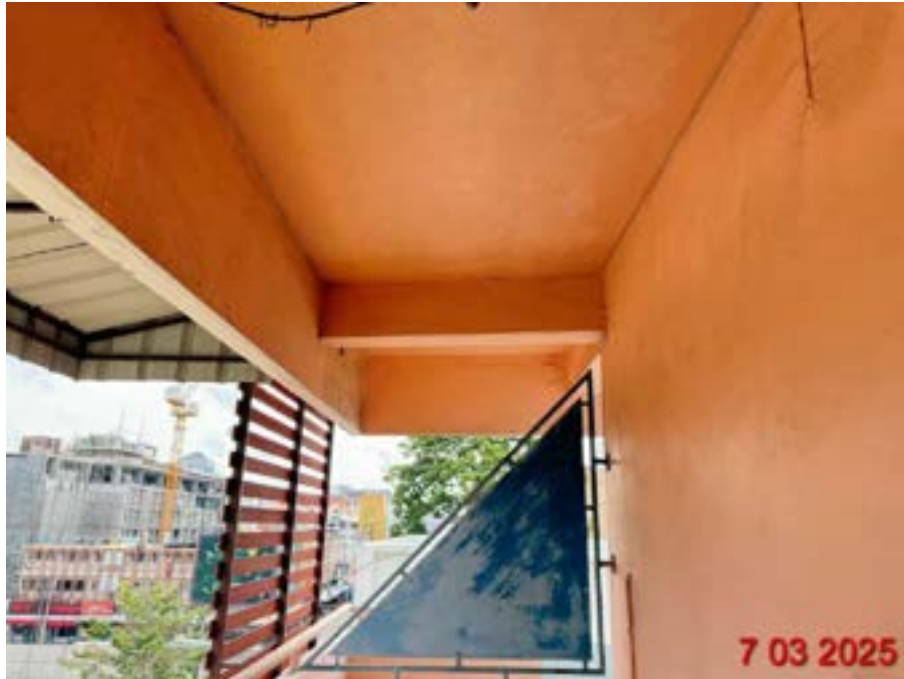
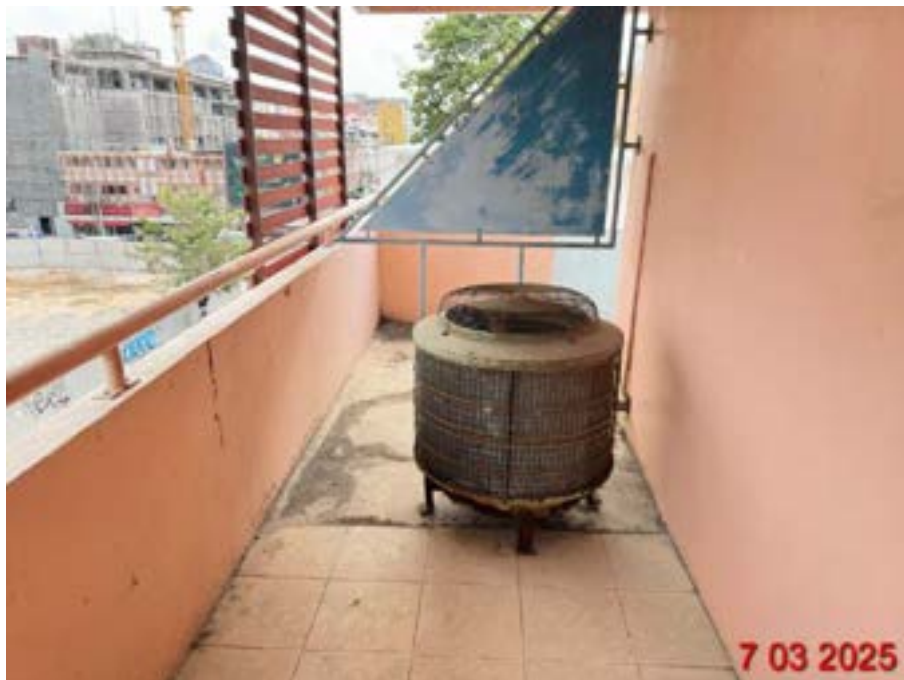
รูปที่ 1319-1320

ระเบียงด้านหน้า ชั้น 4

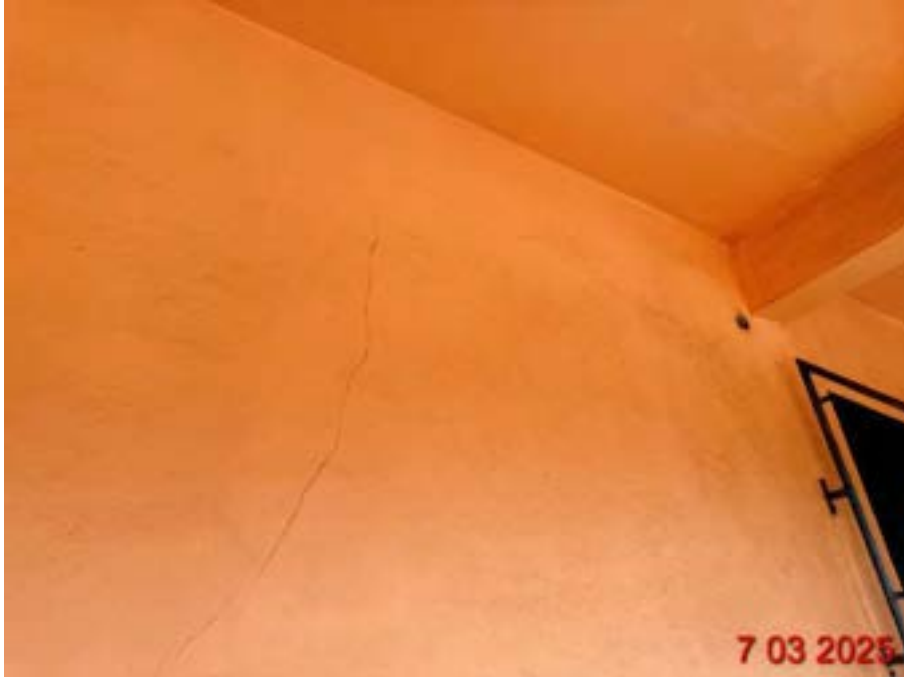
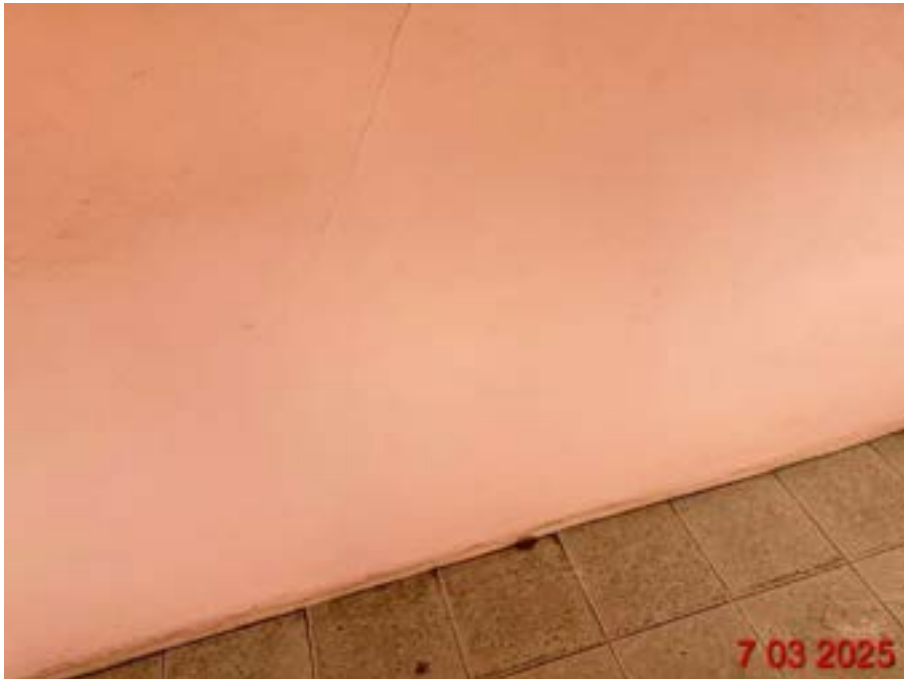
รูปที่ 1321-1322

ระเบียงด้านหน้า ชั้น 4

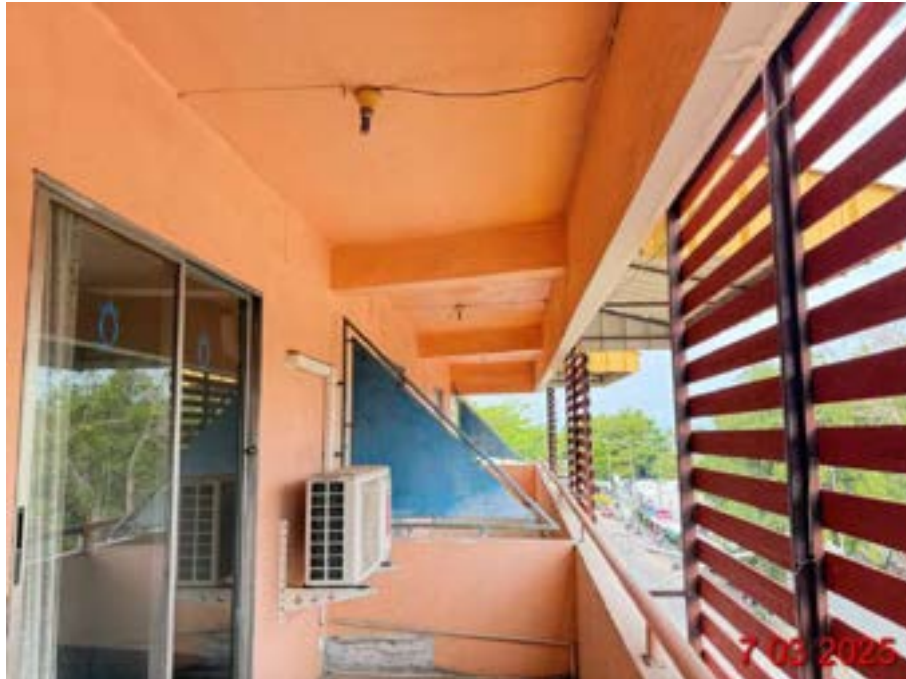
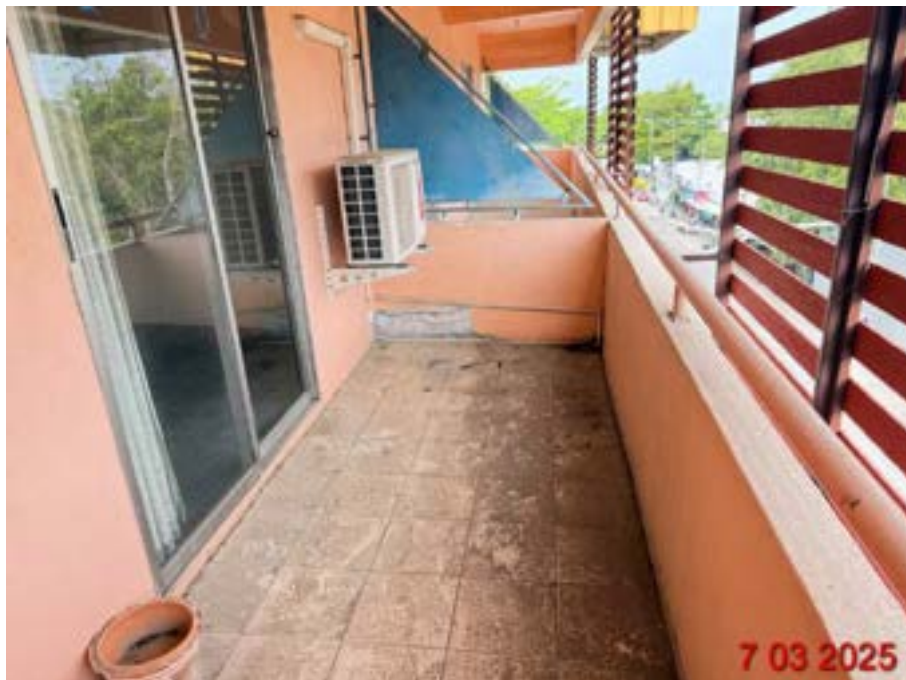
รูปที่ 1323-1324

ระเบียงด้านหน้า ชั้น 4

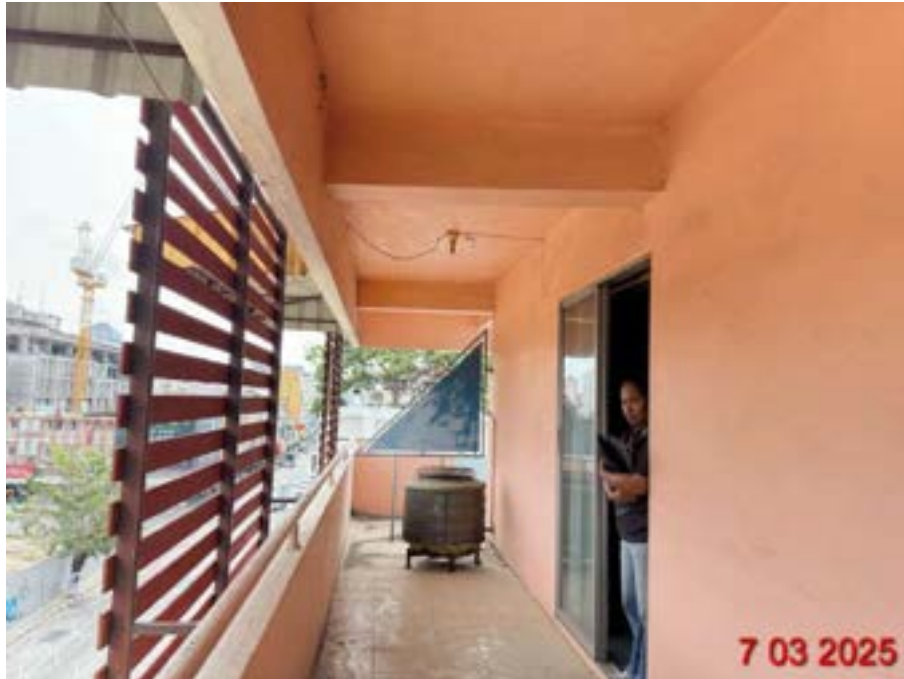
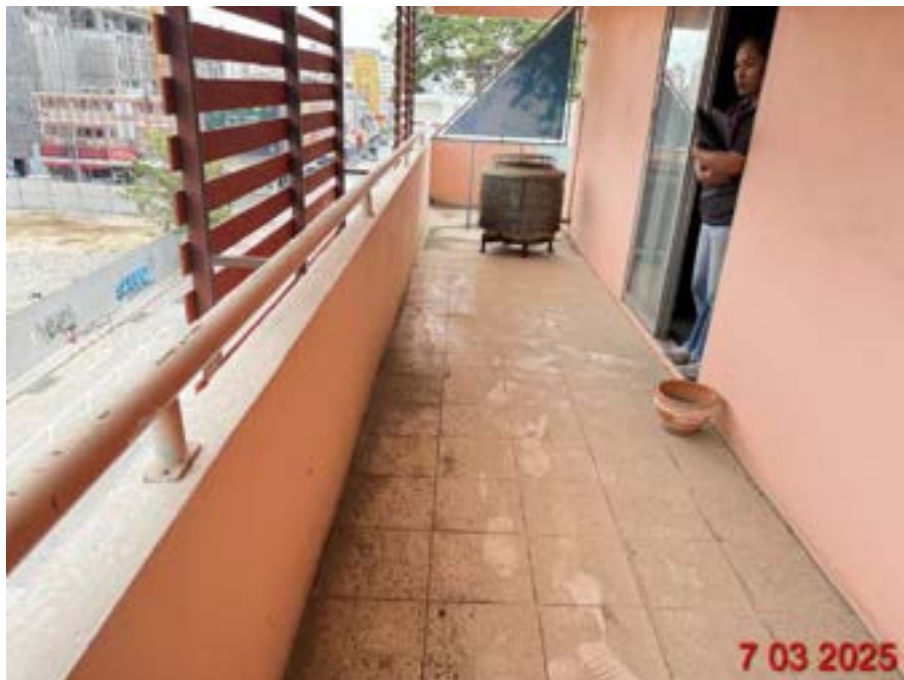
รูปที่ 1325-1326

ระเบียงด้านหน้า ชั้น 4

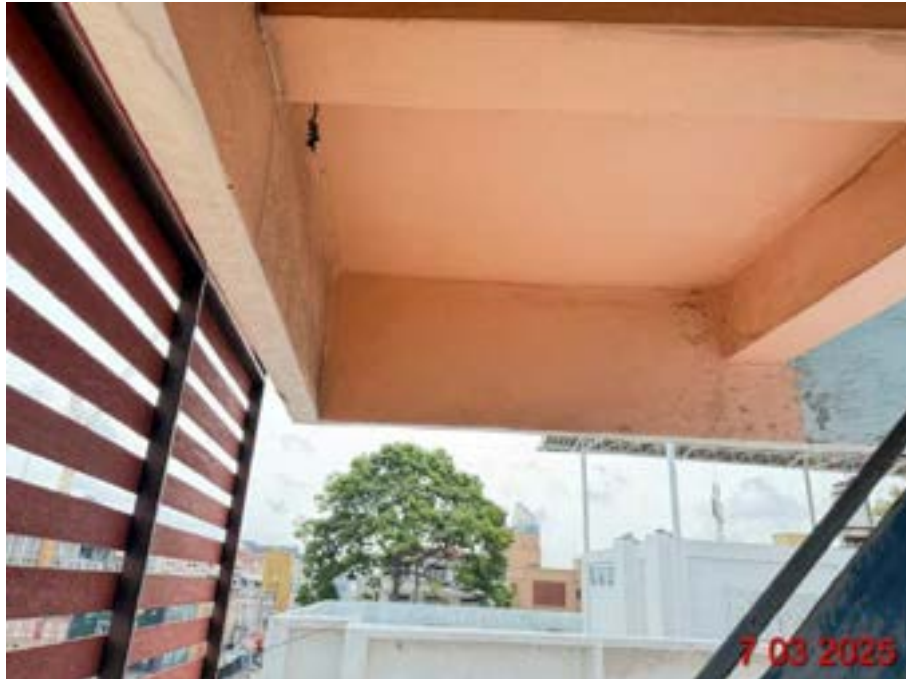
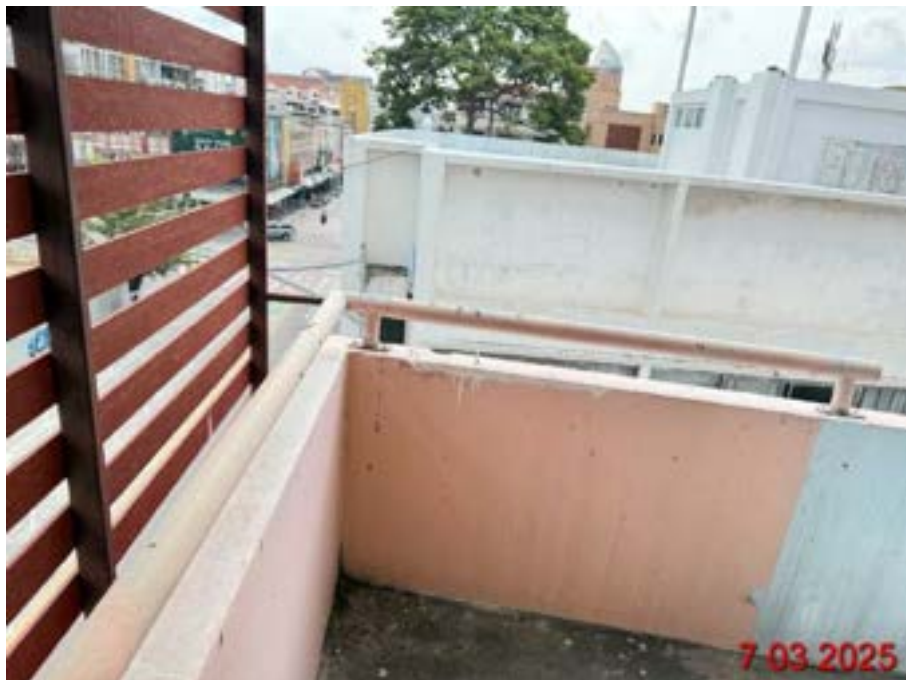
รูปที่ 1327-1328

ระเบียงด้านหน้า ชั้น 4

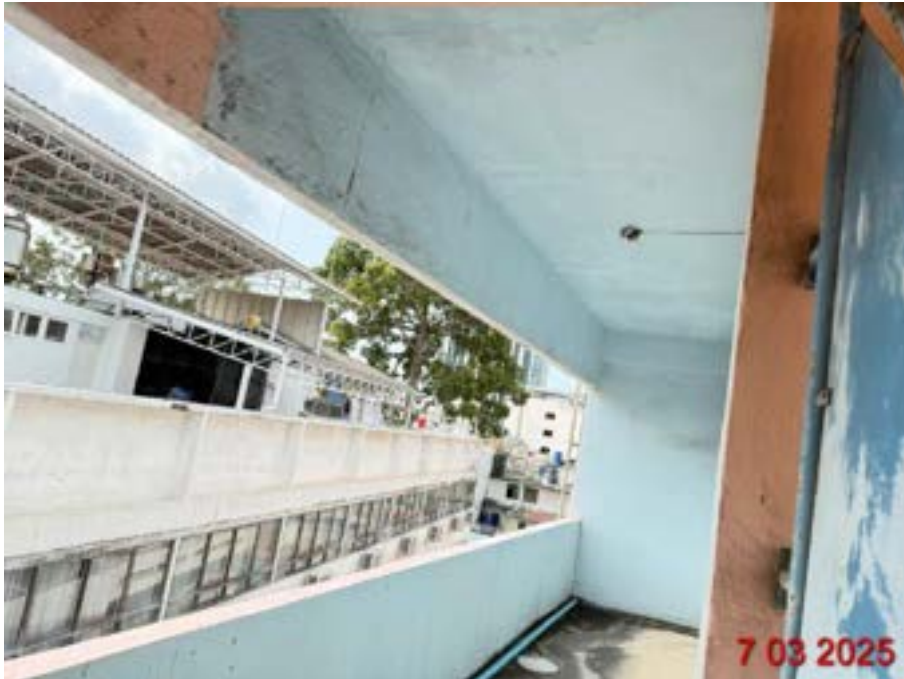
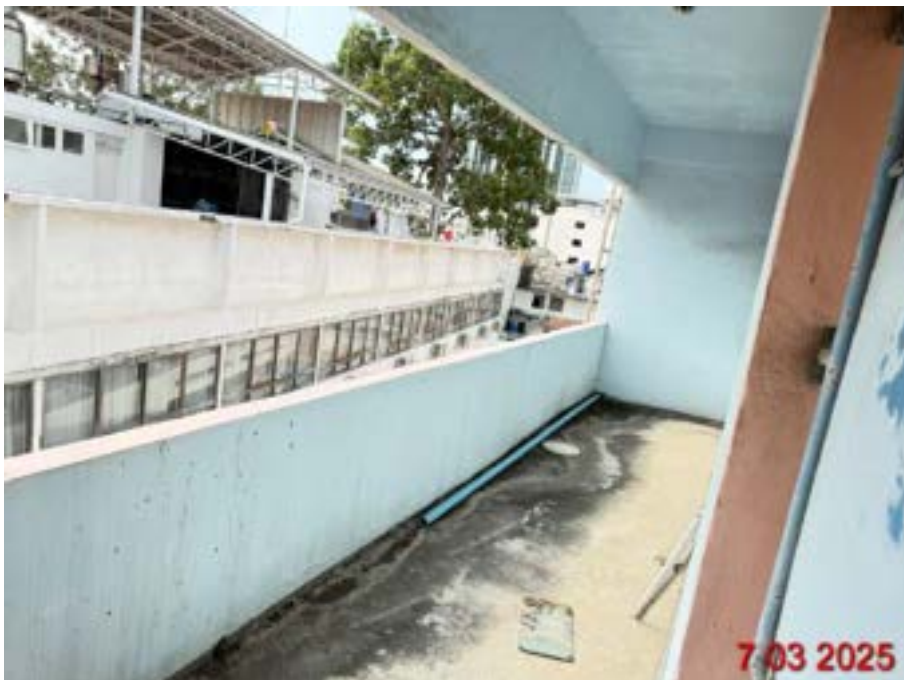
รูปที่ 1329-1330

ระเบียงด้านหน้า ชั้น 4

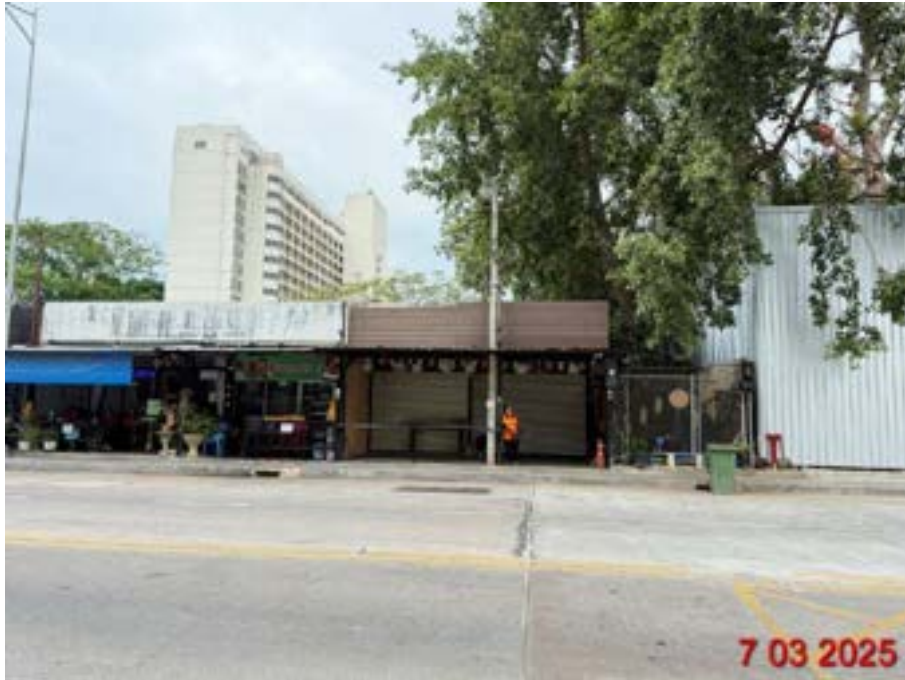
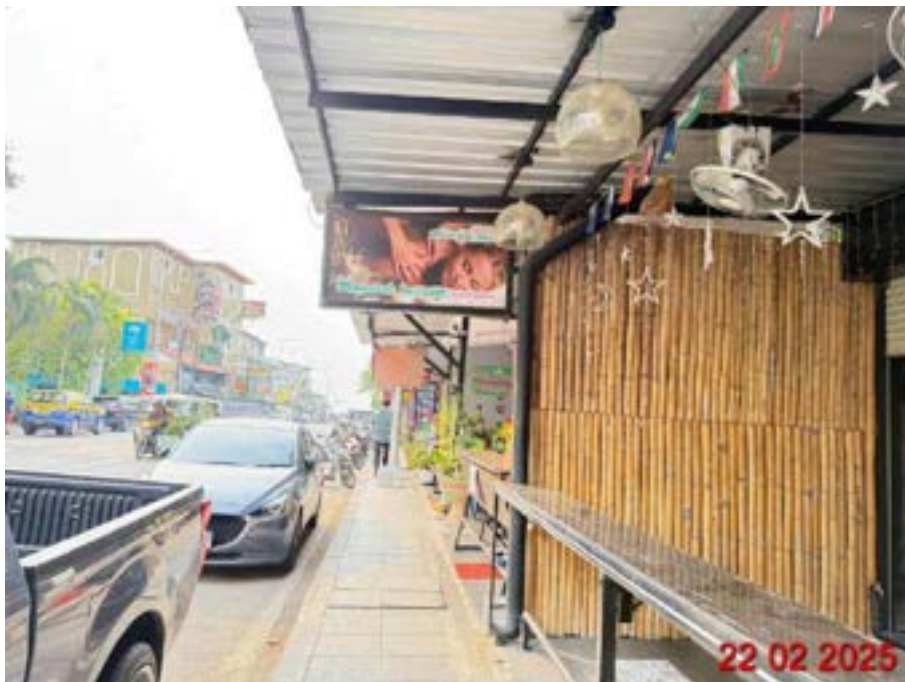
รูปที่ 15-16

สภาพภายนอกด้านหน้า

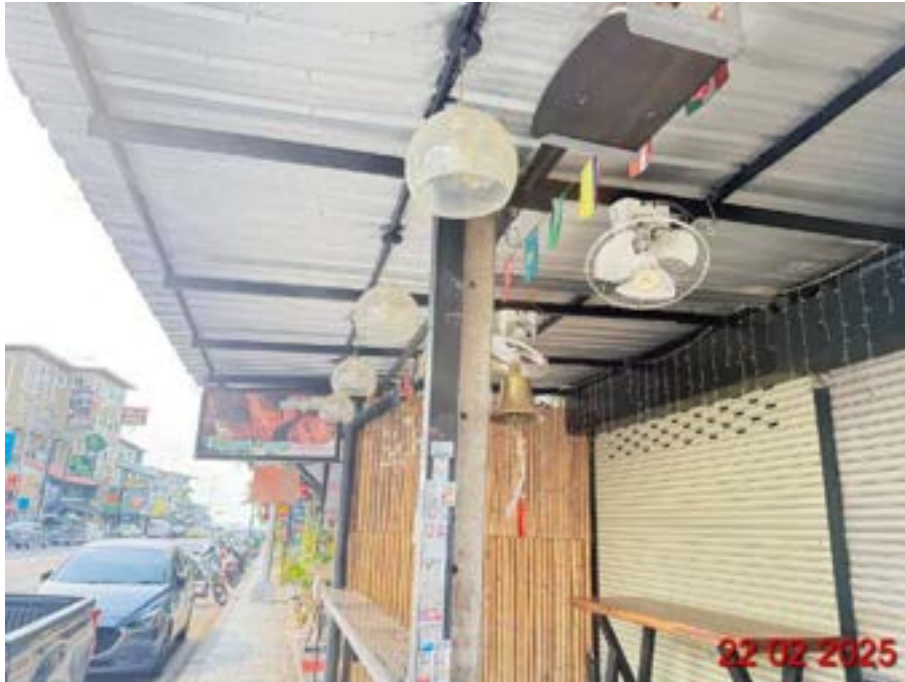
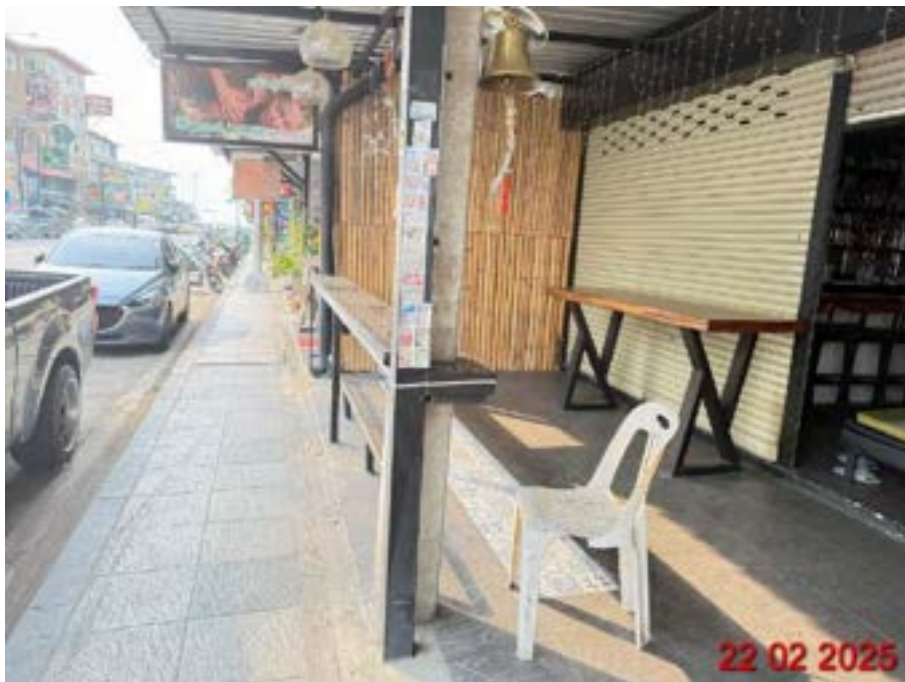
รูปที่ 17-18

สภาพภายนอกด้านหน้า

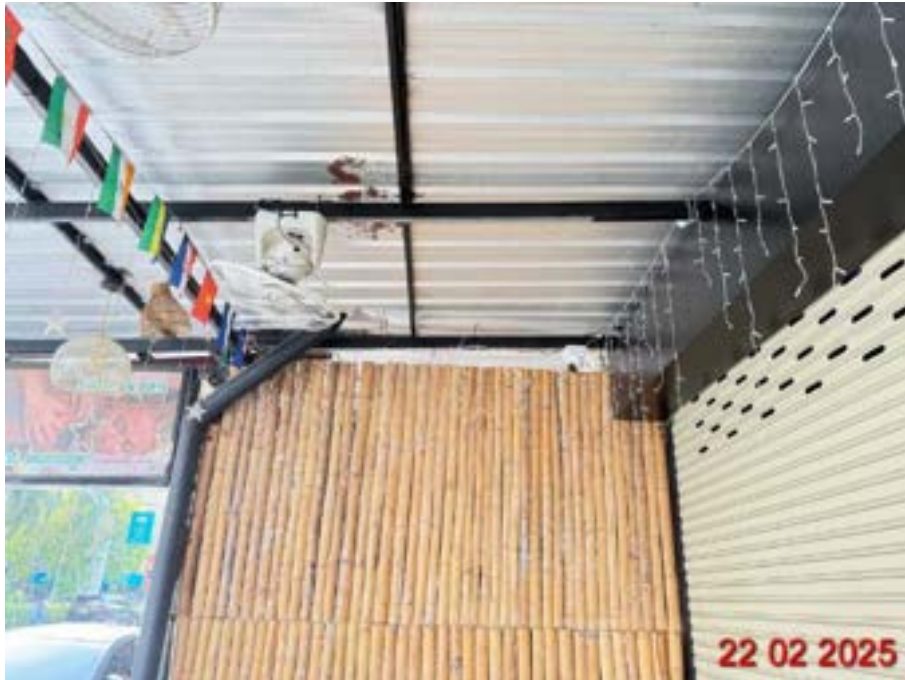
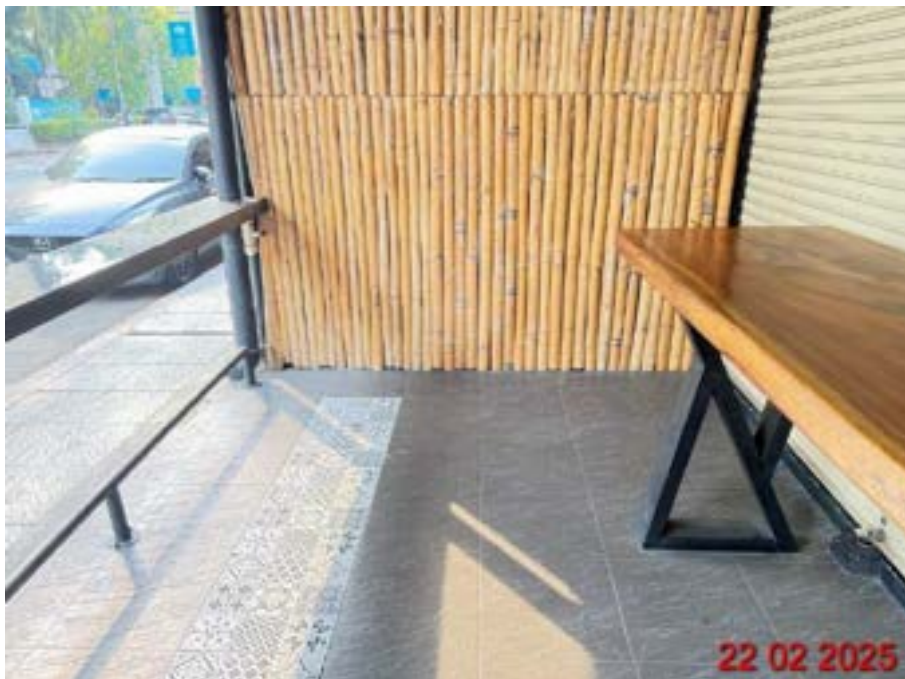
รูปที่ 19-20

สภาพภายนอกด้านหน้า

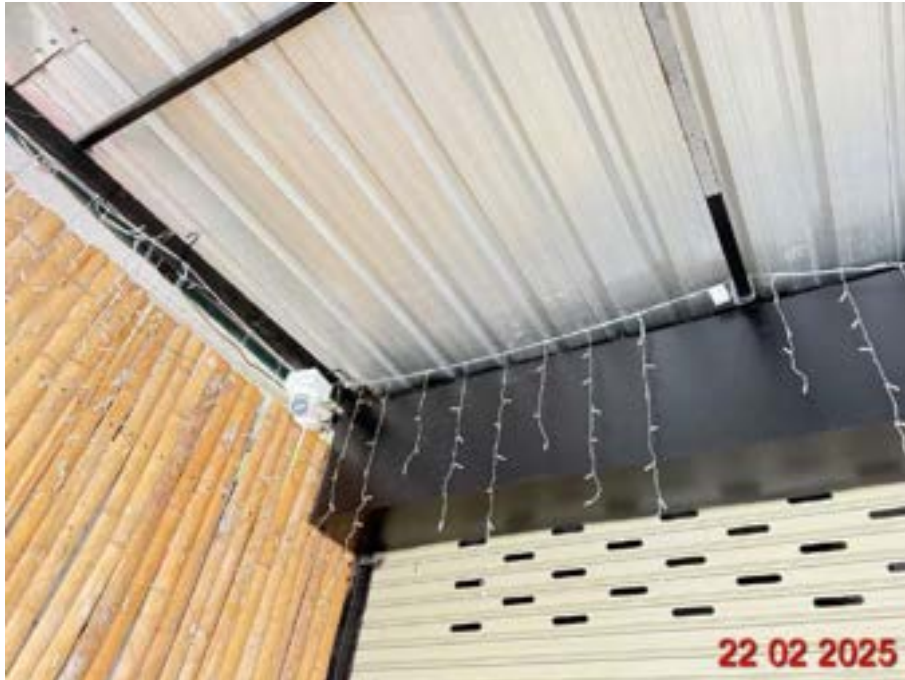
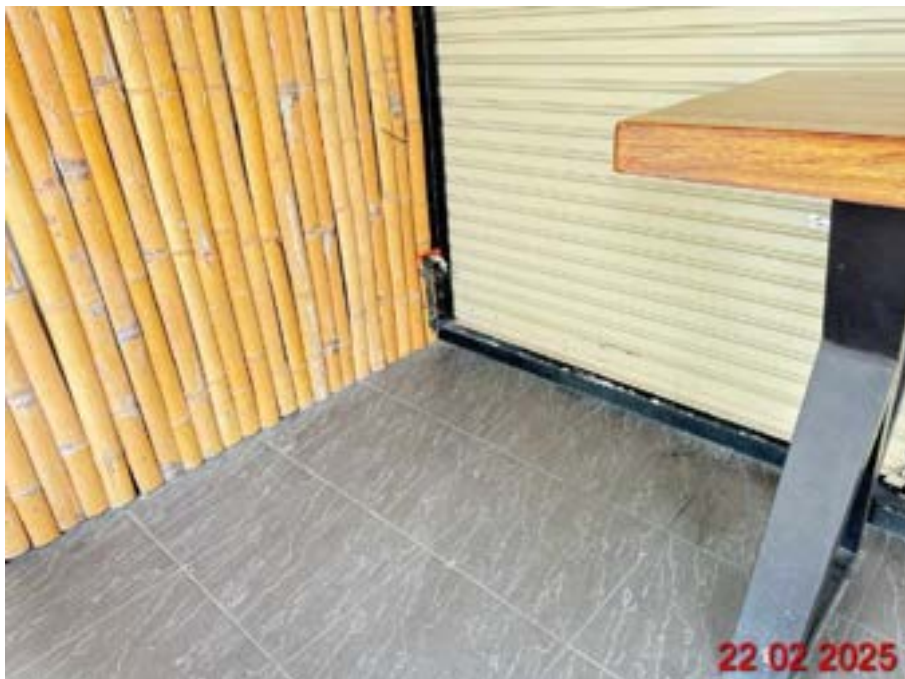
รูปที่ 21-22

สภาพภายนอกด้านหน้า

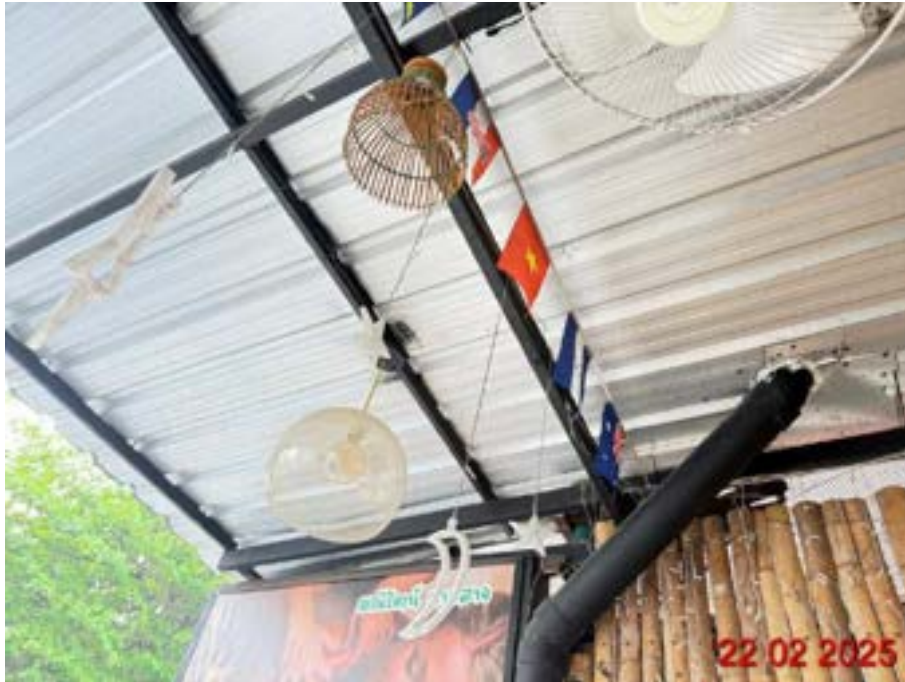
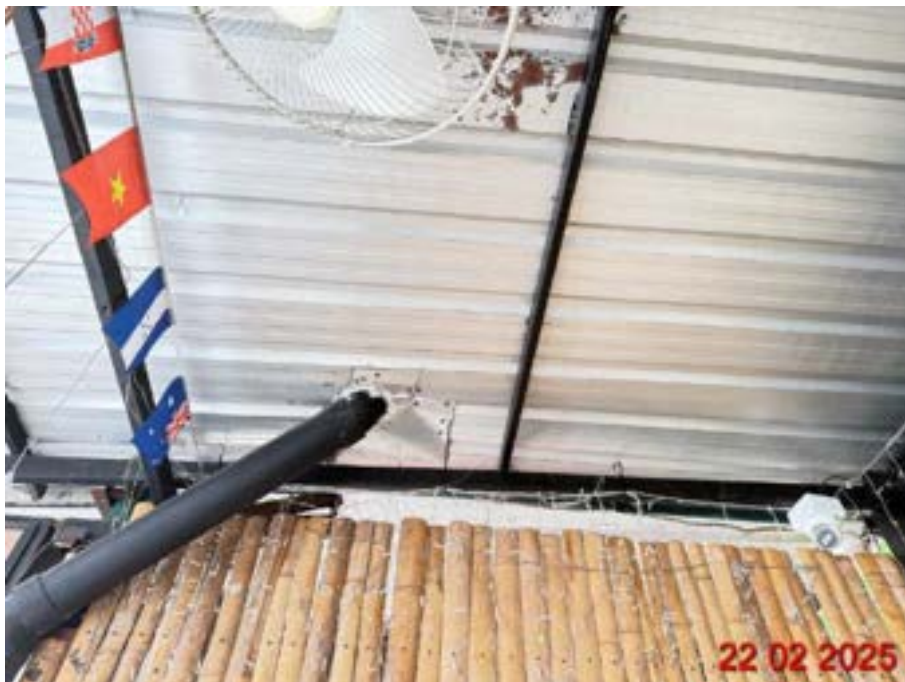
รูปที่ 23-24

สภาพภายนอกด้านหน้า

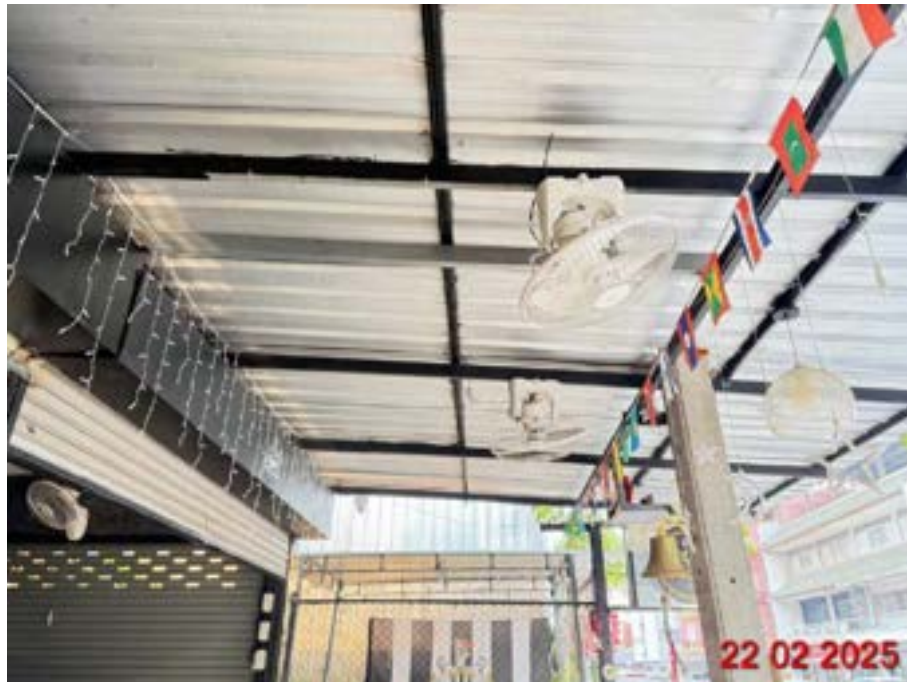
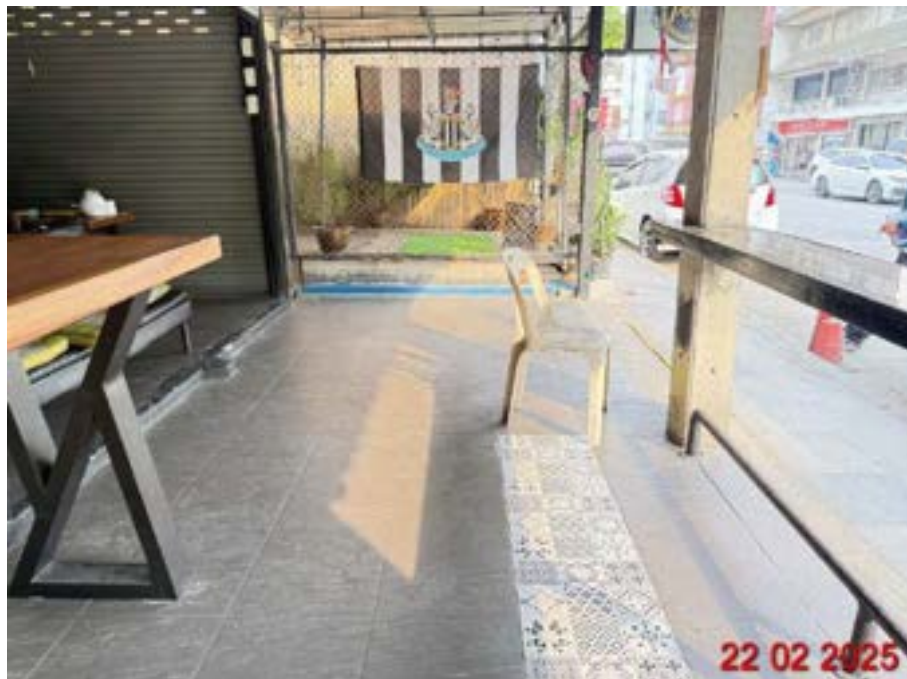
รูปที่ 25-26

สภาพภายนอกด้านหน้า

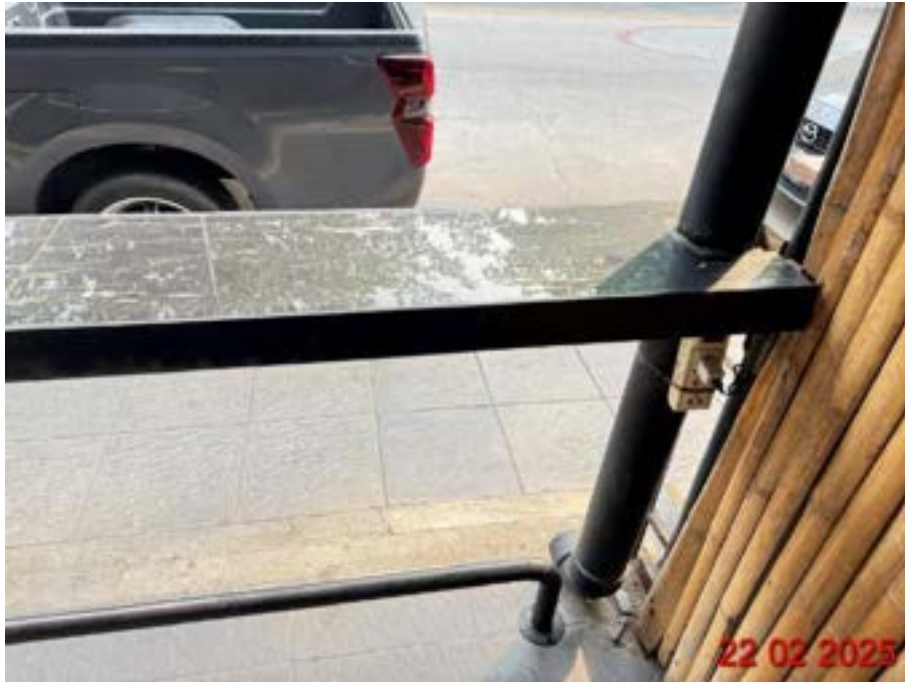
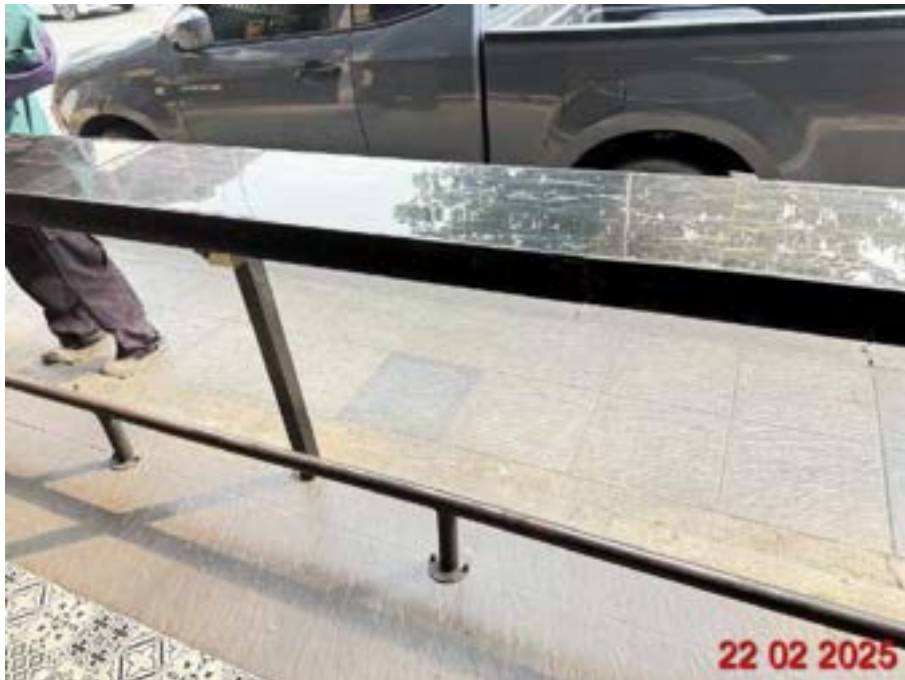
รูปที่ 27-28

สภาพภายนอกด้านหน้า

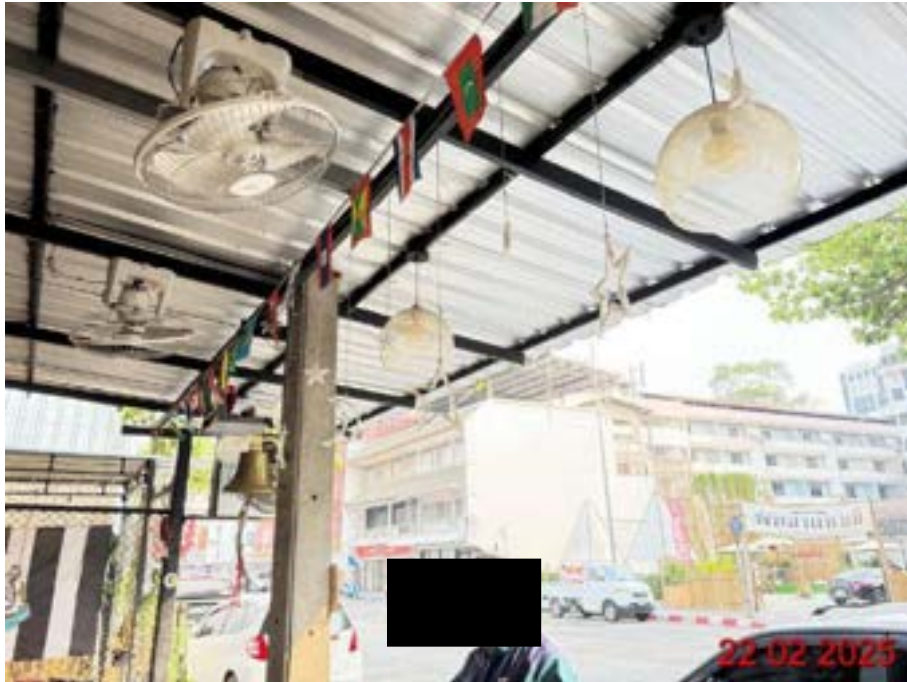
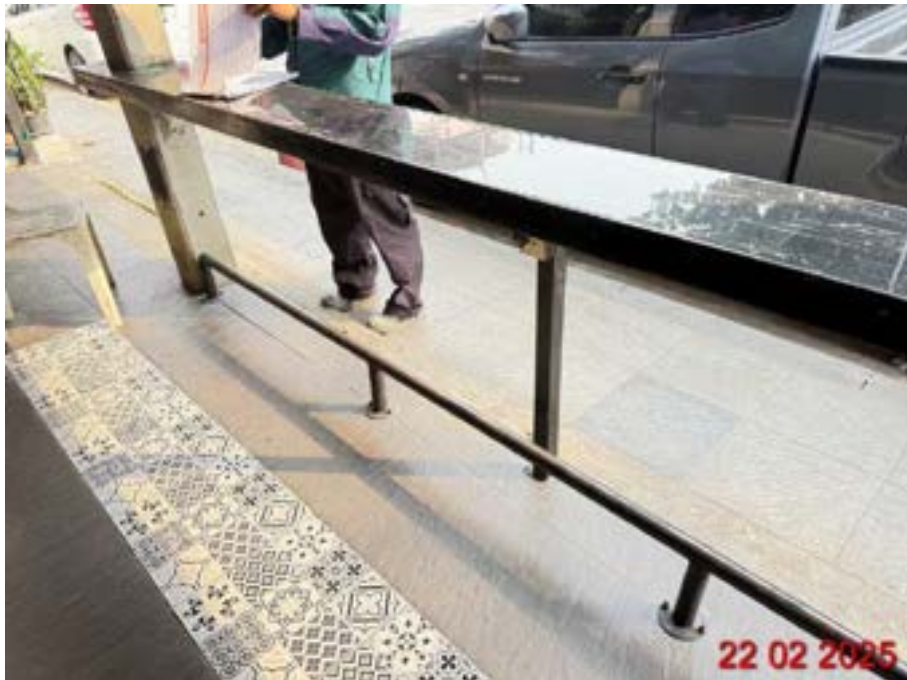
รูปที่ 29-30

สภาพภายนอกด้านหน้า

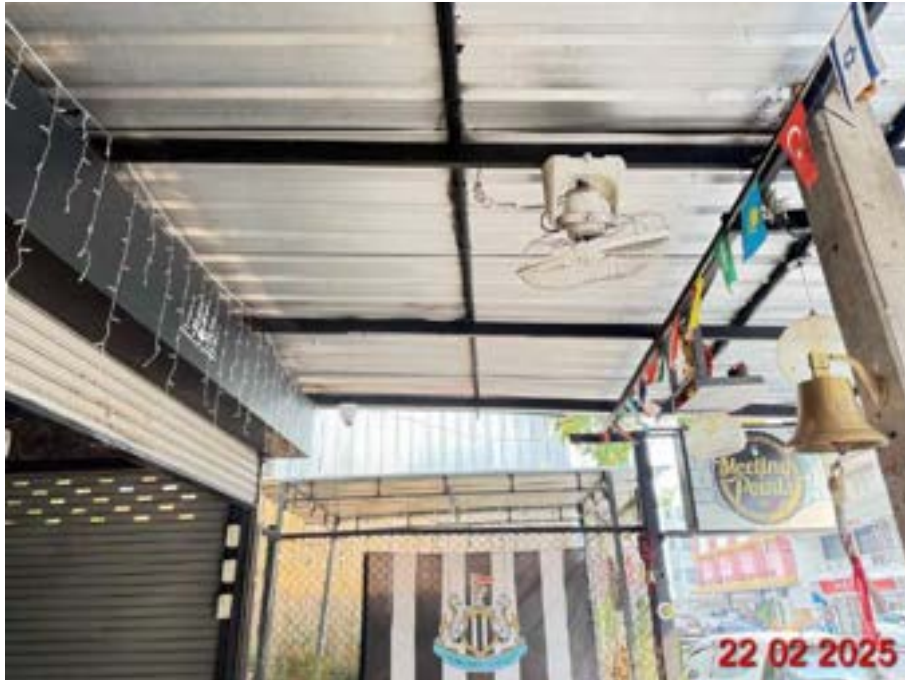
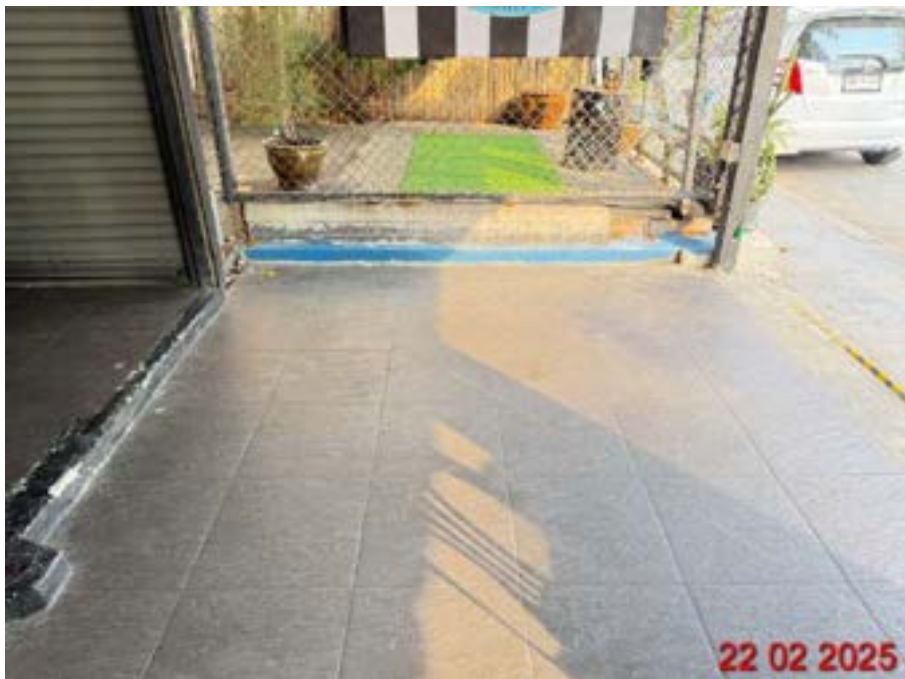
รูปที่ 31-32

สภาพภายนอกด้านหน้า

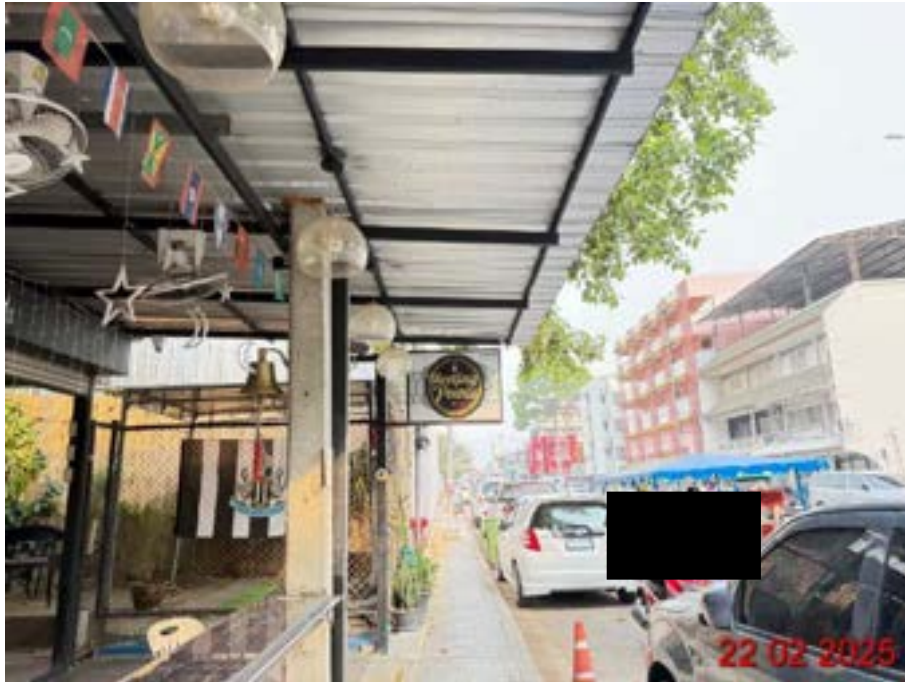
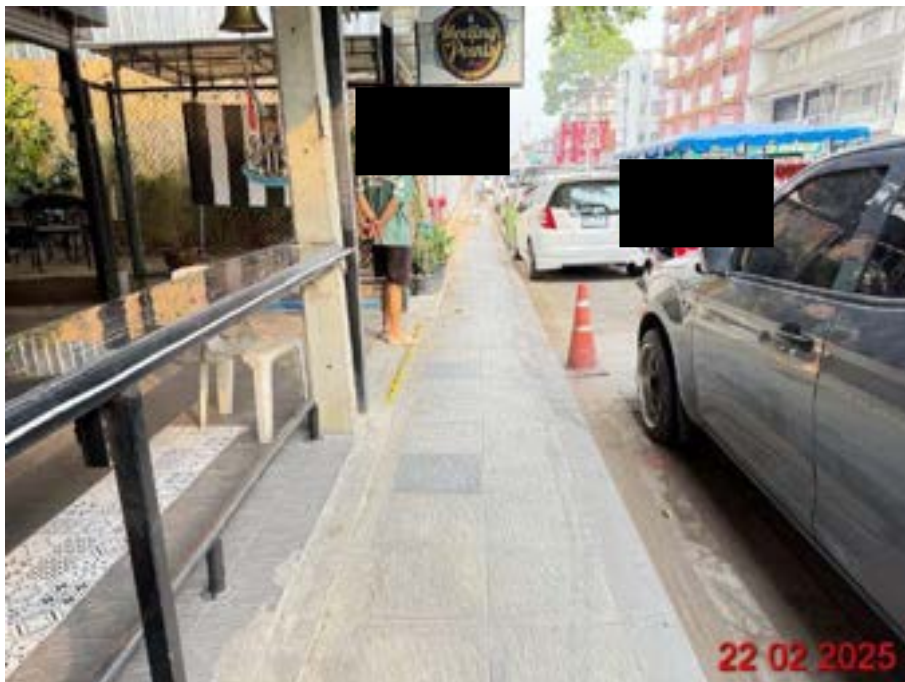
รูปที่ 33-34

สภาพภายนอกด้านหน้า

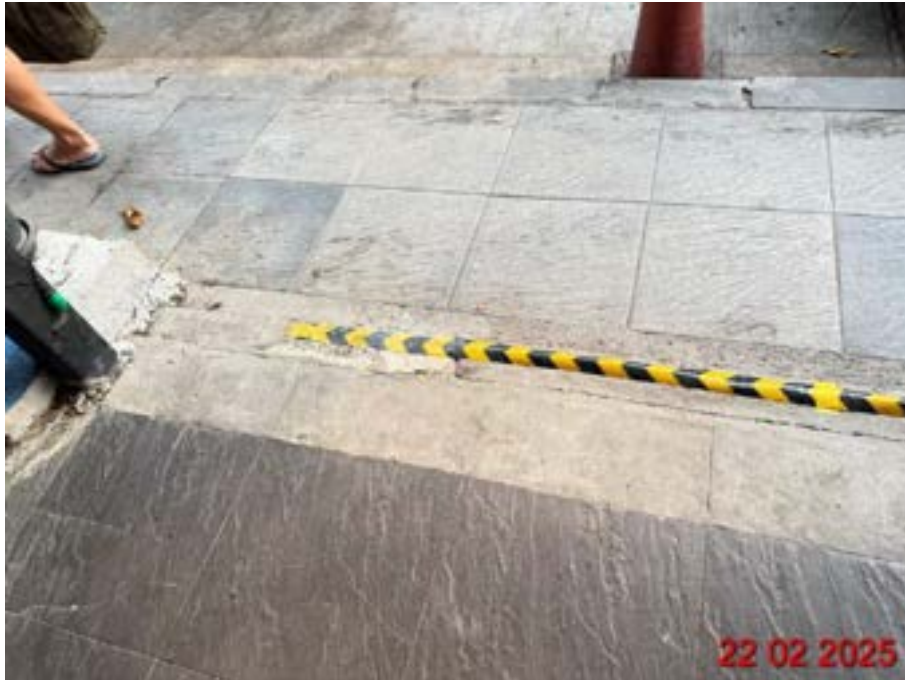
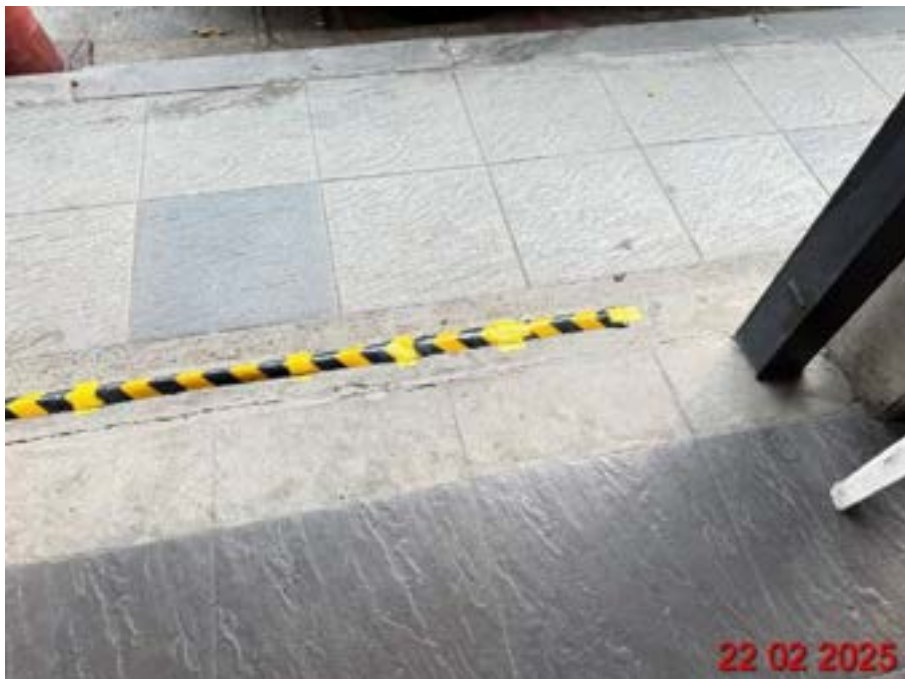
รูปที่ 35-36

สภาพภายนอกด้านหน้า
