เอกสารประกอบการปฏิบัติตามมาตรการป้องกันและแก้ไขผลกระทบสิ่งแวดล้อม

บริเวณหน่วยงานก่อสร้างมีทรัพย์สินที่อยู่โดยรอบเป็นของบุคคลภายนอก (Third Party) ซึ่งระหว่างการสำรวจพบว่าบางส่วนของทรัพย์สินเหล่านี้มีความเสียหายที่มีอยู่เดิม (Existing Damage) ก่อนที่ทางโครงการจะเริ่มงานเสาเข็มเจาะ (เริ่มงานจริงเมื่อวันที่ 15 กุมภาพันธ์ 2568)

โครงการก่อสร้างอาคารโรงแรม Atmind Central Pattaya Hotel

ตั้งอยู่ที่ถนนพทยากลาง ตำบลหนองปรือ อำเภอบางละมุง จังหวัดชลบุรี

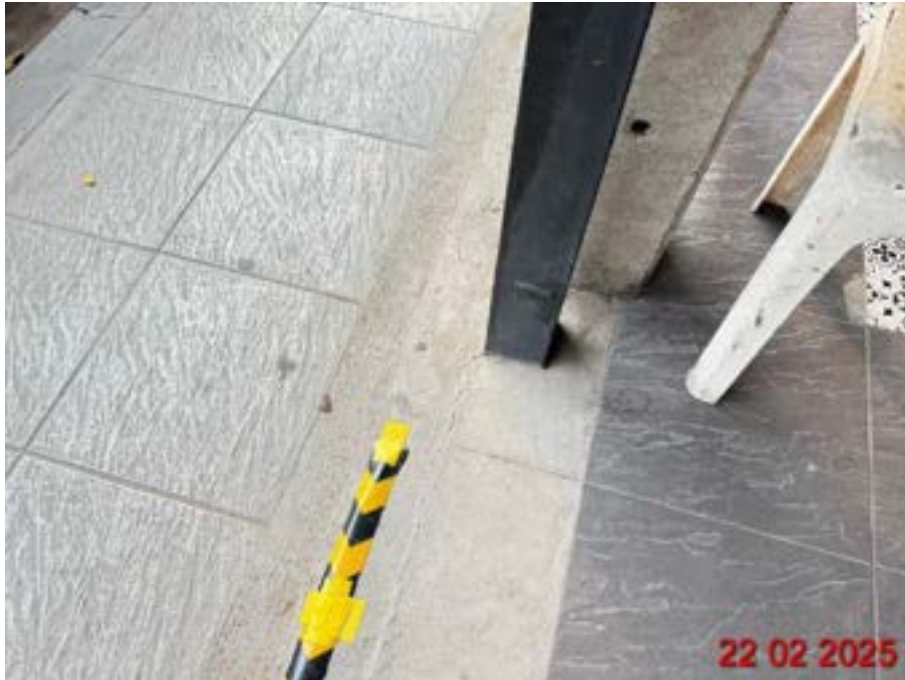
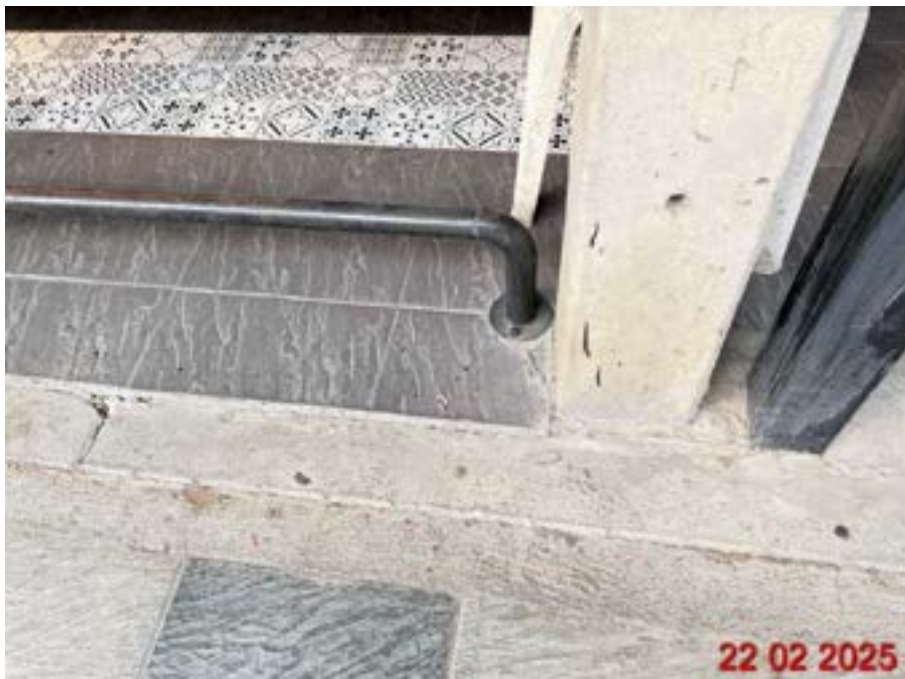
รูปที่ 37-38

รอยแตกร้าวพื้นด้านหน้า

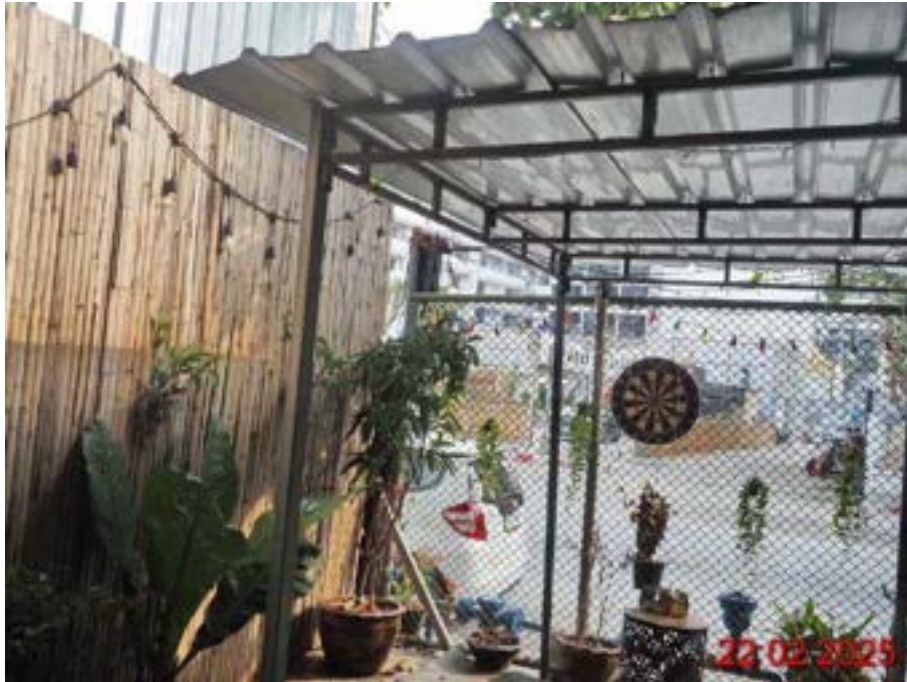
รูปที่ 43-44

สภาพภายนอกด้านขวา

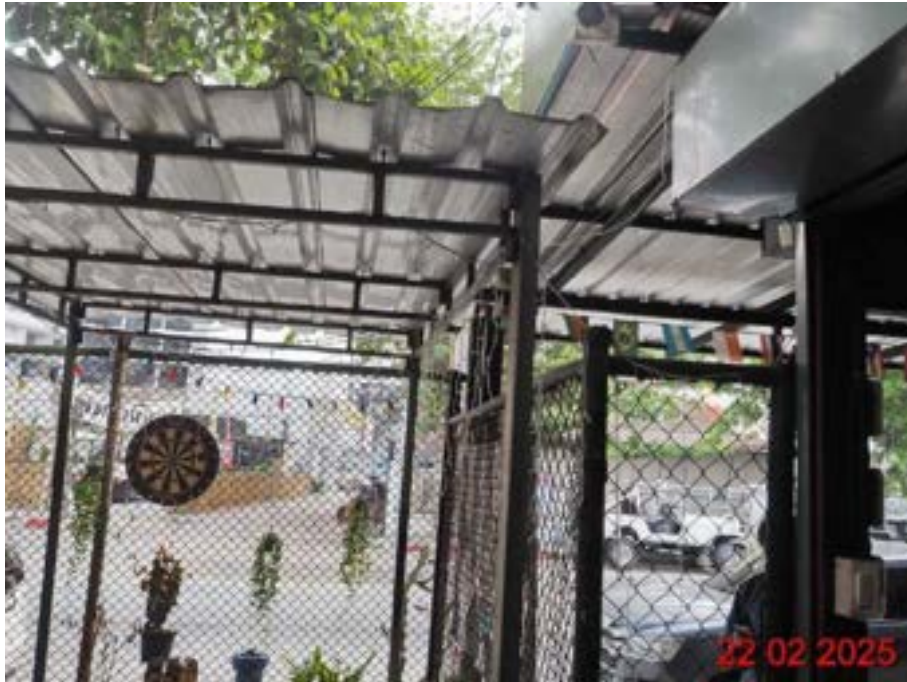
รูปที่ 45-46

สภาพภายนอกด้านขวา

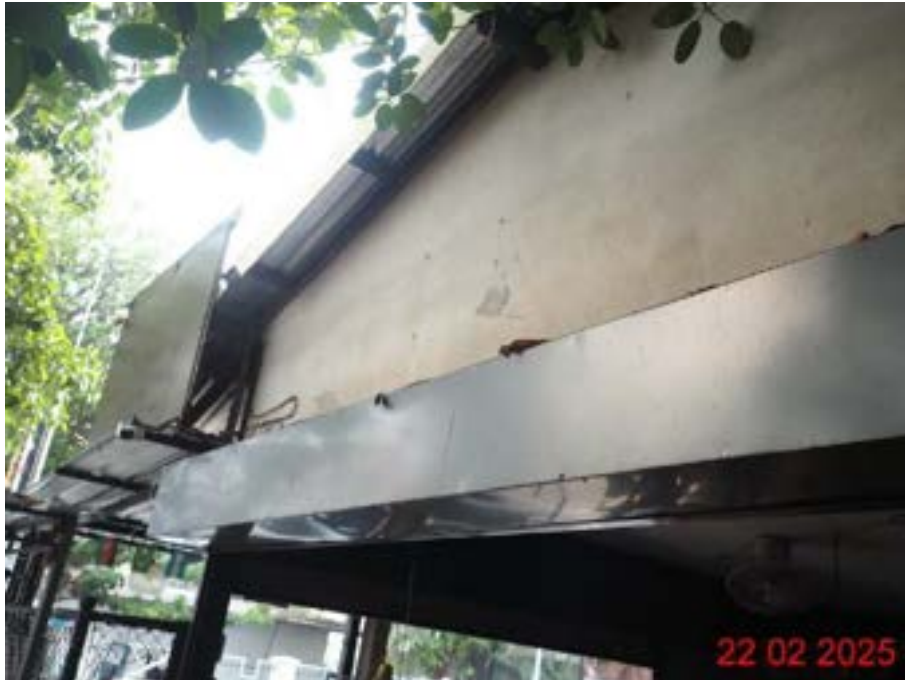
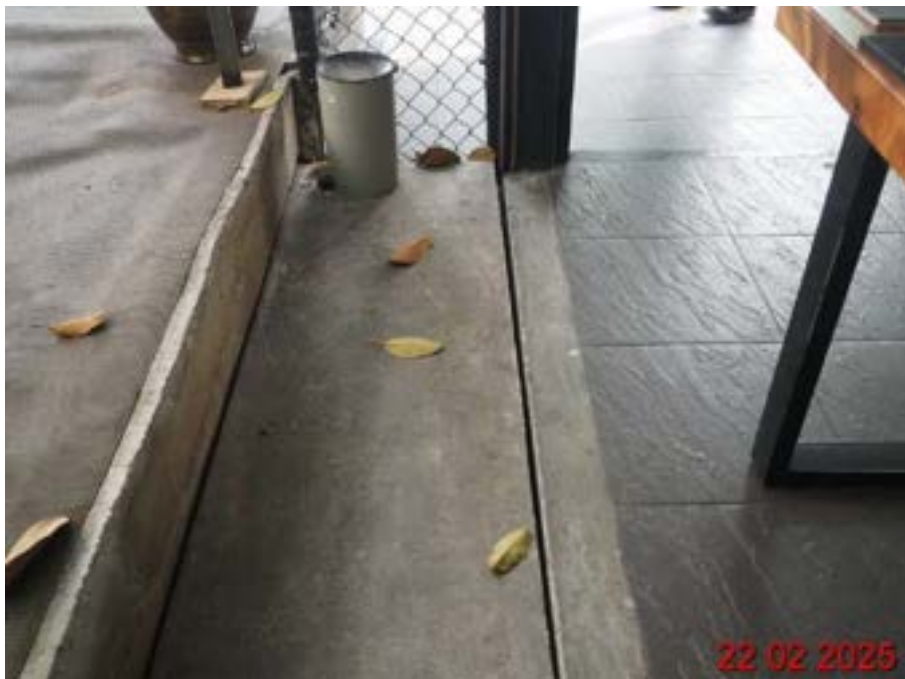
รูปที่ 47-48

สภาพภายนอกด้านขวา

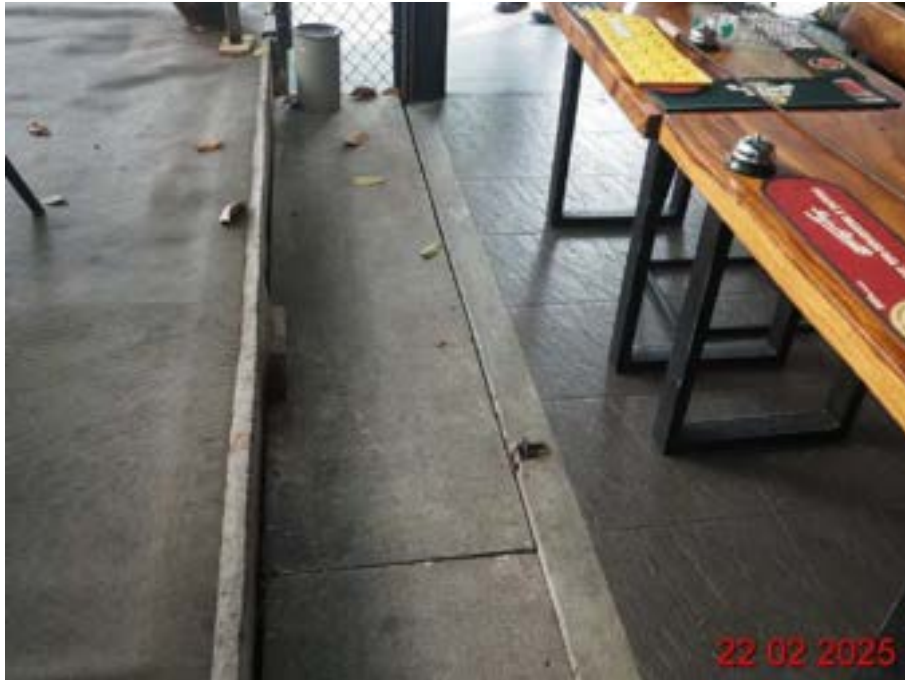
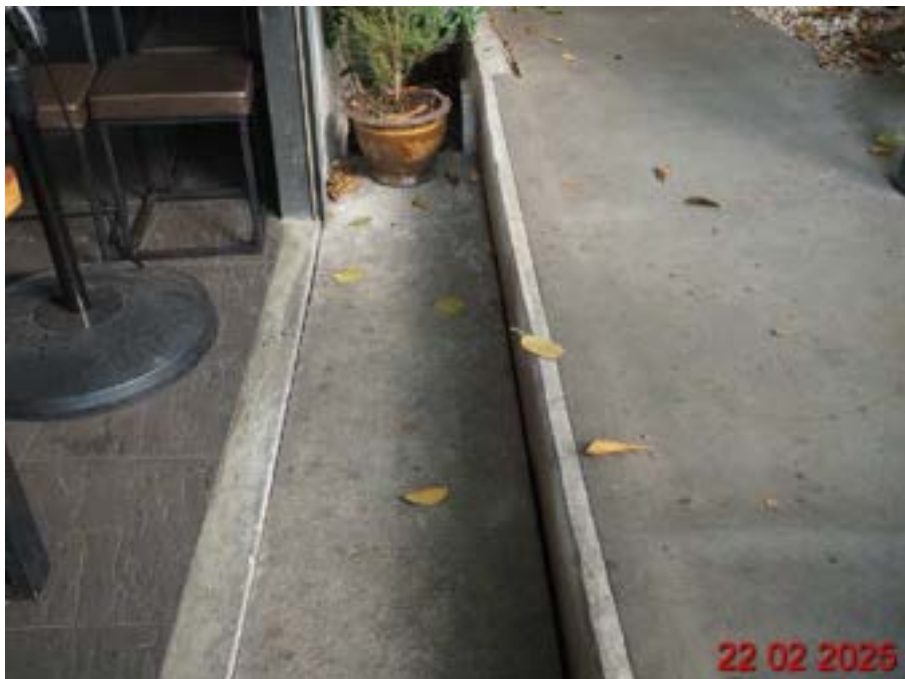
รูปที่ 49-50

สภาพภายนอกด้านขวา

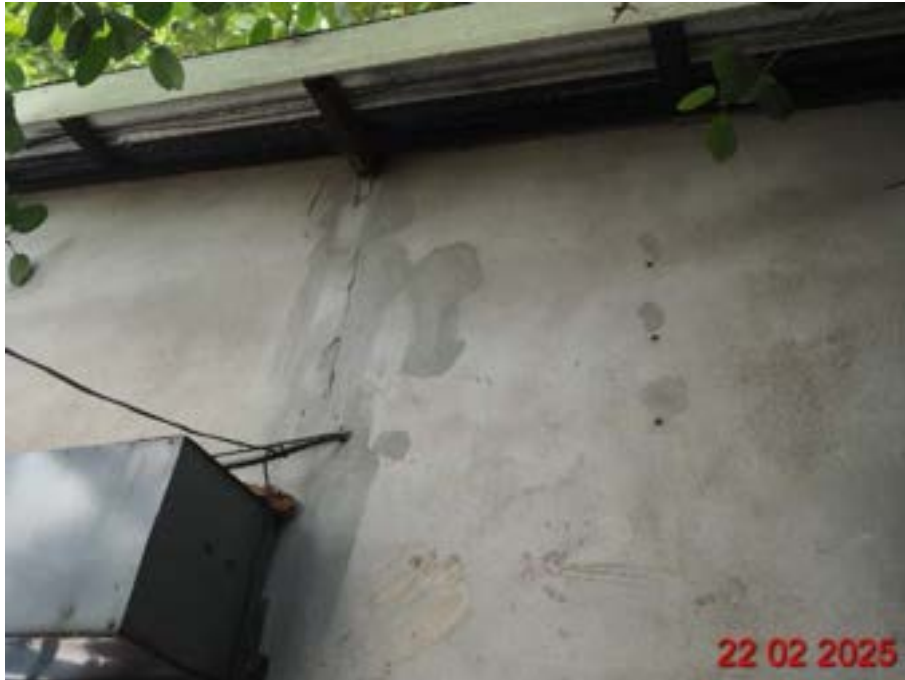
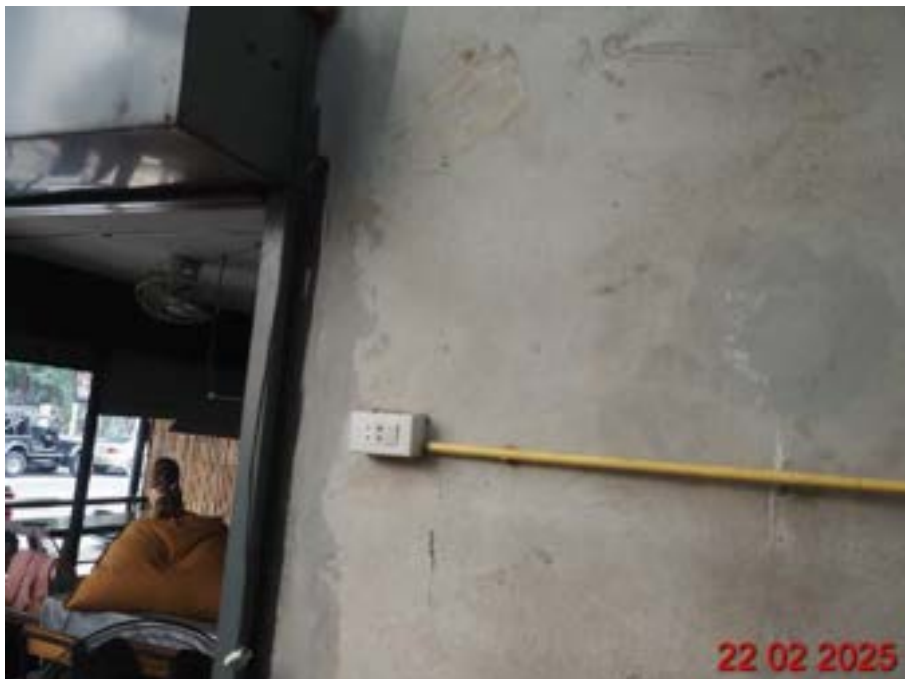
รูปที่ 51-52

สภาพภายนอกด้านขวา

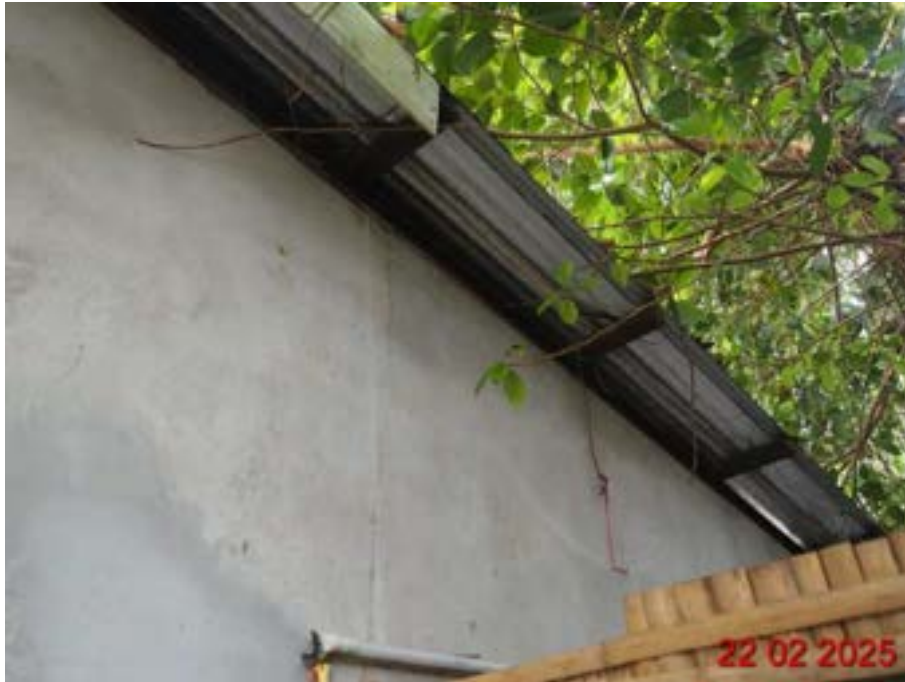
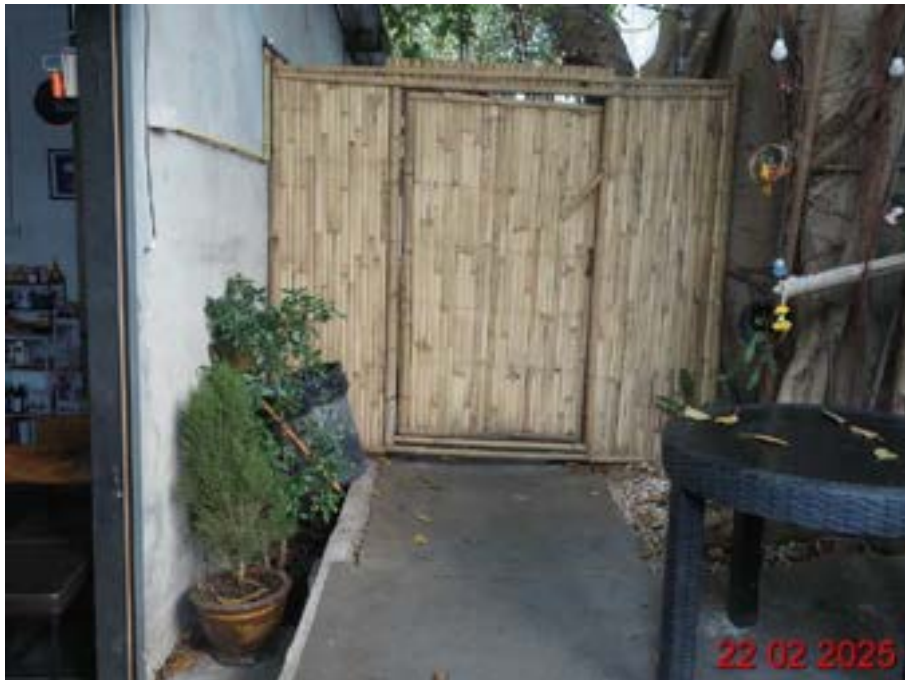
รูปที่ 53-54

สภาพภายนอกด้านขวา

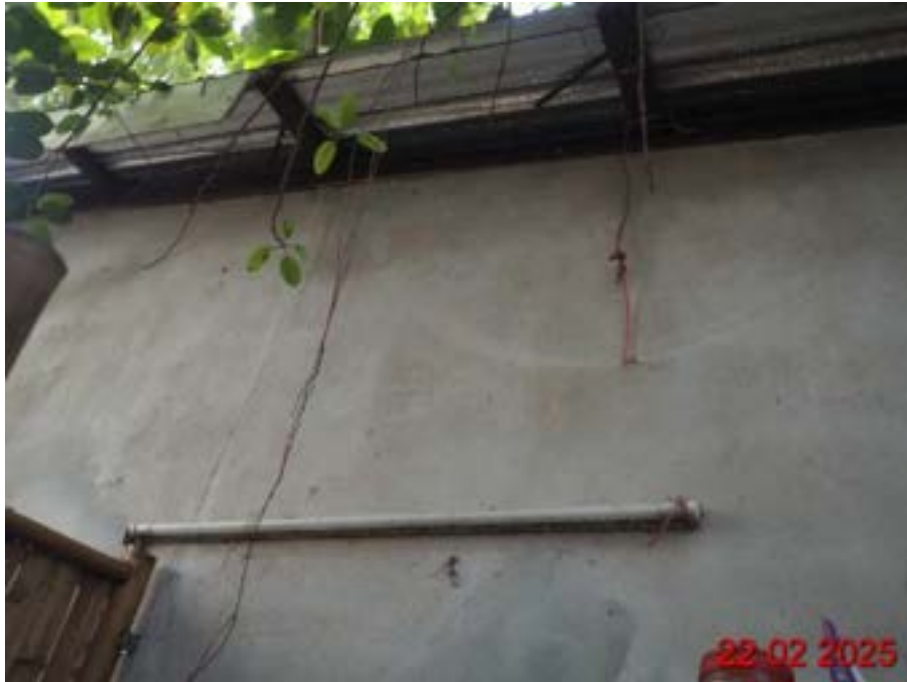
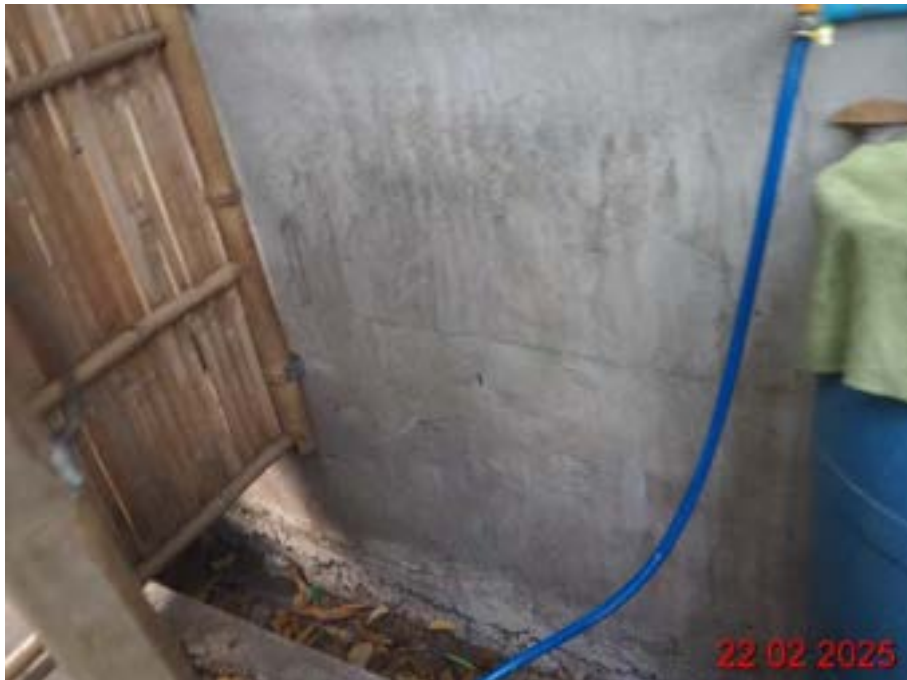
รูปที่ 55-56

สภาพภายนอกด้านขวา

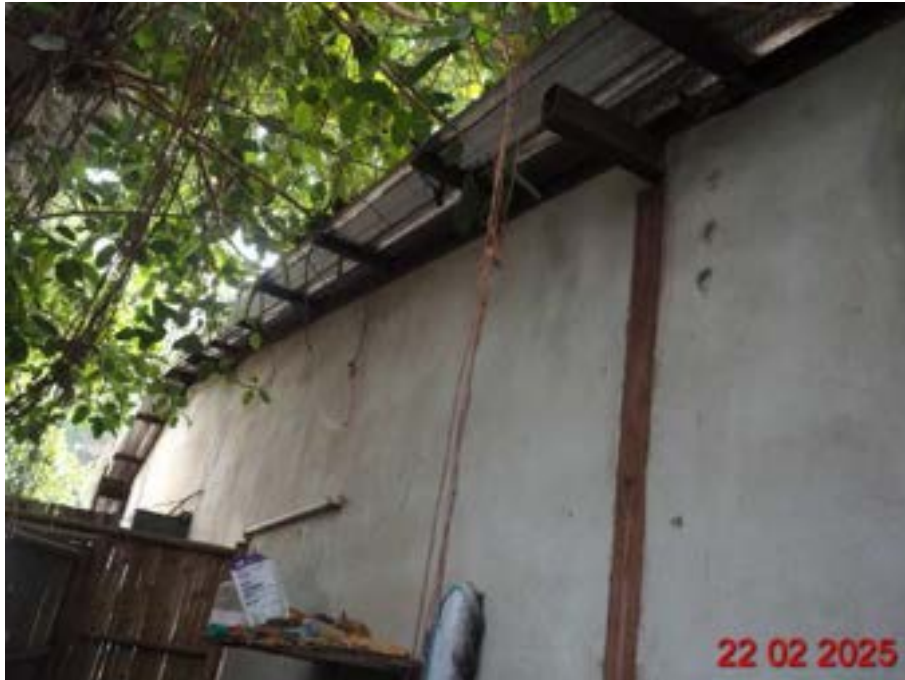
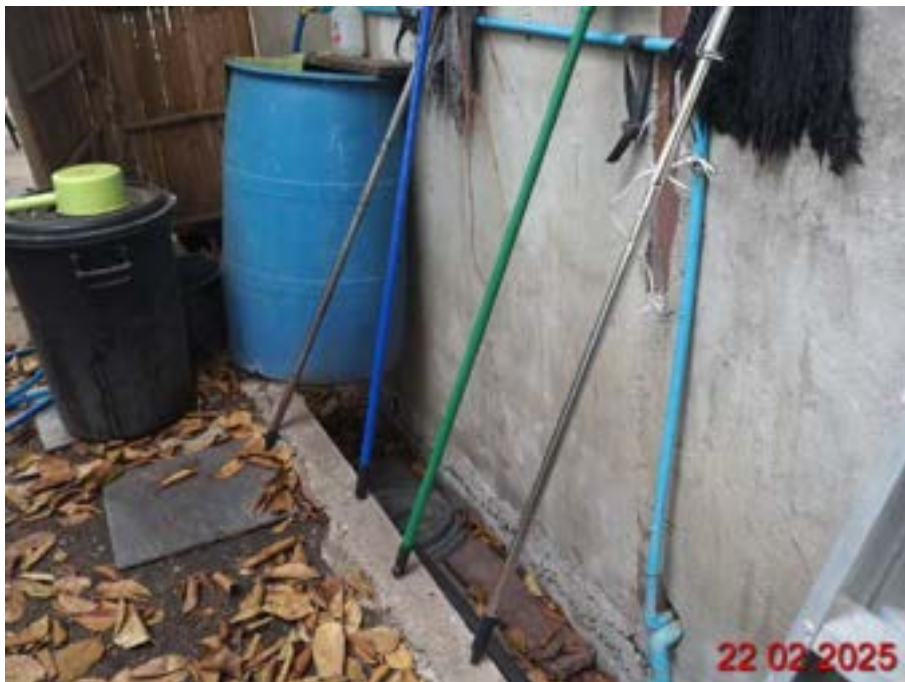
รูปที่ 57-58

สภาพภายนอกด้านขวา

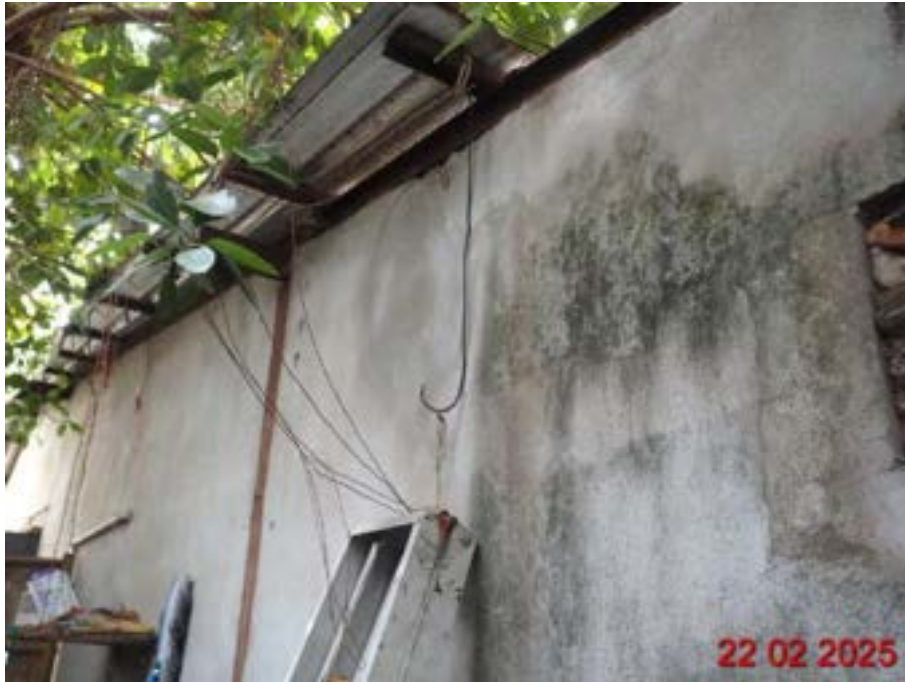
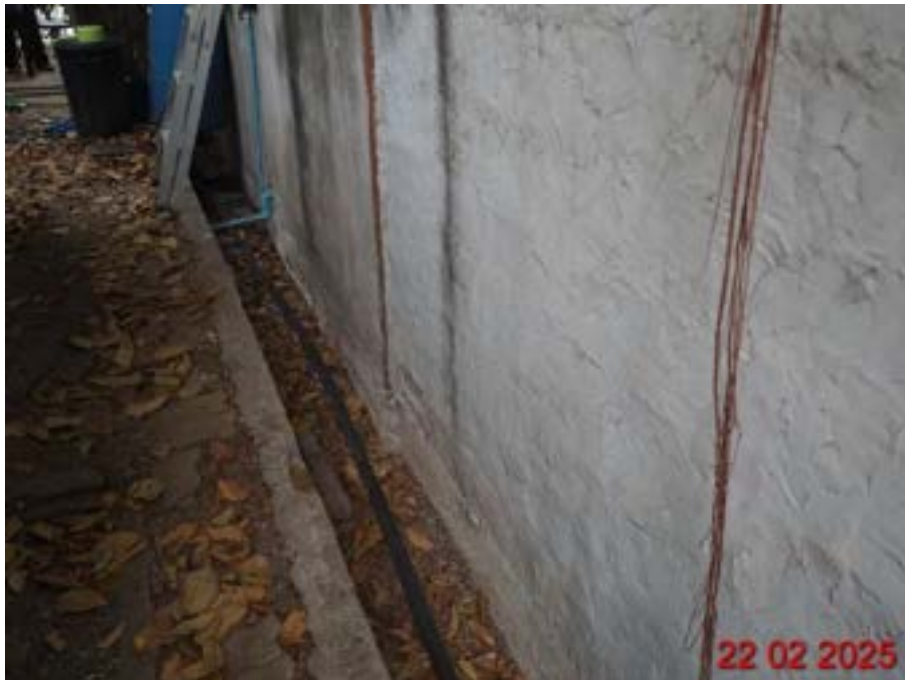
รูปที่ 59-60

สภาพภายนอกด้านขวา

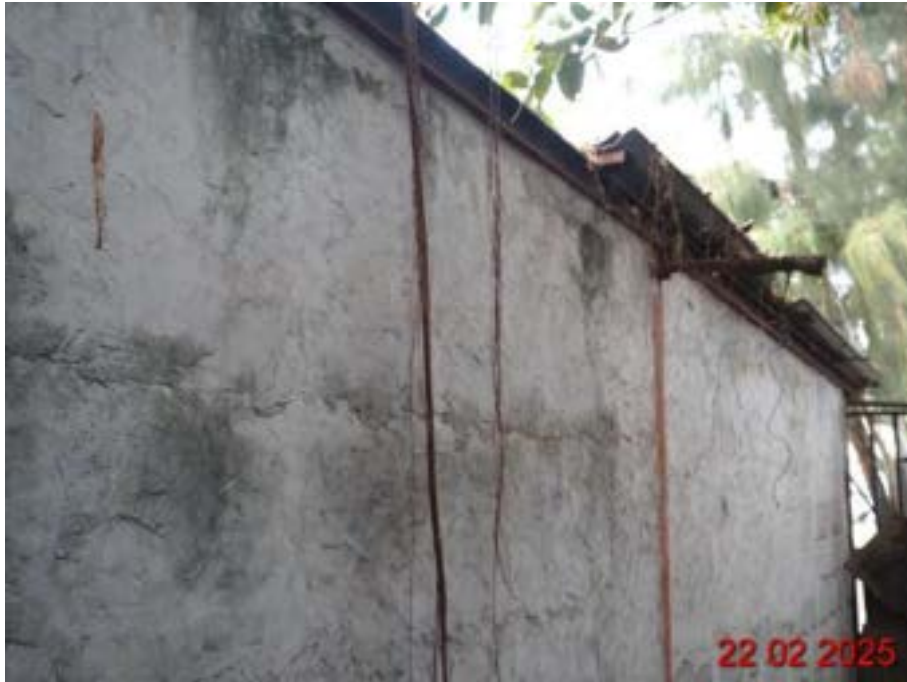
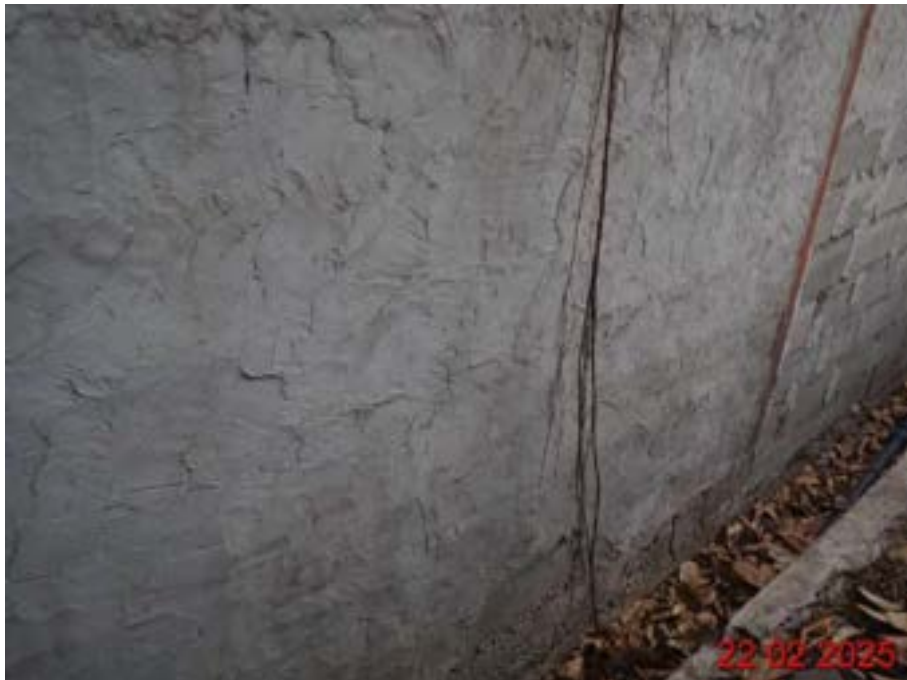
รูปที่ 61-62

สภาพภายนอกด้านขวา

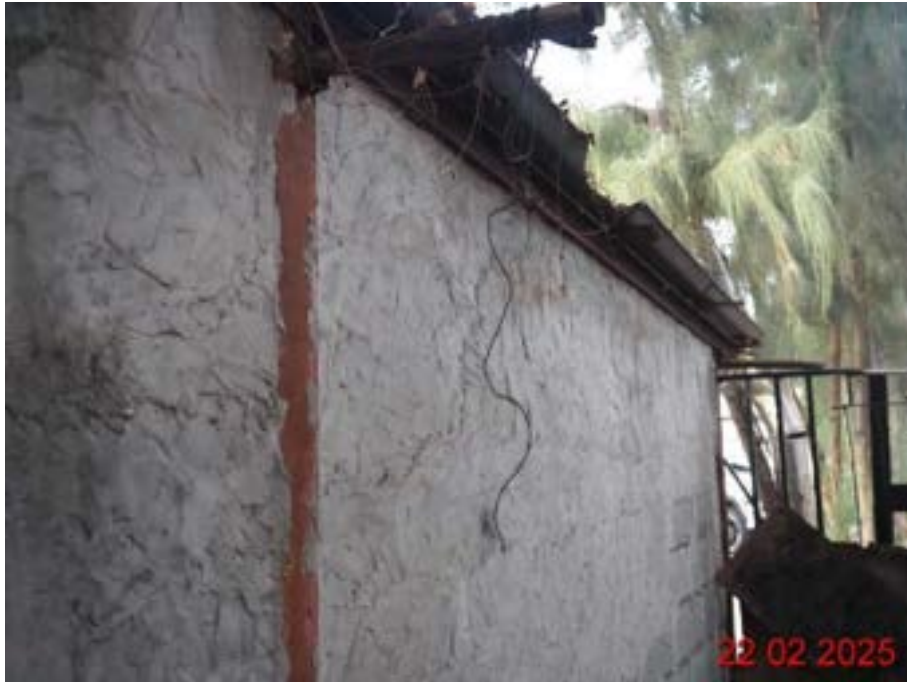
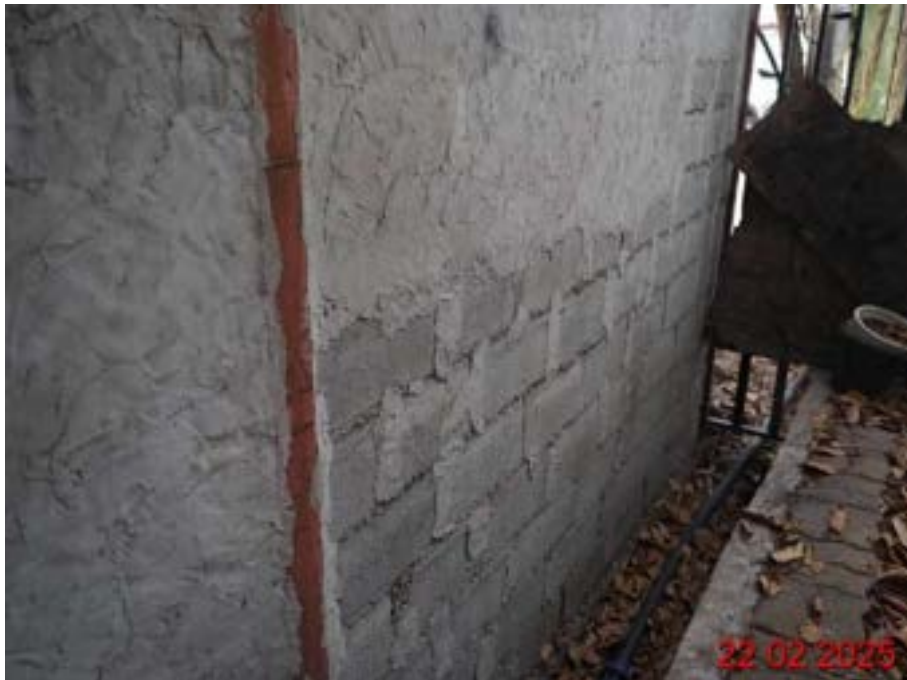
รูปที่ 63-64

สภาพภายนอกด้านขวา

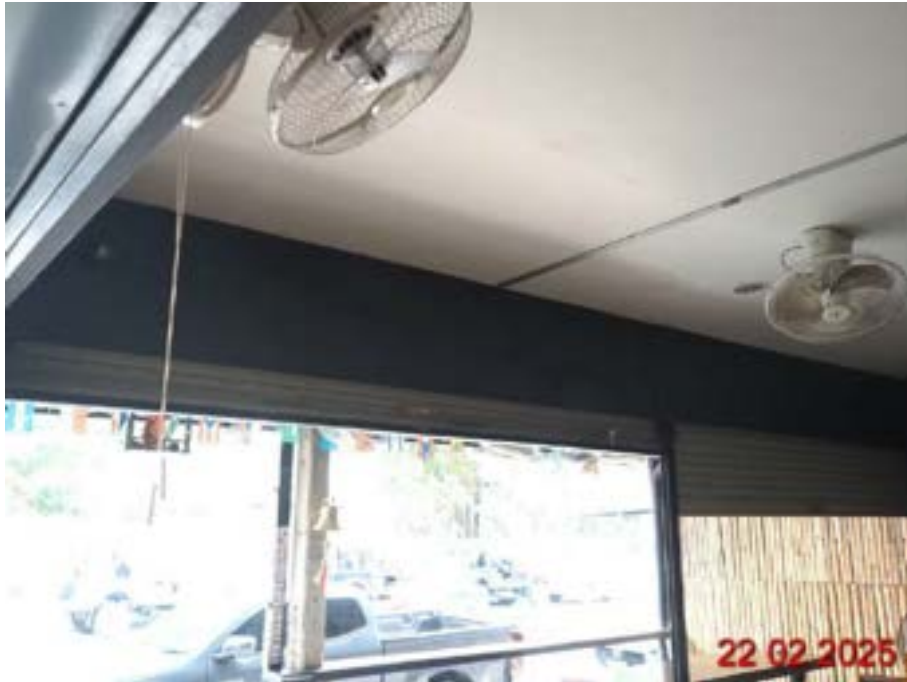
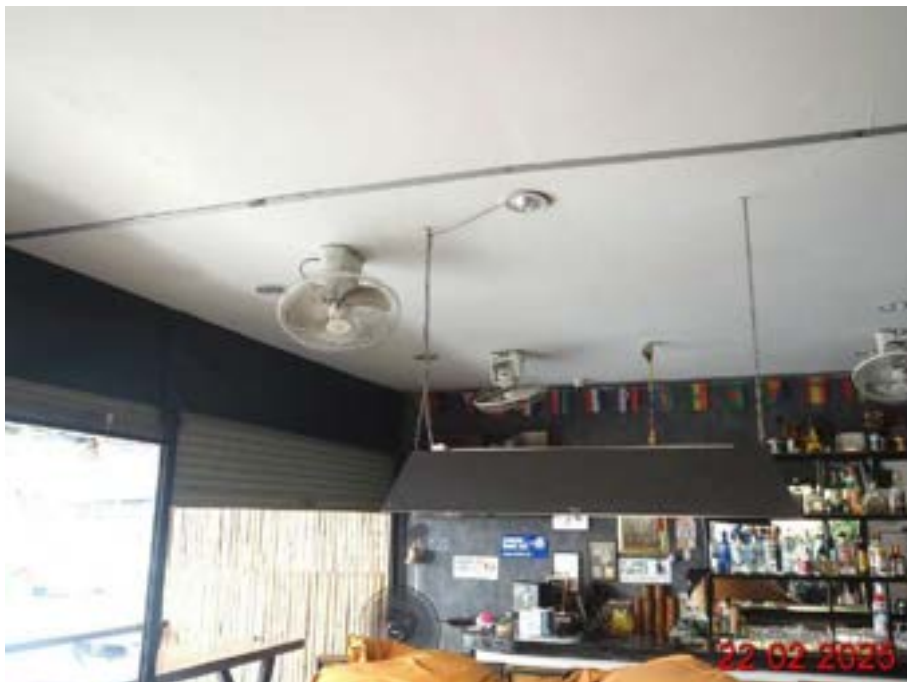
รูปที่ 65-66

สภาพภายใน

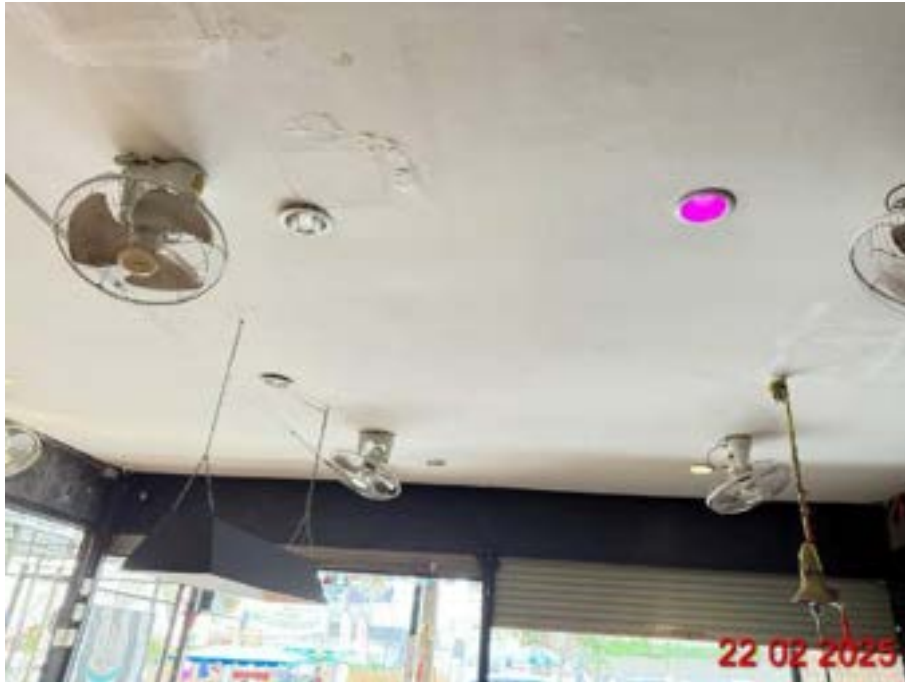
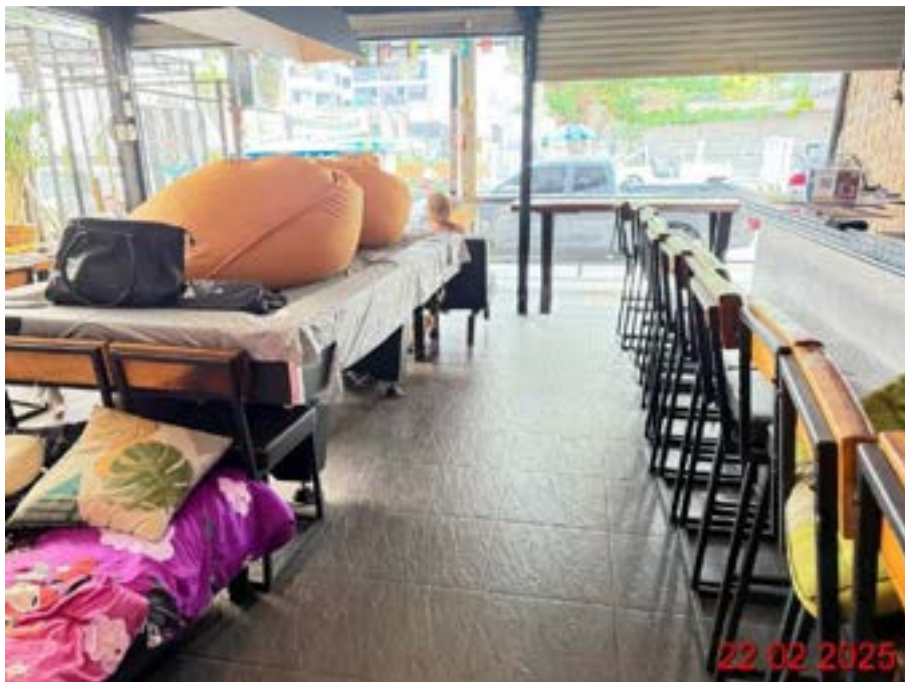
รูปที่ 67-68

สภาพภายใน

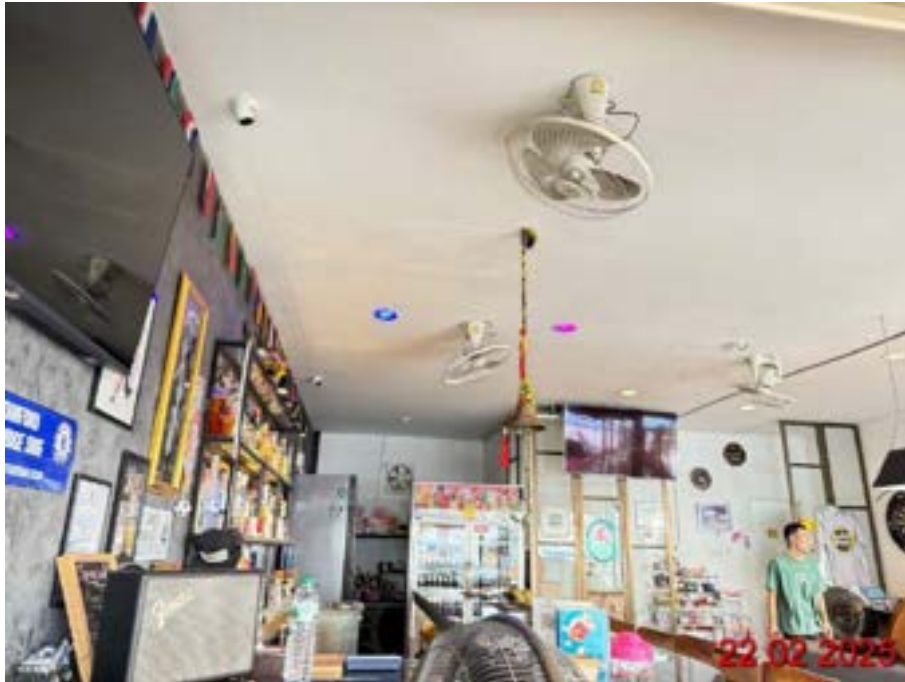
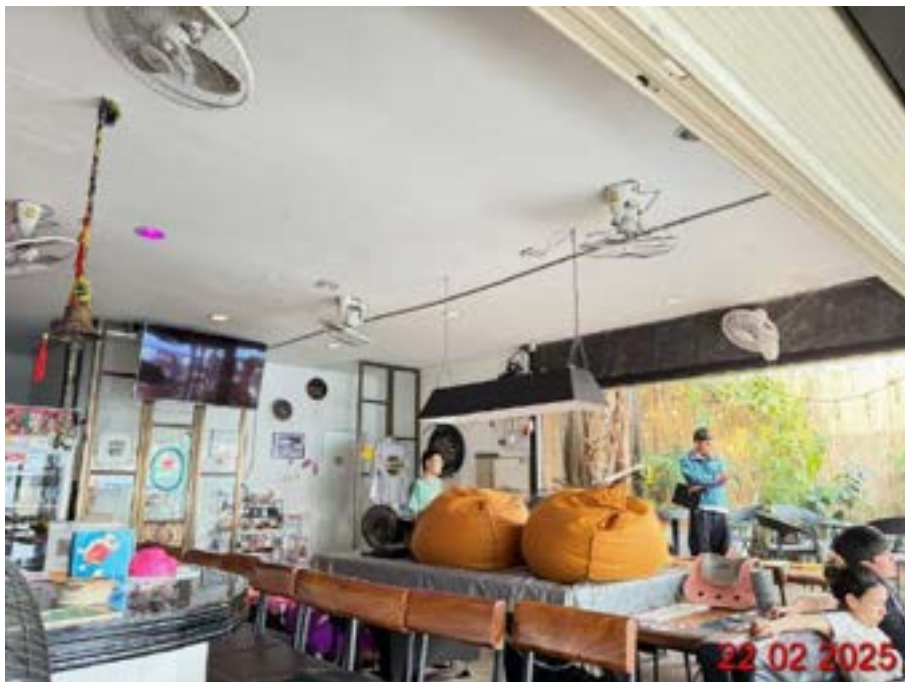
รูปที่ 69-70

สภาพภายใน

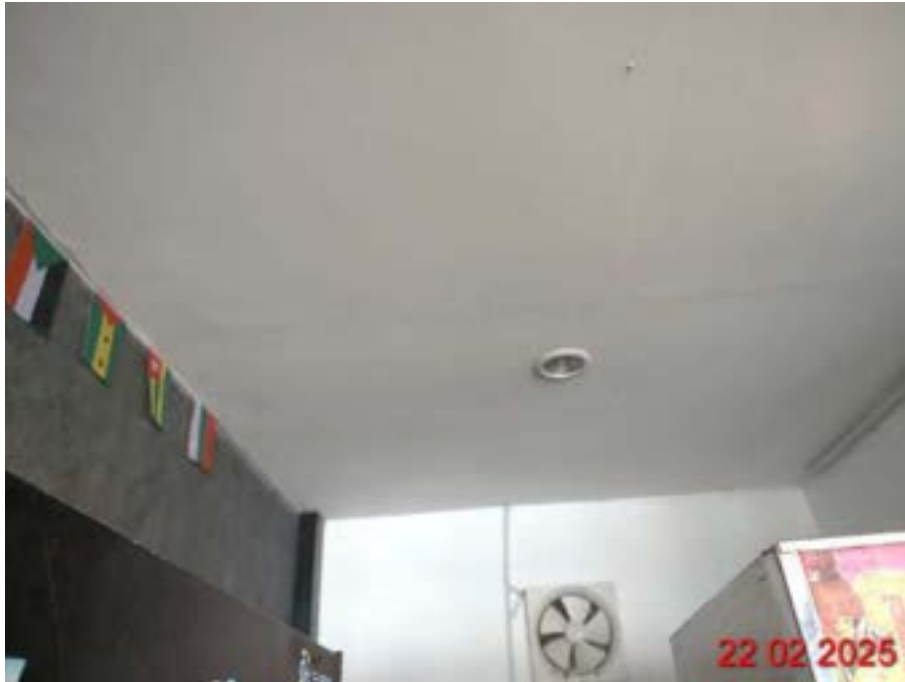
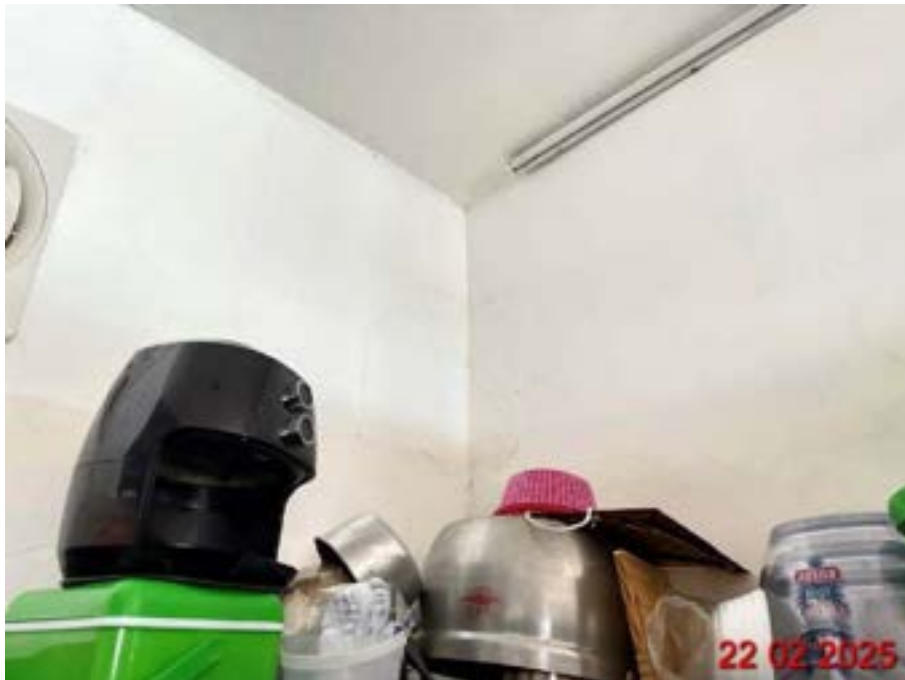
รูปที่ 79-80

รอยแตกฝ้าผนัง

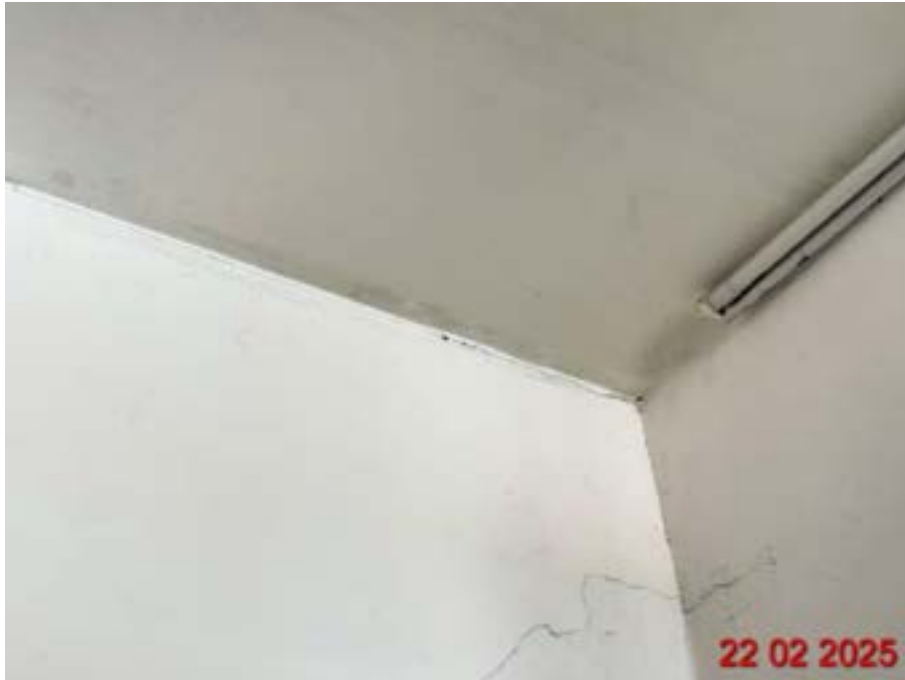
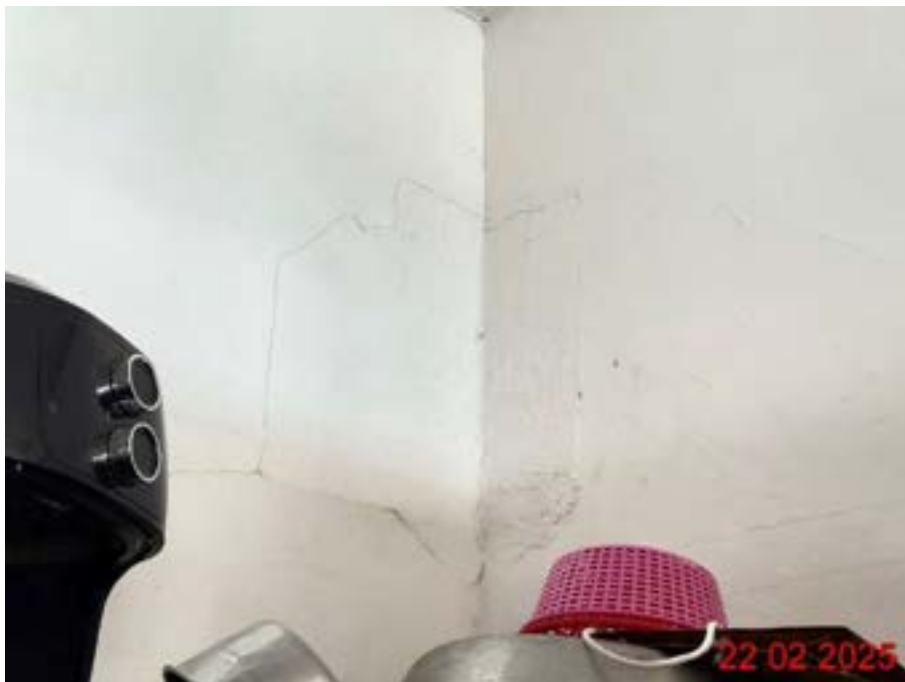
รูปที่ 81-82

รอยแตกร้าวผนัง

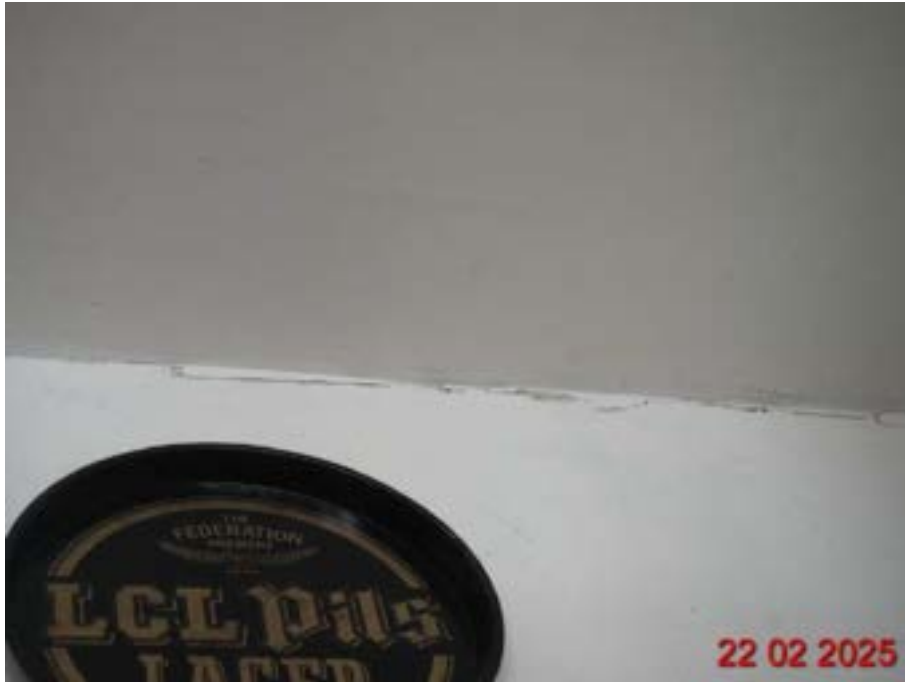
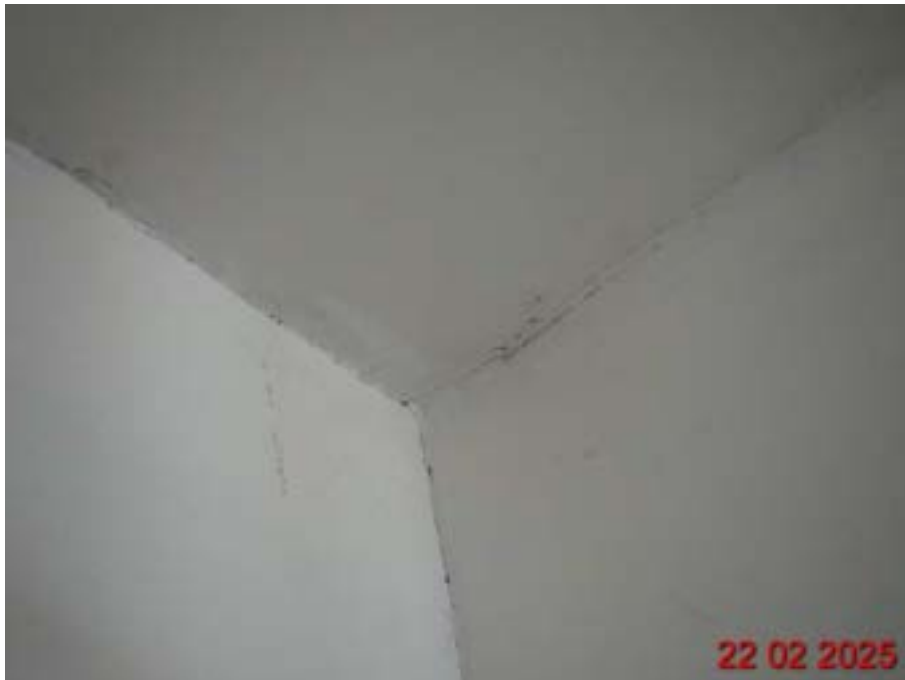
รูปที่ 91-92

รอยแตกมุมฝ้า และผนัง

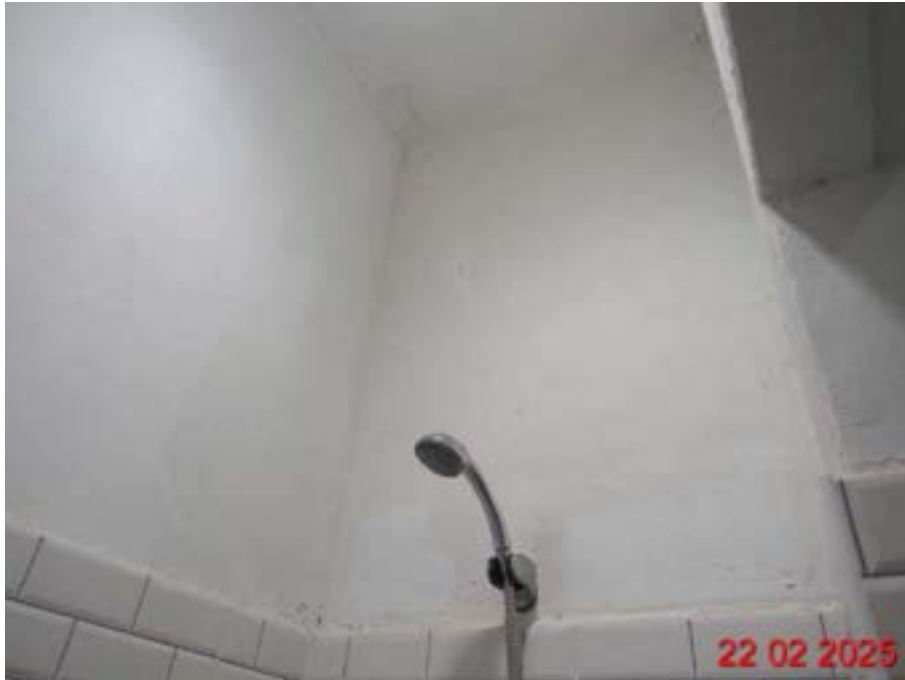
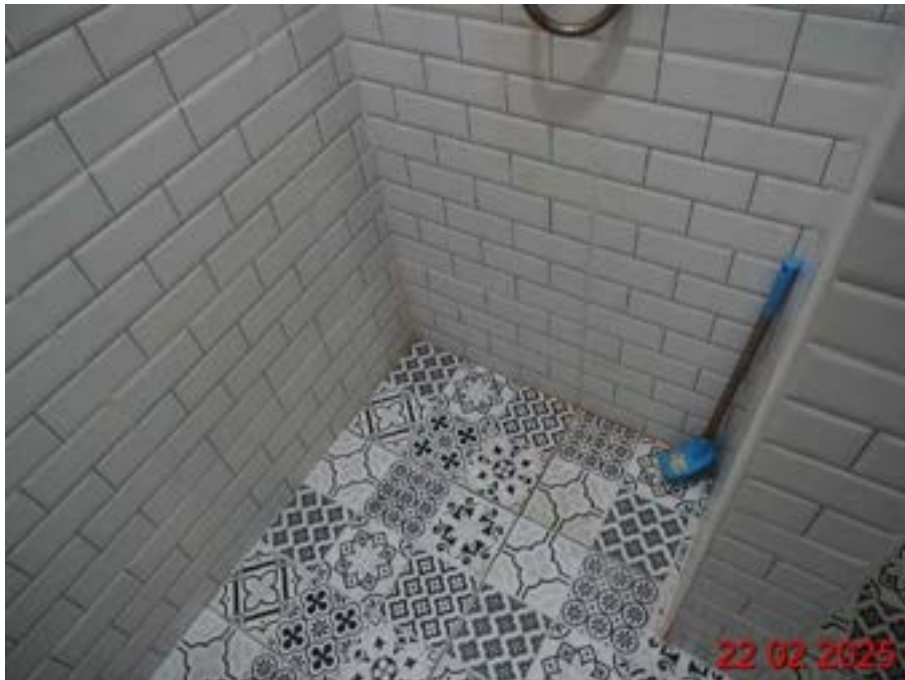
รูปที่ 111-112  
สภาพภายในห้องน้ำ
