เอกสารประกอบการปฏิบัติตามมาตรการป้องกันและแก้ไขผลกระทบสิ่งแวดล้อม

บริเวณหน่วยงานก่อสร้างมีทรัพย์สินที่อยู่โดยรอบเป็นของบุคคลภายนอก (Third Party) ซึ่งระหว่างการสำรวจพบว่าบางส่วนของทรัพย์สินเหล่านี้มีความเสียหายที่มีอยู่เดิม (Existing Damage) ก่อนที่ทางโครงการจะเริ่มงานเสาเข็มเจาะ (เริ่มงานจริงเมื่อวันที่ 15 กุมภาพันธ์ 2568)

โครงการก่อสร้างอาคารโรงแรม Atmind Central Pattaya Hotel

ตั้งอยู่ที่ถนนพทยากลาง ตำบลหนองปรือ อำเภอบางละมุง จังหวัดชลบุรี

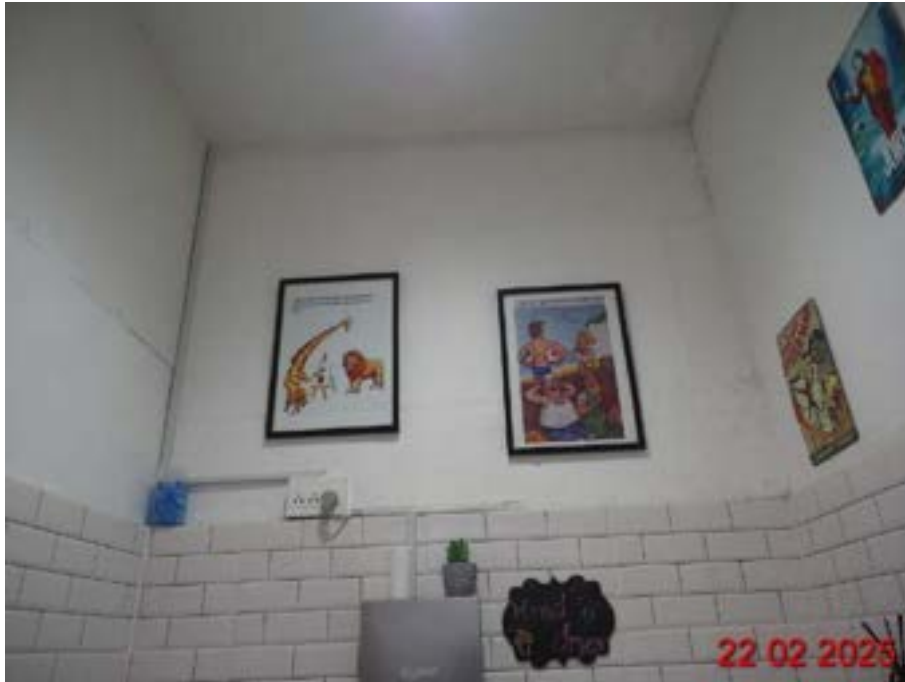
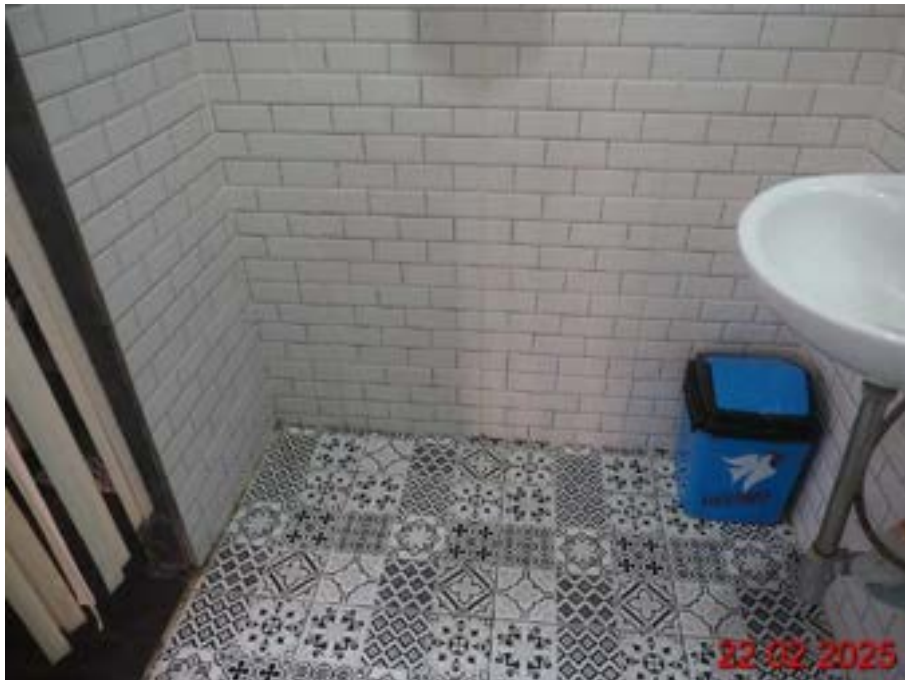
รูปที่ 113-114  
สภาพภายในห้องน้ำ

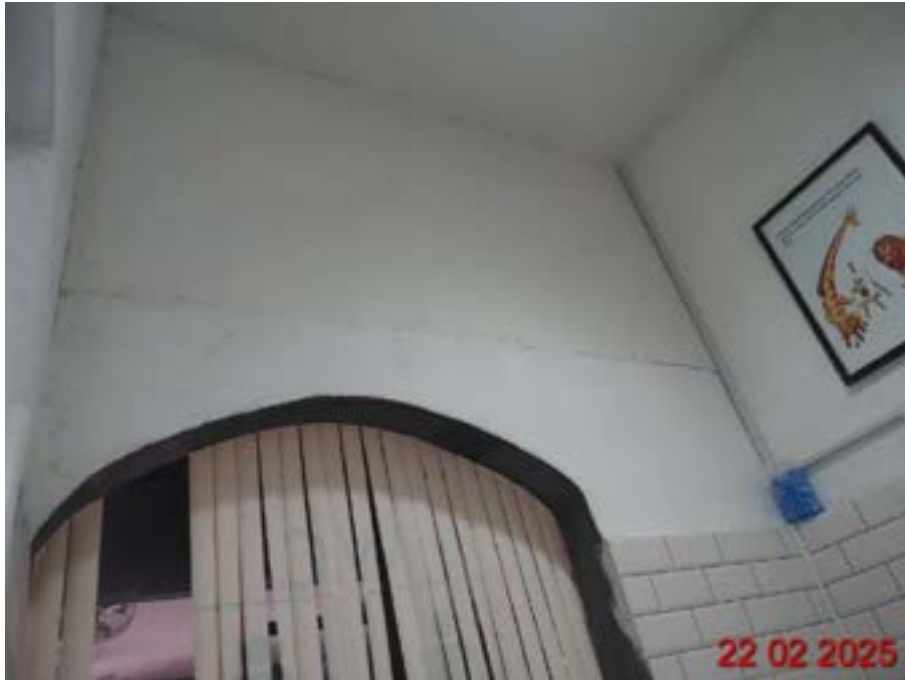
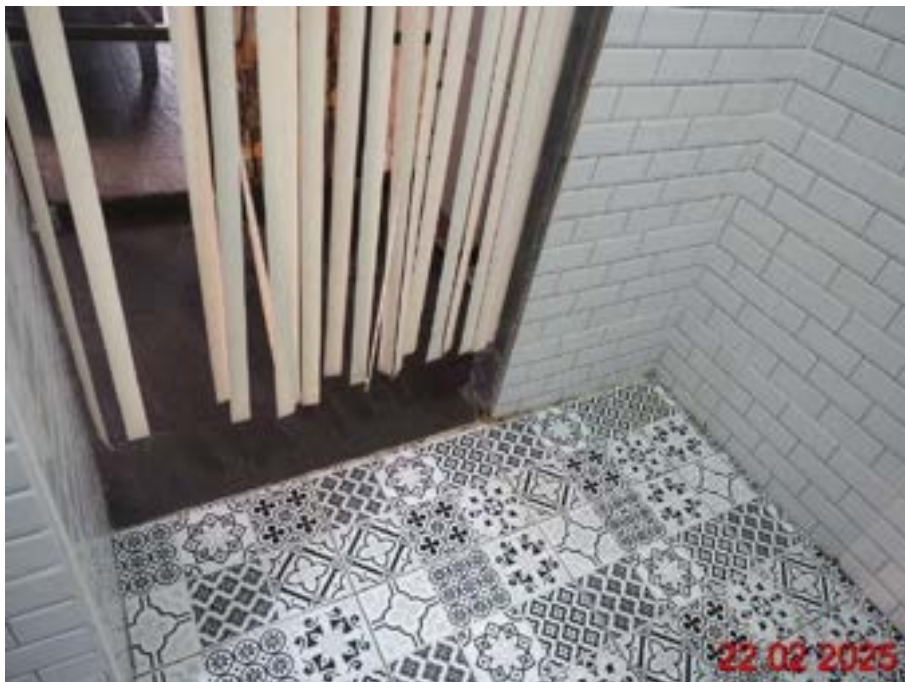
รูปที่ 115-116  
สภาพภายในห้องน้ำ

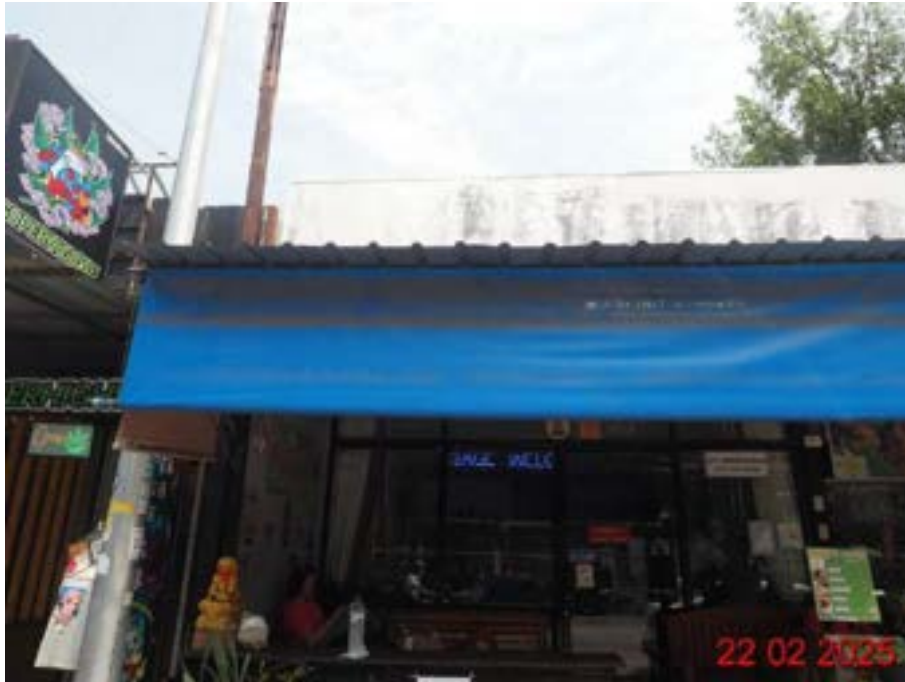
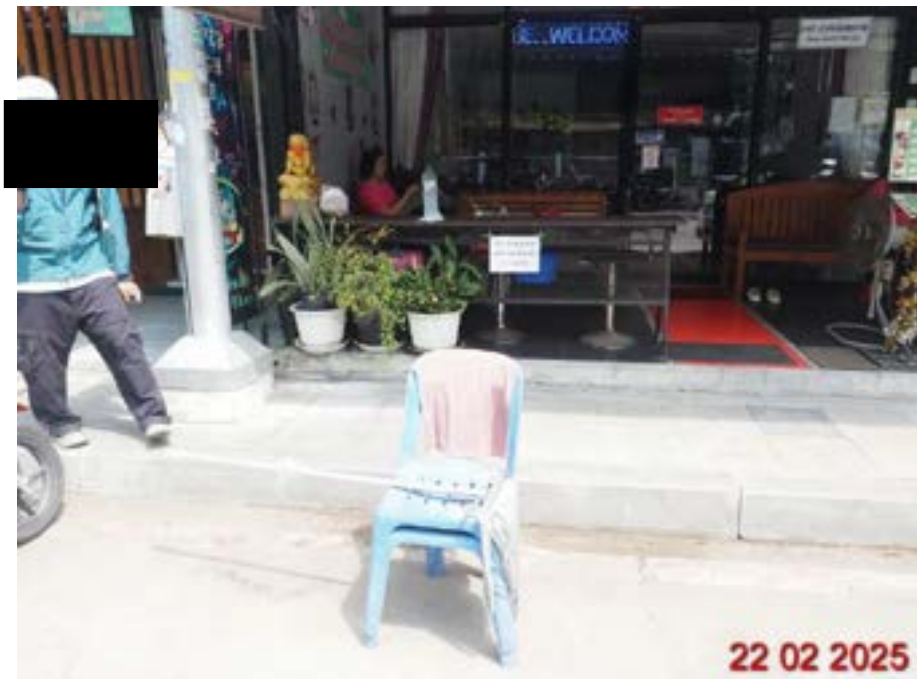
รูปที่ 117-118  
ร้านนวดมณีรัตน์

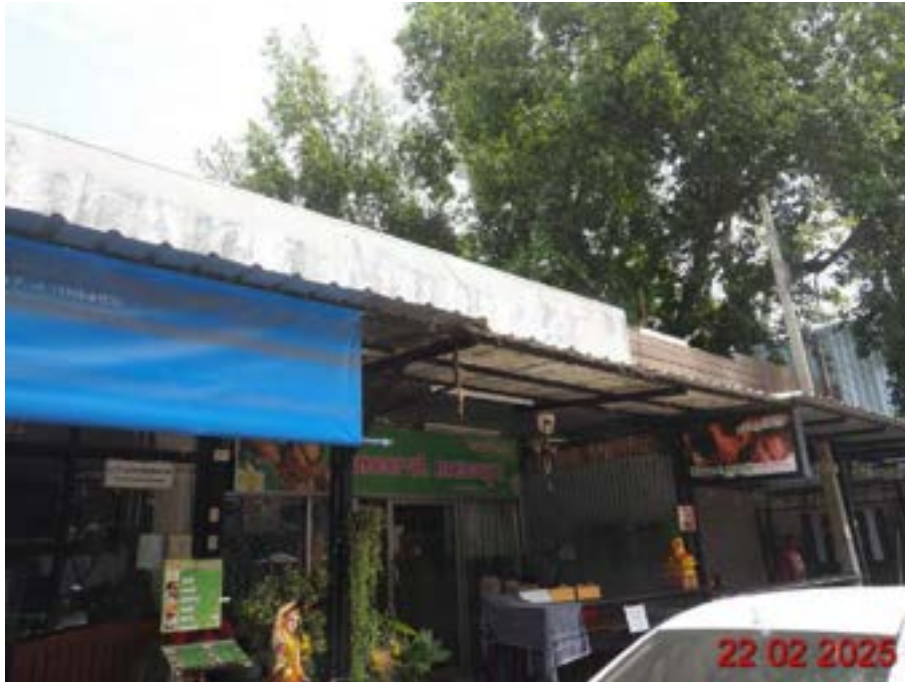
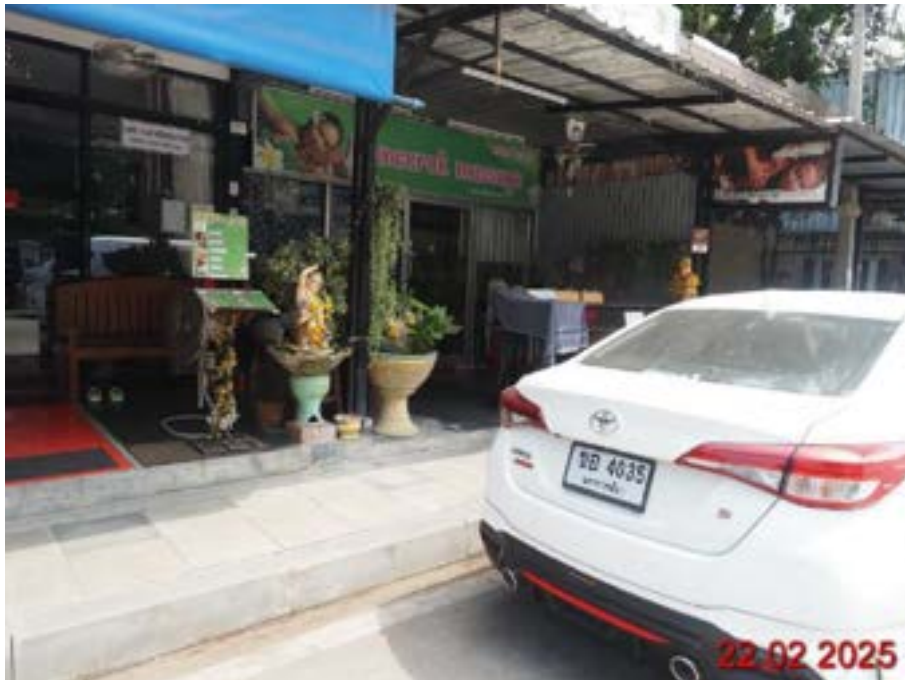
รูปที่ 119-120  
ร้านนมถั่วรีด

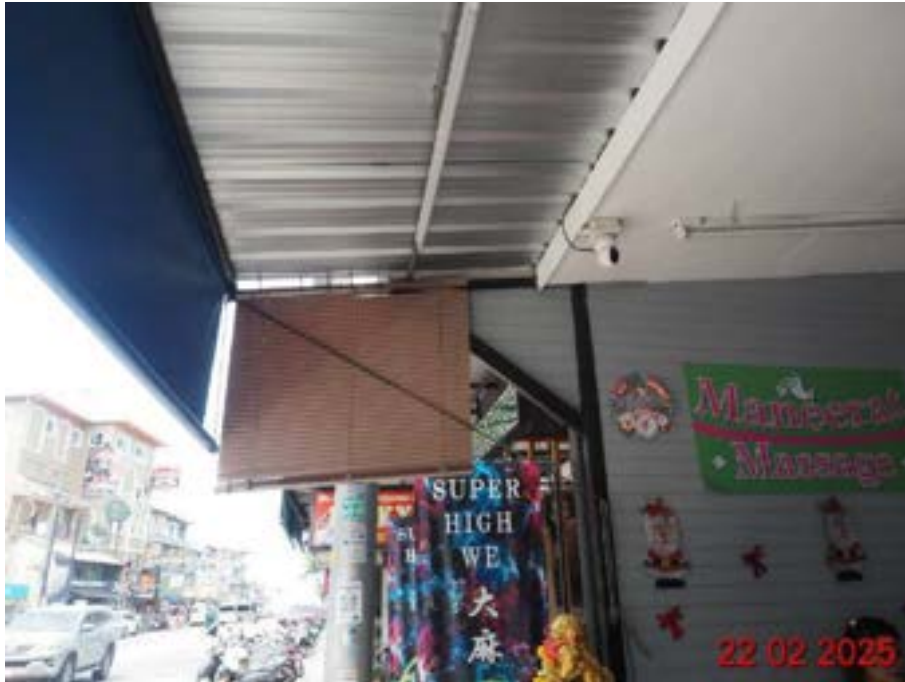
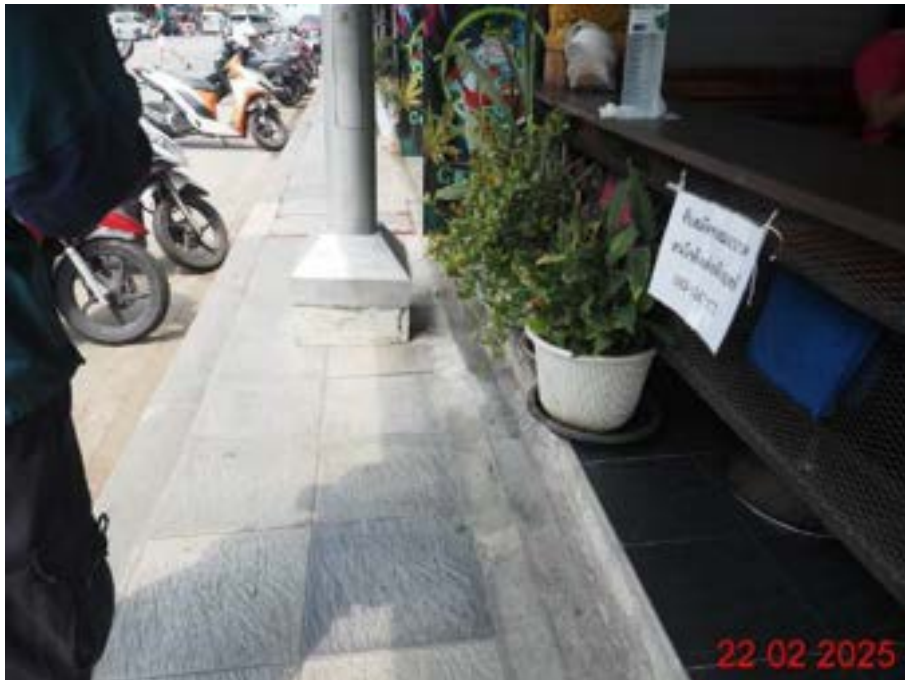
รูปที่ 121-122

สภาพภายนอกด้านหน้า

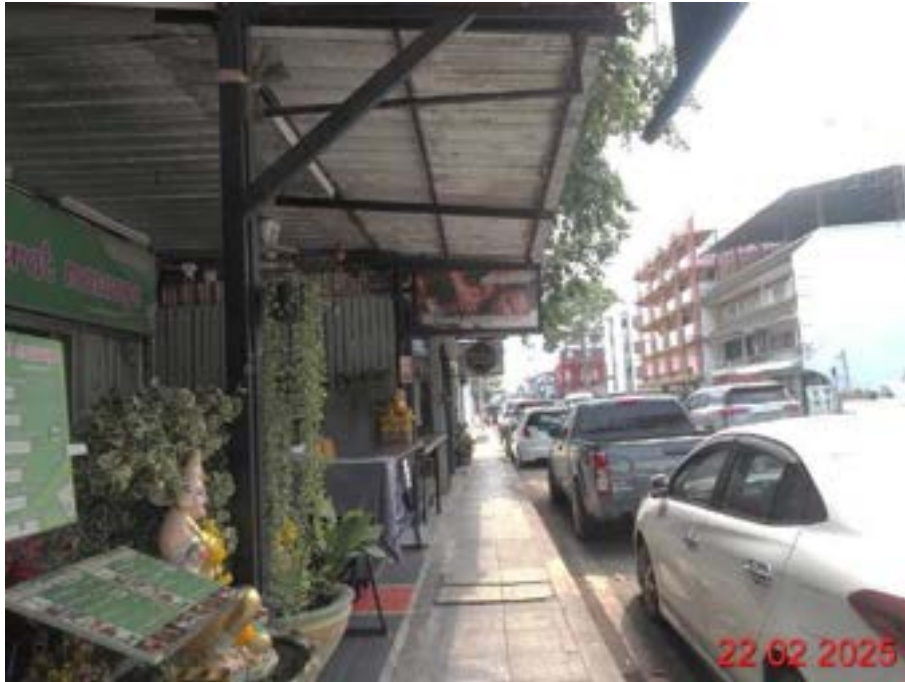
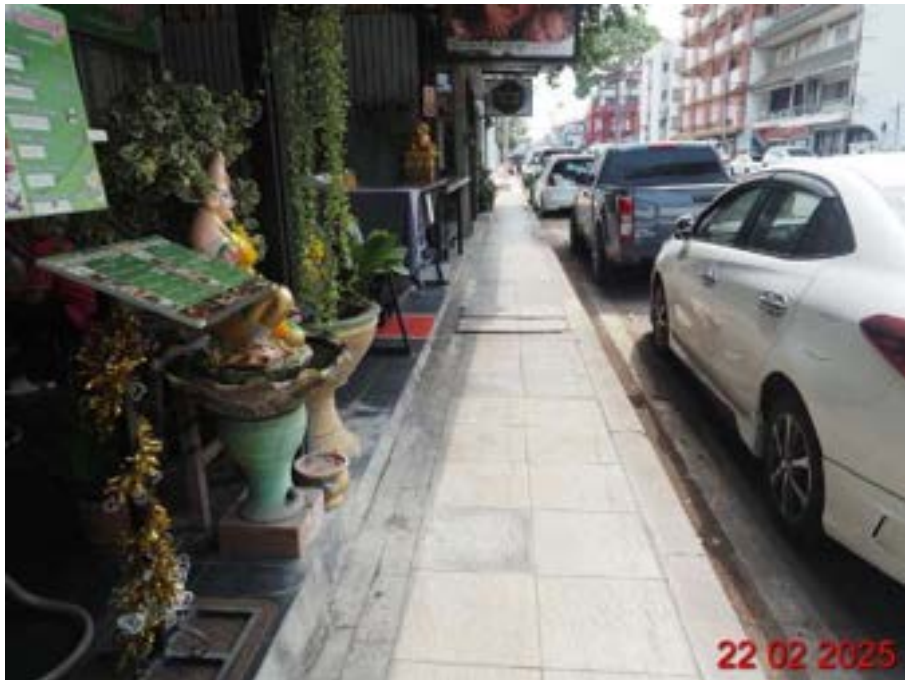
รูปที่ 123-124

สภาพภายนอกด้านหน้า

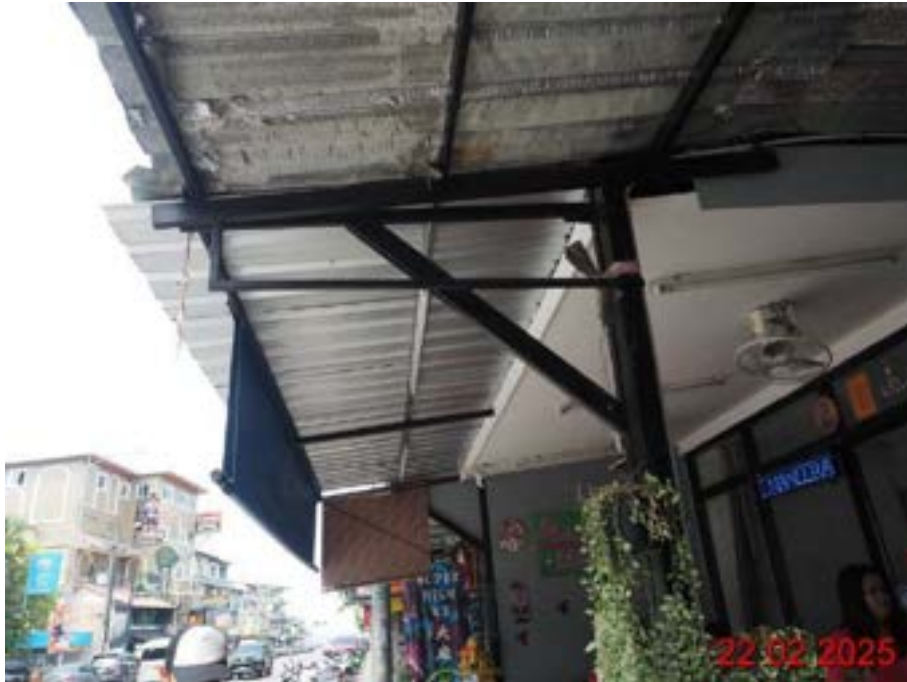
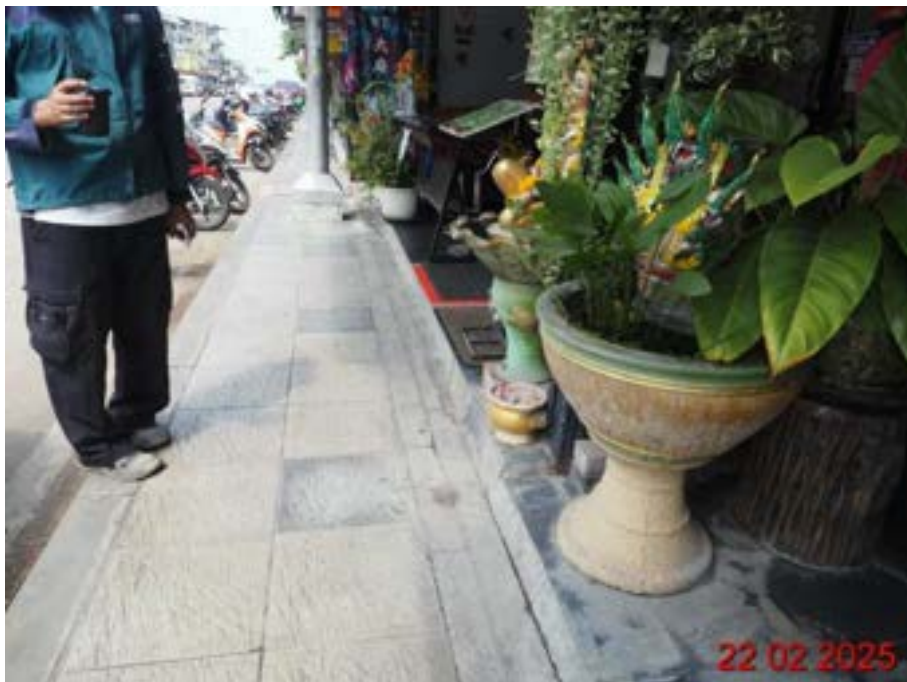
รูปที่ 125-126

สภาพภายนอกด้านหน้า

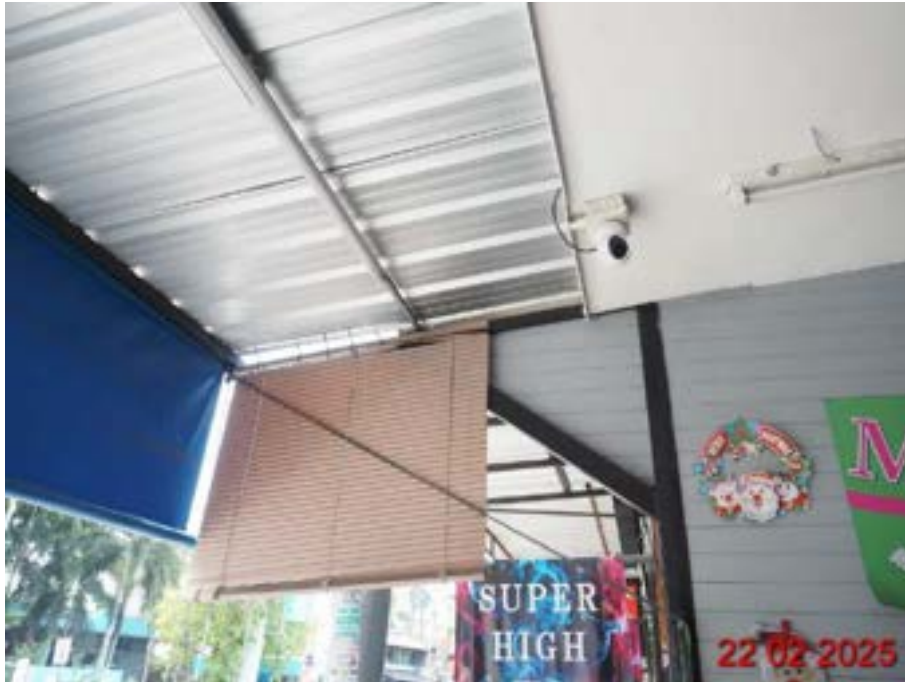
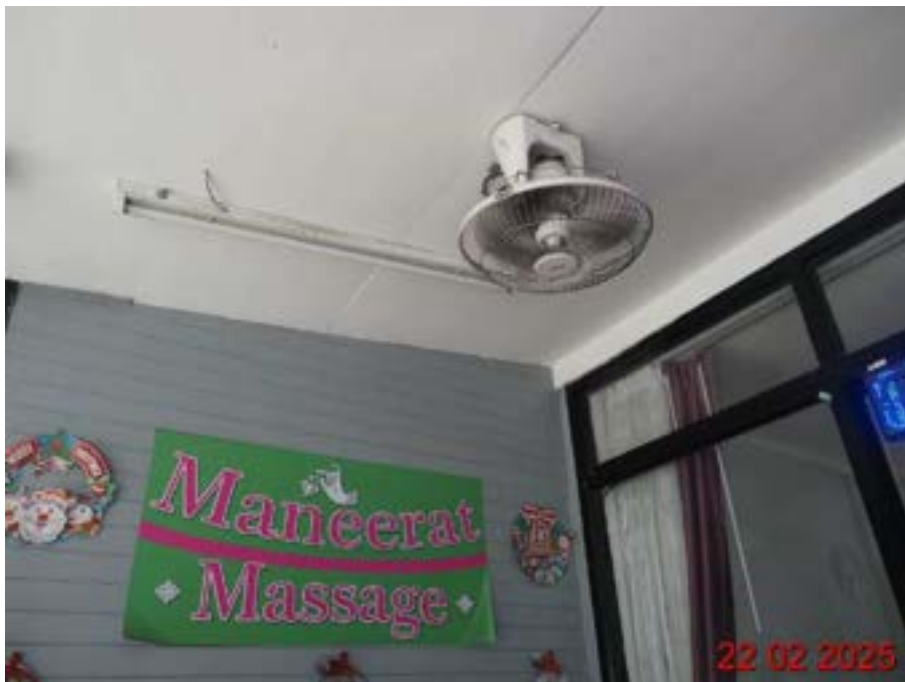
รูปที่ 127-128

สภาพภายนอกด้านหน้า

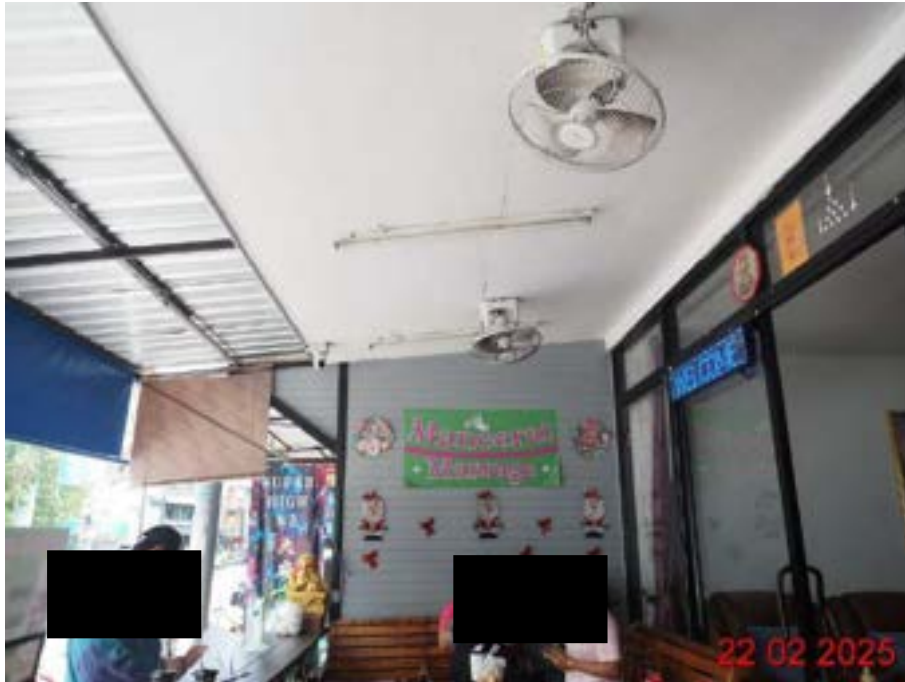
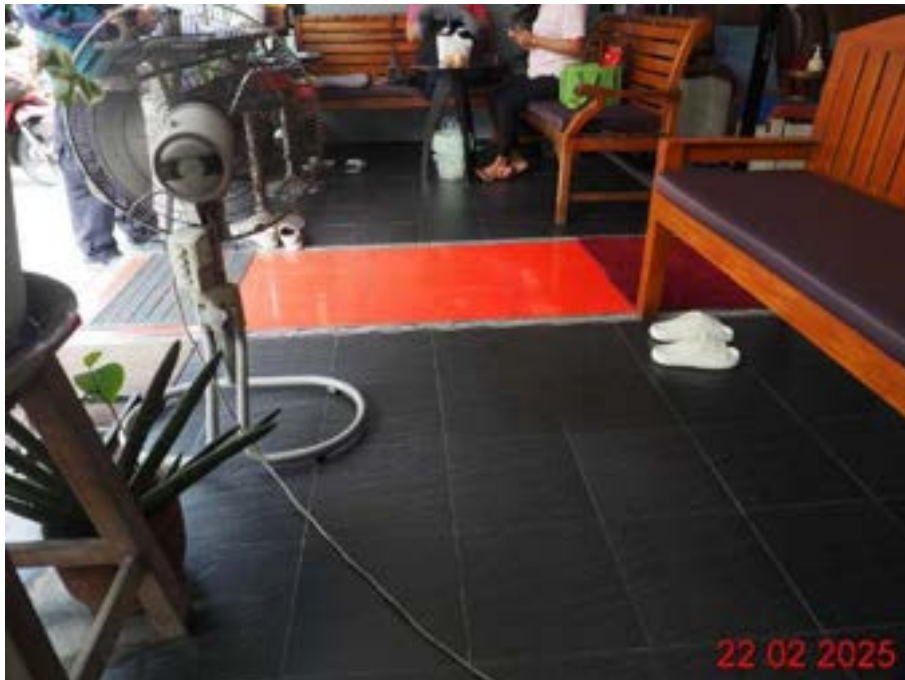
รูปที่ 129-130

สภาพภายนอกด้านหน้า

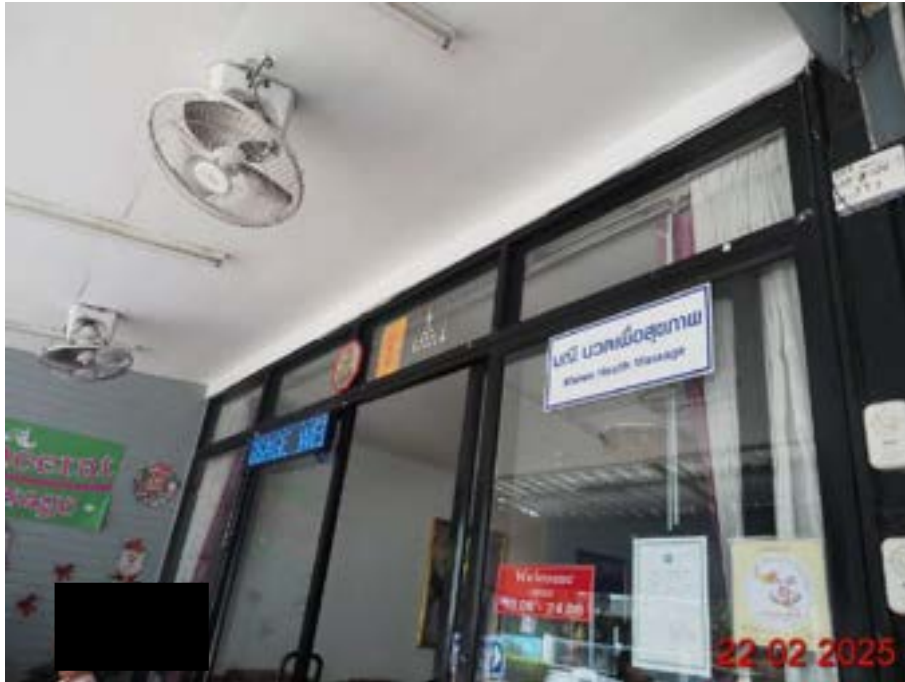
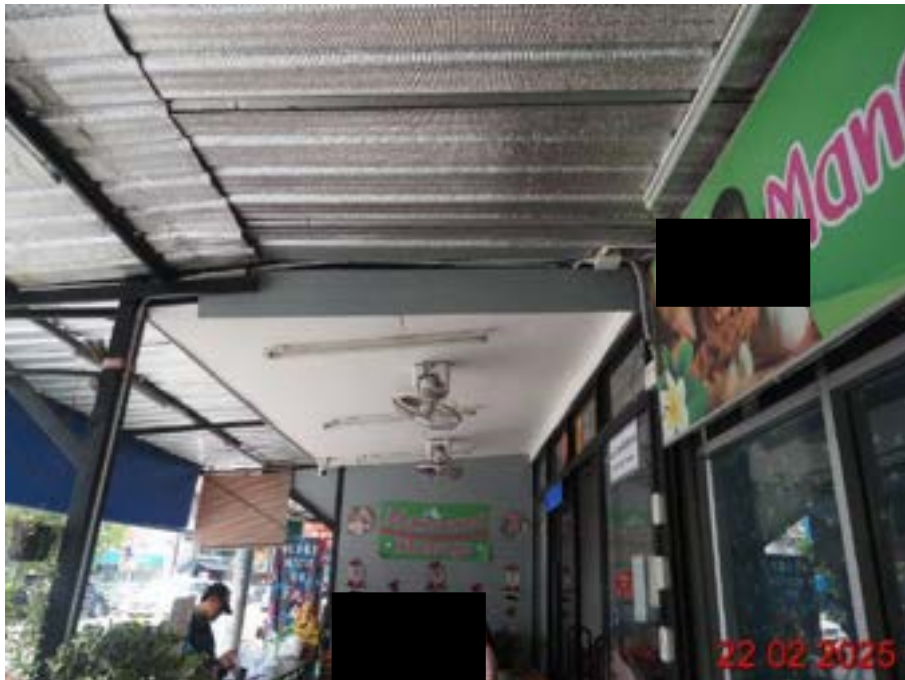
รูปที่ 131-132

สภาพภายนอกด้านหน้า

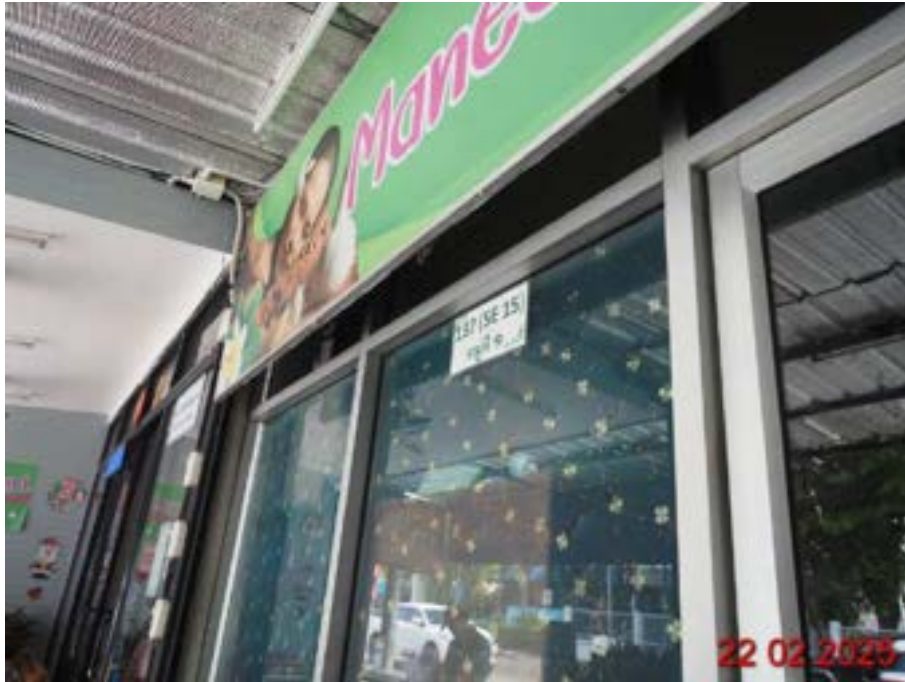
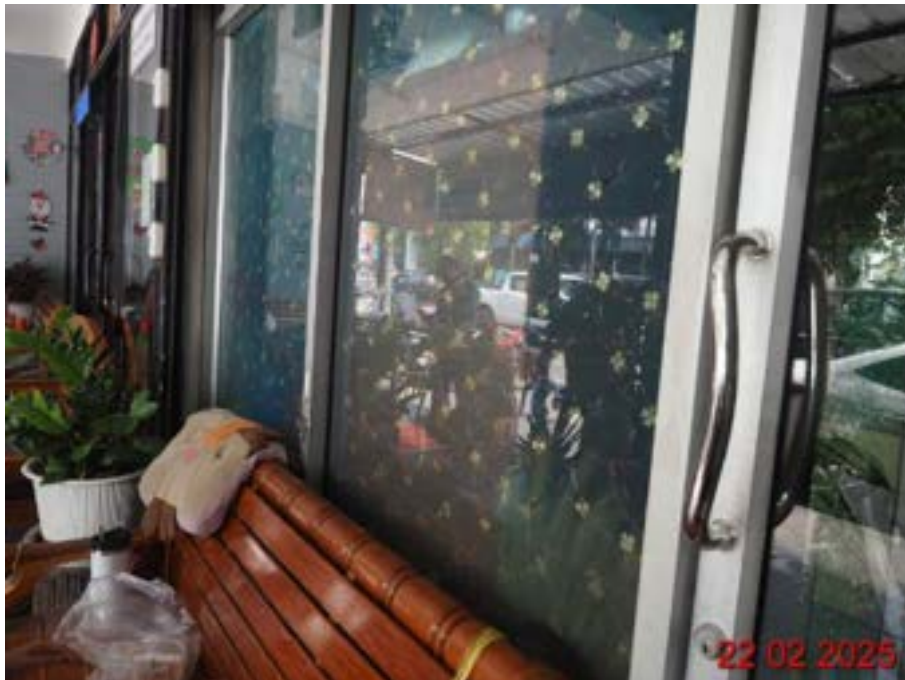
รูปที่ 133-134

สภาพภายนอกด้านหน้า

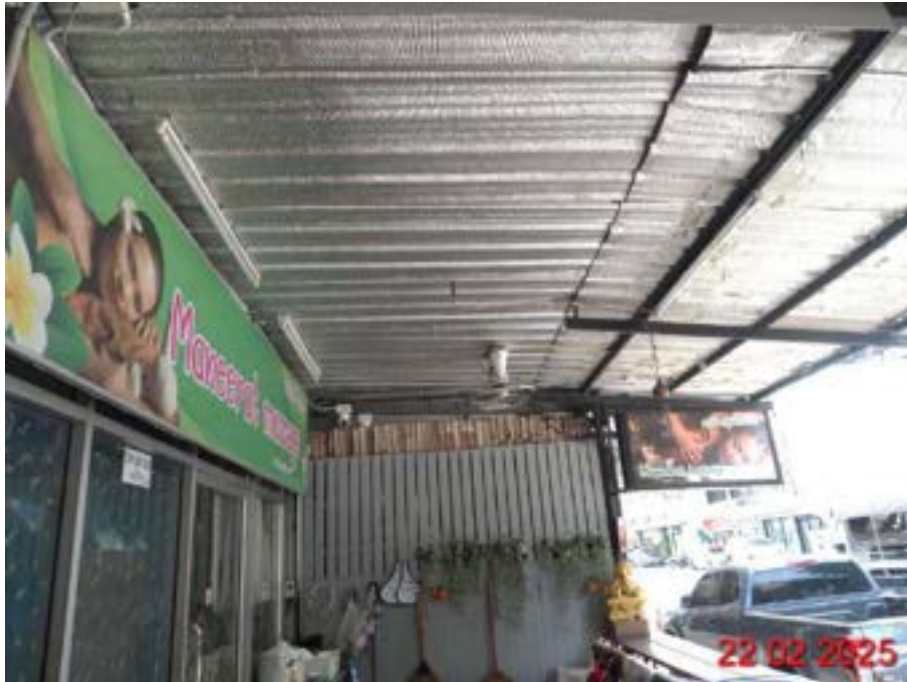
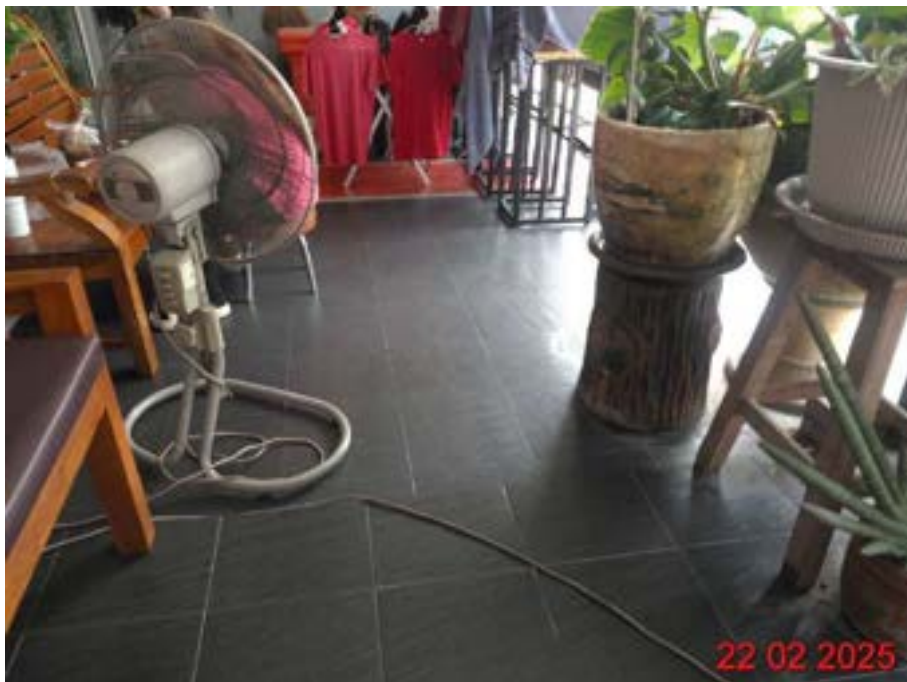
รูปที่ 135-136

สภาพภายนอกด้านหน้า

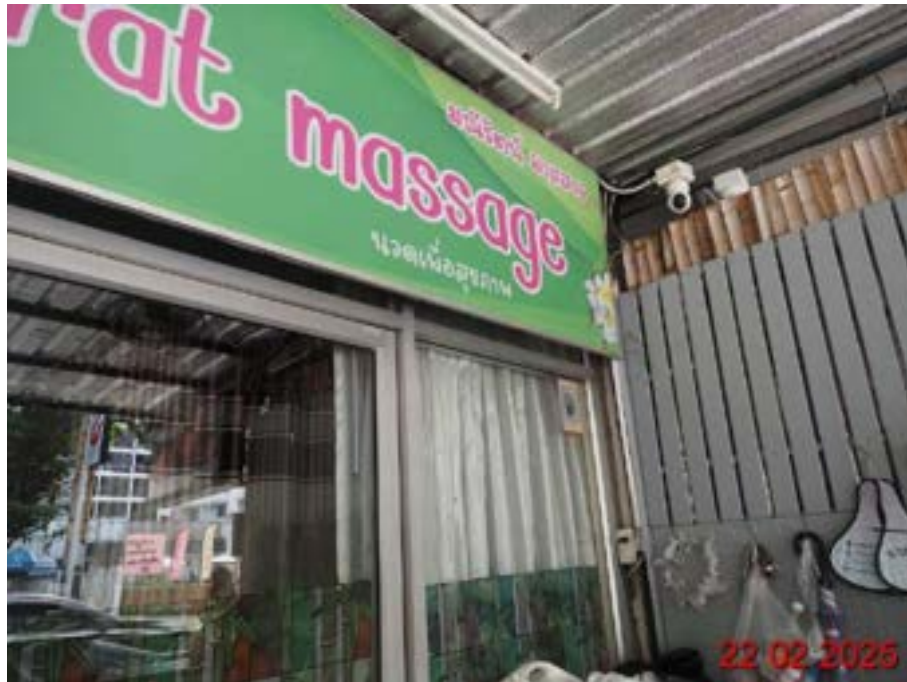
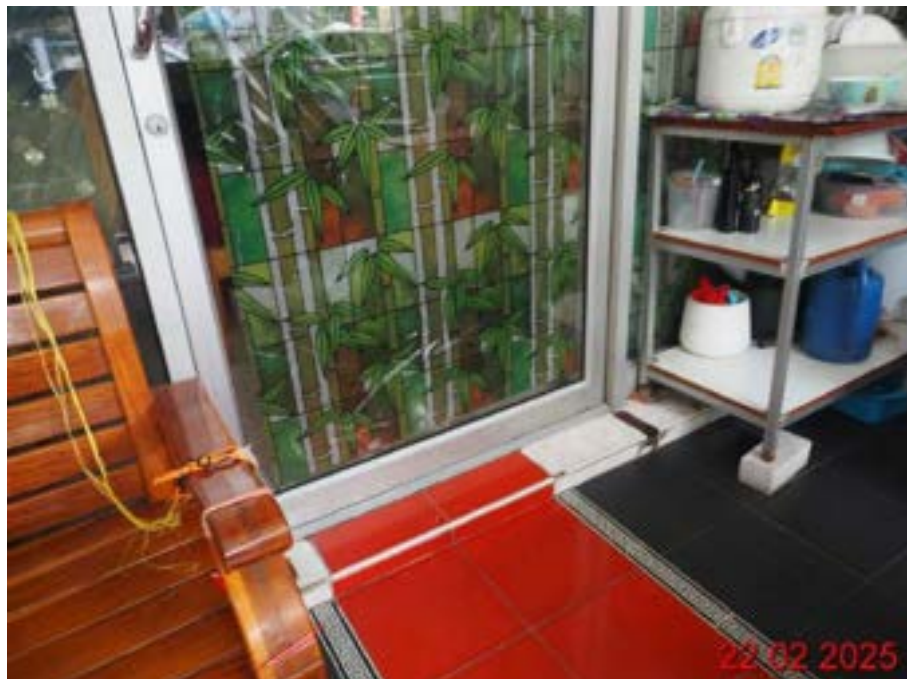
รูปที่ 137-138

สภาพภายนอกด้านหน้า

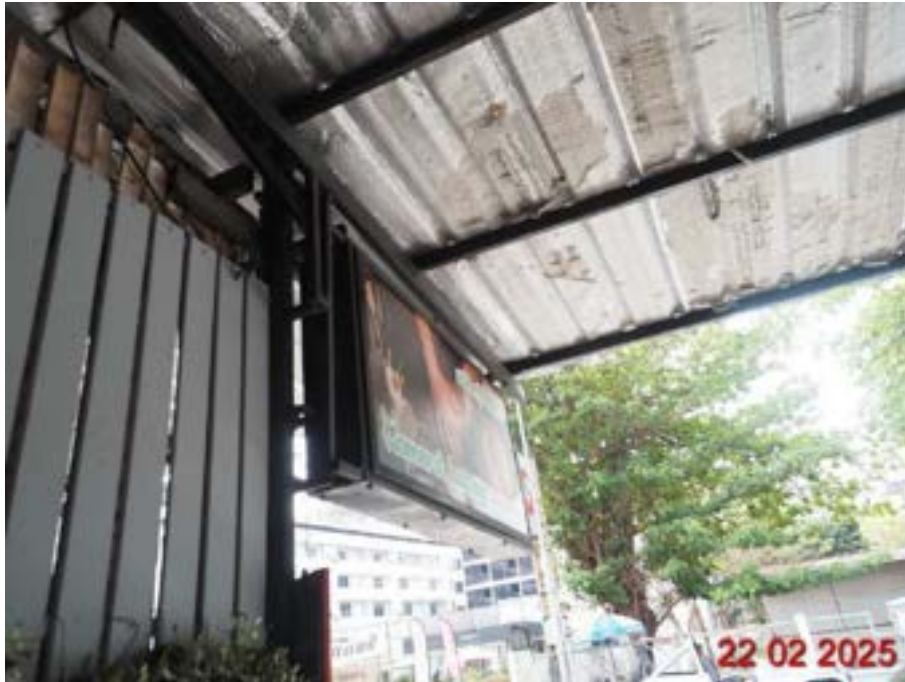
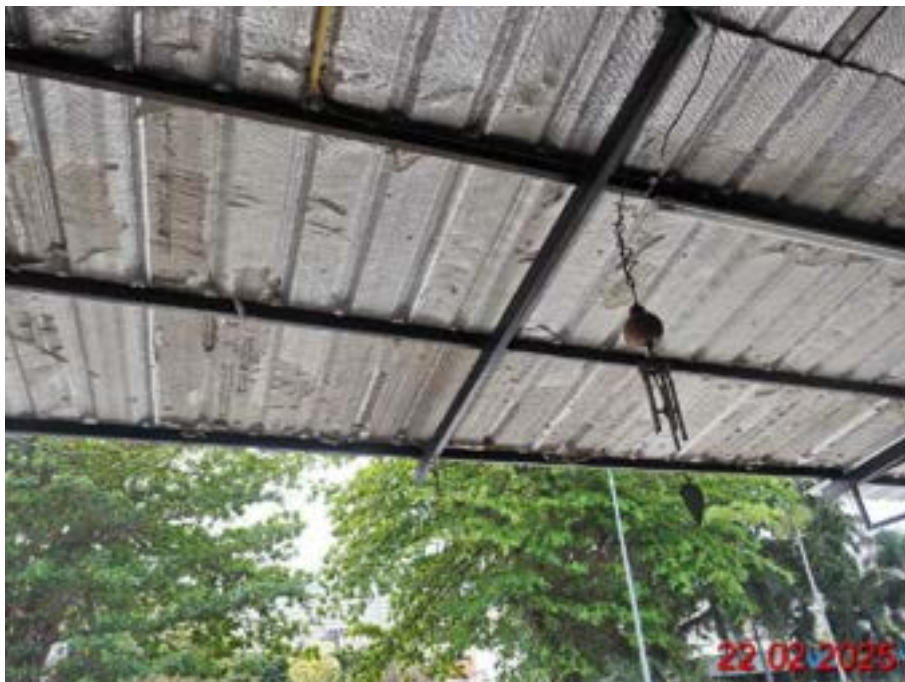
รูปที่ 139-140

สภาพภายนอกด้านหน้า

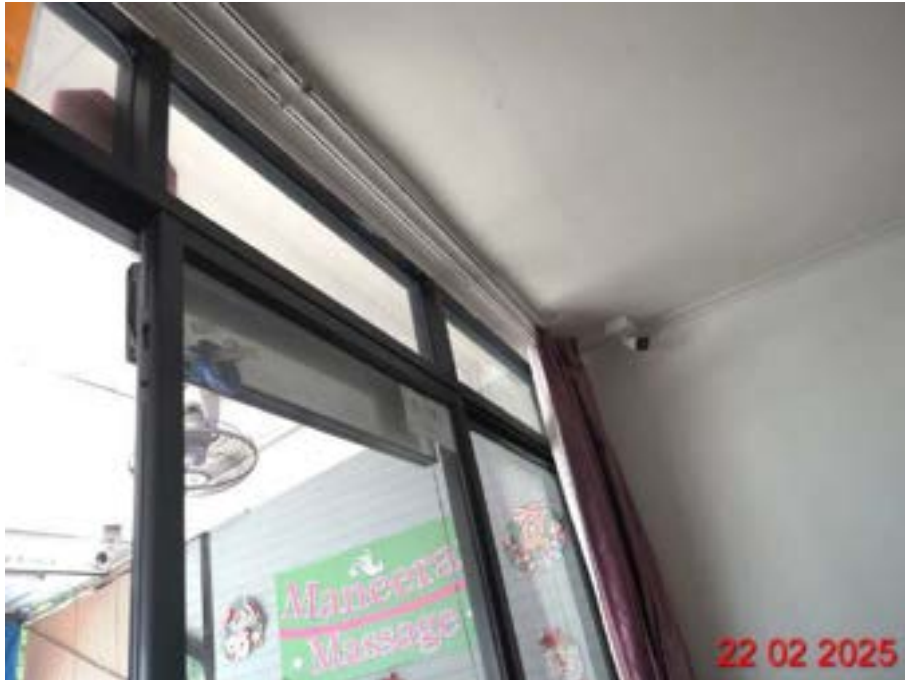
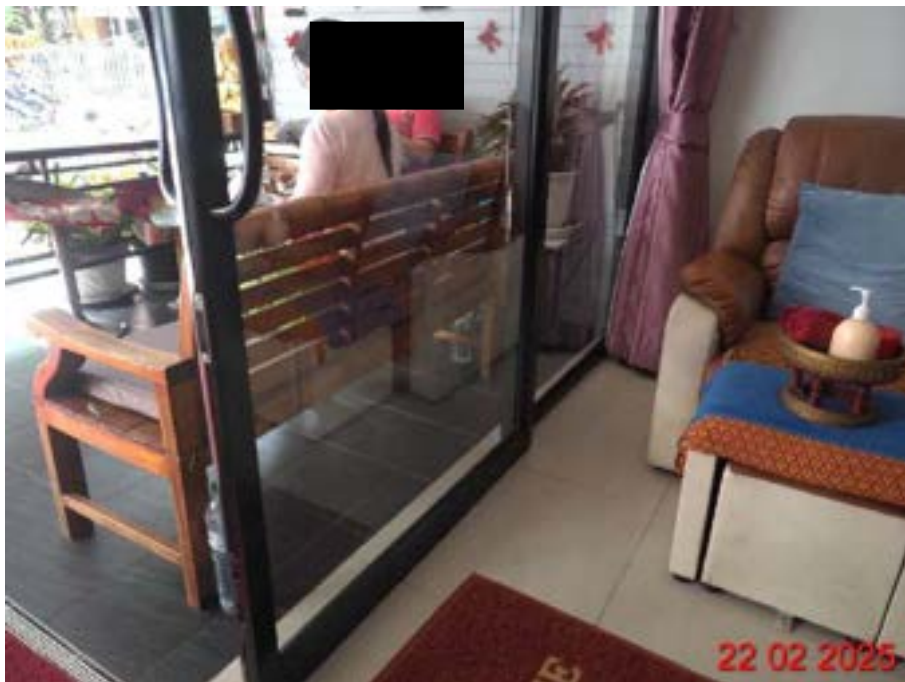
รูปที่ 141-142

สภาพภายใน

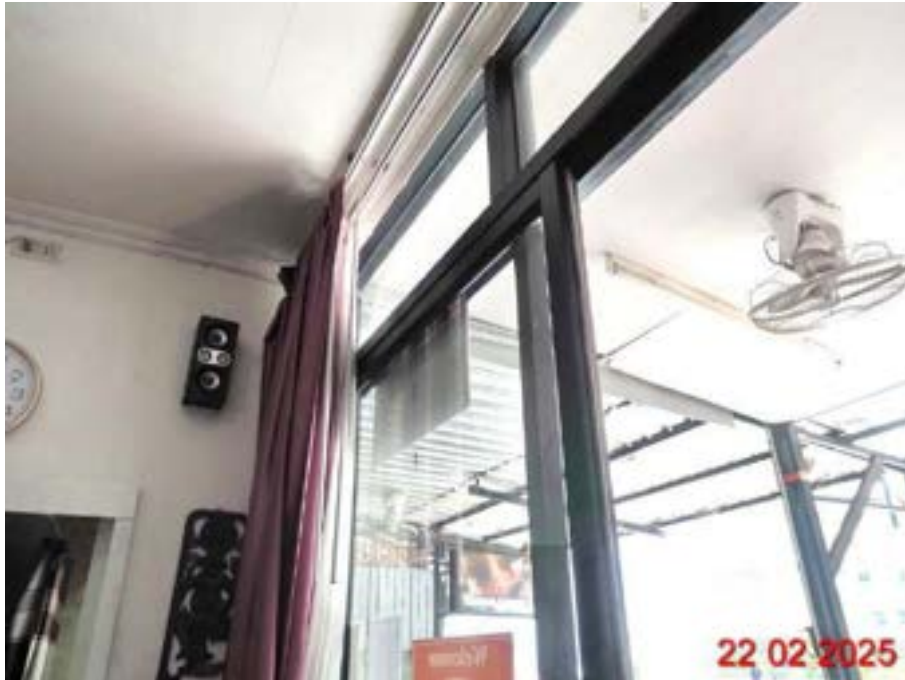
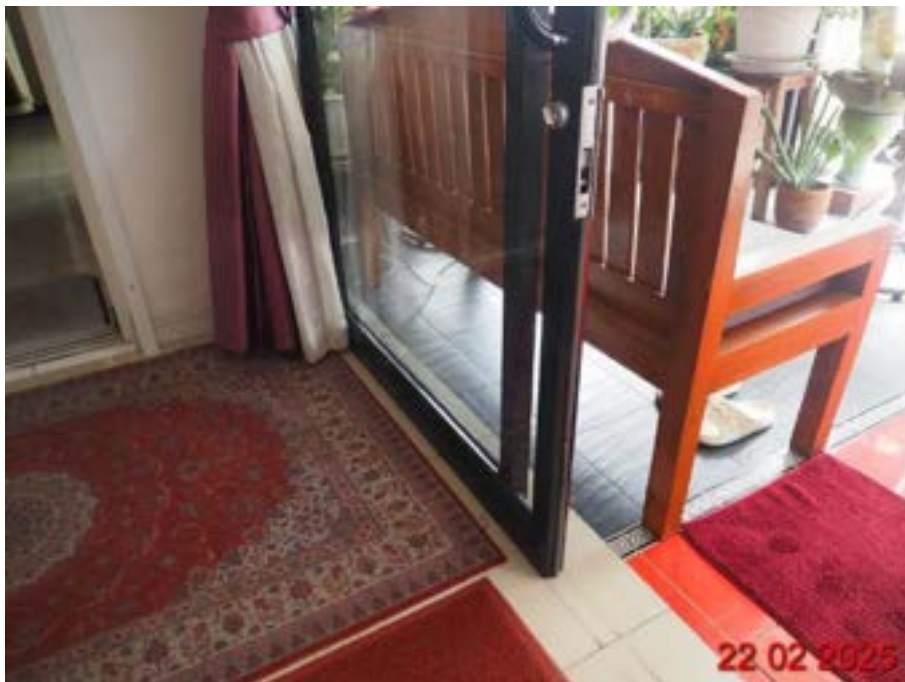
รูปที่ 143-144

สภาพภายใน

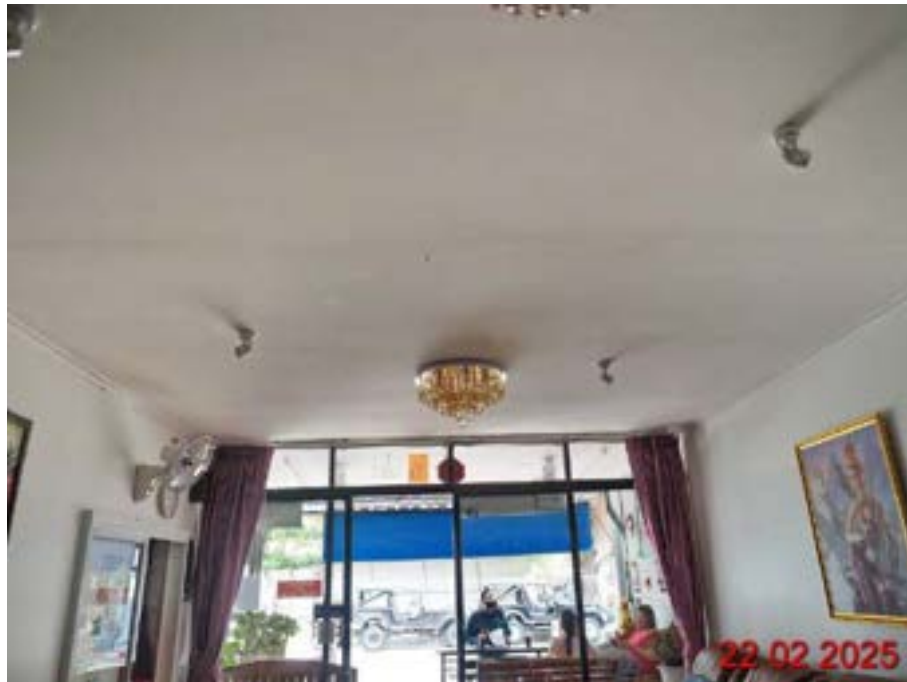
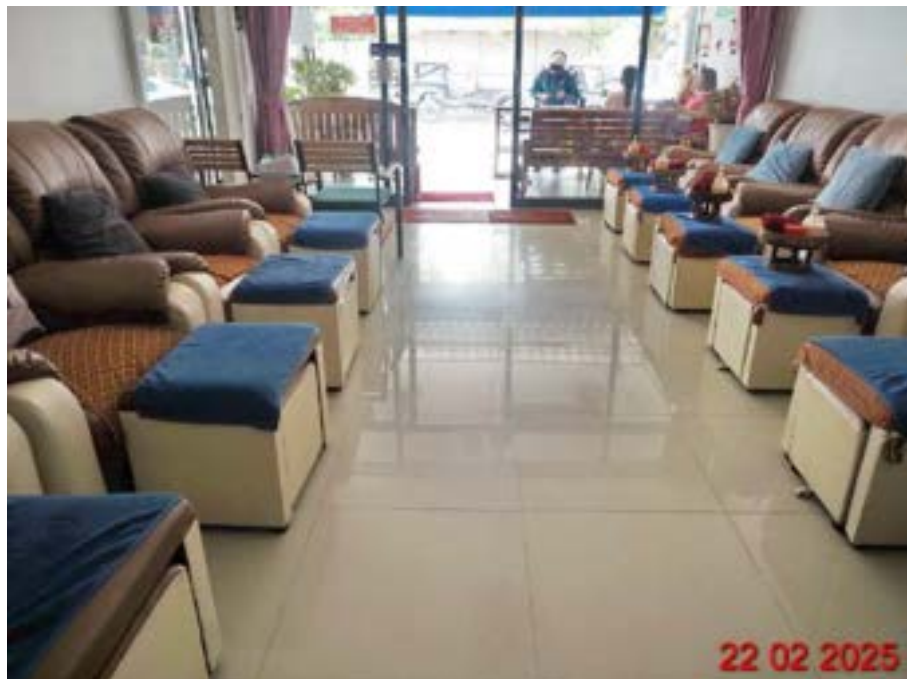
รูปที่ 145-146

สภาพภายใน

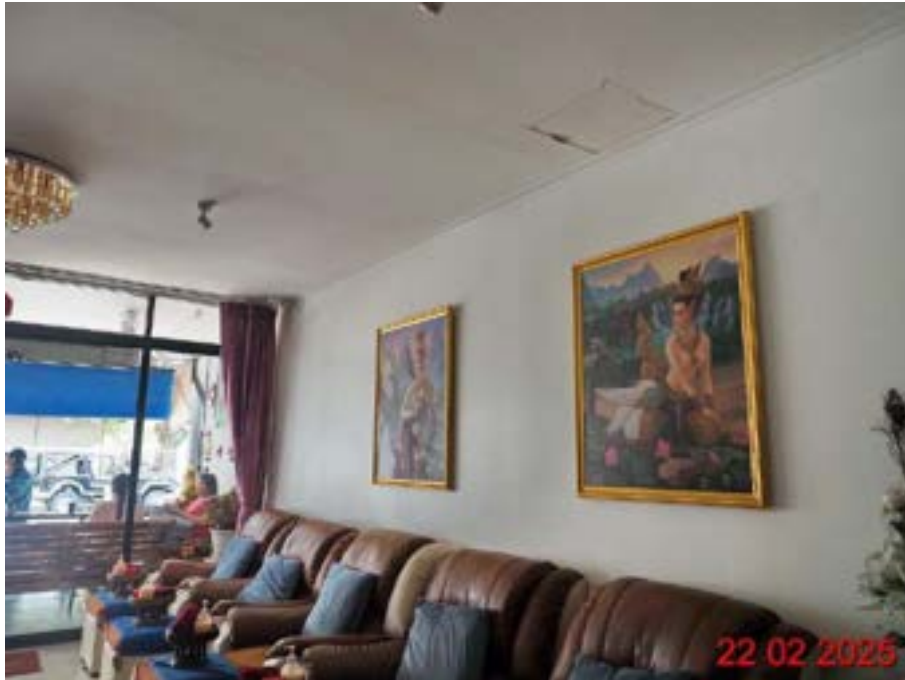
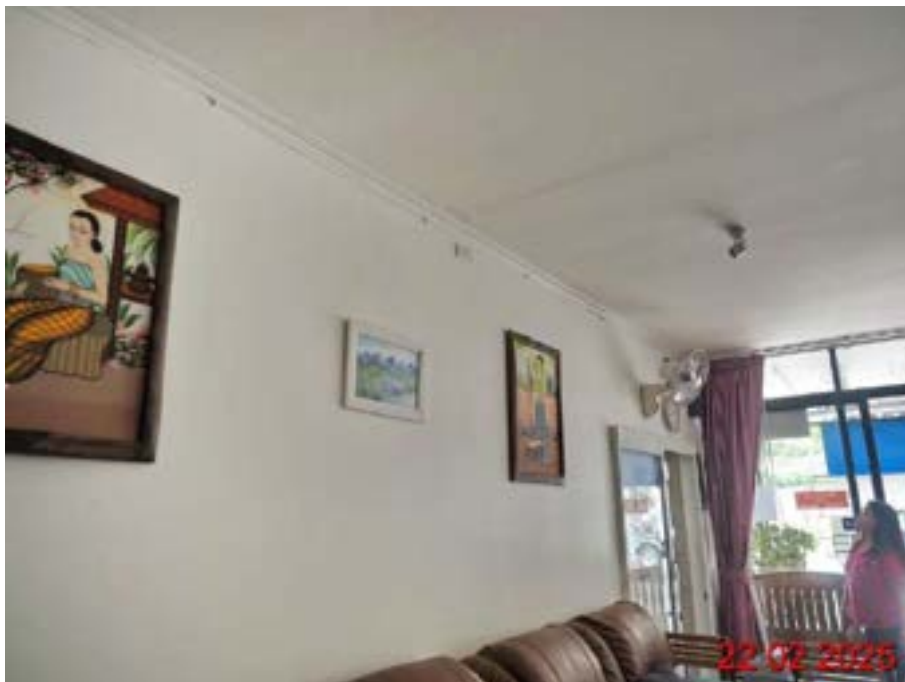
รูปที่ 147-148

สภาพภายใน
